ESPOON KAUPUNKI  
Tilapalvelut-liikelaitos  
Kunnossapitopalvelut  
Tarkastusryhmä

**Tiistilänraitin päiväkoti**Kohdenumero **3078**

Tiistilänkuja 7, 02230 Espoo

**SISÄILMATARKASTUS****1.0 Tarkastuskohde**

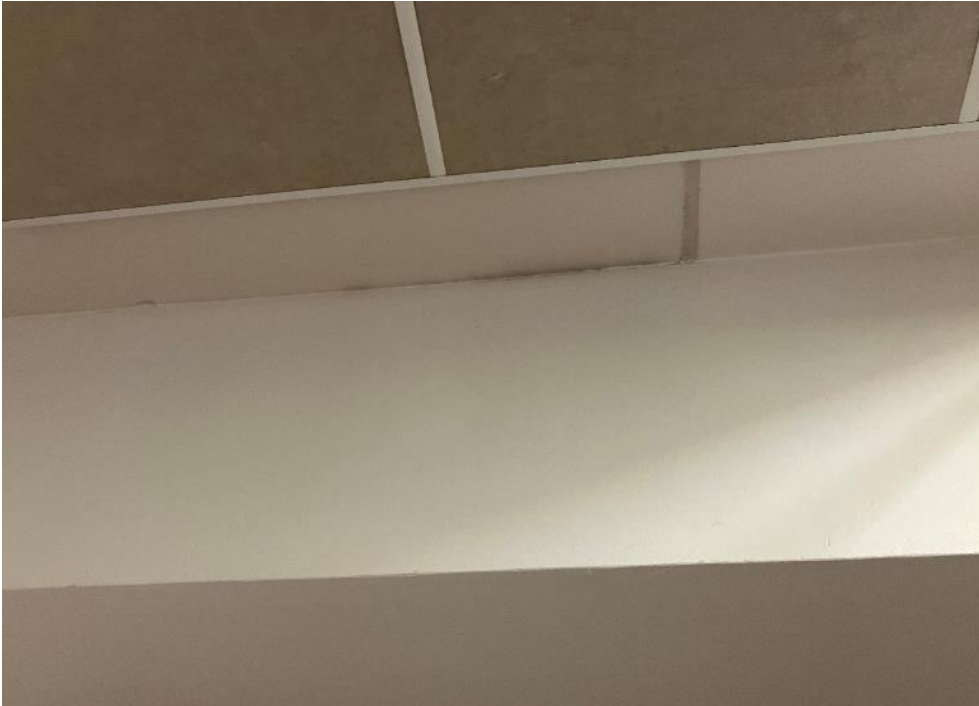
- Tilassa 206 katon saumaus on auennut ja tummunut (Kuva 4.1).
- Tilassa 205 maali irttaa allaskaapin levyrakenteista ja lattialistoissa on tummentumia. Lattiapäällysteenä on alkuperäinen korkkimatto (Kuva 4.2).

Kuva 4.1. Tilassa 206 katon saumaus on auennut ja tummunut.

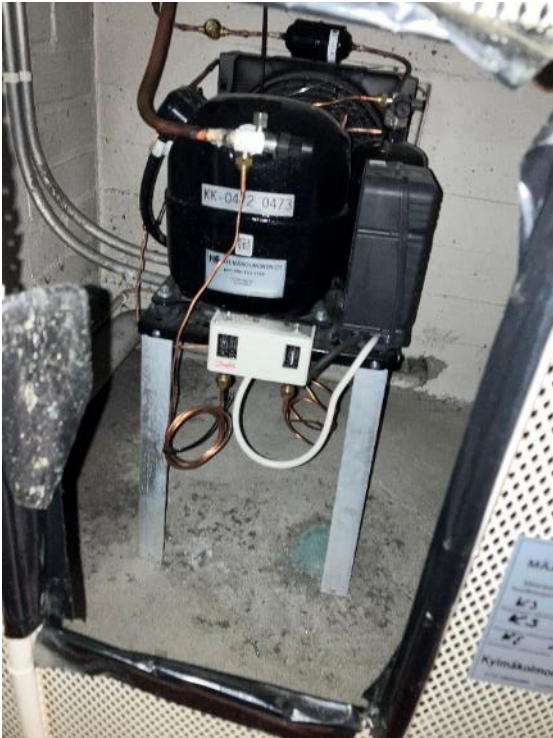
- Tilassa 102 vanha ilmoitustaulu (Kuva 4.19).
- Tilassa 121 massalattian ylösnoston ja kylmähuoneen seinän liitos ei ole tiivis (Kuva 4.20).
- Tilassa 120 portaiden alle on sijoitettu kylmäkone (Kuva 4.21).

Kuva 4.21. Tilassa 120 portaiden alle on sijoitettu kylmäkone.

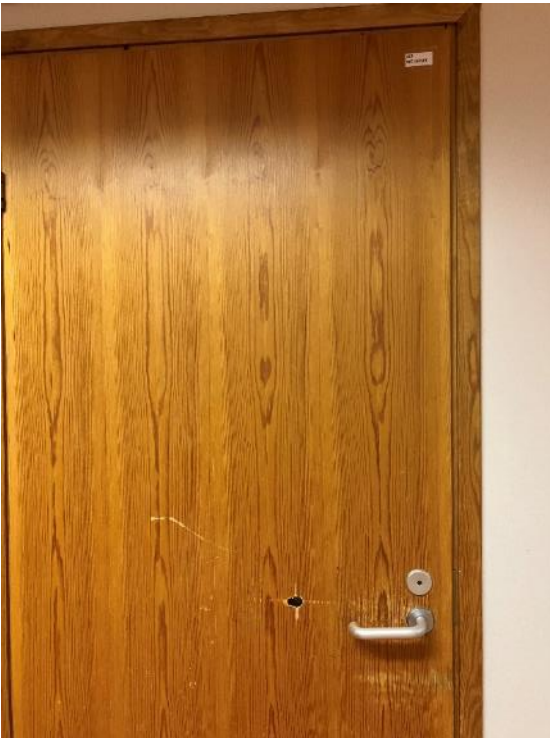
- Tilassa 112 ovesa on reikä (4.26).
- Tilassa 118 lattianpinnoite on huonossa kunnossa ja irtoilee (Kuva 4.27).
- Tilassa 208 on pintavaurioita ja värjäytymiä alakaton akustiikkalevyissä (4.28).

Kuva 4.26. Tilassa 112 ovesa on reikä.

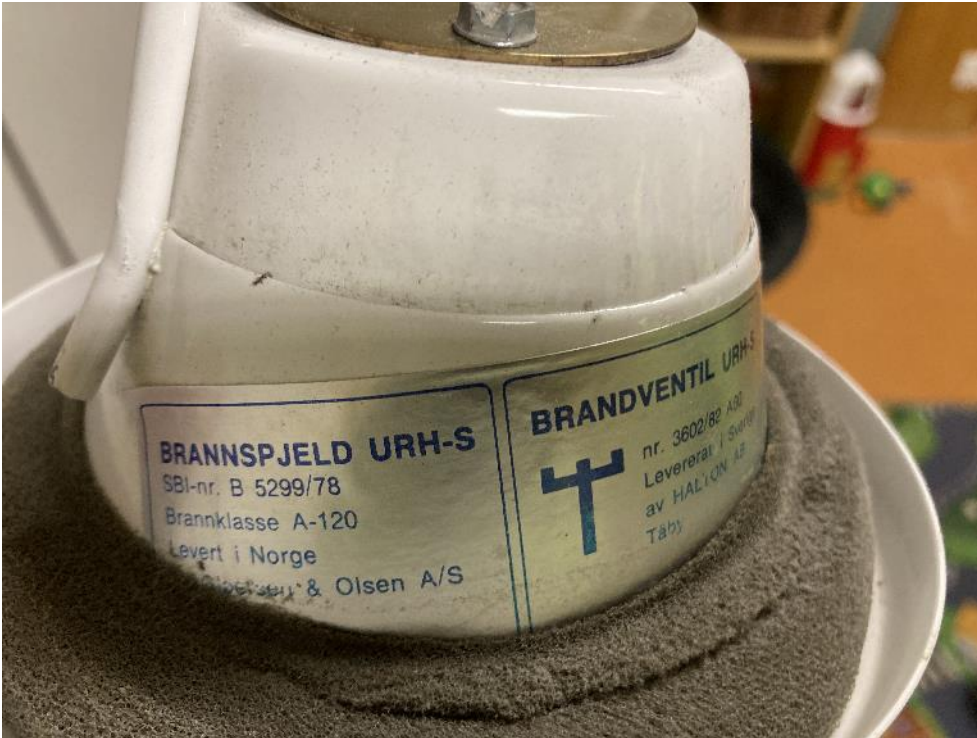
- Ilmanvaihdon poiston paloventtiili rikki ja ei pysy auki leikkitilassa 106 (Kuva 5.3).
- Ilmanvaihtokoneet ovat alkuperäiset ja alkavat olla elinkaarensa päässä.

Kuva 5.3. Paloventtiili leikkitalassa 106 on kiinni.

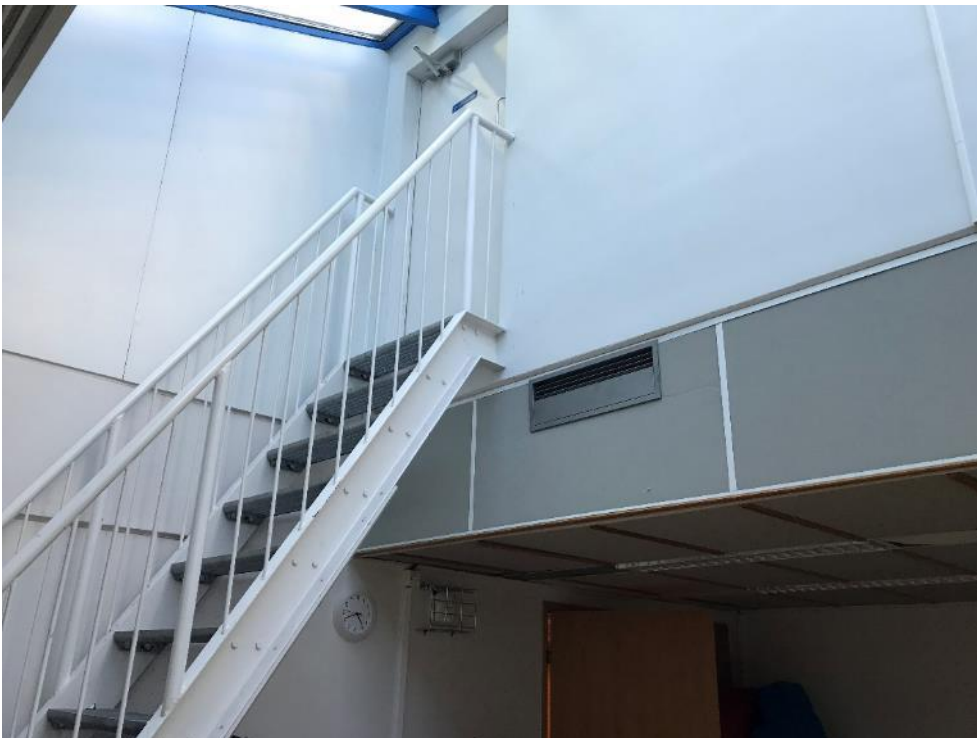
- Useasta tuloilmaelimistä puuttuu säätömekanismi tai se on rikki.
- Liikuntasalin tuloilma törmää palkkiin ja ei pääse huoneen perälle (Kuva 5.4).
- Usean WC-tilan oviraot ovat liian pienet (Kuva 5.5).

Kuva 5.4. Liikuntasalin tuloilma ei pääse huoneen perälle.

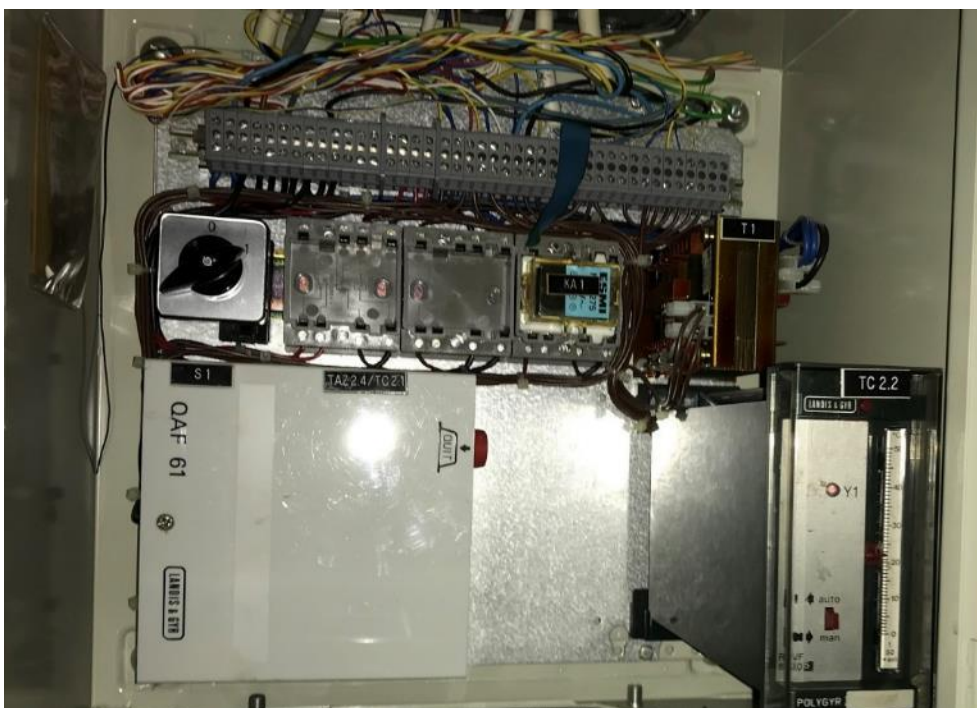
Kuva 6.2. TK02 ilmanvaihtokoneen säädin on vuodelta 1984.

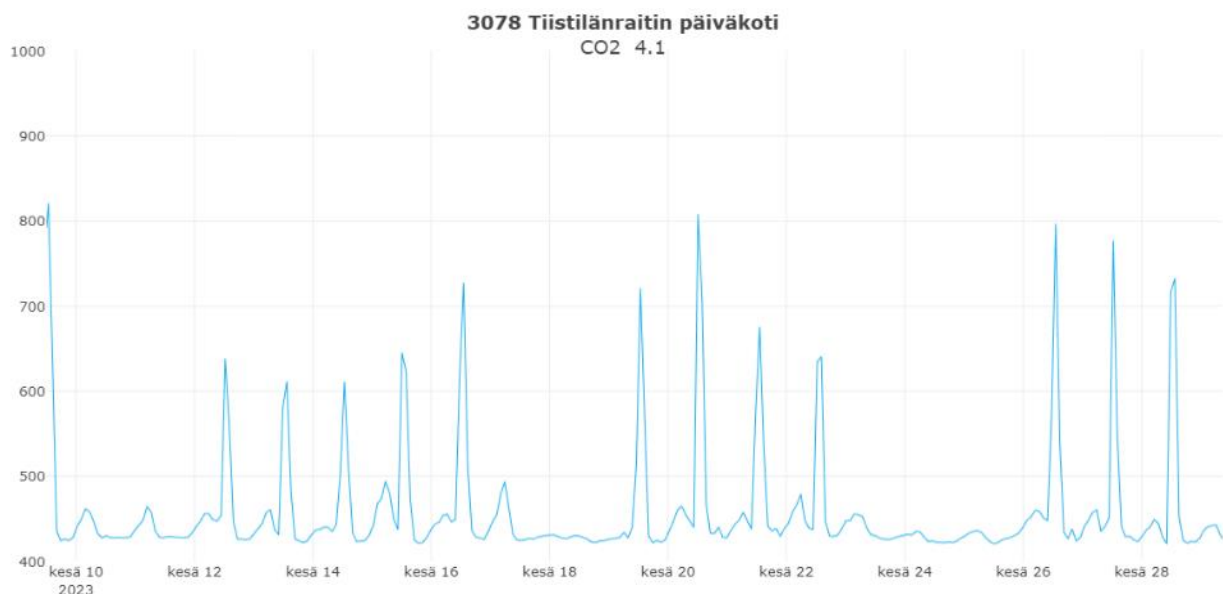
CO<sub>2</sub>-pitoisuudet nousivat päivisin käytön aikana maksimissaan noin 800 ppm tasolle. Käytön ulkopuolella CO<sub>2</sub>-pitoisuudet olivat pääsääntöisesti ulkoilmaa vastaavalla tasolla noin 400 ppm.

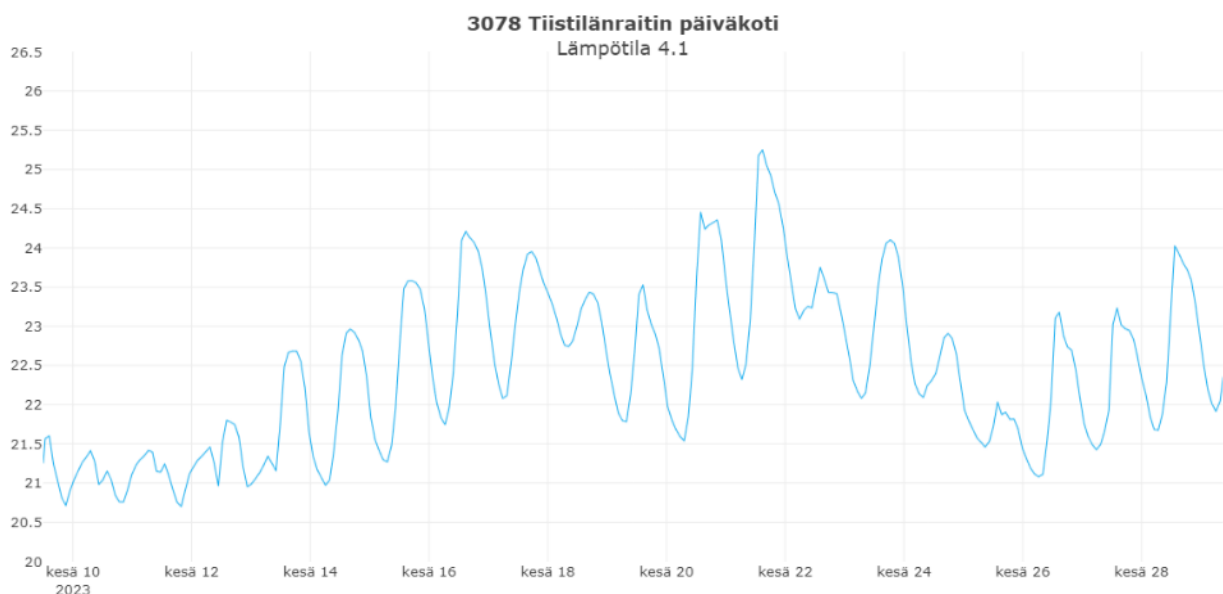
Lämpötila vaihteli noin 21 – 25°C:een välillä.

Lämpötilojen huiput ajoittuivat pääsääntöisesti iltapäiväaikoihin.

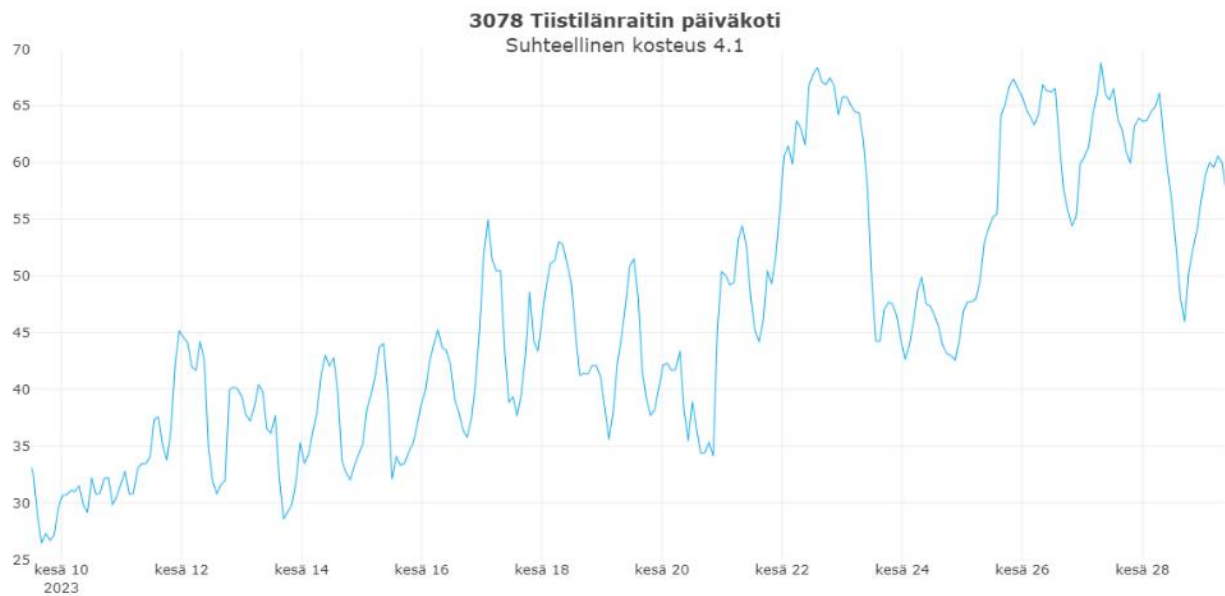
Suhteellinen kosteus vaihteli noin 25 – 65 RH% välillä.

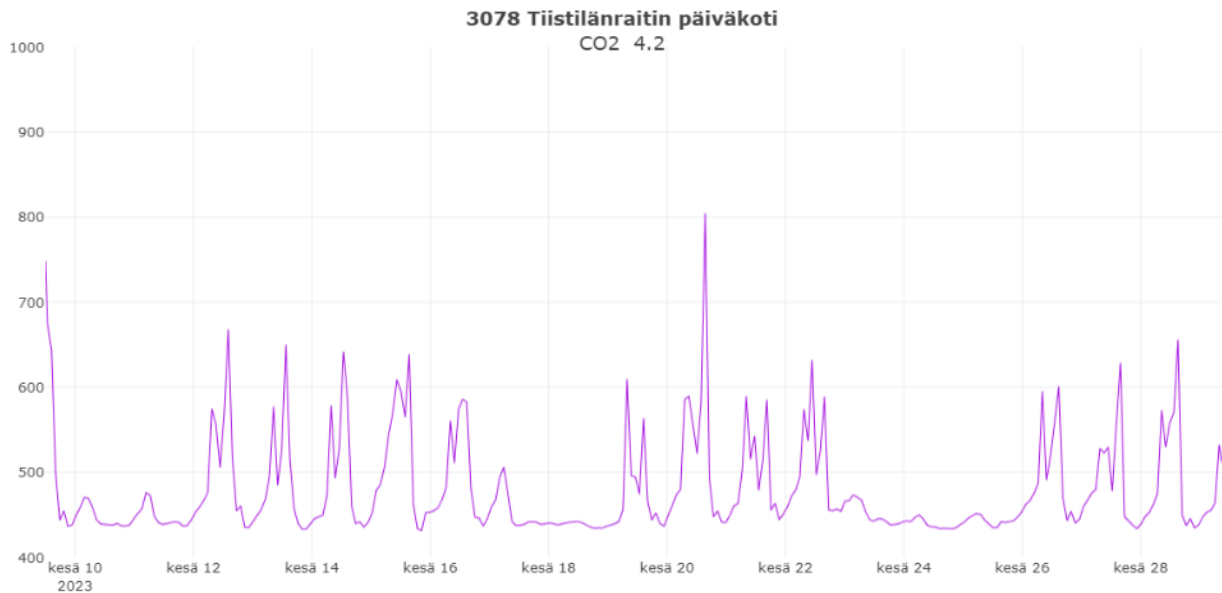
CO<sub>2</sub>-pitoisuudet nousivat päivisin käytön aikana maksimissaan noin 800 ppm tasolle.

Käytön ulkopuolella CO<sub>2</sub>-pitoisuudet olivat pääsääntöisesti ulkoilmaa vastaavalla tasolla noin 400 ppm.

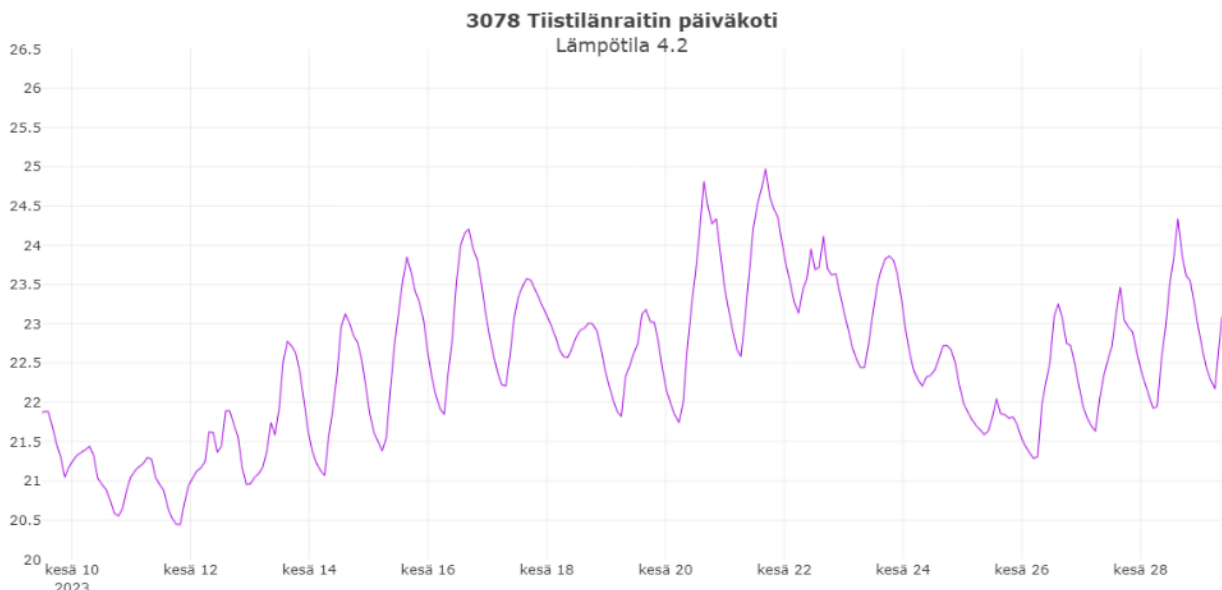
Lämpötila vaihteli noin 21 – 25 °C:een välillä.

Lämpötilojen huiput ajoittuivat pääsääntöisesti iltapäiväaikoihin.

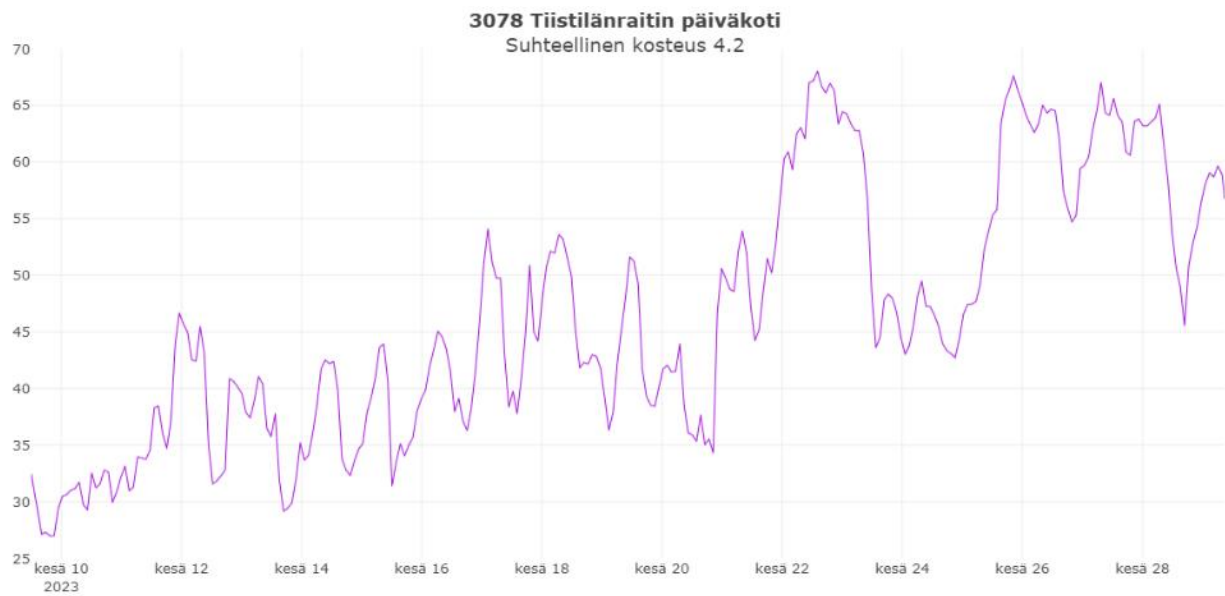
Suhteellinen kosteus vaihteli noin 25 – 65 RH% välillä.

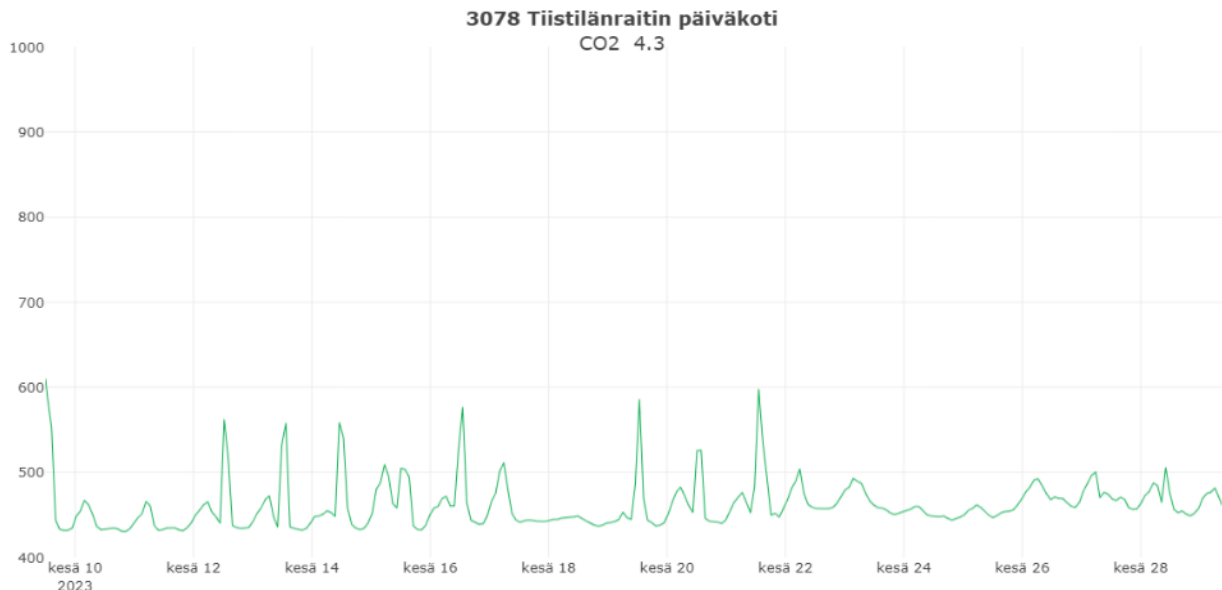
CO<sub>2</sub>-pitoisuudet nousivat päivisin käytön aikana maksimissaan noin 600 ppm tasolle.

Käytön ulkopuolella CO<sub>2</sub>-pitoisuudet olivat pääsääntöisesti ulkoilmaa vastaavalla tasolla noin 400 ppm.

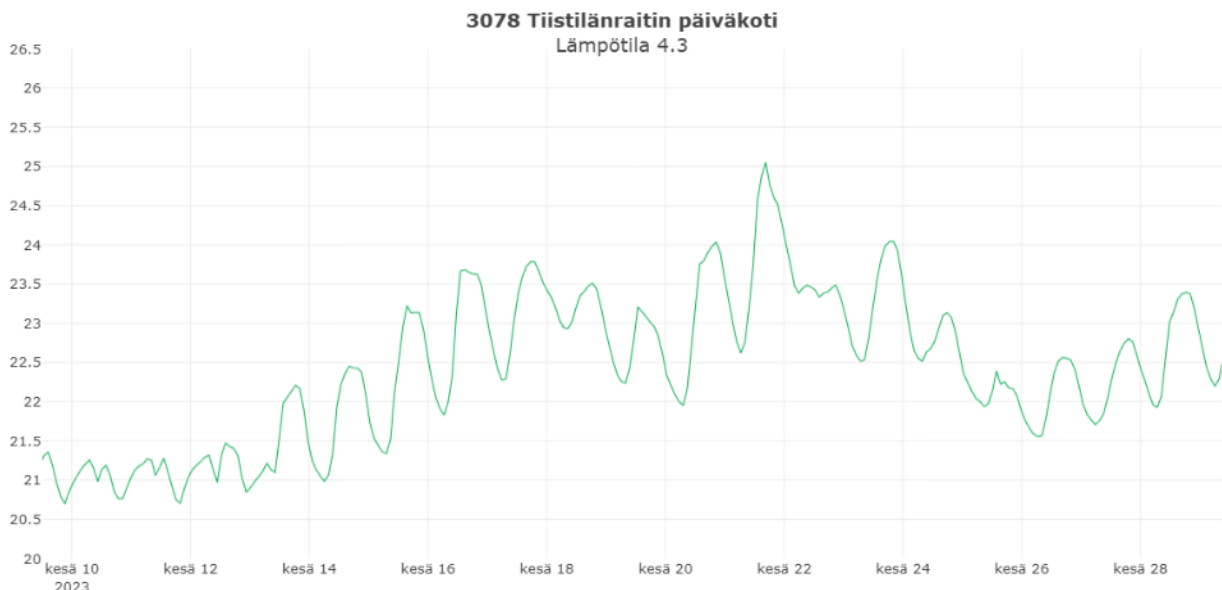
Lämpötila vaihteli noin 21 – 25°C:een välillä.

Lämpötilojen huiput ajoittuivat pääsääntöisesti iltapäivä- ja ilta-aikoihin.

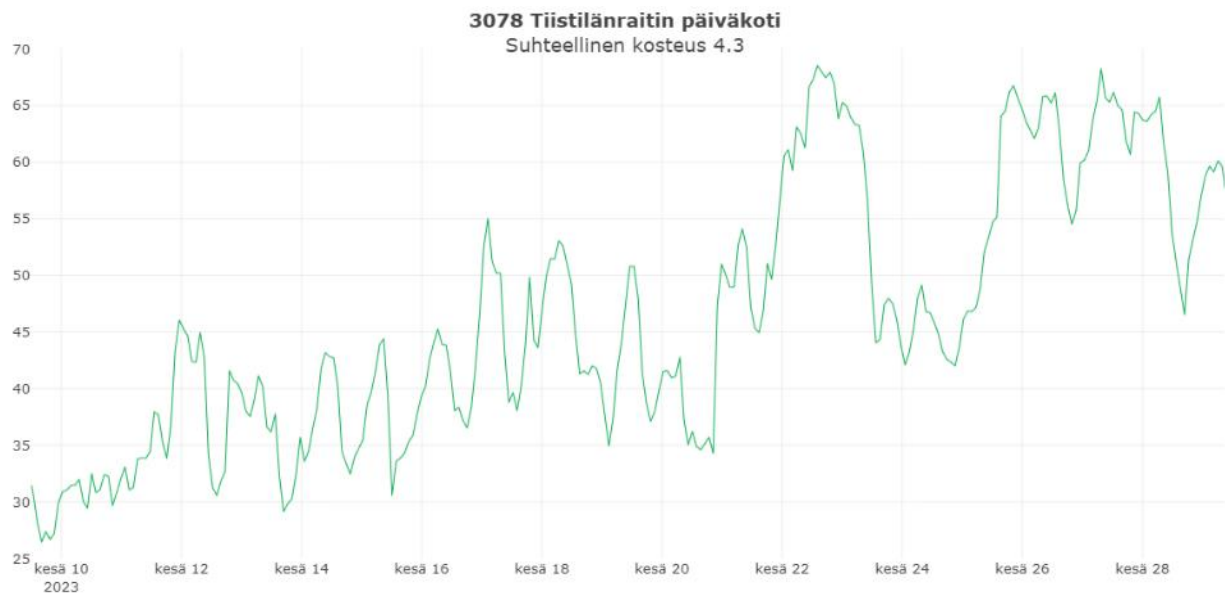
Suhteellinen kosteus vaihteli noin 25 – 65 RH% välillä.

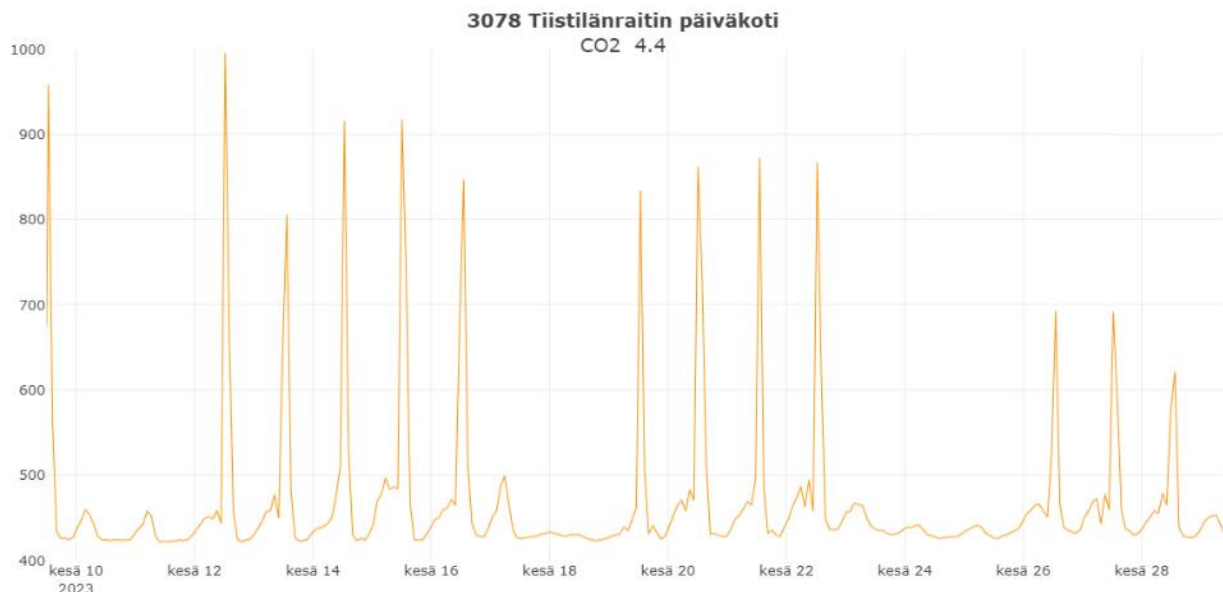
CO<sub>2</sub>-pitoisuudet nousivat päivisin käytön aikana maksimissaan noin 1000 ppm tasolle.

Käytön ulkopuolella CO<sub>2</sub>-pitoisuudet olivat pääsääntöisesti ulkoilmaa vastaavalla tasolla noin 400 ppm.

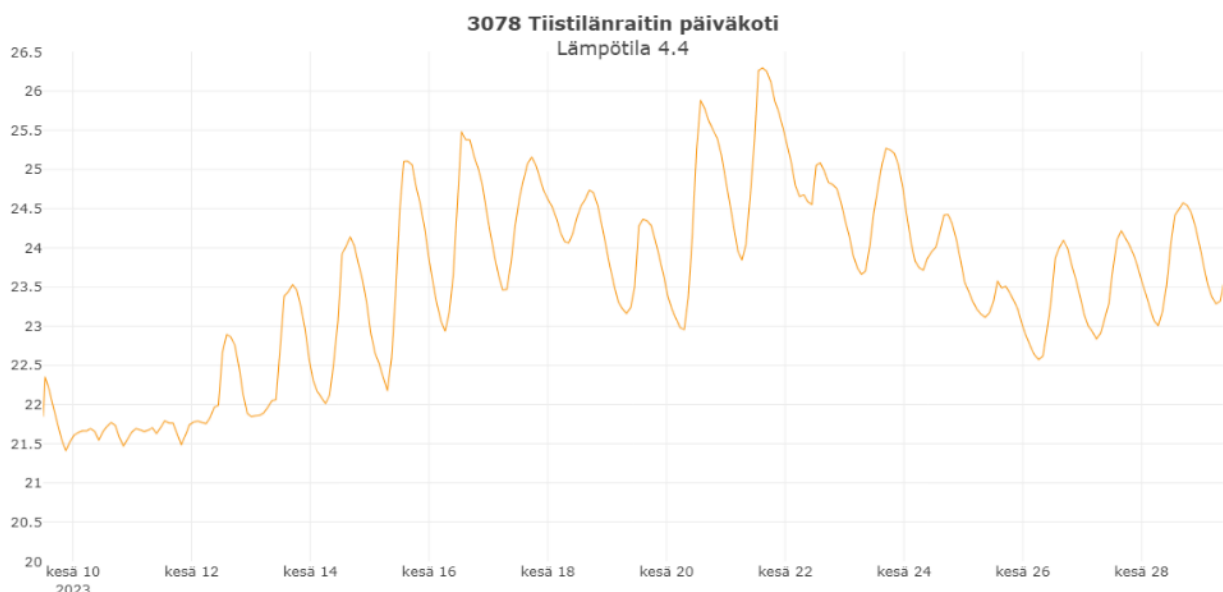
Lämpötila vaihteli noin 21.5 – 26°C:een välillä.

Lämpötilojen huiput ajoittuivat pääsääntöisesti iltapäiväaikoihin.

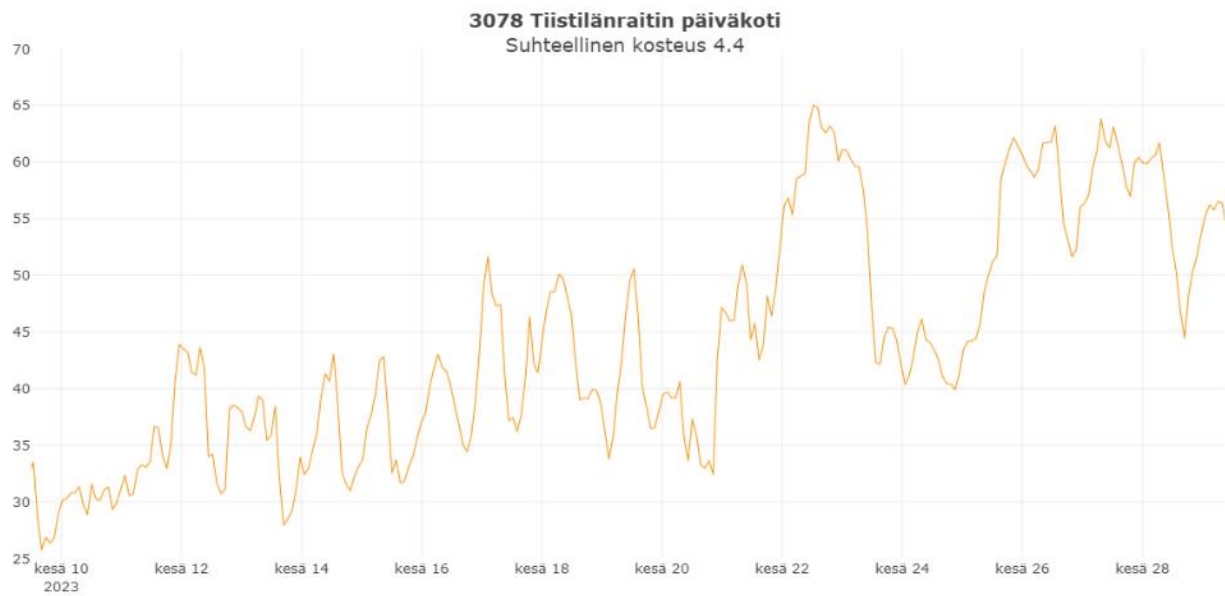
Suhteellinen kosteus vaihteli noin 25 – 65 RH% välillä.

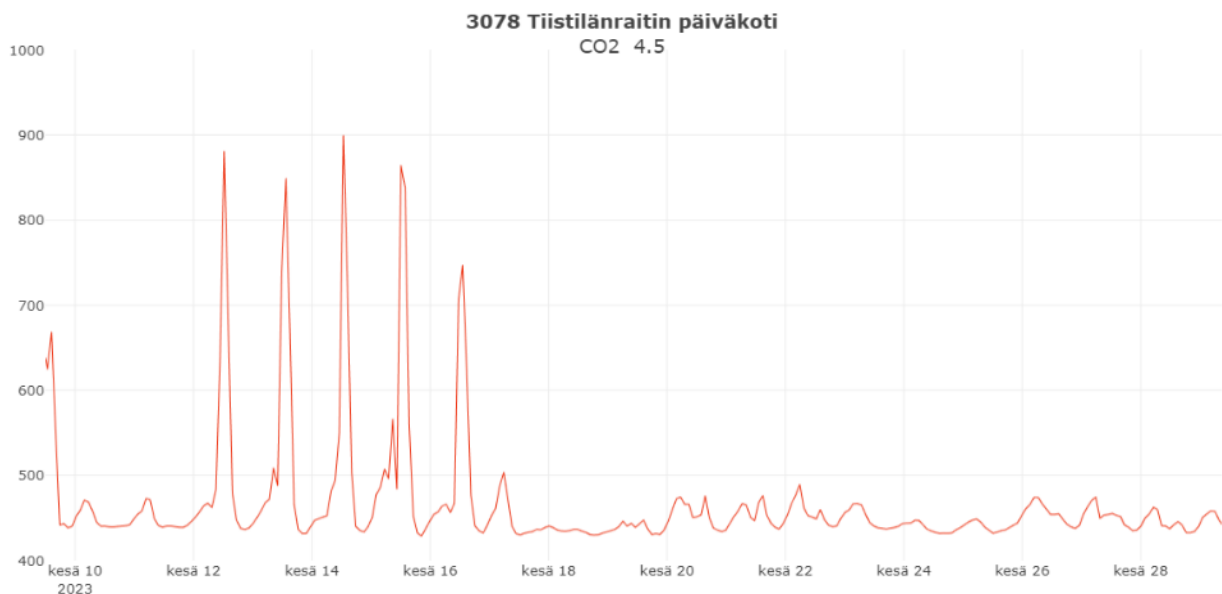
Aika-akselilla la – su oli 10–11.6, 17–18.6 ja juhannus pe-su oli 23–25.6.2021.  
CO<sub>2</sub>-pitoisuudet nousivat päivisin käytön aikana maksimissaan noin 900 ppm tasolle.  
Käytön ulkopuolella CO<sub>2</sub>-pitoisuudet olivat pääsääntöisesti ulkoilmaa vastaavalla tasolla noin 400 ppm.

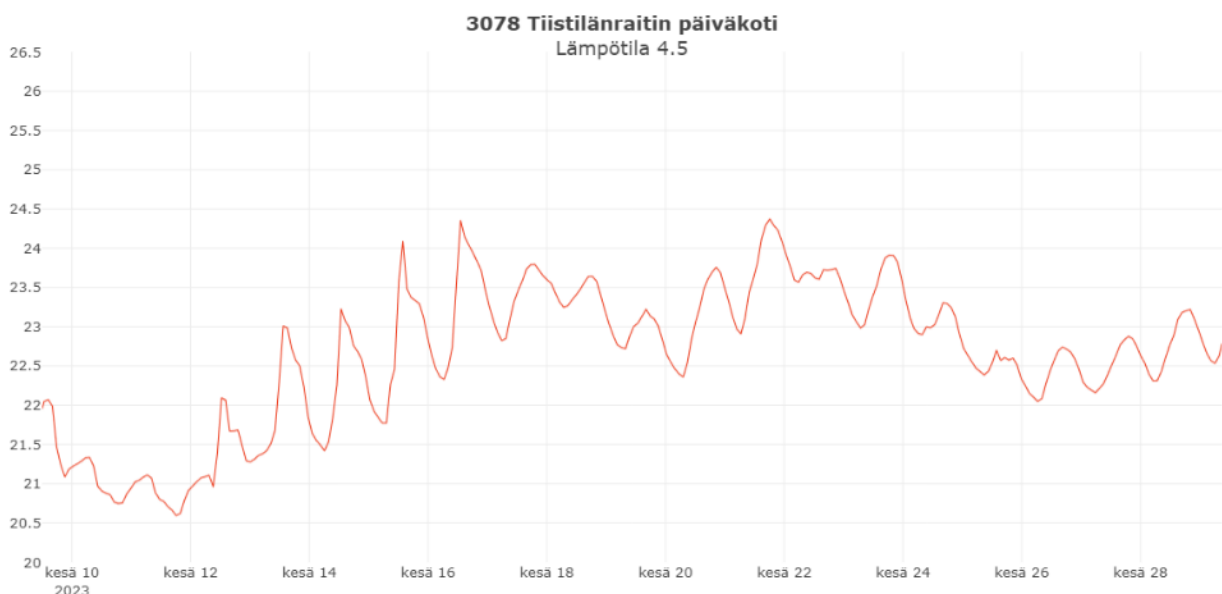
Lämpötila vaihteli noin 21 – 24 °C:een välillä.  
Lämpötilojen huiput ajoittuivat pääsääntöisesti iltapäivä- ja ilta-aikoihin.

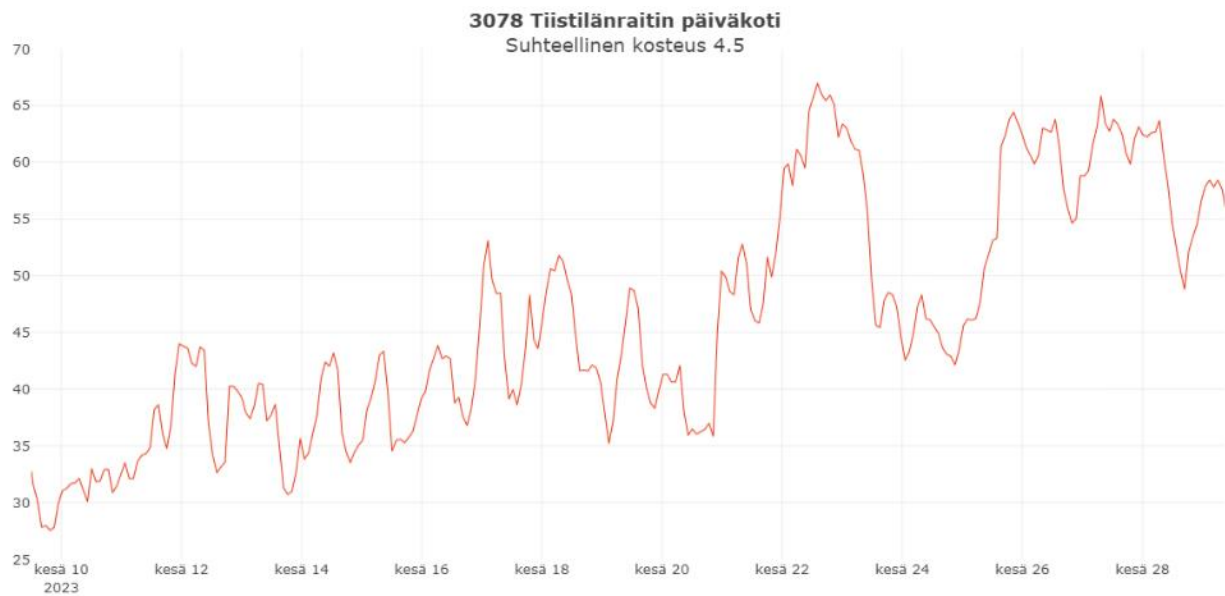
Suhteellinen kosteus vaihteli noin 30 – 65 RH% välillä.

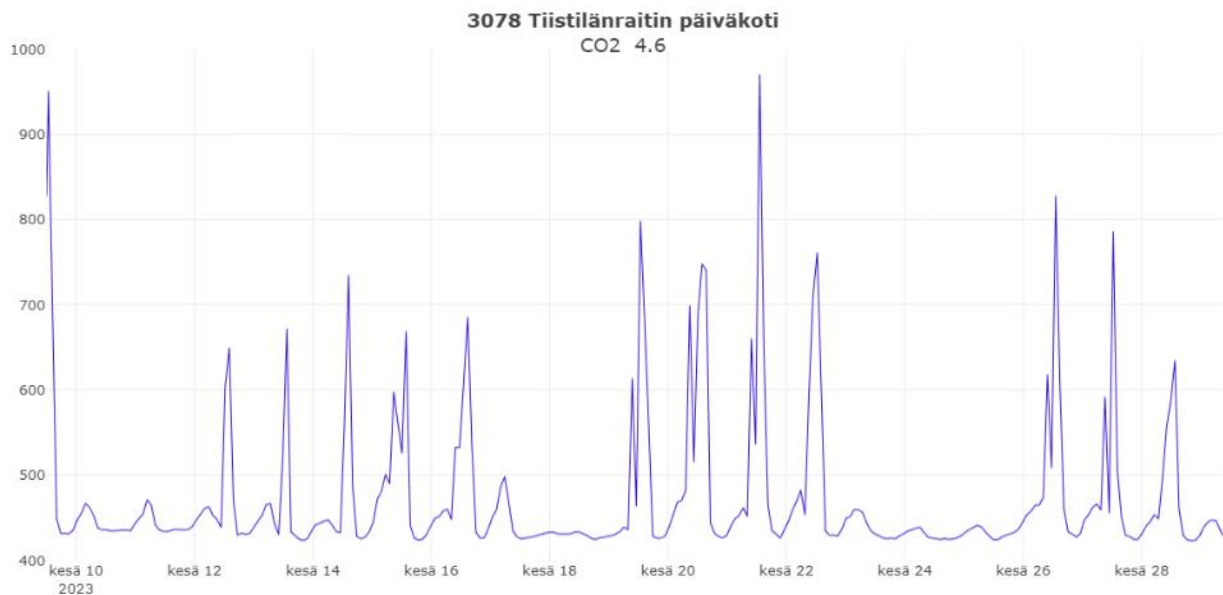
Aika-akselilla la – su oli 10–11.6, 17–18.6 ja juhannus pe-su oli 23–25.6.2021.  
CO<sub>2</sub>-pitoisuudet nousivat päivisin käytön aikana maksimissaan noin 950 ppm tasolle.  
Käytön ulkopuolella CO<sub>2</sub>-pitoisuudet olivat pääsääntöisesti ulkoilmaa vastaavalla tasolla noin 400 ppm.

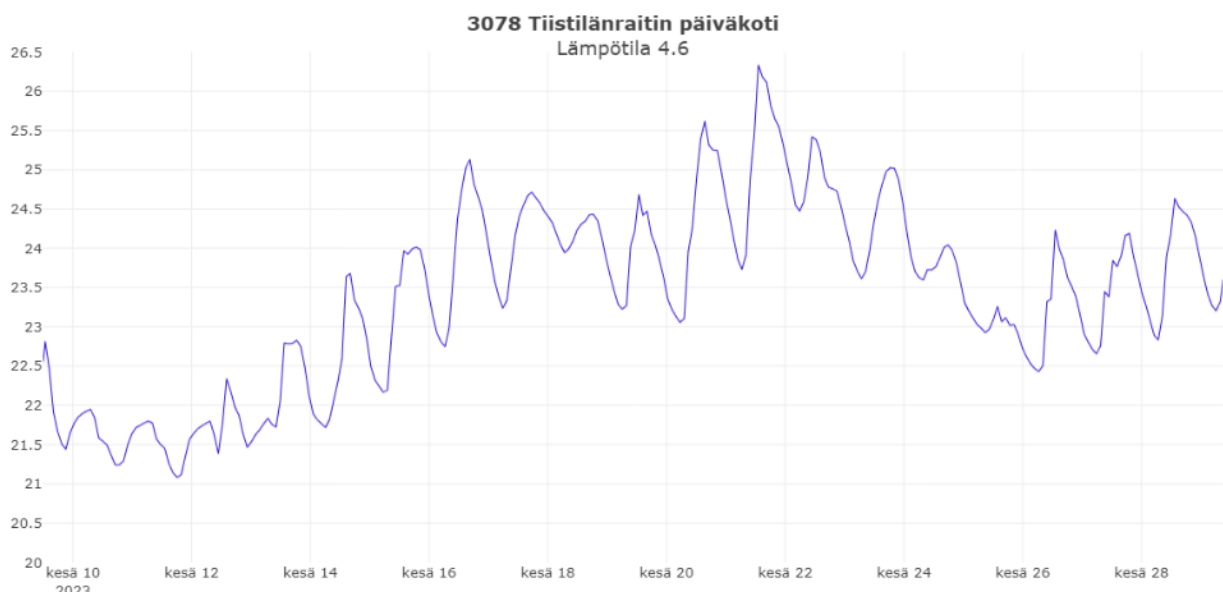
Lämpötila vaihteli noin 21 – 26 °C:een välillä.  
Lämpötilojen huiput ajoittuivat pääsääntöisesti iltapäivä- ja ilta-aikoihin.

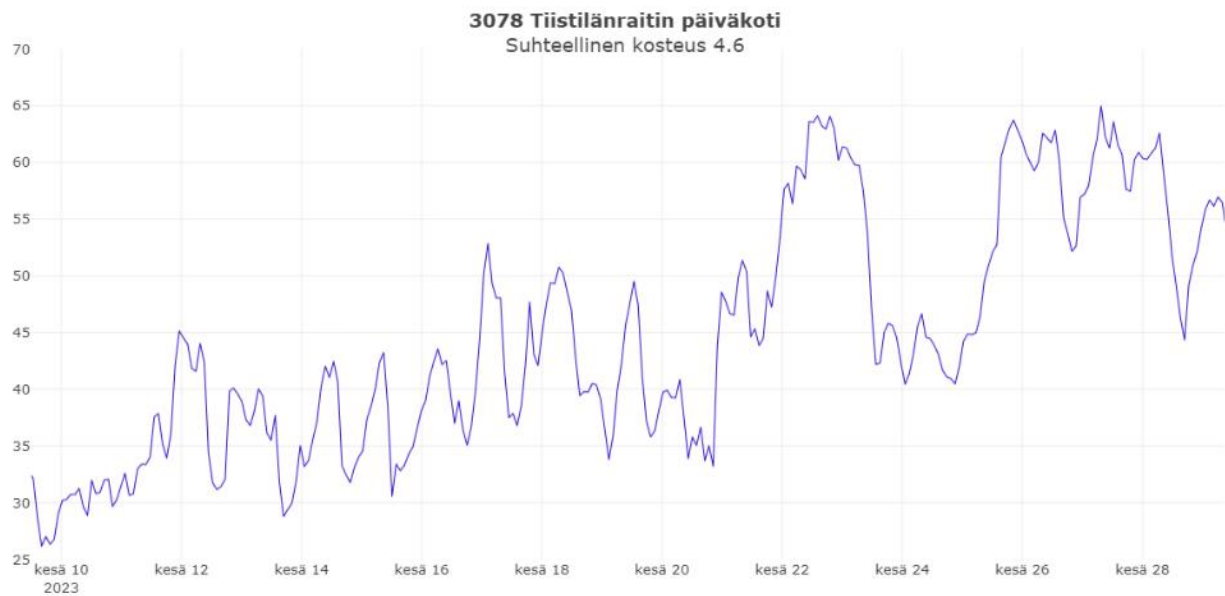
Suhteellinen kosteus vaihteli noin 25 – 65 RH% välillä.

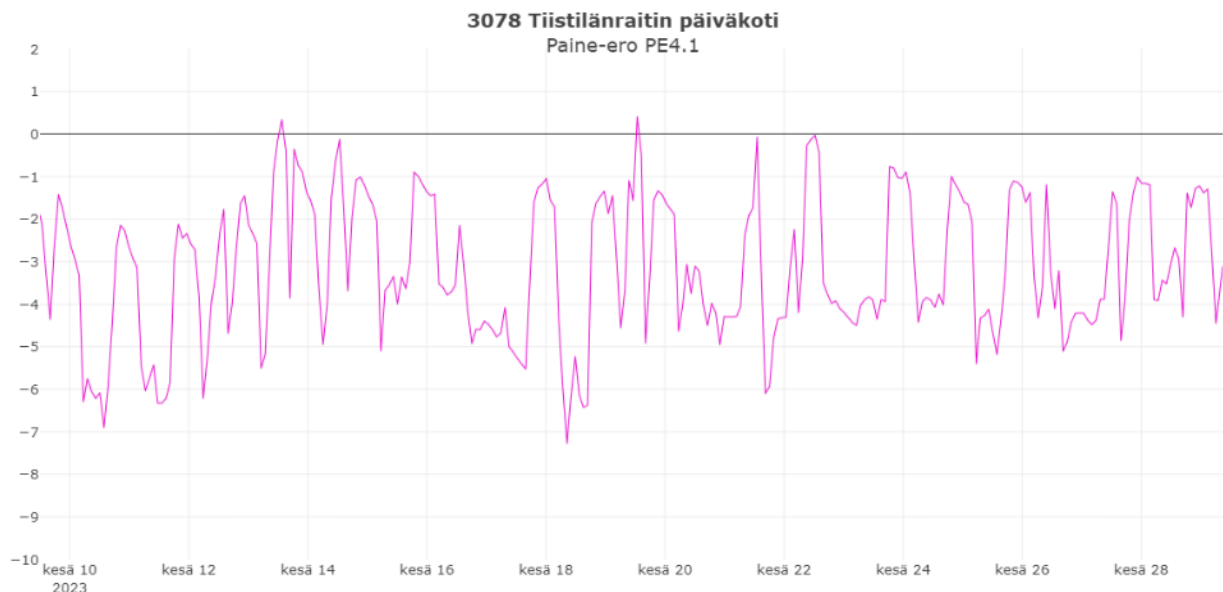
### Paine-ero PE4.1 / 1.kerroksen Ryhmähuoneen 104 Pikkukarhut ja ulkoilman välillä

Tilan paine-ero vaihteli noin – 1 ja – 7 Pa välillä ulkoilmaan nähden alipaineisena, mikä oli suurimmillaan päiväaikoina.

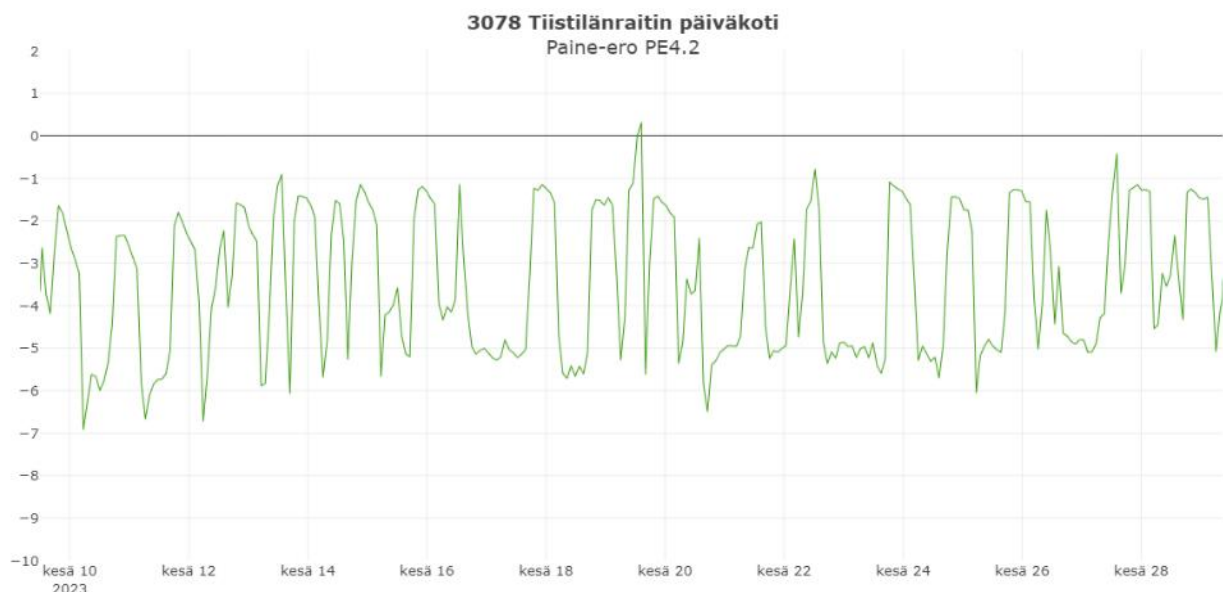
### Paine-ero PE4.2 / 1.kerroksen Keittiön 121 ja ulkoilman välillä

Tilan paine-ero vaihteli noin – 1 ja – 7 Pa välillä ulkoilmaan nähden alipaineisena, mikä oli suurimmillaan päiväaikoina.

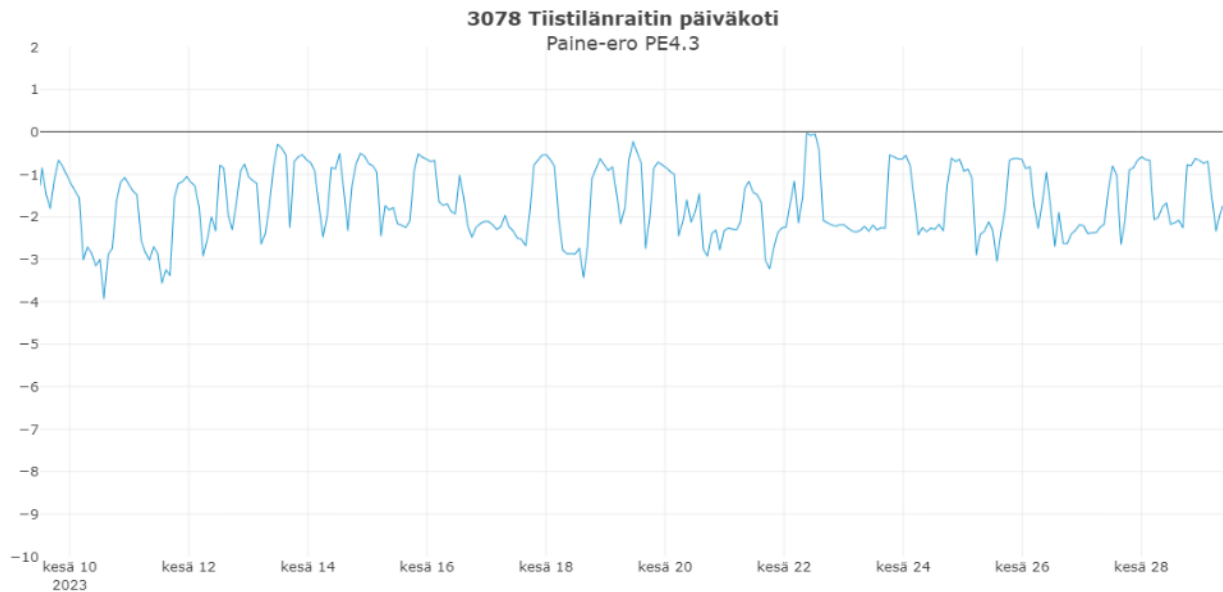
### Paine-ero PE4.3 / 1.kerroksen Ryhmähuoneen 131 Nallet ja ulkoilman välillä

Tilan paine-ero vaihteli noin  $-0.5$  ja  $-3$  Pa välillä ulkoilmaan nähden alipaineisena, mikä oli suurimmillaan päiväaikoina.

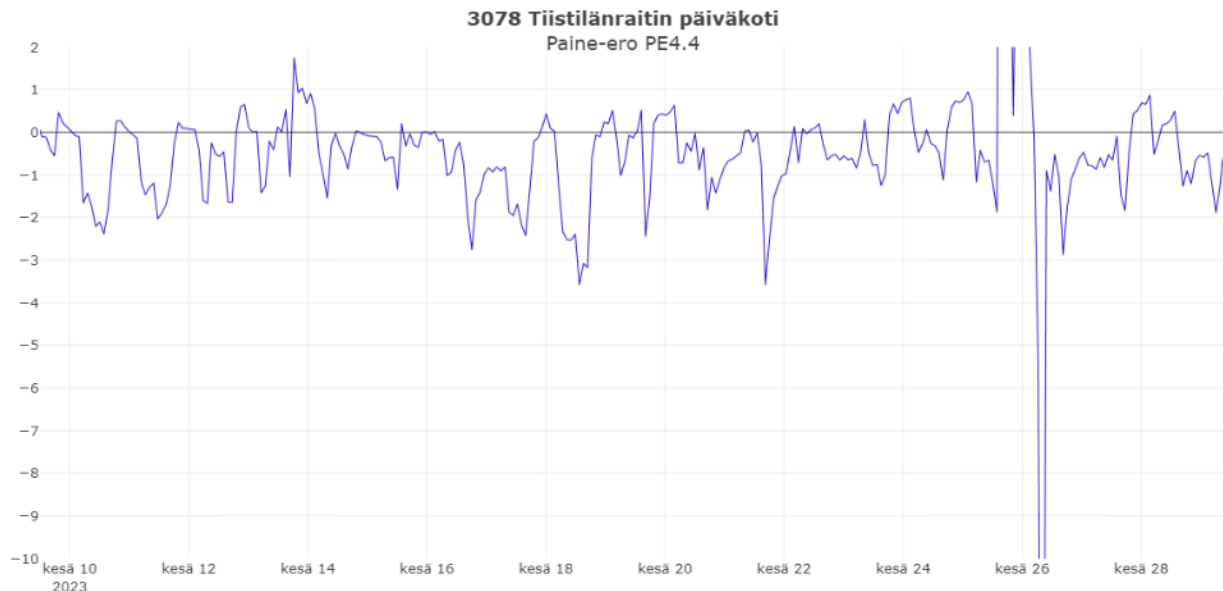
### Paine-ero PE4.4 / 2.kerroksen Ryhmähuoneen 209 Kontiot ja ulkoilman välillä

Tilan paine-ero vaihteli noin  $+0.5$  ja  $-2$  Pa välillä ulkoilmaan nähden. Tila oli päivisin alipaineinen ja öisin lievästi ylipaineinen ulkoilmaan nähden. Alipaine oli suurimmillaan päiväaikoina.

Käyrästä on leikattu 25.6.2023 klo 15:30 – 26.6.2023 klo 8:00 väliseltä ajalta  $+20$  ja  $-20$  Pa yli- ja alipainepeikit pois, joiden syytä ei tiedetä.

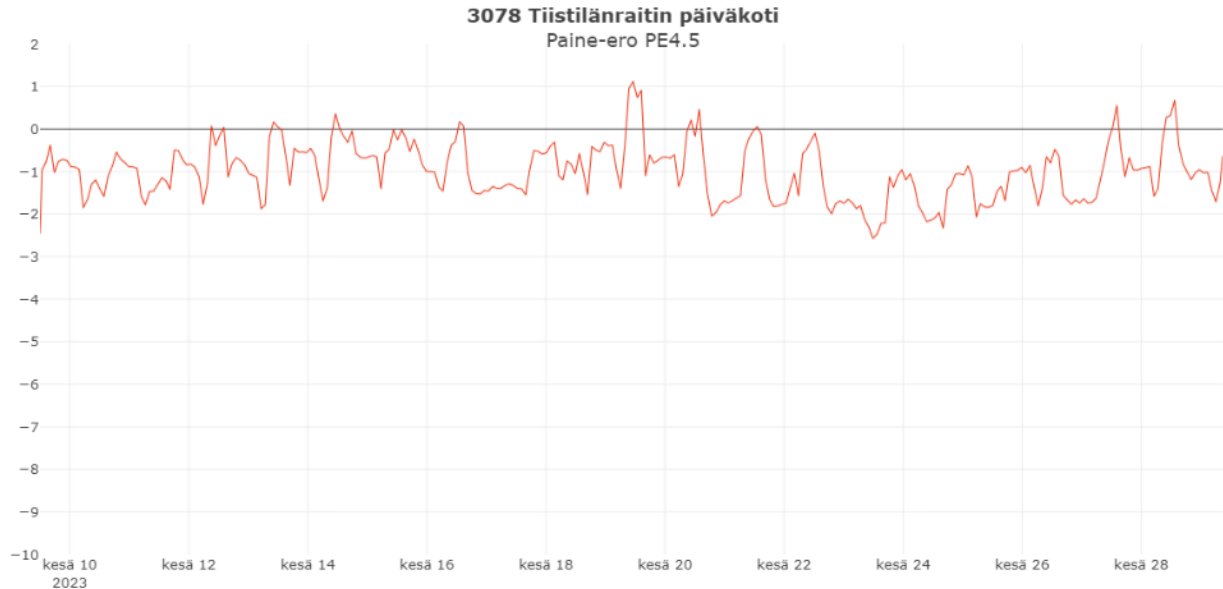
### Paine-ero PE4.5 / 2.kerroksen Ryhmähuoneen 205 Mesikämmen et ja ulkoilman välillä

Tilan paine-ero vaihteli noin + 0.5 ja – 2 Pa välillä ulkoilmaan nähden. Tila oli päivisin alipaineinen ja välillä öisin lievästi ylipaineinen ulkoilmaan nähden. Alipaine oli suurimmillaan päiväaikoina.

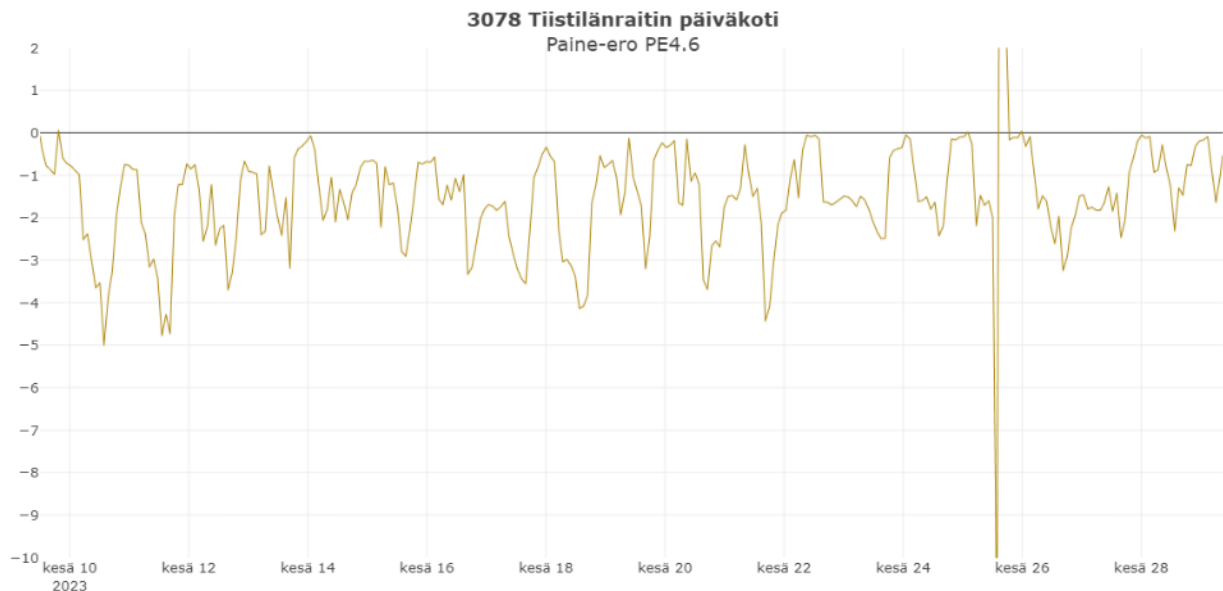
### Paine-ero PE4.6 / 2.kerroksen Ryhmähuoneen 228 Otsot ja ulkoilman välillä

Tilan paine-ero vaihteli noin 0 ja – 4 Pa välillä ulkoilmaan nähden. Alipaine oli suurimmillaan päiväaikoina.

Käyrästä on leikattu 25.6.2023 klo 14:00 – 15:30 väliseltä ajalta – 12 ja + 17 Pa ali- ja ylipaineipiikit pois, joiden syytä ei tiedetä.
