ESPOON KAUPUNKI  
Tilapalvelut-liikelaitos  
Kunnossapitopalvelut  
Tarkastusryhmä

## **Lehtikasken päiväkoti A-talo**

Kohdenumero **3165**

## **SISÄILMATARKASTUS**

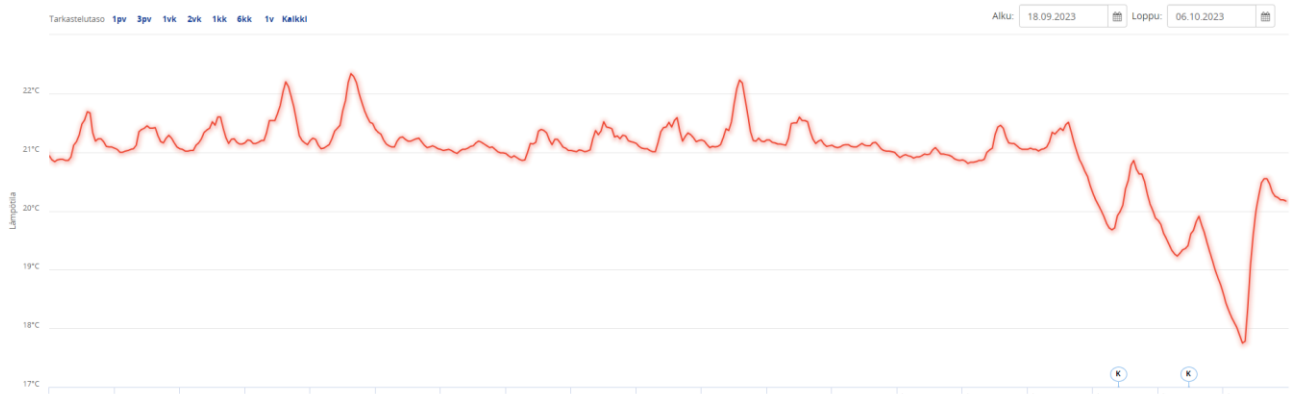
#### Kohteen sisälämpötilojen keskiarvo 18.9 – 6.10.2023 Leanheat-ohjausjärjestelmän mittaamana

Leanheat-ohjausjärjestelmän aikaohjaukset ovat yö pudotus klo 16:00-9:00 tavoite 19°C ja viikonloppu- ja lomapudotukset klo 16:00-9:00 tavoite 18.5°C.

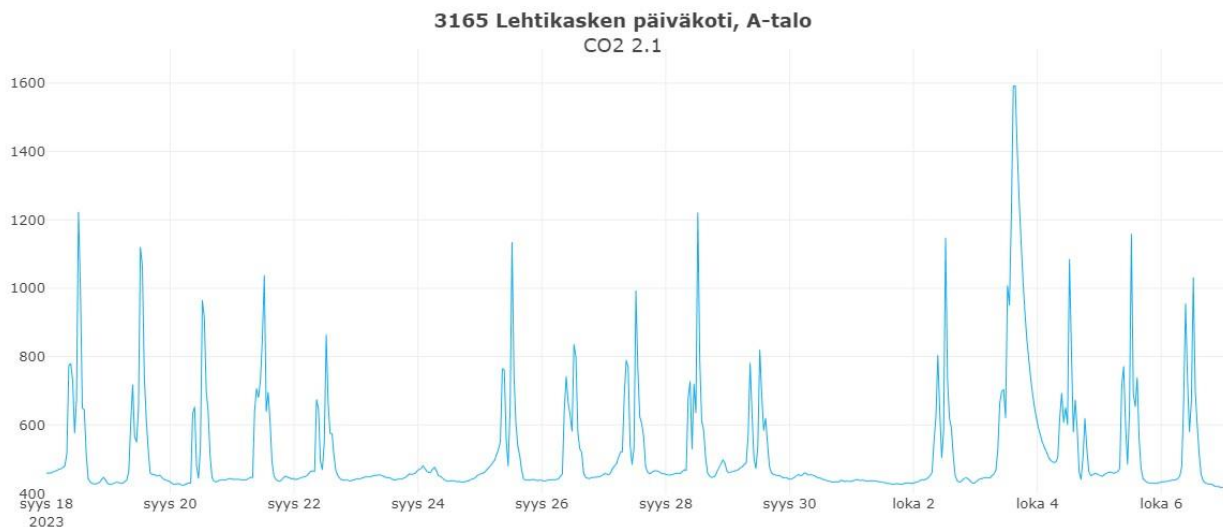
**CO<sub>2</sub>** (=hiilidioksidipitoisuus)

Aika-akselilla la – su oli 23–24.9 ja 30.9–1.10.2023. CO<sub>2</sub>-pitoisuudet nousivat päivisin käytön aikana maksimissaan noin 1600 ppm tasolle. Käytön ulkopuolella CO<sub>2</sub>-pitoisuudet olivat pääsääntöisesti ulkoilmaa vastaavalla tasolla noin 400 ppm.

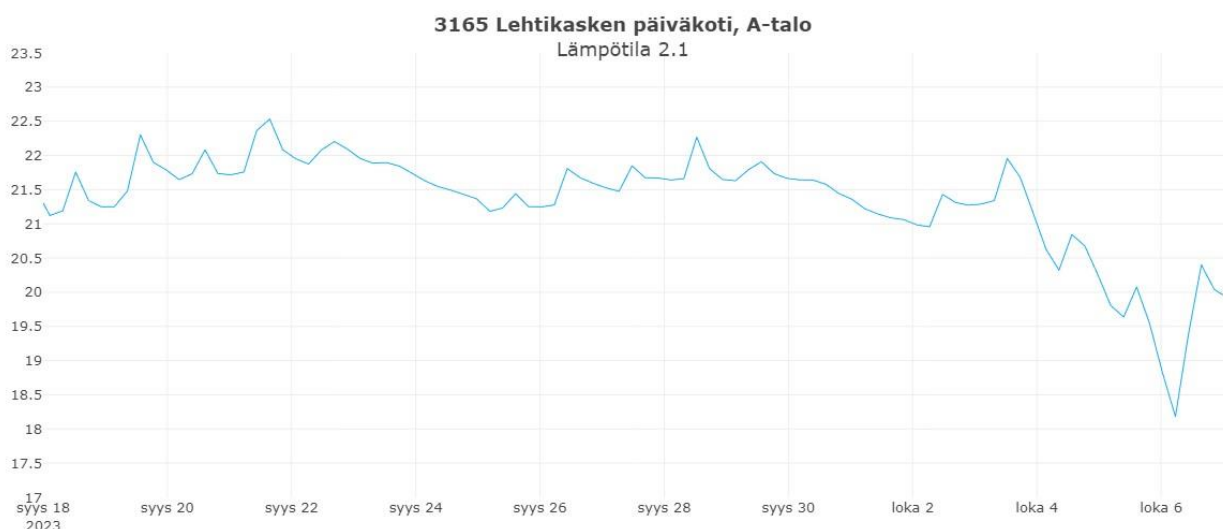
### Lämpötila

Lämpötila vaihteli noin 18.5–22.5°C:een välillä ulkolämpötilamuutoksia seuraten. Lämpötilojen huiput ajoittuivat pääsääntöisesti iltapäiväaikoihin.

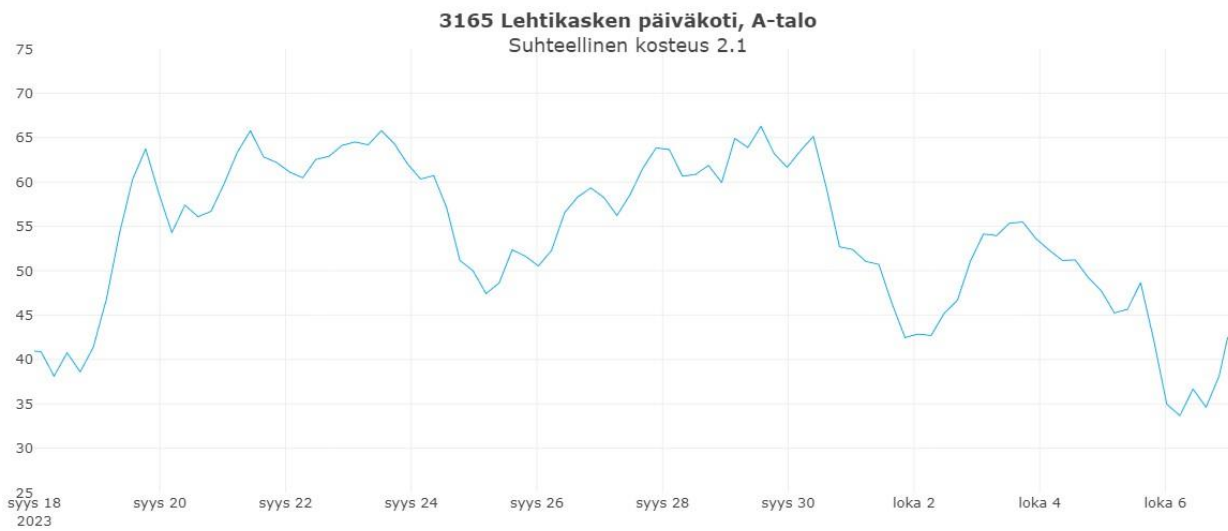
## Suhteellinen kosteus

Suhteellinen kosteus vaihteli noin 35–70 RH% välillä.

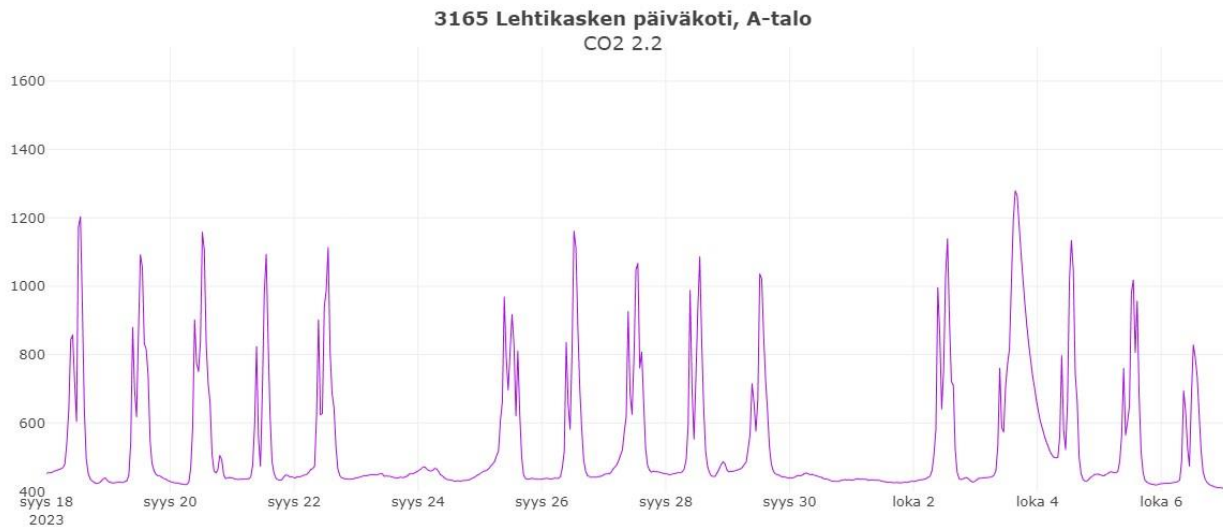
**CO<sub>2</sub>** (=hiilidioksidipitoisuus)

Aika-akselilla la – su oli 23–24.9 ja 30.9–1.10.2023. CO<sub>2</sub>-pitoisuudet nousivat päivisin käytön aikana maksimissaan noin 1200 ppm tasolle. Käytön ulkopuolella CO<sub>2</sub>-pitoisuudet olivat pääsääntöisesti ulkoilmaa vastaavalla tasolla noin 400 ppm.

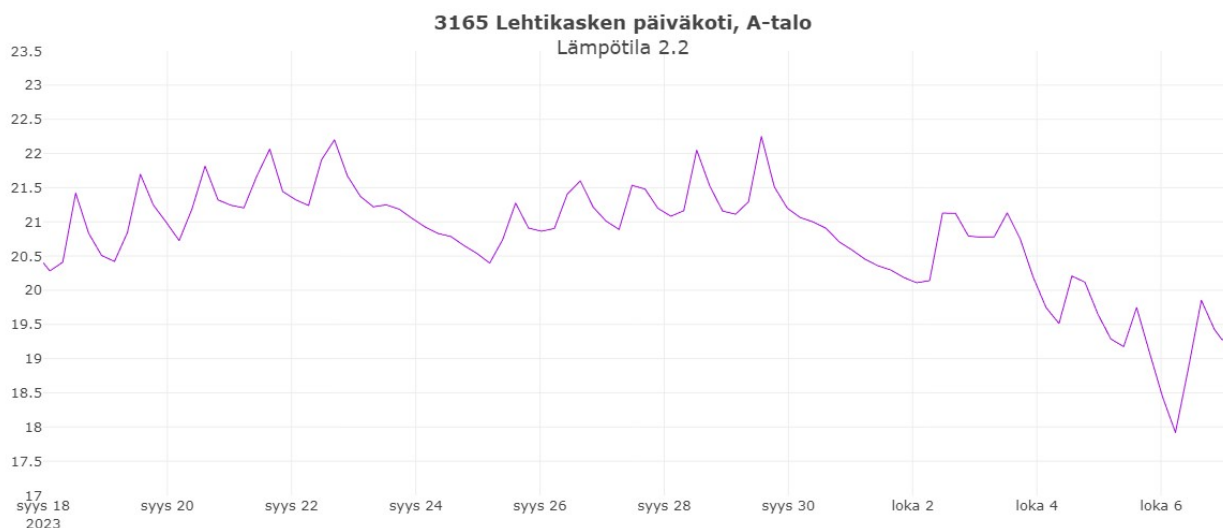
## Lämpötila

Lämpötila vaihteli noin 18–22.5°C:een välillä ulkolämpötilamuutoksia seuraten. Lämpötilojen huiput ajoittuivat pääsääntöisesti iltapäiväaikoihin.

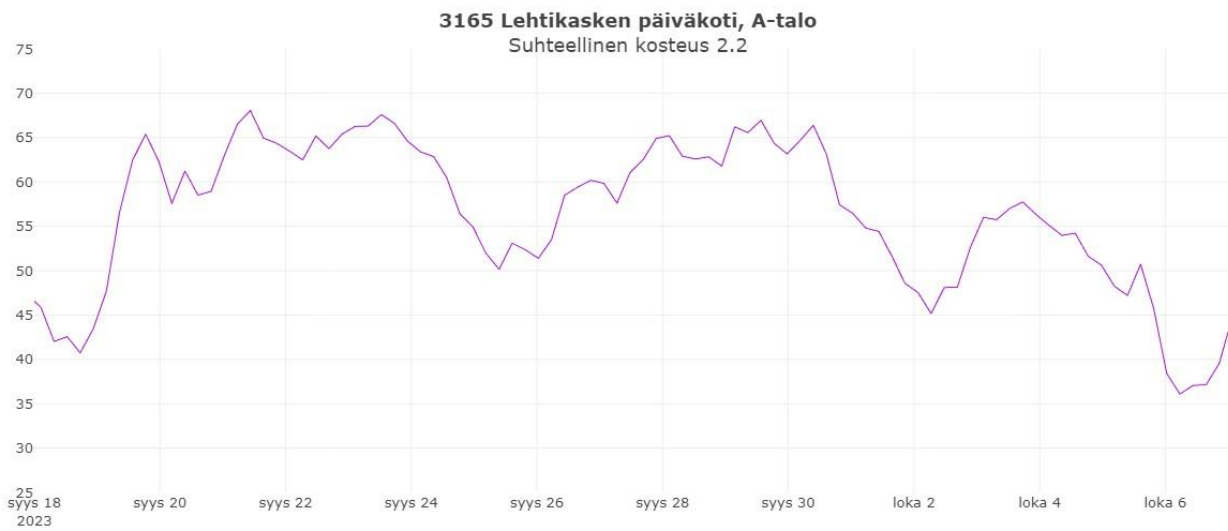
## Suhteellinen kosteus

Suhteellinen kosteus vaihteli noin 35–70 RH% välillä.

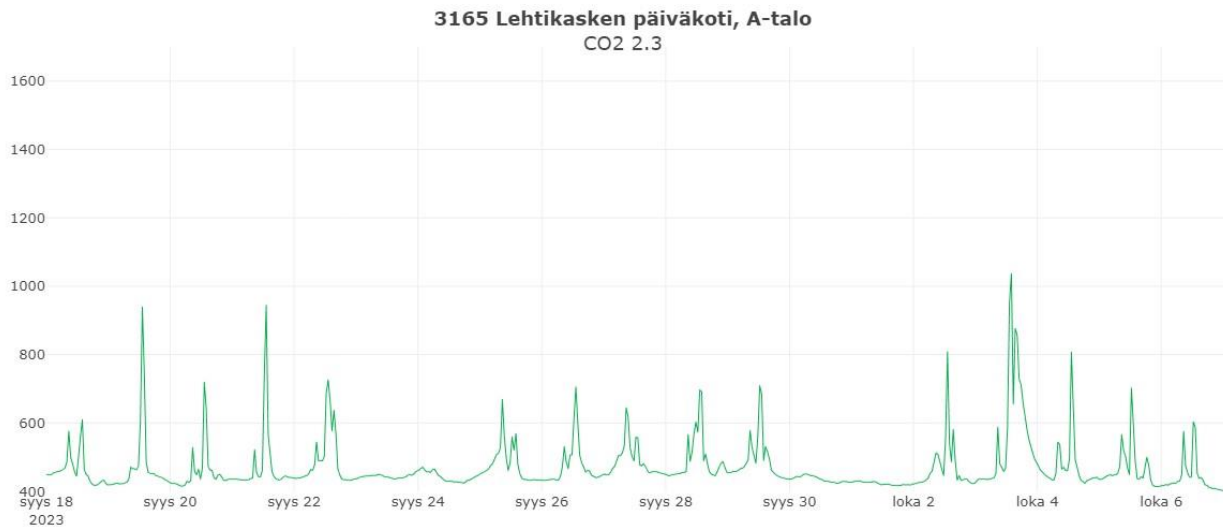
**CO<sub>2</sub>** (=hiilidioksidipitoisuus)

Aika-akselilla la – su oli 23–24.9 ja 30.9–1.10.2023. CO<sub>2</sub>-pitoisuudet nousivat päivisin käytön aikana maksimissaan noin 1000 ppm tasolle. Käytön ulkopuolella CO<sub>2</sub>-pitoisuudet olivat pääsääntöisesti ulkoilmaa vastaavalla tasolla noin 400 ppm.

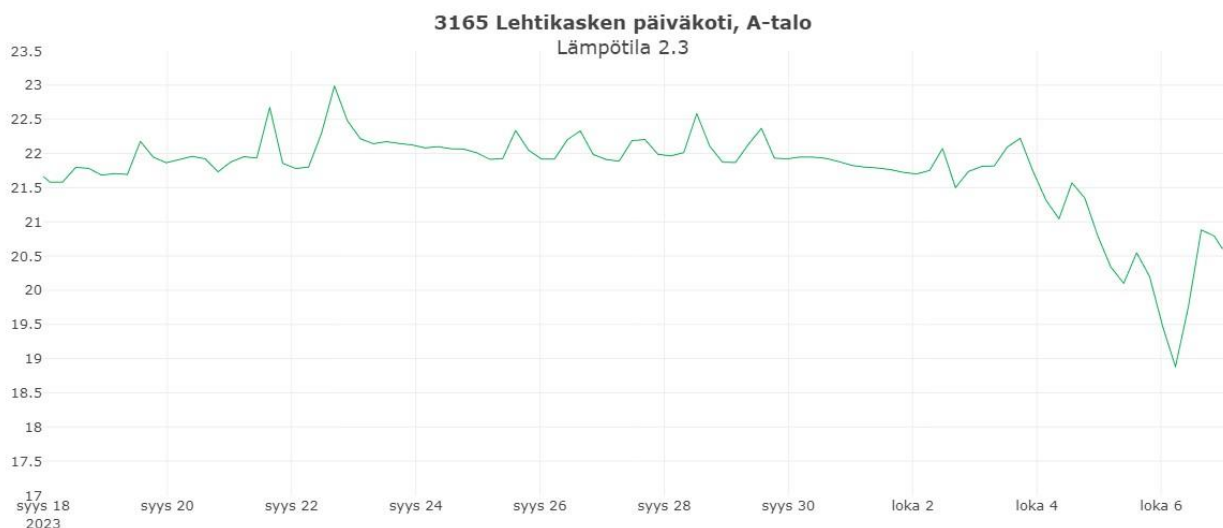
## Lämpötila

Lämpötila vaihteli noin 19–23°C:een välillä ulkolämpötilamuutoksia seuraten. Lämpötilojen huiput ajoittuivat pääsääntöisesti iltapäiväaikoihin.

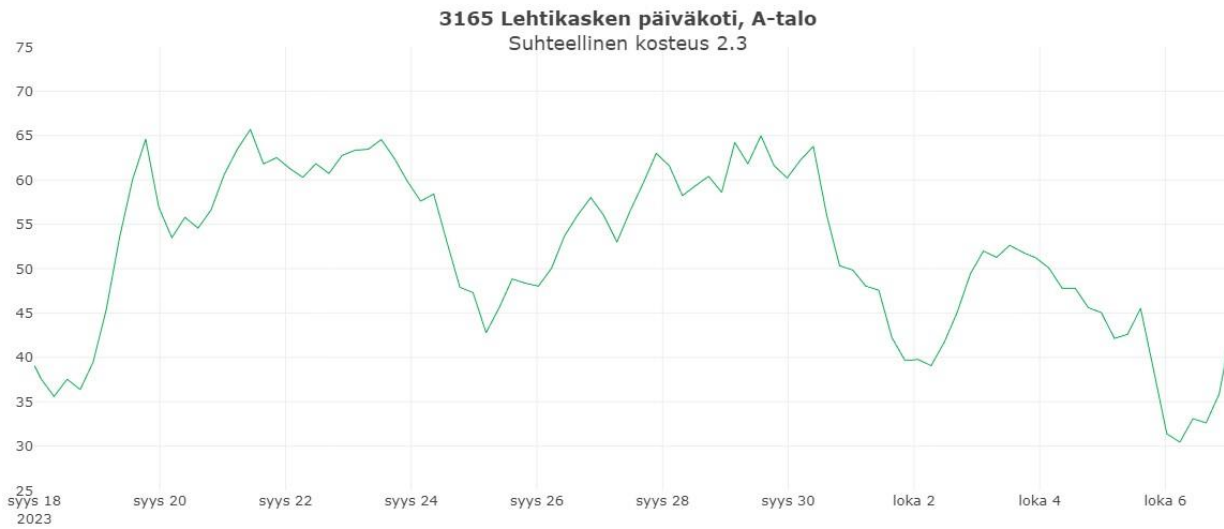
## Suhteellinen kosteus

Suhteellinen kosteus vaihteli noin 35–65 RH% välillä.

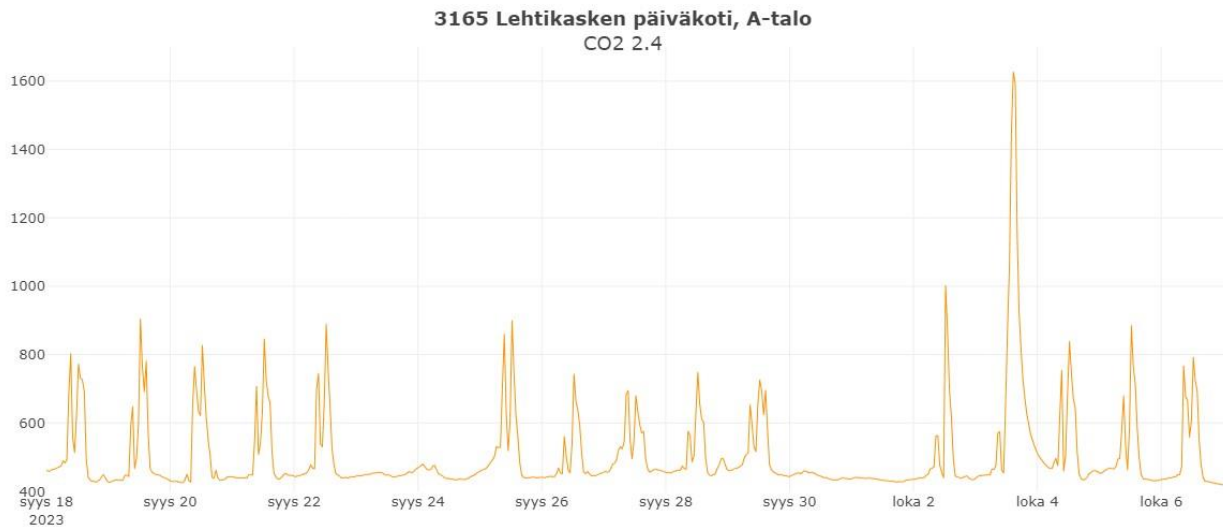
**CO<sub>2</sub>** (=hiilidioksidipitoisuus)

Aika-akselilla la – su oli 23–24.9 ja 30.9–1.10.2023. CO<sub>2</sub>-pitoisuudet nousivat päivisin käytön aikana maksimissaan noin 1600 ppm tasolle. Käytön ulkopuolella CO<sub>2</sub>-pitoisuudet olivat pääsääntöisesti ulkoilmaa vastaavalla tasolla noin 400 ppm.

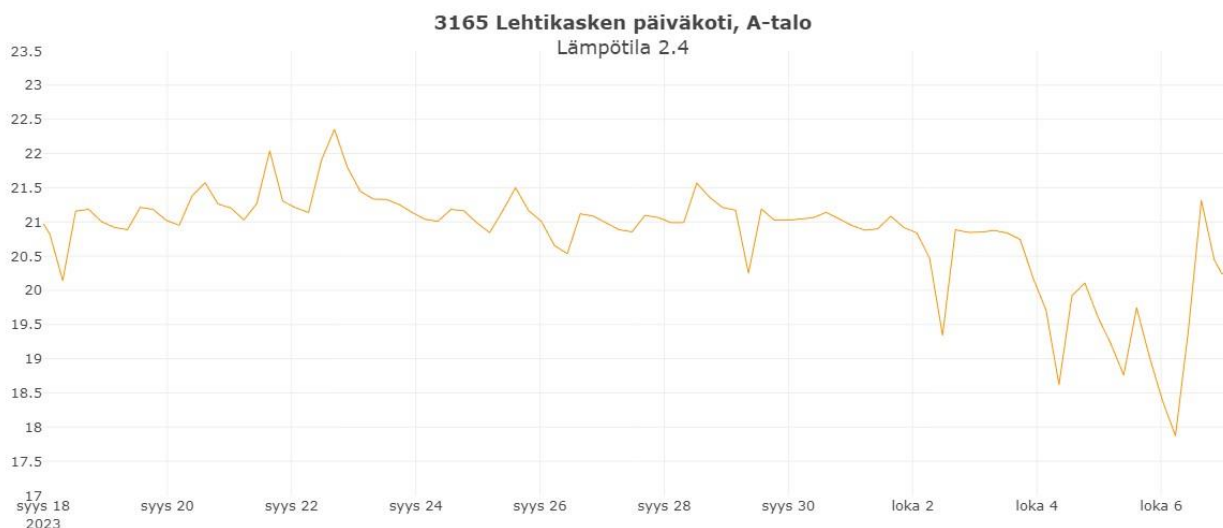
## Lämpötila

Lämpötila vaihteli noin 18–22.5 °C:een välillä ulkolämpötilamuutoksia seuraten. Lämpötilojen huiput ajoittuivat pääsääntöisesti iltapäiväaikoihin.

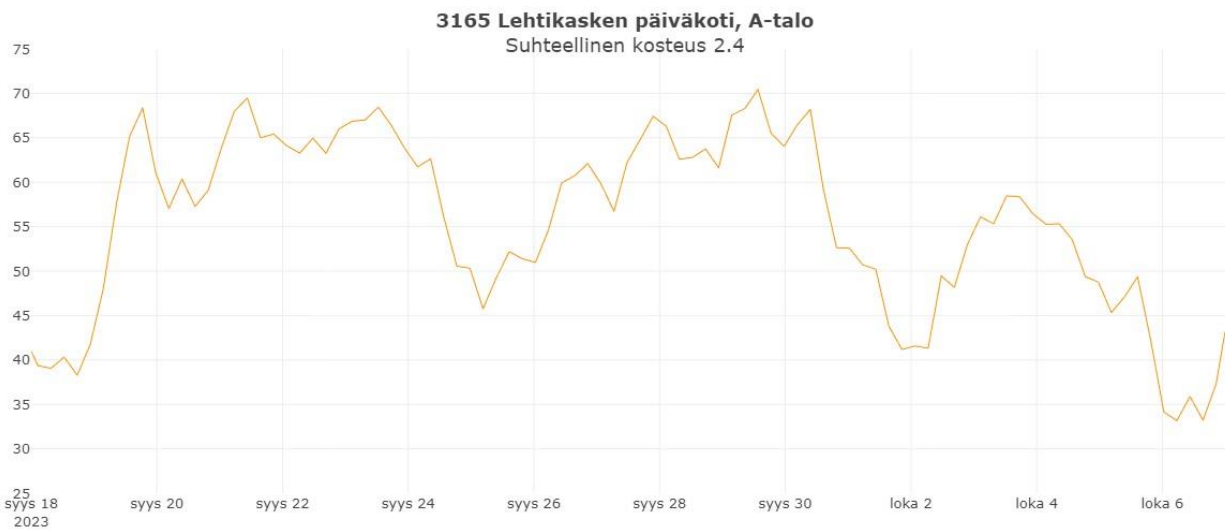
## Suhteellinen kosteus

Suhteellinen kosteus vaihteli noin 35–70 RH% välillä.

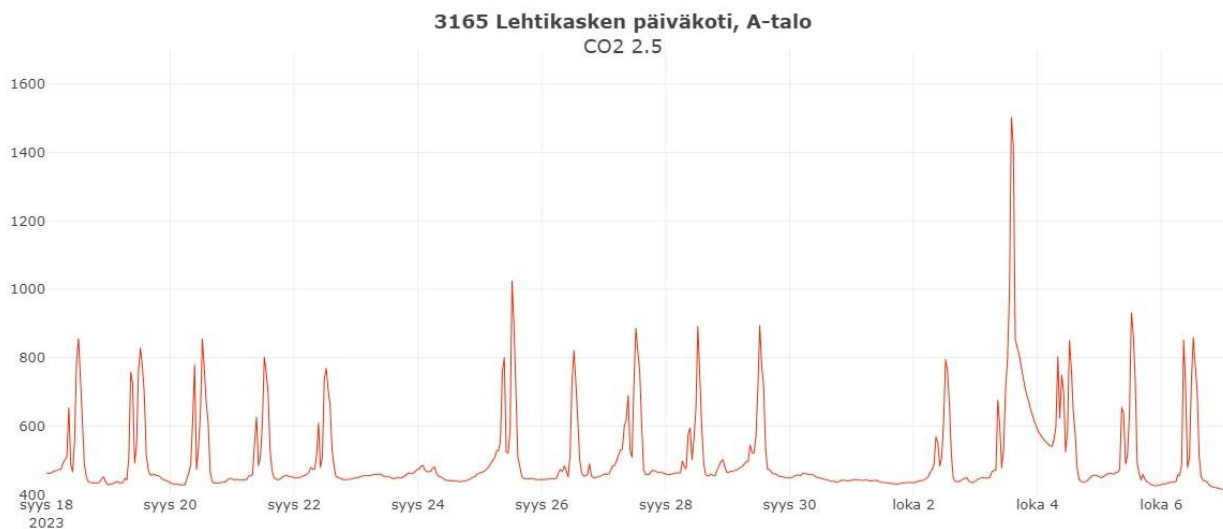
**CO2** (=hiilidioksidipitoisuus)

Aika-akselilla la – su oli 23–24.9 ja 30.9–1.10.2023. CO2-pitoisuudet nousivat päivisin käytön aikana maksimissaan noin 1500 ppm tasolle. Käytön ulkopuolella CO2-pitoisuudet olivat pääsääntöisesti ulkoilmaa vastaavalla tasolla noin 400 ppm.

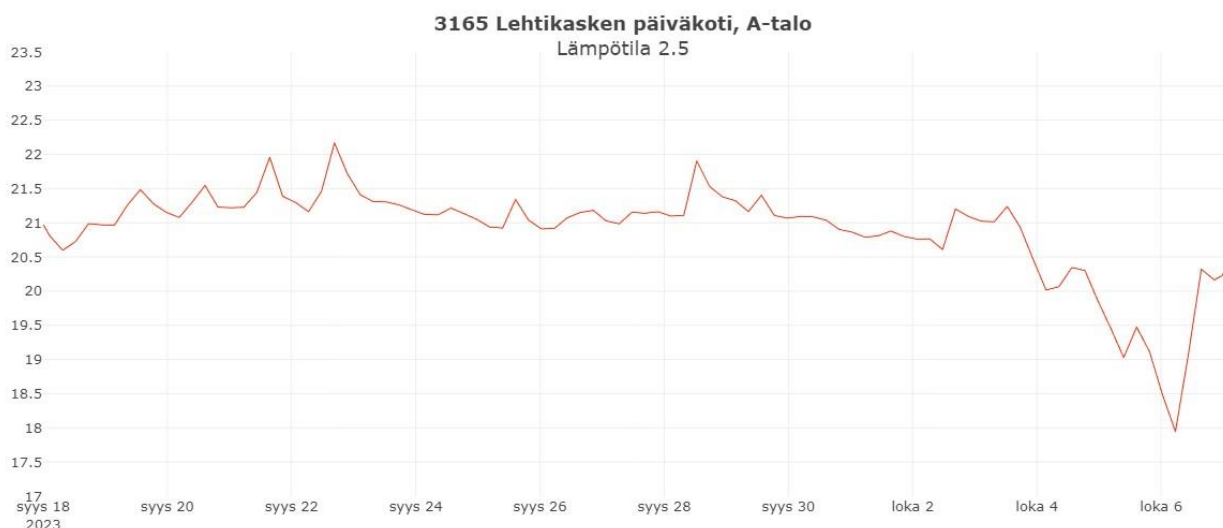
## Lämpötila

Lämpötila vaihteli noin 18–22°C:een välillä ulkolämpötilamuutoksia seuraten. Lämpötilojen huiput ajoittuivat pääsääntöisesti iltapäiväaikoihin.

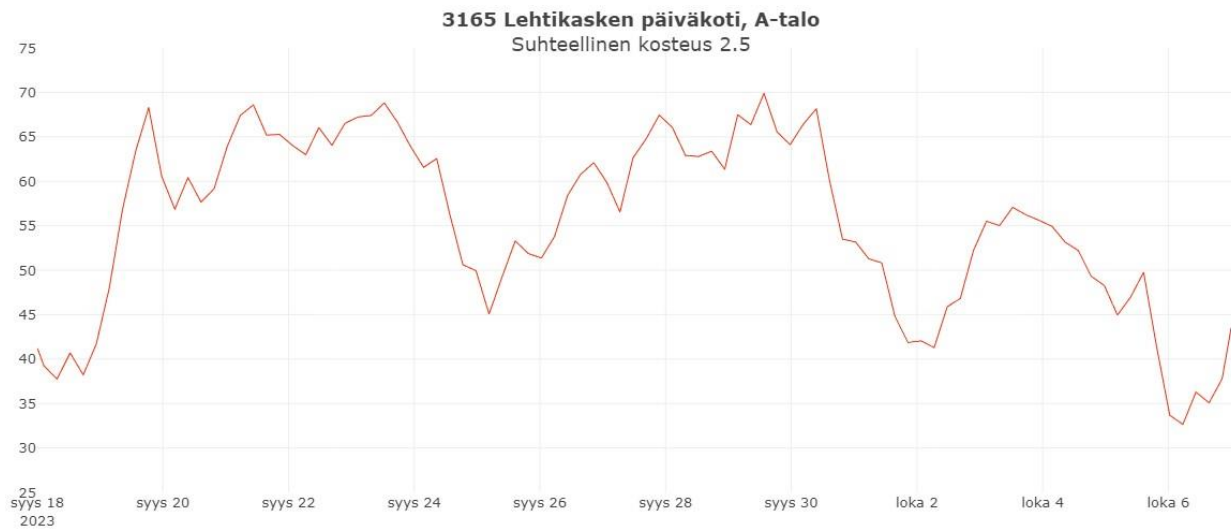
## Suhteellinen kosteus

Suhteellinen kosteus vaihteli noin 35–70 RH% välillä.

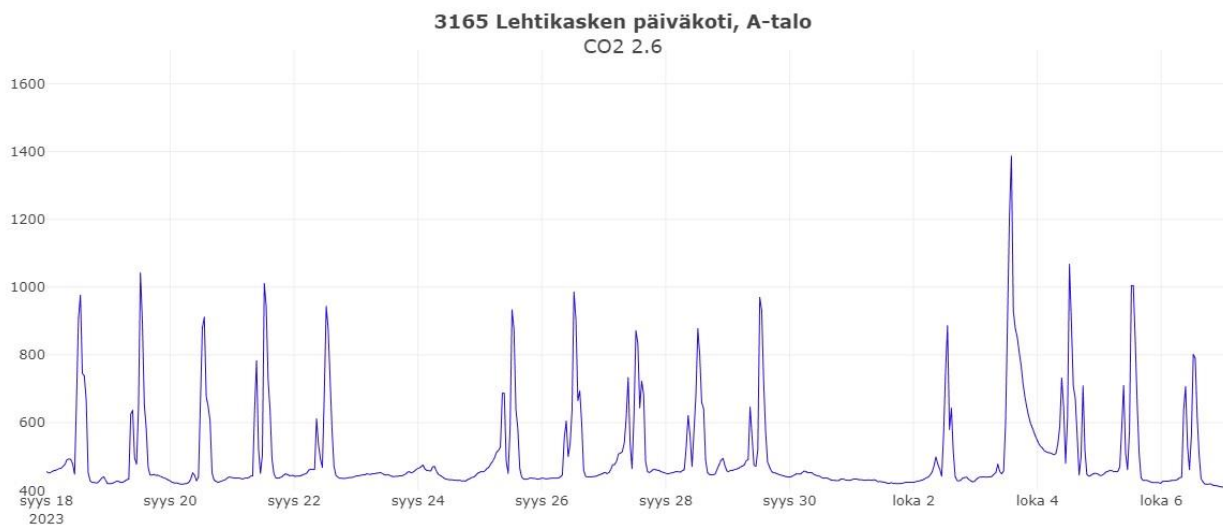
**CO2** (=hiilidioksidipitoisuus)

Aika-akselilla la – su oli 23–24.9 ja 30.9–1.10.2023. CO2-pitoisuudet nousivat päivisin käytön aikana maksimissaan noin 1400 ppm tasolle. Käytön ulkopuolella CO2-pitoisuudet olivat pääsääntöisesti ulkoilmaa vastaavalla tasolla noin 400 ppm.

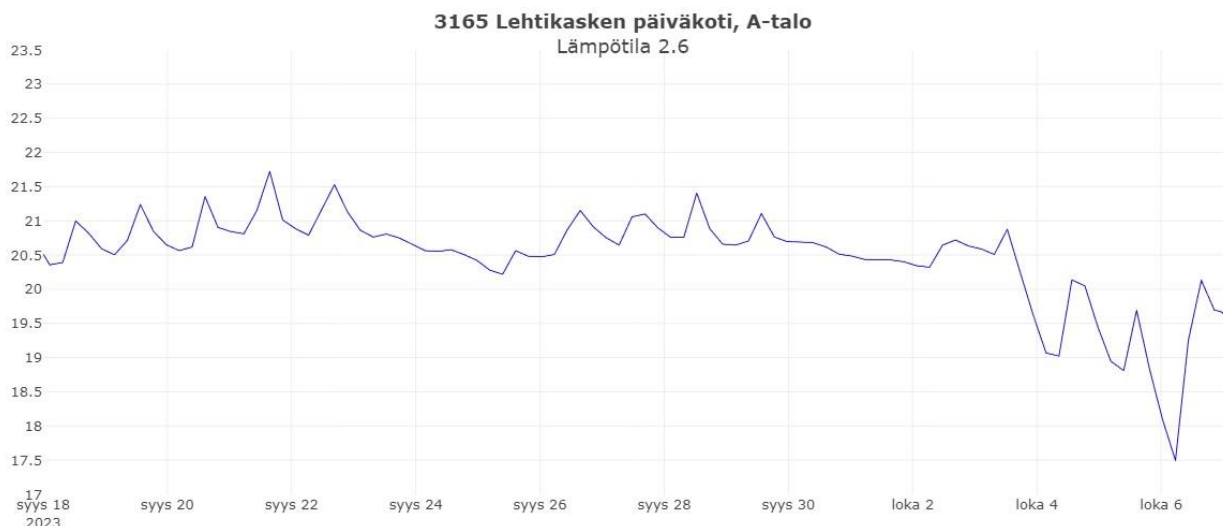
**Lämpötila**

Lämpötila vaihteli noin 17.5–21.5°C:een välillä ulkolämpötilamuutoksia seuraten. Lämpötilojen huiput ajoittuivat pääsääntöisesti iltapäiväaikoihin.

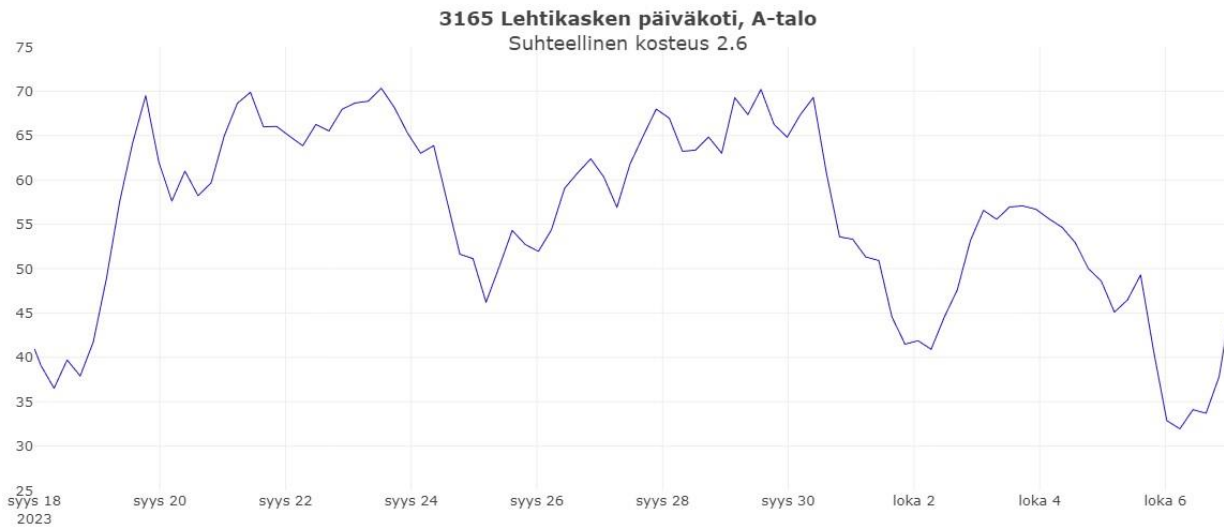
## Suhteellinen kosteus

Suhteellinen kosteus vaihteli noin 30–70 RH% välillä.

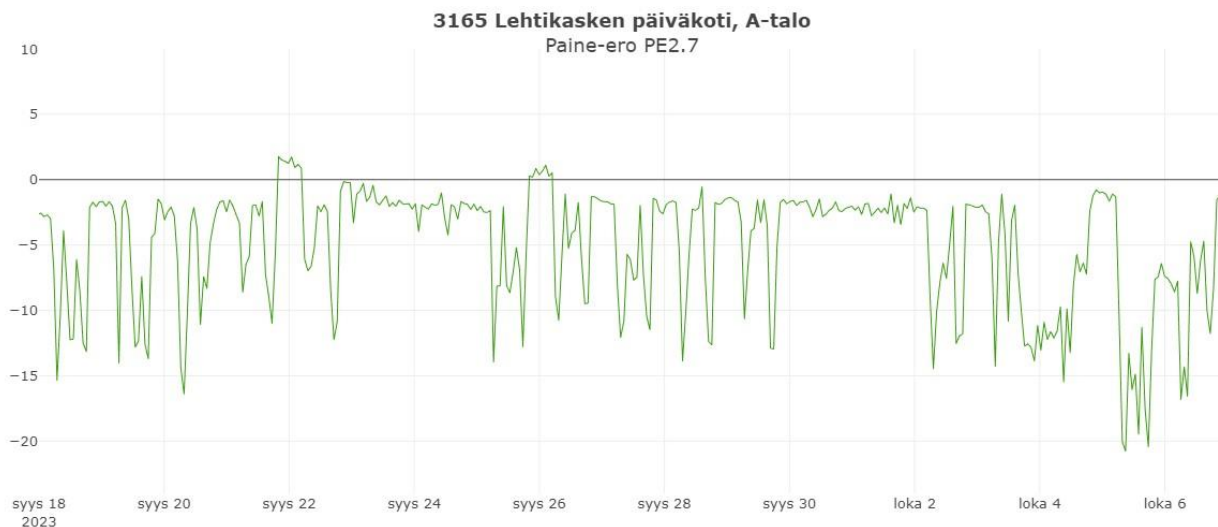
### Paine-ero PE2.7 / 1.kerroksen Lepohuoneen 154 Pöllöt ja ulkoilman välillä

Huoneen paine-ero vaihteli noin + 2 ja – 20 Pa välillä ulkoilmaan nähden. Positiivinen mittausarvo huone on ylipaineinen ja negatiivinen mittausarvo huone on alipaineinen ulkoilmaan nähden. Alipaine oli suurimmillaan arki päivisin toiminnan aikana.

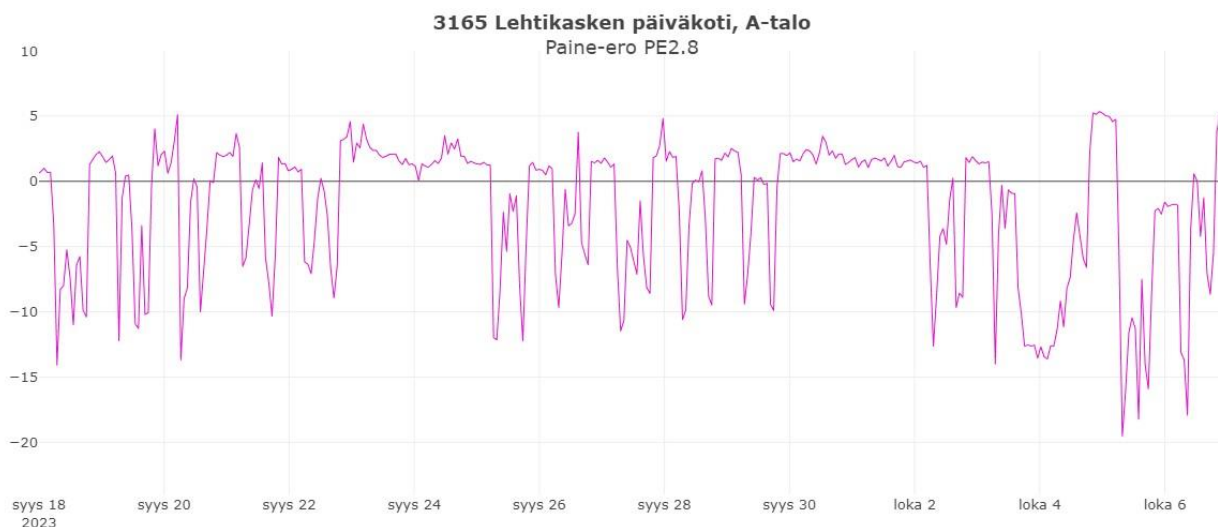
### Paine-ero PE2.8 / 1.kerroksen Lepohuoneen 148 Ketut ja ulkoilman välillä

Huoneen paine-ero vaihteli noin + 5 ja – 20 Pa välillä ulkoilmaan nähden. Positiivinen mittausarvo huone on ylipaineinen ja negatiivinen mittausarvo huone on alipaineinen ulkoilmaan nähden. Alipaine oli suurimmillaan arki päivisin toiminnan aikana silloin kun ikkunat ovat kiinni.

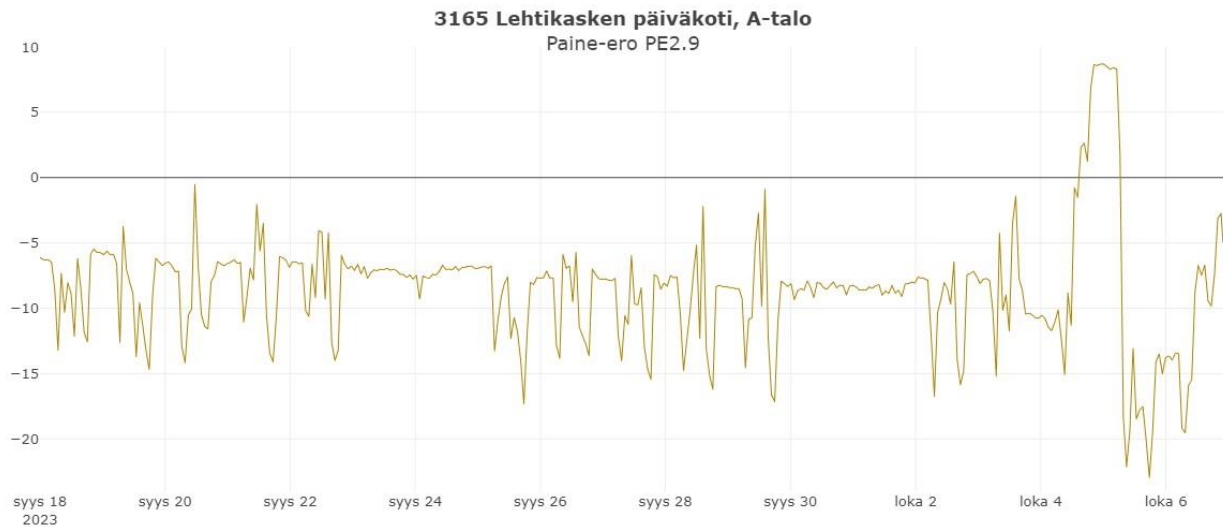
### Paine-ero PE2.9 / 1.kerroksen Keittiön 125 ja ulkoilman välillä

Tilan paine-ero vaihteli noin + 8 ja – 23 Pa välillä ulkoilmaan nähden. Positiivinen mittausrarvo tila on ylipaineinen ja negatiivinen mittausrarvo tila on alipaineinen ulkoilmaan nähden. Alipaine oli suurimmillaan arki päivisin toiminnan aikana silloin kun ikkunat ovat kiinni.

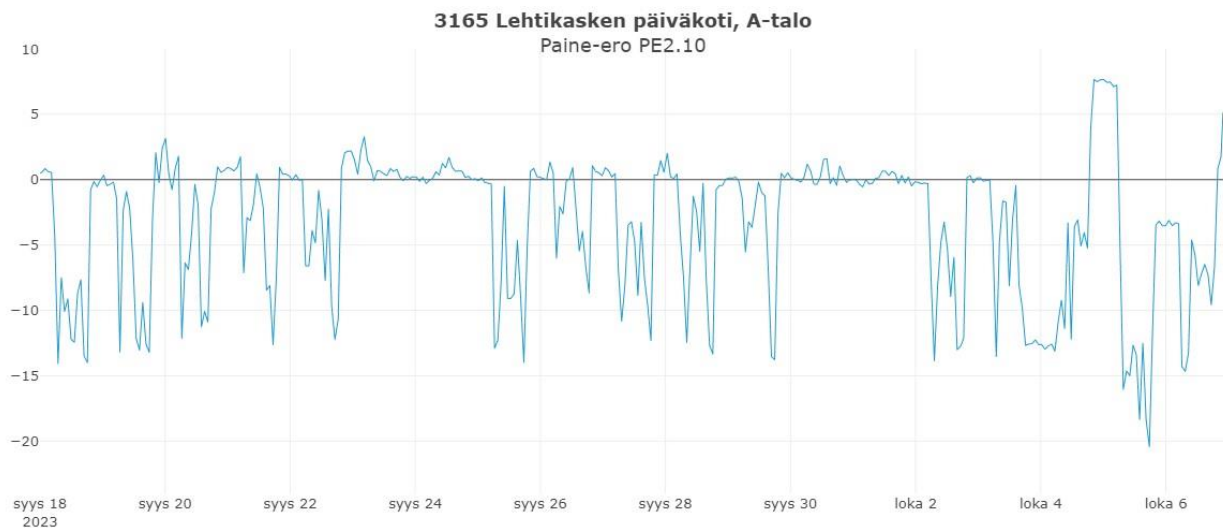
### Paine-ero PE2.10 / 1.kerroksen Lepohuoneen 118 Siilit ja ulkoilman välillä

Keittiön paine-ero vaihteli noin + 7 ja – 20 Pa välillä ulkoilmaan nähden. Positiivinen mittausrarvo Keittiö on ylipaineinen ja negatiivinen mittausrarvo Keittiö on alipaineinen ulkoilmaan nähden. Alipaine oli suurimmillaan arki päivisin toiminnan aikana silloin kun ikkunat ovat kiinni.

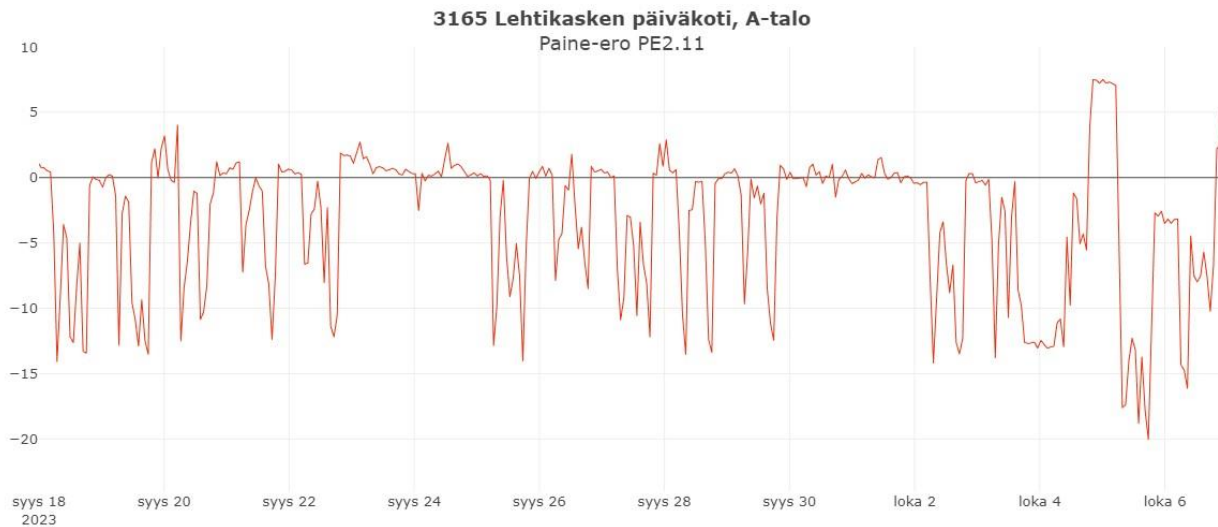
### Paine-ero PE2.11 / 1.kerroksen Lepohuoneen 114 Oravat ja ulkoilman välillä

Huoneen paine-ero vaihteli noin + 7 ja – 20 Pa välillä ulkoilmaan nähden. Positiivinen mittausarvo huone on ylipaineinen ja negatiivinen mittausarvo huone on alipaineinen ulkoilmaan nähden. Alipaine oli suurimmillaan arki päivisin toiminnan aikana silloin kun ikkunat ovat kiinni.

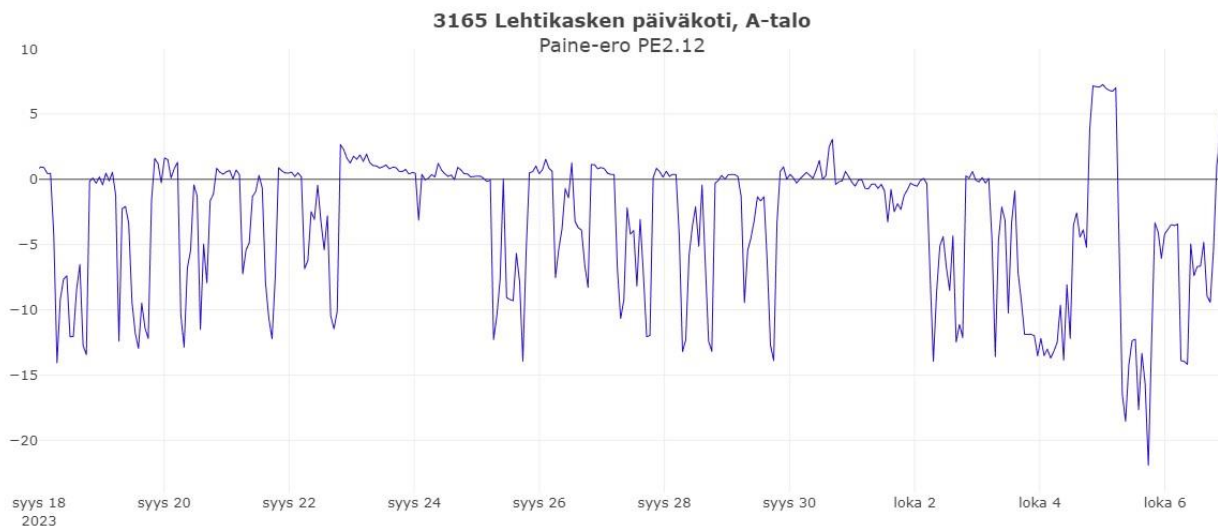
### Paine-ero PE2.12 / 1.kerroksen Lepohuoneen 104 Myyrät ja ulkoilman välillä

Huoneen paine-ero vaihteli noin + 7 ja – 22 Pa välillä ulkoilmaan nähden. Positiivinen mittausarvo huone on ylipaineinen ja negatiivinen mittausarvo huone on alipaineinen ulkoilmaan nähden. Alipaine oli suurimmillaan arki päivisin toiminnan aikana silloin kun ikkunat ovat kiinni.
