ESPOON KAUPUNKI  
Tilapalvelut-liikelaitos  
Kunnossapitopalvelut  
Tarkastusryhmä

30.11.2023

**Ohrakasken päiväkot**  
Kohdenumero **3226**  
Ohrakaski 2, 02340 Espoo

## **SISÄILMATARKASTUS**

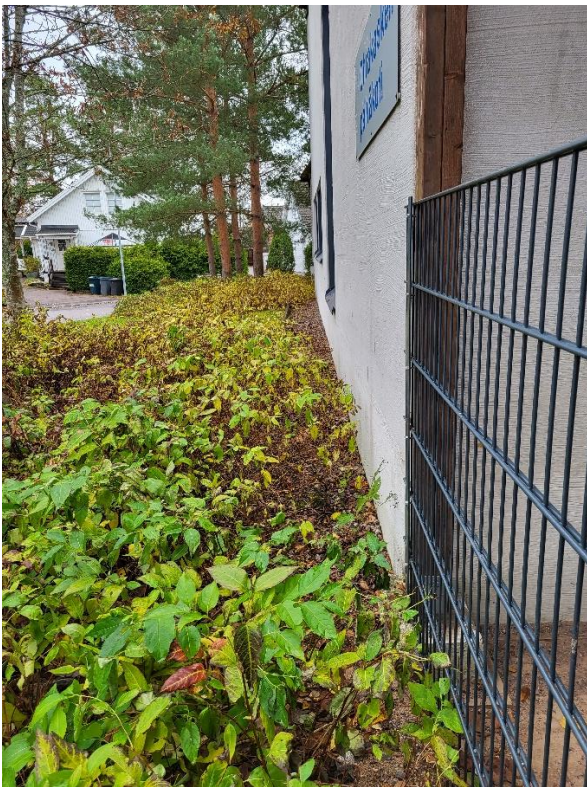
- Kasveja kasvaa seinustan vieressä (Kuva 4.1).
- Roskakatoksen sokkelin teräkset näkyvissä (Kuva 4.2).
- Roskakatoksen sadevedet jäävät seinustan viereen (Kuva 4.3).

Kuva 4.1. Kasvien leikkaus pohjoispuolella.

- Vuotavan wc-istuimen korjaus.
- Kasvillisuuden harventaminen rakennuksen pohjoispuolella.
- Maanpinnan muotoilu pihavaraston seinustalla.
- Roskakatoksen sadeveden johtaminen kauemmaksi.

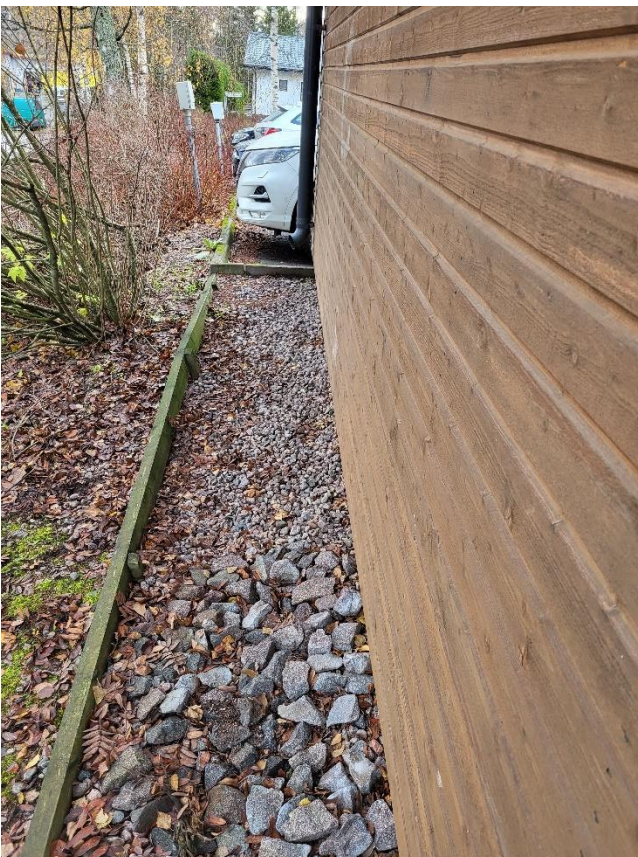
Kuva 4.3. Roskakatoksen sadeveden johtaminen kauemmas.

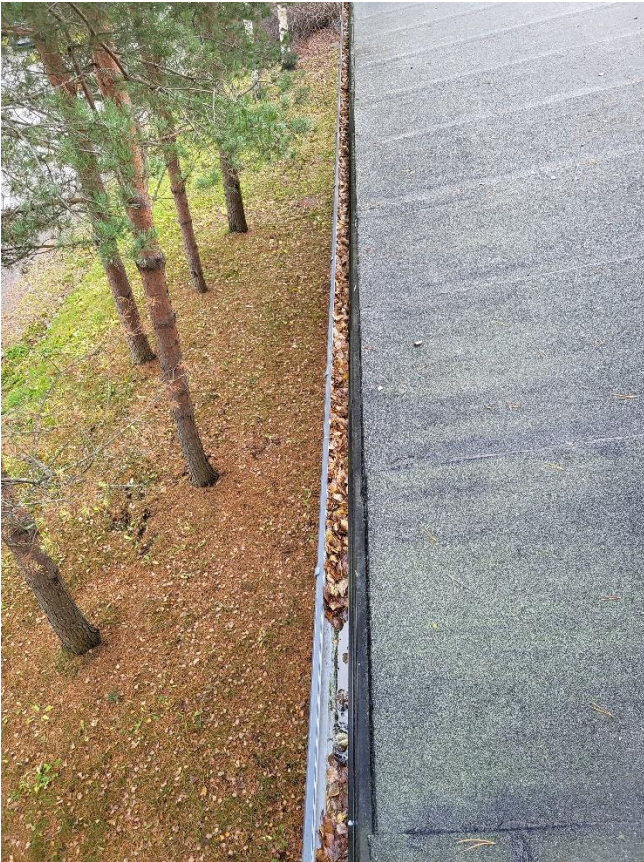
- Rännit täynnä lehtiä ja havuja (Kuva 4.4).
- Tila 100 ulkoseinän maali kulunut ja likainen (Kuva 4.5).
- Tila 101 halkeama ulkoseinän ja katon rajassa (Kuva 4.6).

Kuva 4.4. Rännit täynnä lehtiä ja havuja.

- Palo-osastojen välisten palokatkojen asianmukainen korjaus tiloissa 136, 202 ja 204.
- Räystäskourujen puhdistus ennen pakkasia.
- Keittiössä rikkoutuneen laatoituksen korjaus.

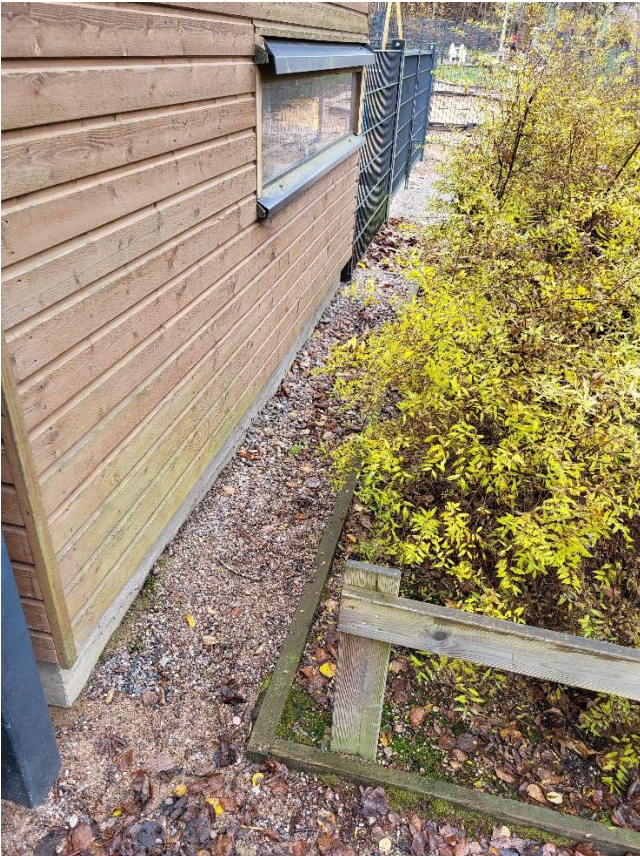
Kuva 4.5. Tila 100 ulkoseinän maali kulunut ja likainen.

- Julkisivun huoltomaalaus.
- Vesikaton rintapeltien uusiminen tai pinnoitus.
- Väestönsuojan ja keittiön oven vieressä olevien kohonneiden kosteuslukemien lisätutkimukset.

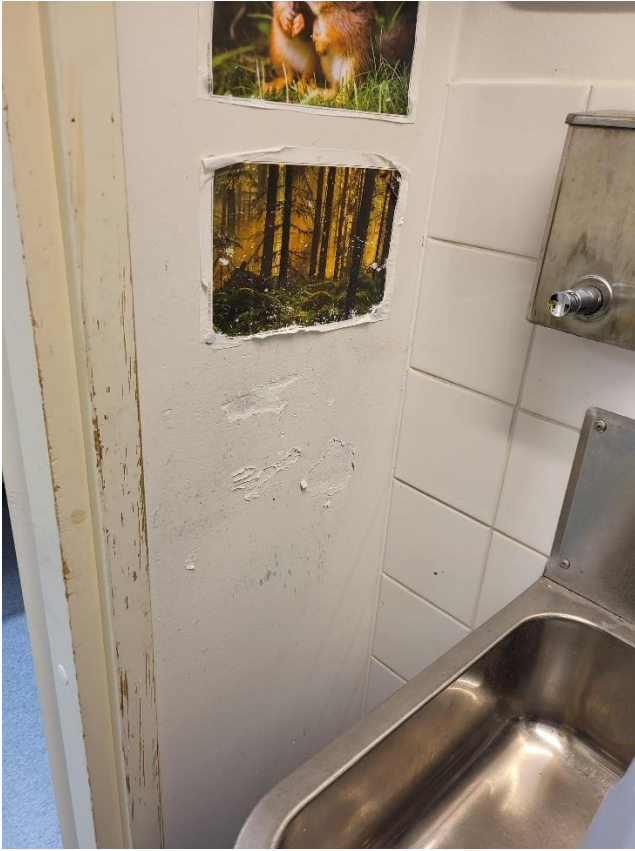
- Tila 138 kohonneita lukemia pintakosteusmittarilla lattiassa (Kuva 4.24).
- Tila 138 väestönsuojan sulkukaivo likainen (Kuva 4.25).
- Tila 139 seinässä ja karmissa kulumia (Kuva 4.26).

Kuva 4.26. Tila 139 seinässä ja karmissa kulumia.

- Tilan 104 tuuletusikkunan aukipitolaiteen ja sälekaihtimen säädön korjaus.
- Keittiön putkien siivous tiskialtaan takaa.
- Väestönsuojan sulkukaivon siivous.
- Tilan 139 seinän korjaus.
- Tilan 141 tyhjentäminen.
- Väestönsuojan ylipainemittarin nesteen täyttö ja säätö.
- Tilan 145 tyhjentäminen ylimääräisestä tavarasta.
- Korjauksissa on huomioitava Raksystems Insinööritoimisto Oy:n 5.5.2021 kuntoarviossa mainittujen puutteiden korjaukset.

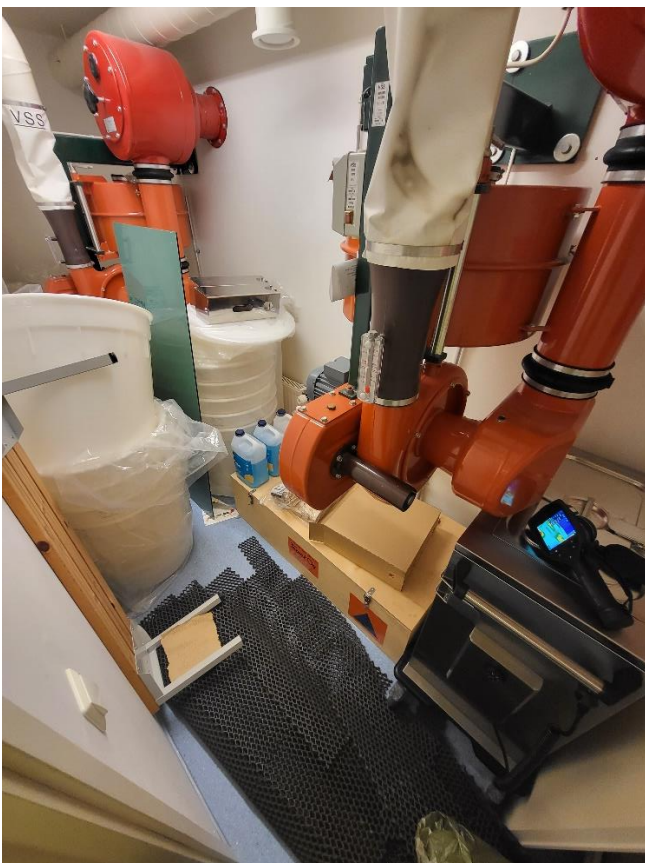
- Tila 145 painemittarin neste vajaa (Kuva 4.30).
- Tila 145 ylimääräistä tavaraa (Kuva 4.31).
- Tila 146 maanpinta alle 30 cm julkisivulaudoituksesta (Kuva 4.32).

Kuva 4.31. Tila 145 ylimääräistä tavaraa.

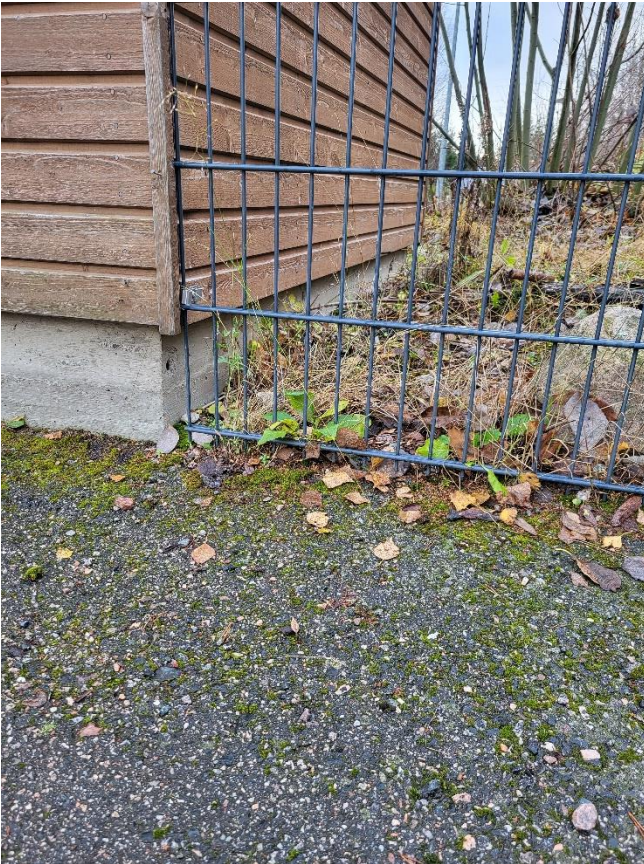
Kuva 4.32. Tila 146 maanpinta alle 30 cm julkisivulaudoituksesta.

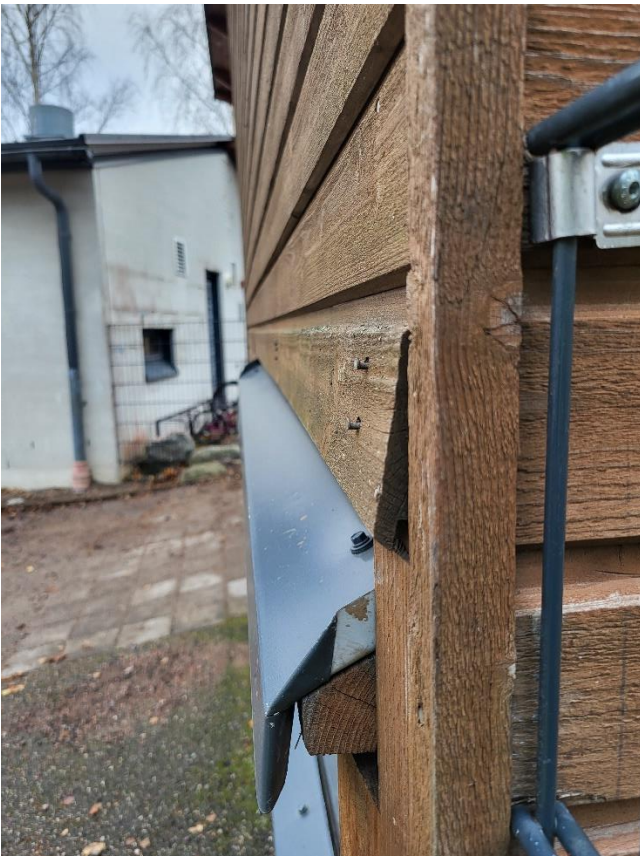
- Tila 146 naulat nousseet laudoituksesta ja huoltomaalaus (Kuva 4.33).
- Tila 202 läpivienneissä reikiä (Kuva 4.34).
- Tila 204 katonrajassa ilmavuotoja (Kuva 4.35).

Kuva 4.33. Tila 146 naulat nousseet laudoituksesta ja huoltomaalaus.

- Valokatteiden runkojen vaurioituneiden osien vaihtaminen ja huoltomaalaus.
- Julkisivun ulkovuorauspaneloinnin naulojen takaisin kiinnitys tai kiinnityksen uusiminen.

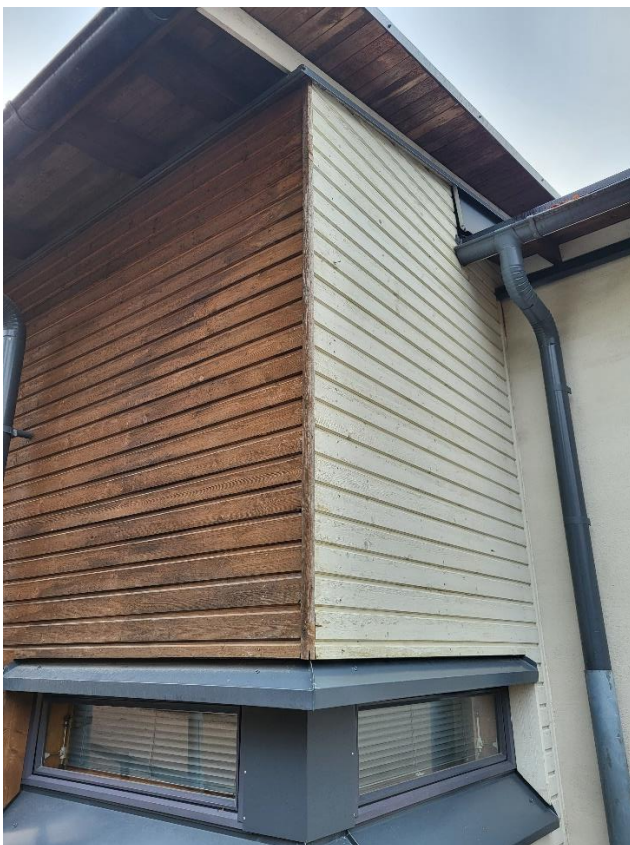
- Tilan 116 edessä valokate täynnä reikiä ja rungon huoltomaalaus. (Kuva 4.39).
- Tilan 117 edessä valokate täynnä reikiä (Kuva 4.40).
- Tilan 131 ulkopuoli naulat nousseet ja huoltomaalaus (Kuva 4.41).

Kuva 4.41. Tilan 131 ulkopuoli naulat nousseet ja huoltomaalaus tehtävä.

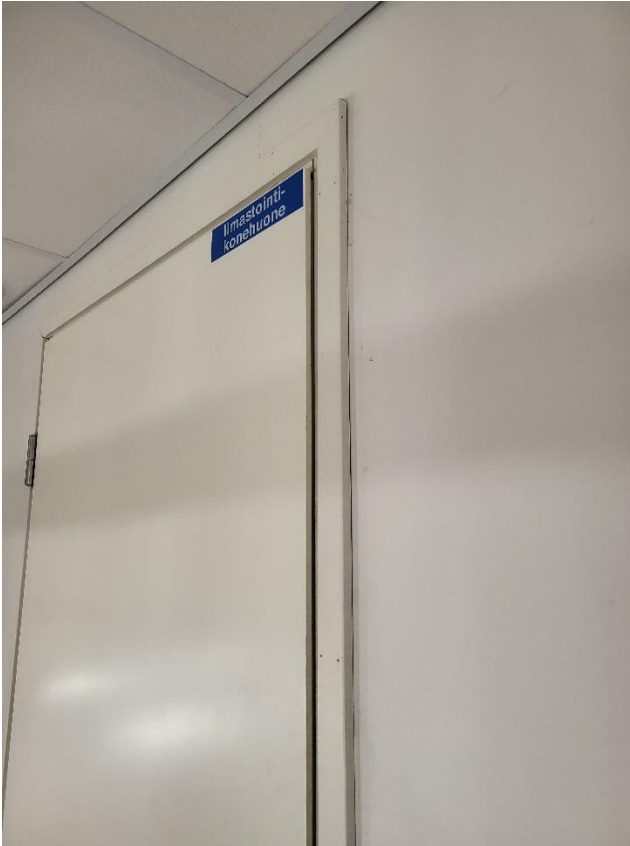
- Tilan 203 ovi ei tiivisty yläreunasta (Kuva 4.42).
- Julkisivun ulkovuorauspanelointien naulat nousseet ja huoltomaalaus (Kuva 4.43).
- Vesikatto rintapellin pinnoite irronnut (Kuva 4.44).

Kuva 4.42. Tilan 203 ovi ei tiivisty yläreunasta.

- Tilojen 117, 118, 202 ja 204 ilmavuotojen tukkiminen ja mahdolliset lisätutkimukset.
- Tilan 116 alakaton sisällä olevan ilmavuodon lisätutkimukset.
- Tilan 203 oven säätö tiiviyn parantamiseksi.

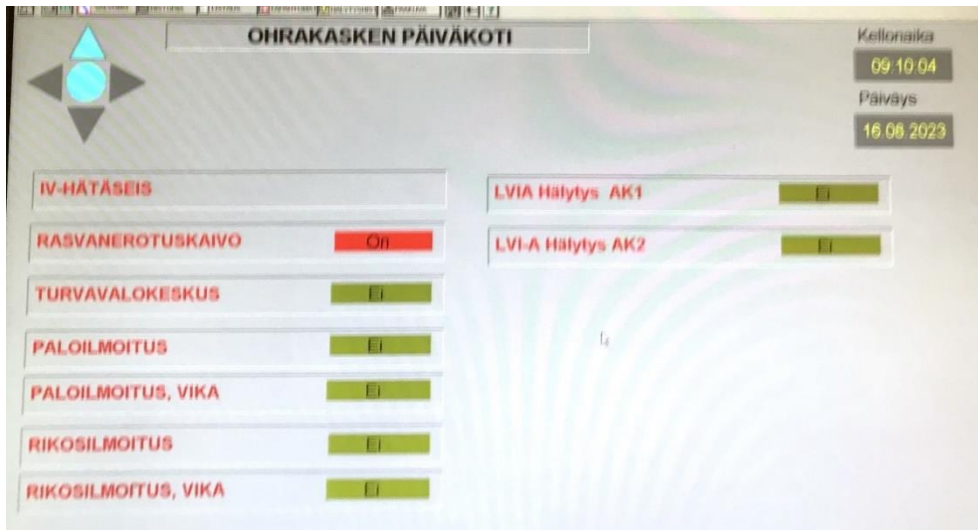
- Rakennusautomaatio toimii pääsääntöisesti hyvin.
- Atmostech rakennusautomaatio valmistajan tuki loppunut ja varaosien saanti heikkoa (Kuva 6.1).
- Kolmesta tuulikaappikojeesta, yksi ei toiminut testaus hetkellä.
- Rasvaerotuskaivon hälytys päällä automaatiossa (Kuva 6.2).
- Lämmönsiirrin vuodelta 2002 (Kuva 6.3).

Kuva 6.2. Rasvanerotuskaivon hälytys päällä.

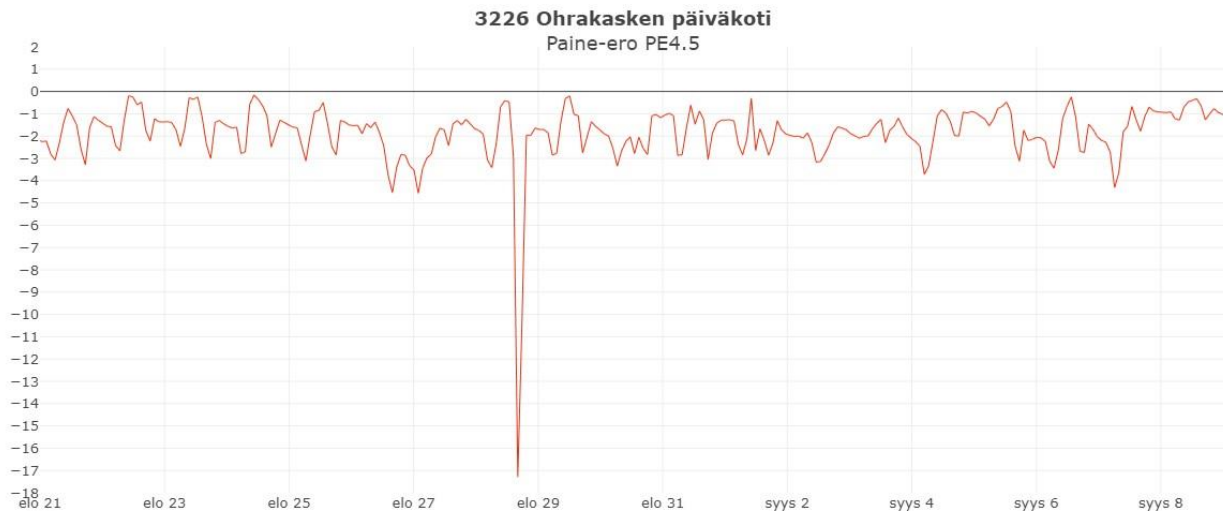
**Paine-ero PE4.5 / Toimiston 123 ja ulkoilman välillä**

Huoneen paine-ero vaihteli noin  $\pm 0$  ja  $-5$  Pa välillä ulkoilmaan nähden. Positiivinen mittausrarvo huone on ylipaineinen ja negatiivinen mittausrarvo huone on alipaineinen ulkoilmaan nähden. Alipaine oli suurimmillaan toiminnan ulkopuolella.

28.8.2023 klo 16–17 välillä käyrässä olevan noin  $-17$  Pa alipaineipiikki on johtunut todennäköisesti mittaputken tukoksesta tai tuulesta.
