15.1.2024

## **Haukilahden monitoimitalo**

Kohdenumero **6051**

## **SISÄILMATARKASTUS**

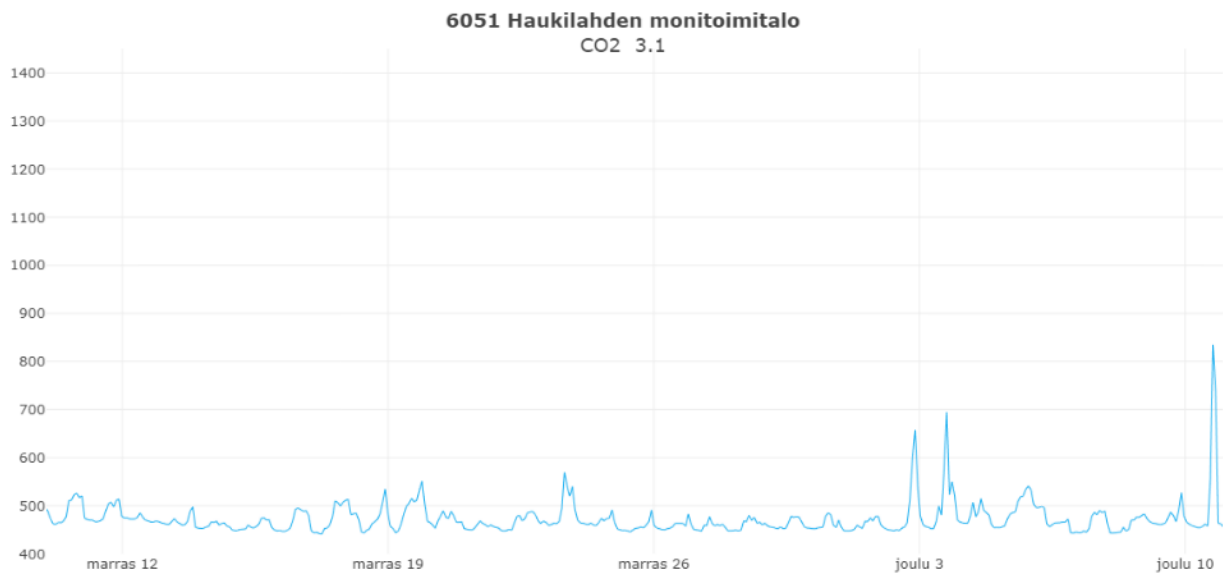
**CO<sub>2</sub>** (=hiilidioksidipitoisuus)

Aika-akselilla la – su oli 11–12.11, 18–19.11, 25–26.11, 2–3.12 ja 9–10.12.2023. CO<sub>2</sub>-pitoisuudet nousivat päivisin käytön aikana maksimissaan noin 800 ppm tasolle. Käytön ulkopuolella CO<sub>2</sub>-pitoisuudet olivat pääsääntöisesti ulkoilmaa vastaavalla tasolla noin 400 ppm.

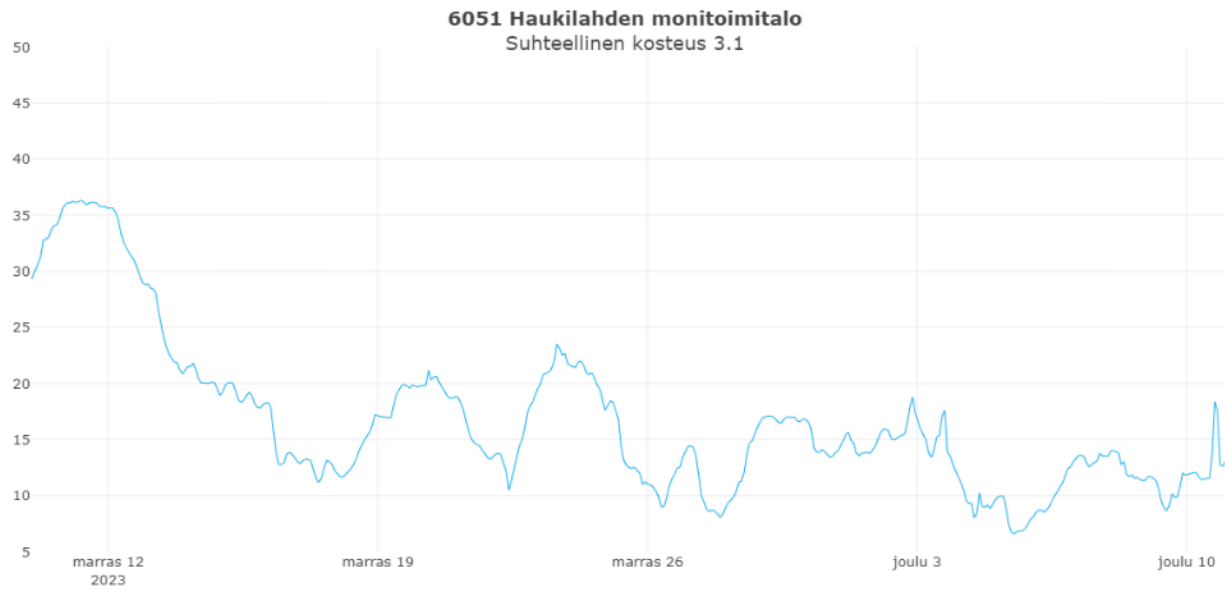
## Suhteellinen kosteus

Suhteellinen kosteus vaihteli noin 10 – 35 RH% välillä.

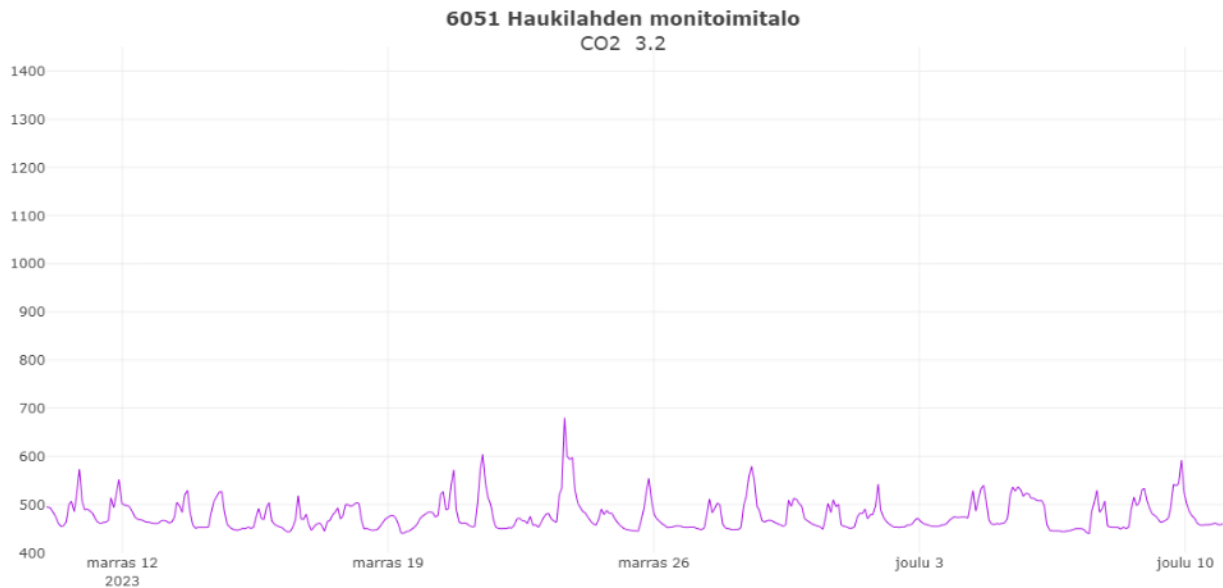
**CO<sub>2</sub>** (=hiilidioksidipitoisuus)

Aika-akselilla la – su oli 11–12.11, 18–19.11, 25–26.11, 2–3.12 ja 9–10.12.2023. CO<sub>2</sub>-pitoisuudet nousivat päivisin käytön aikana maksimissaan noin 600 ppm tasolle. Käytön ulkopuolella CO<sub>2</sub>-pitoisuudet olivat pääsääntöisesti ulkoilmaa vastaavalla tasolla noin 400 ppm.

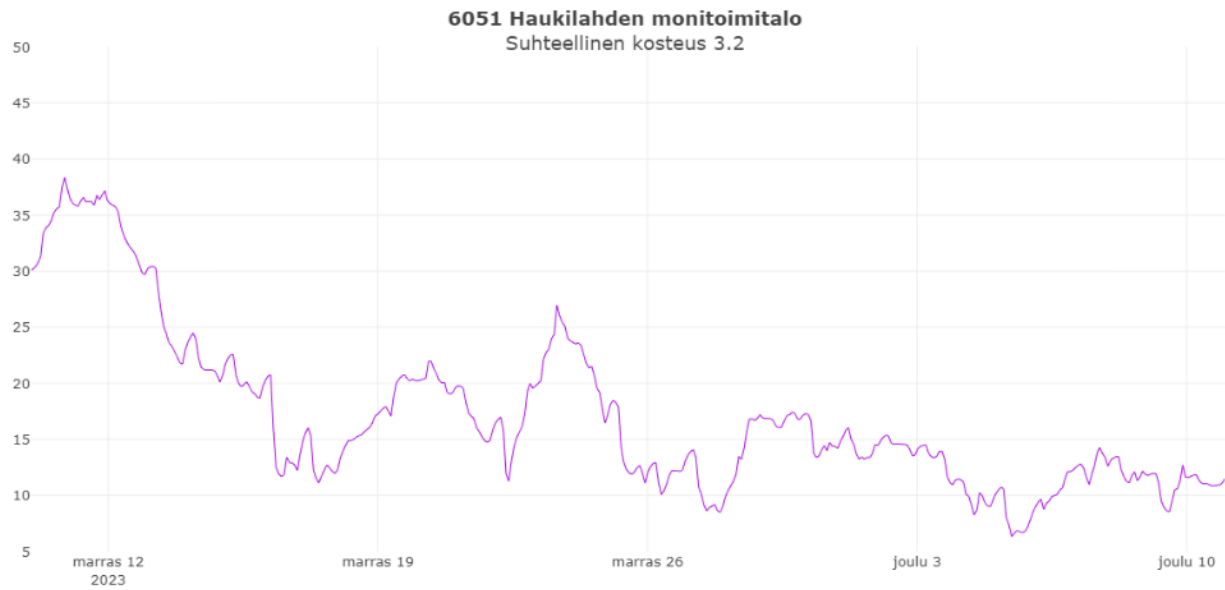
## Suhteellinen kosteus

Suhteellinen kosteus vaihteli noin 10 – 35 RH% välillä.

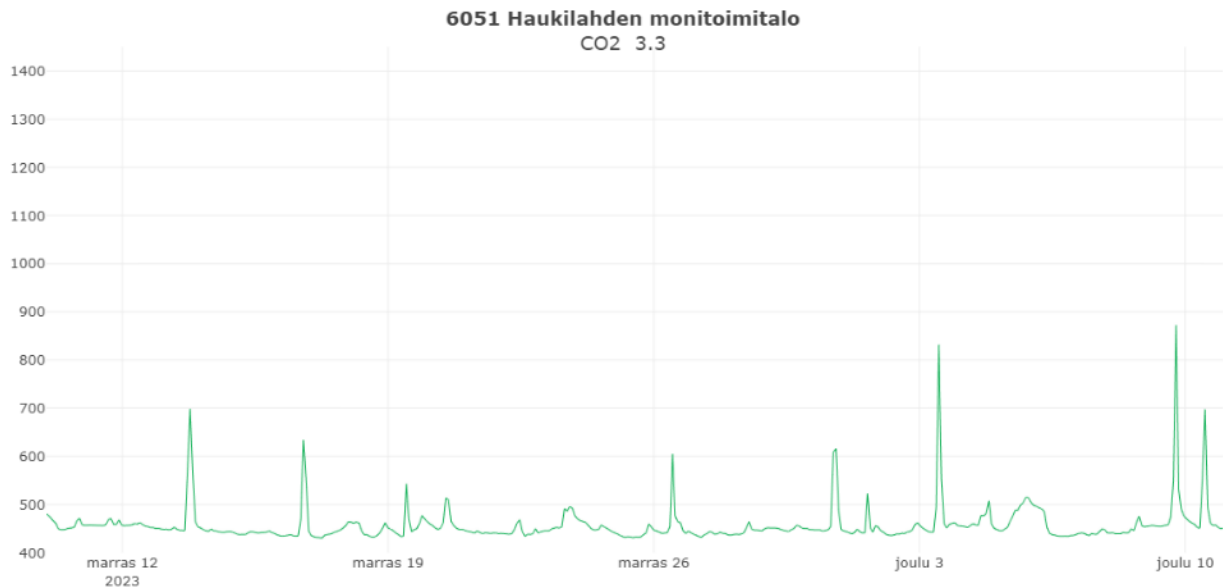
**CO<sub>2</sub>** (=hiilidioksidipitoisuus)

Aika-akselilla la – su oli 11–12.11, 18–19.11, 25–26.11, 2–3.12 ja 9–10.12.2023. CO<sub>2</sub>-pitoisuudet nousivat päivisin käytön aikana maksimissaan noin 800 ppm tasolle. Käytön ulkopuolella CO<sub>2</sub>-pitoisuudet olivat pääsääntöisesti ulkoilmaa vastaavalla tasolla noin 400 ppm.

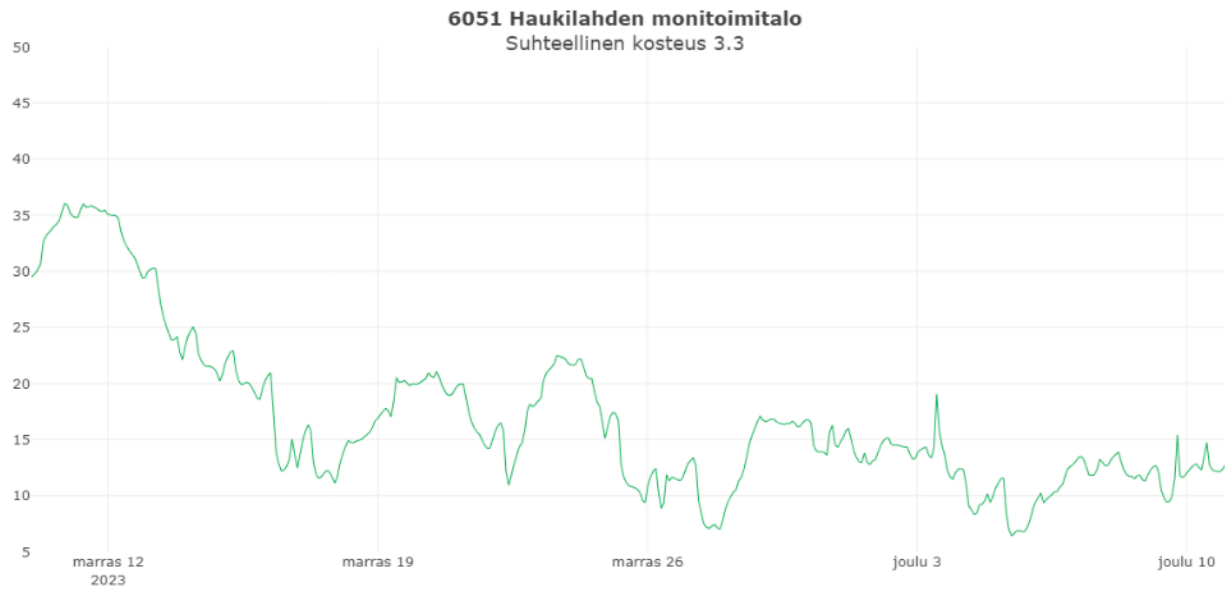
## Suhteellinen kosteus

Suhteellinen kosteus vaihteli noin 10 – 35 RH% välillä.

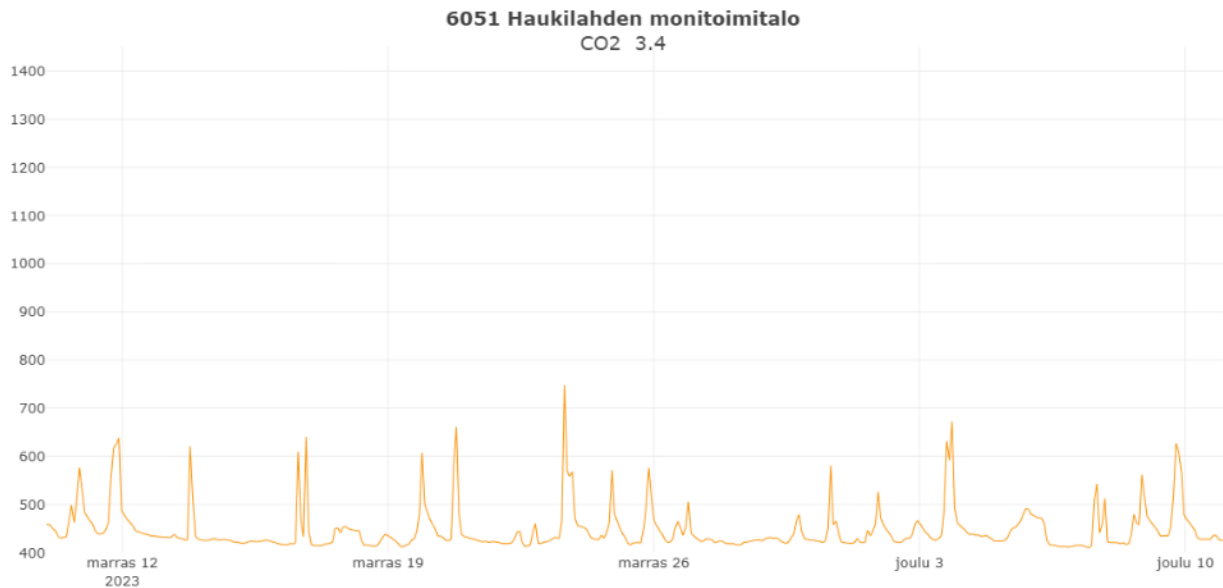
**ILMANLAATURAPORTTI (Miran DLS)****Kohde:**            **Haukilahden monitoimitalo, 20 Kokoushuone 1 (Anturi 3.4)****Mittausaika:**    10.11 – 10.12.2023**CO<sub>2</sub>** (=hiilidioksidipitoisuus)

Aika-akselilla la – su oli 11–12.11, 18–19.11, 25–26.11, 2–3.12 ja 9–10.12.2023.  
CO<sub>2</sub>-pitoisuudet nousivat päivisin käytön aikana maksimissaan noin 700 ppm tasolle.  
Käytön ulkopuolella CO<sub>2</sub>-pitoisuudet olivat pääsääntöisesti ulkoilmaa vastaavalla tasolla noin 400 ppm.

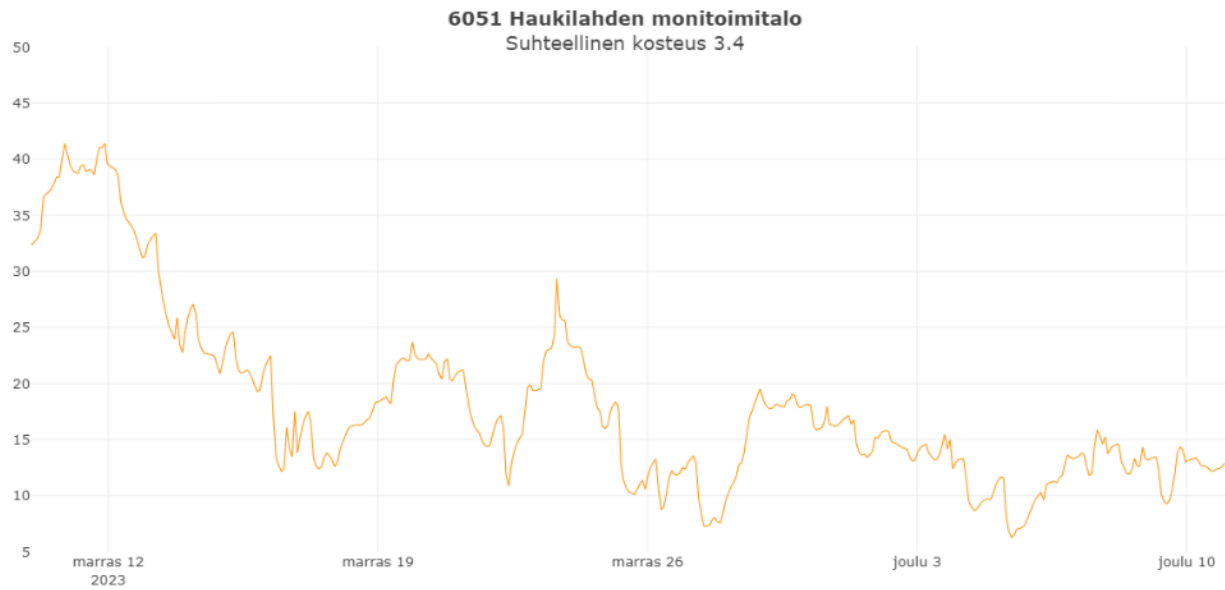
## Suhteellinen kosteus

Suhteellinen kosteus vaihteli noin 10 – 40 RH% välillä.

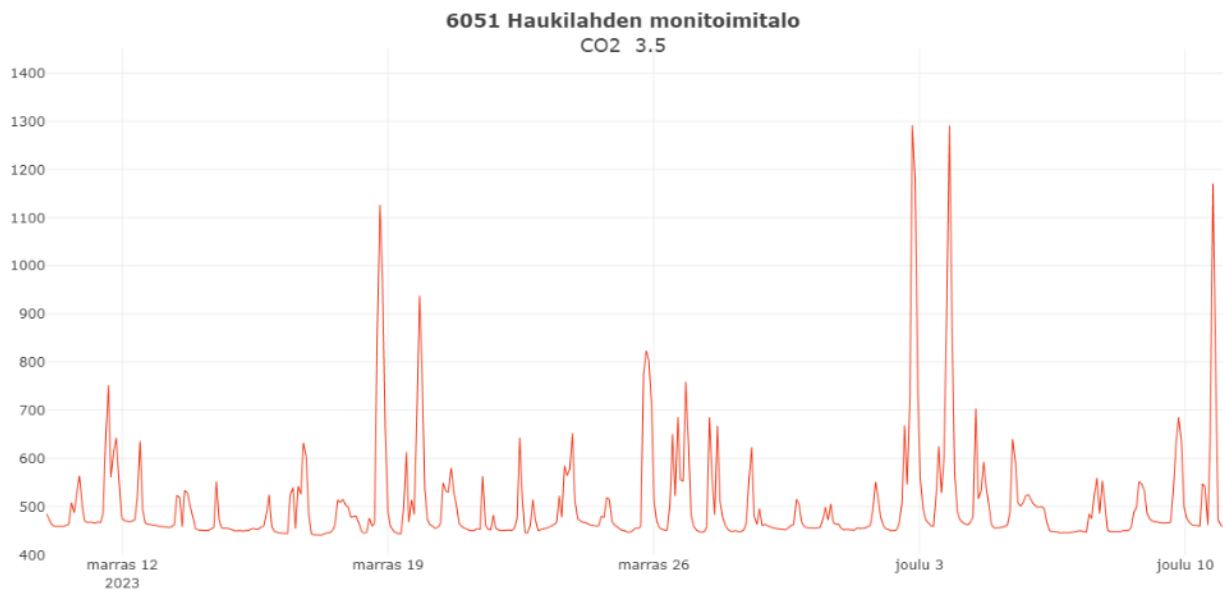
**ILMANLAATURAPORTTI (Miran DLS)****Kohde:** Haukilahden monitoimitalo, 23 Sali (Anturi 3.5)**Mittausaika:** 10.11 – 10.12.2023**CO<sub>2</sub>** (=hiilidioksidipitoisuus)

Aika-akselilla la – su oli 11–12.11, 18–19.11, 25–26.11, 2–3.12 ja 9–10.12.2023.  
CO<sub>2</sub>-pitoisuudet nousivat päivisin käytön aikana maksimissaan noin 1300 ppm tasolle.  
Käytön ulkopuolella CO<sub>2</sub>-pitoisuudet olivat pääsääntöisesti ulkoilmaa vastaavalla tasolla noin 400 ppm.

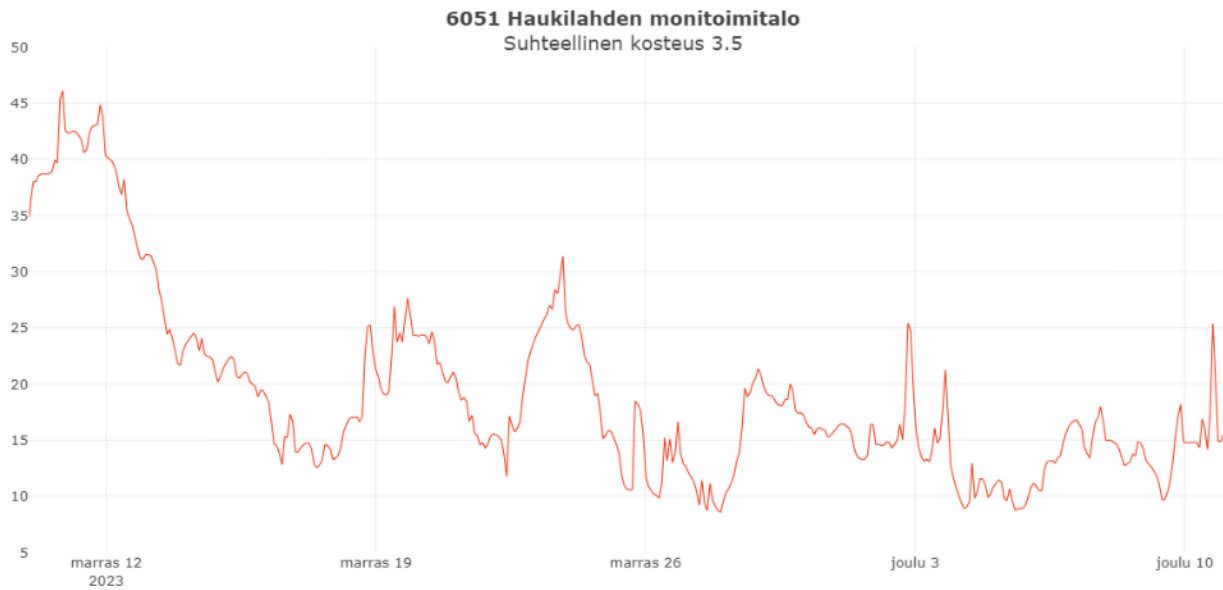
## Suhteellinen kosteus

Suhteellinen kosteus vaihteli noin 10 – 45 RH% välillä.

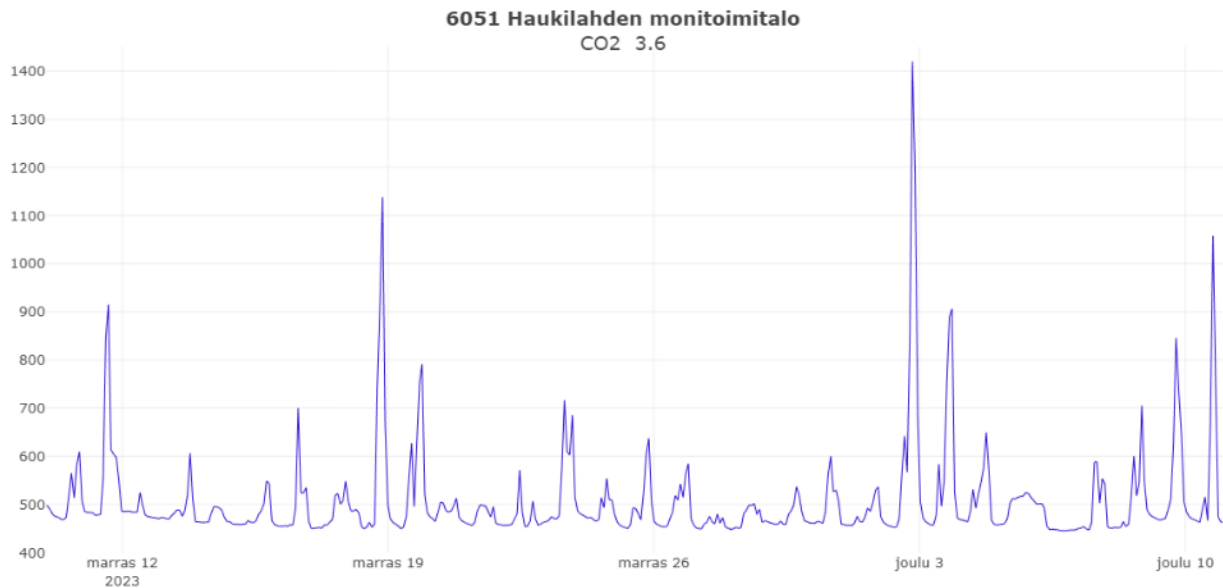
**ILMANLAATURAPORTTI (Miran DLS)****Kohde:** Haukilahden monitoimitalo, Aula (Anturi 3.6)**Mittausaika:** 10.11 – 10.12.2023**CO<sub>2</sub>** (=hiilidioksidipitoisuus)

Aika-akselilla la – su oli 11–12.11, 18–19.11, 25–26.11, 2–3.12 ja 9–10.12.2023.  
CO<sub>2</sub>-pitoisuudet nousivat päivisin käytön aikana maksimissaan noin 1400 ppm tasolle.  
Käytön ulkopuolella CO<sub>2</sub>-pitoisuudet olivat pääsääntöisesti ulkoilmaa vastaavalla tasolla noin 400 ppm.

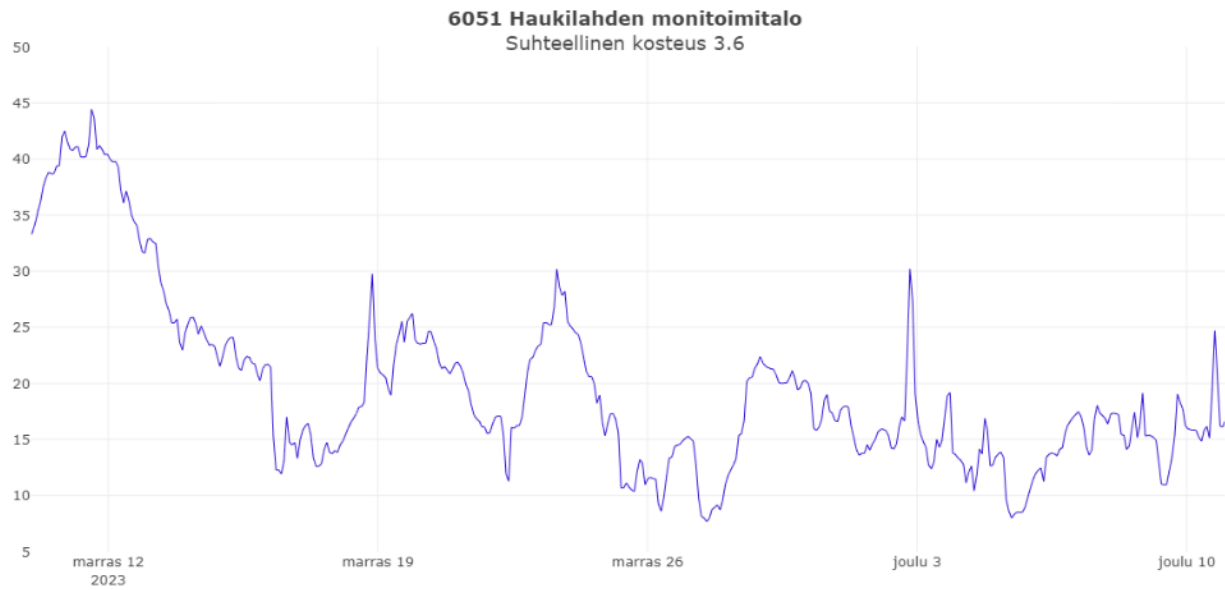
## Suhteellinen kosteus

Suhteellinen kosteus vaihteli noin 10 – 40 RH% välillä.
