ESPOON KAUPUNKI  
Tilapalvelut-liikelaitos  
Kunnossapitopalvelut  
Tarkastusryhmä

19.12.2023

**Jousenkaaren päiväkot**  
Kohdenumero **3150**  
Jousenjänne 1, 02120 Espoo

## **SISÄILMATARKASTUS**

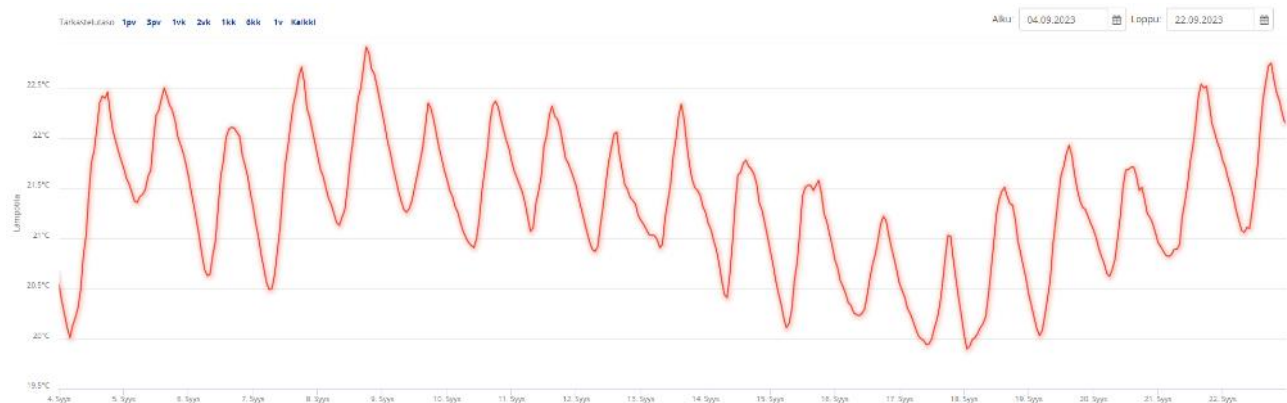
#### Kohteen sisälämpötilojen keskiarvo 4. – 22.9.2023 Leanheat-ohjausjärjestelmän mittaamana

Leanheat-ohjausjärjestelmän aikaohjaukset ovat yö pudotus klo 16:00-9:00 tavoite 19°C ja viikonloppu- ja lomapudotukset klo 16:00-9:00 tavoite 18.5°C.

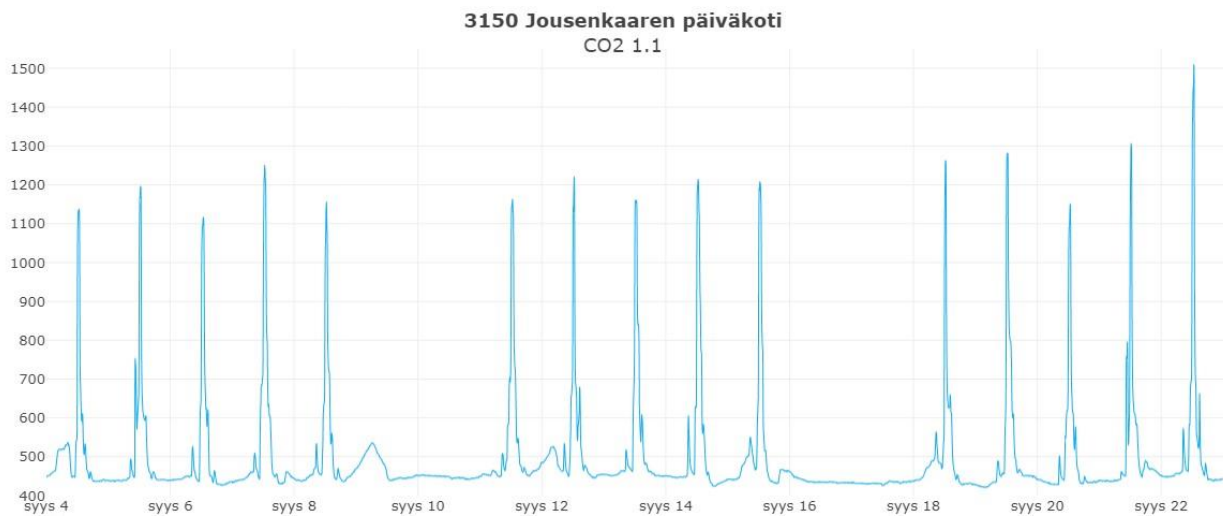
**CO<sub>2</sub>** (=hiilidioksidipitoisuus)

Aika-akselilla la – su oli 9.–10.9 ja 16.–17.9.2023. CO<sub>2</sub>-pitoisuudet nousivat päivisin käytön aikana maksimissaan noin 1500 ppm tasolle. Käytön ulkopuolella CO<sub>2</sub>-pitoisuudet olivat pääsääntöisesti ulkoilmaa vastaavalla tasolla noin 400 ppm.

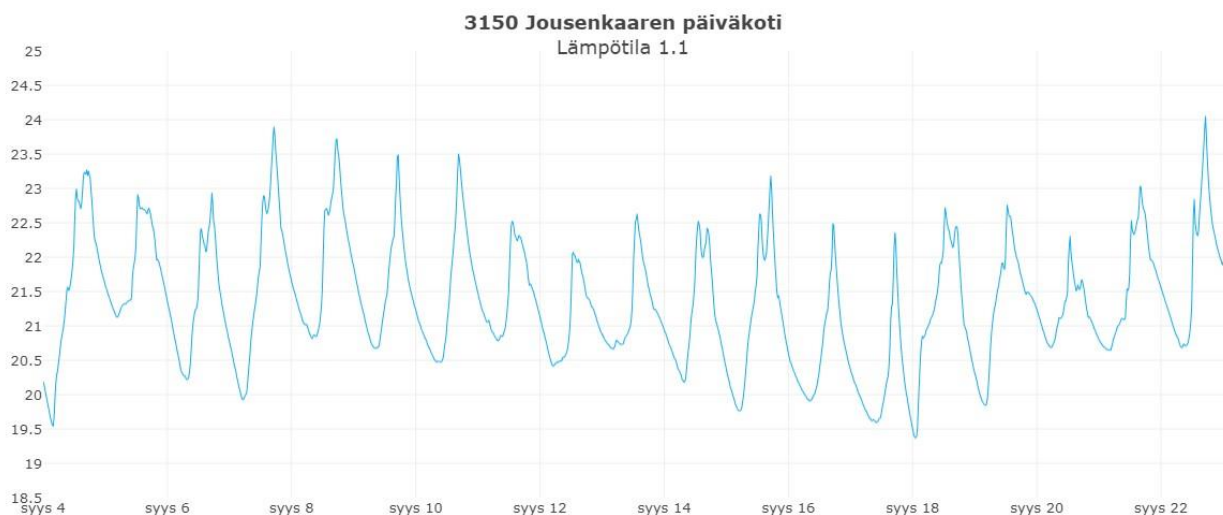
### Lämpötila

Lämpötila vaihteli noin 19.5–24 °C:een välillä ulkolämpötilamuutoksia seuraten. Lämpötilojen huiput ajoittuivat pääsääntöisesti iltapäiväaikoihin.

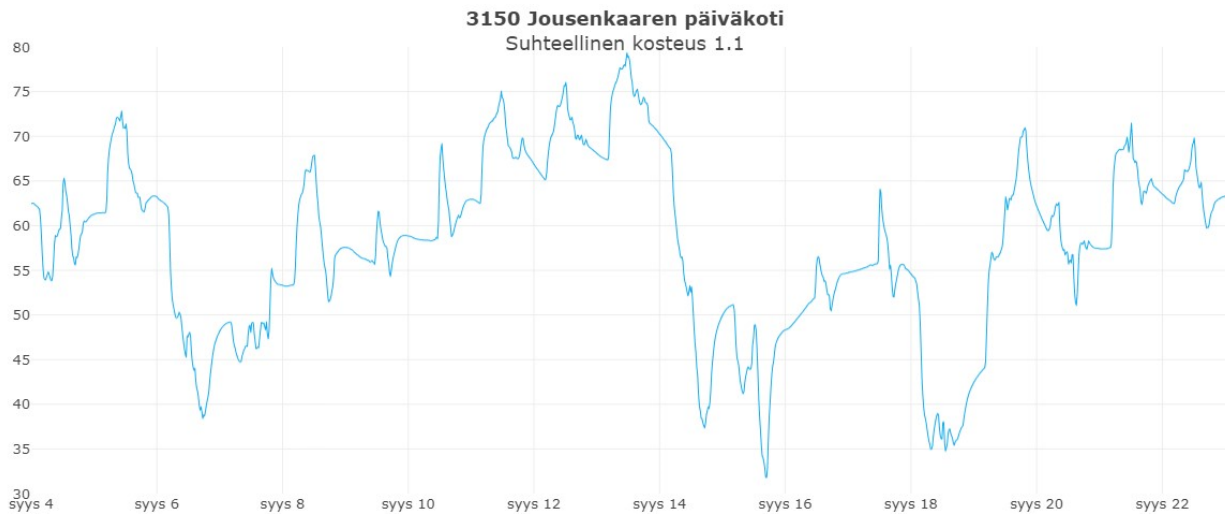
## Suhteellinen kosteus

Suhteellinen kosteus vaihteli noin 30–80 RH% välillä. Ilmankosteuteen vaikutti henkilömäärä sisätiloissa sekä ulkoilman lämpötila.

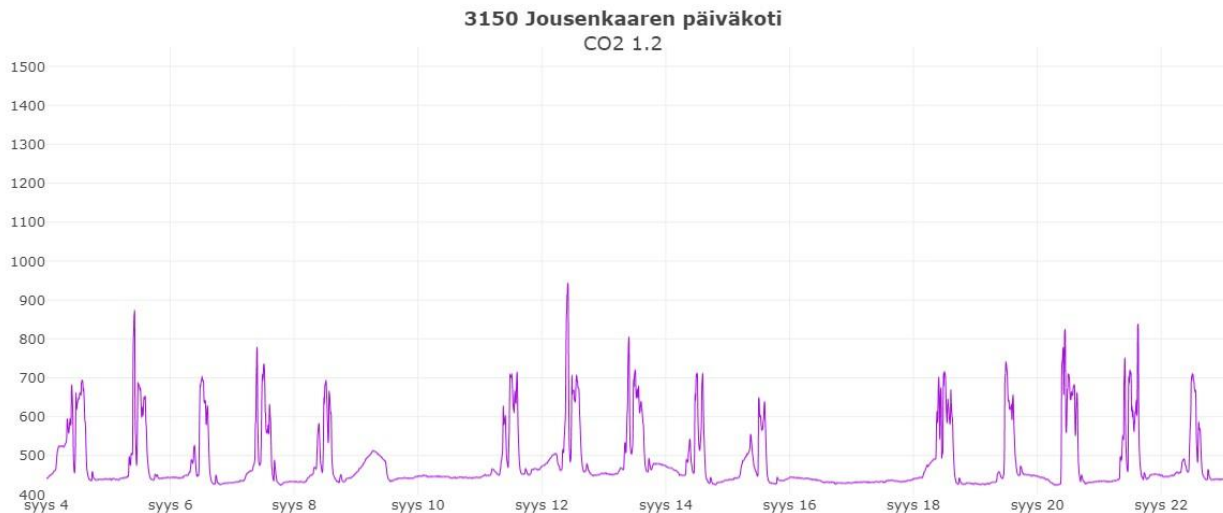
**CO<sub>2</sub>** (=hiilidioksidipitoisuus)

Aika-akselilla la – su oli 9.–10.9 ja 16.–17.9.2023. CO<sub>2</sub>-pitoisuudet nousivat päivisin käytön aikana maksimissaan noin 950 ppm tasolle. Käytön ulkopuolella CO<sub>2</sub>-pitoisuudet olivat pääsääntöisesti ulkoilmaa vastaavalla tasolla noin 400 ppm.

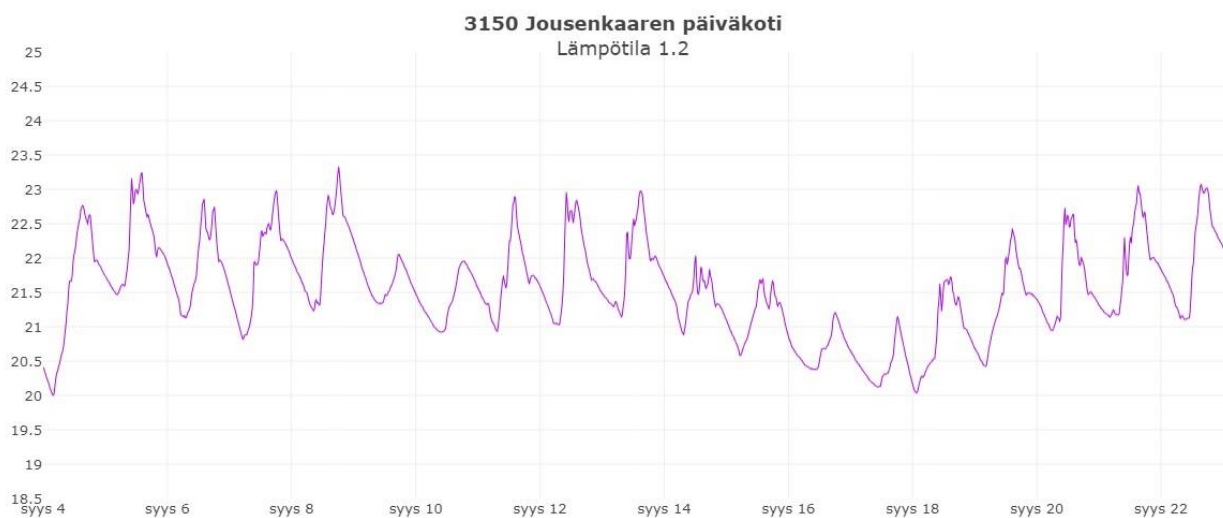
## Lämpötila

Lämpötila vaihteli noin 20–23.5°C:een välillä ulkolämpötilamuutoksia seuraten. Lämpötilojen huiput ajoittuivat pääsääntöisesti iltapäiväaikoihin.

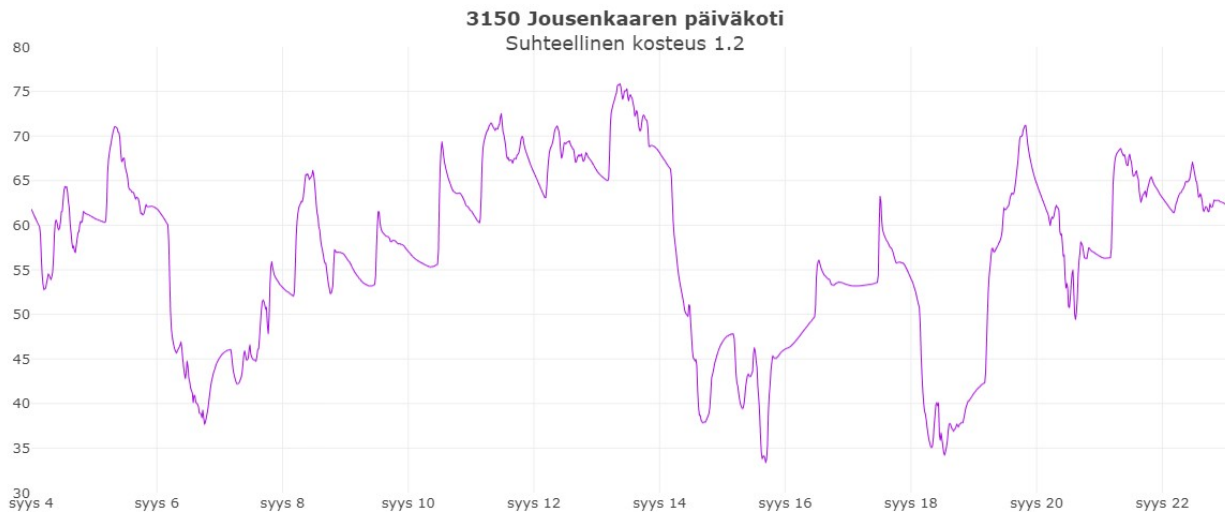
## Suhteellinen kosteus

Suhteellinen kosteus vaihteli noin 35–75 RH% välillä. Ilmankosteuteen vaikutti henkilömäärä sisätiloissa sekä ulkoilman lämpötila.

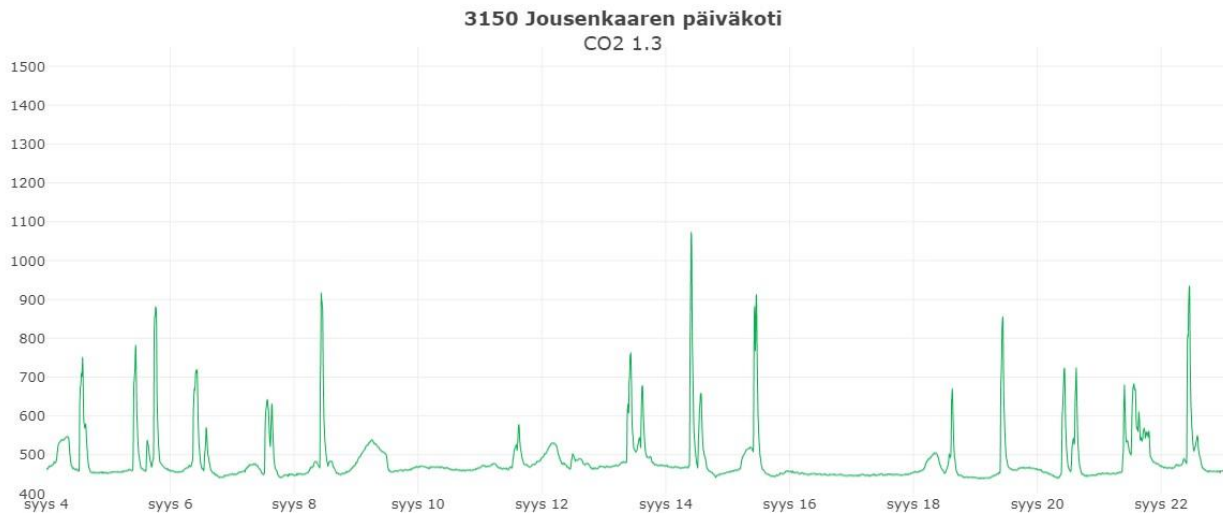
Aika-akselilla la – su oli 9.–10.9 ja 16.–17.9.2023. CO<sub>2</sub>-pitoisuudet nousivat päivisin käytön aikana maksimissaan noin 1100 ppm tasolle. Käytön ulkopuolella CO<sub>2</sub>-pitoisuudet olivat pääsääntöisesti ulkoilmaa vastaavalla tasolla noin 400 ppm.

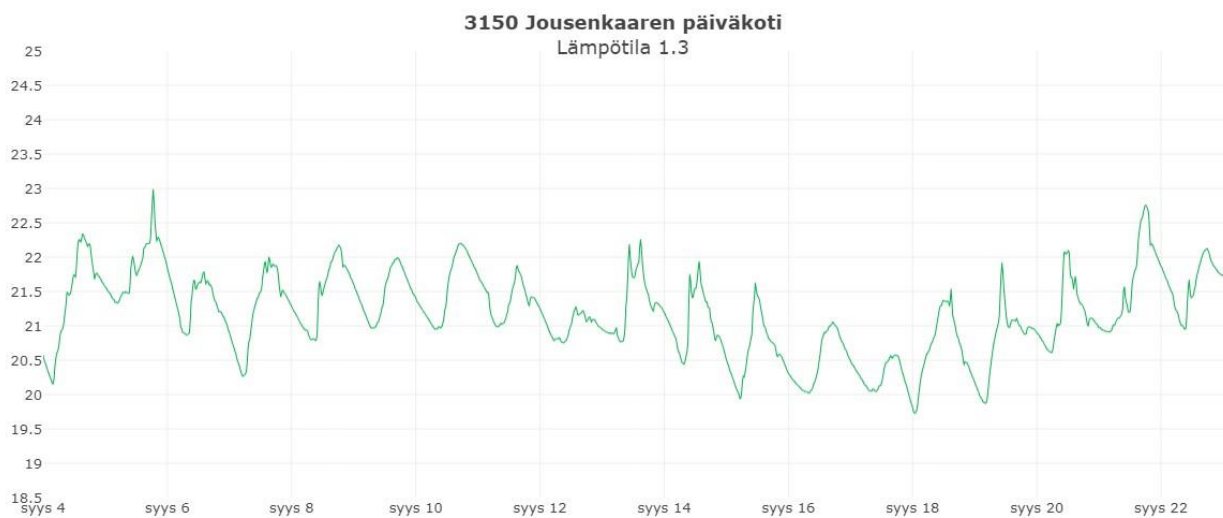
**Lämpötila**

Lämpötila vaihteli noin 19.5–23°C:een välillä ulkolämpötilamuutoksia seuraten. Lämpötilojen huiput ajoittuivat pääsääntöisesti iltapäiväaikoihin.

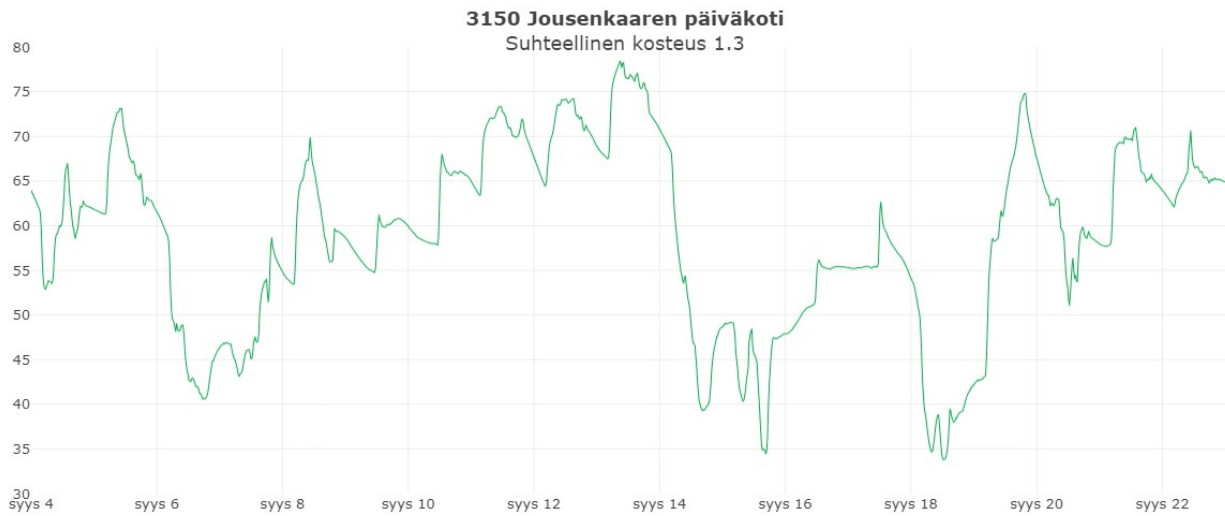
## Suhteellinen kosteus

Suhteellinen kosteus vaihteli noin 35–80 RH% välillä. Ilmankosteuteen vaikutti henkilömäärä sisätiloissa sekä ulkoilman lämpötila.

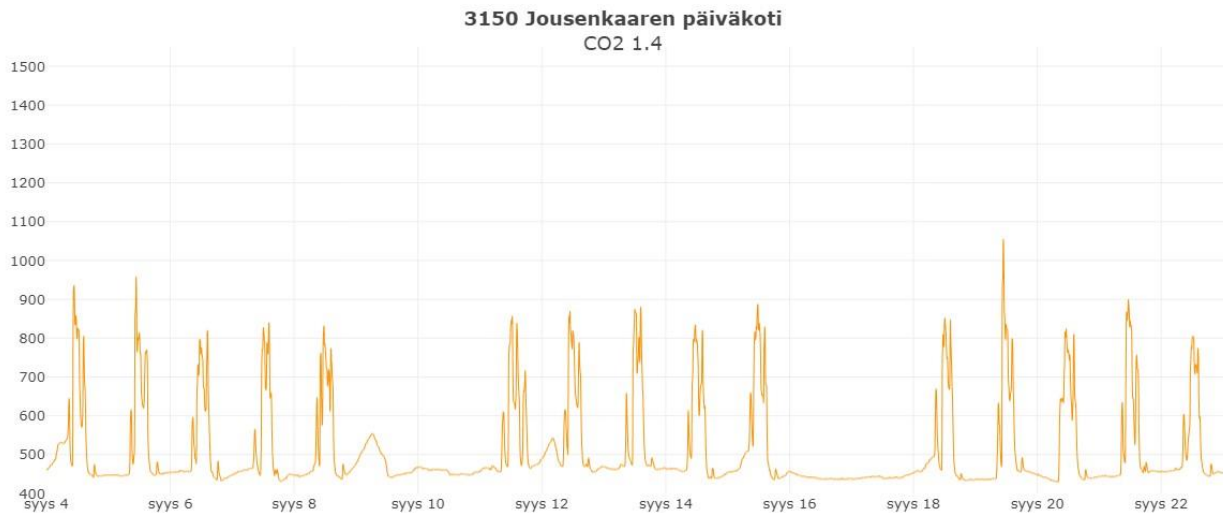
**CO<sub>2</sub>** (=hiilidioksidipitoisuus)

Aika-akselilla la – su oli 9.–10.9 ja 16.–17.9.2023. CO<sub>2</sub>-pitoisuudet nousivat päivisin käytön aikana maksimissaan noin 1100 ppm tasolle. Käytön ulkopuolella CO<sub>2</sub>-pitoisuudet olivat pääsääntöisesti ulkoilmaa vastaavalla tasolla noin 400 ppm.

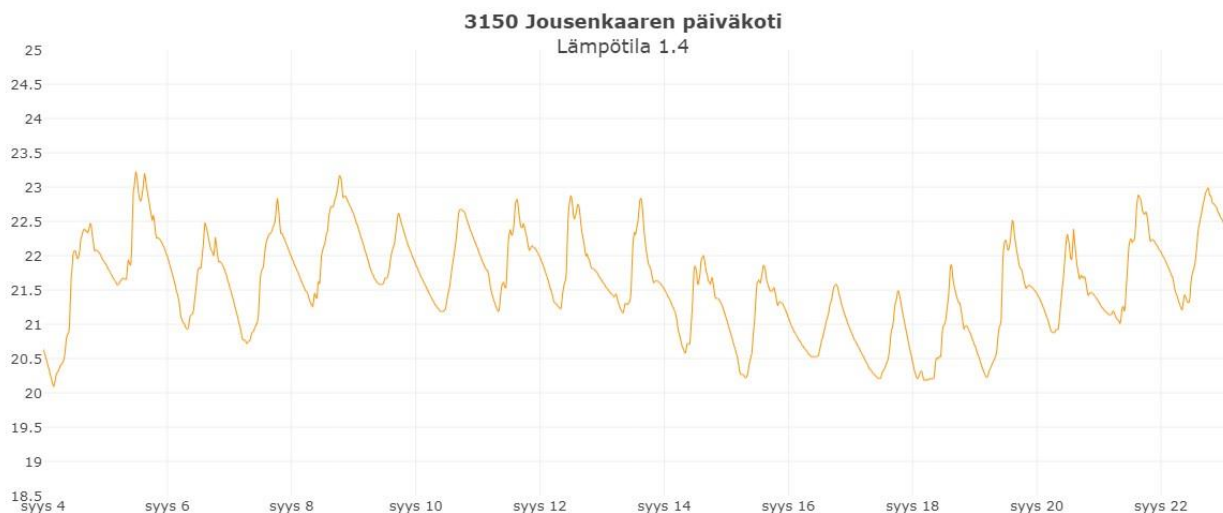
## Lämpötila

Lämpötila vaihteli noin 20–23°C:een välillä ulkolämpötilamuutoksia seuraten. Lämpötilojen huiput ajoittuivat pääsääntöisesti iltapäiväaikoihin.

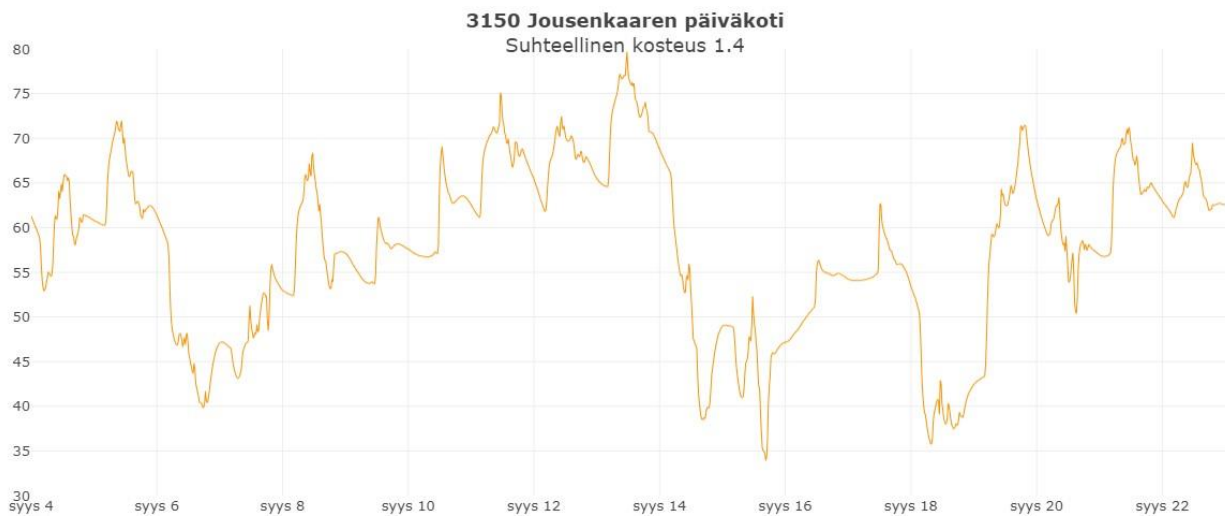
## Suhteellinen kosteus

Suhteellinen kosteus vaihteli noin 35–80 RH% välillä. Ilmankosteuteen vaikutti henkilömäärä sisätiloissa sekä ulkoilman lämpötila.

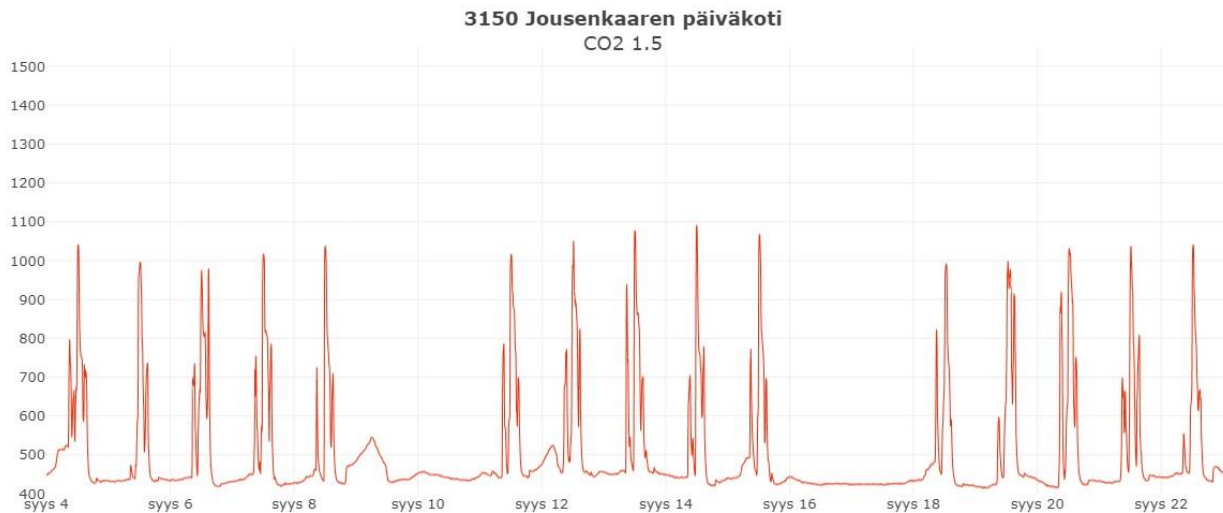
Aika-akselilla la – su oli 9.–10.9 ja 16.–17.9.2023. CO<sub>2</sub>-pitoisuudet nousivat päivisin käytön aikana maksimissaan noin 1100 ppm tasolle. Käytön ulkopuolella CO<sub>2</sub>-pitoisuudet olivat pääsääntöisesti ulkoilmaa vastaavalla tasolla noin 400 ppm.

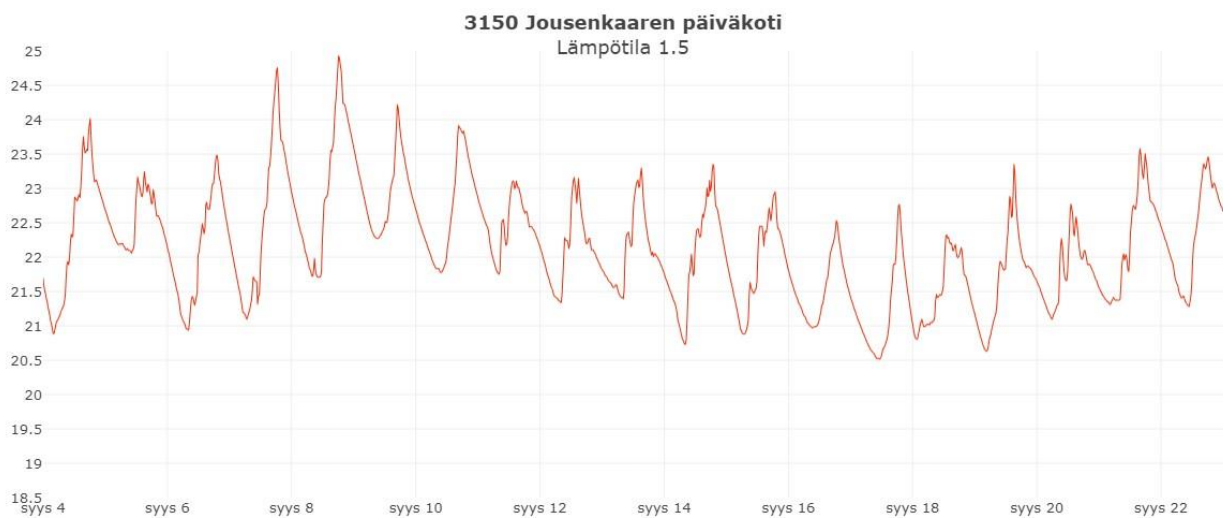
**Lämpötila**

Lämpötila vaihteli noin 20.5–25 °C:een välillä ulkolämpötilamuutoksia seuraten. Lämpötilojen huiput ajoittuivat pääsääntöisesti iltapäiväaikoihin.

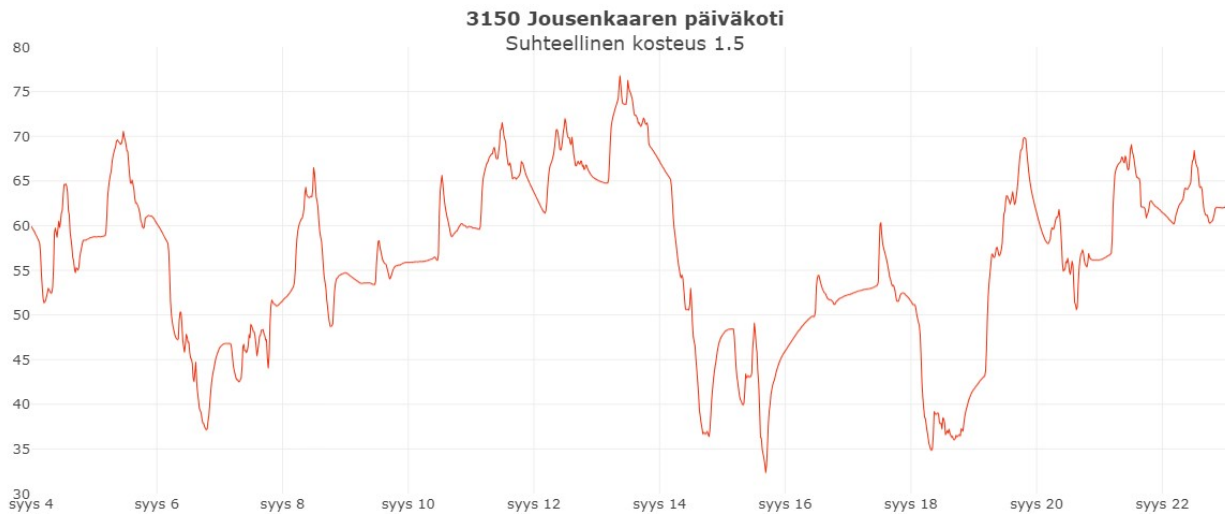
## Suhteellinen kosteus

Suhteellinen kosteus vaihteli noin 35–75 RH% välillä. Ilmankosteuteen vaikutti henkilömäärä sisätiloissa sekä ulkoilman lämpötila.

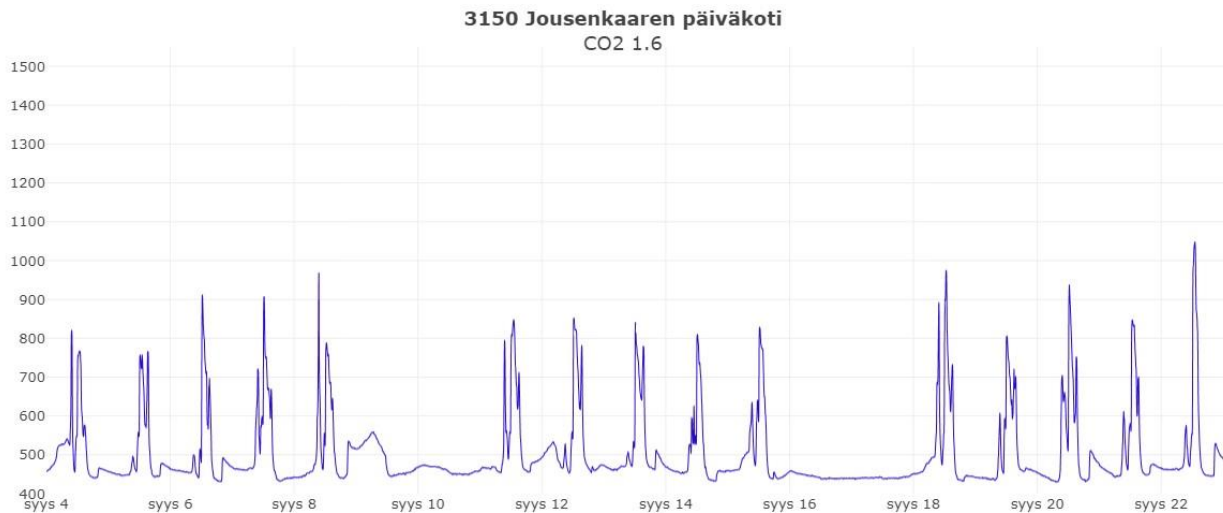
Aika-akselilla la – su oli 9.–10.9 ja 16.–17.9.2023. CO<sub>2</sub>-pitoisuudet nousivat päivisin käytön aikana maksimissaan noin 1100 ppm tasolle. Käytön ulkopuolella CO<sub>2</sub>-pitoisuudet olivat pääsääntöisesti ulkoilmaa vastaavalla tasolla noin 400 ppm.

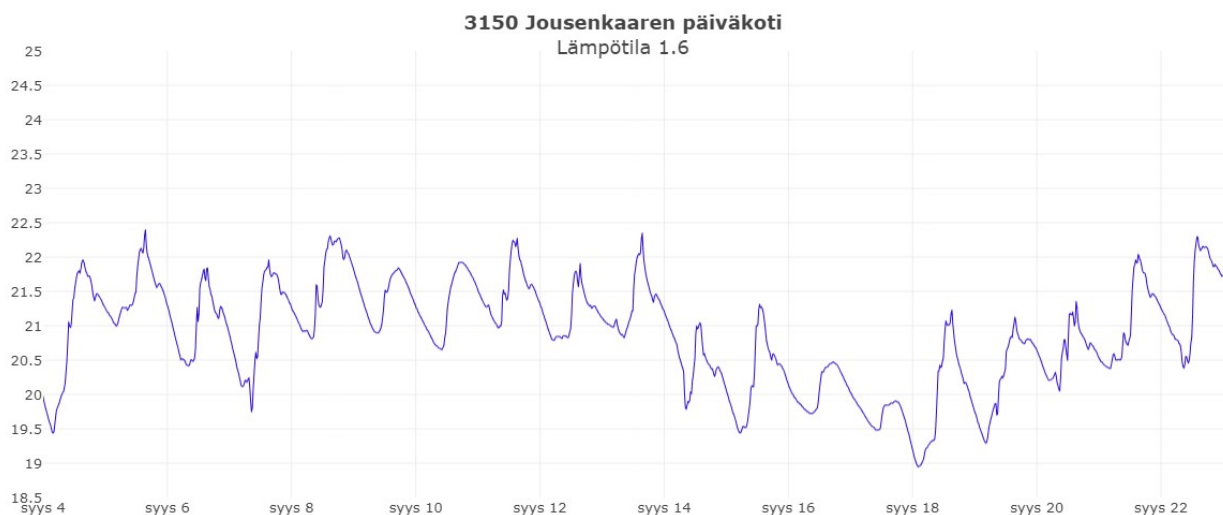
**Lämpötila**

Lämpötila vaihteli noin 19–22.5 °C:een välillä ulkolämpötilamuutoksia seuraten. Lämpötilojen huiput ajoittuivat pääsääntöisesti iltapäiväaikoihin.

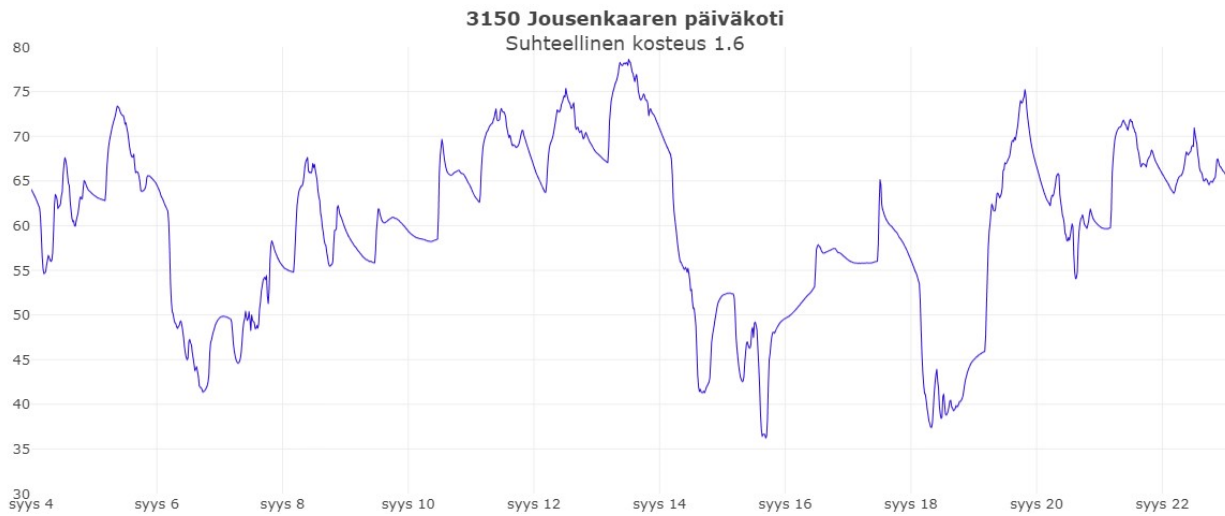
## Suhteellinen kosteus

Suhteellinen kosteus vaihteli noin 35–80 RH% välillä. Ilmankosteuteen vaikutti henkilömäärä sisätiloissa sekä ulkoilman lämpötila.

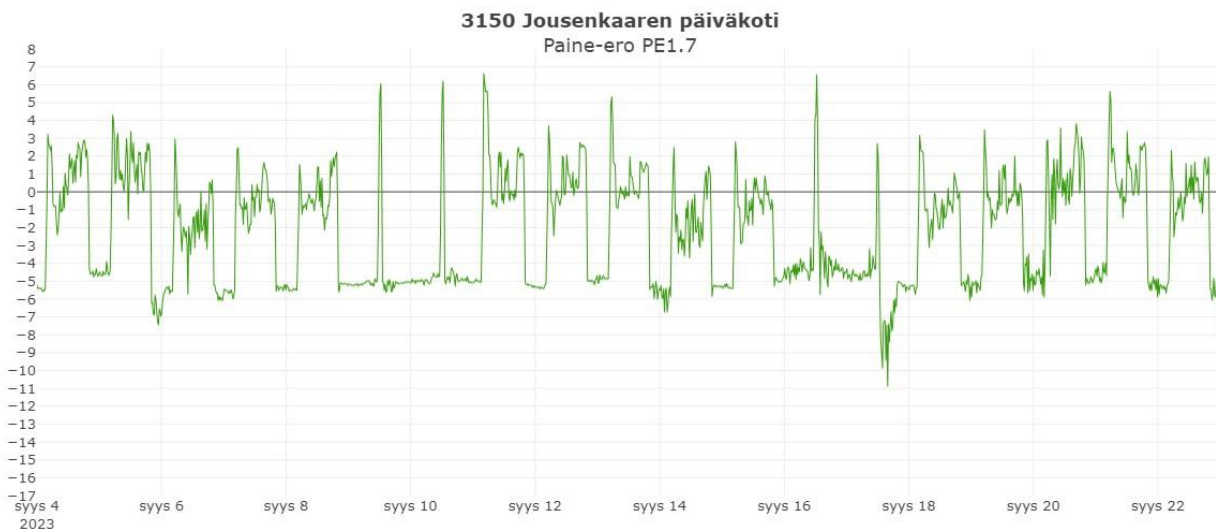
### Paine-ero PE1.7 / Ryhmähuoneen 154 Tuohitorvet ja ulkoilman välillä

Huoneen paine-ero vaihteli noin + 7 ja – 11 Pa välillä ulkoilmaan nähden. Positiivinen mittausarvo Huone on ylipaineinen ja negatiivinen mittausarvo Huone on alipaineinen ulkoilmaan nähden. Alipaine oli suurimmillaan toiminnan ulkopuolella.

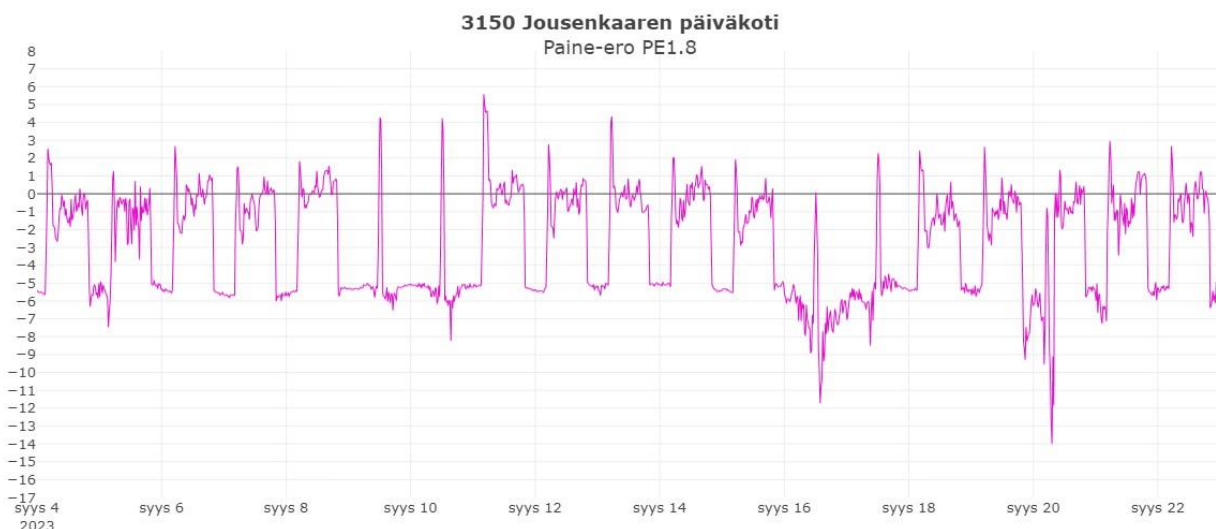
### Paine-ero PE1.8 / Lepohuoneen 145 Viulut ja ulkoilman välillä

Huoneen paine-ero vaihteli noin + 6 ja – 14 Pa välillä ulkoilmaan nähden. Positiivinen mittausarvo Huone on ylipaineinen ja negatiivinen mittausarvo Huone on alipaineinen ulkoilmaan nähden. Alipaine oli suurimmillaan toiminnan ulkopuolella.

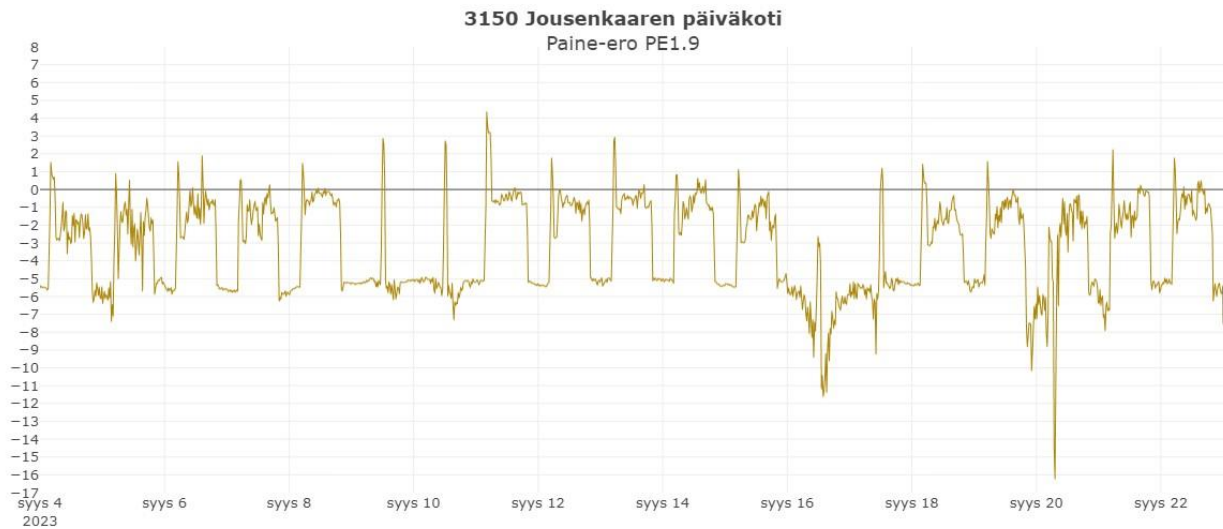
### Paine-ero PE1.9 / Ryhmähuoneen 127 Rummut ja ulkoilman välillä

Huoneen paine-ero vaihteli noin + 5 ja – 17 Pa välillä ulkoilmaan nähden. Positiivinen mittausarvo Huone on ylipaineinen ja negatiivinen mittausarvo Huone on alipaineinen ulkoilmaan nähden. Alipaine oli suurimmillaan toiminnan ulkopuolella.

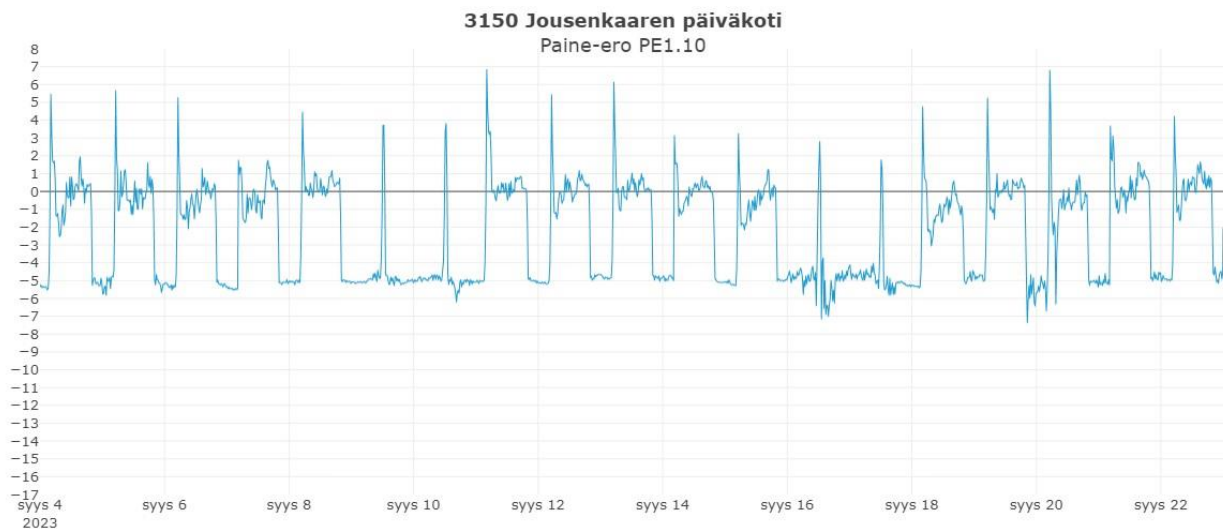
### Paine-ero PE1.10 / Keittiön 123 ja ulkoilman välillä

Keittiön paine-ero vaihteli noin + 7 ja – 7 Pa välillä ulkoilmaan nähden. Positiivinen mittausarvo Keittiö on ylipaineinen ja negatiivinen mittausarvo Keittiö on alipaineinen ulkoilmaan nähden. Alipaine oli suurimmillaan toiminnan ulkopuolella.

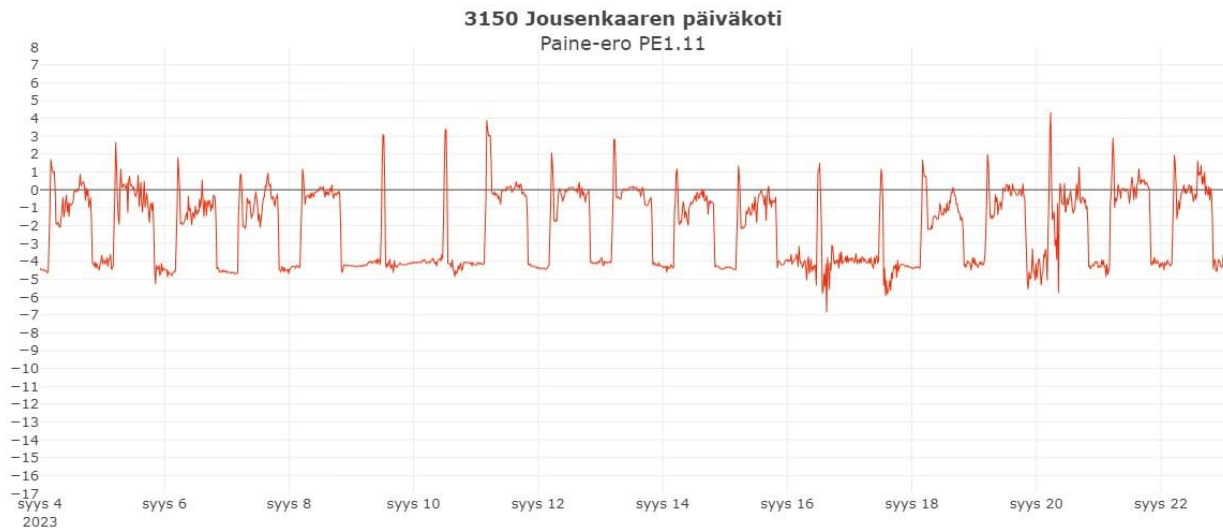
### Paine-ero PE1.11 / Ryhmähuoneen 107 Pajupillit ja ulkoilman välillä

Huoneen paine-ero vaihteli noin + 4 ja – 7 Pa välillä ulkoilmaan nähden. Positiivinen mittausarvo Huone on ylipaineinen ja negatiivinen mittausarvo Huone on alipaineinen ulkoilmaan nähden. Alipaine oli suurimmillaan toiminnan ulkopuolella.

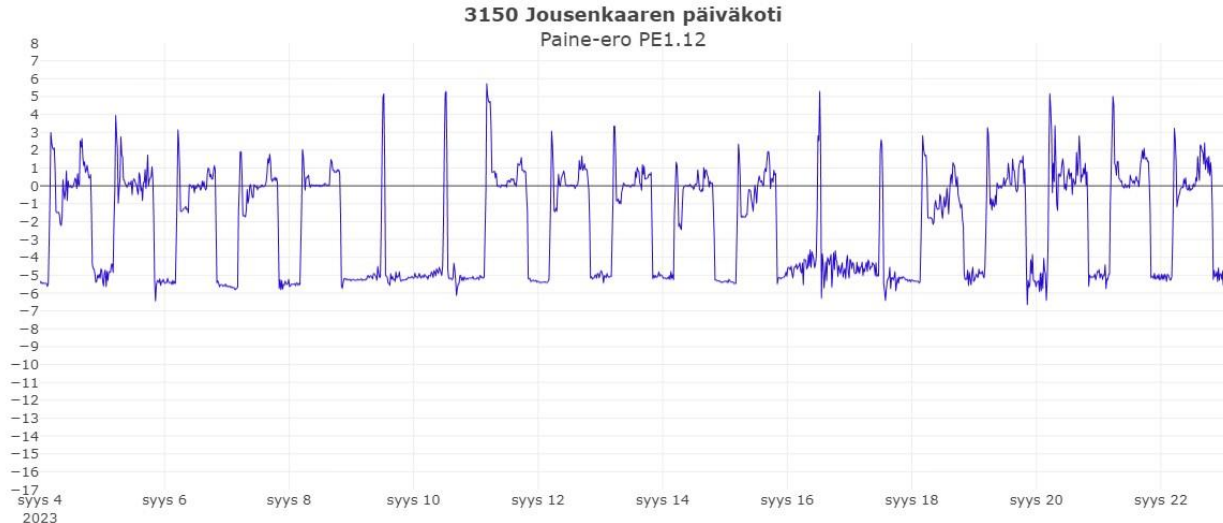
### Paine-ero PE1.12 / Lepohuoneen 105 Pillipiiparit ja ulkoilman välillä

Huoneen paine-ero vaihteli noin + 6 ja – 7 Pa välillä ulkoilmaan nähden. Positiivinen mittausarvo Huone on ylipaineinen ja negatiivinen mittausarvo Huone on alipaineinen ulkoilmaan nähden. Alipaine oli suurimmillaan toiminnan ulkopuolella.
