ESPOON KAUPUNKI  
Tilapalvelut-liikelaitos  
Kunnossapitopalvelut  
Tarkastusryhmä

30.1.2024

**Lystimäen päiväkot**  
Kohdenumero **3084**  
Haltilanpusto 2, 02200 Espoo

## **SISÄILMATARKASTUS**

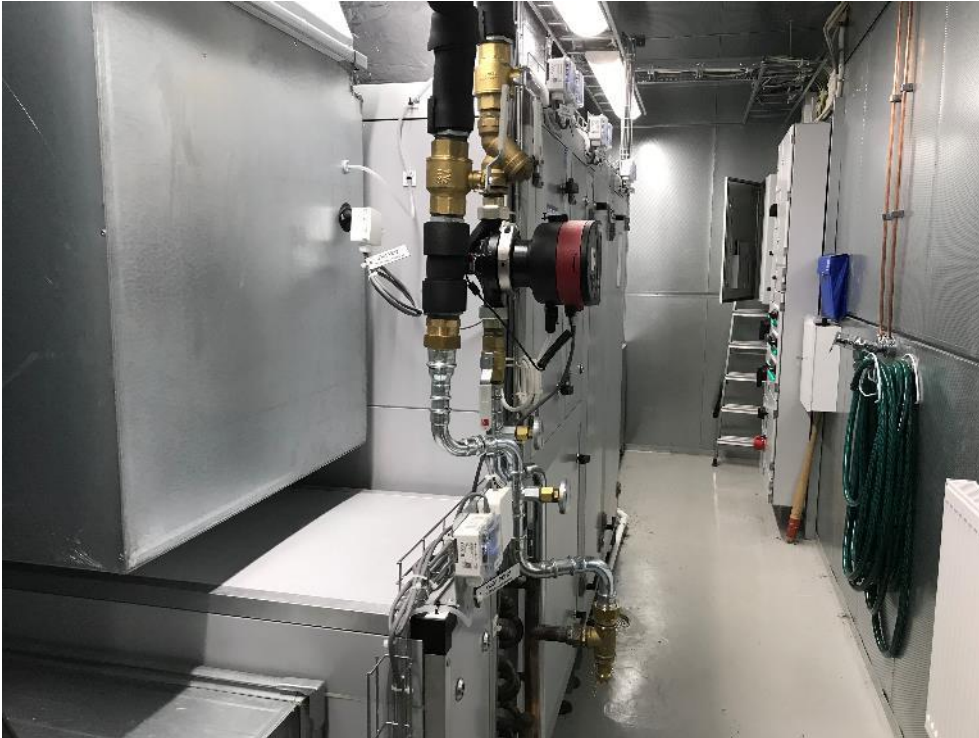
- Ilmanvaihtokone, rakennusautomaatio ja lämmönvaihdinpaketti uusittu 2022 (Kuva 6.1, Kuva 6.2 ja Kuva 6.3).
- Ilmanvaihtokoneen lämpötilansäädön kompensointikäyrä alhainen.

Kuva 6.1. Uusittu ilmanvaihtokone.

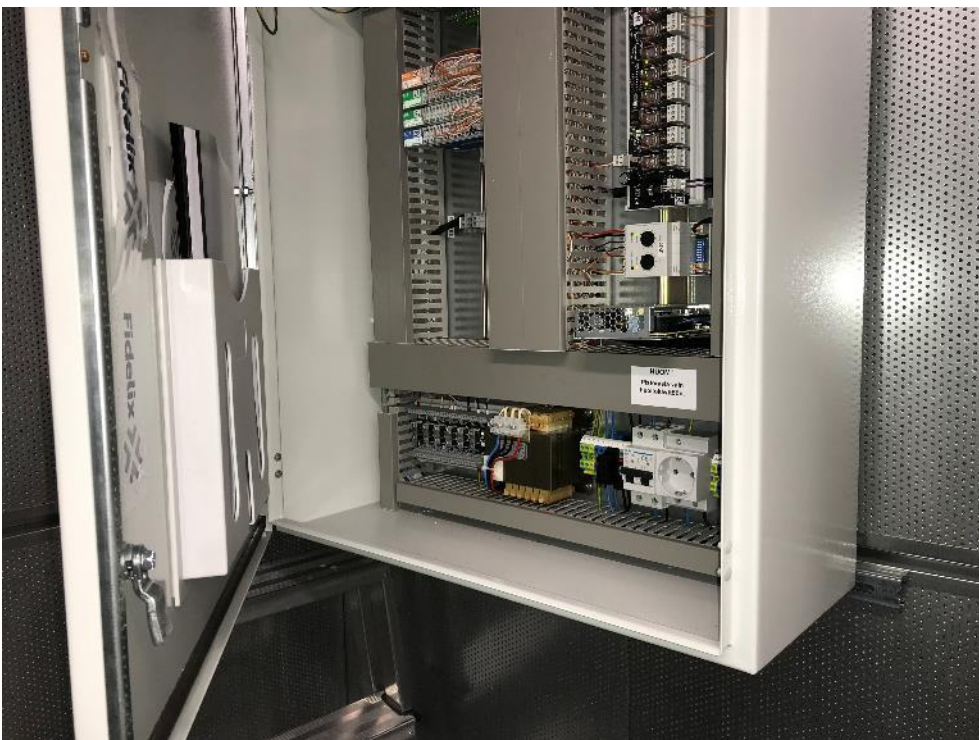
Kuva 6.2. Uusittu rakennusautomaatio.

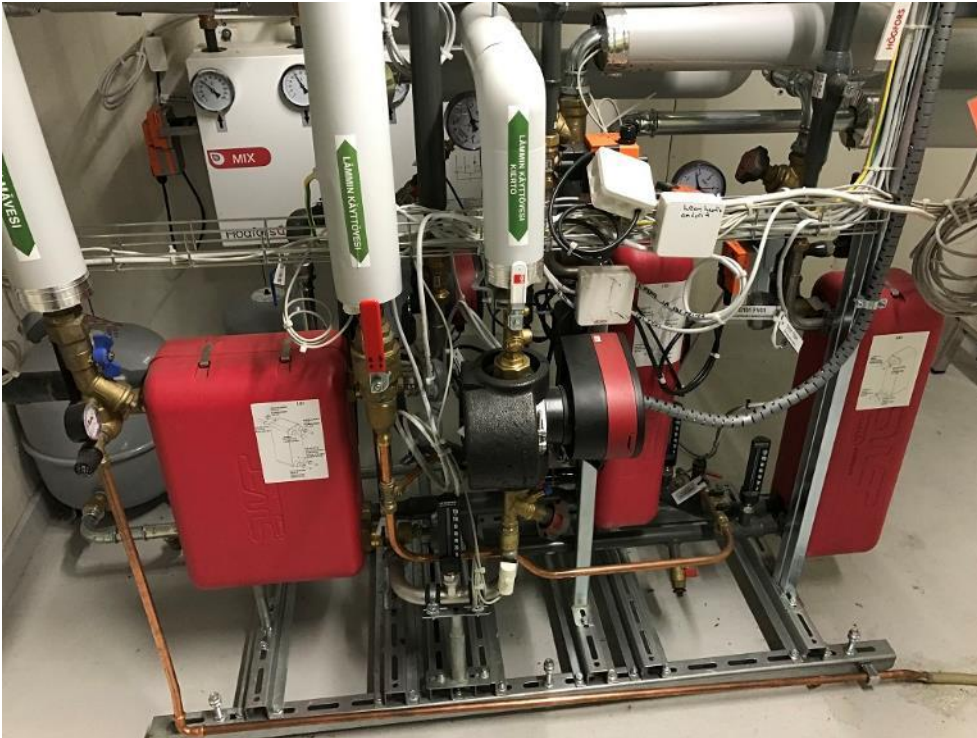
Kuva 6.3. Uusittu lämmönvaihdinpaketti.

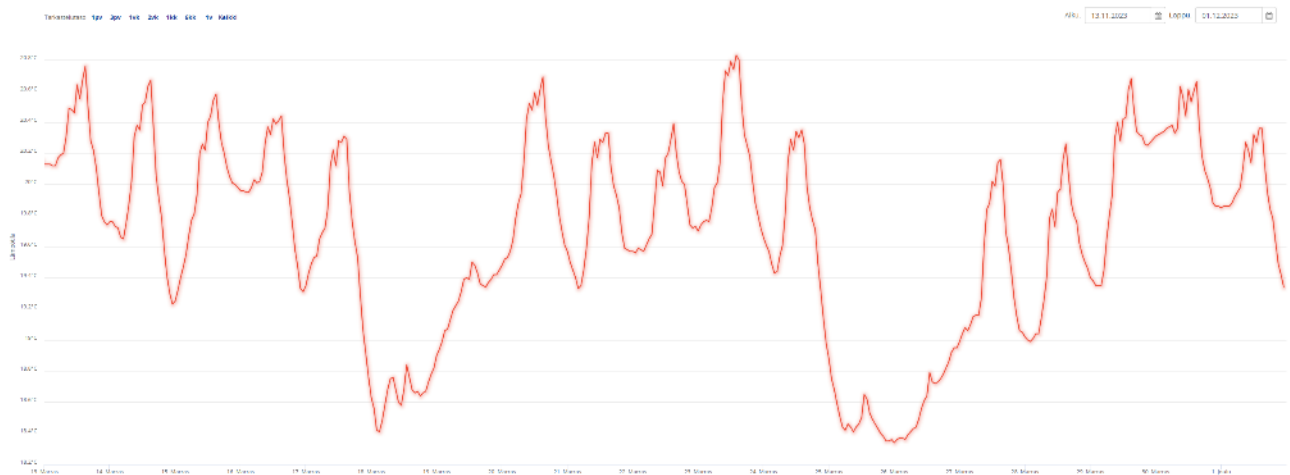
### Kohteen sisälämpötilojen keskiarvo 13.11. – 1.12.2023 Leanheat-ohjausjärjestelmän mittaamana

Leanheat-ohjausjärjestelmän aikaohjaukset ovat yö pudotus klo 16:00-9:00 tavoite 19°C ja viikonloppu- ja lomapudotukset klo 16:00-9:00 tavoite 18.5°C.

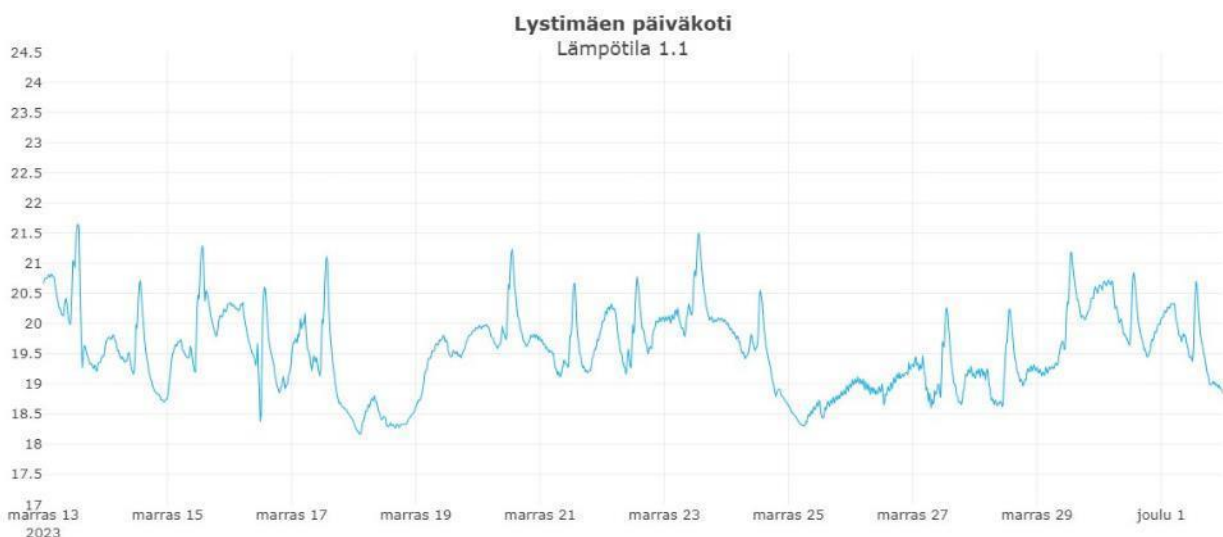
Lämpötila vaihteli noin 18.5–23°C:een välillä ulkolämpötilamuutoksia seuraten. Lämpötilojen huiput ajoittuivat pääsääntöisesti ilta- ja yöaikaan.

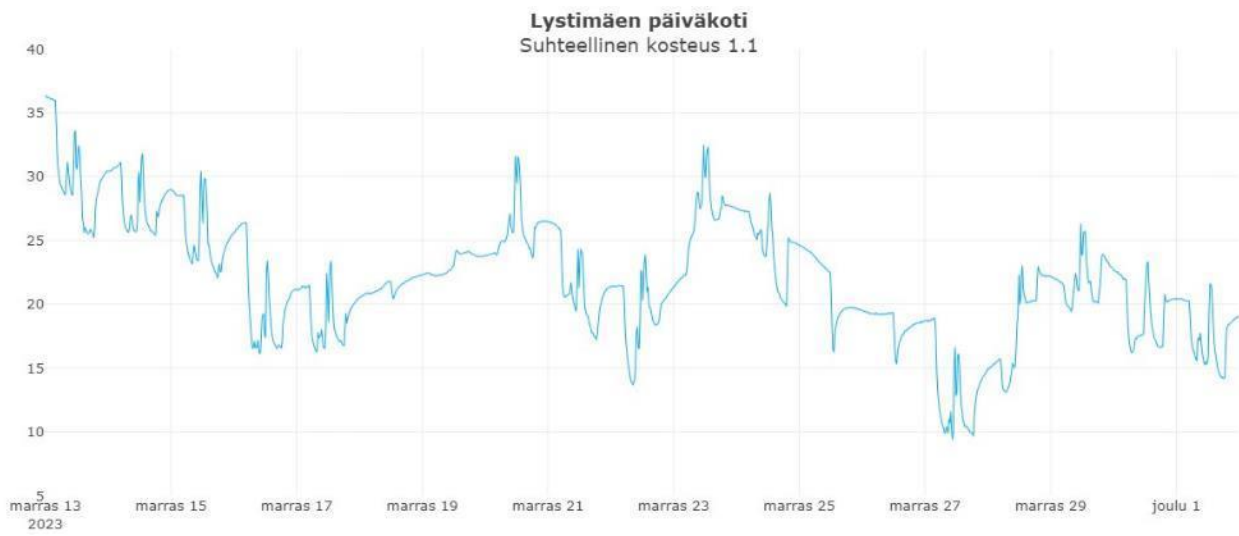
Suhteellinen kosteus vaihteli noin 10–33 RH% välillä.

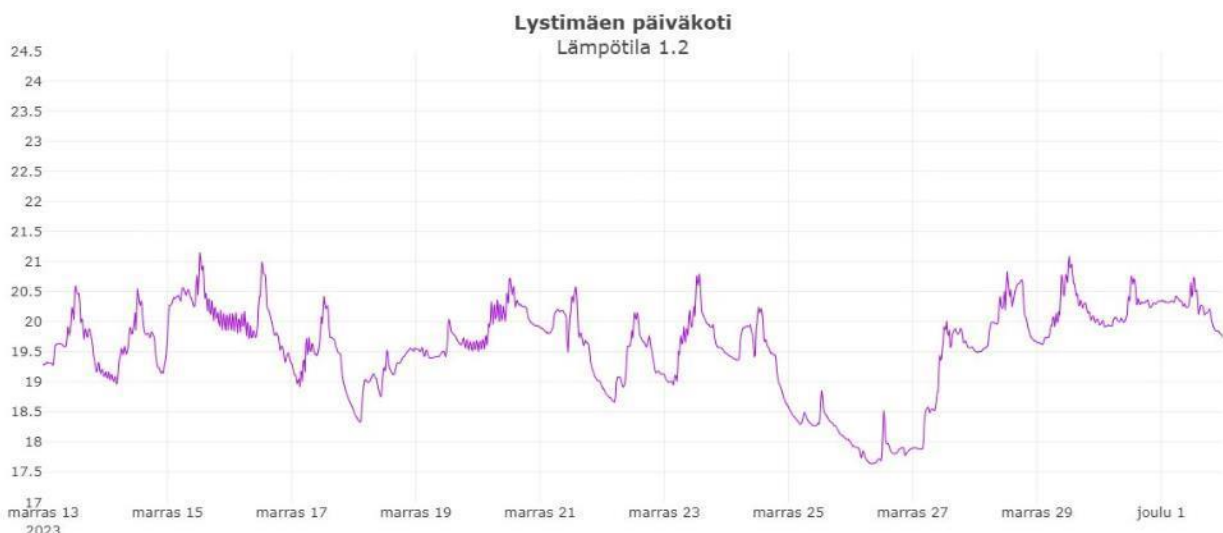
Lämpötila vaihteli noin 17.5–21°C:een välillä ulkolämpötilamuutoksia seuraten. Lämpötilojen huiput ajoittuivat pääsääntöisesti iltapäiväaikoihin.

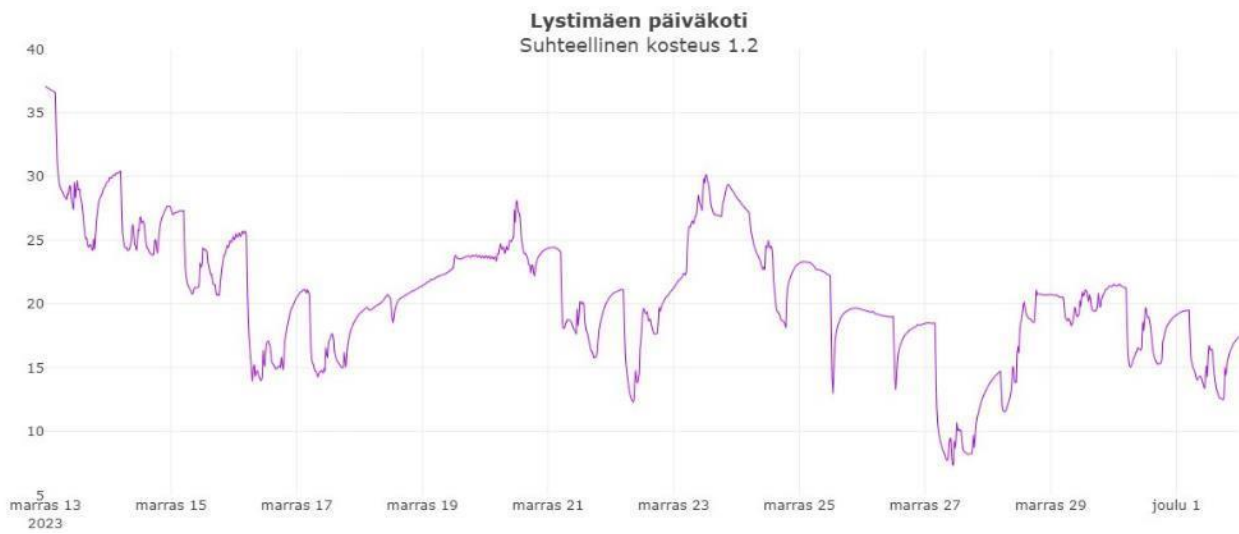
Suhteellinen kosteus vaihteli noin 6–30 RH% välillä.

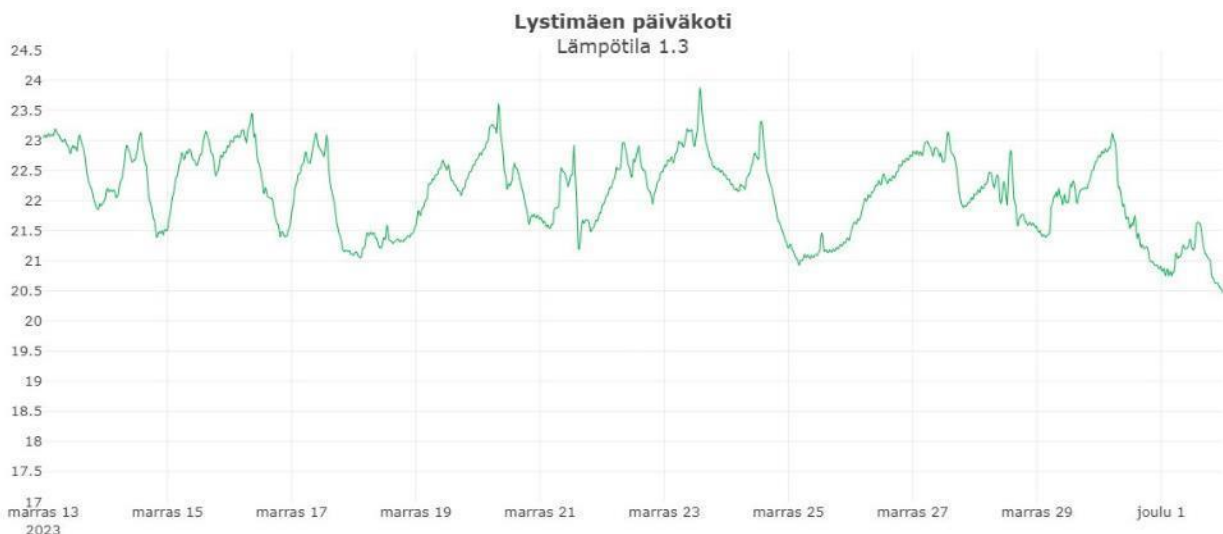
Lämpötila vaihteli noin 21–24°C:een välillä ulkolämpötilamuutoksia seuraten. Lämpötilojen huiput ajoittuivat pääsääntöisesti ilta- ja aamukäyttöihin.

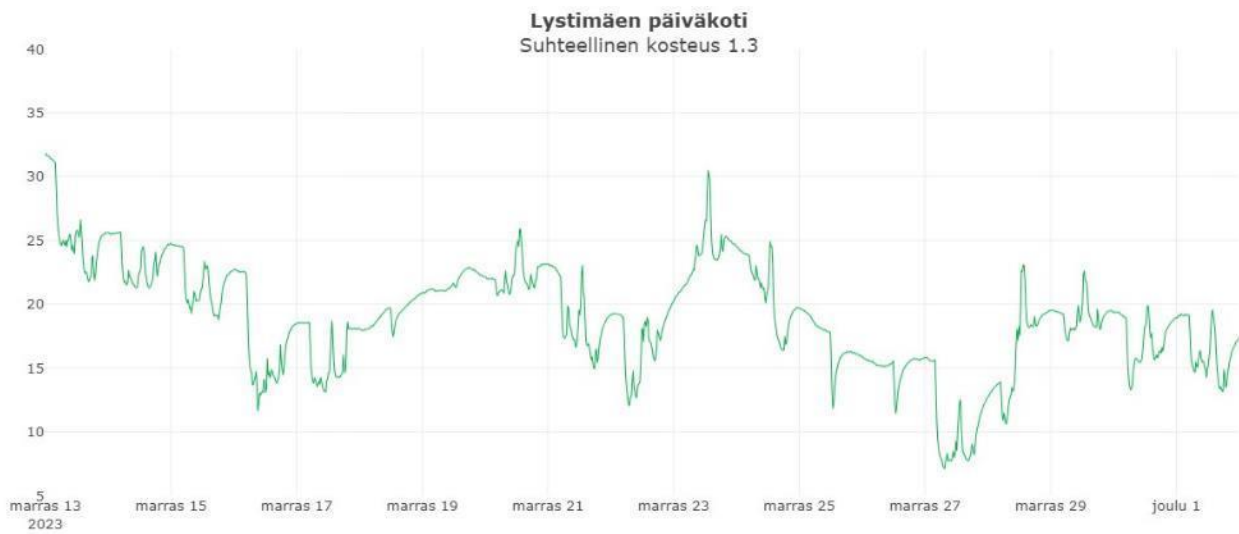
Suhteellinen kosteus vaihteli noin 6–32 RH% välillä.

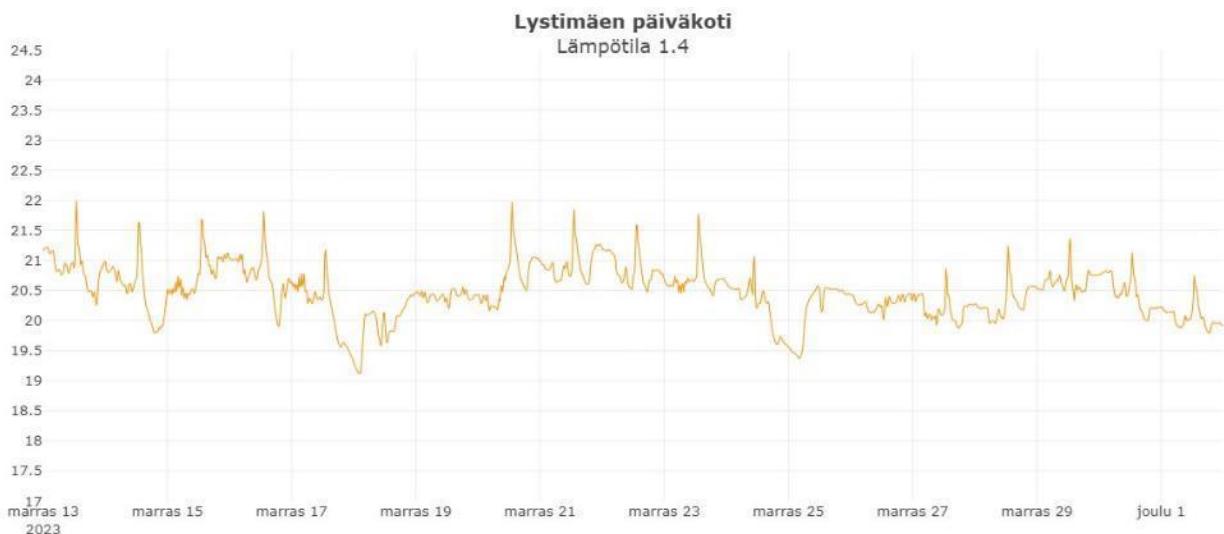
Lämpötila vaihteli noin 19–22°C:een välillä ulkolämpötilamuutoksia seuraten. Lämpötilojen huiput ajoittuivat pääsääntöisesti ilta- ja aamu-aikoihin.

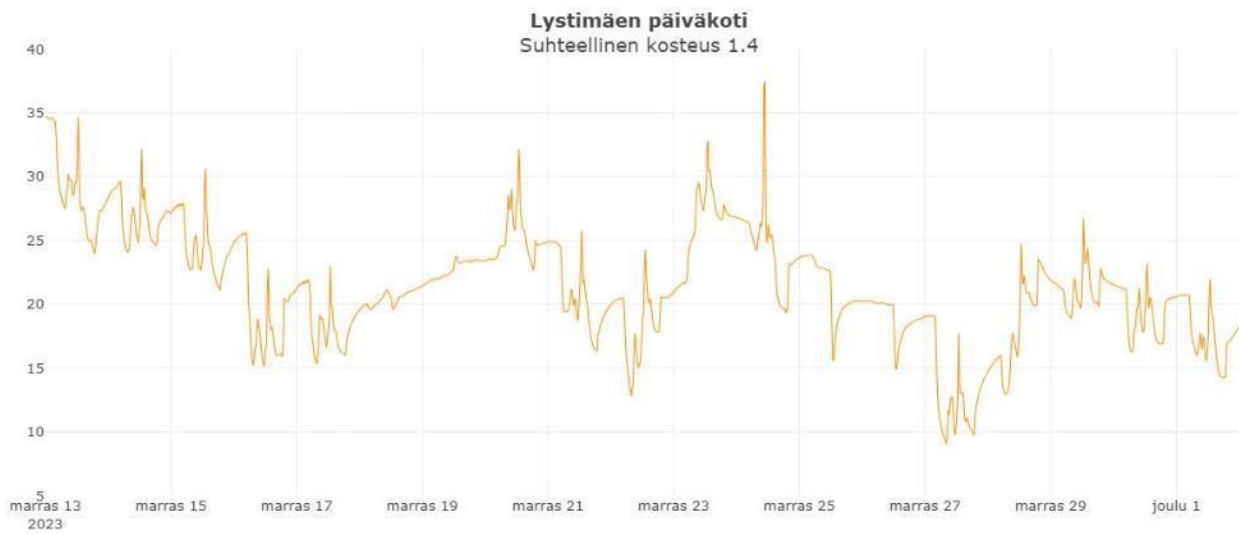
Suhteellinen kosteus vaihteli noin 10–36 RH% välillä.

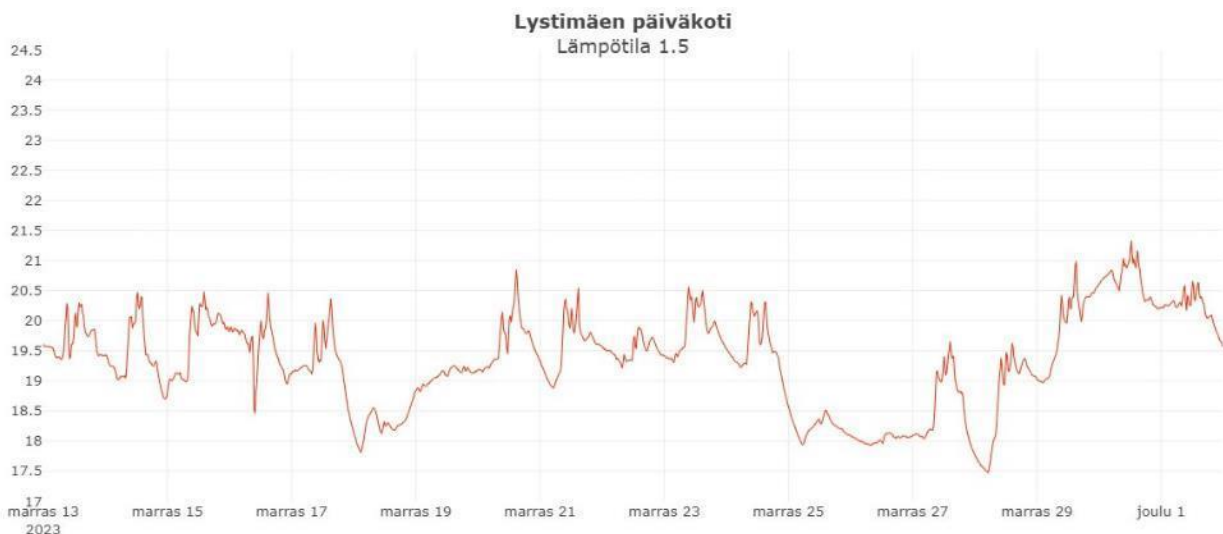
Lämpötila vaihteli noin 17.5–21.5°C:een välillä ulkolämpötilamuutoksia seuraten. Lämpötilojen huiput ajoittuivat pääsääntöisesti iltopäiväaikoihin.

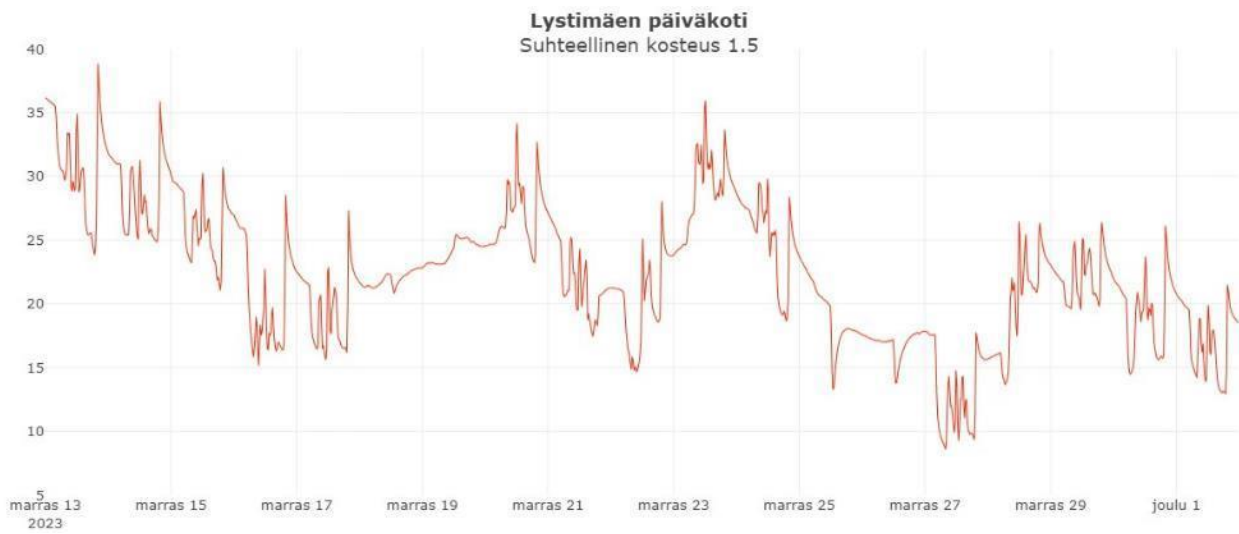
Suhteellinen kosteus vaihteli noin 9–37 RH% välillä.

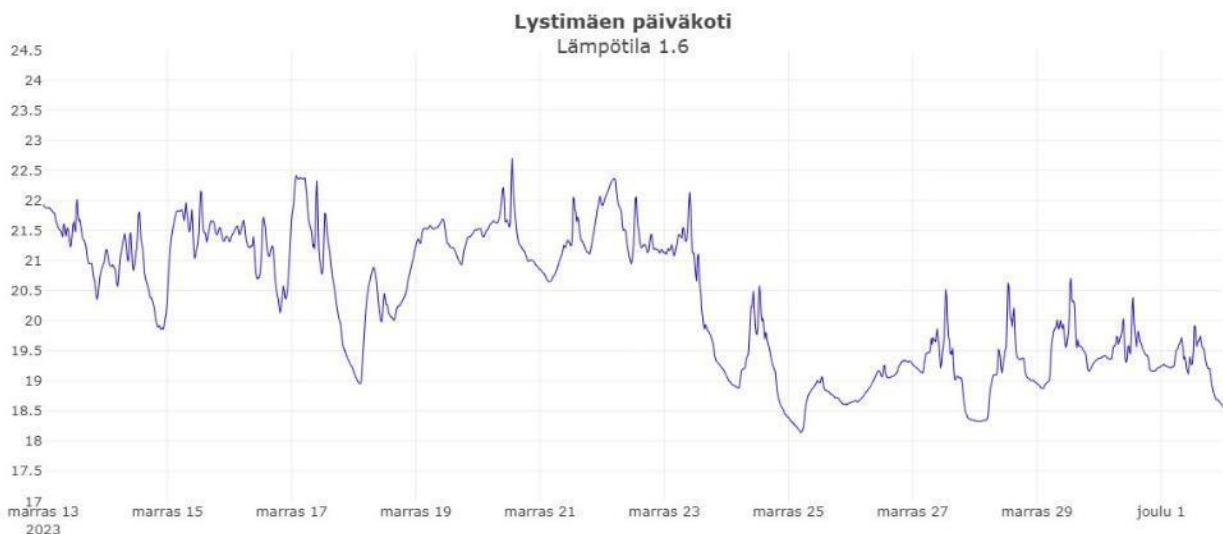
Lämpötila vaihteli noin 18–22.5 °C:een välillä ulkolämpötilamuutoksia seuraten. Lämpötilojen huiput ajoittuivat pääsääntöisesti ilta- ja yöaikaan.

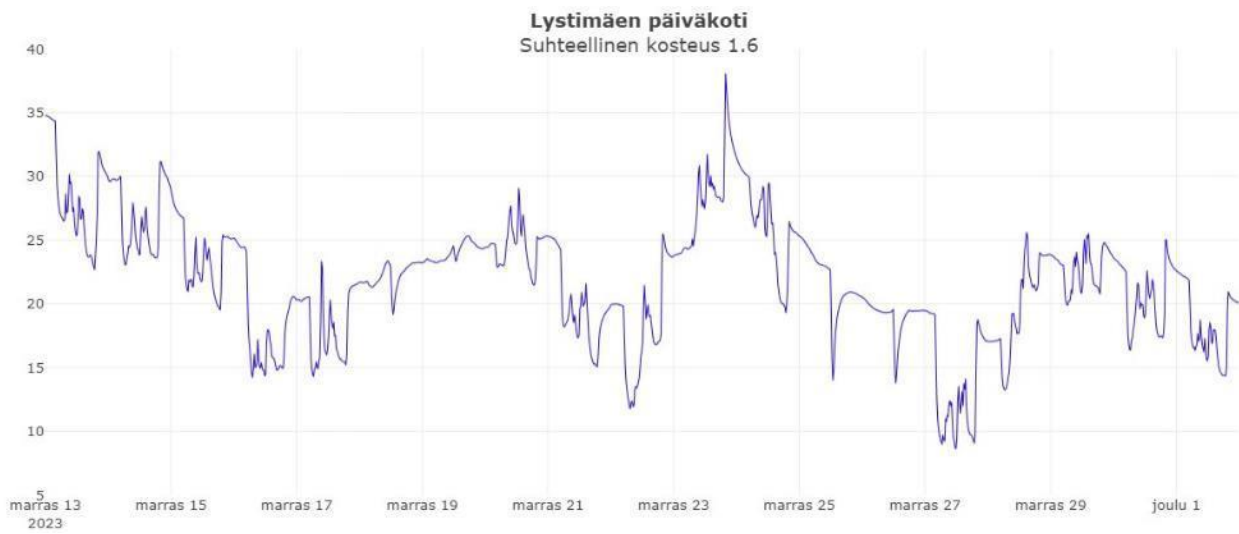
Suhteellinen kosteus vaihteli noin 9–40 RH% välillä.
