ESPOON KAUPUNKI  
Tilapalvelut-liikelaitos  
Kunnossapitopalvelut  
Tarkastusryhmä

10.1.2024

**Mattlidens skola och gymnasium, lukion tilat**Kohdenumero **4052**

**SISÄILMATARKASTUS****1.0 Tarkastuskohde**

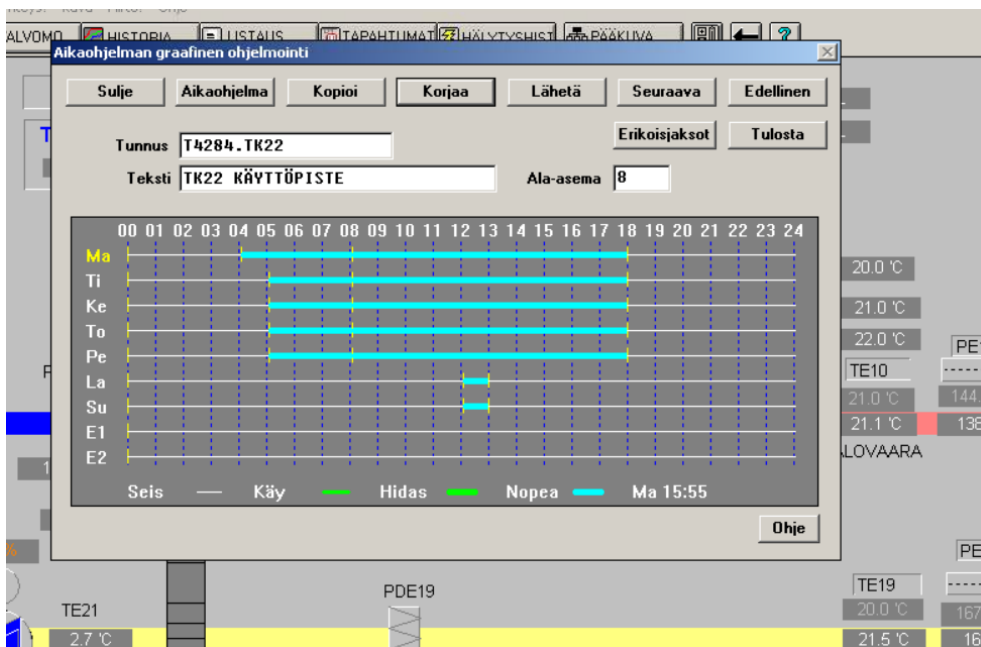
Ilmanvaihtokoneiden käyntiajat arkisin, Ma – Pe, pidennettiin 8.1.2024 kello 16:sta kello 18:aan (Kuva 6.1).

Kuva 6.1. Ilmanvaihtokoneen TK22 käyntiajat 8.1.2024 muutoksen jälkeen.

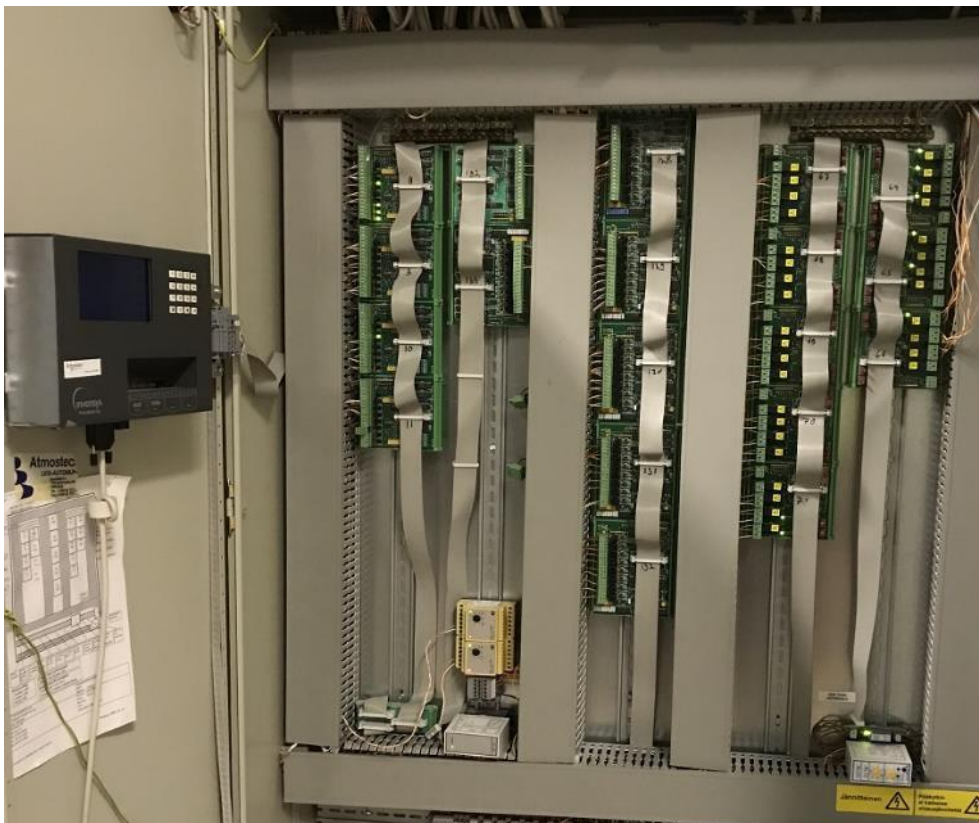
Kuva 6.3. AtmosTech-rakennusautomaatio.

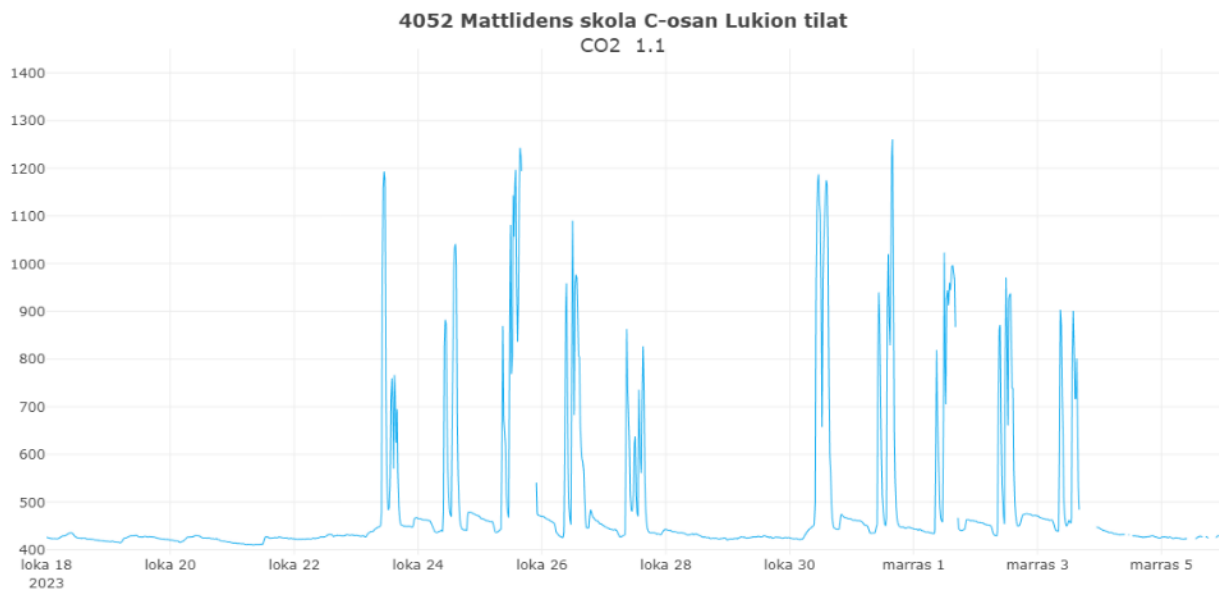
Aika-akselilla 16–20.10 oli syysloma, la – su oli 21–22.10, 28–29.10 ja 4–5.11.2023. CO<sub>2</sub>-pitoisuudet nousivat päivisin käytön aikana maksimissaan noin 1200 ppm tasolle. Käytön ulkopuolella CO<sub>2</sub>-pitoisuudet olivat pääsääntöisesti ulkoilmaa vastaavalla tasolla noin 400 ppm.

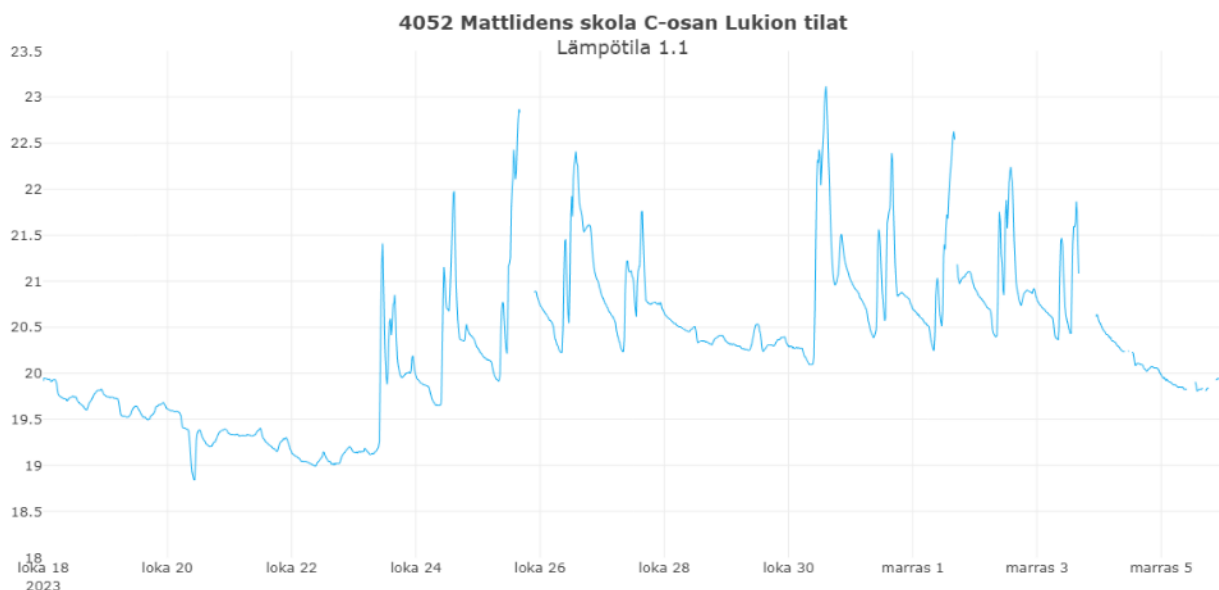
Lämpötila vaihteli noin 19 – 23 °C:een välillä huomioiden Leanheat-järjestelmän lämpötilojen yö-, viikonloppu- ja lomapudotukset. Lämpötilojen huiput ajoittuivat pääsääntöisesti toiminnan päiväaikoihin.

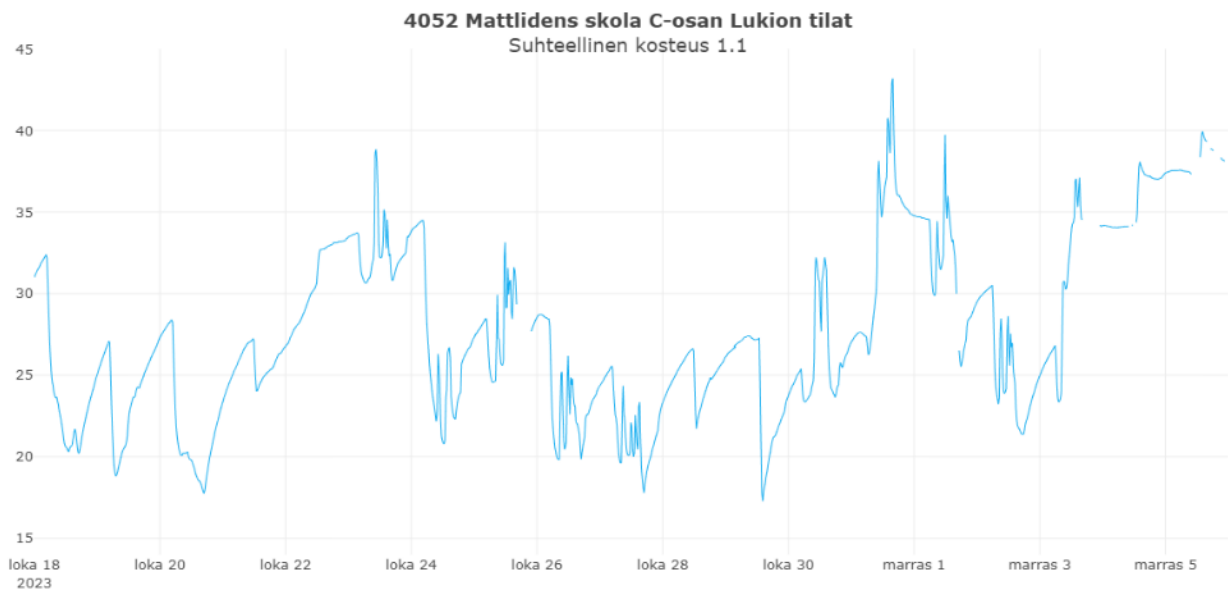
Suhteellinen kosteus vaihteli noin 20 – 40 RH% välillä.

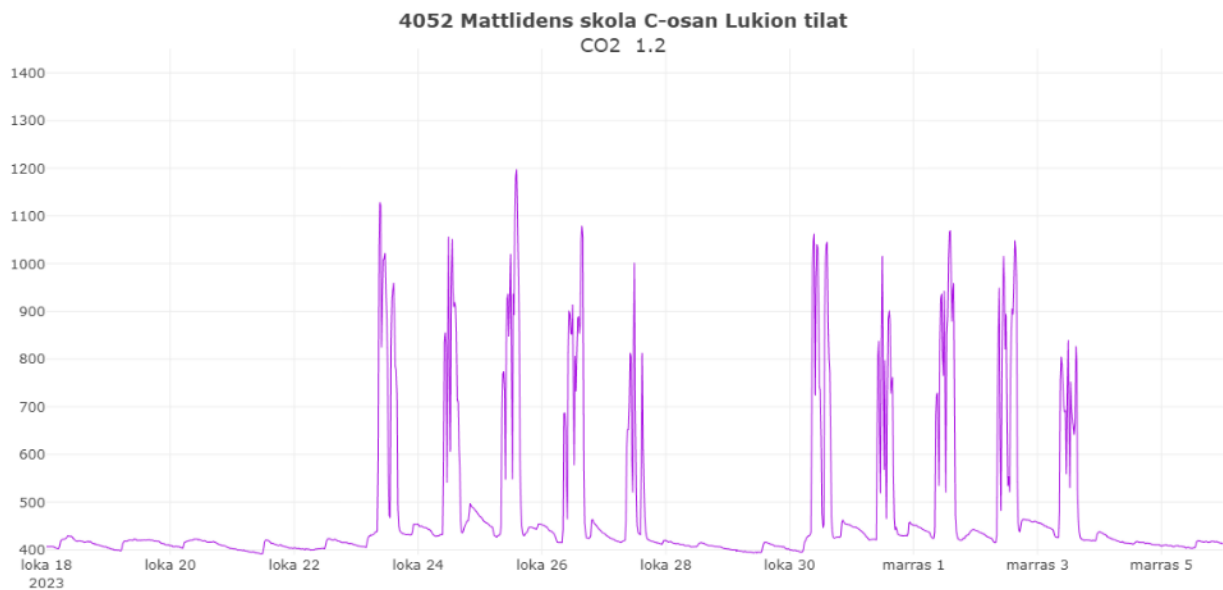
Aika-akselilla 16–20.10 oli syysloma, la – su oli 21–22.10, 28–29.10 ja 4–5.11.2023. CO<sub>2</sub>-pitoisuudet nousivat päivisin käytön aikana maksimissaan noin 1100 ppm tasolle. Käytön ulkopuolella CO<sub>2</sub>-pitoisuudet olivat pääsääntöisesti ulkoilmaa vastaavalla tasolla noin 400 ppm.

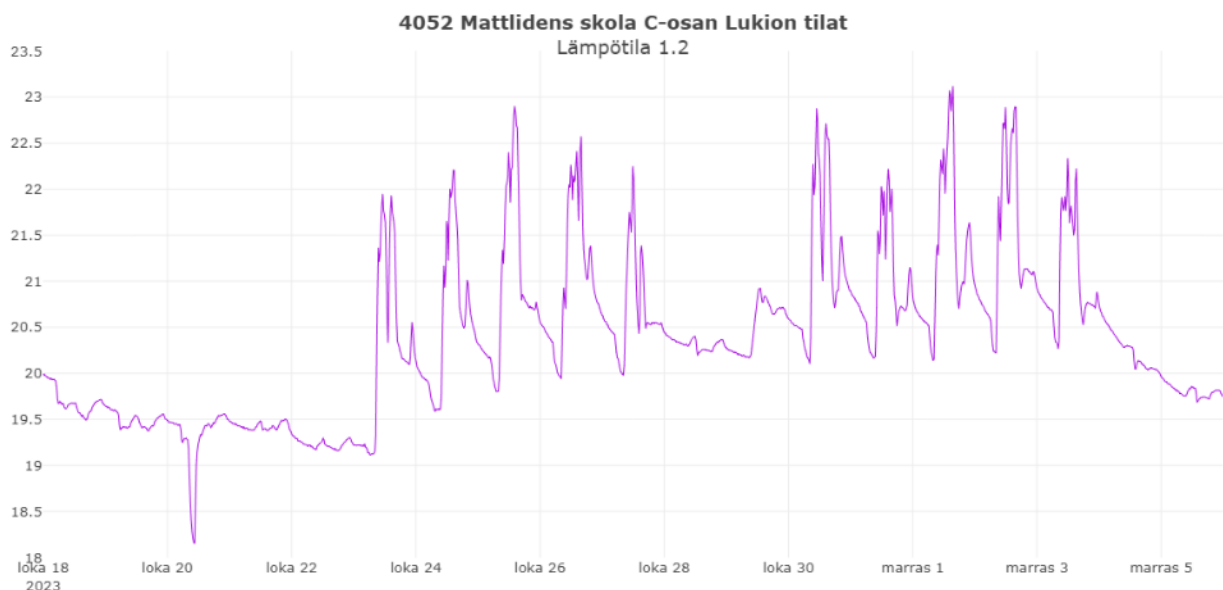
Lämpötila vaihteli noin 19 – 23 °C:een välillä huomioiden Leanheat-järjestelmän lämpötilojen yö-, viikonloppu- ja lomapudotukset. Lämpötilojen huiput ajoittuivat pääsääntöisesti toiminnan päiväaikoihin.

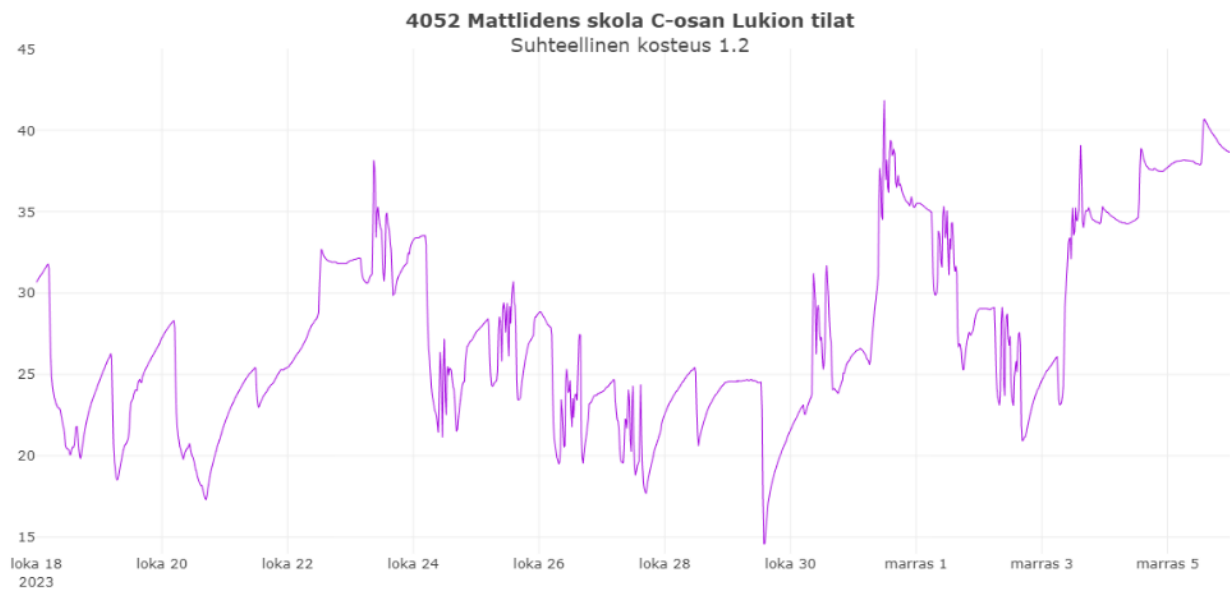
Suhteellinen kosteus vaihteli noin 15 – 40 RH% välillä.

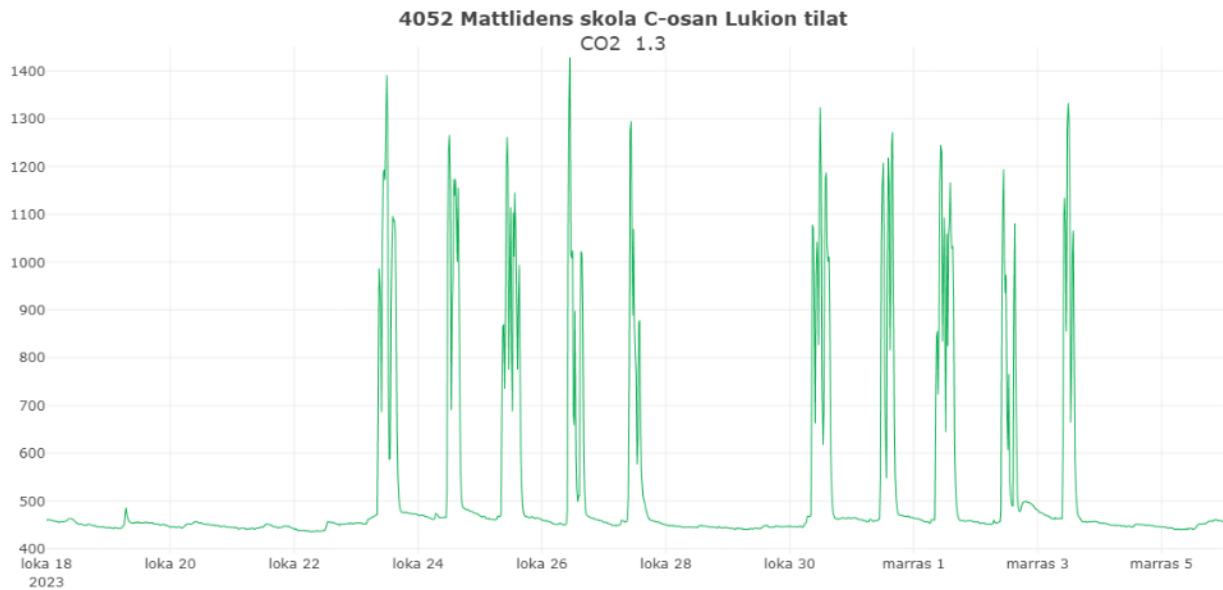
Aika-akselilla 16–20.10 oli syysloma, la – su oli 21–22.10, 28–29.10 ja 4–5.11.2023. CO2-pitoisuudet nousivat päivisin käytön aikana maksimissaan noin 1400 ppm tasolle. Käytön ulkopuolella CO2-pitoisuudet olivat pääsääntöisesti ulkoilmaa vastaavalla tasolla noin 400 ppm.

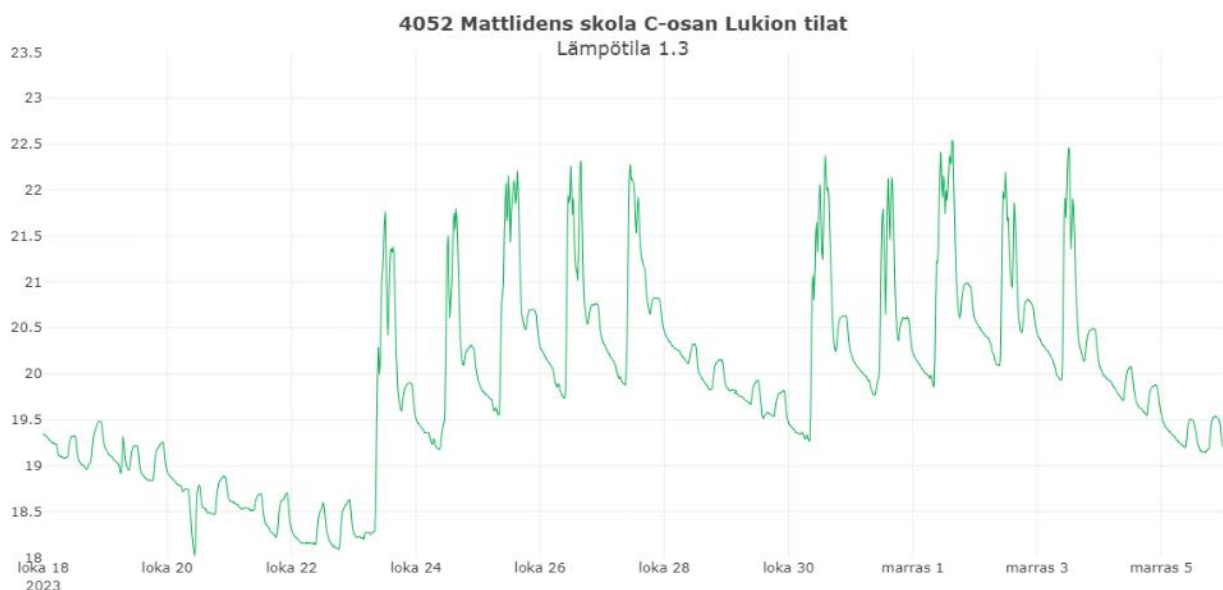
Lämpötila vaihteli noin 18.5 – 22.5°C:een välillä huomioiden Leanheat-järjestelmän lämpötilojen yö-, viikonloppu- ja lomapudotukset. Lämpötilojen huiput ajoittuivat pääsääntöisesti toiminnan päiväaikoihin.

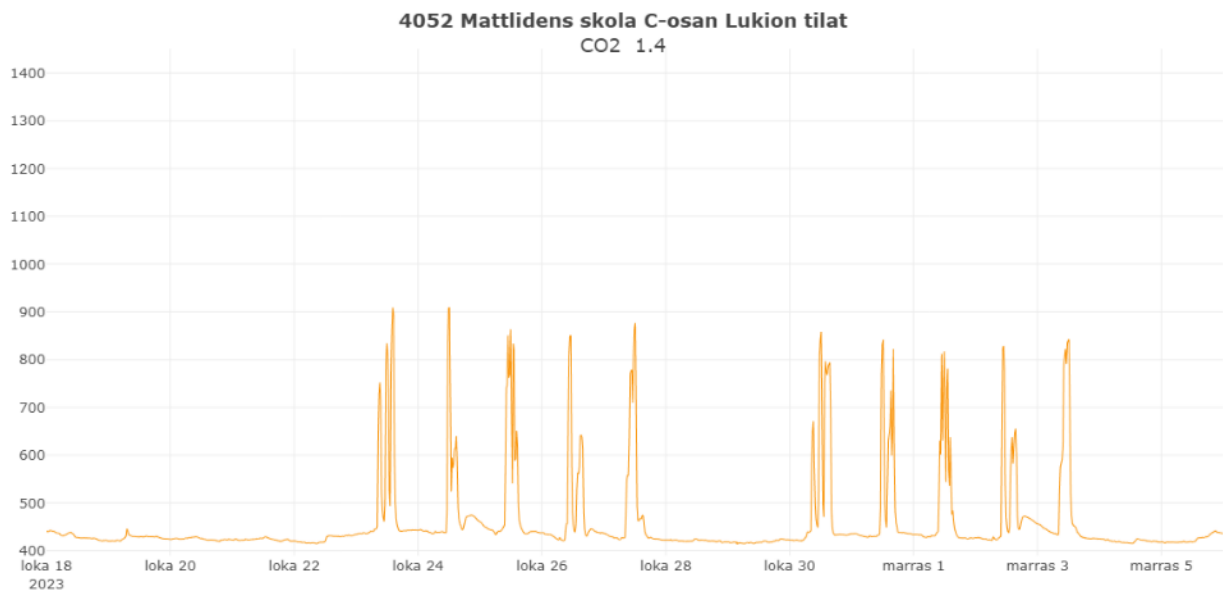
Aika-akselilla 16–20.10 oli syysloma, la – su oli 21–22.10, 28–29.10 ja 4–5.11.2023. CO<sub>2</sub>-pitoisuudet nousivat päivisin käytön aikana maksimissaan noin 900 ppm tasolle. Käytön ulkopuolella CO<sub>2</sub>-pitoisuudet olivat pääsääntöisesti ulkoilmaa vastaavalla tasolla noin 400 ppm.

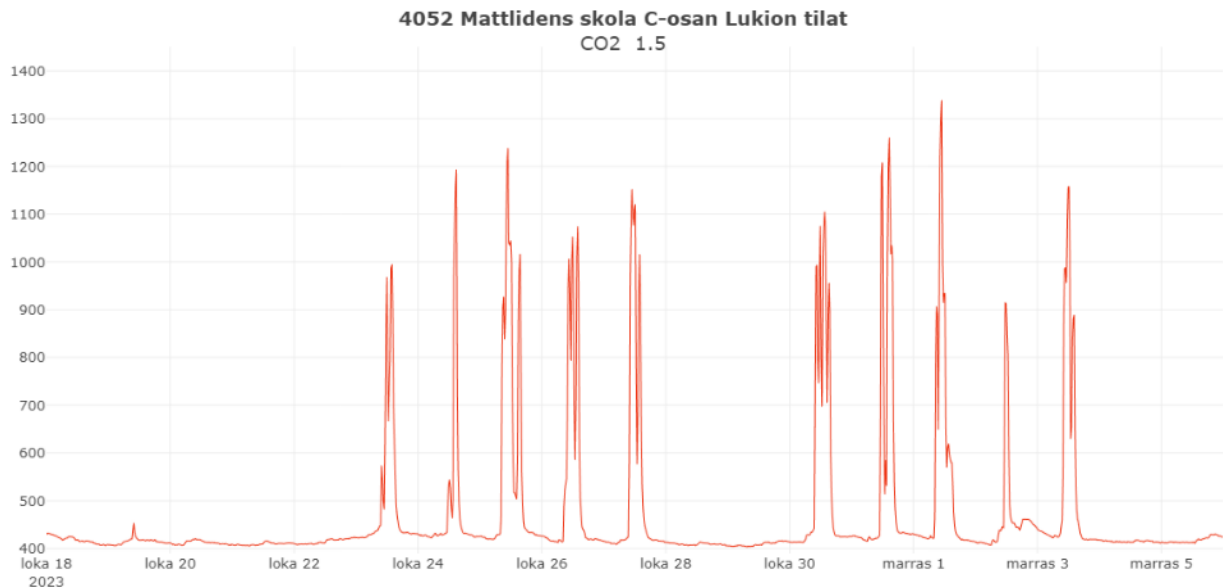
Aika-akselilla 16–20.10 oli syysloma, la – su oli 21–22.10, 28–29.10 ja 4–5.11.2023. CO2-pitoisuudet nousivat päivisin käytön aikana maksimissaan noin 1200 ppm tasolle. Käytön ulkopuolella CO2-pitoisuudet olivat pääsääntöisesti ulkoilmaa vastaavalla tasolla noin 400 ppm.

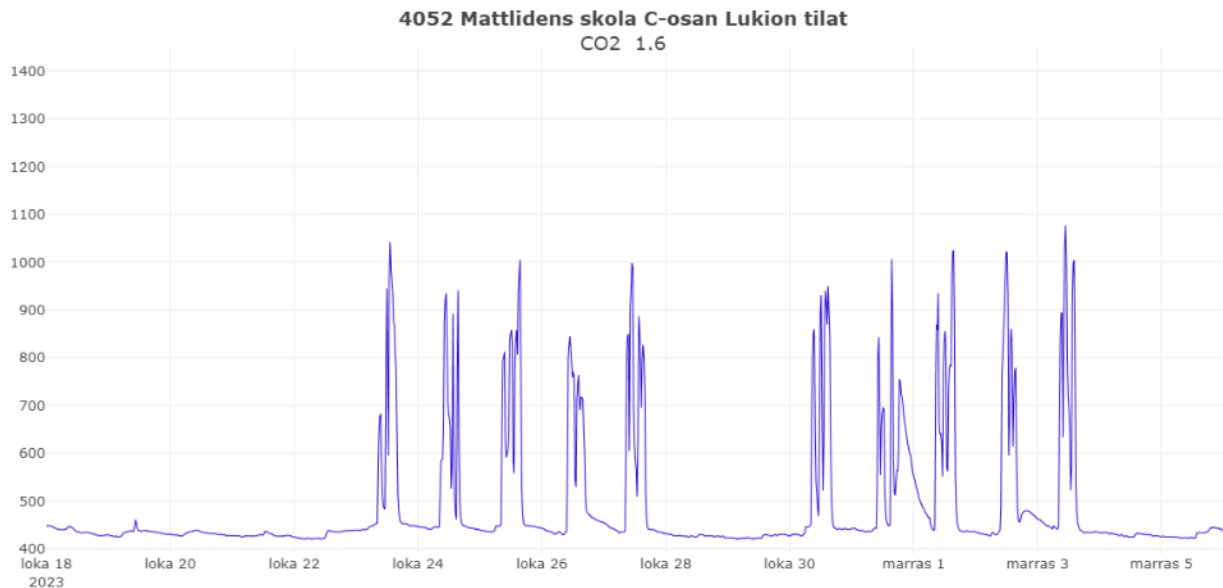
Aika-akselilla 16–20.10 oli syysloma, la – su oli 21–22.10, 28–29.10 ja 4–5.11.2023. CO<sub>2</sub>-pitoisuudet nousivat päivisin käytön aikana maksimissaan noin 1000 ppm tasolle. Käytön ulkopuolella CO<sub>2</sub>-pitoisuudet olivat pääsääntöisesti ulkoilmaa vastaavalla tasolla noin 400 ppm.

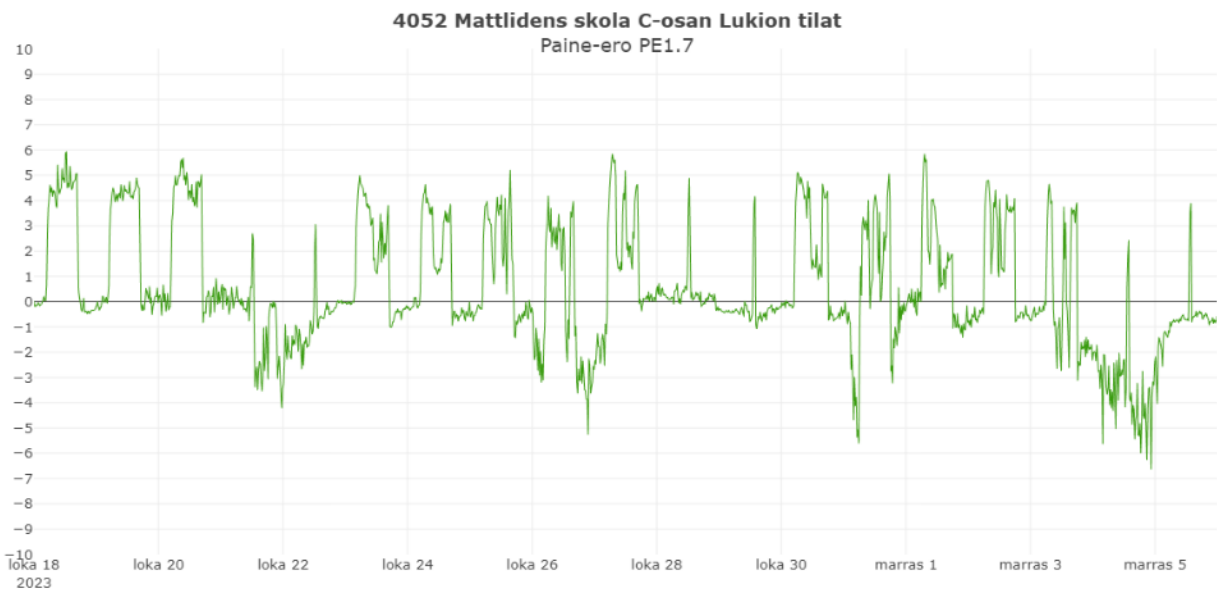
### Paine-ero PE1.7 / 2.kerroksen Luokan L209 ja ulkoilman välillä

Luokan paine-ero vaihteli ajallisesti noin + 5 ja – 4 Pa välillä ulkoilmaan nähden. Positiivinen mittausarvo Luokka on ylipaineinen ja negatiivinen mittausarvo Luokka on alipaineinen ulkoilmaan nähden. Ilmanvaihtokoneiden käydessä paine-ero on ylipaineinen.

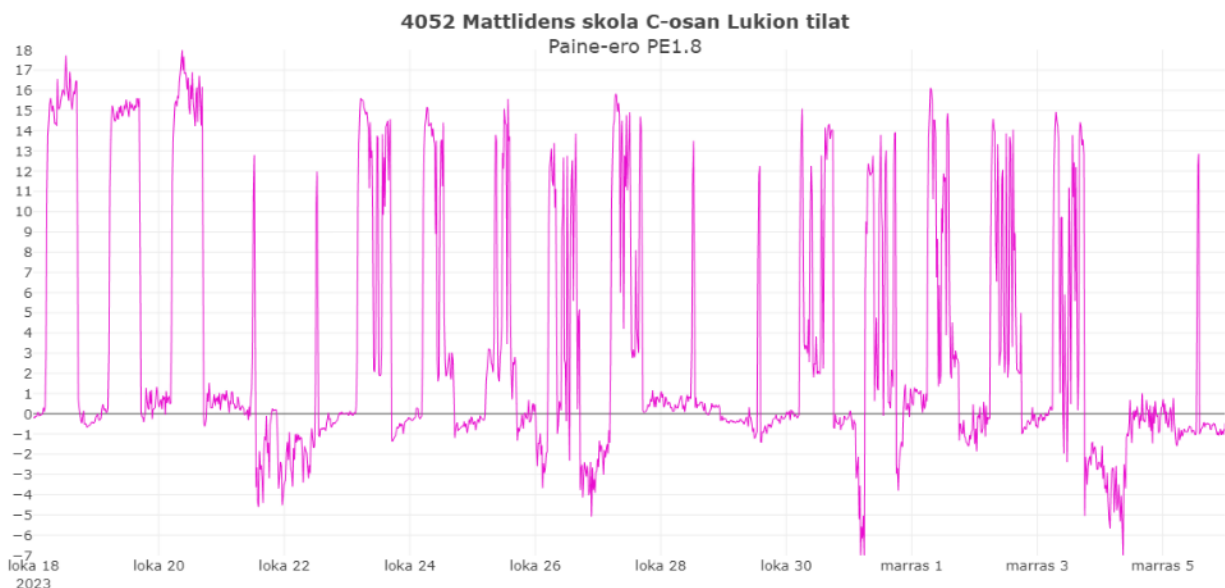
### Paine-ero PE1.8 / 2.kerroksen Luokan L211 ja ulkoilman välillä

Luokan paine-ero vaihteli ajallisesti noin + 15 ja – 4 Pa välillä ulkoilmaan nähden. Positiivinen mittausarvo Luokka on ylipaineinen ja negatiivinen mittausarvo Luokka on alipaineinen ulkoilmaan nähden. Ilmanvaihtokoneiden käydessä paine-ero on ylipaineinen.

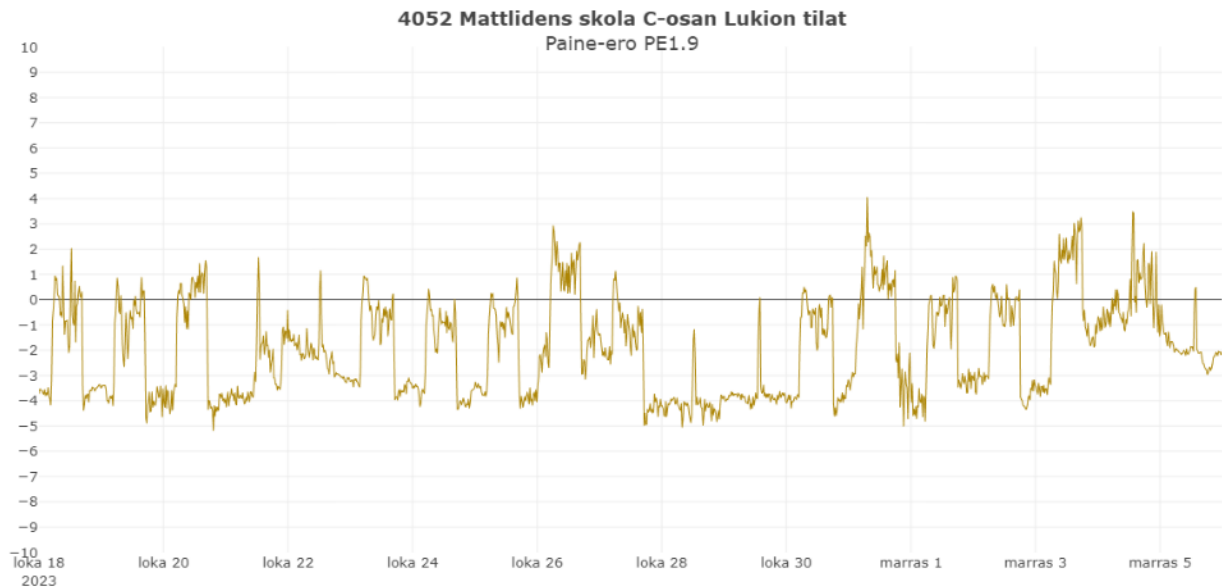
### Paine-ero PE1.9 / 1.kerroksen Luokan L173 ja ulkoilman välillä

Luokan paine-ero vaihteli ajallisesti noin + 2 ja – 5 Pa välillä ulkoilmaan nähden. Positiivinen mittausarvo Luokka on ylipaineinen ja negatiivinen mittausarvo Luokka on alipaineinen ulkoilmaan nähden. Ilmanvaihtokoneiden käydessä paine-ero oli lähellä 0 Pa.

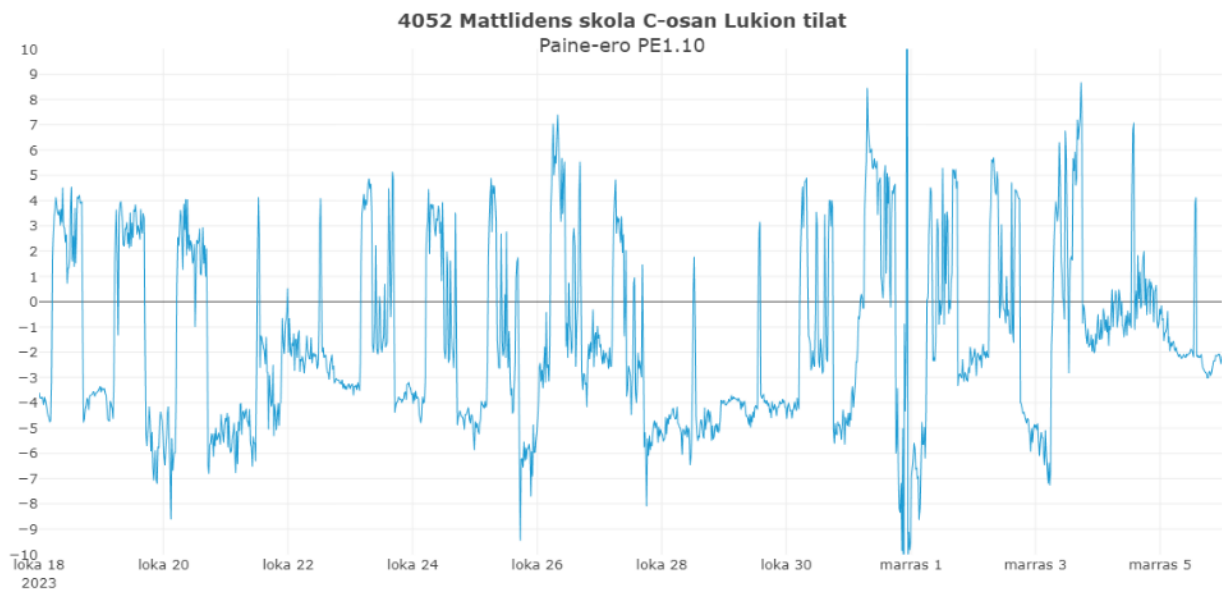
### Paine-ero PE1.10 / 1.kerroksen Luokan L160 ja ulkoilman välillä

Luokan paine-ero vaihteli ajallisesti noin + 5 ja – 5 Pa välillä ulkoilmaan nähden. Positiivinen mittausarvo Luokka on ylipaineinen ja negatiivinen mittausarvo Luokka on alipaineinen ulkoilmaan nähden. Ilmanvaihtokoneiden käydessä paine-ero on ylipaineinen.

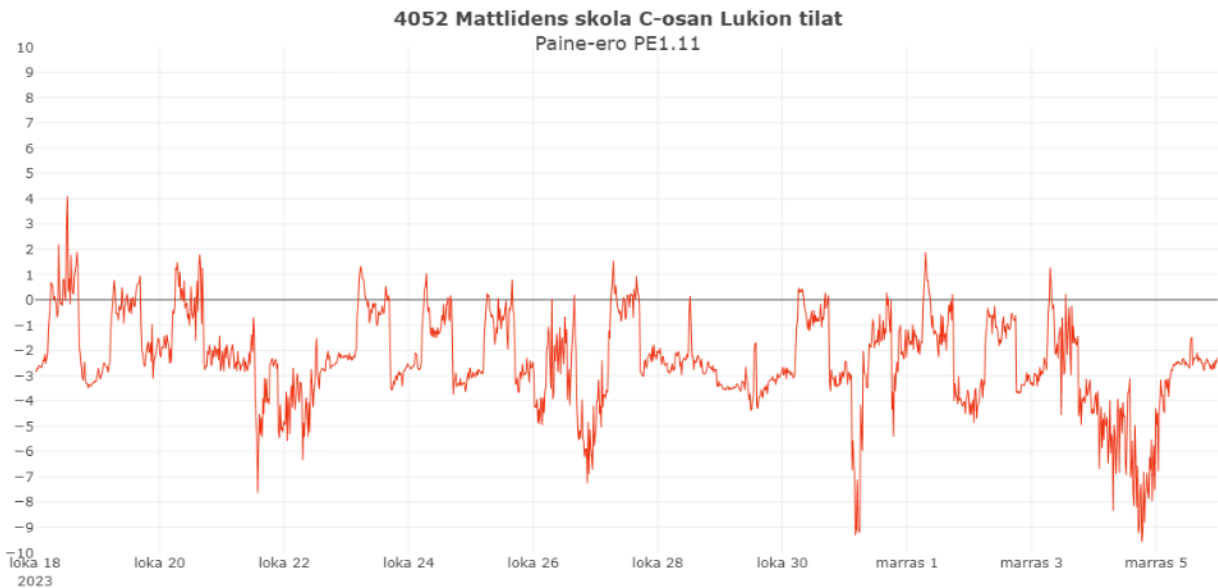
**Paine-ero PE1.11 / 1.kerroksen Luokan L150 ja ulkoilman välillä**

Luokan paine-ero vaihteli ajallisesti noin + 1 ja – 4 Pa välillä ulkoilmaan nähden. Positiivinen mittausarvo Luokka on ylipaineinen ja negatiivinen mittausarvo Luokka on alipaineinen ulkoilmaan nähden. Ilmanvaihtokoneiden käydessä paine-ero oli lähellä 0 Pa tai hieman ylipaineinen.
