ESPOON KAUPUNKI  
Tilapalvelut-liikelaitos  
Kunnossapitopalvelut  
Tarkastusryhmä

31.1.2024

**Mattlidens skola, lisärakennus**  
Kohdenumero **3755**  
Matinsyrjä 1, 02230 Espoo

## **SISÄILMATARKASTUS**

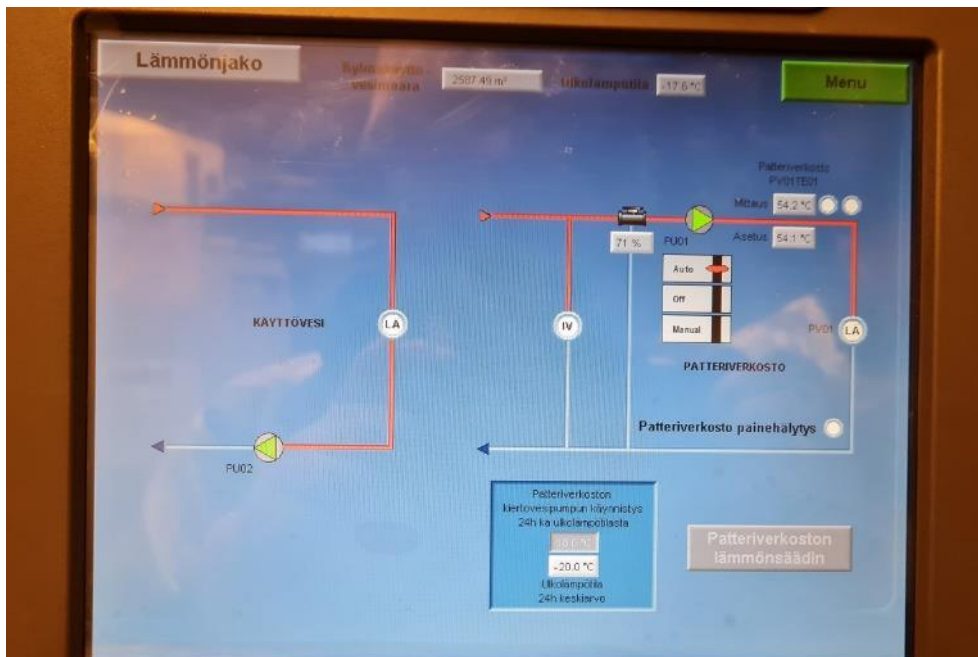
Kuva 6.2. Lisäkoulurakennuksen lämmönjako.

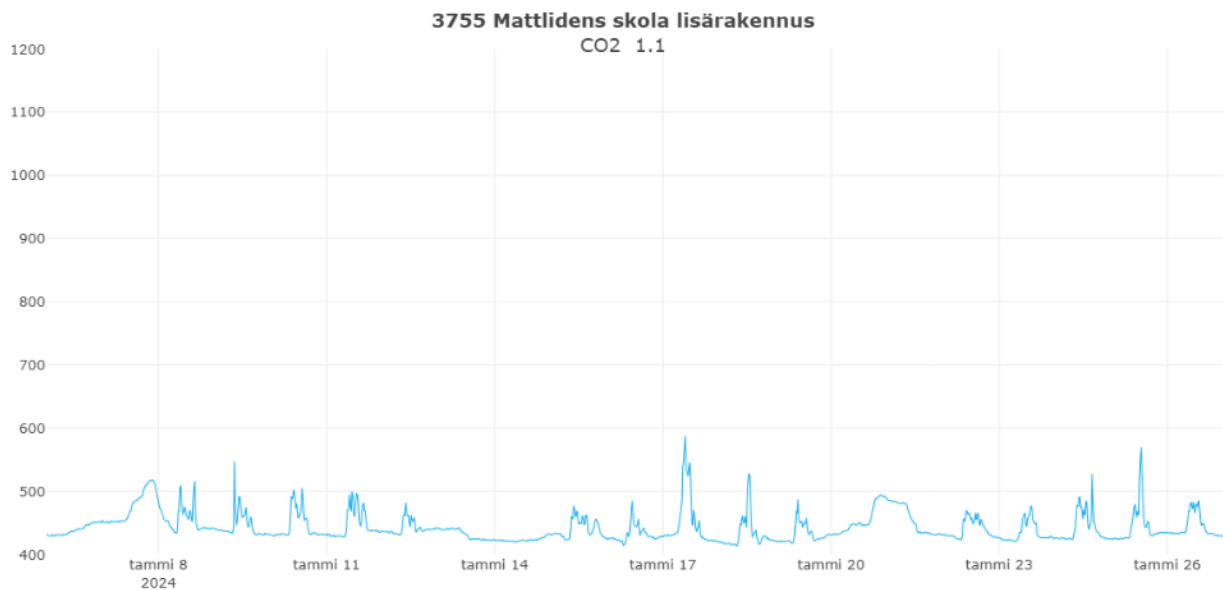
**Liitteet 2 / SISÄILMAN LAADUN SEURANTAMITTAUSTEN TULOKSET****ILMANLAATURAPORTTI (Miran DLS)****Kohde:** 3755 Mattlidens skola lisärakennus, Opettajainhuone 103 (Anturi 1.1)**Mittausaika:** 6 – 26.1.2024**CO<sub>2</sub>** (=hiilidioksidipitoisuus)

CO<sub>2</sub>-pitoisuudet nousivat päivisin käytön aikana maksimissaan noin 500 ppm tasolle.Käytön ulkopuolella CO<sub>2</sub>-pitoisuudet olivat pääsääntöisesti ulkoilmaa vastaavalla tasolla noin 400 ppm.**Lämpötila**

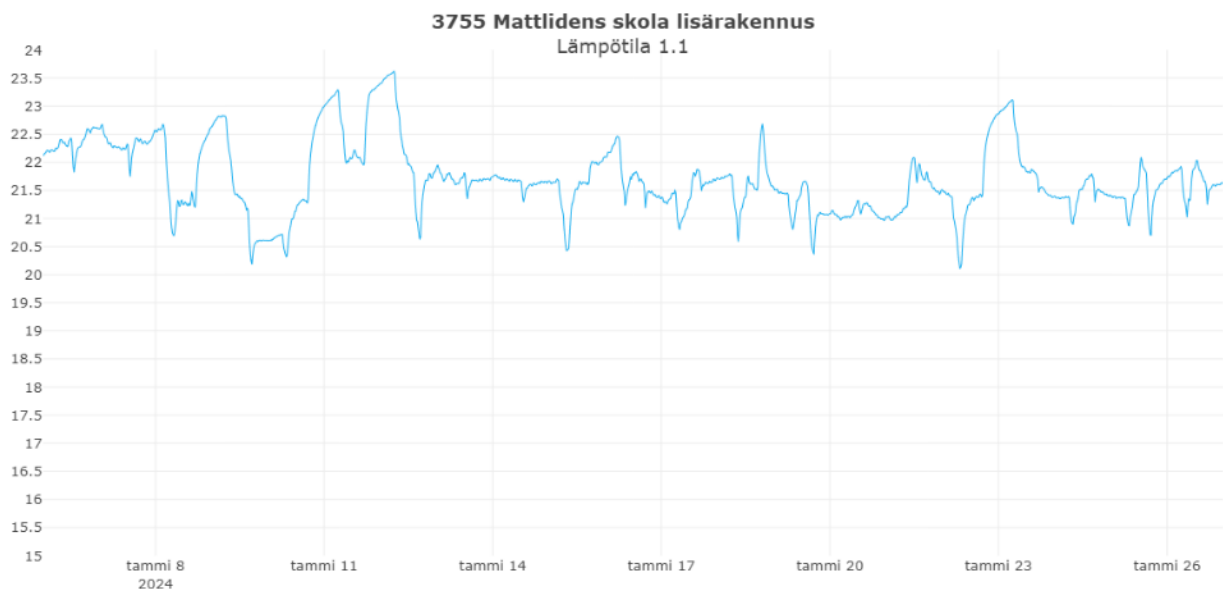
Lämpötila vaihteli noin 20.5 – 23°C:een välillä ajallisesti epäsäännöllisesti.

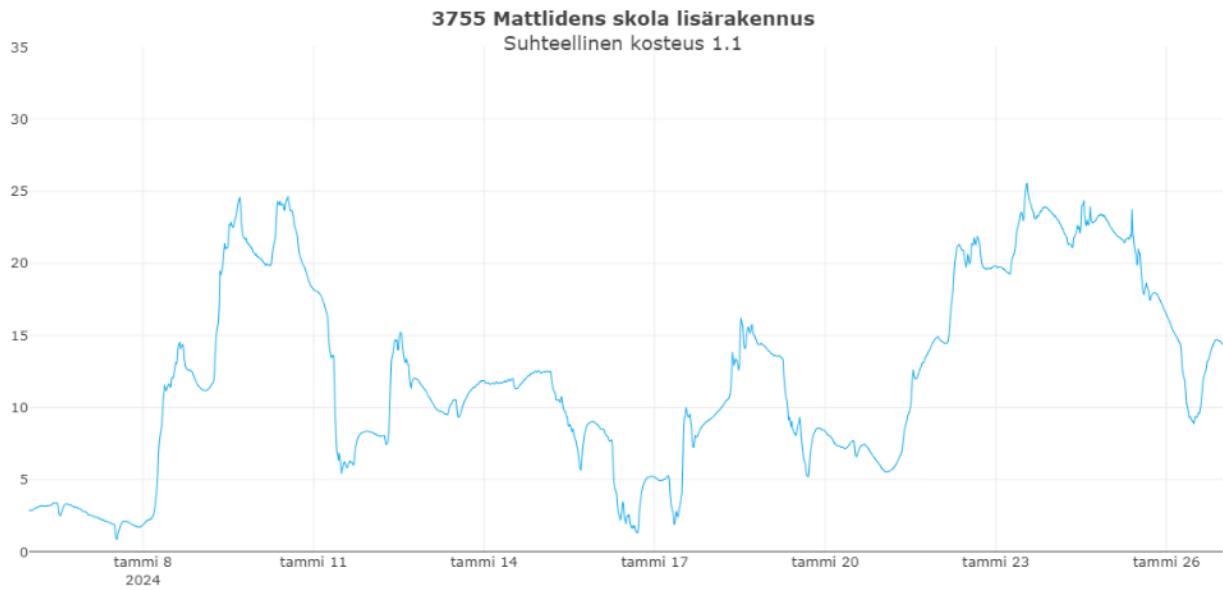
Suhteellinen kosteus vaihteli noin 5 – 25 RH% välillä.

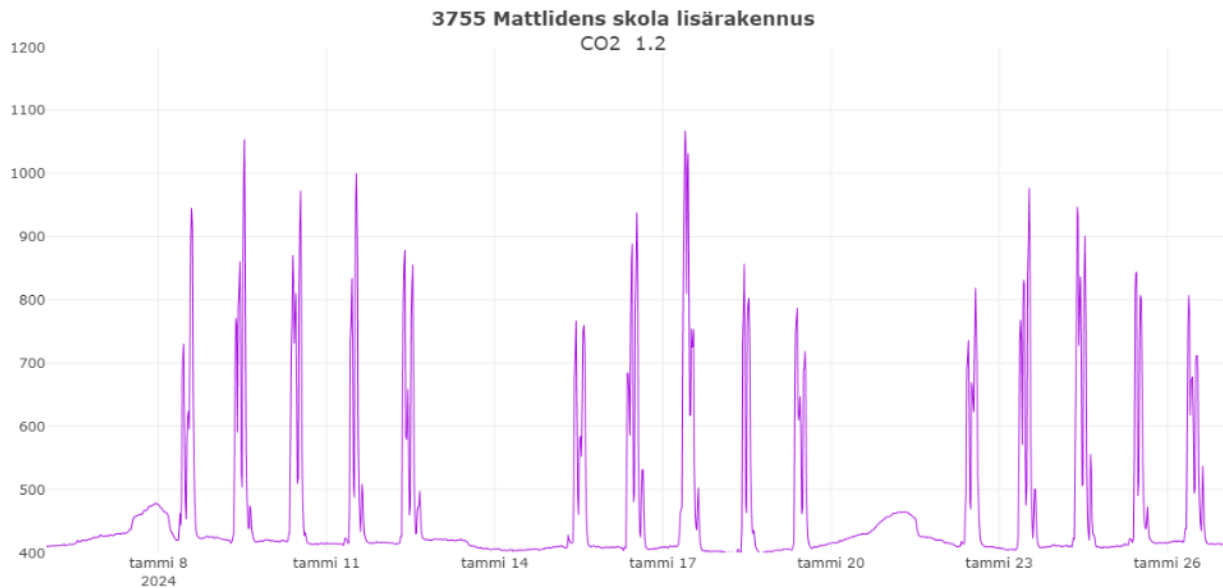
**ILMANLAATURAPORTTI (Miran DLS)****Kohde:** 3755 Mattlidens skola lisärakennus, Luokka 111 (Anturi 1.2)**Mittausaika:** 6 – 26.1.2024**CO<sub>2</sub>** (=hiilidioksidipitoisuus)

CO<sub>2</sub>-pitoisuudet nousivat päivisin käytön aikana maksimissaan noin 1000 ppm tasolle. Käytön ulkopuolella CO<sub>2</sub>-pitoisuudet olivat pääsääntöisesti ulkoilmaa vastaavalla tasolla noin 400 ppm.

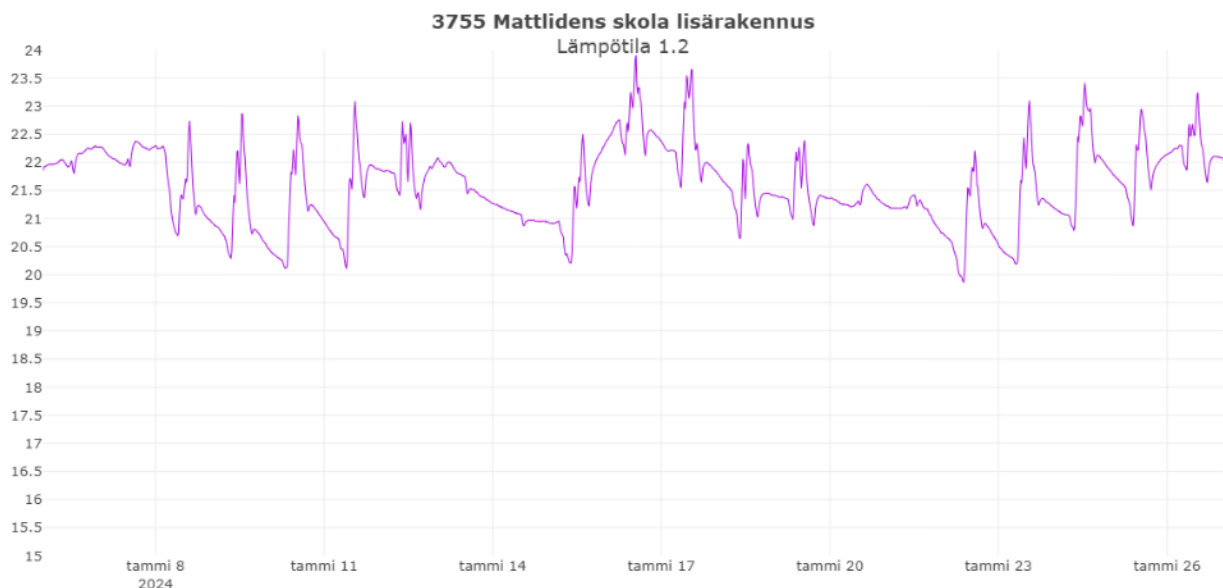
Lämpötila vaihteli noin 20.5 – 23 °C:een välillä.

Lämpötilojen huiput ajoittuivat pääsääntöisesti toiminnan iltapäiväaikoihin.

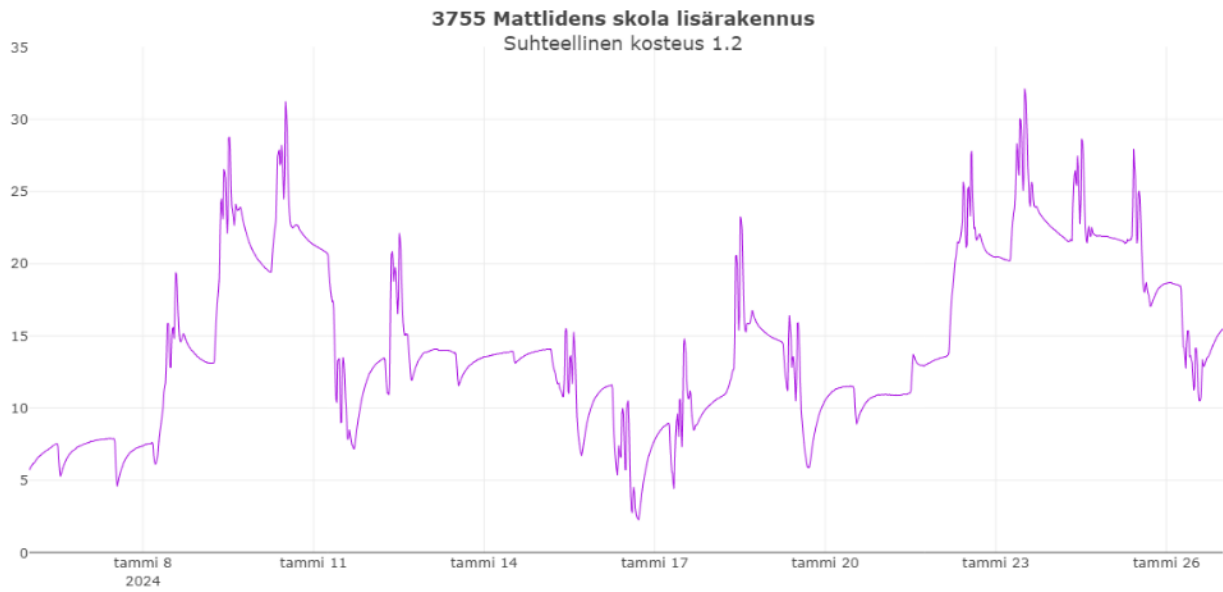
Suhteellinen kosteus vaihteli noin 5 – 30 RH% välillä.

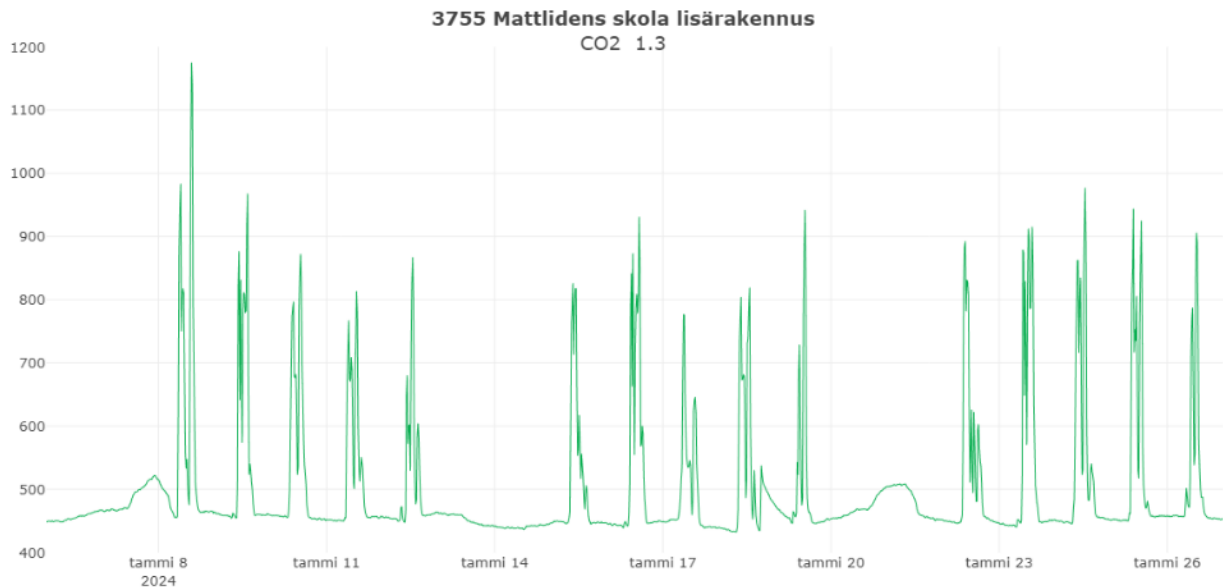
**ILMANLAATURAPORTTI (Miran DLS)****Kohde:** 3755 Mattlidens skola lisärakennus, Luokka 112 (Anturi 1.3)**Mittausaika:** 6 – 26.1.2024**CO<sub>2</sub>** (=hiilidioksidipitoisuus)

CO<sub>2</sub>-pitoisuudet nousivat päivisin käytön aikana maksimissaan noin 1100 ppm tasolle. Käytön ulkopuolella CO<sub>2</sub>-pitoisuudet olivat pääsääntöisesti ulkoilmaa vastaavalla tasolla noin 400 ppm.

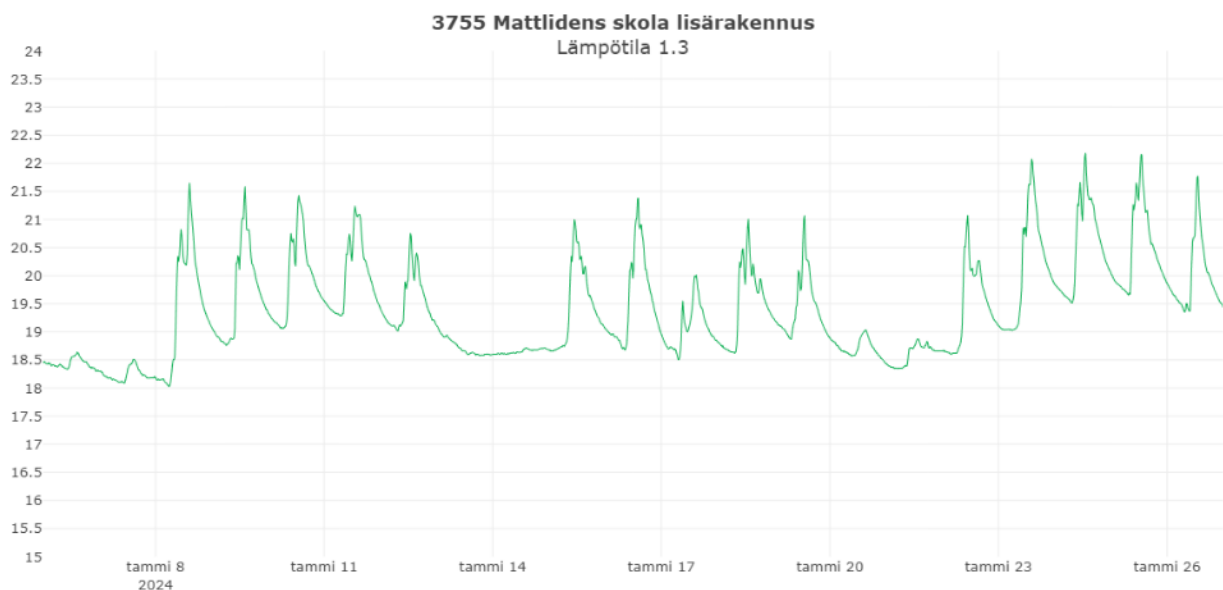
Lämpötila vaihteli noin 18.5 – 22 °C:een välillä.

Lämpötilojen huiput ajoittuivat pääsääntöisesti toiminnan iltapäiväaikoihin.

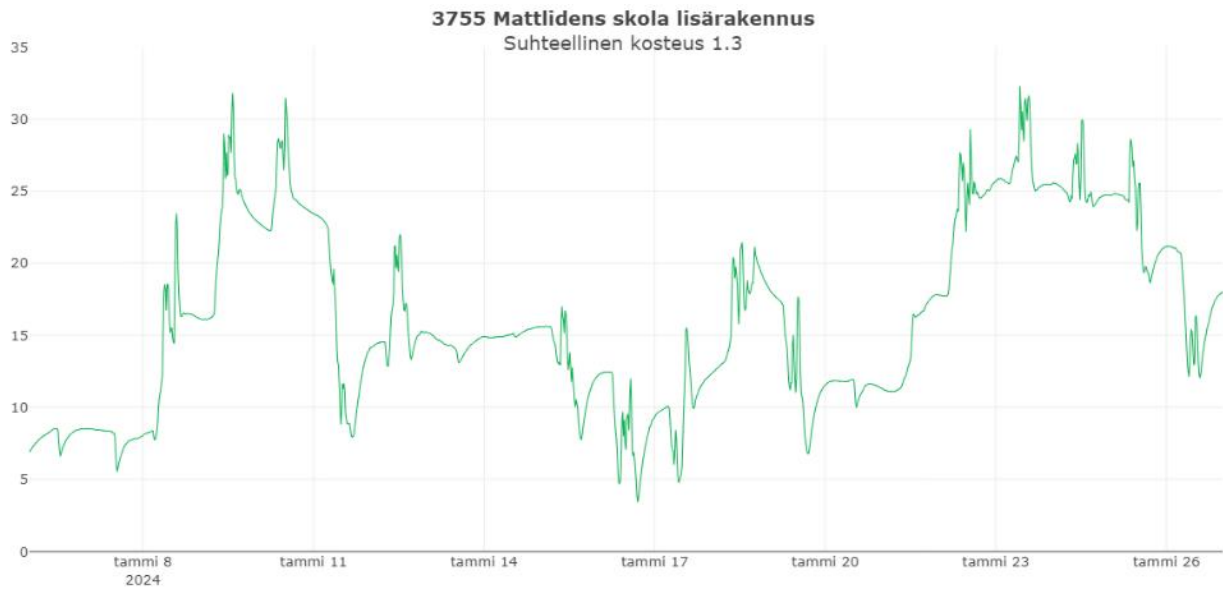
Suhteellinen kosteus vaihteli noin 5 – 30 RH% välillä.

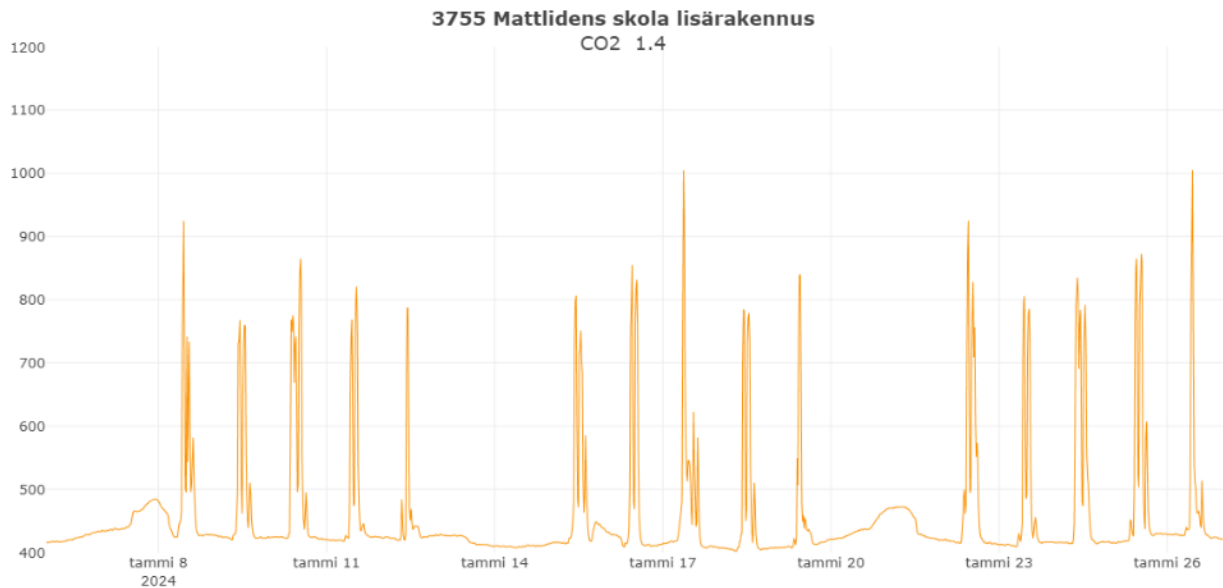
**ILMANLAATURAPORTTI (Miran DLS)****Kohde:** 3755 Mattlidens skola lisärakennus, Luokka 113 (Anturi 1.4)**Mittausaika:** 6 – 26.1.2024**CO<sub>2</sub>** (=hiilidioksidipitoisuus)

CO<sub>2</sub>-pitoisuudet nousivat päivisin käytön aikana maksimissaan noin 1000 ppm tasolle. Käytön ulkopuolella CO<sub>2</sub>-pitoisuudet olivat pääsääntöisesti ulkoilmaa vastaavalla tasolla noin 400 ppm.

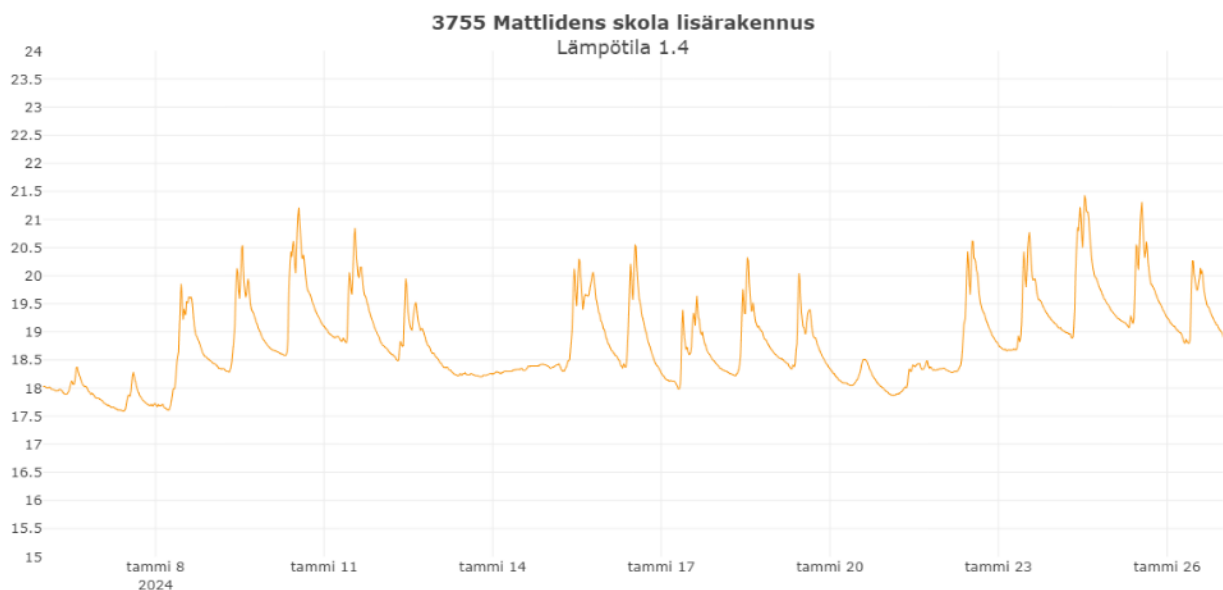
Lämpötila vaihteli noin 18 – 21 °C:een välillä.

Lämpötilojen huiput ajoittuivat pääsääntöisesti toiminnan iltapäiväaikoihin.

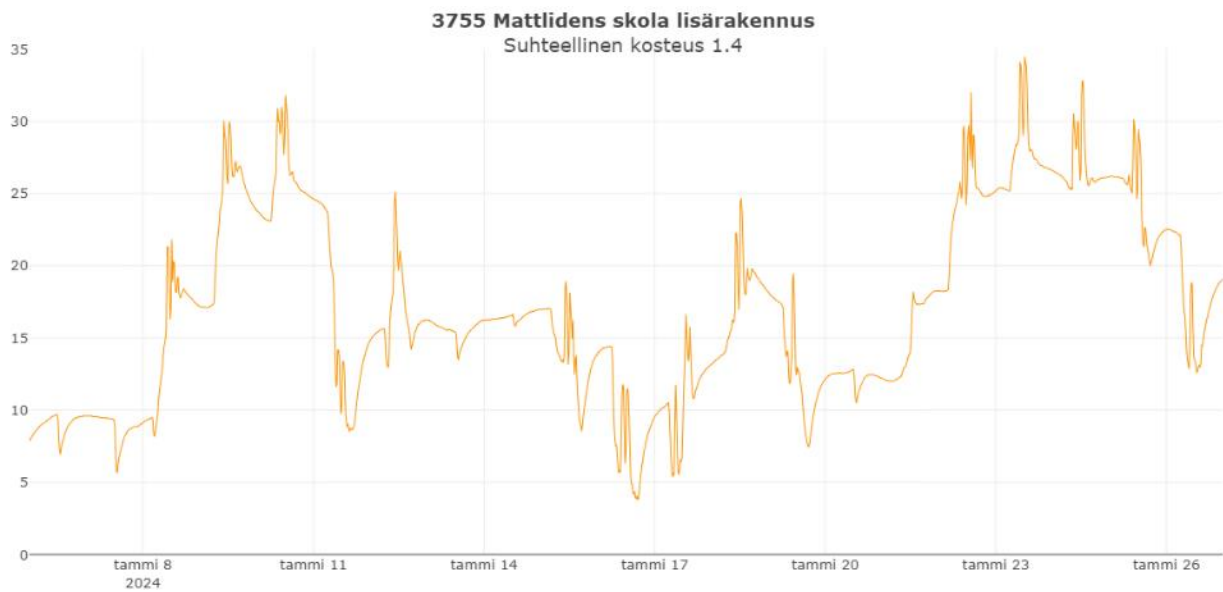
Suhteellinen kosteus vaihteli noin 5 – 35 RH% välillä.

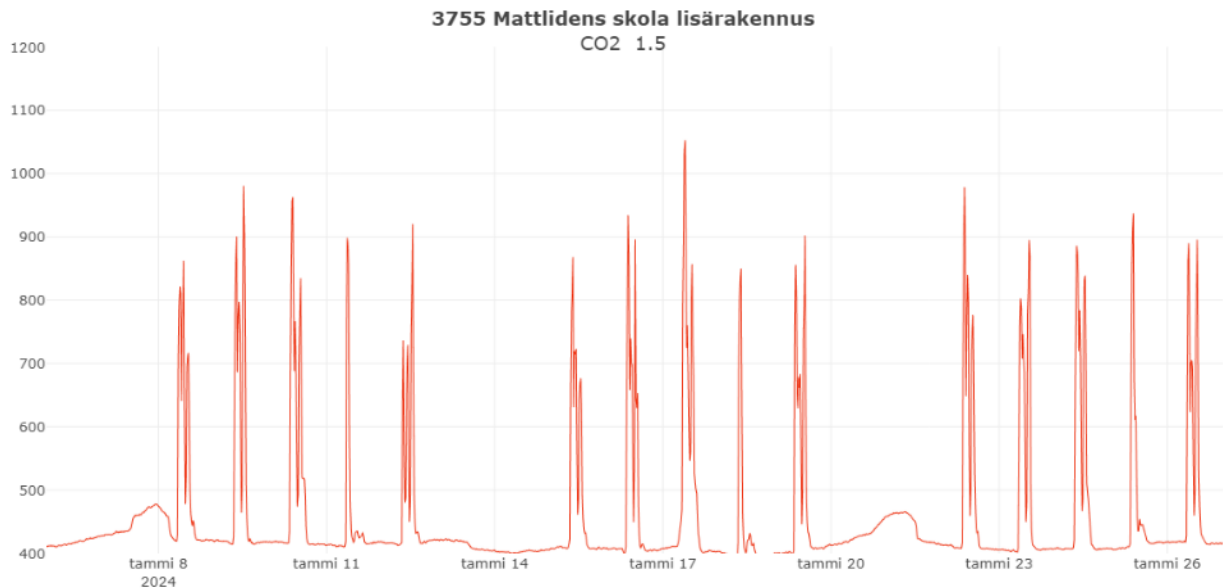
**ILMANLAATURAPORTTI (Miran DLS)****Kohde:** 3755 Mattlidens skola lisärakennus, Luokka 114 (Anturi 1.5)**Mittausaika:** 6 – 26.1.2024**CO<sub>2</sub>** (=hiilidioksidipitoisuus)

CO<sub>2</sub>-pitoisuudet nousivat päivisin käytön aikana maksimissaan noin 1000 ppm tasolle. Käytön ulkopuolella CO<sub>2</sub>-pitoisuudet olivat pääsääntöisesti ulkoilmaa vastaavalla tasolla noin 400 ppm.

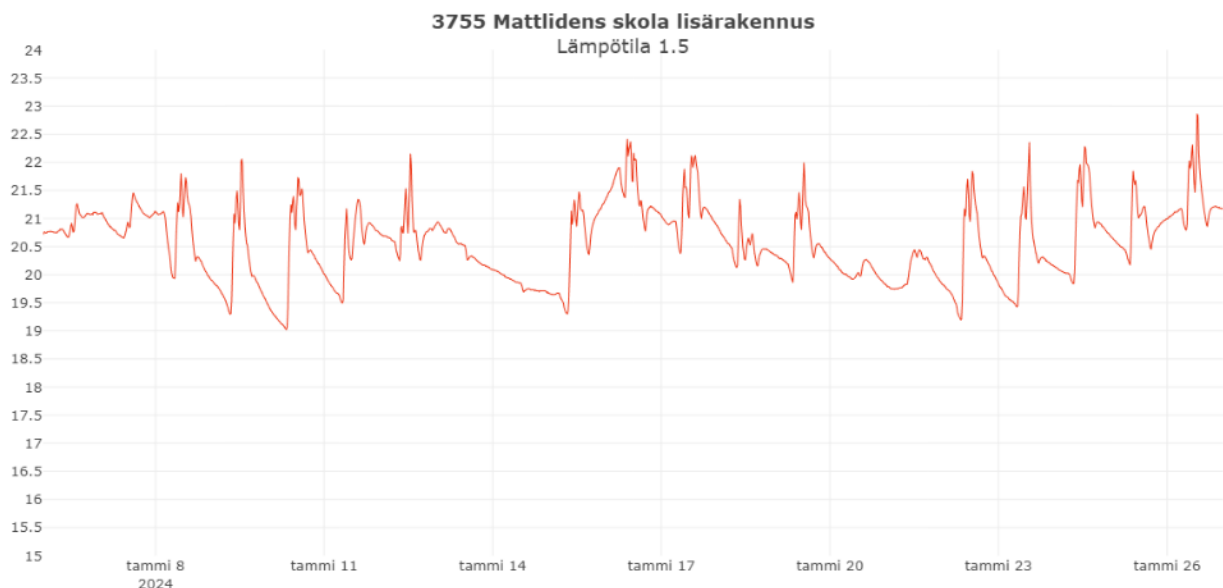
Lämpötila vaihteli noin 19.5 – 22 °C:een välillä.

Lämpötilojen huiput ajoittuivat pääsääntöisesti toiminnan iltapäiväaikoihin.

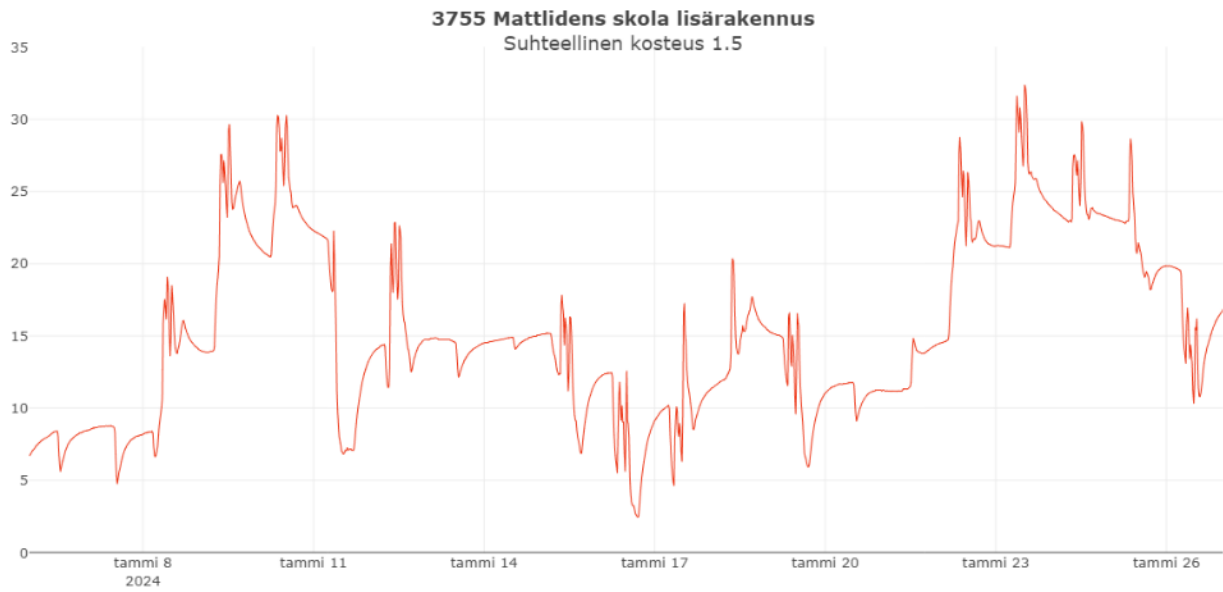
Suhteellinen kosteus vaihteli noin 5 – 30 RH% välillä.

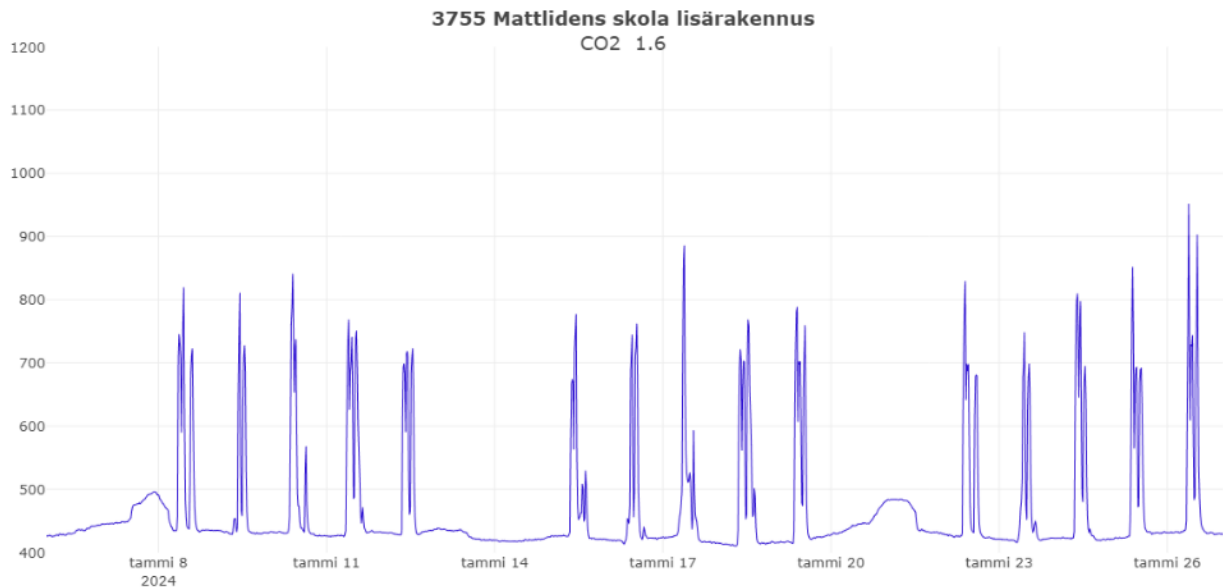
**ILMANLAATURAPORTTI (Miran DLS)****Kohde:** 3755 Mattlidens skola lisärakennus Luokka 115 (Anturi 1.6)**Mittausaika:** 6 – 26.1.2024**CO<sub>2</sub>** (=hiilidioksidipitoisuus)

CO<sub>2</sub>-pitoisuudet nousivat päivisin käytön aikana maksimissaan noin 900 ppm tasolle. Käytön ulkopuolella CO<sub>2</sub>-pitoisuudet olivat pääsääntöisesti ulkoilmaa vastaavalla tasolla noin 400 ppm.

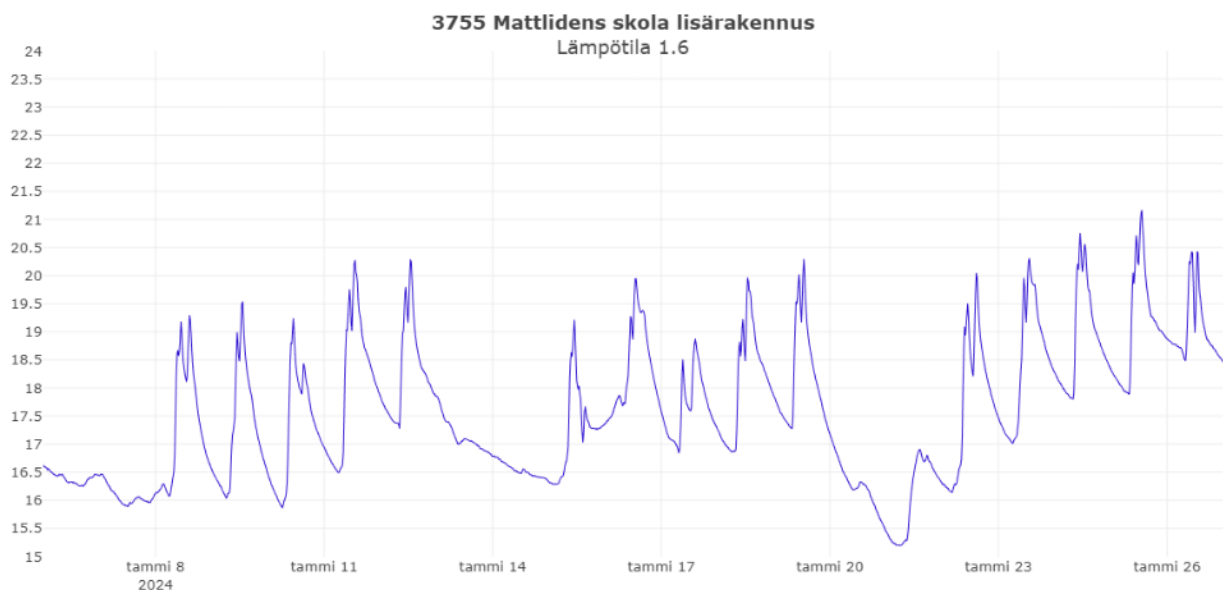
Lämpötila vaihteli noin 16 – 20.5 °C:een välillä.

Lämpötilojen huiput ajoittuivat pääsääntöisesti toiminnan iltapäiväaikoihin.

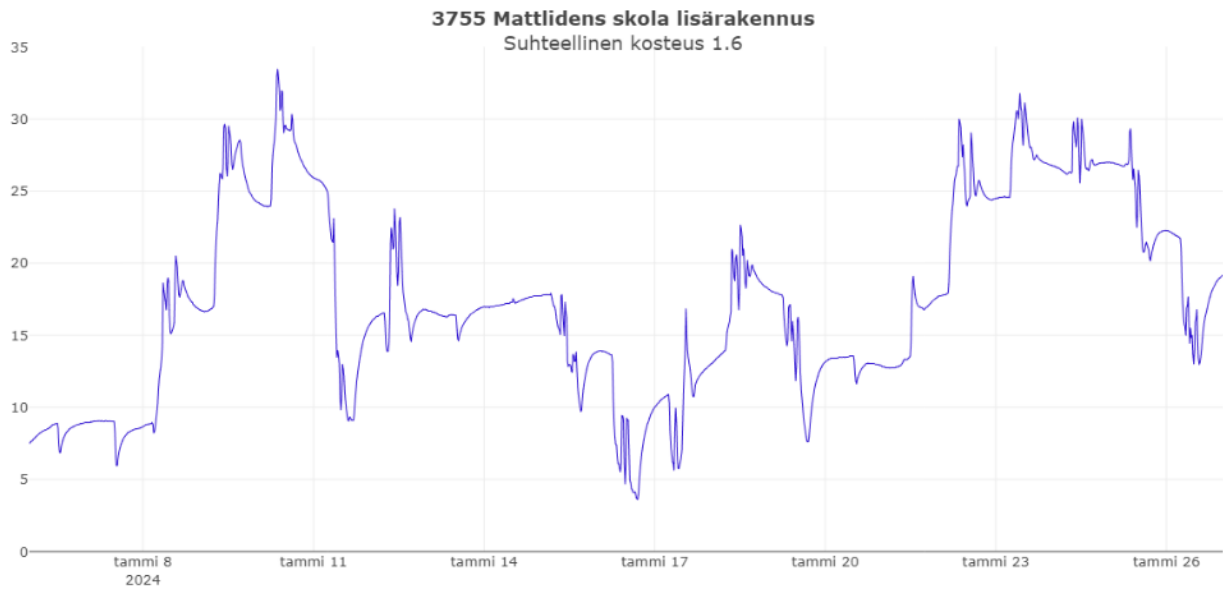
Suhteellinen kosteus vaihteli noin 5 – 30 RH% välillä.
