ESPOON KAUPUNKI  
Tilapalvelut-liikelaitos  
Kunnossapitopalvelut  
Tarkastusryhmä

## **Merenkulkijan päiväkot**

Kohdenumero **3157**

## **SISÄILMATARKASTUS**

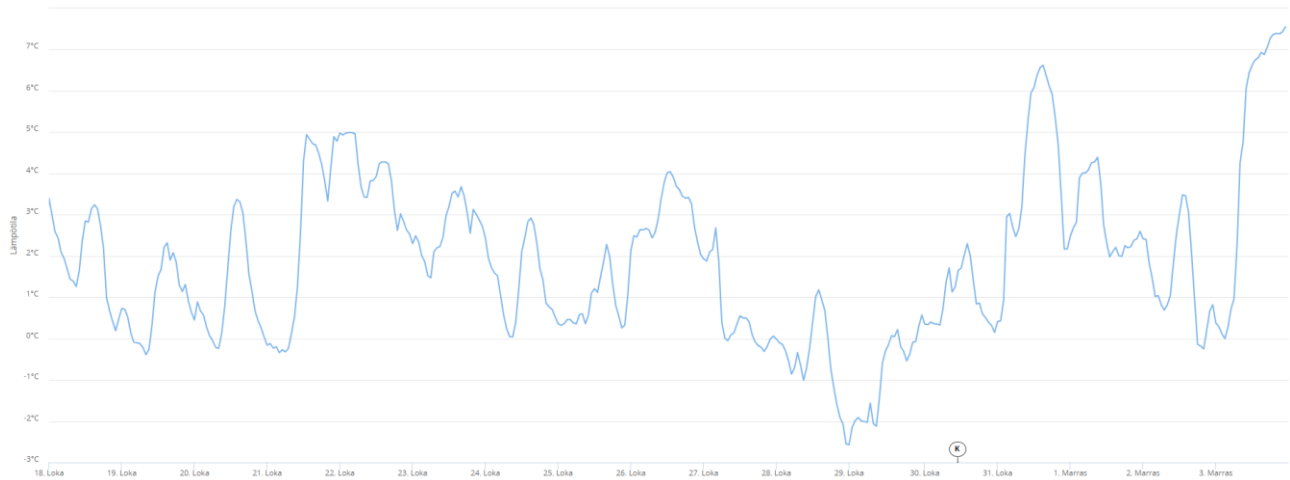
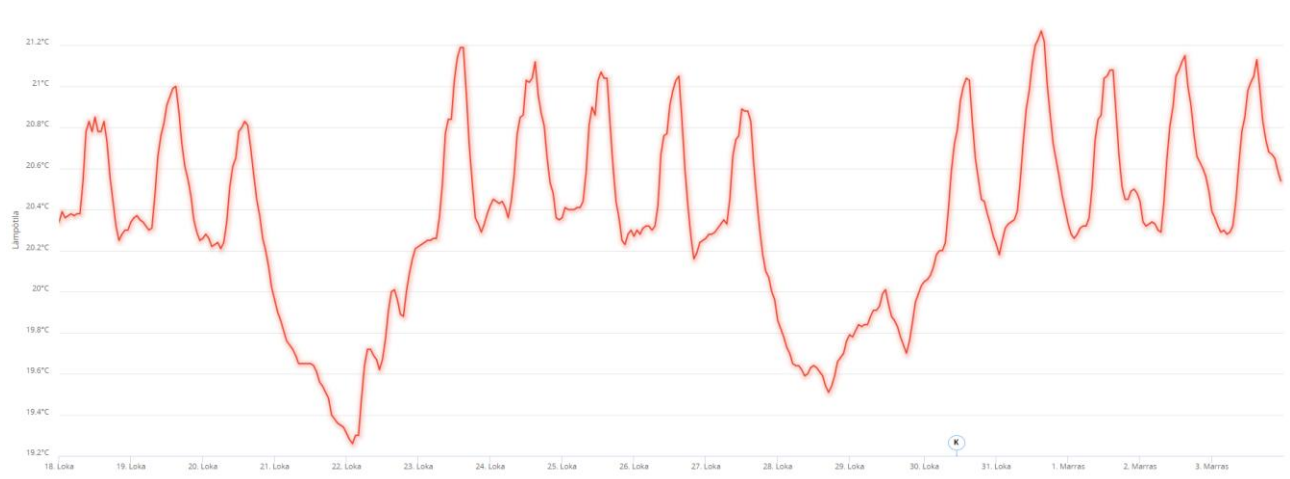
#### Liite 4 / LEANHEAT-OHJAUSJÄRJESTELMÄN MITTAAMAT ULKOLÄMPÖTILA SEKÄ SISÄILMAN LÄMPÖTILOJEN JA SUHTEELLISTEN KOSTEUKSIEN KESKIARVOT

Liitteen 4 lämpötiläkäyrissä näkyy Leanheatin toiminnan ulkopuolisten aikojen lämpötilapudotukset, joiden Leanheat-ohjausjärjestelmän aikaohjaukset ovat yöpudotus (klo 16:00-9:00 tavoite 19.6°C) ja viikonloppu- ja lomapudotukset (klo 16:00-9:00 tavoite 19.1°C).

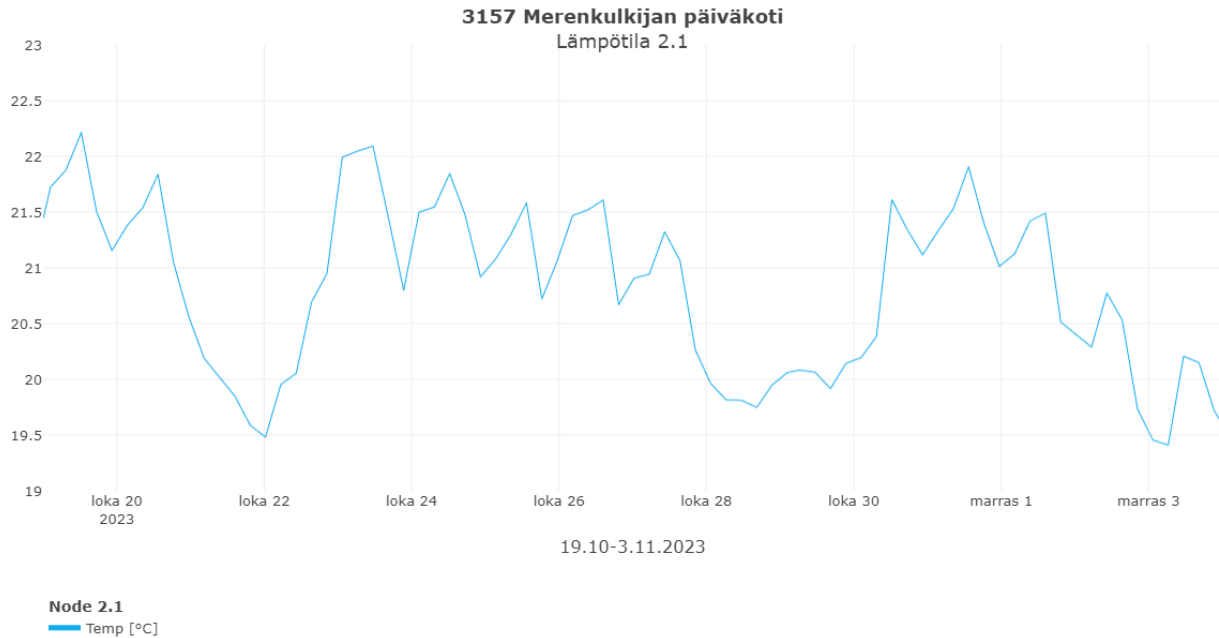
## Lämpötila

Lämpötila vaihteli noin 19.5–22°C:een välillä.  
Lämpötilojen huiput ajoituivat pääsääntöisesti toiminnan päiväaikoihin.

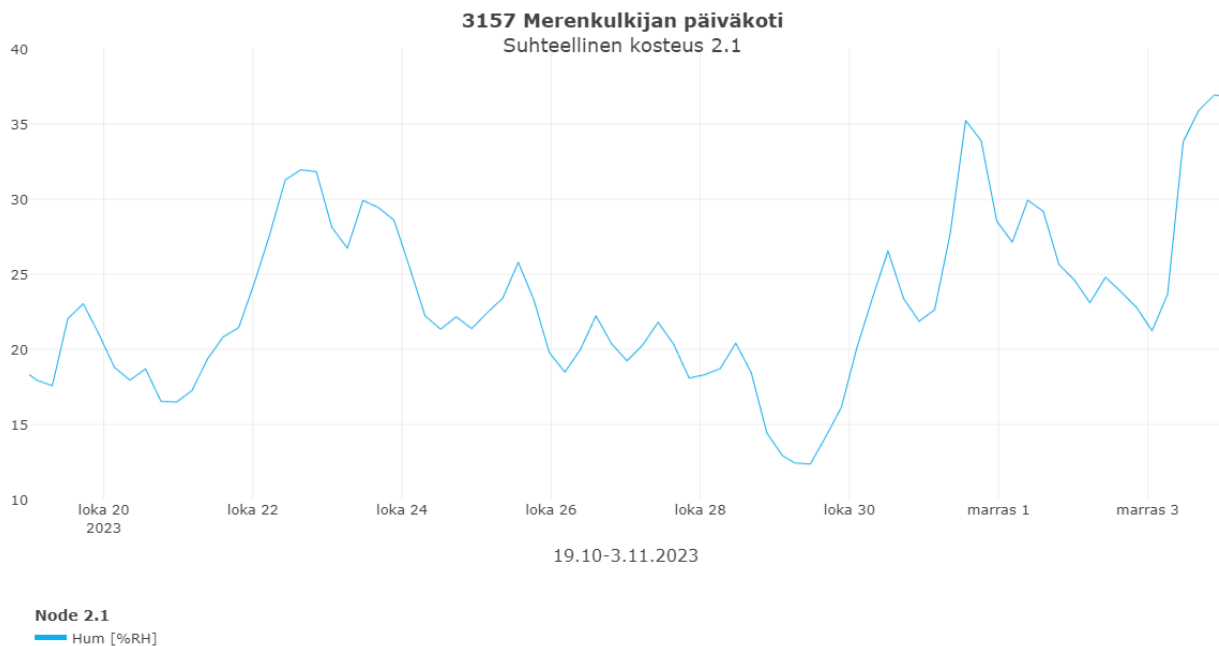
## Suhteellinen kosteus

Suhteellinen kosteus vaihteli noin 13 – 35 RH% välillä.

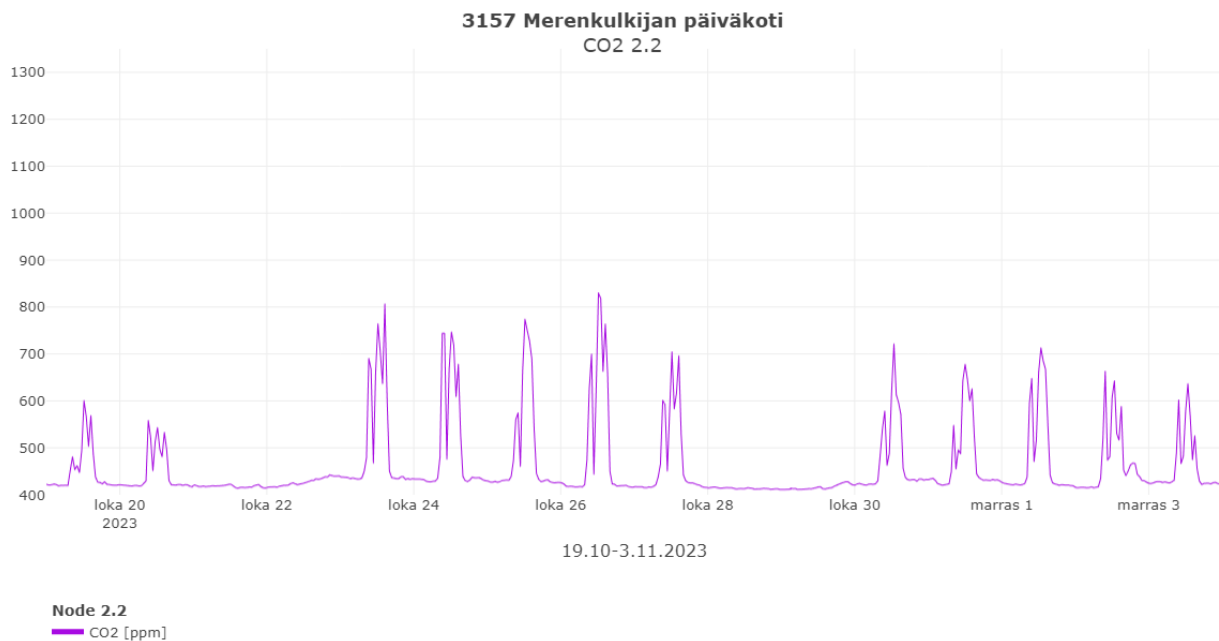
**ILMANLAATURAPORTTI (Miran DLS)****Kohde:** Merenkulkijan päiväkot, Ryhmähuone 144 Laivurit (Anturi 2.2)**Mittausaika:** 18.10 – 3.11.2023**CO<sub>2</sub>** (=hiilidioksidipitoisuus)

CO<sub>2</sub>-pitoisuudet nousivat päivisin käytön aikana maksimissaan noin 800 ppm tasolle.

Käytön ulkopuolella CO<sub>2</sub>-pitoisuudet olivat pääsääntöisesti ulkoilmaa vastaavalla tasolla noin 400 ppm.

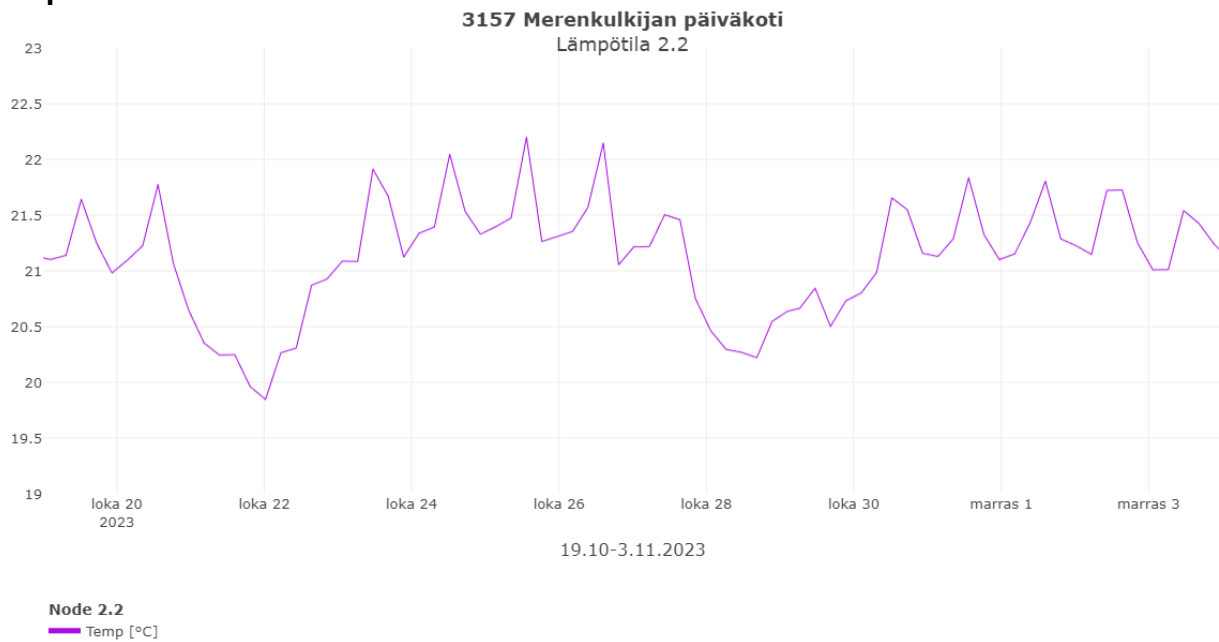
## Lämpötila

Lämpötila vaihteli noin 20 – 22°C:een välillä.

Lämpötilojen huiput ajoittuivat pääsääntöisesti toiminnan päiväaikoihin.

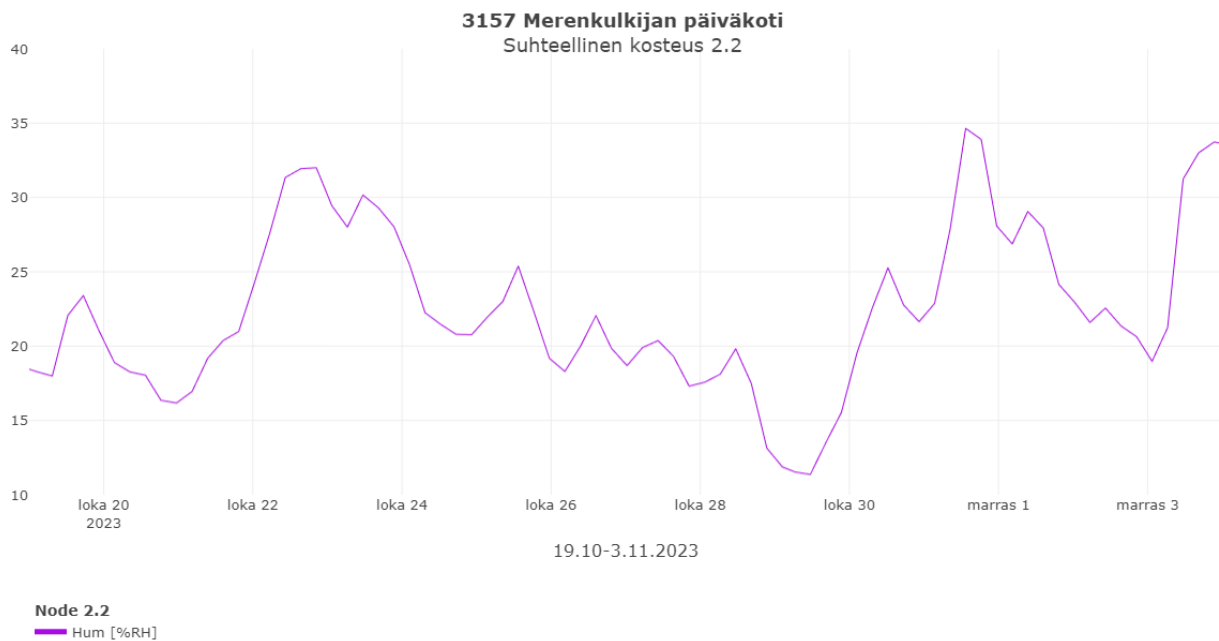
## Suhteellinen kosteus

Suhteellinen kosteus vaihteli noin 13 – 35 RH% välillä.

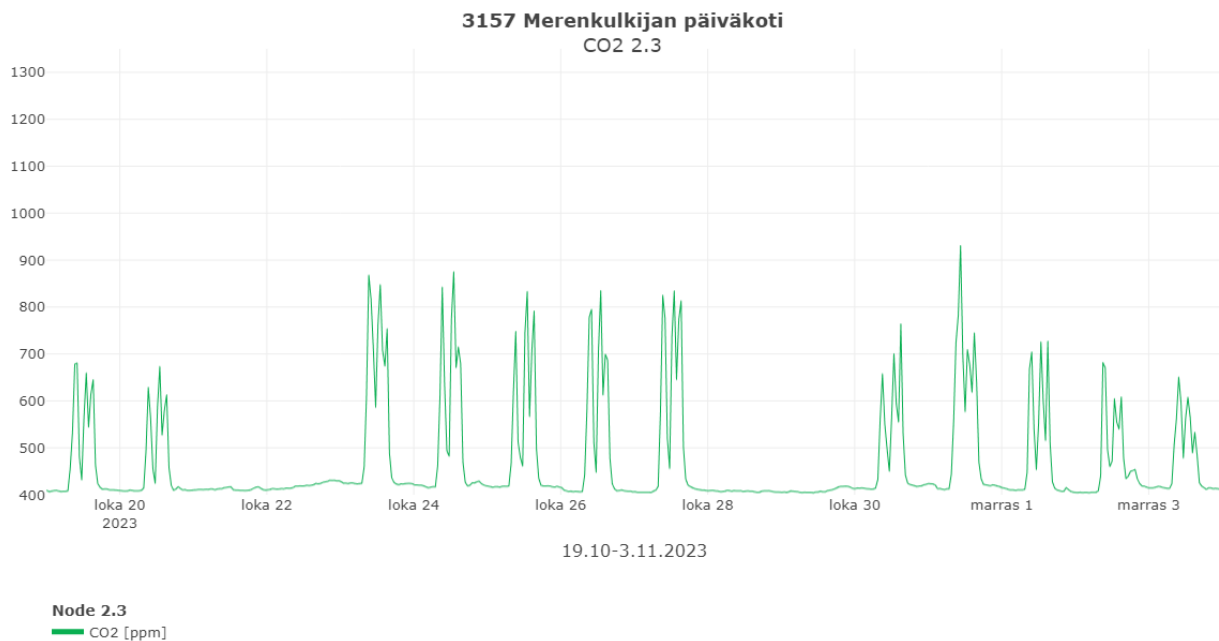
**ILMANLAATURAPORTTI (Miran DLS)****Kohde:** Merenkulkijan päiväkot, Lepohuone 139 Merikarhut (Anturi 2.3)**Mittausaika:** 18.10 –3.11.2023**CO<sub>2</sub>** (=hiilidioksidipitoisuus)

CO<sub>2</sub>-pitoisuudet nousivat päivisin käytön aikana maksimissaan noin 900 ppm tasolle.

Käytön ulkopuolella CO<sub>2</sub>-pitoisuudet olivat pääsääntöisesti ulkoilmaa vastaavalla tasolla noin 400 ppm.

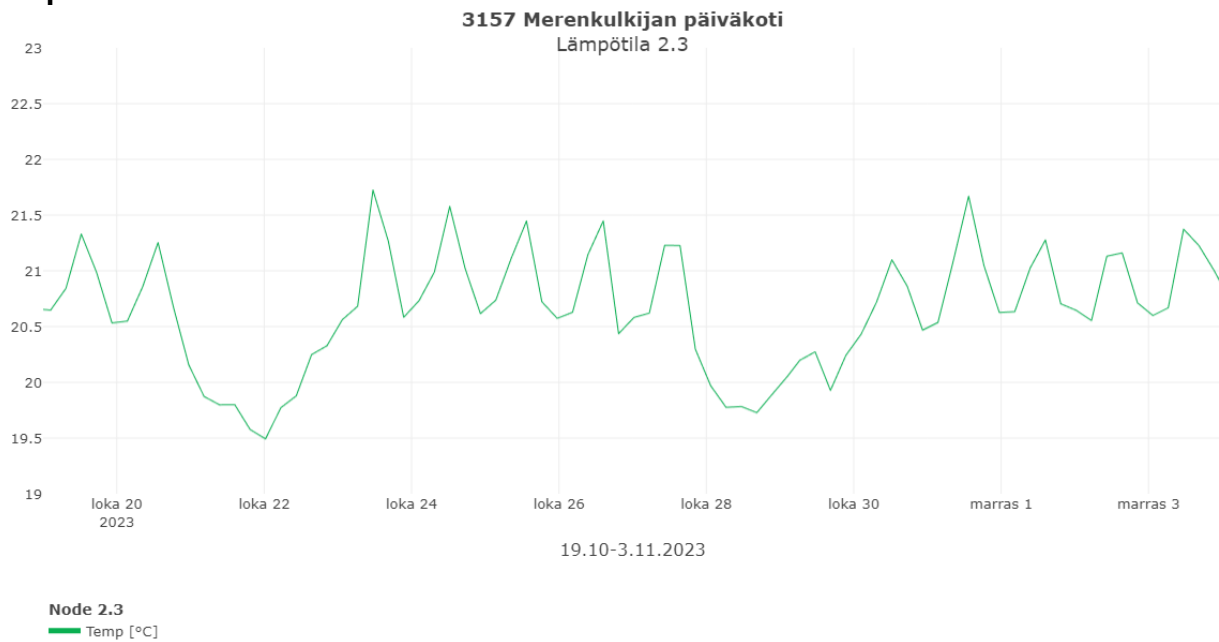
## Lämpötila

Lämpötila vaihteli noin 19,5–21,5°C:een välillä.

Lämpötilojen huiput ajoittuivat pääsääntöisesti toiminnan päiväaikoihin.

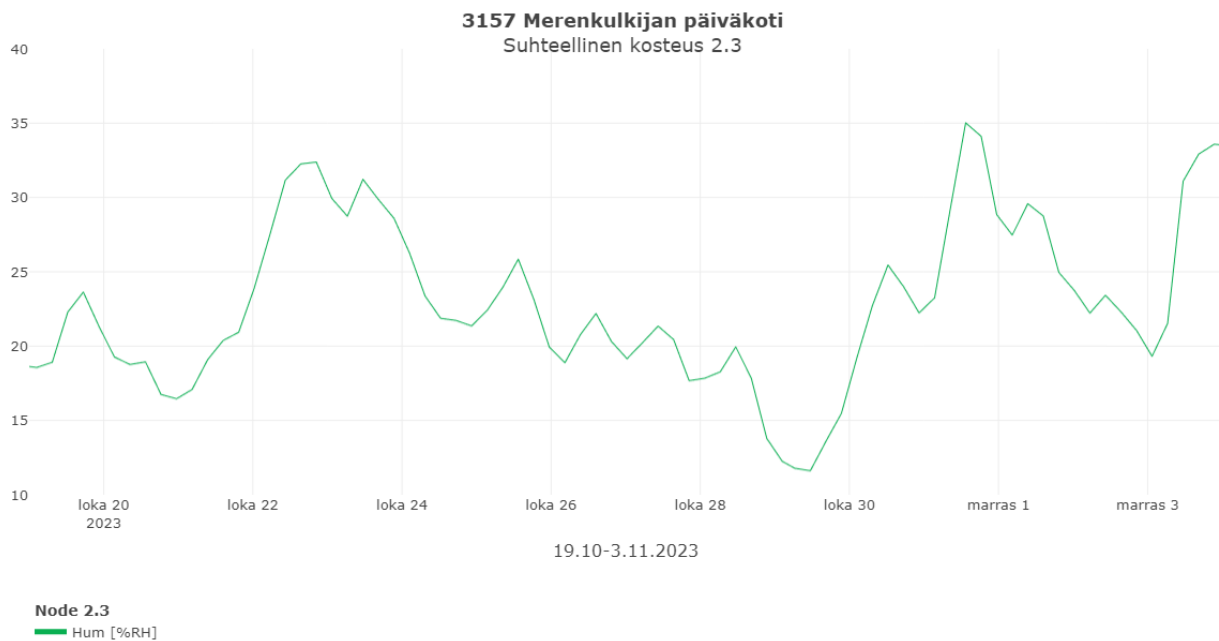
## Suhteellinen kosteus

Suhteellinen kosteus vaihteli noin 13 – 35 RH% välillä.

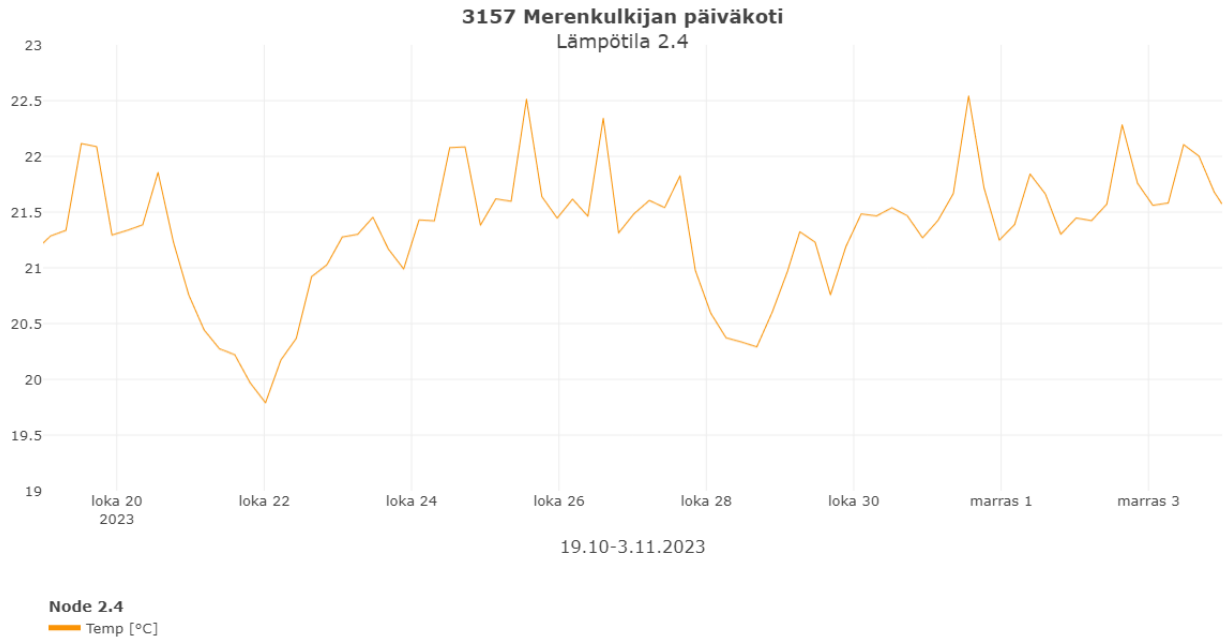
## Lämpötila

Lämpötila vaihteli noin 20 – 22.5°C:een välillä.  
Lämpötilojen huiput ajoittuivat pääsääntöisesti toiminnan päiväaikoihin.

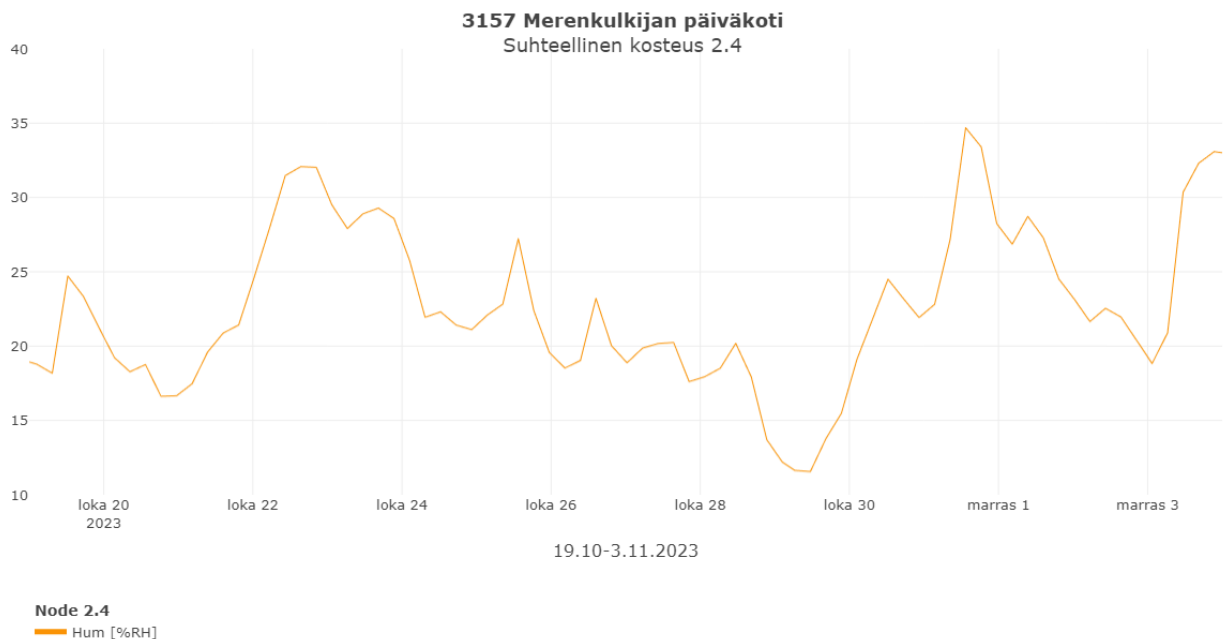
## Suhteellinen kosteus

Suhteellinen kosteus vaihteli noin 13 – 35 RH% välillä.

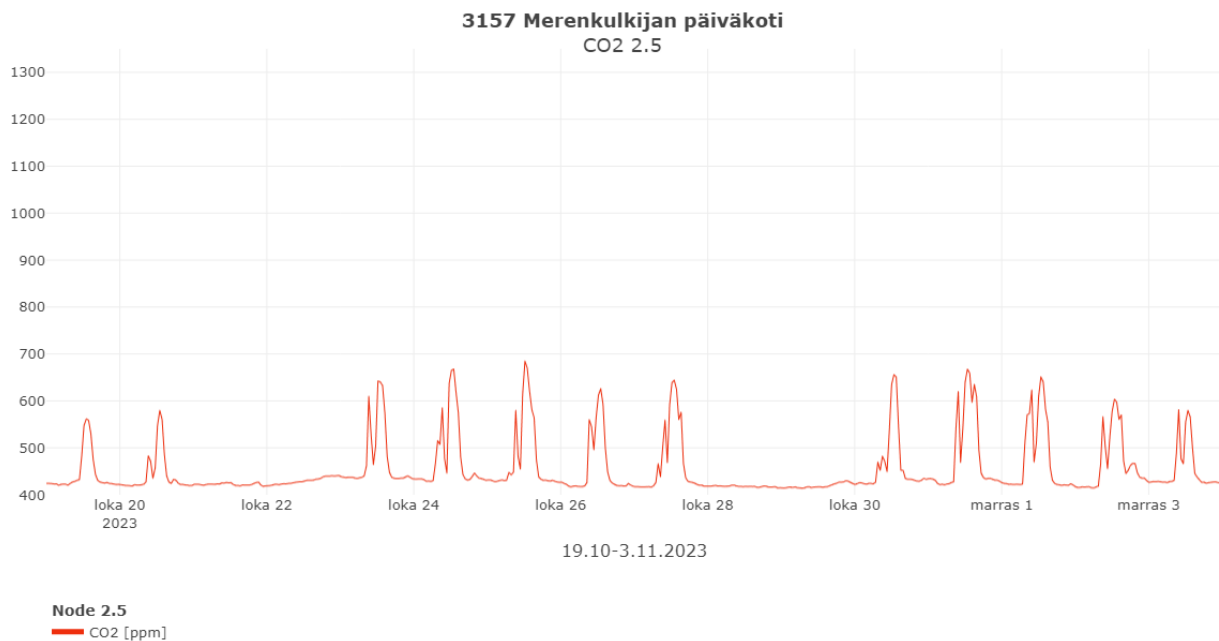
**ILMANLAATURAPORTTI (Miran DLS)****Kohde:** Merenkulkijan päiväkot, Lepohuone 114 Laivahiiret (Anturi 2.5)**Mittausaika:** 18.10 – 3.11.2023**CO<sub>2</sub>** (=hiilidioksidipitoisuus)

CO<sub>2</sub>-pitoisuudet nousivat päivisin käytön aikana maksimissaan noin 700 ppm tasolle.

Käytön ulkopuolella CO<sub>2</sub>-pitoisuudet olivat pääsääntöisesti ulkoilmaa vastaavalla tasolla noin 400 ppm.

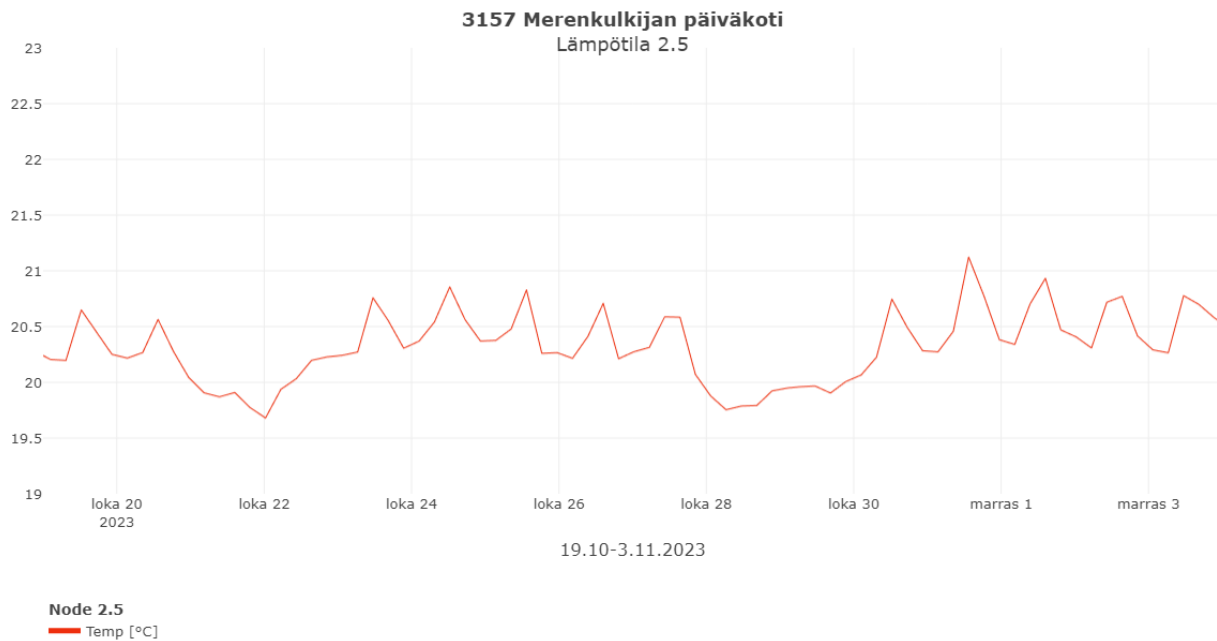
## Lämpötila

Lämpötila vaihteli noin 20 – 21°C:een välillä.  
Lämpötilojen huiput ajoittuivat pääsääntöisesti toiminnan päiväaikoihin.

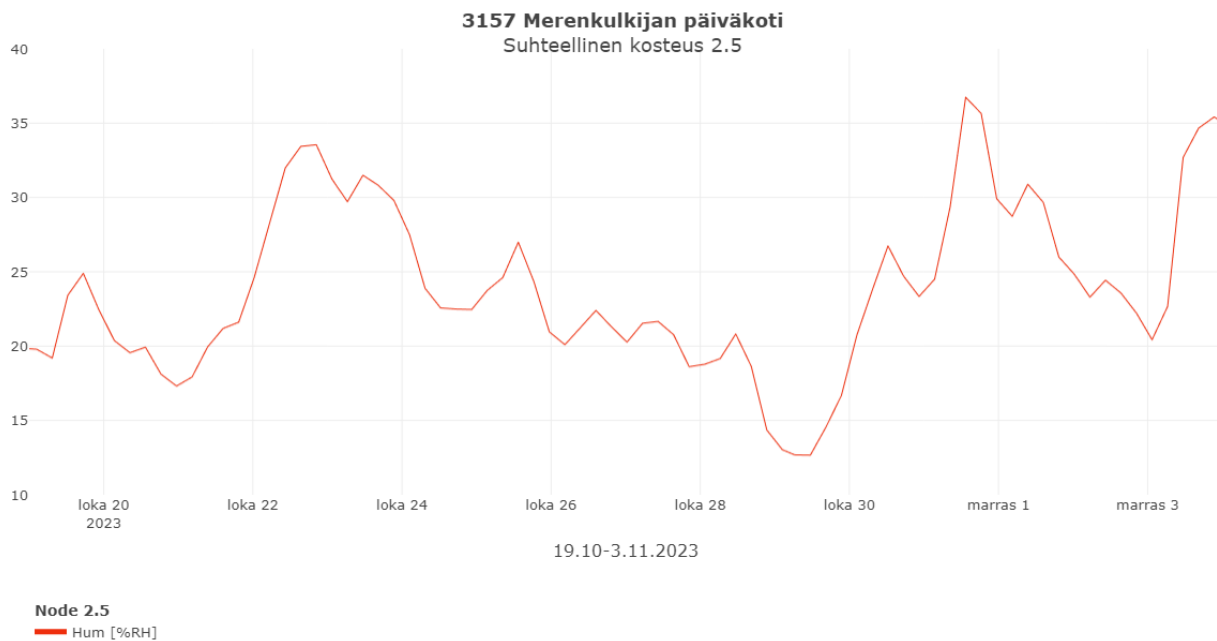
## Suhteellinen kosteus

Suhteellinen kosteus vaihteli noin 13 – 35 RH% välillä.

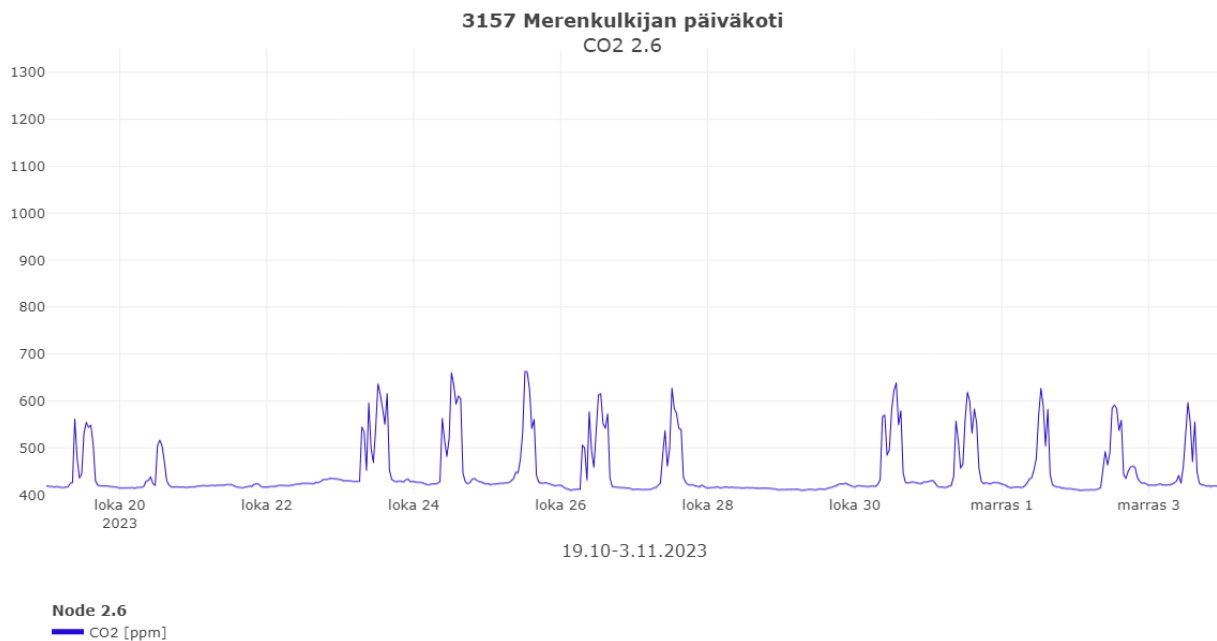
**ILMANLAATURAPORTTI (Miran DLS)****Kohde:** Merenkulkijan päiväkot, Lepohuone 105 Peränpitäjät (Anturi 2.6)**Mittausaika:** 18.10 – 3.11.2023**CO<sub>2</sub>** (=hiilidioksidipitoisuus)

CO<sub>2</sub>-pitoisuudet nousivat päivisin käytön aikana maksimissaan noin 650 ppm tasolle.

Käytön ulkopuolella CO<sub>2</sub>-pitoisuudet olivat pääsääntöisesti ulkoilmaa vastaavalla tasolla noin 400 ppm.

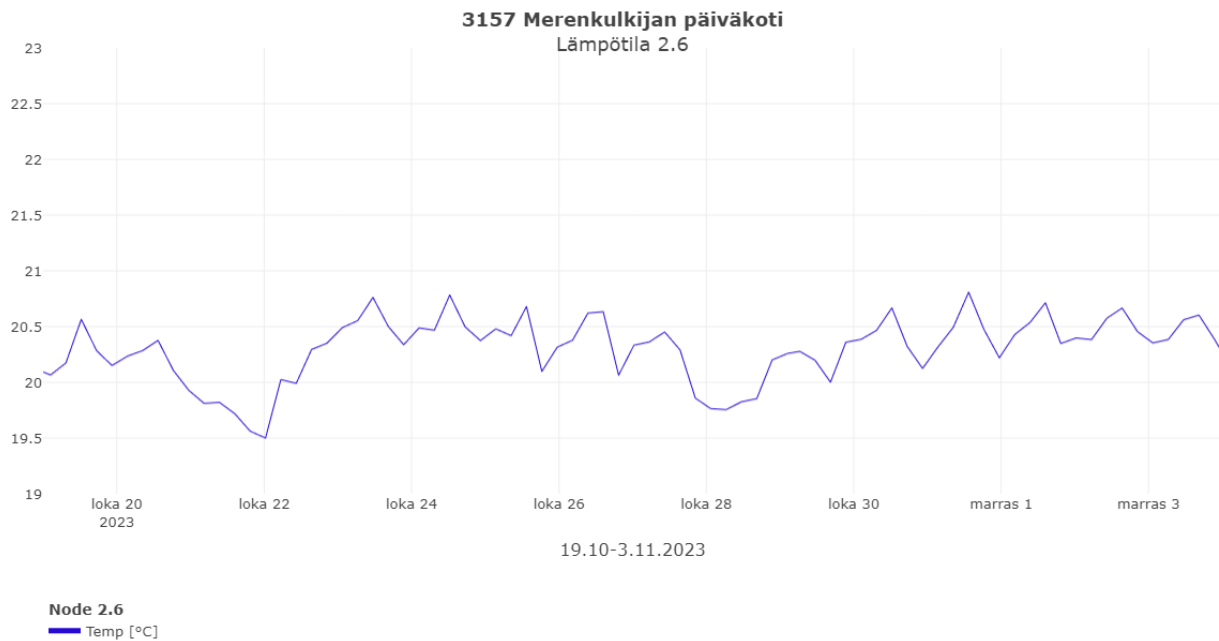
## Lämpötila

Lämpötila vaihteli noin 19.5 – 20.8°C:een välillä.  
Lämpötilojen huiput ajoittuivat pääsääntöisesti toiminnan päiväaikoihin.

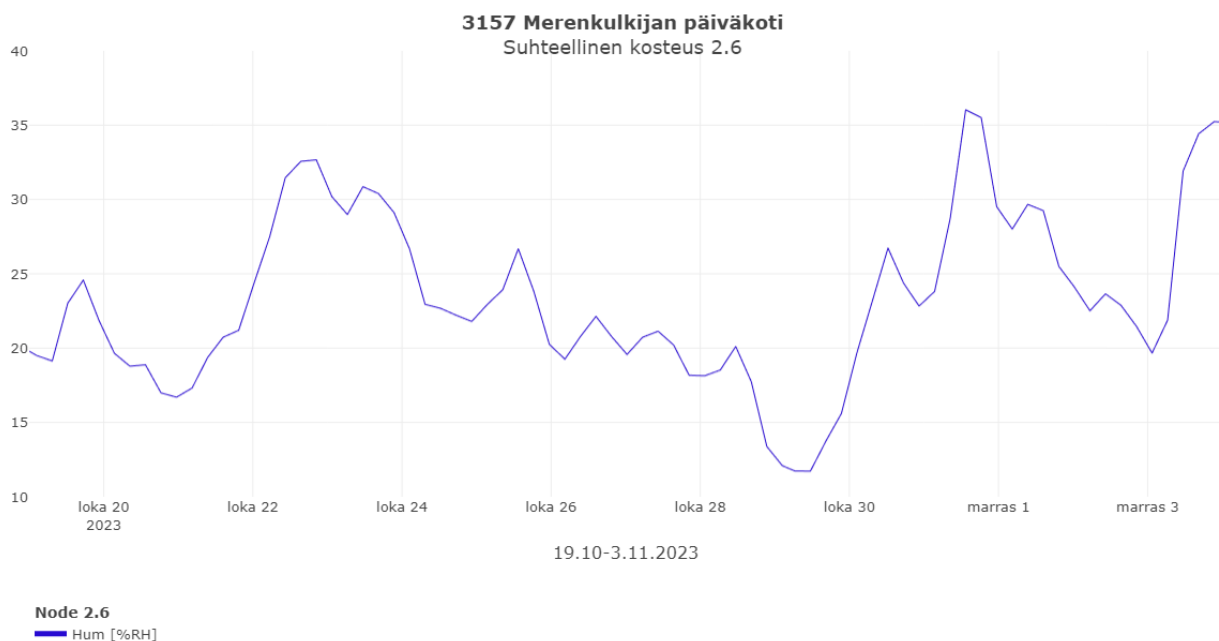
## Suhteellinen kosteus

Suhteellinen kosteus vaihteli noin 13 – 35 RH% välillä.

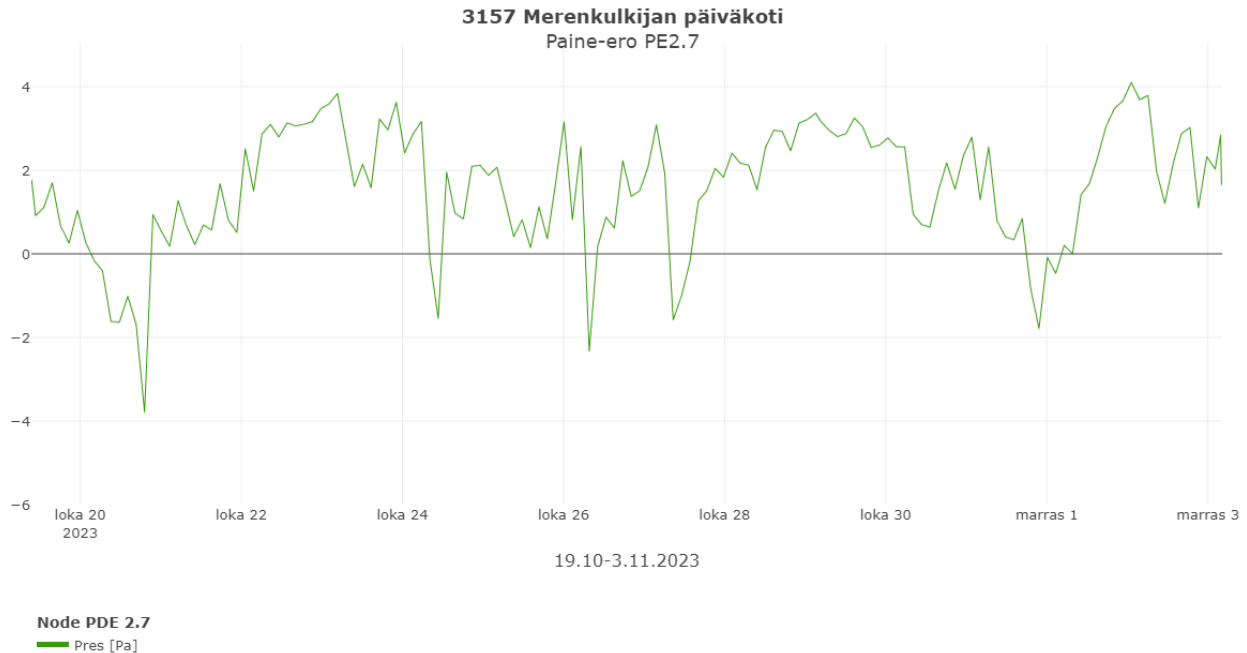
### Paine-ero PE2.7 / Lepohuoneen 155 Tähystäjät ja ulkoilman välillä

Huoneen paine-ero vaihteli ajallisesti epäsäännöllisesti noin + 4 ja – 4 Pa välillä ulkoilmaan nähden. Positiivinen mittausarvo huone on ylipaineinen ja negatiivinen mittausarvo huone on alipaineinen ulkoilmaan nähden.

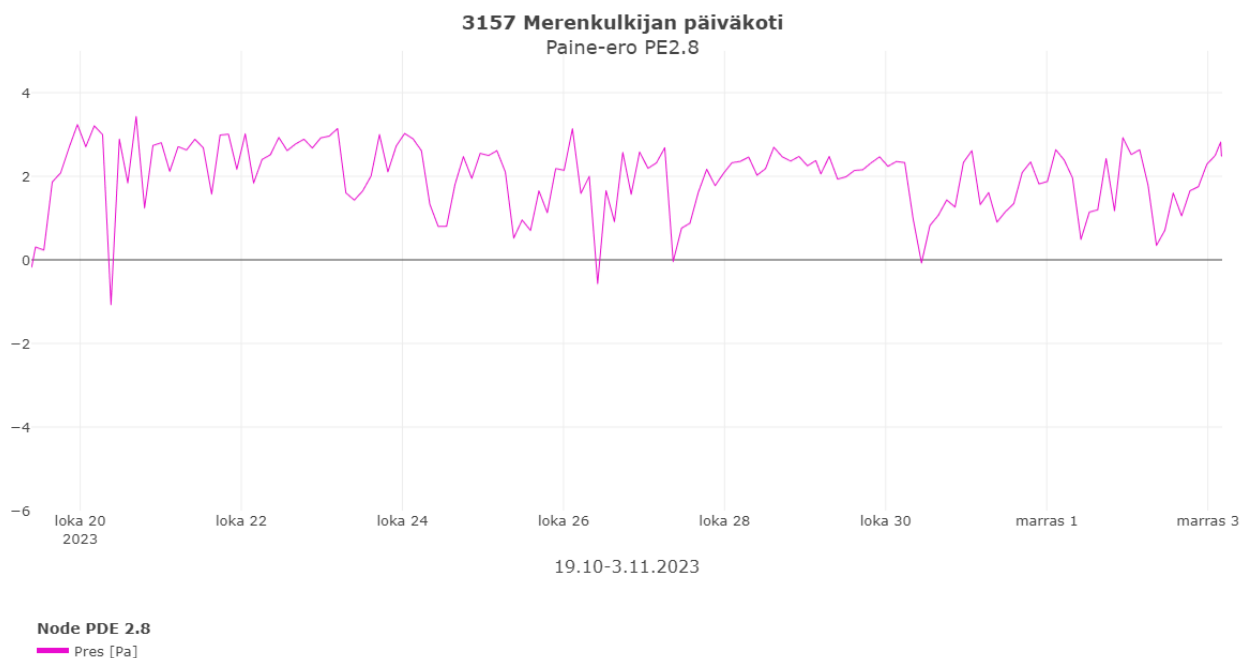
### Paine-ero PE2.8 / Eskarien Ryhmähuoneen 144 ja ulkoilman välillä

Huoneen paine-ero vaihteli ajallisesti epäsäännöllisesti noin + 3 ja 0 Pa välillä ulkoilmaan nähden. Positiivinen mittausarvo huone on ylipaineinen ja negatiivinen mittausarvo huone on alipaineinen ulkoilmaan nähden.

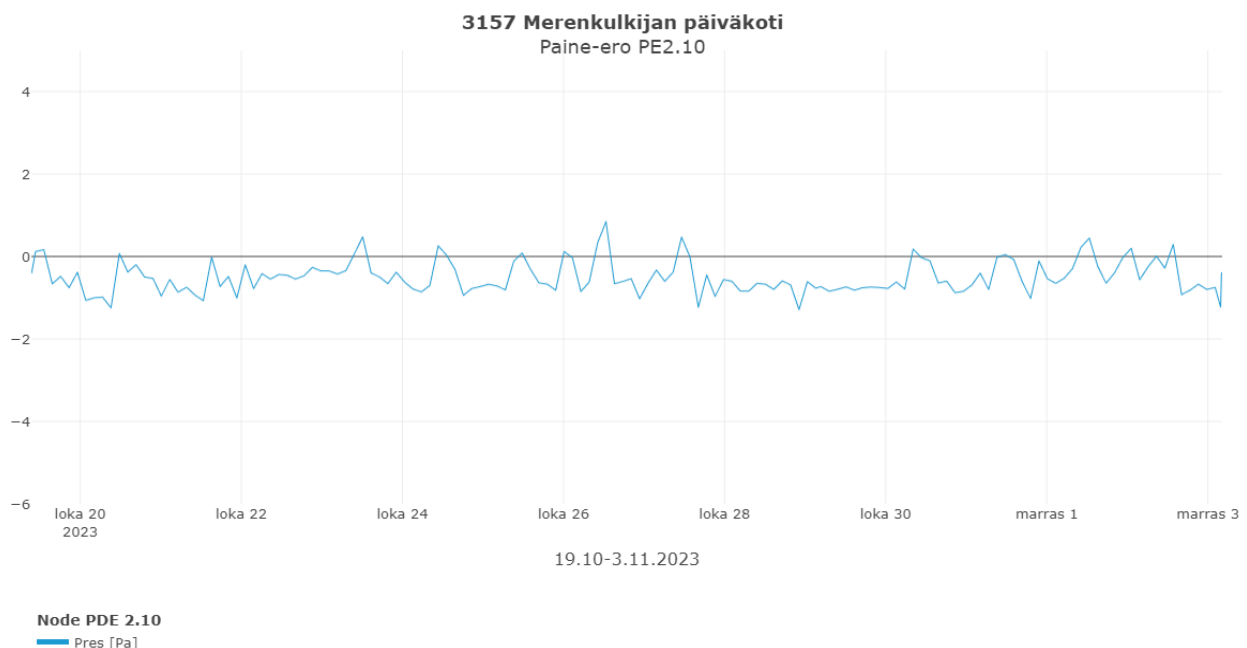
## Paine-ero PE2.10 / Keittiön 116 ja ulkoilman välillä

Huoneen paine-ero vaihteli ajallisesti epäsäännöllisesti noin 0 ja – 1 Pa välillä ulkoilmaan nähden. Positiivinen mittausrvo huone on ylipaineinen ja negatiivinen mittausrvo huone on alipaineinen ulkoilmaan nähden.

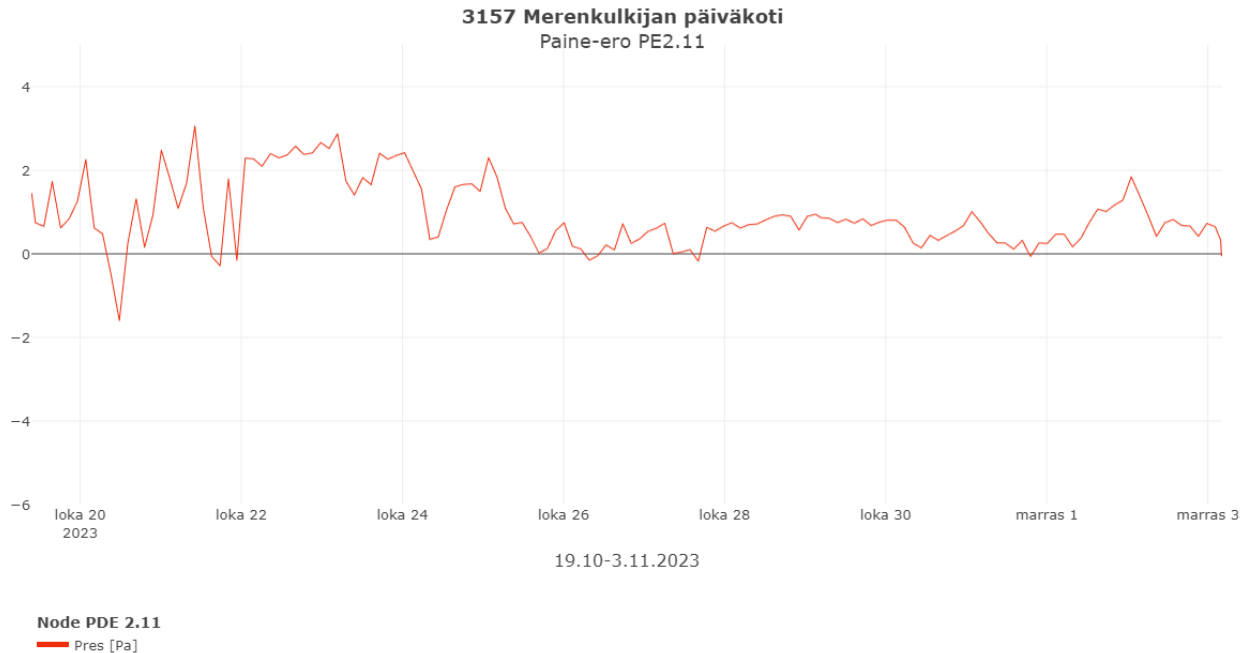
### Paine-ero PE2.11 / Lepohuoneen 114 Laivahiiret ja ulkoilman välillä

Huoneen paine-ero vaihteli ajallisesti epäsäännöllisesti noin + 3 ja – 1 Pa välillä ulkoilmaan nähden. Positiivinen mittausarvo huone on ylipaineinen ja negatiivinen mittausarvo huone on alipaineinen ulkoilmaan nähden.

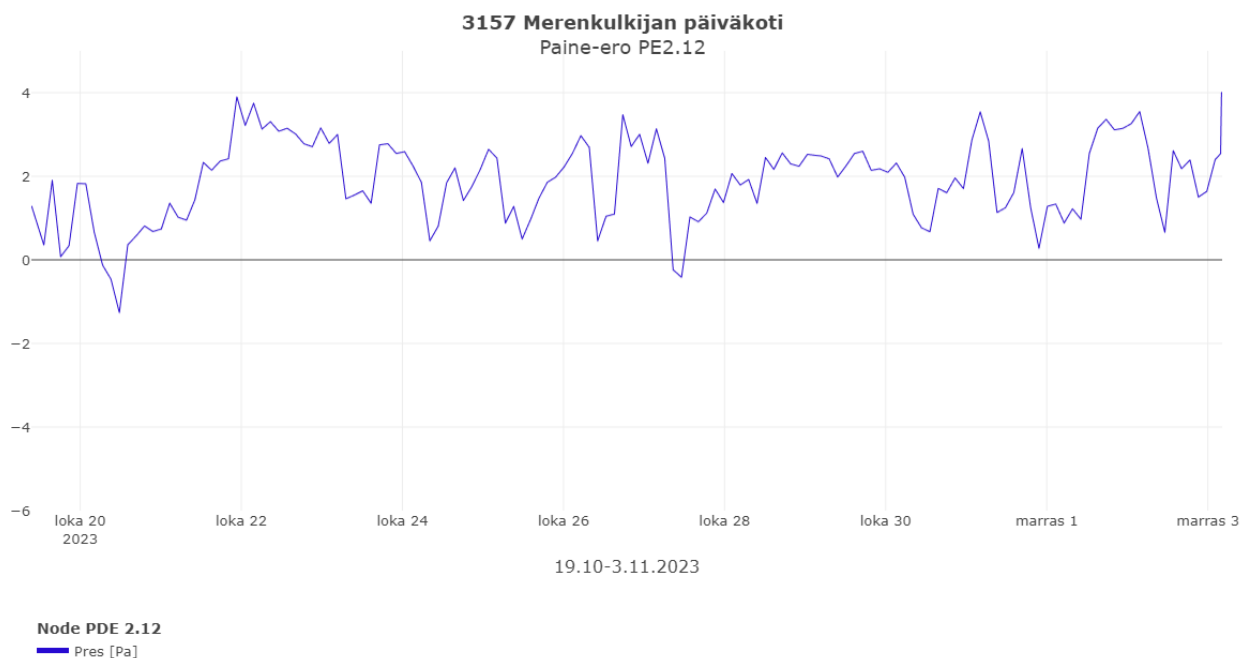
### Paine-ero PE2.12 / Lepohuoneen 105 Peränpitäjät ja ulkoilman välillä

Huoneen paine-ero vaihteli ajallisesti epäsäännöllisesti noin + 4 ja – 1 Pa välillä ulkoilmaan nähden. Positiivinen mittausarvo Huone on ylipaineinen ja negatiivinen mittausarvo Huone on alipaineinen ulkoilmaan nähden.
