ESPOON KAUPUNKI  
Tilapalvelut-liikelaitos  
Kunnossapitopalvelut  
Tarkastusryhmä

## **Saunalahden lastentalo**

Kohdenumero **3243**

## **SISÄILMATARKASTUS**

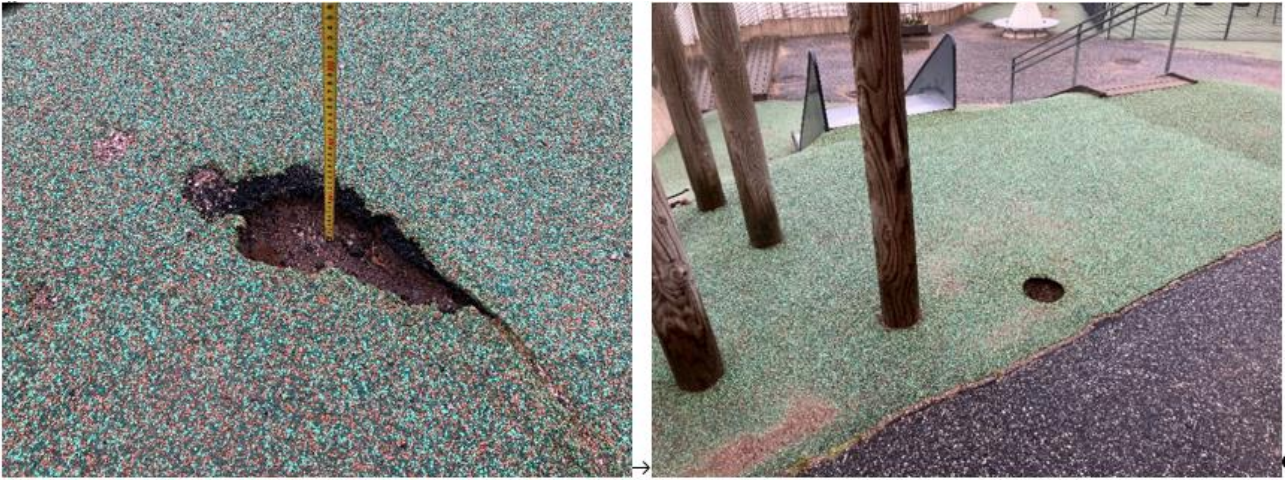
Kuvat 4.10. Pihan turva-alustassa on reikiä.

- Huippuimurien suojakansien korjaus.
- Yläpohjassa puhallusvillan tasaaminen.
- Turva-alustan reikien paikkaaminen.
- Tilan 245 ikkunan tiivistys karmiin.

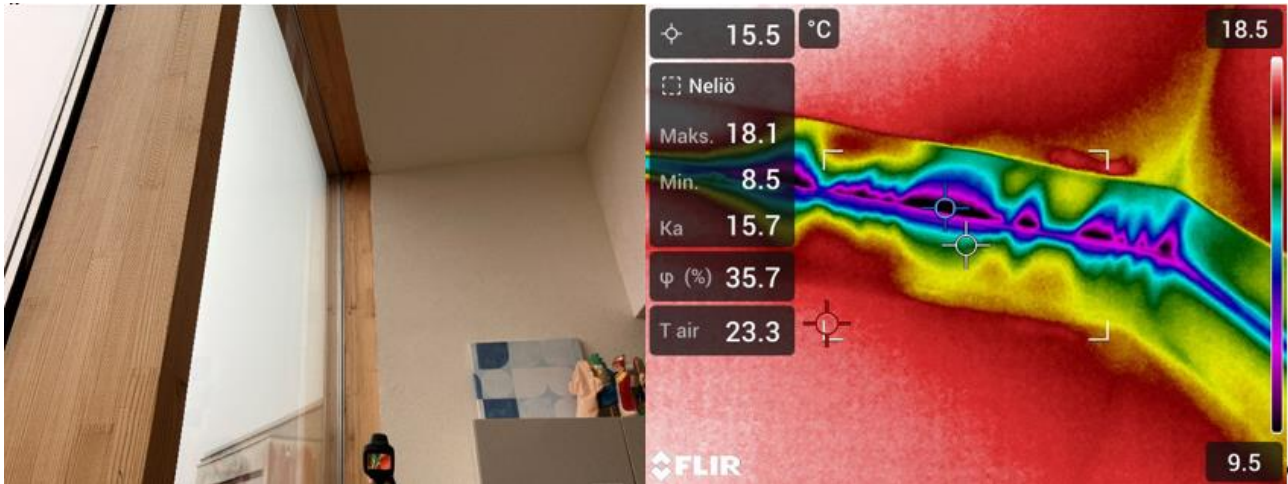
- Tilan 230 pesuallas vetää huonosti (Kuva 4.30).
- Tilan 235 lasten koroketason etulevy on irtoamassa (Kuva 4.31).
- Tilan 245 lasin ja karmin välissä on ilmavuoto (Kuva 4.32).

Kuvat 4.32. Tilan 245 lasin ja karmin välissä on ilmavuoto.

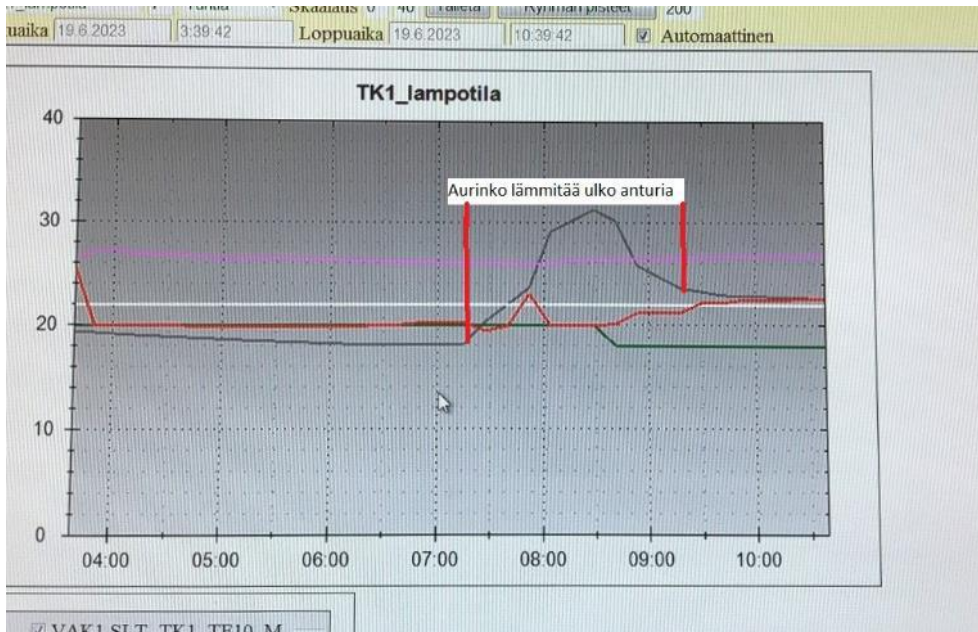
- Poistokaskadin asetusarvon minimiraja oli 20°C.
- Useita lämpötilan ylärajahälytyksiä oli päällä.
- Aurinko lämmittää ulkolämpötila anturia aamuisin (Kuva 6.1).
- IMS laitteen TE/QE16.5 anturin mittaama lämpötila näyttää nolla-astetta (Kuva 6.2).

Kuva 6.1. Ulkolämpötila-anturi on sijoitettu aurinkoiseen paikkaan.

- Ulkolämpötila-anturille asennettava aurinkosuojana toimiva sääsuoja.
- TE/QE16.5 yhdistelmäanturi korjattava.

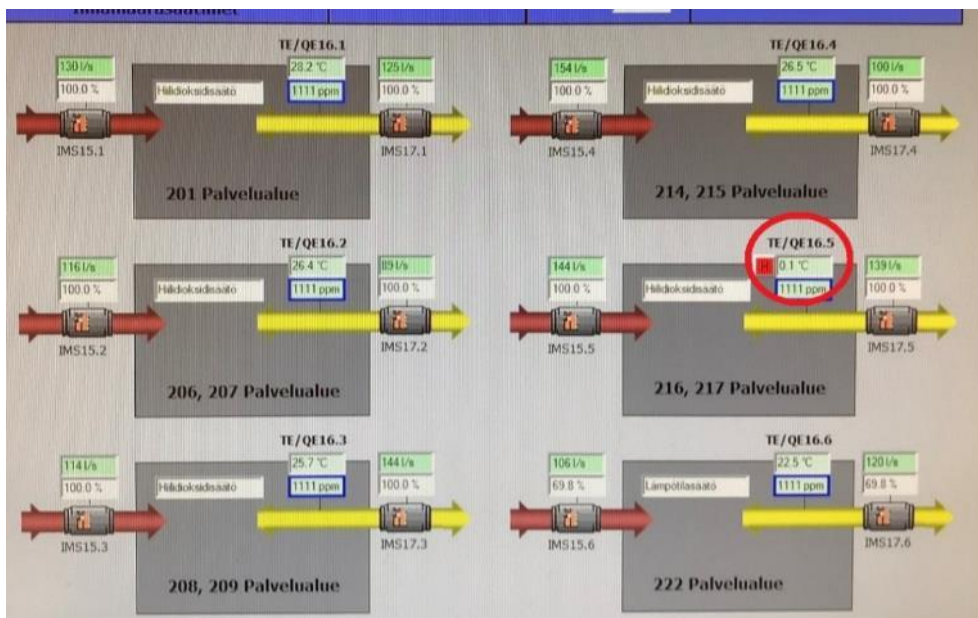
Kuva 6.2. TE/QE16.5 lämpötila-anturi näyttää nollaa astetta.

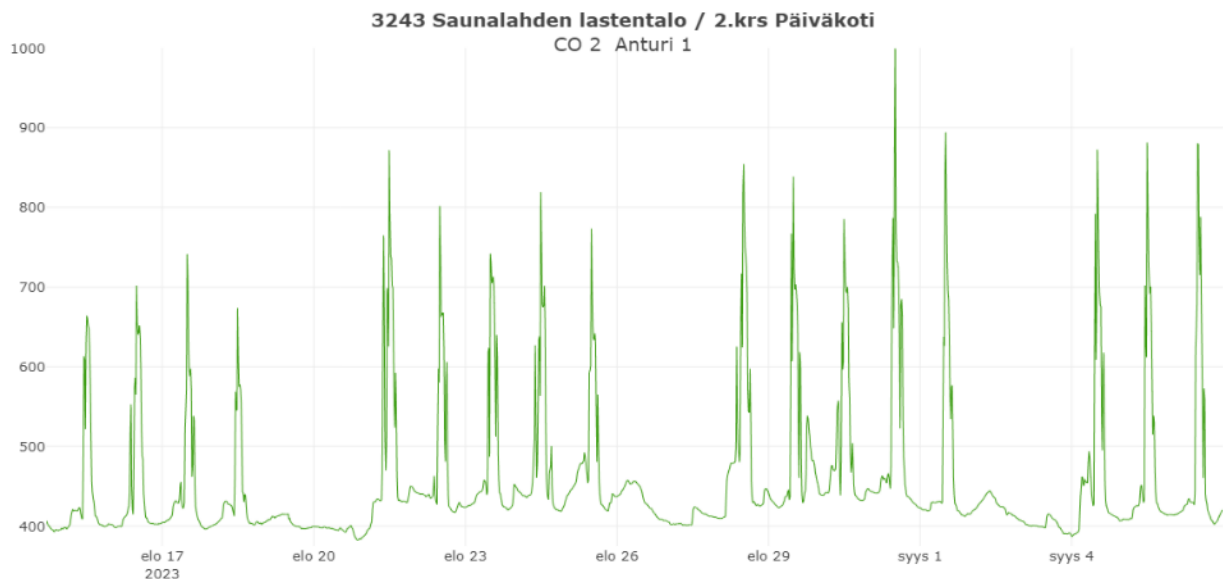
Aika-akselilla la – su oli 19–20.8, 26–27.8 ja 2–3.9.2023. CO<sub>2</sub>-pitoisuudet nousivat päivisin käytön aikana maksimissaan noin 1000 ppm tasolle. Käytön ulkopuolella CO<sub>2</sub>-pitoisuudet olivat pääsääntöisesti ulkoilmaa vastaavalla tasolla noin 400 ppm.

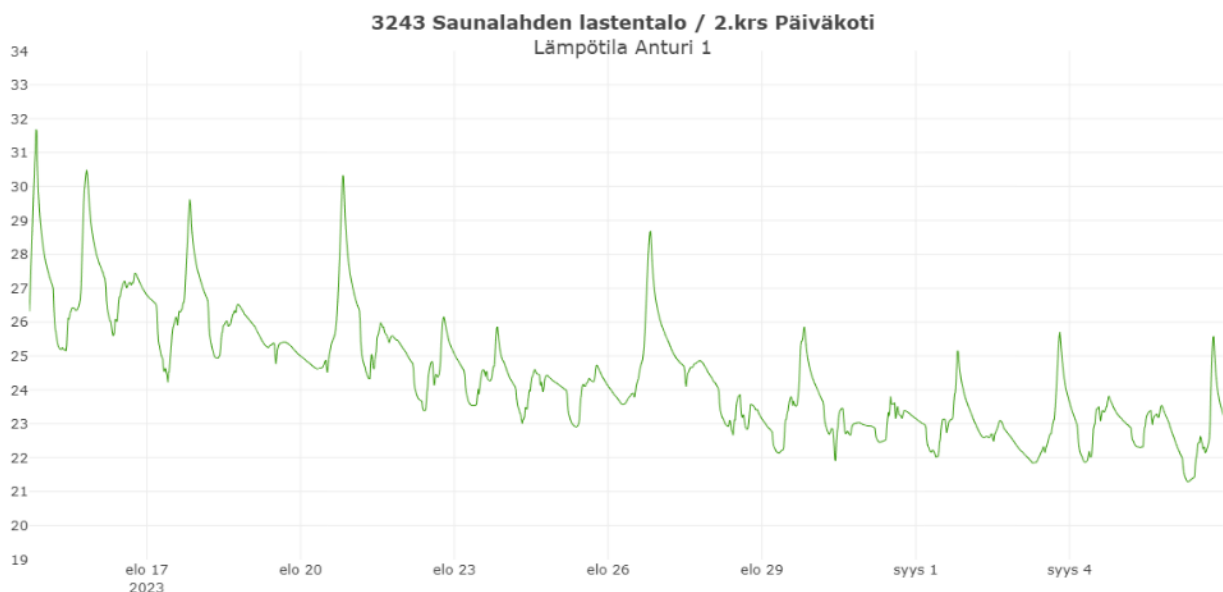
Lämpötila vaihteli noin 22 – 30°C:een välillä.

Lämpötilojen korkeimmat huiput ajoittuivat pääsääntöisesti ilta-aikoihin.

Ulkolämpötilan huippulukemat laskivat noin 24 °C:een tasolta noin 20°C:een tasolle 19.8.

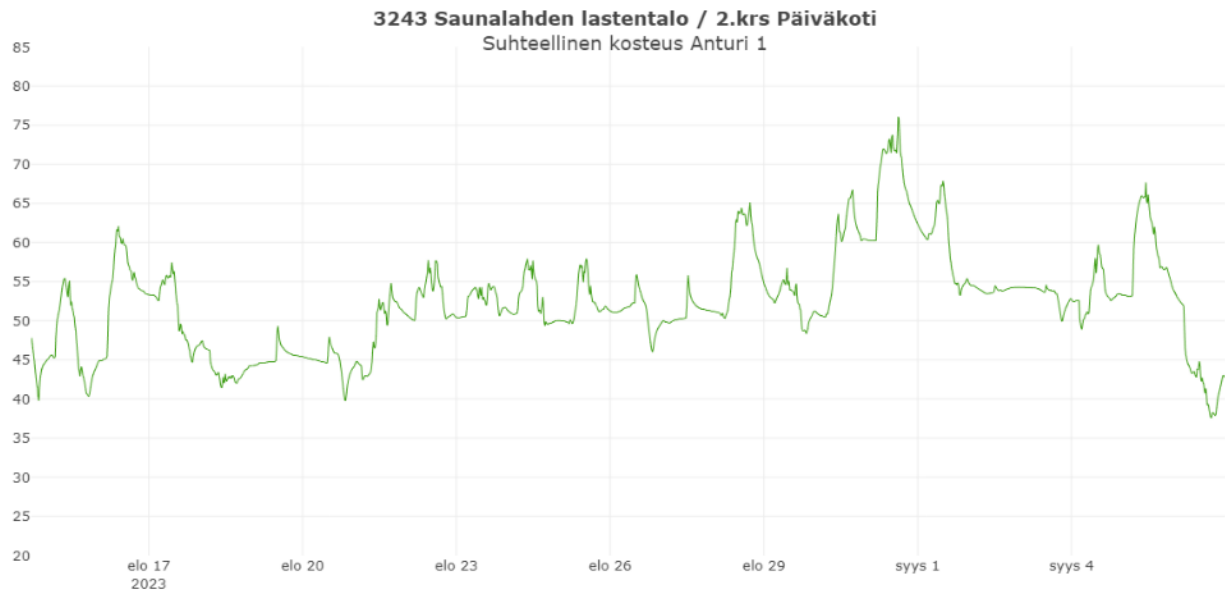
Suhteellinen kosteus vaihteli noin 40 – 65 RH% välillä.

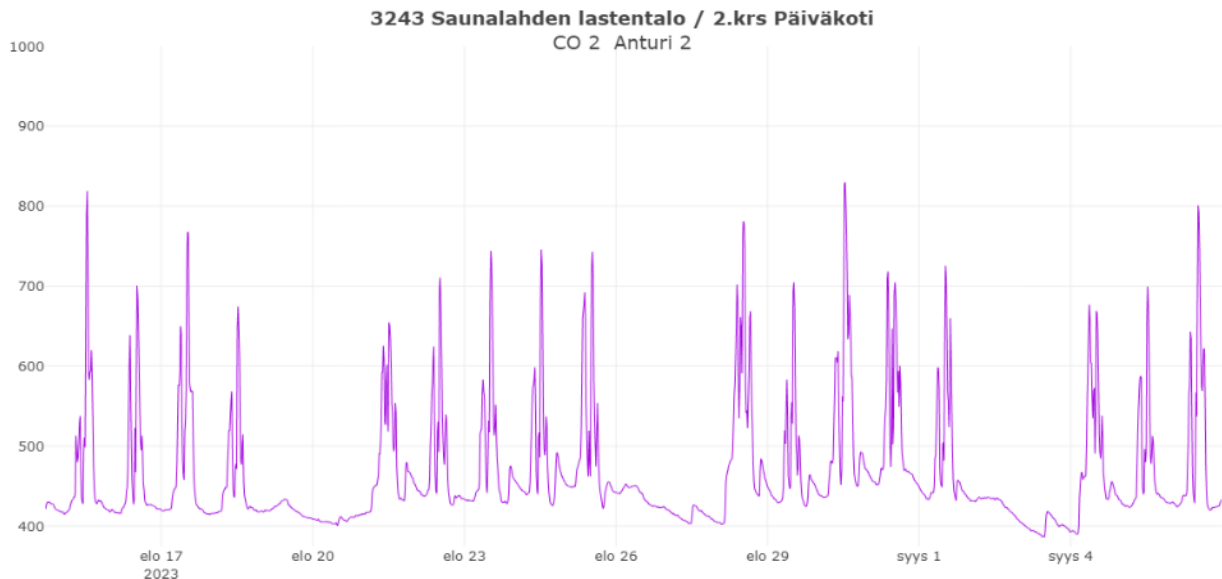
CO<sub>2</sub>-pitoisuudet nousivat päivisin käytön aikana maksimissaan noin 600 ppm tasolle.

Käytön ulkopuolella CO<sub>2</sub>-pitoisuudet olivat pääsääntöisesti ulkoilmaa vastaavalla tasolla noin 400 ppm.

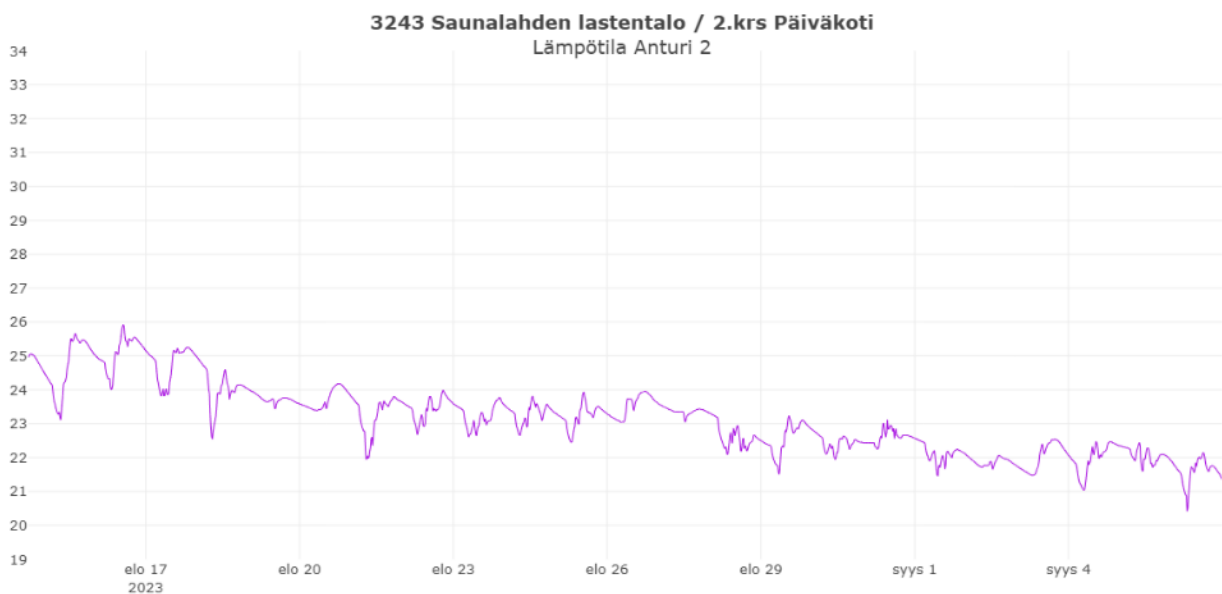
Lämpötila vaihteli noin 21 – 26°C:een välillä.

Lämpötilojen korkeimmat huiput ajoittuivat pääsääntöisesti keskipäivän ja ilta-aikojen välille.

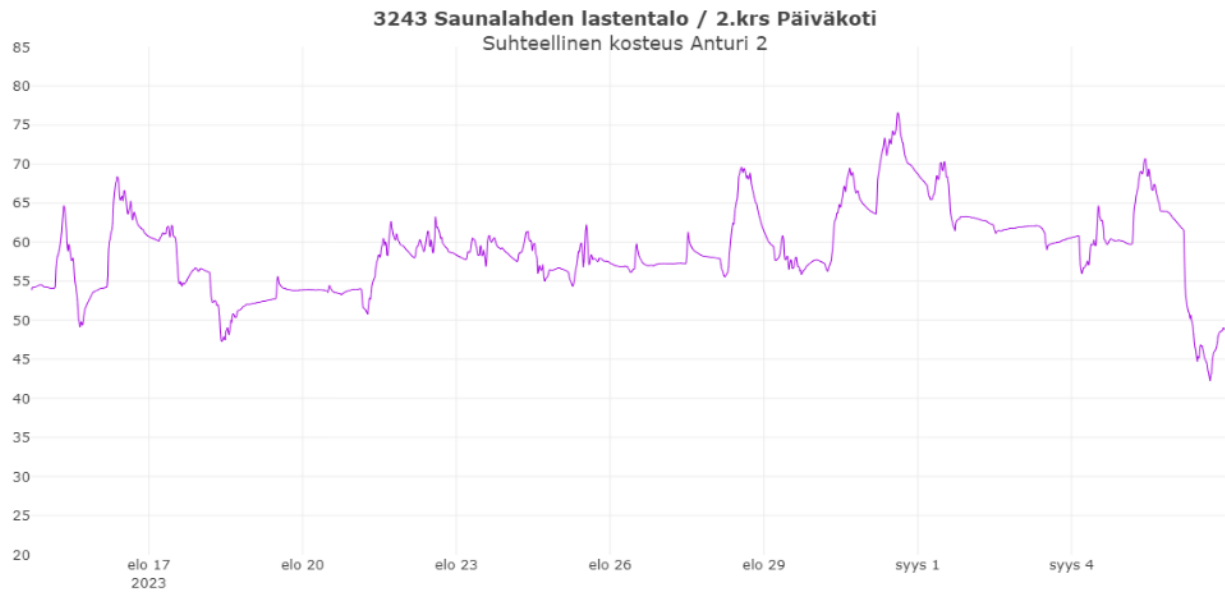
Suhteellinen kosteus vaihteli noin 50 – 70 RH% välillä.

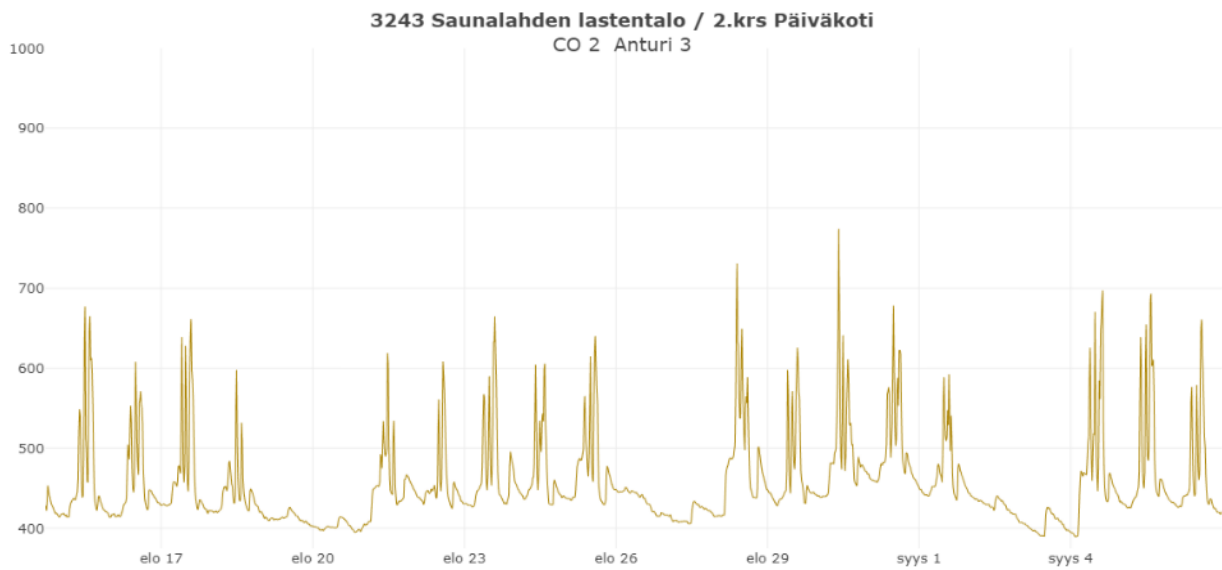
CO<sub>2</sub>-pitoisuudet nousivat päivisin käytön aikana maksimissaan noin 700 ppm tasolle. Käytön ulkopuolella CO<sub>2</sub>-pitoisuudet olivat pääsääntöisesti ulkoilmaa vastaavalla tasolla noin 400 ppm.

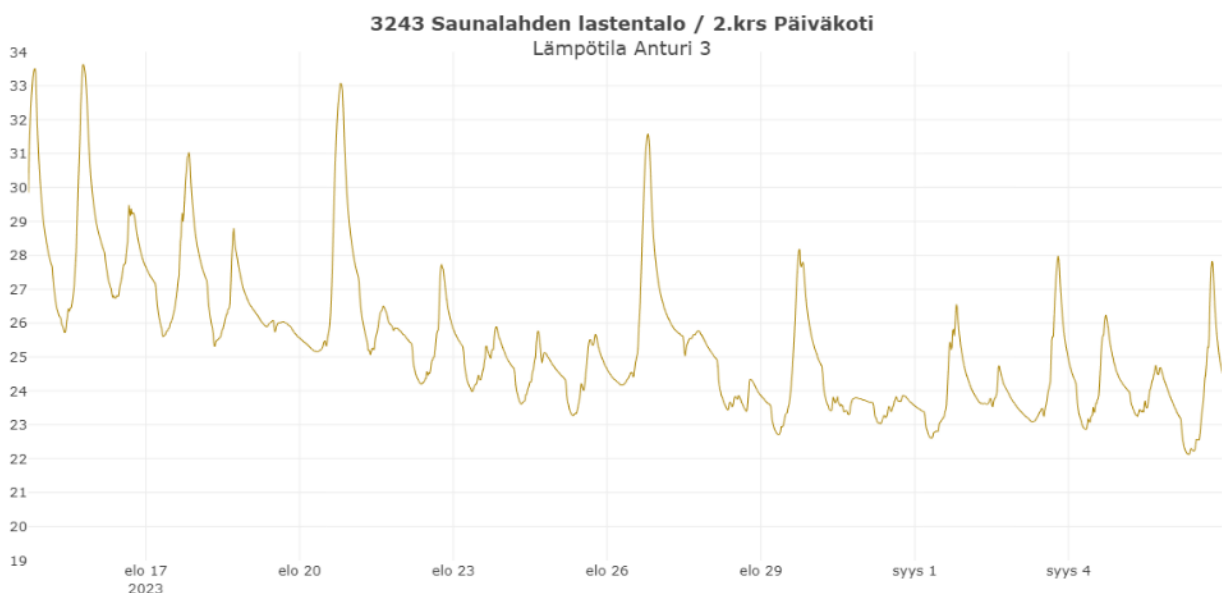
Lämpötila vaihteli noin 23 – 33 °C:een välillä.

Lämpötilojen korkeimmat huiput ajoittuivat pääsääntöisesti ilta-aikoihin.

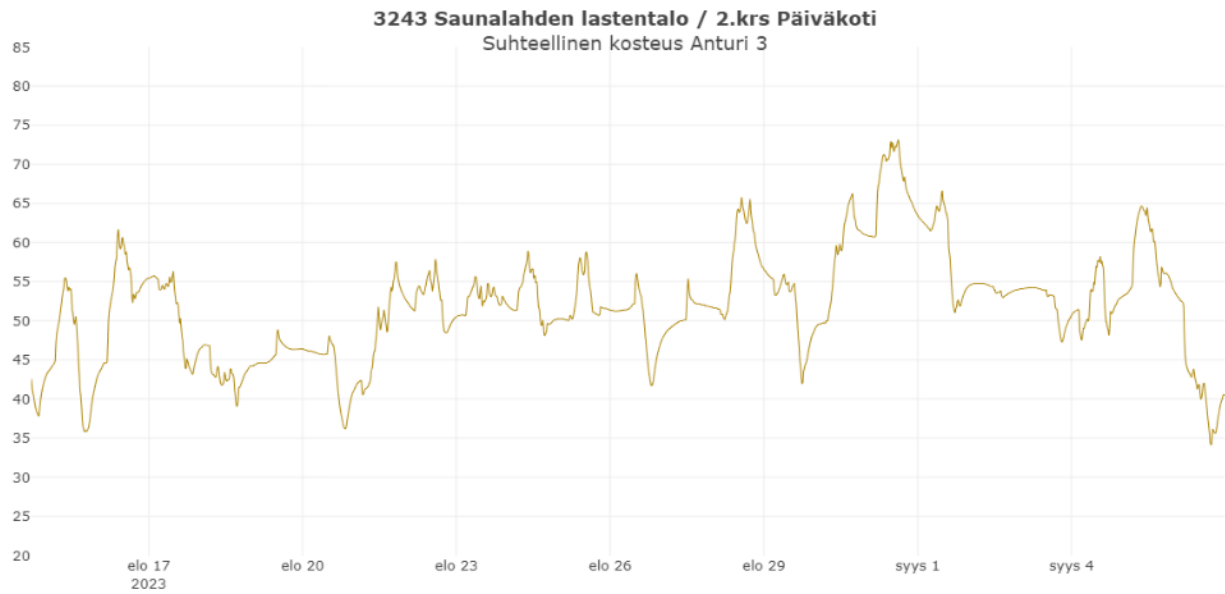
Suhteellinen kosteus vaihteli noin 40 – 65 RH% välillä.

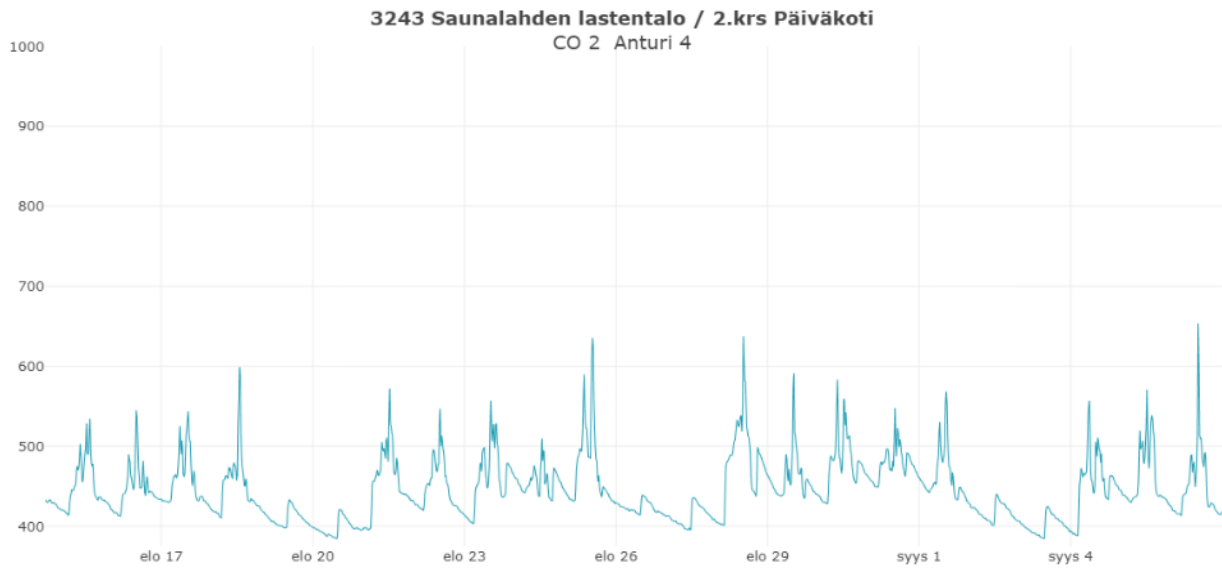
CO2-pitoisuudet nousivat päivisin käytön aikana maksimissaan noin 600 ppm tasolle.

Käytön ulkopuolella CO2-pitoisuudet olivat pääsääntöisesti ulkoilmaa vastaavalla tasolla noin 400 ppm.

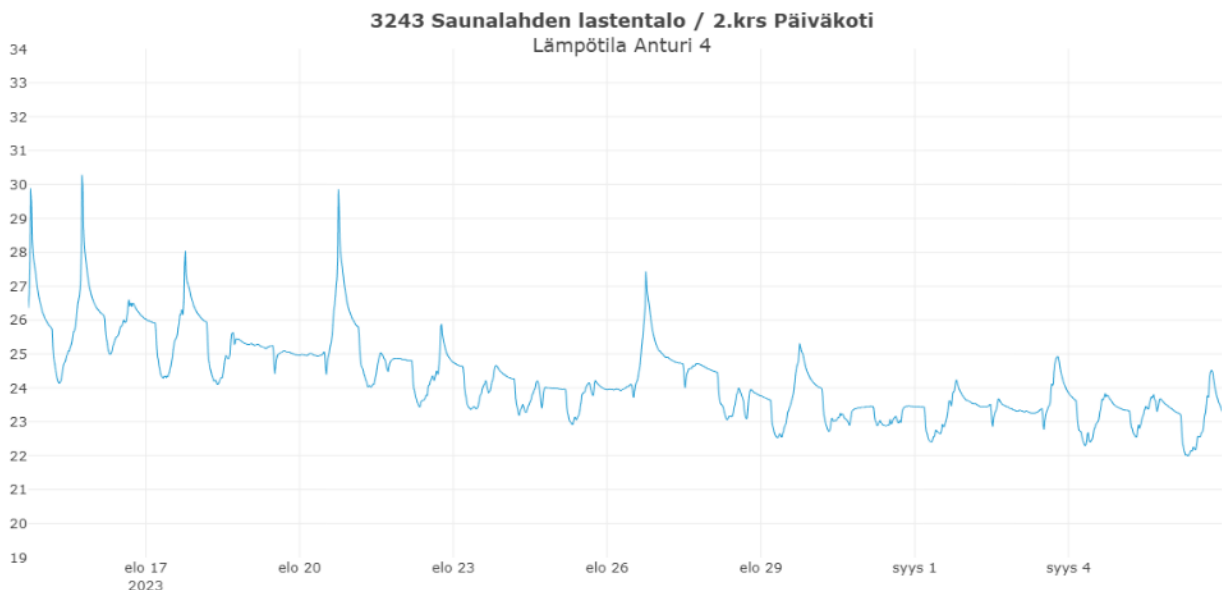
Lämpötila vaihteli noin 23 – 30°C:een välillä.

Lämpötilojen korkeimmat huiput ajoittuivat pääsääntöisesti ilta-aikoihin.

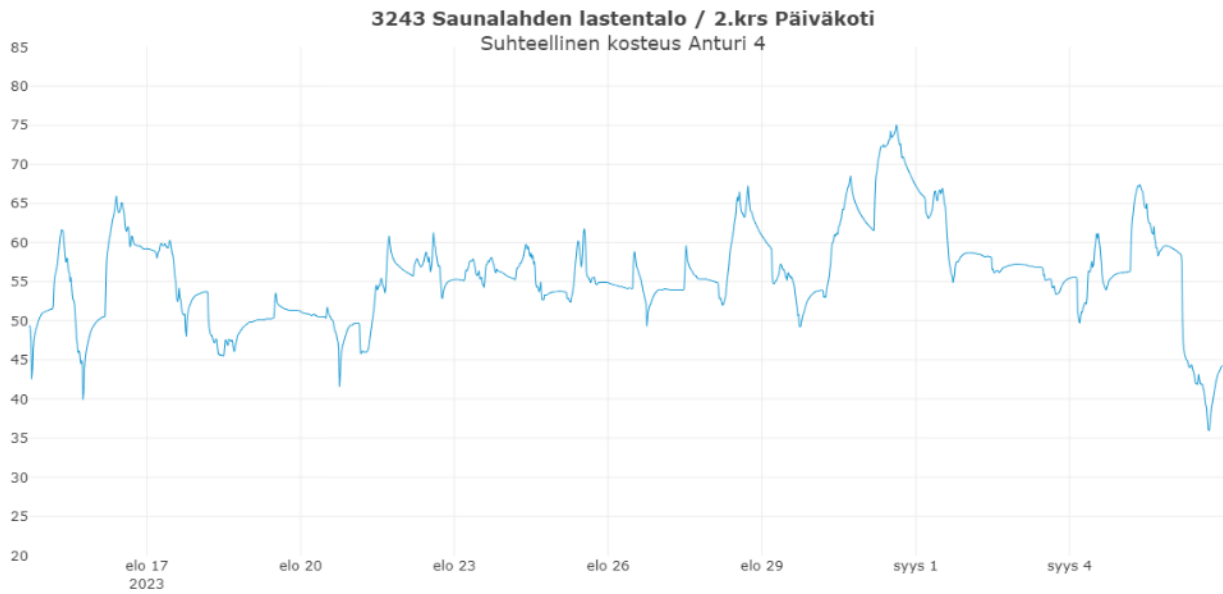
Suhteellinen kosteus vaihteli noin 45 – 65 RH% välillä.

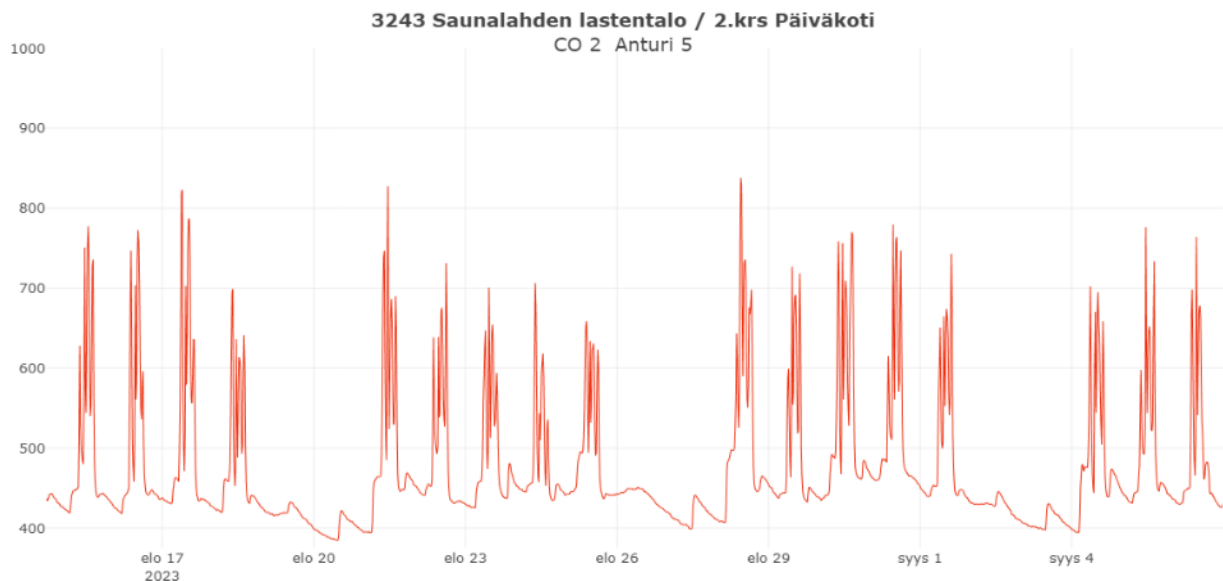
CO<sub>2</sub>-pitoisuudet nousivat päivisin käytön aikana maksimissaan noin 800 ppm tasolle.

Käytön ulkopuolella CO<sub>2</sub>-pitoisuudet olivat pääsääntöisesti ulkoilmaa vastaavalla tasolla noin 400 ppm.

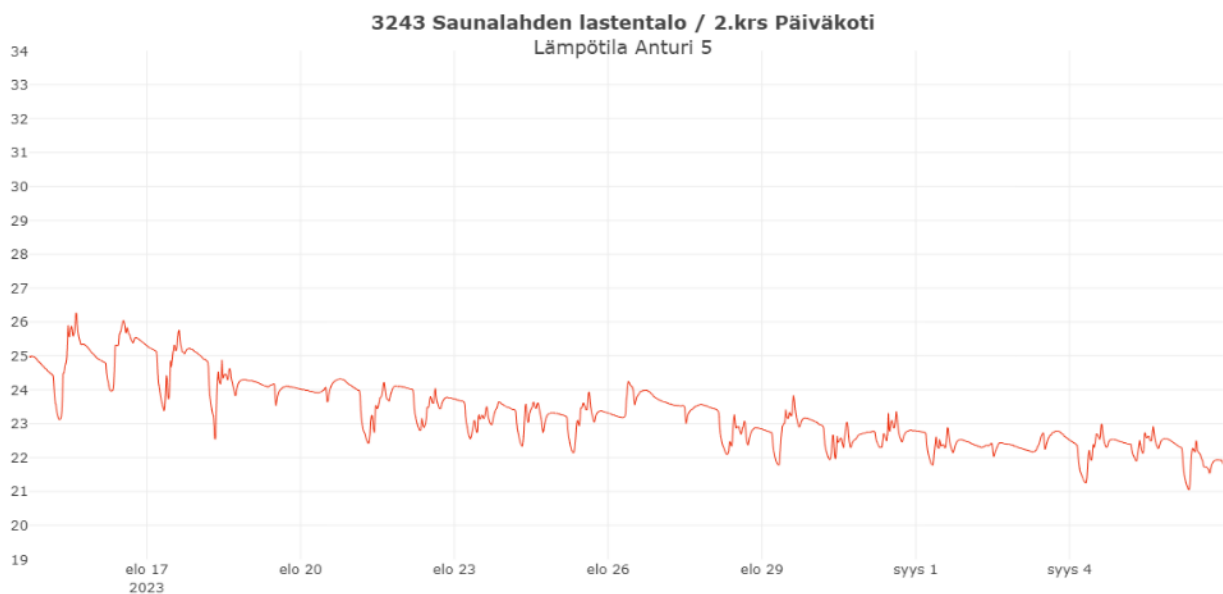
Lämpötila vaihteli noin 22 – 26 °C:een välillä.

Lämpötilojen korkeimmat huiput ajoittuivat pääsääntöisesti päiväaikoihin.

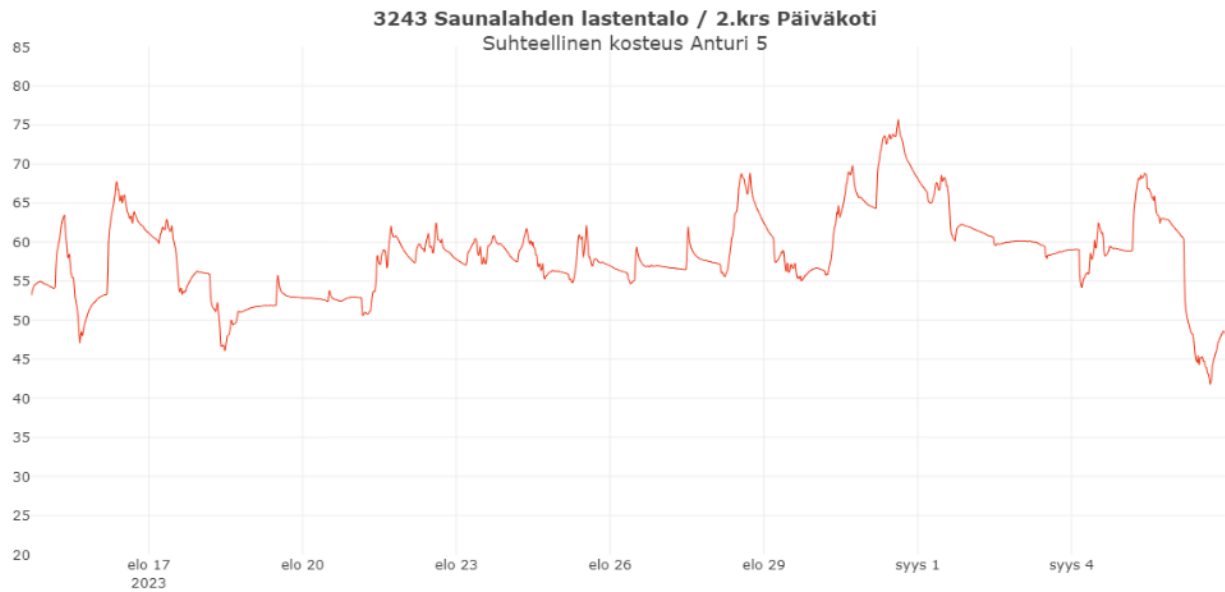
Suhteellinen kosteus vaihteli noin 50 – 65 RH% välillä.

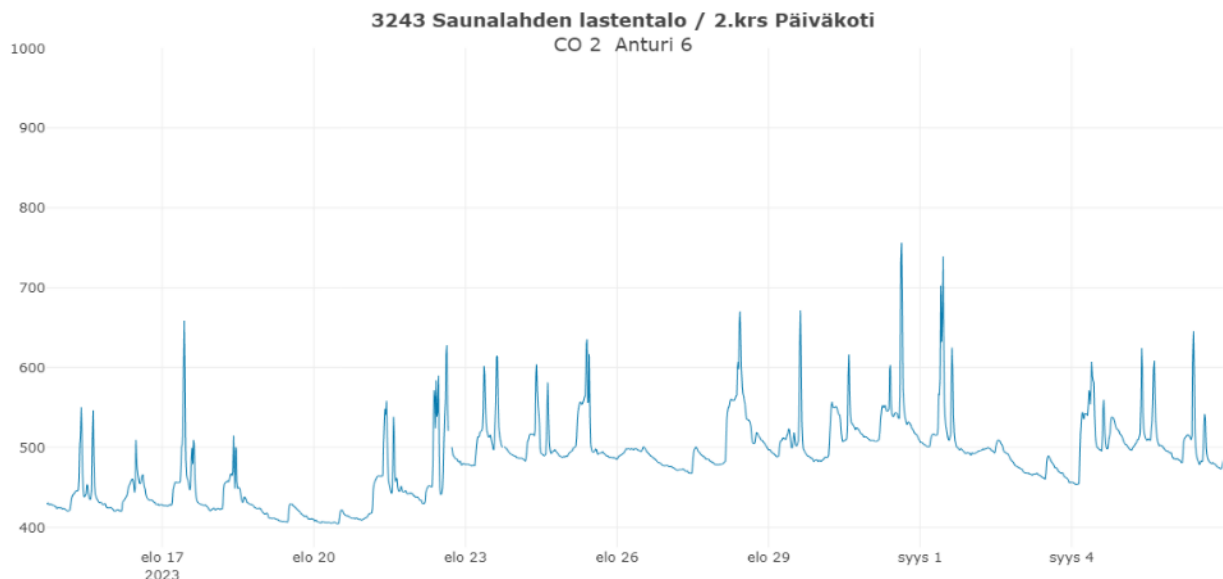
CO<sub>2</sub>-pitoisuudet nousivat päivisin käytön aikana maksimissaan noin 700 ppm tasolle.

Käytön ulkopuolella CO<sub>2</sub>-pitoisuudet olivat pääsääntöisesti ulkoilmaa vastaavalla tasolla noin 400 ppm.

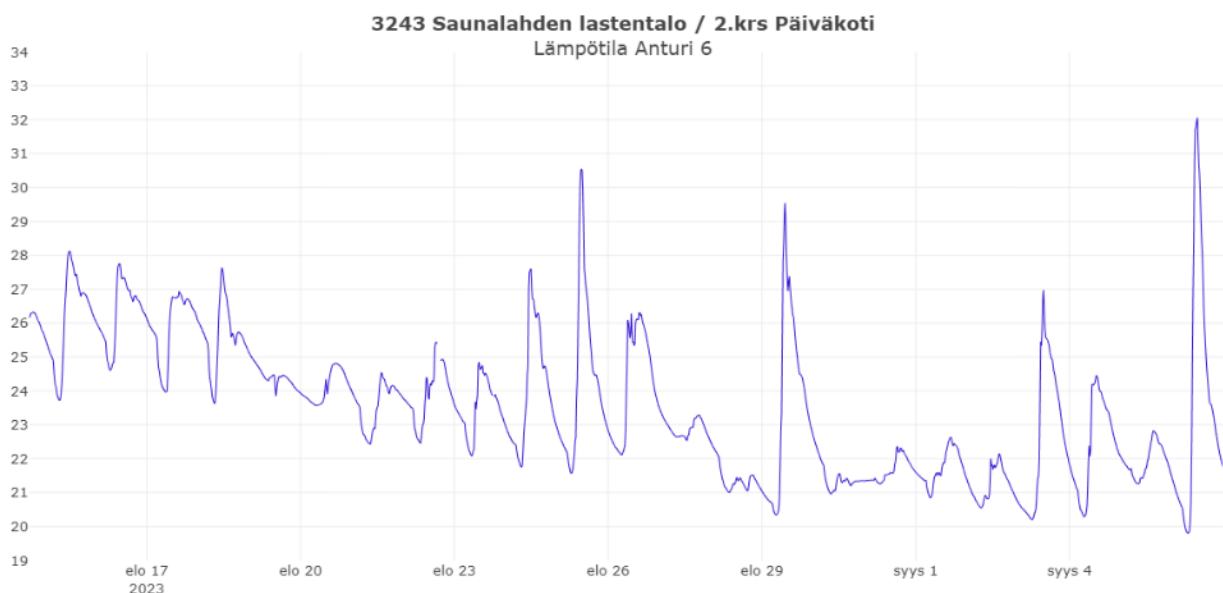
Lämpötila vaihteli noin 20 – 30 °C:een välillä.

Lämpötilojen korkeimmat huiput ajoittuivat pääsääntöisesti keskipäivän aikoihin.

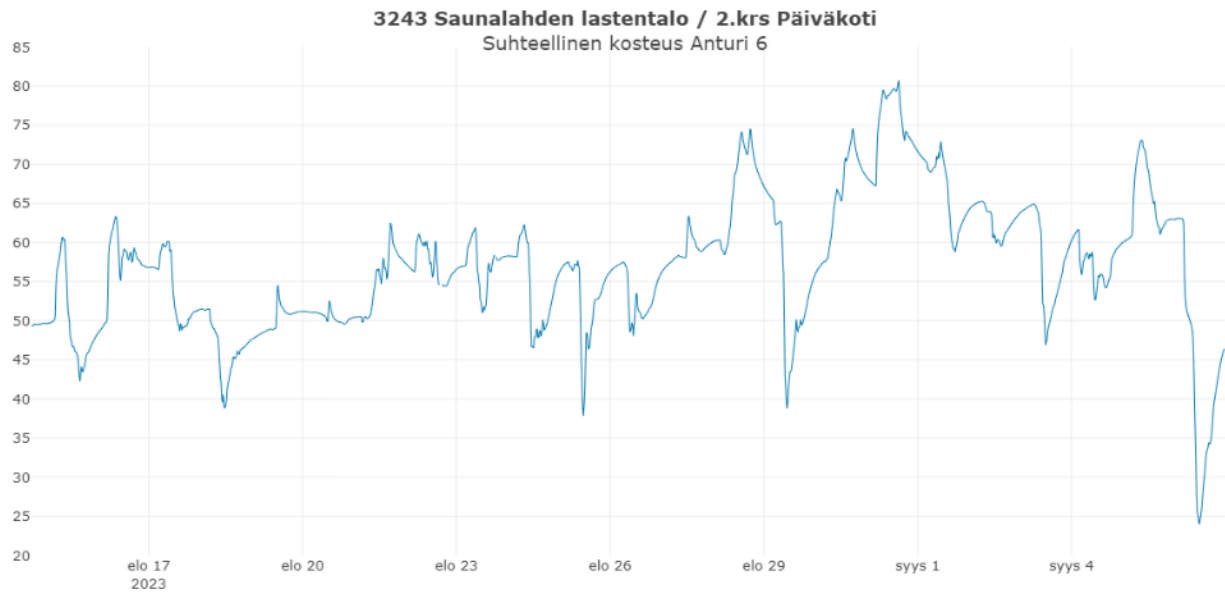
Suhteellinen kosteus vaihteli noin 40 – 75 RH% välillä.

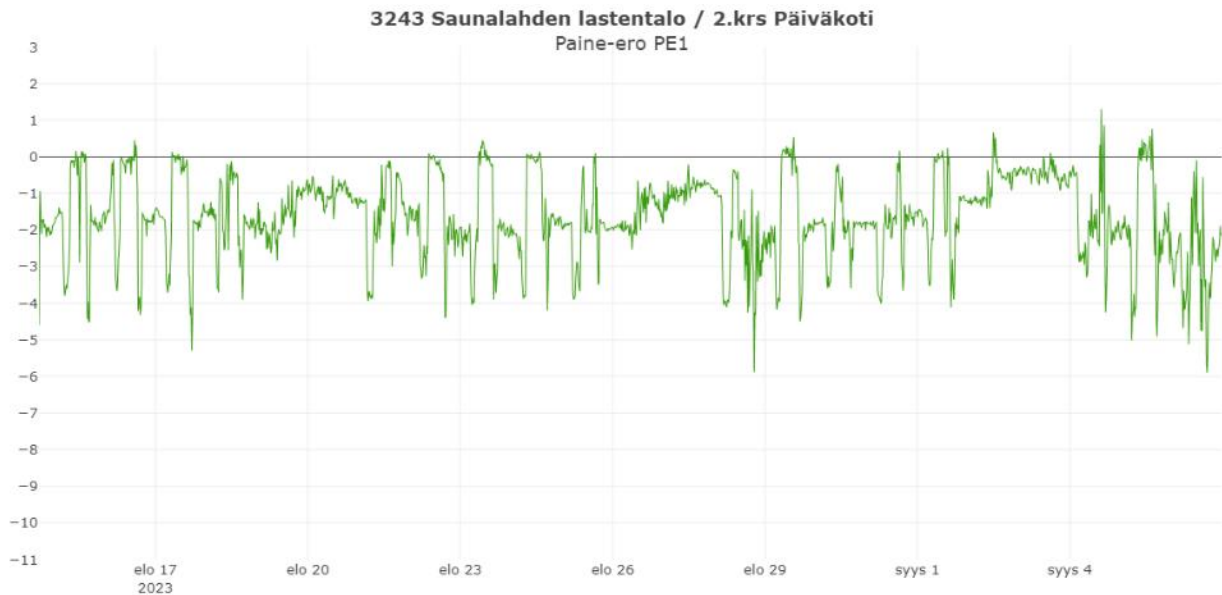
Huoneen paine-ero vaihteli ajallisesti epäsäännöllisesti noin 0 ja – 4 Pa välillä ulkoilmaan nähden alipaineisena. Toiminnan aikoihin paine-ero lähellä nollaa. Ikkunatuuletuksien aikoja ei ole tiedossa, joten niiden vaikutusta ei ole voitu arvioida.

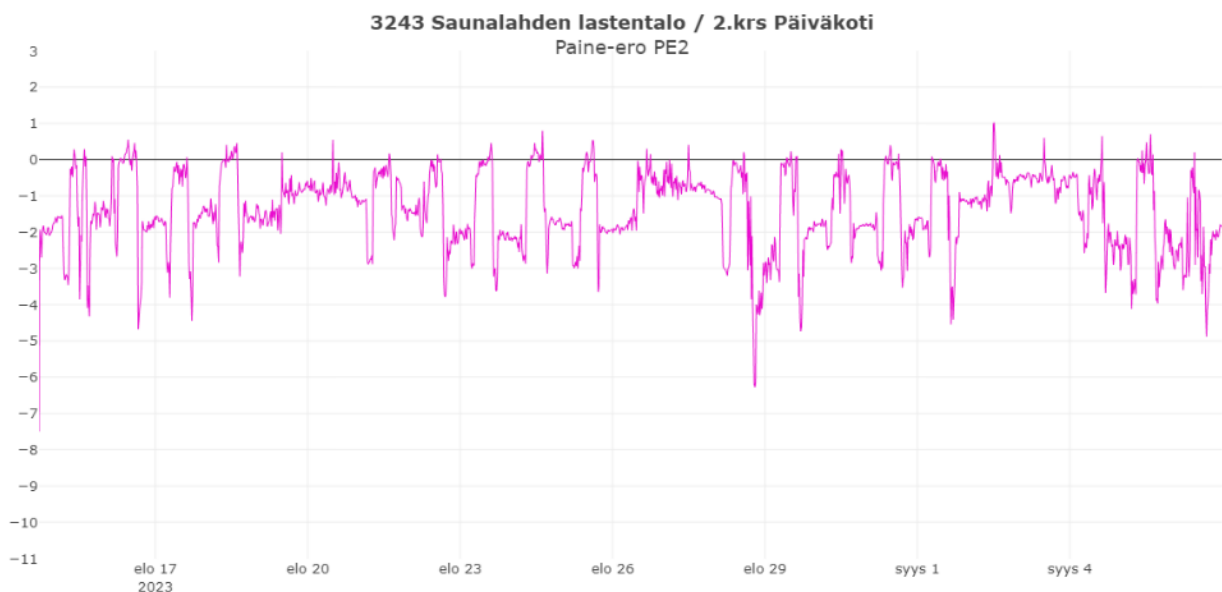
**Paine-ero PE 2 / Ryhmähuoneen 207 Sammakot ja ulkoilman välillä**

Huoneen paine-ero vaihteli ajallisesti epäsäännöllisesti noin 0 ja – 3 Pa välillä ulkoilmaan nähden alipaineisena. Toiminnan aikoihin paine-ero lähellä nollaa. Ikkunatuuletuksien aikoja ei ole tiedossa, joten niiden vaikutusta ei ole voitu arvioida.

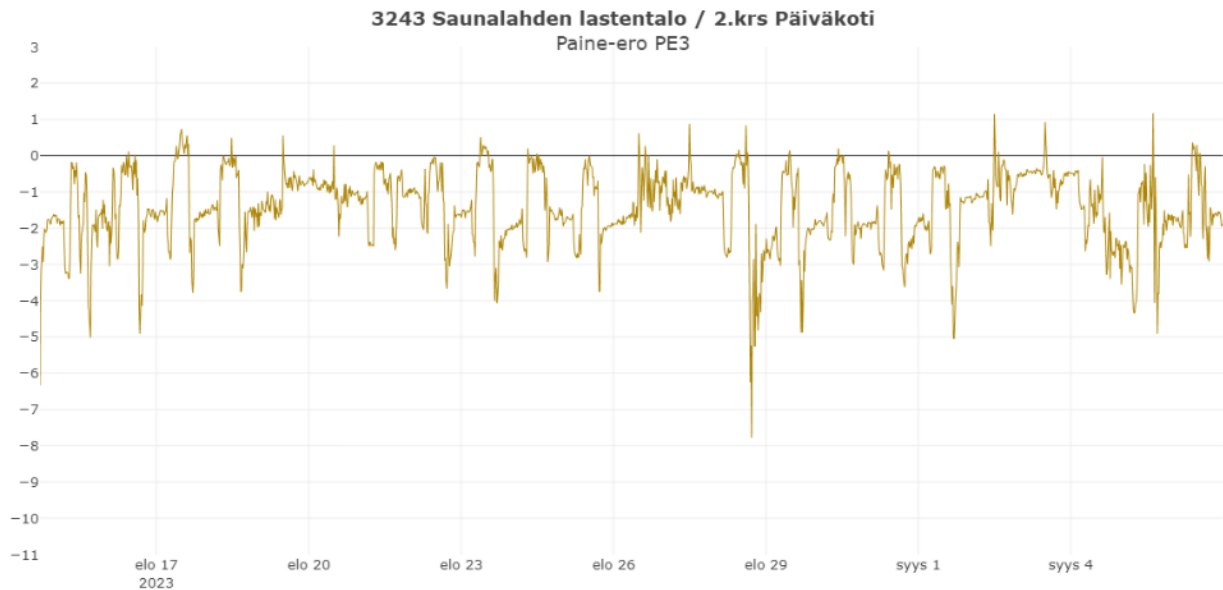
### Paine-ero PE 3 / Ryhmähuoneen 215 Pirstötähdet ja ulkoilman välillä

Huoneen paine-ero vaihteli ajallisesti epäsäännöllisesti noin 0 ja – 3 Pa välillä ulkoilmaan nähden alipaineisena. Toiminnan aikoihin paine-ero lähellä nollaa. Ikkunatuuletuksien aikoja ei ole tiedossa, joten niiden vaikutusta ei ole voitu arvioida.

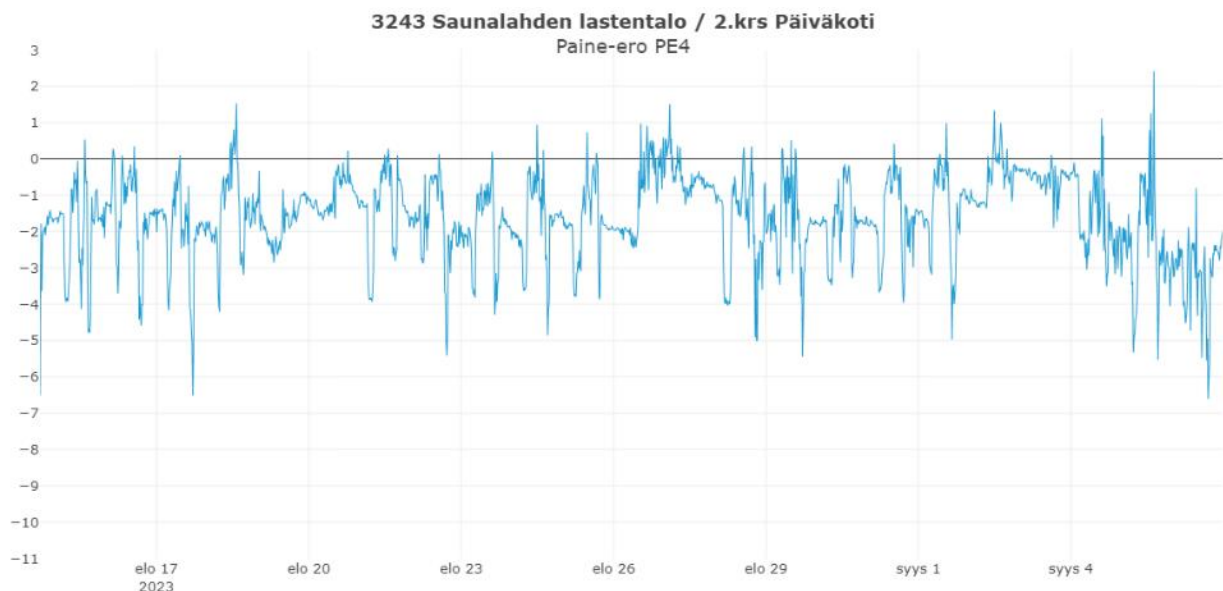
### Paine-ero PE 4 / Taukotilan 248 ja ulkoilman välillä

Taukotilan paine-ero vaihteli ajallisesti epäsäännöllisesti noin 0 ja – 4 Pa välillä ulkoilmaan nähden alipaineisena. Toiminnan aikoihin paine-ero lähellä nollaa. Ikkunatuuletuksien aikoja ei ole tiedossa, joten niiden vaikutusta ei ole voitu arvioida.

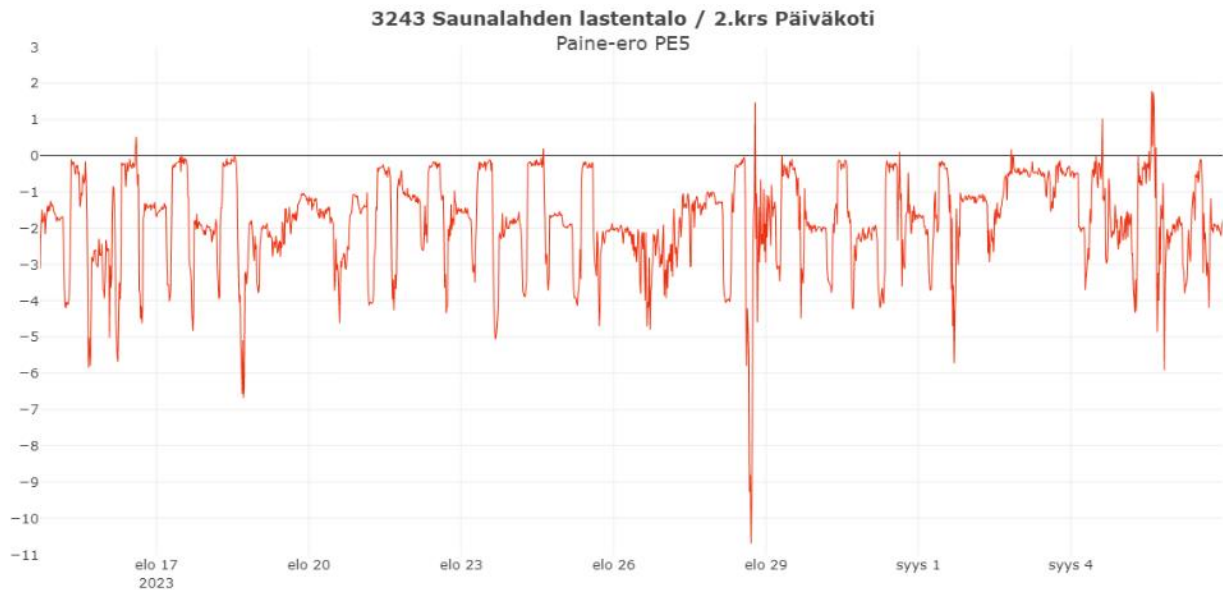
### Paine-ero PE 5 / Keittiön 255 ja ulkoilman välillä

Keittiön paine-ero vaihteli ajallisesti epäsäännöllisesti noin 0 ja – 4 Pa välillä ulkoilmaan nähden alipaineisena. Toiminnan aikoihin paine-ero lähellä nollaa. Mahdollisten ikkunatuuletuksien aikoja ei ole tiedossa, joten niiden vaikutusta ei ole voitu arvioida.

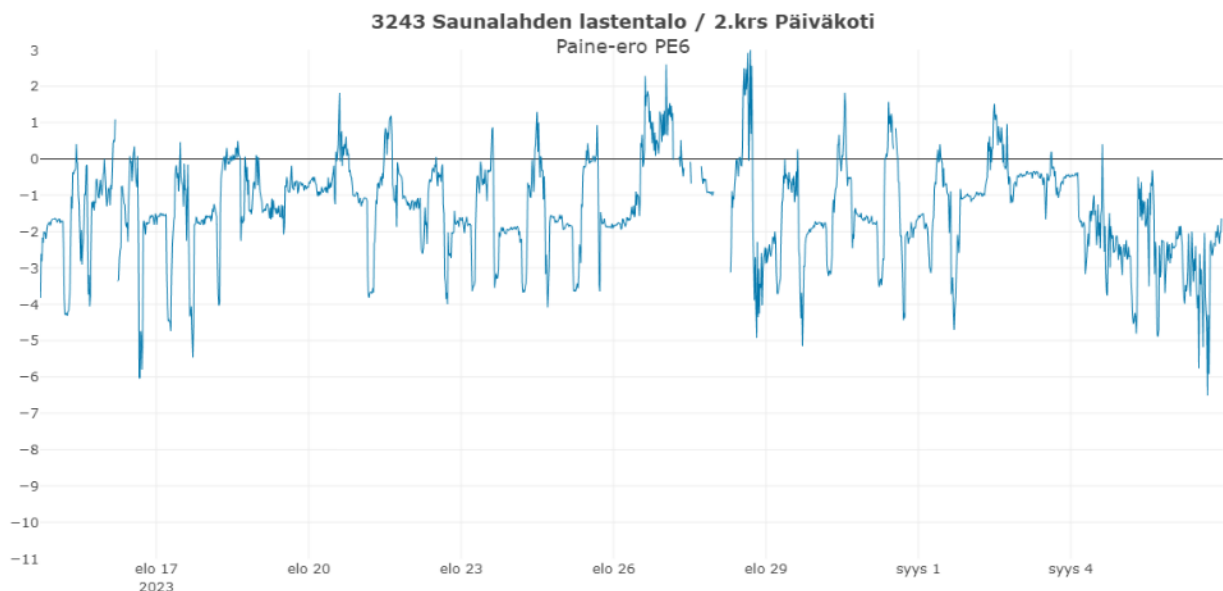
### Paine-ero PE 6 / Salin 225 ja ulkoilman välillä

Salin paine-ero vaihteli ajallisesti epäsäännöllisesti noin + 2 ylipaineen ja – 4 Pa alipaineen välillä ulkoilmaan nähden. Toiminnan aikoihin paine-ero lähellä nollaa. Ikkunatuuletuksien aikoja ei ole tiedossa, joten niiden vaikutusta ei ole voitu arvioida.
