ESPOON KAUPUNKI  
Tilapalvelut-liikelaitos  
Kunnossapitopalvelut  
Tarkastusryhmä

13.3.2024

**Lipunkantajanpolun päiväkot**  
Kohdenumero **3742**  
Komentajankatu 10, 02600 Espoo

## **SISÄILMATARKASTUS**

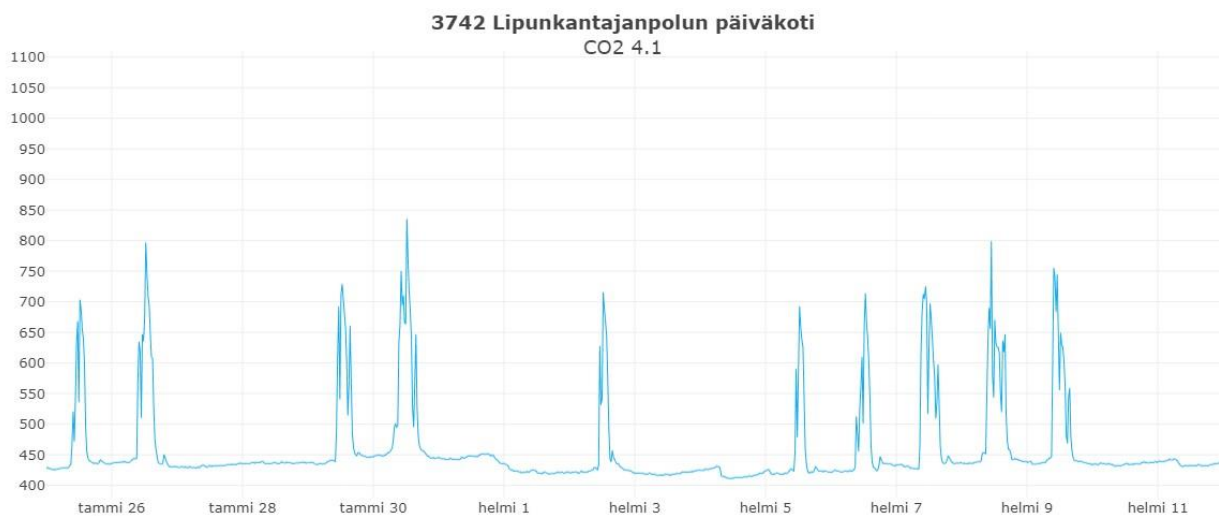
### CO<sub>2</sub> (=hiilidioksidipitoisuus)

CO<sub>2</sub>-pitoisuudet nousivat päivisin käytön aikana maksimissaan noin 850 ppm tasolle. Käytön ulkopuolella CO<sub>2</sub>-pitoisuudet olivat pääsääntöisesti ulkoilmaa vastaavalla tasolla noin 400 ppm.

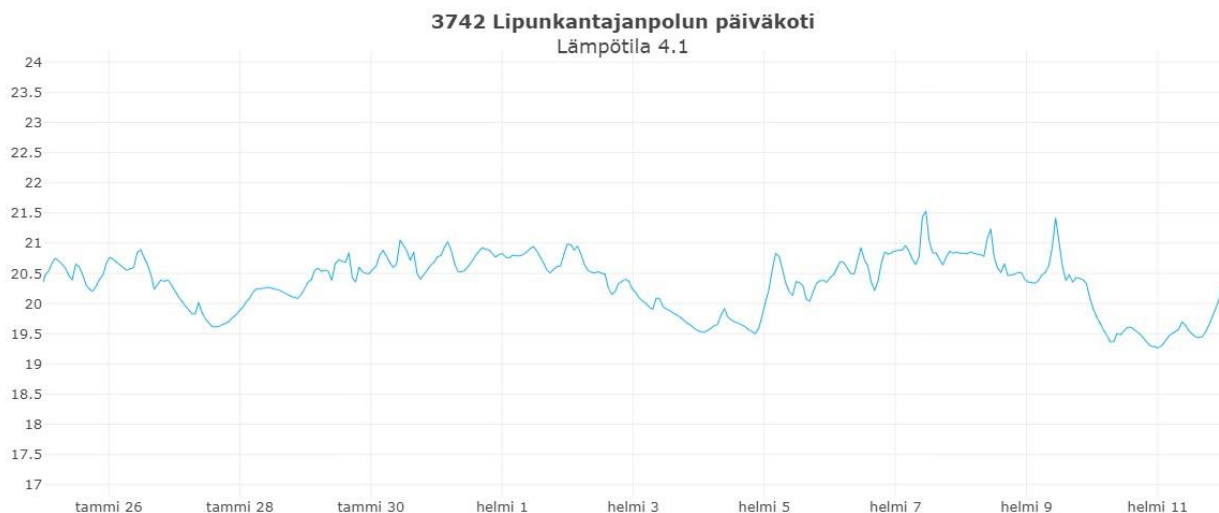
### Lämpötila

Lämpötila vaihteli noin 19.5–21.5°C:een välillä.

Lämpötilojen huiput ajoittuivat pääsääntöisesti toiminnan päiväaikoihin.

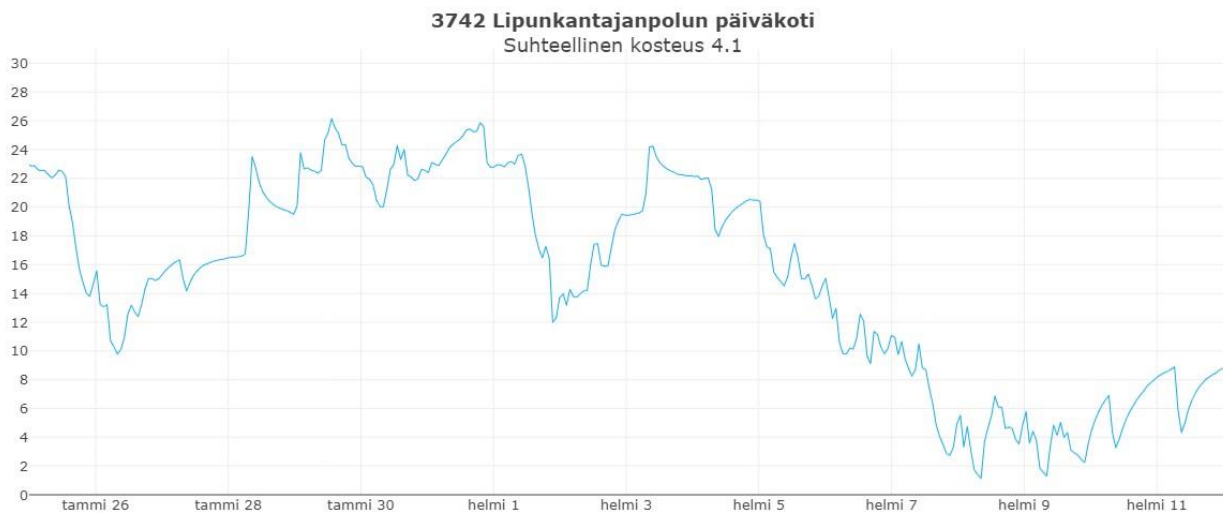
## Suhteellinen kosteus

Suhteellinen kosteus vaihteli noin 1–26 RH% välillä.

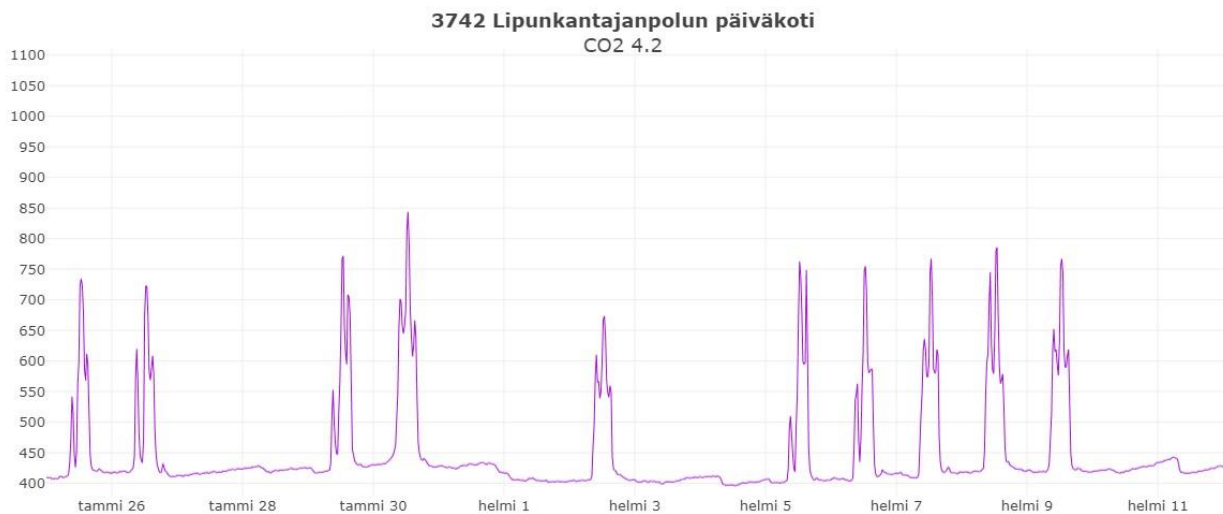
### CO<sub>2</sub> (=hiilidioksidipitoisuus)

CO<sub>2</sub>-pitoisuudet nousivat päivisin käytön aikana maksimissaan noin 850 ppm tasolle. Käytön ulkopuolella CO<sub>2</sub>-pitoisuudet olivat pääsääntöisesti ulkoilmaa vastaavalla tasolla noin 400 ppm.

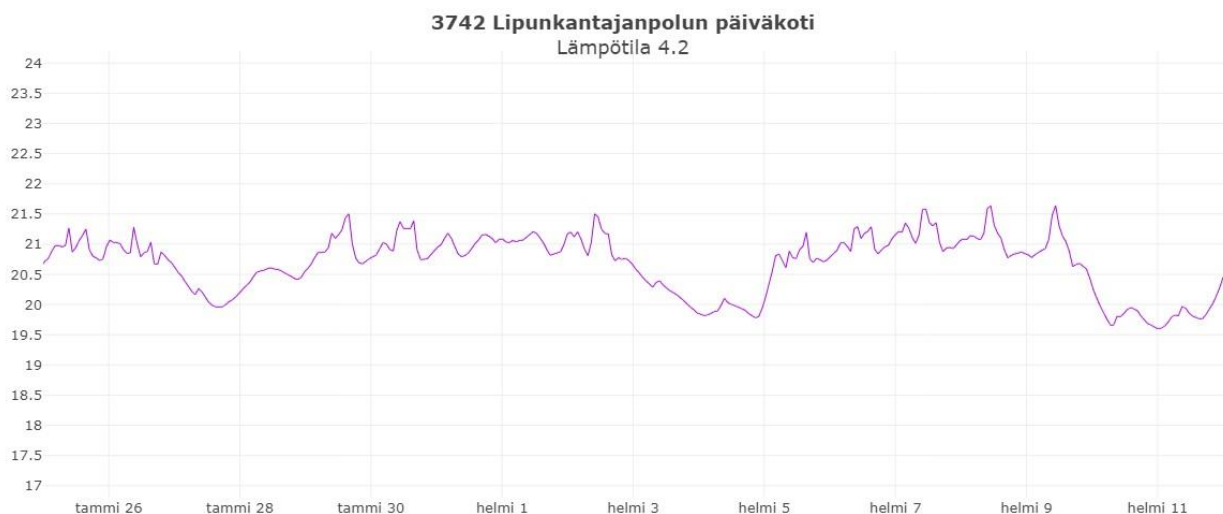
### Lämpötila

Lämpötila vaihteli noin 19.5–21.5°C:een välillä.

Lämpötilojen huiput ajoittuivat pääsääntöisesti toiminnan päiväaikoihin.

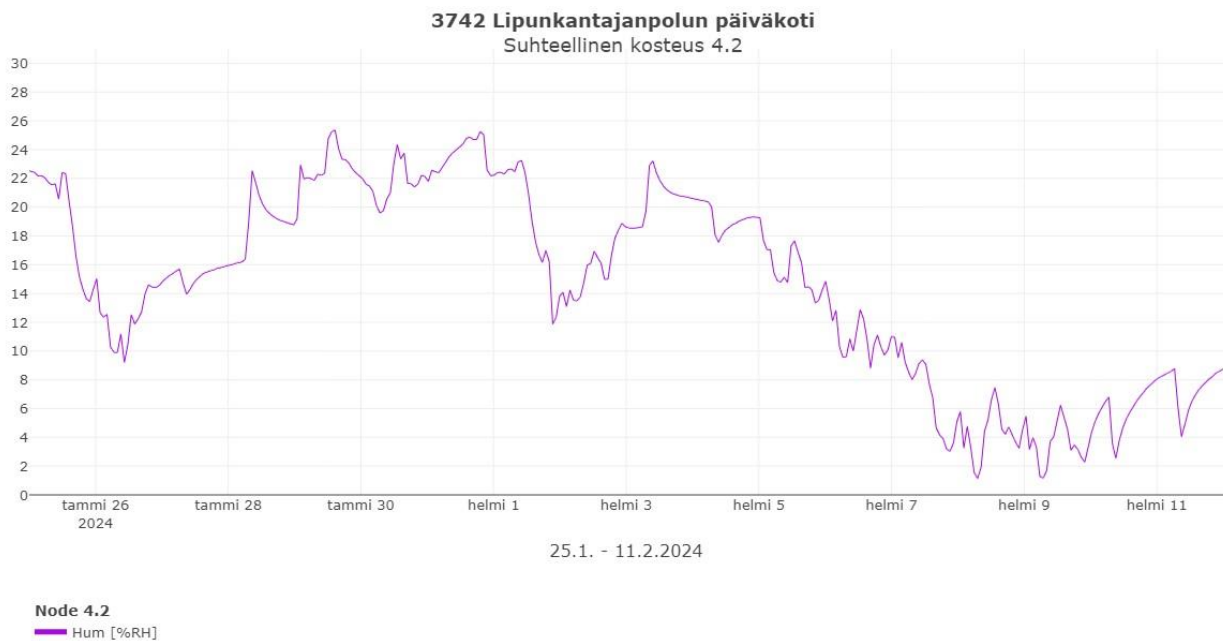
## Suhteellinen kosteus

Suhteellinen kosteus vaihteli noin 1–25 RH% välillä.

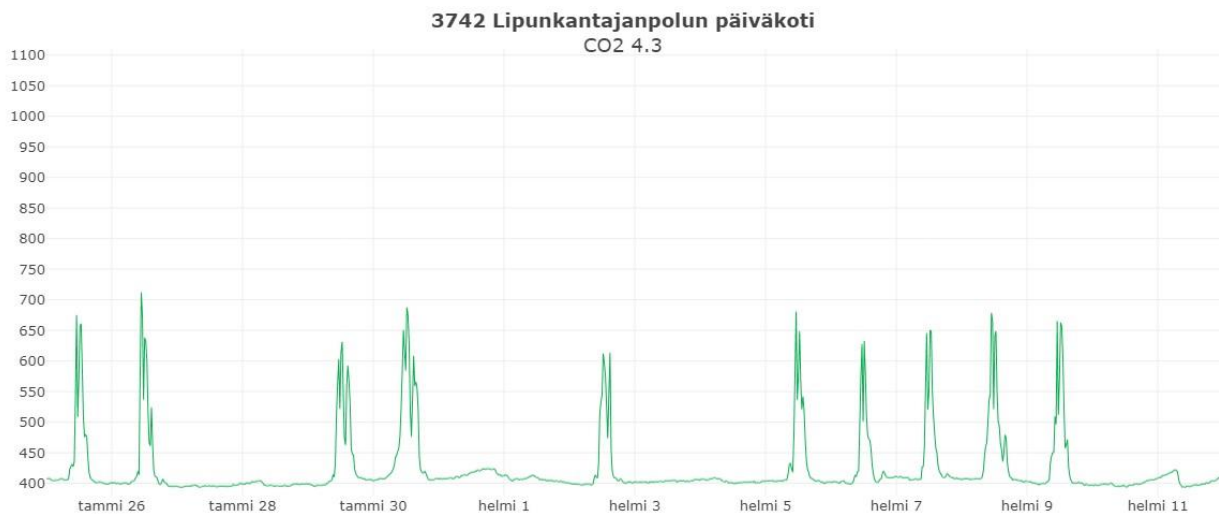
**ILMANLAATURAPORTTI (Miran DLS)****Kohde:** Lepohuone 1.12 (Anturi 4.3)**Mittausaika:** 25.1. – 11.2.2024**CO<sub>2</sub> (=hiilidioksidipitoisuus)**

CO<sub>2</sub>-pitoisuudet nousivat päivisin käytön aikana maksimissaan noin 700 ppm tasolle. Käytön ulkopuolella CO<sub>2</sub>-pitoisuudet olivat pääsääntöisesti ulkoilmaa vastaavalla tasolla noin 400 ppm.

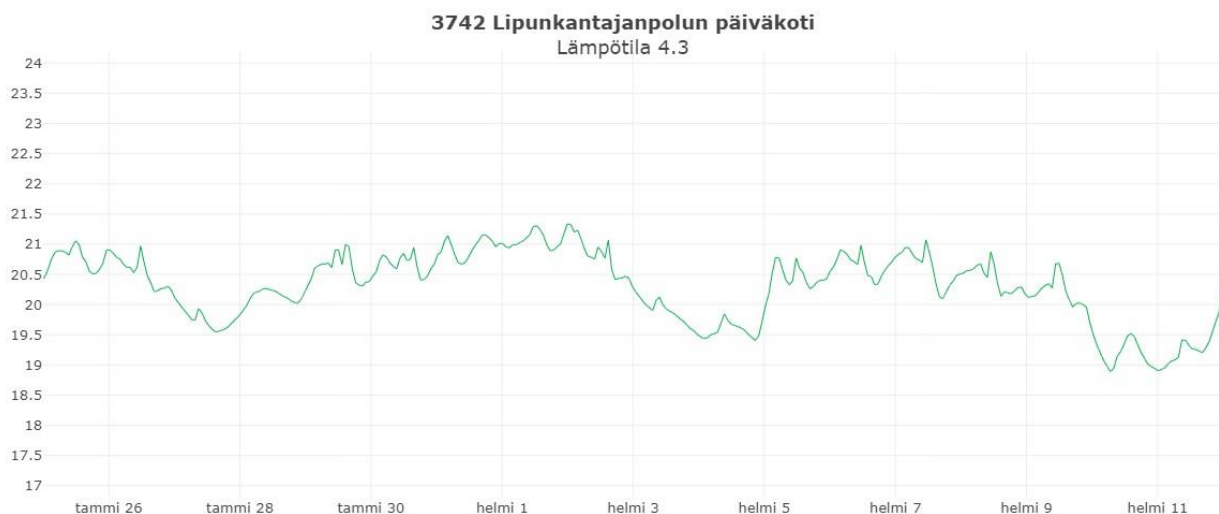
**Lämpötila**

Lämpötila vaihteli noin 19–21.5°C:een välillä.

Lämpötilojen huiput ajoittuivat pääsääntöisesti toiminnan päiväaikoihin.

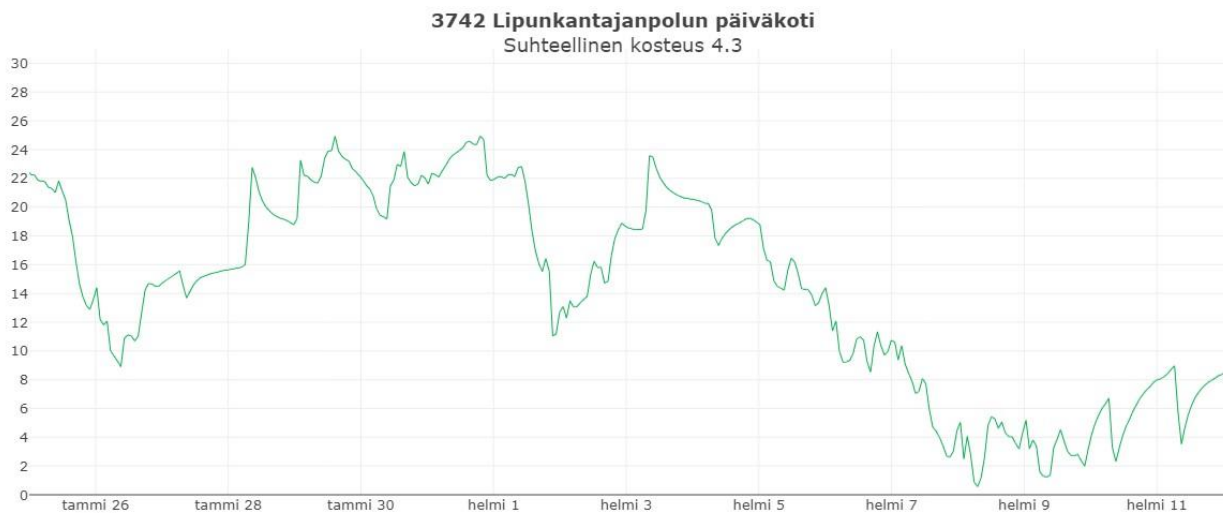
## Suhteellinen kosteus

Suhteellinen kosteus vaihteli noin 1–25 RH% välillä.

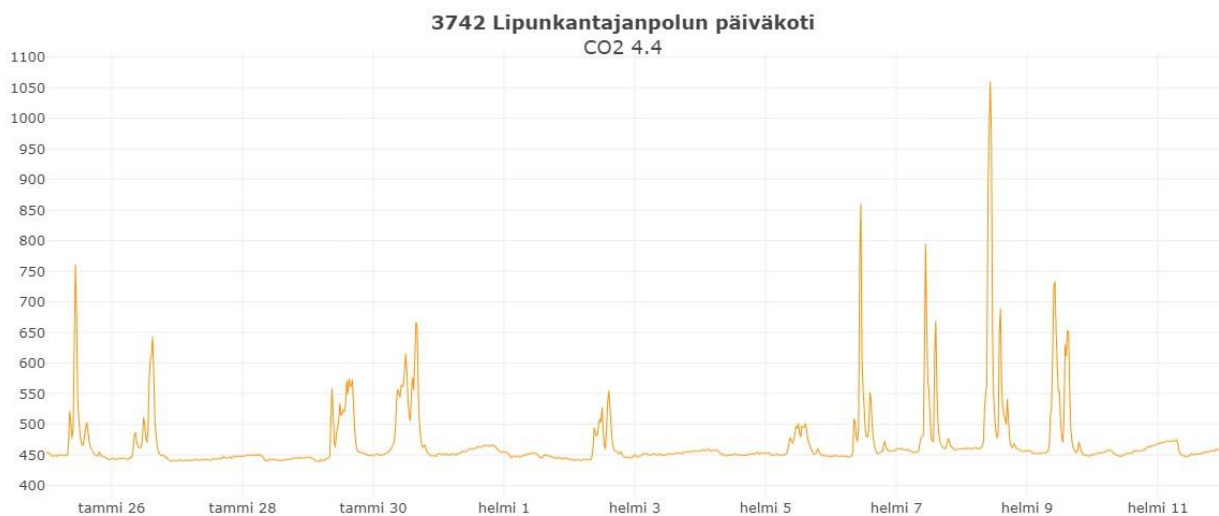
**ILMANLAATURAPORTTI (Miran DLS)****Kohde:** Pienryhmähuone 1.15 (Anturi 4.4)**Mittausaika:** 25.1. – 11.2.2024**CO<sub>2</sub>** (=hiilidioksidipitoisuus)

CO<sub>2</sub>-pitoisuudet nousivat päivisin käytön aikana maksimissaan noin 1050 ppm tasolle. Käytön ulkopuolella CO<sub>2</sub>-pitoisuudet olivat pääsääntöisesti ulkoilmaa vastaavalla tasolla noin 400 ppm.

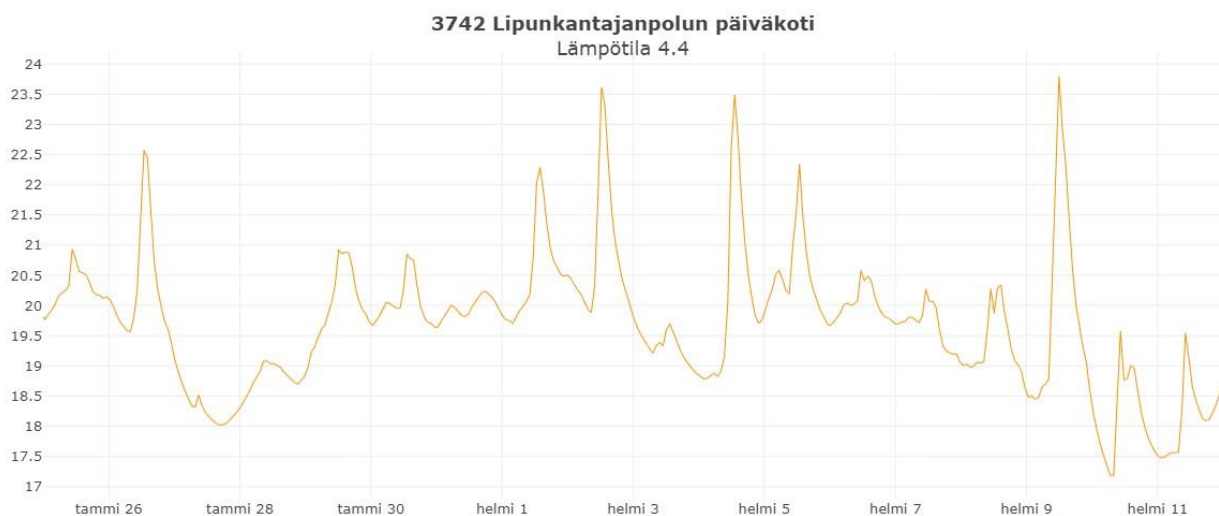
**Lämpötila**

Lämpötila vaihteli noin 17–24°C:een välillä.

Lämpötilojen huiput ajoittuivat pääsääntöisesti toiminnan päiväaikoihin.

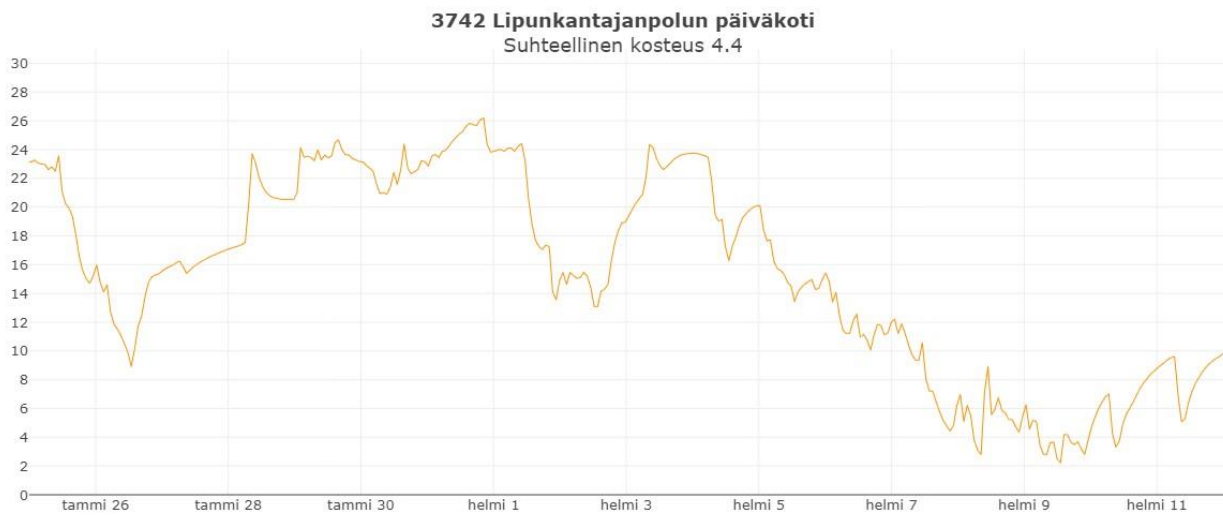
## Suhteellinen kosteus

Suhteellinen kosteus vaihteli noin 2–26 RH% välillä.

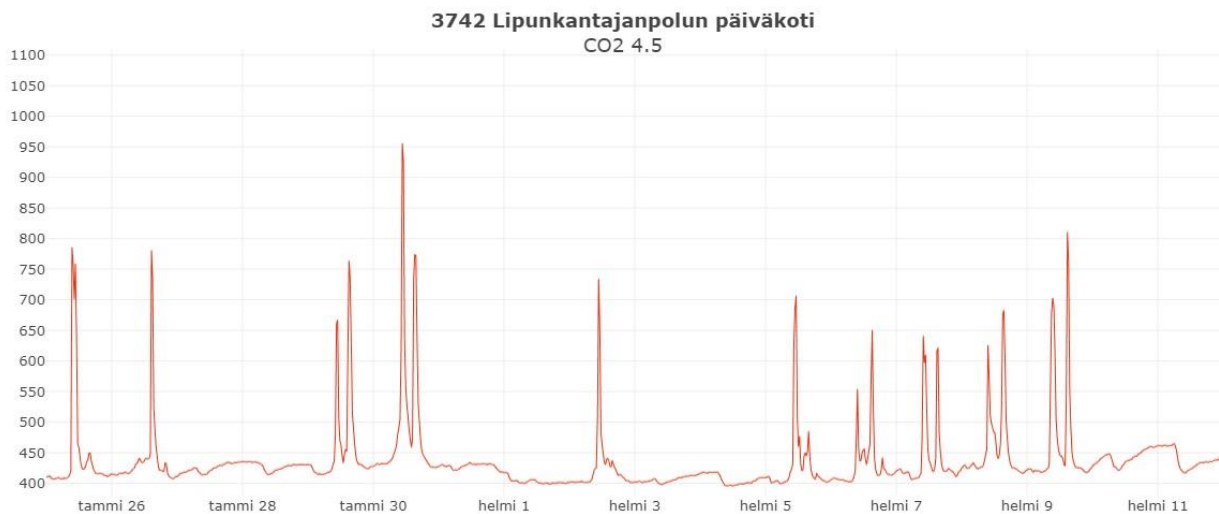
**ILMANLAATURAPORTTI (Miran DLS)****Kohde:** Pienryhmähuone 1.18 (Anturi 4.5)**Mittausaika:** 25.1. – 11.2.2024**CO<sub>2</sub> (=hiilidioksidipitoisuus)**

CO<sub>2</sub>-pitoisuudet nousivat päivisin käytön aikana maksimissaan noin 950 ppm tasolle. Käytön ulkopuolella CO<sub>2</sub>-pitoisuudet olivat pääsääntöisesti ulkoilmaa vastaavalla tasolla noin 400 ppm.

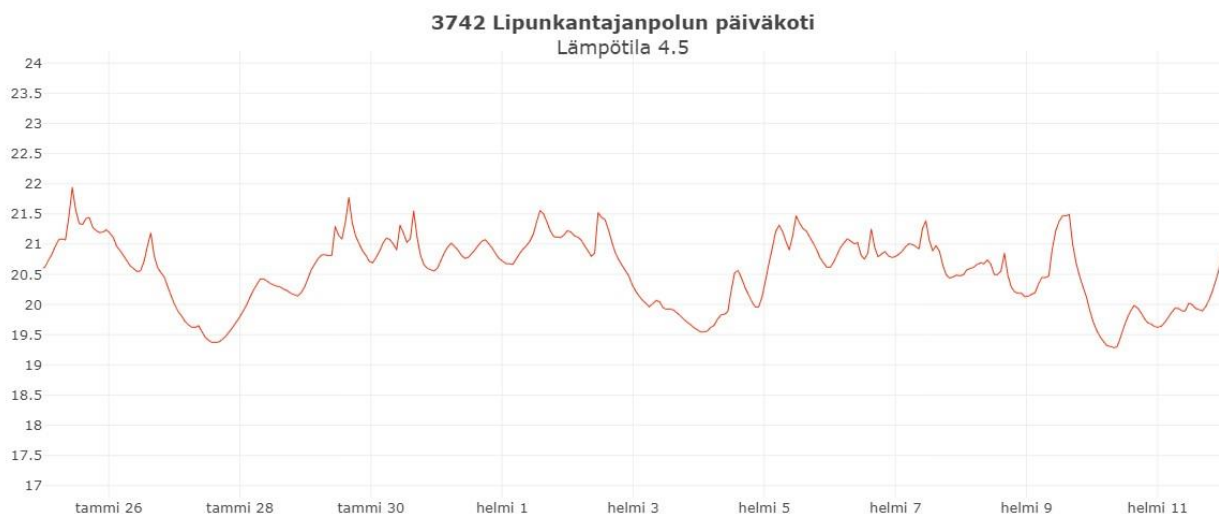
**Lämpötila**

Lämpötila vaihteli noin 19.5–22°C:een välillä.

Lämpötilojen huiput ajoittuivat pääsääntöisesti toiminnan päiväaikoihin.

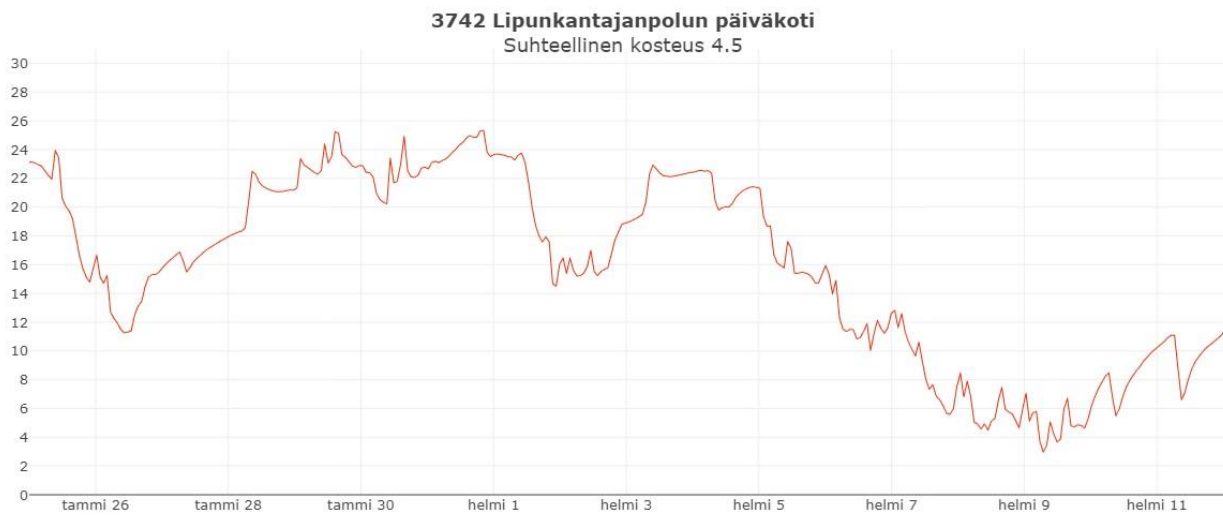
## Suhteellinen kosteus

Suhteellinen kosteus vaihteli noin 3–26 RH% välillä.

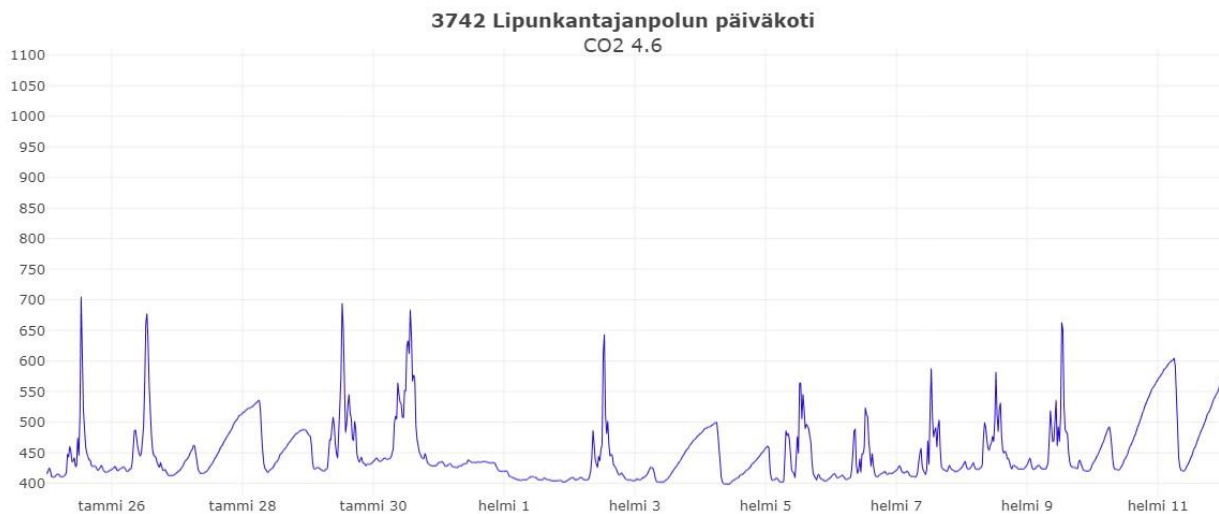
**ILMANLAATURAPORTTI (Miran DLS)****Kohde:** Taukuhuone 1.28 (Anturi 4.6)**Mittausaika:** 25.1. – 11.2.2024**CO<sub>2</sub> (=hiilidioksidipitoisuus)**

CO<sub>2</sub>-pitoisuudet nousivat päivisin käytön aikana maksimissaan noin 700 ppm tasolle. Käytön ulkopuolella CO<sub>2</sub>-pitoisuudet olivat pääsääntöisesti ulkoilmaa vastaavalla tasolla noin 400 ppm.

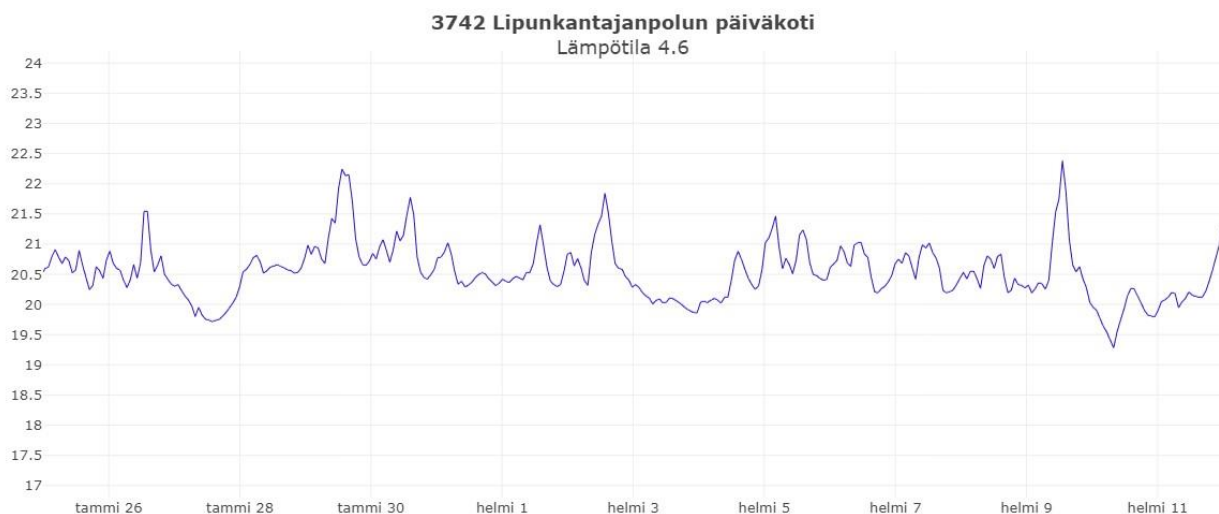
**Lämpötila**

Lämpötila vaihteli noin 19.5–22.5°C:een välillä.

Lämpötilojen huiput ajoittuivat pääsääntöisesti toiminnan päiväaikoihin.

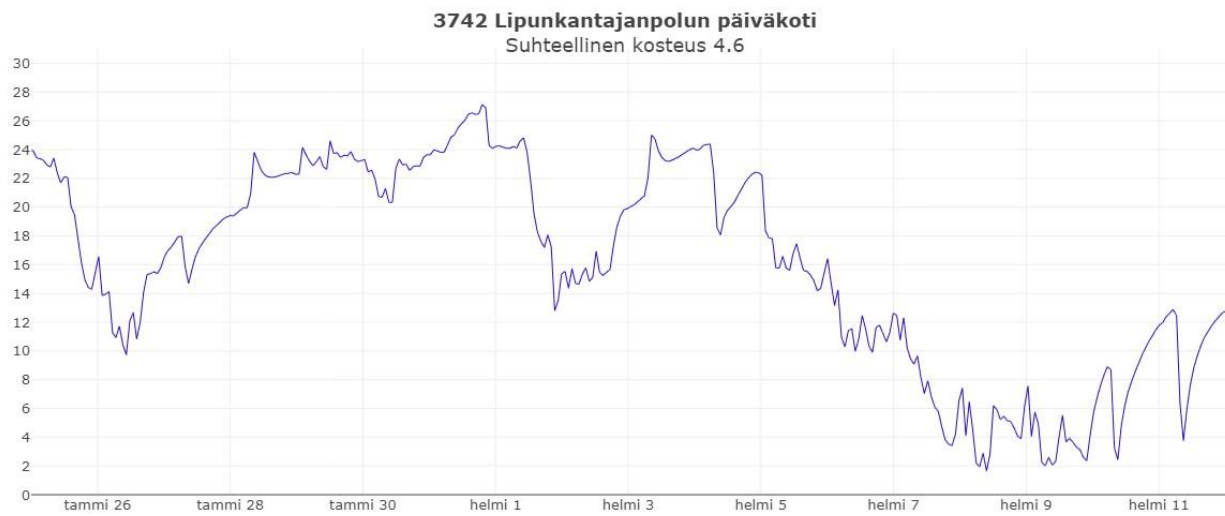
## Suhteellinen kosteus

Suhteellinen kosteus vaihteli noin 2–27 RH% välillä.

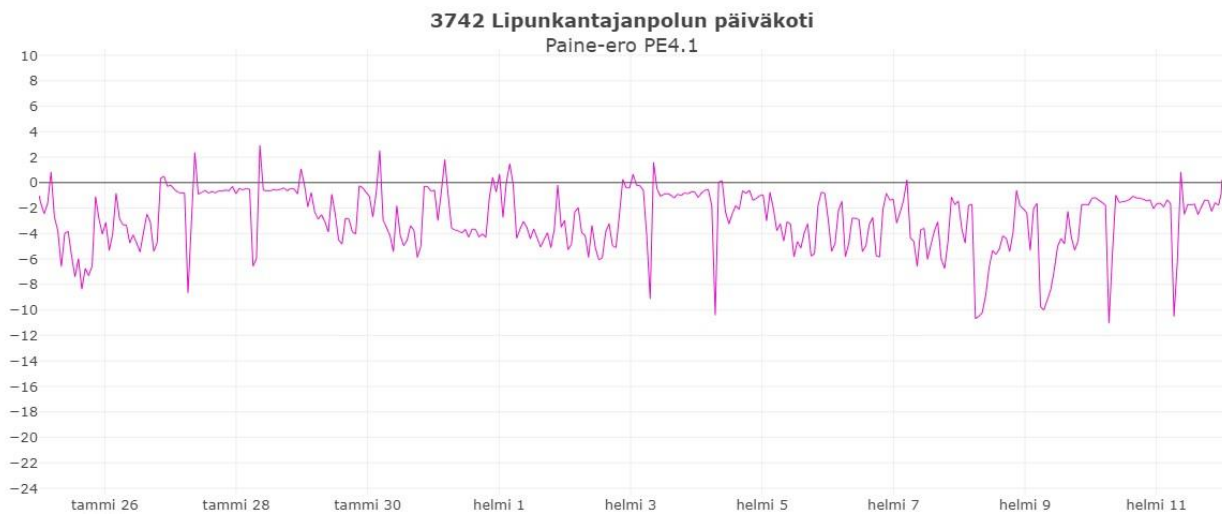
### Paine-ero PE4.1 / Lepohuoneen 1.12 ja ulkoilman välillä

Huoneen paine-ero vaihteli noin + 3 ja – 9 Pa välillä ulkoilmaan nähden. Positiivinen mittausarvo Huone on ylipaineinen ja negatiivinen mittausarvo Huone on alipaineinen ulkoilmaan nähden.

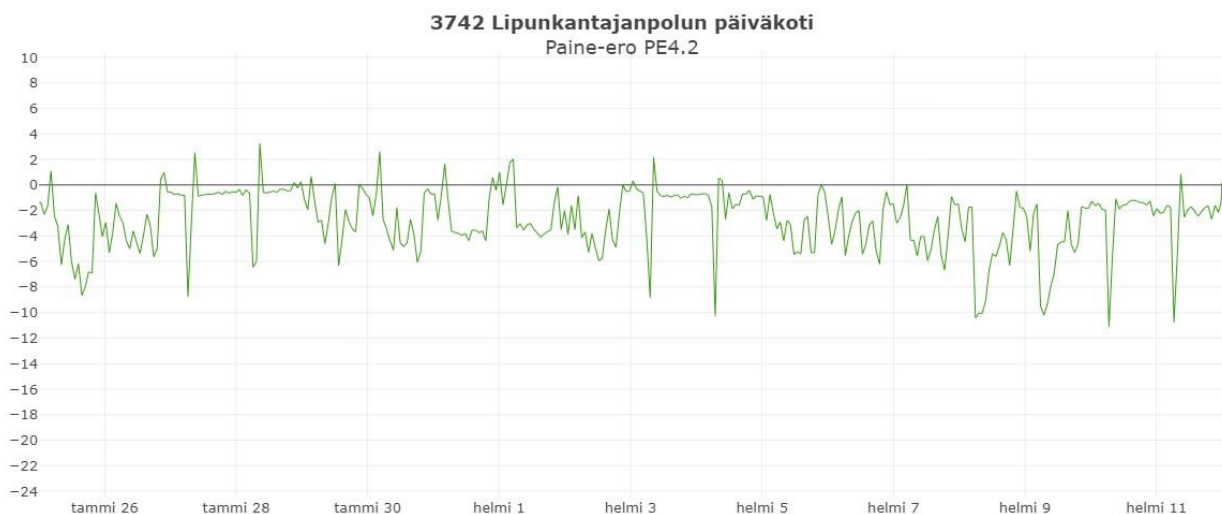
### Paine-ero PE4.2 / Lepohuoneen 1.11 ja ulkoilman välillä

Huoneen paine-ero vaihteli noin + 3 ja – 11 Pa välillä ulkoilmaan nähden. Positiivinen mittausarvo Huone on ylipaineinen ja negatiivinen mittausarvo Huone on alipaineinen ulkoilmaan nähden.

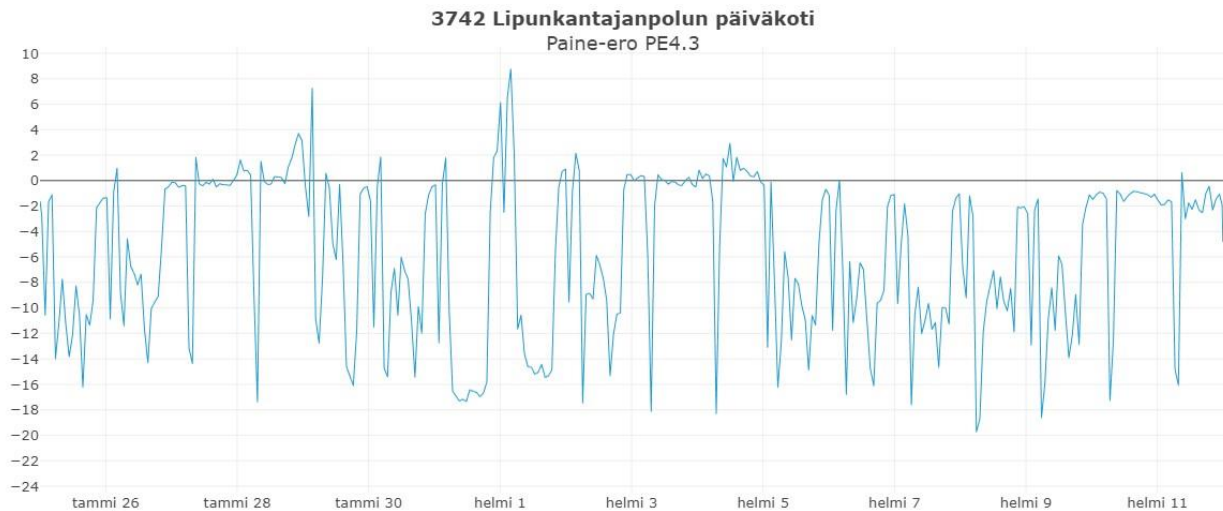
### Paine-ero PE4.3 / Keittiön 1.02 ja ulkoilman välillä

Keittiön paine-ero vaihteli noin + 9 ja – 18 Pa välillä ulkoilmaan nähden. Positiivinen mittausarvo Keittiö on ylipaineinen ja negatiivinen mittausarvo Keittiö on alipaineinen ulkoilmaan nähden.

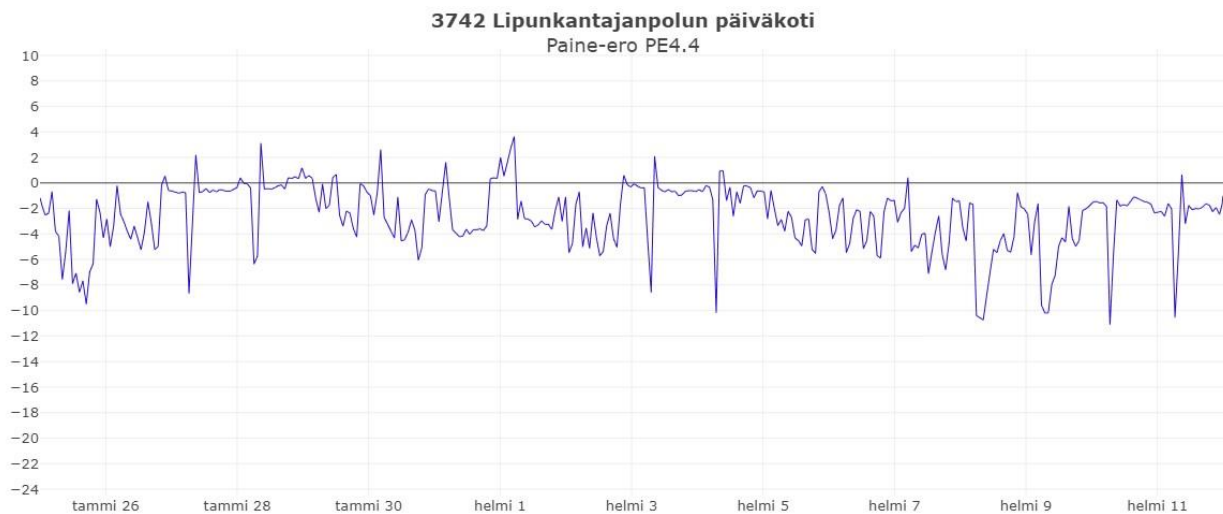
### Paine-ero PE4.4 / Lepohuoneen 1.08 ja ulkoilman välillä

Huoneen paine-ero vaihteli noin + 4 ja – 11 Pa välillä ulkoilmaan nähden. Positiivinen mittausarvo Huone on ylipaineinen ja negatiivinen mittausarvo Huone on alipaineinen ulkoilmaan nähden.

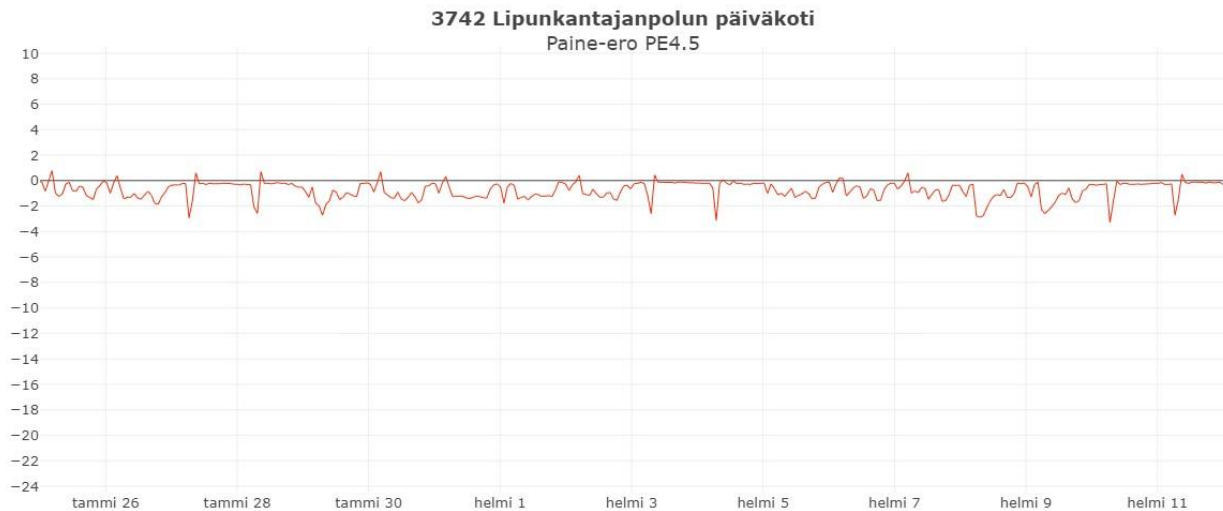
### Paine-ero PE4.5 / Pienryhmähuoneen 1.18 ja ulkoilman välillä

Huoneen paine-ero vaihteli noin + 1 ja – 3 Pa välillä ulkoilmaan nähden. Positiivinen mittausarvo Huone on ylipaineinen ja negatiivinen mittausarvo Huone on alipaineinen ulkoilmaan nähden.

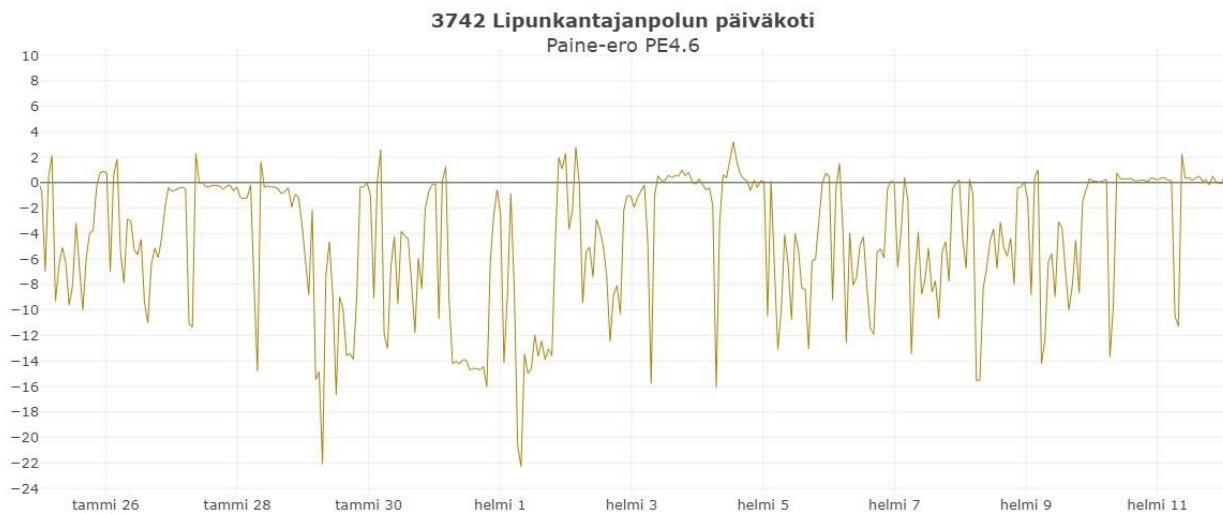
### Paine-ero PE4.6 / Taukokuoneen 1.28 ja ulkoilman välillä

Huoneen paine-ero vaihteli noin + 3 ja – 22 Pa välillä ulkoilmaan nähden. Positiivinen mittausarvo Huone on ylipaineinen ja negatiivinen mittausarvo Huone on alipaineinen ulkoilmaan nähden.
