ESPOON KAUPUNKI  
Tilapalvelut-liikelaitos  
Kunnossapitopalvelut  
Tarkastusryhmä

19.3.2024

## **Viherlaakson koulun alakoulu**

## **SISÄILMATARKASTUS**

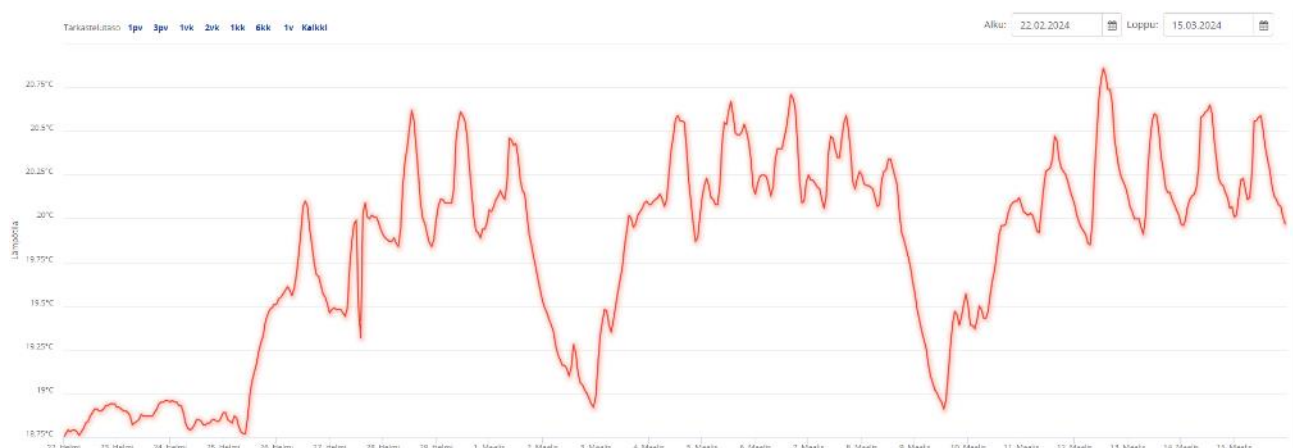
### Kohteen sisälämpötilojen keskiarvo 22.2 – 15.3.2024 Leanheat-ohjausjärjestelmän mittaamana

Leanheat-ohjausjärjestelmän aikaohjaukset ovat yö pudotus klo 16:00-9:00 tavoite 18.5°C ja viikonloppu- ja lomapudotukset klo 16:00-7:00 tavoite 18.0°C.

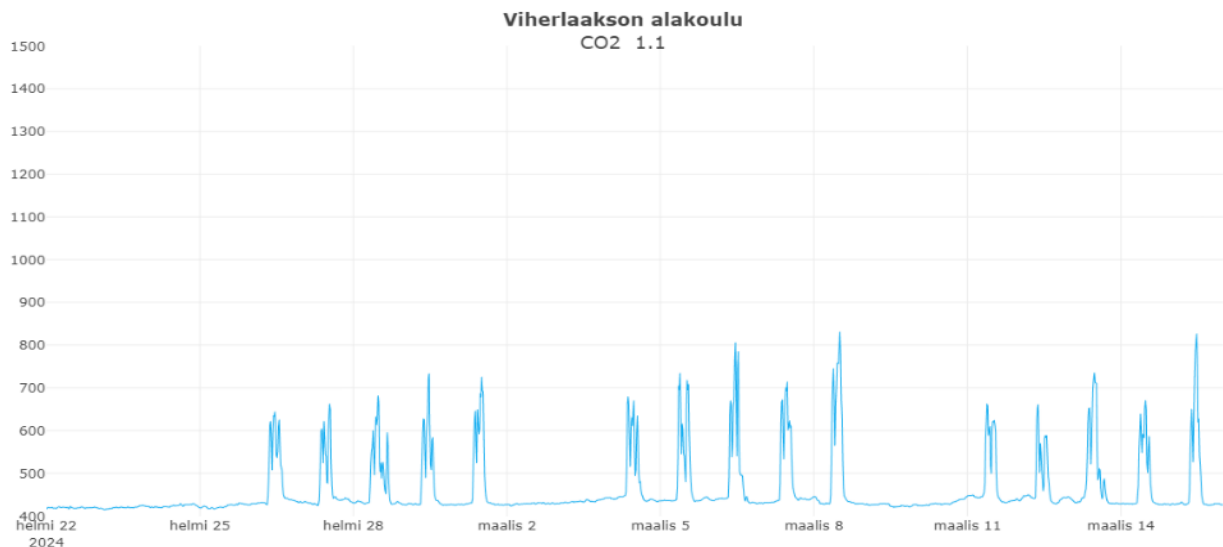
**CO2** (=hiilidioksidipitoisuus)

CO2-pitoisuudet nousivat päivisin käytön aikana maksimissaan noin 800 ppm tasolle.

Käytön ulkopuolella CO2-pitoisuudet olivat pääsääntöisesti ulkoilmaa vastaavalla tasolla noin 400 ppm.

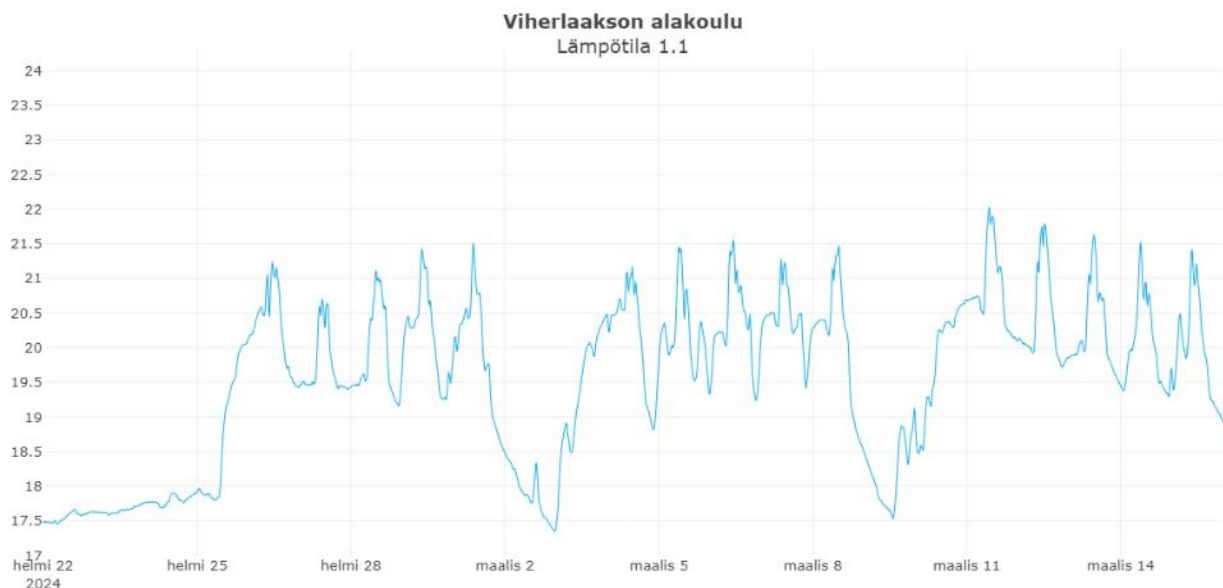
### Lämpötila

Lämpötila vaihteli noin 17.5–21.5°C:een välillä. Käyrässä näkyy Leanheat-järjestelmän yö-, viikonloppu- ja lomapudotukset.

Lämpötilojen huiput ajoittuivat pääsääntöisesti tilan käytön päiväaikoihin.

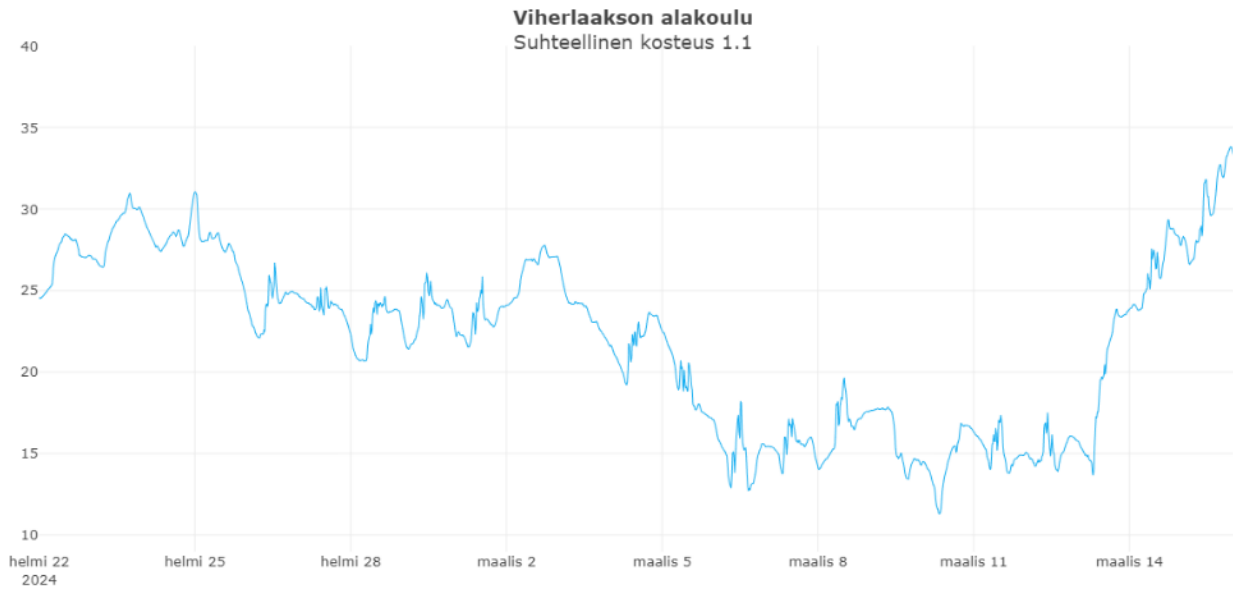
## Suhteellinen kosteus

Suhteellinen kosteus vaihteli noin 10–30 RH% välillä.

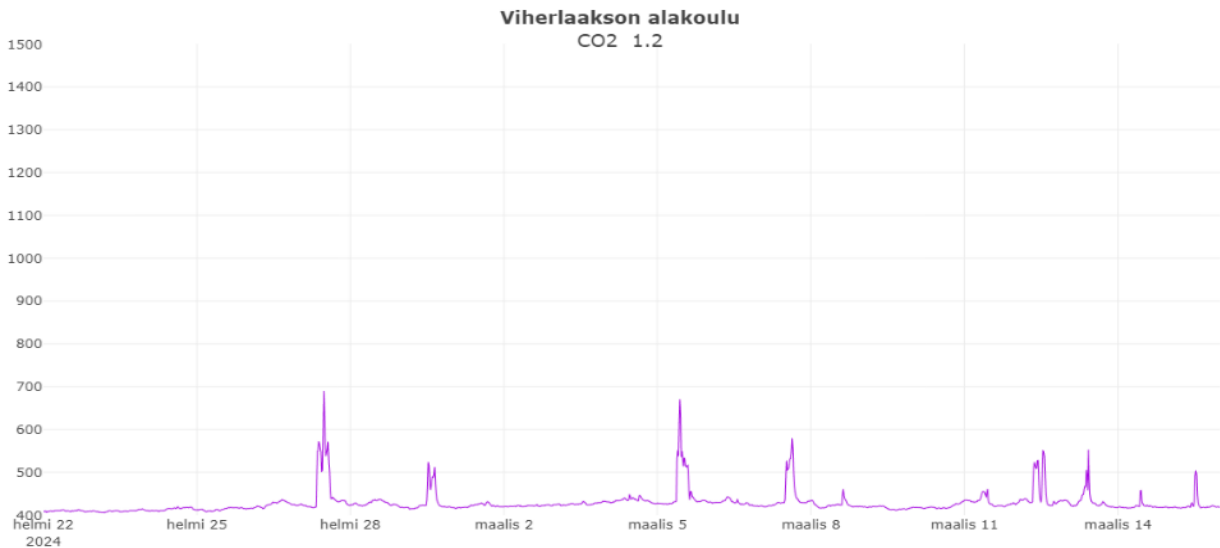
**CO<sub>2</sub>** (=hiilidioksidipitoisuus)

CO<sub>2</sub>-pitoisuudet nousivat päivisin käytön aikana maksimissaan noin 700 ppm tasolle.

Käytön ulkopuolella CO<sub>2</sub>-pitoisuudet olivat pääsääntöisesti ulkoilmaa vastaavalla tasolla noin 400 ppm.

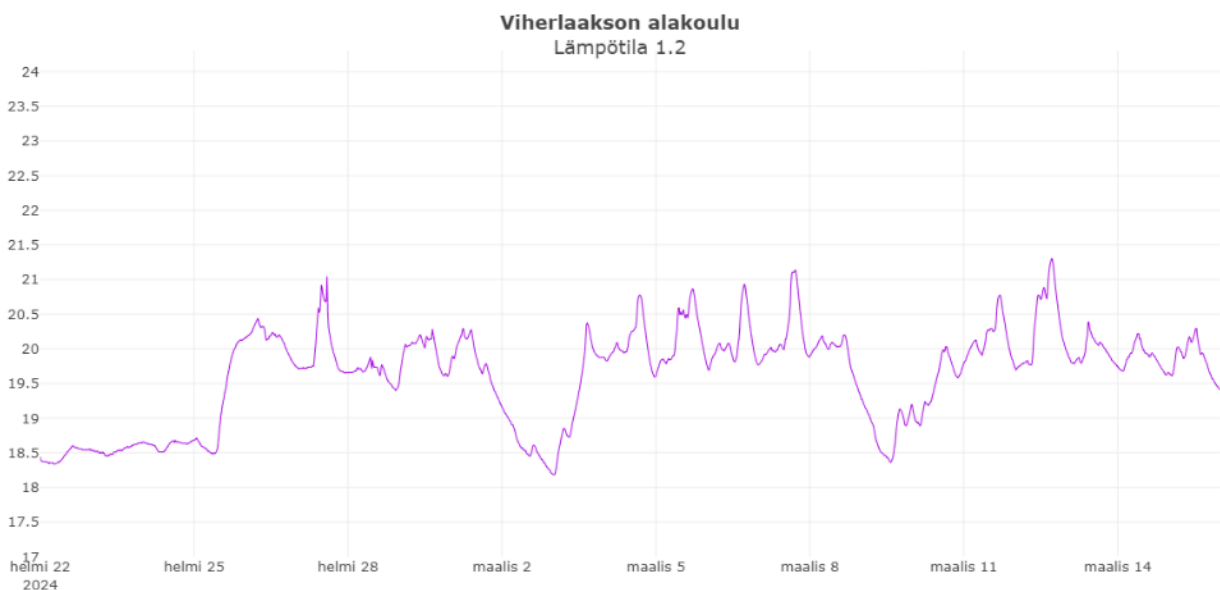
## Lämpötila

Lämpötila vaihteli noin 18.5–21°C:een välillä. Käyrässä näkyy Leanheat-järjestelmän yö-, viikonloppu- ja lomapudotukset.

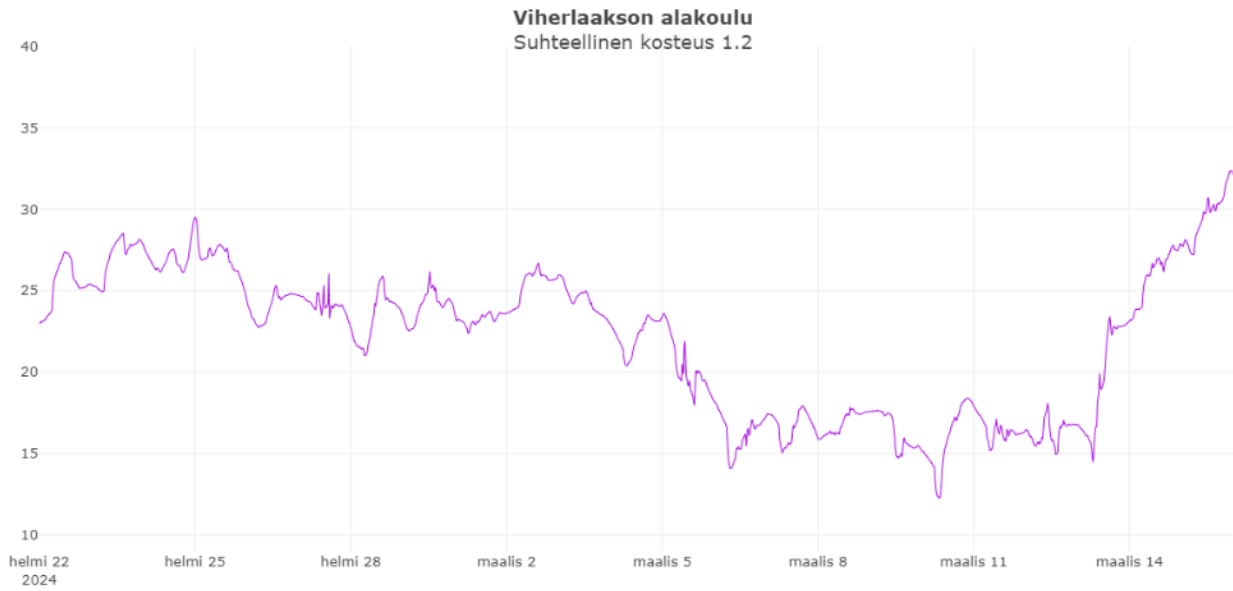
## Suhteellinen kosteus

Suhteellinen kosteus vaihteli noin 15–30 RH% välillä.

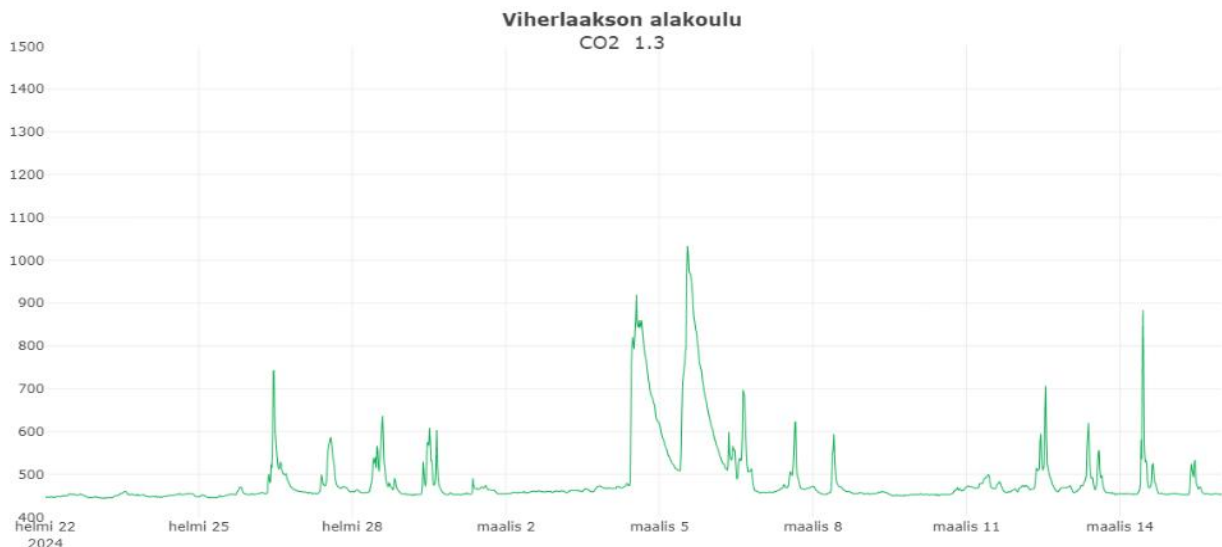
**CO<sub>2</sub>** (=hiilidioksidipitoisuus)

CO<sub>2</sub>-pitoisuudet nousivat päivisin käytön aikana maksimissaan noin 1000 ppm tasolle.

Käytön ulkopuolella CO<sub>2</sub>-pitoisuudet olivat pääsääntöisesti ulkoilmaa vastaavalla tasolla noin 400 ppm.

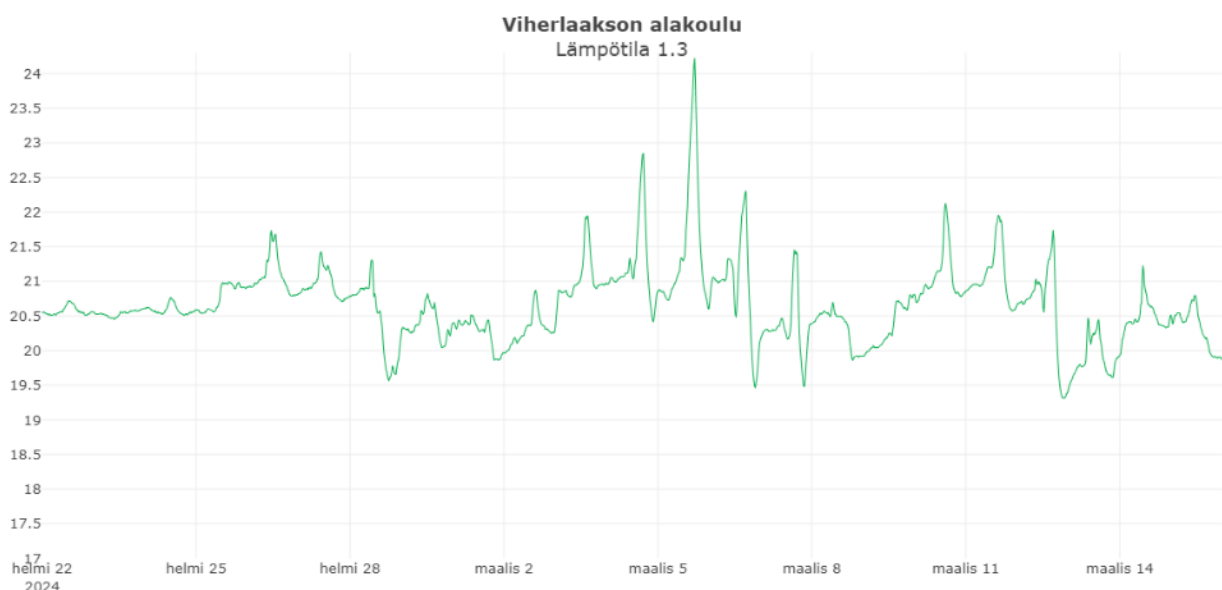
## Lämpötila

Lämpötila vaihteli noin 19.5–24°C:een välillä. Käyrässä näkyy osittain Leanheat-järjestelmän yö-, viikonloppu- ja lomapudotukset.

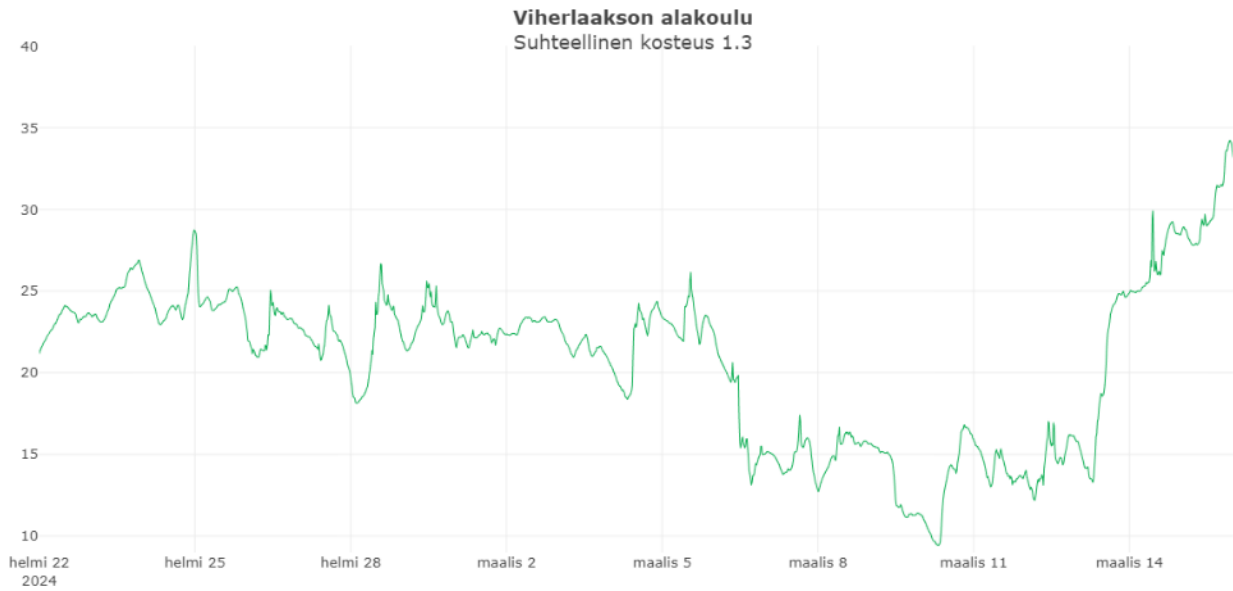
## Suhteellinen kosteus

Suhteellinen kosteus vaihteli noin 10–35 RH% välillä.

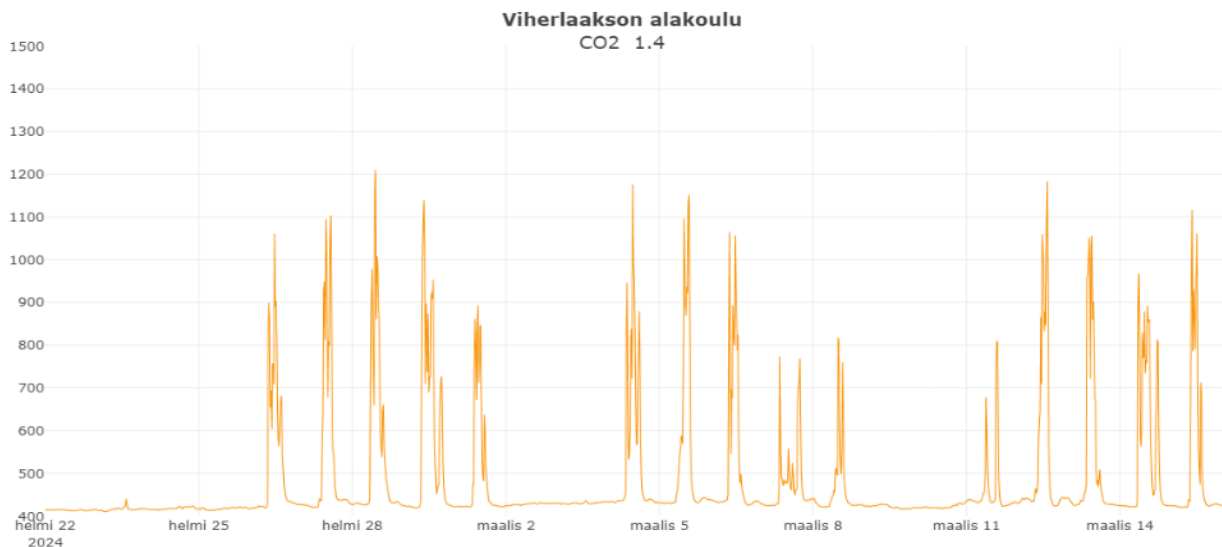
**CO<sub>2</sub>** (=hiilidioksidipitoisuus)

CO<sub>2</sub>-pitoisuudet nousivat päivisin käytön aikana maksimissaan noin 1200 ppm tasolle.

Käytön ulkopuolella CO<sub>2</sub>-pitoisuudet olivat pääsääntöisesti ulkoilmaa vastaavalla tasolla noin 400 ppm.

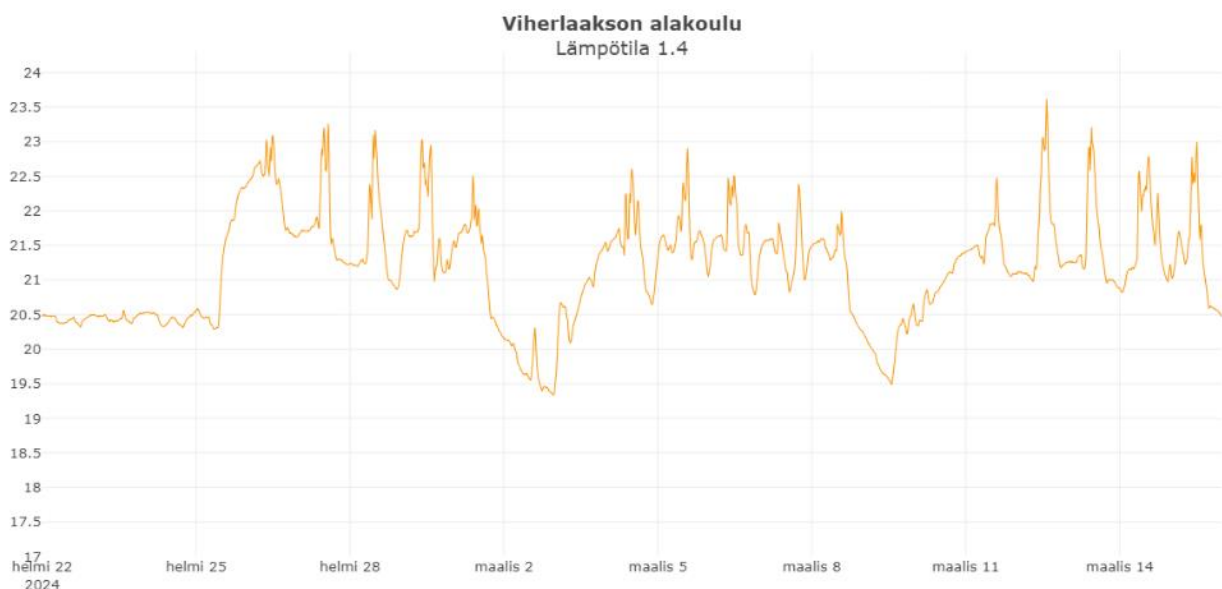
## Lämpötila

Lämpötila vaihteli noin 19.5–23°C:een välillä Käyrässä näkyy Leanheat-järjestelmän yö-, viikonloppu- ja lomapudotukset.

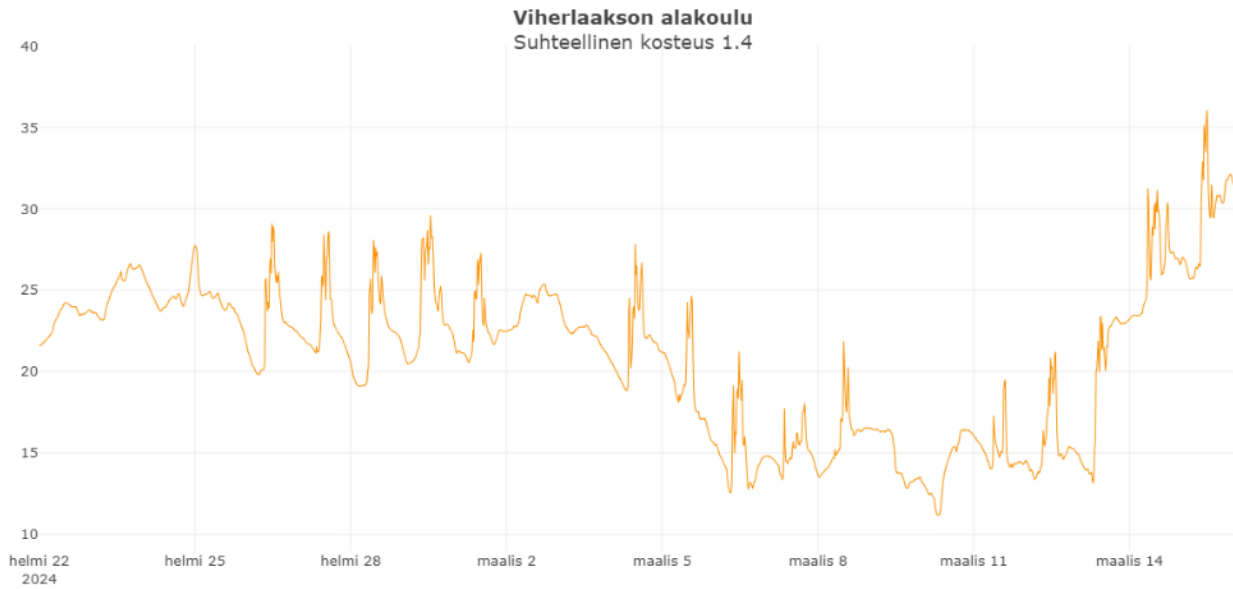
## Suhteellinen kosteus

Suhteellinen kosteus vaihteli noin 10–35 RH% välillä.

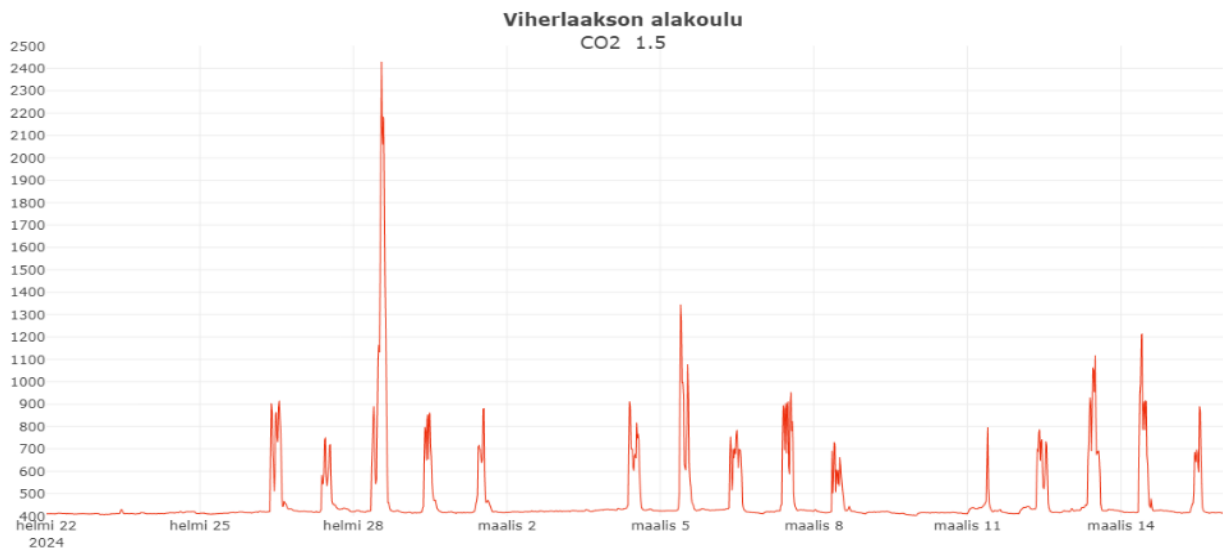
**CO<sub>2</sub>** (=hiilidioksidipitoisuus)

CO<sub>2</sub>-pitoisuudet nousivat päivisin käytön aikana maksimissaan noin 2400 ppm tasolle.

Käytön ulkopuolella CO<sub>2</sub>-pitoisuudet olivat pääsääntöisesti ulkoilmaa vastaavalla tasolla noin 400 ppm.

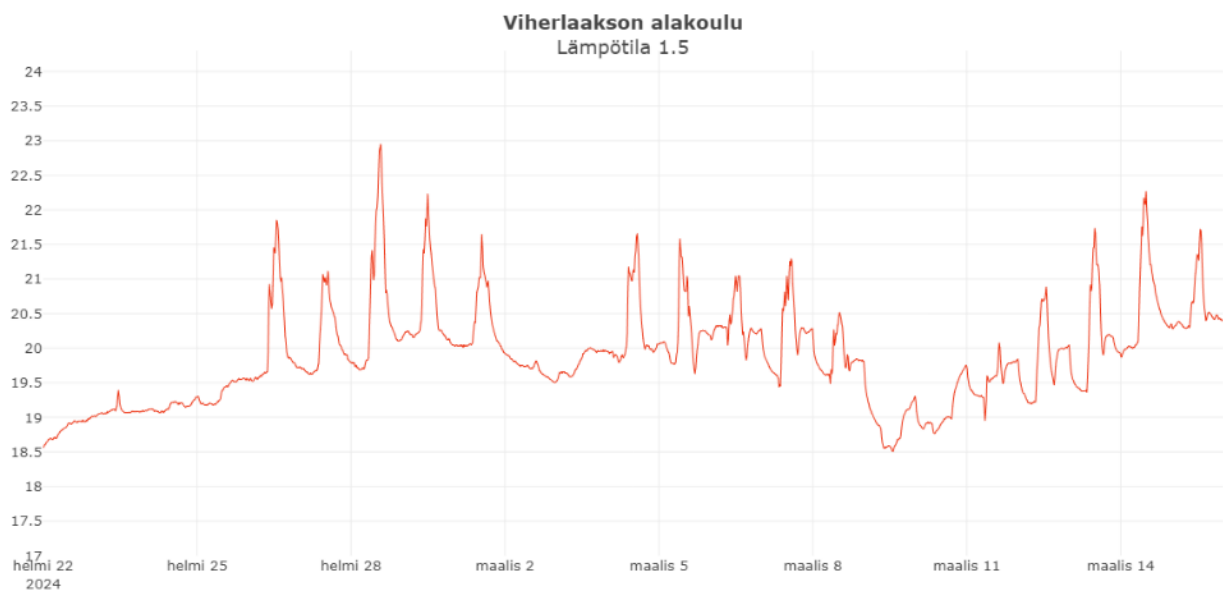
## Lämpötila

Lämpötila vaihteli noin 18.5–22°C:een välillä Käyrässä näkyy Leanheat-järjestelmän yö-, viikonloppu- ja lomapudotukset.

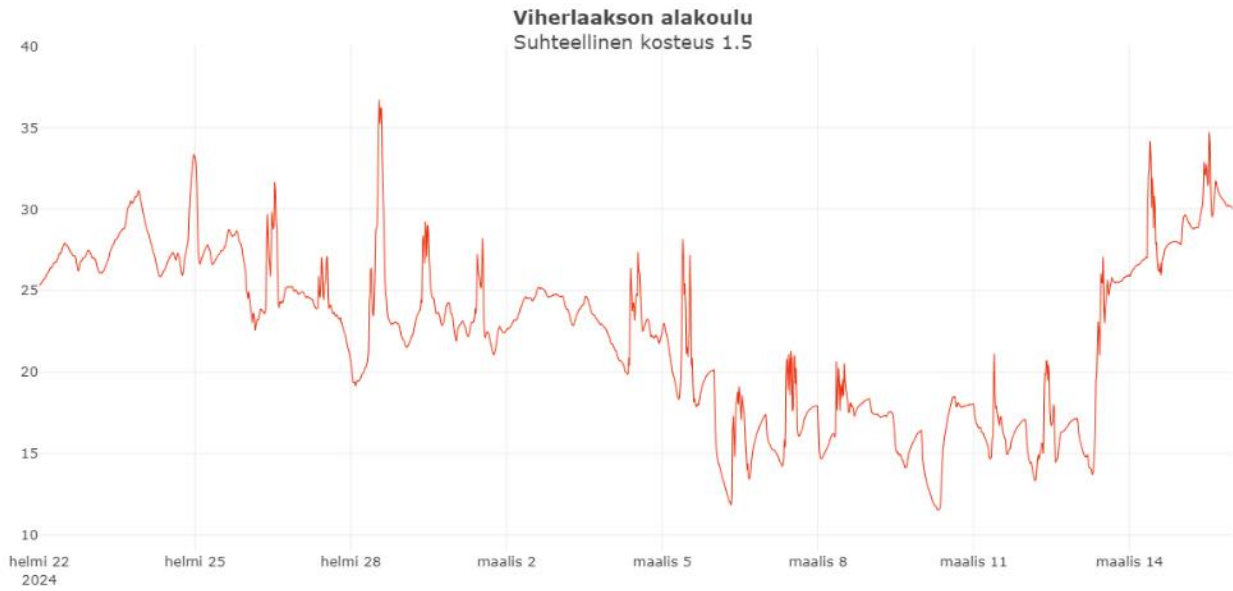
## Suhteellinen kosteus

Suhteellinen kosteus vaihteli noin 10–35 RH% välillä.

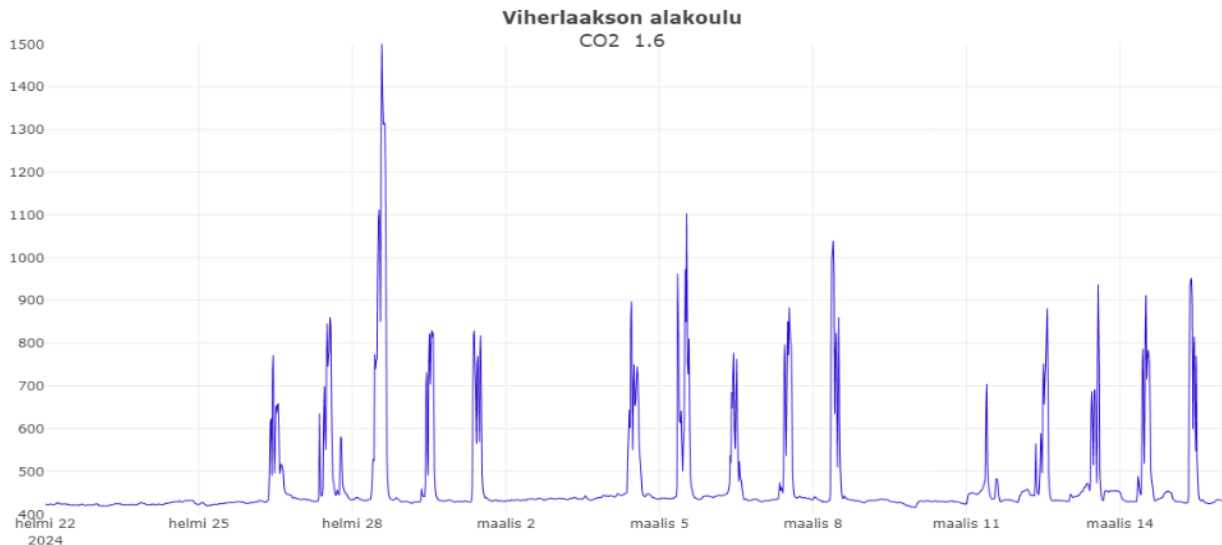
**CO<sub>2</sub>** (=hiilidioksidipitoisuus)

Aika-akselilla talvilomaa oli to-su 22 – 25.2, la – su oli 2–3.2 ja 9–10.3.2024. CO<sub>2</sub>-pitoisuudet nousivat päivisin käytön aikana maksimissaan noin 1500 ppm tasolle. Käytön ulkopuolella CO<sub>2</sub>-pitoisuudet olivat pääsääntöisesti ulkoilmaa vastaavalla tasolla noin 400 ppm.

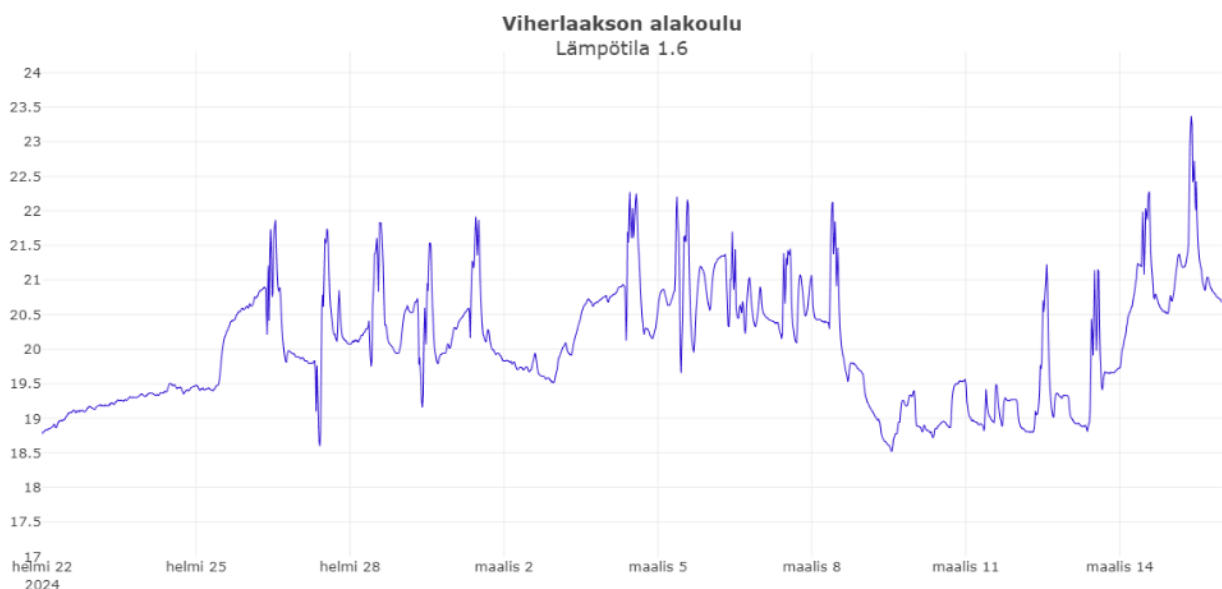
## Lämpötila

Lämpötila vaihteli noin 18.5–22°C:een välillä. Käyrässä näkyy Leanheat-järjestelmän yö-, viikonloppu- ja lomapudotukset.

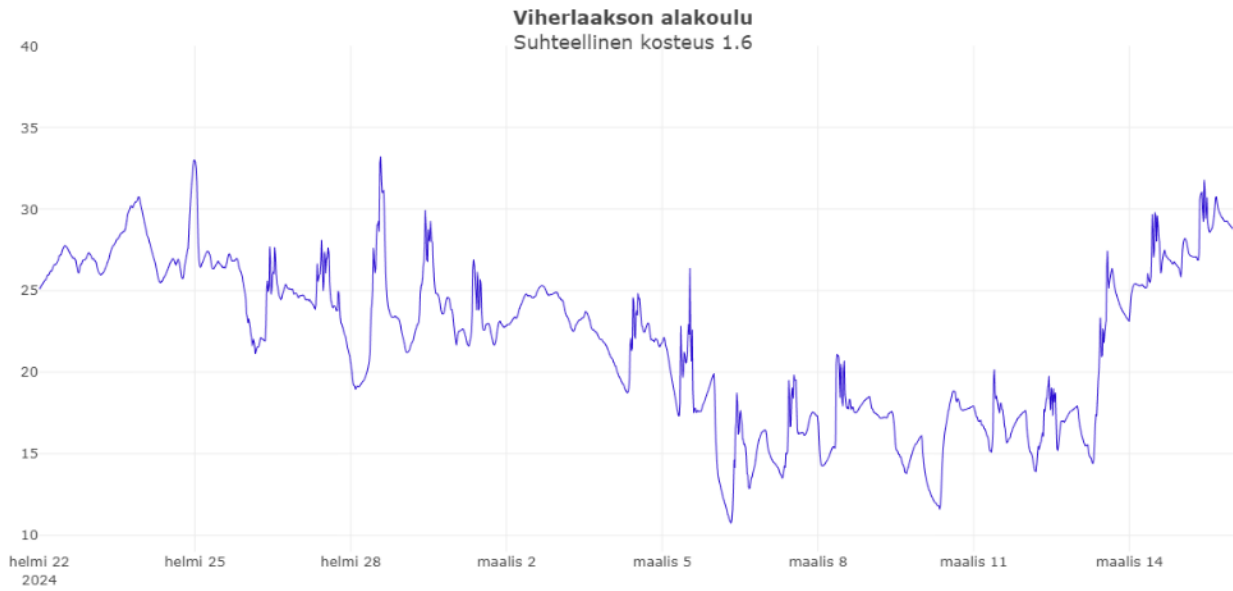
## Suhteellinen kosteus

Suhteellinen kosteus vaihteli noin 10–30 RH% välillä.

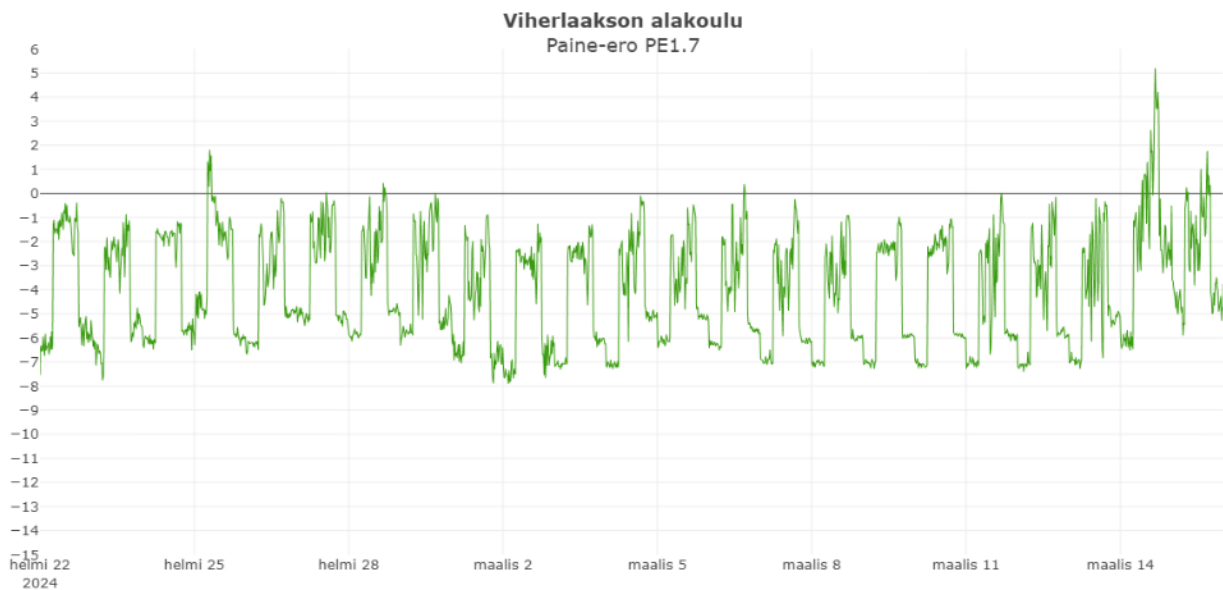
### Paine-ero PE1.7 / 2.kerroksen Luokan 219 ja ulkoilman välillä

Luokan paine-ero vaihteli noin 0 ja – 7 Pa välillä ulkoilmaan nähden alipaineisena. Paine-ero oli päivisin lähellä 0 Pa-tasoa ja öisin – 7 Pa-tasoa.

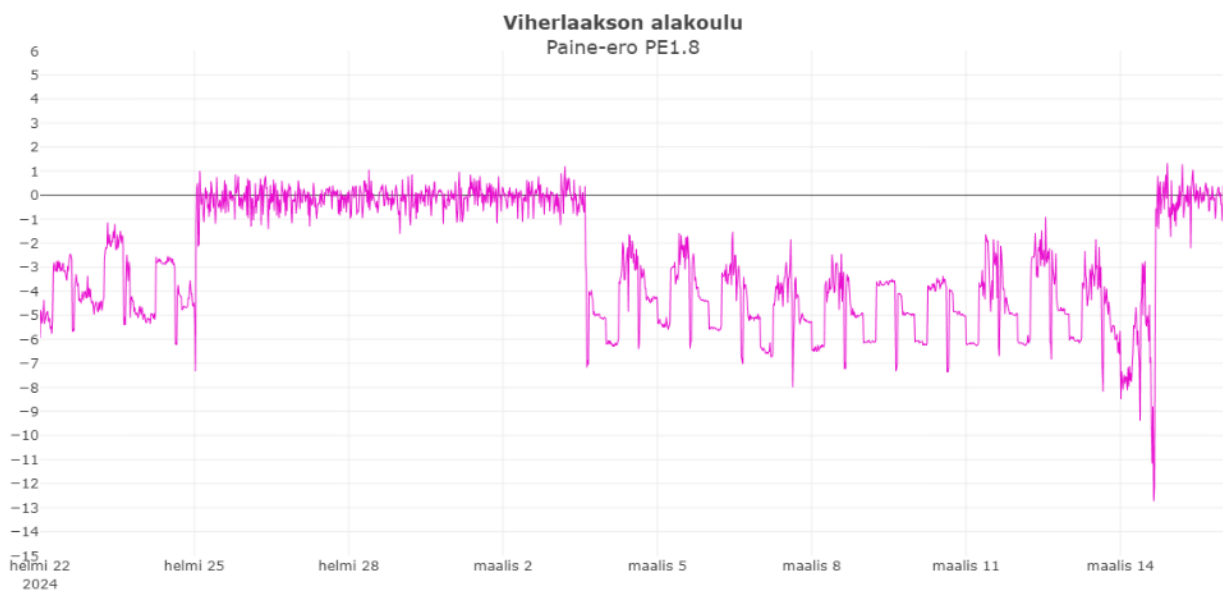
### Paine-ero PE1.8 / 2.kerroksen Toimiston 228 ja ulkoilman välillä

Huoneen paine-ero vaihteli noin – 2 ja – 6 Pa välillä ulkoilmaan nähden alipaineisena. Paine-ero oli päivisin lähellä – 2 Pa-tasoa ja öisin – 6 Pa-tasoa.

Käyrässä näkyvien lähellä nollassa olevien poikkeamien syytä ei tiedetä.

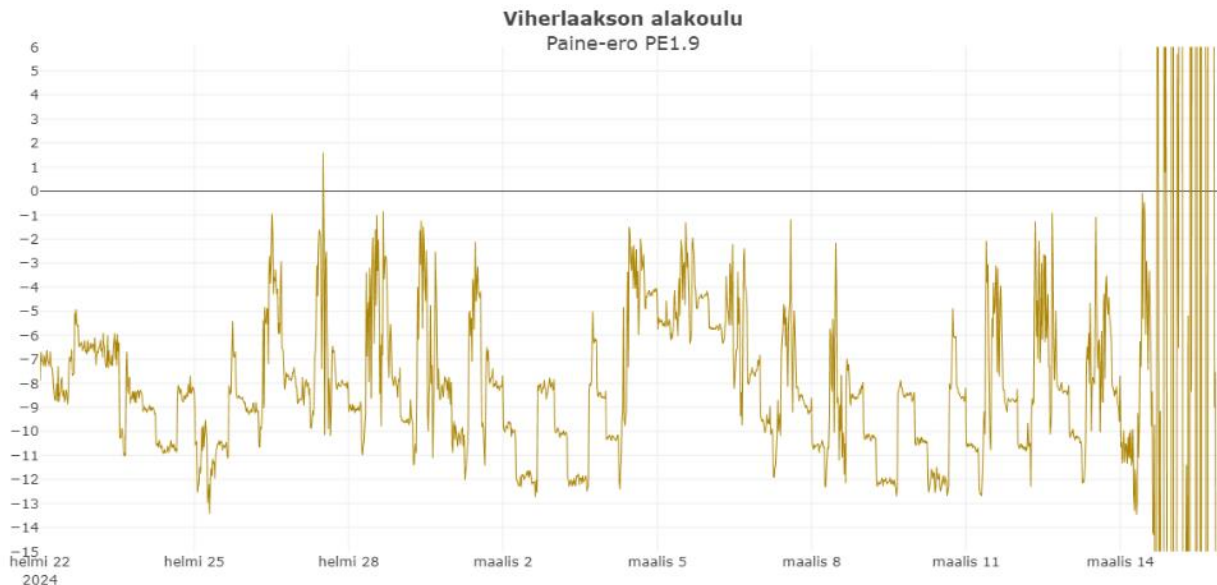
### Paine-ero PE1.9 / 2.kerroksen Mediateekin kokoushuoneen 232 ja ulkoilman välillä

Huoneen paine-ero vaihteli noin – 2 ja – 12 Pa välillä ulkoilmaan nähden alipaineisena. Paine-ero oli pääsääntöisesti päivisin lähellä – 2 Pa-tasoa ja öisin – 12 Pa-tasoa. Käyrässä näkyy osittain ajallisesti epämääräistä käyttäytymistä. Käyrässä lopussa näkyvien poikkeamien syynä on kova tuuli.

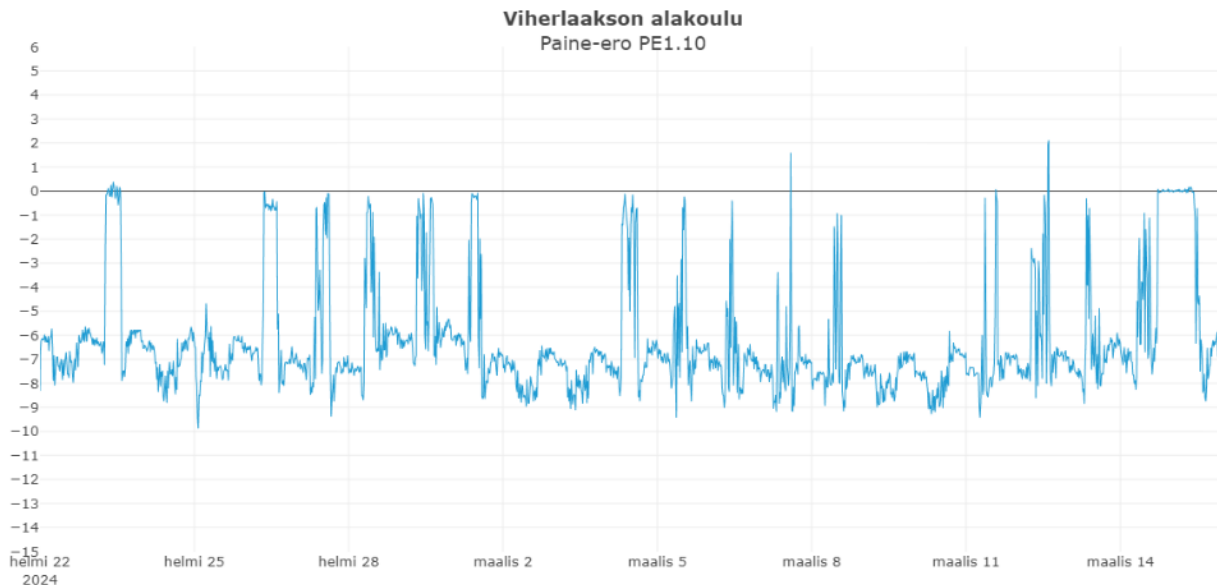
### Paine-ero PE1.10 / 2.kerroksen Luokan 239 ja ulkoilman välillä

Luokan paine-ero vaihteli noin 0 ja – 8 Pa välillä ulkoilmaan nähden alipaineisena. Paine-ero oli työpäivinä lähellä 0 Pa-tasoa ja öisin – 8 Pa-tasoa.

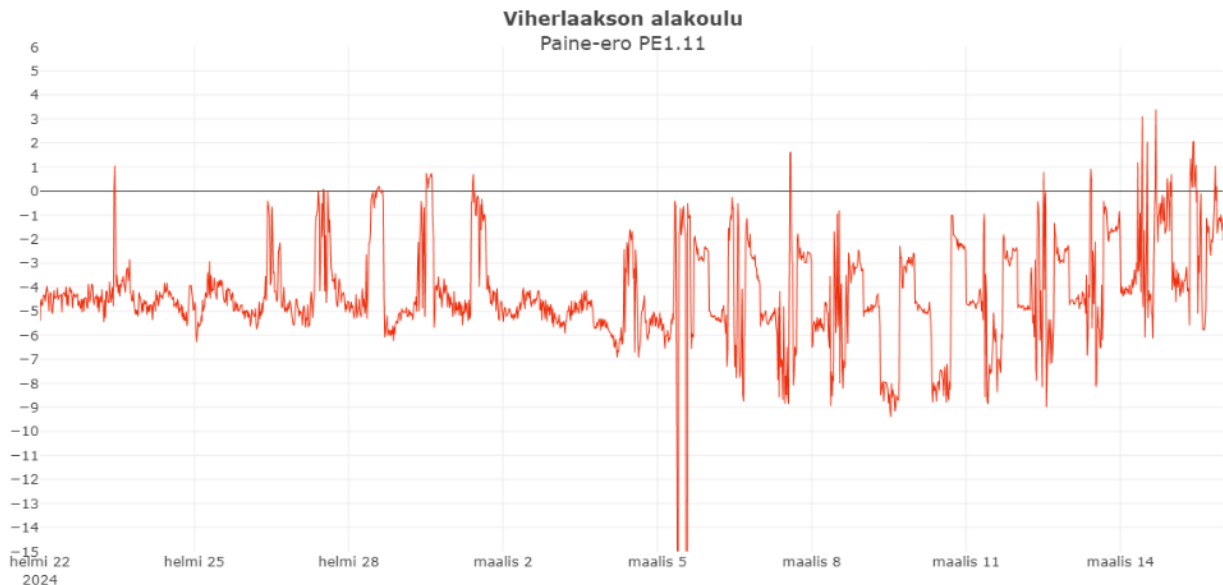
### Paine-ero PE1.11 / 2.kerroksen Luokan 247 ja ulkoilman välillä

Luokan paine-ero vaihteli noin 0 ja – 8 Pa välillä ulkoilmaan nähden alipaineisena. Paine-ero oli työpäivinä lähellä 0 Pa-tasoa ja öisin – 8 Pa-tasoa. Käyrässä näkyy osittain ajallisesti epämääräistä käyttäytymistä. 5.3 käyrästä leikattujen alipaineepiikkien syytä ei tiedetä.

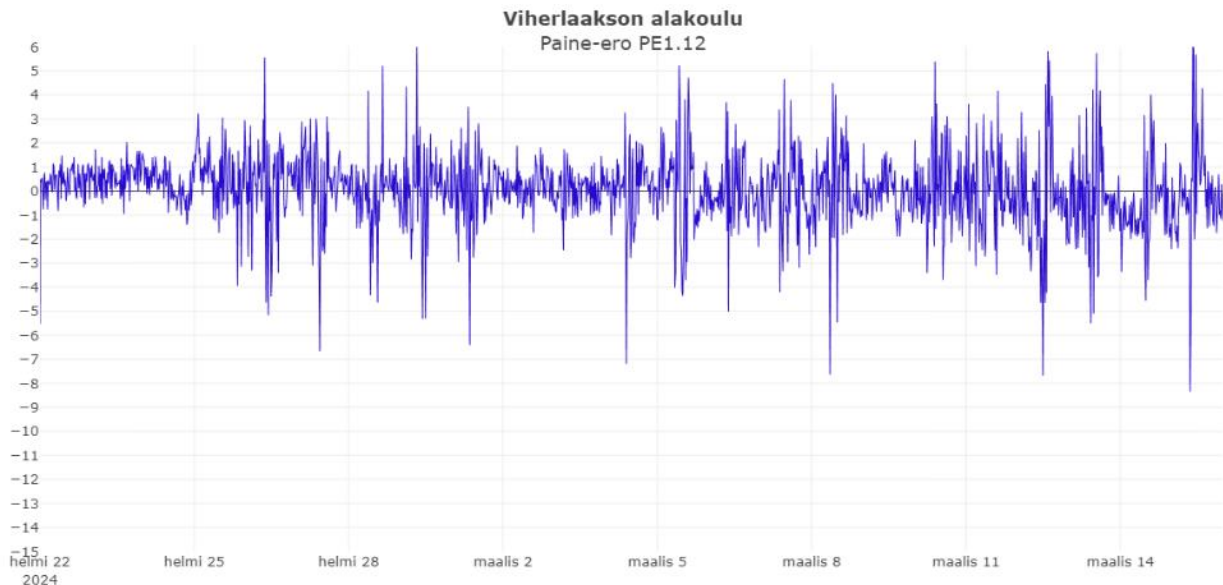
### Paine-ero PE1.12 / 1.kerroksen Luokan 164 ja ulkoilman välillä

Luokan paine-ero vaihteli noin + 4 ja – 4 Pa välillä ulkoilmaan nähden yli- ja alipaineisena. Paine-eron epämääräisen käyttäytymisen syytä ei tiedetä. RAU-järjestelmän saneeraus oli kesken sekä ilmanvaihtokoneita oli käsikäytöllä, 24/7-käytöllä ja osa koneista kävi aikaohjelmalla, mitkä voivat selittää paine-erojen epämääräistä käyttäytymistä.
