# Tutkimusraportti

Kloorianisolit ja väliseinien lisätutkimukset

Leppäsillan päiväkoti A-talo, 3126

15.3.2024

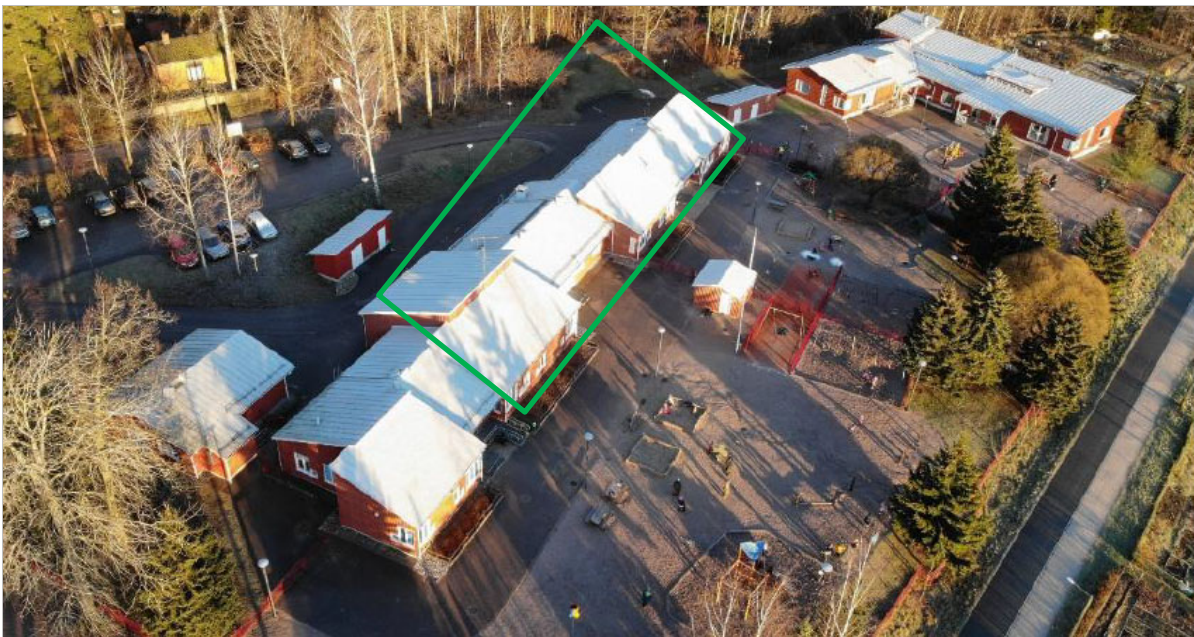
**Kuva 2.** Tutkittava rakennus ulkoapäin (kuva: ESPOON KAUPUNKI, Tilapalvelut-liikelaitos, Kunnossapitopalvelut, Tarkastusryhmä 26.1.2022)

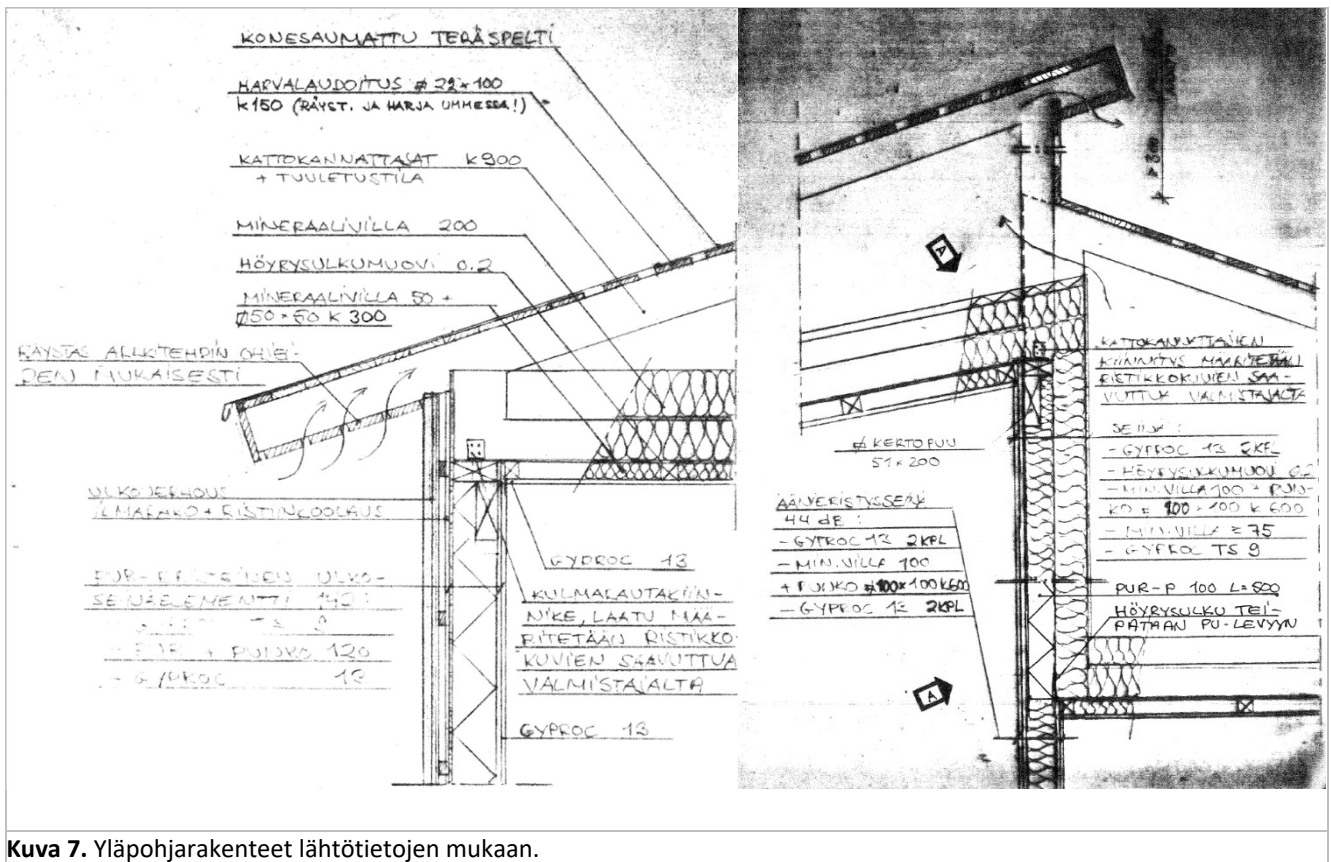
Rakennuksen yläpohjarakenteet on selvitetty aikaisemmissa tutkimuksissa (Sirate Group, 30.7. ja 8.11.2023). Yläpohja on puurakenteinen. Vesikatteena on konesaumattu pelti, ilman aluskatetta. Yläpohja tuulettuu räystäiden kautta. Yläpohjan lämmöneristeenä on 200 + 50 mm mineraalivillaa. Vinossa yläpohjaeristyksessä mineraalivillan (175 mm) päällä on tuulensuojalevy. Höyrynsulku on asennettu sisemmän villakerroksen (50 mm) taakse (kuva 7).

Kuva 7. Yläpohjarakenteet lähtötietojen mukaan.
