ESPOON KAUPUNKI  
Tilapalvelut-liikelaitos  
Kunnossapitopalvelut  
Tarkastusryhmä

**Ajurinmäen päiväkoti**  
Kohdenumero **3626**  
Porarinkatu 9, 02650 Espoo

## SISÄILMATARKASTUS

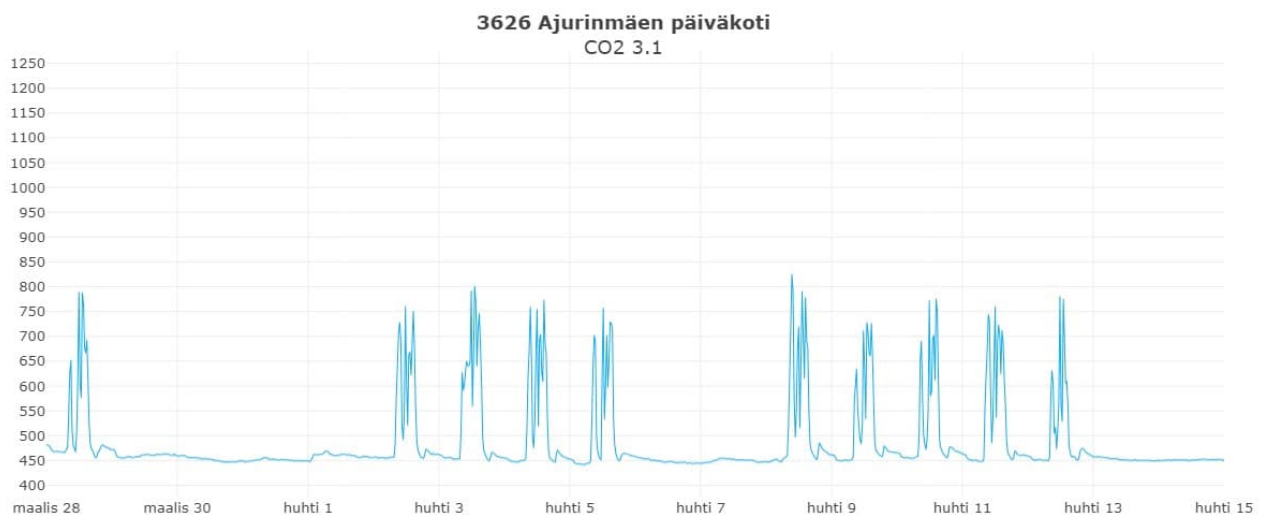
**CO<sub>2</sub>** (=hiilidioksidipitoisuus)

CO<sub>2</sub>-pitoisuudet nousivat päivisin käytön aikana maksimissaan noin 850 ppm tasolle. Käytön ulkopuolella CO<sub>2</sub>-pitoisuudet olivat pääsääntöisesti ulkoilmaa vastaavalla tasolla noin 400 ppm.

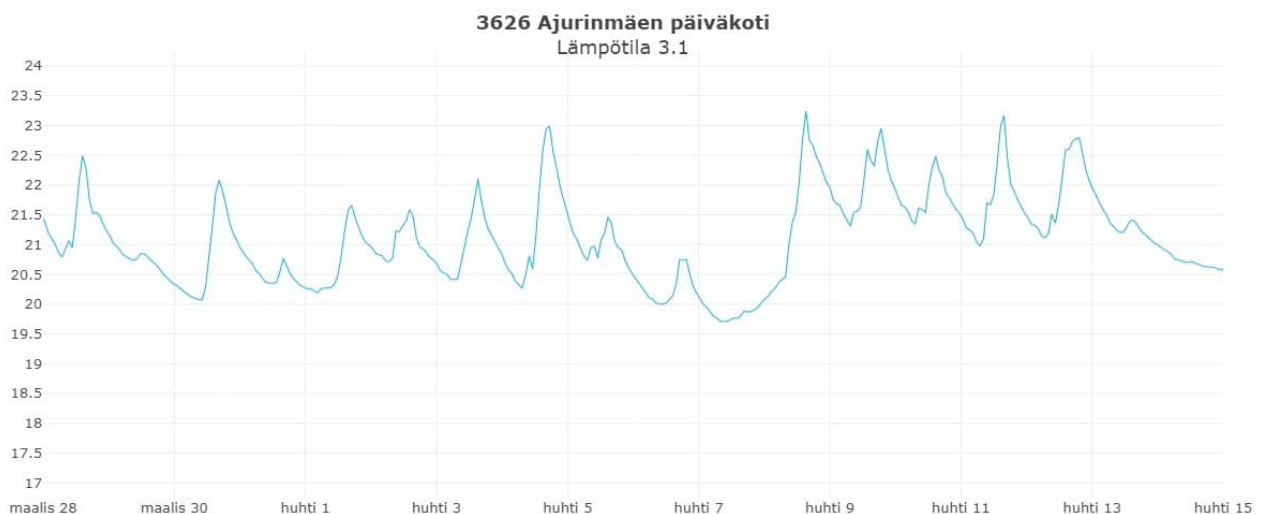
**Lämpötila**

Lämpötila vaihteli noin 19.5–23.5°C:een välillä ulkolämpötilamuutoksia seuraten. Lämpötilojen huiput ajoittuivat pääsääntöisesti iltopäiväaikoihin.

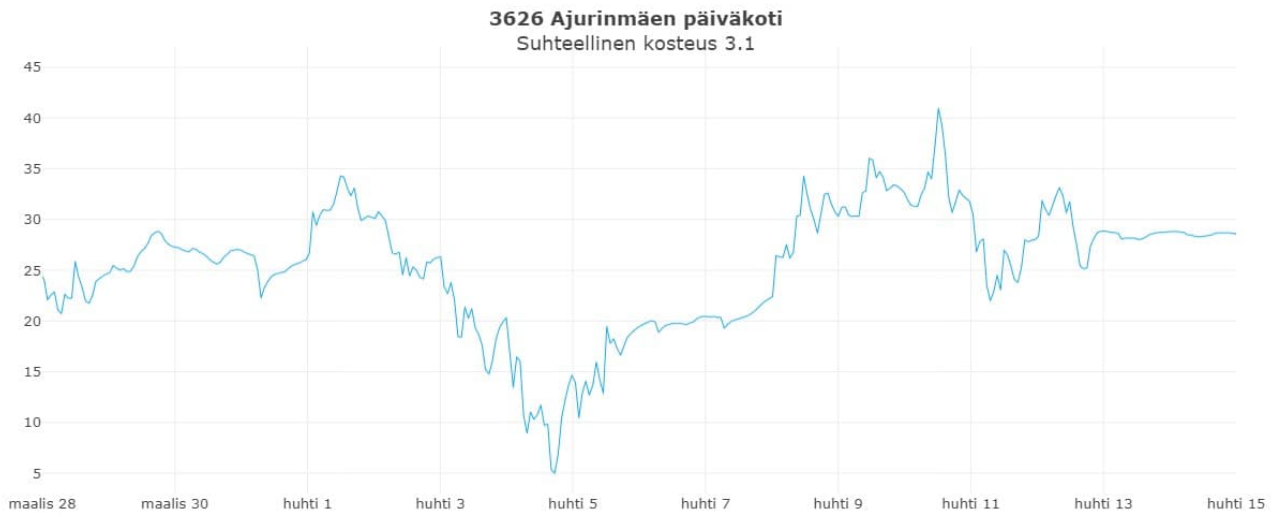
## Suhteellinen kosteus

Suhteellinen kosteus vaihteli noin 5–41 RH% välillä.

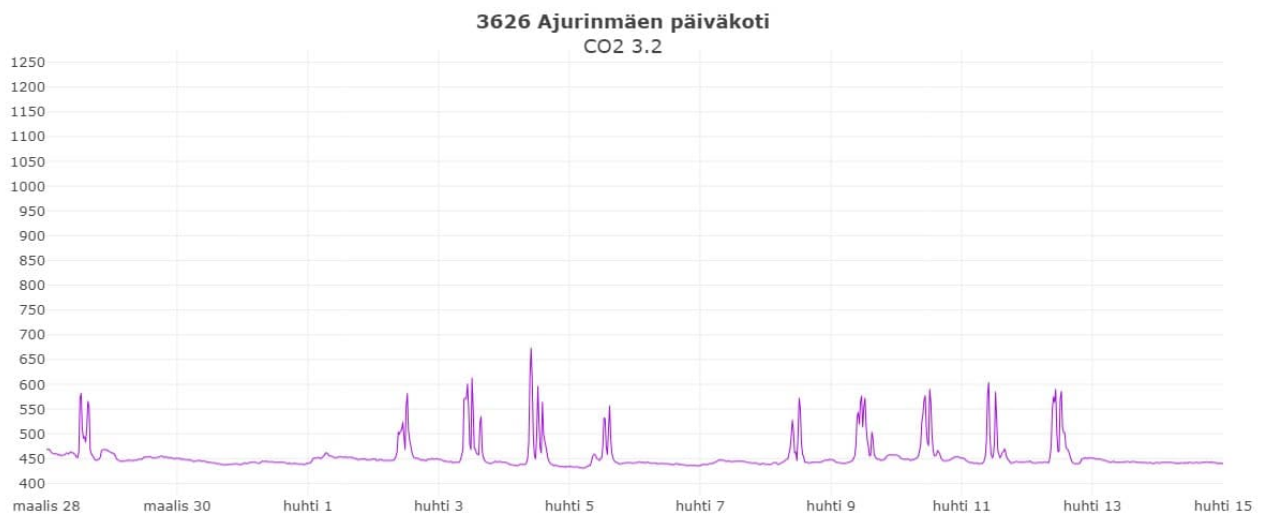
**CO<sub>2</sub>** (=hiilidioksidipitoisuus)

CO<sub>2</sub>-pitoisuudet nousivat päivisin käytön aikana maksimissaan noin 700 ppm tasolle. Käytön ulkopuolella CO<sub>2</sub>-pitoisuudet olivat pääsääntöisesti ulkoilmaa vastaavalla tasolla noin 400 ppm.

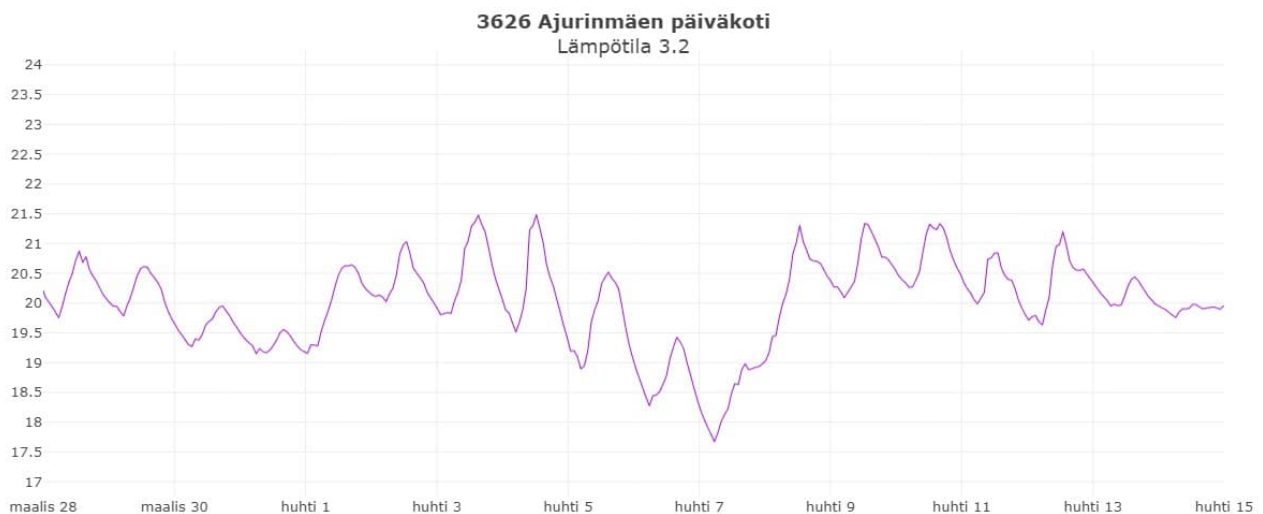
## Lämpötila

Lämpötila vaihteli noin 17.5–21.5°C:een välillä ulkolämpötilamuutoksia seuraten. Lämpötilojen huiput ajoittuivat pääsääntöisesti ilta- ja aamukäyttöihin.

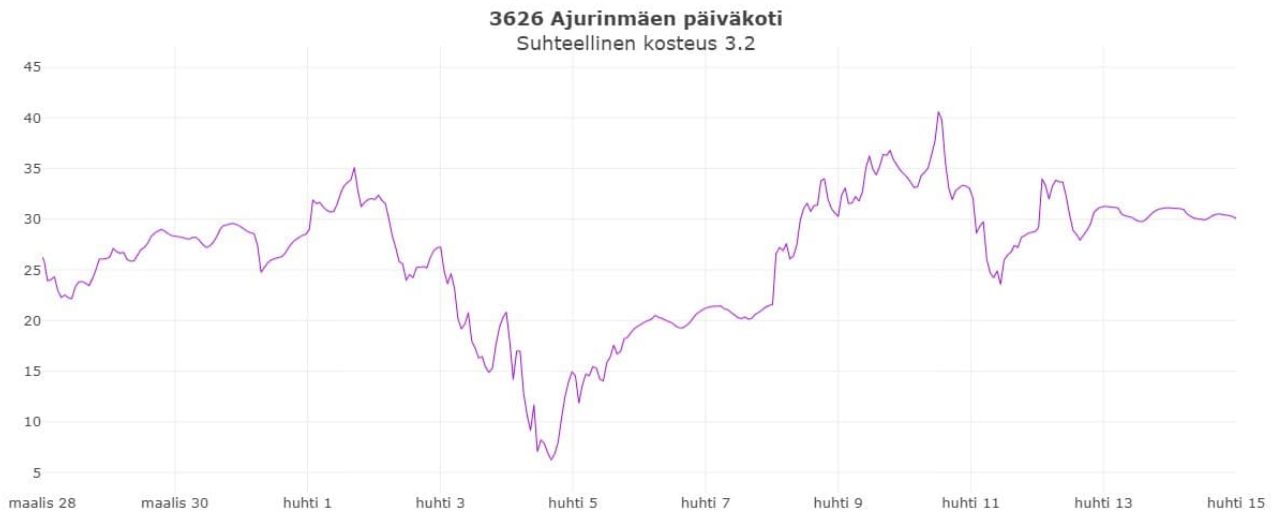
## Suhteellinen kosteus

Suhteellinen kosteus vaihteli noin 6–40 RH% välillä.

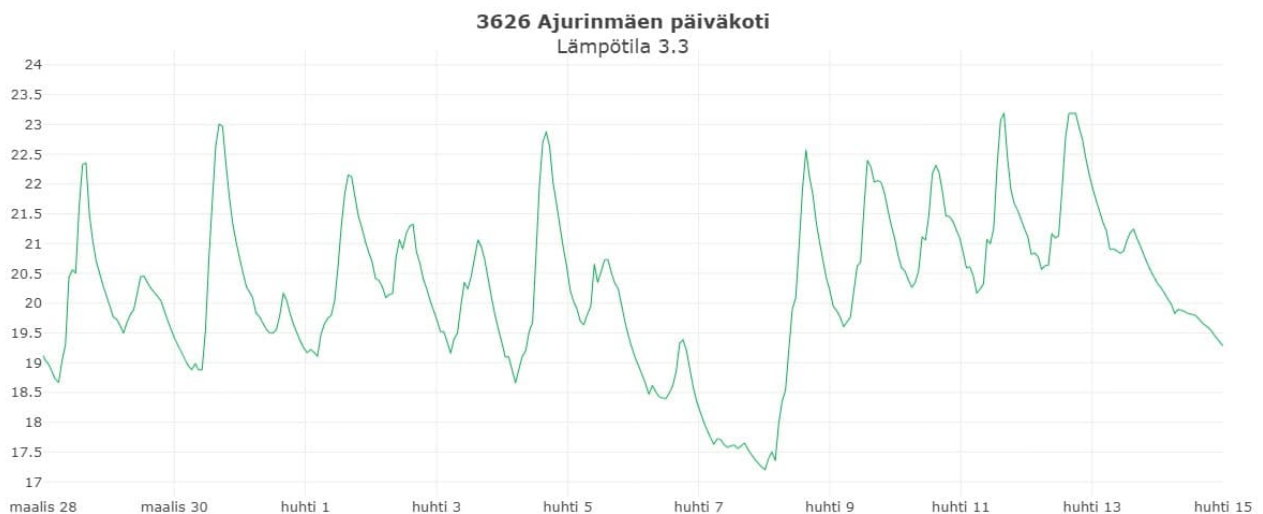
## Lämpötila

Lämpötila vaihteli noin 17–23.5 °C:een välillä ulkolämpötilamuutoksia seuraten. Lämpötilojen huiput ajoittuivat pääsääntöisesti ilta- ja aamukäyttöihin.

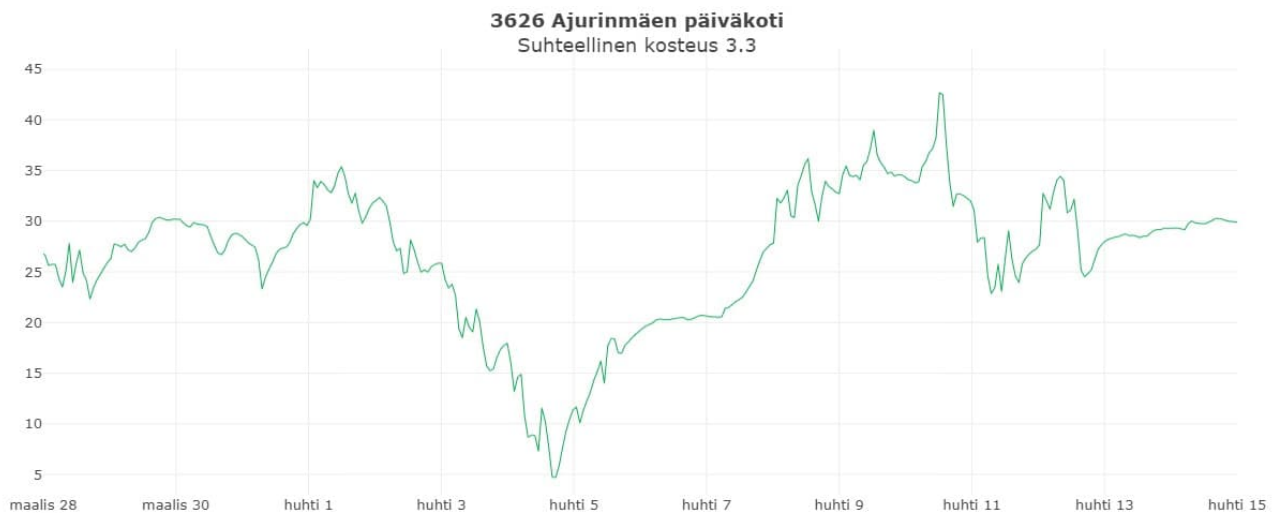
## Suhteellinen kosteus

Suhteellinen kosteus vaihteli noin 5–43 RH% välillä.

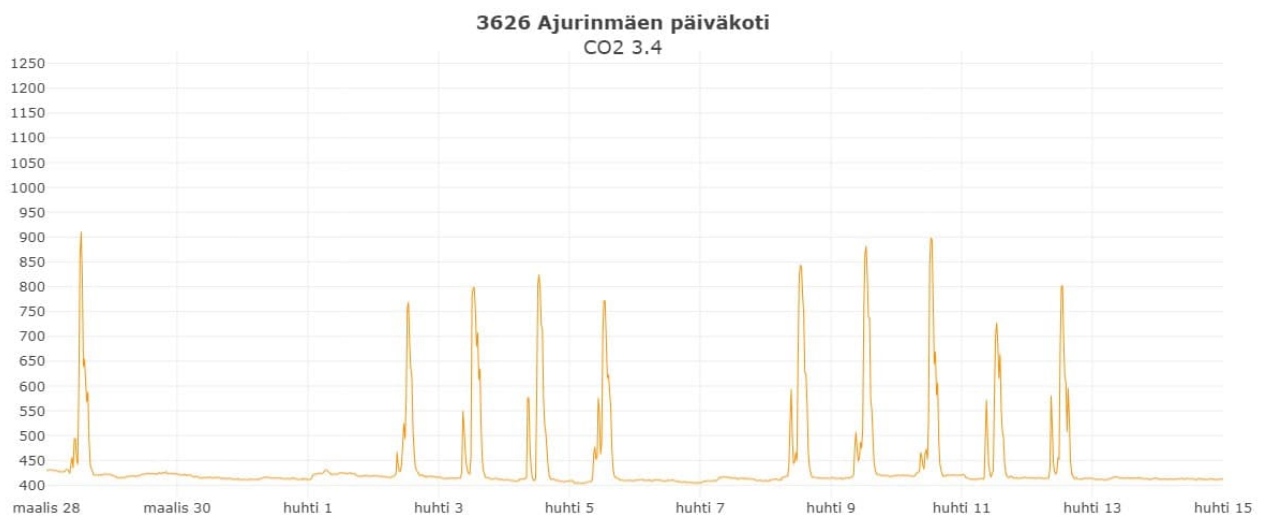
**CO<sub>2</sub>** (=hiilidioksidipitoisuus)

CO<sub>2</sub>-pitoisuudet nousivat päivisin käytön aikana maksimissaan noin 900 ppm tasolle. Käytön ulkopuolella CO<sub>2</sub>-pitoisuudet olivat pääsääntöisesti ulkoilmaa vastaavalla tasolla noin 400 ppm.

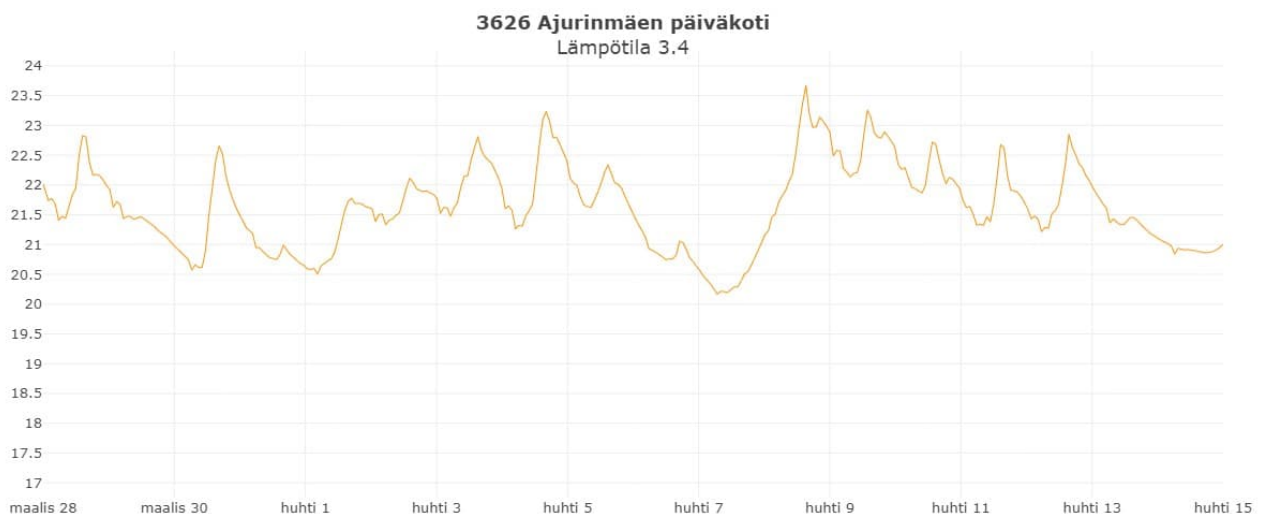
## Lämpötila

Lämpötila vaihteli noin 20–23.5°C:een välillä ulkolämpötilamuutoksia seuraten. Lämpötilojen huiput ajoittuivat pääsääntöisesti iltopäiväaikoihin.

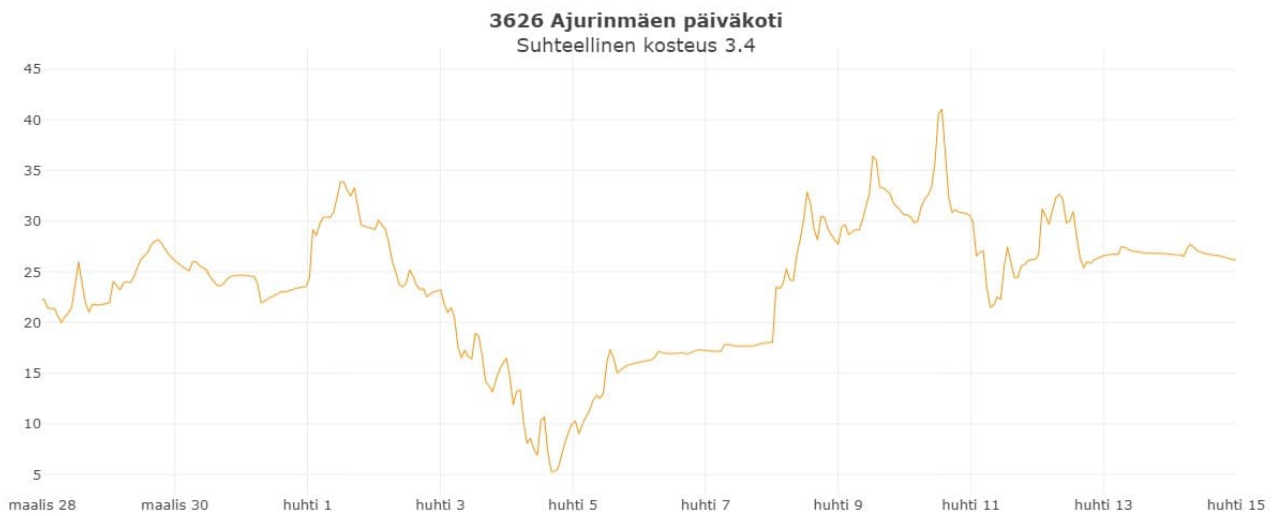
## Suhteellinen kosteus

Suhteellinen kosteus vaihteli noin 5–41 RH% välillä.

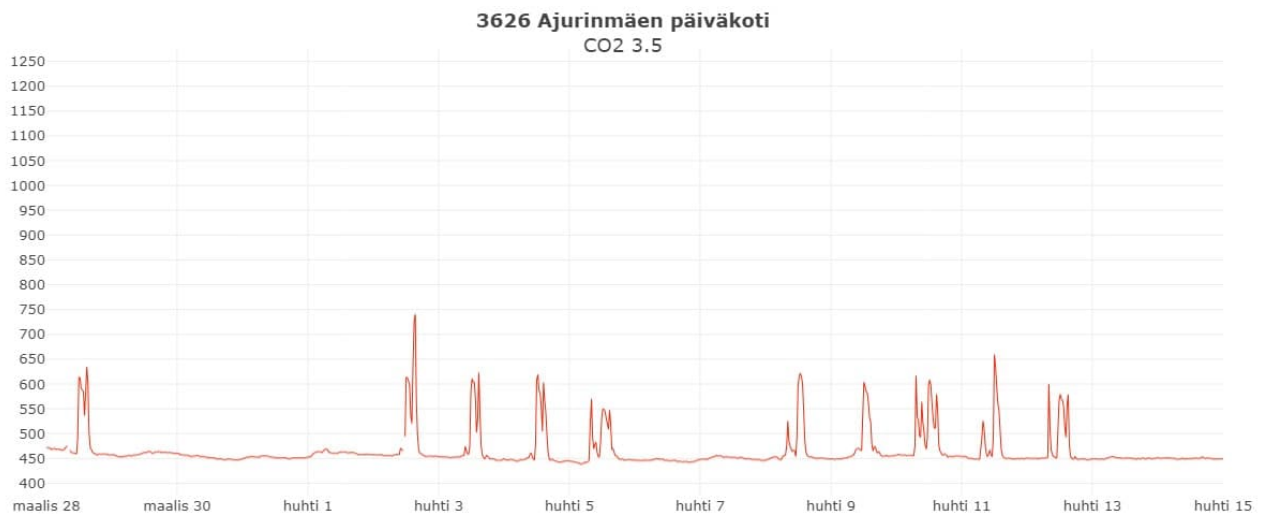
**CO<sub>2</sub>** (=hiilidioksidipitoisuus)

CO<sub>2</sub>-pitoisuudet nousivat päivisin käytön aikana maksimissaan noin 750 ppm tasolle. Käytön ulkopuolella CO<sub>2</sub>-pitoisuudet olivat pääsääntöisesti ulkoilmaa vastaavalla tasolla noin 400 ppm.

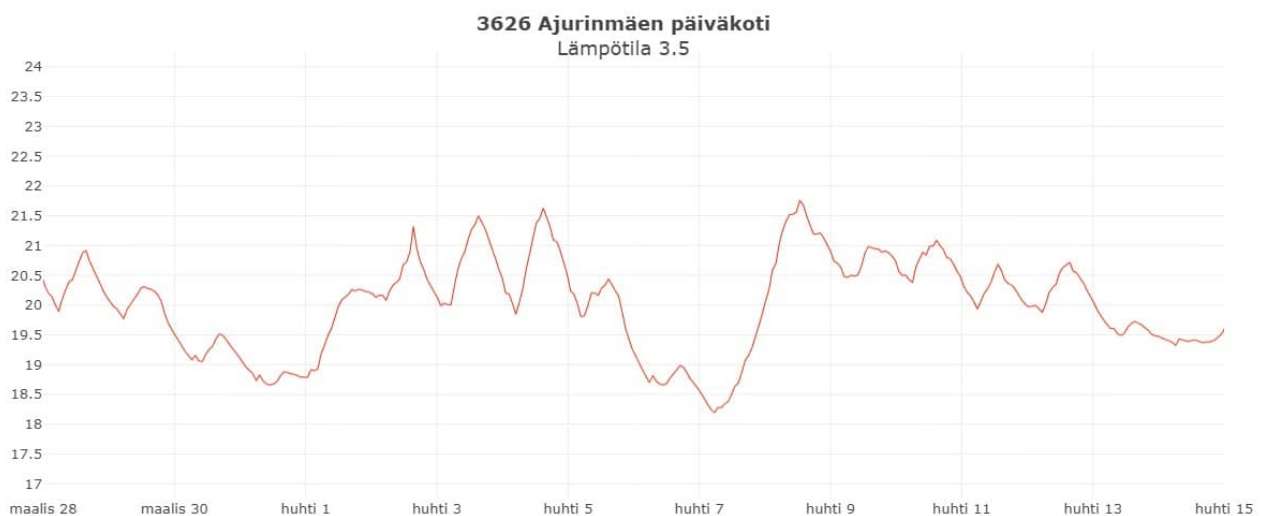
**Lämpötila**

Lämpötila vaihteli noin 18–21.5°C:een välillä ulkolämpötilamuutoksia seuraten. Lämpötilojen huiput ajoittuivat pääsääntöisesti iltapäiväaikoihin.

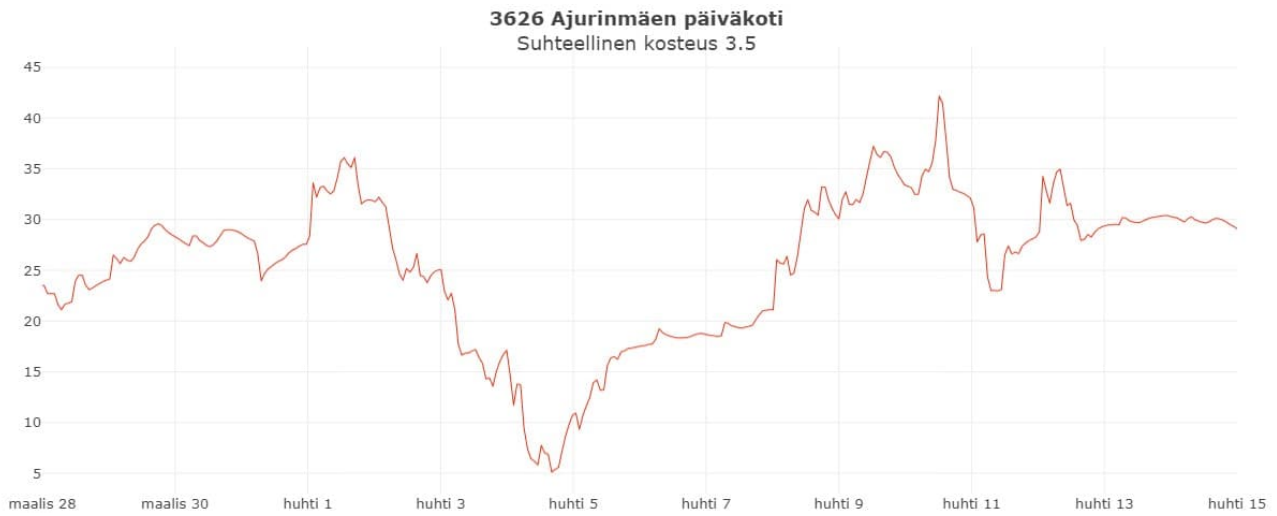
## Suhteellinen kosteus

Suhteellinen kosteus vaihteli noin 5–42 RH% välillä.

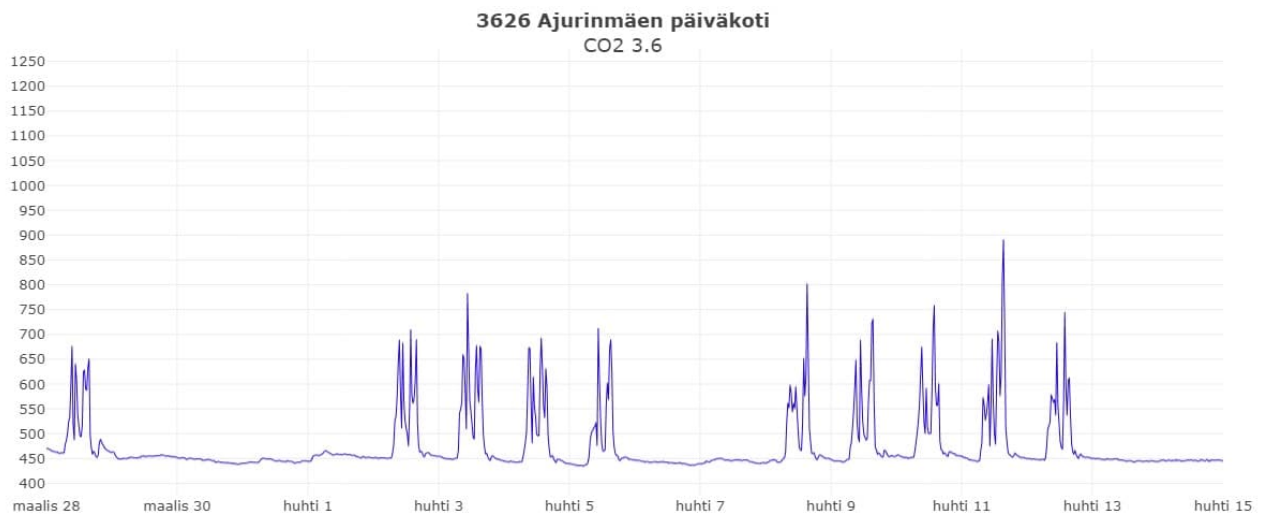
**CO2** (=hiilidioksidipitoisuus)

CO2-pitoisuudet nousivat päivisin käytön aikana maksimissaan noin 900 ppm tasolle. Käytön ulkopuolella CO2-pitoisuudet olivat pääsääntöisesti ulkoilmaa vastaavalla tasolla noin 400 ppm.

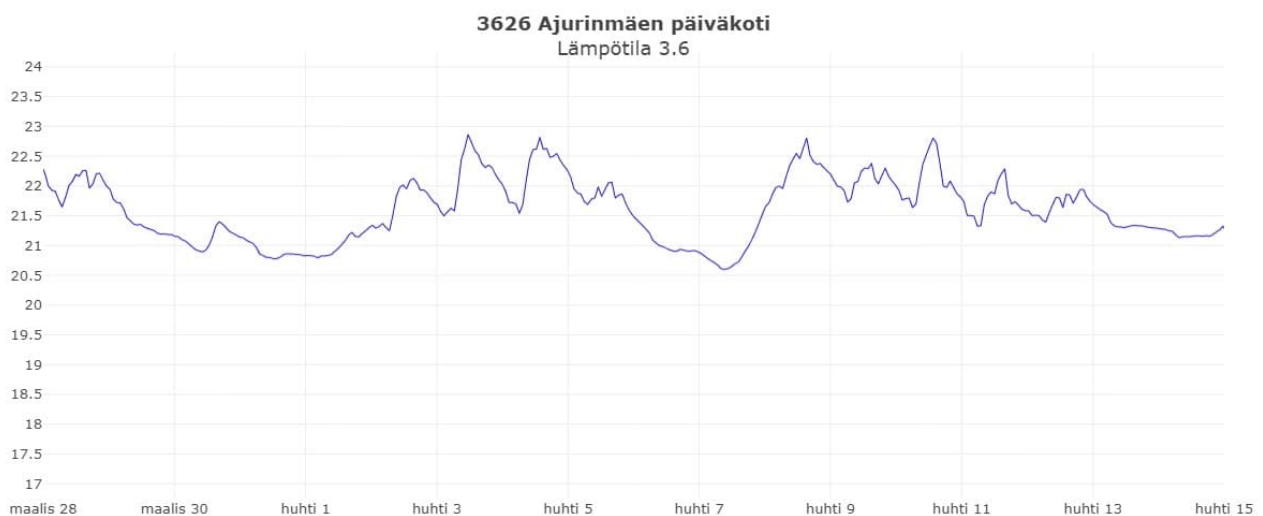
**Lämpötila**

Lämpötila vaihteli noin 20.5–23°C:een välillä ulkolämpötilamuutoksia seuraten. Lämpötilojen huiput ajoittuivat pääsääntöisesti iltapäiväaikoihin.

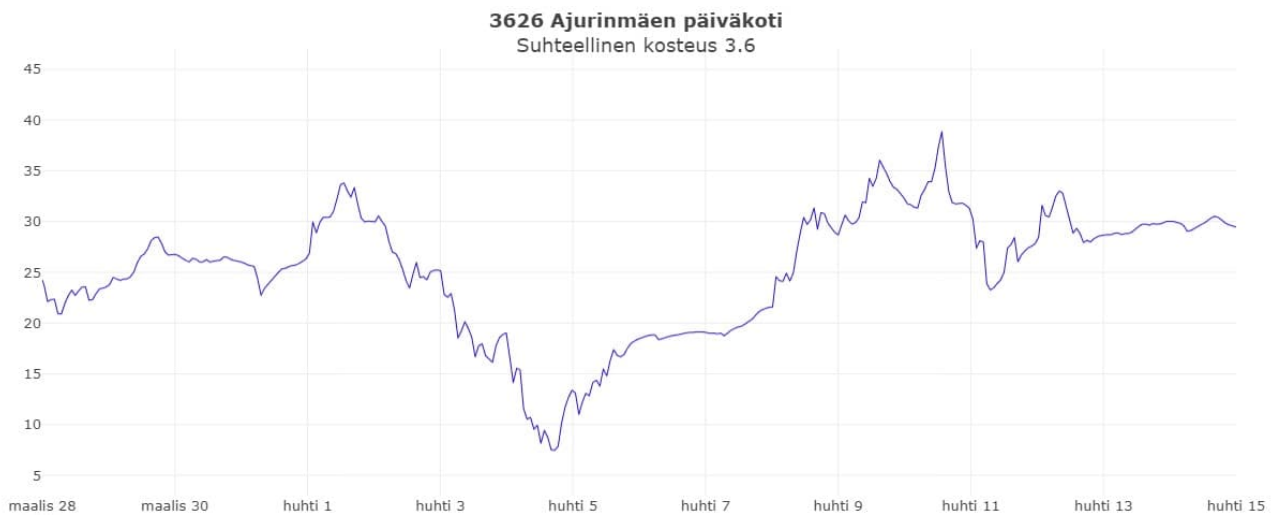
## Suhteellinen kosteus

Suhteellinen kosteus vaihteli noin 8–39 RH% välillä.

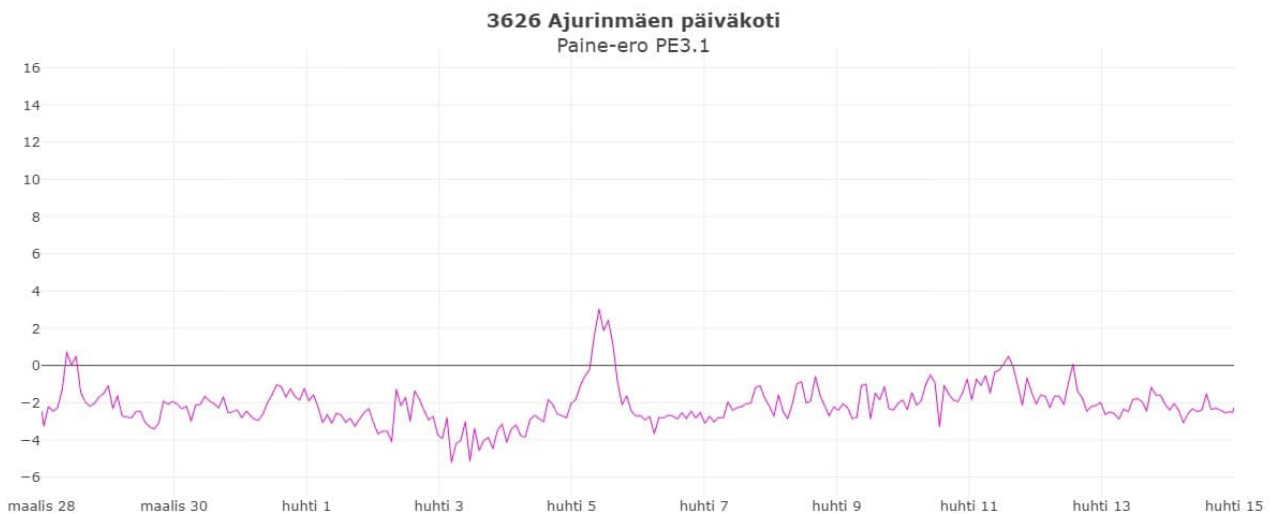
### Paine-ero PE3.1 / Leikkitilan 146 ja ulkoilman välillä

Huoneen paine-ero vaihteli noin + 3 ja – 5 Pa välillä ulkoilmaan nähden. Positiivinen mittausarvo Huone on ylipaineinen ja negatiivinen mittausarvo Huone on alipaineinen ulkoilmaan nähden.

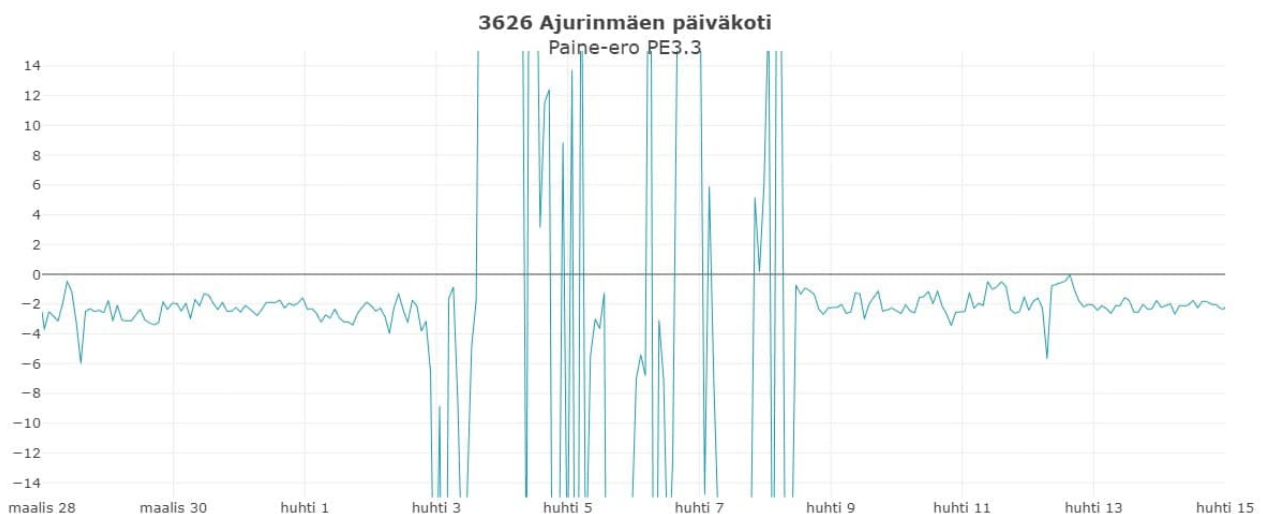
### Paine-ero PE3.3 / Keittiön 136 ja ulkoilman välillä

Keittiön paine-ero vaihteli noin  $\pm 0$  ja – 6 Pa välillä ulkoilmaan nähden. Positiivinen mittausarvo Keittiö on ylipaineinen ja negatiivinen mittausarvo Keittiö on alipaineinen ulkoilmaan nähden. Paineen suuri vaihtelu 3. – 8.4 johtui mittauslaitteen paineletkun tukkeutumisesta.

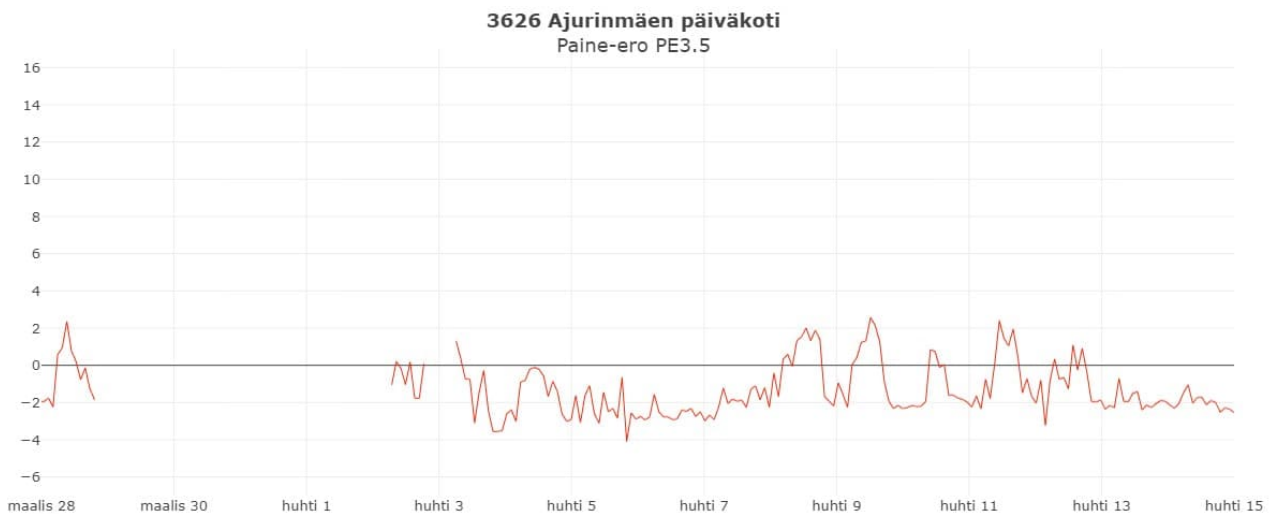
### Paine-ero PE3.5 / Lepohuoneen 101 ja ulkoilman välillä

Huoneen paine-ero vaihteli noin – 4 ja + 3 Pa välillä ulkoilmaan nähden. Positiivinen mittausarvo Huone on ylipaineinen ja negatiivinen mittausarvo Huone on alipaineinen ulkoilmaan nähden. Mittaustulosten katkeaminen 29.3. – 3.4 johtui yhteysongelmasta.
