ESPOON KAUPUNKI  
Tilapalvelut-liikelaitos  
Kunnossapitopalvelut  
Tarkastusryhmä

**Honkamäen vastaanottokoti**Kohdenumero **3138**

Pajupolku 1, 02770 Espoo

**SISÄILMATARKASTUS****1.0 Tarkastuskohde**

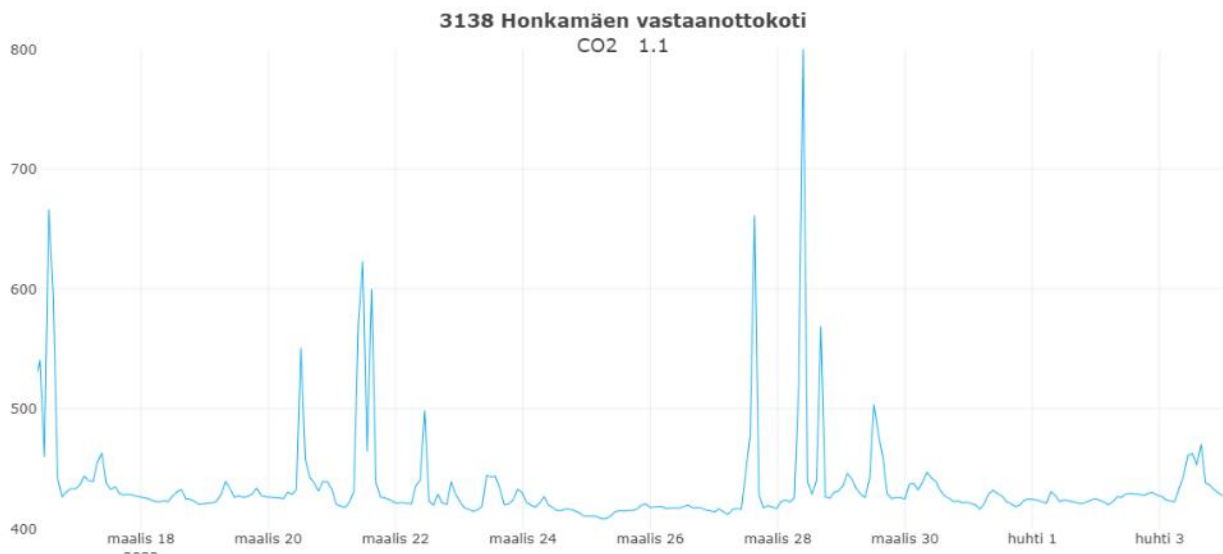
**Liitteet 2 / SISÄILMAN LAADUN SEURANTAMITTAUSTEN TULOKSET****ILMANLAATURAPORTTI (Miran DLS)****Kohde:**           **Honkamäen vastaanottokoti, Neuvotteluhuone 38 (Anturi 1.1)****Mittausaika:**   16.3 – 3.4.2023**CO<sub>2</sub>** (=hiilidioksidipitoisuus)

CO<sub>2</sub>-pitoisuudet nousivat päivisin käytön aikana maksimissaan noin 800 ppm tasolle.

Käytön ulkopuolella CO<sub>2</sub>-pitoisuudet olivat pääsääntöisesti ulkoilmaa vastaavalla tasolla noin 400 ppm.

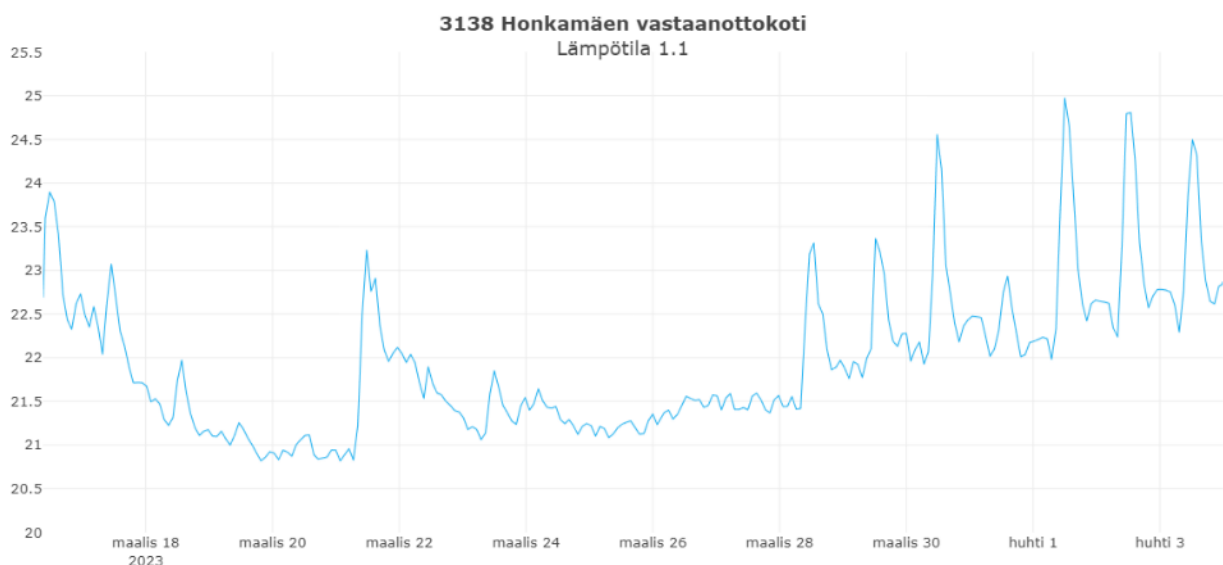
Lämpötila vaihteli noin 21 – 25°C:een välillä.

Lämpötilojen huiput ajoittuivat pääsääntöisesti iltapäiväaikoihin.

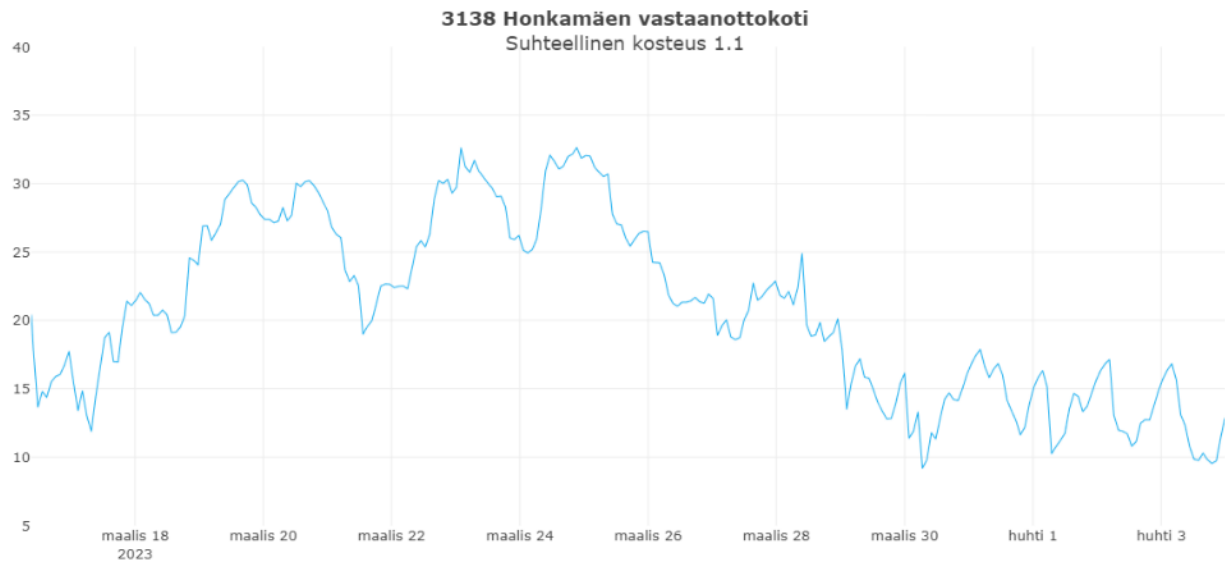
Suhteellinen kosteus vaihteli noin 10 – 30 RH% välillä.

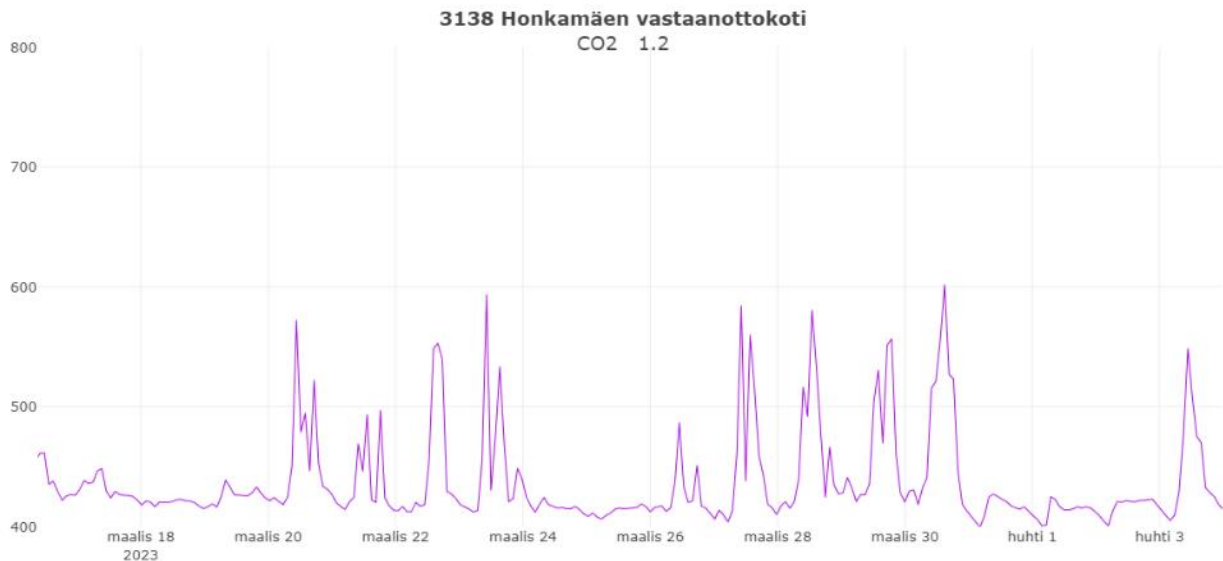
**ILMANLAATURAPORTTI (Miran DLS)****Kohde:** Honkamäen vastaanottokoti, Toimistohuone 39b (Anturi 1.2)**Mittausaika:** 16.3 – 3.4.2023**CO<sub>2</sub>** (=hiilidioksidipitoisuus)

CO<sub>2</sub>-pitoisuudet nousivat päivisin käytön aikana maksimissaan noin 600 ppm tasolle.

Käytön ulkopuolella CO<sub>2</sub>-pitoisuudet olivat pääsääntöisesti ulkoilmaa vastaavalla tasolla noin 400 ppm.

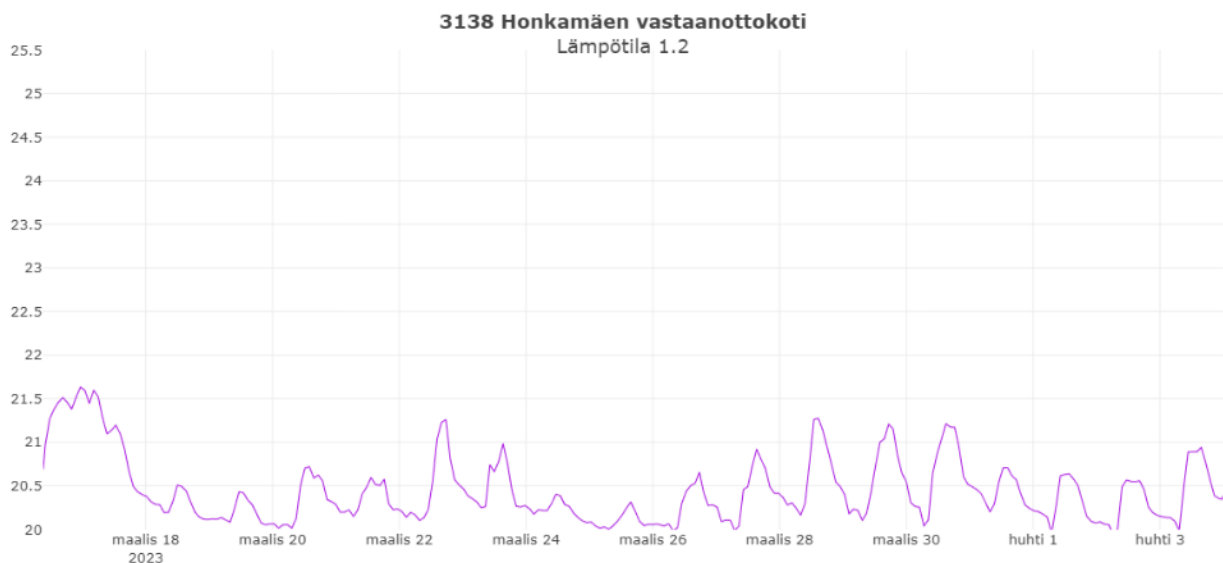
Lämpötila vaihteli noin 20 – 21.5°C:een välillä.

Lämpötilojen huiput ajoittuivat pääsääntöisesti päiväaikoihin.

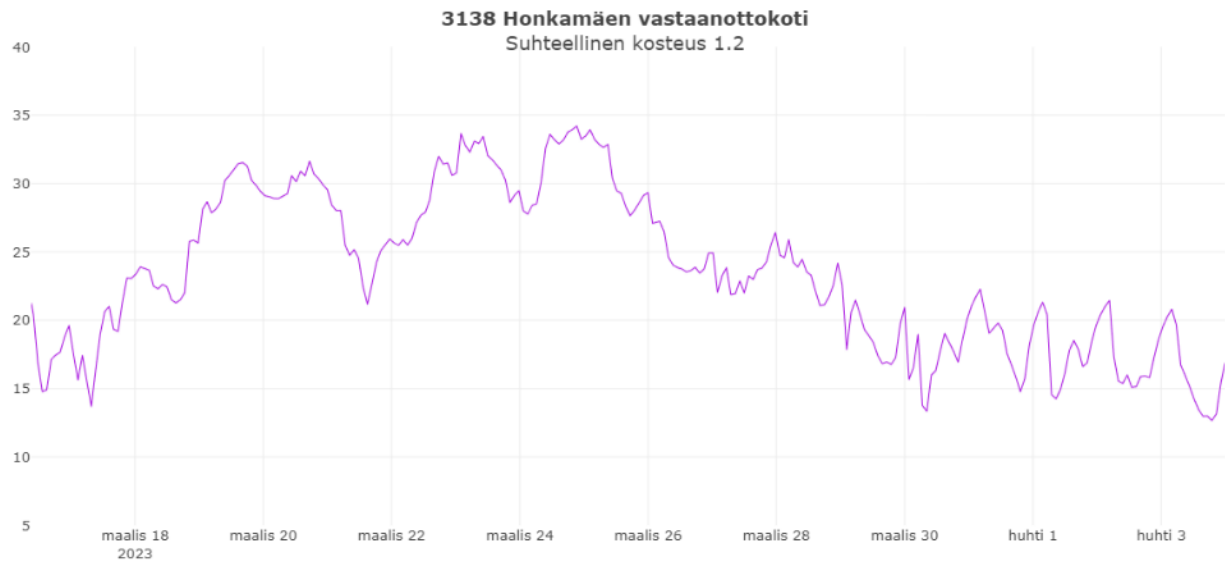
Suhteellinen kosteus vaihteli noin 15 – 35 RH% välillä.

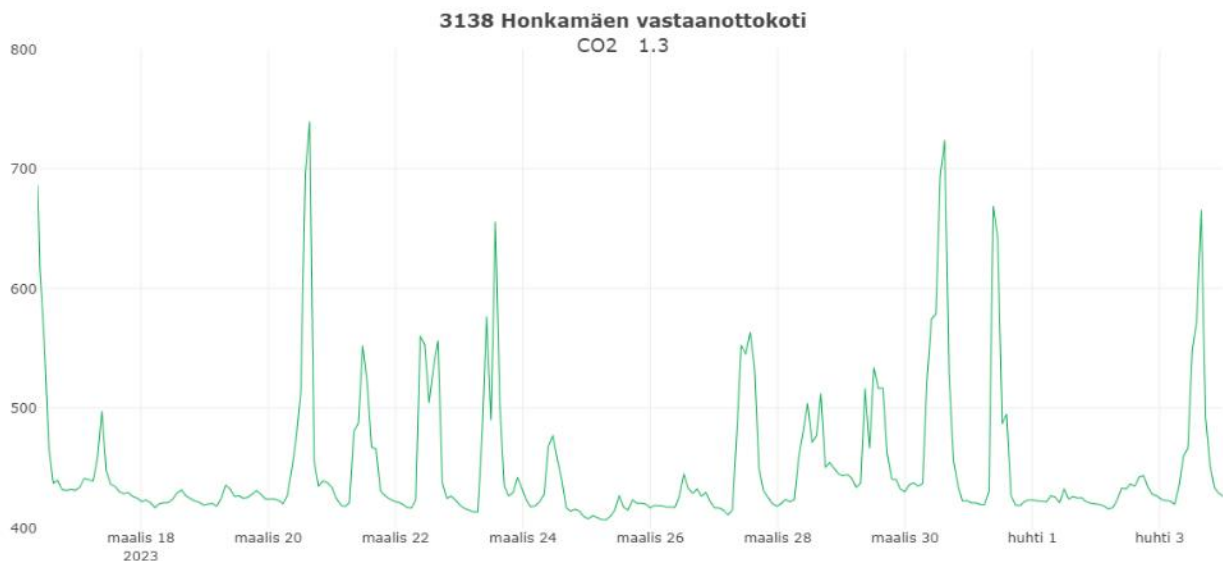
**ILMANLAATURAPORTTI (Miran DLS)****Kohde:** Honkamäen vastaanottokoti, Toimistohuone 19 (Anturi 1.3)**Mittausaika:** 16.3 – 3.4.2023**CO<sub>2</sub>** (=hiilidioksidipitoisuus)

CO<sub>2</sub>-pitoisuudet nousivat päivisin käytön aikana maksimissaan noin 700 ppm tasolle. Käytön ulkopuolella CO<sub>2</sub>-pitoisuudet olivat pääsääntöisesti ulkoilmaa vastaavalla tasolla noin 400 ppm.

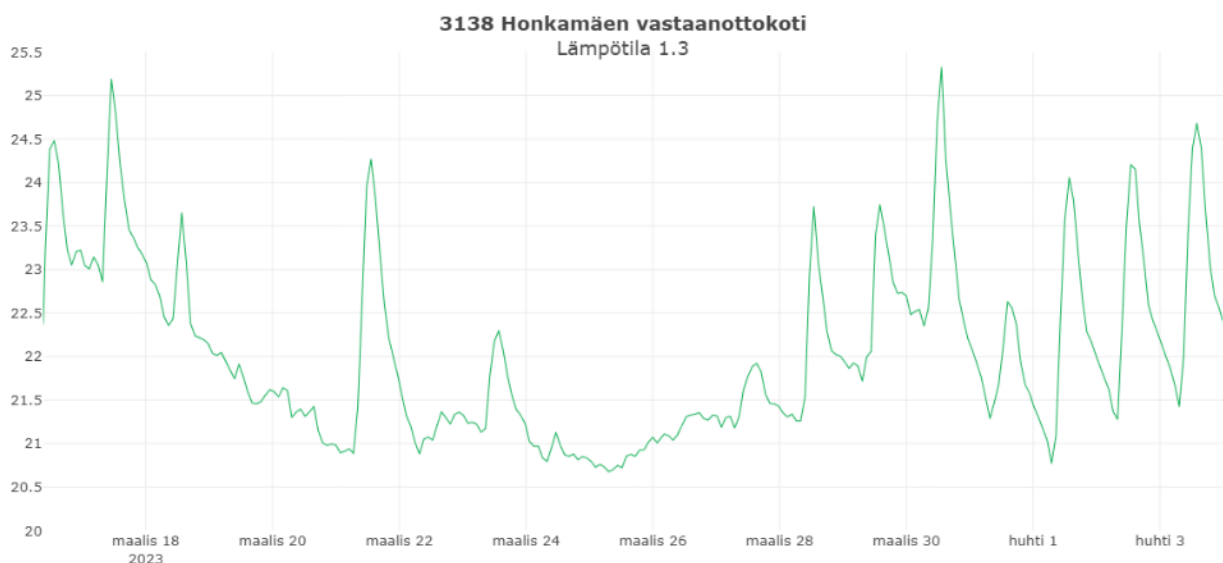
Lämpötila vaihteli noin 21 – 25 °C:een välillä.

Lämpötilojen huiput ajoittuivat pääsääntöisesti päiväaikoihin.

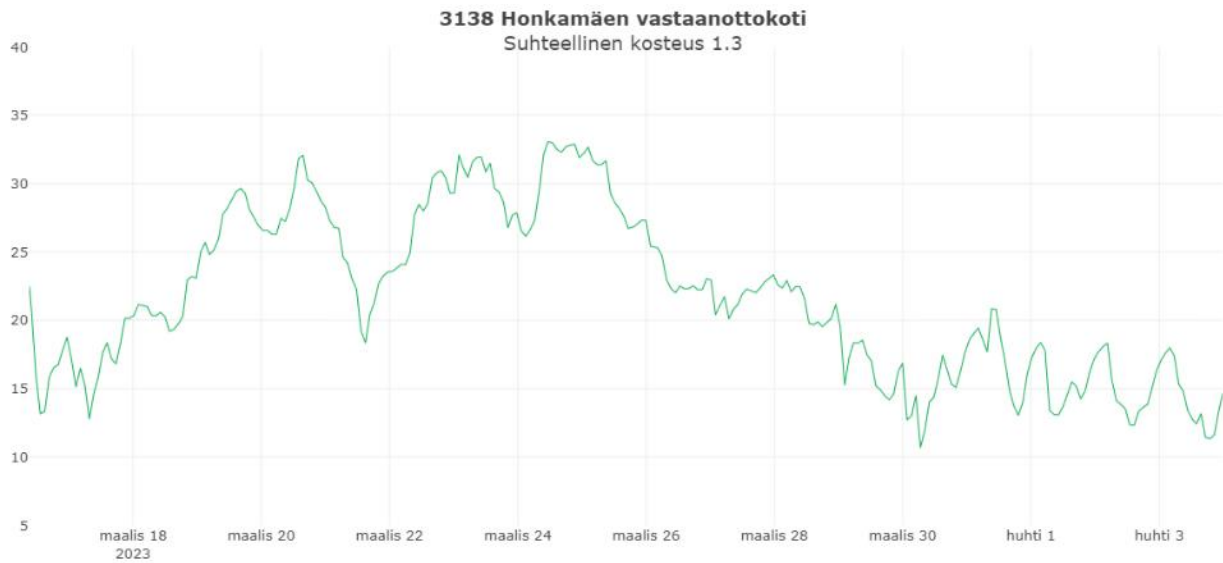
Suhteellinen kosteus vaihteli noin 10 – 30 RH% välillä.

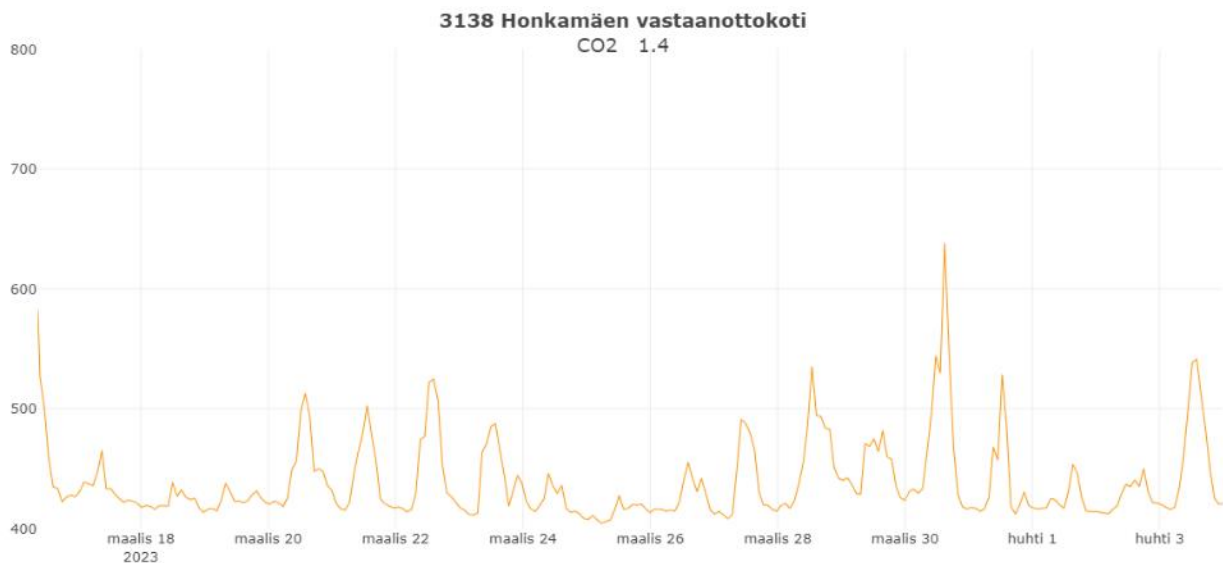
**ILMANLAATURAPORTTI (Miran DLS)****Kohde:** Honkamäen vastaanottokoti, Toimistohuone 14 (Anturi 1.4)**Mittausaika:** 16.3 – 3.4.2023**CO<sub>2</sub>** (=hiilidioksidipitoisuus)

CO<sub>2</sub>-pitoisuudet nousivat päivisin käytön aikana maksimissaan noin 600 ppm tasolle.

Käytön ulkopuolella CO<sub>2</sub>-pitoisuudet olivat pääsääntöisesti ulkoilmaa vastaavalla tasolla noin 400 ppm.

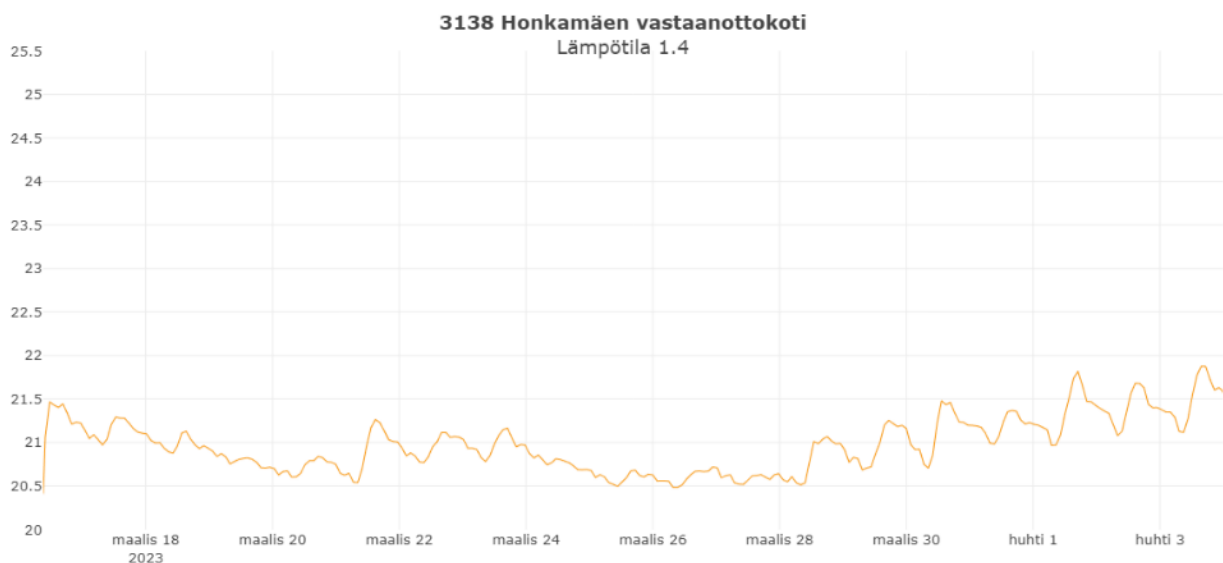
Lämpötila vaihteli noin 20.5 – 21.5 °C:een välillä.

Lämpötilojen huiput ajoittuivat pääsääntöisesti iltapäivä- ja ilta-aikoihin.

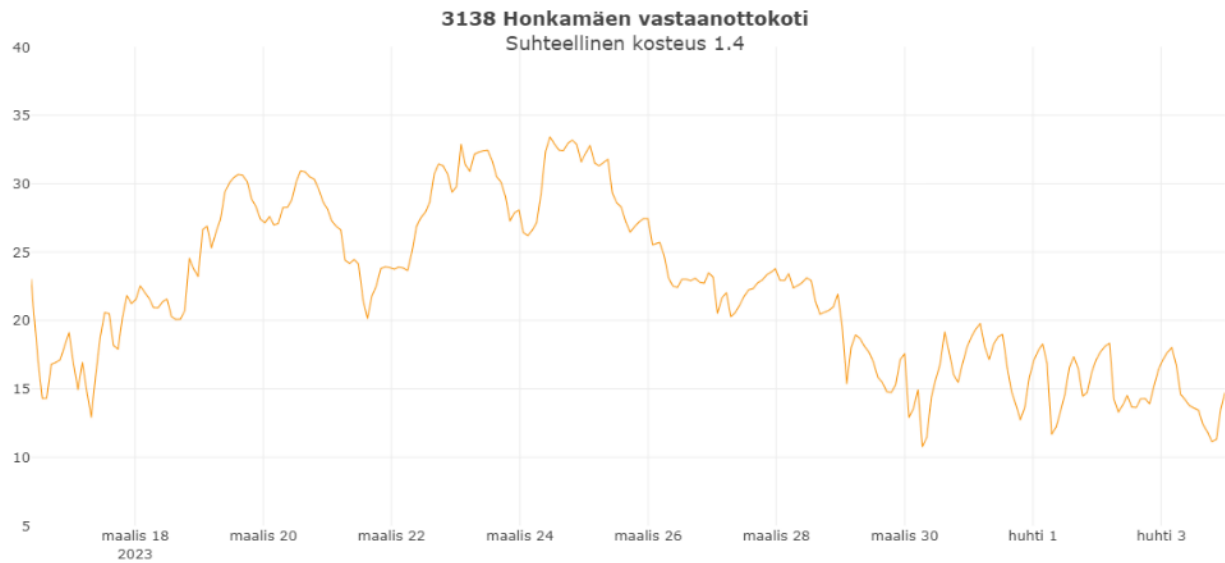
Suhteellinen kosteus vaihteli noin 10 – 30 RH% välillä.

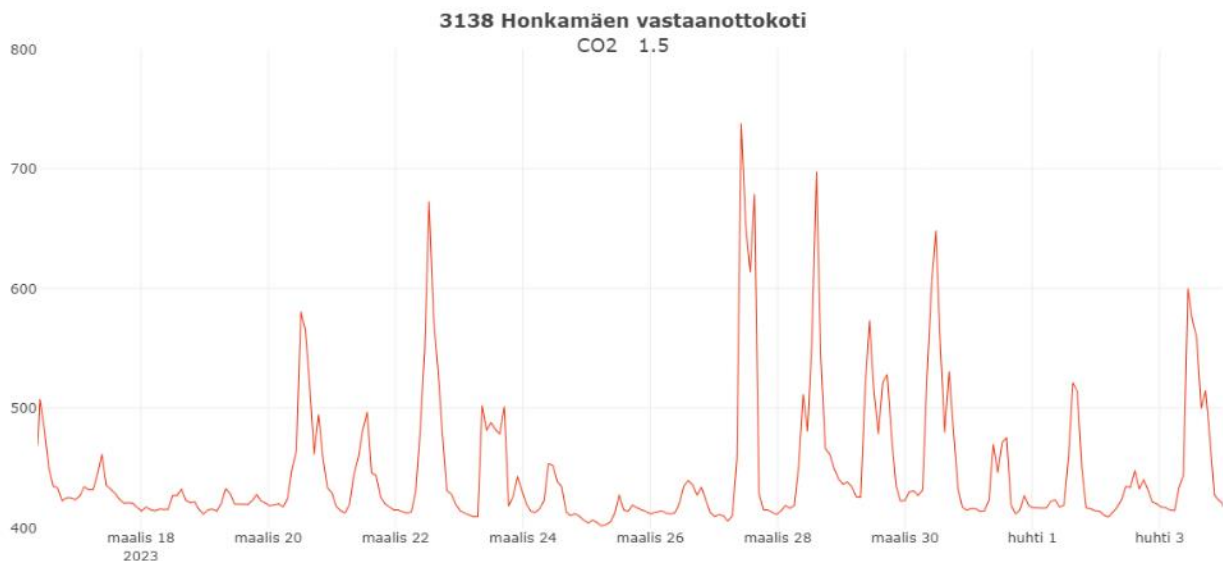
**ILMANLAATURAPORTTI (Miran DLS)****Kohde:** Honkamäen vastaanottokoti, Toimistohuone 13 (Anturi 1.5)**Mittausaika:** 16.3 – 3.4.2023**CO<sub>2</sub>** (=hiilidioksidipitoisuus)

CO<sub>2</sub>-pitoisuudet nousivat päivisin käytön aikana maksimissaan noin 700 ppm tasolle.Käytön ulkopuolella CO<sub>2</sub>-pitoisuudet olivat pääsääntöisesti ulkoilmaa vastaavalla tasolla noin 400 ppm.**Lämpötila**

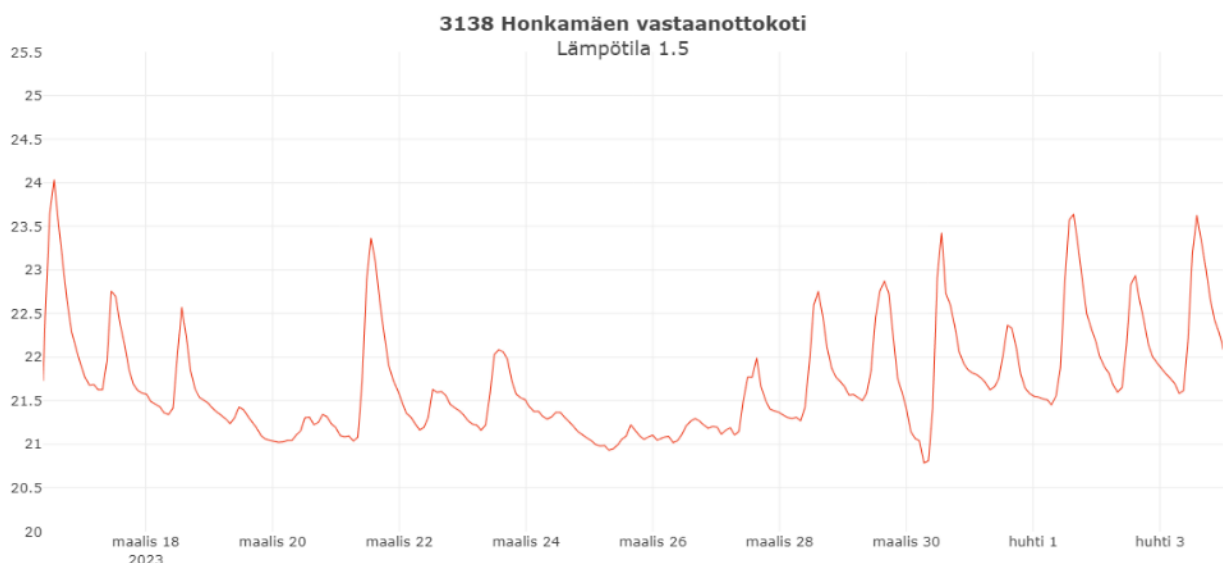
Lämpötila vaihteli noin 21 – 23.5°C:een välillä.

Lämpötilojen huiput ajoittuivat pääsääntöisesti ilta- ja aamukäyttöihin.

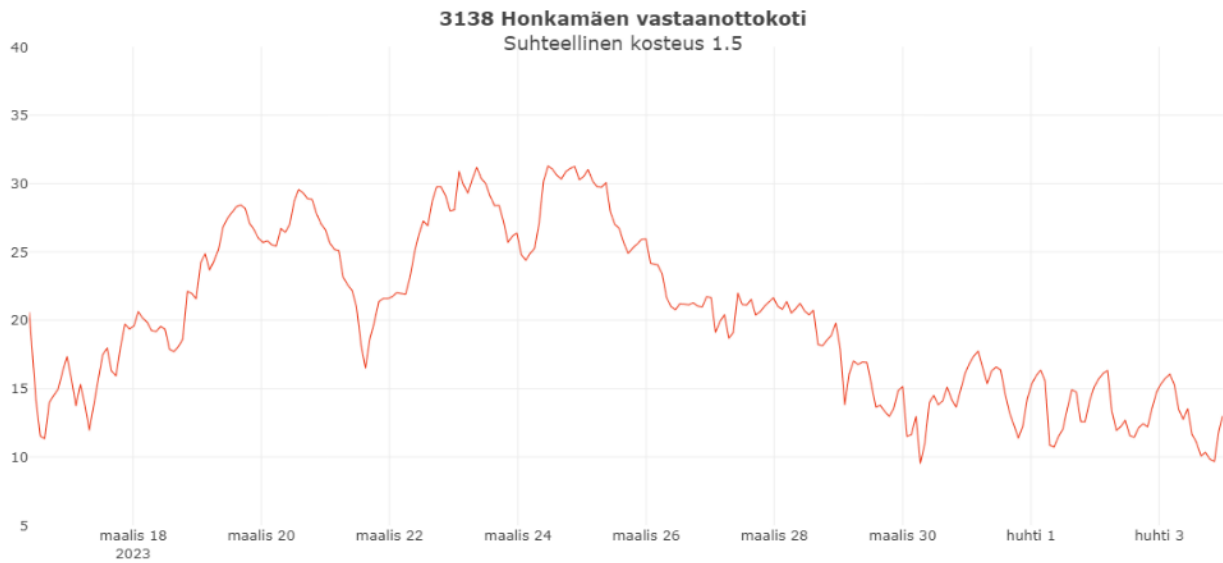
Suhteellinen kosteus vaihteli noin 10 – 30 RH% välillä.

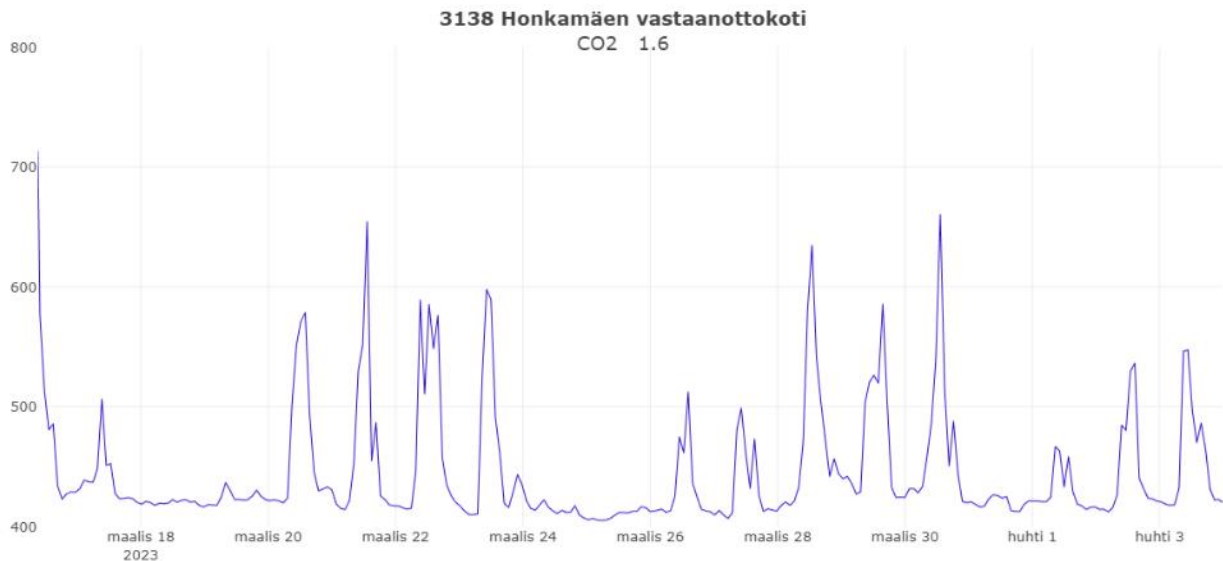
**ILMANLAATURAPORTTI (Miran DLS)****Kohde:** Honkamäen vastaanottokoti, Toimistohuone 01 (Anturi 1.6)**Mittausaika:** 16.3 – 3.4.2023**CO<sub>2</sub>** (=hiilidioksidipitoisuus)

CO<sub>2</sub>-pitoisuudet nousivat päivisin käytön aikana maksimissaan noin 650 ppm tasolle.

Käytön ulkopuolella CO<sub>2</sub>-pitoisuudet olivat pääsääntöisesti ulkoilmaa vastaavalla tasolla noin 400 ppm.

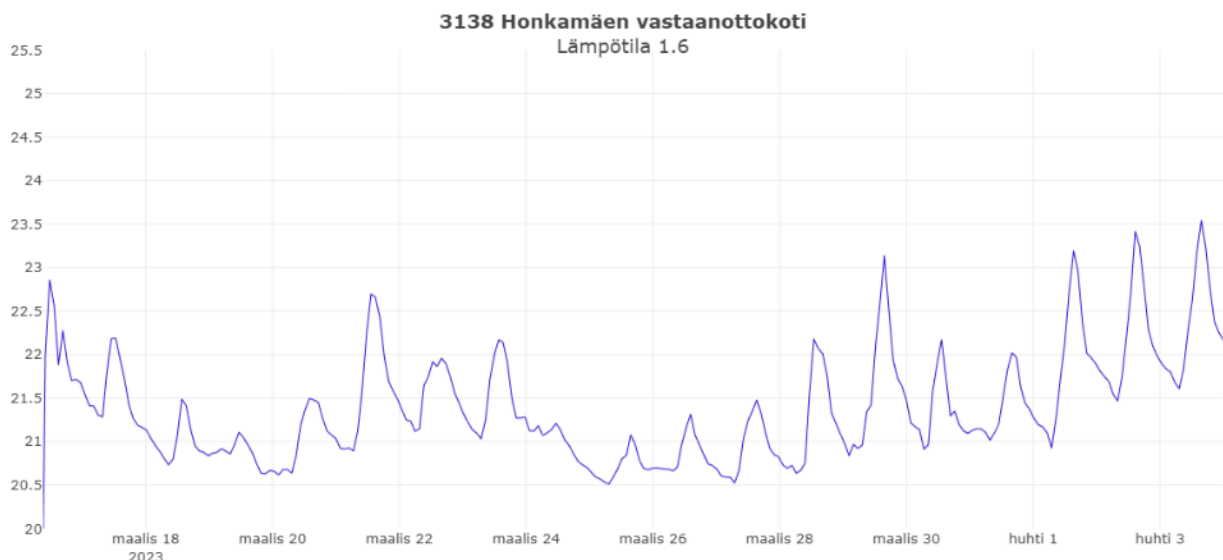
Lämpötila vaihteli noin 20.5 – 23.5 °C:een välillä.

Lämpötilojen huiput ajoittuivat pääsääntöisesti iltapäiväaikoihin.

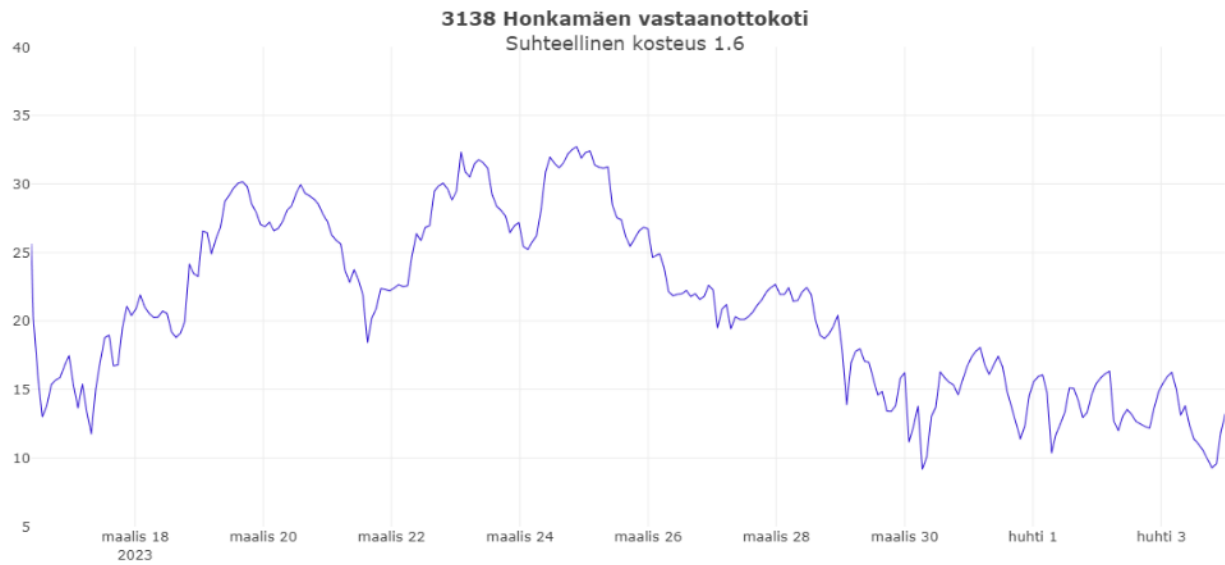
Suhteellinen kosteus vaihteli noin 10 – 30 RH% välillä.

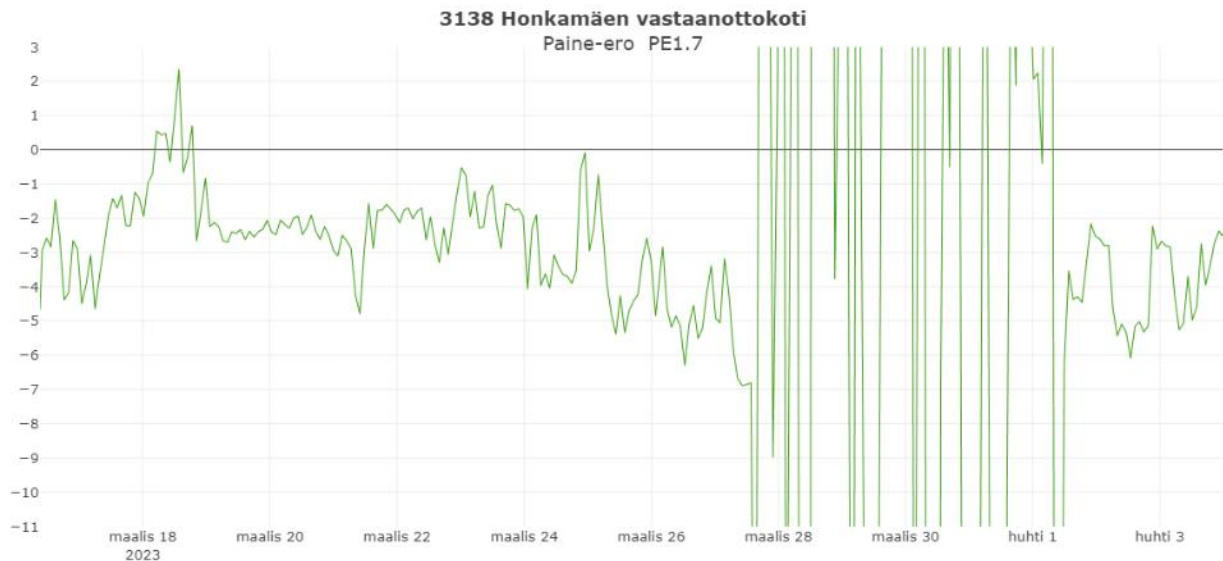
### Paine-ero PE1.7 / Neuvotteluhuoneen 38 ja ulkoilman välillä

Tilan paine-ero vaihteli ajallisesti epäsäännöllisesti noin 0 ja – 4 Pa välillä ulkoilmaan nähden alipaineisena. Mittausjakson lopussa ja 27.3–1.4 välillä käyrässä näkyvät paine-eropiikit ja poikkeamat johtuvat suurelta osin mittausputken tukoksista.

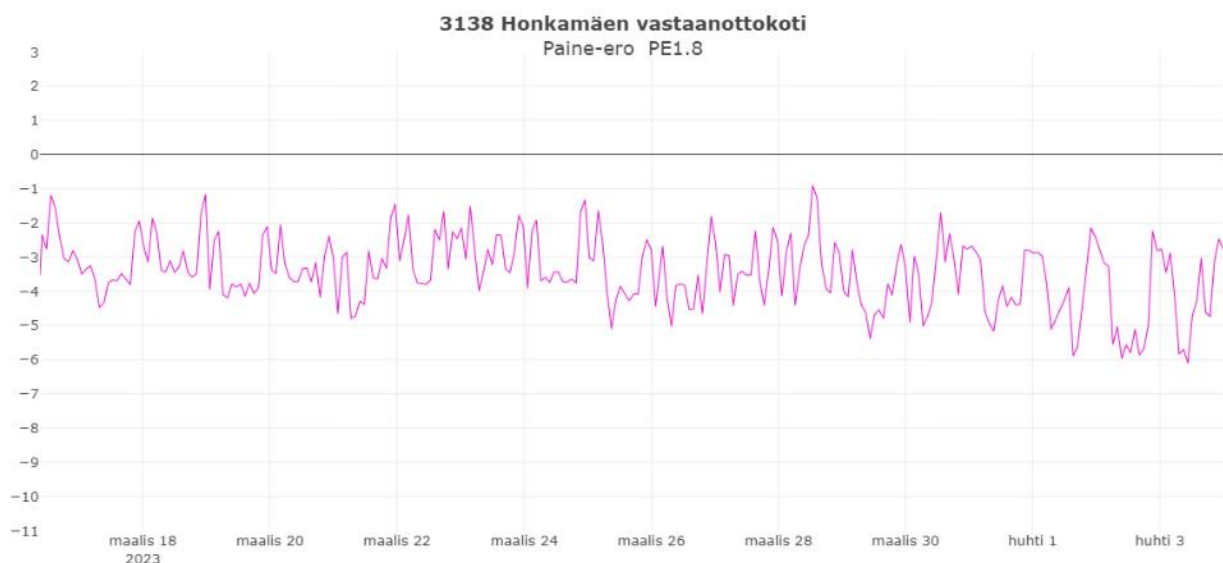
### Paine-ero PE1.8 / Toimistohuoneen 39b ja ulkoilman välillä

Tilan paine-ero vaihteli ajallisesti epäsäännöllisesti noin – 2 ja – 5 Pa välillä ulkoilmaan nähden alipaineisena.

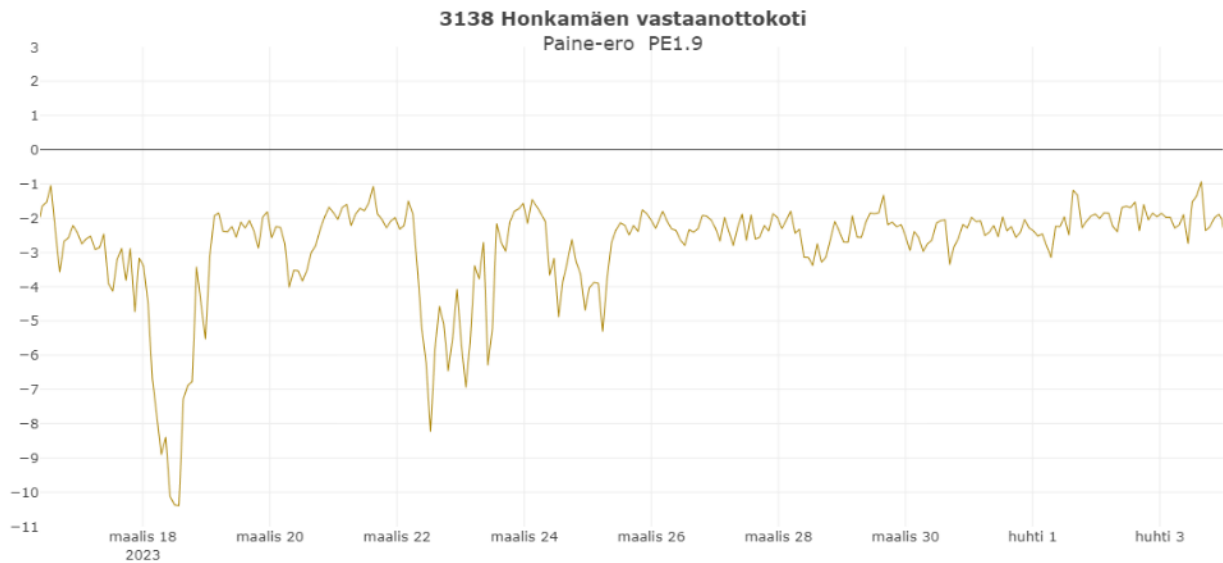
### Paine-ero PE1.9 / Toimistohuoneen 13 ja ulkoilman välillä

Tilan paine-ero vaihteli ajallisesti epäsäännöllisesti noin – 2 ja – 5 Pa välillä ulkoilmaan nähden alipaineisena kahta lyhyttä ajanjaksoa lukuun ottamatta, joiden syytä ei tiedetä.

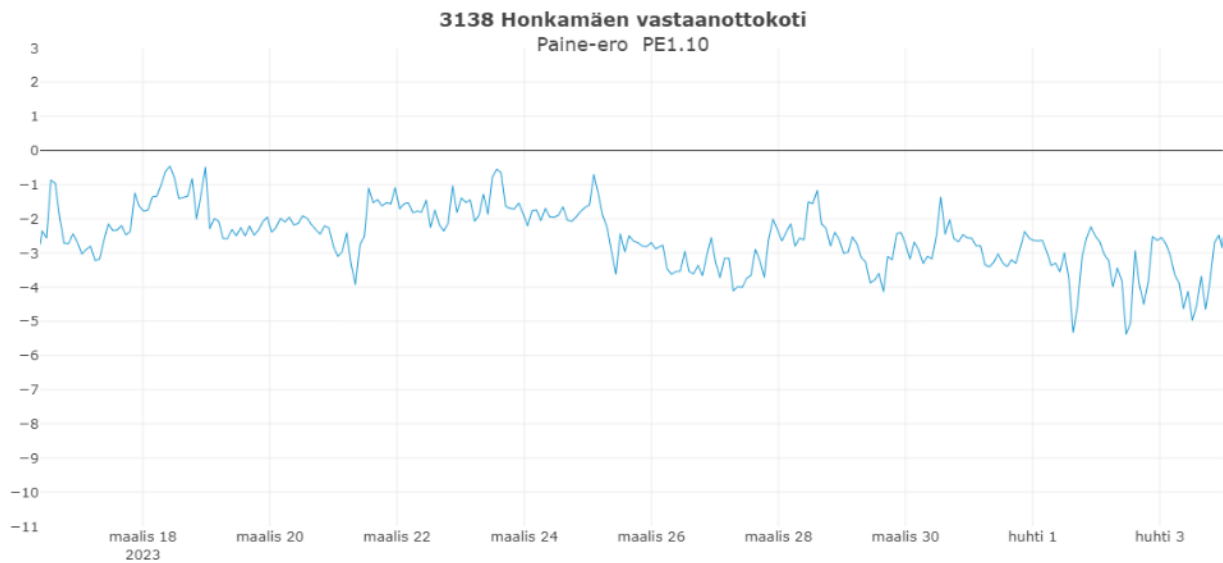
### Paine-ero PE1.10 / Toimistohuoneen 14 ja ulkoilman välillä

Tilan paine-ero vaihteli ajallisesti epäsäännöllisesti noin – 1 ja – 5 Pa välillä ulkoilmaan nähden alipaineisena.

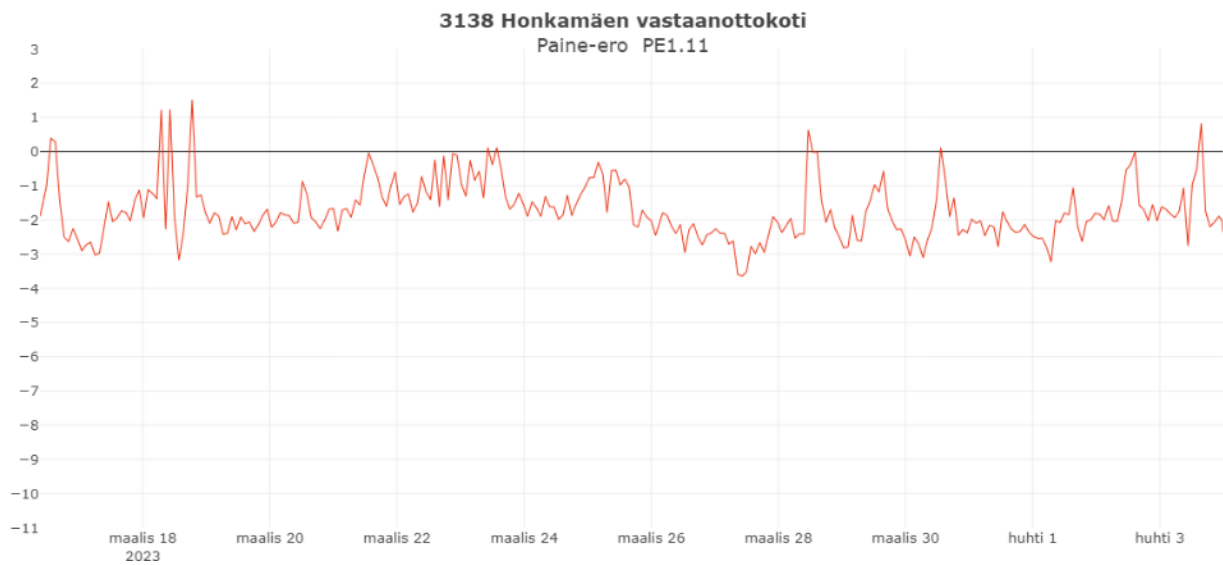
**Paine-ero PE1.11 / Toimistohuoneen 01 ja ulkoilman välillä**

Tilan paine-ero vaihteli ajallisesti epäsäännöllisesti noin 0 ja – 3 Pa välillä ulkoilmaan nähden alipaineisena.
