ESPOON KAUPUNKI  
Tilapalvelut-liikelaitos  
Kunnossapitopalvelut  
Tarkastusryhmä

14.6.2024

**Veljeskulma (Laajalahden kirjasto)**Kohdenumero **7655**

**SISÄILMATARKASTUS****1.0 Tarkastuskohde**

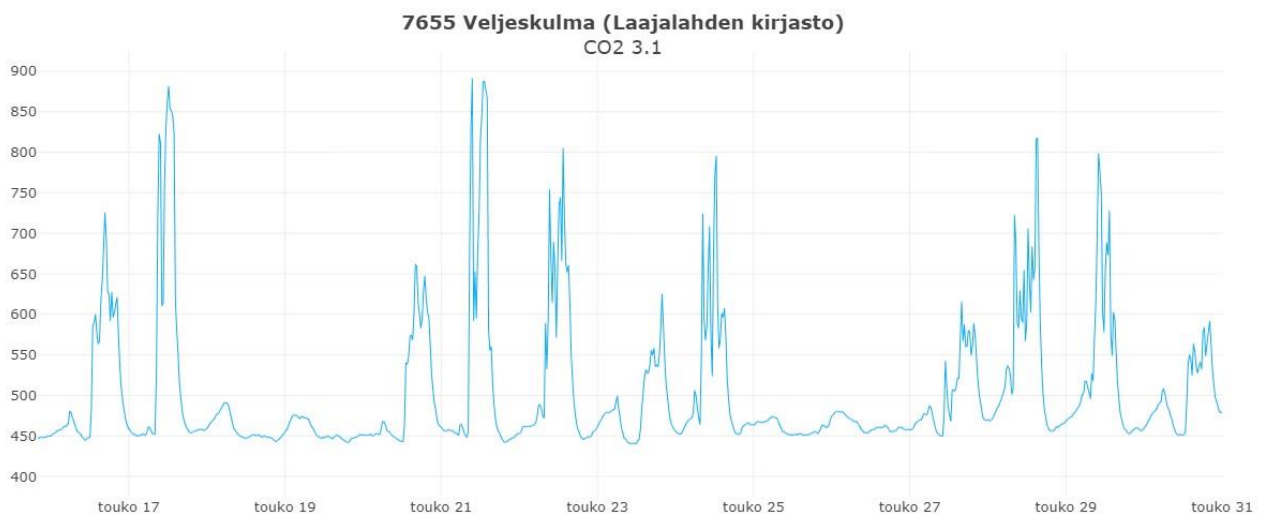
**CO<sub>2</sub>** (=hiilidioksidipitoisuus)

CO<sub>2</sub>-pitoisuudet nousivat päivisin käytön aikana maksimissaan noin 900 ppm tasolle. Käytön ulkopuolella CO<sub>2</sub>-pitoisuudet olivat pääsääntöisesti ulkoilmaa vastaavalla tasolla noin 400 ppm.

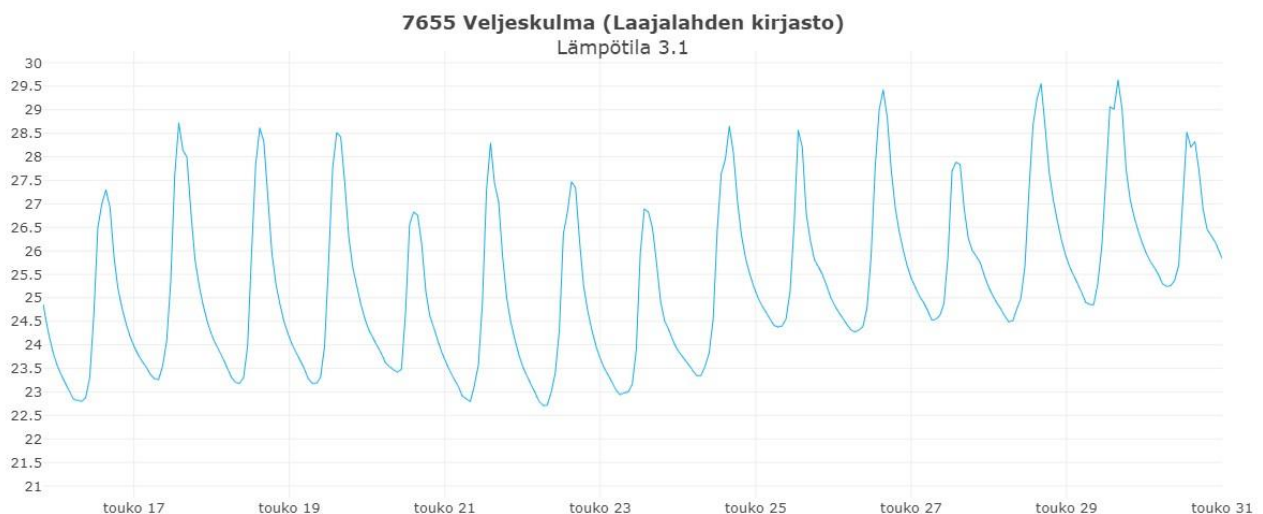
**Lämpötila**

Lämpötila vaihteli noin 22.5–29.5 °C:een välillä ulkolämpötilamuutoksia seuraten. Lämpötilojen huiput ajoittuivat pääsääntöisesti iltapäiväaikoihin.

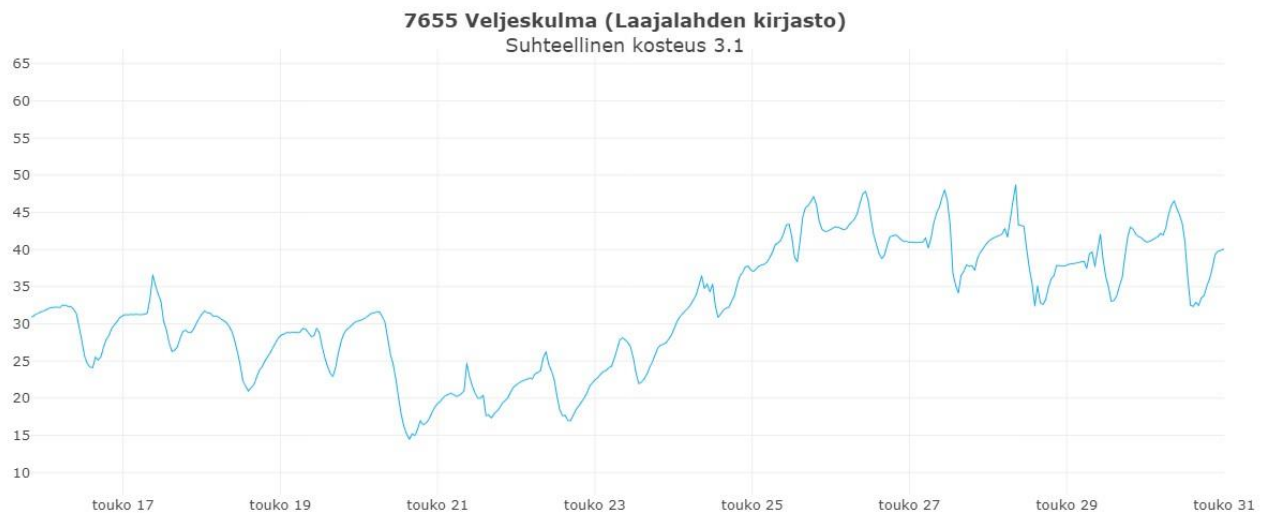
## Suhteellinen kosteus

Suhteellinen kosteus vaihteli noin 15–48 RH% välillä.

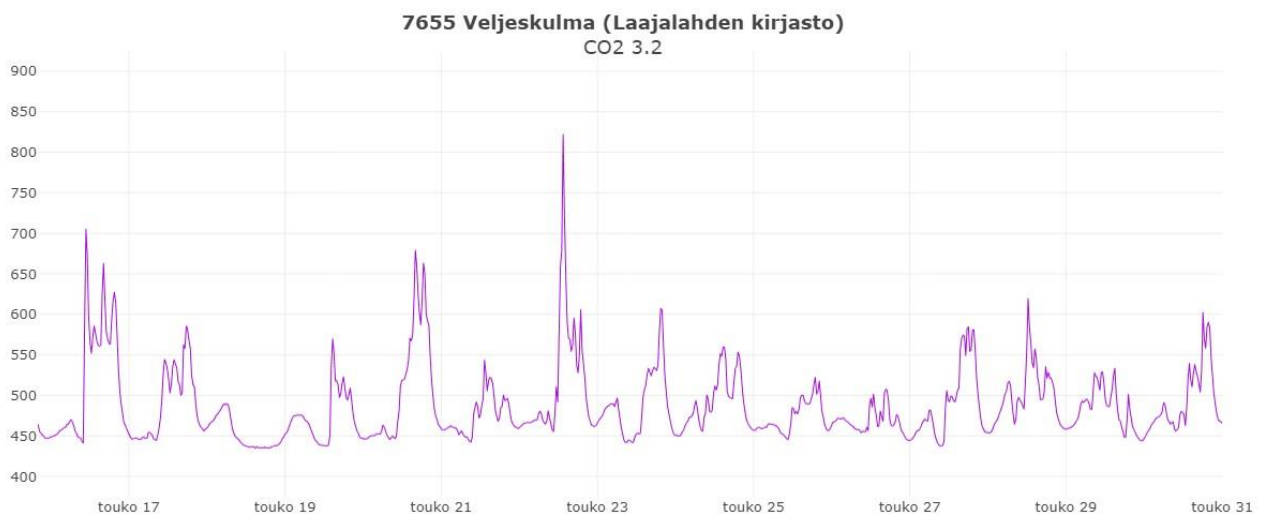
**CO<sub>2</sub>** (=hiilidioksidipitoisuus)

CO<sub>2</sub>-pitoisuudet nousivat päivisin käytön aikana maksimissaan noin 850 ppm tasolle. Käytön ulkopuolella CO<sub>2</sub>-pitoisuudet olivat pääsääntöisesti ulkoilmaa vastaavalla tasolla noin 400 ppm.

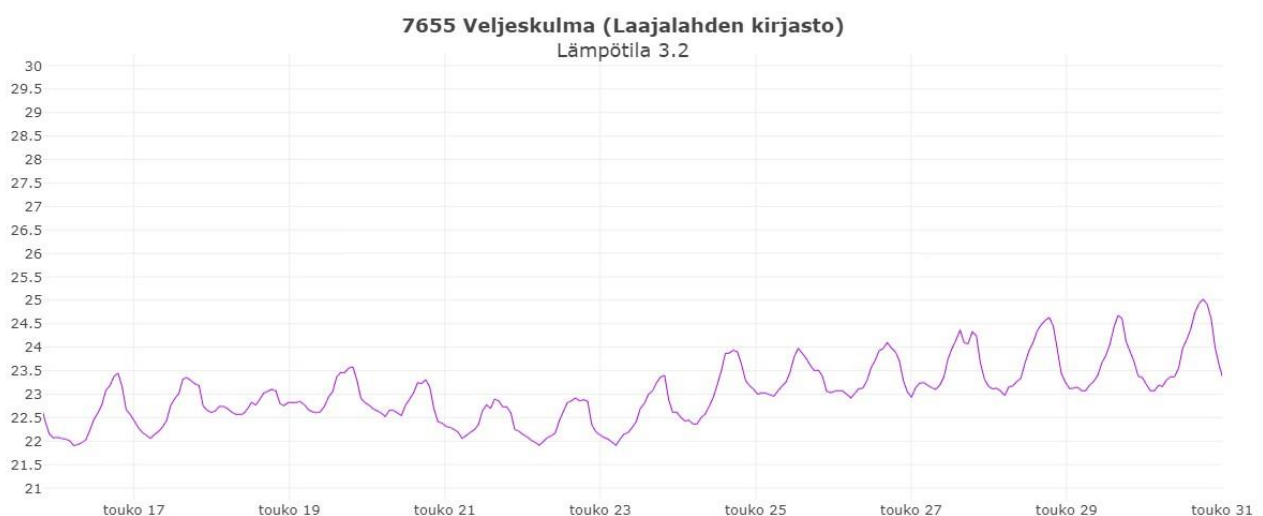
**Lämpötila**

Lämpötila vaihteli noin 22–25 °C:een välillä ulkolämpötilamuutoksia seuraten. Lämpötilojen huiput ajoittuivat pääsääntöisesti iltapäiväaikoihin.

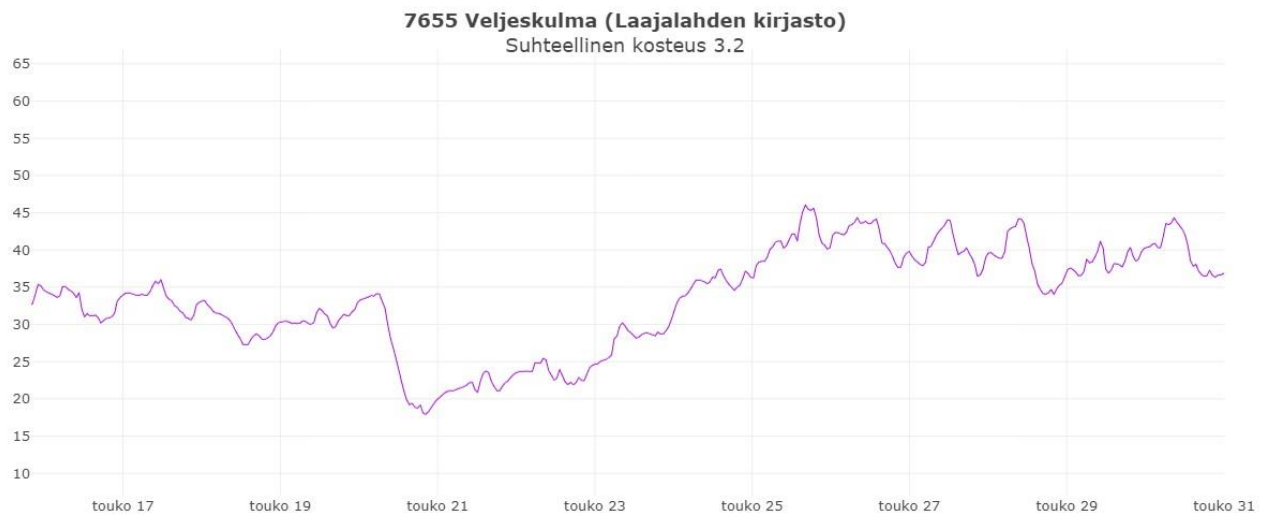
## Suhteellinen kosteus

Suhteellinen kosteus vaihteli noin 18–46 RH% välillä.

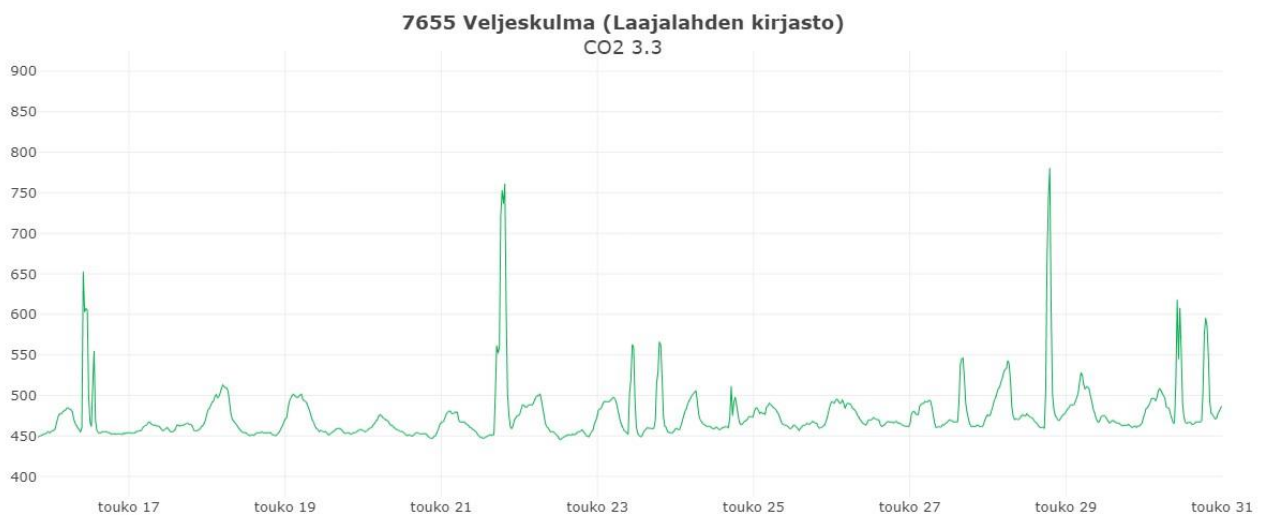
**CO<sub>2</sub>** (=hiilidioksidipitoisuus)

CO<sub>2</sub>-pitoisuudet nousivat päivisin käytön aikana maksimissaan noin 800 ppm tasolle. Käytön ulkopuolella CO<sub>2</sub>-pitoisuudet olivat pääsääntöisesti ulkoilmaa vastaavalla tasolla noin 400 ppm.

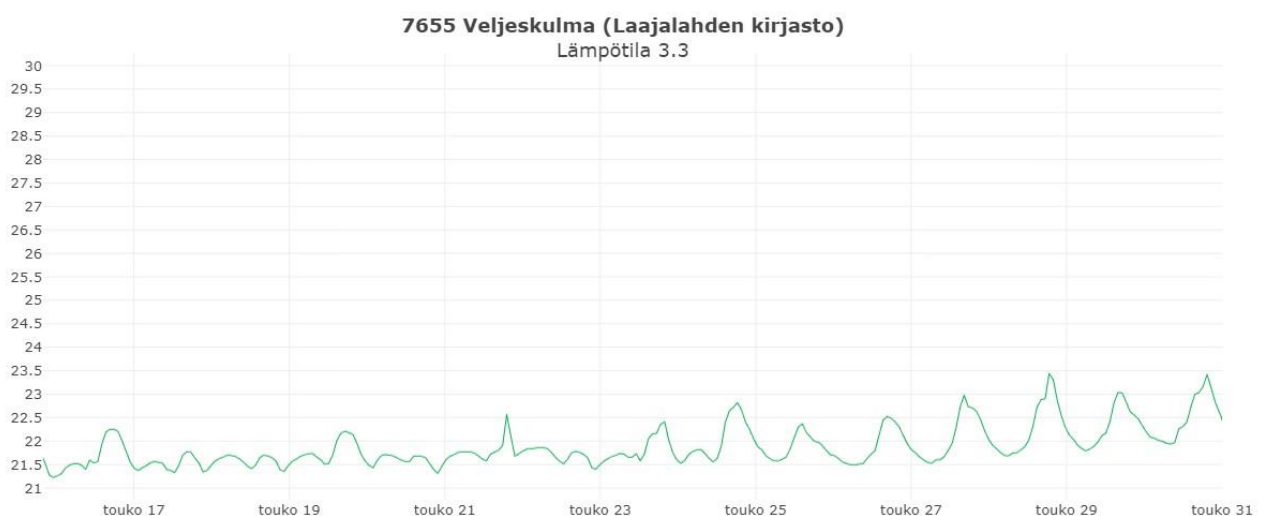
**Lämpötila**

Lämpötila vaihteli noin 21.5–23.5°C:een välillä ulkolämpötilamuutoksia seuraten. Lämpötilojen huiput ajoittuivat pääsääntöisesti ilta- ja aamukäyttöihin.

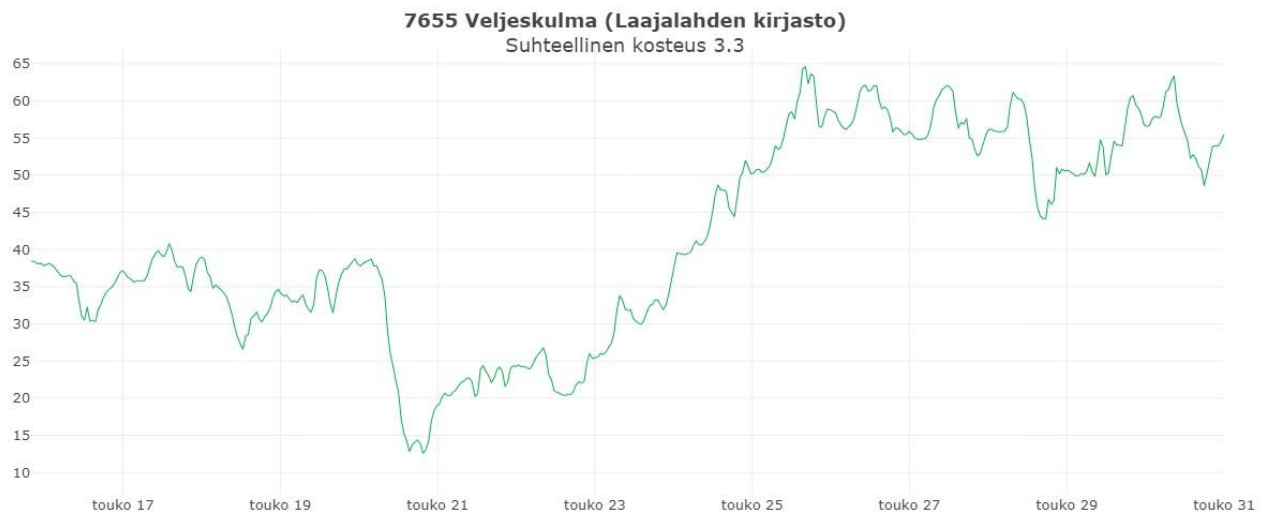
## Suhteellinen kosteus

Suhteellinen kosteus vaihteli noin 13–65 RH% välillä.

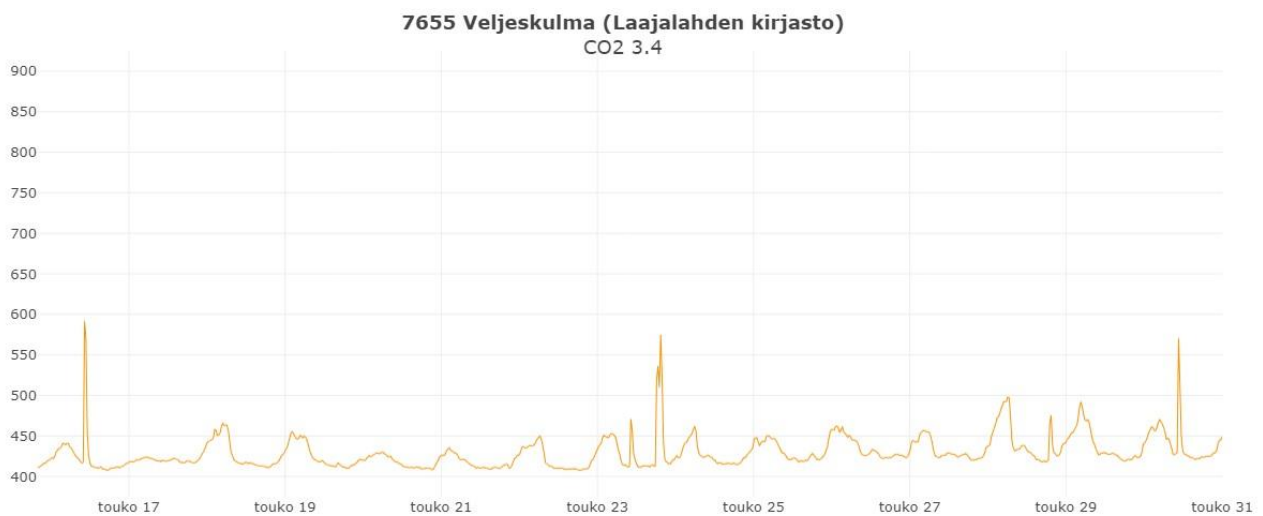
**CO<sub>2</sub>** (=hiilidioksidipitoisuus)

CO<sub>2</sub>-pitoisuudet nousivat päivisin käytön aikana maksimissaan noin 600 ppm tasolle. Käytön ulkopuolella CO<sub>2</sub>-pitoisuudet olivat pääsääntöisesti ulkoilmaa vastaavalla tasolla noin 400 ppm.

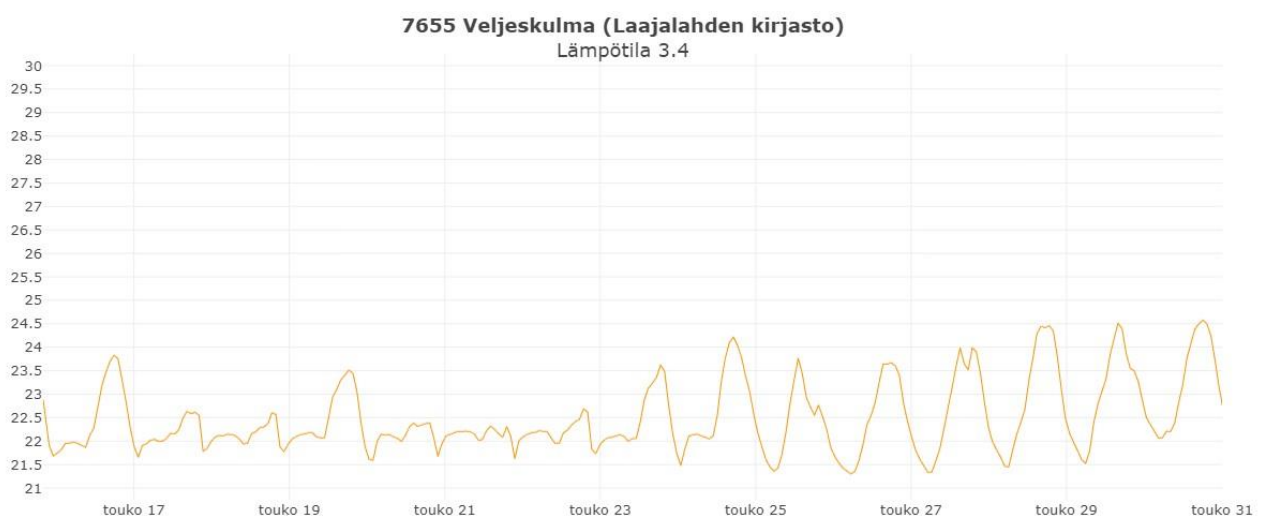
**Lämpötila**

Lämpötila vaihteli noin 21.5–24.5°C:een välillä ulkolämpötilamuutoksia seuraten. Lämpötilojen huiput ajoittuivat pääsääntöisesti ilta- ja aamukohtiin.

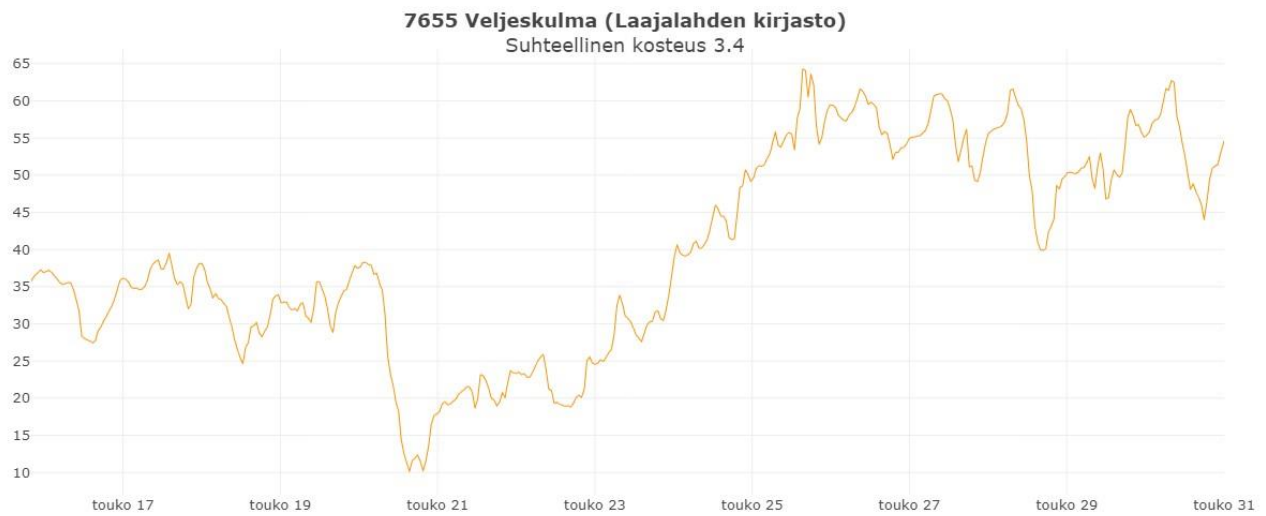
## Suhteellinen kosteus

Suhteellinen kosteus vaihteli noin 10–65 RH% välillä.

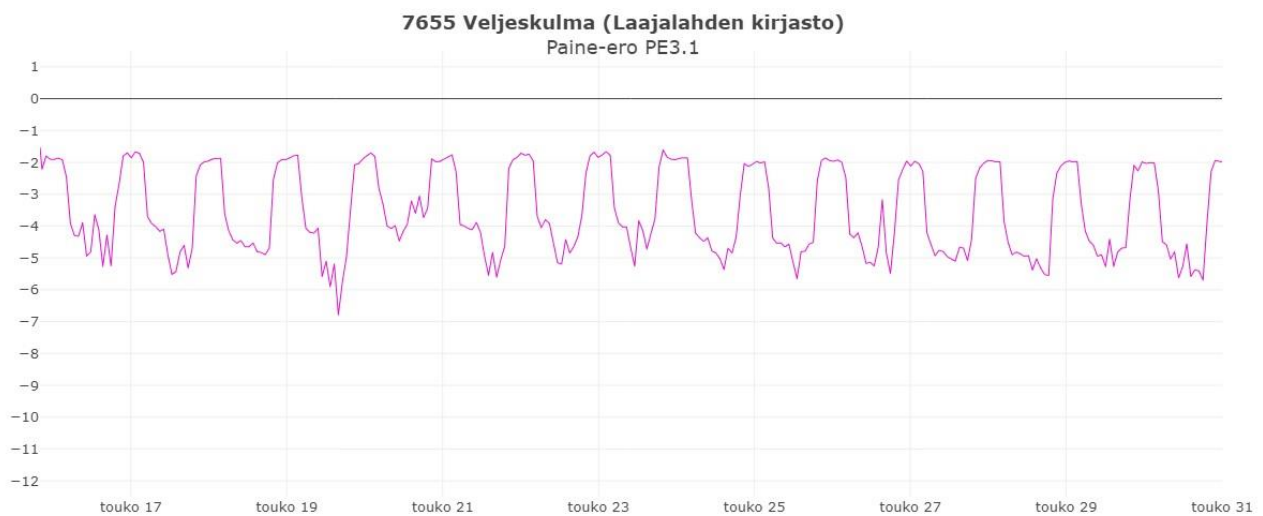
**Paine-ero PE3.1 / Kirjastosalin 104 ja ulkoilman välillä**

Salin paine-ero vaihteli noin – 2 ja – 7 Pa välillä ulkoilmaan nähden. Positiivinen mittausarvo Sali on ylipaineinen ja negatiivinen mittausarvo Sali on alipaineinen ulkoilmaan nähden. Alipaine oli suurimmillaan toiminnan aikana.

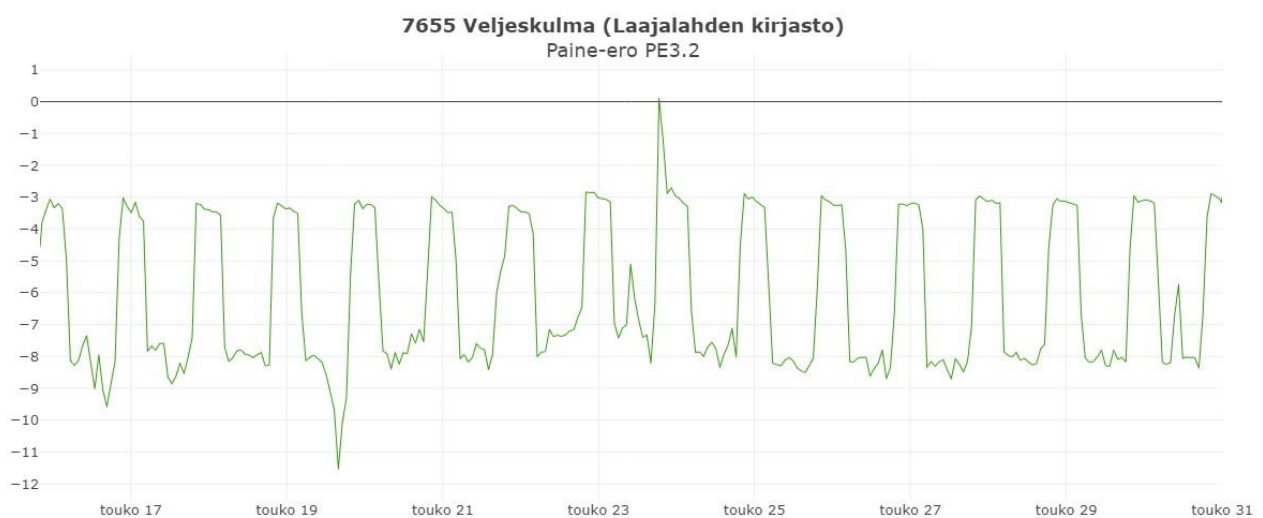
**Paine-ero PE3.2 / Kerhuhuoneen 011 ja ulkoilman välillä**

Huoneen paine-ero vaihteli noin  $\pm 0$  ja – 11 Pa välillä ulkoilmaan nähden. Positiivinen mittausarvo Huone on ylipaineinen ja negatiivinen mittausarvo Huone on alipaineinen ulkoilmaan nähden. Alipaine oli suurimmillaan toiminnan aikana.
