# Servinniemen rakennusselvitys

Rakennetun ympäristön nykytilan ja säilyneisyyden  
arviointi asemakaavoitusta varten

27.10.2017

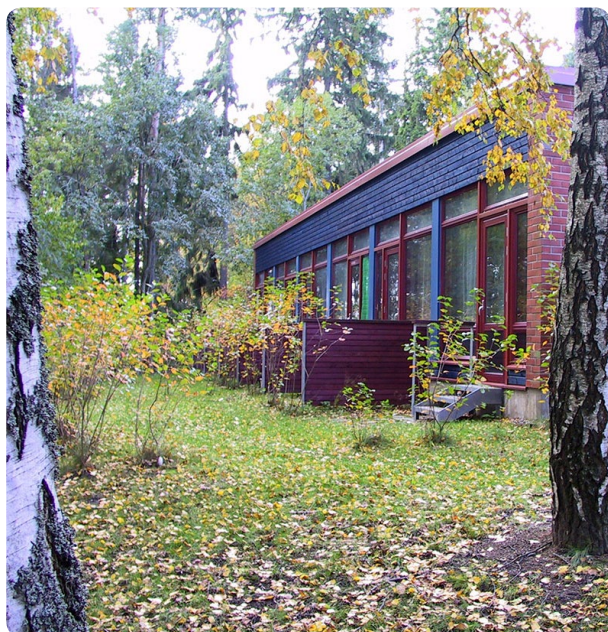
#### Entinen Otaniemen uimahalli (6C)

Alun perin uimahalliksi rakennettu yksikerroksinen tasakattoinen tiilirakennus on muutettu rivitalomaiseksi opiskelija-asunnoksi vuonna 2008. Kohde soveltuu matalana rakennuksena hyvin Teekkari kylän eri tyylivaiheiden saumakohtaan.

Rakennus sijaitsee rinteessä. Luiskia ja rinteitä sitomaan on käytetty isoja pensasmassoja, lajeina mm. marja-aronia ja koivu-angervo. Puulajeina on koivua, vaahteraa, pihlajaa ja kuusta. Pinnoitteena on käytetty asfaltin ja nurmen ohella nurmikiveä. rakennuksen pohjoispuolella on iso nurmialue, jonne on sijoitettu oleskelualue ja tuuletusteline.

- *Entisen julkisen rakennuksen ympäristön ominaispiirteet ((avoimuus, mittakaava, selkeät lajivalinnat ja pintamateriaalit) tulee säilyttää myös nykyisillä asuinpihoilla*

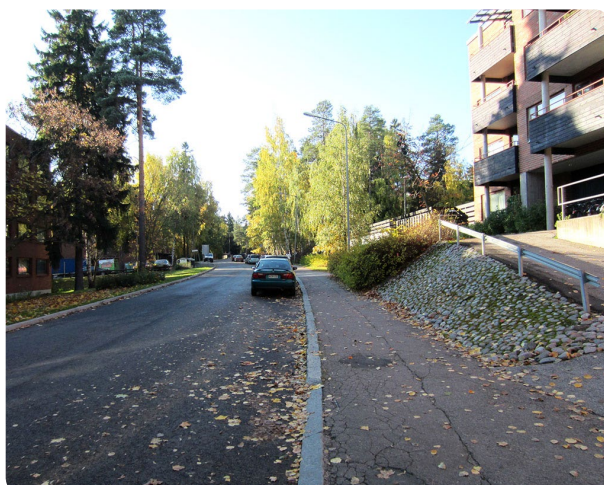
#### Pysäköintitalo Jämeräntaival 8a (2G)

Kaksitasoinen betoninen pysäköintilaitos, joka tukeutuu rinteeseen. Rakennuksen Kohteen vieressä on lisäksi kallioluolan ilmanvaihtorakennelma.

Pysäköintilaitos sijaitsee tilallisesti herkässä paikassa Otaniemen kappelin vieressä. Ympäristön kohentaminen pysäköintilaitoksen osalta olisikin tarpeellista.

- *Rakennuksella ei ole rakennustaiteellista tai kulttuurihistoriallista arvoa*
- *Suojaavan puuston säilyttäminen kappelin ja pysäköintilaitoksen välisessä rinteessä on tärkeää*
- *Kallioluolan ilmanvaihtorakennelma tulee maisemoida*

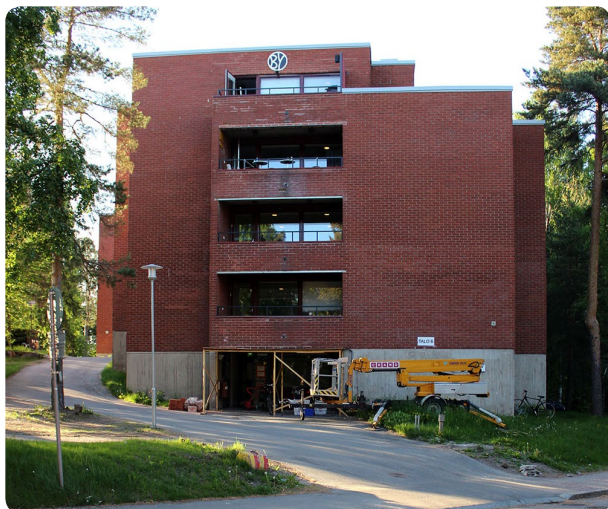
### TKY8, Jämeräntaival 6 (5C)

Nelikerroksinen opiskelija-asuinrakennus, joka on toiminut myös kesäisin hotellikäytössä. Lisäksi rakennuksessa on toiminut kyläkirjasto.

Julkisivumateriaalina on punatiili ja maantasokeroksessa betoni. Rakennus on peruskorjattu kauttaaltaan vuonna 2013.

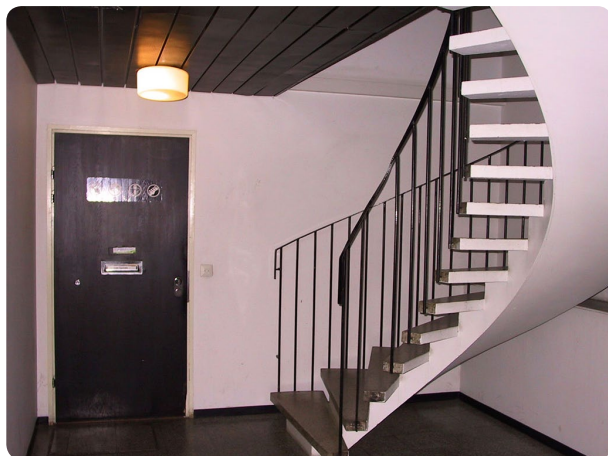
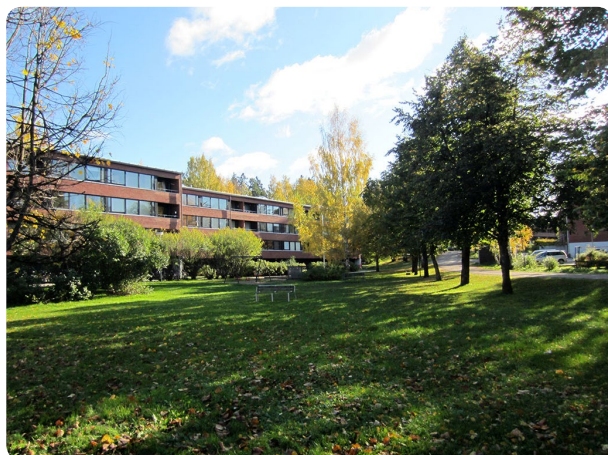
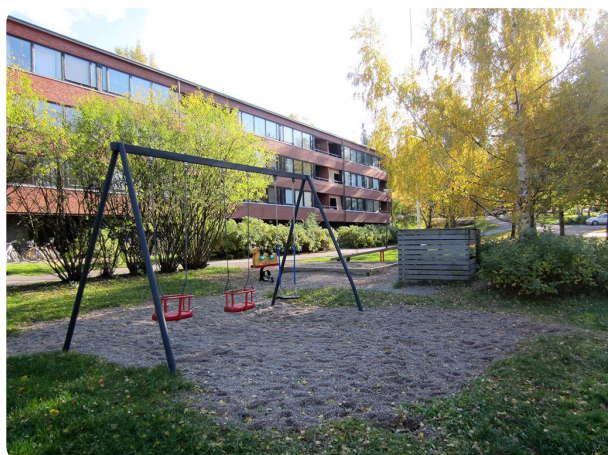
### TKY 9 Servinkuja 1 (2i)

Nelikerroksinen lamellitalo. Tiilijulkisivuja leimaa vahva horisontaalinen nauhateema. Sisäänvedettyjen parvekkeiden tiiliset parvekekaiteet ja kokonaan sisäänvedetty pohjakerros täydentävät vaikutelmaa. Ikkunapuitteet ovat tummaksi kuultokäsiteltyä puuta. Kattomuotona on loiva harjakatto.

Servinkuja 1:n länsipuolinen alue on avoin ja nurmipintainen, ja sitä reunustavat pohjoisosalla suuret lehmukset ajotietä rajaten. Alueella kasvaa lehmusten lisäksi koivua ja isoja pensaita (syreeni, unkarinsyreeni, paju). Rakennusten edustalla on lisäksi hernepensasta ja kurtturehtiruusua. Isot pensaat rajaavat tilaa julkiseen puistoon. Alueelta löytyy myös syreenihuvimaja ja lasten leikkipaikka keinuineen.

- Rakennuksen kokonaisuuden kannalta oleelliset ominaispiirteet kuten tiilijulkisivu, puiset ikkunanpuitteet ja loiva harjakatto tulee säilyttää, samoin myös horisontaalisuus julkisivusommitelussa
- Piha-alueiden puistomainen kokonaisuus tulee säilyttää
- Piha-alueiden suuret yksittäispuut ovat tärkeä, säilytettävä ominaispiirre
