ESPOON KAUPUNKI  
Tilapalvelut-liikelaitos  
Kunnossapitopalvelut  
Tarkastusryhmä

27.9.2024

**Luhtaniityn päiväkoti**  
Kohdenumero **3110**  
Luhtatie 2, 02760 Espoo

## **SISÄILMATARKASTUS**

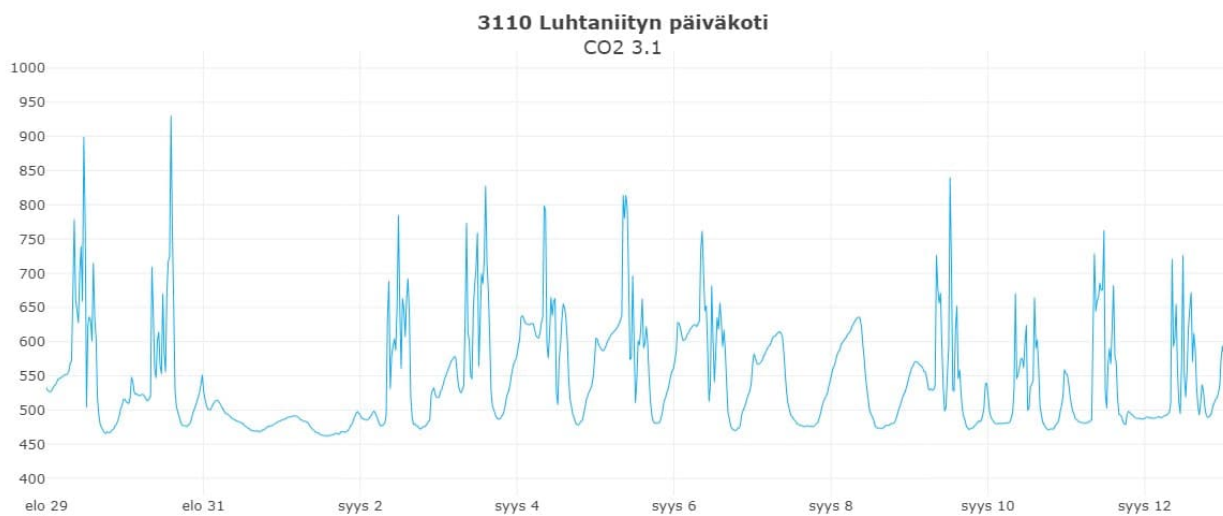
**CO<sub>2</sub> (=hiilidioksidipitoisuus)**

CO<sub>2</sub>-pitoisuudet nousivat päivisin käytön aikana maksimissaan noin 950 ppm tasolle. Käytön ulkopuolella CO<sub>2</sub>-pitoisuudet olivat pääsääntöisesti ulkoilmaa vastaavalla tasolla noin 450 ppm.

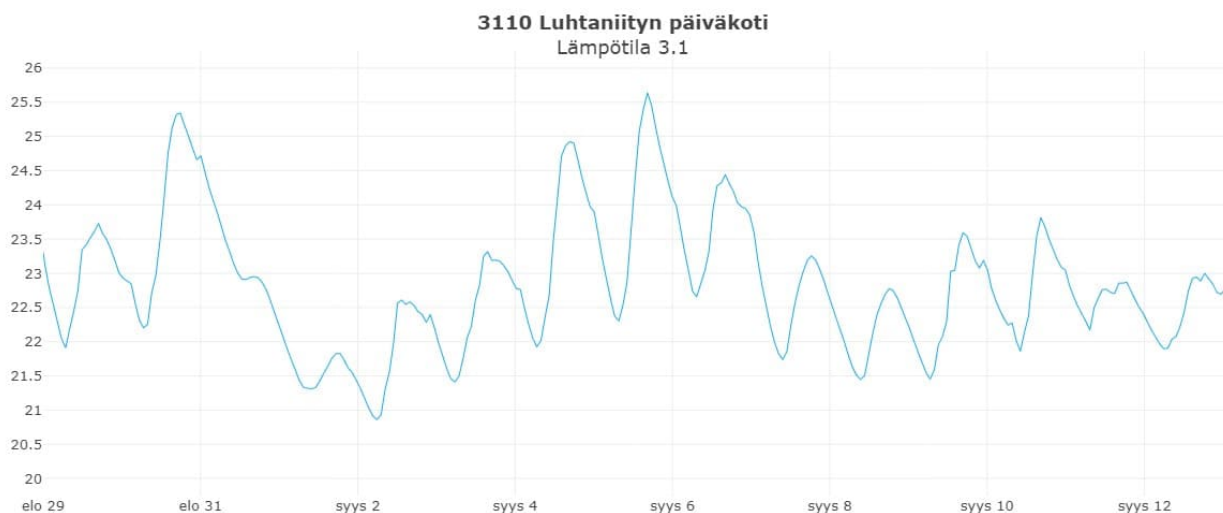
**Lämpötila**

Lämpötila vaihteli noin 21–25.5 °C:een välillä ulkolämpötilamuutoksia seuraten. Lämpötilojen huiput ajoittuivat pääsääntöisesti iltapäiväaikoihin.

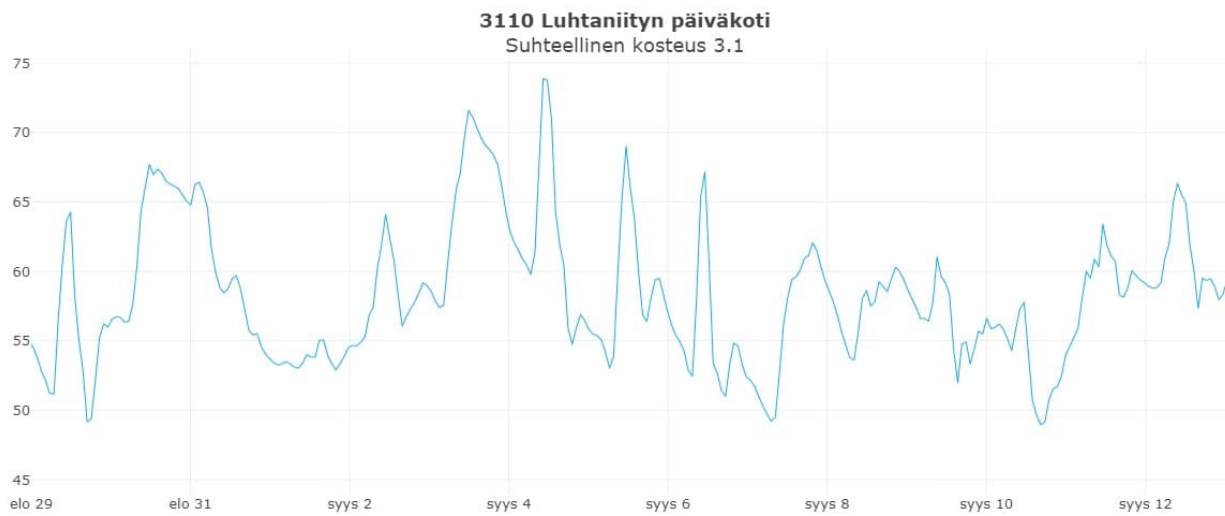
## Suhteellinen kosteus

Suhteellinen kosteus vaihteli noin 49–74 RH% välillä.

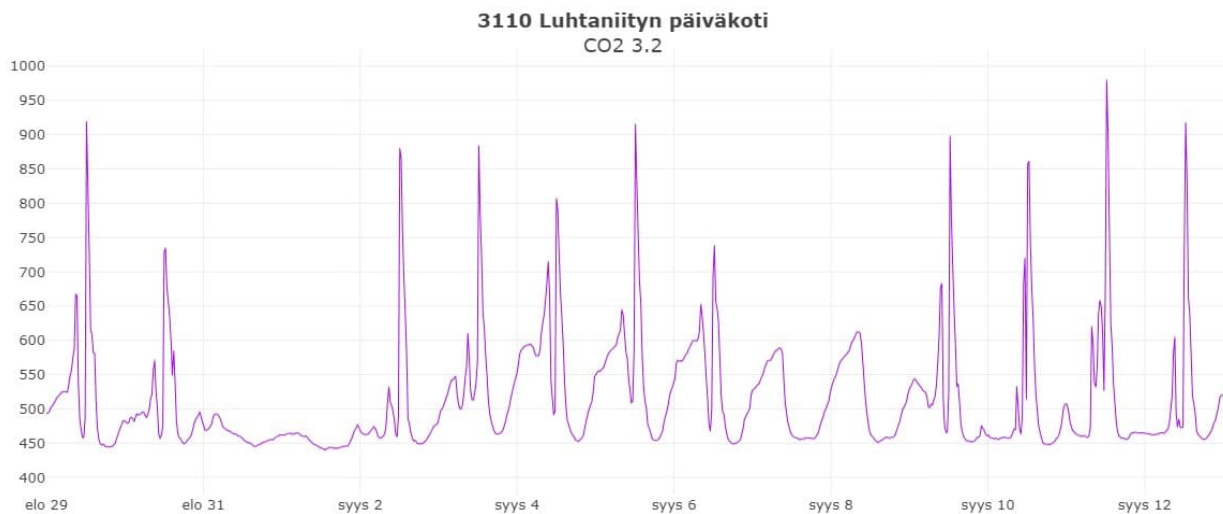
**CO<sub>2</sub>** (=hiilidioksidipitoisuus)

CO<sub>2</sub>-pitoisuudet nousivat päivisin käytön aikana maksimissaan noin 1000 ppm tasolle. Käytön ulkopuolella CO<sub>2</sub>-pitoisuudet olivat pääsääntöisesti ulkoilmaa vastaavalla tasolla noin 450 ppm.

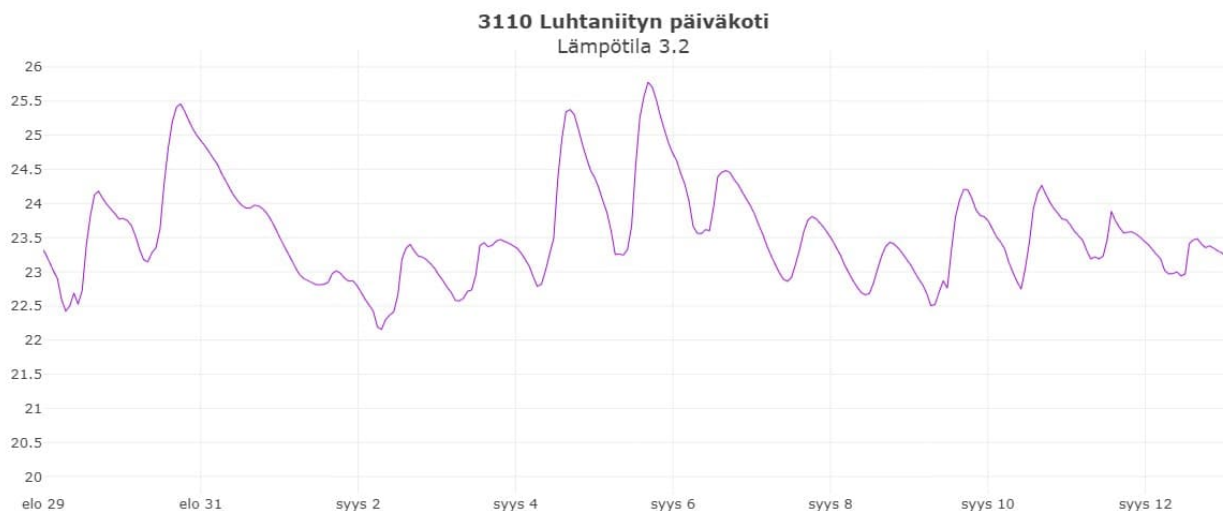
**Lämpötila**

Lämpötila vaihteli noin 22–25.5°C:een välillä ulkolämpötilamuutoksia seuraten. Lämpötilojen huiput ajoittuivat pääsääntöisesti iltapäiväaikoihin.

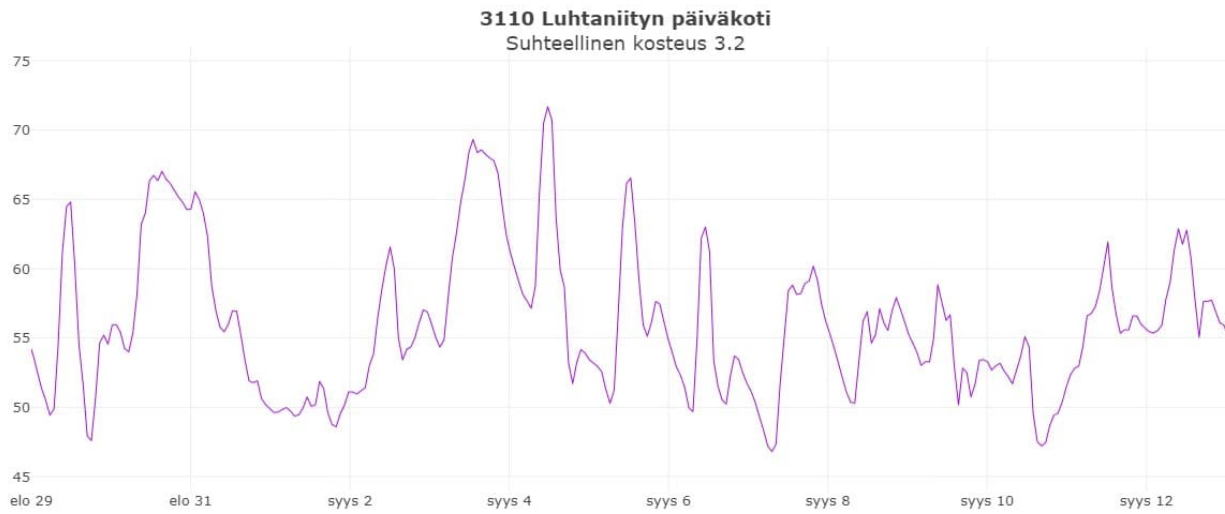
## Suhteellinen kosteus

Suhteellinen kosteus vaihteli noin 47–71 RH% välillä.

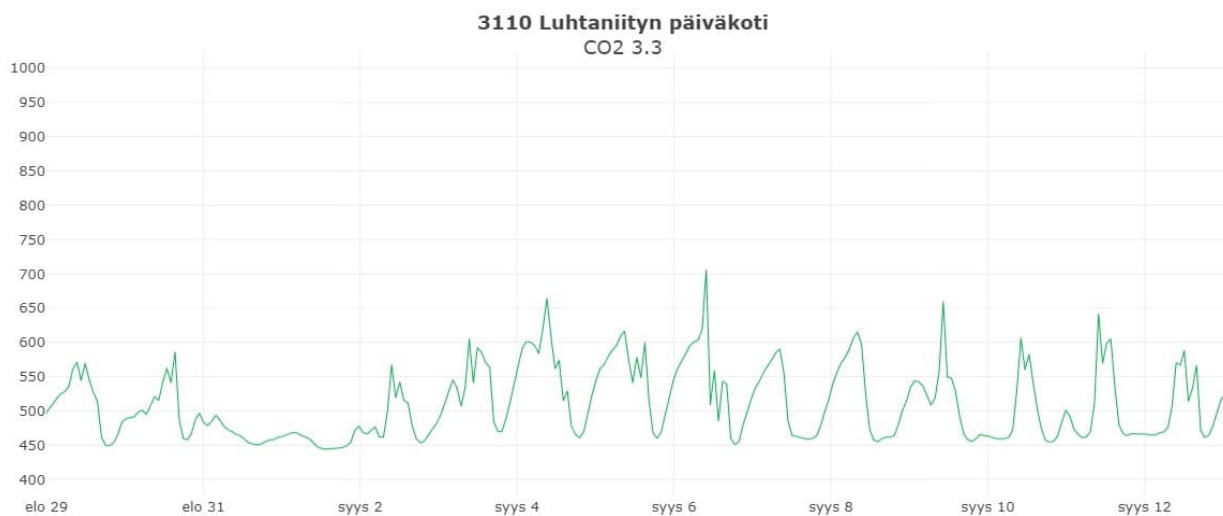
**CO<sub>2</sub>** (=hiilidioksidipitoisuus)

CO<sub>2</sub>-pitoisuudet nousivat päivisin käytön aikana maksimissaan noin 700 ppm tasolle. Käytön ulkopuolella CO<sub>2</sub>-pitoisuudet olivat pääsääntöisesti ulkoilmaa vastaavalla tasolla noin 450 ppm.

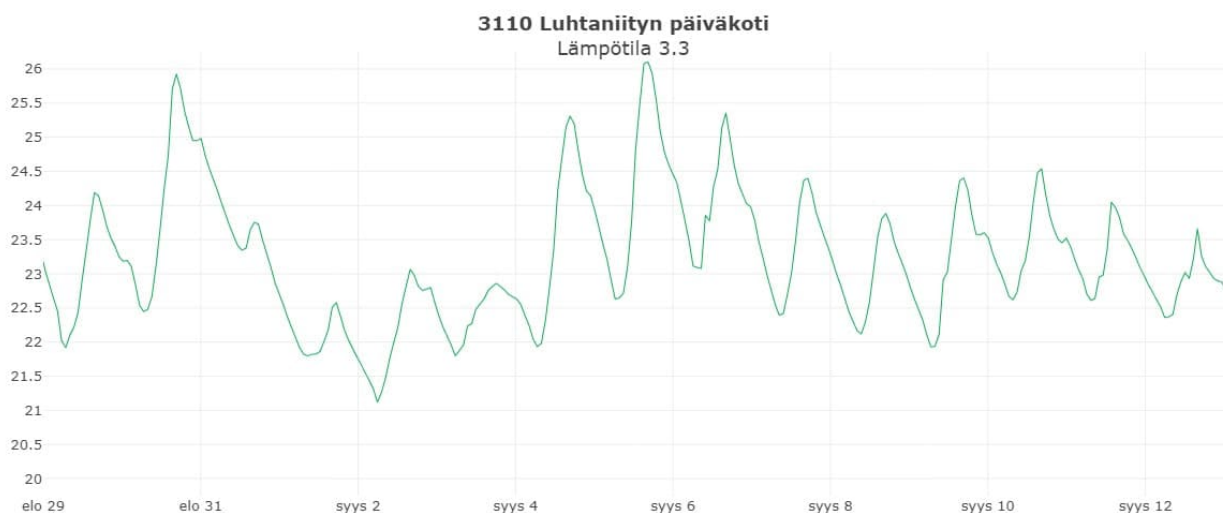
**Lämpötila**

Lämpötila vaihteli noin 21–26 °C:een välillä ulkolämpötilamuutoksia seuraten. Lämpötilojen huiput ajoittuivat pääsääntöisesti iltapäiväaikoihin.

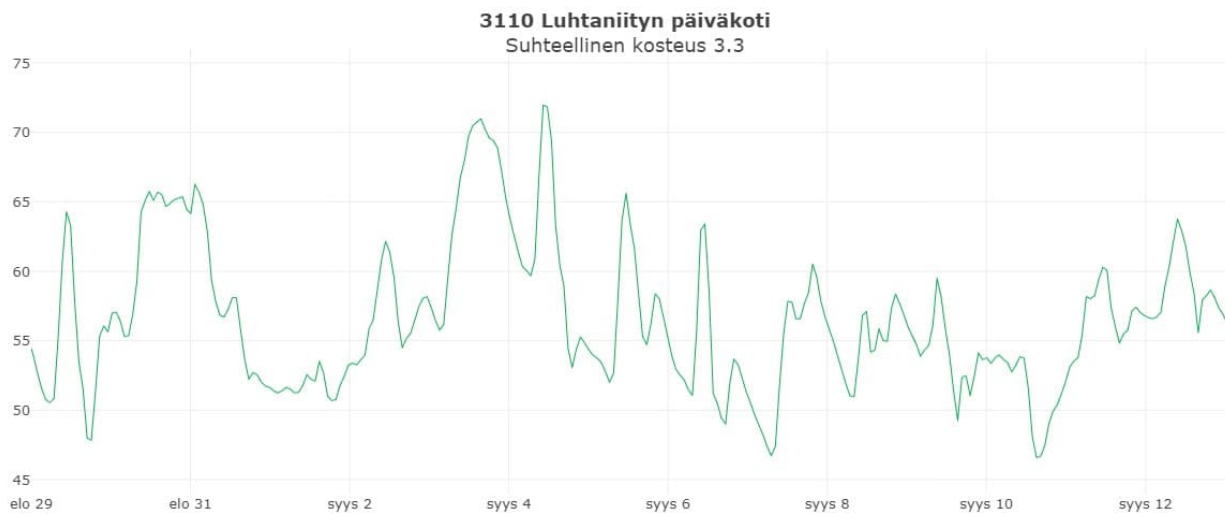
## Suhteellinen kosteus

Suhteellinen kosteus vaihteli noin 46–71 RH% välillä.

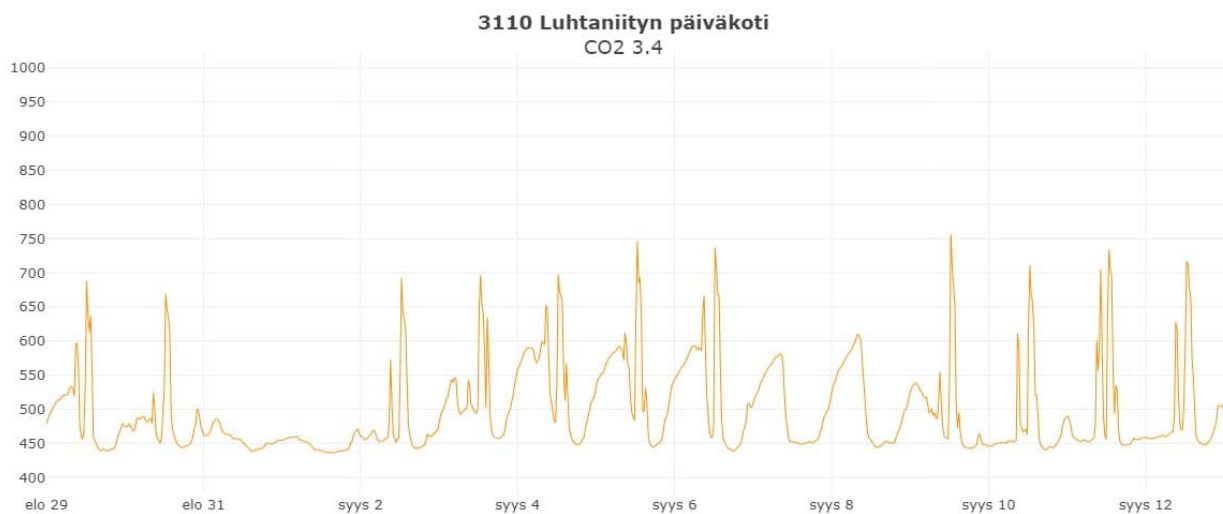
**CO<sub>2</sub>** (=hiilidioksidipitoisuus)

CO<sub>2</sub>-pitoisuudet nousivat päivisin käytön aikana maksimissaan noin 750 ppm tasolle. Käytön ulkopuolella CO<sub>2</sub>-pitoisuudet olivat pääsääntöisesti ulkoilmaa vastaavalla tasolla noin 450 ppm.

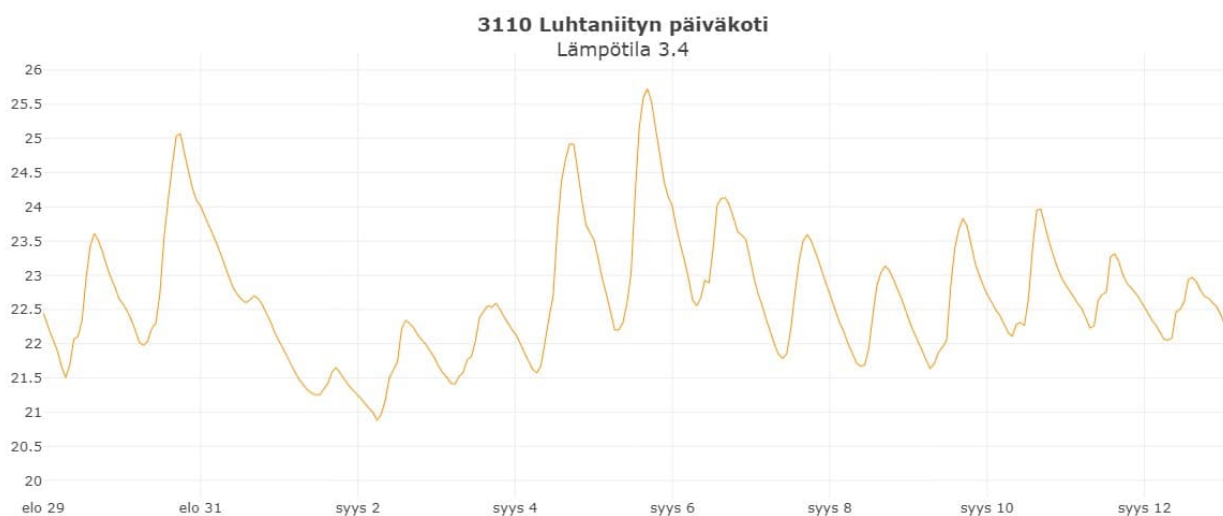
**Lämpötila**

Lämpötila vaihteli noin 21–25.5°C:een välillä ulkolämpötilamuutoksia seuraten. Lämpötilojen huiput ajoittuivat pääsääntöisesti iltapäiväaikoihin.

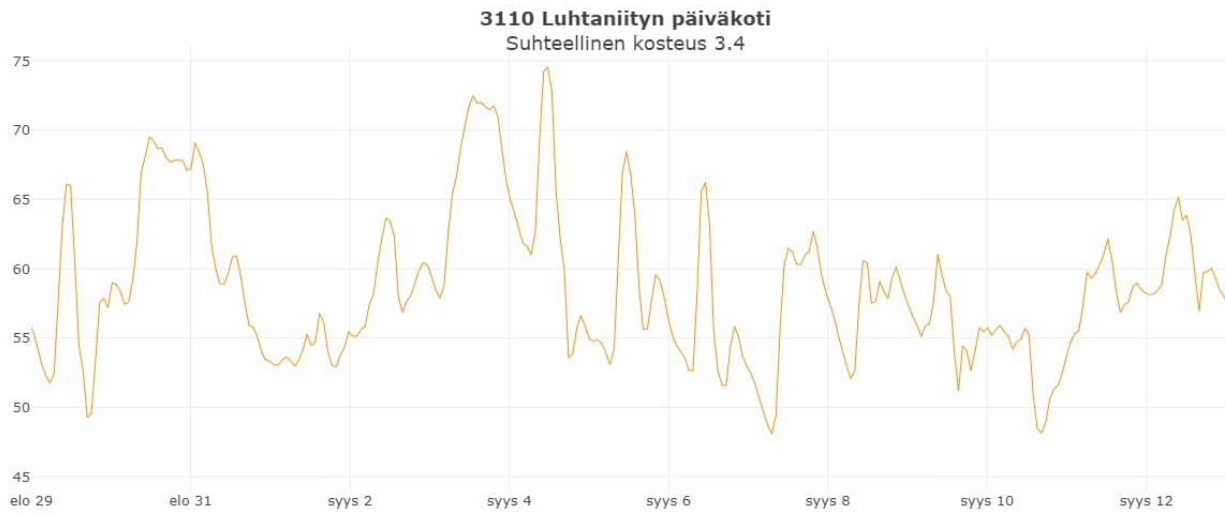
## Suhteellinen kosteus

Suhteellinen kosteus vaihteli noin 48–74 RH% välillä.

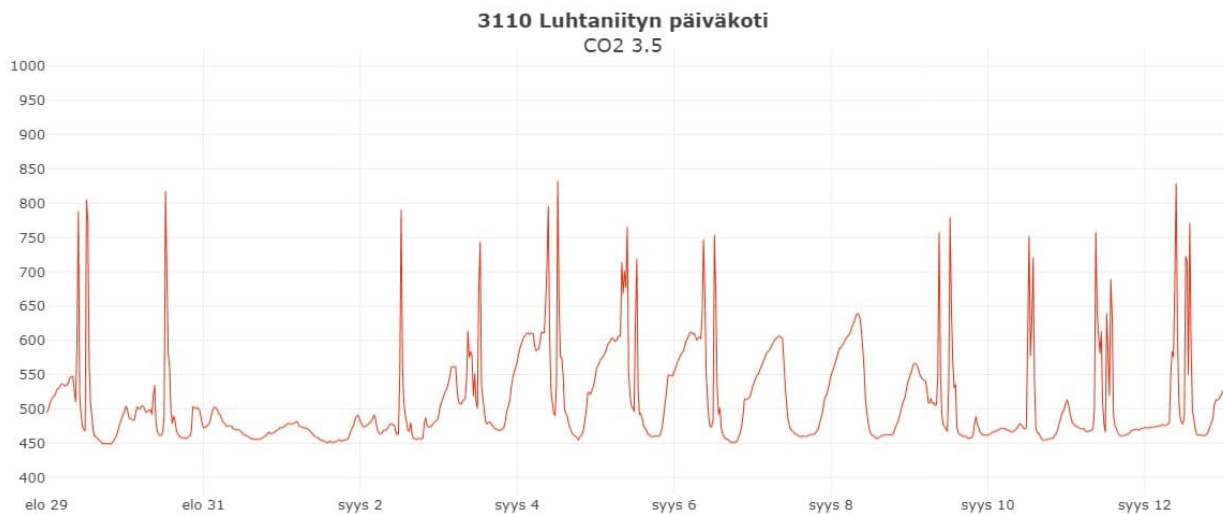
**CO<sub>2</sub>** (=hiilidioksidipitoisuus)

CO<sub>2</sub>-pitoisuudet nousivat päivisin käytön aikana maksimissaan noin 850 ppm tasolle. Käytön ulkopuolella CO<sub>2</sub>-pitoisuudet olivat pääsääntöisesti ulkoilmaa vastaavalla tasolla noin 450 ppm.

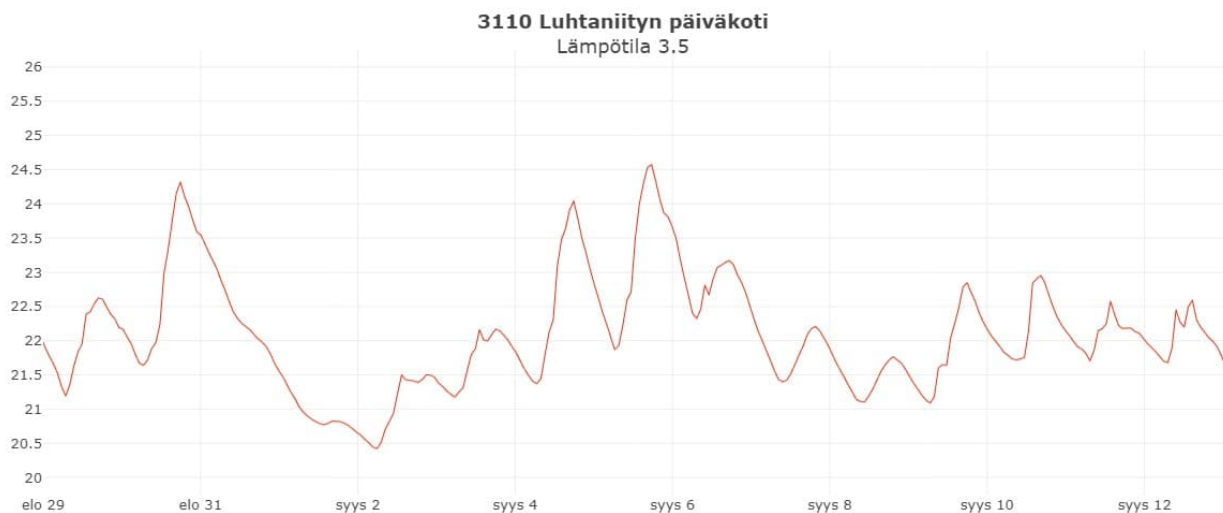
**Lämpötila**

Lämpötila vaihteli noin 20.5–24.5 °C:een välillä ulkolämpötilamuutoksia seuraten. Lämpötilojen huiput ajoittuivat pääsääntöisesti iltapäiväaikoihin.

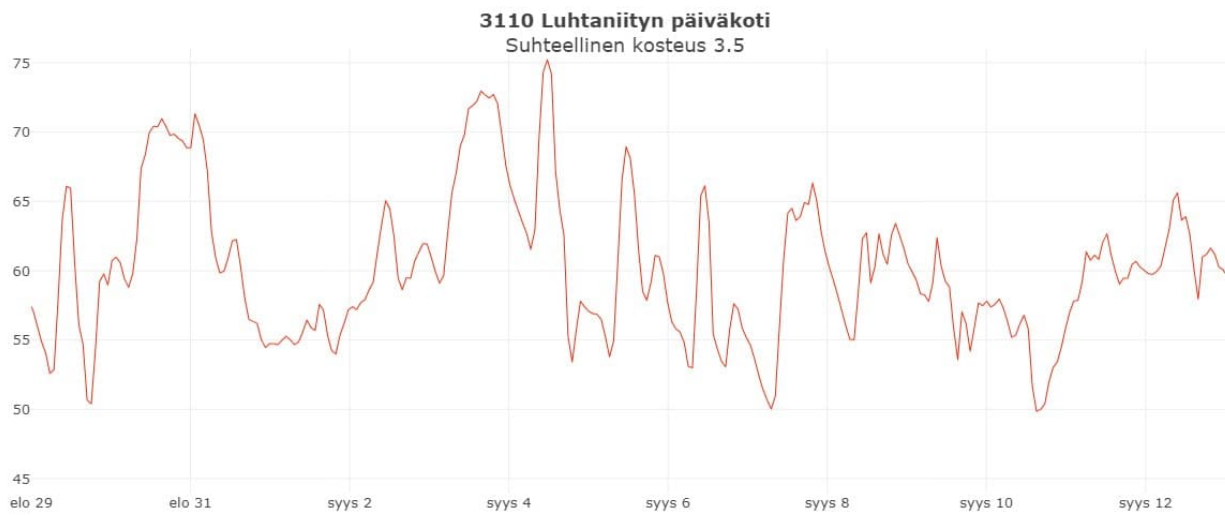
## Suhteellinen kosteus

Suhteellinen kosteus vaihteli noin 50–75 RH% välillä.

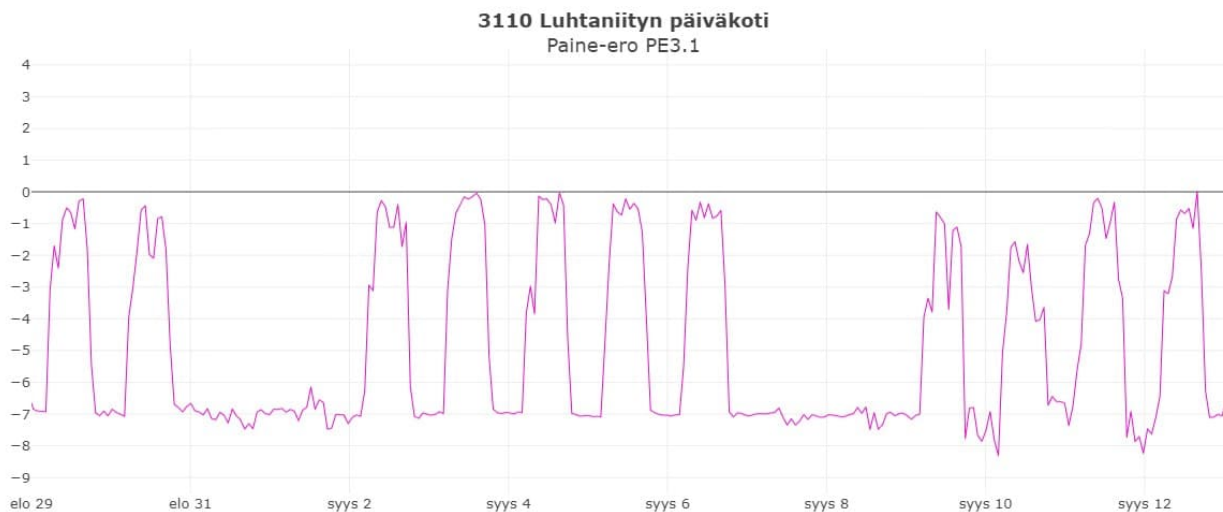
### Paine-ero PE3.1 / Leikkitilan 47 ja ulkoilman välillä

Huoneen paine-ero vaihteli noin – 0 ja – 8 Pa välillä ulkoilmaan nähden. Positiivinen mittausarvo Huone on ylipaineinen ja negatiivinen mittausarvo Huone on alipaineinen ulkoilmaan nähden.

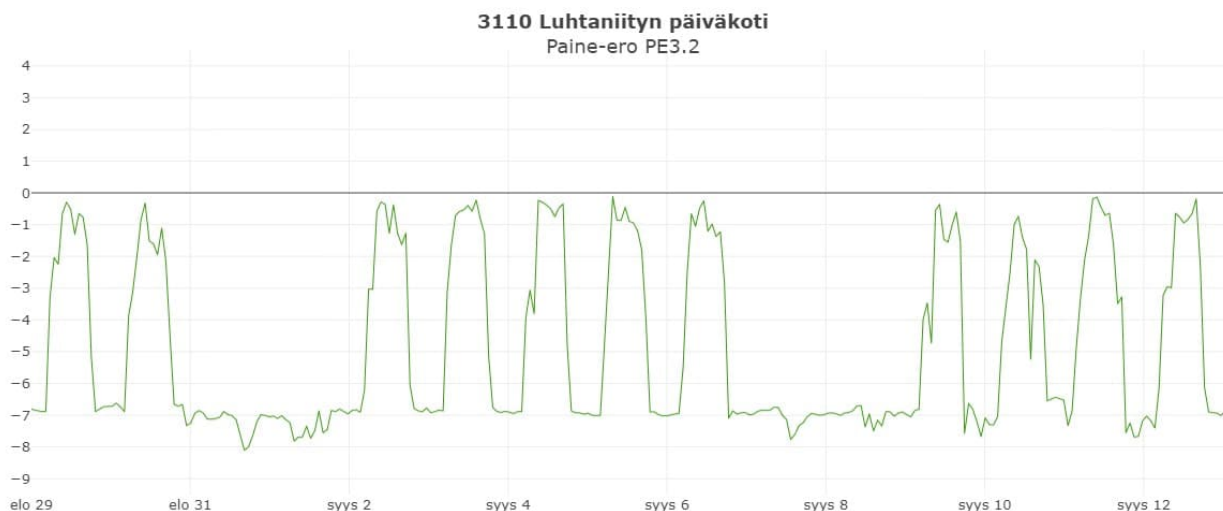
### Paine-ero PE3.2 / Lepohuoneen 29 ja ulkoilman välillä

Huoneen paine-ero vaihteli noin – 0 ja – 8 Pa välillä ulkoilmaan nähden. Positiivinen mittausarvo Huone on ylipaineinen ja negatiivinen mittausarvo Huone on alipaineinen ulkoilmaan nähden.

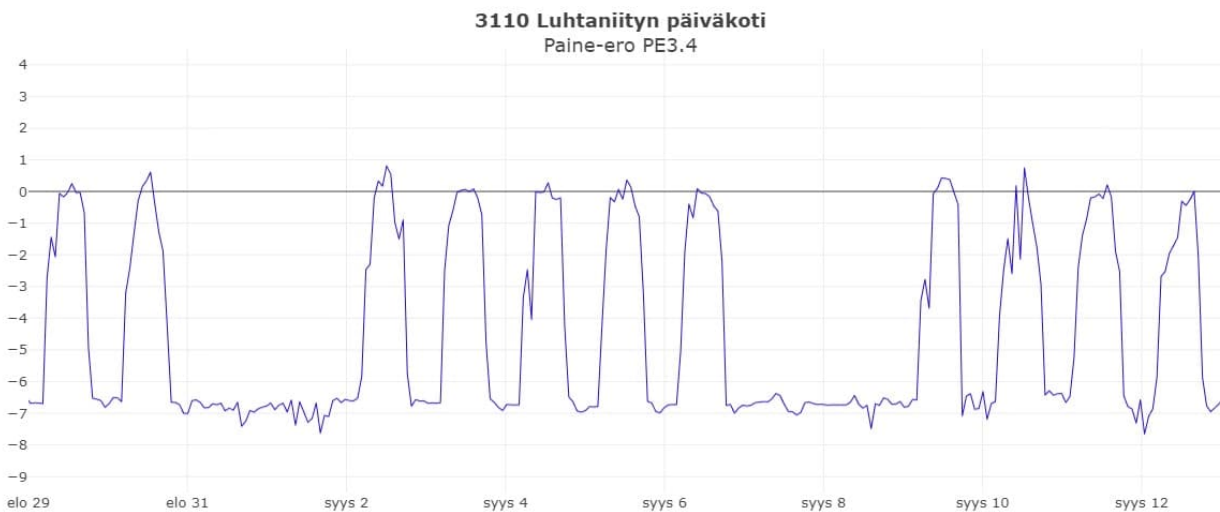
### Paine-ero PE3.4 / Lepuhuoneen 17 ja ulkoilman välillä

Huoneen paine-ero vaihteli noin  $+1$  ja  $-7$  Pa välillä ulkoilmaan nähden. Positiivinen mittausrarvo Huone on ylipaineinen ja negatiivinen mittausrarvo Huone on alipaineinen ulkoilmaan nähden.

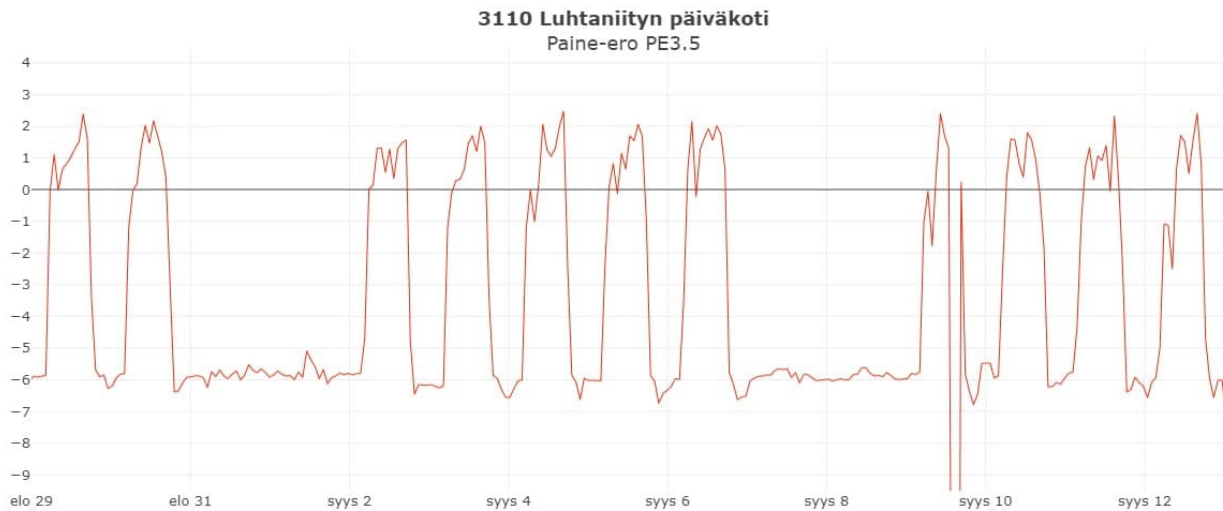
**Paine-ero PE3.5 / Lepohuoneen 01 ja ulkoilman välillä**

Huoneen paine-ero vaihteli noin + 2 ja – 7 Pa välillä ulkoilmaan nähden. Positiivinen mittausrarvo Huone on ylipaineinen ja negatiivinen mittausrarvo Huone on alipaineinen ulkoilmaan nähden.
