# Postipuun päiväkoti (3095)

Rakennuksen sisäilmatutkimus sekä merkkiainekokeet  
25.10.2024, päivitetty 15.11.2024

Työnro 24-1259-1

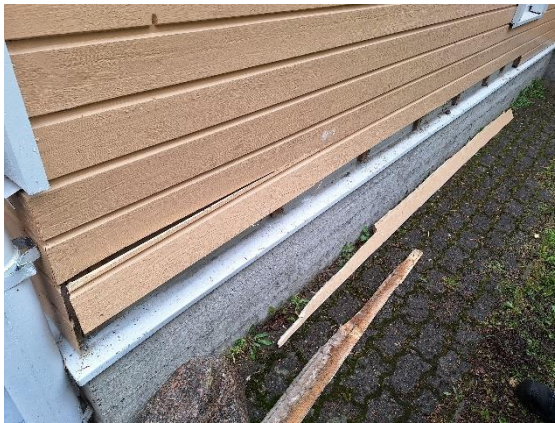
**Kuva 15**  
US1, ulkoseinälaudan avaus tilan 67 kohdalla.

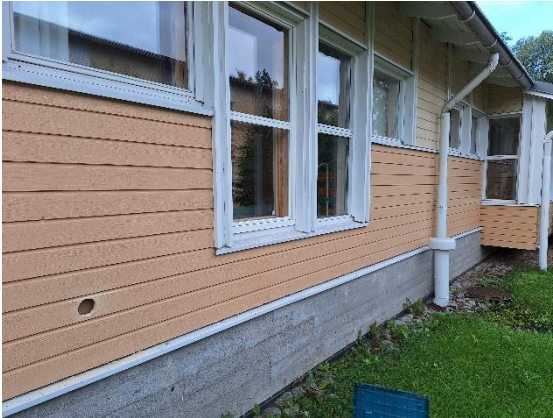
**Kuva 19**  
US2, julkisivun avaus tilan 43 kohdalle.  
Avauskohta oli noin 900 mm maanpinnasta.

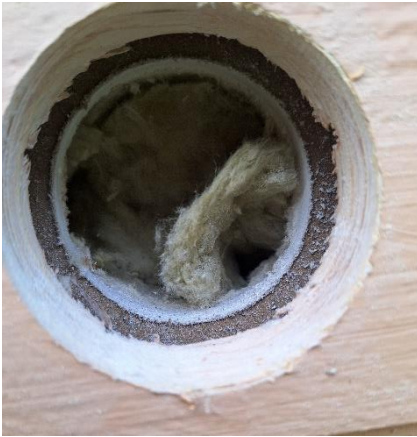
**Kuva 21**  
Avaus tuulensuojaan. Eristettä noin 140 mm.

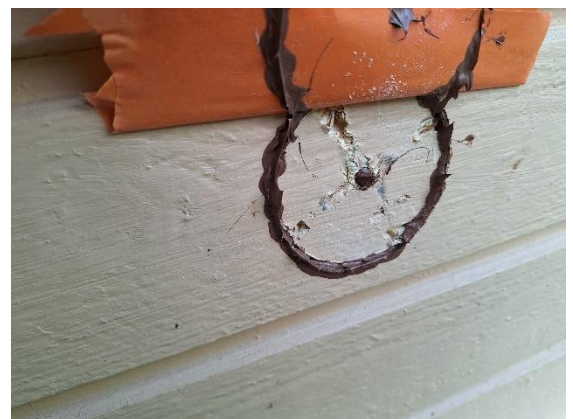
**Kuva 30**  
Avauskohdan US2 paikkaus. US3 paikattiin samalla tavalla.

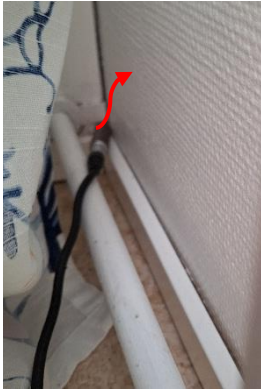
**Kuva 37**  
Selvä vuotokohta väliseinän patteriläpiviennin kohdalla tilassa 5.

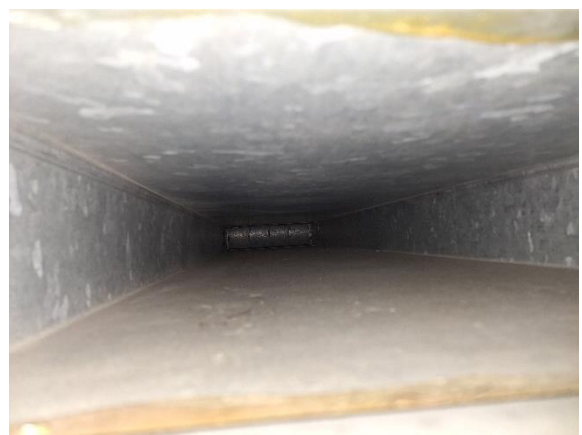
**Kuva 48**  
Tilan 5 tuloilmakanava, josta otettiin pölynkoostumusnäyte.

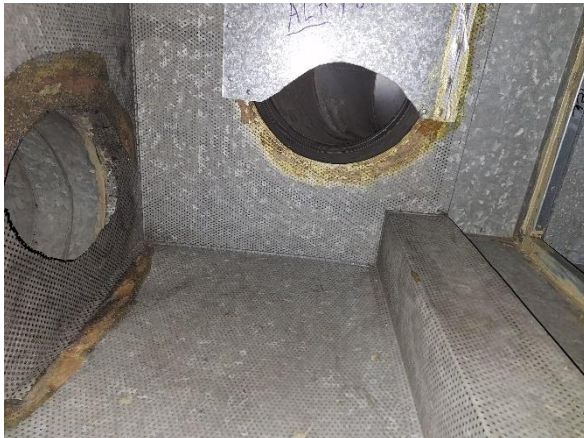
**Kuva 50**  
Tuloilman äänenvaimennuskammio puhaltimen jälkeen.

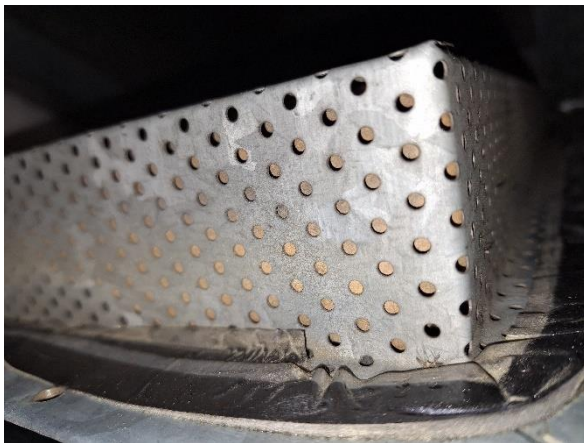
**Kuva 52**  
Tarkastusluukun kansi on äänenvaimennettu ja tiivistetty.

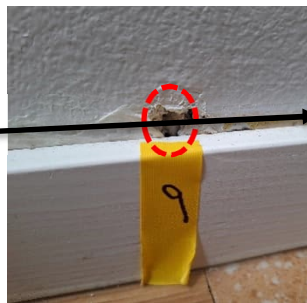
Selvä pistemäinen vuoto reiän kohdalla.
