ESPOON KAUPUNKI  
Tilapalvelut-liikelaitos  
Kunnossapitopalvelut  
Tarkastusryhmä

27.11.2024

**Storängens skola**  
Kohdenumero **4102**  
Espoonlahdentie 10, 02320 Espoo

## **SISÄILMATARKASTUS**

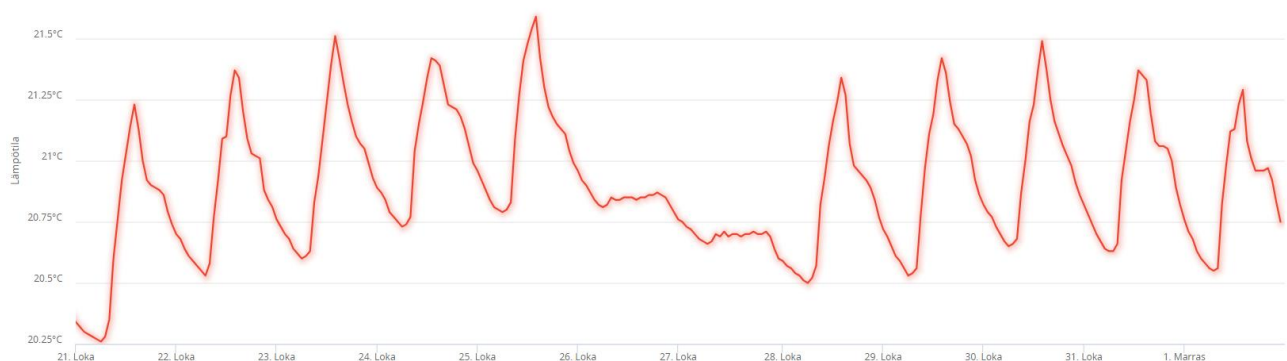
**Kohteen sisälämpötilojen keskiarvo 21.10. – 1.11.2024 Leanheat-ohjausjärjestelmän mittaamana**

Leanheat-ohjausjärjestelmän aikaohjaukset ovat yö pudotus klo 16:00-9:00 tavoite 18.5°C ja viikonloppu- ja lomapudotukset klo 16:00-7:00 tavoite 18°C.

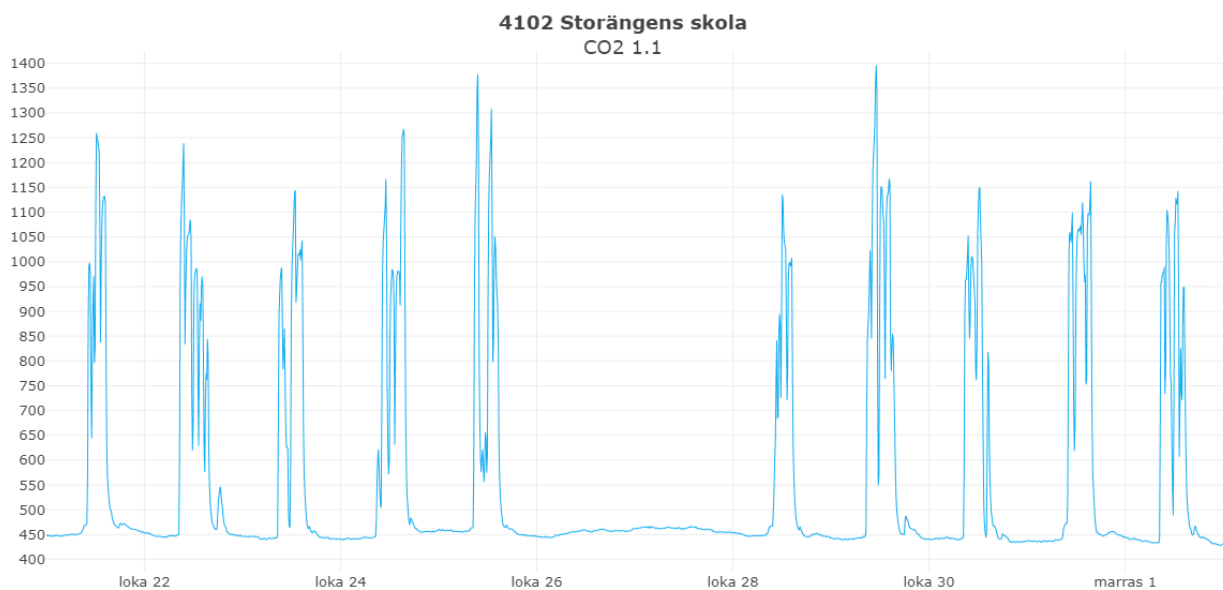
**CO<sub>2</sub>** (=hiilidioksidipitoisuus)

CO<sub>2</sub>-pitoisuudet nousivat päivisin käytön aikana maksimissaan noin 1400 ppm tasolle. Käytön ulkopuolella CO<sub>2</sub>-pitoisuudet olivat pääsääntöisesti ulkoilmaa vastaavalla tasolla noin 400 ppm.

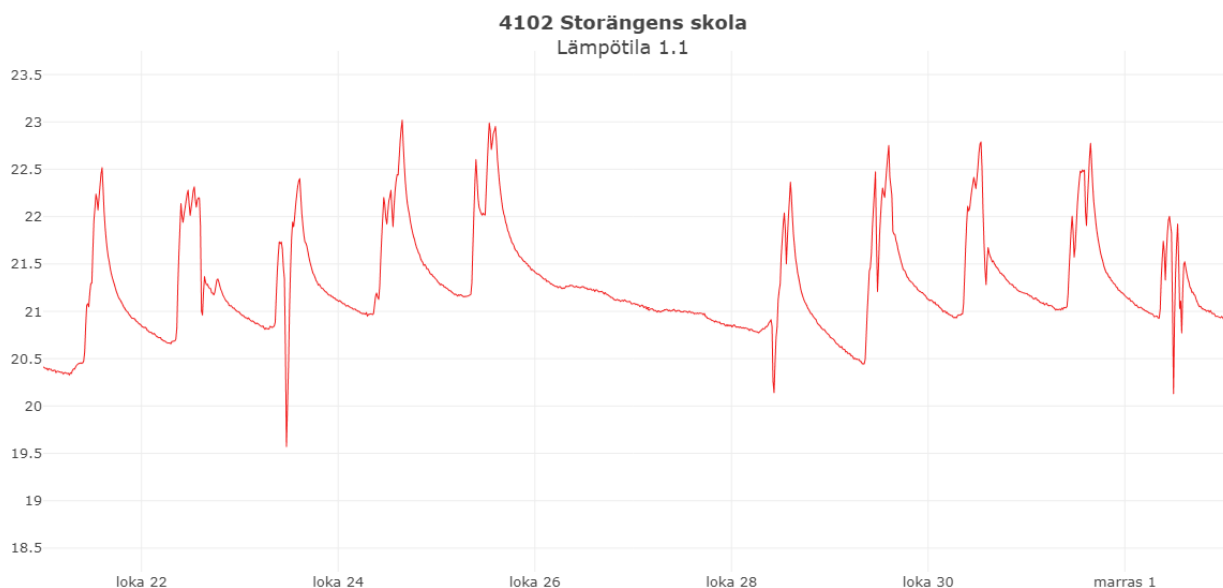
**Lämpötila**

Lämpötila vaihteli noin 19.5–23°C:een välillä ulkolämpötilamuutoksia seuraten. Lämpötilojen huiput ajoittuivat pääsääntöisesti iltapäiväaikoihin.

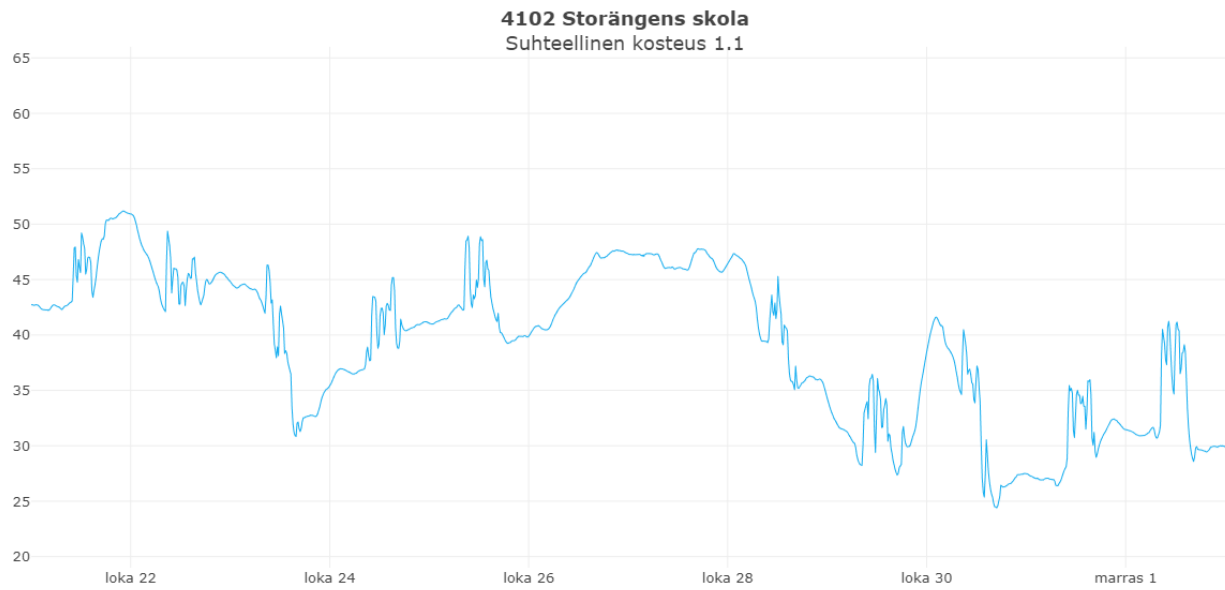
## Suhteellinen kosteus

Suhteellinen kosteus vaihteli noin 25–51 RH% välillä.

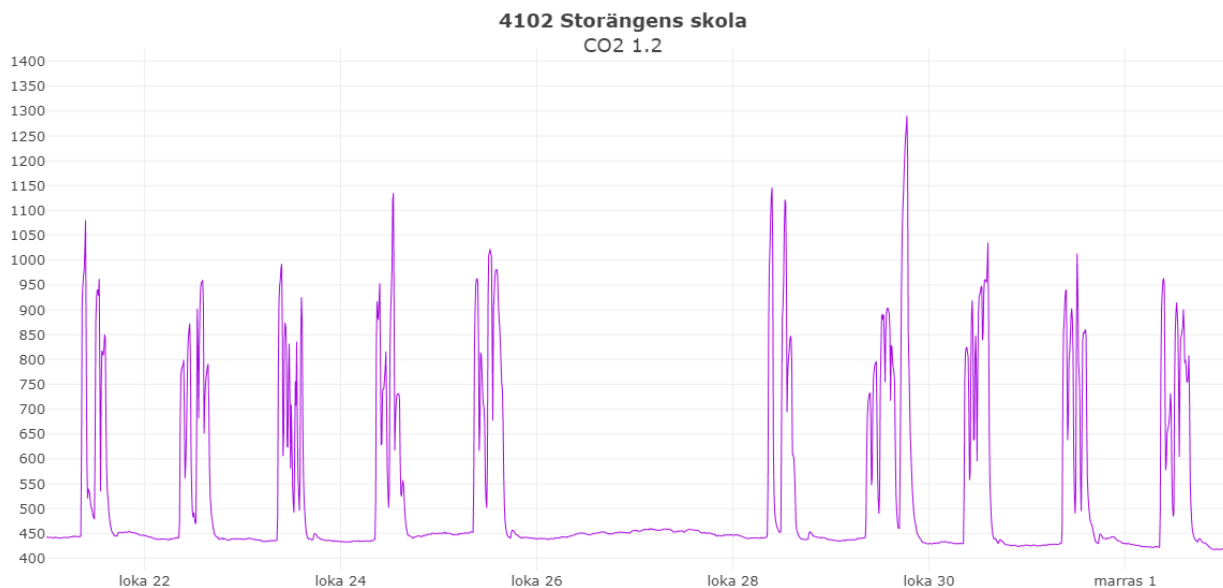
**CO<sub>2</sub>** (=hiilidioksidipitoisuus)

CO<sub>2</sub>-pitoisuudet nousivat päivisin käytön aikana maksimissaan noin 1300 ppm tasolle. Käytön ulkopuolella CO<sub>2</sub>-pitoisuudet olivat pääsääntöisesti ulkoilmaa vastaavalla tasolla noin 400 ppm.

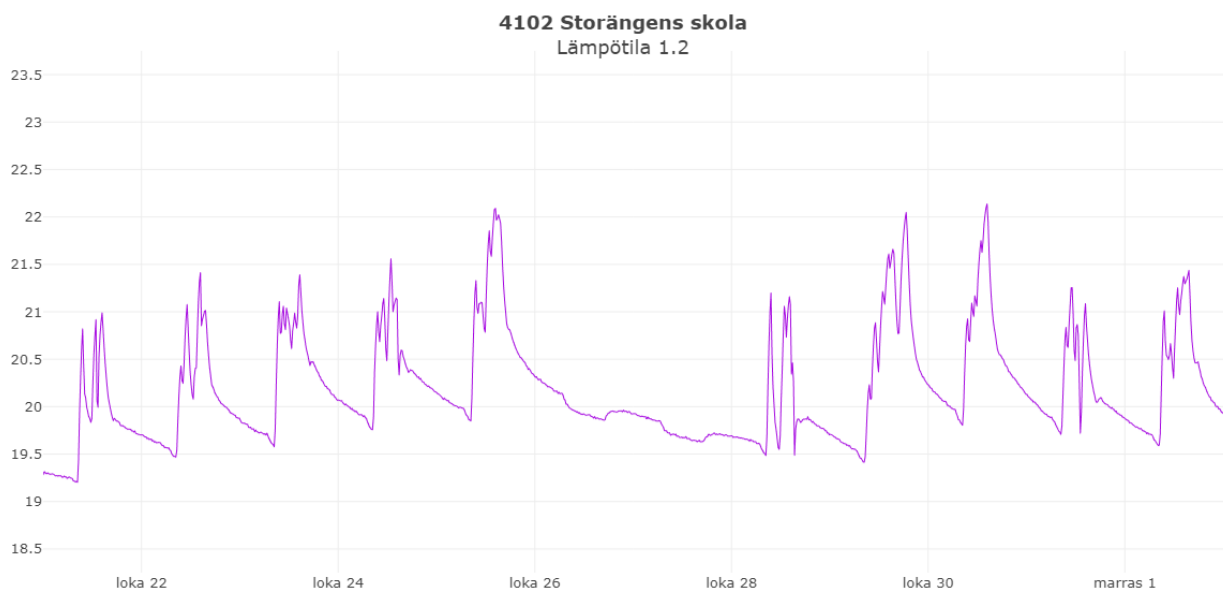
**Lämpötila**

Lämpötila vaihteli noin 19.5–22 °C:een välillä ulkolämpötilamuutoksia seuraten. Lämpötilojen huiput ajoittuivat pääsääntöisesti ilta- ja aamukohtiin.

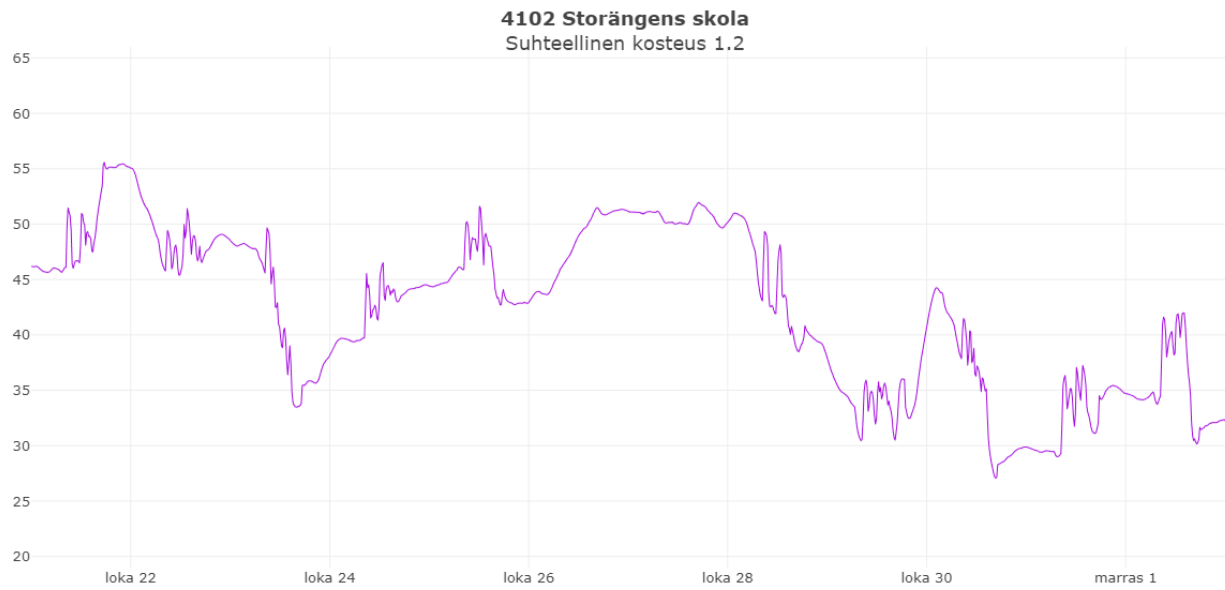
## Suhteellinen kosteus

Suhteellinen kosteus vaihteli noin 23–55 RH% välillä.

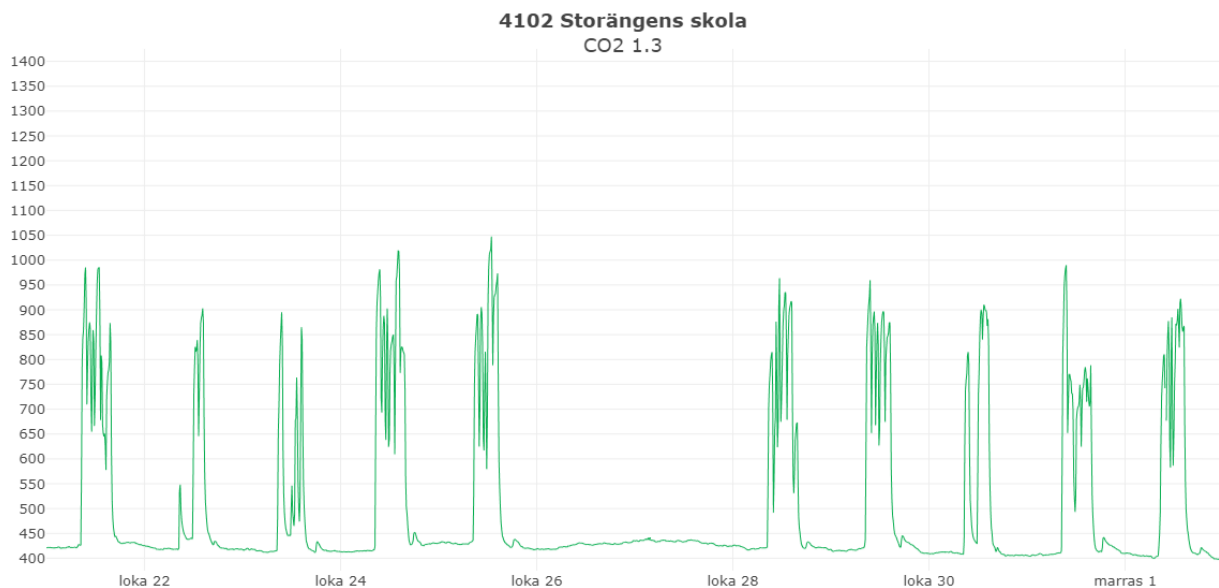
**CO<sub>2</sub>** (=hiilidioksidipitoisuus)

CO<sub>2</sub>-pitoisuudet nousivat päivisin käytön aikana maksimissaan noin 1050 ppm tasolle. Käytön ulkopuolella CO<sub>2</sub>-pitoisuudet olivat pääsääntöisesti ulkoilmaa vastaavalla tasolla noin 400 ppm.

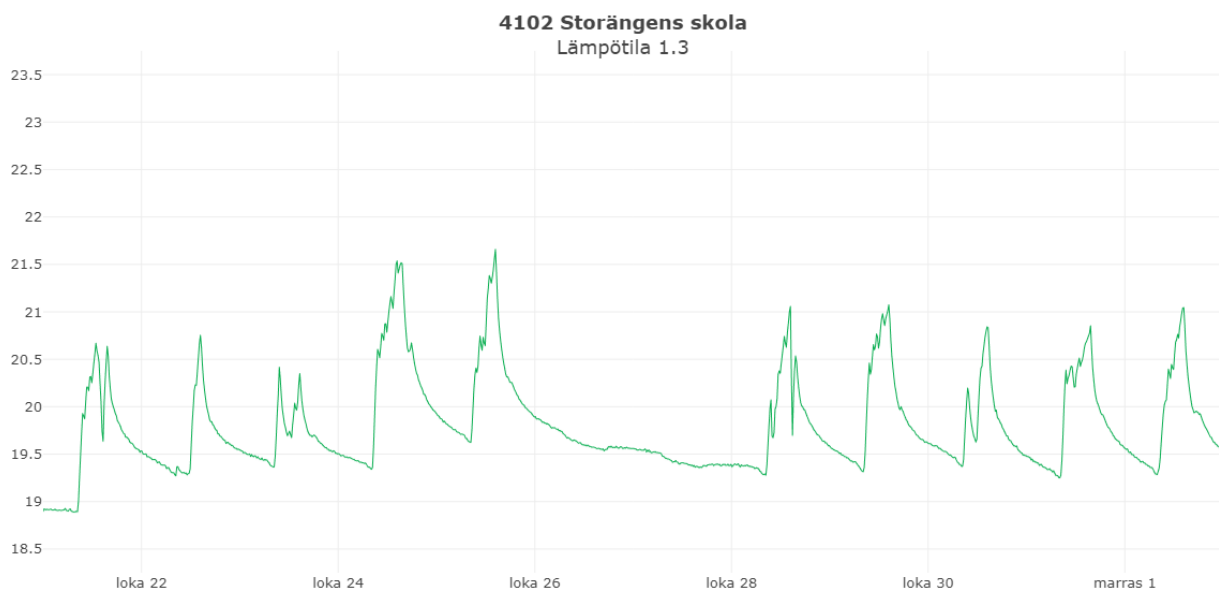
**Lämpötila**

Lämpötila vaihteli noin 19–21.5°C:een välillä ulkolämpötilamuutoksia seuraten. Lämpötilojen huiput ajoittuivat pääsääntöisesti iltapäiväaikoihin.

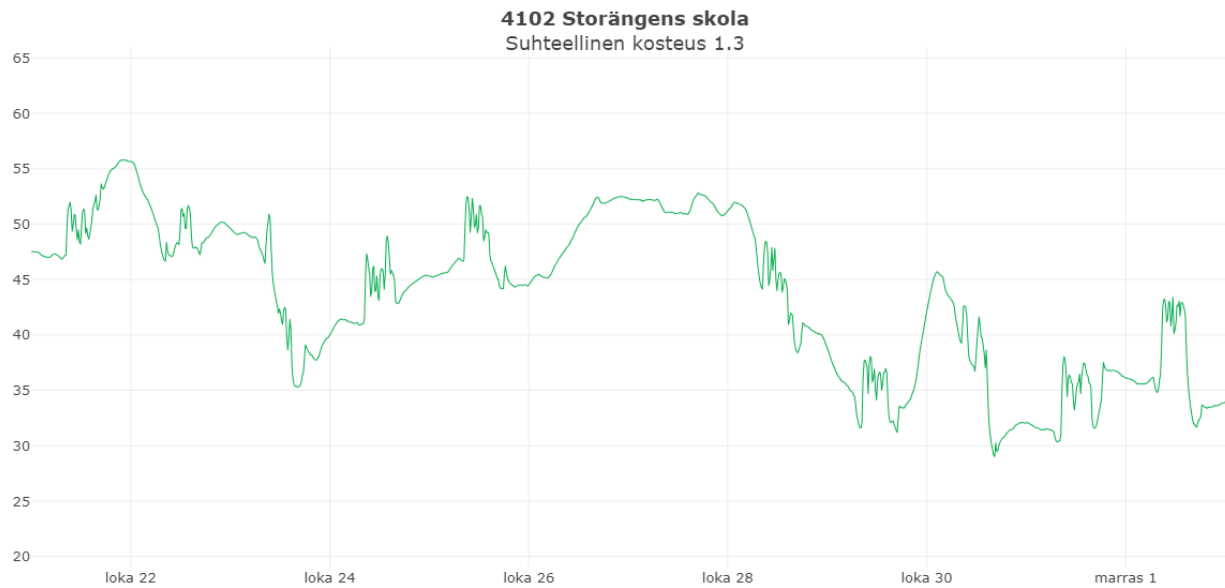
## Suhteellinen kosteus

Suhteellinen kosteus vaihteli noin 30–55 RH% välillä.

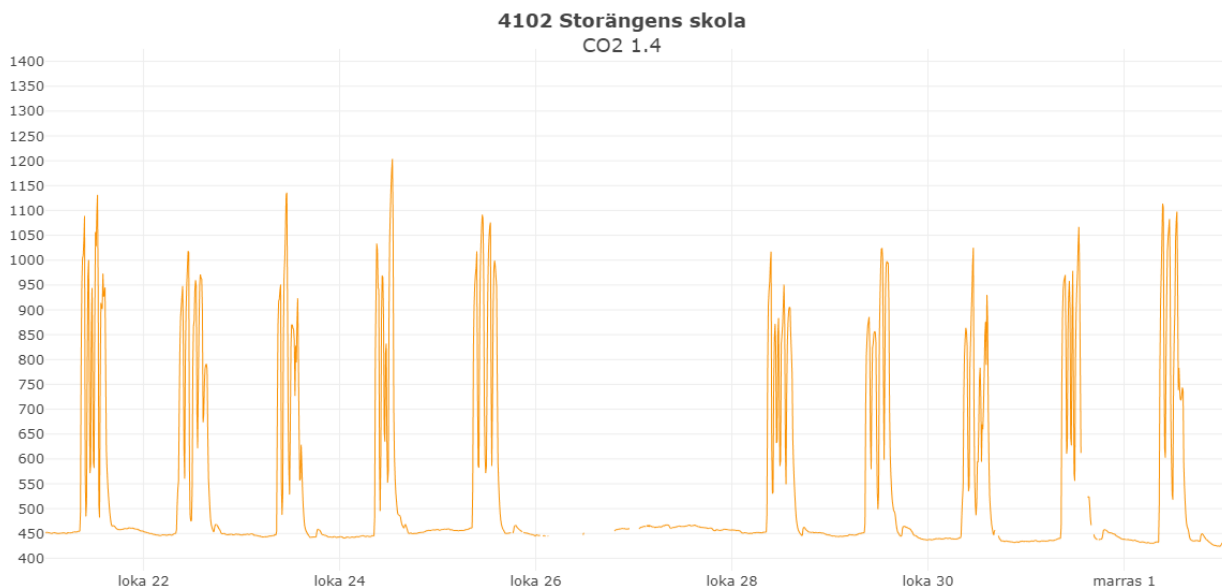
**CO<sub>2</sub>** (=hiilidioksidipitoisuus)

CO<sub>2</sub>-pitoisuudet nousivat päivisin käytön aikana maksimissaan noin 1200 ppm tasolle. Käytön ulkopuolella CO<sub>2</sub>-pitoisuudet olivat pääsääntöisesti ulkoilmaa vastaavalla tasolla noin 400 ppm. 26. Lokakuuta esiintyy hetkellinen yhteysongelma keskusyksikköön.

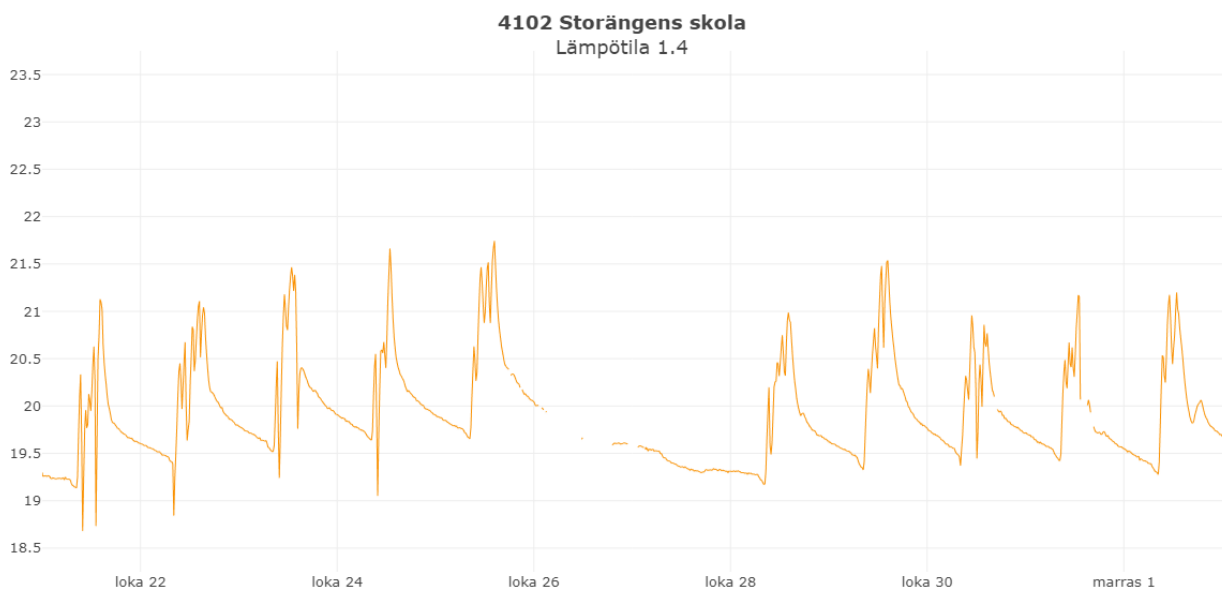
## Lämpötila

Lämpötila vaihteli noin 19–21.5°C:een välillä ulkolämpötilamuutoksia seuraten. Lämpötilojen huiput ajoittuivat pääsääntöisesti iltapäiväaikoihin. 26. Lokakuuta esiintyy hetkellinen yhteysongelma keskusyksikköön.

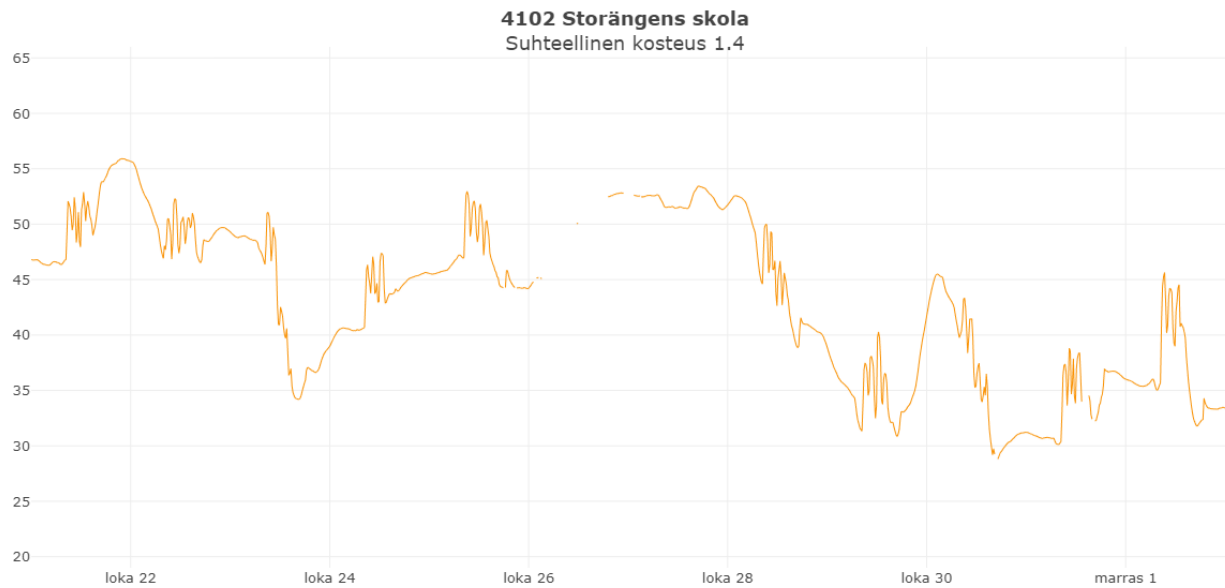
## Suhteellinen kosteus

Suhteellinen kosteus vaihteli noin 29–56 RH% välillä. 26. Lokakuuta esiintyy hetkellinen yhteysongelma keskusyksikköön.

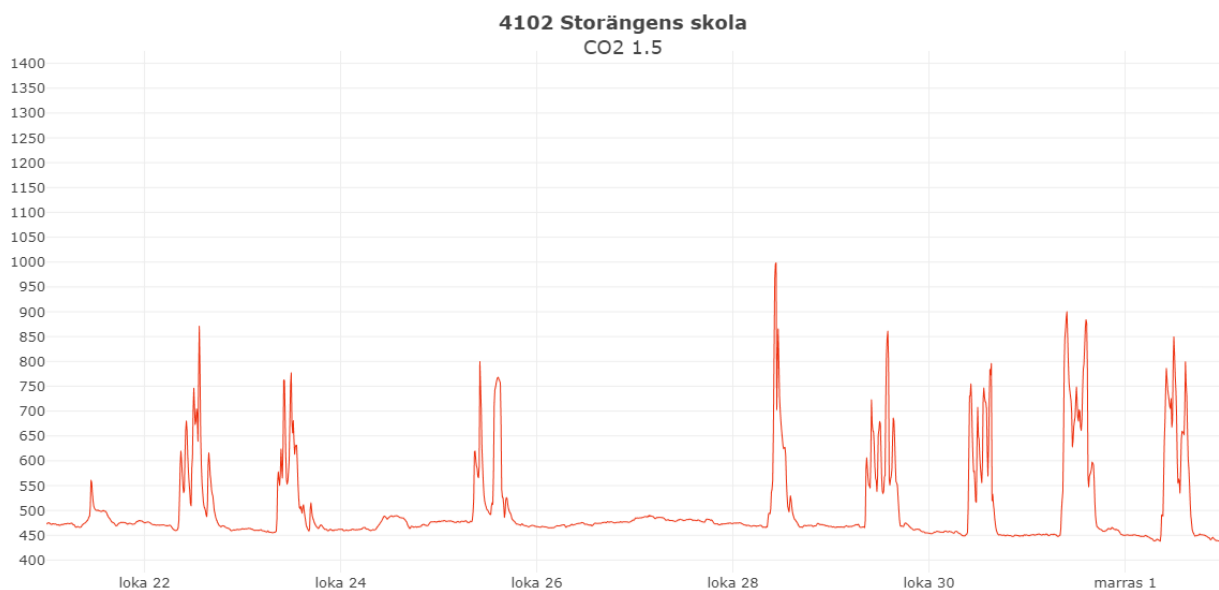
**CO<sub>2</sub>** (=hiilidioksidipitoisuus)

CO<sub>2</sub>-pitoisuudet nousivat päivisin käytön aikana maksimissaan noin 1000 ppm tasolle. Käytön ulkopuolella CO<sub>2</sub>-pitoisuudet olivat pääsääntöisesti ulkoilmaa vastaavalla tasolla noin 400 ppm.

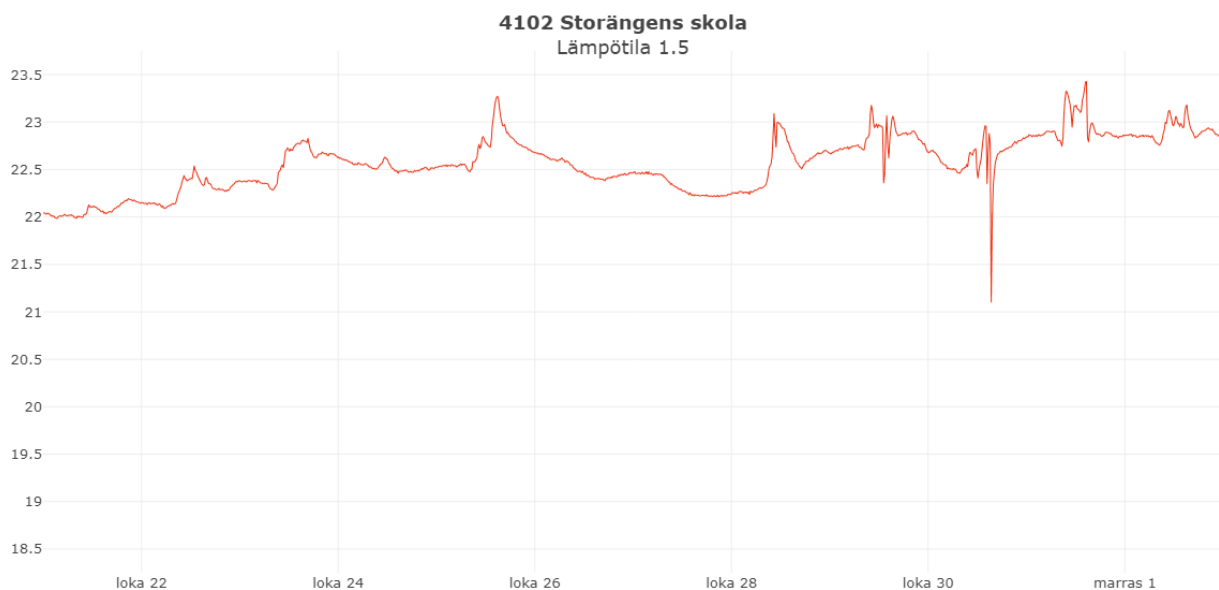
**Lämpötila**

Lämpötila vaihteli noin 21–23.5°C:een välillä ulkolämpötilamuutoksia seuraten. Lämpötilojen huiput ajoittuivat pääsääntöisesti iltapäiväaikoihin.

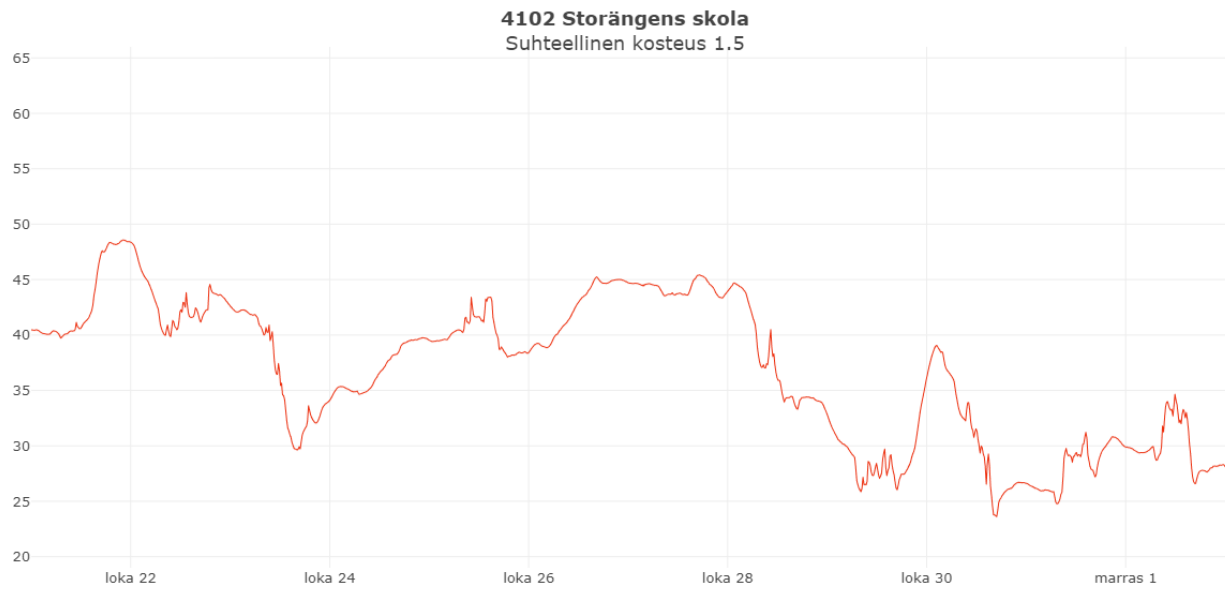
## Suhteellinen kosteus

Suhteellinen kosteus vaihteli noin 24–48 RH% välillä.

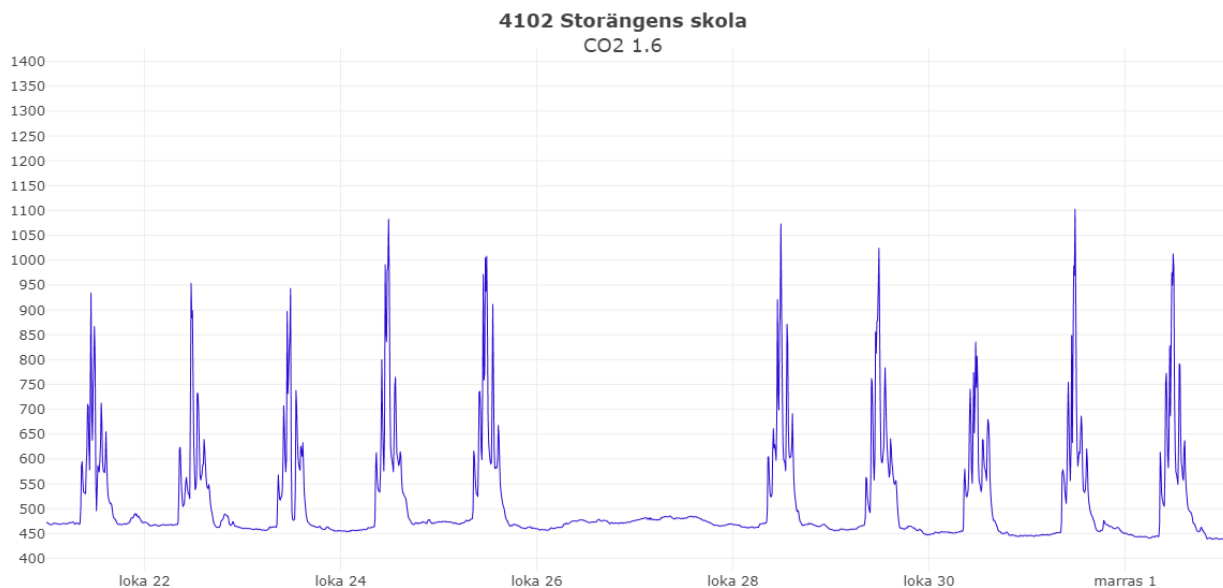
**CO<sub>2</sub>** (=hiilidioksidipitoisuus)

CO<sub>2</sub>-pitoisuudet nousivat päivisin käytön aikana maksimissaan noin 1100 ppm tasolle. Käytön ulkopuolella CO<sub>2</sub>-pitoisuudet olivat pääsääntöisesti ulkoilmaa vastaavalla tasolla noin 400 ppm.

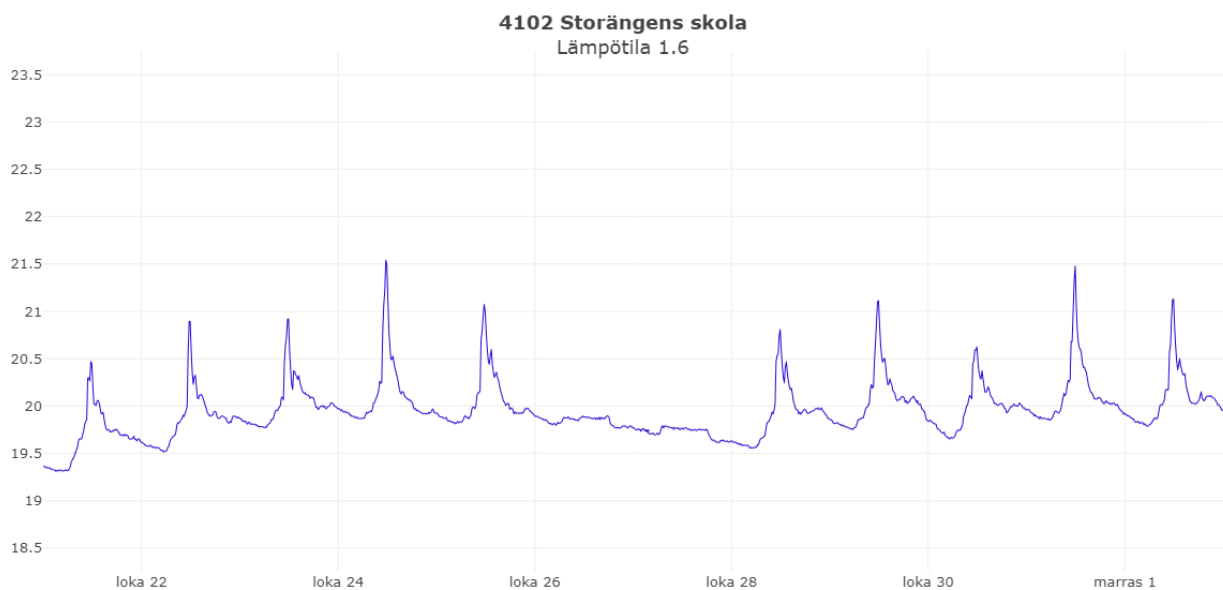
## Lämpötila

Lämpötila vaihteli noin 18–22.5°C:een välillä ulkolämpötilamuutoksia seuraten. Lämpötilojen huiput ajoittuivat pääsääntöisesti iltapäiväaikoihin.

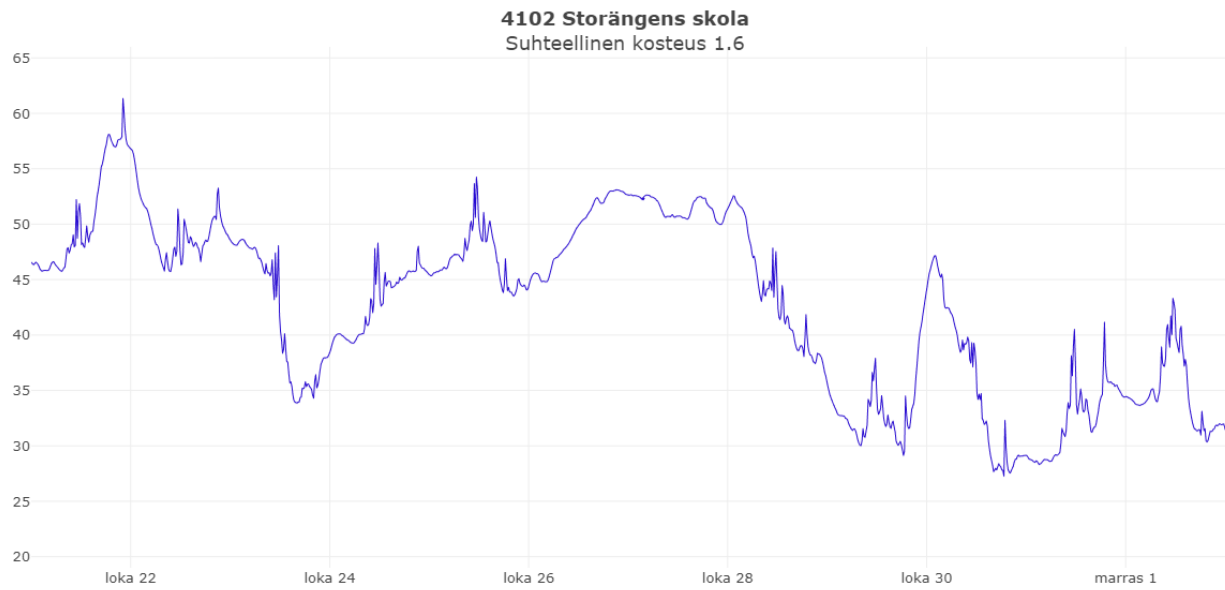
## Suhteellinen kosteus

Suhteellinen kosteus vaihteli noin 9–40 RH% välillä.

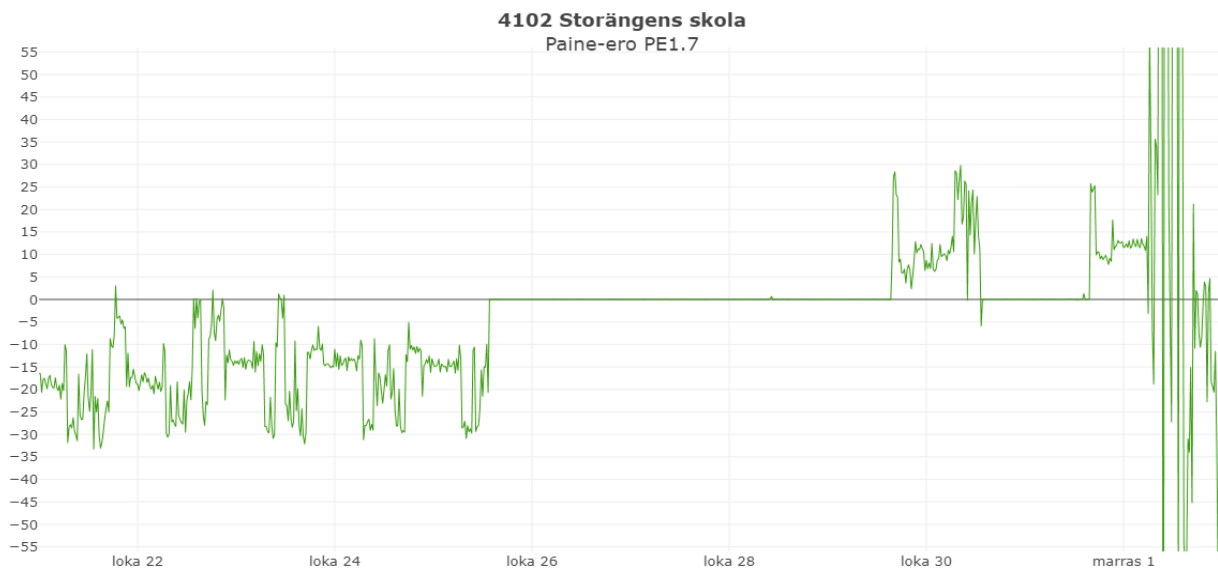
### Paine-ero PE1.7 / Luokan 2155 ja ulkoilman välillä

Huoneen paine-ero vaihteli noin + 5 ja – 35 Pa välillä ulkoilmaan nähden. Positiivinen mittausarvo Huone on ylipaineinen ja negatiivinen mittausarvo Huone on alipaineinen ulkoilmaan nähden. 25. Lokakuuta anturiin kohdistunut ilkivaltaa ja mittausletku irrotettu anturista.

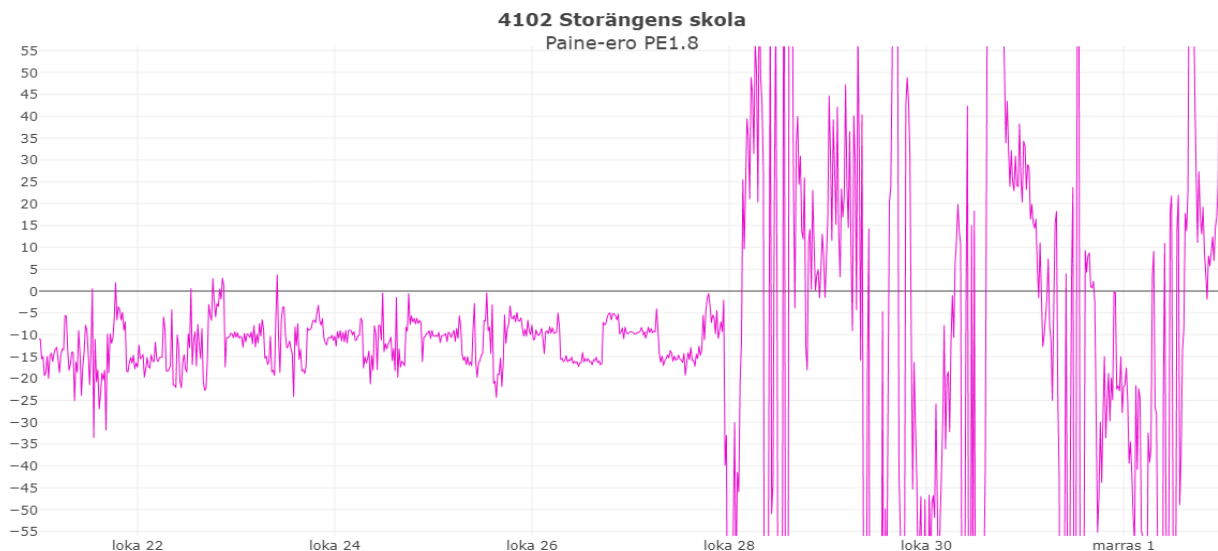
### Paine-ero PE1.8 / Luokan 2111 ja ulkoilman välillä

Huoneen paine-ero vaihteli noin + 5 ja – 35 Pa välillä ulkoilmaan nähden. Positiivinen mittausarvo Huone on ylipaineinen ja negatiivinen mittausarvo Huone on alipaineinen ulkoilmaan nähden. 28. Lokakuuta anturin mittausletku tukkeutunut vedellä kovan vesisateen takia.

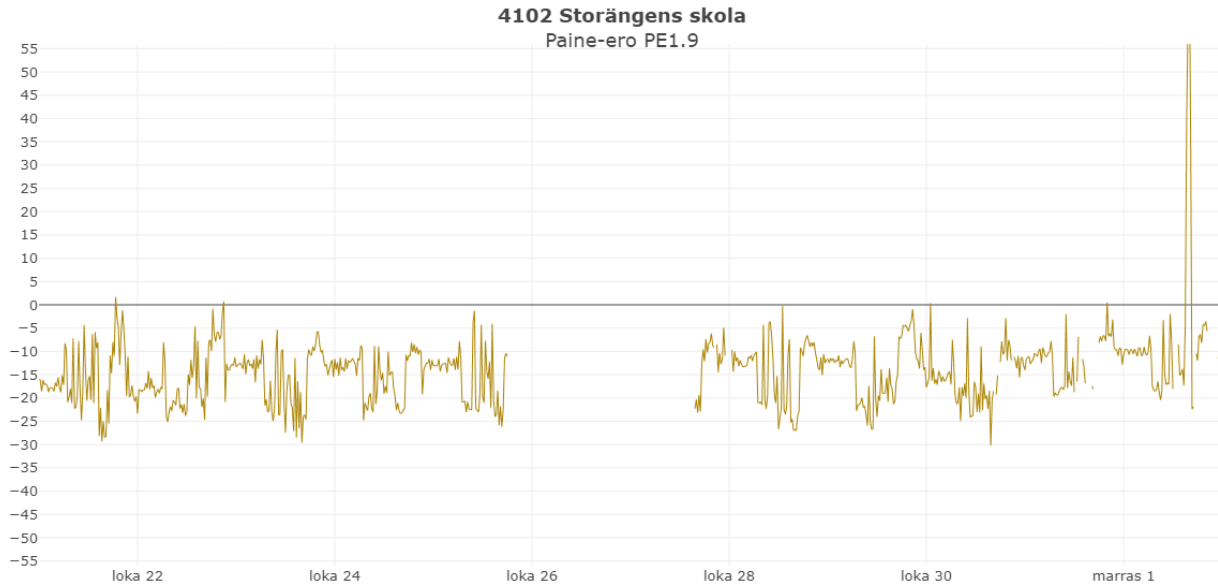
### Paine-ero PE1.9 / Luokan 2133 ja ulkoilman välillä

Huoneen paine-ero vaihteli noin  $\pm 0$  ja  $-30$  Pa välillä ulkoilmaan nähden. Positiivinen mittausarvo Huone on ylipaineinen ja negatiivinen mittausarvo Huone on alipaineinen ulkoilmaan nähden. 25.–27. Lokakuuta anturilla yhteysongelma keskusyksikköön.

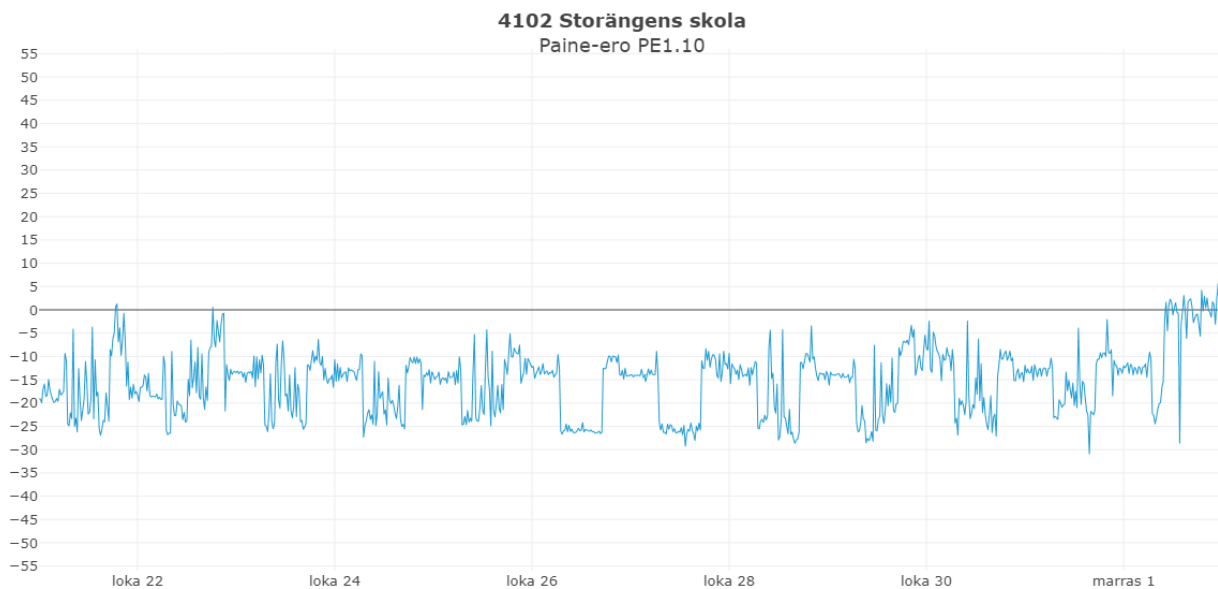
### Paine-ero PE1.10 / Toimiston 1199 ja ulkoilman välillä

Huoneen paine-ero vaihteli noin  $+5$  ja  $-30$  Pa välillä ulkoilmaan nähden. Positiivinen mittausarvo Huone on ylipaineinen ja negatiivinen mittausarvo Huone on alipaineinen ulkoilmaan nähden.

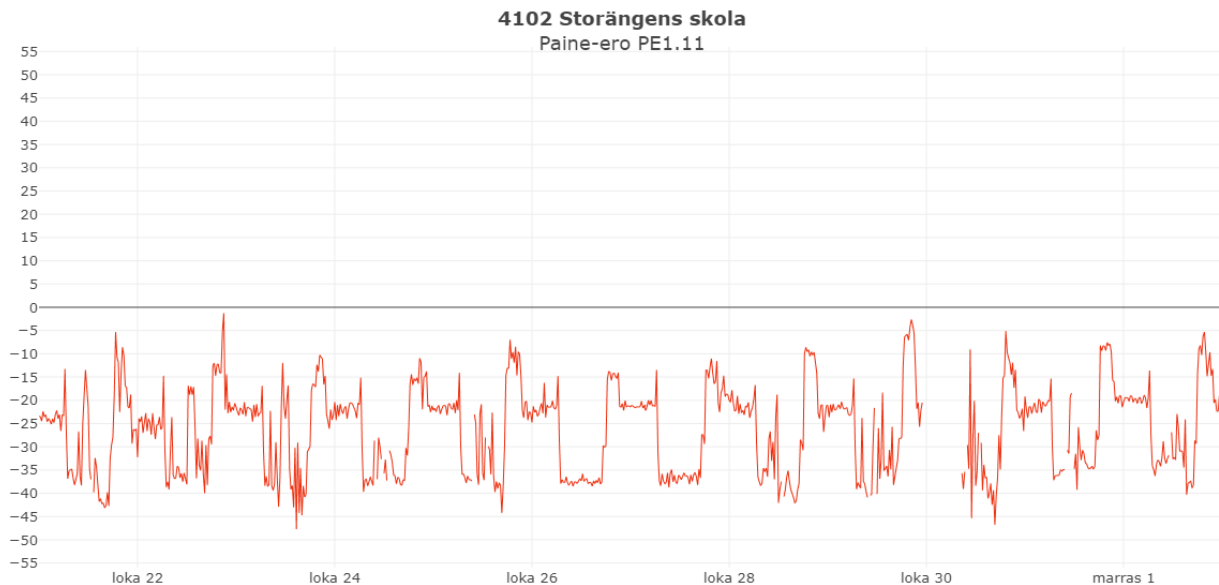
### Paine-ero PE1.11 / Ruokailutilan 1140 ja ulkoilman välillä

Huoneen paine-ero vaihteli noin – 0 ja – 45 Pa välillä ulkoilmaan nähden. Positiivinen mittausarvo Huone on ylipaineinen ja negatiivinen mittausarvo Huone on alipaineinen ulkoilmaan nähden.

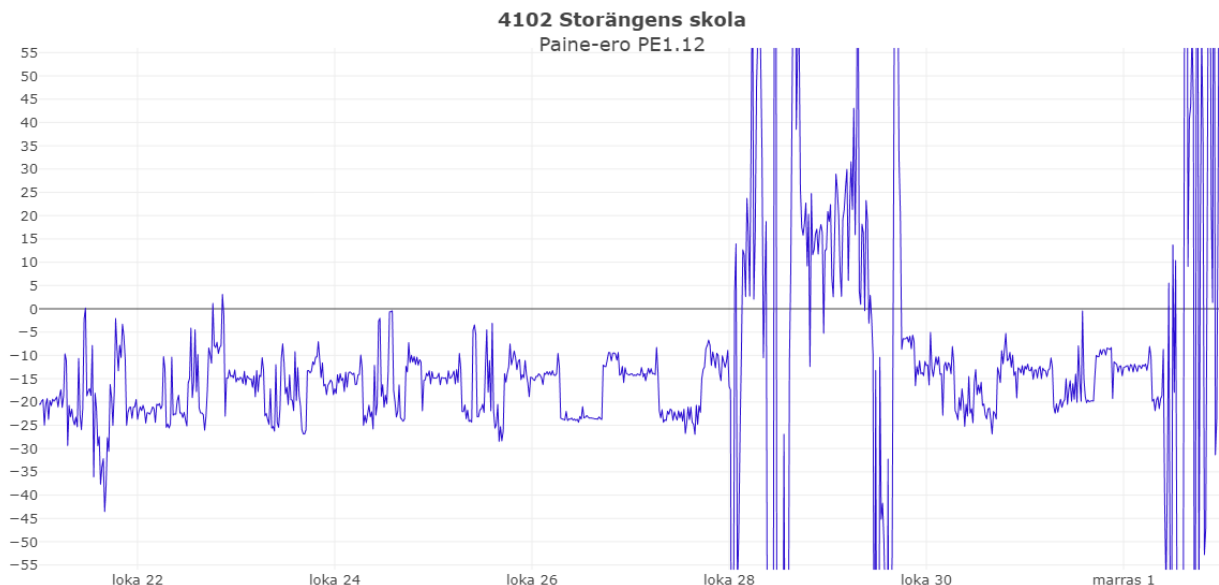
### Paine-ero PE1.12 / Luokan 1106 ja ulkoilman välillä

Huoneen paine-ero vaihteli noin – 1 ja – 14 Pa välillä ulkoilmaan nähden. Positiivinen mittausarvo Huone on ylipaineinen ja negatiivinen mittausarvo Huone on alipaineinen ulkoilmaan nähden. 28.–30. Lokakuuta ja 1. marraskuuta anturin mittausletku tukkeutunut vedellä kovan vesisateen takia.
