19.12.2024

## Juvanpuiston lastentalo

Kohdenumero **3537**

## SISÄILMATARKASTUS

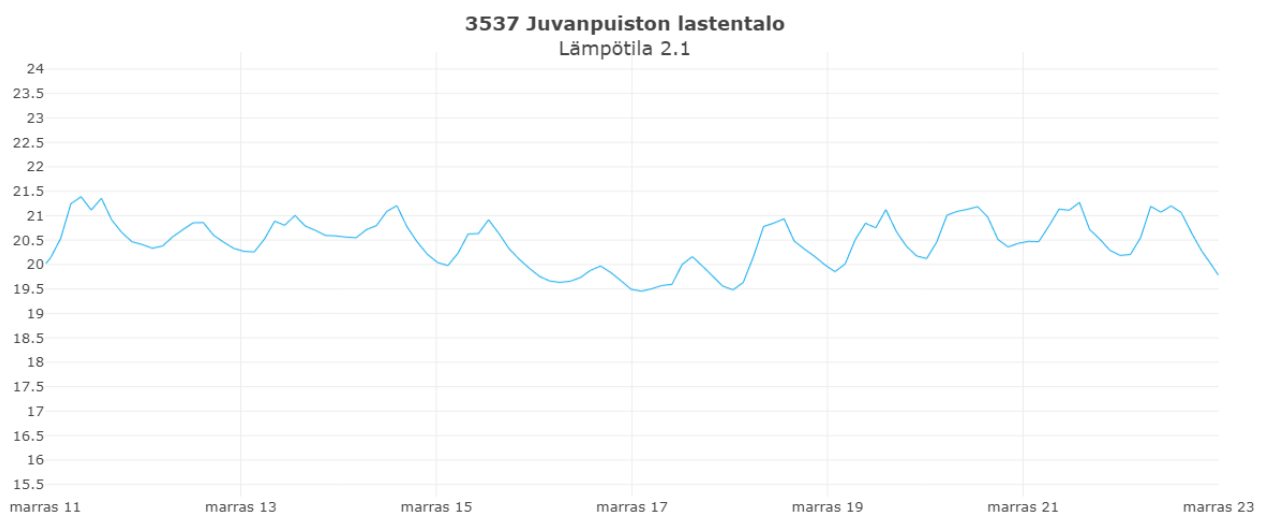
**Lämpötila**

Lämpötila vaihteli noin 19.5–21.5°C:een välillä ulkolämpötilamuutoksia seuraten. Lämpötilojen huiput ajoittuivat pääsääntöisesti iltapäiväaikoihin.

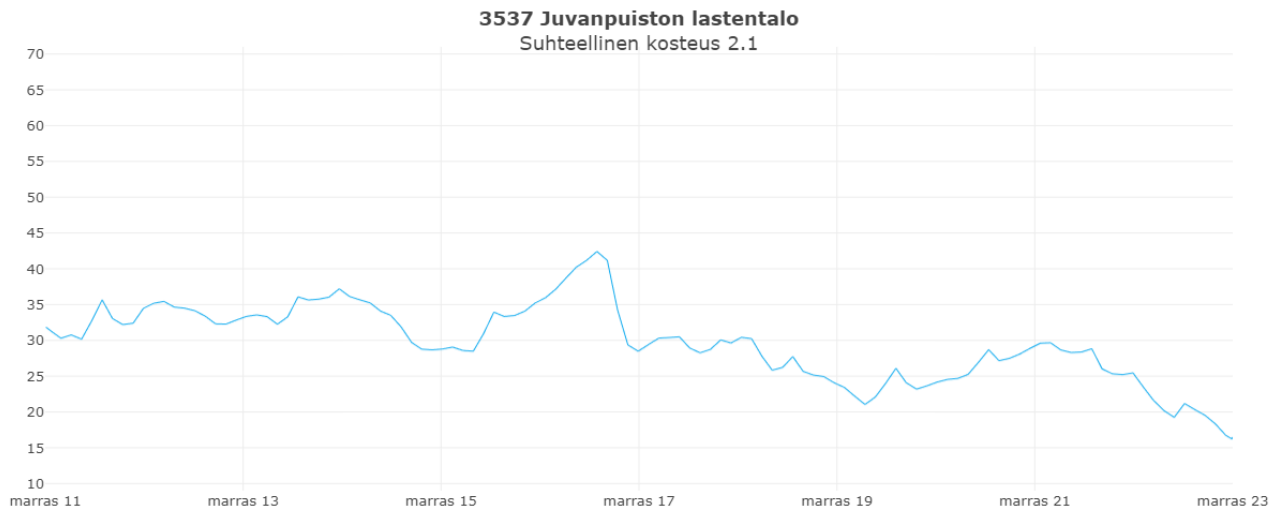
## Suhteellinen kosteus

Suhteellinen kosteus vaihteli noin 17–43 RH% välillä.

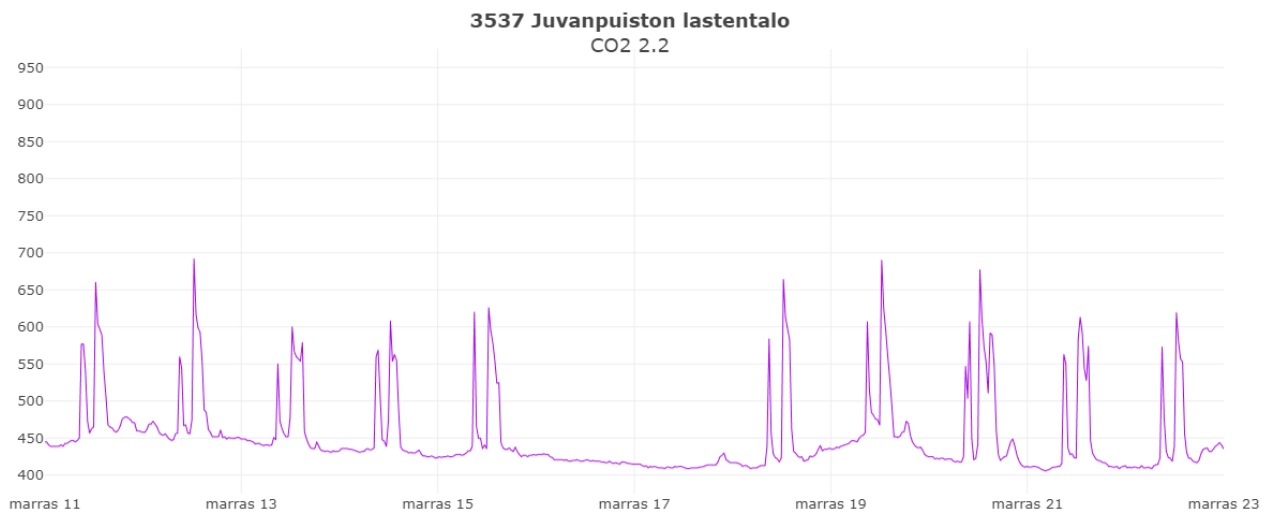
**CO<sub>2</sub>** (=hiilidioksidipitoisuus)

CO<sub>2</sub>-pitoisuudet nousivat päivisin käytön aikana maksimissaan noin 700 ppm tasolle. Käytön ulkopuolella CO<sub>2</sub>-pitoisuudet olivat pääsääntöisesti ulkoilmaa vastaavalla tasolla noin 400 ppm.

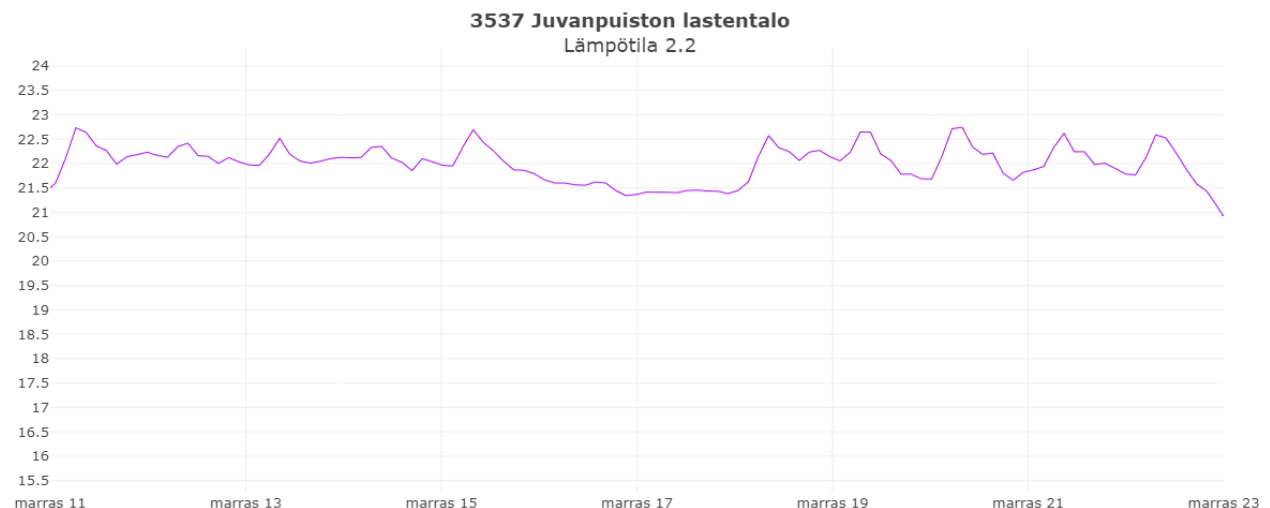
## Lämpötila

Lämpötila vaihteli noin 21.5–23°C:een välillä ulkolämpötilamuutoksia seuraten. Lämpötilojen huiput ajoittuivat pääsääntöisesti ilta- ja aamukäyttöihin.

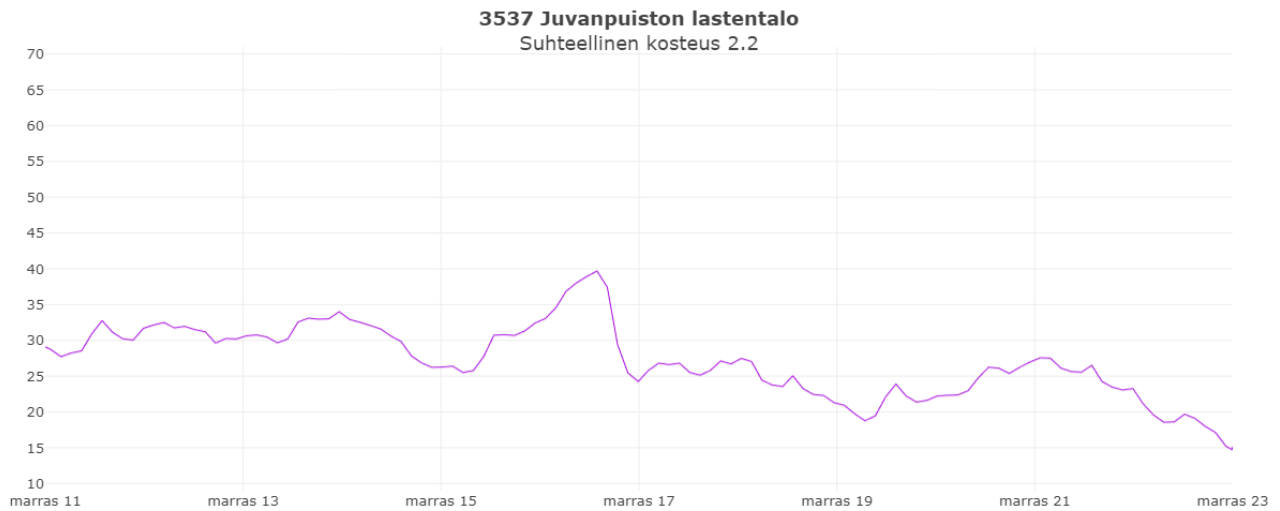
## Suhteellinen kosteus

Suhteellinen kosteus vaihteli noin 15–40 RH% välillä.

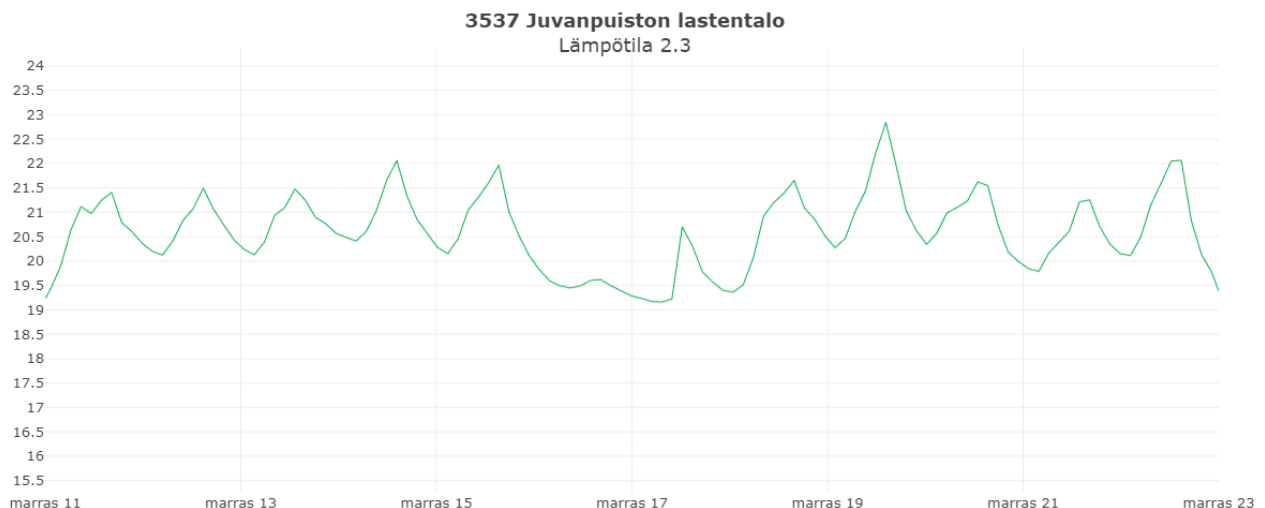
## Lämpötila

Lämpötila vaihteli noin 19–23°C:een välillä ulkolämpötilamuutoksia seuraten. Lämpötilojen huiput ajoittuivat pääsääntöisesti iltapäiväaikoihin.

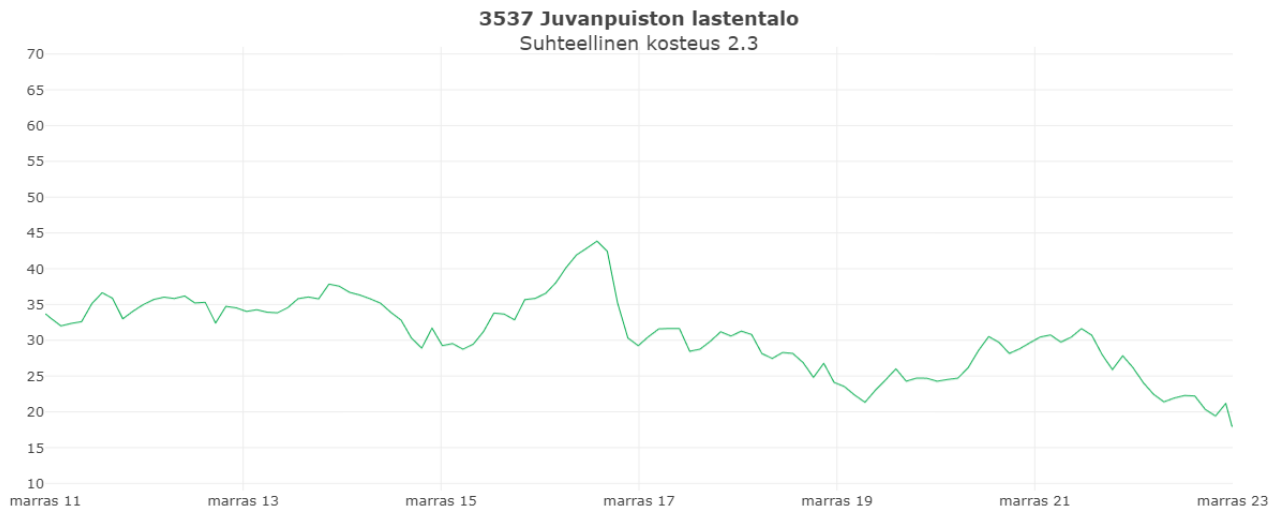
## Suhteellinen kosteus

Suhteellinen kosteus vaihteli noin 20–45 RH% välillä.

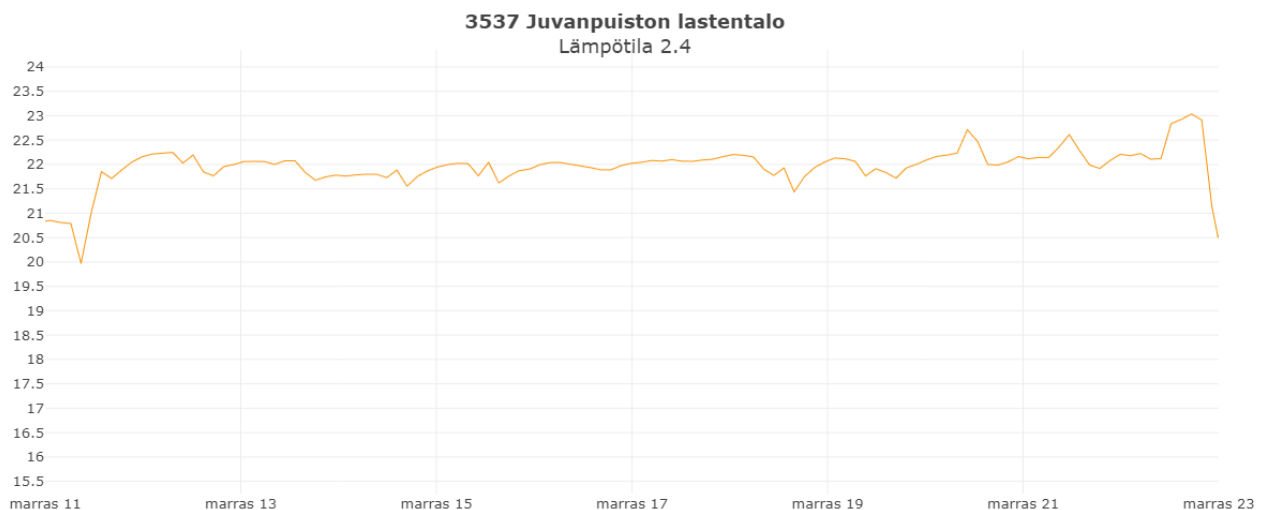
**Lämpötila**

Lämpötila vaihteli noin 20–23°C:een välillä ulkolämpötilamuutoksia seuraten. Lämpötilojen huiput ajoittuivat pääsääntöisesti iltapäiväaikoihin.

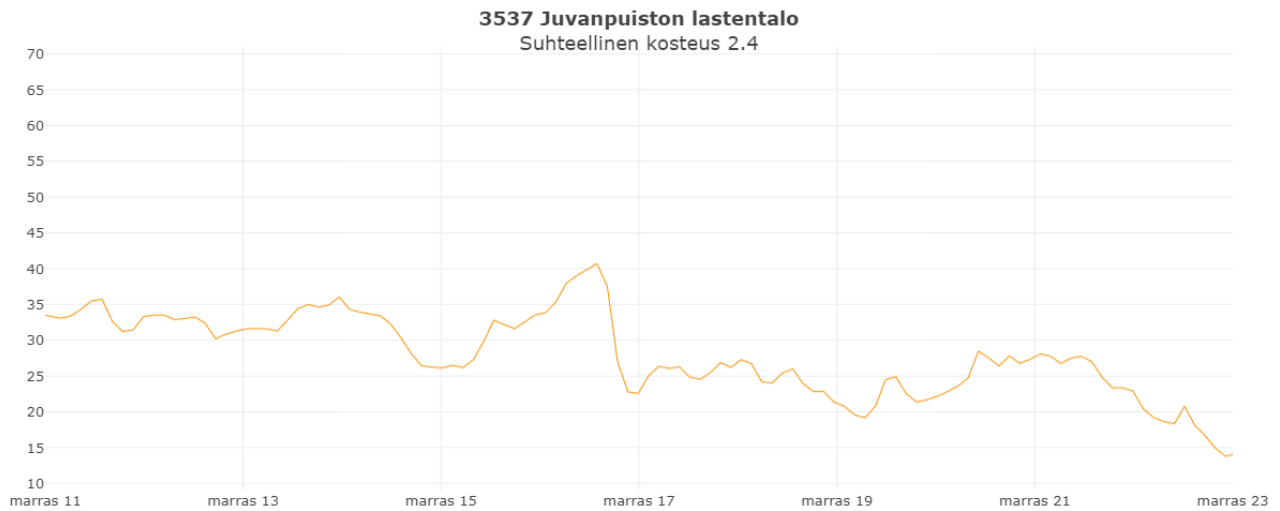
## Suhteellinen kosteus

Suhteellinen kosteus vaihteli noin 15–40 RH% välillä.

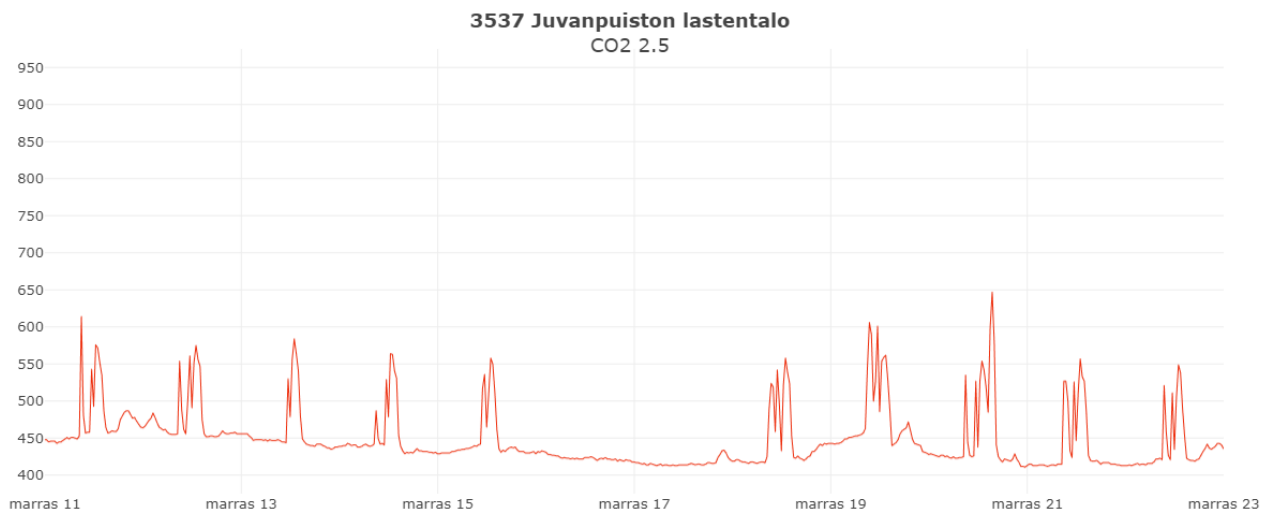
**CO<sub>2</sub>** (=hiilidioksidipitoisuus)

CO<sub>2</sub>-pitoisuudet nousivat päivisin käytön aikana maksimissaan noin 650 ppm tasolle. Käytön ulkopuolella CO<sub>2</sub>-pitoisuudet olivat pääsääntöisesti ulkoilmaa vastaavalla tasolla noin 400 ppm.

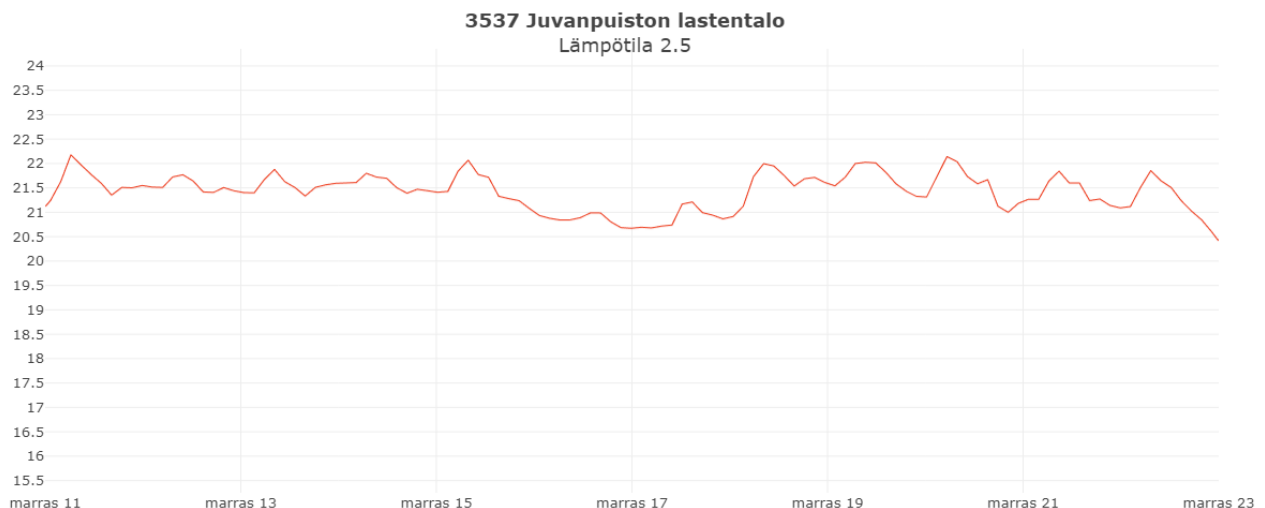
**Lämpötila**

Lämpötila vaihteli noin 20.5–22°C:een välillä ulkolämpötilamuutoksia seuraten. Lämpötilojen huiput ajoittuivat pääsääntöisesti ilta- ja aamu-aikoihin.

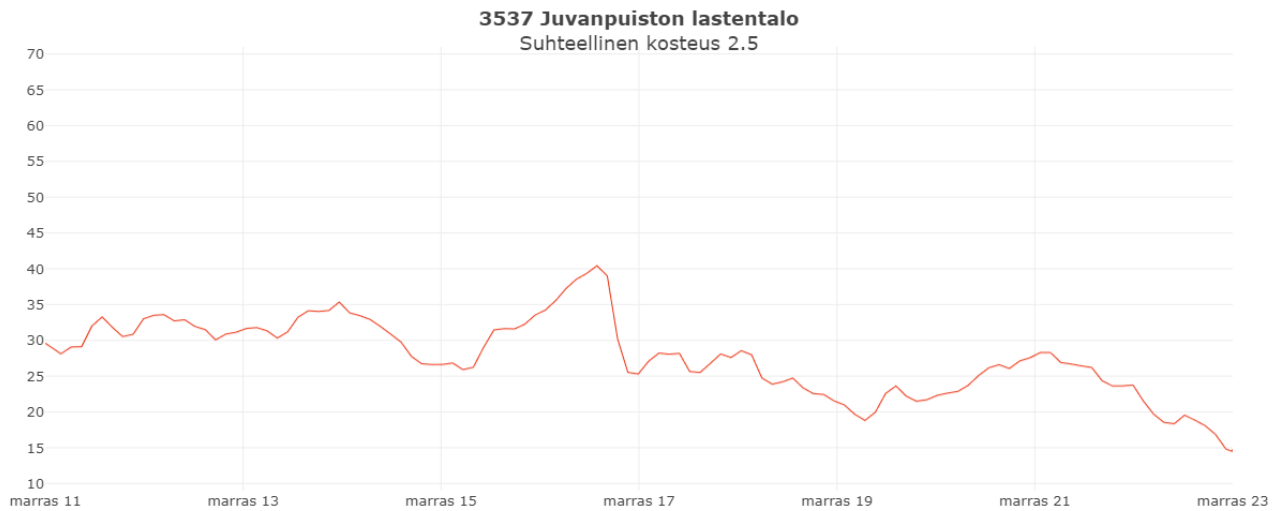
## Suhteellinen kosteus

Suhteellinen kosteus vaihteli noin 15–40 RH% välillä.

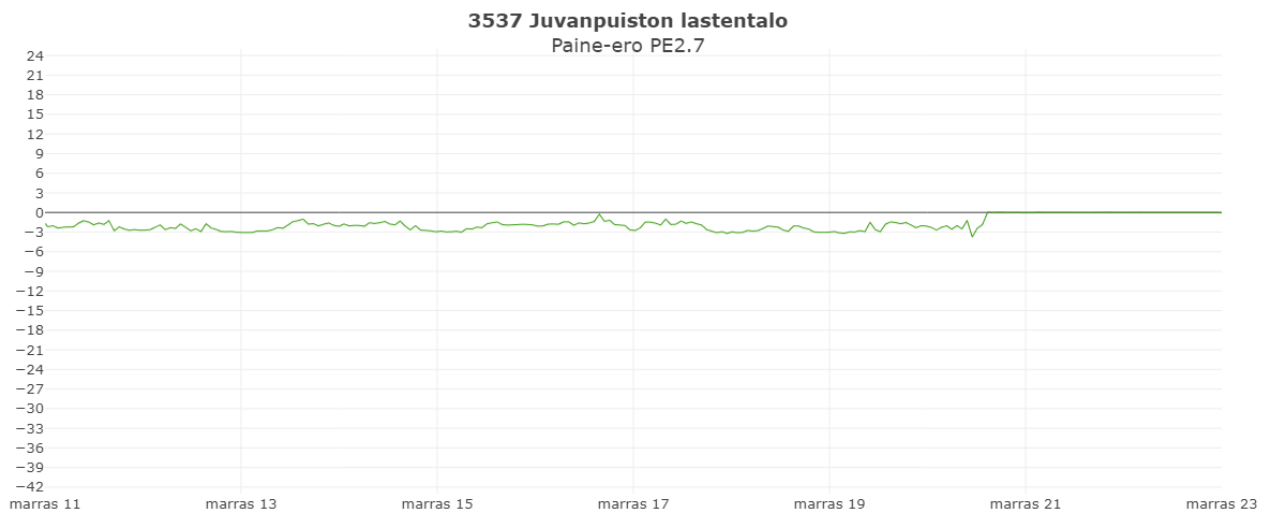
### Paine-ero PE2.7 / Leikkitilan A120 ja ulkoilman välillä

Huoneen paine-ero vaihteli noin  $\pm 0$  ja  $-4$  Pa välillä ulkoilmaan nähden. Positiivinen mittausarvo Huone on ylipaineinen ja negatiivinen mittausarvo Huone on alipaineinen ulkoilmaan nähden.

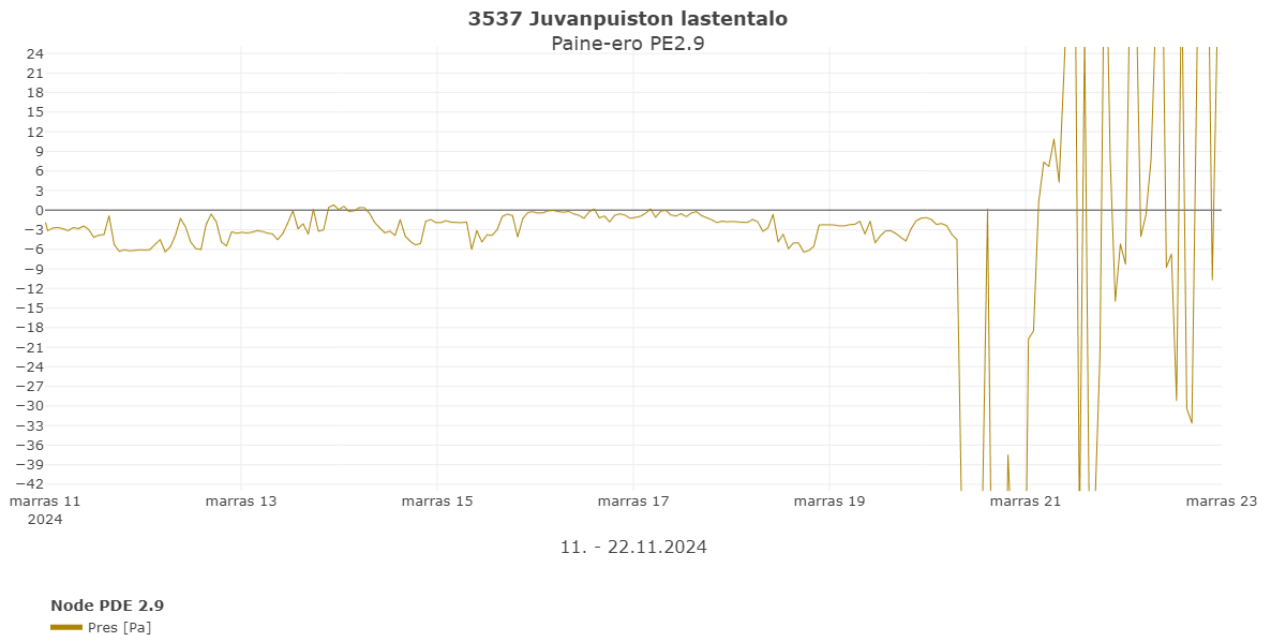
### Paine-ero PE2.9 / Lepohuoneen B151 ja ulkoilman välillä

Huoneen paine-ero vaihteli noin + 1 ja – 6 Pa välillä ulkoilmaan nähden. Positiivinen mittausarvo Huone on ylipaineinen ja negatiivinen mittausarvo Huone on alipaineinen ulkoilmaan nähden. Paineen suuri vaihtelu 20. marraskuuta eteenpäin johtui mittausletkun tukkeutumisesta vedellä kovan vesisateen takia.
