# Tutkimusraportti

## Mineraalikuitulähteiden selvittäminen

### 3165 Lehtikasken päiväkoti, rakennus A

15.12.2024

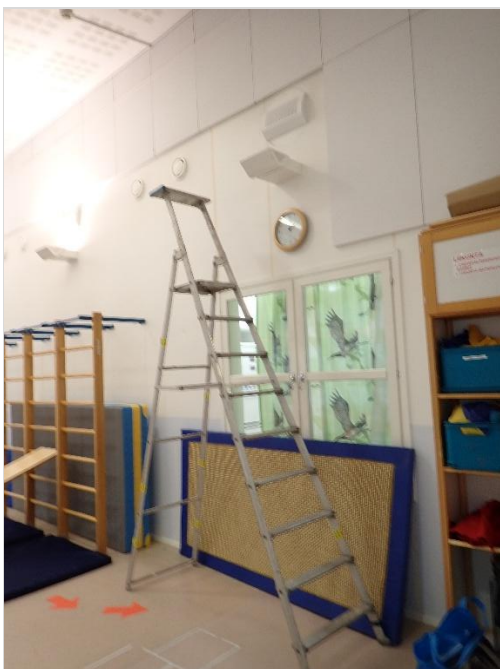
**Kuva 8.** Liikuntasalin 137 näytteenottoaikka geeliteippinäytteelle.

**Kuva 7.** Liikuntasalin 137 tuloilmakanavan sisäpinnalta otettiin geeliteippinäyte KK4, tulos: 15,79 kuitua/cm<sup>2</sup>. Tulos on Työterveyslaitoksen aineiston perusteella tavanomainen.

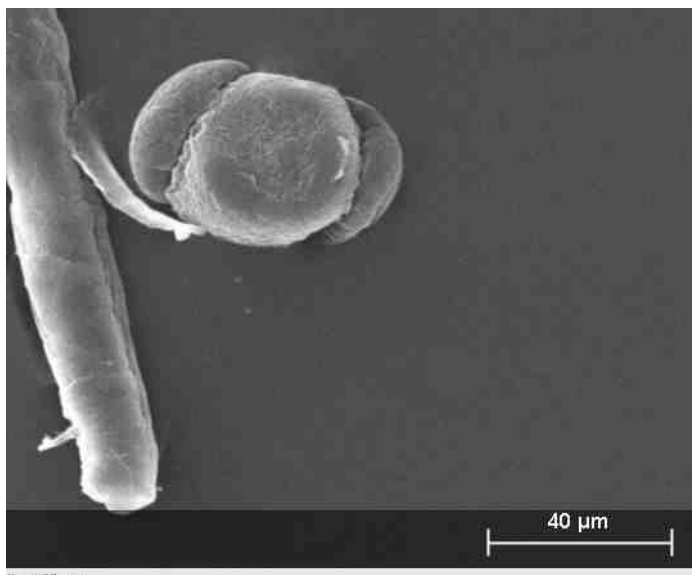
Kuva 1. Elektronimikroskooppikuva näytteestä 1. Kuvassa siitepöly
