Kivikaira letkutorni  
Kivimiehentie 2  
Espoo

Julkisivurakenteiden rakenneselvitys

27.9.2024

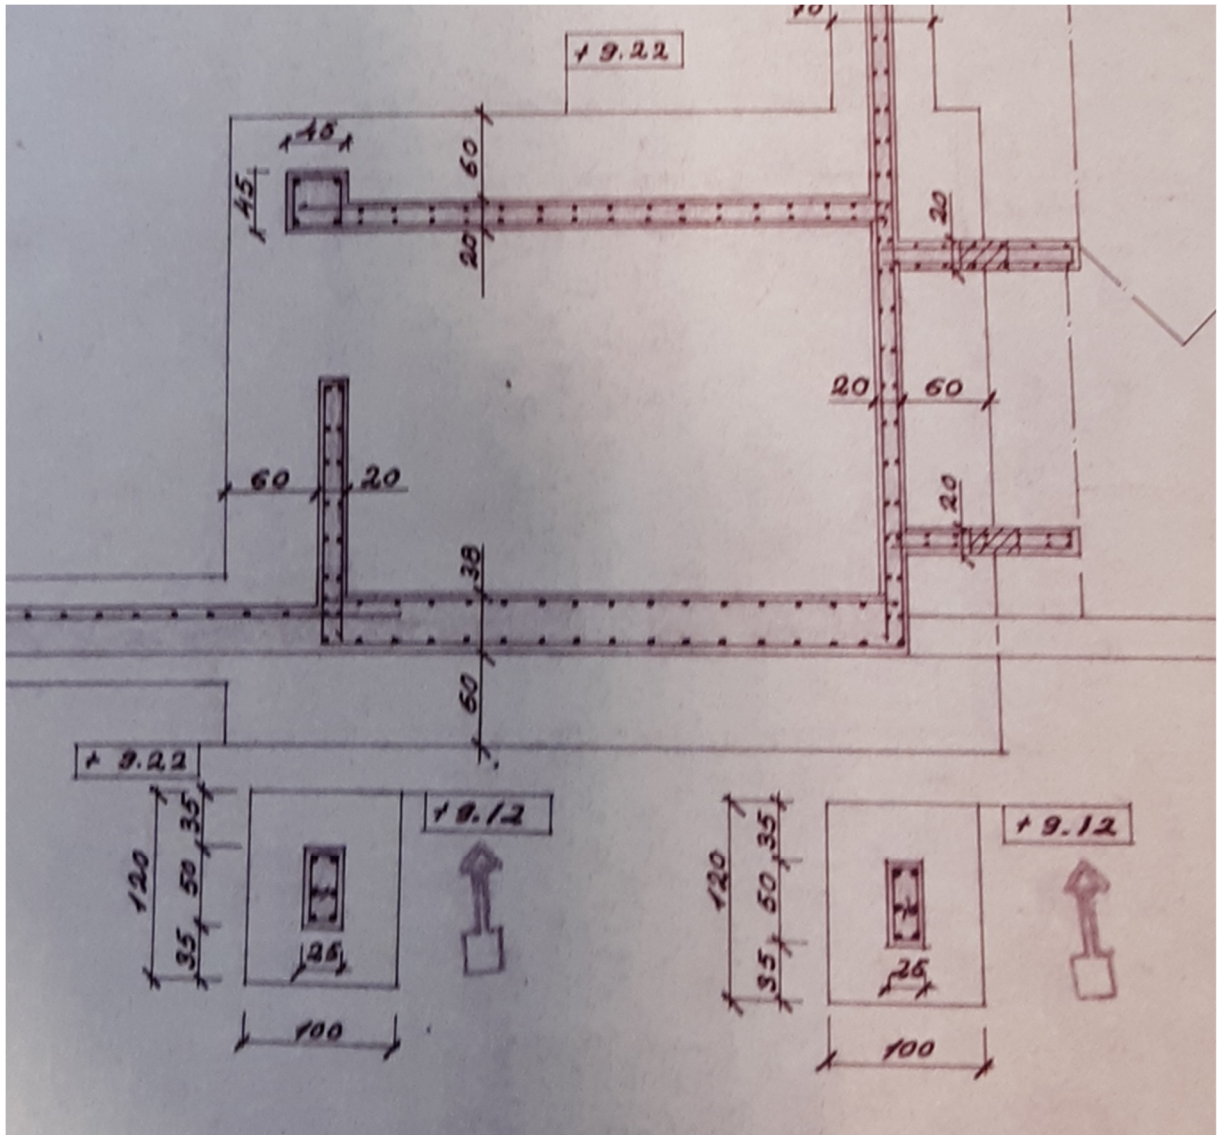
Kuva 1: Osakopio rakennepiirustuksesta. Tornin kantavat seinät kellarikerroksessa ja tornin laattaperustus sekä parvekepilarit anturaperustuksineen. (RAK-28 Halliosa Perustukset Pohjapiirros. Insinööritoimisto Salonen & Lautiainen 2.4.1971).

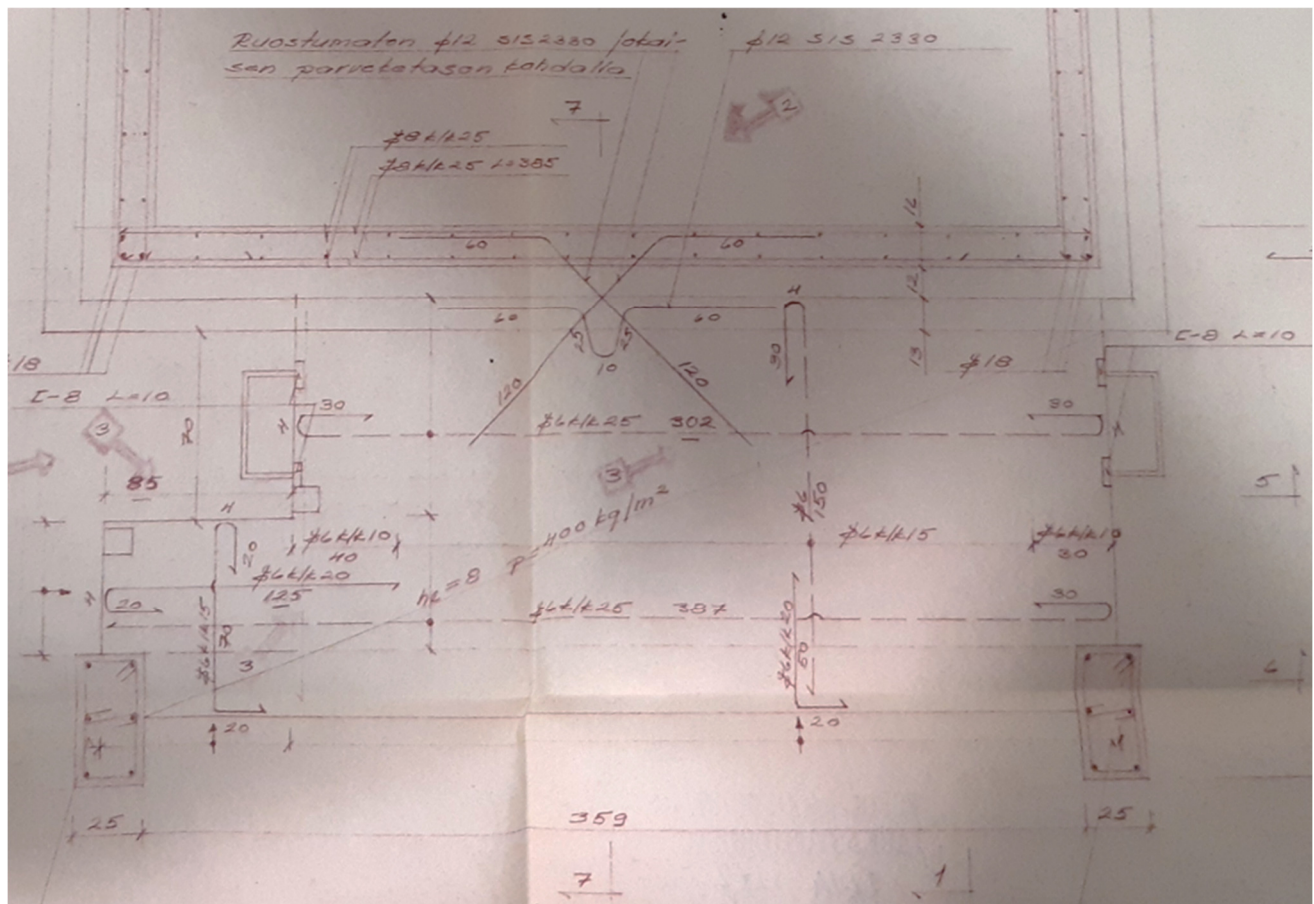
Kuva 175: Osakopio rakennepiirustuksesta. Kuvassa on esitetty parvekelaatan liitos tornin julkisivuun ja sisärunkoon. Parvekelaatan takareuna on tuettu muurattuun julkisivuun eikä betonirunkoon. Vaajajäykistys on tehty eristeen läpi X-muotoisella Ø12 mm ruostumatomilla tangoilla. Valjaiden kiinnitystä varten parvekkeen pinnalle nousee ruostumaton Ø12 mm lenkki. (RAK-31 Halliosa Letkutorni. Insinööritoimisto Salonen & Lautiainen 1.4.1971).

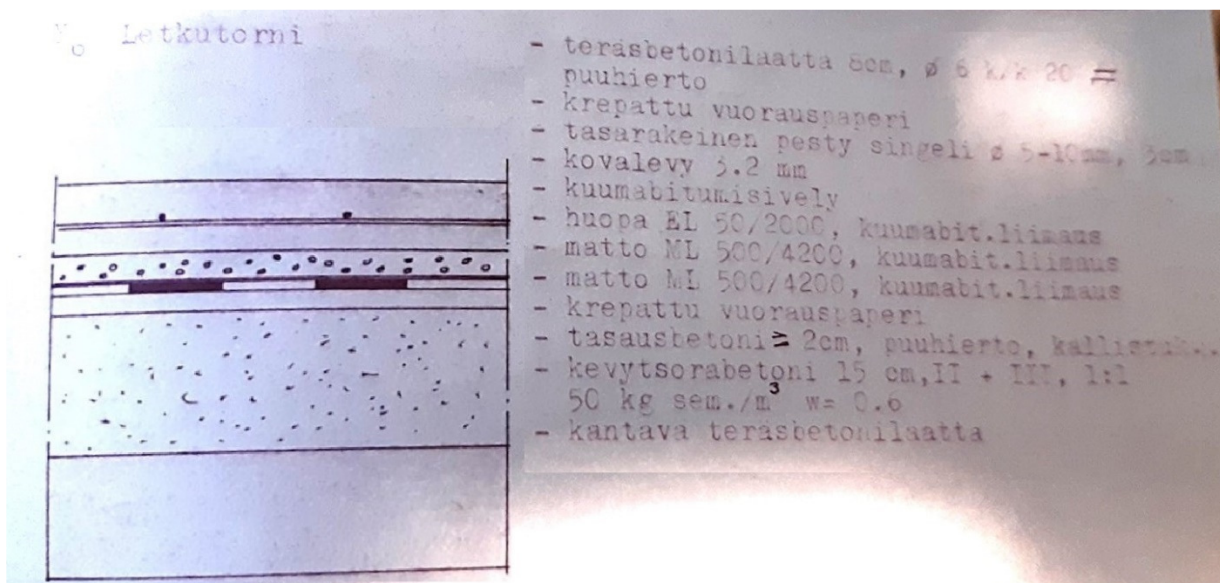
Kuva 24. Letkutornin vesikaton rakennetyyppi (YP6).

Rakennetyypin Y6 Letkutorni Kansilaatta (tiilimuurien välillä) on 80 mm paksu ja betoni on K300. Kansilaatan alla on vuorauspaperi, 30 mm singelikerros, 3,2 mm kovalevy ja vedeneristekerrokset bitumista. Näiden alla on >20 mm tasausbetoni, 150 mm kevytsorabetonia ja 200 mm paksuine kantava teräsbetonilaatta. Verhomuurauksen ylimmän varvin pystysaumot ovat laastittomat (singelikerros tuulettune räystäällä verhomuurauksen läpi).
