# Tutkimusraportti

Mineraalikulutlähteiden selvittäminen

## 3488 Lehtikasken päiväkoti Rak B

30.1.2025

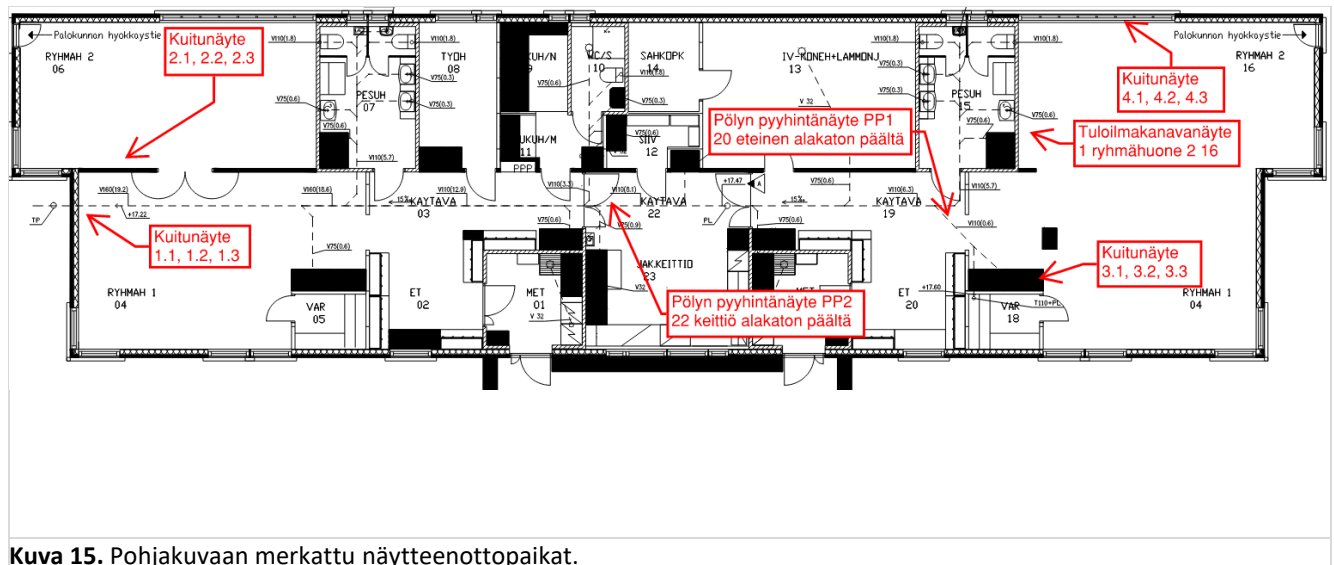
Kuva 15. Pohjakuvaan merkattu näytteenottoapaikat.

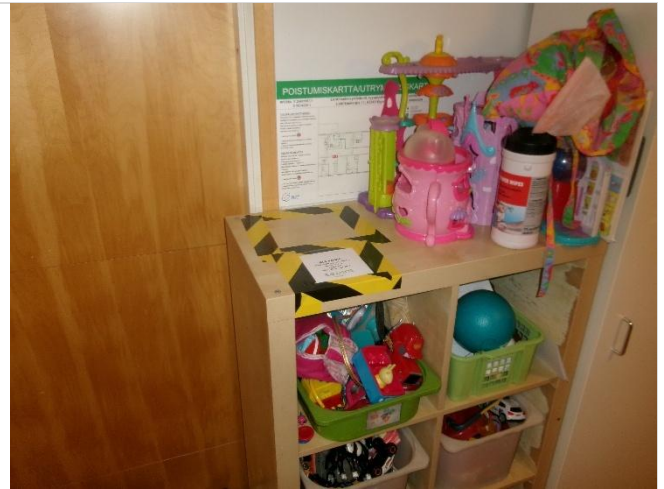
**Kuva 17.** Näytteenottopaikka 2 tilassa 2, 06 Ryhmähuone

Neljästä tilasta kerättiin kaikista kolme geeliteippinäytettä, joissa kahdessa tilassa 2, 06 (ryhmähuone) ja 1, 16 (ryhmähuone) sisäilman teollisten mineraalikuitujen pitoisuus ylitti asumisterveysasetuksen toimenpiderajan 0,2 kuitua/cm<sup>2</sup>. Tiloissa 1, 04 (ryhmähuone) 2, 16 (ryhmähuone) mineraalikuitupitoisuus oli normaali. Laboratorion ilmoittama kuitulaskennan mittausepävarmuus on 22 %. Mittausepävarmuus huomioiden sisäilman mineraalikuitupitoisuuden voidaan katsoa olevan koholla.
