**RAKENNETEKNINEN KUNTOTUTKIMUS  
RAJATTU AHA-KARTOITUS  
3.12.2024**

**SMEDSBY DAGHEM  
STENSINTIE 10  
02750 ESPOO**

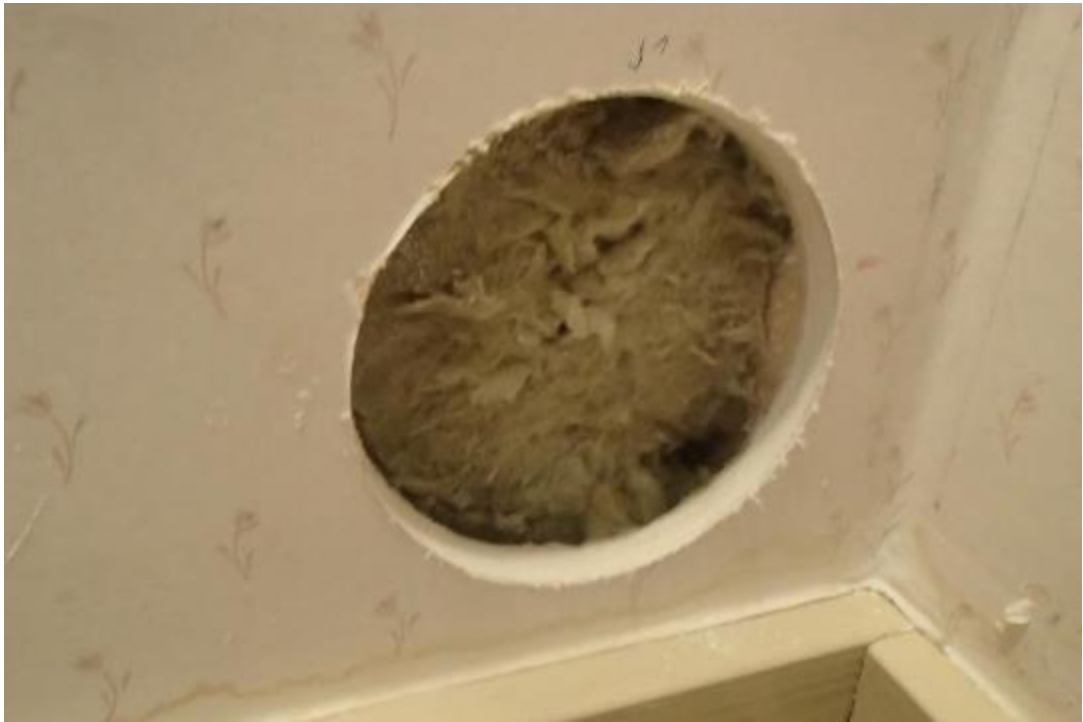
1. 0,1 mm, tapetti + liisteri
2. 12,5 mm, kipsilevy
3. 50 mm, mineraalivilla/puurunko
4. hirsirunko/pellavarive

*Kuva 4. Rakenneavaus SJ1 ulkovaipparakenteeseen sisäkautta suoritettuna.*

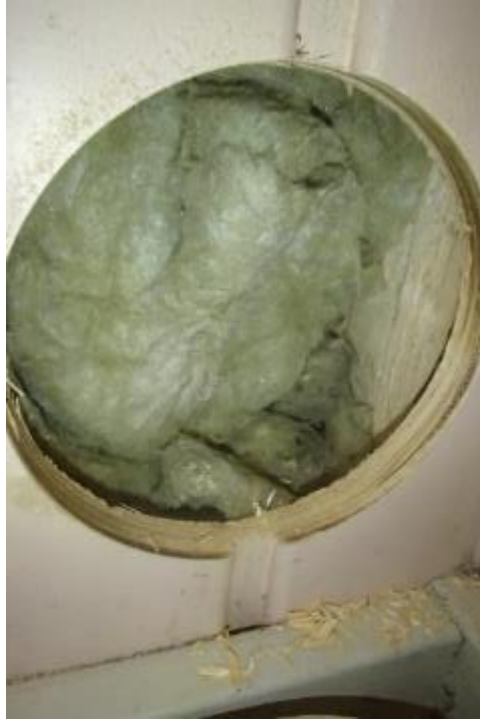
1. 15 mm, maalattu pystypaneeli (puolipanelointi)
2. 85 mm, mineraalivilla/puurunko/tyhjätila
3. hirsirunko/pellavarive

*Kuva 5. Rakenneavaus SJ2 ulkovaipparakenteeseen sisäkautta suoritettuna.*

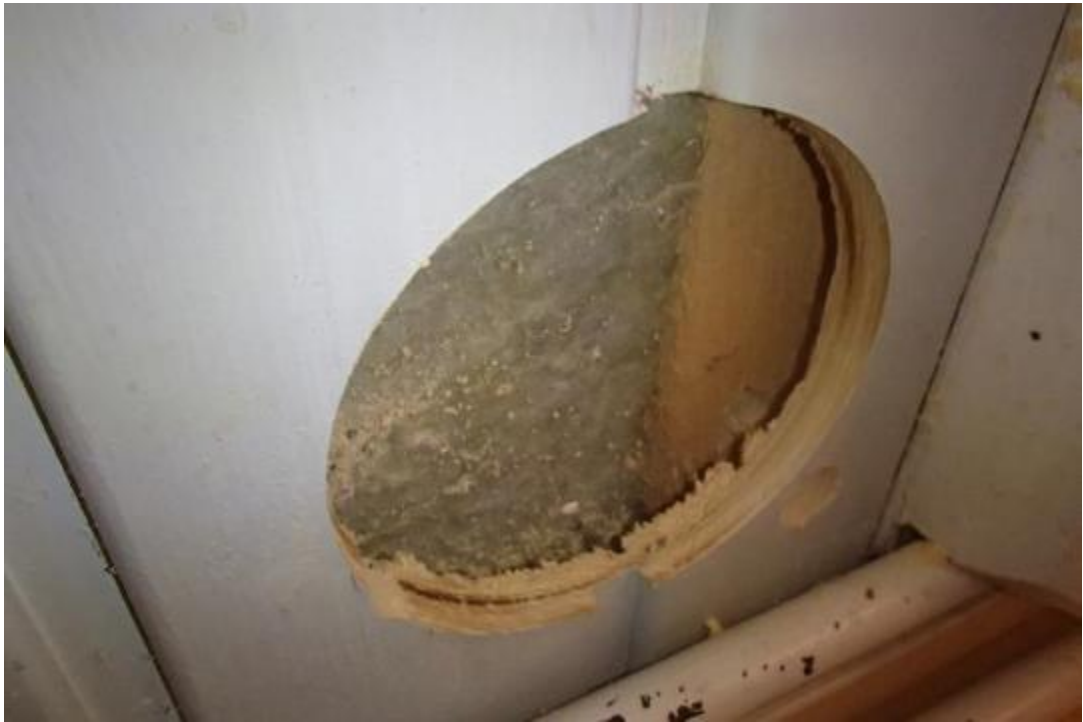
1. 15 mm, maalattu pystypaneeli (puolipanelointi)
2. 18 mm, tyhjätila
3. 50–65 mm, mineraalivilla/puurunko
4. hirsirunko/pellavaeriste

*Kuva 6. Rakenneavaus SJ3 ulkovaipparakenteeseen sisäkautta suoritettuna.*

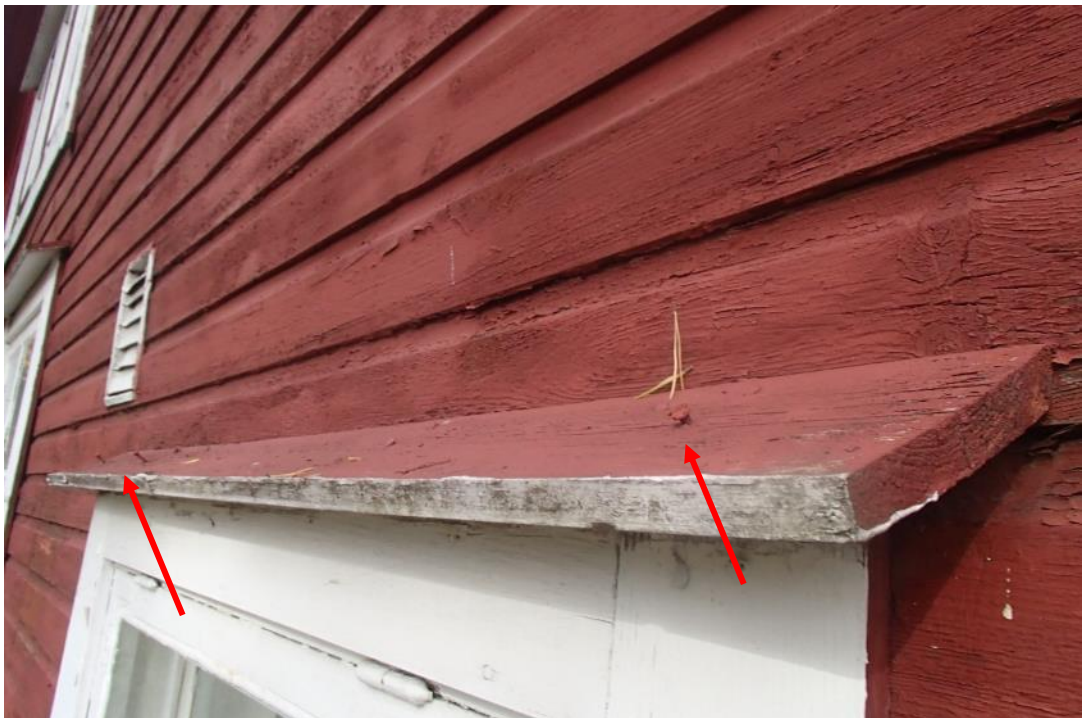
*Kuva 28. Ikkunoiden yläosien tippalautojen naulat irtoilevat naulan suuntaisesti.*

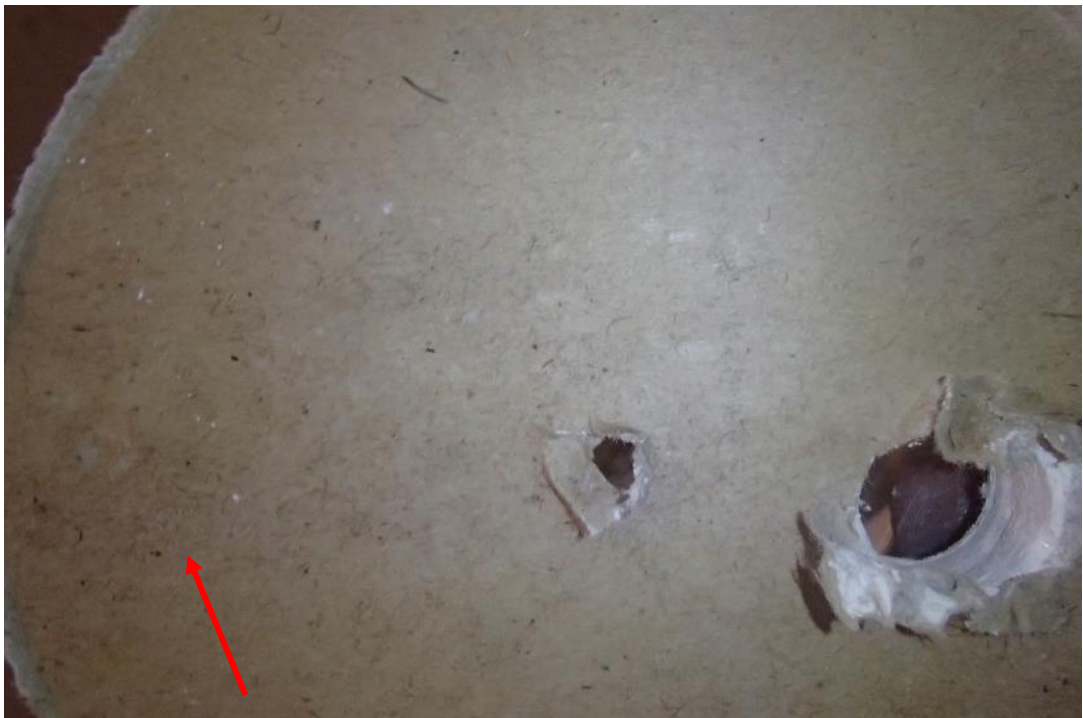
Kuva 34. Sisäpuolen kipsilevyjen kartonkipinnoilla havaittiin lievää tummentumista.

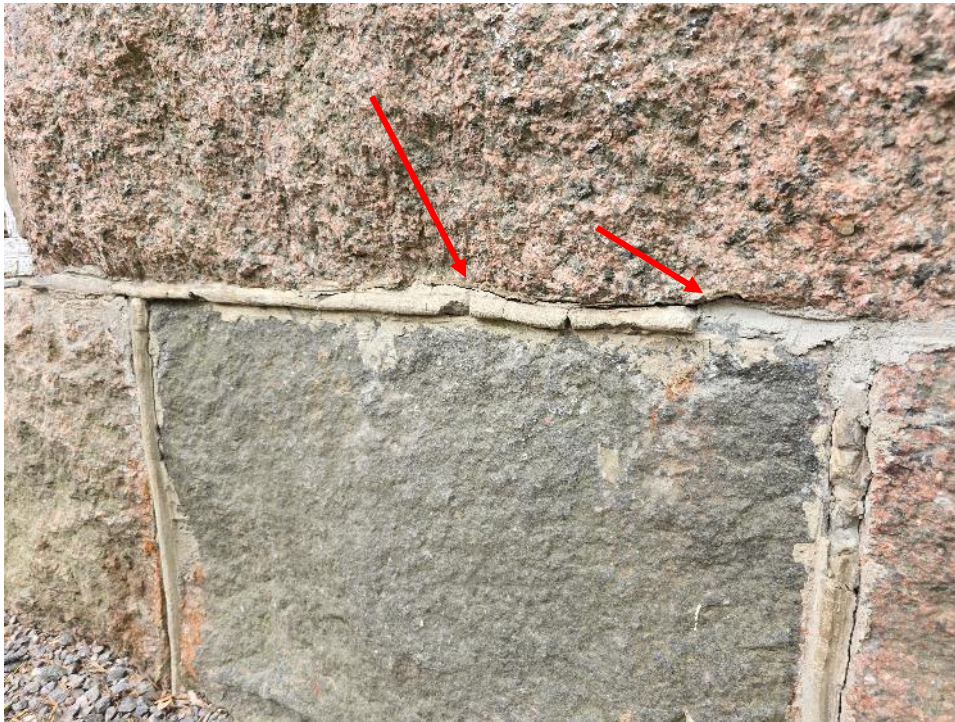
*Kuva 39. Sokkelin laastisaumoissa havaittiin irtoilua ja halkeilua.*

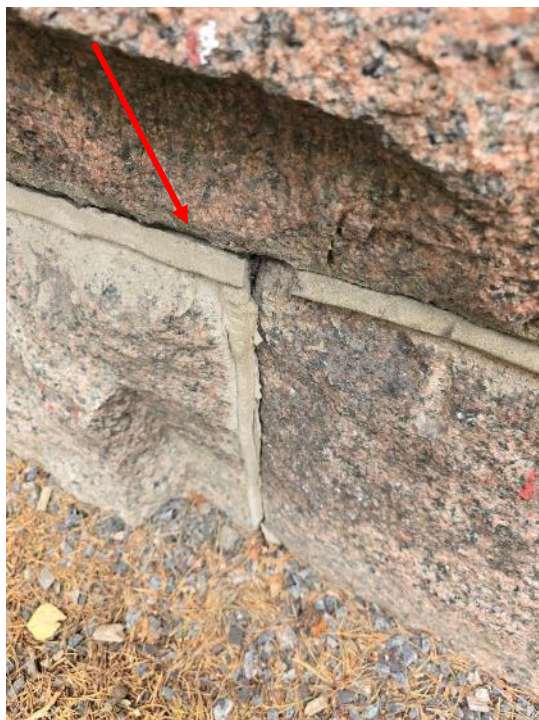
*Kuva 40. Sokkelin laastisaumoissa havaittiin irtoilua ja halkeilua.*

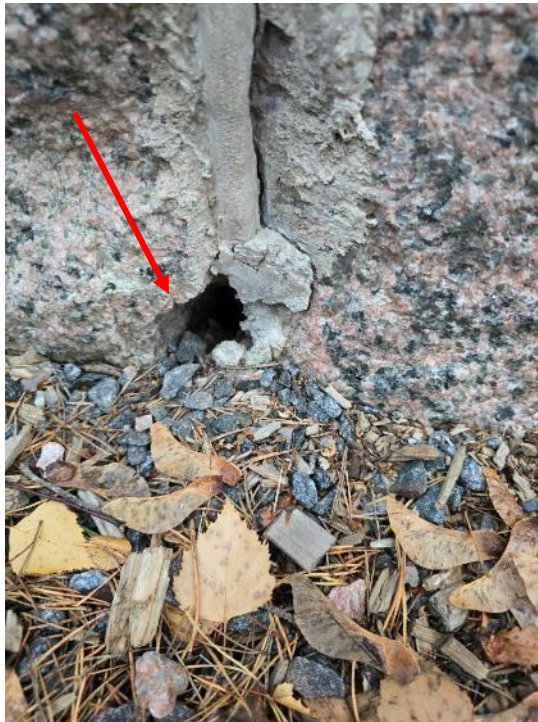
*Kuva 41. Sokkelin alaosissa havaittiin reikiä rakenteisiin.*

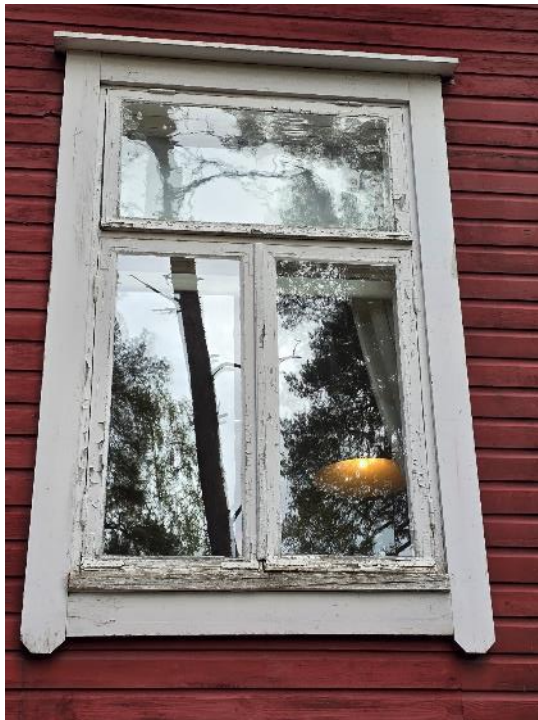
*Kuva 42. Ikkunarakenteiden ulkopintojen maalipinnat ovat heikossa kunnossa.*

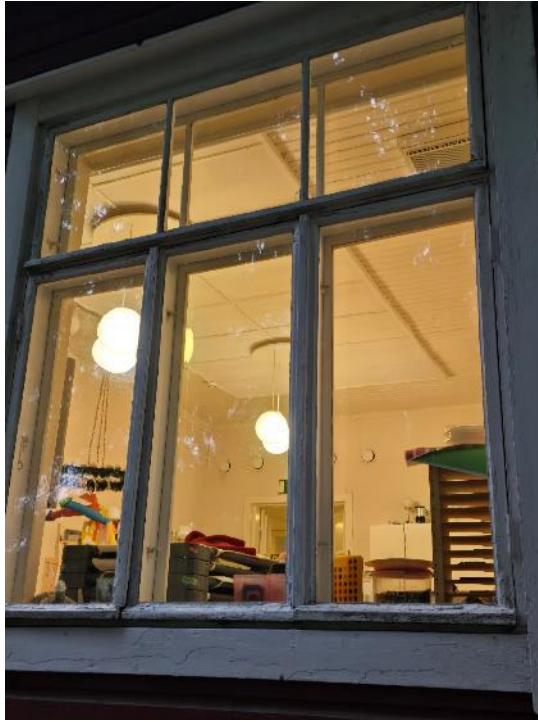
*Kuva 43. Ikkunarakenteiden ulkopintojen maalipinnat ovat heikossa kunnossa.*

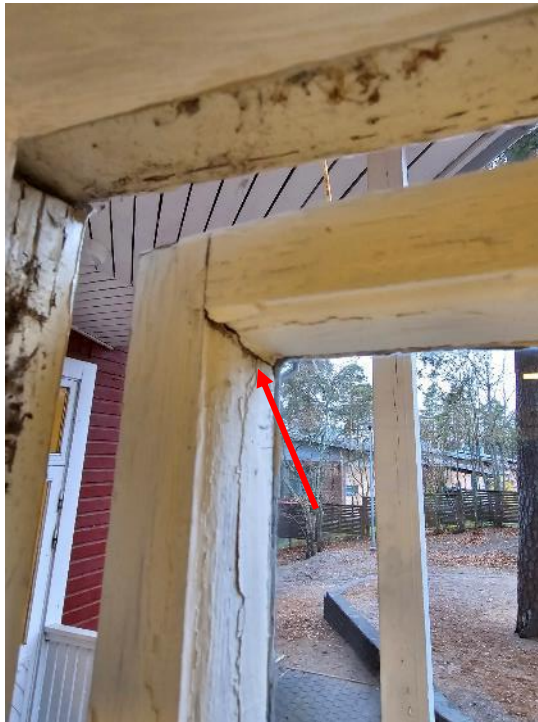
Kuva 61. Pokien ja karmien liitoskohdissa havaittiin halkeilua.

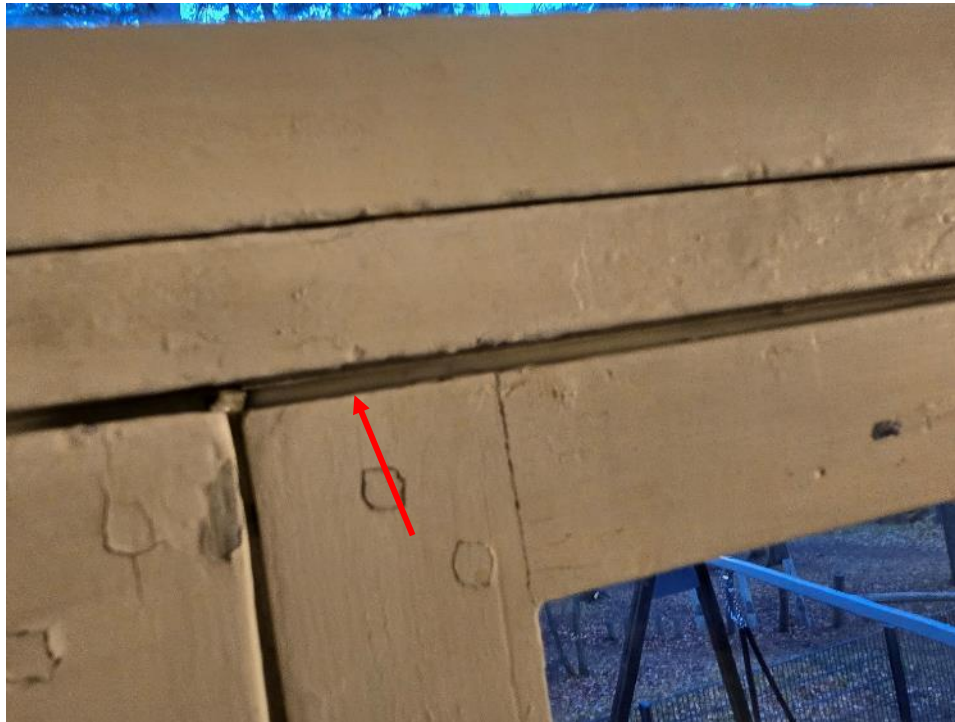
*Kuva 63. Ikkunapokien ja karmien välillä havaittiin leveitä rakoja.*

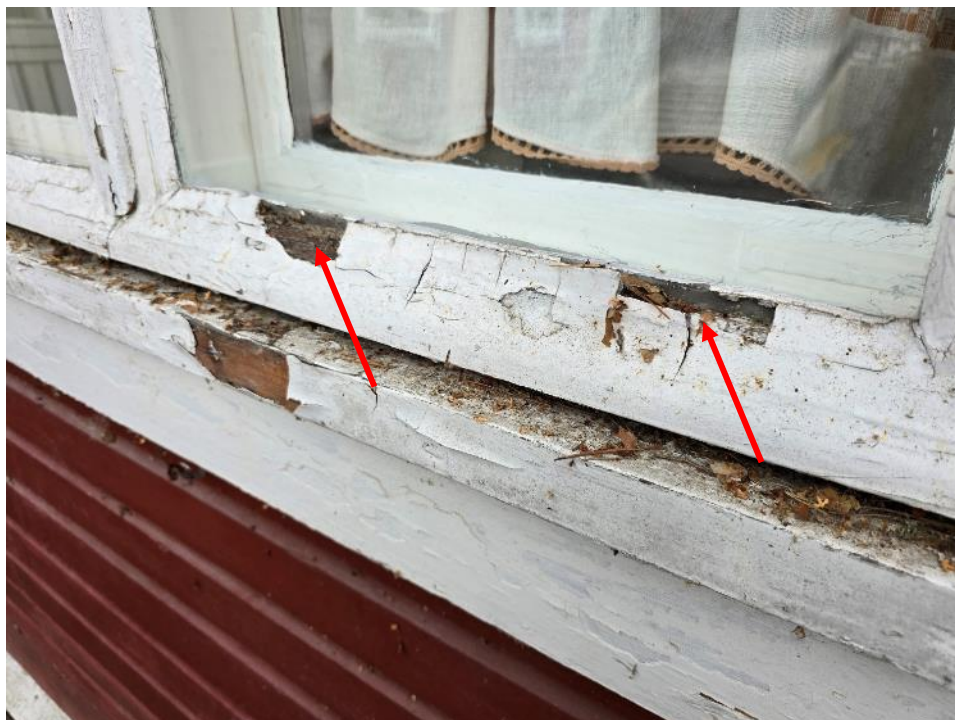
*Kuva 64. Ikkunoiden lasituskittaukset ovat irtoilleet ja halkeilleet.*

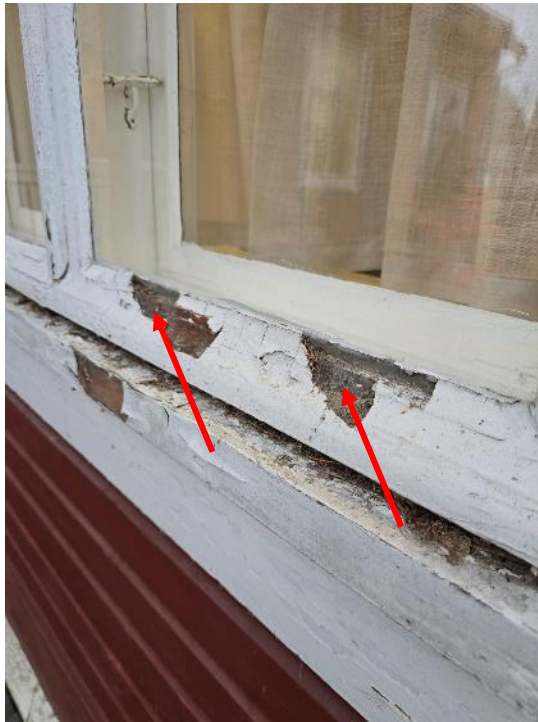
*Kuva 65. Ikkunoiden lasituskittaukset ovat irtoilleet ja halkeilleet.*

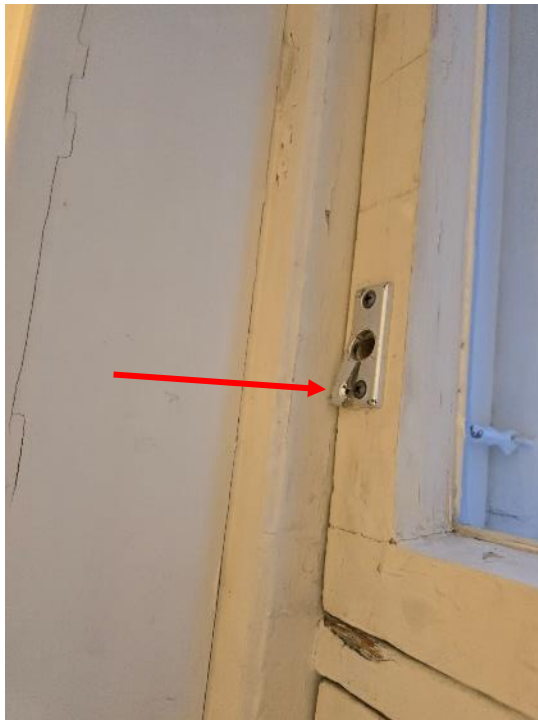
*Kuva 74. Ikkunoiden heloituksia on rikkoutunut.*

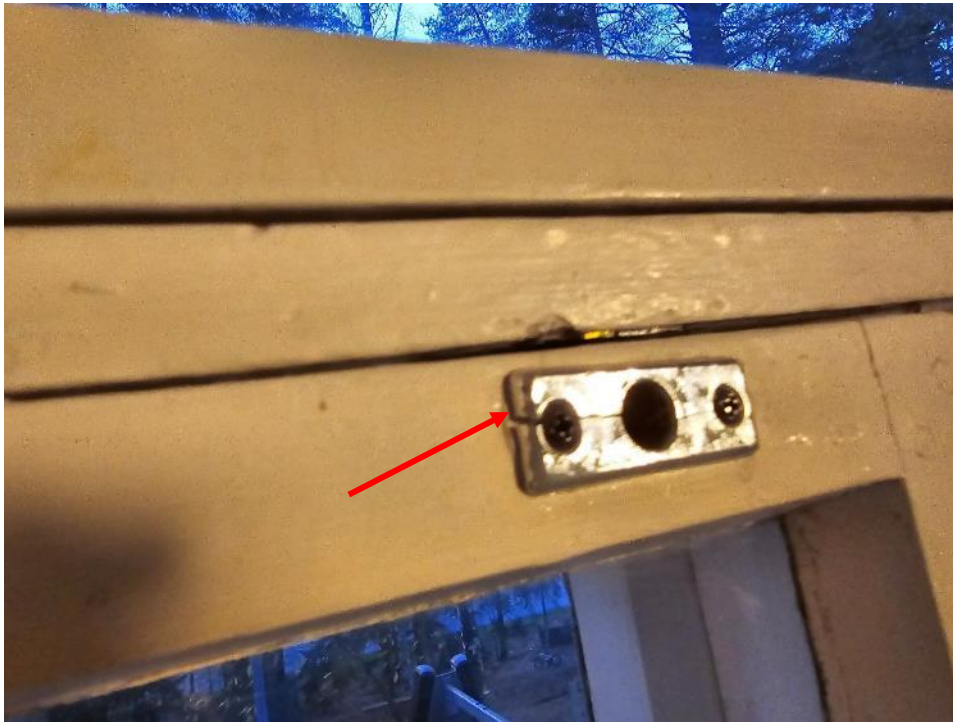
*Kuva 75. Ikkunoiden heloituksia on rikkoutunut.*

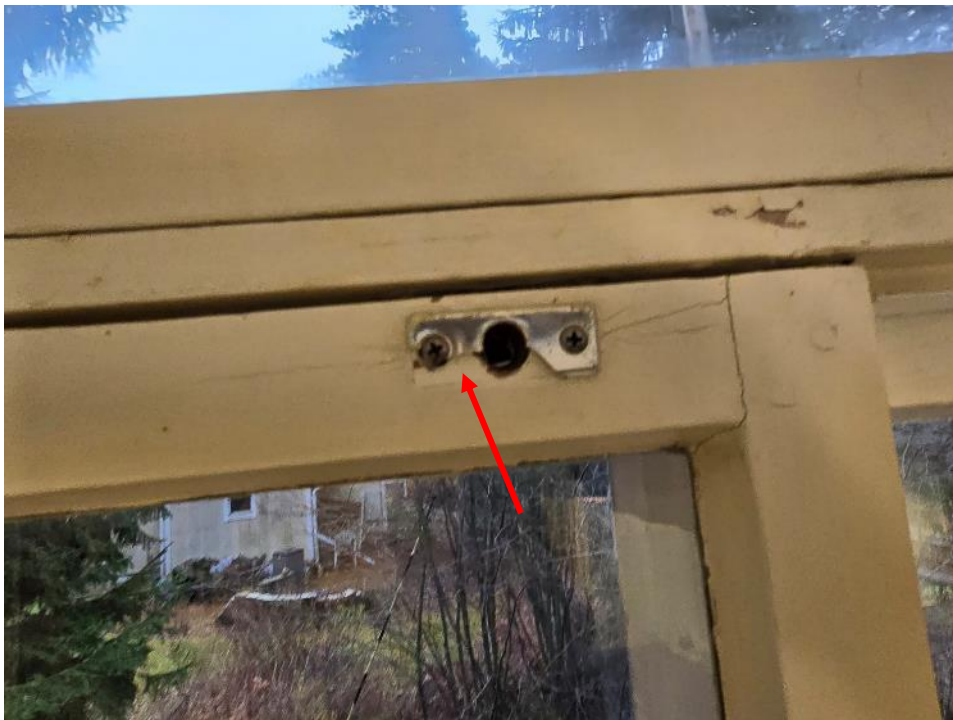
*Kuva 76. Ikkunoiden heloituksia on rikkoutunut.*

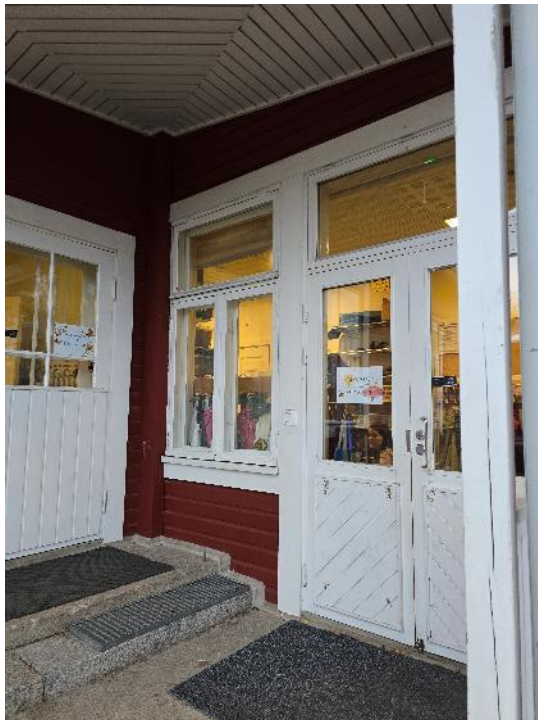
*Kuva 80. Pääsisäänkäynnin ovet on uusittu.*

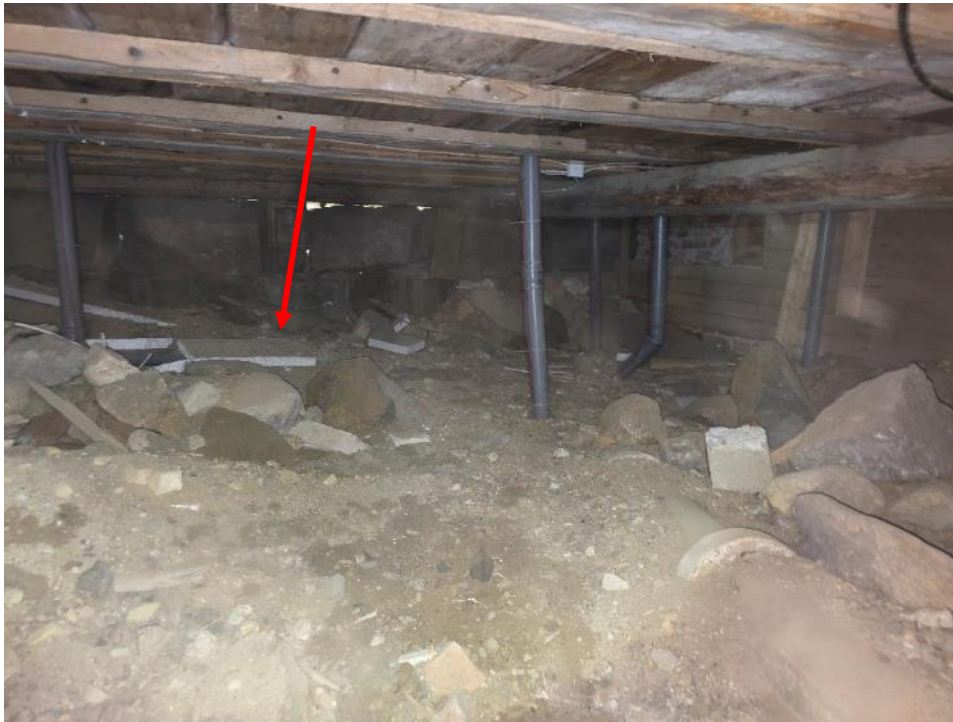
Rakennuksen ryömintätilan puolelta tarkastettuna havaittiin ryömintätilassa ylimääräistä roskaa ja orgaanista puujätettä. Ryömintilojen maanpinnat kaatavat rakennuksen keskialueille ja paikoin alapohjan runkopuut ovat lähellä maanpintaa. Rakennuksen alapohjan runkopuissa ja alalaudoituksissa havaittiin laajoja laho- ja hyönteisvaurioita, jotka ovat aiheutuneet ryömintätilan puutteellisen tuuletuksen seurauksena. Paikoin alalaudoituksia on romahtanut alas lahovaurioiden seurauksena. Sokkelissa on vanhoja tuuletusluukkuja, mutta luukkuja ei ole auottu ohjeistuksien mukaisesti. Alapohjan laho- ja hyönteisvauriot ovat noin 30 mm syviä. Runkopuiden ja alalaudoituksien pinnoilla havaittiin myös mikrobikasvustoa. Osa alapohjan viemäriputkista on lämmöneristettyjä ja osassa eristeet ovat irtolleet putkien pinnasta, mutta putkien ulkopinnoilla havaittiin sähköiset saattolämmitykset. Alapohjarakenteissa on avoimia rakoja ja läpivientejä.

*Kuva 95. Ryömintätilassa havaittiin ylimääräistä jätettä ja puumateriaalia.*

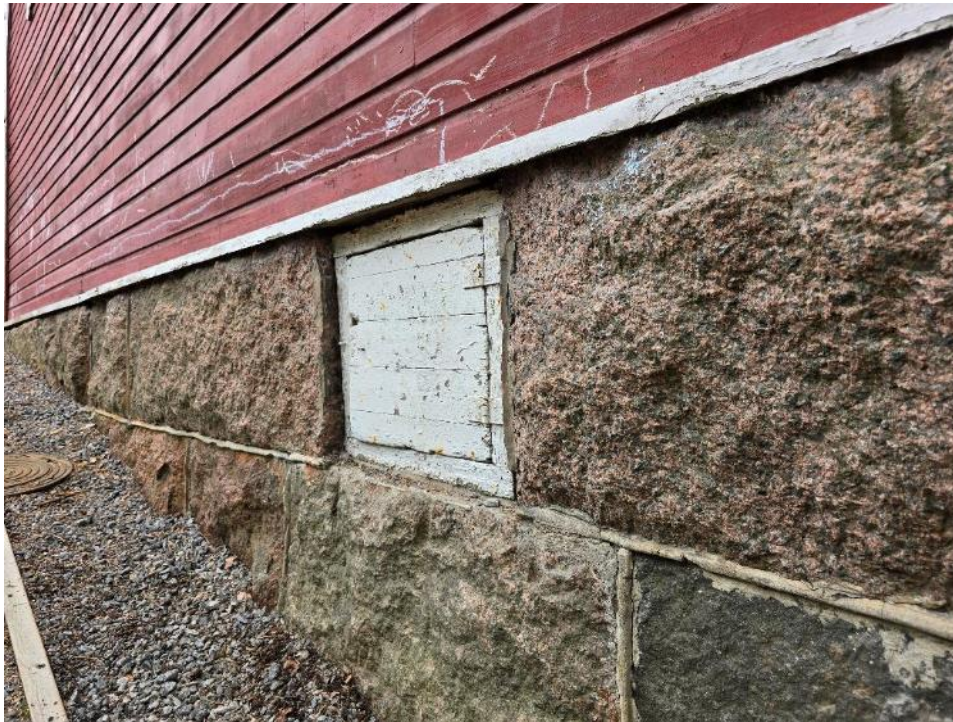
*Kuva 107. Sokkelissa on tuuletusluukkuja.*

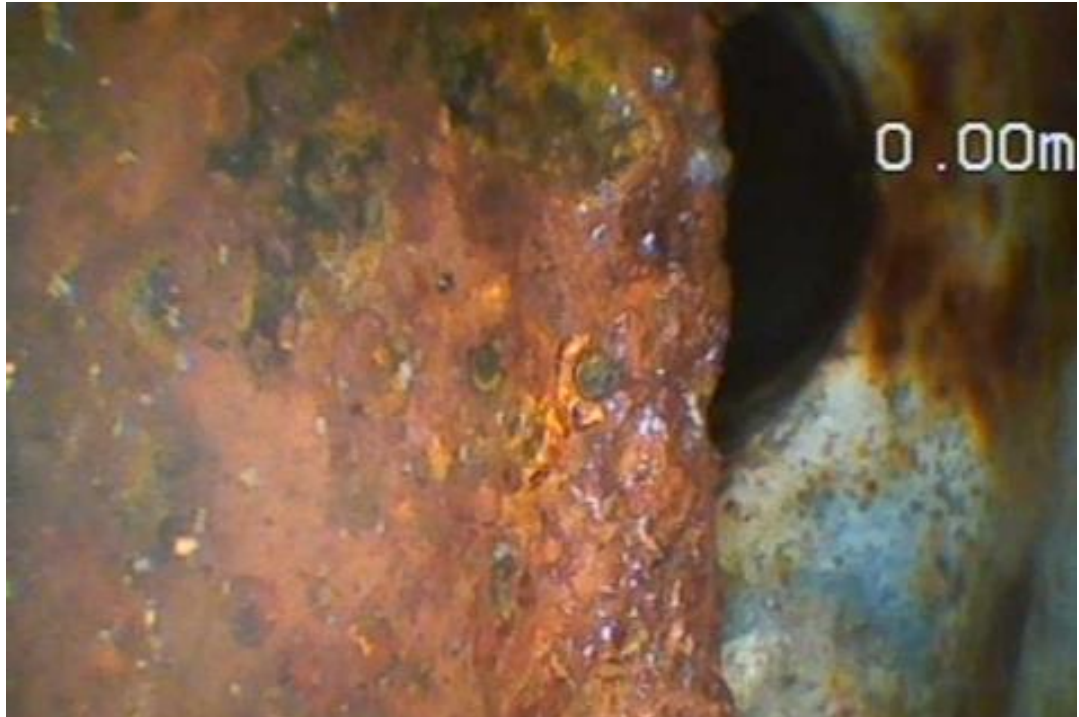
Pohjaviemäreissä havaittiin vain lieviä kaltevuuspoikkeamia ja keittiölinjassa havaittiin rasva- ja likajäämiä. Kaikki pääviemäriputket ovat muovisia HT-putkia. Tarkastuksen perusteella suurin osa lattiakaivoista on valurautaisia. Valurautakaivoissa havaittiin pistesyöpymää, korroosiota ja irtonaista ruostetta. Muoviputket on liitetty valurautakaivoihin.

Kuva 113. Henkilökunnan pukuhuoneen suihkuhuoneen kaivo. Kaivo on valurautaa, jossa on havaittavissa liitoksen kohdalla pistesyöpymää ja korroosiota. Kaivo on liitetty muoviputkeen.

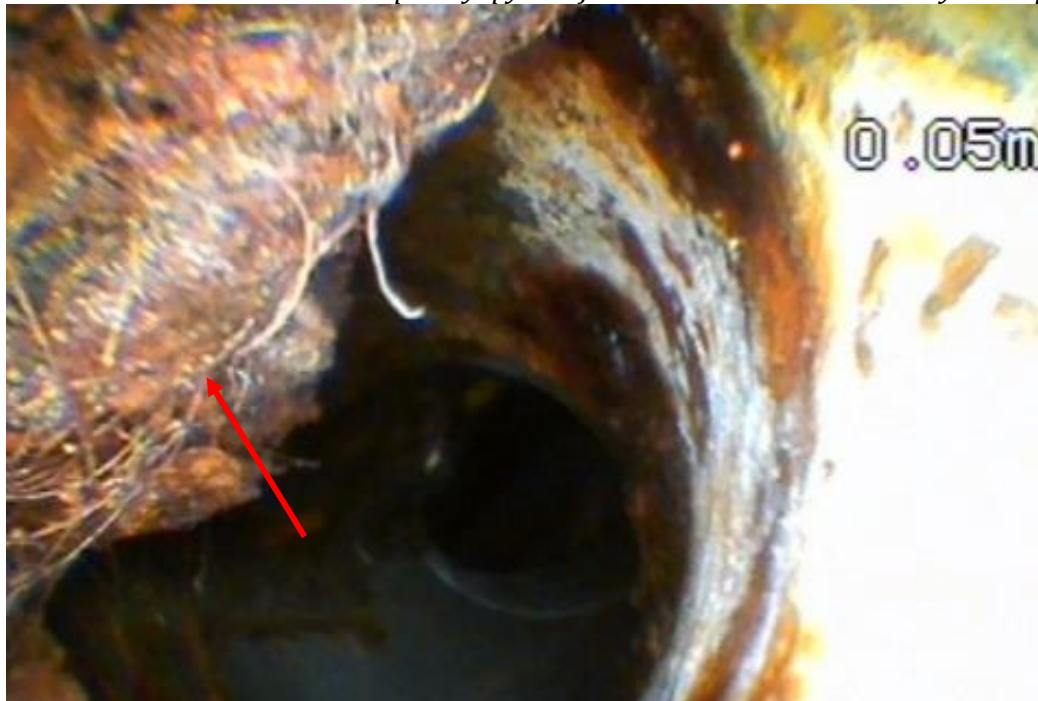
Kuva 114. Henkilökunnan pukuhuoneen suihkuhuoneen kaivon hajulukon jälkeen on havaittavissa irtonaista ruostetta.

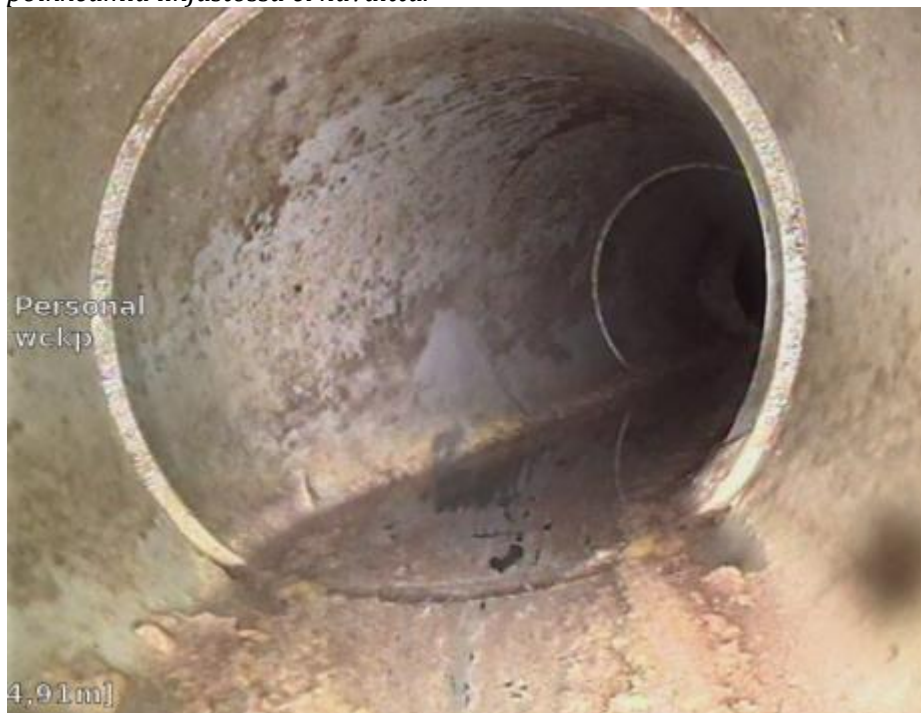
Kuva 117. Vessan pohjaviemäreissä havaittiin lieviä kaltevuuspoikkeamia. Kaltevuuspoikkeamia (5 %) havaittiin 4,9–5,5 metrin kohdalla sekä 12,2–13,1 metrin kohdalla. Muita poikkeamia linjastossa ei havaittu.

Kuva 118. Lievä kaltevuuspoikkeama 4,9 metrin kohdalla.

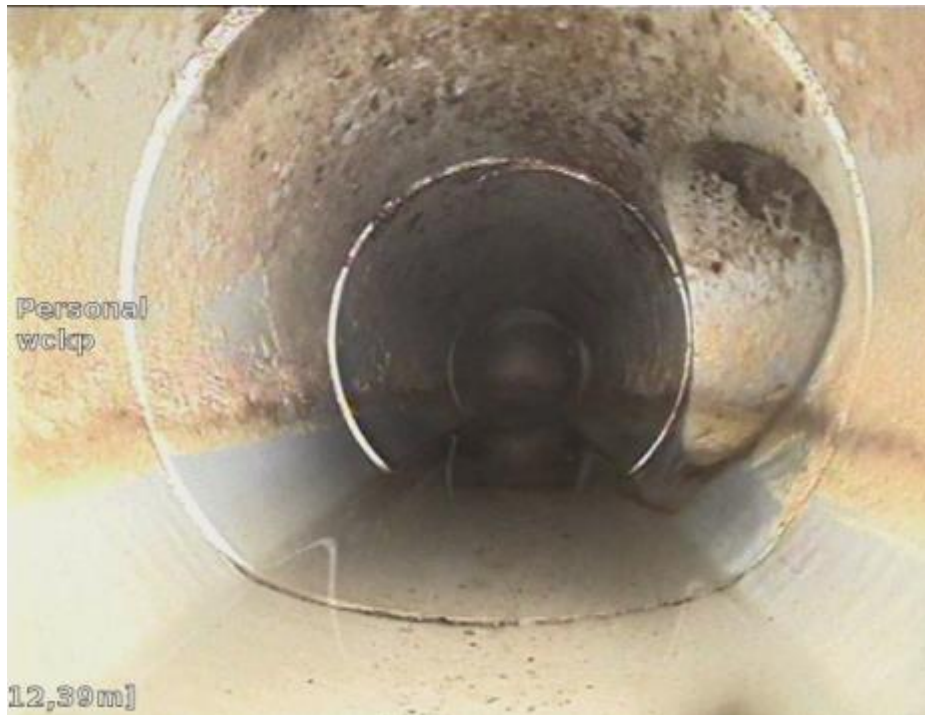
Kuva 119. Lievä kaltevuuspoikkeama 12,39 metrin kohdalla.

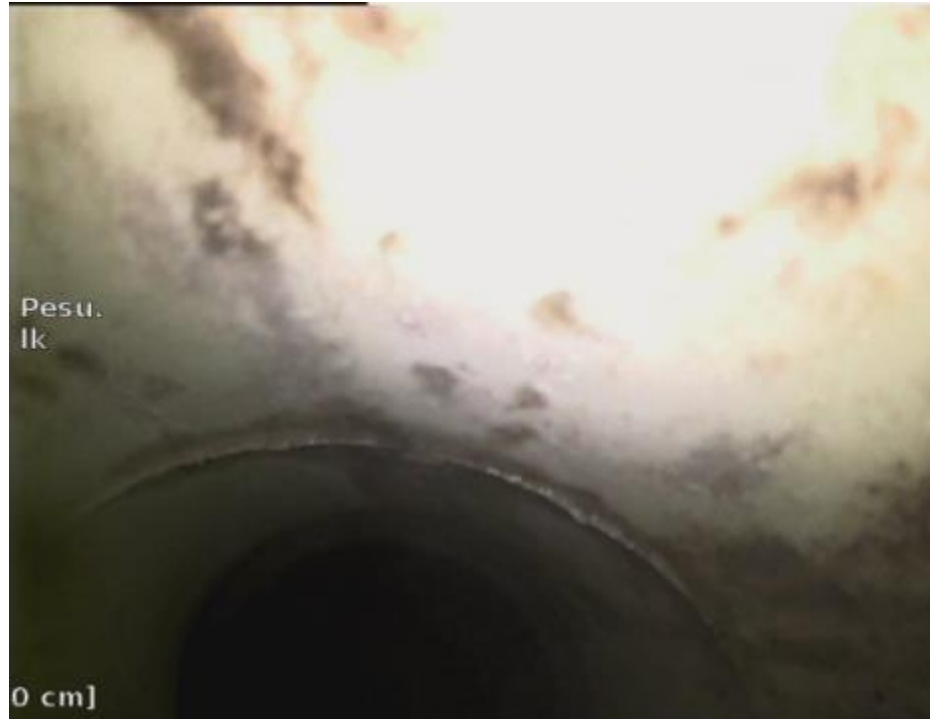
*Kuva 121. Pesuhuoneen pohjaviemäreissä ei havaittu poikkeamia.*

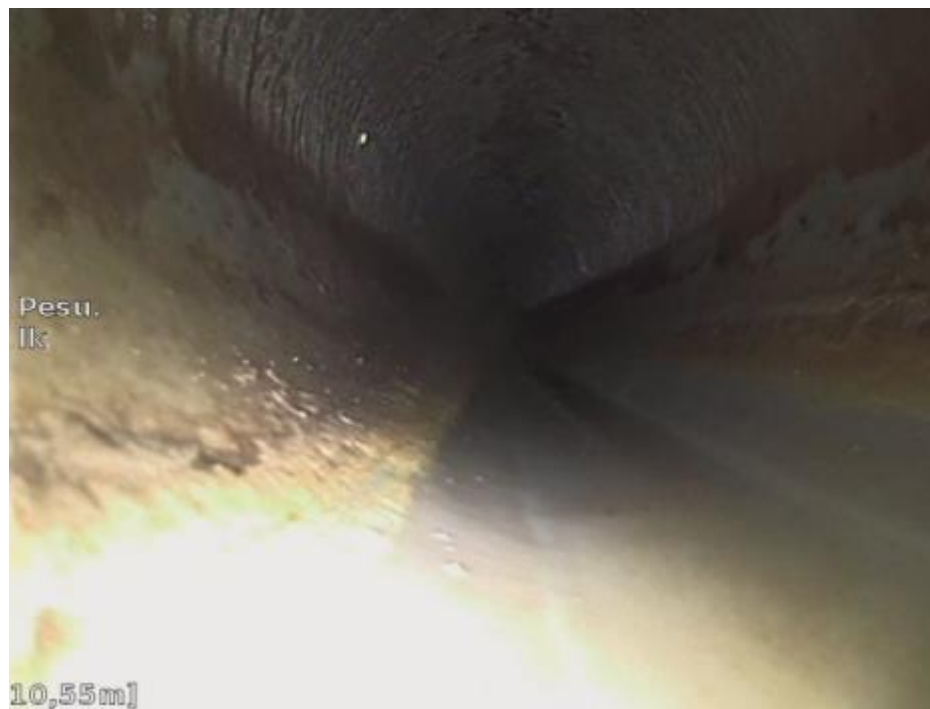
*Kuva 122. Poikkeamia ei havaittu.*

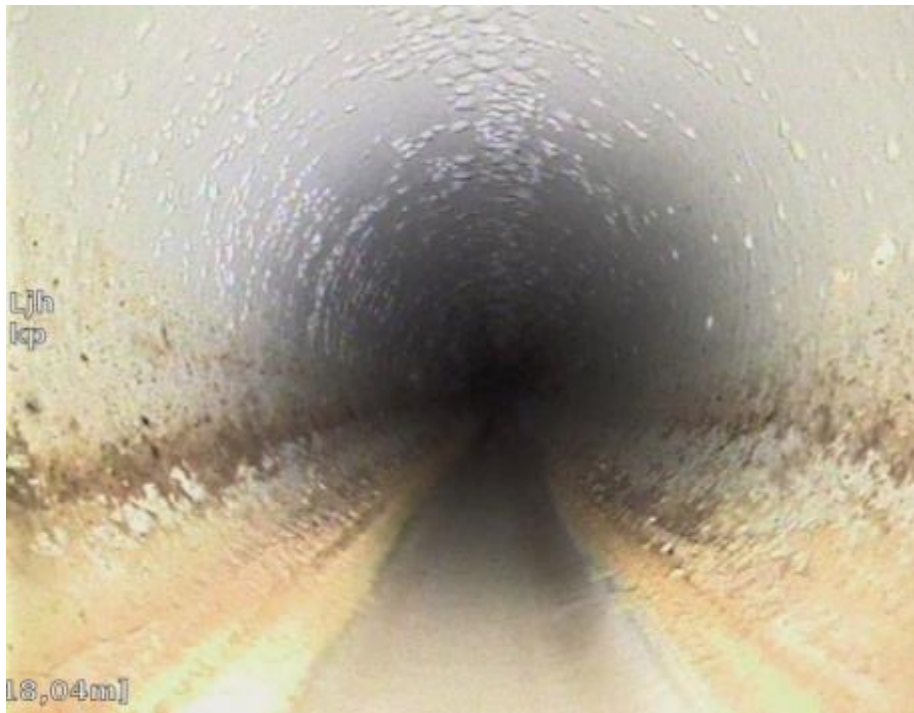
*Kuva 125. Lämmönjakohuoneen linjaston kuvaus päättyi 18,04 metrin kohdalle. Linjasto rakennuksen ulkopuolella.*

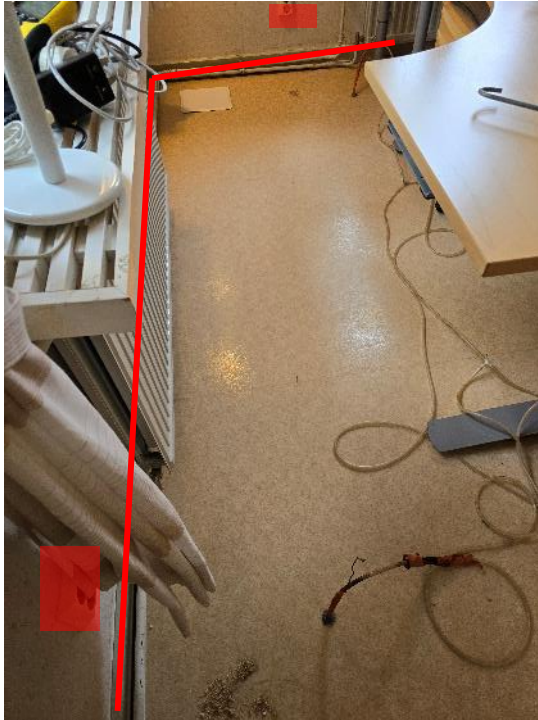
Kuva 139. Johtajan huoneessa havaittiin ilmavuotoa lattioiden rajapinnoilta ja pistorasia kautta.

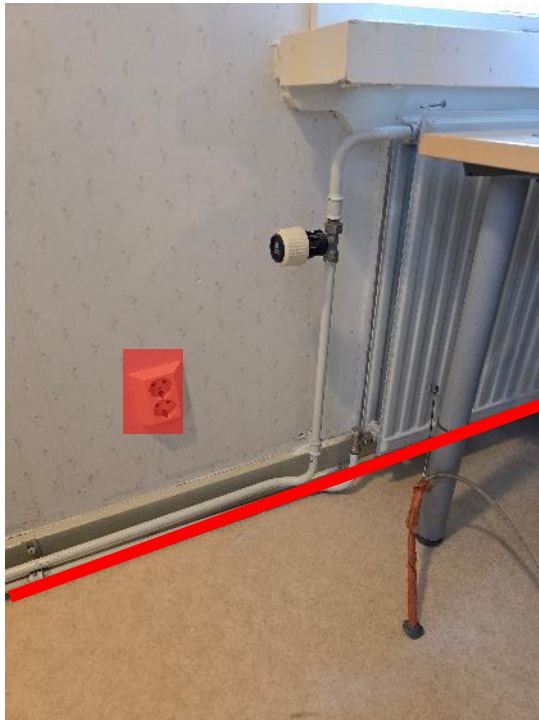
*Kuva 141. Johtajan huoneessa havaittiin ilmavuotoa lattioidenraajapinnoilta ja pistorasian kautta.*

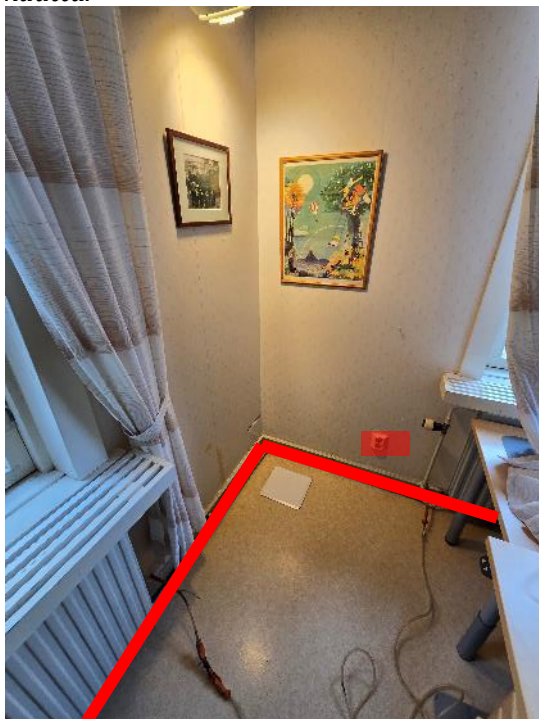
*Kuva 142. Johtajan huoneessa havaittiin ilmavuotoa lattioidenraajapinnoilta ja pistorasian kautta.*
