# Keinumäen koulu

Karvasmäentie 10a, 02740 Espoo

Rakennuksen rajattu rakenne- ja kosteustekninen kuntotutkimus  
13.1.2025

Työnro 24-1345-1

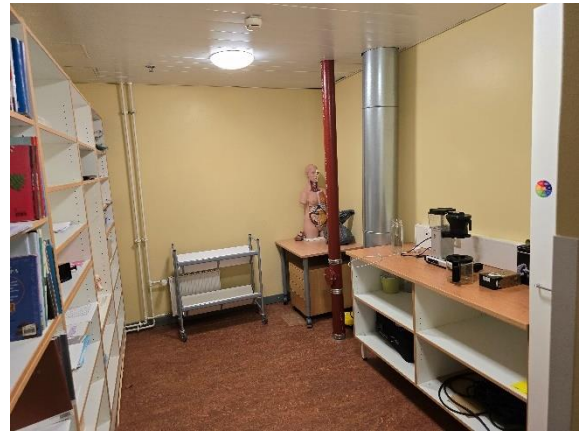
**Kuva 11**  
Yleiskuva tilasta SK0017.

Läheisessä varastossa SK0017 on ollut käyttäjiltä saadun tiedon mukaan vesivahinko, joka on kuivattettu. Varastotilassa on muovimattopinnoite, jonka pintakosteus on hieman koholla. Rakennekosteus muovimaton alla on sen sijaan normaali, joten kohonneet pintakosteuslukemat selittynevät maton ominaisuuksilla (hieman sähköä johtava materiaali).

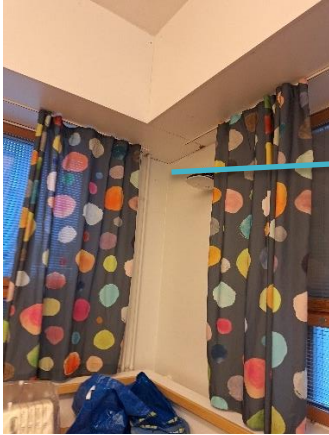
**Kuva 15**  
Tilan SK0007 ulkokulmassa on kotelointi.

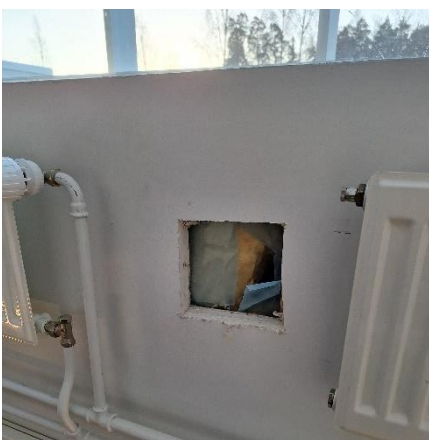
**Kuva 23**  
Rakennearaus RA2 sisäkautta ulkoseinään käytävällä ZSK11 (alkuperäisosa).

| Näyte-numero | Tila | Rakenne | Materiaali | Tulkinta |
|---|---|---|---|---|
| MN3 | Käytävä ZSK11, RA3 | US eristetila | Lasivilla | Ei viitettä vauriosta |

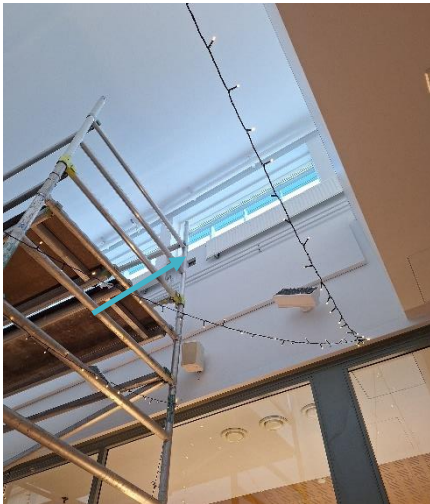
**Kuva 25**  
Rakenneavaus RA3 käytävän ZSK11 ulkoseinälle.

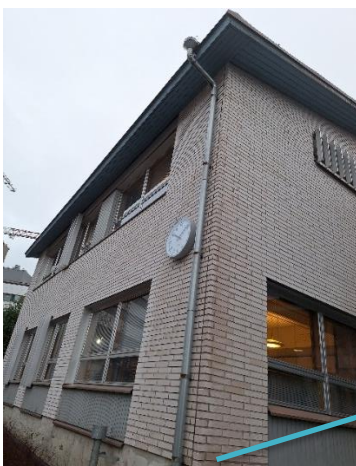
**Kuva 29**  
Ongelmatila SK0007 ulkopuolelta. Syöksytornin yläosa on ollut tukossa ja kastellut ulkoseinää pidemmän aikaa.

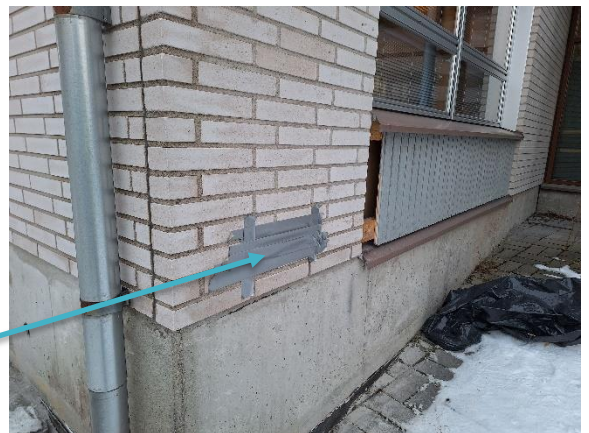
Alkuperäisosasta ei ollut piirustuksia. Alkuperäisosan avaukset RA4 ja RA5 tehtiin päätyseinään, jota pitkin oli valunut sadevesiä useamman vuoden ajan. Avaukset RA6 ja RA7 tehtiin pitkälle sivulle ns. vertailukohtaan, jossa ei ollut tiedossa vesivuotoja. Alkuperäisosan rakenteet vastasivat laajennososan rakenteita. Puu- ja tiilijulkisivun tuuletusvälit olivat 80...85 mm. Puujulkisivun tuulensuojana oli kipsilevy ja tiilijulkisivussa muovipintainen lasivilla. Molempien seinärakenteiden lämmöneristeinä oli keltainen lasivilla. Sokkelin päällä oli bitumikermi kuten laajennososallakin. Päätyseinän tiilimuurauksen laastipurseet tukkivat alimpien tiilien (125 mm korkeudelle asti) takana olevan tuuletusvälin kokonaan (Kuva 35).

**Kuva 30**  
Avaukset RA4 (puu) ja RA5 (tiili) alkuperäisosan päätyseinään tilan SK0007 kohdalle.

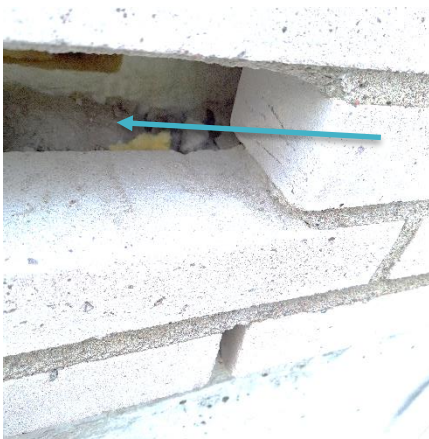
**Kuva 35**  
Tuuletusväli on ummessa laastipurseista kahden alimman tiilirivin verran eli noin 125 mm verran sokkelin yläpinnasta.

Ulkoseinien julkisivun takana on tuuletusväli, jota pitkin ylimääräinen kosteus pääsee kuivumaan rakenteesta pois. Tilan SK0007 päätyseinän osalla tuuletusrako on kuitenkin tukkeutunut laastipurseista kahden alimman tiilen verran, mikä huonontaa alaosan kuivumista ja voi edesauttaa eristekerroksen alaosan kastumista. Kahdessa muussa avauskohdassa laastipurseita on vähemmän. On mahdollista, että muuallakin tiiliseinän alaosissa on huonosti tuulettuvia kohtia laastipurseiden takia.

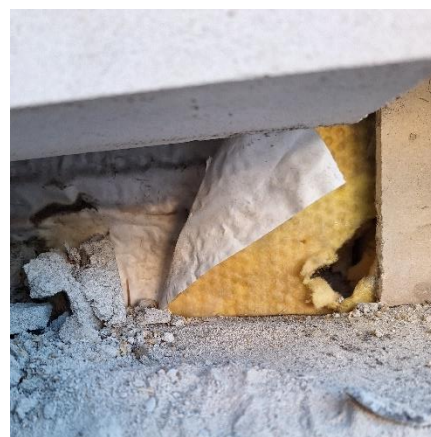
**Kuva 42**  
Sokkelin päällä on bitumikaistale. Villanäyte otettiin sokkelin ja bitumin päältä.

| Näyte-numero | Tila | Rakenne | Materiaali | Tulkinta |
|---|---|---|---|---|
| MN7 | Musiikki SK0007, pitkä sivu, tiilijulkisivu, sokkelin päältä | US eristetila | Lasivilla | Viittaa vaurioon |

Ulkoseinän villaeristeistä otetuissa näytteissä kasvoi vain niukasti mikrobeja sekä yksittäisiä kosteusvaurioon viittavia lajeja. Näytteessä MN7 kasvoi runsaasti ulkoilman mikrobeja, minkä vuoksi se luokitellaan viitteeksi vauriosta.

Ulkoseinien lämmöneristekerrosten rakennekosteudet ovat normaalilla tasolla. Lämmöneristeissä ei kuitenkaan kasvanut mikrobeja, jotka indikoisivat kosteusvaurioista, paitsi näytteessä MN7 (musiikkitalan SK0007 pitkä sivu). Näyte MN7 otettiin tiilen takaa sokkelin päältä, toisin kuin päätyseinän mikrobinäyte, joka otettiin kolmanneksi alimman tiilen korkeudelta. Alkuperäisosalla eristeen ulkopinnassa oleva muovi estää hyvin kosteuden siirtymisen ulkoa eristeeseen. Laajennusosalla tuulensuojana toimii eristeen pinnassa oleva paperi.

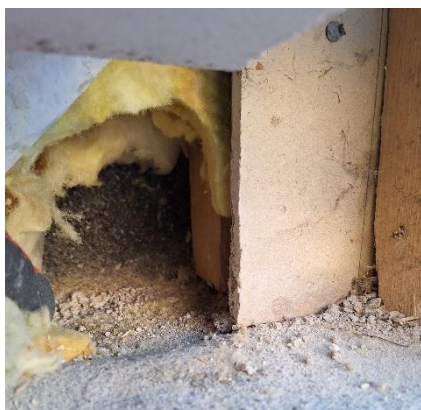
**Kuva 43**  
Bitumi nousee reilusti betoniselle ulkoseinälle.

Sokkelin ulkopintaa ei ole käsitelty, mikä suojaisi betonipintaa kostumiselta. Sokkelihalkaisuna on XPS/EPS-eristeitä, jotka eivät vaurioidu niin herkästi. Ulkopuolinen betonipinta on myös paksu, mikä vähentää riskiä lämmöneristeiden kastumiselle. Sokkelin maanvastaiset osat on vedeneristetty bitumikermillä, mutta kermi on paikoin irronnut yläpinnastaan, jolloin vesi pääsee valumaan bitumin ja betoniseinän väliin ja imeytynee betoniseinään. Bitumikermien yläosa on irronnut molemmilta rakennusosilta.

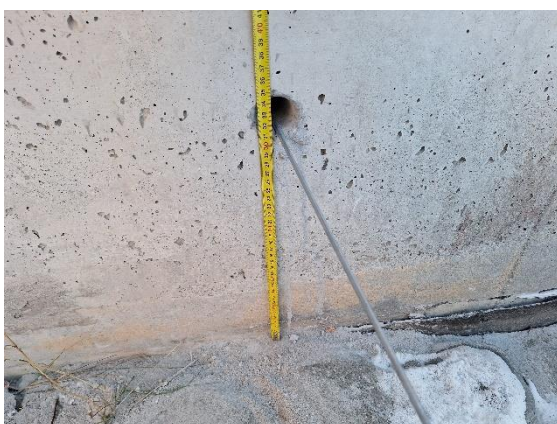
**Kuva 45**  
Rakenneavaus RA8 tehtiin alkuperäisosan sokkelirakenteeseen noin 340 mm maanpinnasta.

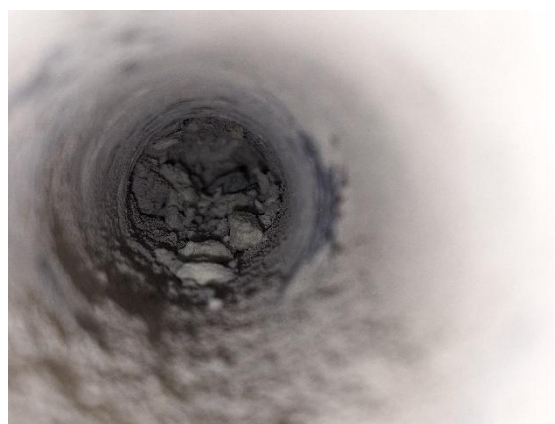
**Kuva 46**  
Sokkelin betonin vahvuus oli 170 mm ja sen takana oli noin 55 mm paksu XPS-eriste.

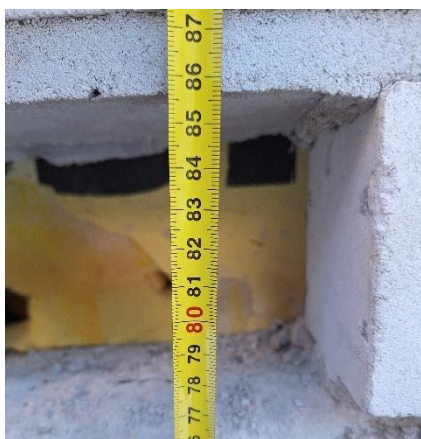
**Kuva 53**  
Rakenneavaus RA10 tehtiin noin 755...855  
mm maanpinnasta.

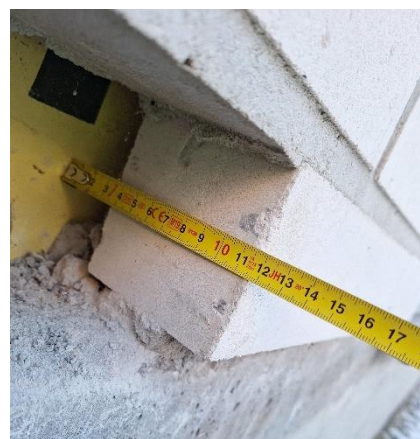
**Kuva 54**  
Kahi-tiilen takana oli vain 35 mm tuuletusväli.  
Tuulensuojana oli paperipintainen eristevilla.

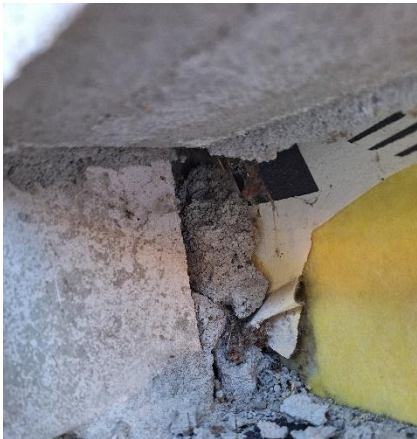
**Kuva 55**  
Tuuletusväli oli toiselta puolen tukossa.

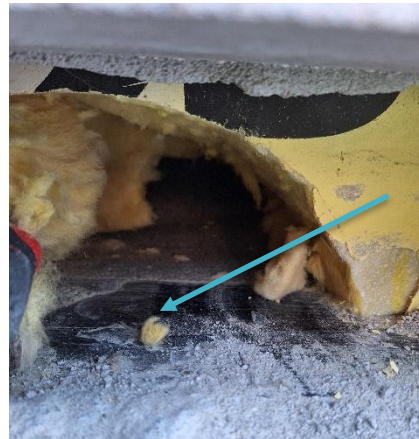
**Kuva 56**  
Sokkelin päällä oli bitumikaistale sekä ulkopinnassa liukkaampaa muovipinnoitetta.

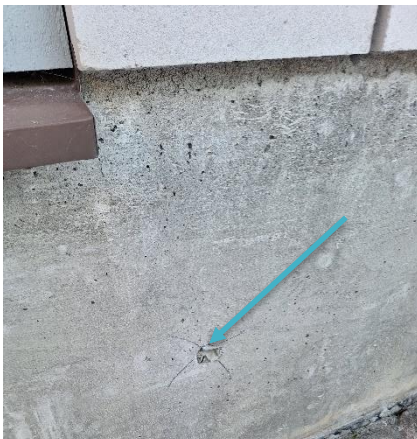
**Kuva 57**  
Rakenneavaus RA11 tehtiin laajennososan sokkeliin noin 345 mm maanpinnasta.

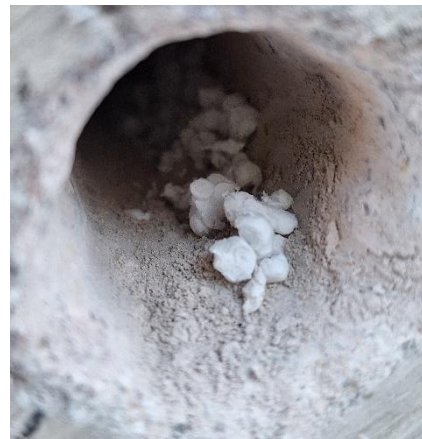
**Kuva 58**  
Sokkelibetoni oli 180 mm paksua ja sokkelihalaisussa oli 55 mm EPS-eristettä.

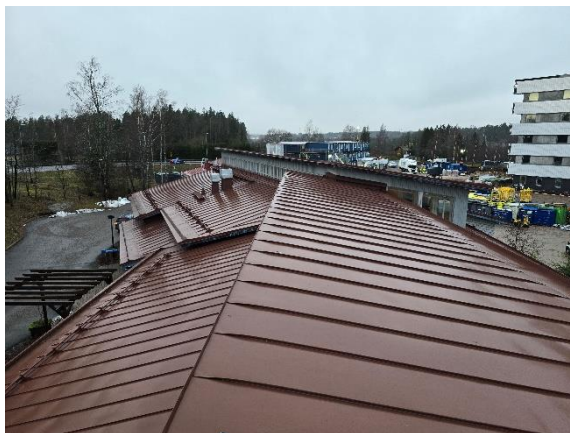
Alkuperäisosan ylempien kattojen räystäslautojen maalipinta oli kulunut suurelta osin pois. Muutamin paikoin pellitysten kiinnitykset olivat osin irronneet alustastaan. Pellitysten ja ulkoseinän rakenneliittymät olivat tiivistetty asianmukaisesti. Katon liittymäkohtia ja ylösnostoja oli tiivistetty jälkeempään liimatiivistemassalla.

**Kuva**  
Alkuperäisosan vesikattoa.

Alkuperäisosan ylempien kattojen räystäslaudoituksien maalipinta on kulunut pois, mikä altistaa laudoitukset kosteusvaurioille.

Talven jälkeen suositellaan alkuperäisosan ylempien kattojen räystäslautojen sekä katepeltien yksittäisten maalivauriokohtien uudelleenmaalausta. Tarvittaessa pehmentyneiden lautojen uusimiset. Samassa yhteydessä suositellaan peltien kiinnityksien parantamiset sekä yksittäisen tikkaan yläpään lisäkiinnittäminen.

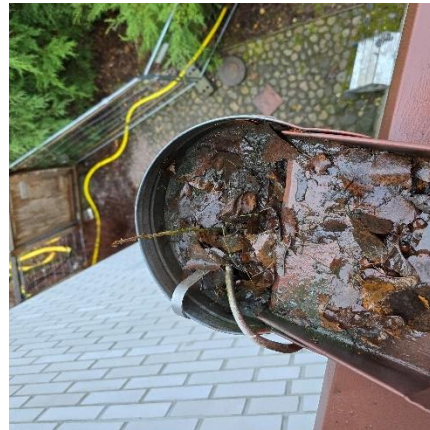
**Kuva 65**  
Lehtiä oli päässyt maatumaan ränniin ja syöksy-  
putken päähän alkuperäisosan kulmalla lähellä  
ilmanvaihdon raitisilma-aukkoa.

Rakennusten vesikatteena oleva pellitys on hyväkuntoinen, eikä katoilla havaittu suuria puutteita. Ongelmaksi on paikoin muodostunut syöksytorvien puhdistamattomuus lehdistä, minkä vuoksi muutamien syöksyputkien kohdalla vesi on roiskunut ulkoseinille rankkasateilla aiheuttaen ylimääräistä kosteusrasitusta.

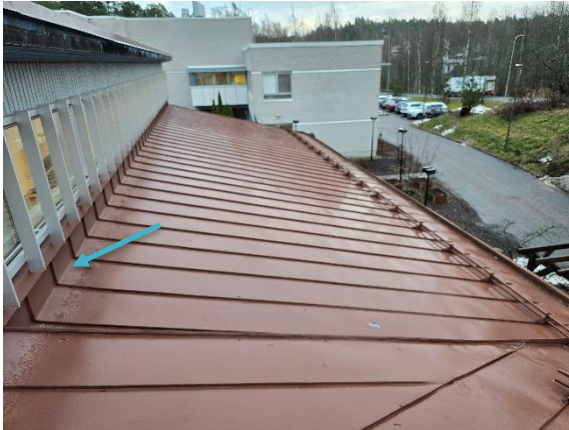
**Kuva 68**  
Alkuperäisosan kattoa käytävän ZSK11 kohdalla. Ylempi räystäs suojasi ikkunallista ulkoseinää kastumiselta.

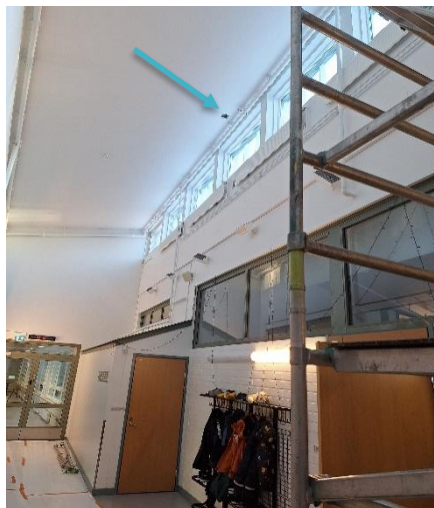
**Kuva 72**

Alkuperäisosan rakenneavaus yläpohjaan.

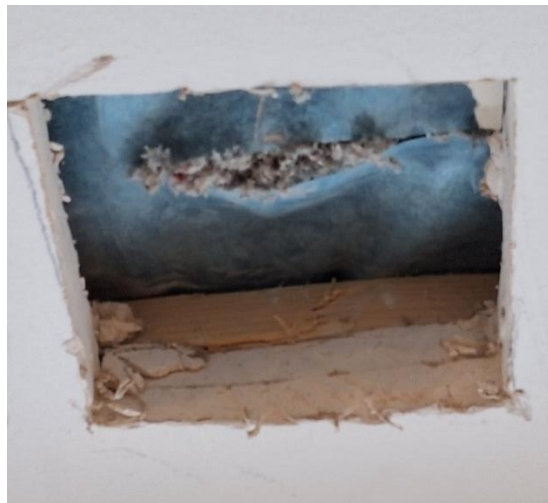
**Kuva 73**

Alkuperäisosan yläpohjan rakenne sisäpuolelta lukien oli: 2x kipsilevy, koolaukset, höyrynsulkumuovi, puhallusvilla. Avauksesta otettiin mikrobinäyte puhallusvillasta, jossa ei ollut viitteitä mikrobivauriosta.

Rakenne sisältäpäin ja mikrobinäyte MN1.

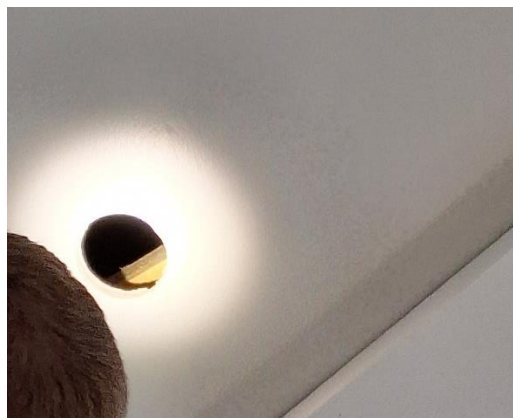
**Kuva 74**

Laajennososan yläpohjaan tehtiin myös yksi avaus. Rakenne oli sisältäpäin kipsilevy, tyhjä tila 54 mm sekä levytys. Tyhjässä tilassa oli noin 2x 22 mm paksut ristikoolaukset. Rakenne vastasi suunnitelmia. Yläpohjan taso oli sen verran ylhäällä, että avausta ei saatu ulotettua eristetilaan asti, minkä vuoksi eristeestä ei saatu näytteitä. Yläpohjassa ei havaittu kosteusjälkiä aulatilán alaslaskutilassa. Alaslaskun äänenvaimennuslevyt olivat pinnoitettuja. Yksittäisen, muotoon leikatun levyn leikkauspintaa ei oltu pinnoitettu, minkä vuoksi siitä voi päästä kuituja sisäilmaan.

Laajennososan rakenneavaus aulatilassa.

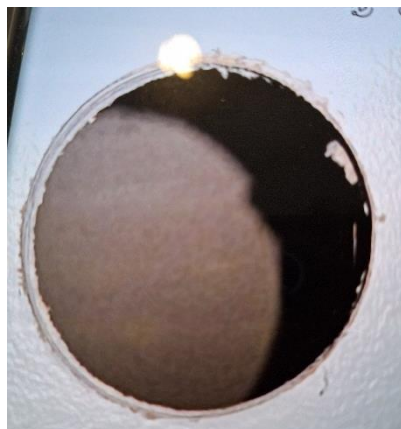
**Kuva 75**

Rakenneavaus lähempää kuvattuna.
