ESPOON KAUPUNKI  
Tilapalvelut-liikelaitos  
Kunnossapitopalvelut  
Tarkastusryhmä

15.1.2025

**Vanttilan päiväkoti**  
Kohdenumero **3258**  
Nissintie 1, 02780 Espoo

## SISÄILMATARKASTUS

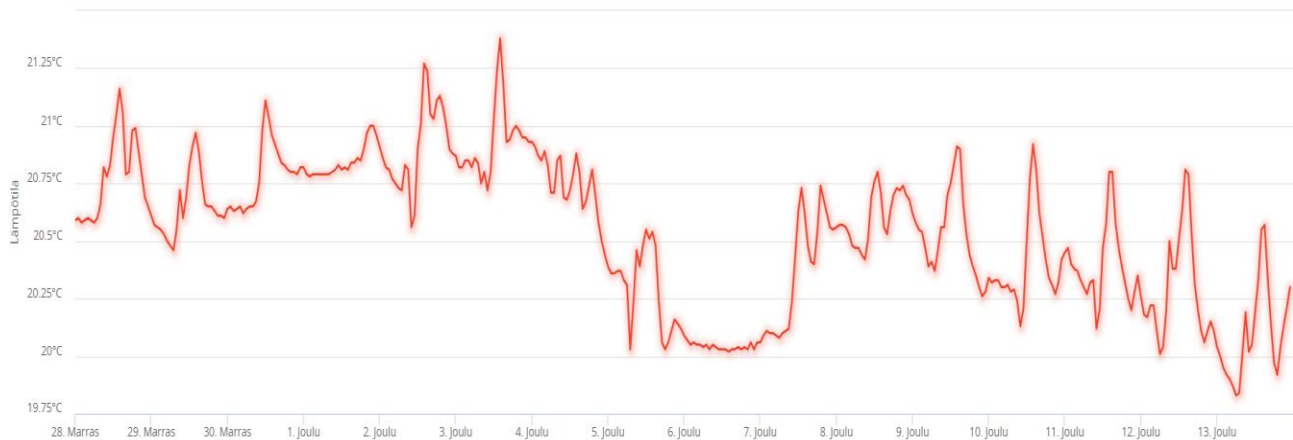
**Kohteen sisälämpötilojen keskiarvo 28.11. – 13.12.2024 Leanheat-ohjausjärjestelmän mittaamana**

Leanheat-ohjausjärjestelmän aikaohjaukset ovat yöpudotus klo 16:00-8:00 tavoite 18.5°C ja viikonloppu- ja lomapudotukset klo 16:00-8:00 tavoite 18°C.

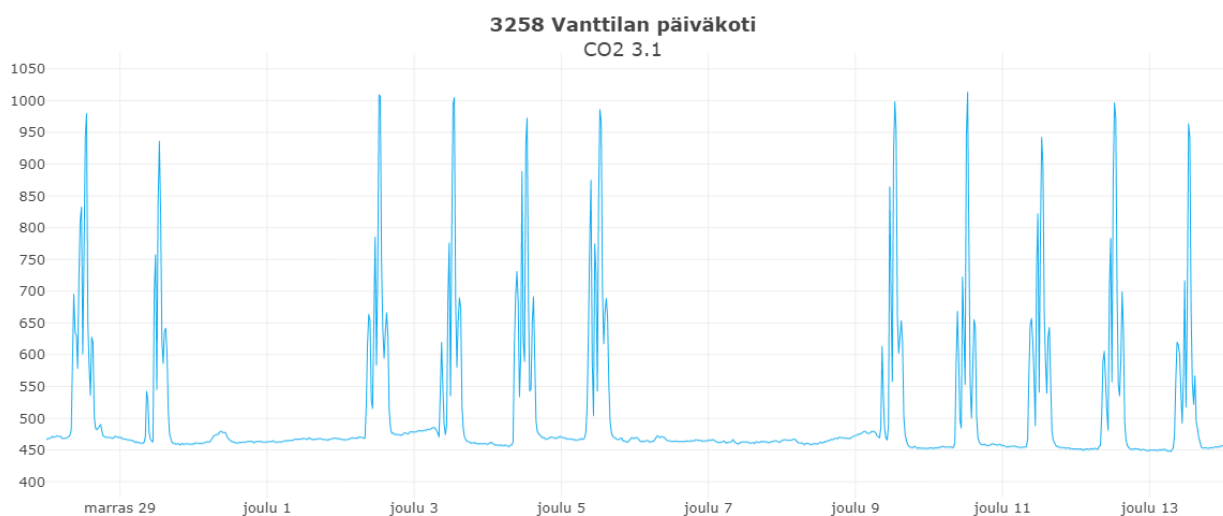
**CO<sub>2</sub>** (=hiilidioksidipitoisuus)

CO<sub>2</sub>-pitoisuudet nousivat päivisin käytön aikana maksimissaan noin 1000 ppm tasolle. Käytön ulkopuolella CO<sub>2</sub>-pitoisuudet olivat pääsääntöisesti ulkoilmaa vastaavalla tasolla noin 400 ppm.

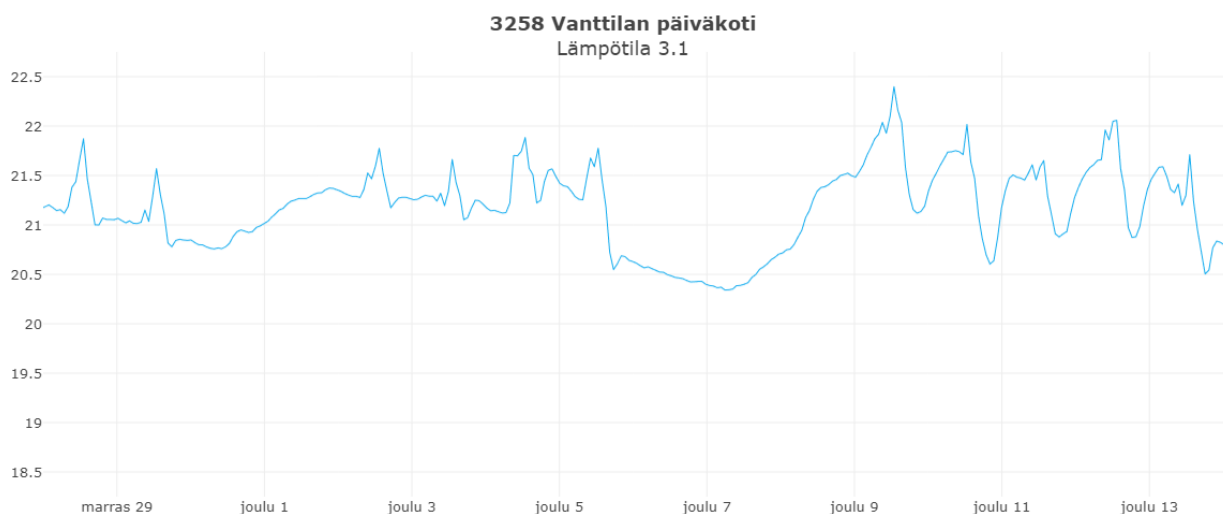
**Lämpötila**

Lämpötila vaihteli noin 20.5–22.5°C:een välillä ulkolämpötilamuutoksia seuraten. Lämpötilojen huiput ajoittuivat pääsääntöisesti iltapäiväaikoihin.

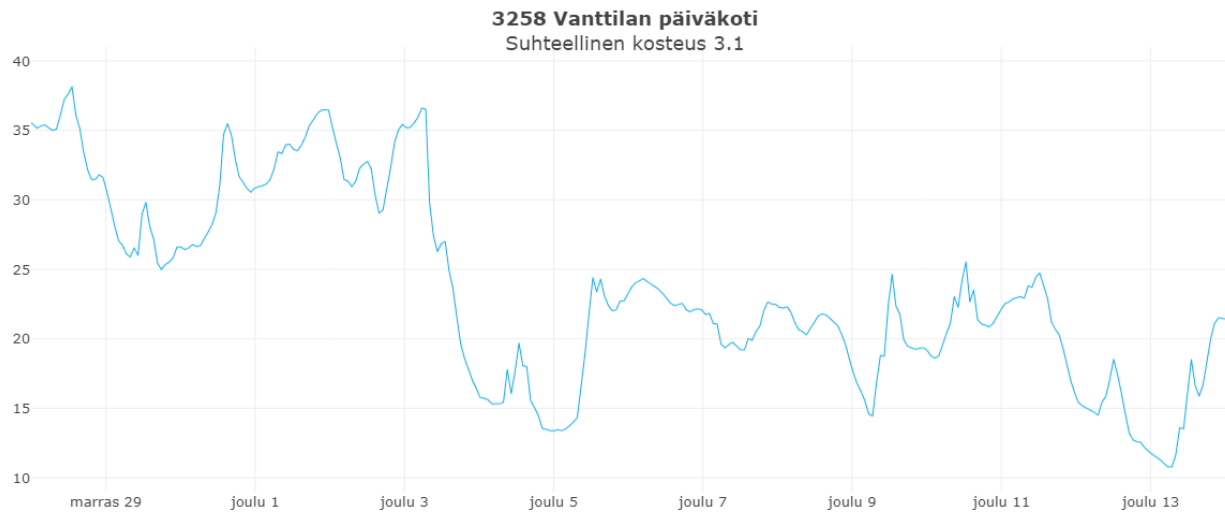
## Suhteellinen kosteus

Suhteellinen kosteus vaihteli noin 11–38 RH% välillä.

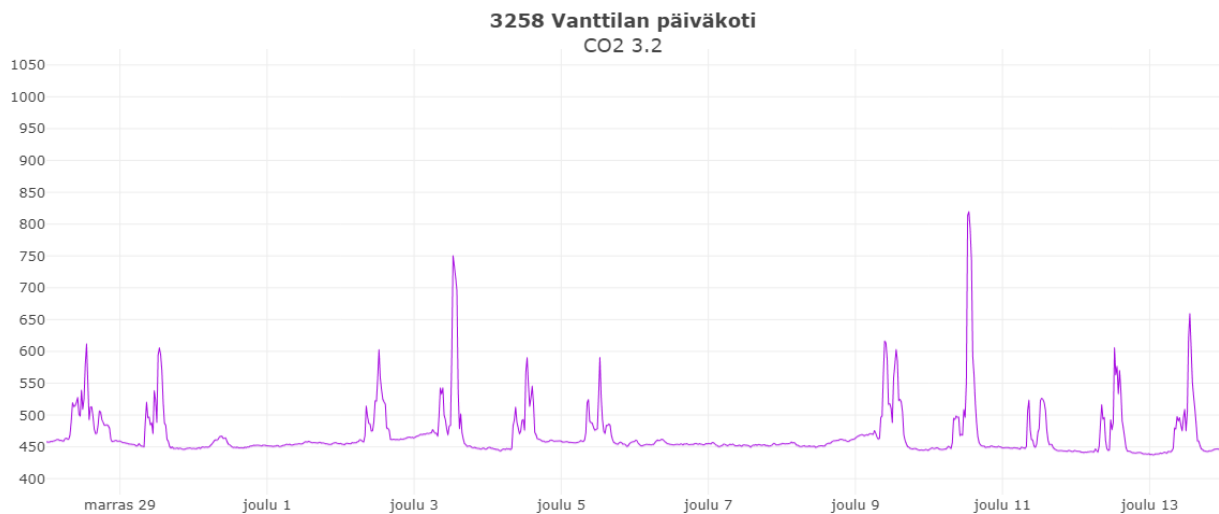
**CO<sub>2</sub>** (=hiilidioksidipitoisuus)

CO<sub>2</sub>-pitoisuudet nousivat päivisin käytön aikana maksimissaan noin 800 ppm tasolle. Käytön ulkopuolella CO<sub>2</sub>-pitoisuudet olivat pääsääntöisesti ulkoilmaa vastaavalla tasolla noin 400 ppm.

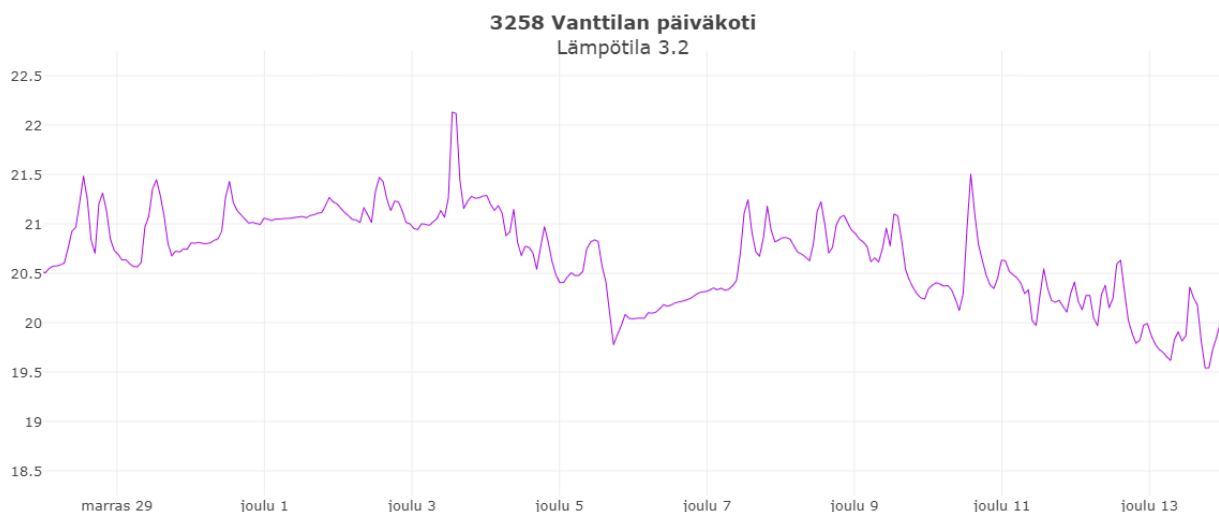
**Lämpötila**

Lämpötila vaihteli noin 19.5–22°C:een välillä ulkolämpötilamuutoksia seuraten. Lämpötilojen huiput ajoittuivat pääsääntöisesti iltapäiväaikoihin.

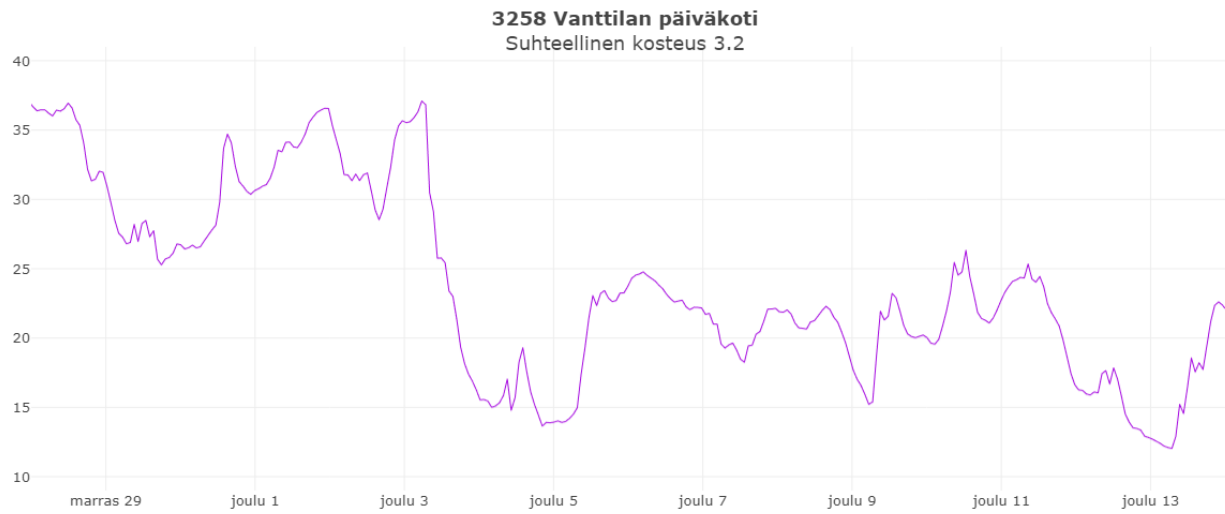
## Suhteellinen kosteus

Suhteellinen kosteus vaihteli noin 12–37 RH% välillä.

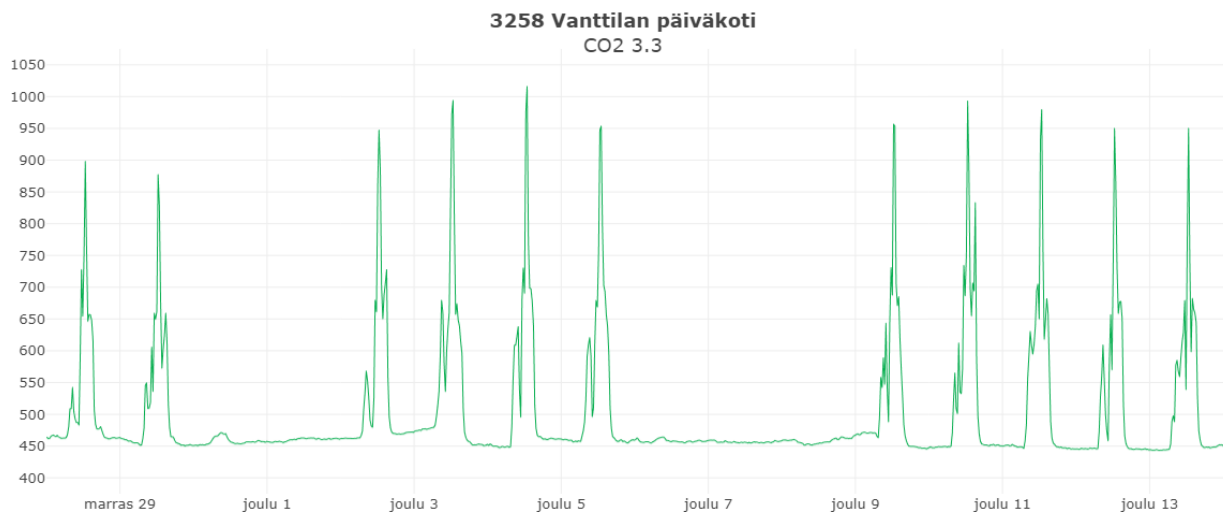
**CO<sub>2</sub>** (=hiilidioksidipitoisuus)

CO<sub>2</sub>-pitoisuudet nousivat päivisin käytön aikana maksimissaan noin 1000 ppm tasolle. Käytön ulkopuolella CO<sub>2</sub>-pitoisuudet olivat pääsääntöisesti ulkoilmaa vastaavalla tasolla noin 400 ppm.

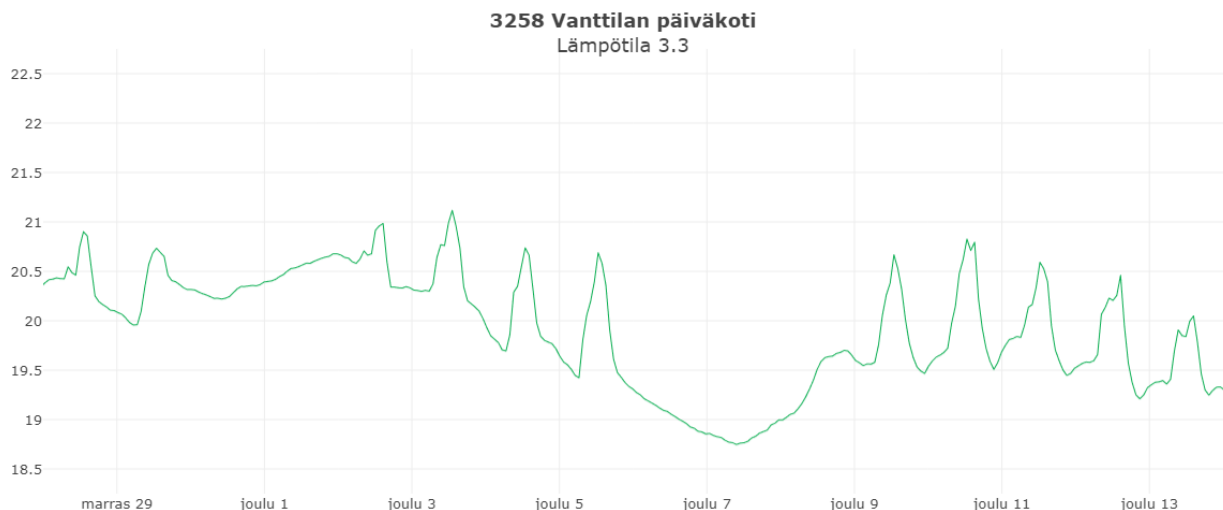
**Lämpötila**

Lämpötila vaihteli noin 19–21 °C:een välillä ulkolämpötilamuutoksia seuraten. Lämpötilojen huiput ajoittuivat pääsääntöisesti iltapäiväaikoihin.

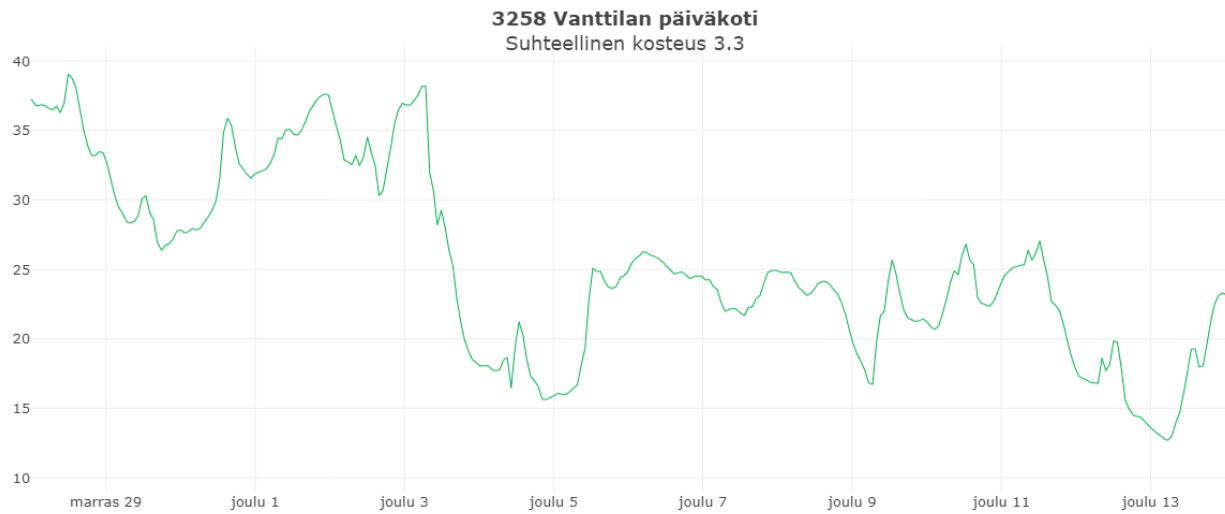
## Suhteellinen kosteus

Suhteellinen kosteus vaihteli noin 13–39 RH% välillä.

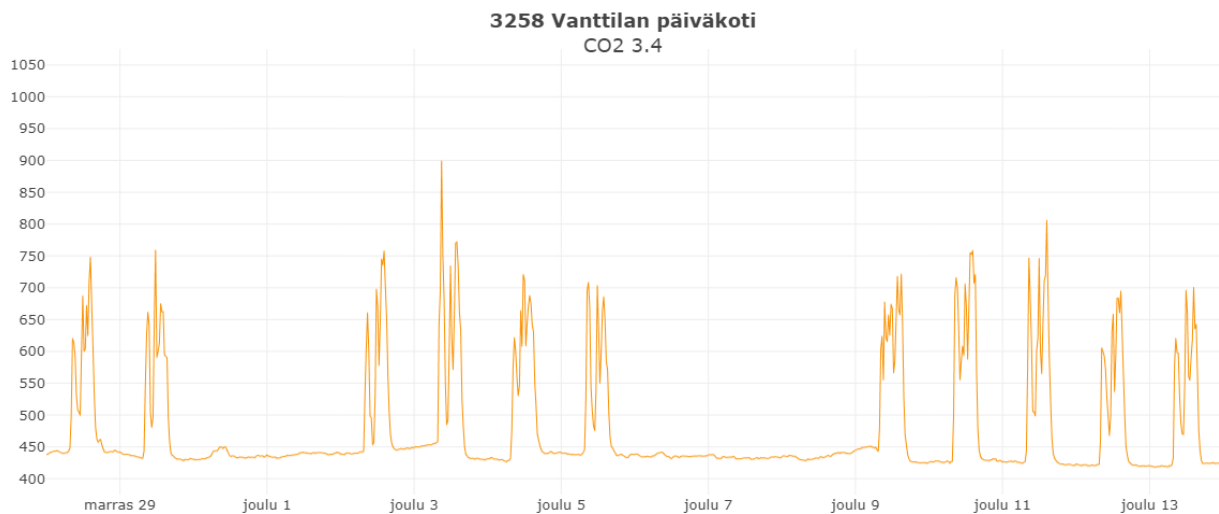
**CO<sub>2</sub>** (=hiilidioksidipitoisuus)

CO<sub>2</sub>-pitoisuudet nousivat päivisin käytön aikana maksimissaan noin 900 ppm tasolle. Käytön ulkopuolella CO<sub>2</sub>-pitoisuudet olivat pääsääntöisesti ulkoilmaa vastaavalla tasolla noin 400 ppm.

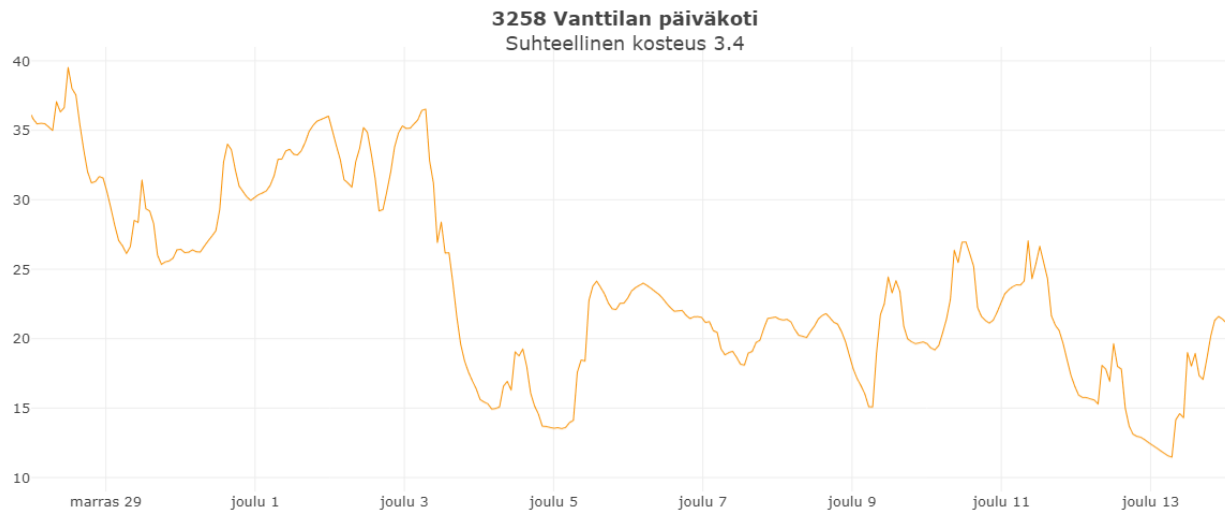
## Suhteellinen kosteus

Suhteellinen kosteus vaihteli noin 12–39 RH% välillä.

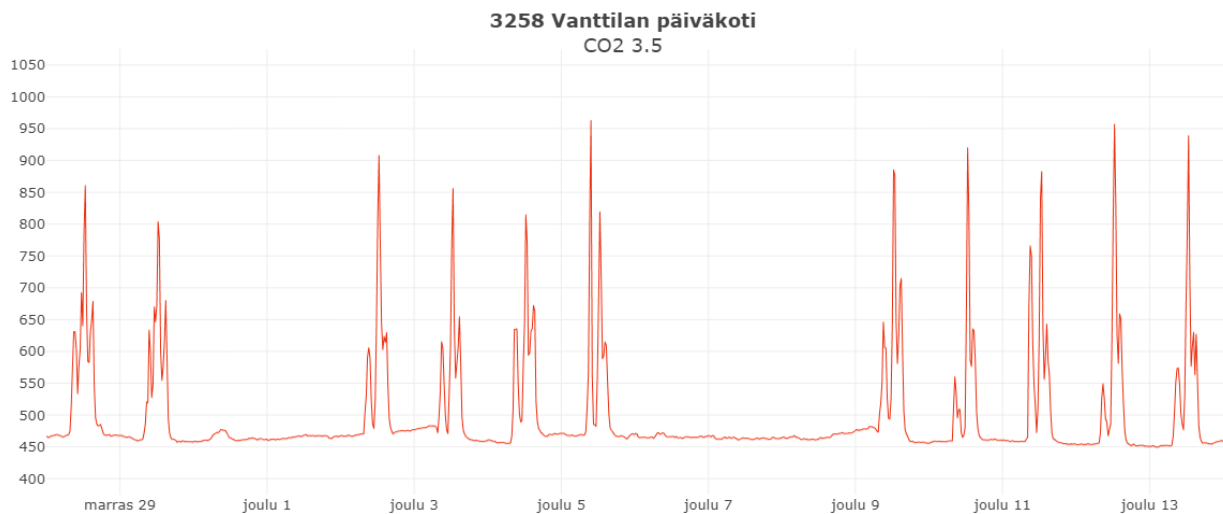
**CO<sub>2</sub>** (=hiilidioksidipitoisuus)

CO<sub>2</sub>-pitoisuudet nousivat päivisin käytön aikana maksimissaan noin 950 ppm tasolle. Käytön ulkopuolella CO<sub>2</sub>-pitoisuudet olivat pääsääntöisesti ulkoilmaa vastaavalla tasolla noin 400 ppm.

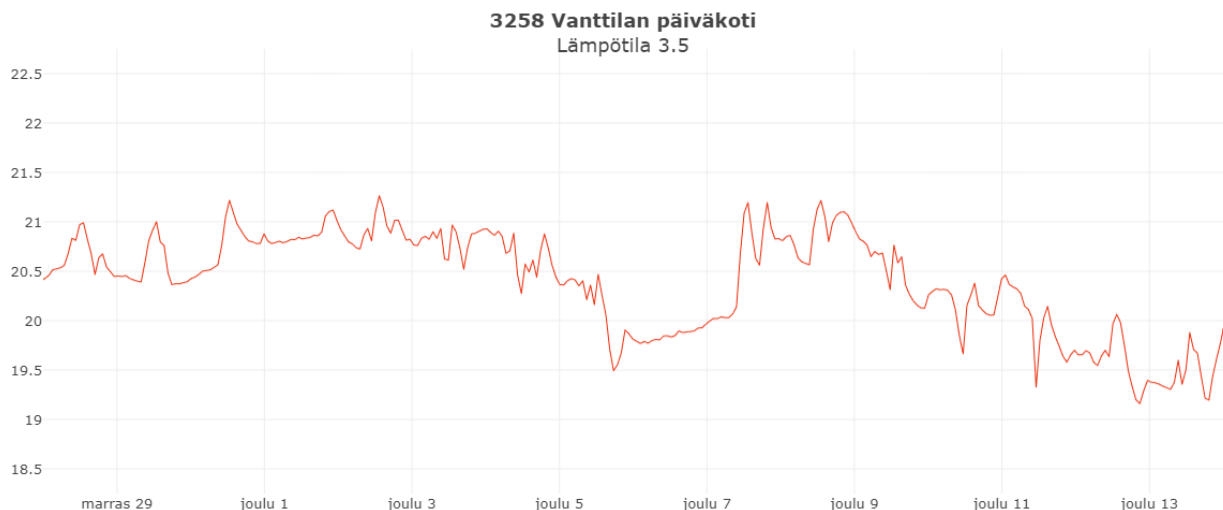
**Lämpötila**

Lämpötila vaihteli noin 19–21.5°C:een välillä ulkolämpötilamuutoksia seuraten. Lämpötilojen huiput ajoittuivat pääsääntöisesti iltapäiväaikoihin.

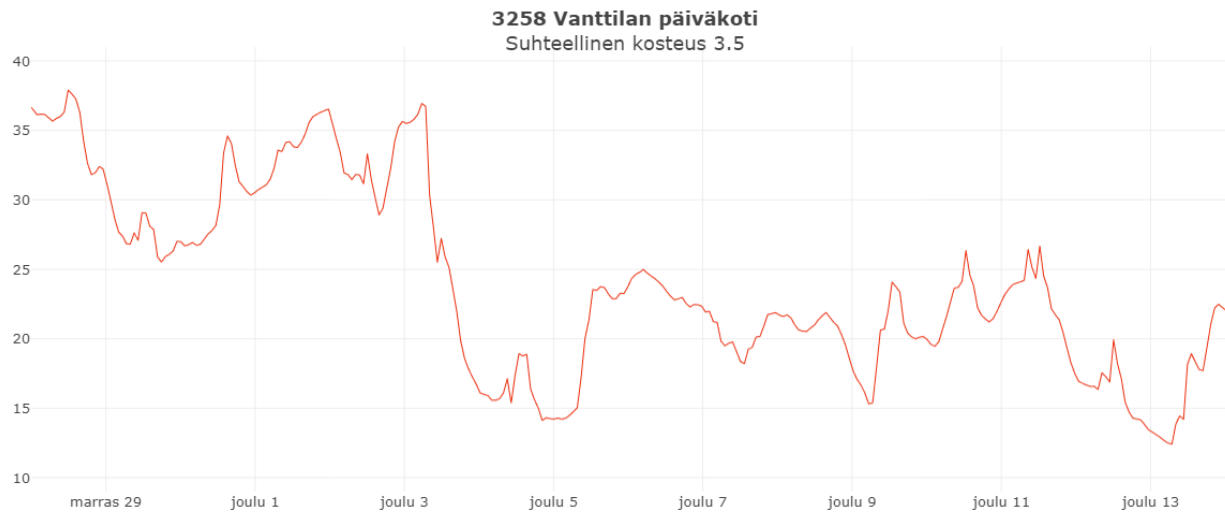
## Suhteellinen kosteus

Suhteellinen kosteus vaihteli noin 13–37 RH% välillä.

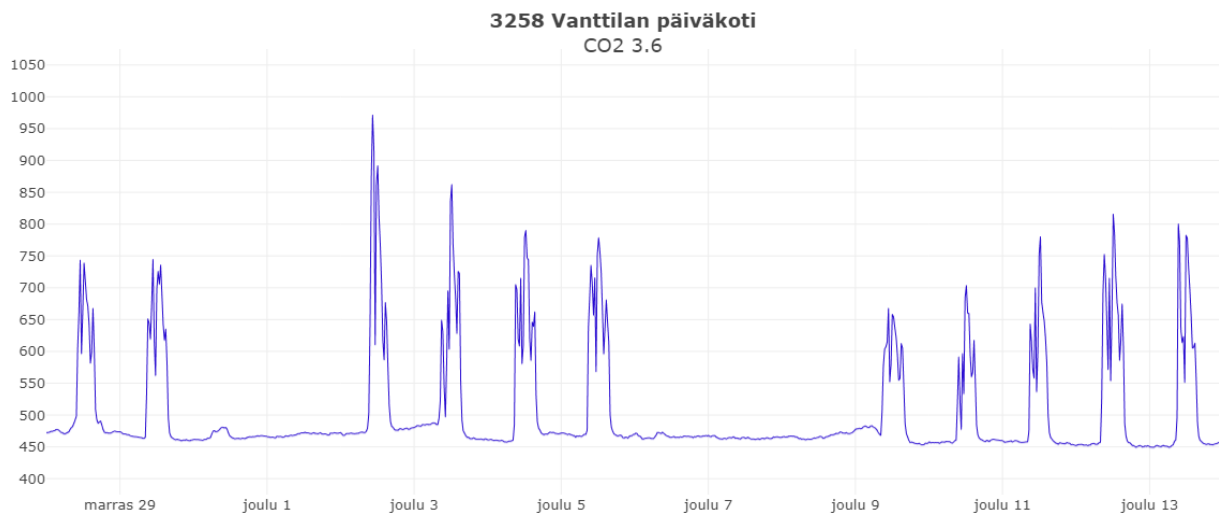
**CO<sub>2</sub>** (=hiilidioksidipitoisuus)

CO<sub>2</sub>-pitoisuudet nousivat päivisin käytön aikana maksimissaan noin 950 ppm tasolle. Käytön ulkopuolella CO<sub>2</sub>-pitoisuudet olivat pääsääntöisesti ulkoilmaa vastaavalla tasolla noin 400 ppm.

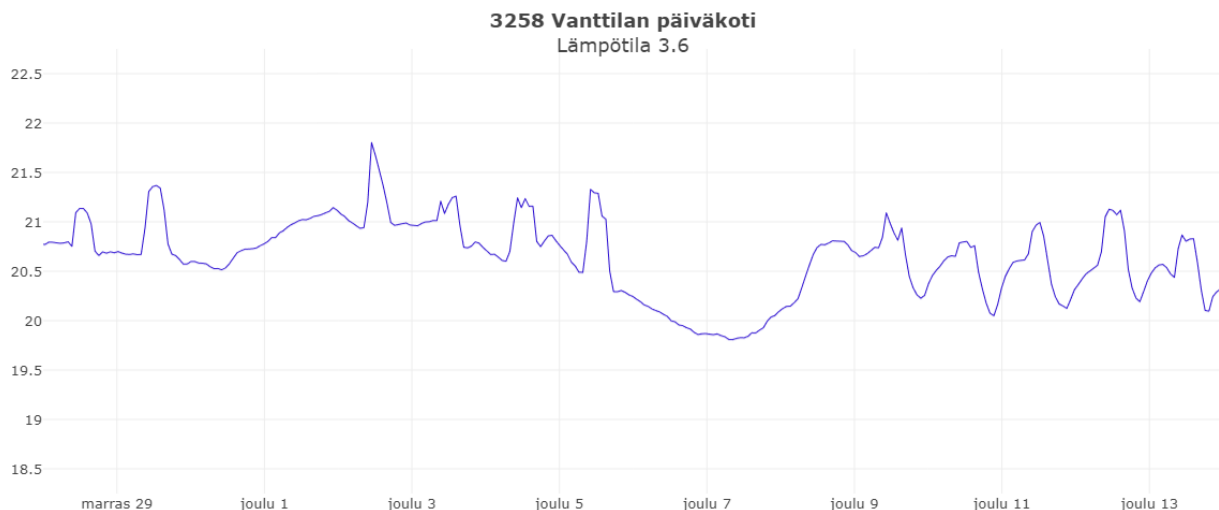
**Lämpötila**

Lämpötila vaihteli noin 20–22°C:een välillä ulkolämpötilamuutoksia seuraten. Lämpötilojen huiput ajoittuivat pääsääntöisesti iltapäiväaikoihin.

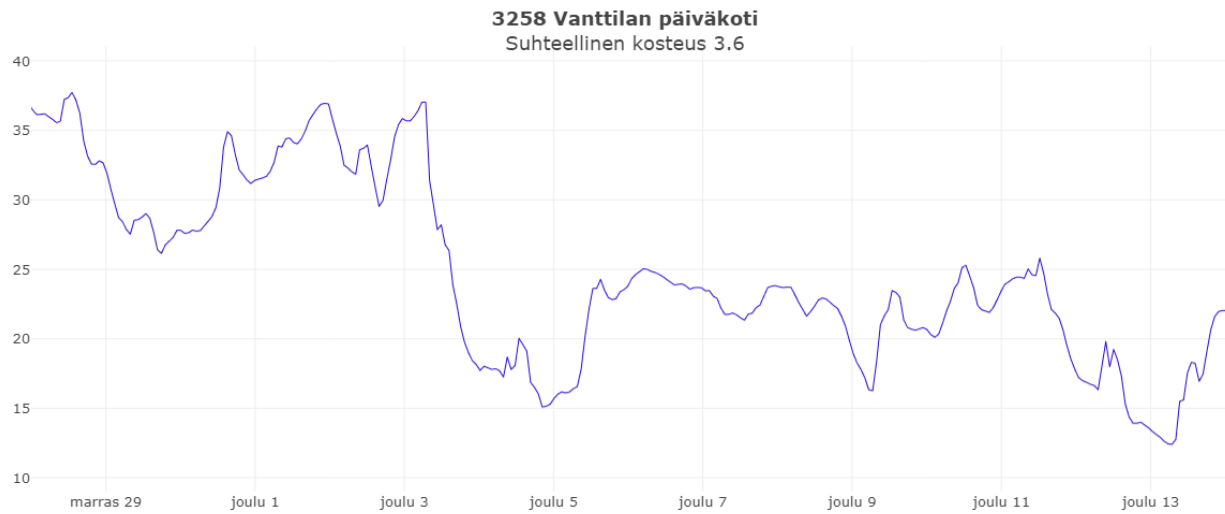
## Suhteellinen kosteus

Suhteellinen kosteus vaihteli noin 13–37 RH% välillä.

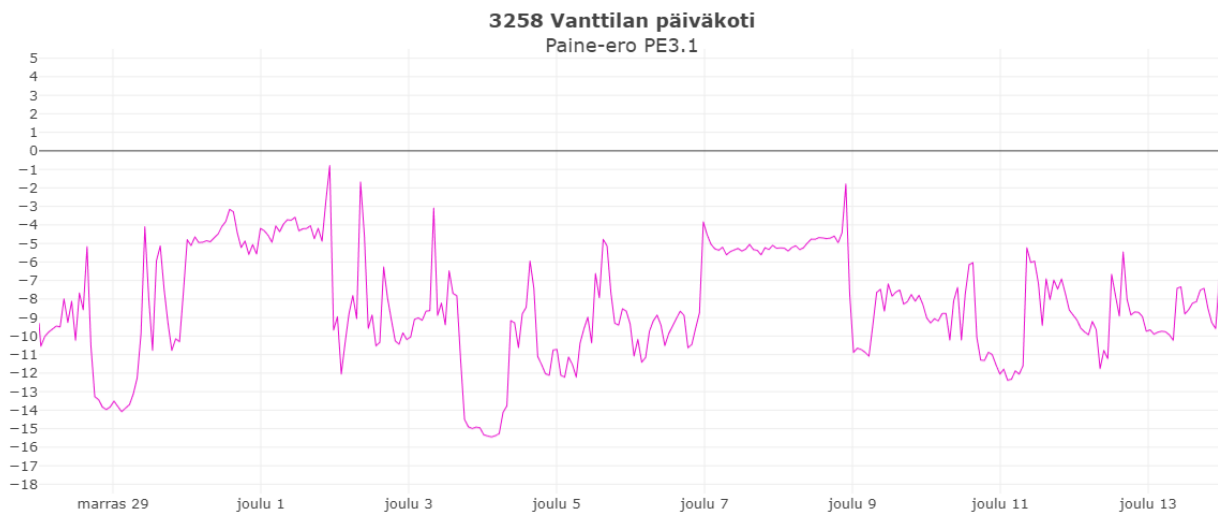
### Paine-ero PE3.1 / Lepohuoneen 121 ja ulkoilman välillä

Huoneen paine-ero vaihteli noin – 1 ja – 15 Pa välillä ulkoilmaan nähden. Positiivinen mittausarvo Huone on ylipaineinen ja negatiivinen mittausarvo Huone on alipaineinen ulkoilmaan nähden.

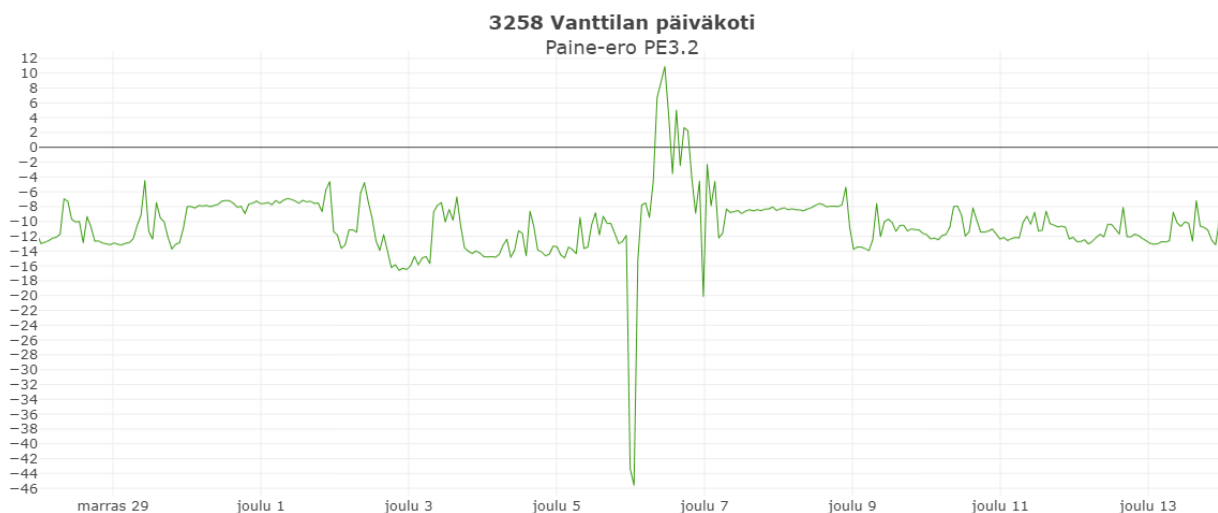
### Paine-ero PE3.2 / Lepohuoneen 112 ja ulkoilman välillä

Huoneen paine-ero vaihteli noin + 10 ja – 20 Pa välillä ulkoilmaan nähden. Positiivinen mittausarvo Huone on ylipaineinen ja negatiivinen mittausarvo Huone on alipaineinen ulkoilmaan nähden.

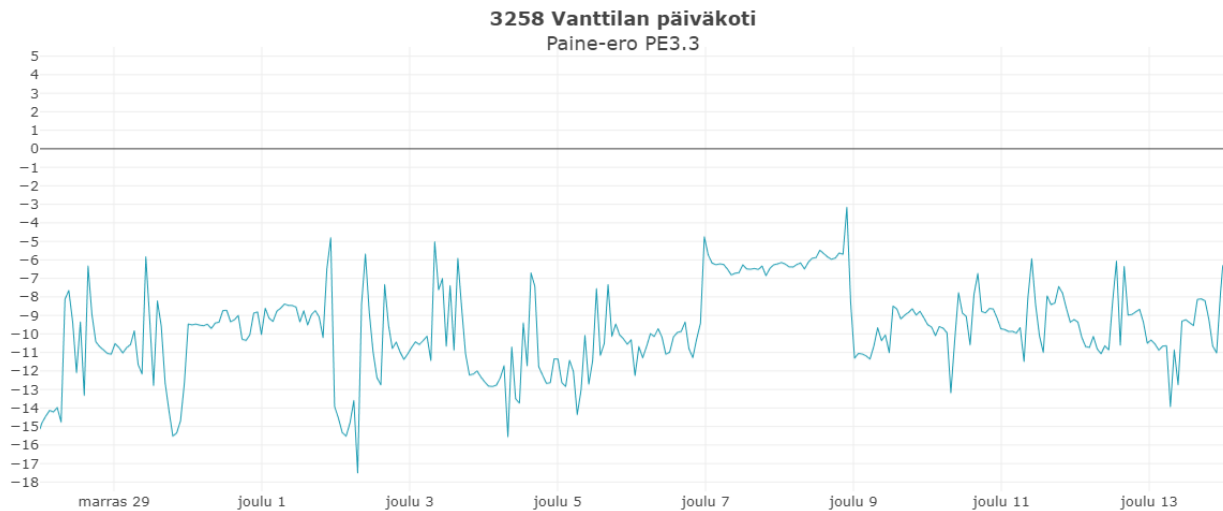
### Paine-ero PE3.3 / Lepohuoneen 101 ja ulkoilman välillä

Huoneen paine-ero vaihteli noin – 3 ja – 17 Pa välillä ulkoilmaan nähden. Positiivinen mittausarvo Huone on ylipaineinen ja negatiivinen mittausarvo Huone on alipaineinen ulkoilmaan nähden.

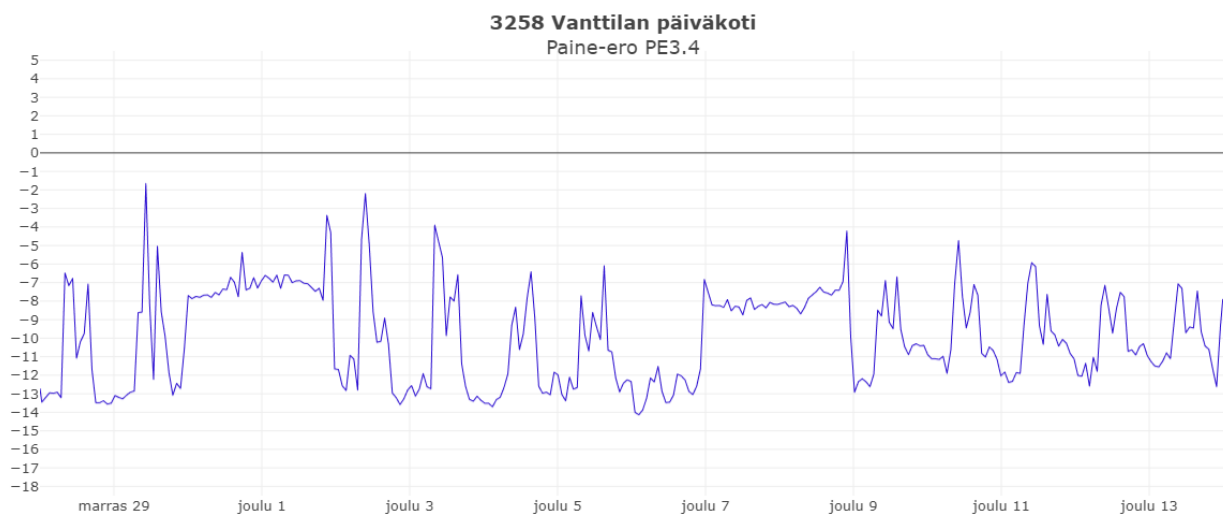
### Paine-ero PE3.4 / Taukotilan 220 ja ulkoilman välillä

Huoneen paine-ero vaihteli noin – 2 ja – 14 Pa välillä ulkoilmaan nähden. Positiivinen mittausarvo Huone on ylipaineinen ja negatiivinen mittausarvo Huone on alipaineinen ulkoilmaan nähden.

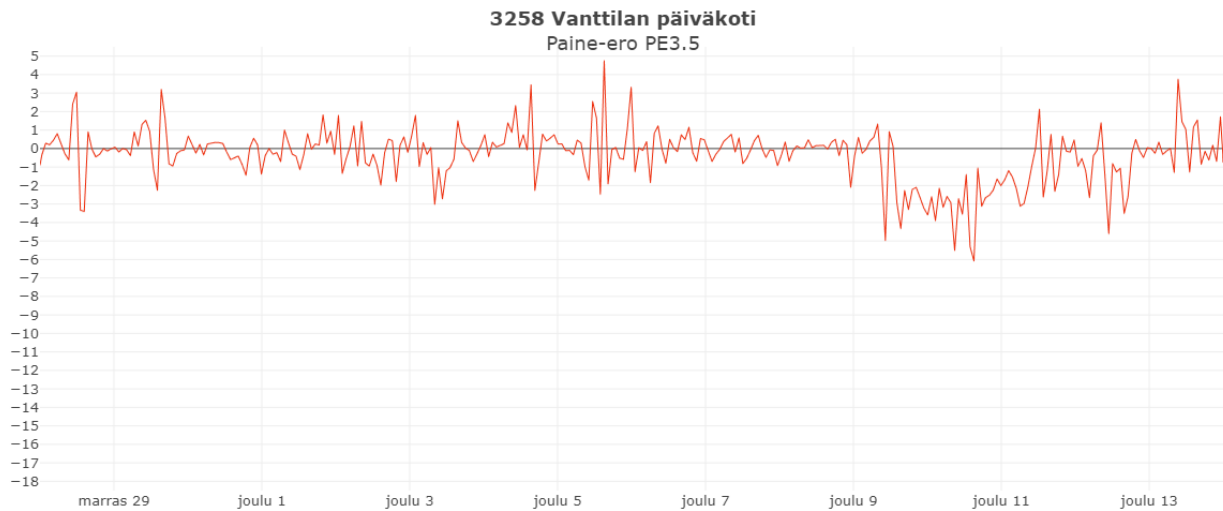
### Paine-ero PE3.5 / Lepohuoneen 201 ja ulkoilman välillä

Huoneen paine-ero vaihteli noin + 5 ja – 6 Pa välillä ulkoilmaan nähden. Positiivinen mittausarvo Huone on ylipaineinen ja negatiivinen mittausarvo Huone on alipaineinen ulkoilmaan nähden.
