# Keinumäen koulu

Rakennuksen rajattu rakenne- ja kosteustekninen kuntotutkimus  
13.1.2025, päivitetty 5.3.2025 (merkkiainekokeet)

Työnro 24-1345-1

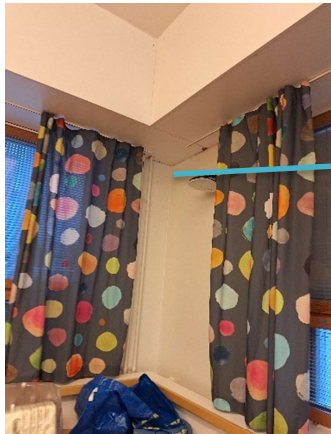
**Kuva 15**  
Tilan SK0007 ulkokulmassa on kotelointi.

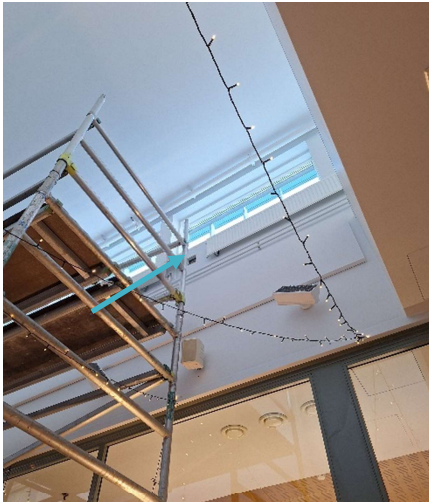
**Kuva 25**  
Rakenneavaus RA3 käytävän ZSK11 ulkoseinälle.

| Näyte-numero | Tila | Rakenne | Materiaali | Tulkinta |
|---|---|---|---|---|
| MN3 | Käytävä ZSK11, RA3 | US eristetila | Lasivilla | Ei viitettä vauriosta |

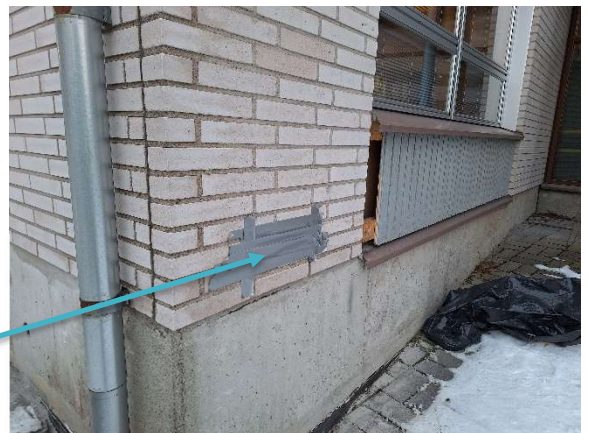
**Kuva 30**  
Avaukset RA4 (puu) ja RA5 (tiili) alkuperäisosan päätyseinään tilan SK0007 kohdalle.

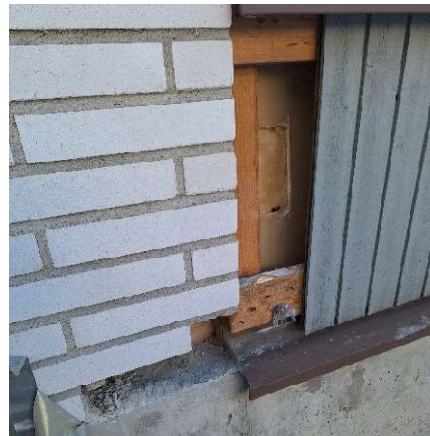
**Kuva 38**  
Rakenneavaukset RA6 (puu) ja RA7 (tiili) tilan SK0007 pitkälle sivulle. Julkisivulaudoituksen kohdalla on pellitys.

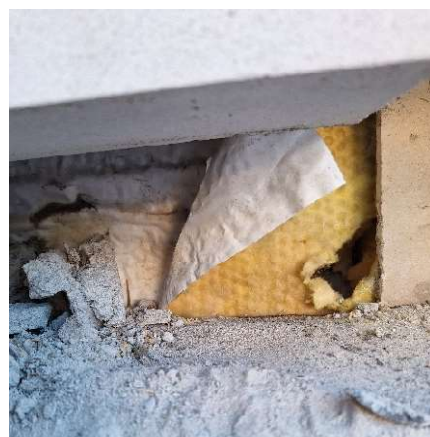
**Kuva 42**  
Sokkelin päällä on bitumikaistale. Villanäyte otettiin sokkelin ja bitumin päältä.

| Näyte-numero | Tila | Rakenne | Materiaali | Tulkinta |
|---|---|---|---|---|
| MN7 | Musiikki SK0007, pitkä sivu, tiilijulkisivu, sokkelin päältä | US eristetila | Lasivilla | Viittaa vaurioon |

Ulkoseinän villaeristeistä otetuissa näytteissä kasvoi vain niukasti mikrobeja sekä yksittäisiä kosteusvaurioon viittavia lajeja. Näytteessä MN7 kasvoi runsaasti ulkoilman mikrobeja, minkä vuoksi se luokitellaan viitteeksi vauriosta.

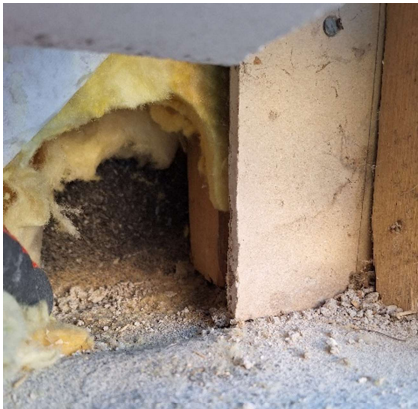
**Kuva 43**  
Bitumi nousee reilusti betoniselle ulkoseinälle.

Sokkelin ulkopintaa ei ole käsitelty, mikä suojaisi betonipintaa kostumiselta. Sokkelihalkaisuna on XPS/EPS-eristeitä, jotka eivät vaurioidu niin herkästi. Ulkopuolinen betonipinta on myös paksu, mikä vähentää riskiä lämmöneristeiden kastumiselle. Sokkelin maanvastaiset osat on vedeneristetty bitumikermillä, mutta kermi on paikoin irronnut yläpinnastaan, jolloin vesi pääsee valumaan bitumin ja betoniseinän väliin ja imeytynee betoniseinään. Bitumikerman yläosa on irronnut molemmilta rakennusosilta.

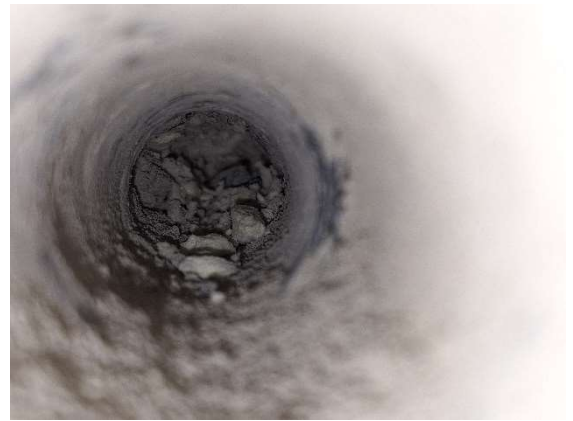
**Kuva 46**  
Sokkelin betonin vahvuus oli 170 mm ja sen takana oli noin 55 mm paksu XPS-eriste.

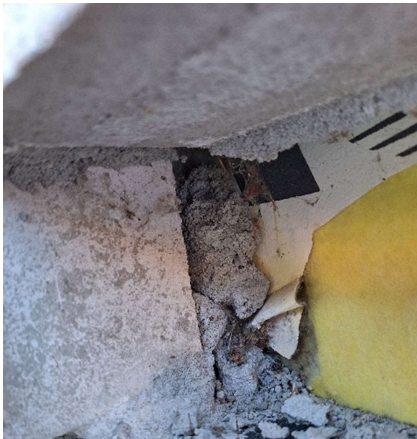
Kahi-tiilen takana oli vain 35 mm tuuletusväli. Tuulensuojana oli paperipintainen eristevilla.

Ulkoseinien julkisivun takana on tuuletusväli, jota pitkin ylimääräinen kosteus pääsee kuivumaan rakenteesta pois. Tilan SK0007 päätyseinän osalla tuuletusrako on kuitenkin tukkeutunut laastipurseista kahden alimman tiilen verran, mikä huonontaa alaosan kuivumista ja voi edesauttaa eristekerroksen alaosan kastumista. Kahdessa muussa avauskohdassa laastipurseita on vähemmän. On mahdollista, että muuallakin tiiliseinän alaosissa on huonosti tuuletettavia kohtia laastipurseiden takia.

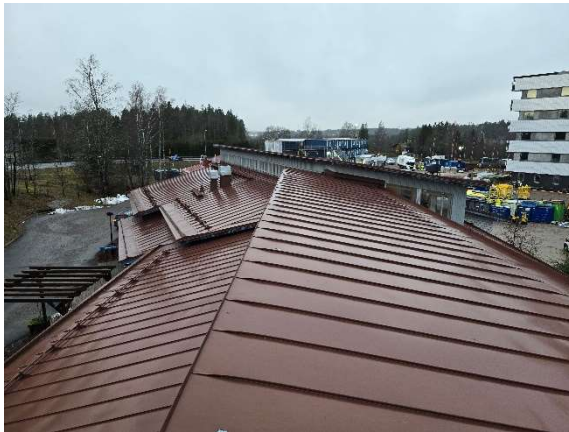
Alkuperäisosan ylempien kattojen räystäslautojen maalipinta oli kulunut suurelta osin pois. Muutamien paikoin pellitysten kiinnitykset olivat osin irronneet alustastaan. Pellitysten ja ulkoseinän rakenneliittymät olivat tiivistetty asianmukaisesti. Katon liittymäkohtia ja ylösnostoja oli tiivistetty jälkeensä liimatiivistemassalla.

Alkuperäisosan ylempien kattojen räystäslaudoitusten maalipinta on kulunut pois, mikä altistaa laudoitukset kosteusvaurioille.

Talven jälkeen suositellaan alkuperäisosan ylempien kattojen räystäslautojen sekä katepeltien yksittäisten maalivauriokohtien uudelleenmaalausta. Tarvittaessa pehmentyneiden lautojen uusimiset. Samassa yhteydessä suositellaan peltien kiinnityksien parantamiset sekä yksittäisen tikkaan yläpään lisäkiinnittäminen.

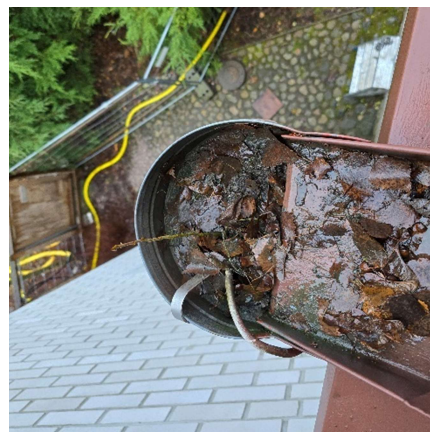
**Kuva 65**  
Lehtiä oli päässyt maatumaan ränniin ja syöksy-  
putken päähän alkuperäisosan kulmalla lähellä  
ilmanvaihdon raitisilma-aukkoa.

Rakennusten vesikatteena oleva pellitys on hyväkuntoinen, eikä katoilla havaittu suuria puutteita. Ongelmaksi on paikoin muodostunut syöksytorvien puhdistamattomuus lehdistä, minkä vuoksi muutamien syöksyputkien kohdalla vesi on roiskunut ulkoseinille rankkasateilla aiheuttaen ylimääräistä kosteusrasitusta.

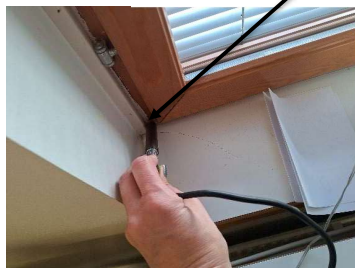
Oikean ikkunan alakulman sormiliitoksessa oli erittäin vähäistä vuotoa.

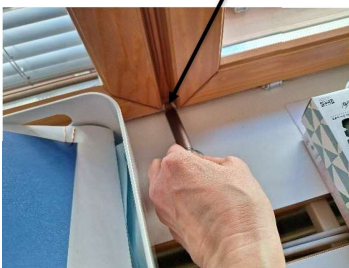
Oikean ikkunan ikkunoiden liitoskohdassa erittäin vähäistä vuotoa.
