ESPOON KAUPUNKI  
Tilapalvelut-liikelaitos  
Kunnossapitopalvelut  
Tarkastusryhmä

24.2.2025

**Saarnilaakson koulu**  
Kohdenumero **4085**  
Hösmärintie 1, 02760 Espoo

## **SISÄILMATARKASTUS**

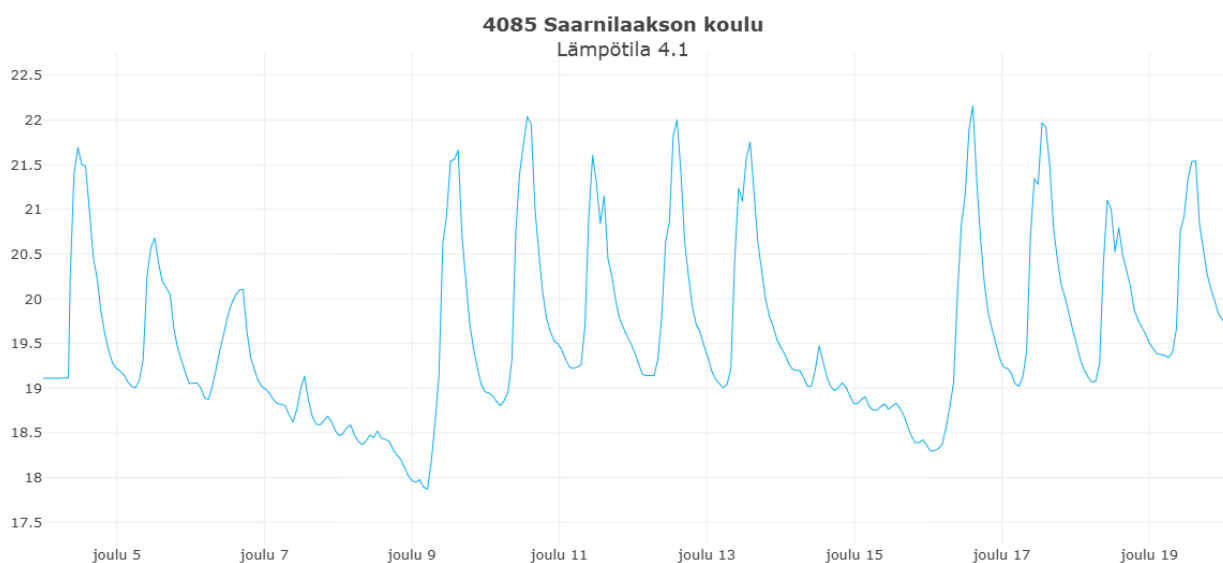
**Lämpötila**

Lämpötila vaihteli noin 18–22 °C:een välillä ulkolämpötilamuutoksia seuraten. Lämpötilojen huiput ajoittuivat pääsääntöisesti iltapäiväaikoihin.

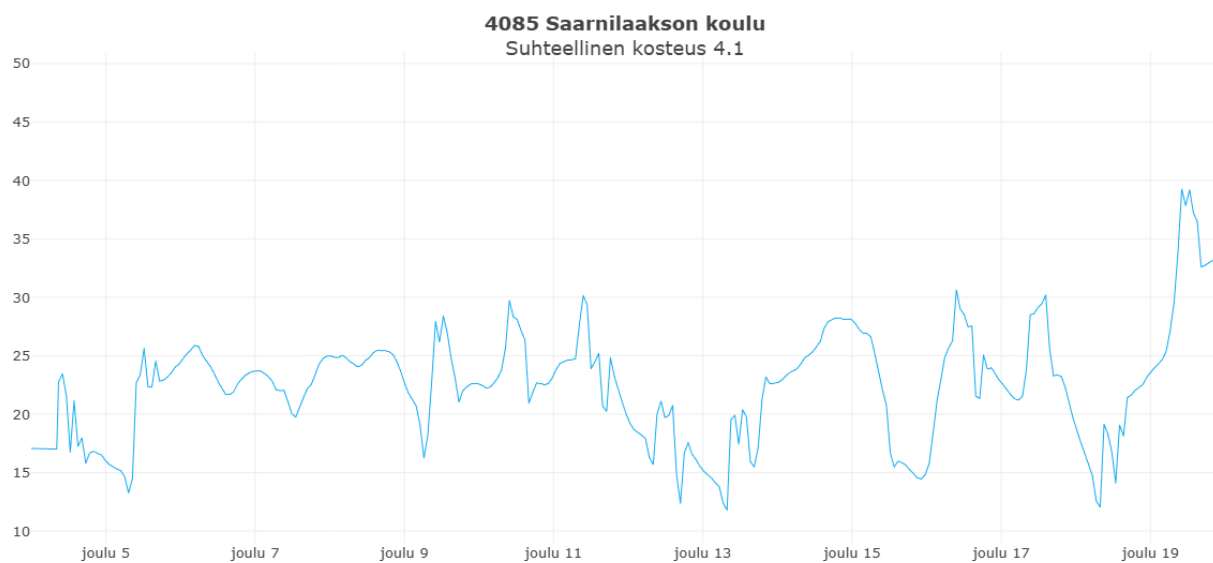
## Suhteellinen kosteus

Suhteellinen kosteus vaihteli noin 12–39 RH% välillä.

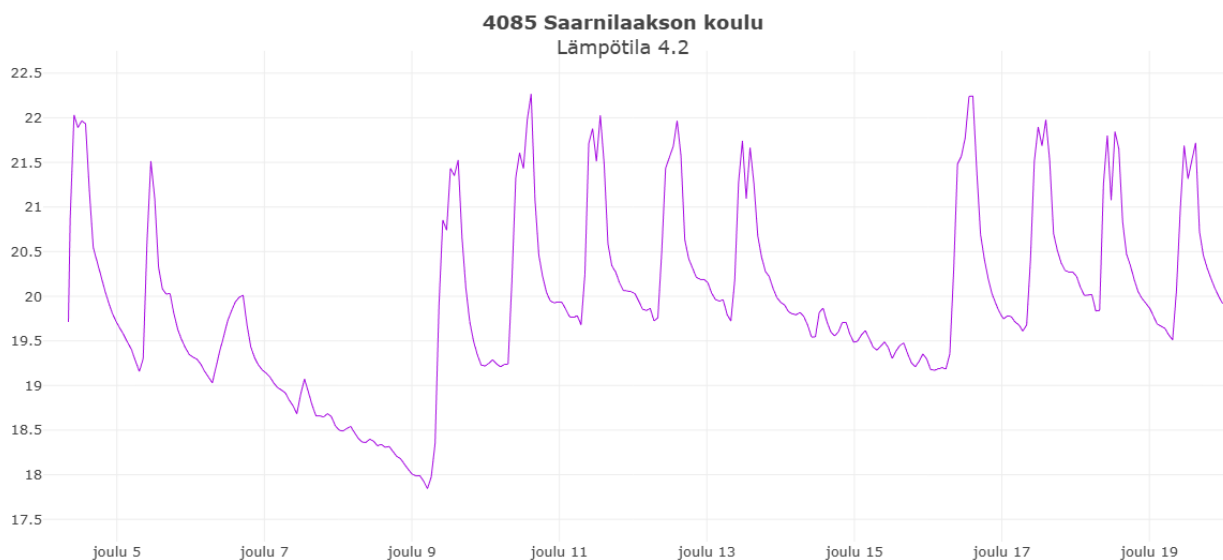
**Lämpötila**

Lämpötila vaihteli noin 18–22,5 °C:een välillä ulkolämpötilamuutoksia seuraten. Lämpötilojen huiput ajoittuivat pääsääntöisesti ilta- ja aamukäyttöihin.

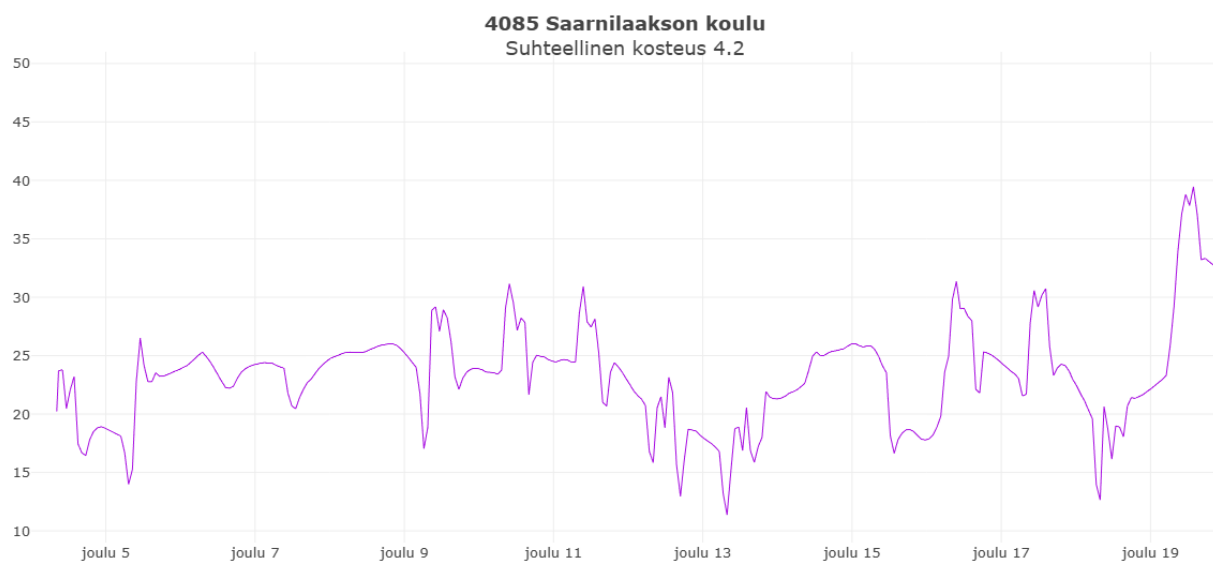
## Suhteellinen kosteus

Suhteellinen kosteus vaihteli noin 12–39 RH% välillä.

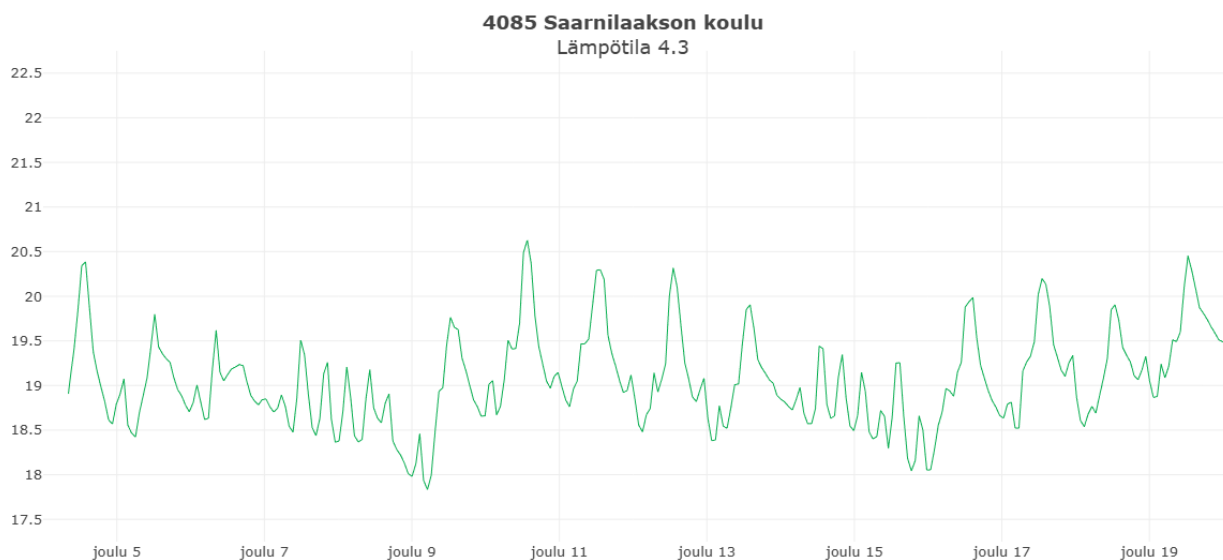
**Lämpötila**

Lämpötila vaihteli noin 18–20.5°C:een välillä ulkolämpötilamuutoksia seuraten. Lämpötilojen huiput ajoittuivat pääsääntöisesti iltapäiväaikoihin.

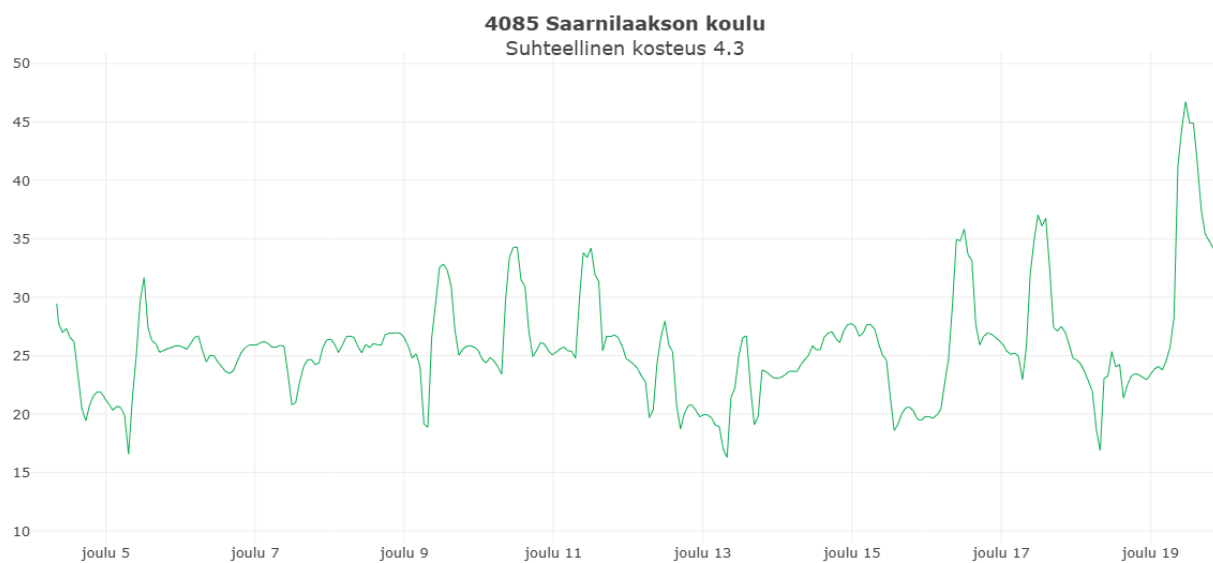
## Suhteellinen kosteus

Suhteellinen kosteus vaihteli noin 16–47 RH% välillä.

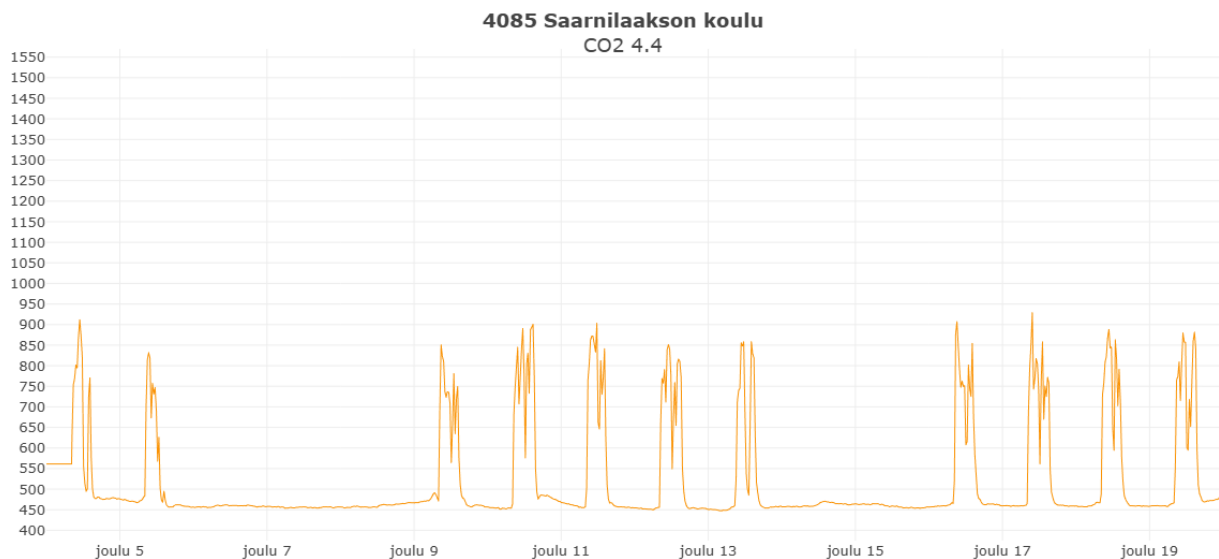
**CO<sub>2</sub>** (=hiilidioksidipitoisuus)

CO<sub>2</sub>-pitoisuudet nousivat päivisin käytön aikana maksimissaan noin 950 ppm tasolle. Käytön ulkopuolella CO<sub>2</sub>-pitoisuudet olivat pääsääntöisesti ulkoilmaa vastaavalla tasolla noin 400 ppm.

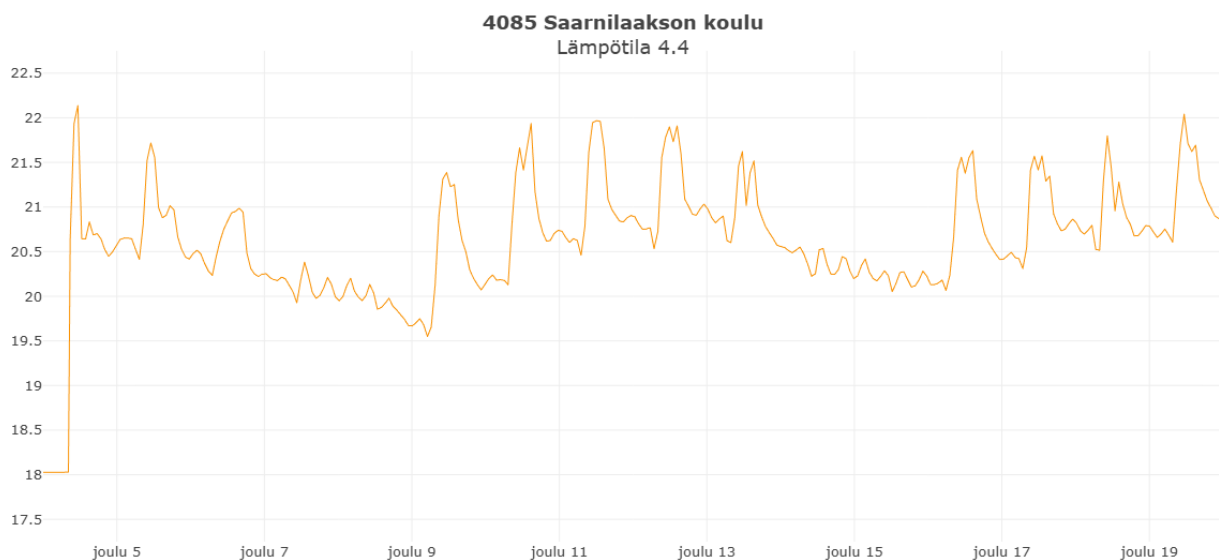
**Lämpötila**

Lämpötila vaihteli noin 19.5–22°C:een välillä ulkolämpötilamuutoksia seuraten. Lämpötilojen huiput ajoittuivat pääsääntöisesti ilta- ja aamukäyttöihin.

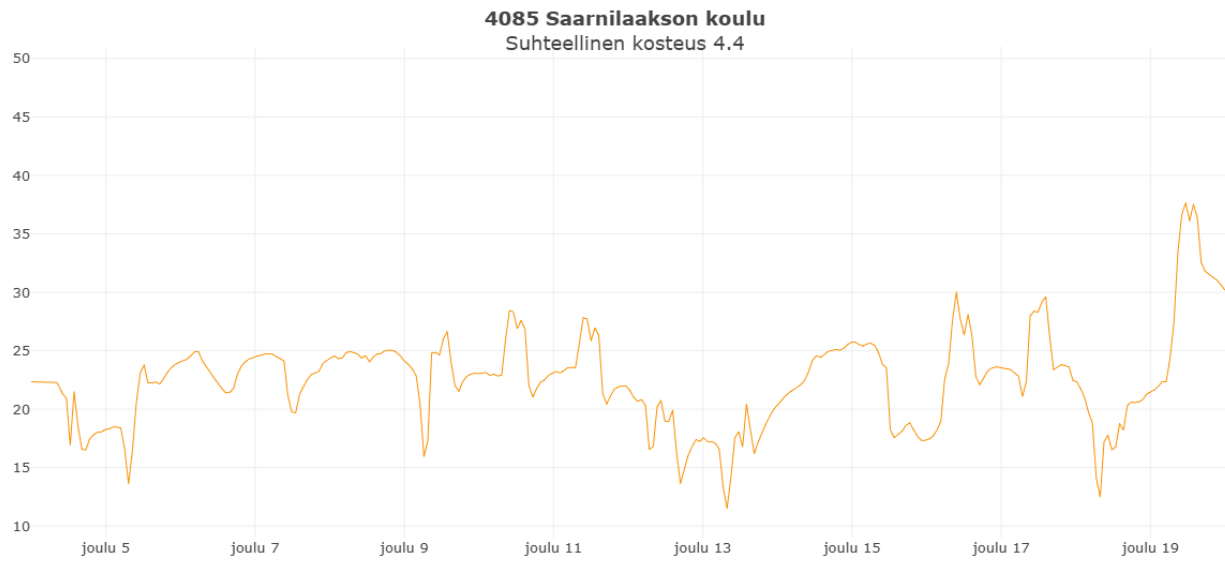
## Suhteellinen kosteus

Suhteellinen kosteus vaihteli noin 12–37 RH% välillä.

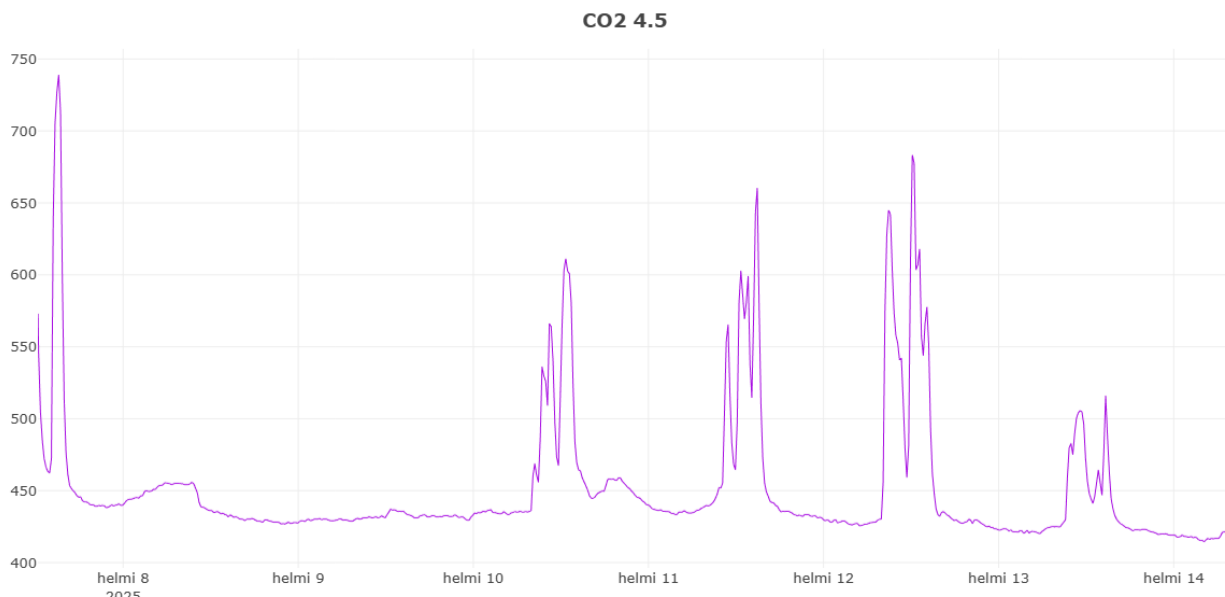
**CO<sub>2</sub>** (=hiilidioksidipitoisuus)

CO<sub>2</sub>-pitoisuudet nousivat päivisin käytön aikana maksimissaan noin 750 ppm tasolle. Käytön ulkopuolella CO<sub>2</sub>-pitoisuudet olivat pääsääntöisesti ulkoilmaa vastaavalla tasolla noin 420 ppm.

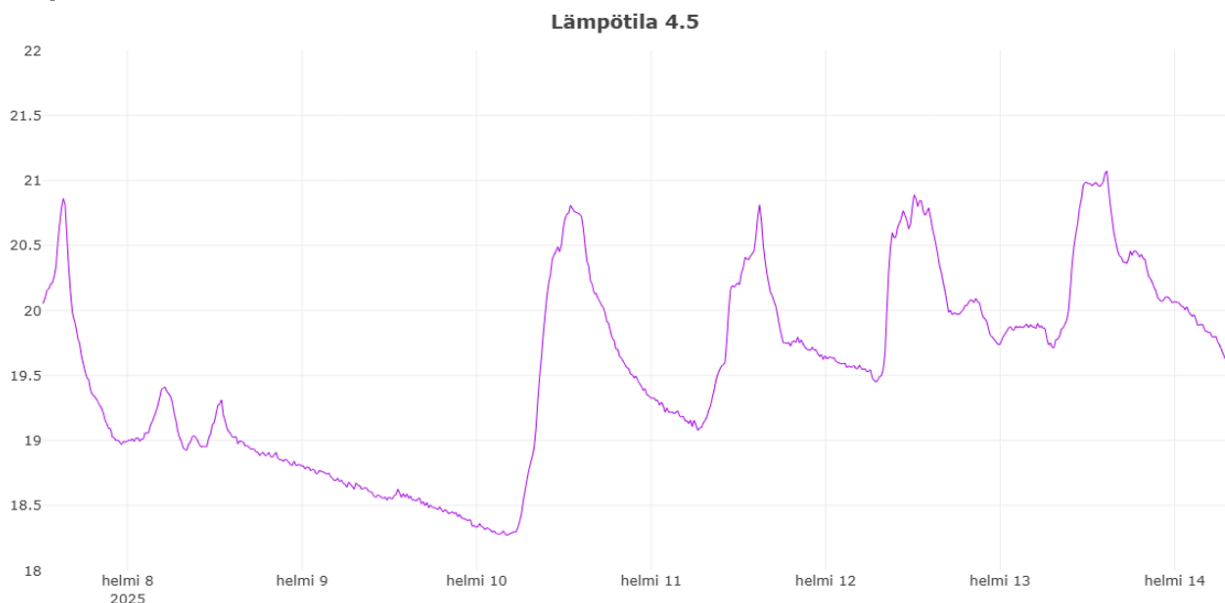
**Lämpötila**

Lämpötila vaihteli noin 19.5–21 °C:een välillä ulkolämpötilamuutoksia seuraten. Lämpötilojen huiput ajoittuivat pääsääntöisesti ilta- ja aamu-aikoihin.

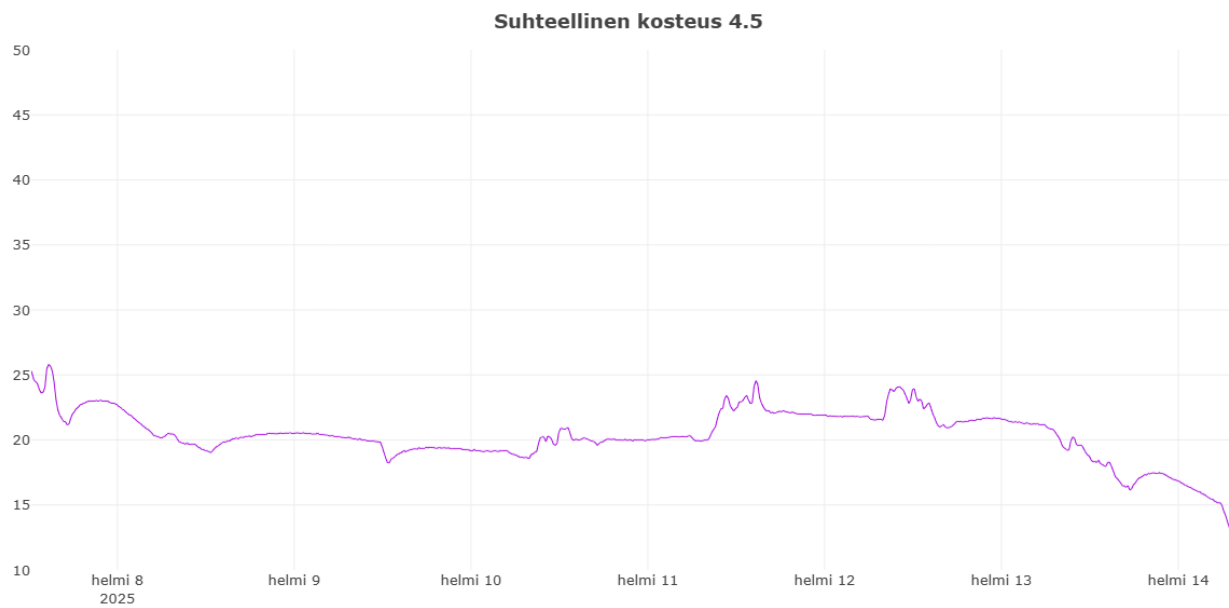
## Suhteellinen kosteus

Suhteellinen kosteus vaihteli noin 12–25 RH% välillä.

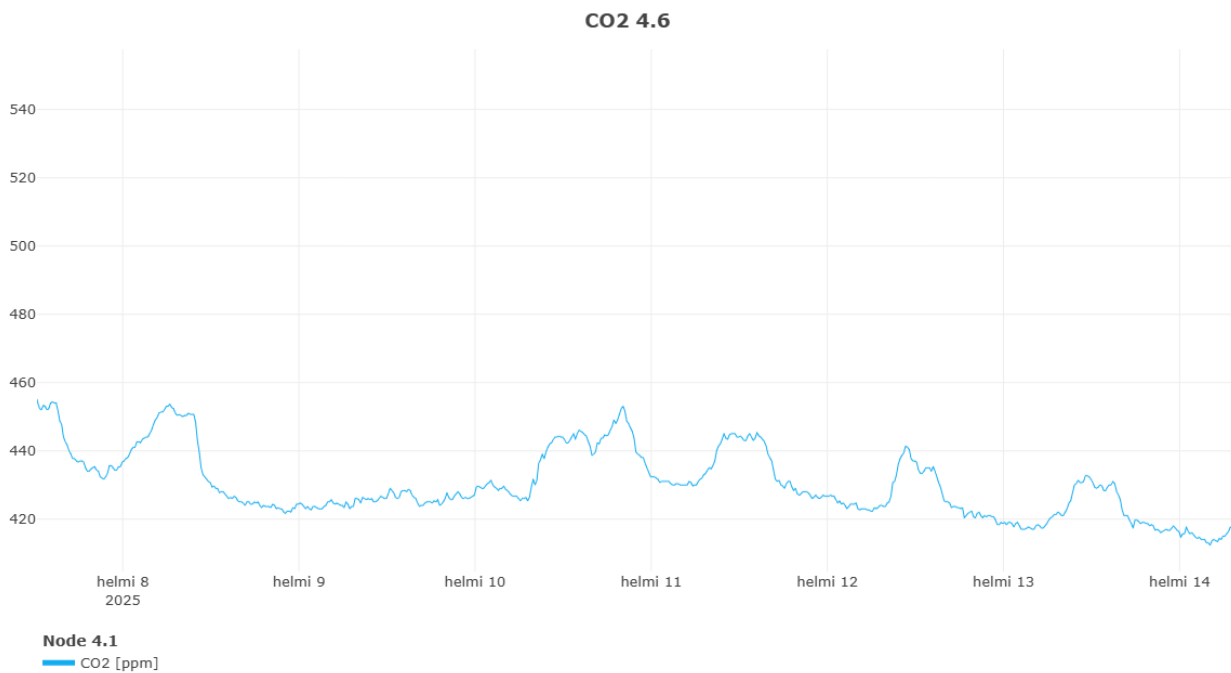
**CO<sub>2</sub>** (=hiilidioksidipitoisuus)

CO<sub>2</sub>-pitoisuudet nousivat päivisin käytön aikana maksimissaan noin 450 ppm tasolle. Käytön ulkopuolella CO<sub>2</sub>-pitoisuudet olivat pääsääntöisesti ulkoilmaa vastaavalla tasolla noin 420 ppm.

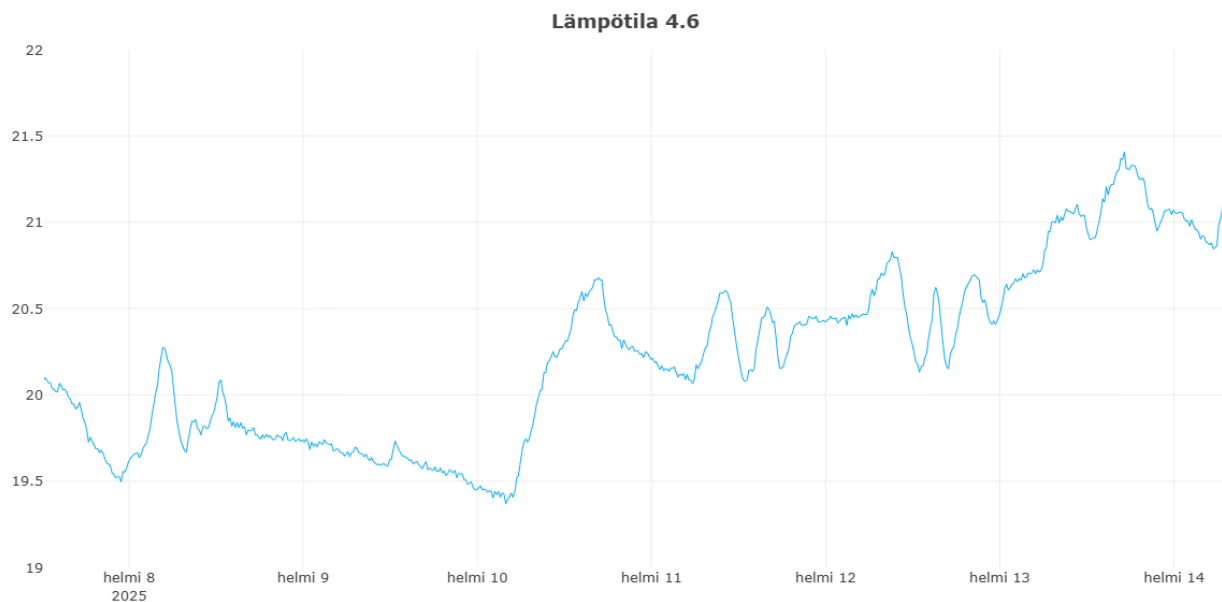
## Lämpötila

Lämpötila vaihteli noin 19.5–21.5°C:een välillä ulkolämpötilamuutoksia seuraten. Lämpötilojen huiput ajoittuivat pääsääntöisesti iltapäiväaikoihin.

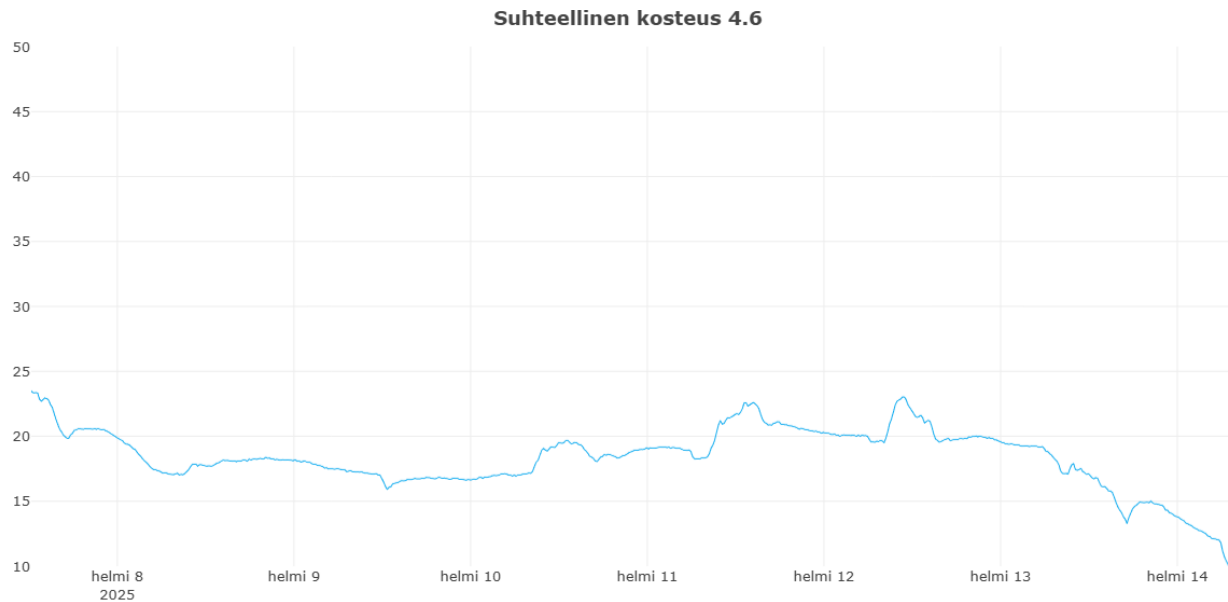
### Suhteellinen kosteus

Suhteellinen kosteus vaihteli noin 10–25 RH% välillä.
