ESPOON KAUPUNKI  
Tilapalvelut-liikelaitos  
Kunnossapitopalvelut  
Tarkastusryhmä

8.4.2025

**Laajalahden koulu**  
Kohdenumero **4013**  
Elisenvaarankuja 9, 02140 Espoo

## SISÄILMATARKASTUS

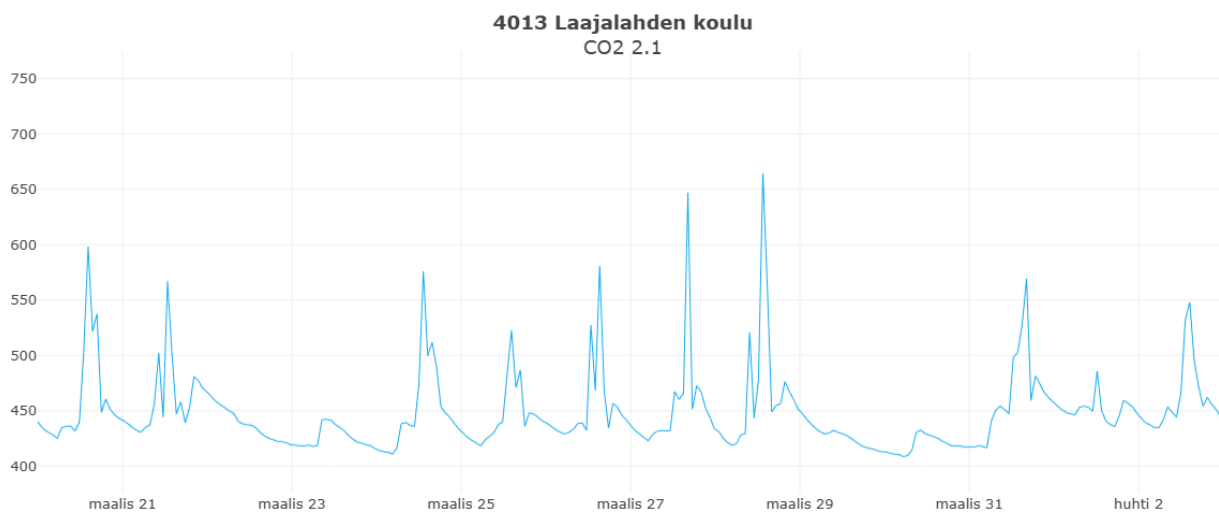
**CO<sub>2</sub> (=hiilidioksidipitoisuus)**

CO<sub>2</sub>-pitoisuudet nousivat päivisin käytön aikana maksimissaan noin 650 ppm tasolle. Käytön ulkopuolella CO<sub>2</sub>-pitoisuudet olivat pääsääntöisesti ulkoilmaa vastaavalla tasolla noin 400 ppm.

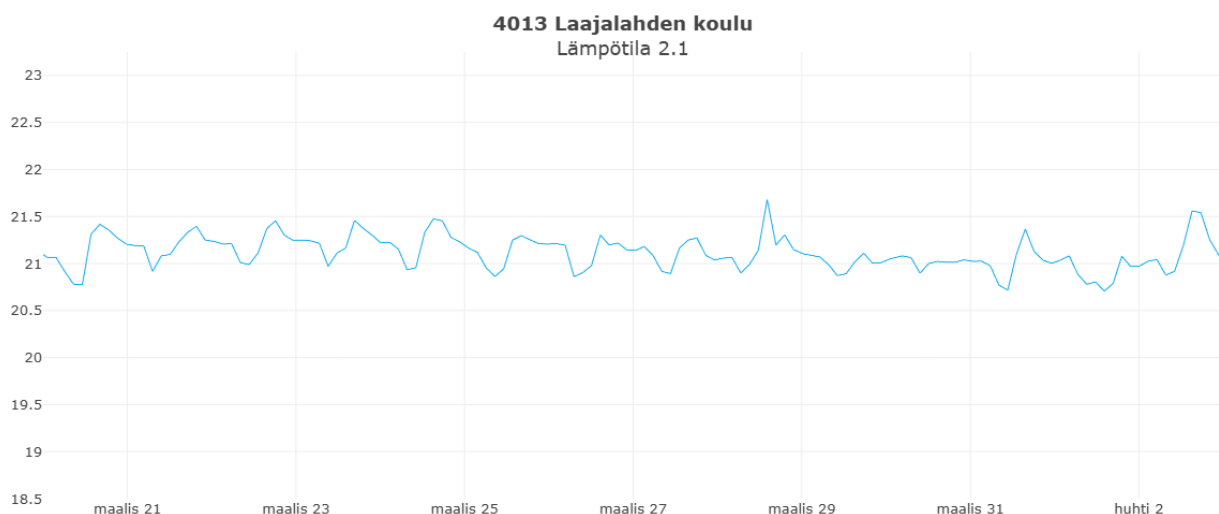
**Lämpötila**

Lämpötila vaihteli noin 20.5–21.5°C:een välillä ulkolämpötilamuutoksia seuraten. Lämpötilojen huiput ajoittuivat pääsääntöisesti iltapäiväaikoihin.

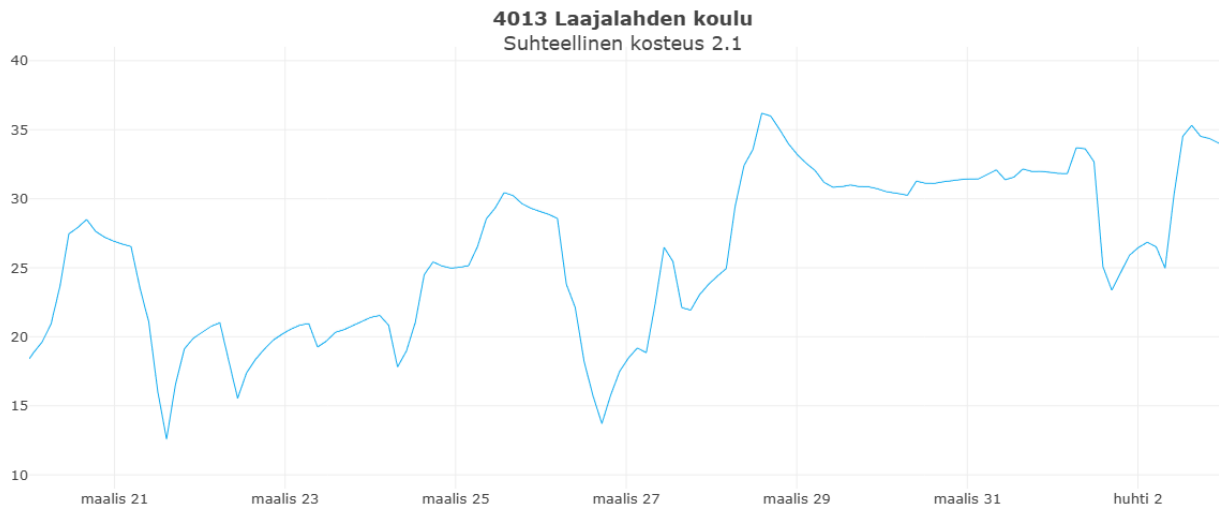
## Suhteellinen kosteus

Suhteellinen kosteus vaihteli noin 13–36 RH% välillä.

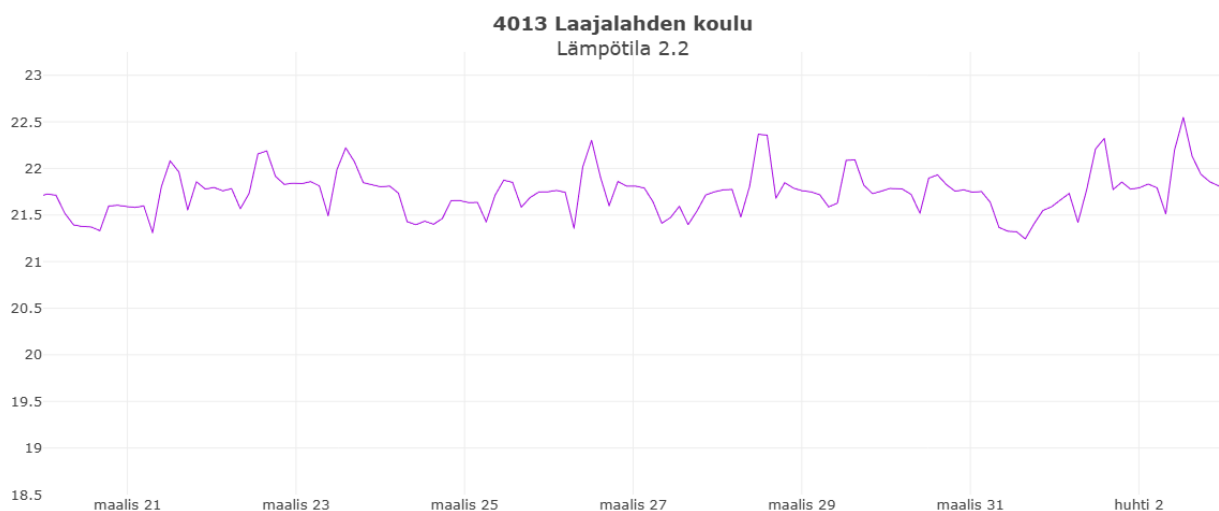
**Lämpötila**

Lämpötila vaihteli noin 21–22.5°C:een välillä ulkolämpötilamuutoksia seuraten. Lämpötilojen huiput ajoittuivat pääsääntöisesti iltapäiväaikoihin.

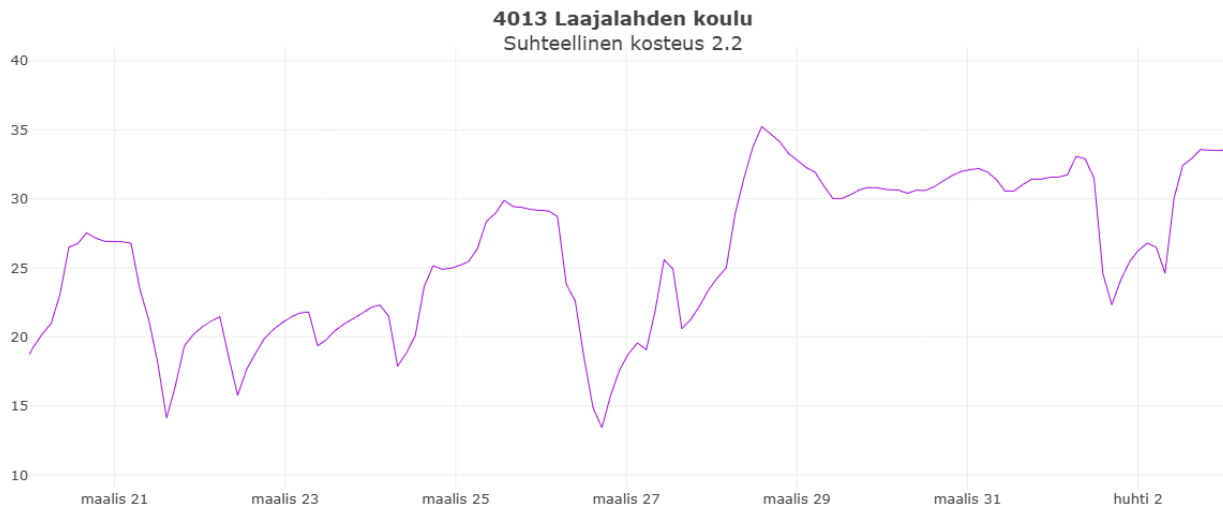
## Suhteellinen kosteus

Suhteellinen kosteus vaihteli noin 14–35 RH% välillä.

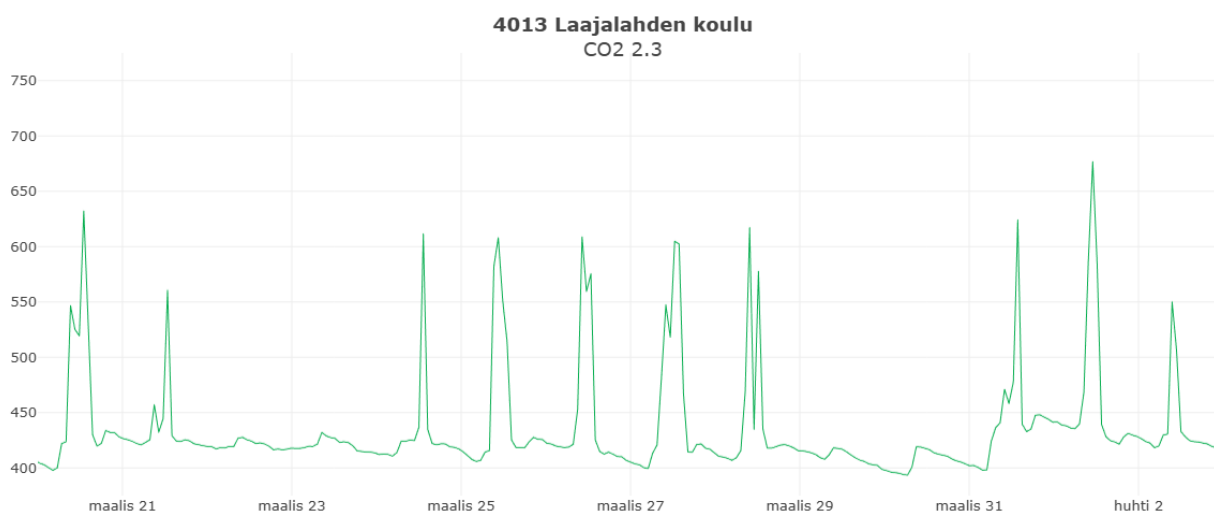
**CO<sub>2</sub>** (=hiilidioksidipitoisuus)

CO<sub>2</sub>-pitoisuudet nousivat päivisin käytön aikana maksimissaan noin 650 ppm tasolle. Käytön ulkopuolella CO<sub>2</sub>-pitoisuudet olivat pääsääntöisesti ulkoilmaa vastaavalla tasolla noin 400 ppm.

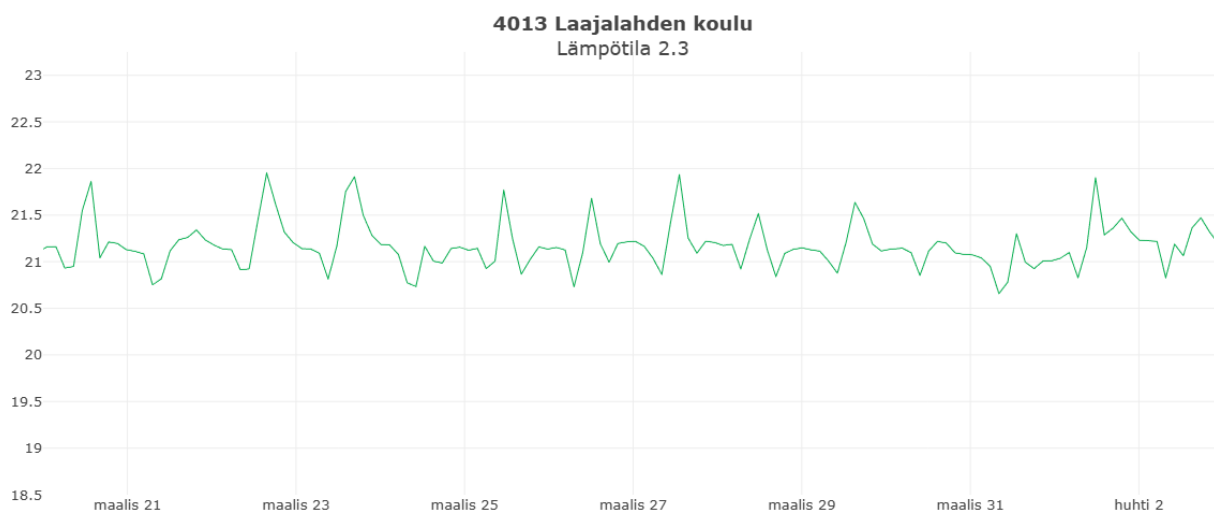
**Lämpötila**

Lämpötila vaihteli noin 20.5–22°C:een välillä ulkolämpötilamuutoksia seuraten. Lämpötilojen huiput ajoittuivat pääsääntöisesti iltapäiväaikoihin.

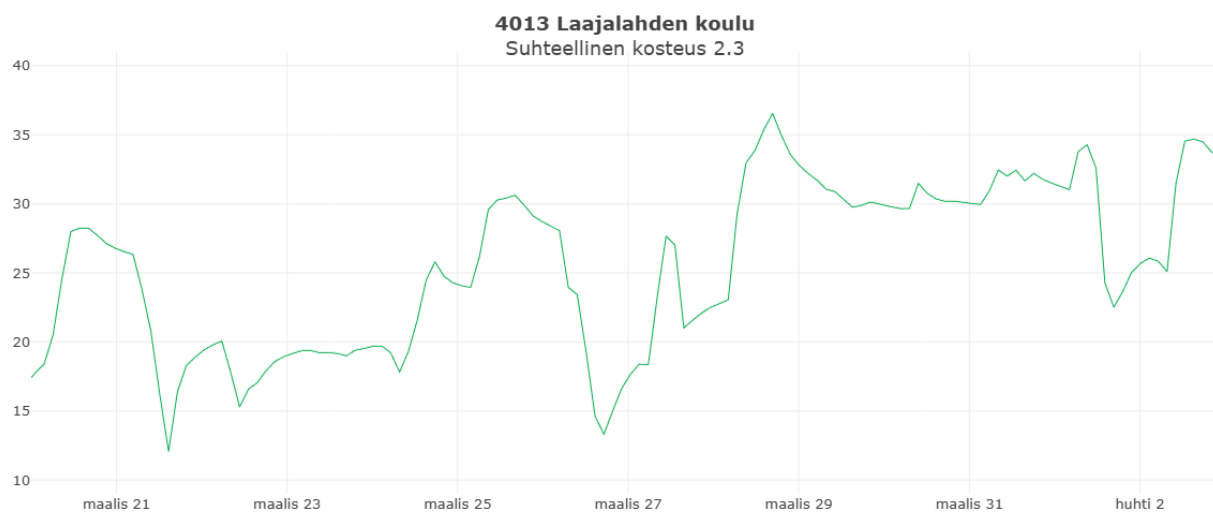
## Suhteellinen kosteus

Suhteellinen kosteus vaihteli noin 12–36 RH% välillä.

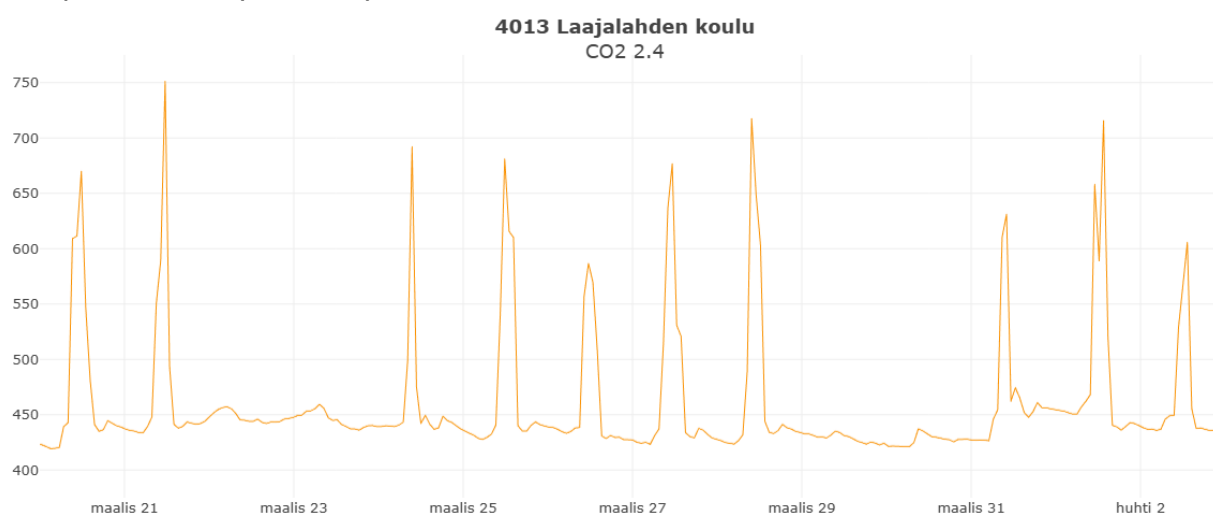
**CO<sub>2</sub>** (=hiilidioksidipitoisuus)

CO<sub>2</sub>-pitoisuudet nousivat päivisin käytön aikana maksimissaan noin 750 ppm tasolle. Käytön ulkopuolella CO<sub>2</sub>-pitoisuudet olivat pääsääntöisesti ulkoilmaa vastaavalla tasolla noin 400 ppm.

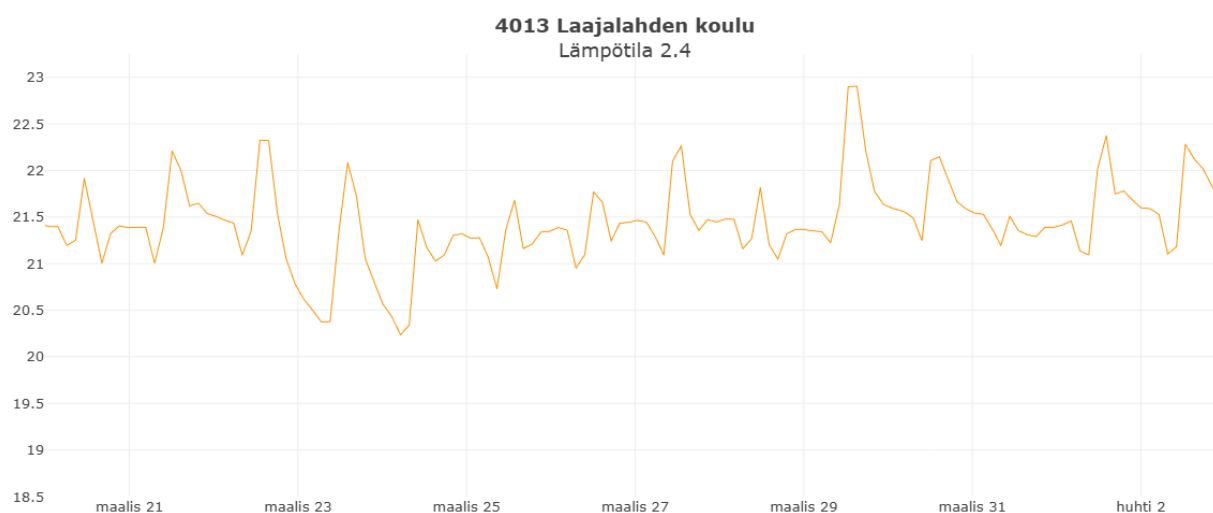
**Lämpötila**

Lämpötila vaihteli noin 20.5–23°C:een välillä ulkolämpötilamuutoksia seuraten. Lämpötilojen huiput ajoittuivat pääsääntöisesti iltapäiväaikoihin.

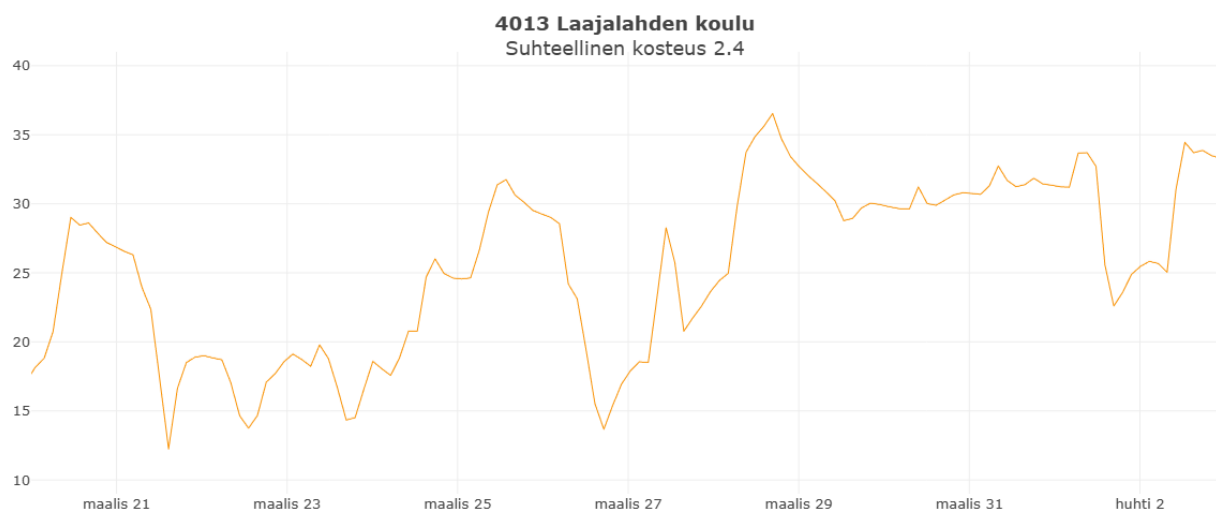
## Suhteellinen kosteus

Suhteellinen kosteus vaihteli noin 13–36 RH% välillä.

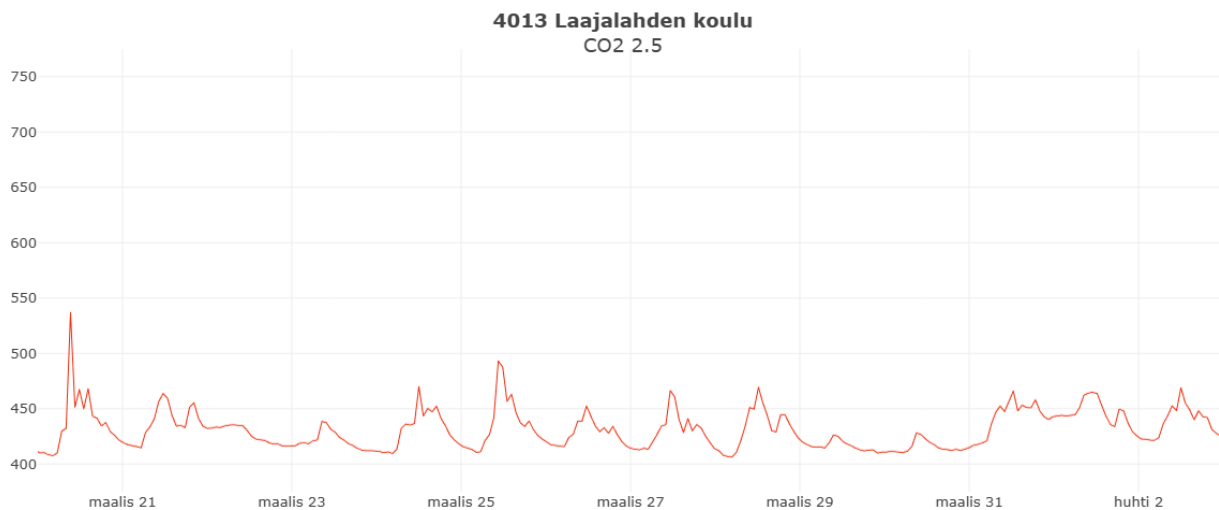
**CO<sub>2</sub>** (=hiilidioksidipitoisuus)

CO<sub>2</sub>-pitoisuudet nousivat päivisin käytön aikana maksimissaan noin 550 ppm tasolle. Käytön ulkopuolella CO<sub>2</sub>-pitoisuudet olivat pääsääntöisesti ulkoilmaa vastaavalla tasolla noin 400 ppm.

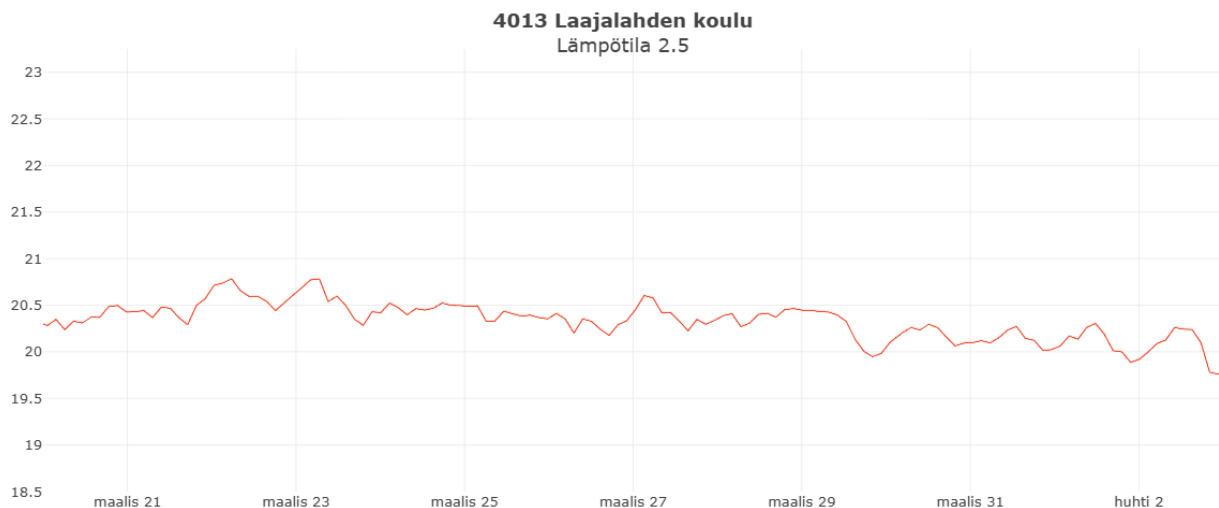
**Lämpötila**

Lämpötila vaihteli noin 19.5–21 °C:een välillä ulkolämpötilamuutoksia seuraten. Lämpötilojen huiput ajoittuivat pääsääntöisesti iltapäiväaikoihin.

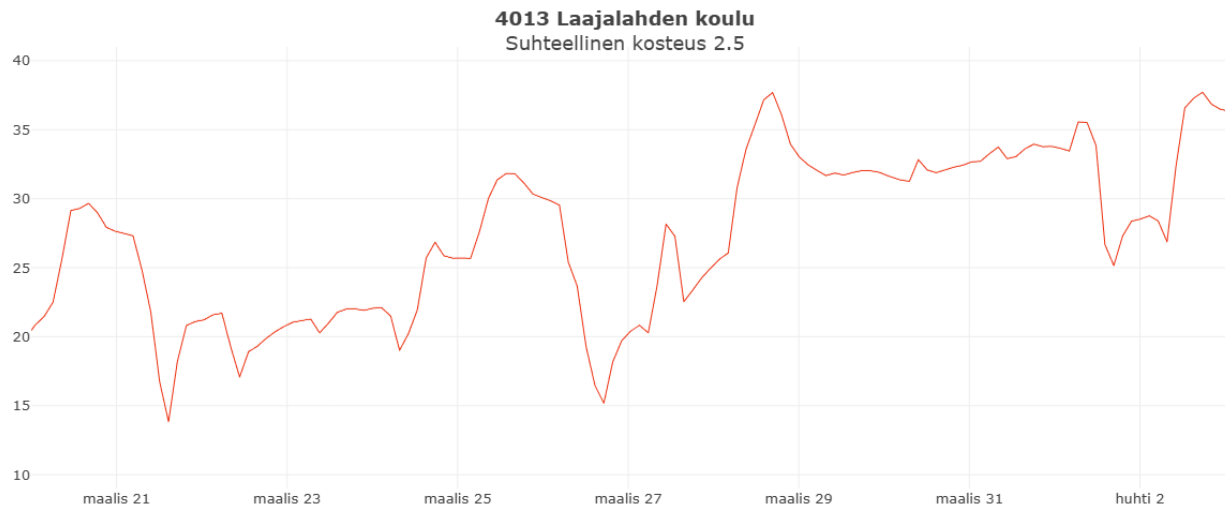
## Suhteellinen kosteus

Suhteellinen kosteus vaihteli noin 14–37 RH% välillä.

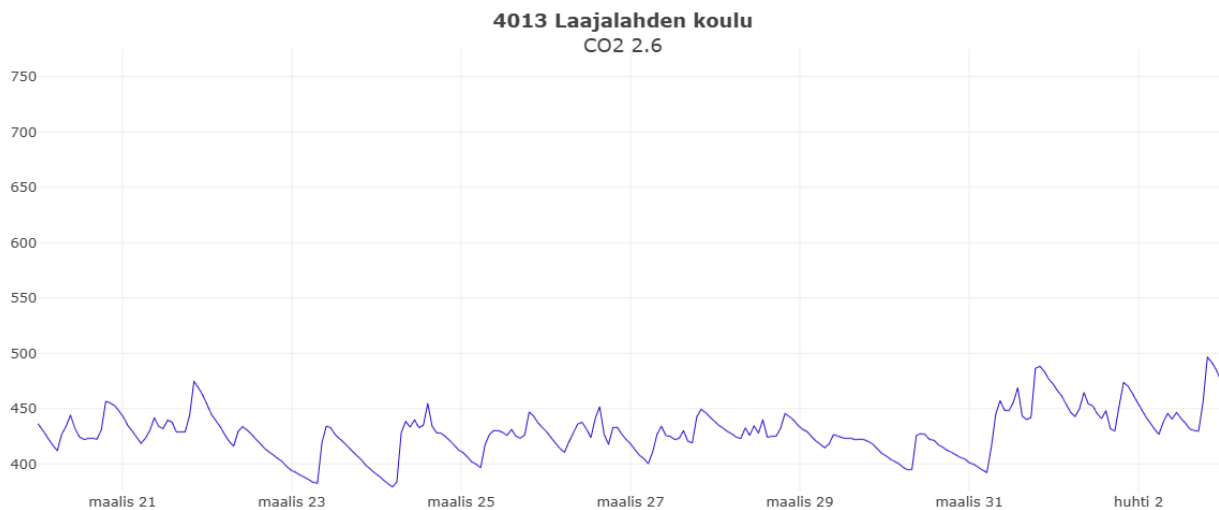
**CO<sub>2</sub>** (=hiilidioksidipitoisuus)

CO<sub>2</sub>-pitoisuudet nousivat päivisin käytön aikana maksimissaan noin 500 ppm tasolle. Käytön ulkopuolella CO<sub>2</sub>-pitoisuudet olivat pääsääntöisesti ulkoilmaa vastaavalla tasolla noin 400 ppm.

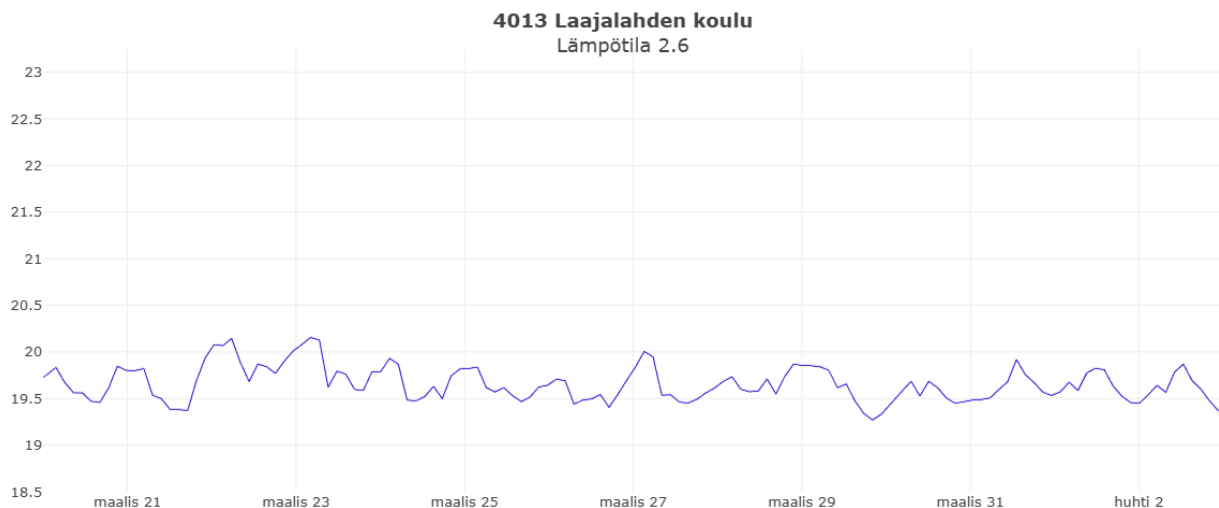
**Lämpötila**

Lämpötila vaihteli noin 19–20 °C:een välillä ulkolämpötilamuutoksia seuraten. Lämpötilojen huiput ajoittuivat pääsääntöisesti ilta- ja aamukäyttöihin.

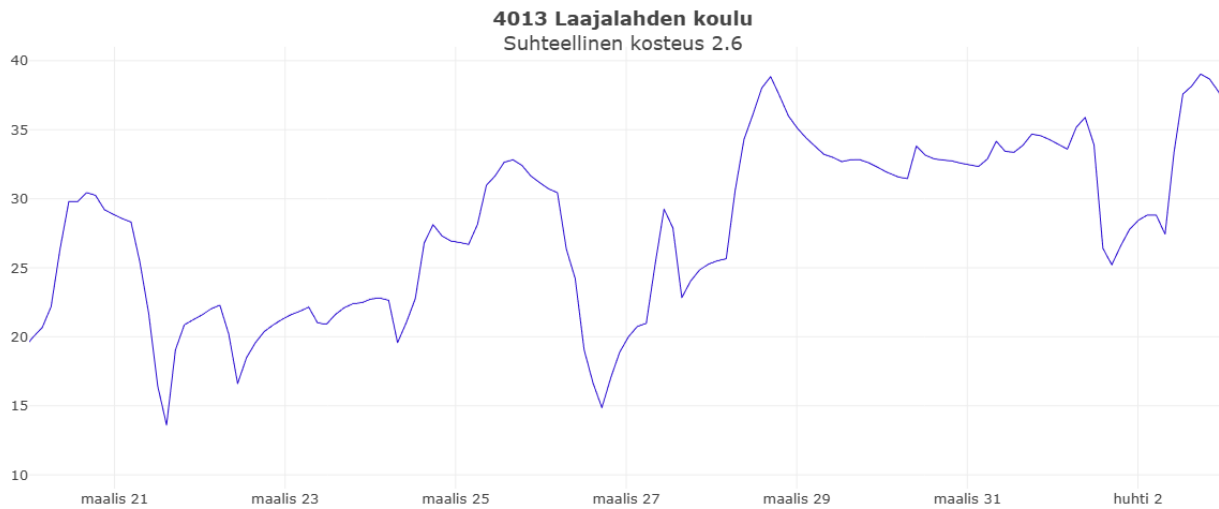
## Suhteellinen kosteus

Suhteellinen kosteus vaihteli noin 14–39 RH% välillä.

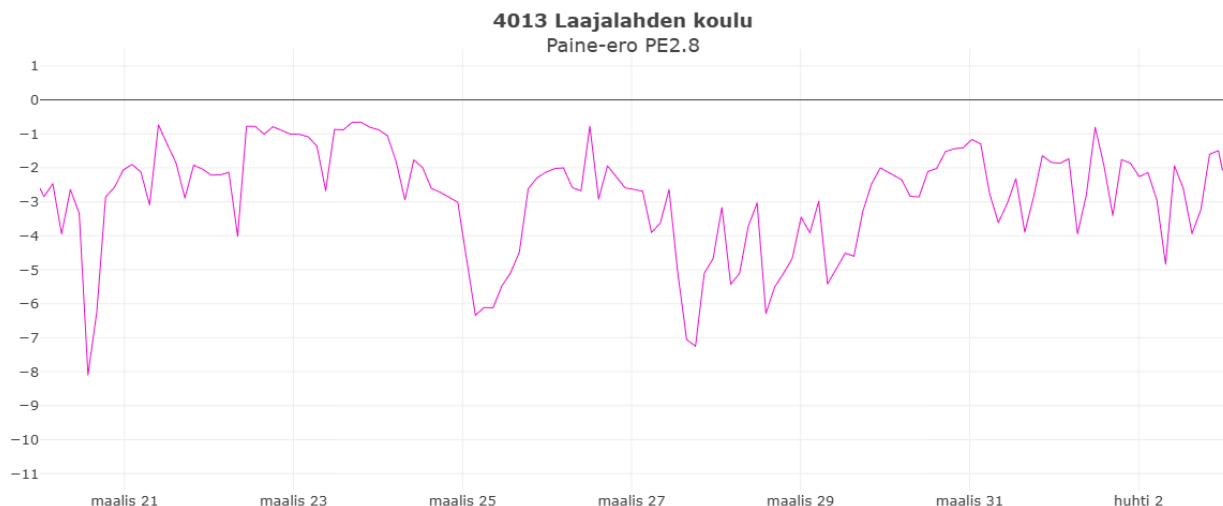
### Paine-ero PE2.8 / Luokan V.2.008.a ja ulkoilman välillä

Huoneen paine-ero vaihteli noin – 0 ja – 8 Pa välillä ulkoilmaan nähden. Positiivinen mittausarvo Huone on ylipaineinen ja negatiivinen mittausarvo Huone on alipaineinen ulkoilmaan nähden.

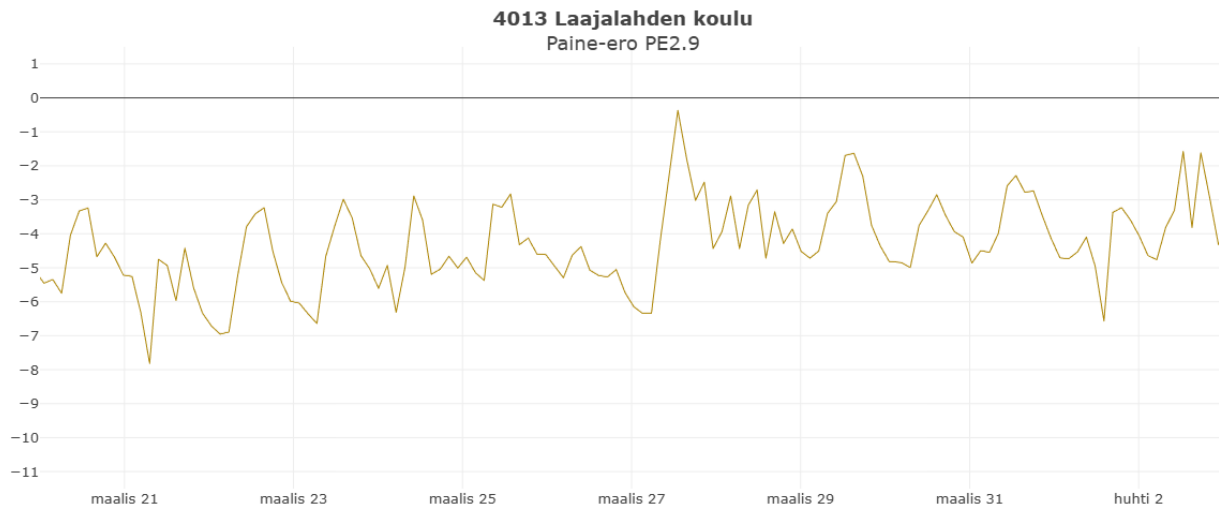
## Paine-ero PE2.9 / Käytävän V.1.008.a ja ulkoilman välillä

Huoneen paine-ero vaihteli noin – 0 ja – 8 Pa välillä ulkoilmaan nähden. Positiivinen mittausrarvo Huone on ylipaineinen ja negatiivinen mittausrarvo Huone on alipaineinen ulkoilmaan nähden.
