ESPOON KAUPUNKI  
Tilapalvelut-liikelaitos  
Kunnossapitopalvelut  
Tarkastusryhmä

12.6.2025

**Aallonhuipun päiväkot**  
Kohdenumero **3076**  
Aallonhuippu 2, 02320 Espoo

## SISÄILMATARKASTUS

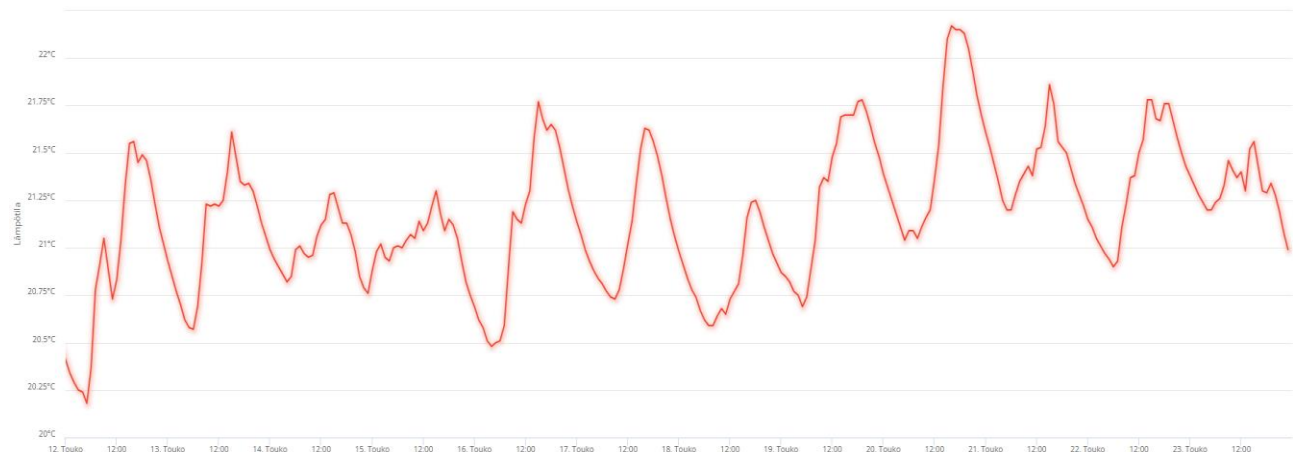
### Kohteen sisälämpötilojen keskiarvo 12. – 23.5.2025 Leanheat-ohjausjärjestelmän mittaamana

Leanheat-ohjausjärjestelmän aikaohjaukset ovat yö pudotus klo 16:00-9:00 tavoite 19.1°C ja viikonloppu- ja lomapudotukset klo 16:00-9:00 tavoite 18.6°C.

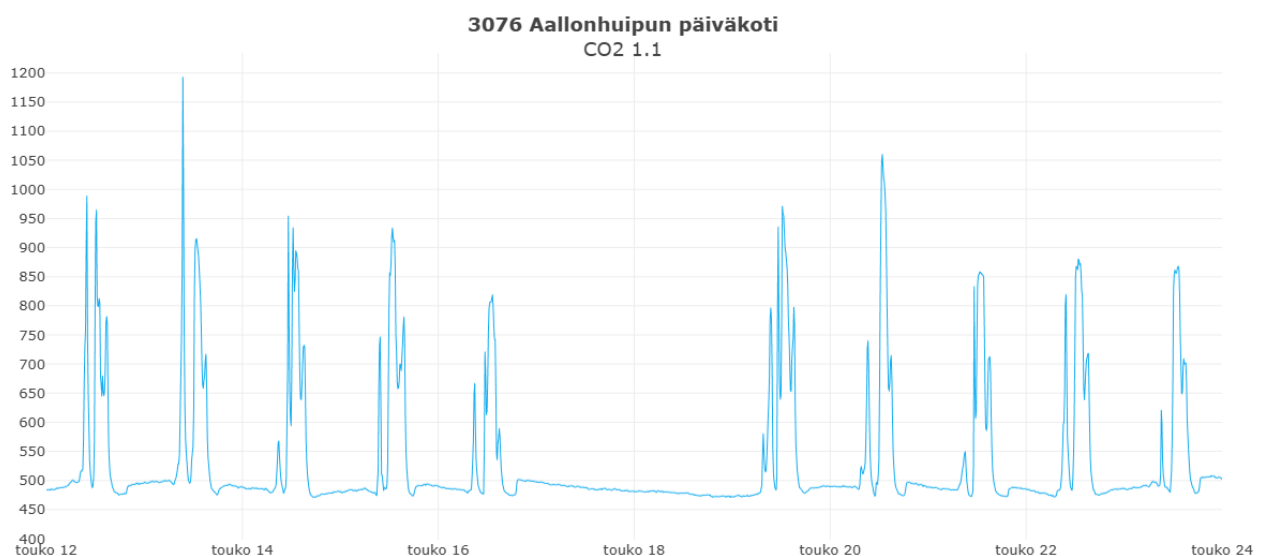
**CO<sub>2</sub> (=hiilidioksidipitoisuus)**

CO<sub>2</sub>-pitoisuudet nousivat päivisin käytön aikana maksimissaan noin 1200 ppm tasolle. Käytön ulkopuolella CO<sub>2</sub>-pitoisuudet olivat pääsääntöisesti ulkoilmaa vastaavalla tasolla noin 400 ppm.

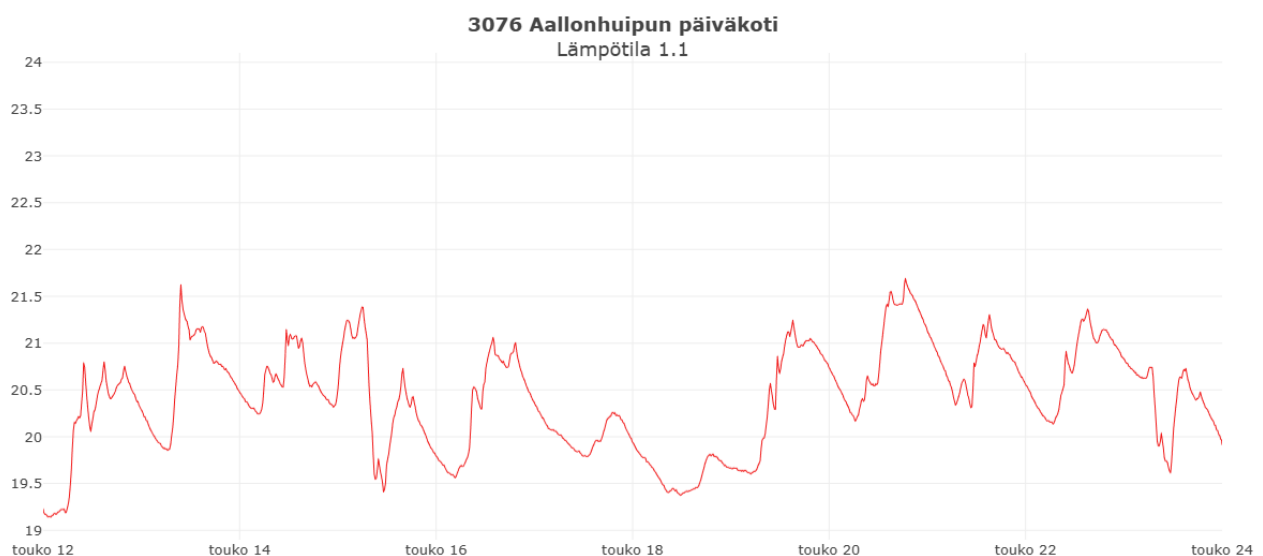
**Lämpötila**

Lämpötila vaihteli noin 19–22 °C:een välillä ulkolämpötilamuutoksia seuraten. Lämpötilojen huiput ajoittuivat pääsääntöisesti ilta- ja aamukäyttöihin.

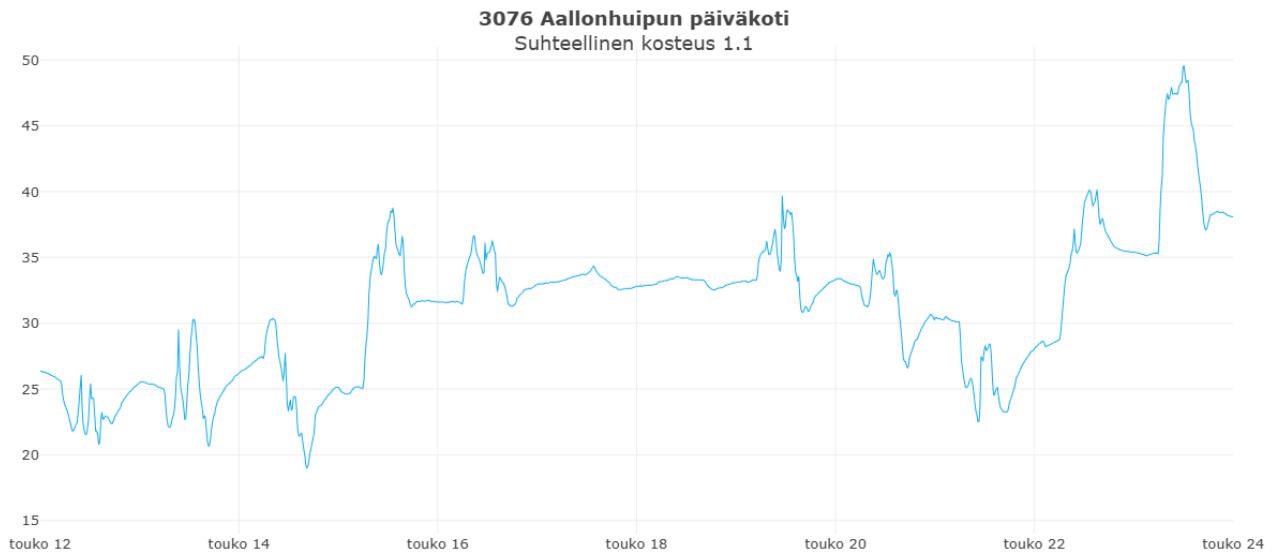
## Suhteellinen kosteus

Suhteellinen kosteus vaihteli noin 19–49 RH% välillä.

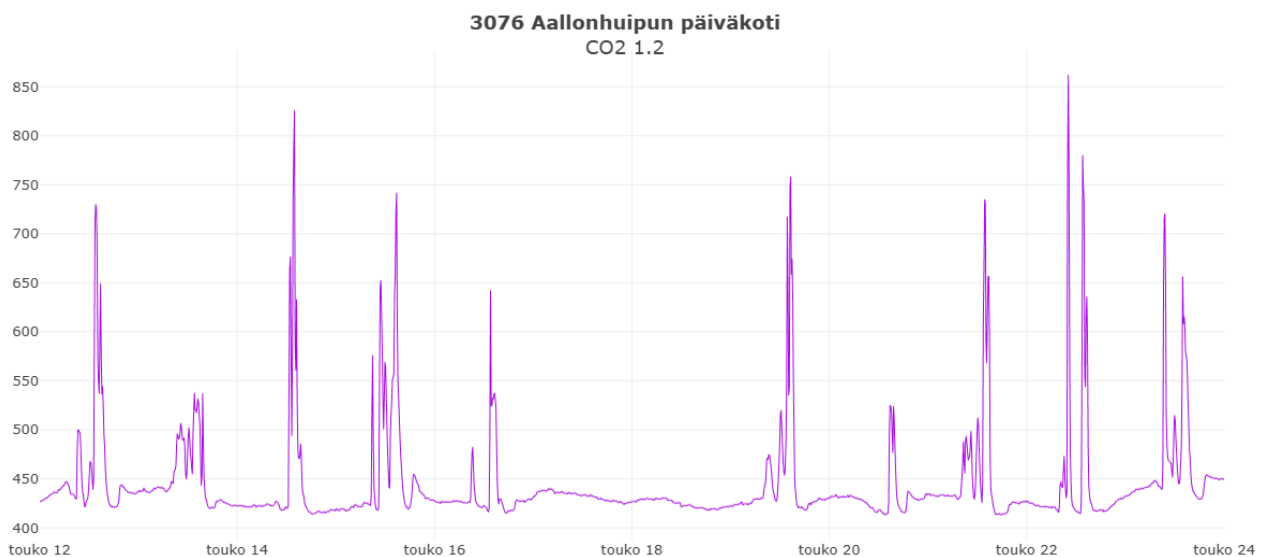
**CO<sub>2</sub>** (=hiilidioksidipitoisuus)

CO<sub>2</sub>-pitoisuudet nousivat päivisin käytön aikana maksimissaan noin 850 ppm tasolle. Käytön ulkopuolella CO<sub>2</sub>-pitoisuudet olivat pääsääntöisesti ulkoilmaa vastaavalla tasolla noin 400 ppm.

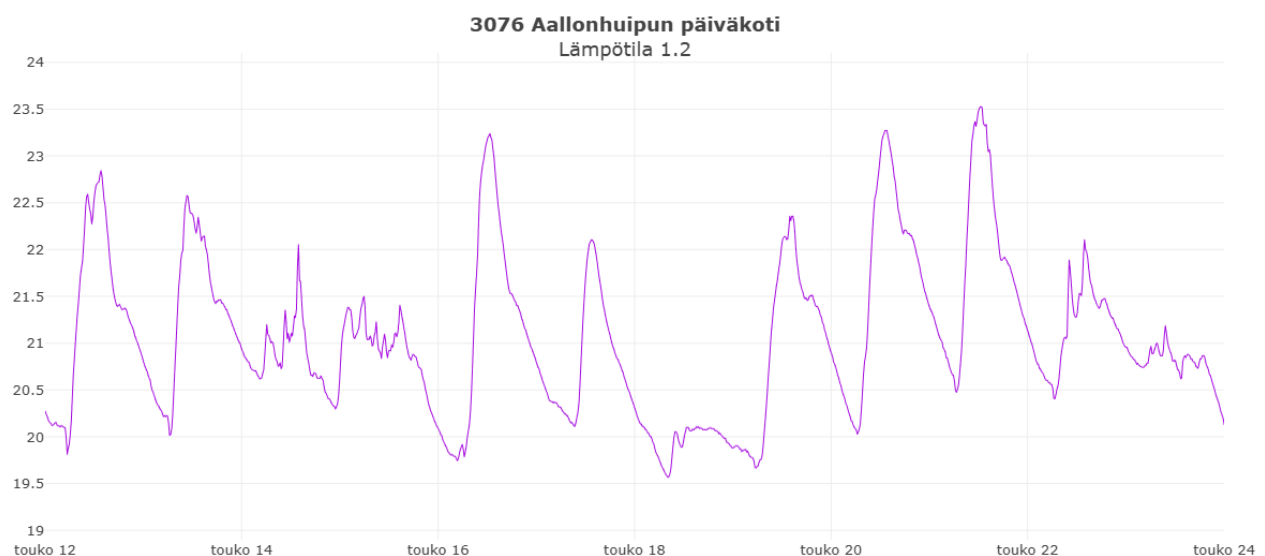
**Lämpötila**

Lämpötila vaihteli noin 19.5–23.5 °C:een välillä ulkolämpötilamuutoksia seuraten. Lämpötilojen huiput ajoittuivat pääsääntöisesti iltapäiväaikoihin.

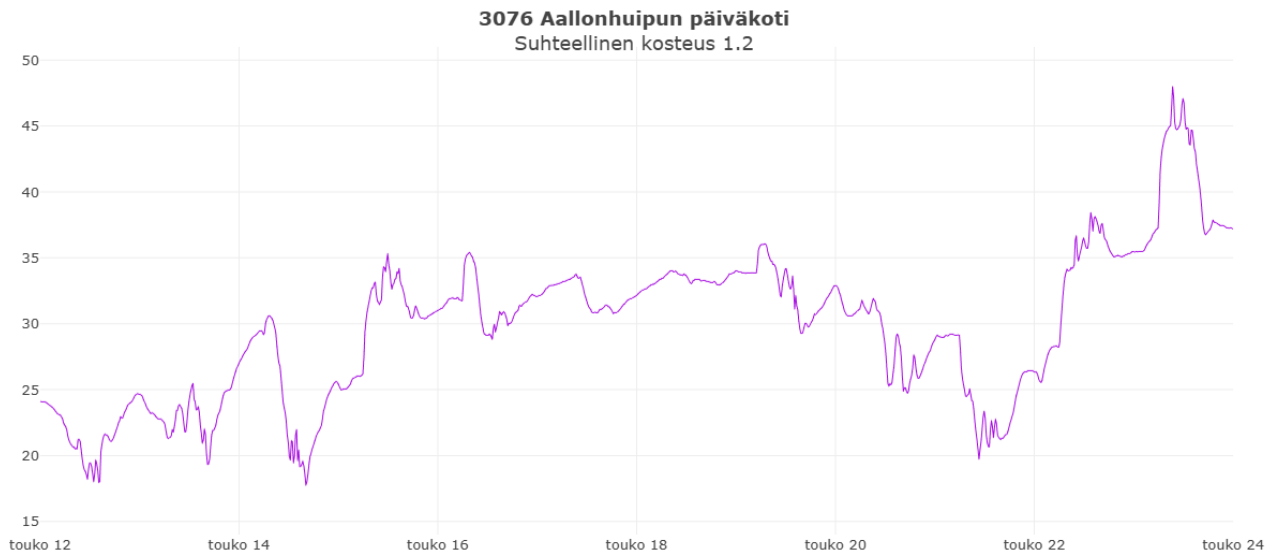
## Suhteellinen kosteus

Suhteellinen kosteus vaihteli noin 18–48 RH% välillä.

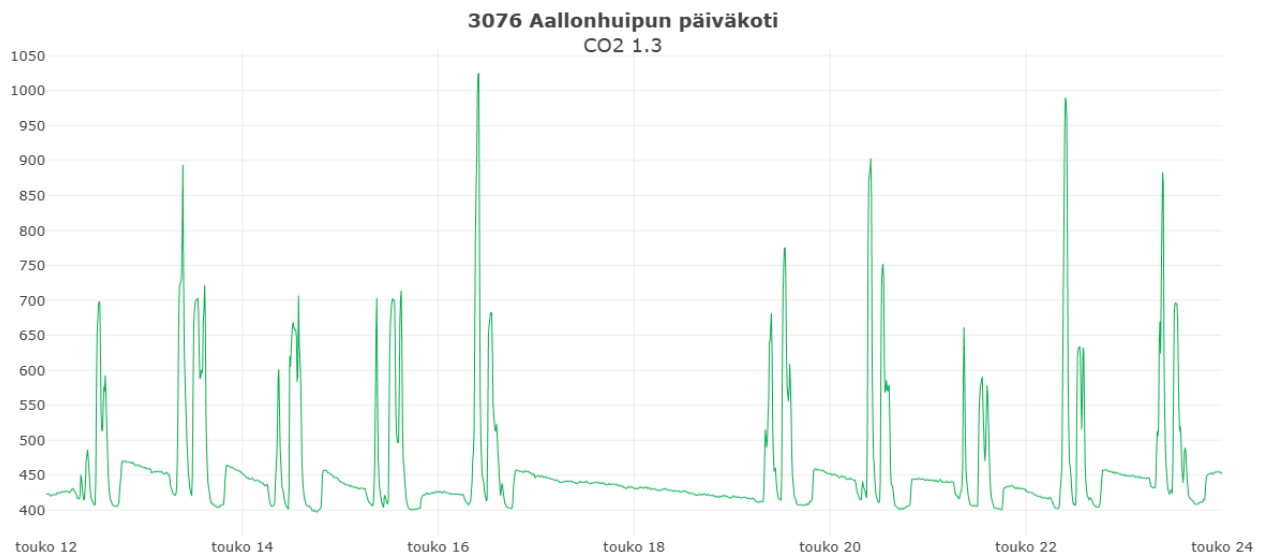
**CO<sub>2</sub>** (=hiilidioksidipitoisuus)

CO<sub>2</sub>-pitoisuudet nousivat päivisin käytön aikana maksimissaan noin 1050 ppm tasolle. Käytön ulkopuolella CO<sub>2</sub>-pitoisuudet olivat pääsääntöisesti ulkoilmaa vastaavalla tasolla noin 400 ppm.

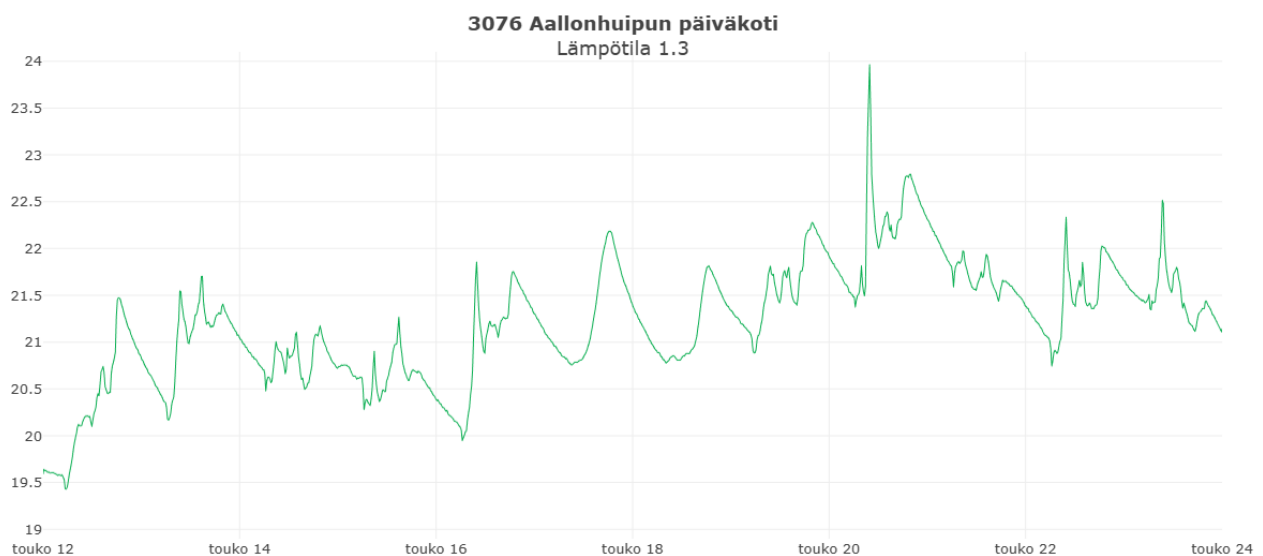
**Lämpötila**

Lämpötila vaihteli noin 19.5–24°C:een välillä ulkolämpötilamuutoksia seuraten. Lämpötilojen huiput ajoittuivat pääsääntöisesti iltopäiväaikoihin.

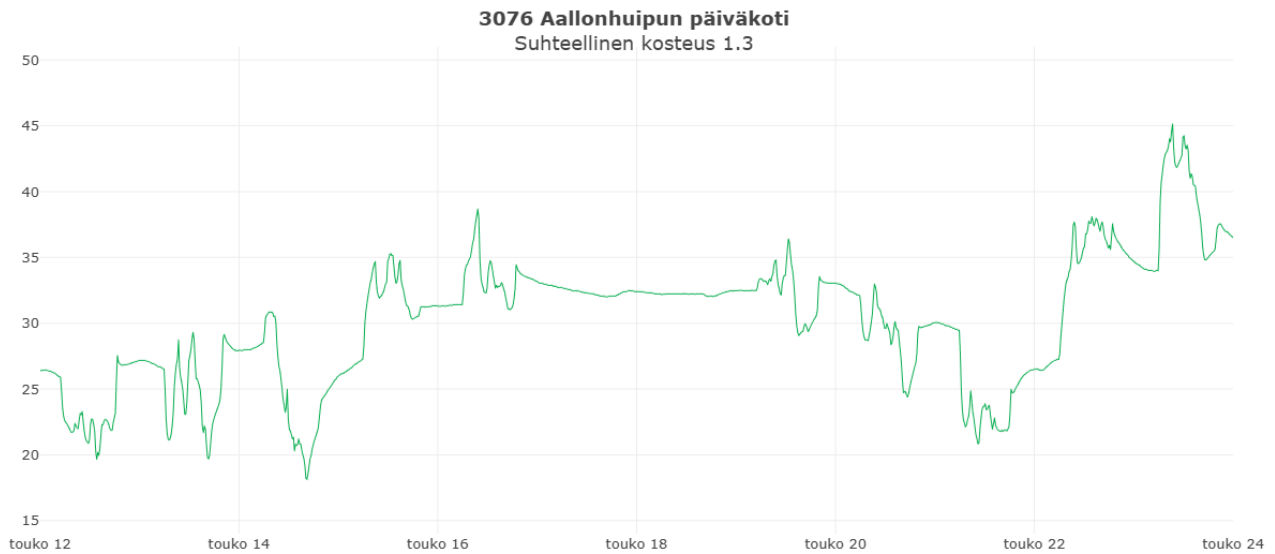
## Suhteellinen kosteus

Suhteellinen kosteus vaihteli noin 18–45 RH% välillä.

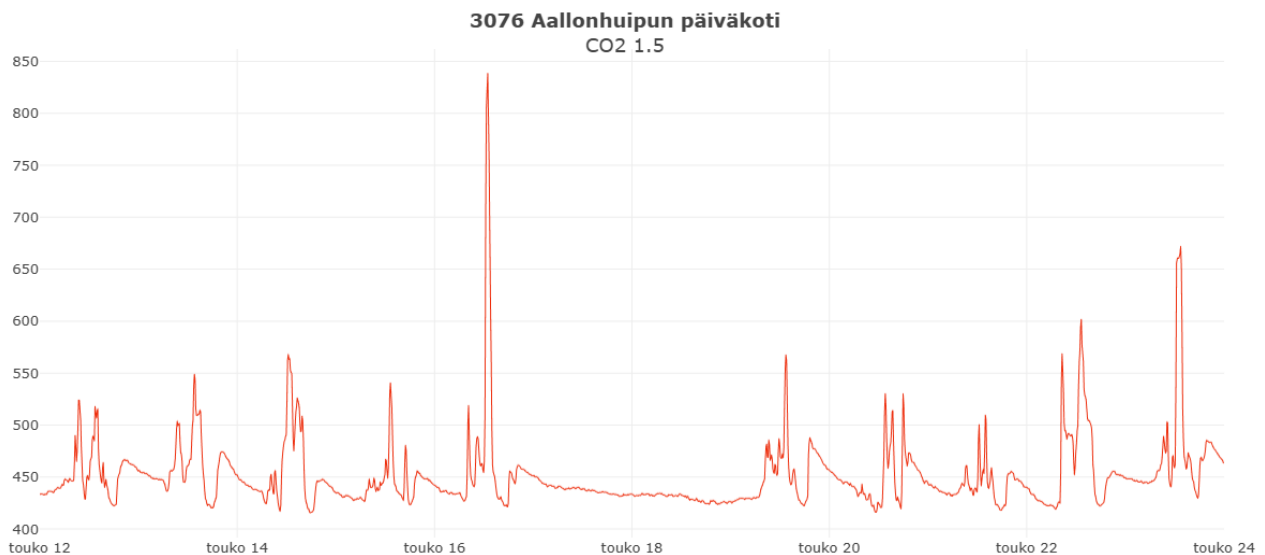
**CO<sub>2</sub>** (=hiilidioksidipitoisuus)

CO<sub>2</sub>-pitoisuudet nousivat päivisin käytön aikana maksimissaan noin 850 ppm tasolle. Käytön ulkopuolella CO<sub>2</sub>-pitoisuudet olivat pääsääntöisesti ulkoilmaa vastaavalla tasolla noin 400 ppm.

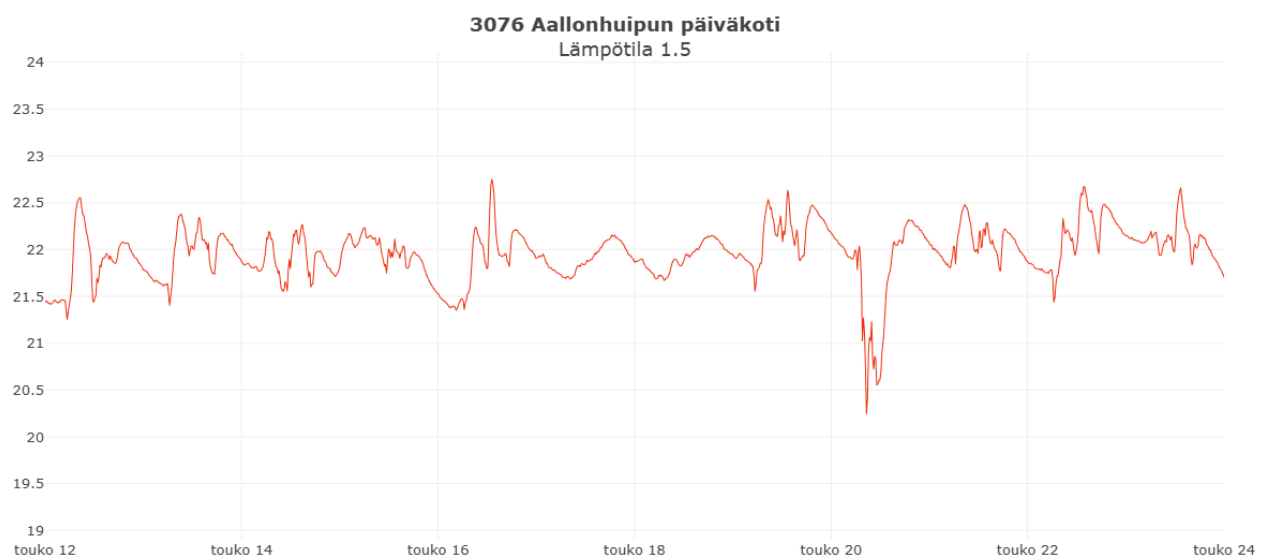
**Lämpötila**

Lämpötila vaihteli noin 20–23°C:een välillä ulkolämpötilamuutoksia seuraten. Lämpötilojen huiput ajoittuivat pääsääntöisesti iltapäiväaikoihin.

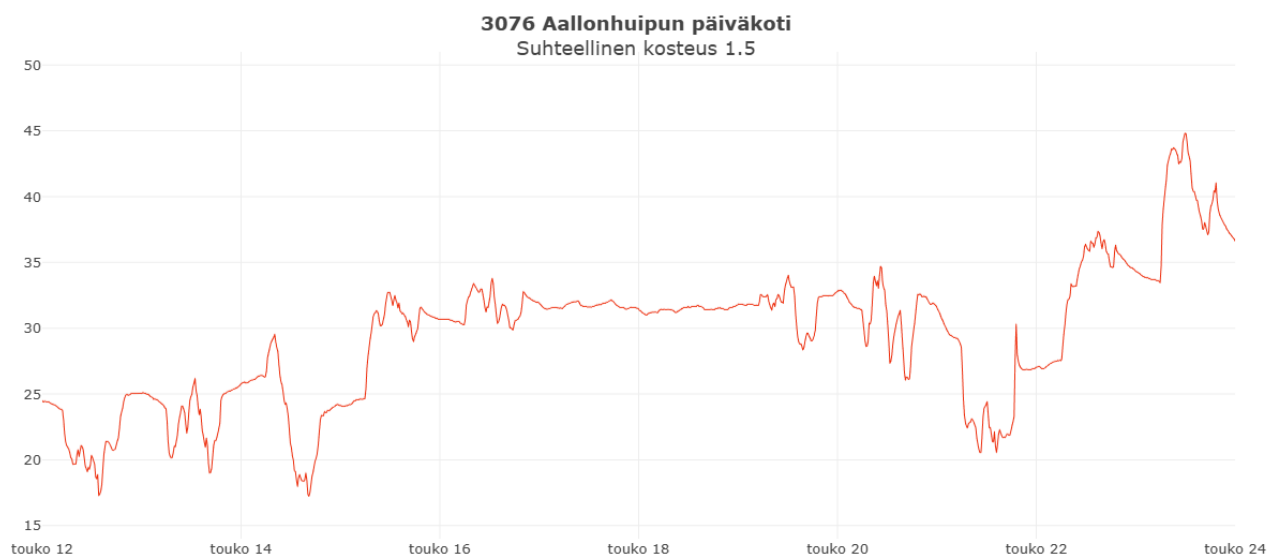
## Suhteellinen kosteus

Suhteellinen kosteus vaihteli noin 17–45 RH% välillä.

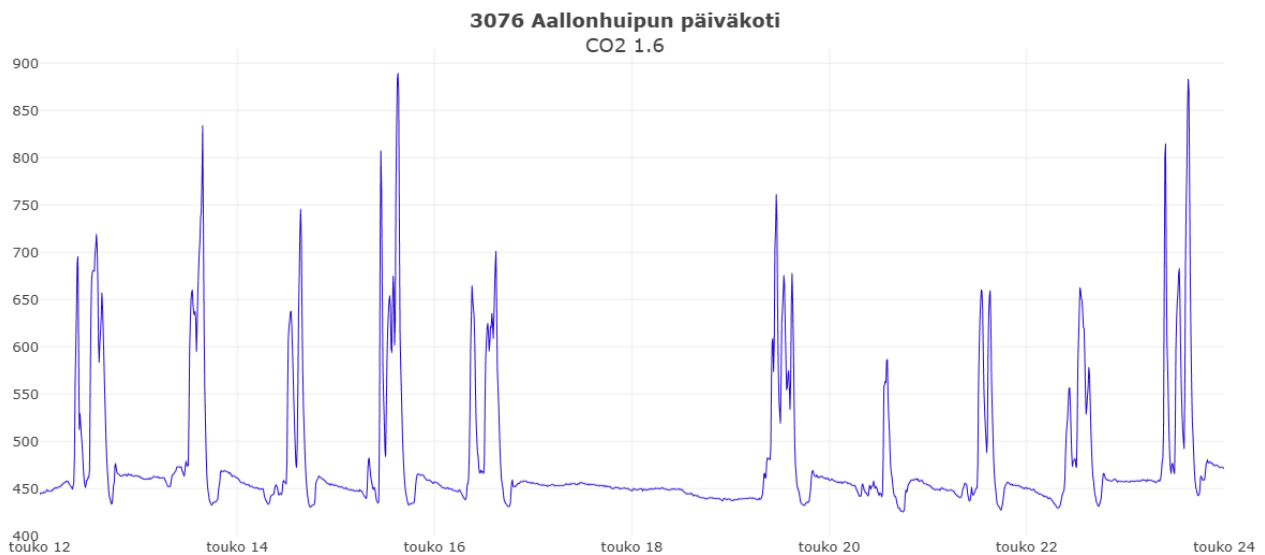
**CO<sub>2</sub>** (=hiilidioksidipitoisuus)

CO<sub>2</sub>-pitoisuudet nousivat päivisin käytön aikana maksimissaan noin 900 ppm tasolle. Käytön ulkopuolella CO<sub>2</sub>-pitoisuudet olivat pääsääntöisesti ulkoilmaa vastaavalla tasolla noin 400 ppm.

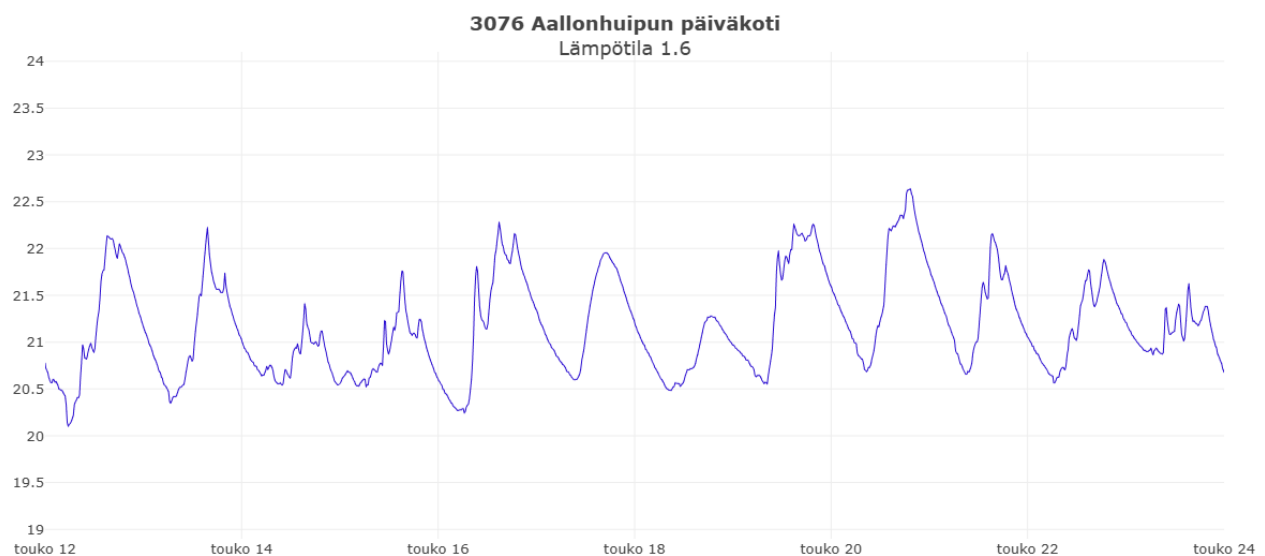
**Lämpötila**

Lämpötila vaihteli noin 20–22.5 °C:een välillä ulkolämpötilamuutoksia seuraten. Lämpötilojen huiput ajoittuivat pääsääntöisesti iltapäiväaikoihin.

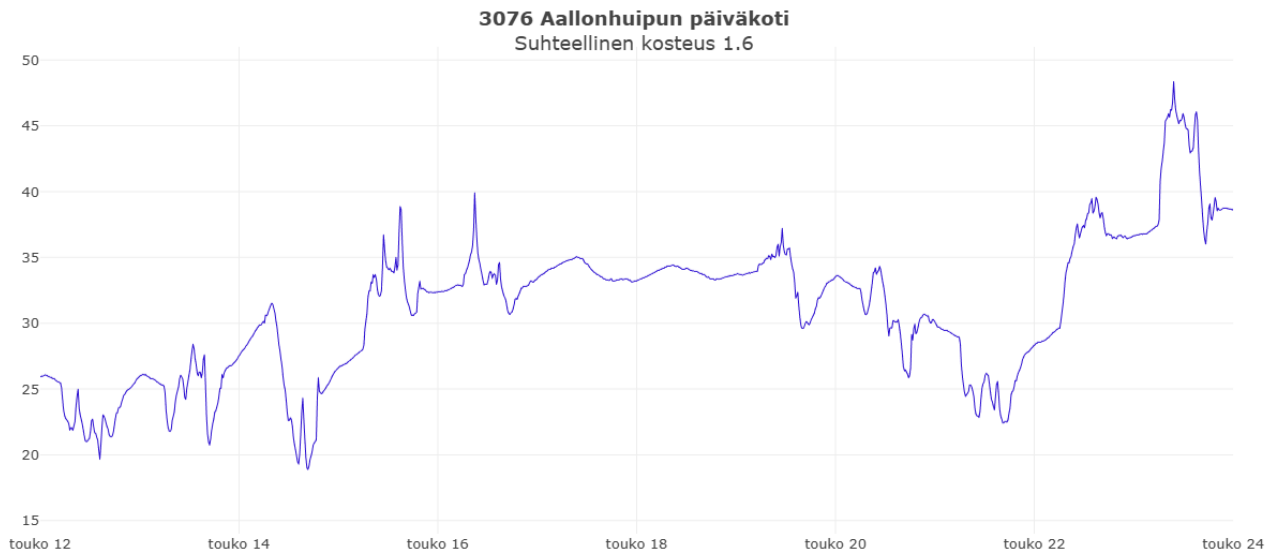
## Suhteellinen kosteus

Suhteellinen kosteus vaihteli noin 19–48 RH% välillä.

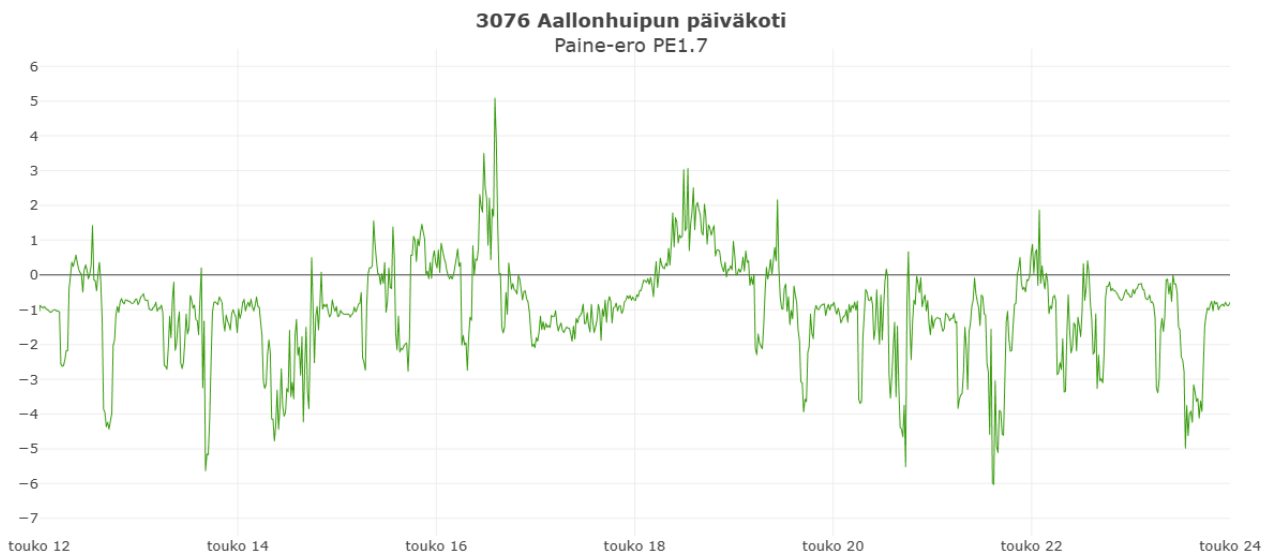
**Paine-ero PE1.7 / Ryhmähuoneen 102 ja ulkoilman välillä**

Huoneen paine-ero vaihteli noin + 5 ja – 6 Pa välillä ulkoilmaan nähden. Positiivinen mittausarvo Huone on ylipaineinen ja negatiivinen mittausarvo Huone on alipaineinen ulkoilmaan nähden.

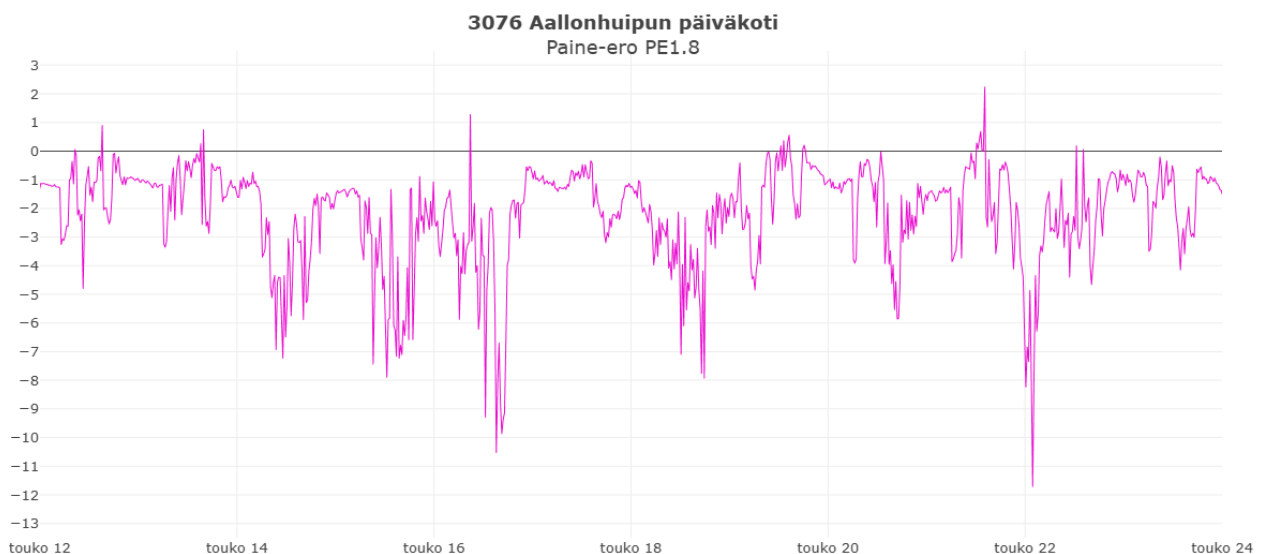
**Paine-ero PE1.8 / Ryhmähuoneen 105 ja ulkoilman välillä**

Huoneen paine-ero vaihteli noin + 2 ja – 12 Pa välillä ulkoilmaan nähden. Positiivinen mittausarvo Huone on ylipaineinen ja negatiivinen mittausarvo Huone on alipaineinen ulkoilmaan nähden.

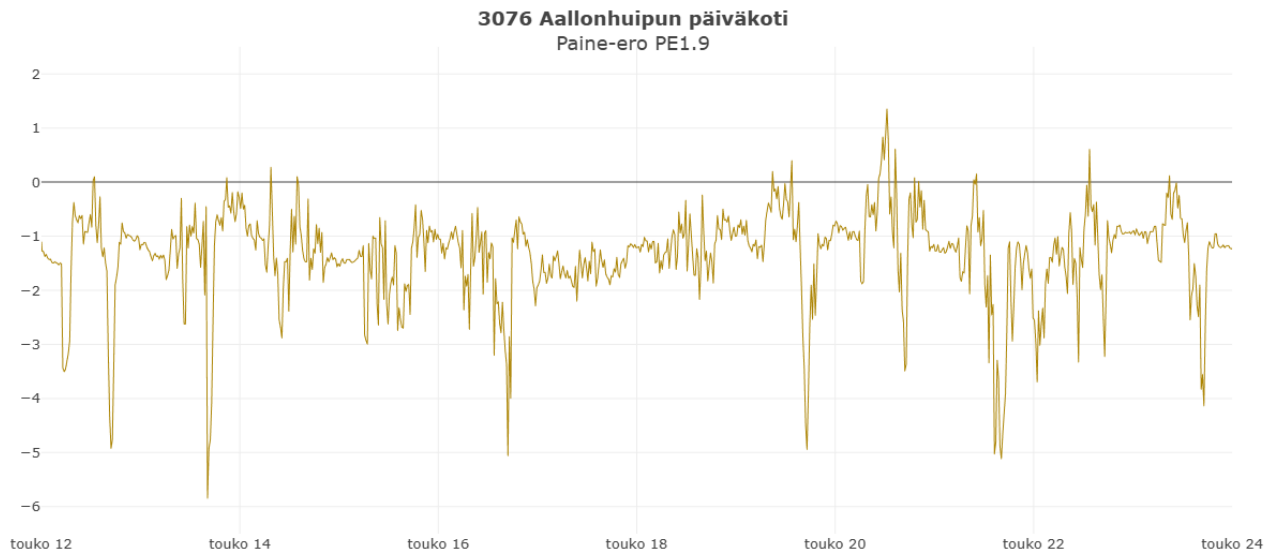
### Paine-ero PE1.9 / Ryhmähuoneen 142 ja ulkoilman välillä

Huoneen paine-ero vaihteli noin + 1 ja – 6 Pa välillä ulkoilmaan nähden. Positiivinen mittausarvo Huone on ylipaineinen ja negatiivinen mittausarvo Huone on alipaineinen ulkoilmaan nähden.

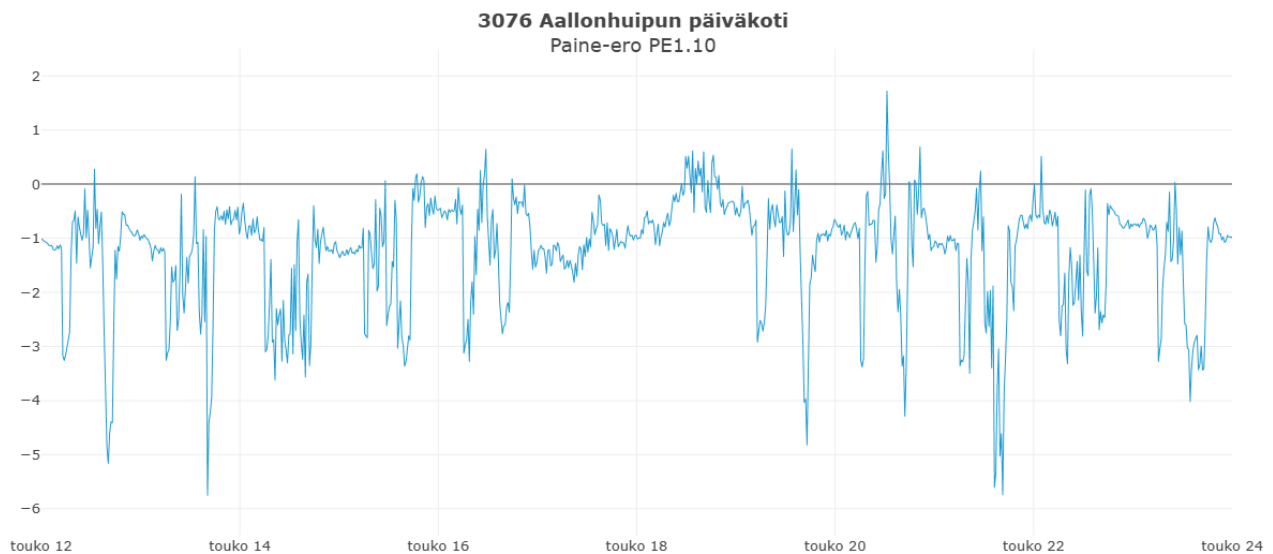
### Paine-ero PE1.10 / Liikuntatilan 132 ja ulkoilman välillä

Huoneen paine-ero vaihteli noin + 2 ja – 6 Pa välillä ulkoilmaan nähden. Positiivinen mittausarvo Huone on ylipaineinen ja negatiivinen mittausarvo Huone on alipaineinen ulkoilmaan nähden.
