# Tutkimusraportti

Rakenne- ja kosteustekninen kuntotutkimus

## 3165 Lehtikasken päiväkoti rakennus A

29.4.2025

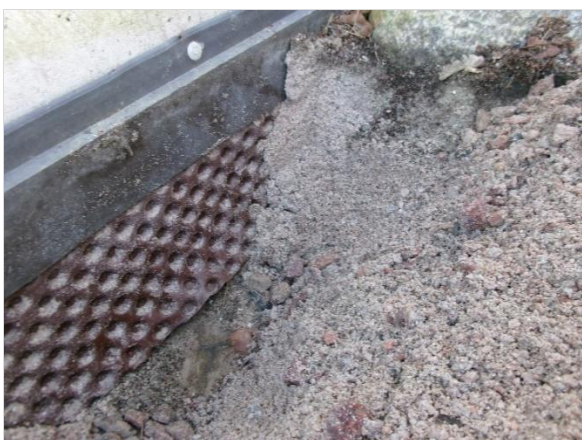
**Kuva 7.** Rakennuksen parkkipaikan puoleisessa päädyssä sokkelin patolevy ja reunalista on uusittu 2005 tehdyssä pihan perusparannuksessa.

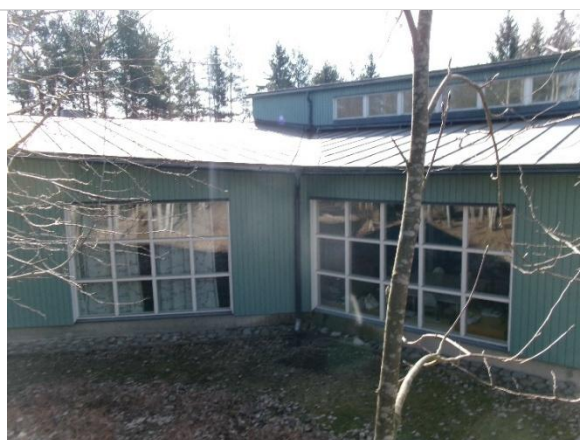
**Kuva 8.** Ylemmän vesikaton sadevedet laskevat liikuntasalin ja ruokailutilan väliseen sadevesikouruun. Sokkelin kastumisen perusteella vesi menee sadevesikourun yli sateella.

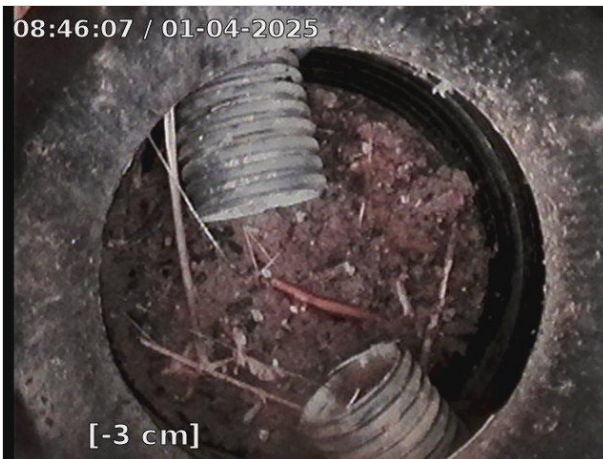
**Kuva 9.** Salaojakaivo 10 pohjalla hiekkaa, kiviä ja keppejä.

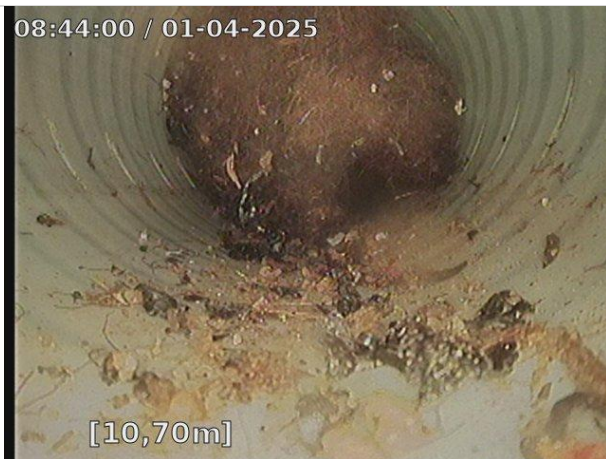
**Kuva 10.** Salaojakaivo 10 suunta salaojakaivo 11: 10 metrin kohdalla kuolleita juuria. Juuret eivät olleet kiinni vaan liikkuvat kameran mukana.

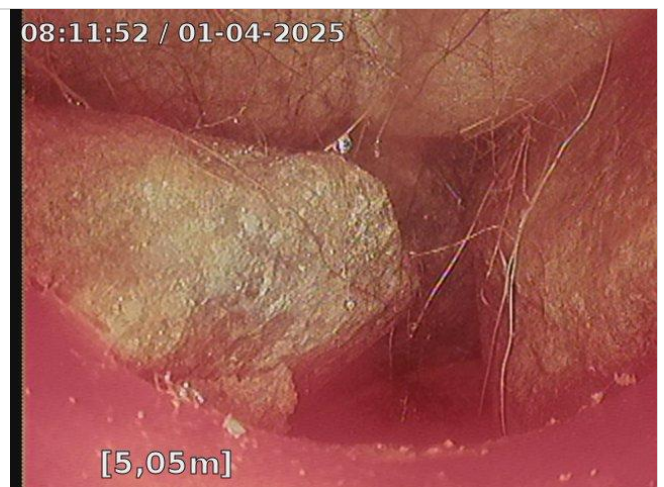
**Kuva 12.** Parkkipaikan puoleisen päädyn salaojakaivosta 1 lähtee purkulinja kivipesään.

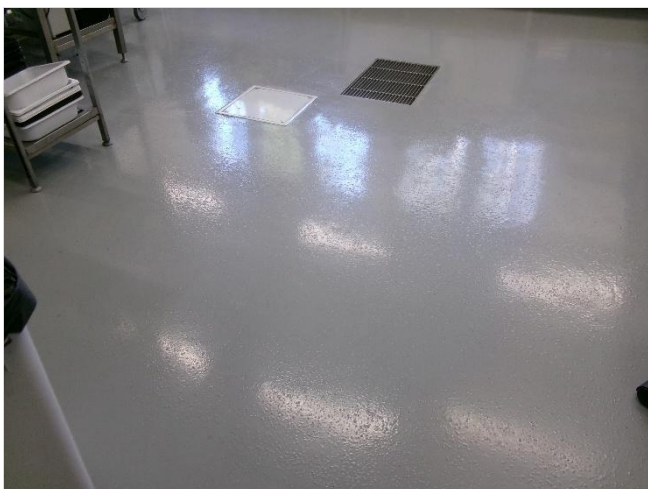
**Kuva 18.** Keittiön lattiapinnoite oli juuri uusittu epoksinnoitteeksi.

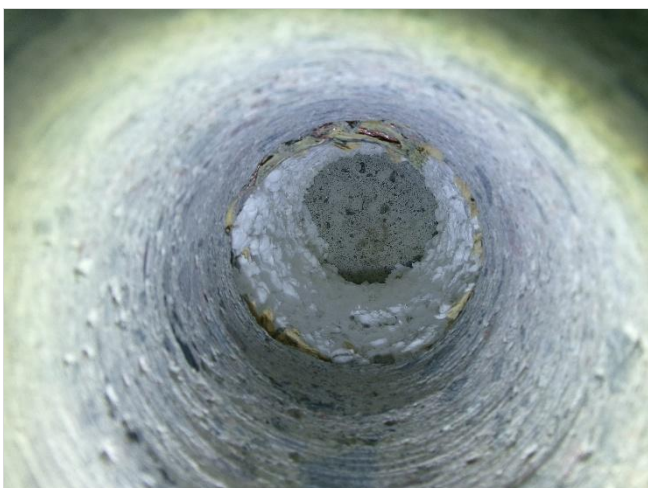
**Kuva 20.** Alapohjarakennetta tutkittiin timanttioralla tehdyistä rei'istä, kuvassa AP2 alapohja tilassa 151 pesuhuone RA24.

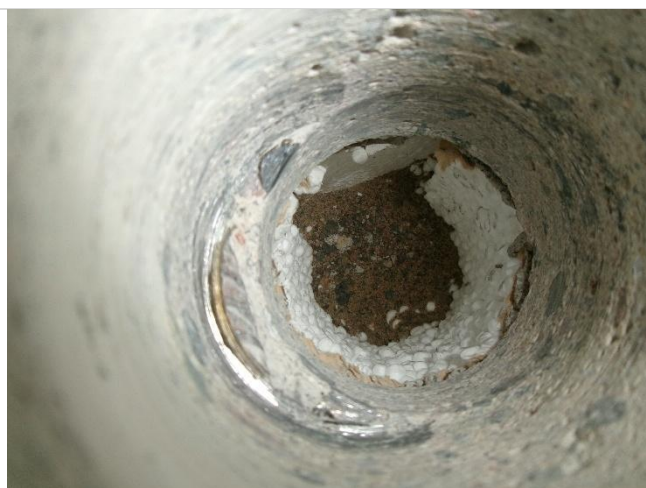
**Kuva 21.** Alapohjarakennetta tutkittiin timanttioralla tehdyistä rei'istä, kuvassa AP1 alapohja tilassa 106 pesuhuone RA25. Rakenneavauksessa havaittiin maatäytön olevan hiekkaa.

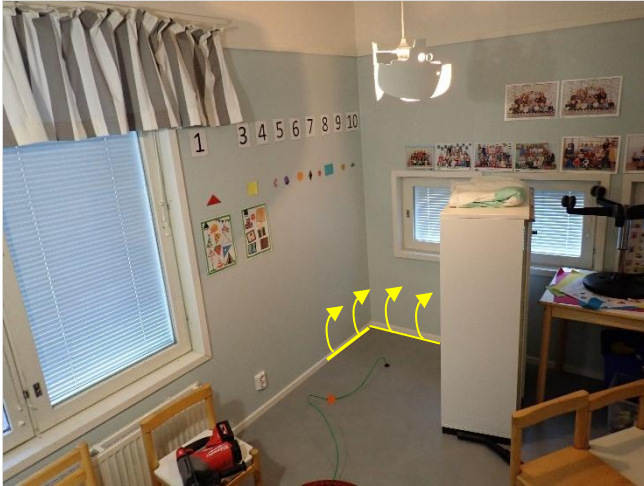
Tilassa 149 merkittäviä ilmavuotokohtia todettiin lattian ja ulkoseinän liitoskohdassa (**Kuva 22.**), sekä lattian ja väliseinärakenteen liitoskohdassa.

**Kuva 22.** Leikkitilassa 149 (MA2) ilmavuotokohtina olivat lattian ja ulkoseinien liitoskohdat, sekä lattian ja väliseinän liitoskohta.

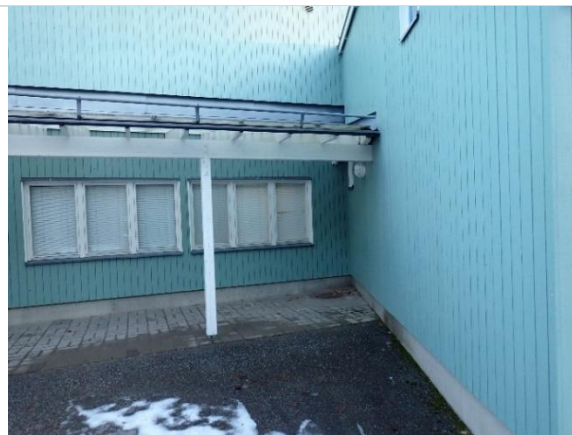
**Kuva 27.** Katoksen sadevesikourusta valuu vettä ulkoseinään päin ja kastelee mm. sokkelirakennetta.

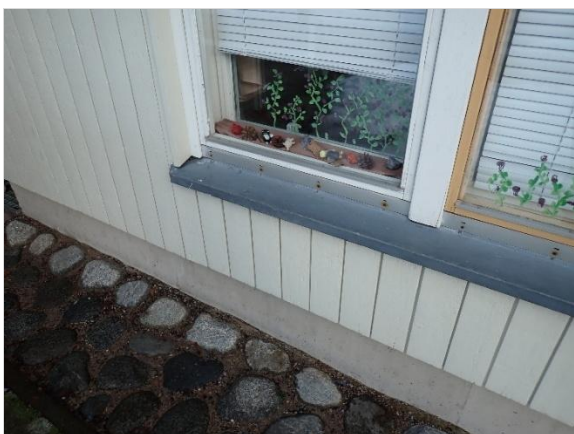
**Kuva 28.** Tilan 117 kohdalla havaittiin rakennuksen ainoa kohta, jossa ikkunapelti viettää reunoista ulkoseinärakenteeseen päin.

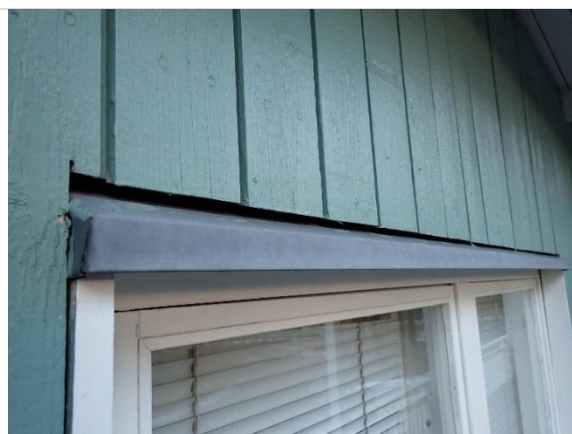
**Kuva 29.** Ikkunarakenteiden yläosissa oli pellitykset, jotka olivat hyväkuntoisia ja näyttivät johdattavan veden tarvittaessa pois päin ulkoseinärakenteesta.

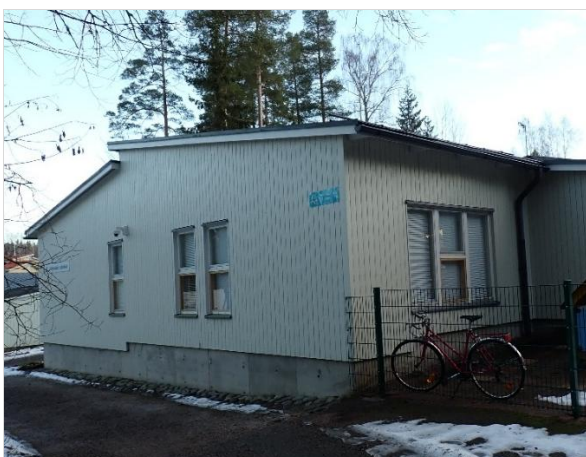
**Kuva 30.** Rakennuksen länsipäädyssä maanpinta oli noin 60 cm lattiapintaa alempana. Julkisivulaudoitus ja sen maalipinta oli havaintojen perusteella erinomaisessa kunnossa.

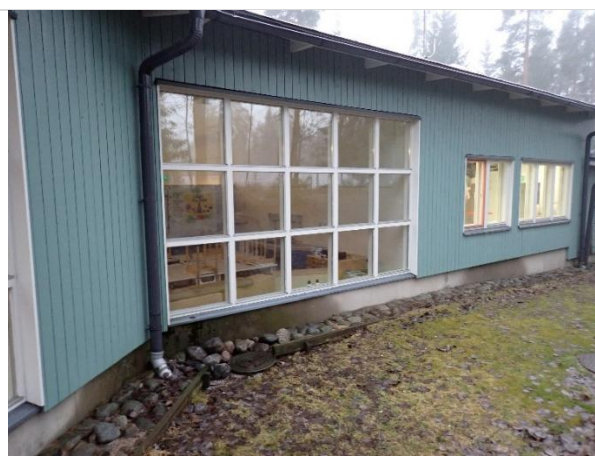
**Kuva 31.** Liikuntasalin ja ruokailutilan kohdalla sadevesikourun yli roiskuu vettä, joka kastelee sokkelia usean metrin matkalta.

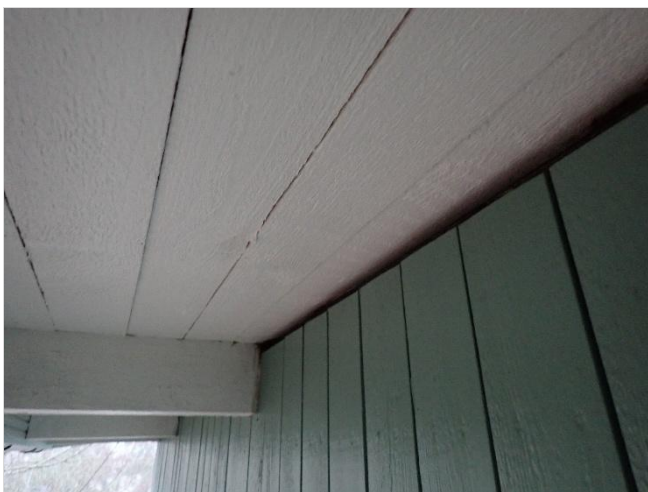
**Kuva 32.** Rakennuksen ”päätyjä” lukuun ottamatta rakennusta kiertävät noin 500 mm:n räystäät.

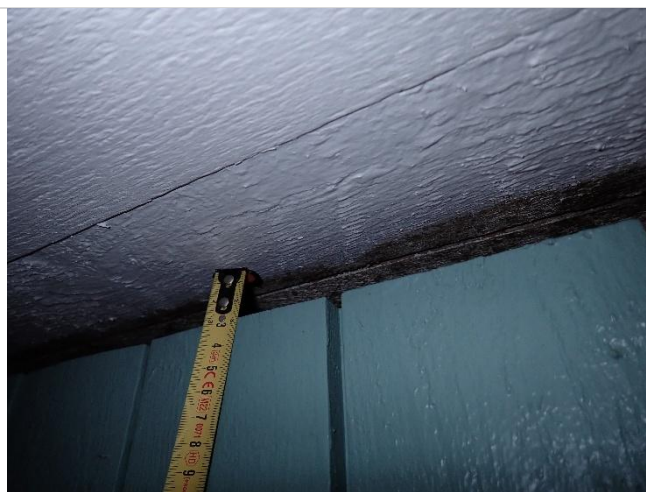
**Kuva 33.** Räystäs- ja seinärakenteen tuuletusrakoa oli alle 3 cm ja rakoa suojasi järeä jyr sijäverkko.

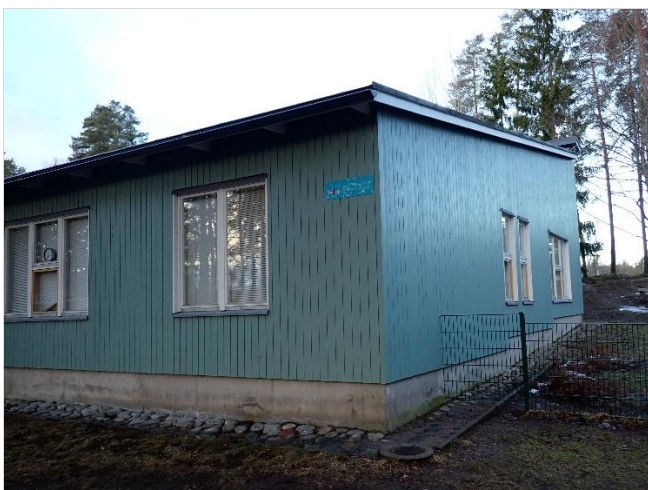
**Kuva 34.** Esimerkkinä rakennuksen yksi kolmesta ”päädyistä” (pohjois-koillis), jossa räystärakenteen antamaa suojaa ulkoseinälle on vähemmän.

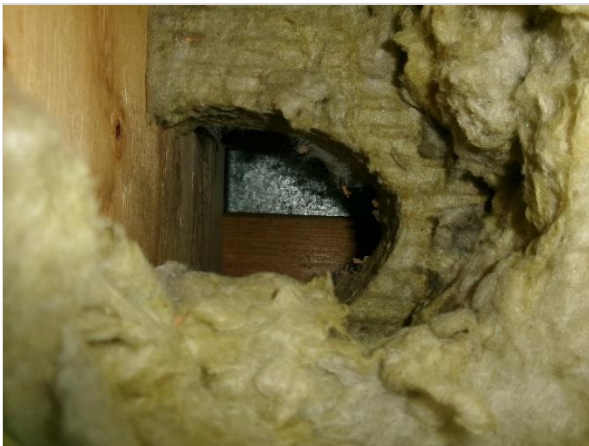
**Kuva 48.** RA6 tehtiin leikkitilaan 154, jossa todettiin rakenteen olevan suunnitelmien mukainen ja rakenteessa ei ole aluskatetta.

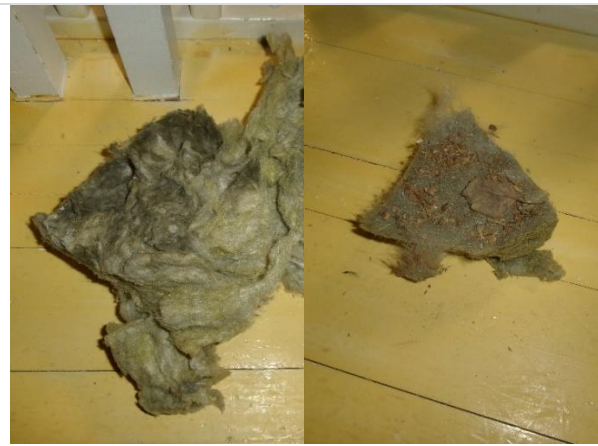
**Kuva 49.** RA6 lämmöneriste oli likaantunut ilmapuodon kohdalta ja kovan lämmöneristeen päällä oli runsaasti rakennusaikaista puupurua.

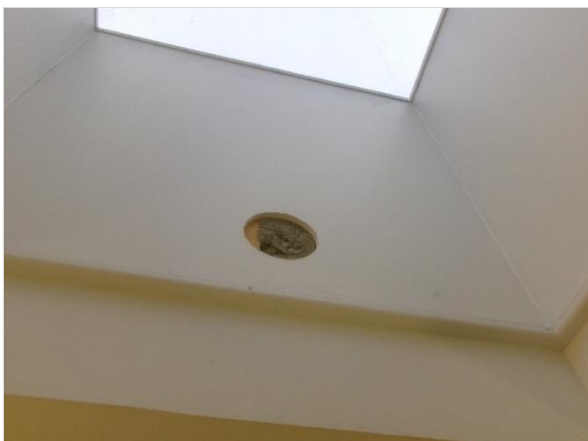
**Kuva 50.** RA11 tehtiin aulaan 146 kattoikkunan ylösnostoon.

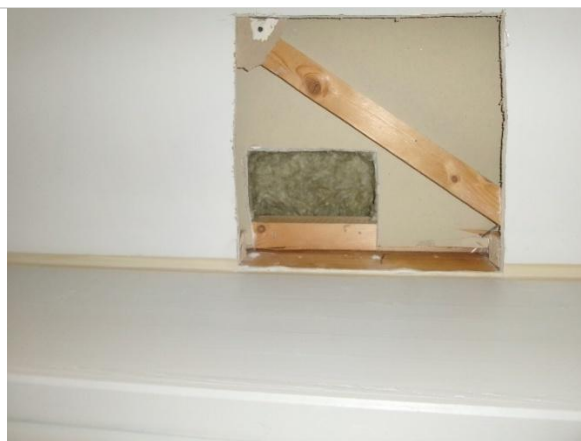
**Kuva 51.** Yläpohjan rakenneavauksia tehtiin kolme, RA14 tehtiin liikuntasalin kattoon kantavan palkin viereen keskelle tilaa.

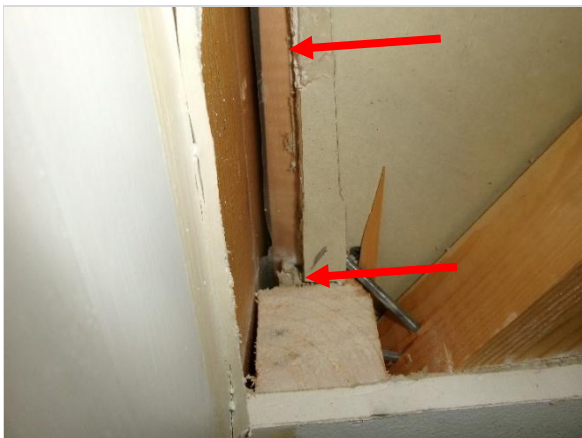
**Kuva 52.** Höyrynsulku päättyy ennen palkkia. Lämpökuvauksessa rakenneavauksen kohdassa (RA14) havaittiin merkittävä ilmavuoto ja ilmavuoto viilensi rakennetta usean neliön alueelta.

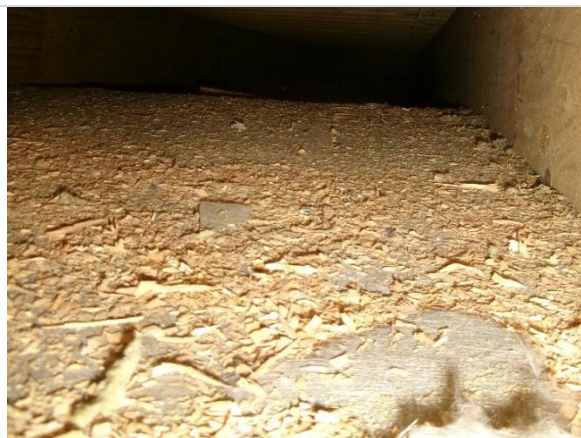
**Kuva 53.** RA14 avauksesta havaittiin runsaasti rakennusai-kaista puupurua kovan lämmöneristeen päällä.

- Yläpohjan lämmöneristeen päällä olevan puupurun poistaminen ja tarvittaessa vaurioituneen lämmöneristeen vaihtaminen.
- Keittiön väliseinärakenteiden korjaaminen ja yleisesti purkutöiden yhteydessä väliseinärakenteiden kunnan tarkastaminen. Sokkelin kosteuden lähteen selvittäminen väliseinän korjauksen tai peruskorjauksen suunnittelun yhteydessä.

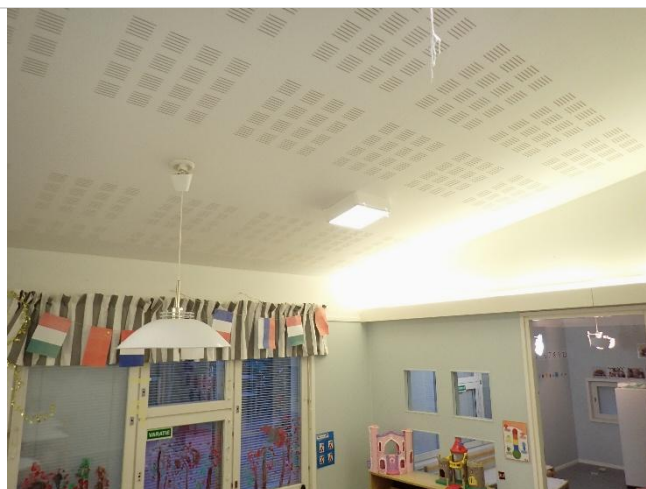
Tilassa 147 merkittäviä ilmavuotokohtia todettiin akustolevyjen väleissä, valaisimien läpivientikohdissa ja ilmanvaihdon peitelevyrakenteissa (luukuissa, päätelaitteiden läpivientikohdissa), kun kaasu johdettiin yläpohjan mineraalivillaan. Lisäksi pistemäisiä havaintoja tehtiin ulkoseinän ja katon liittymässä.

**Kuva 55.** Leikkihuoneessa 147 (MA6) merkkiaine kulkeutui yläpohjarakenteesta useasta eri kohdasta sisätiloihin: valaisimien läpivientikohdat, akustolevyjen välit, iv-kotelorakenteen läpivientikohdat.

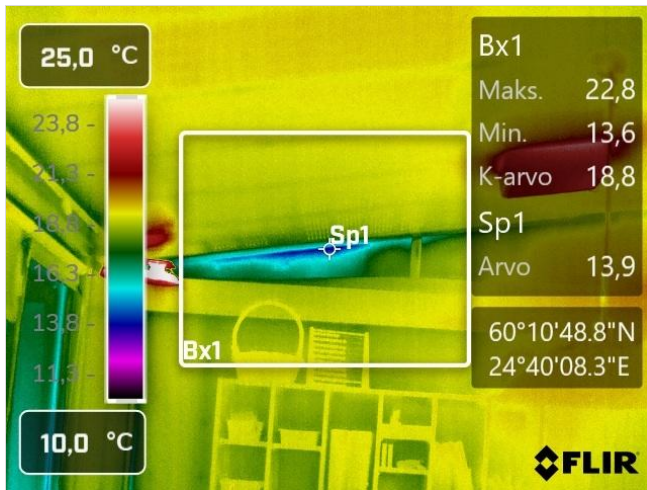
**Kuva 58.** Leikkitila 153 yläpohjan ja väliseinänä liitoksessa ilmapuotoa.

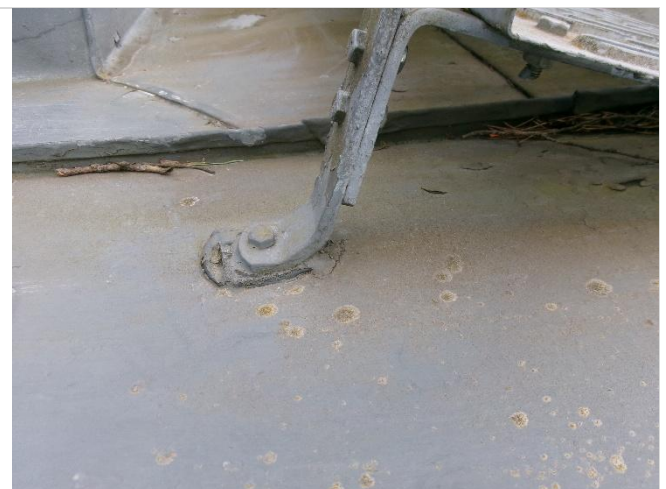
**Kuva 61.** Vesikaton kulkusillat on kiinnitetty suoraan peltikatteen läpi.

- Vesikaton huoltomaalaus, lumiesteiden lisääminen, kattosiltojen uusiminen puristuskiinnikkeillä ja vanhojen kiinnitysreikien korjaaminen.
- Sadevesikourujen ja syöksytorvien säännölliset puhdistus ja huoltotoimenpiteet sekä sadevesijärjestelmän toiminnan tarkastaminen.
- Kattosadevesijärjestelmän parannukset puutteellisin osin.
- Yläpohjan höyrynsulkumuovin uusiminen.
- Yläpohjan lämmöneristeen päällä olevan puupurun poistaminen ja tarvittaessa vaurioituneen lämmöneristeen vaihtaminen.
- Jyrsijäverkon lisääminen puuttuvilta osin.

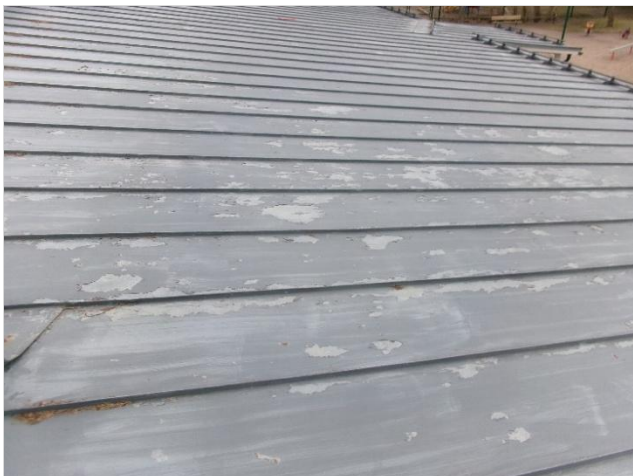
**Kuva 62.** Peltikatteen maalipinta on irronnut noin 15–25 % alueella.

Peltikatteen maalipinta on irronnut jo laajalta alueelta ja paikoin pinnassa oli pistemäistä korroosiota. Kattosillat on kiinnitetty suoraan peltikatteen läpi. Peltikatteen alla ei ollut aluskatetta minkä puuttuminen lisää yläpohjarakenteiden kosteusrasitusta. Yläpohjien rakennetutkimuksessa todettiin ilmavuodon lianteen ja vaurioittaneen mineraalivillaa höyrynsulun epätiiviyyskohdissa. Yläpohjan höyrynsulkumuovin ja liittyvien rakenteiden epätiiviyys ja rakennuksen pitkäaikaisen alipaineen vaikutuksesta, lämmöneristeen läpi on kulkenut ulkoilmaa, joka on liannut ja vaurioittanut lämmöneristettä. Lämmöneristeen päälle oli jäänyt runsaasti rakennusaikaista puupuraa.

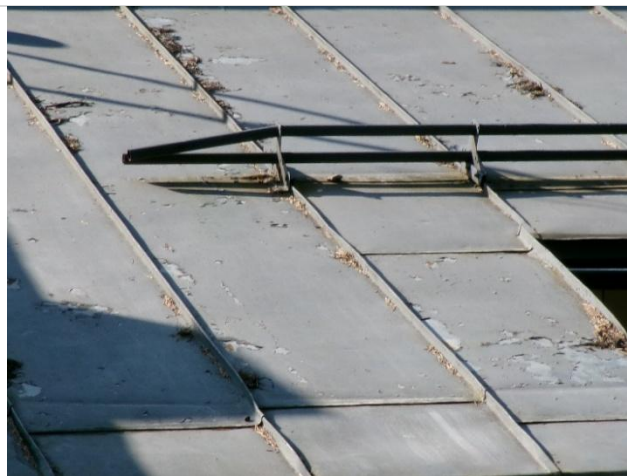
**Kuva 63.** Lumiesteet on kiinnitetty saumaan puristuskiinnikkeellä. Kuvassa myös näkyvillä maalipinnan hilseilyä.

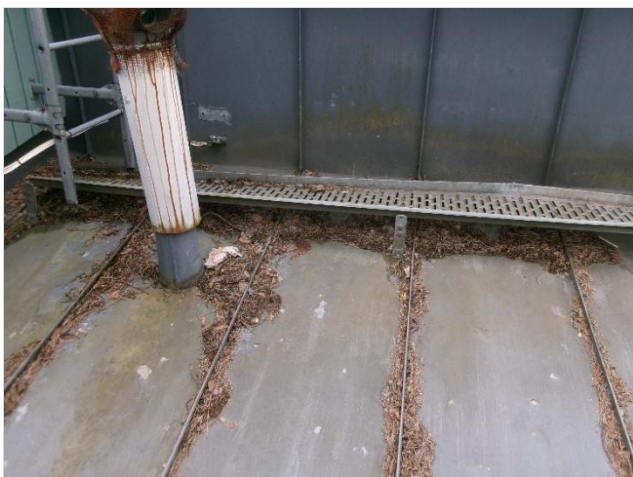
**Kuva 64.** Vesikatolla paikoin paljon kariketta.

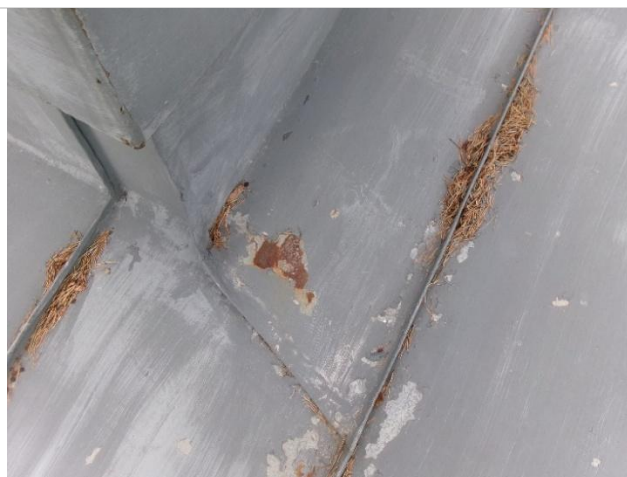
**Kuva 65.** Peltikatteessa oli paljon pistemäistä korroosiota.

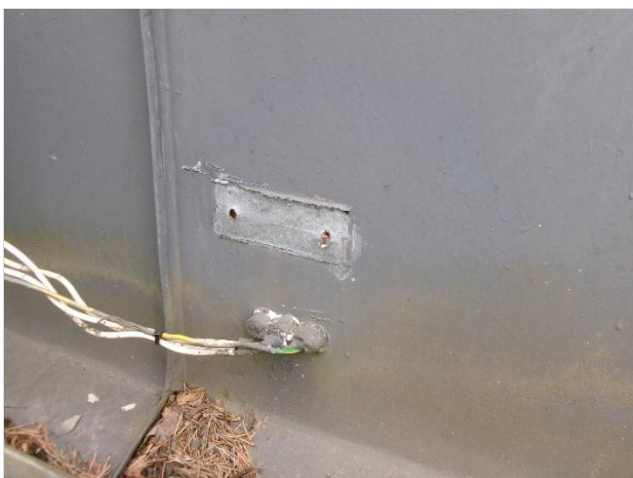
**Kuva 66.** Vesikatolla havaittiin vanhan kiinnikkeen reiät, jotka olivat korjaamatta.

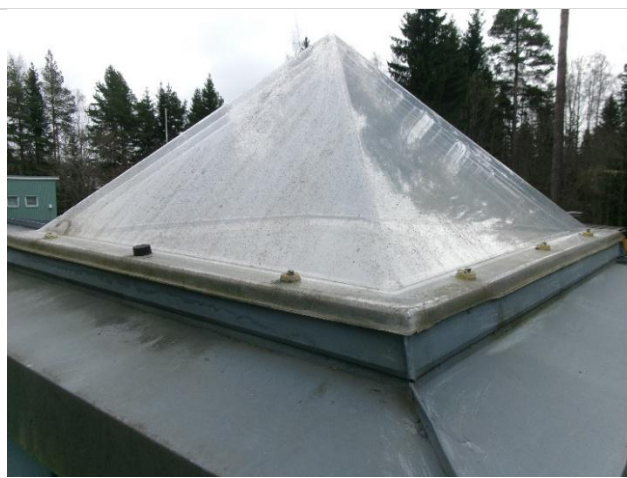
**Kuva 67.** Kattoikkunoiden kiinnikkeiden suojatulpat irronneet.

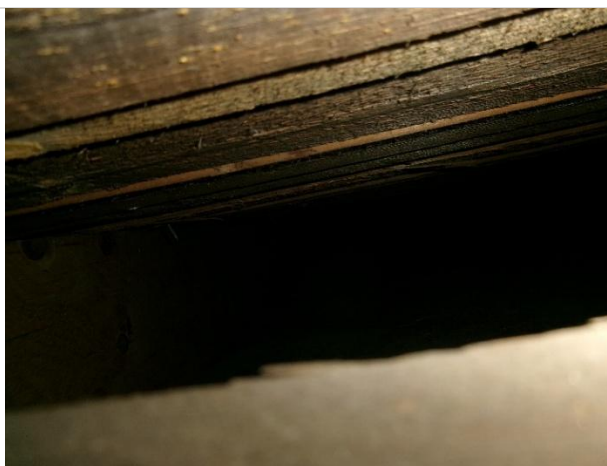
**Kuva 71.** Räystäällä noin 5 cm korkea ilmarako mistä puuttuu jyr sijäverkko.

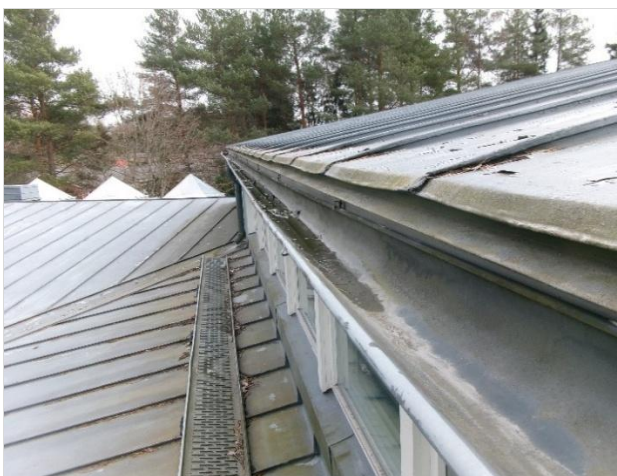
Ilmanvaihtokonehuoneen sadevesikouru oli vääntynyt todennäköisimmin katolta alas tippuneen lumen ja jään voimasta. Ilmanvaihtokonehuoneen katolla ei ollut lumiasteita. Osasta tuuletusraoista puuttui hyönteisverkko. Vesikatolla havaittiin osasta räystäslautojen ja julkisivupaneelien nauloista nousseen ylös. Kattoikkunoiden yläosassa olevissa puuosissa on nähtävissä jälkiä pitkäaikaisesta kosteusrasituksesta, lisäksi kiinnikkeiden suojatulppia oli irronnut.

**Kuva 72.** Ilmanvaihtokonehuoneen sadevesikouru vääntynyt todennäköisimmin katolta alas tippuneen lumen ja jään voimasta.

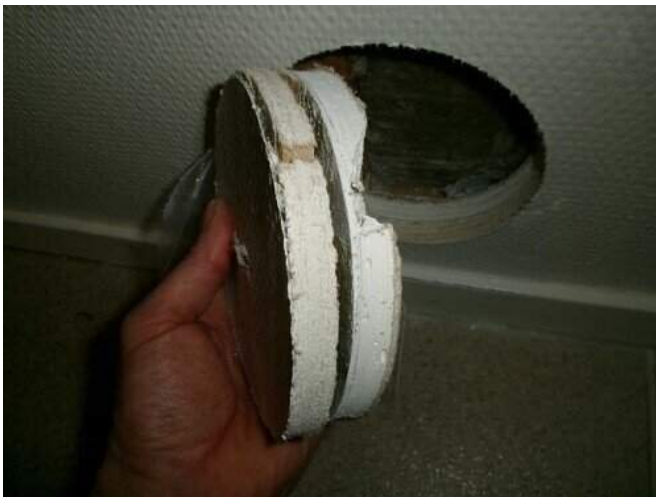
**Kuva 1** Kipsilevyn pintaan liimattu puukuitulevy, jossa maalattu lasikuitutapetti.

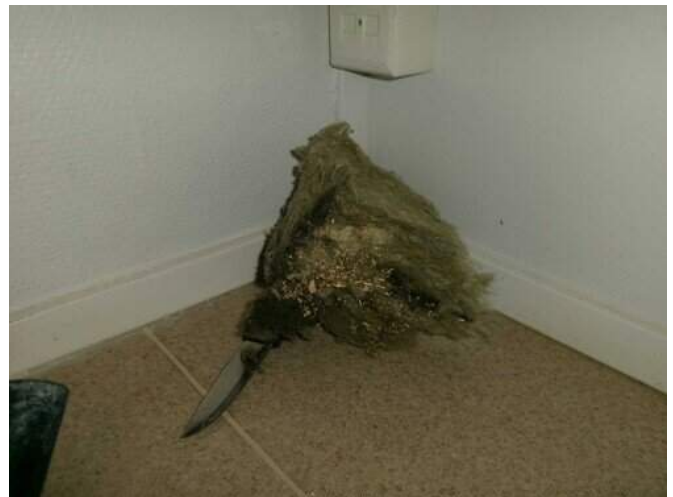
**Kuva 2** Lämmöneristeessä paljon ilmavuodosta johtuvaa tummentumaa

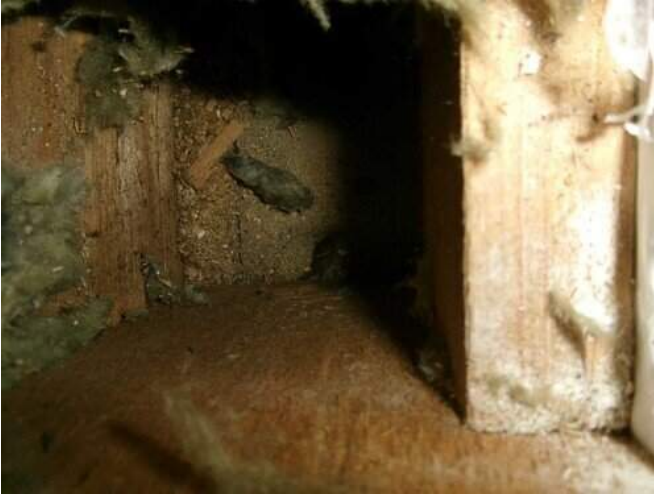
**Kuva 3** Alaohjauspuun päälle jäänyt rakennusaikaista sahanpurua.

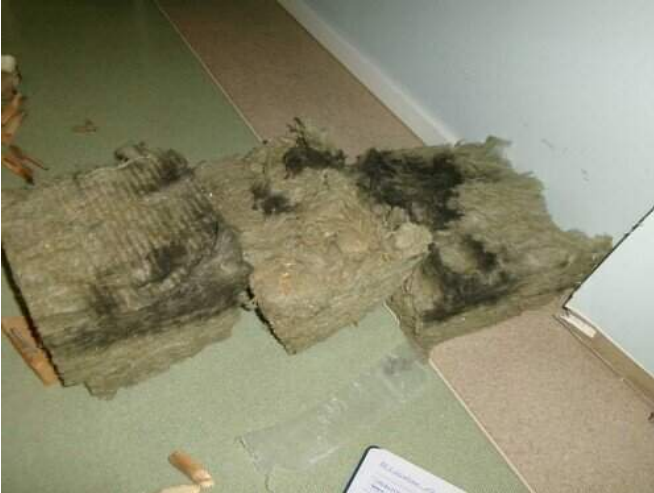
**Kuva 7** Lämmöneristeessä paljon ilmapuodosta johtuvaa tummentumaa

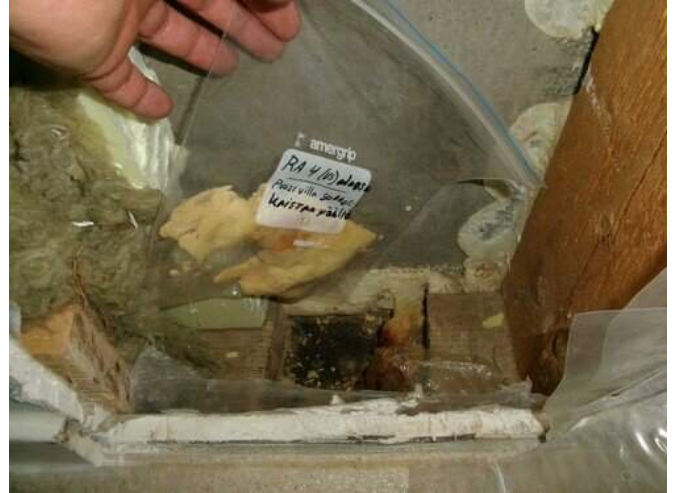
**Kuva 8** Alaohjauspuun alla muovin sisällä olevasta mineraalivillasta otettiin näyte mikrobiviljelyyn. Näytteessä havaittiin mikrobikasvua.

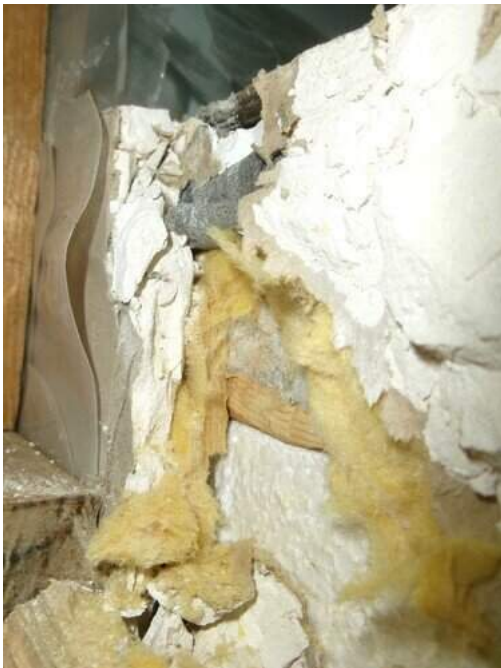
**Kuva 9** Höyrynsulkumuovi päättyi alaohjauspuun alareunaan.

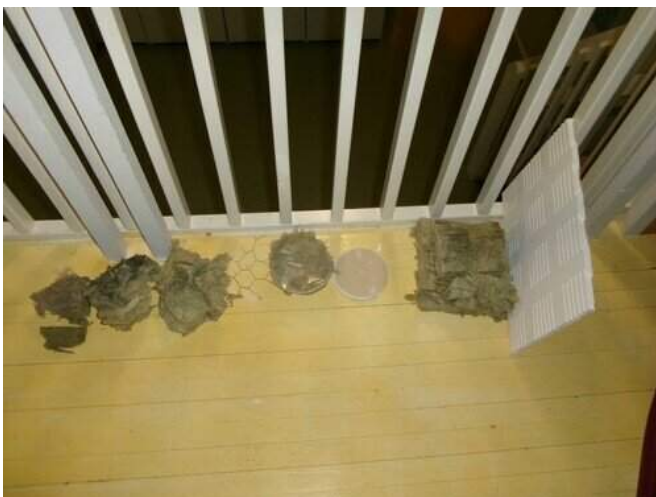
**Kuva 11** Lämmöneristeessä paljon ilmavuodosta johtuvaa tummentumaa

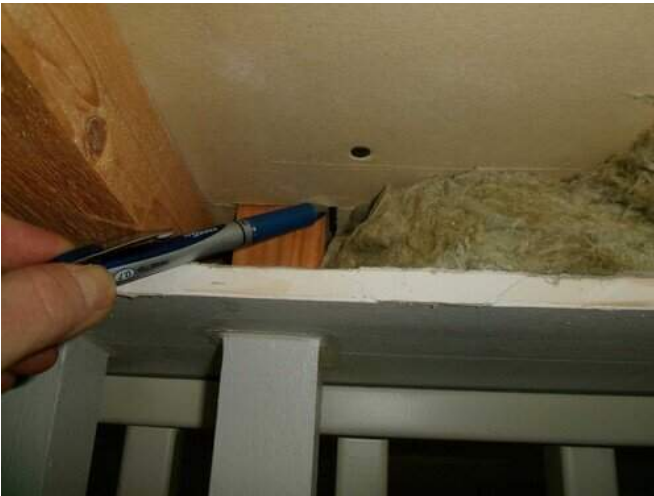
**Kuva 13** Kaiteen pystypuun läpivienti oli epätiivis. Aistinvaraisesti raosta havaittiin ilmavuotoa.

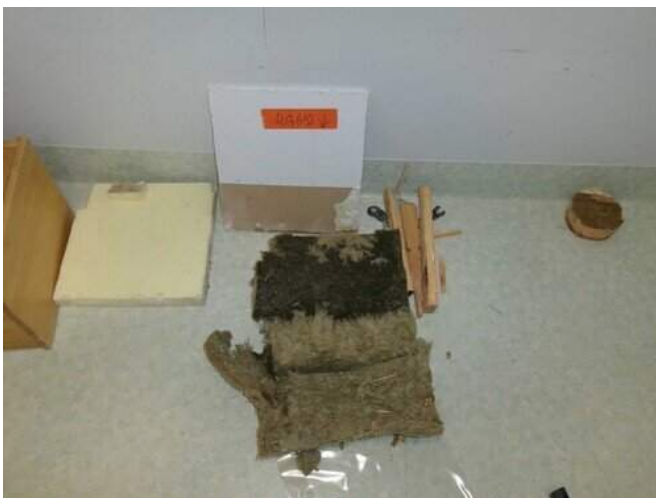
**Kuva 14** Lämmöneristeessä runsaasti ilmavuodosta johtuvaa tummentumaa

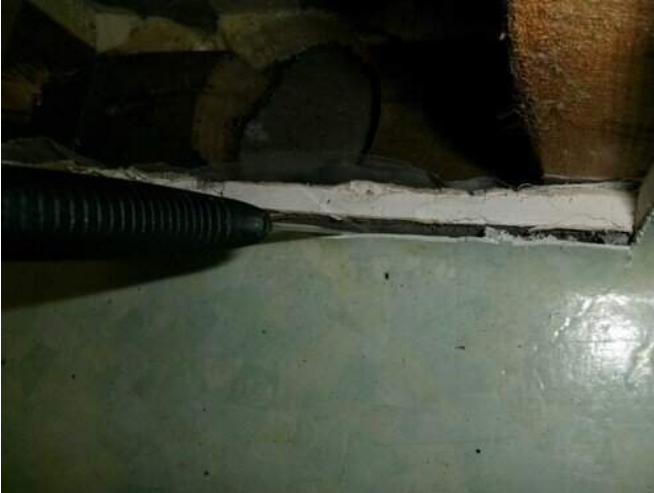
**Kuva 16** Lattian ja kipsilevyn välistä havaittiin ilmavuotoa.

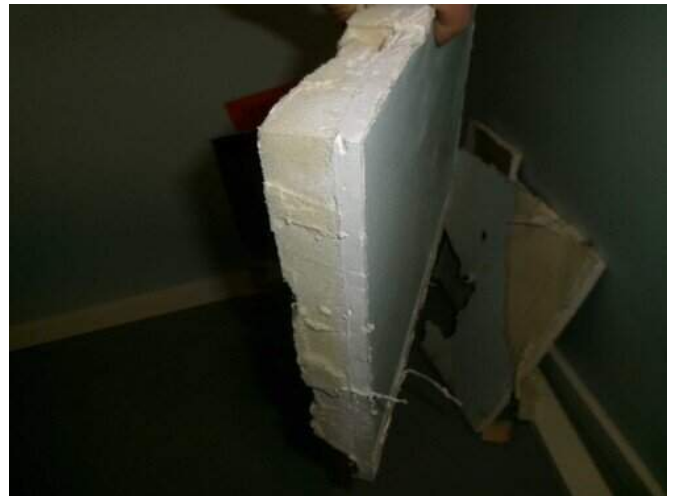
Kuva 19 Kipsilevyn pintaan lisätty polyuretaanilevy 30 mm ja kipsilevy 10 mm

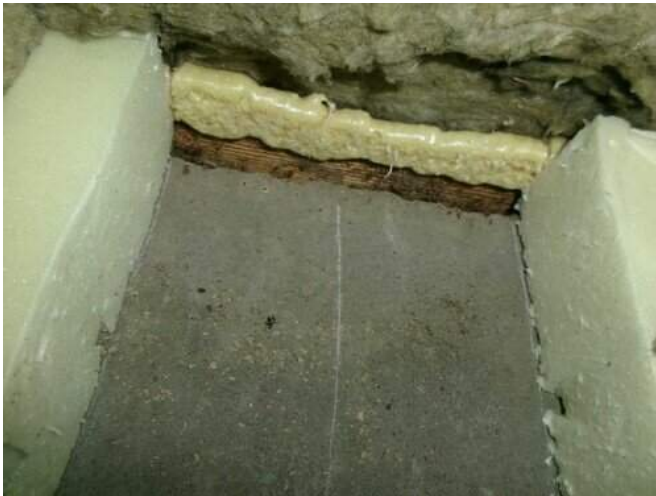
**Kuva 20** Sokkelin ja julkisivuverhouksen liitoksessa jälkiä ilmavuodosta.

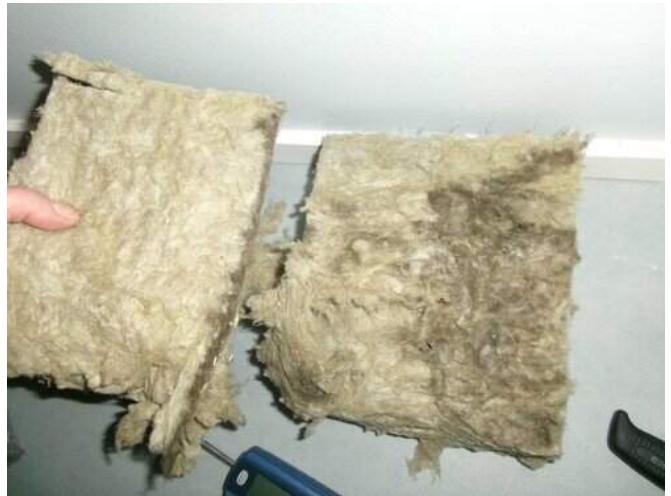
**Kuva 21** Lämmöneristeessä hieman ilmavuodosta johtuvaa tummentumaa

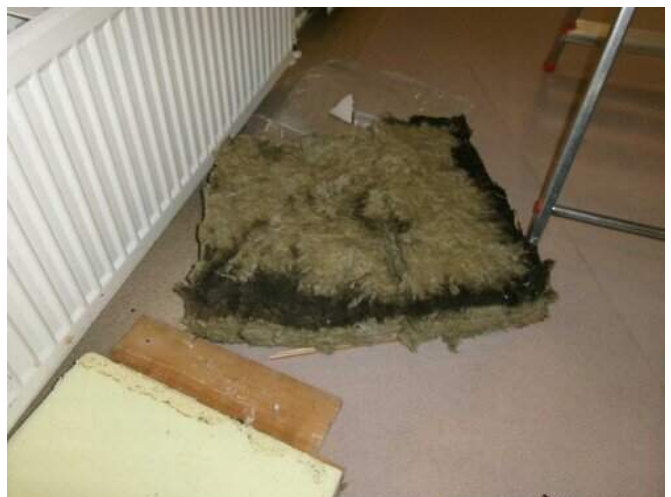
Kuva 26 Lämmöneristeessä runsaasti ilmavuodosta johtuvaa tummentumaa

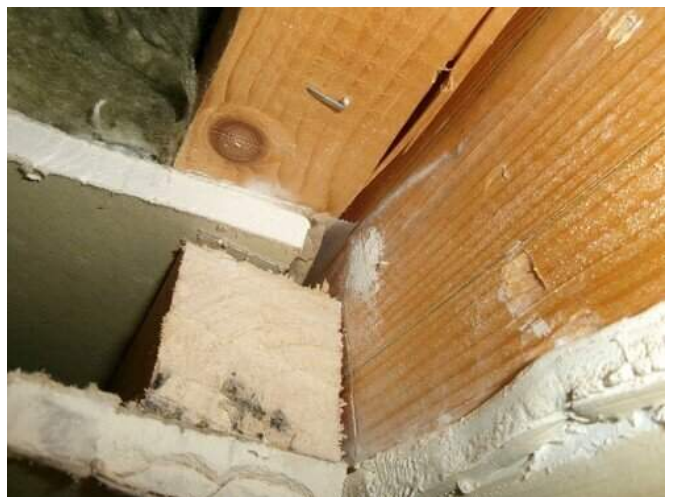
| Tila | Avauksen numero | Rakenneosa | Avaustyyppi |
|---|---|---|---|
| Alakaton puuosien kosteus alle 10 p%, yläpohjan kantavan palkin kosteus 19-22 p% | | Mineraalivillassa havaittiin voimakas ilmavuotojälki. Yläpohjan höyrynsulkumuovia ei tiivistetty liittyvään rakenteeseen, vaan se päättyi ennen kantavaa palkkia. Palkin ja muovin väliin jäi 2-5 mm rako koko matkalle. Mineraalivillassa havaittiin selkeä ilmavuotojälki. Yläpohjan kantavan palkin kosteus oli 19-22 p% ja palkissa oli havaittavissa tummia homepilkkuja. | |

Kuva 29 Höyrynsulku muovia ei ole tiivistetty rakenteeseen.

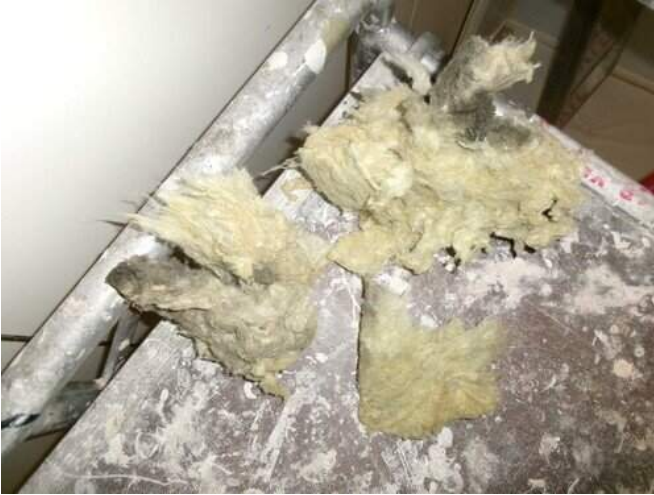
**Kuva 30** Lämmöneristeessä paljon ilmavuodosta johtuvaa tummentumaa.

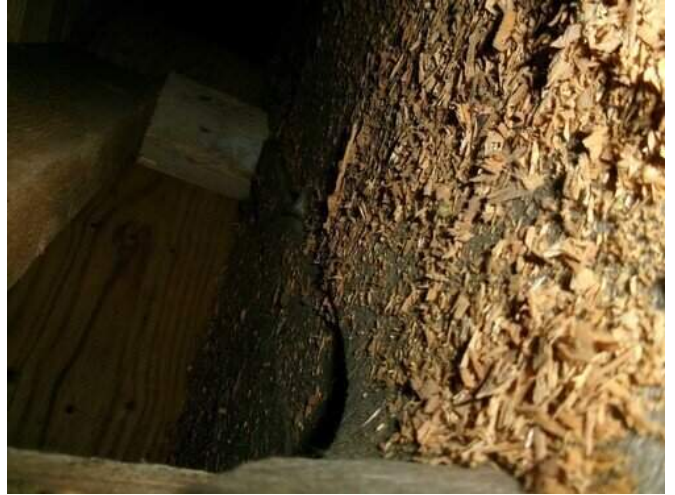
**Kuva 31** Kovan mineraalivillan päällä paljon rakennusaikaista purua.

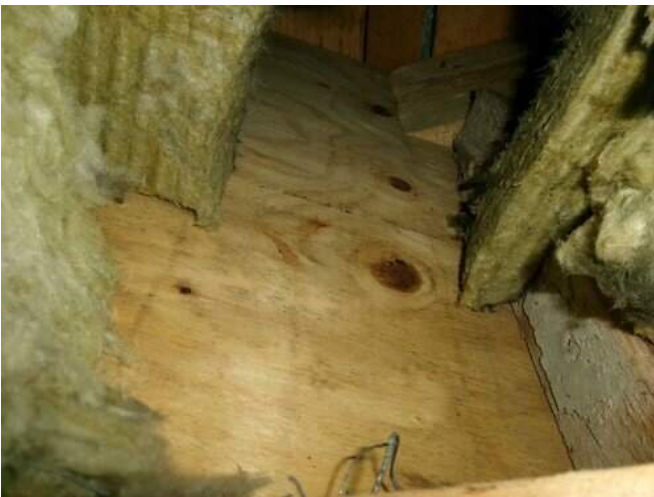
**Kuva 32** Rakenteessa käytetty käytettyä puutavaraa ja puurakenteissa näkyvissä homepilkkuja.

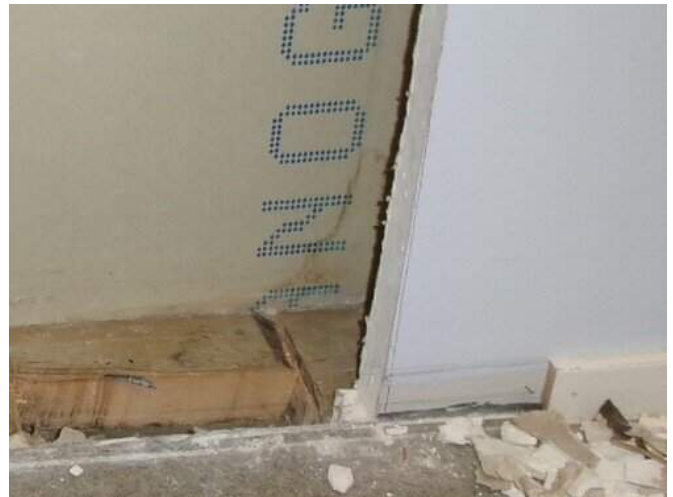
| Tila | Avauksen numero | Rakenneosa | Avaustyyppi |
|---|---|---|---|
| Alaohjauspuun kosteus 11-15 p%, sokkelin pintakosteus yli 150 (GANN) | | Avauksessa havaittiin vanha vesivahinko jälki keittiön vastaisessa kipsilevyssä. Alaohjauspuu sijaitsi 50 mm lattiapinnan alapuolella ja alaohjauspuu oli huopakaistan päällä. Huopakaistan alla sokkelin havaittiin olevan kostea (pintakosteus yli 150 GANN). Alaohjauspuussa havaittiin tavanomaisia kosteusarvoja 11-15 p%. | |

**Kuva 34** Keittiön vastaisen seinän sisäpinnassa havaittiin vanha vesivahingon jälki. Keittiössä on seinän takana astianpesupiste.

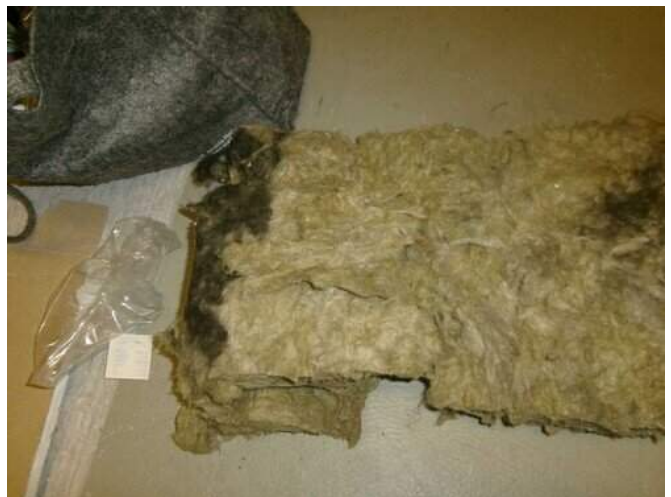
Kuva 37 Lämmöneristeessä paljon ilmavuodosta johtuvaa tummentumaa

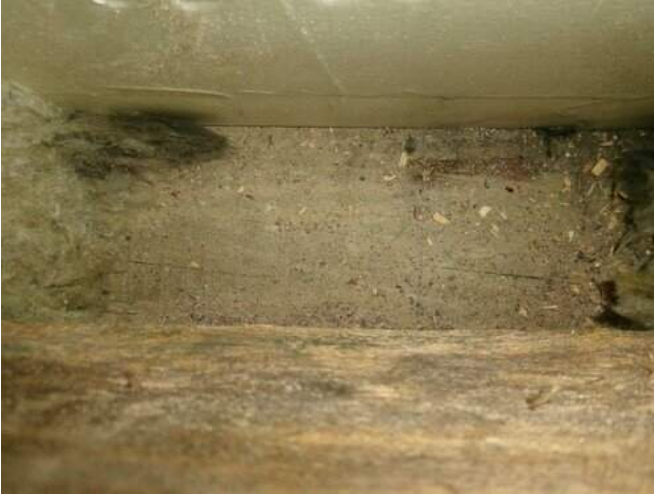
**Kuva 38** Ilmavuoto jäljet alaohjauspuun ja xps-levyn saumasta.

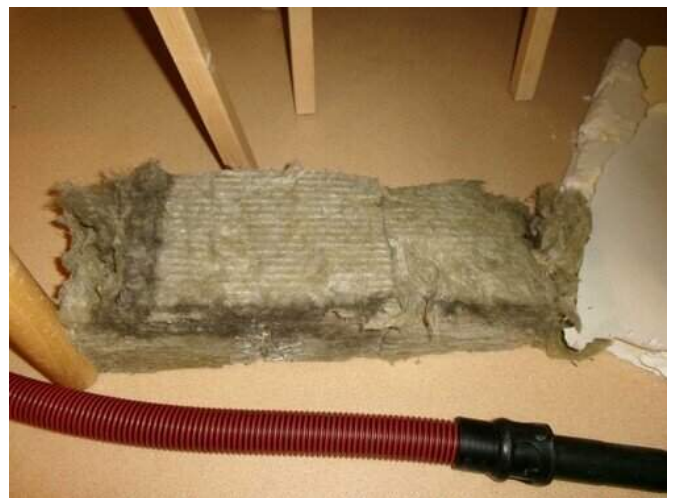
Kuva 40 Lämmöneristeessä paljon ilmavuodosta johtuvaa tummentumaa

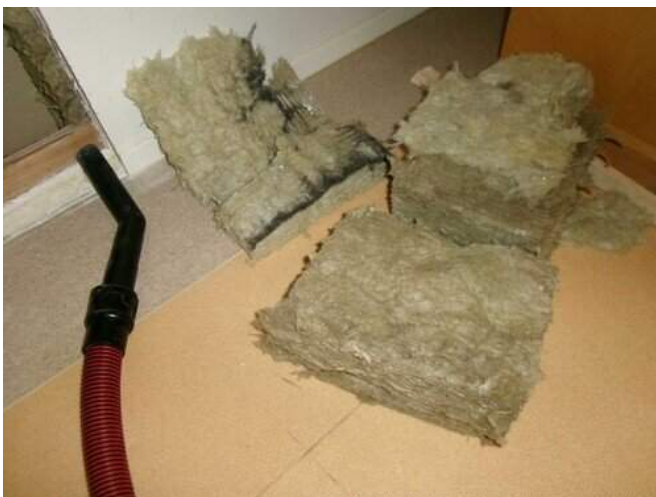
**Kuva 42** Lämmöneristeessä paljon ilmavuodosta johtuvaa tummentumaa

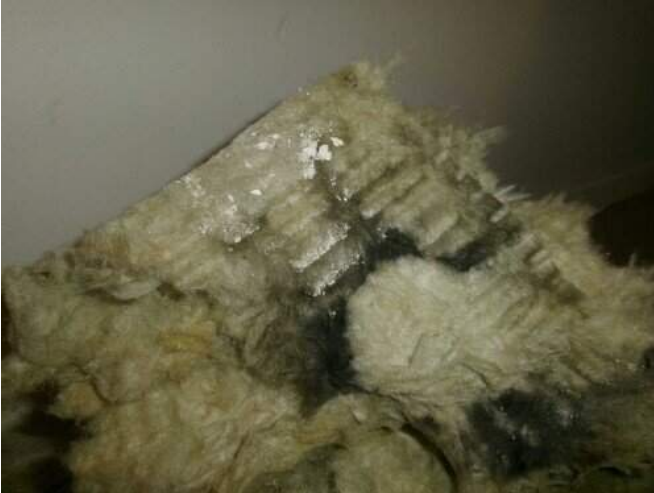
**Kuva 44** Rikkoutuneen tuulensuojakipsilevyn kohdalta tummentuma lämmöneristeessä.

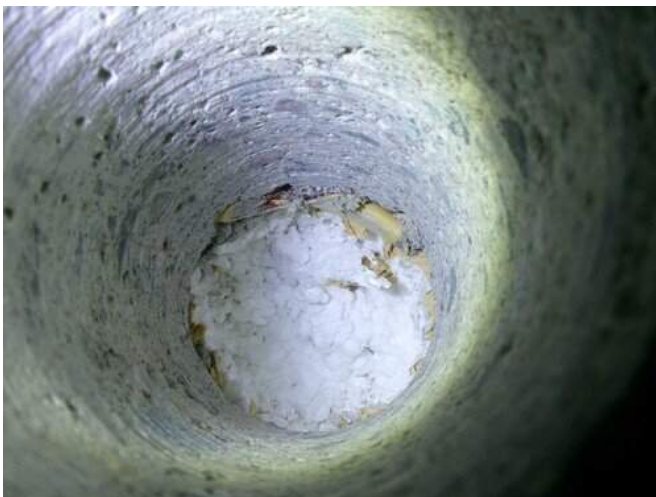
**Kuva 46** Pintalaatan alapinnassa havaittiin kaapeli, joka meni timanttiporalla poikki.

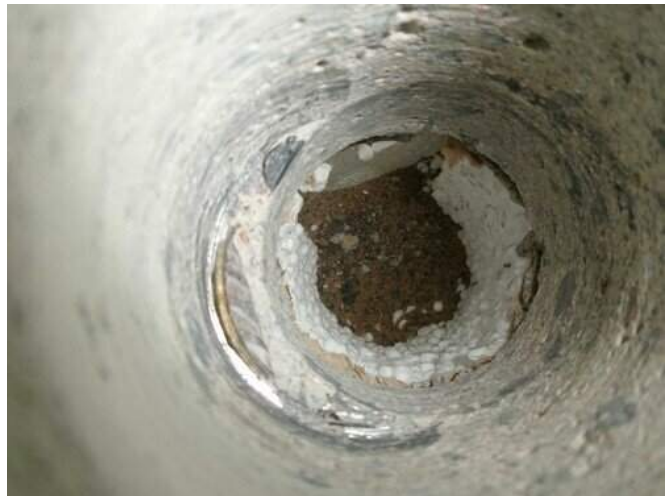
| Tila | Avauksen numero | Rakenneosa | Avaustyyppi |
|---|---|---|---|
| X | Betonilaatan eristeen alla oli hiekka rakennekuvien ja suunnitelmien tiivistetyn soran sijaan. | | |

Kuva 49 Maa-aines lattian alla oli hiekka tiivistetyn soran sijaan. Hiekan havaittiin olevan huonosti tiivistynyt ensimmäisen 15 cm jälkeen.

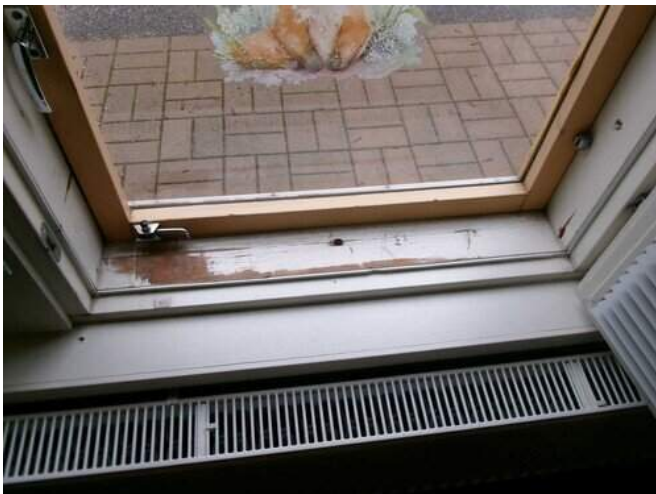
**Kuva 50** Karmin maalipinnan on erittäin kulunut ikkunoiden välissä.

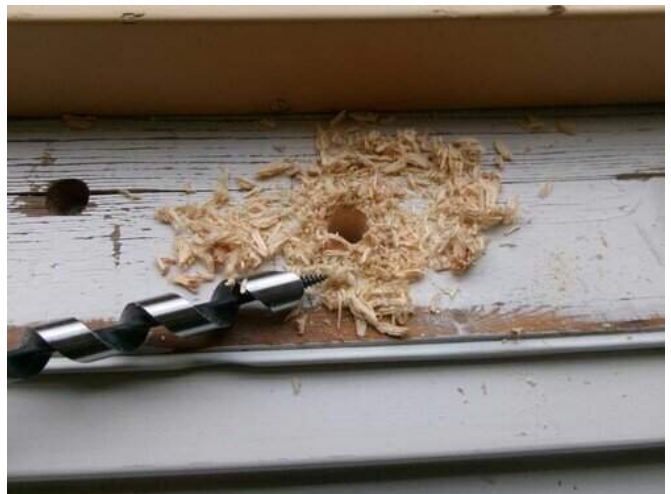
| Tila | Avauksen numero | Rakenneosa | Avaustyyppi |
|---|---|---|---|
| | | Ikkunakarmien asennusväli eristeenä on<br>polyerutaanivaaho, joka ei ole herkkä<br>vauriotumaan. | |

**Kuva 51** Rakennusavauksesta havaittiin polyuretaanivaahdon tilkevälistä. Karmissa havaittavissa puun elämisestä johtuvaa halkeilua.

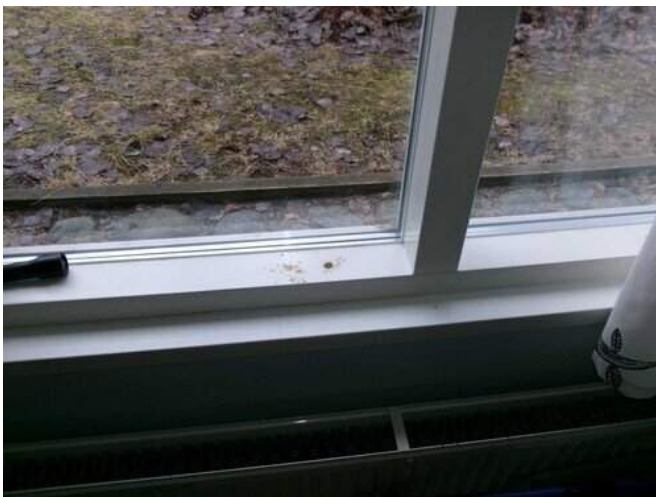
| Tila | Avauksen numero | Rakenneosa | Avaustyyppi |
|---|---|---|---|
| | | Ikkunakarmien asennusväli eristeenä on polyerutaanivaaho, joka ei ole herkkä vauriotumaan. Lämpölasi-ikkunat olivat hyvässä kunnossa. | |

**Kuva 52** Liikuntasalin kiinteän lämpölasi-ikkunan karmiin tehtiin rakenneavaus asennusvälin eristeen selvittämiseksi.
