ESPOON KAUPUNKI  
Tilapalvelut-liikelaitos  
Kunnossapitopalvelut  
Tarkastusryhmä

28.4.2025

**Lintumetsän päiväkoti**  
Kohdenumero **3200**  
Lintumetsäntie 13, 02660 Espoo

## **SISÄILMATARKASTUS**

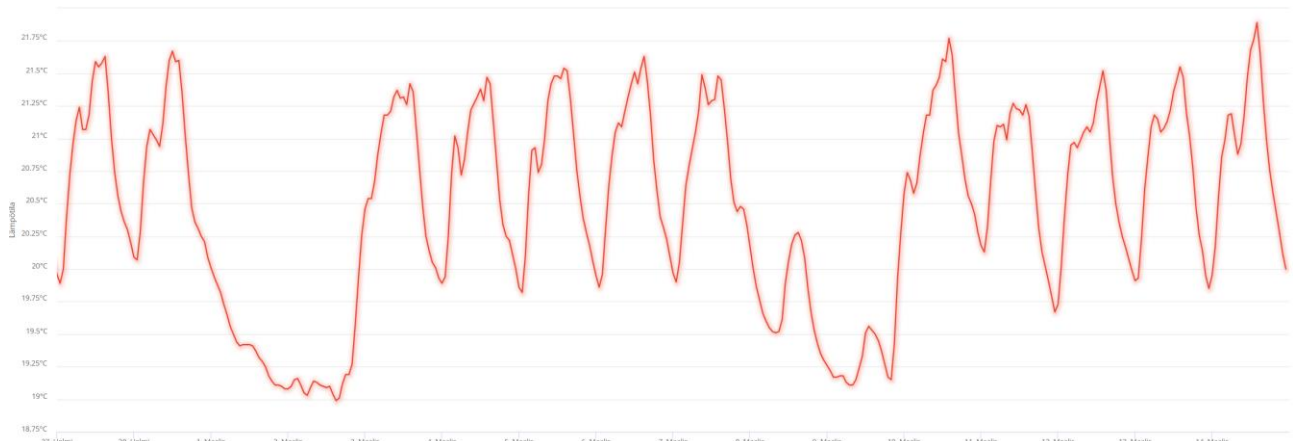
### Kohteen sisälämpötilojen keskiarvo 27.2. – 14.3.2025 Leanheat-ohjausjärjestelmän mittaamana

Leanheat-ohjausjärjestelmän aikaohjaukset ovat yö pudotus klo 16:00-9:00 tavoite 19.5°C ja viikonloppu- ja lomapudotukset klo 16:00-7:00 tavoite 19°C.

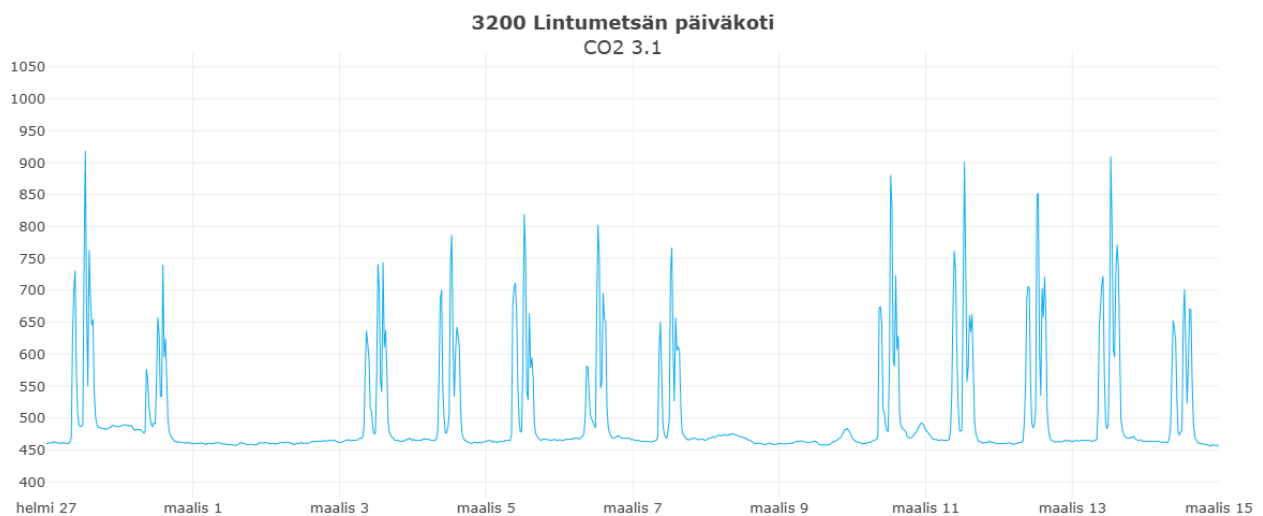
### CO<sub>2</sub> (=hiilidioksidipitoisuus)

CO<sub>2</sub>-pitoisuudet nousivat päivisin käytön aikana maksimissaan noin 950 ppm tasolle. Käytön ulkopuolella CO<sub>2</sub>-pitoisuudet olivat pääsääntöisesti ulkoilmaa vastaavalla tasolla noin 400 ppm.

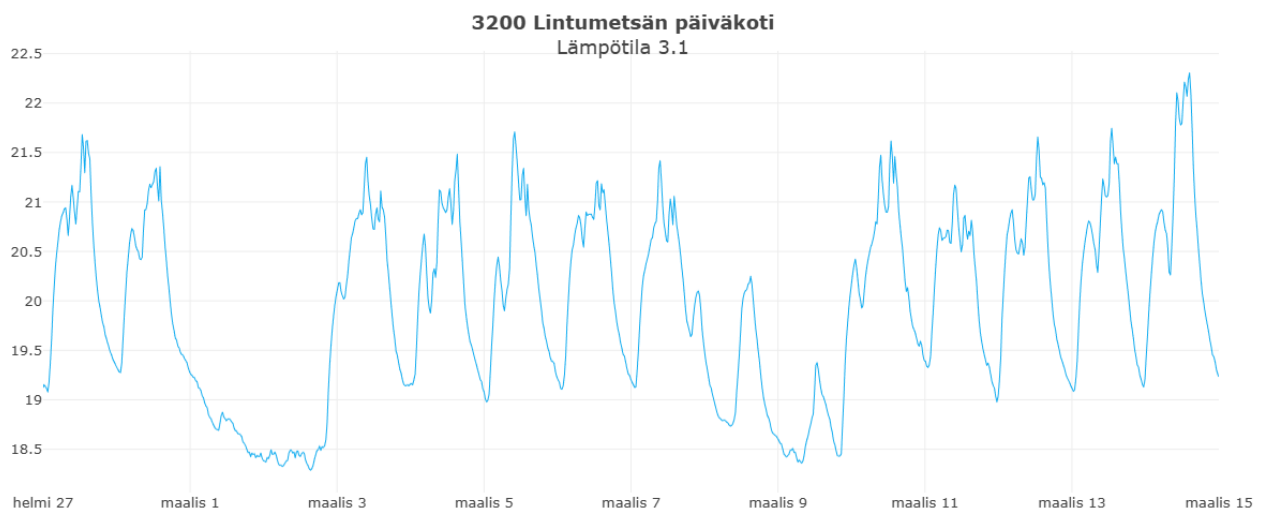
### Lämpötila

Lämpötila vaihteli noin 18.5–22.5 °C:een välillä ulkolämpötilamuutoksia seuraten. Lämpötilojen huiput ajoittuivat pääsääntöisesti ilta- ja aamukäyttöihin.

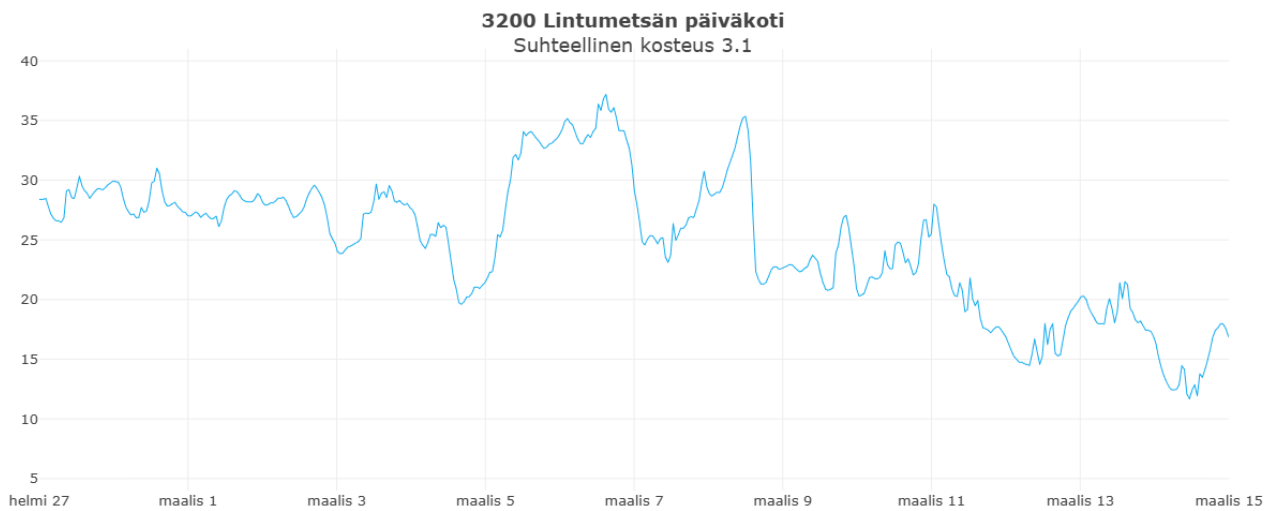
## Suhteellinen kosteus

Suhteellinen kosteus vaihteli noin 12–36 RH% välillä.

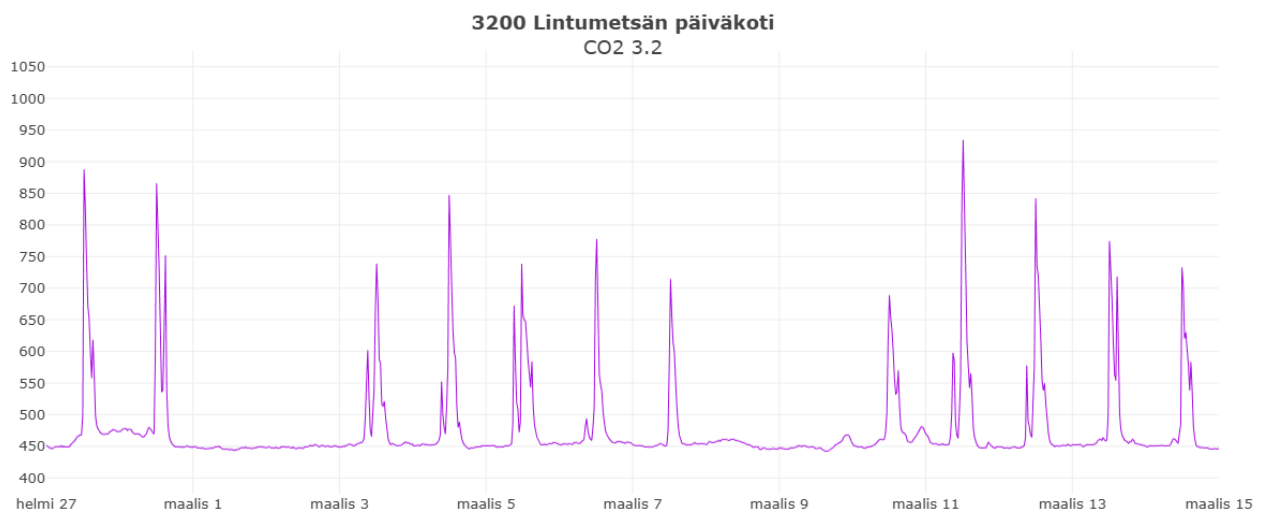
**CO<sub>2</sub>** (=hiilidioksidipitoisuus)

CO<sub>2</sub>-pitoisuudet nousivat päivisin käytön aikana maksimissaan noin 950 ppm tasolle. Käytön ulkopuolella CO<sub>2</sub>-pitoisuudet olivat pääsääntöisesti ulkoilmaa vastaavalla tasolla noin 400 ppm.

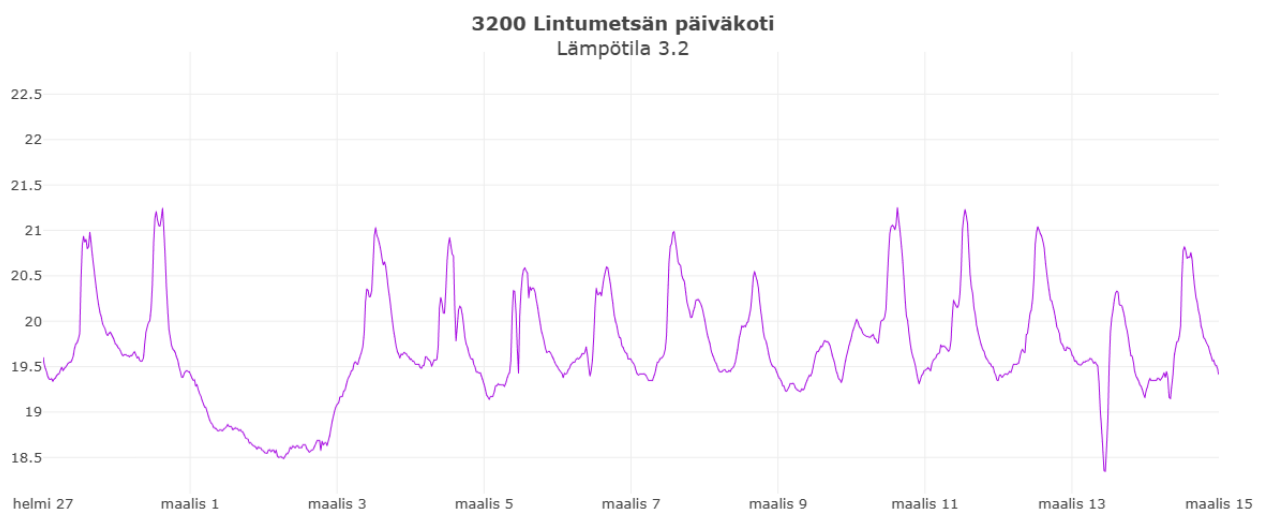
**Lämpötila**

Lämpötila vaihteli noin 18.5–21.5°C:een välillä ulkolämpötilamuutoksia seuraten. Lämpötilojen huiput ajoittuivat pääsääntöisesti ilta- ja aamukäyttöihin.

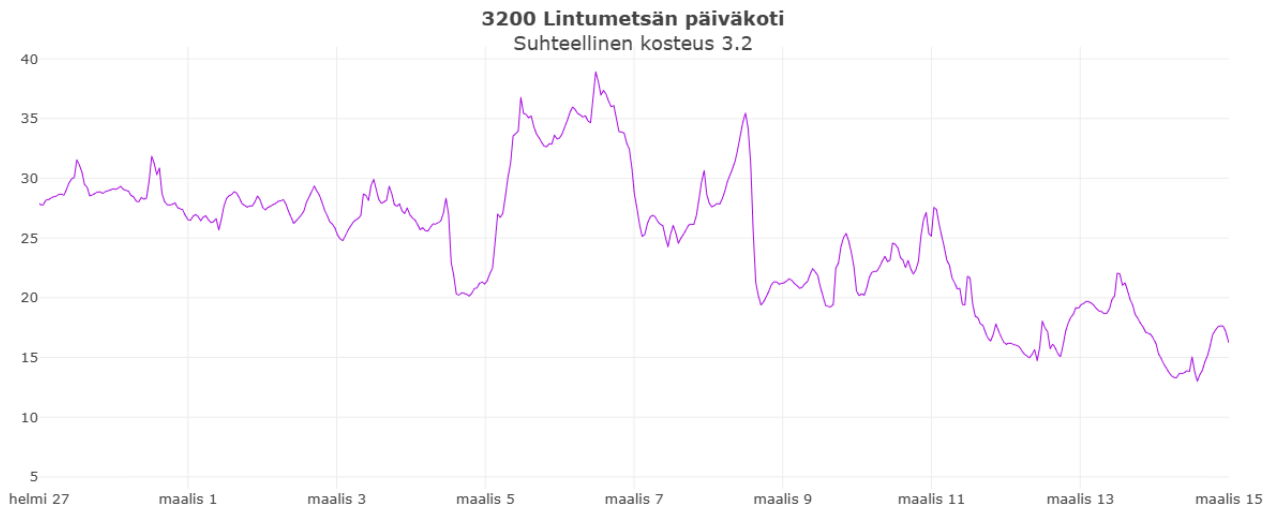
## Suhteellinen kosteus

Suhteellinen kosteus vaihteli noin 14–39 RH% välillä.

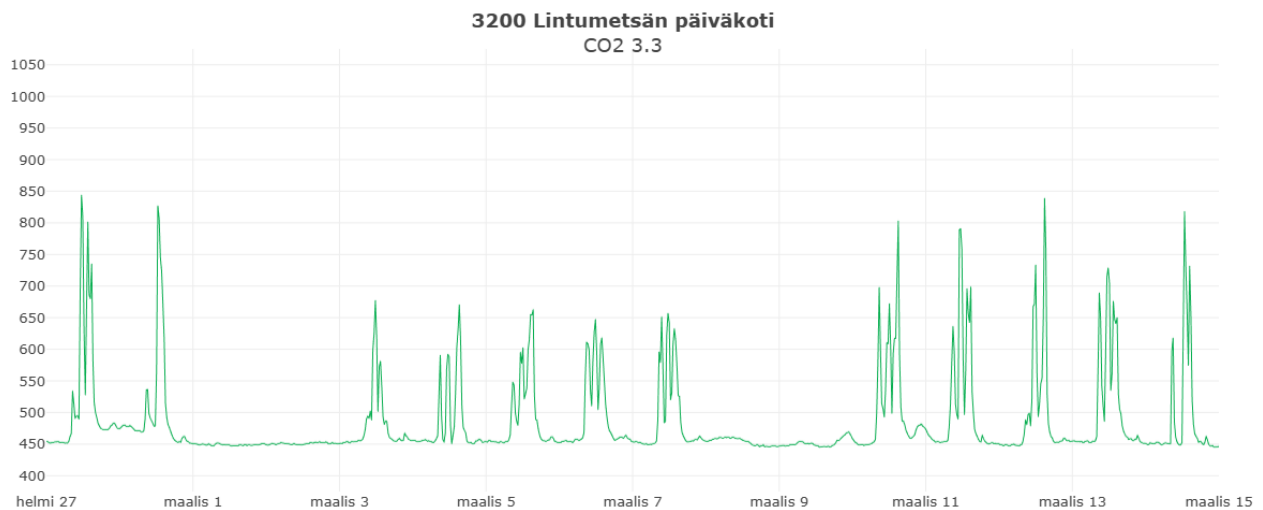
**CO<sub>2</sub>** (=hiilidioksidipitoisuus)

CO<sub>2</sub>-pitoisuudet nousivat päivisin käytön aikana maksimissaan noin 850 ppm tasolle. Käytön ulkopuolella CO<sub>2</sub>-pitoisuudet olivat pääsääntöisesti ulkoilmaa vastaavalla tasolla noin 400 ppm.

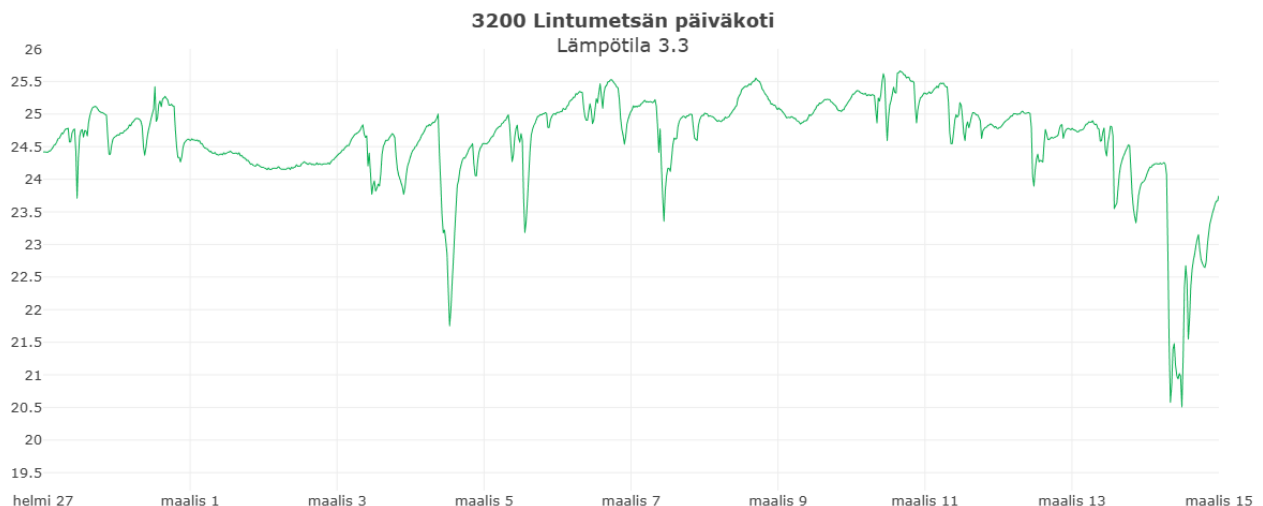
**Lämpötila**

Lämpötila vaihteli noin 20.5–25.5°C:een välillä ulkolämpötilamuutoksia seuraten. Lämpötilojen huiput ajoittuivat pääsääntöisesti ilta- ja aamukäyttöihin.

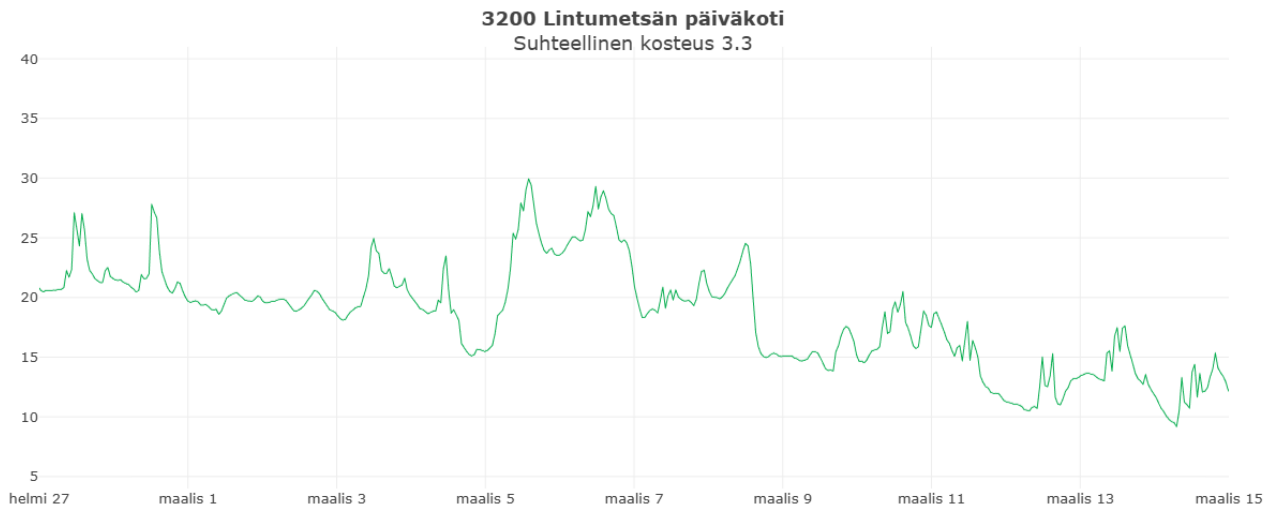
## Suhteellinen kosteus

Suhteellinen kosteus vaihteli noin 10–30 RH% välillä.

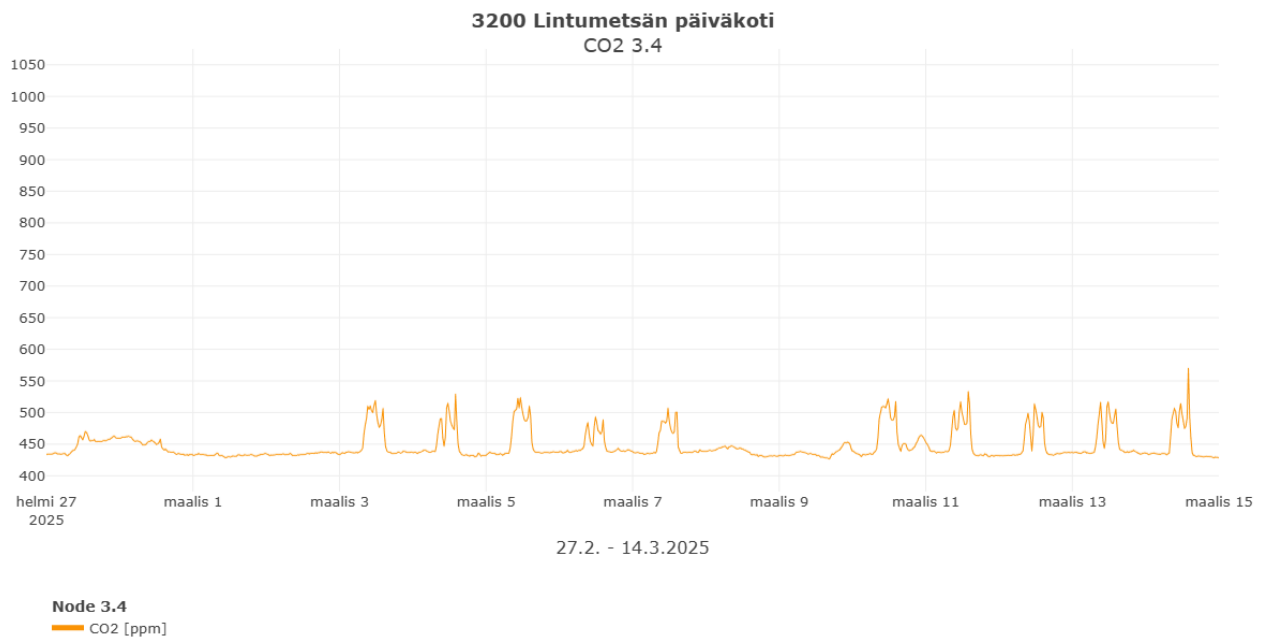
**CO<sub>2</sub>** (=hiilidioksidipitoisuus)

CO<sub>2</sub>-pitoisuudet nousivat päivisin käytön aikana maksimissaan noin 550 ppm tasolle. Käytön ulkopuolella CO<sub>2</sub>-pitoisuudet olivat pääsääntöisesti ulkoilmaa vastaavalla tasolla noin 400 ppm.

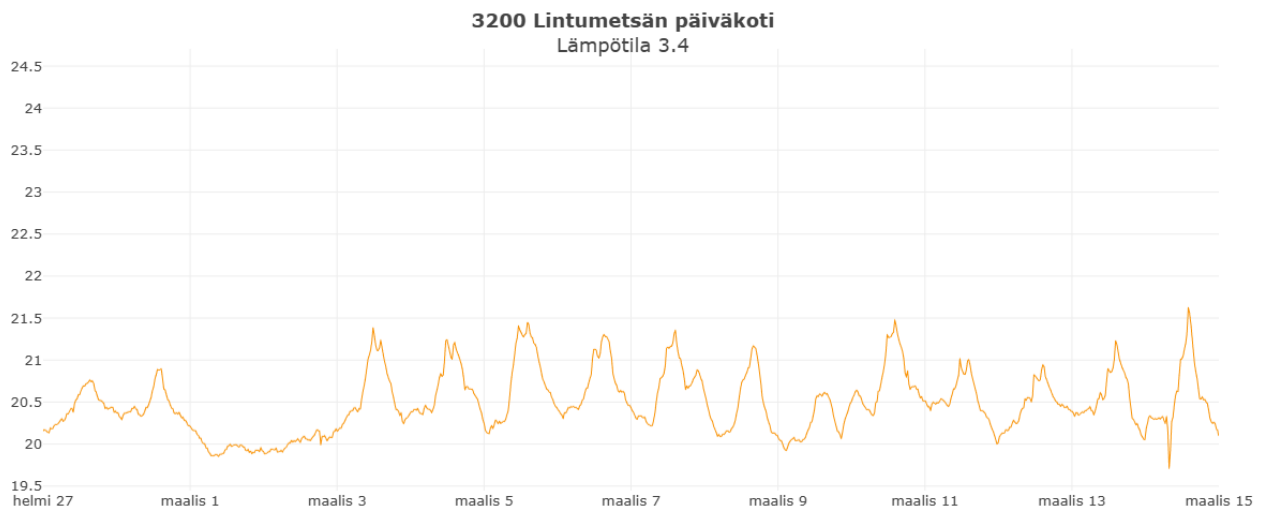
## Lämpötila

Lämpötila vaihteli noin 19.5–21.5 °C:een välillä ulkolämpötilamuutoksia seuraten. Lämpötilojen huiput ajoittuivat pääsääntöisesti ilta- ja aamukäyttöihin.

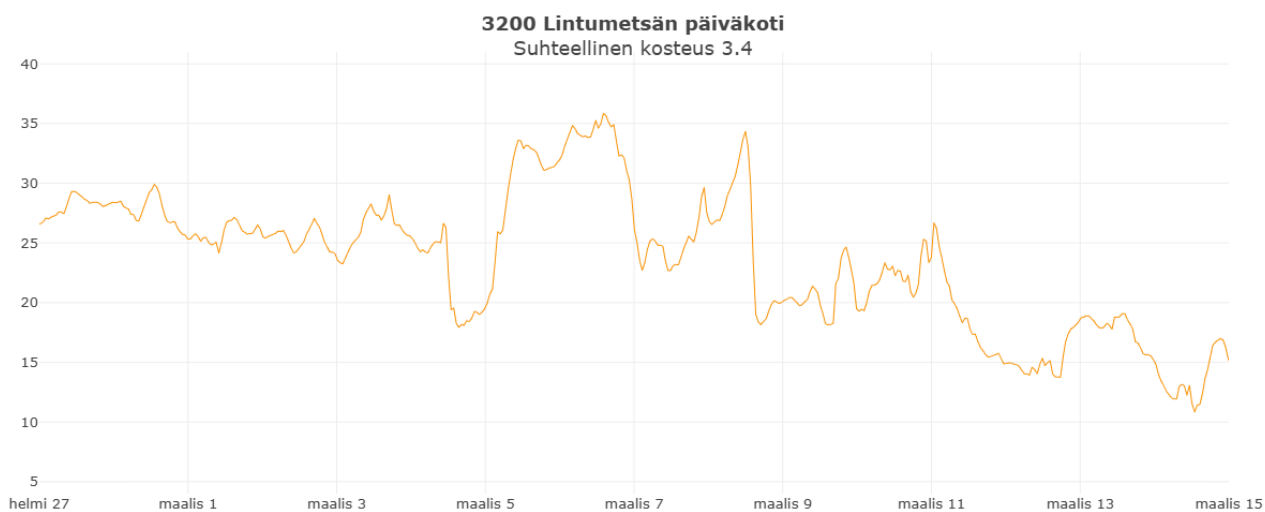
## Suhteellinen kosteus

Suhteellinen kosteus vaihteli noin 11–35 RH% välillä.

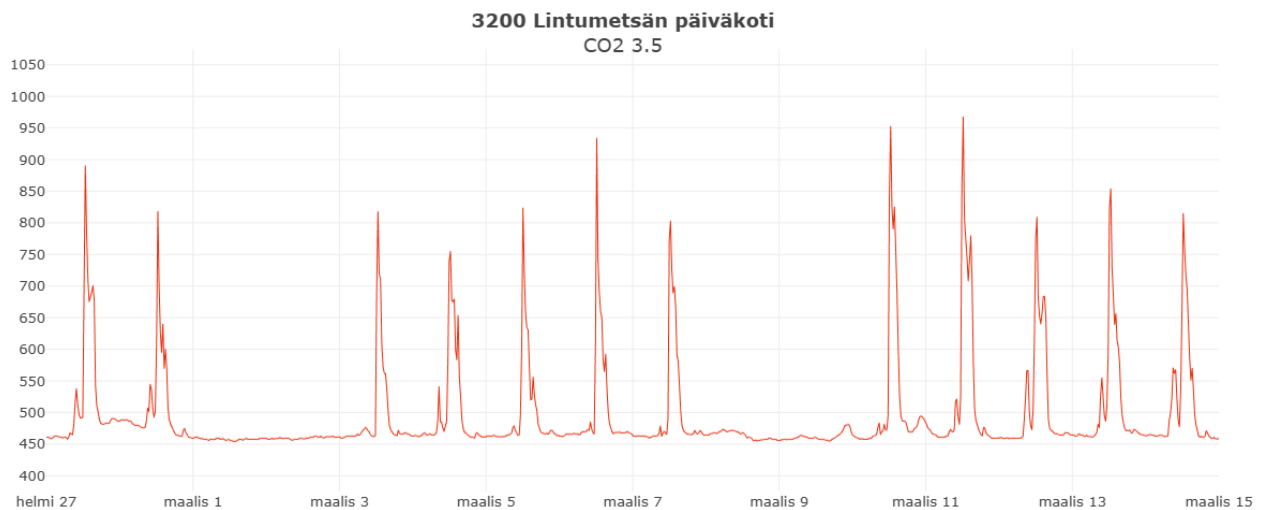
**CO<sub>2</sub>** (=hiilidioksidipitoisuus)

CO<sub>2</sub>-pitoisuudet nousivat päivisin käytön aikana maksimissaan noin 950 ppm tasolle. Käytön ulkopuolella CO<sub>2</sub>-pitoisuudet olivat pääsääntöisesti ulkoilmaa vastaavalla tasolla noin 400 ppm.

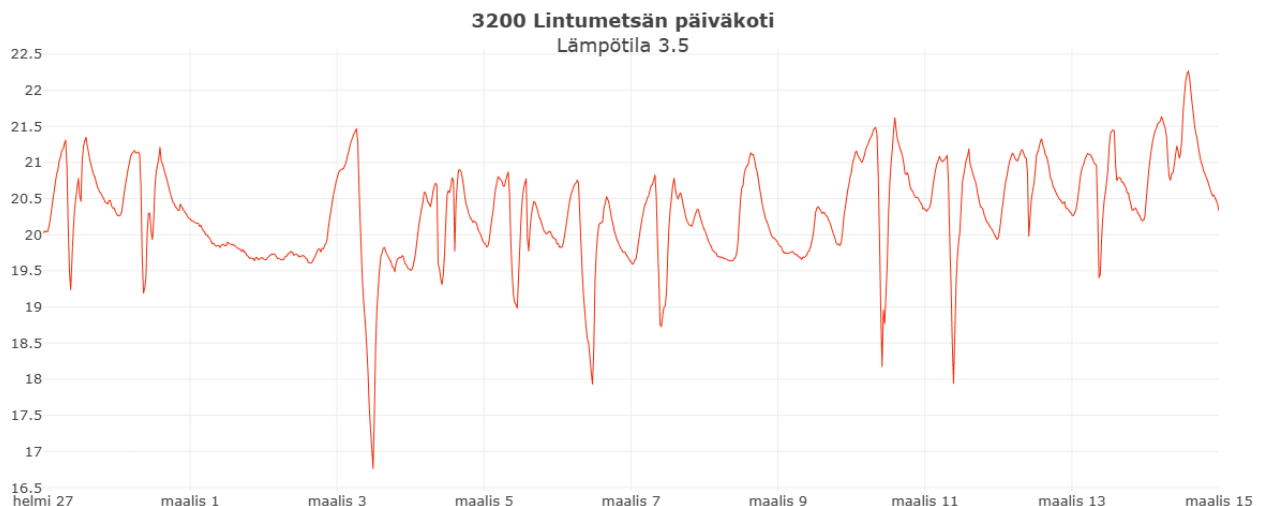
## Lämpötila

Lämpötila vaihteli noin 16.5–22.5°C:een välillä ulkolämpötilamuutoksia seuraten. Lämpötilojen huiput ajoittuivat pääsääntöisesti ilta- ja aamukäyttöihin.

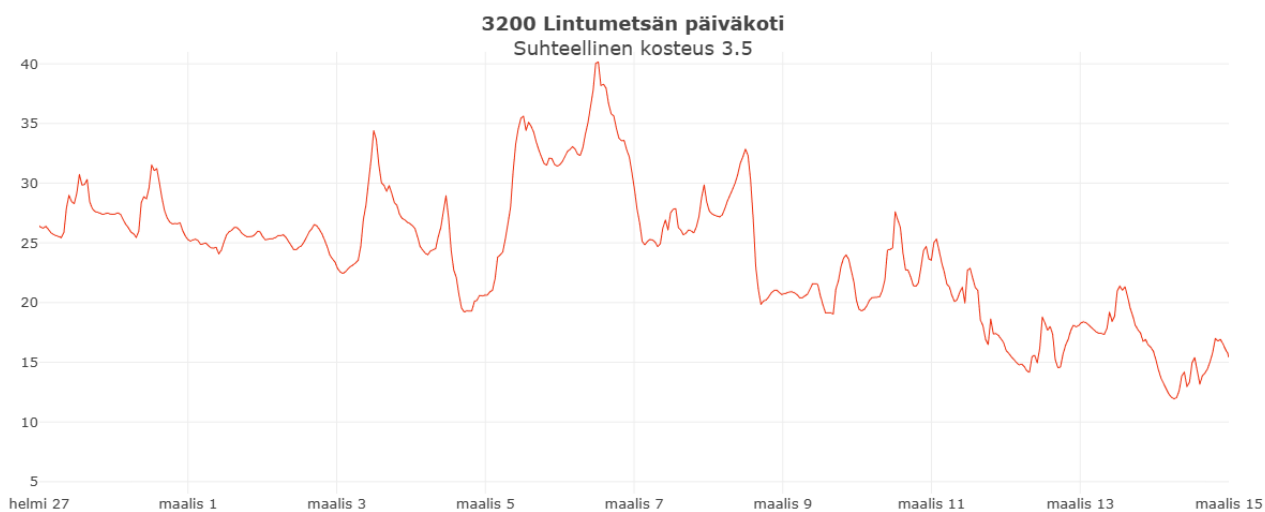
## Suhteellinen kosteus

Suhteellinen kosteus vaihteli noin 13–40 RH% välillä.

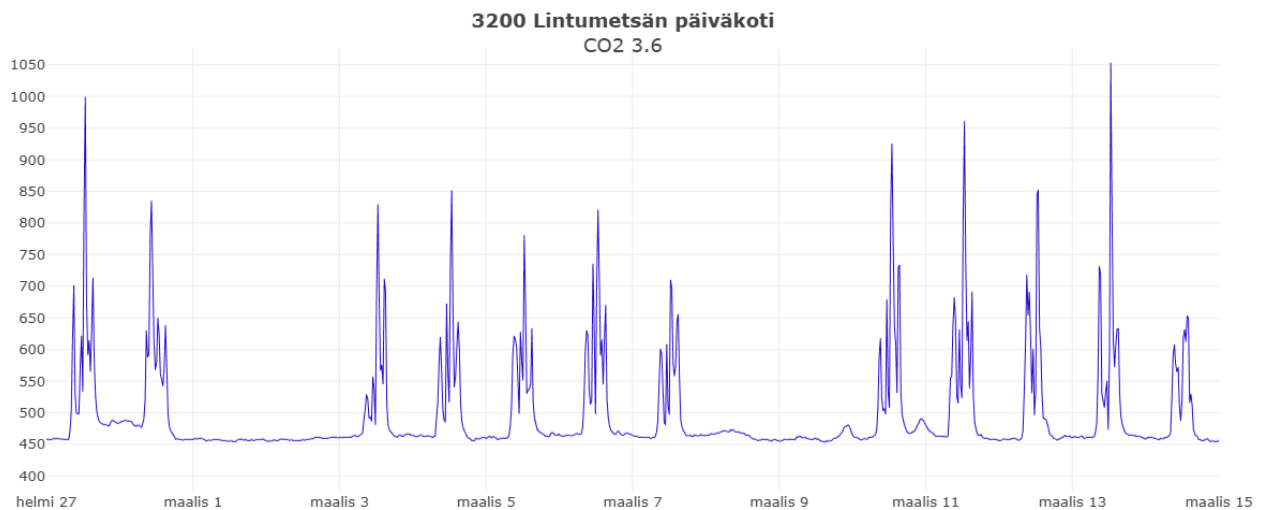
**CO<sub>2</sub>** (=hiilidioksidipitoisuus)

CO<sub>2</sub>-pitoisuudet nousivat päivisin käytön aikana maksimissaan noin 1050 ppm tasolle. Käytön ulkopuolella CO<sub>2</sub>-pitoisuudet olivat pääsääntöisesti ulkoilmaa vastaavalla tasolla noin 400 ppm.

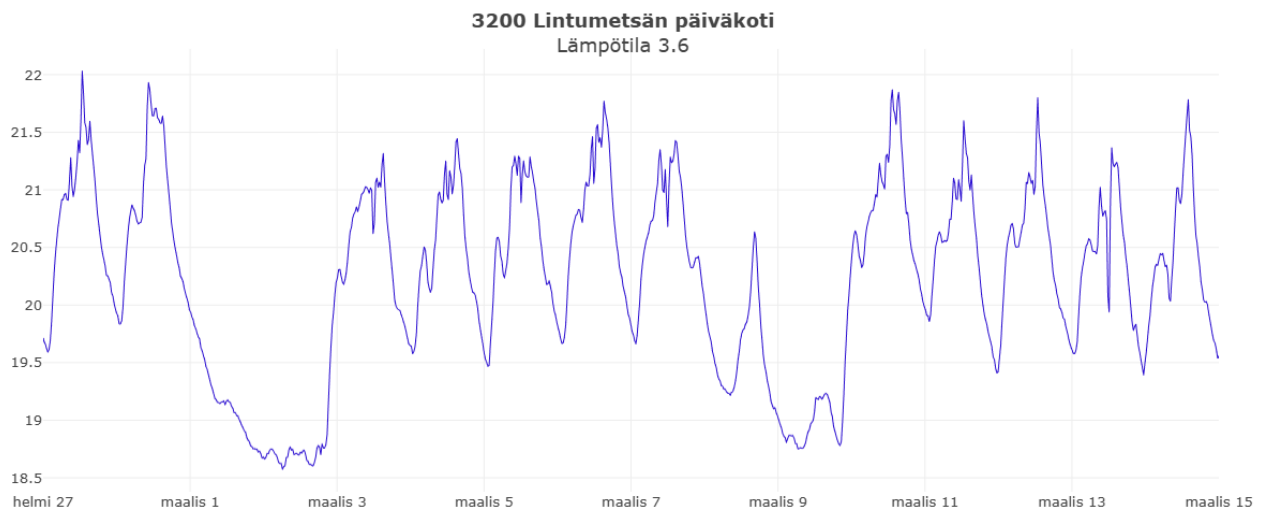
**Lämpötila**

Lämpötila vaihteli noin 18.5–22°C:een välillä ulkolämpötilamuutoksia seuraten. Lämpötilojen huiput ajoittuivat pääsääntöisesti ilta- ja aamukäyttöihin.

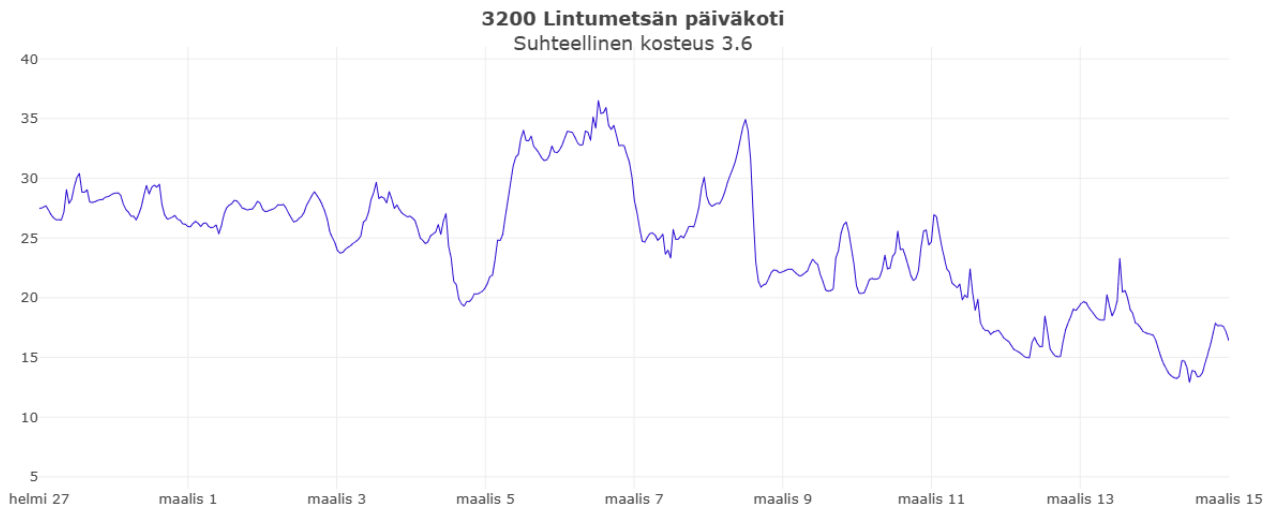
## Suhteellinen kosteus

Suhteellinen kosteus vaihteli noin 14–36 RH% välillä.

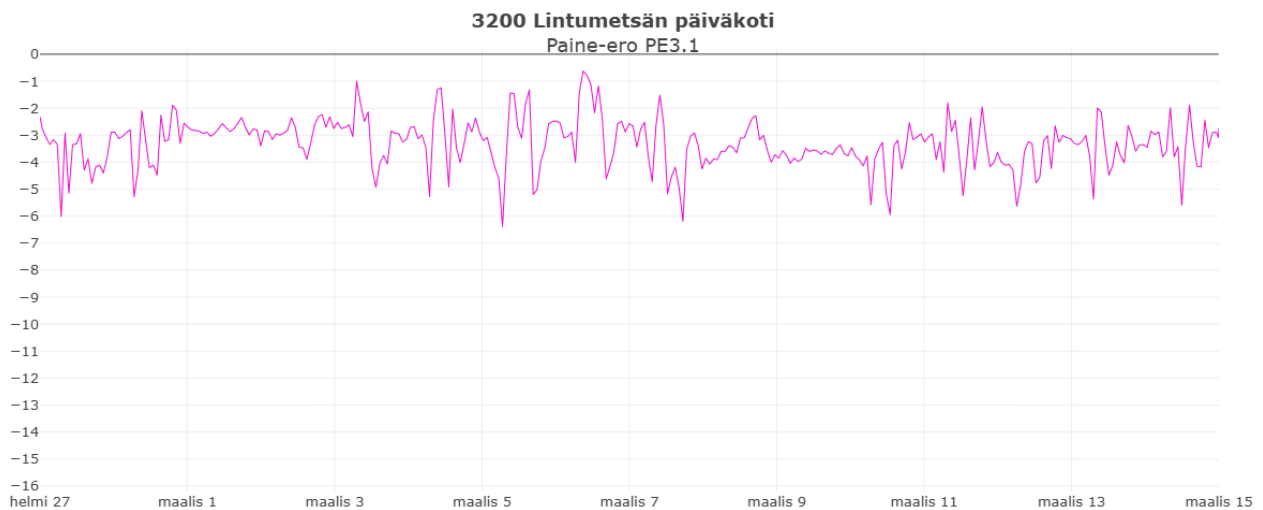
### Paine-ero PE3.1 / Lepohuoneen 102 ja ulkoilman välillä

Huoneen paine-ero vaihteli noin – 0 ja – 7 Pa välillä ulkoilmaan nähden. Positiivinen mittausarvo Huone on ylipaineinen ja negatiivinen mittausarvo Huone on alipaineinen ulkoilmaan nähden.

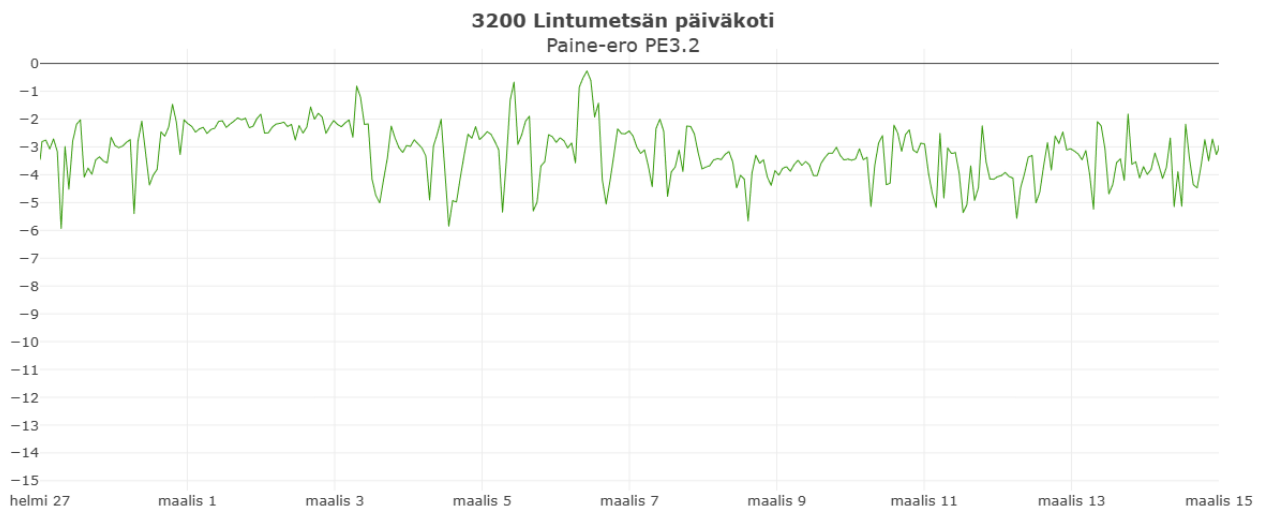
### Paine-ero PE3.2 / Leikkitilan 110 ja ulkoilman välillä

Huoneen paine-ero vaihteli noin – 0 ja – 6 Pa välillä ulkoilmaan nähden. Positiivinen mittausarvo Huone on ylipaineinen ja negatiivinen mittausarvo Huone on alipaineinen ulkoilmaan nähden.

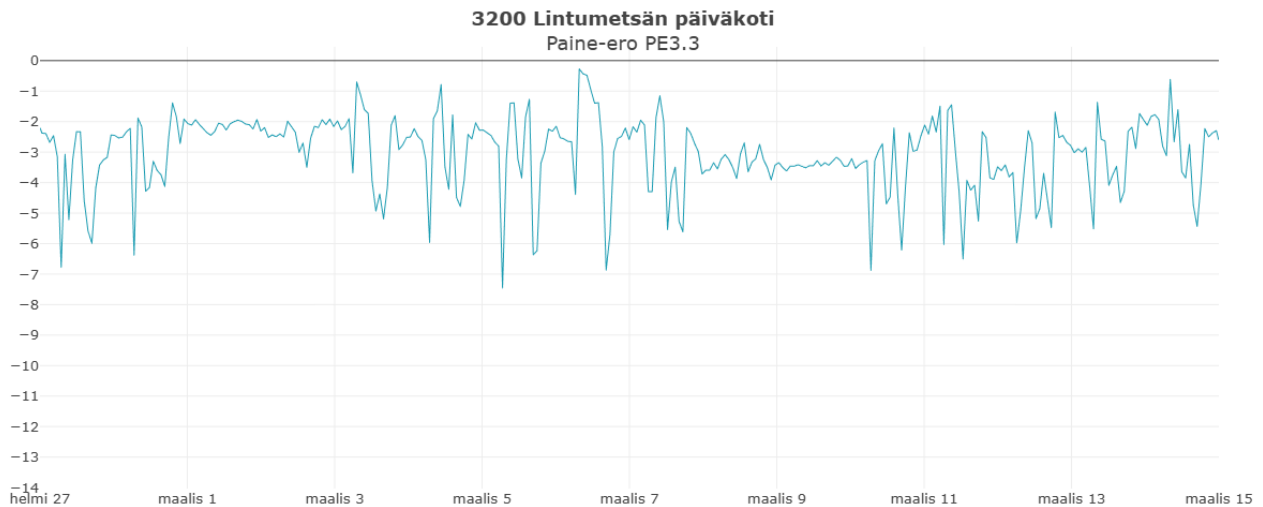
### Paine-ero PE3.3 / Keittiön 112 ja ulkoilman välillä

Keittiön paine-ero vaihteli noin  $-0$  ja  $-8$  Pa välillä ulkoilmaan nähden. Positiivinen mittausrarvo Keittiö on ylipaineinen ja negatiivinen mittausrarvo Keittiö on alipaineinen ulkoilmaan nähden.

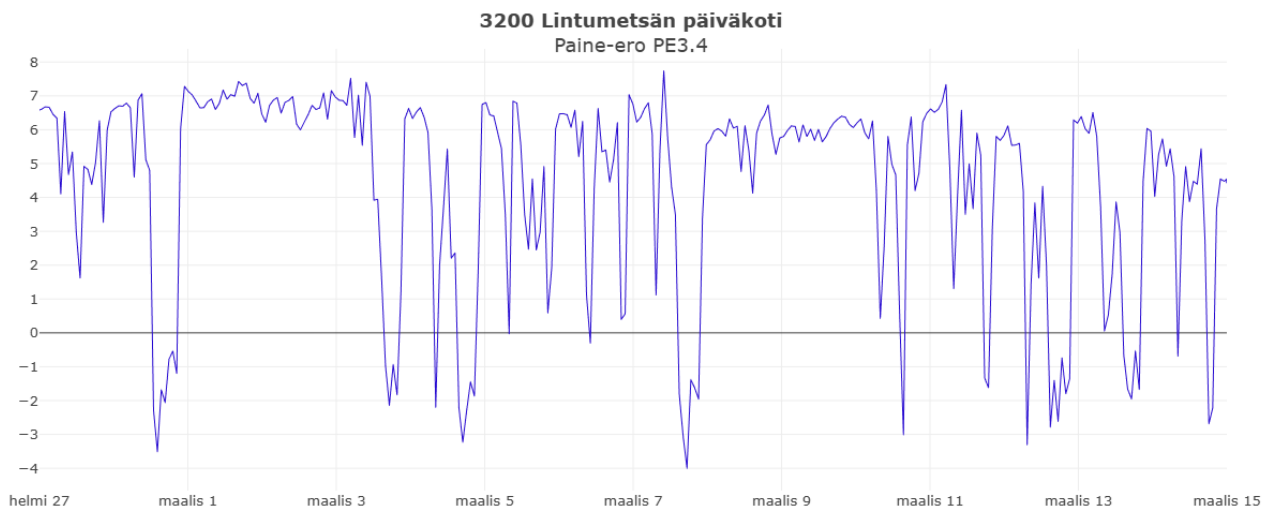
### Paine-ero PE3.4 / Monitoimitilan 125 ja ulkoilman välillä

Huoneen paine-ero vaihteli noin  $+8$  ja  $-4$  Pa välillä ulkoilmaan nähden. Positiivinen mittausrarvo Huone on ylipaineinen ja negatiivinen mittausrarvo Huone on alipaineinen ulkoilmaan nähden.

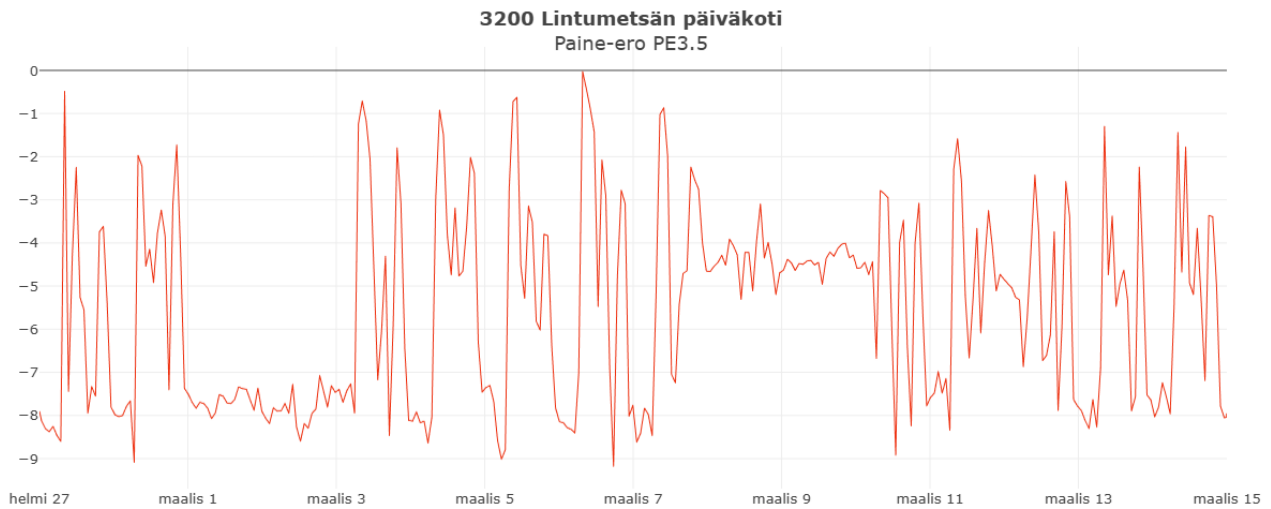
### Paine-ero PE3.5 / Leikkitilan 142 ja ulkoilman välillä

Huoneen paine-ero vaihteli noin – 0 ja – 9 Pa välillä ulkoilmaan nähden. Positiivinen mittaussarvo Huone on ylipaineinen ja negatiivinen mittaussarvo Huone on alipaineinen ulkoilmaan nähden.

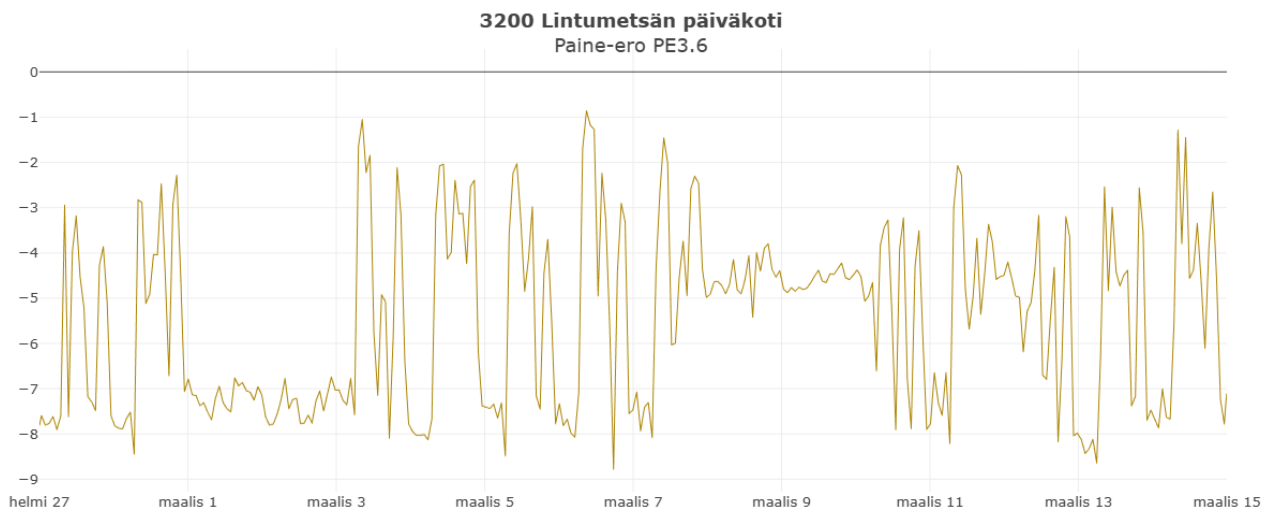
### Paine-ero PE3.6 / Lepohuoneen 149 ja alustatilan välillä

Huoneen paine-ero vaihteli noin – 1 ja – 9 Pa välillä ulkoilmaan nähden. Positiivinen mittaussarvo Huone on ylipaineinen ja negatiivinen mittaussarvo Huone on alipaineinen ulkoilmaan nähden.
