ESPOON KAUPUNKI  
Tilapalvelut-liikelaitos  
Kunnossapitopalvelut  
Tarkastusryhmä

20.5.2025

**Ruusutorpan koulu**  
Kohdenumero **4122**  
Leppävaarankatu 24, 02600 Espoo

## SISÄILMATARKASTUS

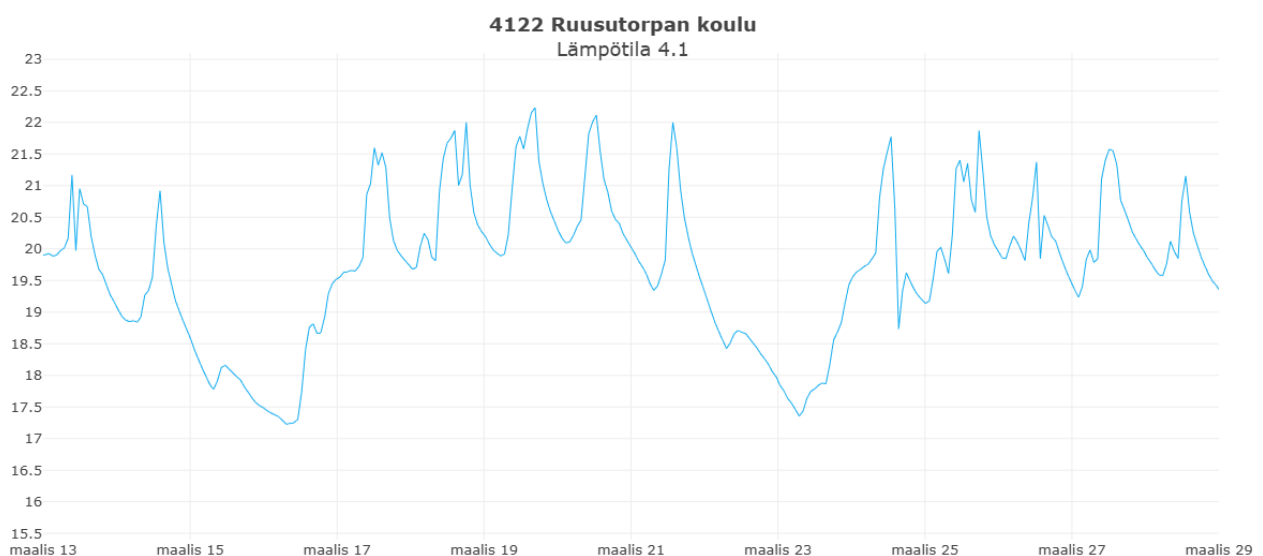
Lämpötila vaihteli noin 17.5–22.5°C:een välillä ulkolämpötilamuutoksia seuraten. Lämpötilojen huiput ajoittuivat pääsääntöisesti iltopäiväaikoihin.

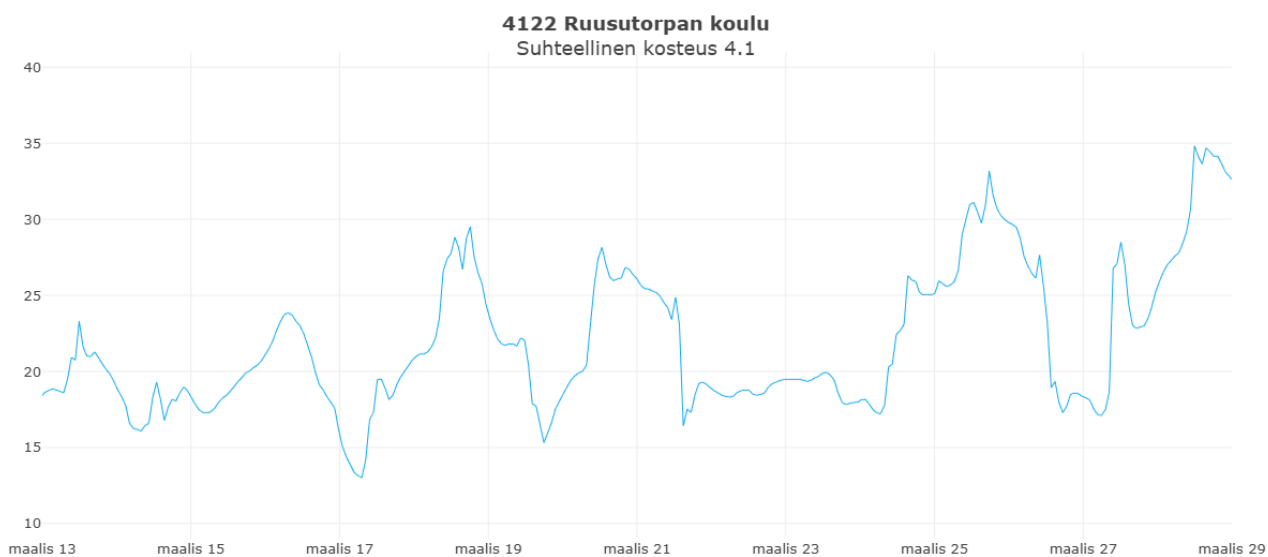
Suhteellinen kosteus vaihteli noin 13–35 RH% välillä.

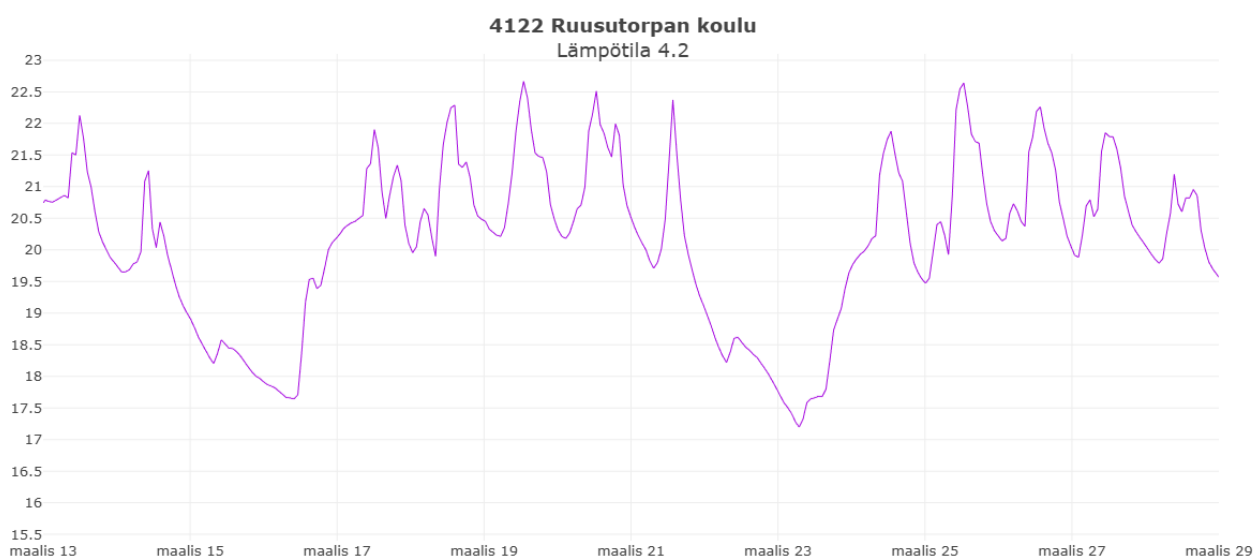
Lämpötila vaihteli noin 17–23°C:een välillä ulkolämpötilamuutoksia seuraten. Lämpötilojen huiput ajoittuivat pääsääntöisesti iltapäiväaikoihin.

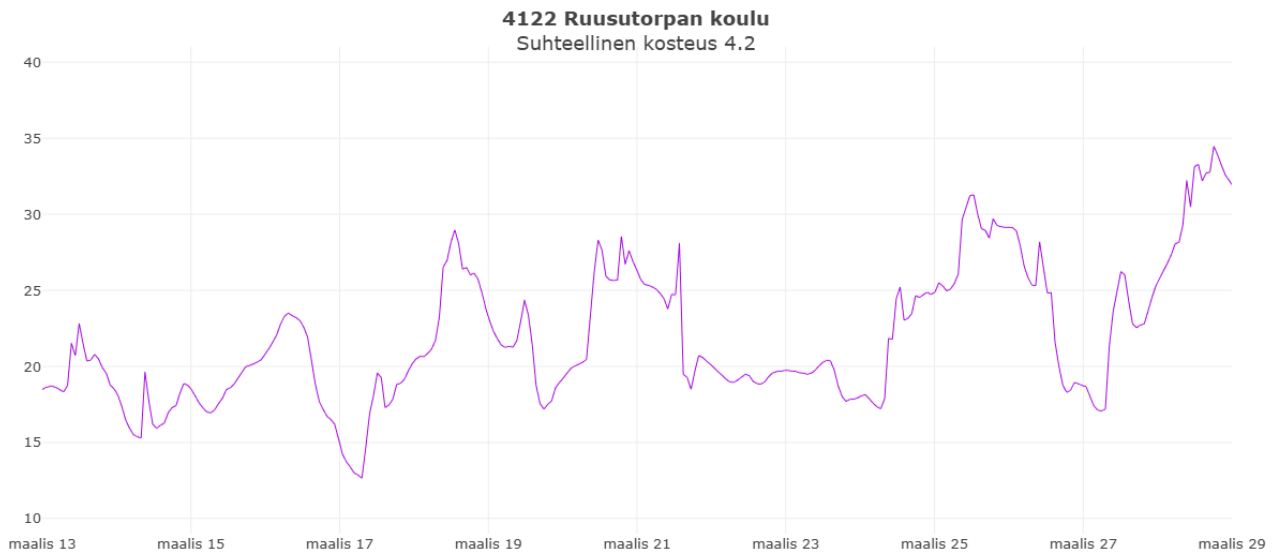
Suhteellinen kosteus vaihteli noin 13–35 RH% välillä.

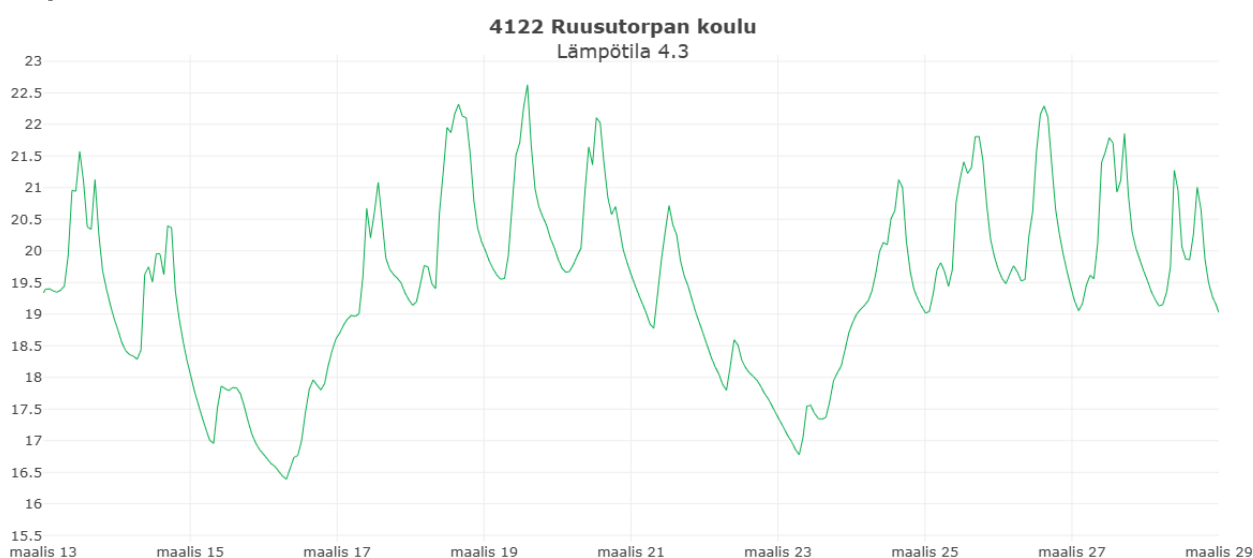
Lämpötila vaihteli noin 16.5–22.5 °C:een välillä ulkolämpötilamuutoksia seuraten. Lämpötilojen huiput ajoittuivat pääsääntöisesti iltapäiväaikoihin.

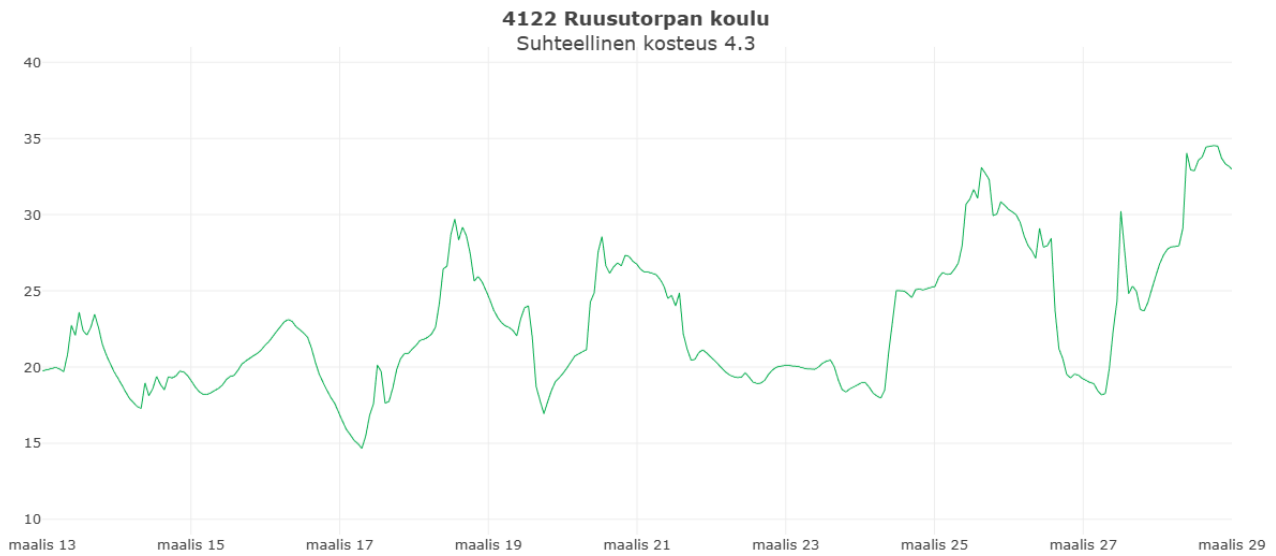
Suhteellinen kosteus vaihteli noin 15–35 RH% välillä.

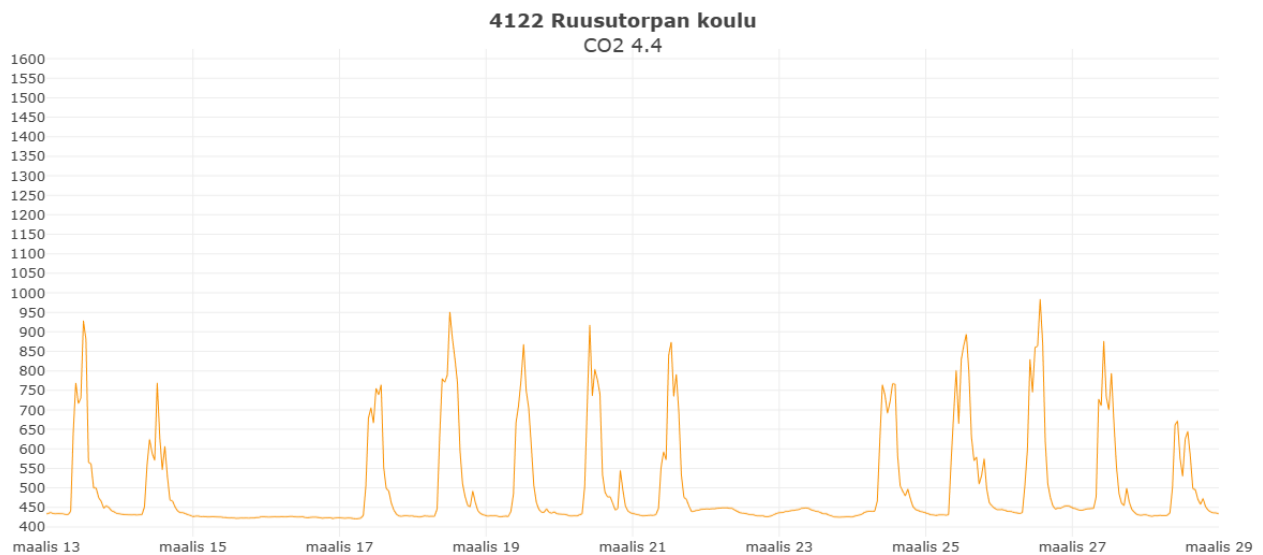
CO<sub>2</sub>-pitoisuudet nousivat päivisin käytön aikana maksimissaan noin 1000 ppm tasolle. Käytön ulkopuolella CO<sub>2</sub>-pitoisuudet olivat pääsääntöisesti ulkoilmaa vastaavalla tasolla noin 400 ppm.

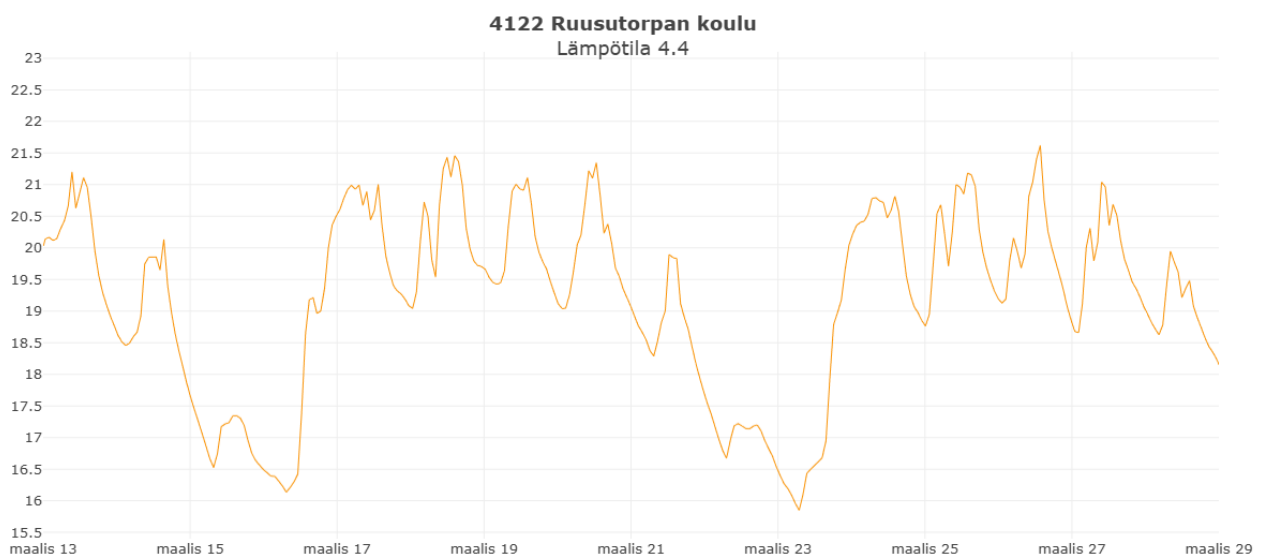
Lämpötila vaihteli noin 16–21.5 °C:een välillä ulkolämpötilamuutoksia seuraten. Lämpötilojen huiput ajoittuivat pääsääntöisesti iltapäiväaikoihin.

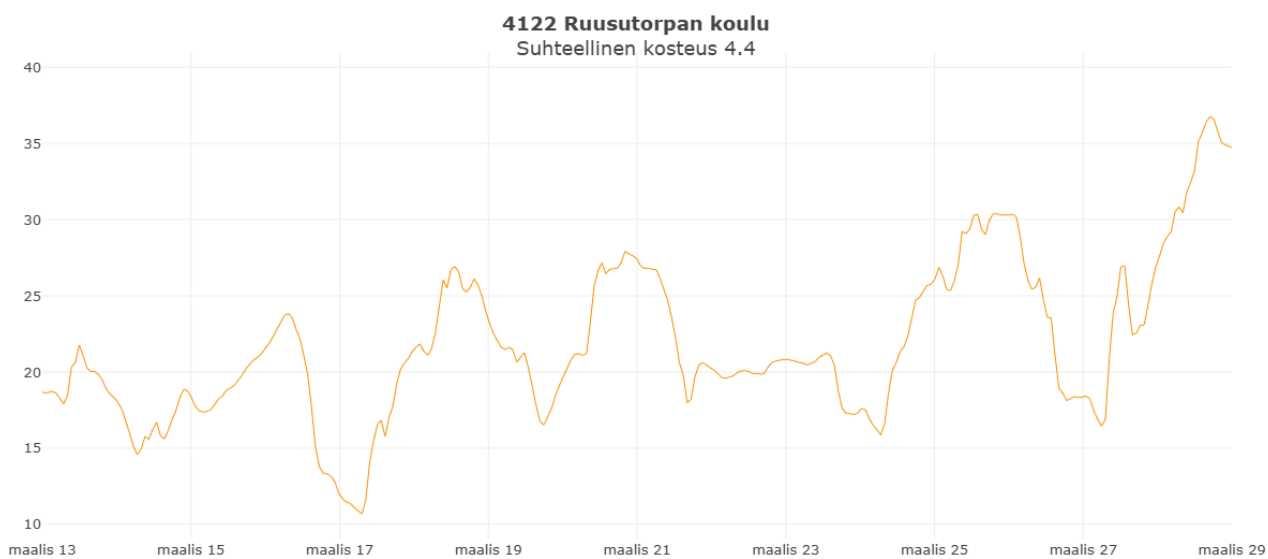
Suhteellinen kosteus vaihteli noin 11–37 RH% välillä.

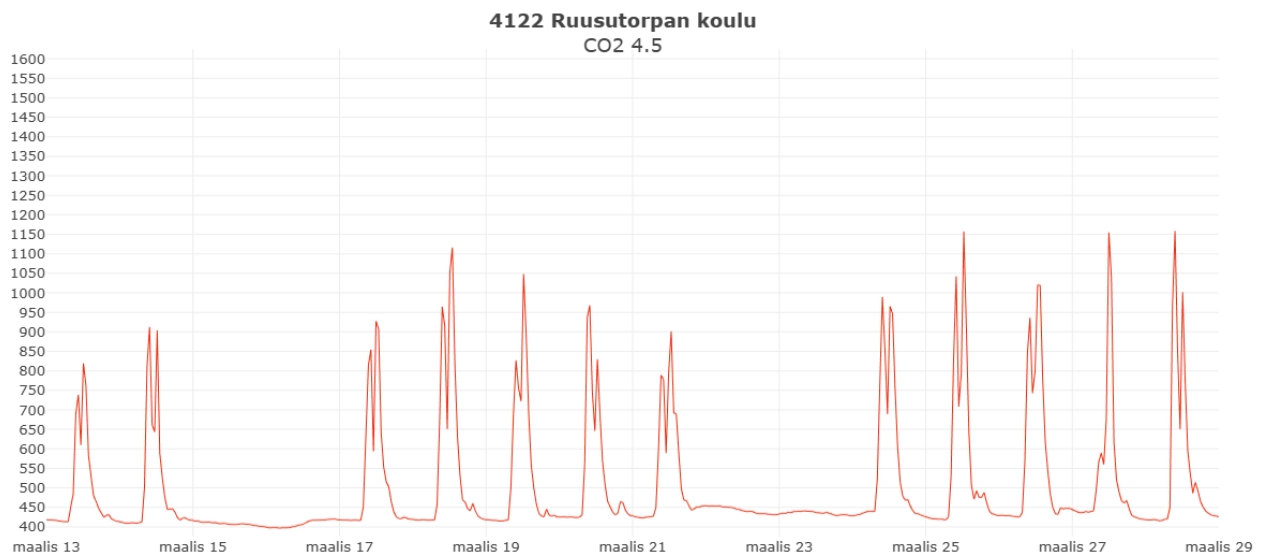
CO<sub>2</sub>-pitoisuudet nousivat päivisin käytön aikana maksimissaan noin 1150 ppm tasolle. Käytön ulkopuolella CO<sub>2</sub>-pitoisuudet olivat pääsääntöisesti ulkoilmaa vastaavalla tasolla noin 400 ppm.

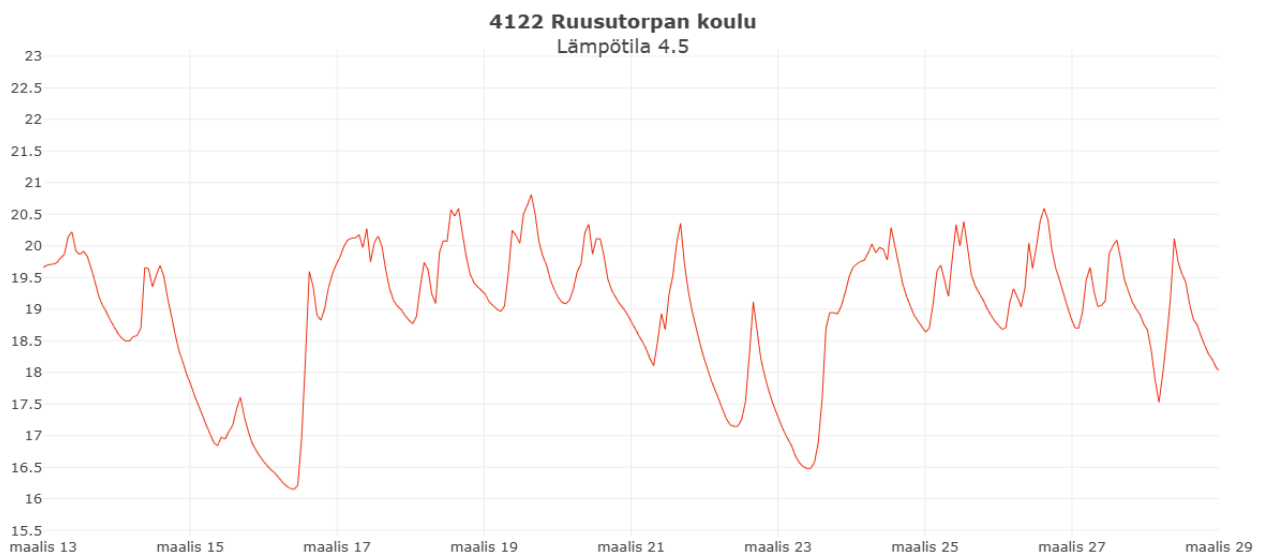
Lämpötila vaihteli noin 16–21°C:een välillä ulkolämpötilamuutoksia seuraten. Lämpötilojen huiput ajoittuivat pääsääntöisesti iltapäiväaikoihin.

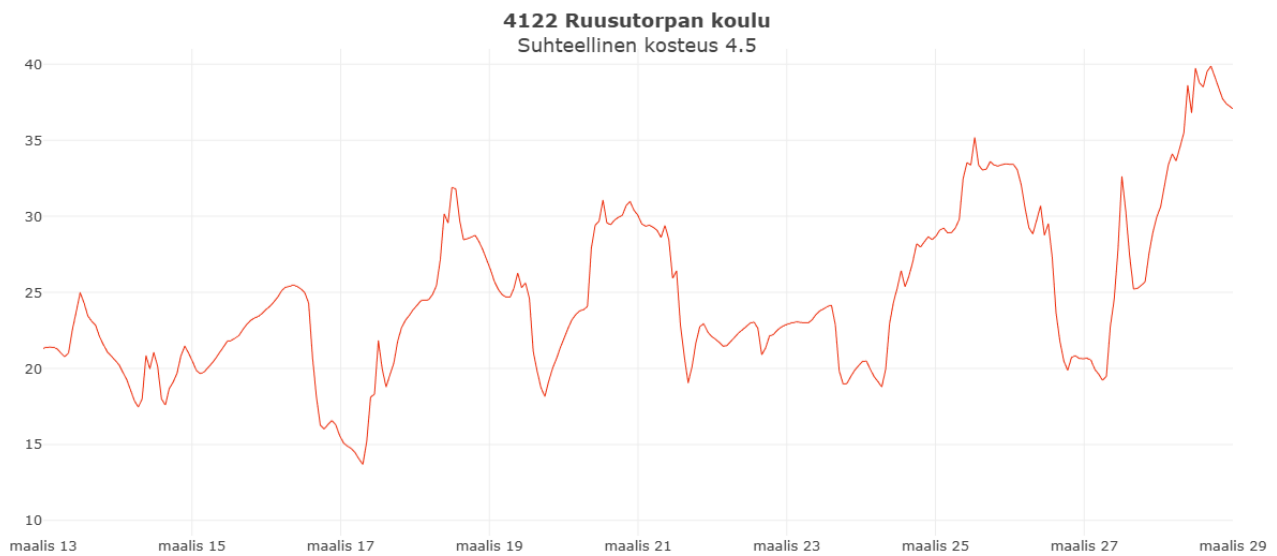
Suhteellinen kosteus vaihteli noin 14–40 RH% välillä.

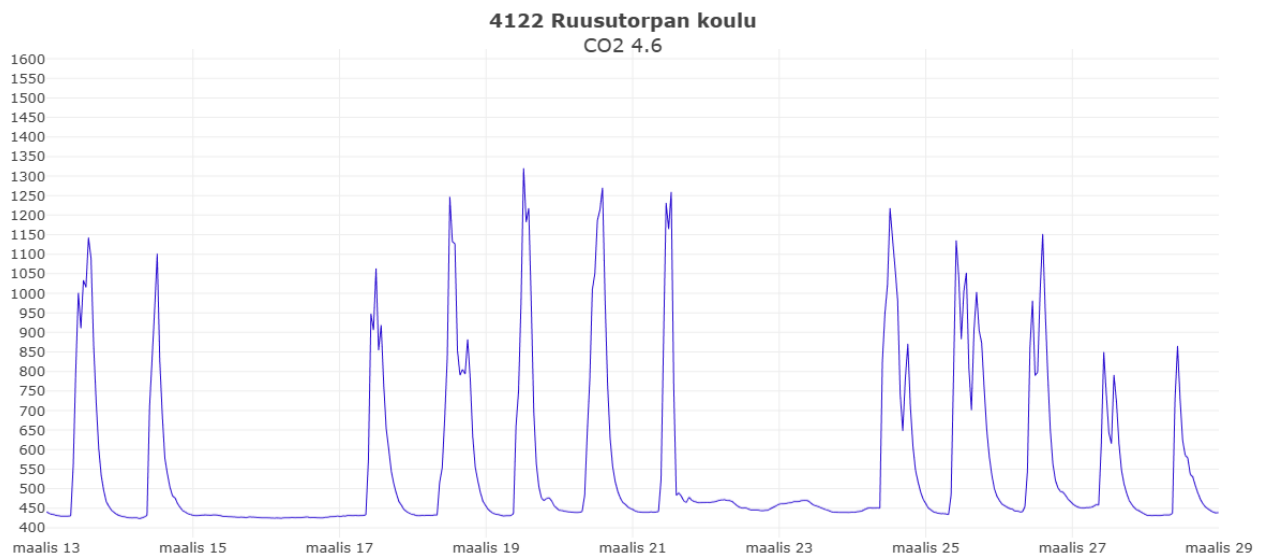
CO<sub>2</sub>-pitoisuudet nousivat päivisin käytön aikana maksimissaan noin 1350 ppm tasolle. Käytön ulkopuolella CO<sub>2</sub>-pitoisuudet olivat pääsääntöisesti ulkoilmaa vastaavalla tasolla noin 400 ppm.

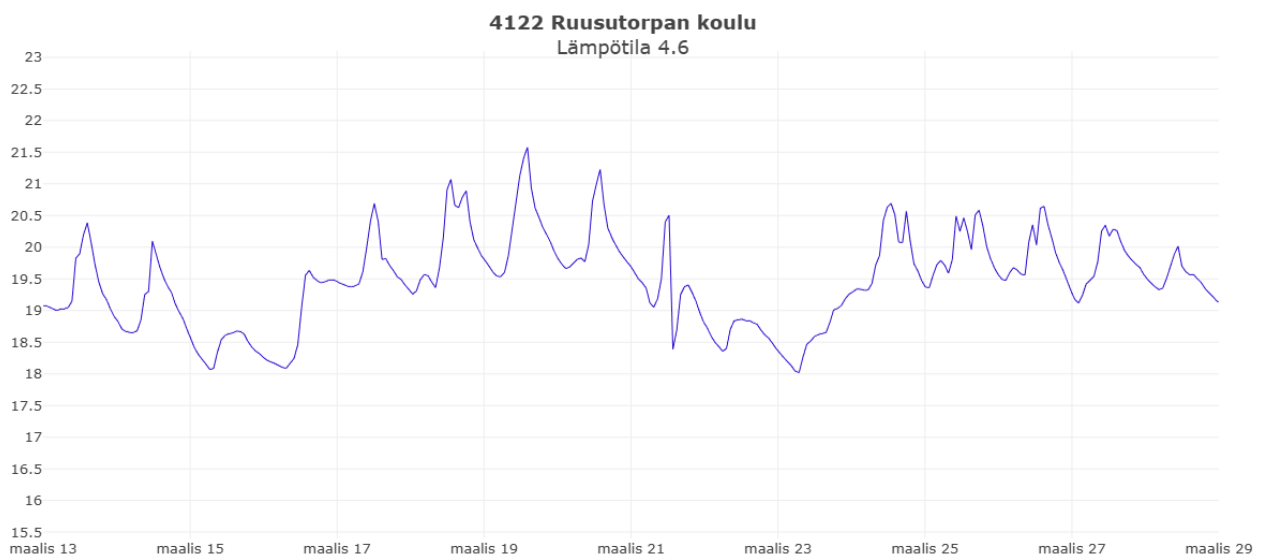
Lämpötila vaihteli noin 18–21.5°C:een välillä ulkolämpötilamuutoksia seuraten. Lämpötilojen huiput ajoittuivat pääsääntöisesti iltapäiväaikoihin.

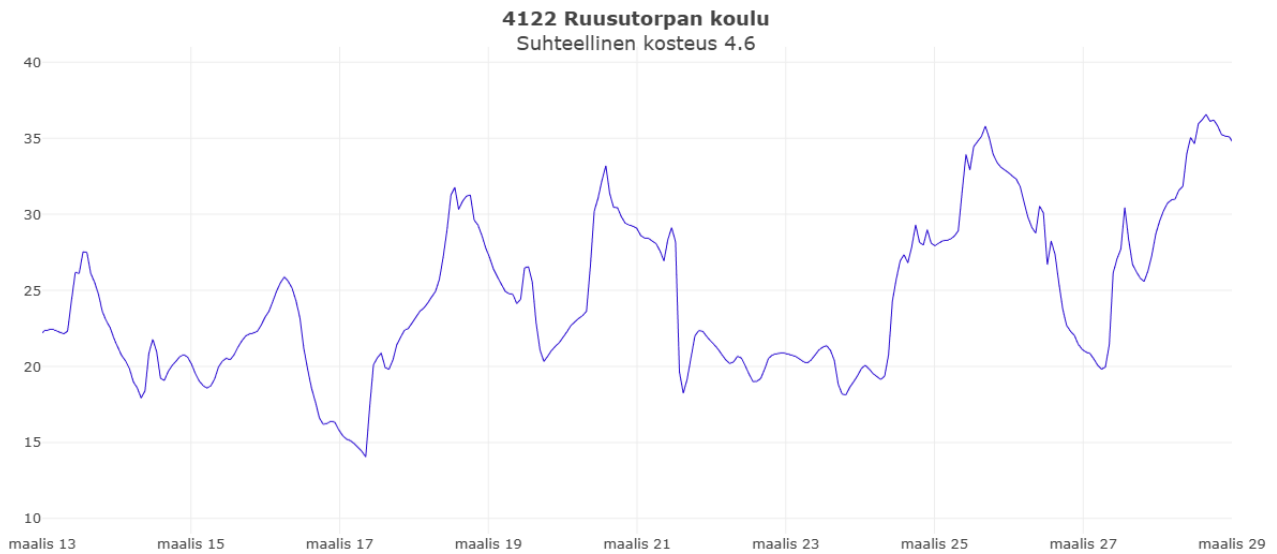
Suhteellinen kosteus vaihteli noin 14–36 RH% välillä.
