ESPOON KAUPUNKI  
Tilapalvelut-liikelaitos  
Kunnossapitopalvelut  
Tarkastusryhmä

22.5.2025

**Tuohimäen päiväkot**  
Kohdenumero **3161**  
Tuohimäki 6, 02130 Espoo

## **SISÄILMATARKASTUS**

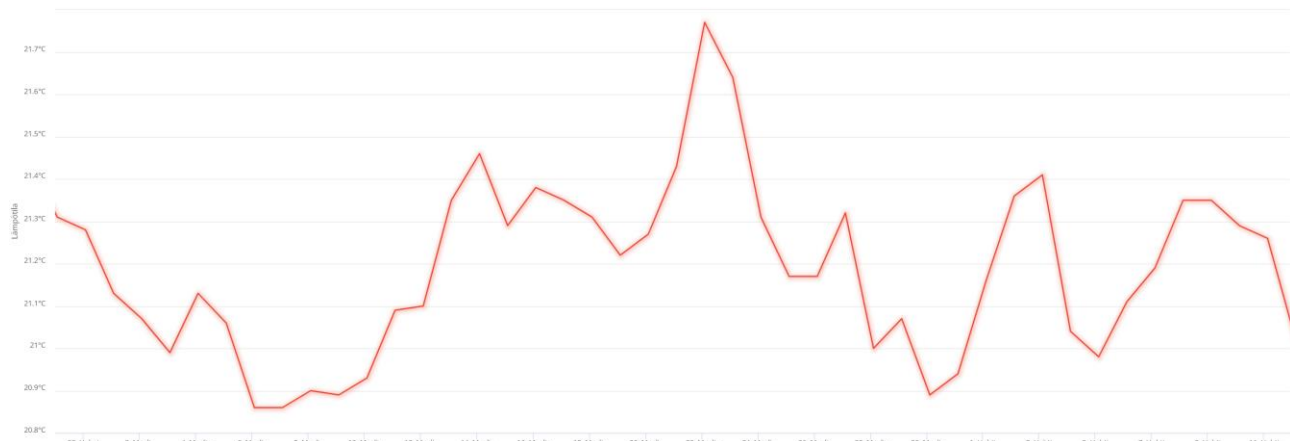
### Kohteen sisälämpötilojen keskiarvo 27.3. – 11.4.2025 Leanheat-ohjausjärjestelmän mittaamana

Leanheat-ohjausjärjestelmän aikaohjaukset ovat yö pudotus klo 16:00-6:00 tavoite 18.5°C ja viikonloppu- ja lomapudotukset klo 16:00-7:00 tavoite 18°C.

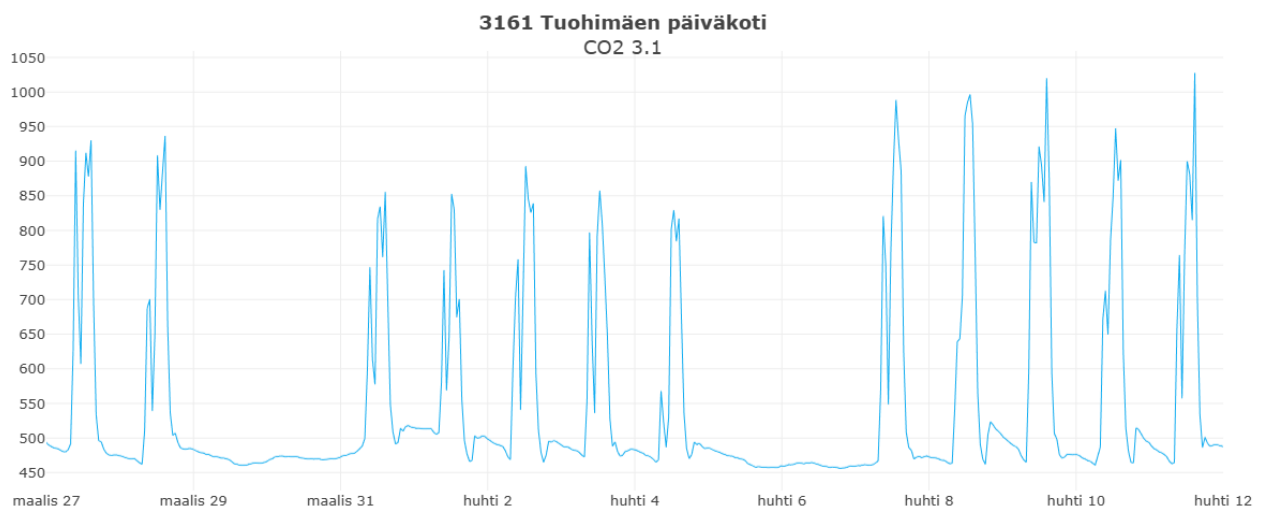
**CO<sub>2</sub>** (=hiilidioksidipitoisuus)

CO<sub>2</sub>-pitoisuudet nousivat päivisin käytön aikana maksimissaan noin 1050 ppm tasolle. Käytön ulkopuolella CO<sub>2</sub>-pitoisuudet olivat pääsääntöisesti ulkoilmaa vastaavalla tasolla noin 400 ppm.

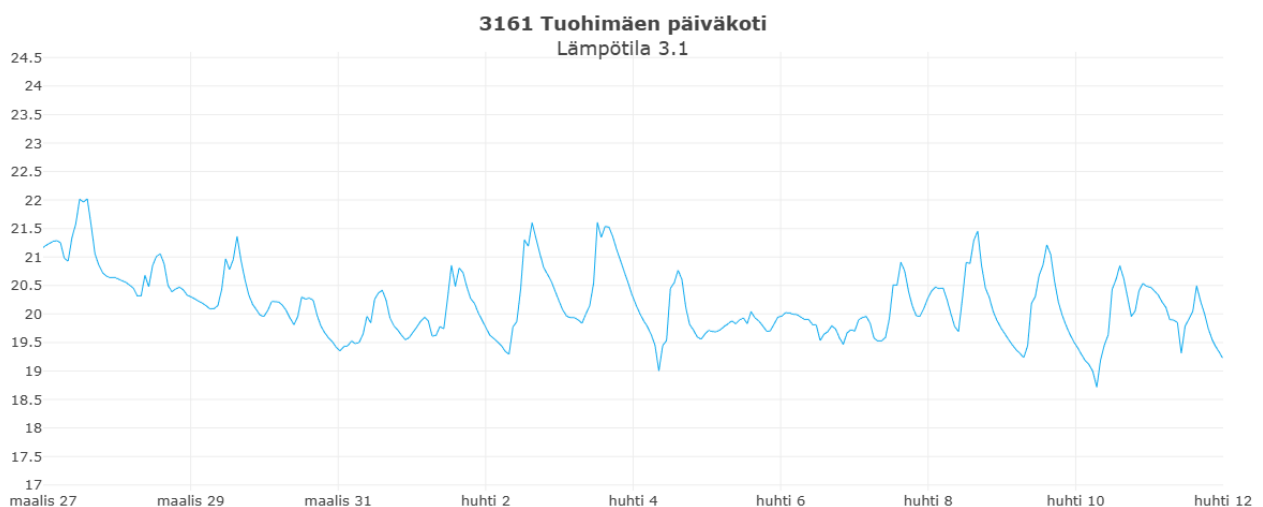
**Lämpötila**

Lämpötila vaihteli noin 19–22°C:een välillä ulkolämpötilamuutoksia seuraten. Lämpötilojen huiput ajoittuivat pääsääntöisesti iltapäiväaikoihin.

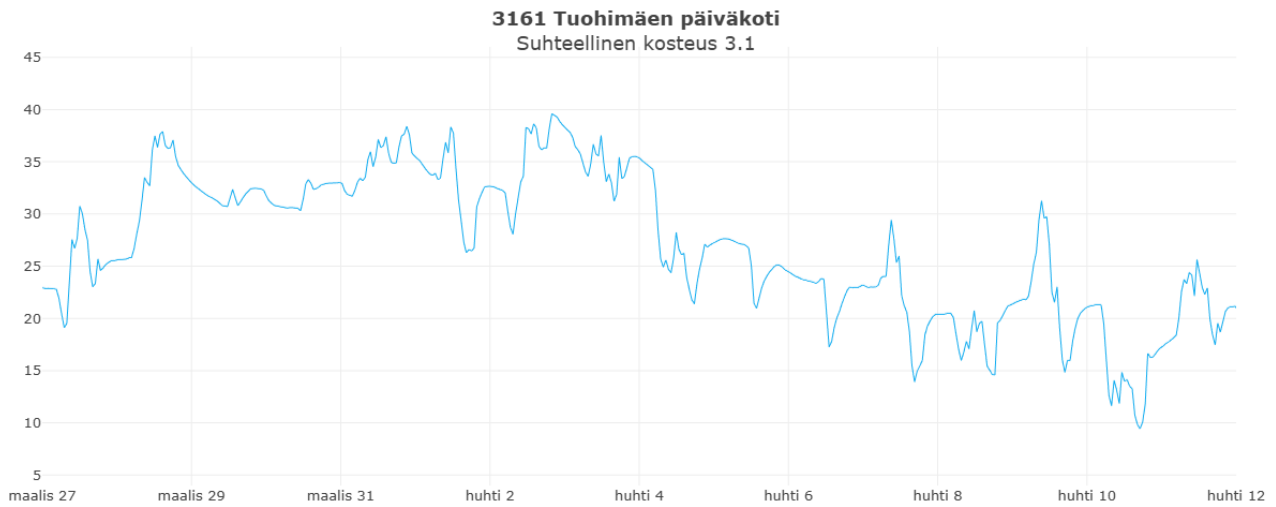
## Suhteellinen kosteus

Suhteellinen kosteus vaihteli noin 10–40 RH% välillä.

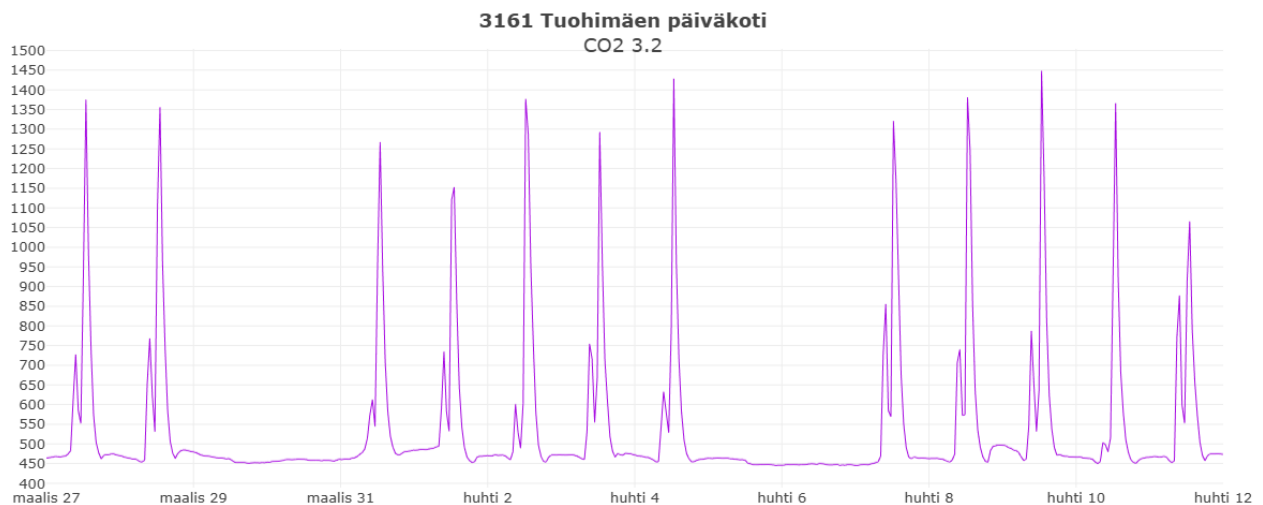
**CO<sub>2</sub>** (=hiilidioksidipitoisuus)

CO<sub>2</sub>-pitoisuudet nousivat päivisin käytön aikana maksimissaan noin 1450 ppm tasolle. Käytön ulkopuolella CO<sub>2</sub>-pitoisuudet olivat pääsääntöisesti ulkoilmaa vastaavalla tasolla noin 400 ppm.

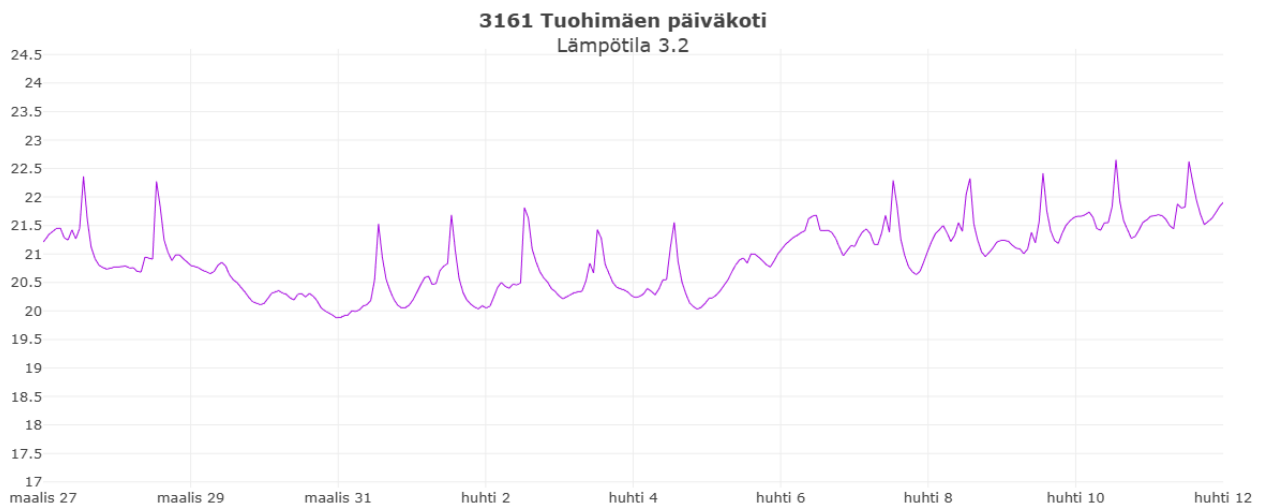
**Lämpötila**

Lämpötila vaihteli noin 20–22.5 °C:een välillä ulkolämpötilamuutoksia seuraten. Lämpötilojen huiput ajoittuivat pääsääntöisesti ilta- ja aamukohtiin.

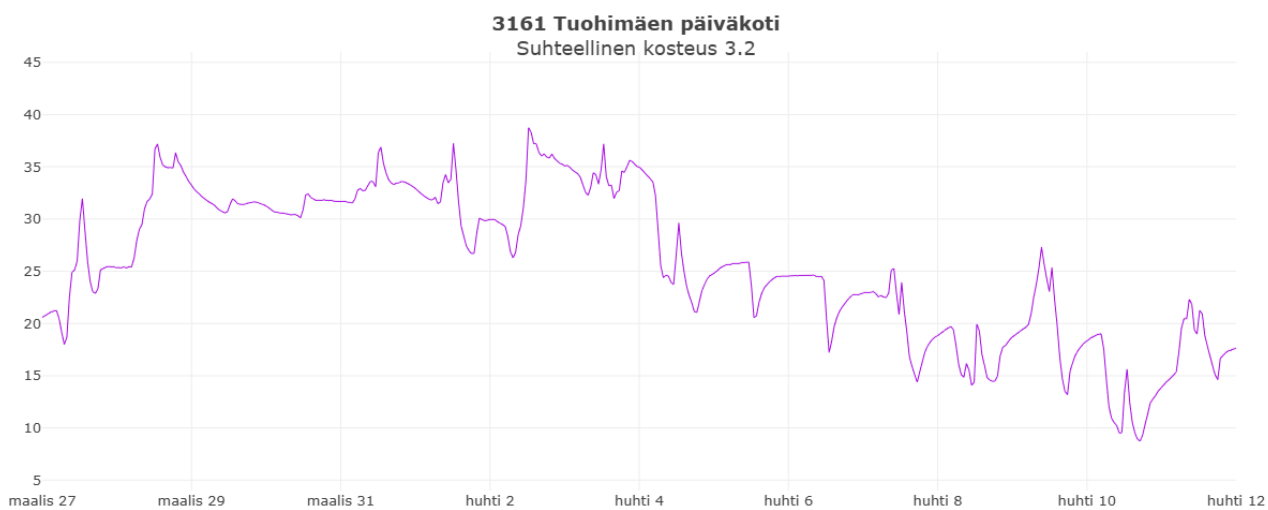
## Suhteellinen kosteus

Suhteellinen kosteus vaihteli noin 9–39 RH% välillä.

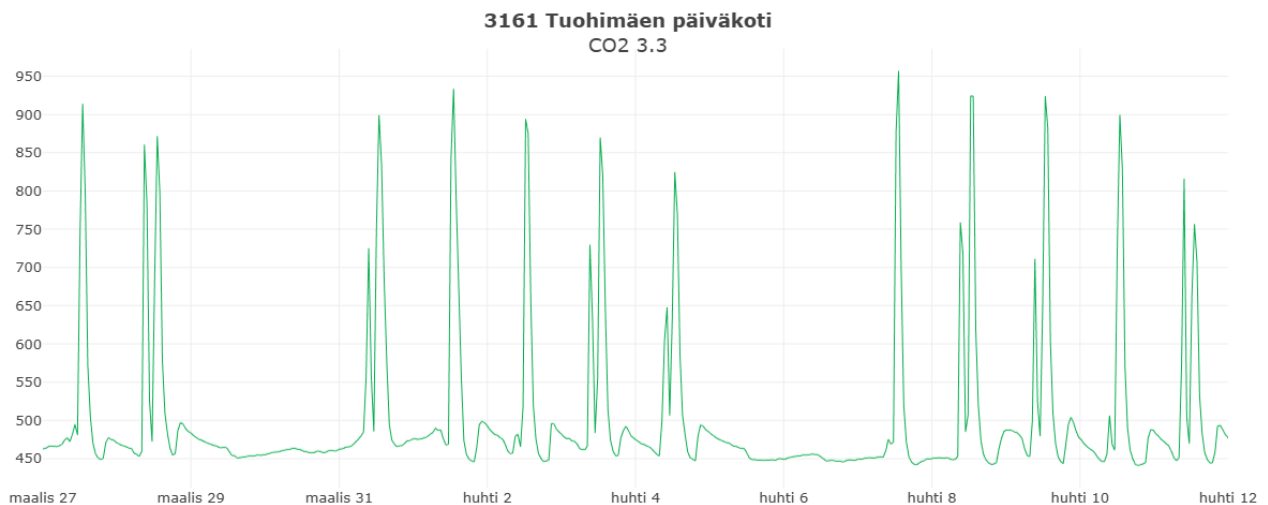
**CO<sub>2</sub>** (=hiilidioksidipitoisuus)

CO<sub>2</sub>-pitoisuudet nousivat päivisin käytön aikana maksimissaan noin 950 ppm tasolle. Käytön ulkopuolella CO<sub>2</sub>-pitoisuudet olivat pääsääntöisesti ulkoilmaa vastaavalla tasolla noin 400 ppm.

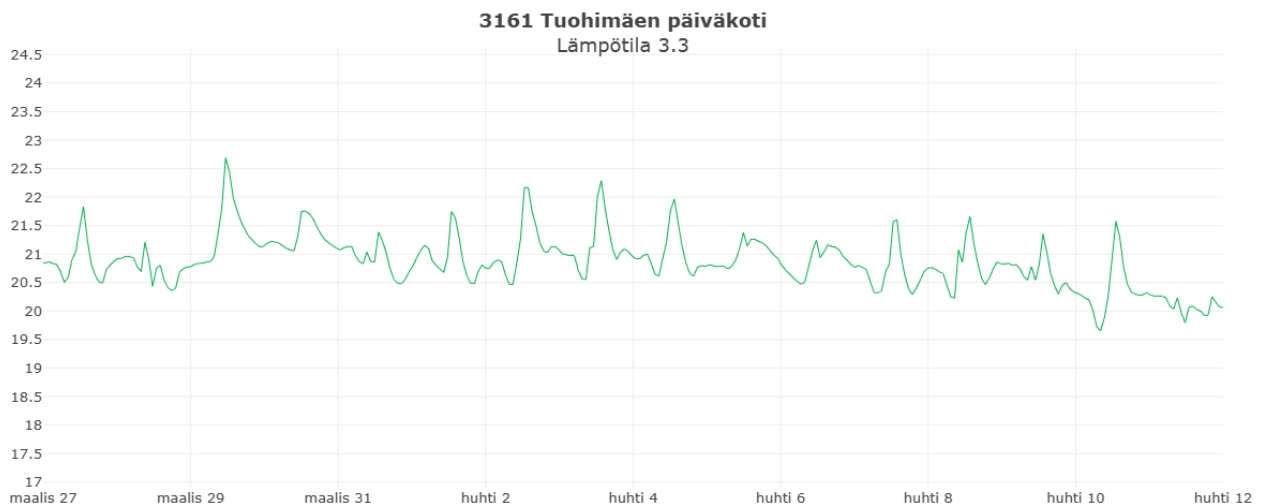
**Lämpötila**

Lämpötila vaihteli noin 19.5–22.5 °C:een välillä ulkolämpötilamuutoksia seuraten. Lämpötilojen huiput ajoittuivat pääsääntöisesti ilta- ja aamukäyttöihin.

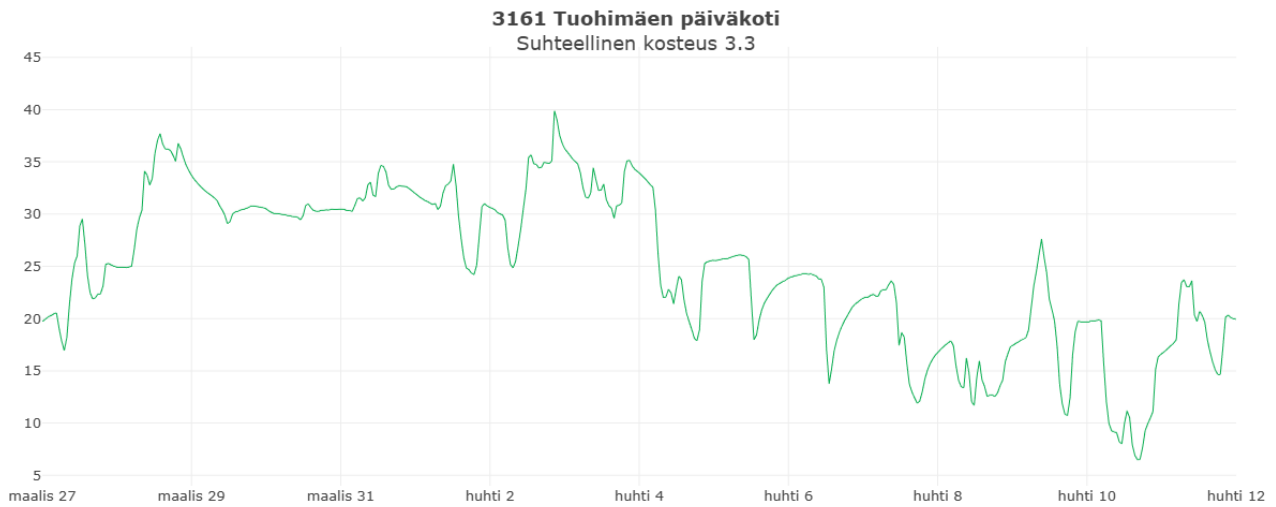
## Suhteellinen kosteus

Suhteellinen kosteus vaihteli noin 7–40 RH% välillä.

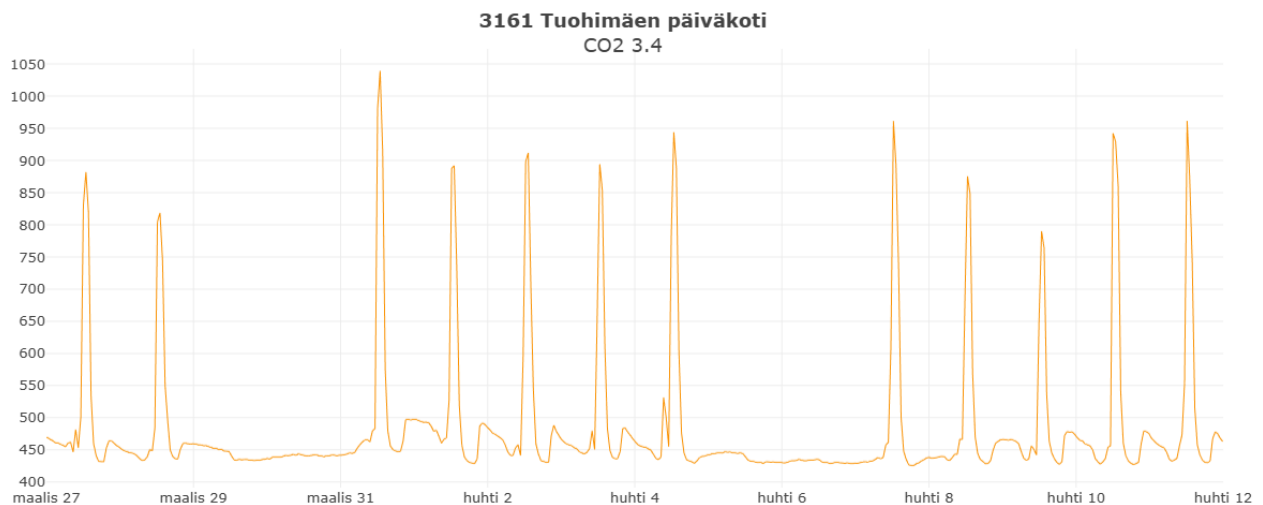
**CO<sub>2</sub>** (=hiilidioksidipitoisuus)

CO<sub>2</sub>-pitoisuudet nousivat päivisin käytön aikana maksimissaan noin 1050 ppm tasolle. Käytön ulkopuolella CO<sub>2</sub>-pitoisuudet olivat pääsääntöisesti ulkoilmaa vastaavalla tasolla noin 400 ppm.

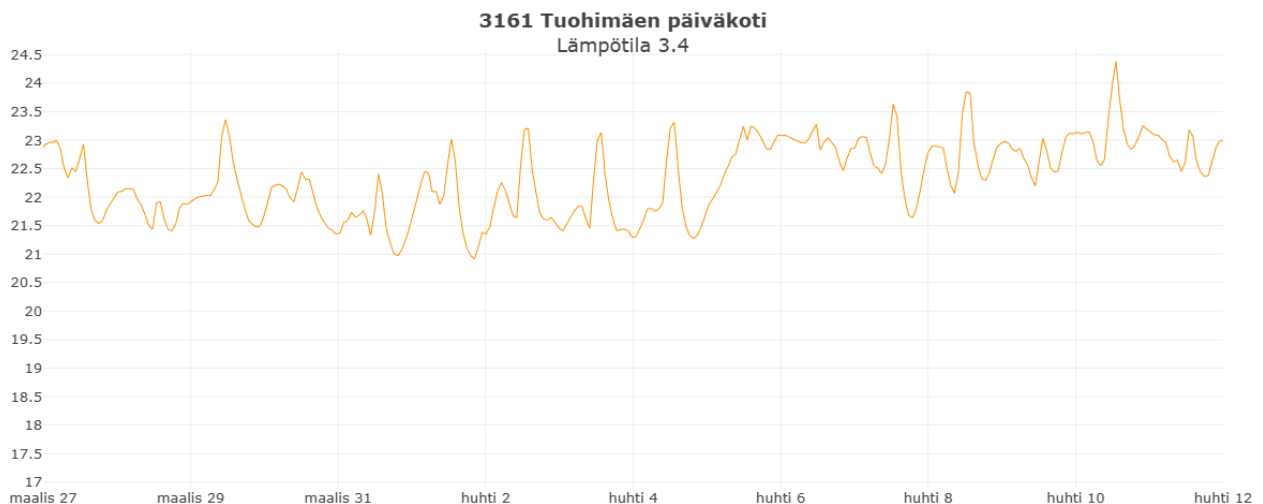
**Lämpötila**

Lämpötila vaihteli noin 21–24.5°C:een välillä ulkolämpötilamuutoksia seuraten. Lämpötilojen huiput ajoittuivat pääsääntöisesti iltapäiväaikoihin.

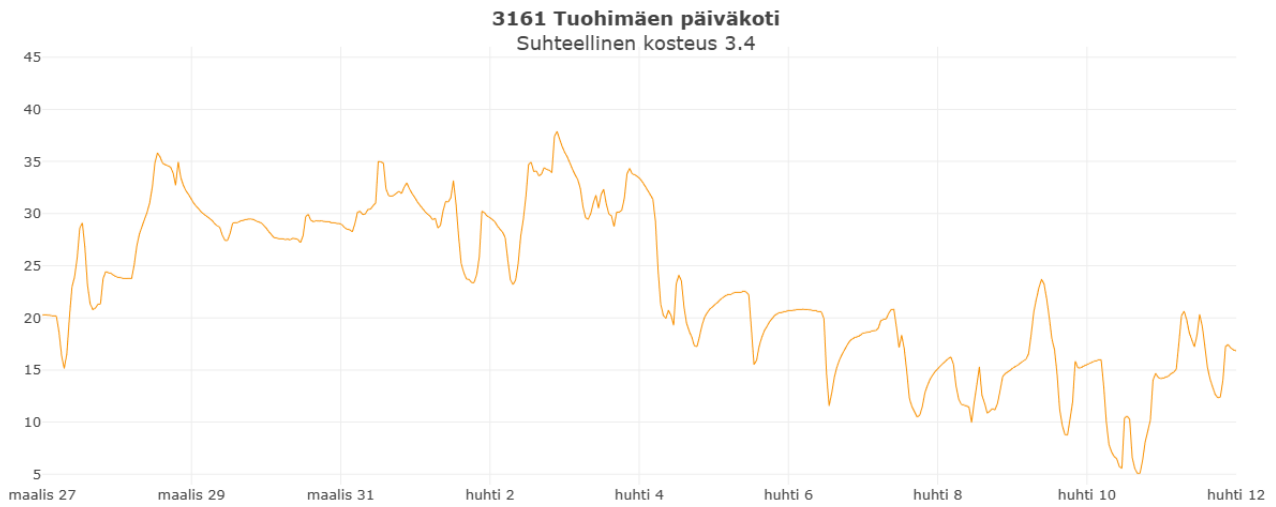
## Suhteellinen kosteus

Suhteellinen kosteus vaihteli noin 5–38 RH% välillä.

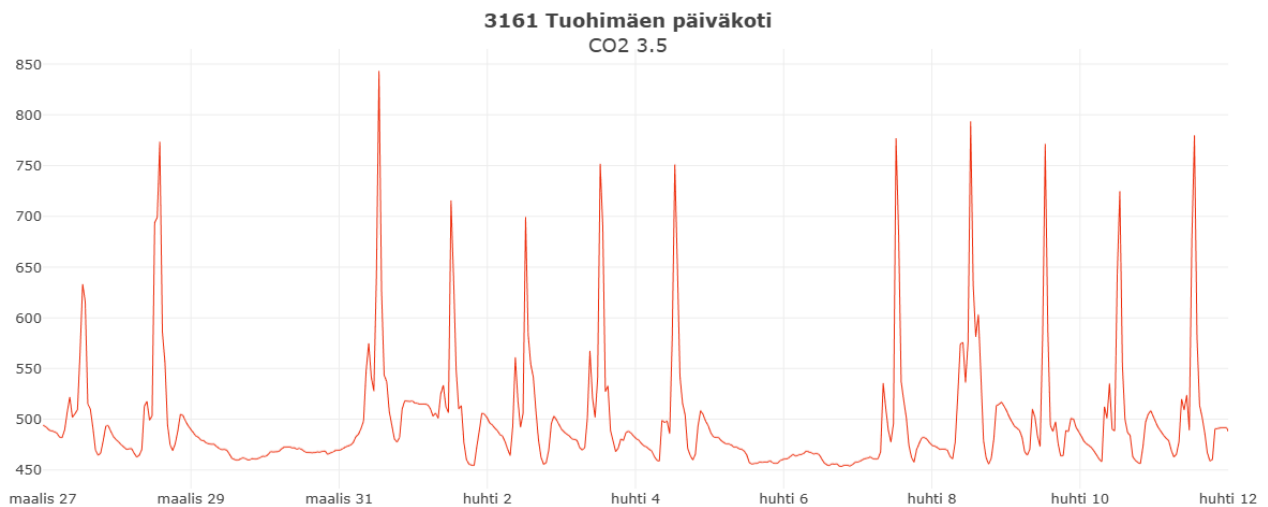
**CO<sub>2</sub>** (=hiilidioksidipitoisuus)

CO<sub>2</sub>-pitoisuudet nousivat päivisin käytön aikana maksimissaan noin 850 ppm tasolle. Käytön ulkopuolella CO<sub>2</sub>-pitoisuudet olivat pääsääntöisesti ulkoilmaa vastaavalla tasolla noin 400 ppm.

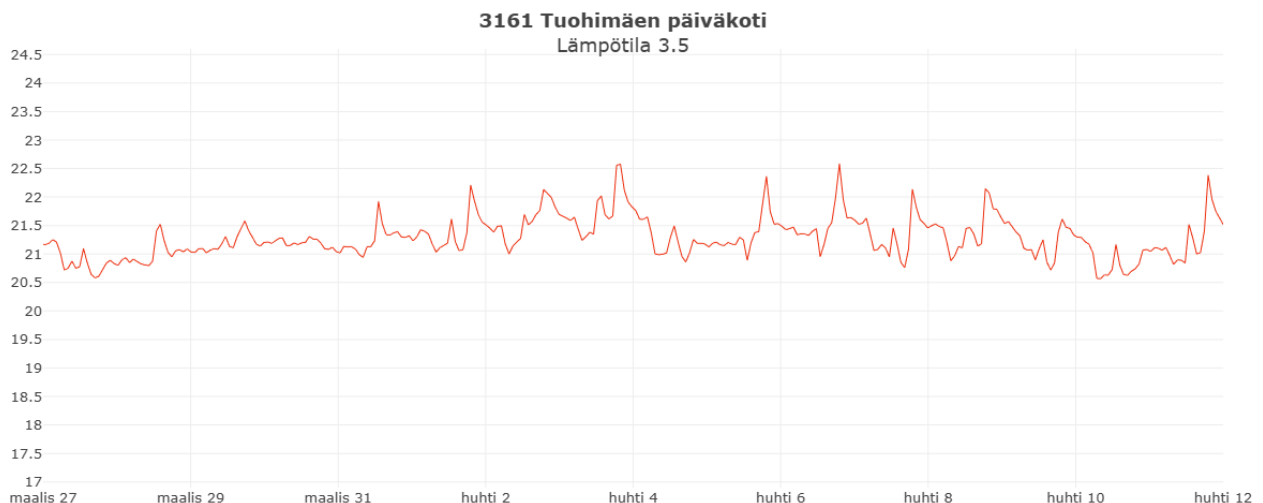
**Lämpötila**

Lämpötila vaihteli noin 20.5–22.5 °C:een välillä ulkolämpötilamuutoksia seuraten. Lämpötilojen huiput ajoittuivat pääsääntöisesti ilta- ja aamukäyttöihin.

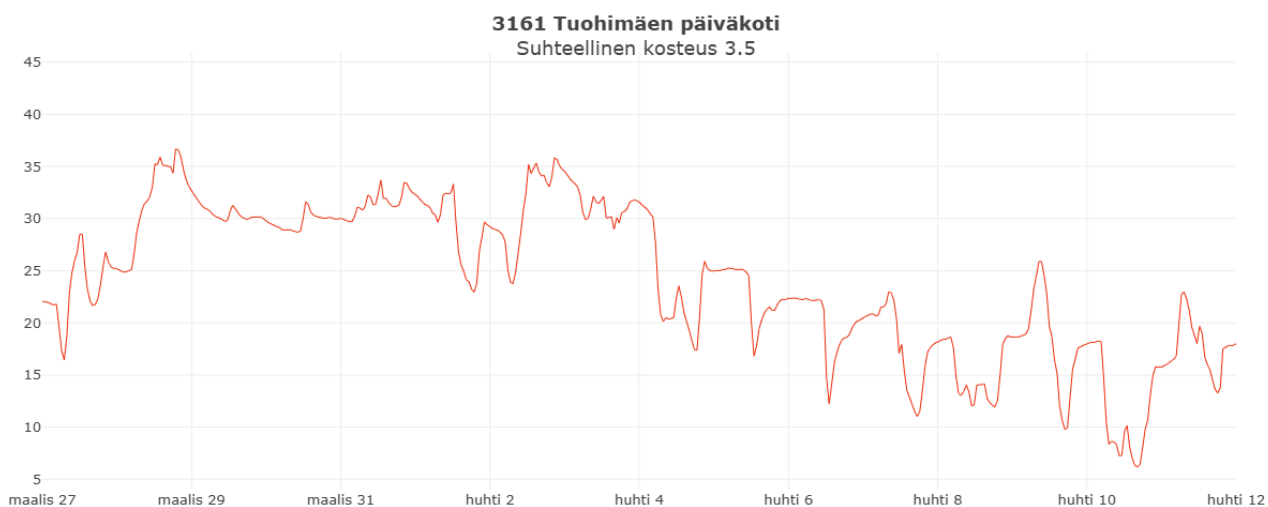
## Suhteellinen kosteus

Suhteellinen kosteus vaihteli noin 6–36 RH% välillä.

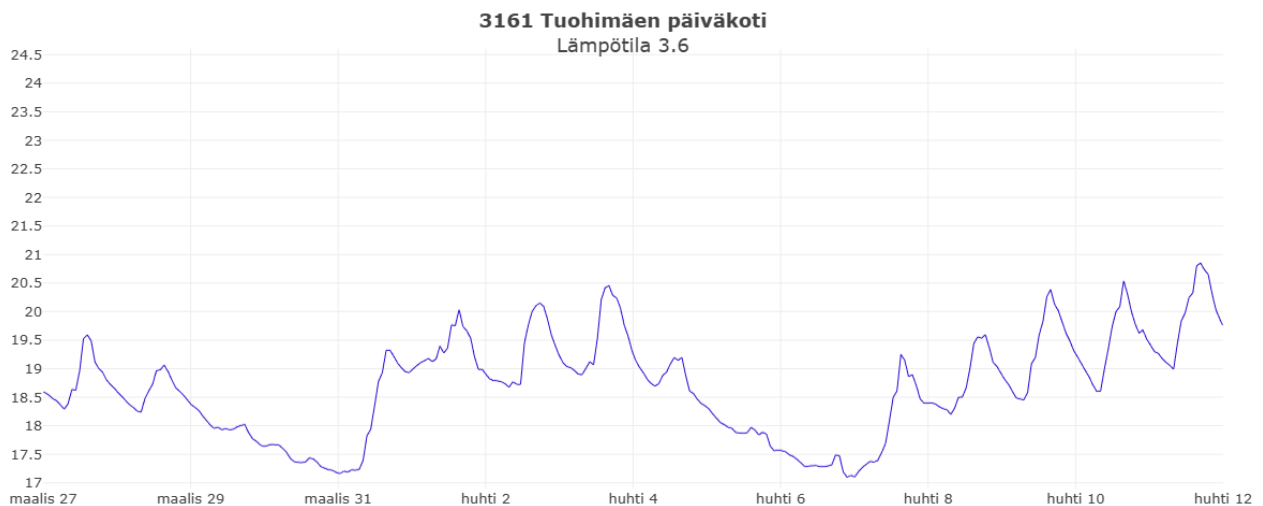
**Lämpötila**

Lämpötila vaihteli noin 17–21°C:een välillä ulkolämpötilamuutoksia seuraten. Lämpötilojen huiput ajoittuivat pääsääntöisesti ilta- ja aamukäyttöihin.

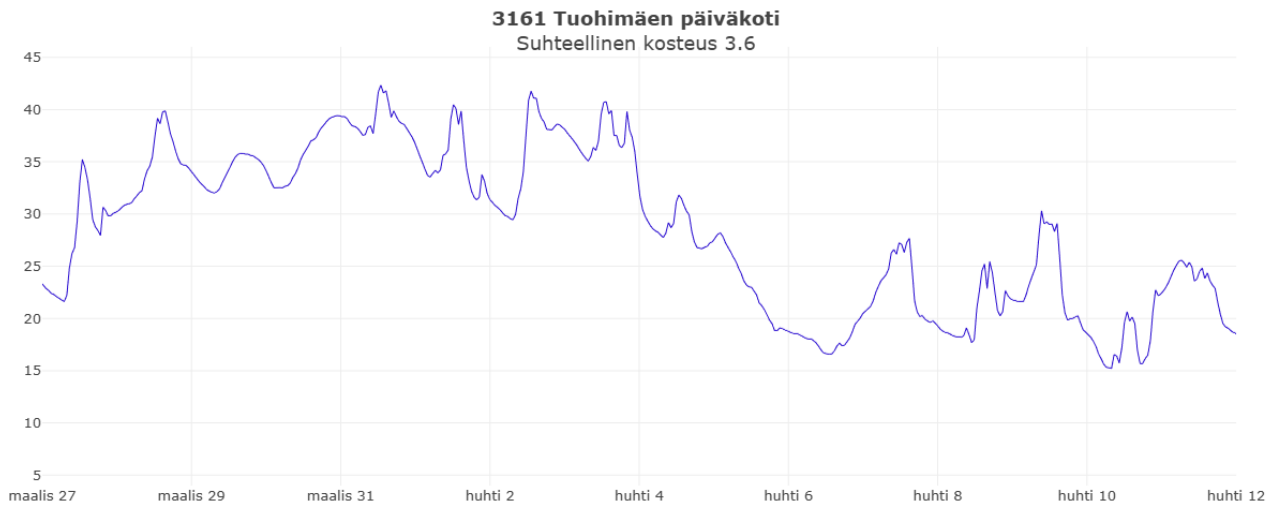
## Suhteellinen kosteus

Suhteellinen kosteus vaihteli noin 15–42 RH% välillä.

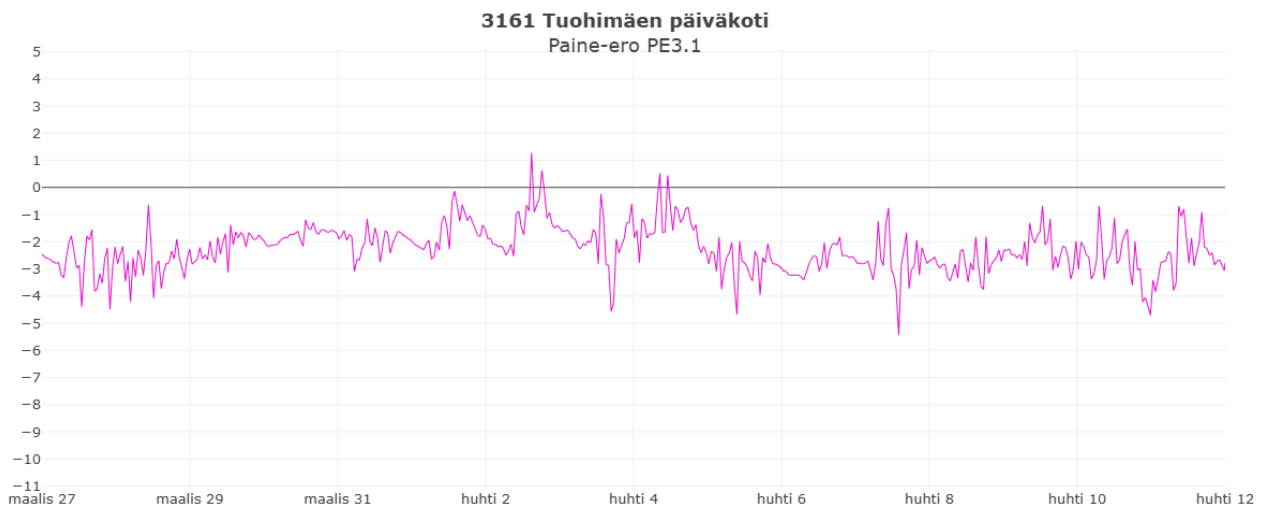
### Paine-ero PE3.1 / Leikki-tilan 68 ja ulkoilman välillä

Huoneen paine-ero vaihteli noin + 1 ja – 5 Pa välillä ulkoilmaan nähden. Positiivinen mittausarvo Huone on ylipaineinen ja negatiivinen mittausarvo Huone on alipaineinen ulkoilmaan nähden.

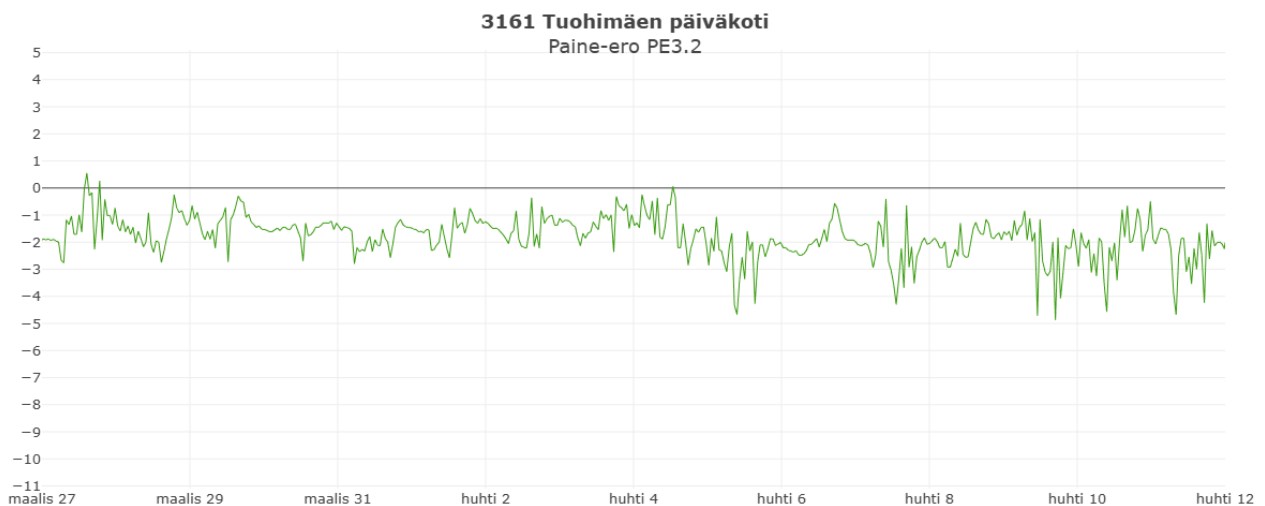
### Paine-ero PE3.2 / Lepuhuoneen 56 ja ulkoilman välillä

Huoneen paine-ero vaihteli noin + 0 ja – 5 Pa välillä ulkoilmaan nähden. Positiivinen mittausarvo Huone on ylipaineinen ja negatiivinen mittausarvo Huone on alipaineinen ulkoilmaan nähden.

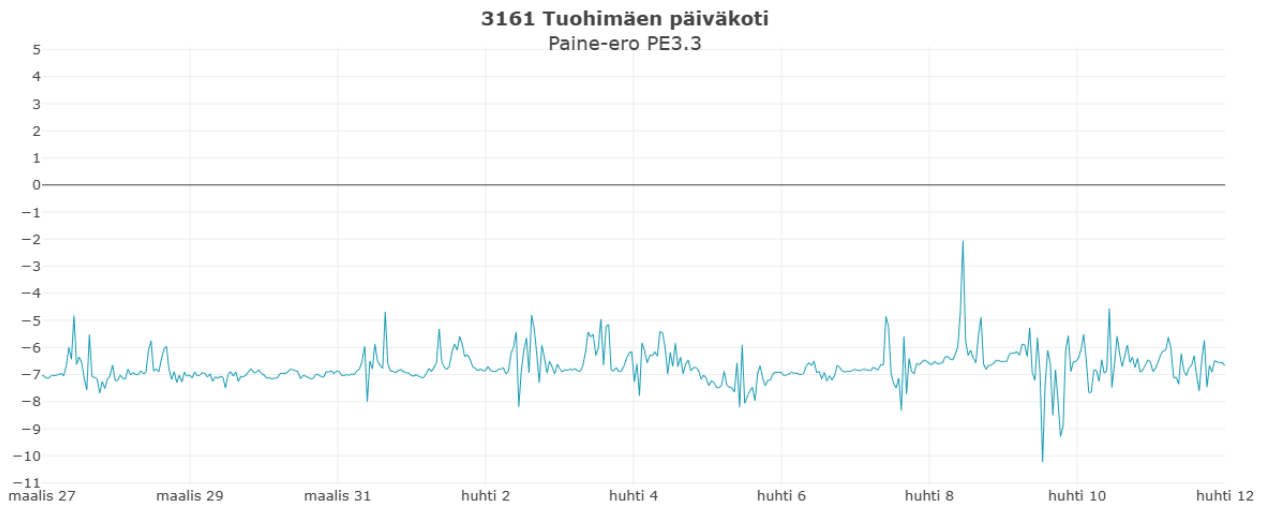
### Paine-ero PE3.3 / 1 Ryhmäperhepäiväkodin ja ulkoilman välillä

Huoneen paine-ero vaihteli noin – 2 ja – 10 Pa välillä ulkoilmaan nähden. Positiivinen mittausrarvo Huone on ylipaineinen ja negatiivinen mittausrarvo Huone on alipaineinen ulkoilmaan nähden.

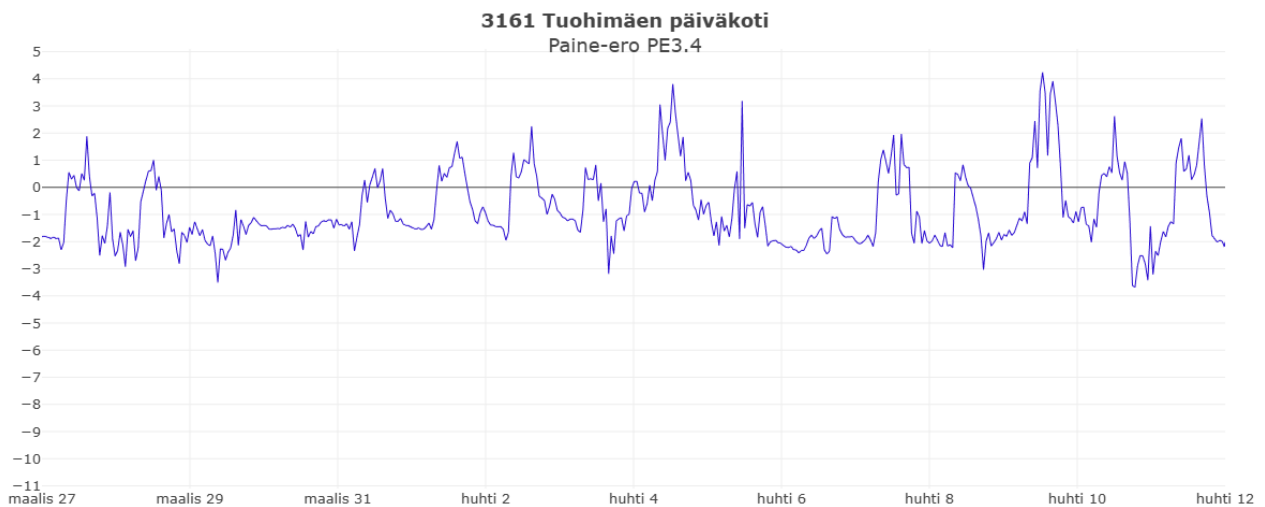
### Paine-ero PE3.4 / Lepohuoneen 14 ja ulkoilman välillä

Huoneen paine-ero vaihteli noin + 4 ja – 4 Pa välillä ulkoilmaan nähden. Positiivinen mittausrarvo Huone on ylipaineinen ja negatiivinen mittausrarvo Huone on alipaineinen ulkoilmaan nähden.
