# KUNTOARVIO + PTS

Nuuksion koulu ja opettaja-asuntola, Hanke 4025

17. HUHTIKUUTA 2020  
ESPOON KAUPUNKI / TILAPALVELUT

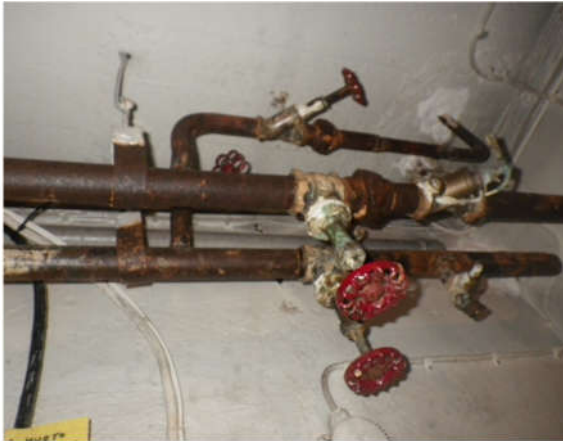
Lämmitysverkoston kiertovesipumput olivat kunnossa. Linjasuluista osa oli huonokuntoisia.

*Lämmitysverkoston huonokuntoisia sulkuja.*

Huonokuntoisimmat lämmitysverkoston linjasulut suositeltavaa uusia jossain vaiheessa.

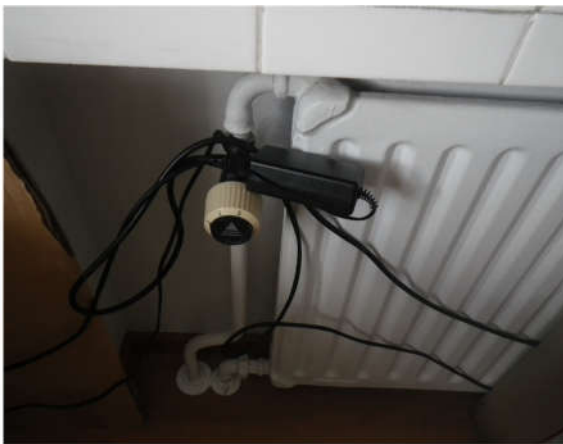
Kiinteistössä on vesikiertoinen patterilämmitys. Patteriventtiilit vanhalla kouluosalla olivat vanhoja. Parakkikoulun patterit ja patteriventtiilit olivat vuodelta 2001.

*Pattereissa oli termostaattiventtiilit.*

Patteriventtiilien uusimisesta ja lämmityksen tasapainotuksesta on merkitty varaus alkavan kymmenvuotisjakson alkupuolelle.

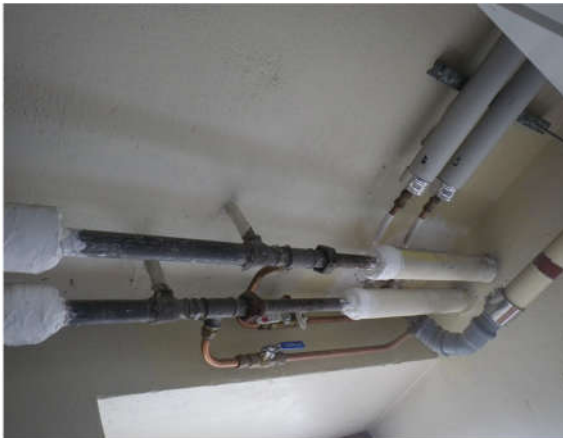
*Lämpö-, vesijohto- ja viemäriasennuksia.*

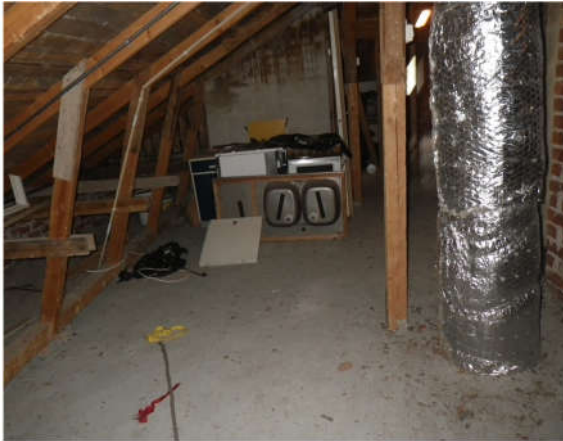
*Kanavien eristykset olivat kunnossa.*

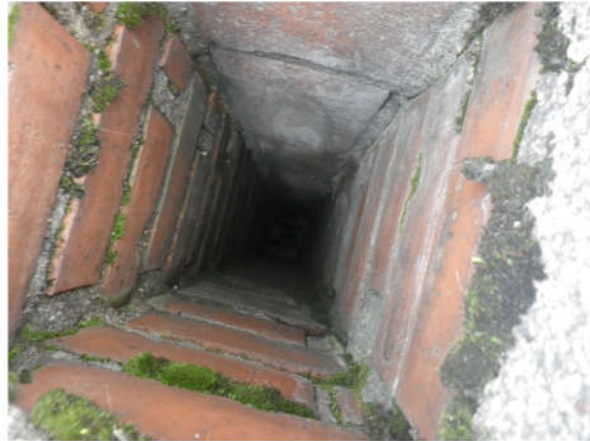
*Tiilestä muurattua hormia katolta nähtynä.*

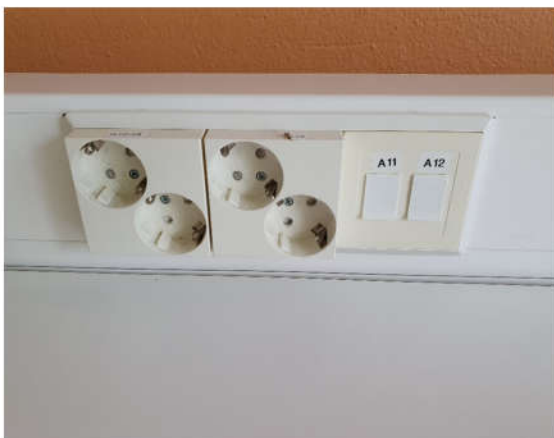
*Koulun uusittuja sähkökalusteita.*

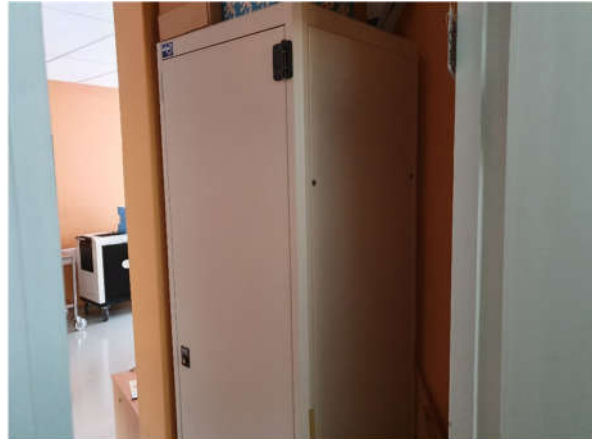
*Pääkoulun lukittu telekaappi.*
