# Tutkimusraportti

Rakenne- ja kosteustekninen kuntotutkimus

## 3488 Lehtikasken päiväkotirakennus B

1.7.2025

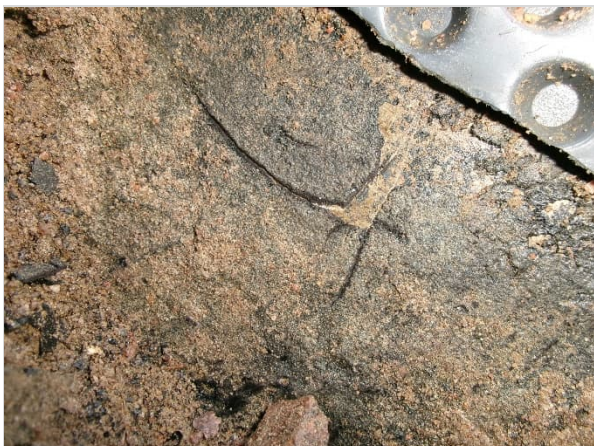
Kuva 5. Koekuopasta 1 havaittiin patolevyn päättävän liian aikaisin paljastaen bitumisivelyn. Bitumisivelyn kunto oli heikohko.

Sokkelin vedeneristys, patolevy ja reunalistat ovat alkuperäisiä vuodelta 1999. Tarkastetuissa kohdissa havaittiin vedeneristeenä toimivan bitumisivelyn haurastuneen ja hilseilevän irti sokkelin pinnasta, jolloin sen toimivuus sokkelin vedeneristeenä ja kosteussuojana on heikko. Reunalista oli paikoin maanpinnan alapuolella, mikä mahdollistaa sokkeliin kohdistuvan pitkäaikaisen kosteusrasituksen. Rakenneavauksissa ja pintakosteusmittauksissa ei ollut viitteitä sokkelin kautta tulevasta kosteudesta. Pitkäaikainen ylimääräinen kosteusrasitus sokkelissa rapauttaa betonia ja ajan kanssa voi mahdollistaa vahingollisen kosteuden nousemisen sokkelissa. Sokkelin vedeneristyksen uusimiseen tulee varautua 5 vuoden sisään.

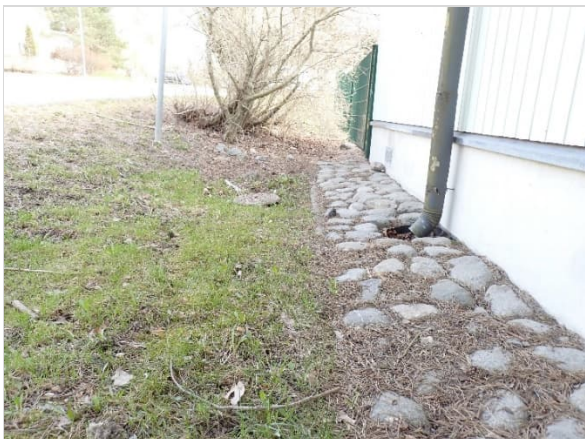
Kuva 11. Rakennuksen koillisnurkalla nurmialue viettää rakennusta kohti.

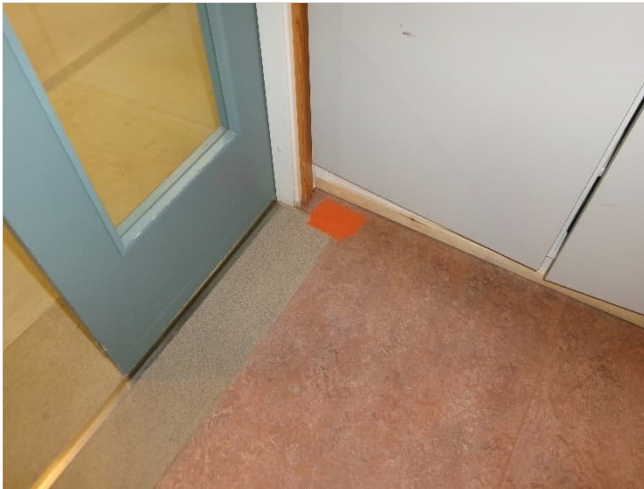
Kuva 16. Keittiön vanhan vesivahingon kohdalta otettiin vanhasta linoleumimatosta näyte M9 mikrobiviljelyä varten. Lattiapäällysteissä on yleisesti havaittavissa tavanomaista kulumaa. Liimakerroksessa ei havaittu kosteuden aiheuttamaa notkistumista tai poikkeavaa hajua

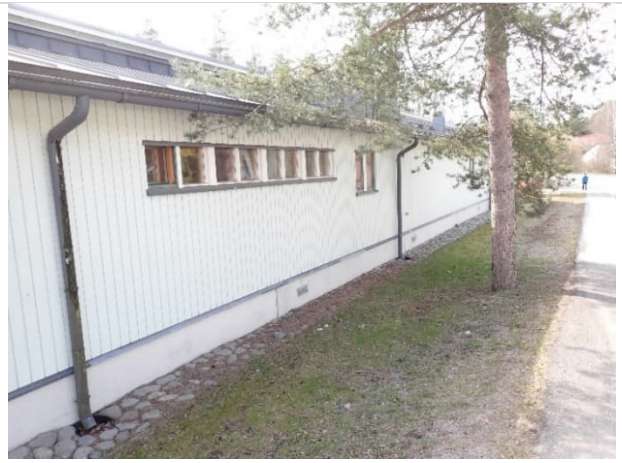
Kuva 33. Kadun puolella julkisivu hyvässä kunnossa. Vuotava syöksytorvi kastelee ulkoseinää.

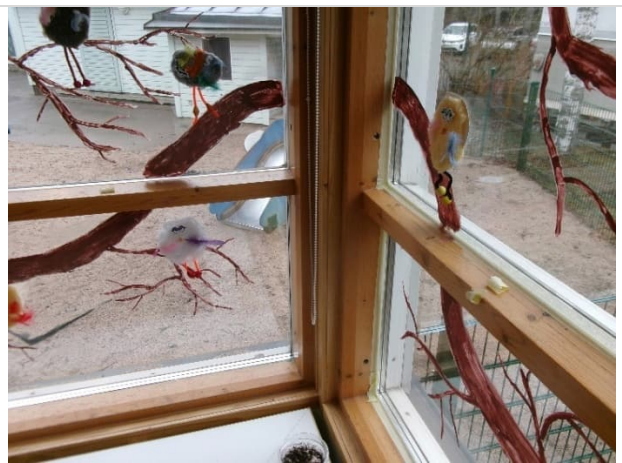
Kuva 35. Lämpölasikkunoita teipattu ja lämpökuvauksessa havaittiin ilmavuotoa lasin ja karmin välistä.

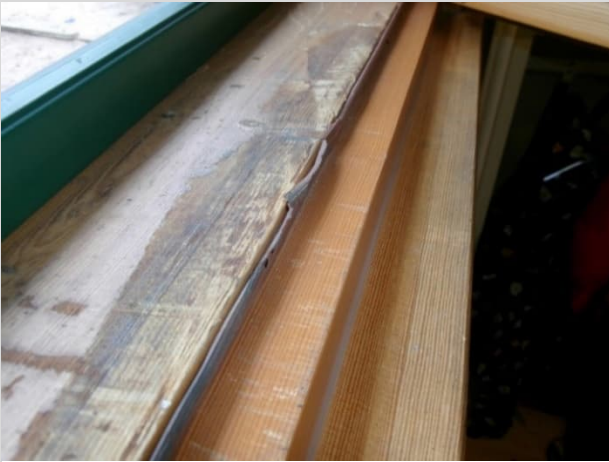
Kuva 36. Ikkunoiden tiivisteitä rispaantunut rikki.

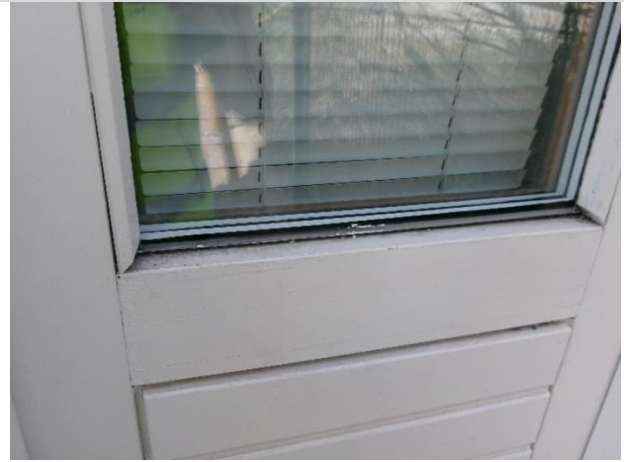
Kuva 37. Ryhmähuone 16 hätäpoistumistieoven ikkunalista irronnut.

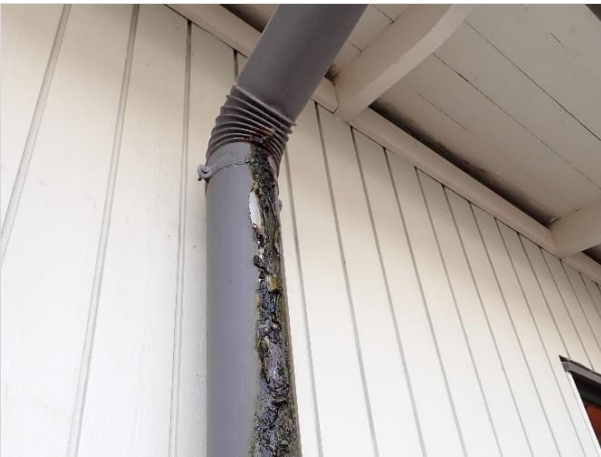
Kuva 38. Syöksyputkissa ja sadevesikouruissa korroosion aiheuttamia vesivuotoja.

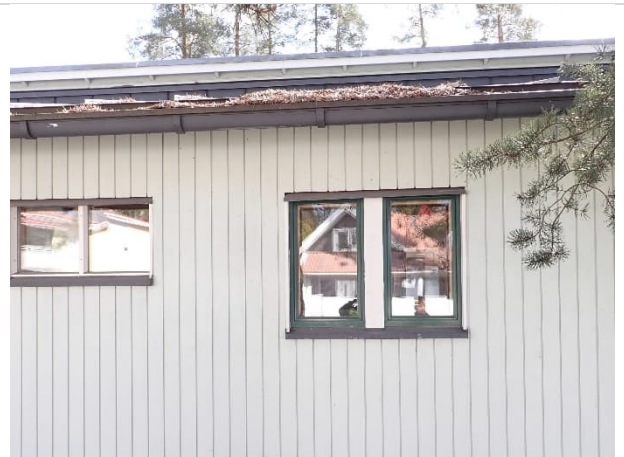
Kuva 39. Tienpuoleinen sadevesikouru tukkeutunut karikkeesta pesuhuoneen 15 kohdalla.

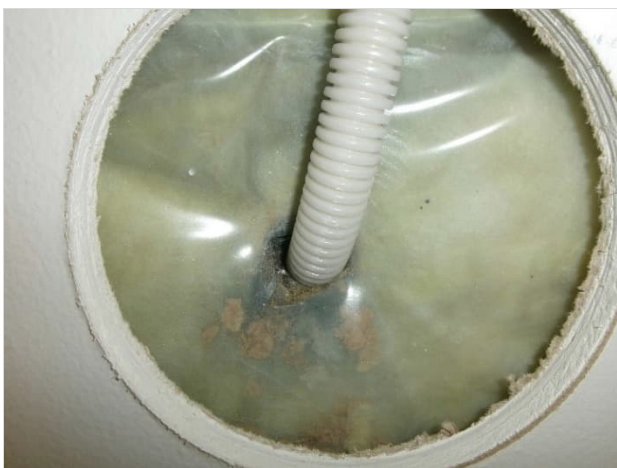
Kuva 44. RA7 ulkovaalaisimen johdotuksen läpiviennin tiivistämättä höyrysulkuun.

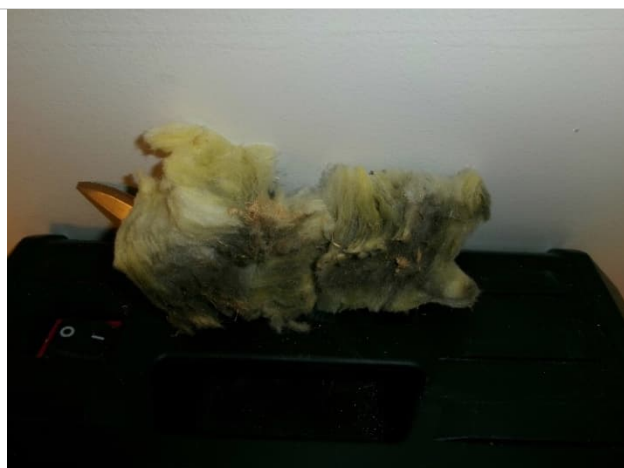
Kuva 45. RA7 tiivistämättömän läpiviennin kohdalla ilmavuoto liannut mineraalivillan. Lievä poikkeava hajutummentuman kohdalla.

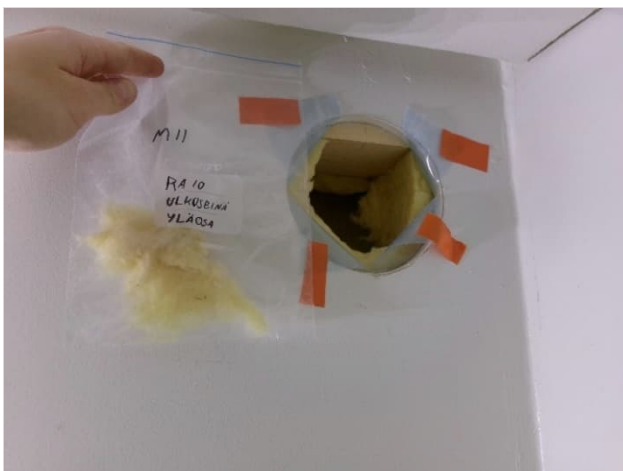
Kuva 48. RA10 kohdalla näkyvissä ulkoseinän yläjuoksu.

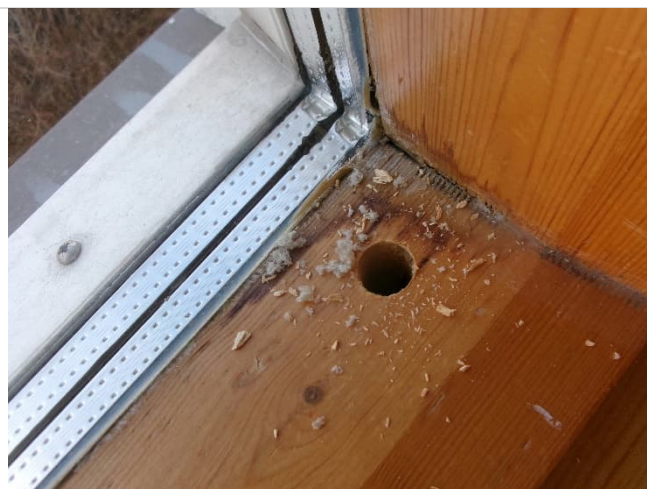
Kuva 49. Ikkunoiden tilkevälin eristeenä on käytetty polyuretaania.

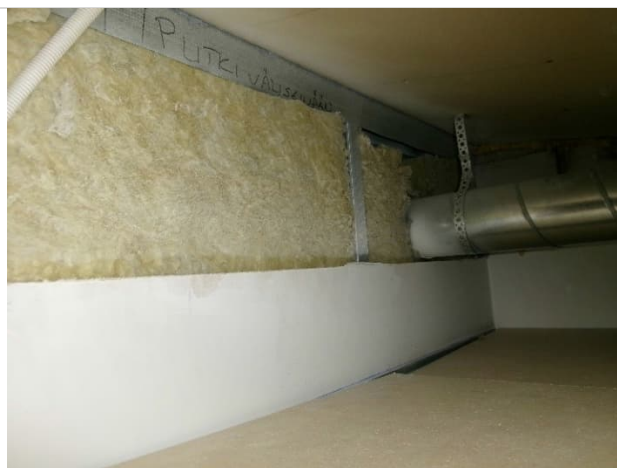
Kuva 55. Osassa metallirankaisista väliseinistä oli mineraalivillapinta näkyvissä alakattotason yläpuolella.

Kun rakennuksessa suunnitellaan pölynhallintaan ja siivoukseen liittyviä toimenpiteitä, suositellaan jatkotoimenpiteenä avoimien mineraalivillapintojen suojaamista tai peittämistä pölynhallinnan parantamiseksi.

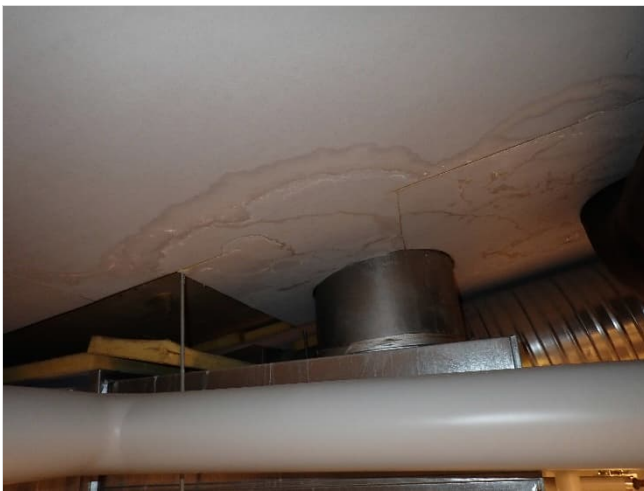
RA3 kohdalla aiemmin kastuneissa levyateriaaleissa havaittiin aistinvaraisesti mikrobi- ja kosteusvauriota (kuvat 60 ja 61). Kohdan puhallusvillanäytteessä (M4) ei todettu kasvustoa. Kohdassa ilmanvaihtokanavan läpivienti on tiivistämättä höyrynsulkuun. Vaurio rajoittui jäteilmakanavien yläpohjan läpiviennin ympärille.

Kuva 59. Ilmanvaihtokonehuoneessa havaittiin vanhoja vesivuotojalkia jäteilmakanavien yläpohjan läpivientien ympärillä.

- Mineraalivillapintojen kapselointi tai poisto alakattojen ja väliseinien yläosista
- Mineraalikuitusiivous koko rakennuksessa
- Ilmanvaihtokonehuoneen vanhan vesivuodon jälkien korjaus. Läpiviennin ympäriltä korjataan noin 1 m vaurioalueen ympäriltä. Korjauslaajuus täsmennetään korjaustyön yhteydessä. Lattian muovimatto korjataan noin 1 m vauriokohdan ympäriltä, kun rakennepinta on kuivatettu.

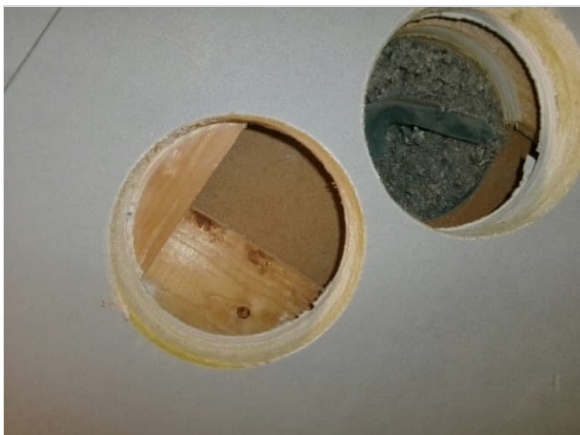
Kuva 63. RA4 avauksessa ei havaittu poikkeavuutta.

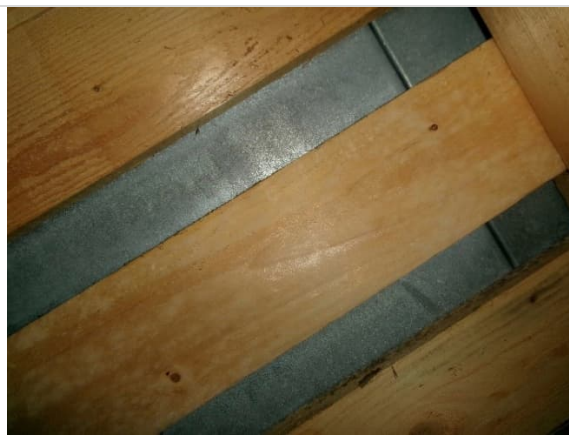
Kuva 64. RA4 kautta kuvattiin yläpohjaa. Peltikatteen alta puuttui aluskate.

Peltikatteen alla ei ole aluskatetta. Aluskatteen tehtävänä on peltikatteen alapintaan tiivistyvän kosteuden ohjaaminen räystäälle. Havainnoiduin osin yläpohjassa ei havaittu kosteudesta johtuvia jälkiä. Kattotikkaiden yläpää on kiinnitetty peltikatteen läpi ja tikkaat olivat peltikatetta vasten. Tuuletusrako oli riittävä ja osasta tuuletusraoista puuttui jyrsijäverkot. Yläpohjarakenteiden nykyinen kosteustekninen kunto ei edellytä vielä vesikaton peruskorjausta ja aluskatteen asentamista edellyttäen, että vesikate huoltomaalataan ja sen nykyinen kunto ei nykytasosta heikkene.

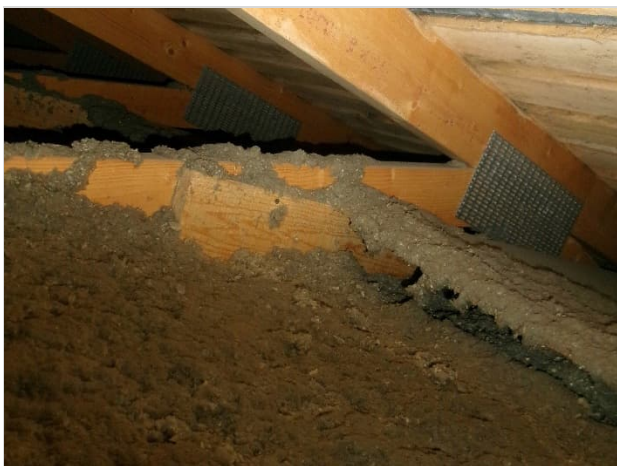
Kuva 65. Puuosissa ei havaittu poikkeamia ja yläpohjaan on asennettu tuulenojaimet räystäälle.

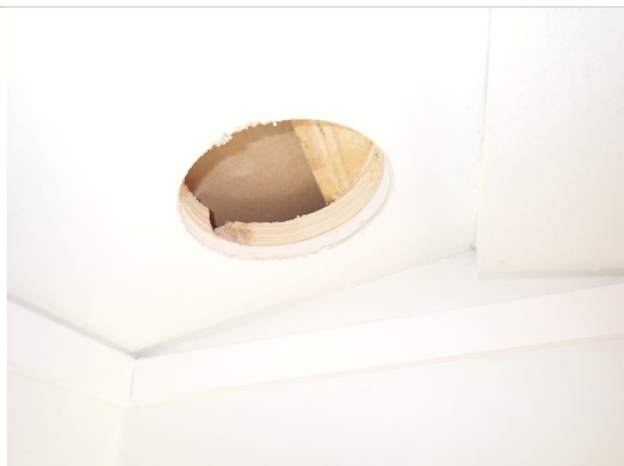
Kuva 66. RA8 tehtiin lämpökuvauksessa havaitun ilmavuodon kohtaan.

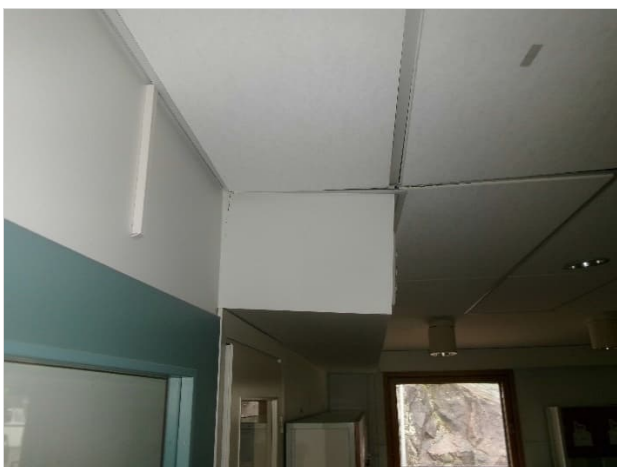
Kuva 67. Tilassa käytävä 19 kotelo on osin irronnut kiinnityksistä ja roikkuu. Kuvassa näkyvillä alaslaskettu katto avattavin villalevytyksin.

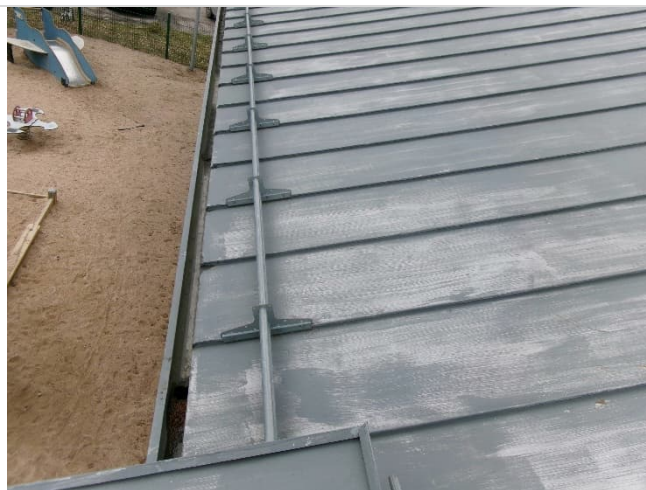
Kuva 72. Peltikatteen maalipinta on erittäin kulunut.

- Märkätilojen vedeneristeiden uusiminen (ylittäneet teknisen käyttöikänsä)
- Vesikaton huoltomaalaus ja tiivistysaumojen uusiminen
- Ikkunoiden sisäpuolisten kittisaumojen uusiminen ja karmien tiivistys. Karmien puupintojen hionta ja käsittely kosteusjälkien osalta
- Viemäriputken painuman korjaus (purkuputki ennen liitoskaivoa)
- Rakennusjätteen poisto ryömintätilasta
- Kuivien tilojen pintamateriaalien uusiminen (kuluneita).

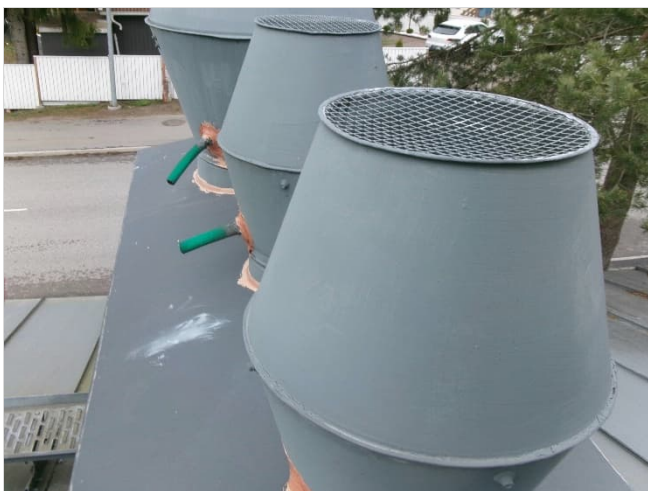
Ilmanvaihtokonehuoneessa havaitun vanhan vesivuodon jäteilmän ulospuhallushajottimia ja laatikkoa on tiivistyskorjattu.

Kuva 73. Jäteilman ulospuhallushajottimiin ja laatikkoon on tehty tiivistyskorjauksia.

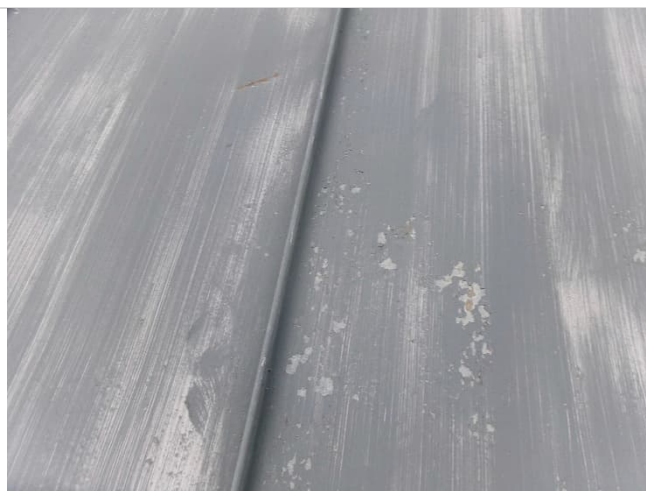
Kuva 74. Peltikatteessa oli jonkin verran pistemäistä korroosiota.

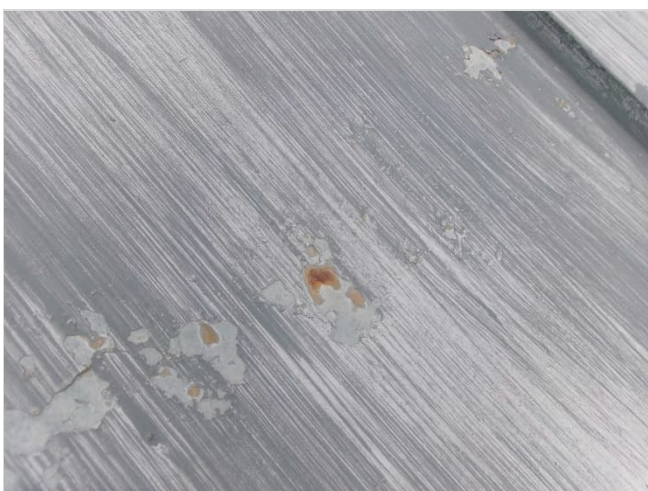
Kuva 75. Lähikuvaa peltikatteen korroosiosta.

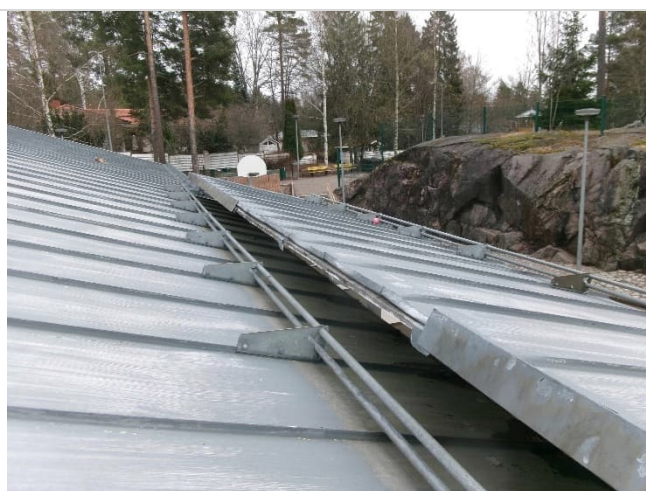
Sisäänkäyntikatoksen yläpäästä oli irronnut reunapelti 3 metrin matkalta. Tuuletusraoista harjalla ei havaittu pieneläinverkkoa ja raitisilmasäleikön kohdalla rakenteessa havaittiin isoja rakoja mistä puuttui pieneläinverkko.

Kuva 76. Sisäänkäyntikatoksesta oli reunapelti irronnut.

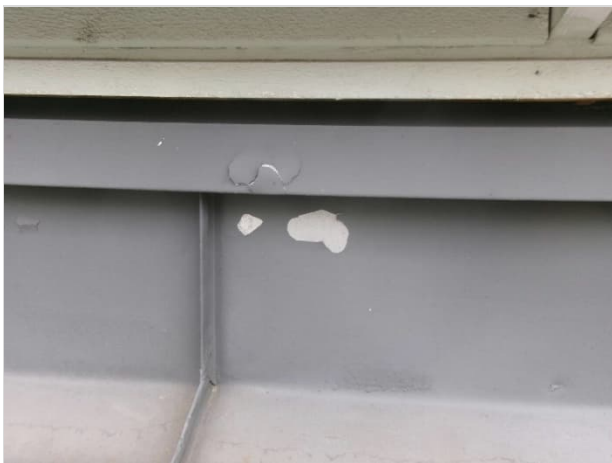
Kuva 77. Maalipinta on hilseillyt ja irronnut. Tuuletusraosta ei havaittu pieneläinverkkoa.

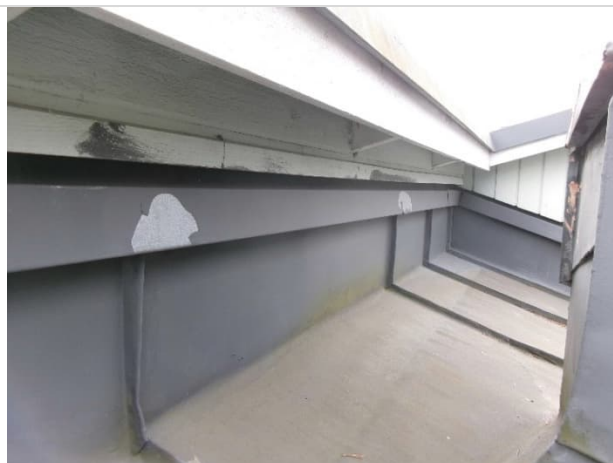
Kuva 78. Maalipinta on hilseillyt ja irronnut.

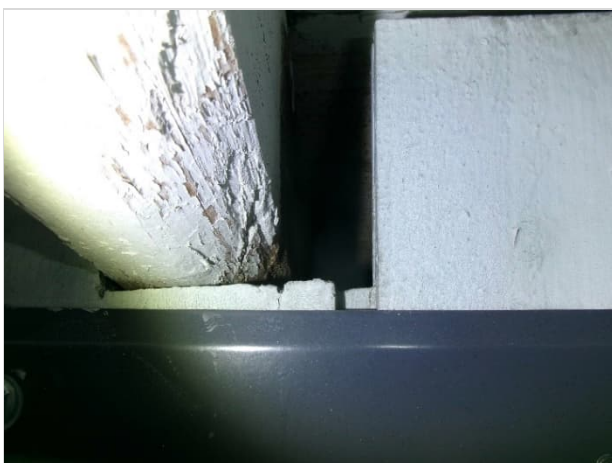
Kuva 79. Raitisilmasäleikön kohdalla kattorakenteessa isoja rakoja, mistä puuttuu pieneläinverkko.

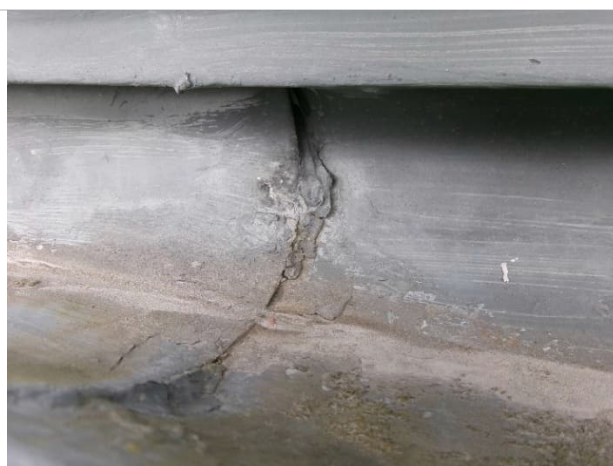
Kuva 82. Sadevesikourujen liimaukset ovat alkaneet irtoamaan.

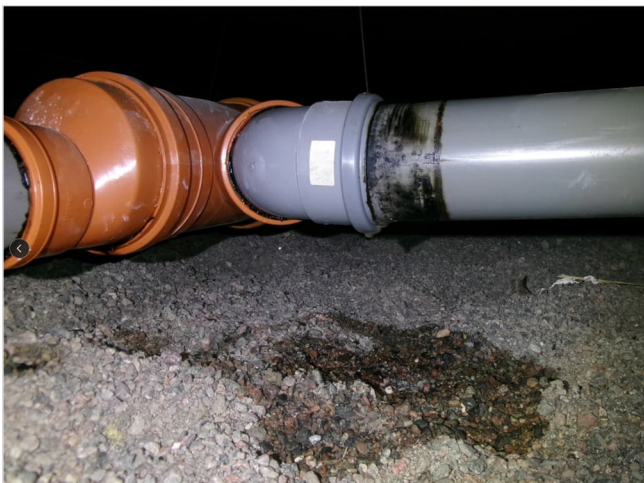
Kuva 84. Putkiliitos auki (pesuhuoneen 07 alla).

- Ryömintätilassa pesuhuoneen 07 alla todettiin avoin viemäriiliitos ja ilmanvaihtokonehuoneen 13 alla vuotava viemärin läpivienti, jotka aiheuttavat paikallista kosteushaittaa alapohjaan.
