ESPOON KAUPUNKI  
Tilapalvelut-liikelaitos  
Kunnossapitopalvelut  
Tarkastusryhmä

24.6.2025

**Laajalahden päiväkoti**  
Kohdenumero **3037**  
Kivunkuja 2, 02140 Espoo

## **SISÄILMATARKASTUS**

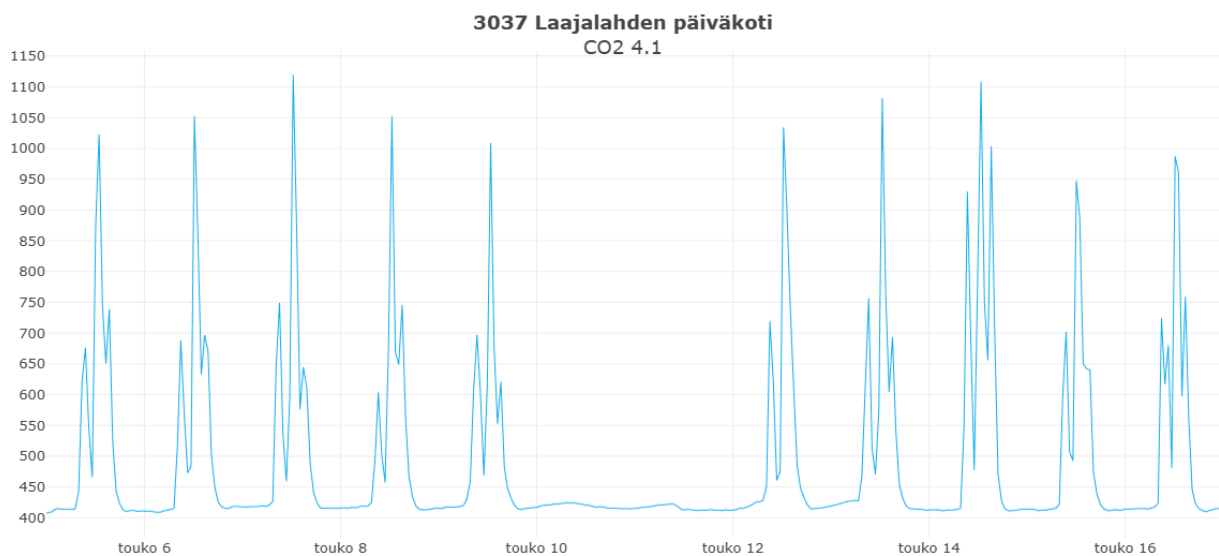
**CO<sub>2</sub> (=hiilidioksidipitoisuus)**

CO<sub>2</sub>-pitoisuudet nousivat päivisin käytön aikana maksimissaan noin 1100 ppm tasolle. Käytön ulkopuolella CO<sub>2</sub>-pitoisuudet olivat pääsääntöisesti ulkoilmaa vastaavalla tasolla noin 400 ppm.

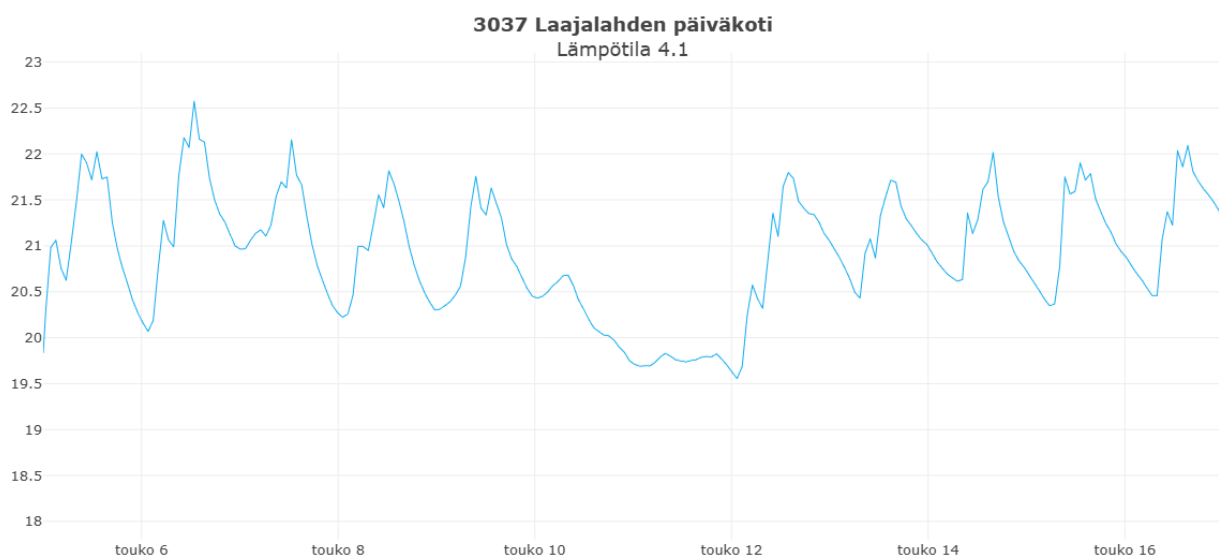
**Lämpötila**

Lämpötila vaihteli noin 19.5–22.5°C:een välillä ulkolämpötilamuutoksia seuraten. Lämpötilojen huiput ajoittuivat pääsääntöisesti ilta- ja aamukohtiin.

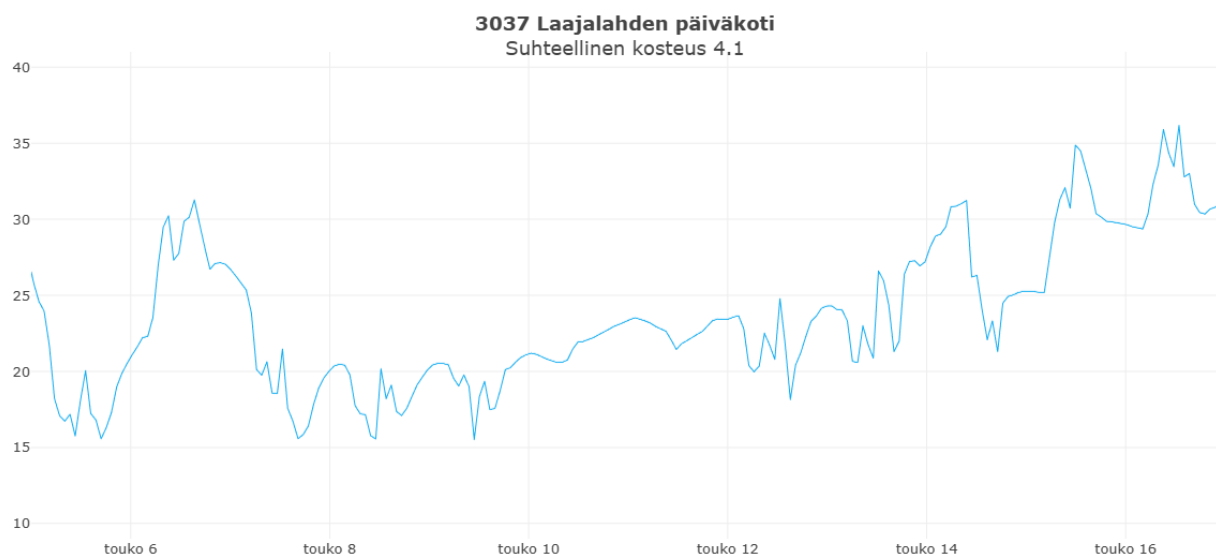
## Suhteellinen kosteus

Suhteellinen kosteus vaihteli noin 16–36 RH% välillä.

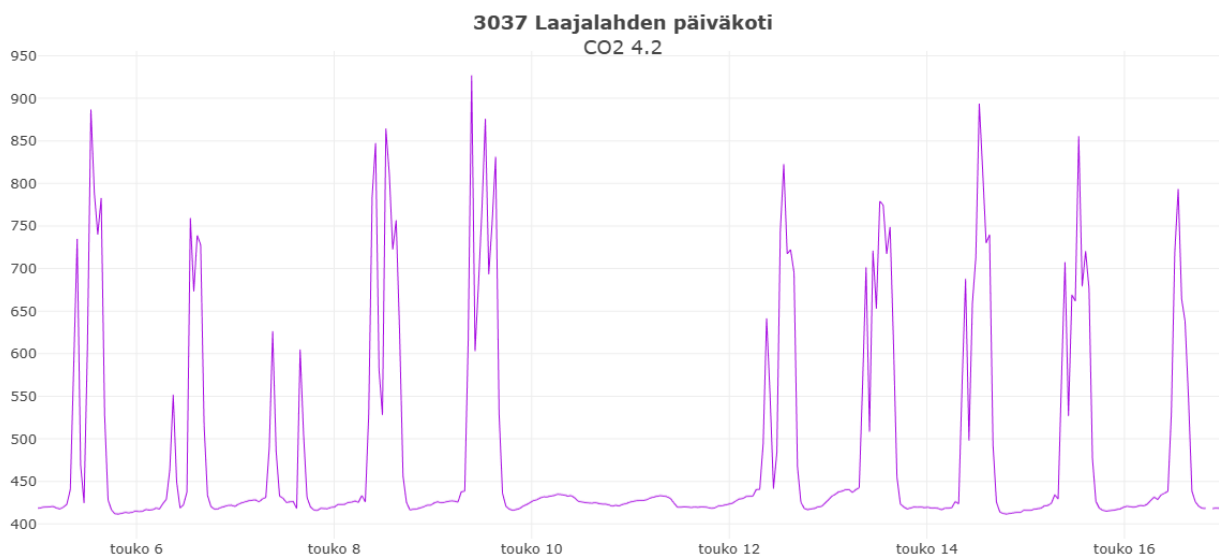
**CO<sub>2</sub>** (=hiilidioksidipitoisuus)

CO<sub>2</sub>-pitoisuudet nousivat päivisin käytön aikana maksimissaan noin 950 ppm tasolle. Käytön ulkopuolella CO<sub>2</sub>-pitoisuudet olivat pääsääntöisesti ulkoilmaa vastaavalla tasolla noin 400 ppm.

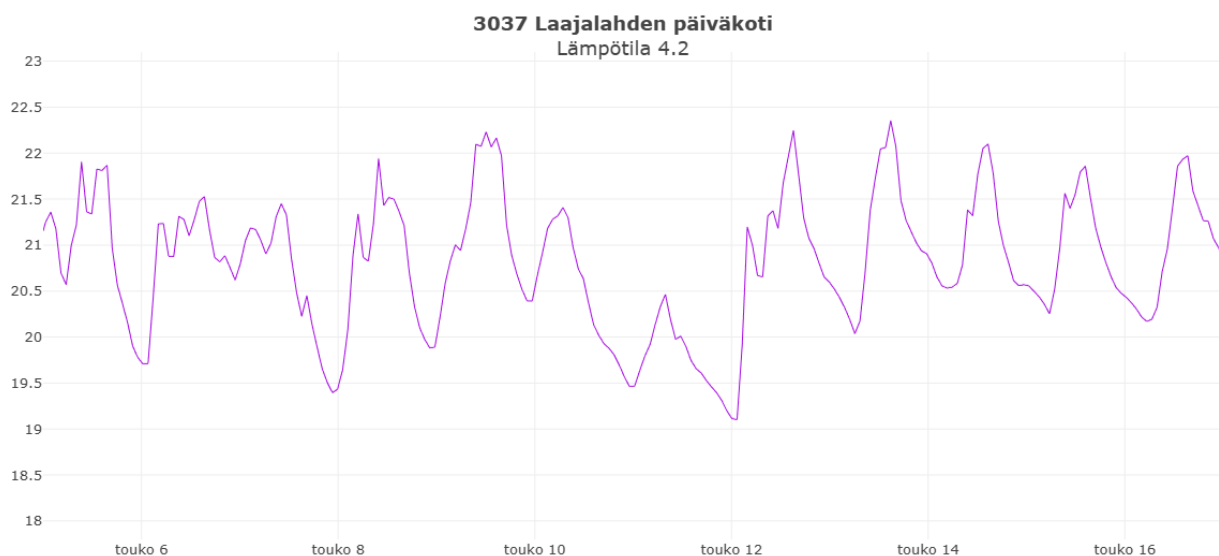
**Lämpötila**

Lämpötila vaihteli noin 19–22.5 °C:een välillä ulkolämpötilamuutoksia seuraten. Lämpötilojen huiput ajoittuivat pääsääntöisesti ilta- ja aamukäyttöihin.

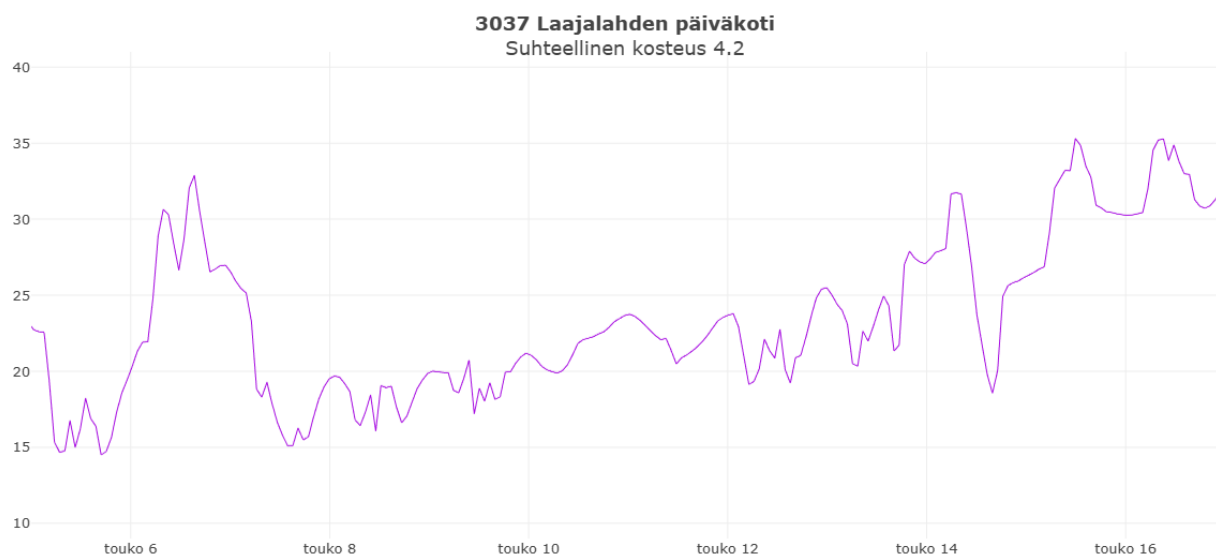
## Suhteellinen kosteus

Suhteellinen kosteus vaihteli noin 14–35 RH% välillä.

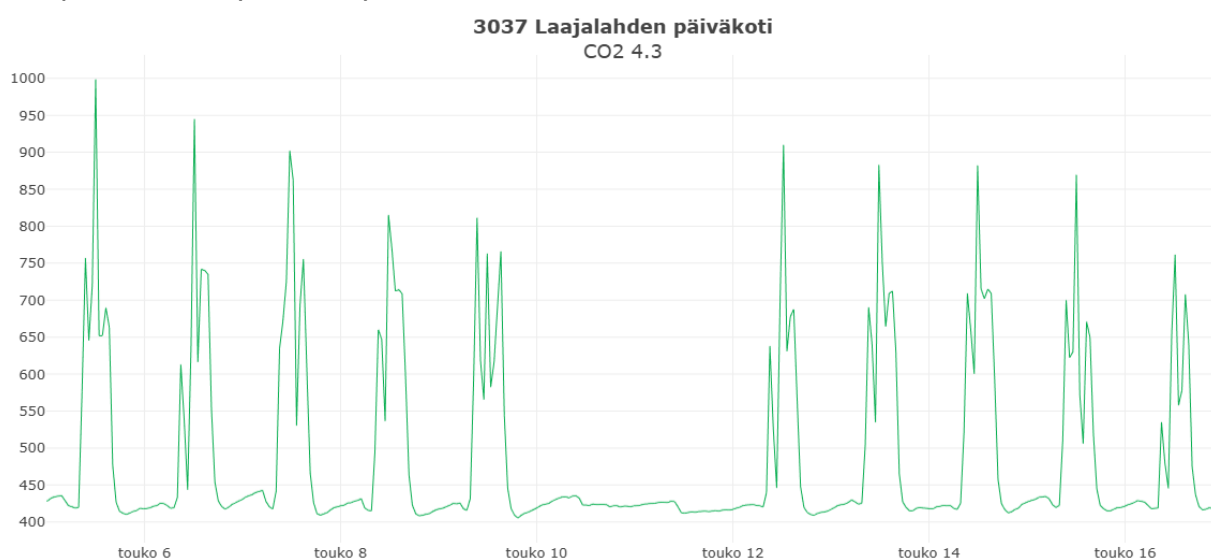
**CO<sub>2</sub>** (=hiilidioksidipitoisuus)

CO<sub>2</sub>-pitoisuudet nousivat päivisin käytön aikana maksimissaan noin 1000 ppm tasolle. Käytön ulkopuolella CO<sub>2</sub>-pitoisuudet olivat pääsääntöisesti ulkoilmaa vastaavalla tasolla noin 400 ppm.

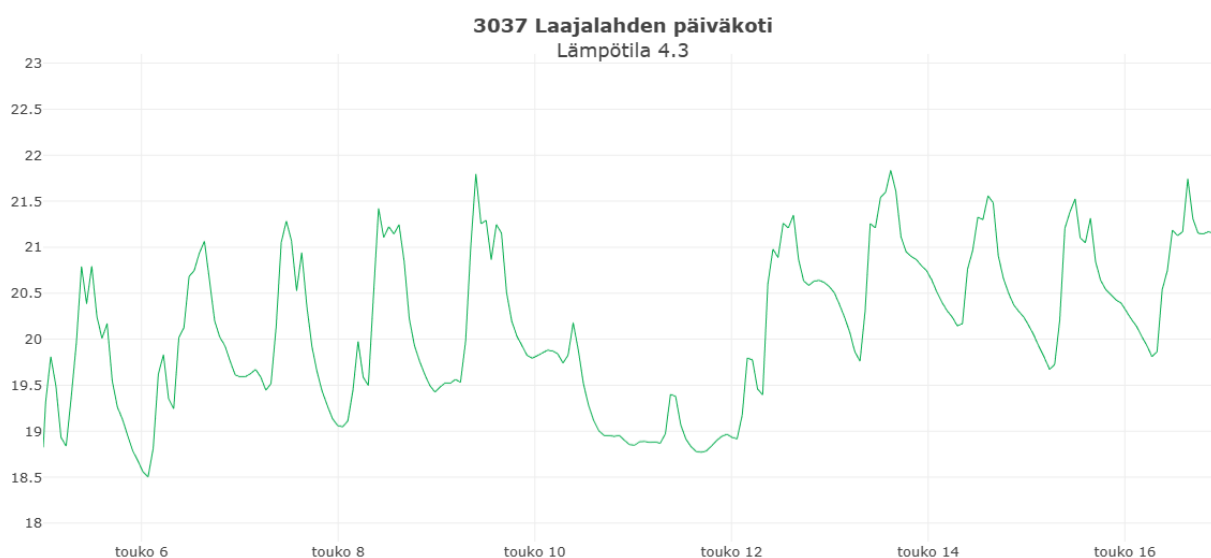
**Lämpötila**

Lämpötila vaihteli noin 18.5–22°C:een välillä ulkolämpötilamuutoksia seuraten. Lämpötilojen huiput ajoittuivat pääsääntöisesti ilta- ja aamukohtiin.

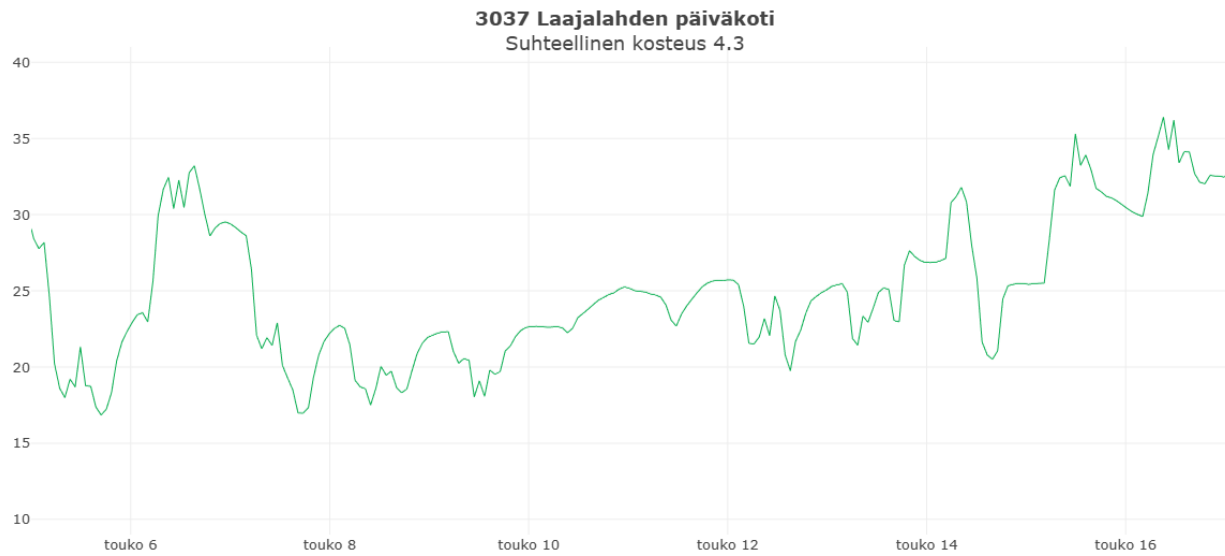
## Suhteellinen kosteus

Suhteellinen kosteus vaihteli noin 17–36 RH% välillä.

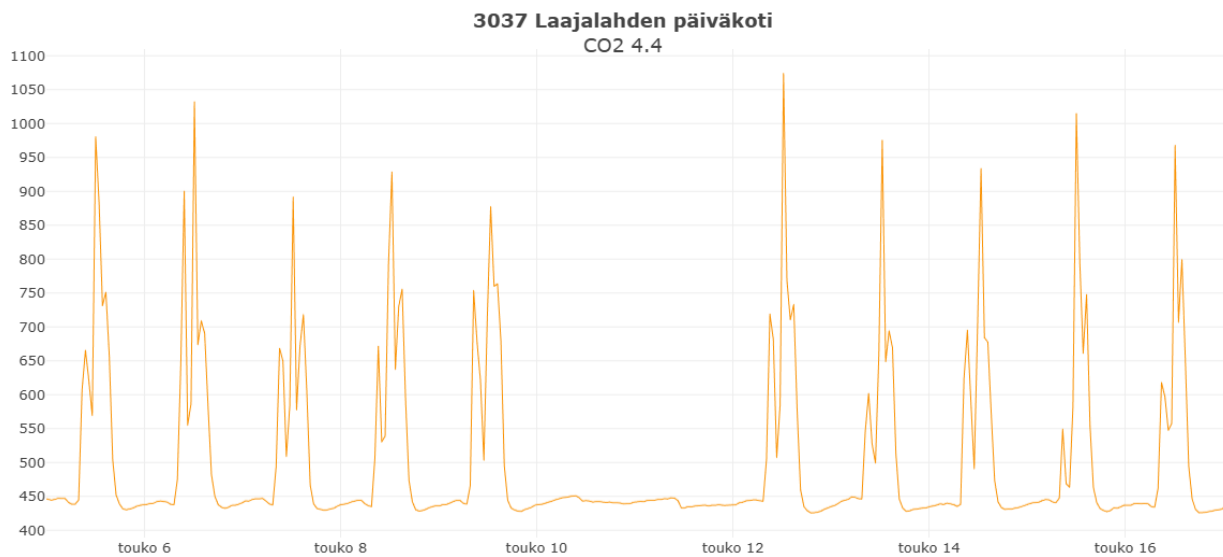
**CO<sub>2</sub>** (=hiilidioksidipitoisuus)

CO<sub>2</sub>-pitoisuudet nousivat päivisin käytön aikana maksimissaan noin 1100 ppm tasolle. Käytön ulkopuolella CO<sub>2</sub>-pitoisuudet olivat pääsääntöisesti ulkoilmaa vastaavalla tasolla noin 400 ppm.

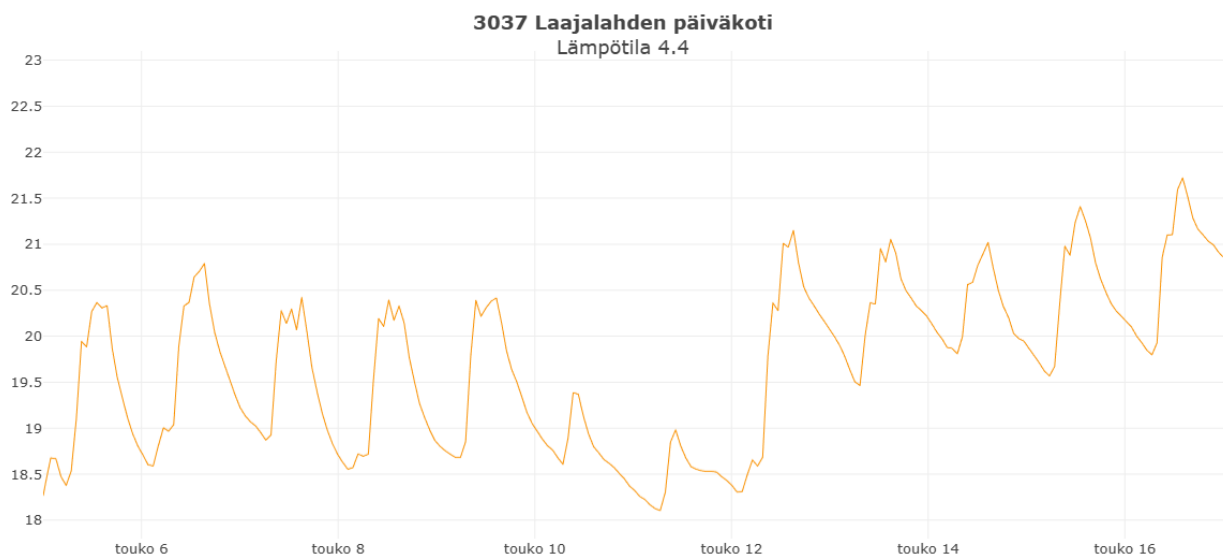
**Lämpötila**

Lämpötila vaihteli noin 18–22°C:een välillä ulkolämpötilamuutoksia seuraten. Lämpötilojen huiput ajoittuivat pääsääntöisesti ilta- ja yöaikaan.

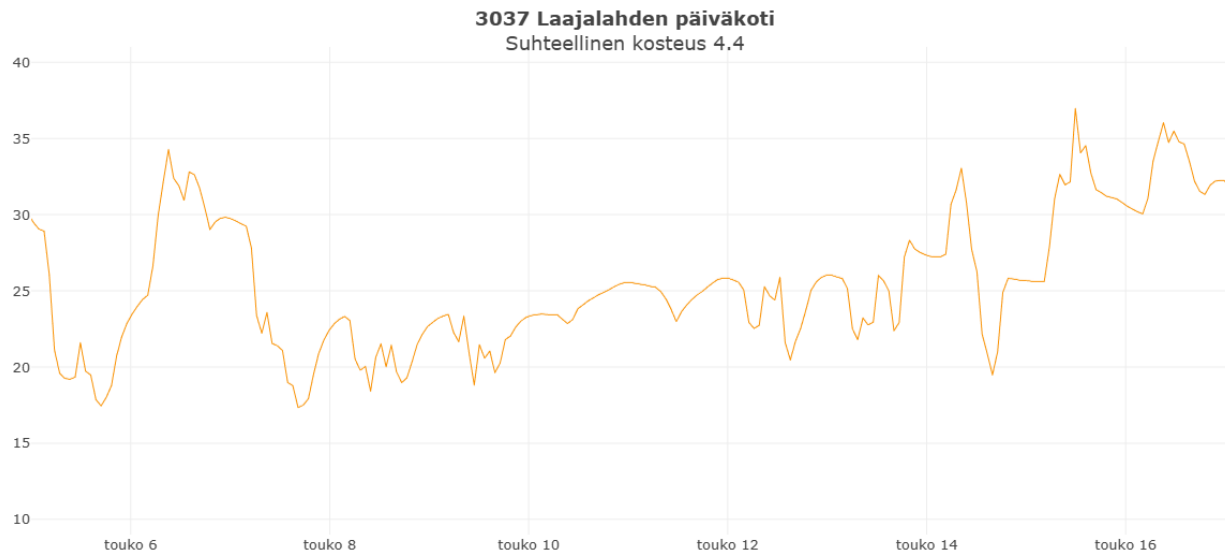
## Suhteellinen kosteus

Suhteellinen kosteus vaihteli noin 18–37 RH% välillä.

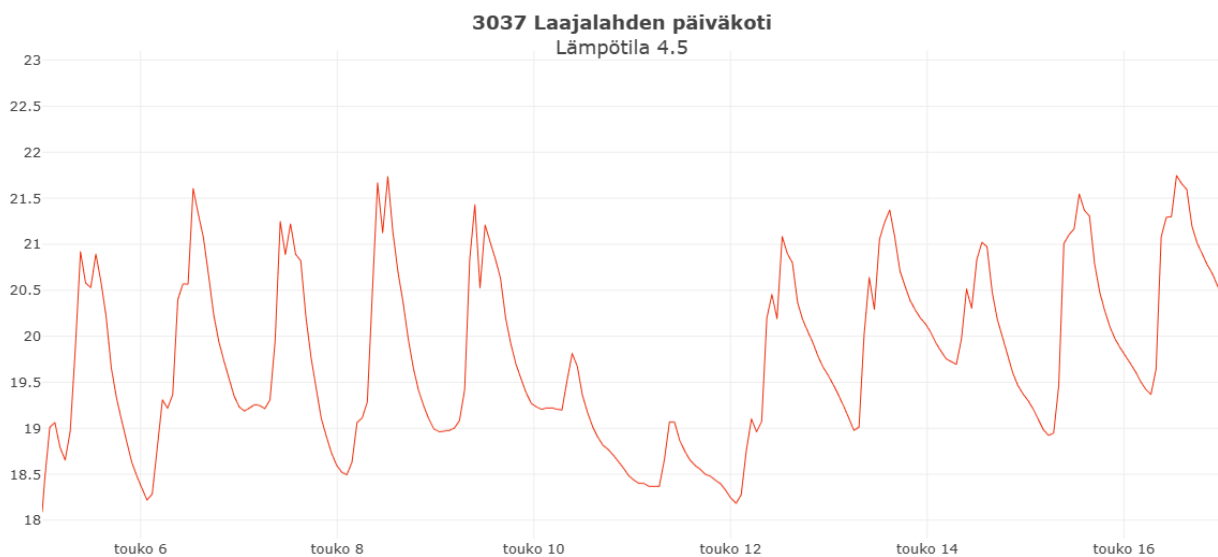
**Lämpötila**

Lämpötila vaihteli noin 18–22°C:een välillä ulkolämpötilamuutoksia seuraten. Lämpötilojen huiput ajoittuivat pääsääntöisesti iltopäiväaikoihin.

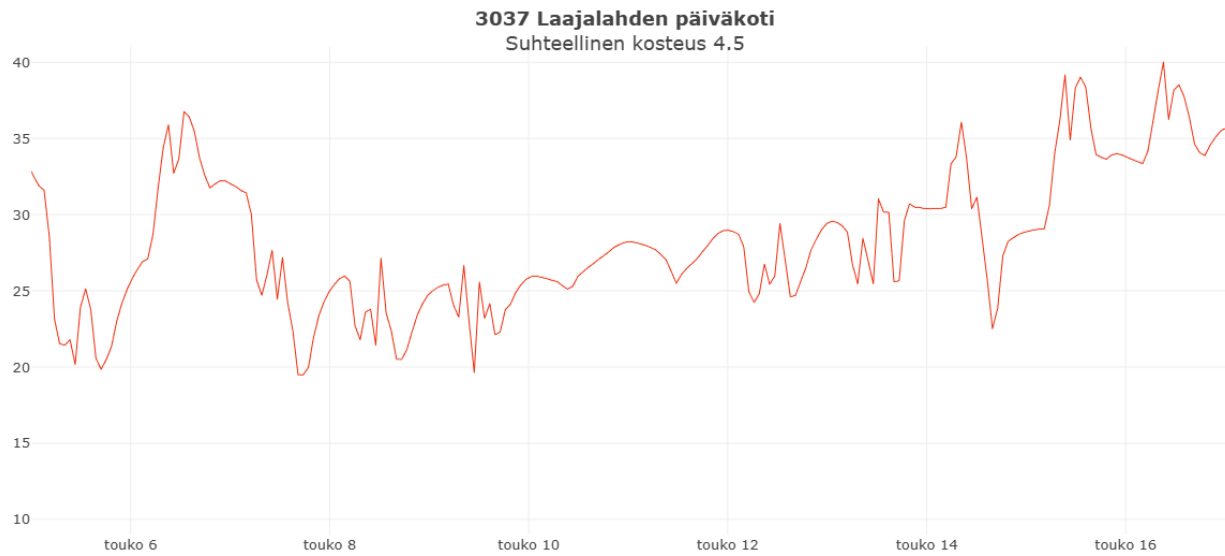
## Suhteellinen kosteus

Suhteellinen kosteus vaihteli noin 19–40 RH% välillä.

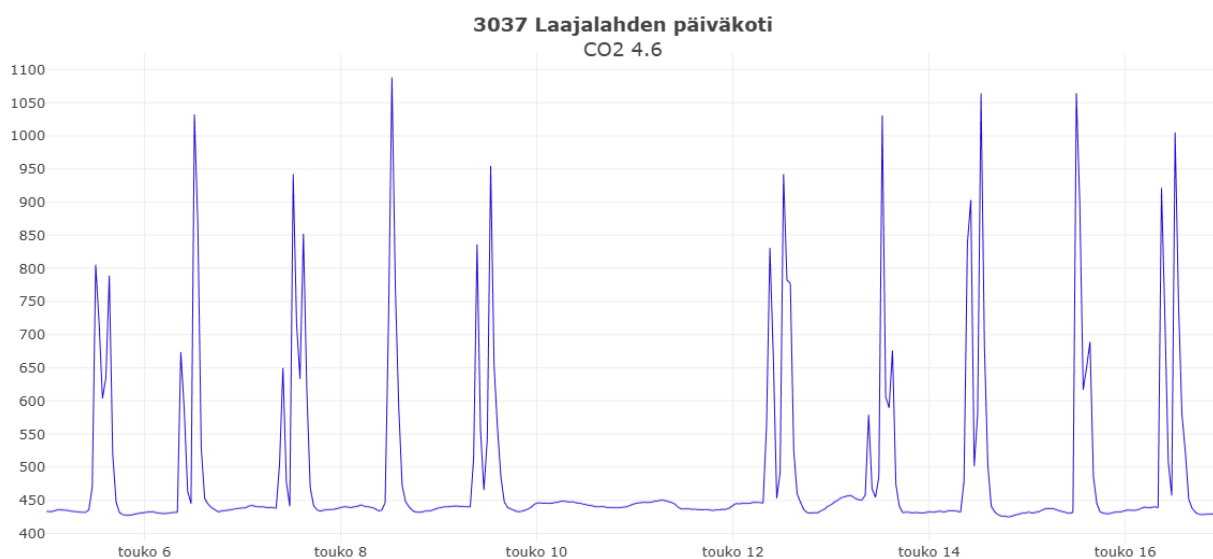
**CO<sub>2</sub>** (=hiilidioksidipitoisuus)

CO<sub>2</sub>-pitoisuudet nousivat päivisin käytön aikana maksimissaan noin 1100 ppm tasolle. Käytön ulkopuolella CO<sub>2</sub>-pitoisuudet olivat pääsääntöisesti ulkoilmaa vastaavalla tasolla noin 400 ppm.

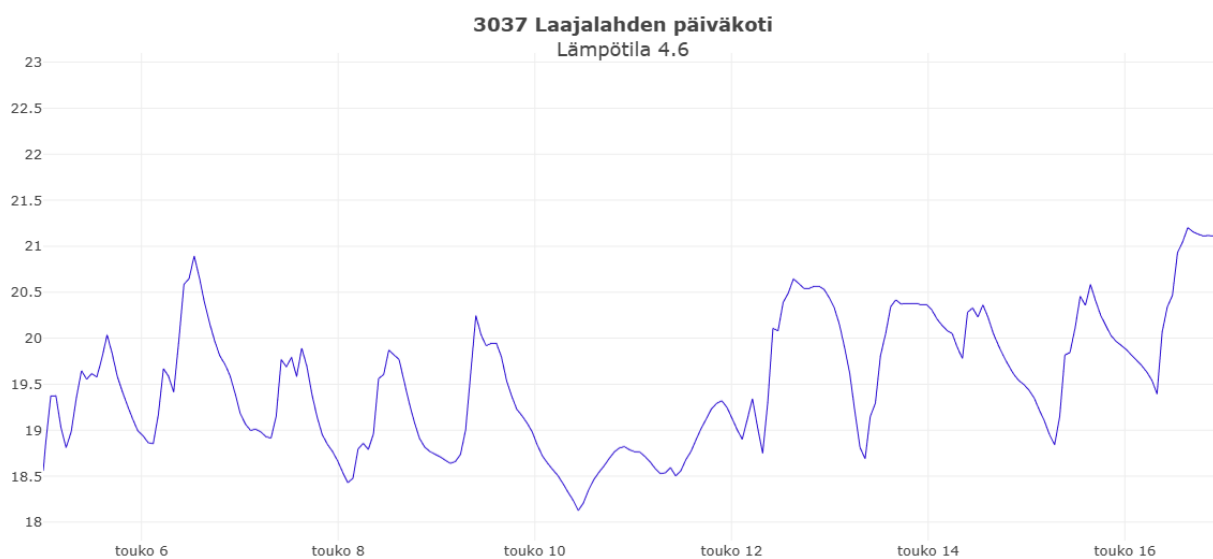
**Lämpötila**

Lämpötila vaihteli noin 18–21.5°C:een välillä ulkolämpötilamuutoksia seuraten. Lämpötilojen huiput ajoittuivat pääsääntöisesti ilta- ja aamuaikoihin.

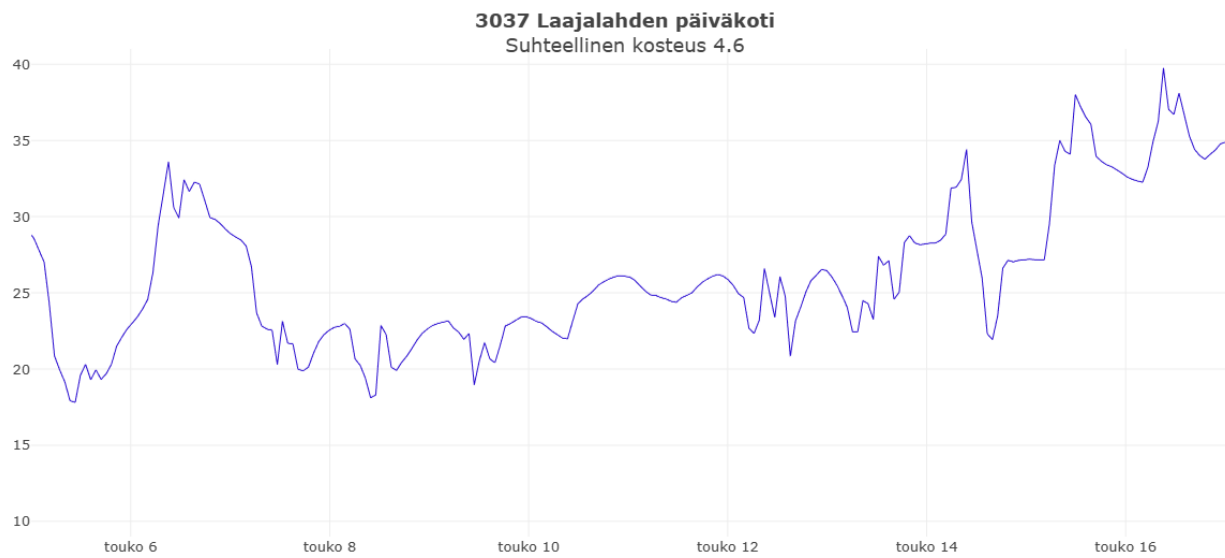
## Suhteellinen kosteus

Suhteellinen kosteus vaihteli noin 18–40 RH% välillä.
