# Lippajärven päiväkoti, B-talo (3384)

Tammihaantie 6, 02720 Espoo

Rakennuksen rakenne- ja kosteustekninen kuntotutkimus  
11.7.2025, päivitetty 12.8.2025

Työnro 24-1497-1

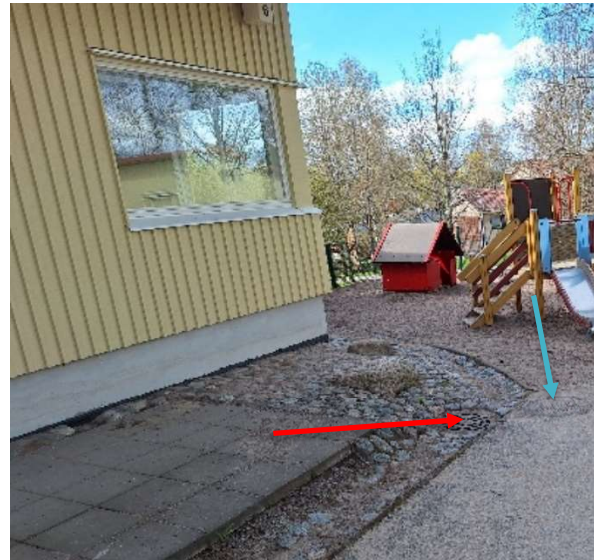
Salaojituksen tarkastuskaivot ovat näkyvillä sisäpihan puolella (Kuva 7 ja Kuva 9). Salaojajärjestelmän tarkemmista kuvauksista ei saatu tilaajalta tietoa.

**Kuva 7**  
Rakennuksen luoteiskulma sisäpihalla, jossa on näkyvissä pintavesikaivo (punainen nuoli) sekä mahdollinen salaojan tarkastuskaivo (sininen nuoli) asfaltilla.

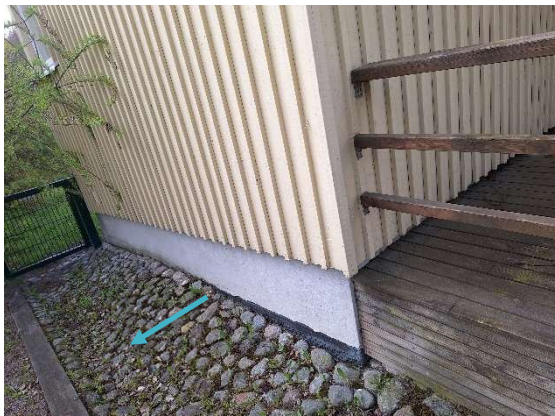
Kohteessa tehtyjen havaintojen perusteella maanpinnan kaadot ovat hyvät, paitsi rakennuksen koillispäädyssä, jossa pihan pintavedet kaatavat rakennusta kohti (Kuva 9). Koillispäätyyn on tehty pieni vastakaato kiveyksellä (Kuva 10); vastakaato on selvempi lounaispäädyssä (Kuva 6).

**Kuva 10**  
Rakennuksen koillispäätyyn on tehty hieman vastakaatoa rakennuksesta poispäin.

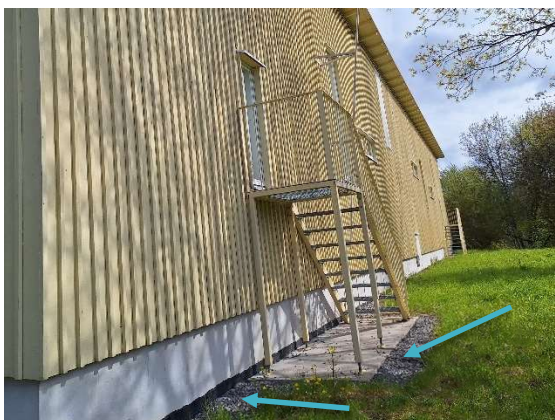
**Kuva 12**  
Rakennuksen eteläsivulla takapuolella on kapea sorastus (nuolet) ja nurmi-alue.

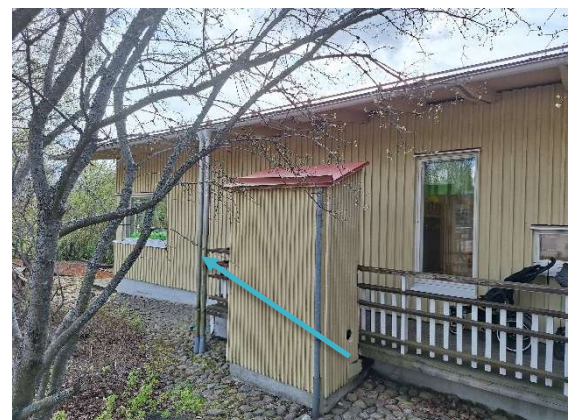
Kattorakenteena on pulpettikatto ja sen sadevedet on johdettu etupihan terassin kuiltä alas sadevesijärjestelmiin. Syöksyputket ovat kauempana rakennuksesta, ja ne ovat umpiputkia (Kuva 13).

**Kuva 13**  
Kattovedet on johdettu etupihan puolella ränniä ja syöksyputkia pitkin sadevesijärjestelmään terassin kulmilla.

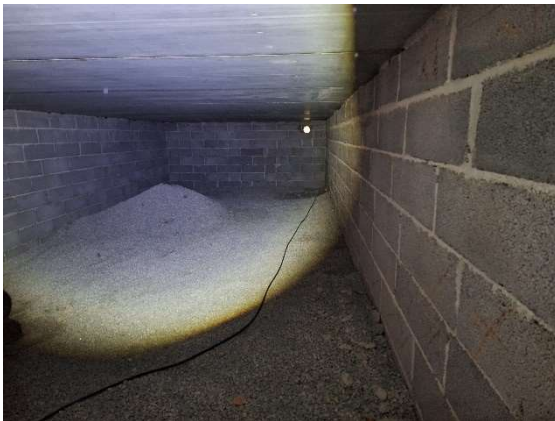
**Kuva 14**

Rakennuksen perustuksena on kevytsoraharkko (Kuva 14). Sokkelirakenne on vähintään 1200 mm korkea ja se on pinnoitettu maanpinnan yläpuolisilta osin (Kuva 15). Sokkelin pinnassa ei ole erillistä vedeneristystä.

Yleiskuva perustuksesta alapohjati-lasta.

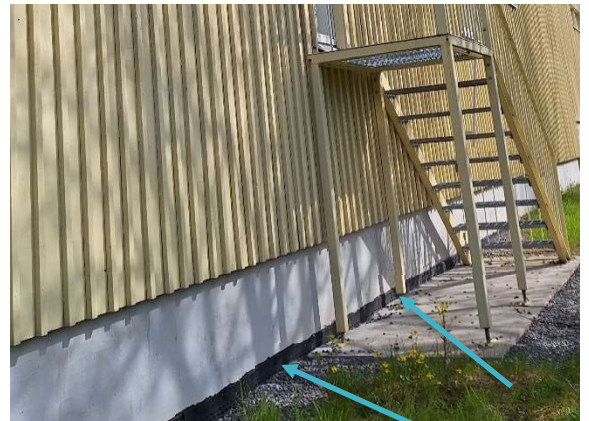
**Kuva 15**

Maanpinnan alapuolisissa osissa on perusmuurilevy koko rakennuksen ympärillä (Kuva 15). Perusmuurilevy on yläosastaan listalla kiinni perusmuurissa (Kuva 16).

Perusmuurilevytys takapuolella.

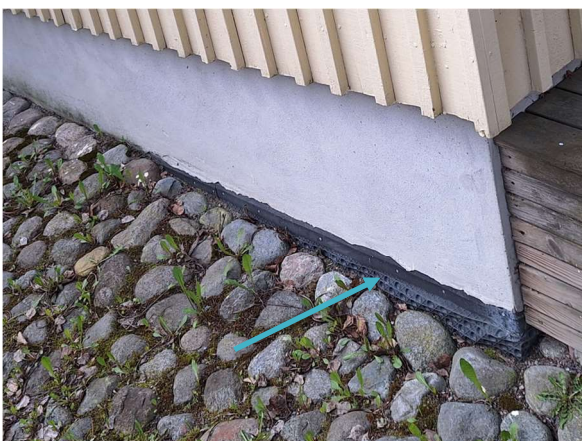
**Kuva 16**

Rakennuksen koilliskulmalla on perusmuurilevy maanpinnan alapuolella. Levy on kiinnitetty perusmuuriin listalla ylä-pinnasta.

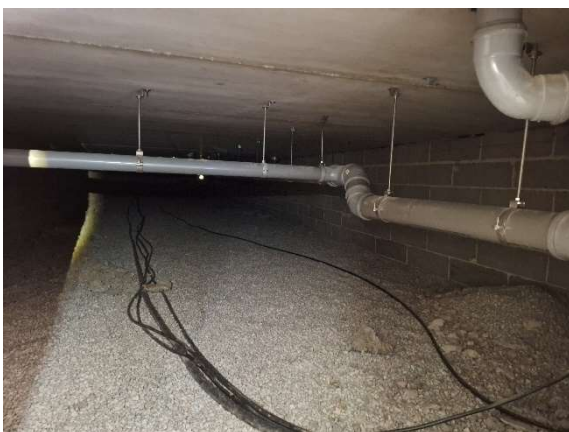
**Kuva 22**

Ontelolaatastoon on kiinnitetty viemäriputket; kannakkeita on riittävästi.

Yleiskuva alapohjatilasta. Viemärikan-  
nakkeita on riittävästi.

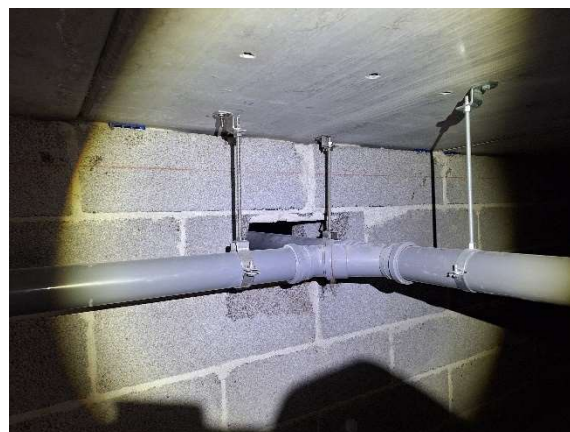
**Kuva 23**

Läpivienti sokkelissa rakennuksen kes-  
kivaiheilla.

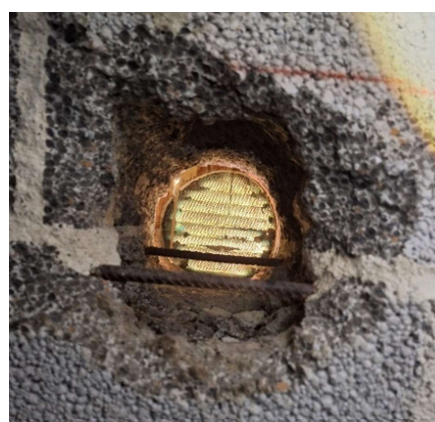
**Kuva 25**

Tuuletusaukoissa on hyönteisverkot.

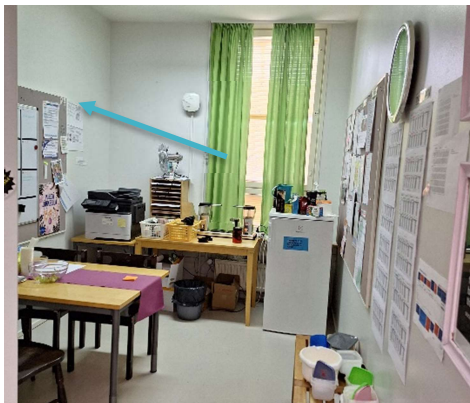
**Kuva 26**

Alapohjarakenteen ja pesuhuoneen 06 väliseinän liittymässä havaittiin selvä vuotoalue, kun merkkikaasua syötettiin viemärin juureen. Muista syöttöpisteistä ei havaittu ilmapuotoja sisätiloissa.

Tutkittava tila 07. Pesutilan 06 välinen väliseinä on merkitty nuolella.

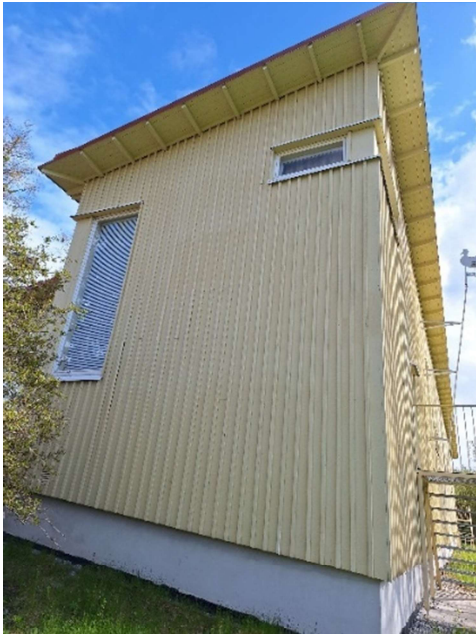
**Kuva 29**  
Rakennuksen lounaispäädyn sokkeli on riittävän korkealla maanpinnasta.

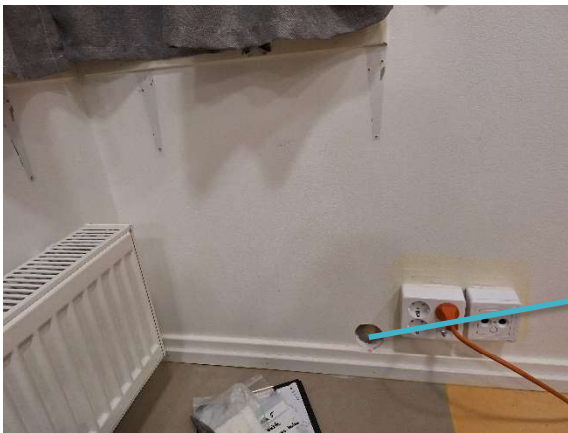
**Kuva 31**  
Rakennusvaus tilan 05 alakulmaan, ikkunan alapuolelle.

Tilan 05 ulkoseinänurkkauksessa oli selviä ilmavuotoja ikkunoiden sisäkulmauksista. Kohtalaista vuotoja oli poistetun ikkunalaudan ruuvien rei'istä sekä ikkunoiden välistä, ulkoseinän kulmauksen halkeamasta.

Tilasta 05 otetussa materiaalinäytteessä oli tummentumia, jotka kuitenkin johtuvat rakenteen läpi tapahtuvista ilmavuodoista. Eriste on toiminut tällöin ulkoilman suodattimena ja kerännyt itseensä epäpuhtauksia. Käyttäjät ovat kuitenkin kokeneet mökki-mäistä hajua etenkin tiloissa 05 ja 04, jotka sijaitsevat rakennuksen koillispäädyssä. Koillispäätyyn kohdistuu muuta rakennusta enemmän pintavesistä sekä lähellä olevien puiden oksistosta johtuvaa kosteusrasitusta. Tilasta 05 otettiin vain yksi materiaalinäyte ja vaikka se oli ns. normaali, voidaan harkita lisänäytteiden ottamista useammasta kohdasta tilan 05 seinärakennetta.

- tarvittaessa lisänäytteenottoja koillispäädyn ulkoseinistä
- näytetulosten perusteella joko ulkoseinien ilmavuotojen tiivistykset erillisen suunnitelman mukaisesti tai puurunkoisen seinärakenteen eristekerrosten ja sisäpuolisten pintarakenteiden uusimiset sisäilmahaasteita koetuissa tiloissa 04 ja 05.
- tilan 07 ulkoseinän tiiveyden parantaminen erillisen suunnitelman mukaan

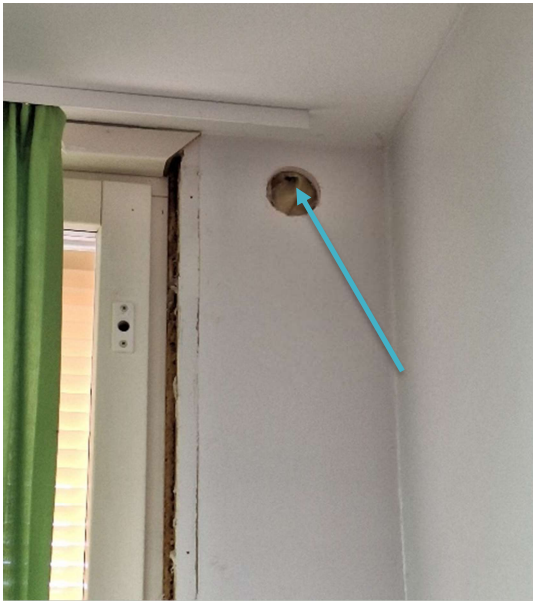
**Kuva 33**

Tilan 07 ulkoseinän avaus ikkunan viereen lähelle yläpohjaliittymää. Avauksesta otettiin näyte MM2.

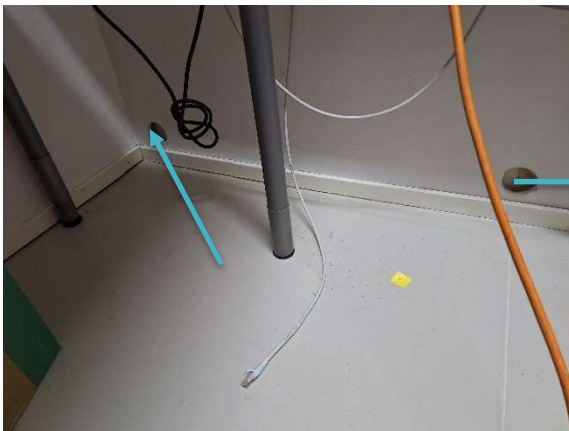
**Kuva 35**

Rakennusaukset tilan 07 ulkoseinän alaosiin: US4 oikealla ja US5 vasemmalla.

Ulkoseinärakenne on tuulettuva rakenne ja eristeet ovat riittävän korkealla maanpinnan tasosta. Materiaalinäytteissä ei havaittu mikrobivaurioita. Ulkoseinärakenteessa on useita ilmavuotoja, etenkin tilan 07 ikkunan alalistan kohdalla, josta voi kulkeutua villakuituja ja epäpuhtauksia sisäilmaan. Puurakenteen tiivistäminen on kuitenkin

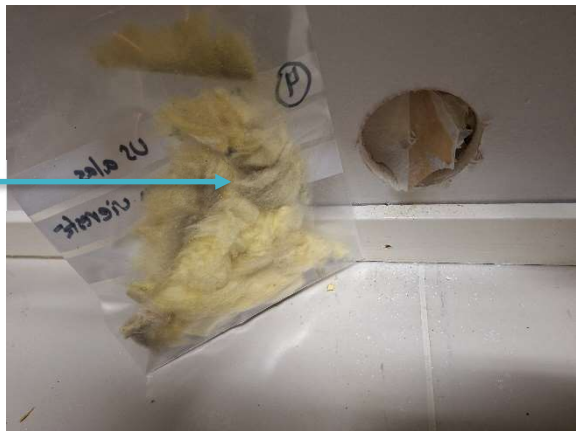
**Kuva 36**

Materiaalinäyte 4 patterin vierestä, ikkunan alapuolelta.

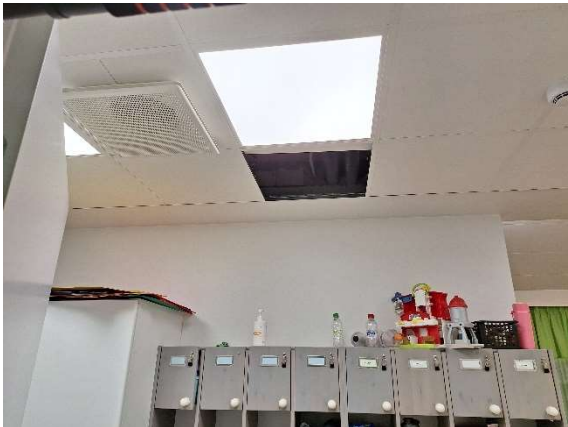
Yläpohjan avaus tehtiin alaslaskutilaan aulan puolelle, jossa katto on matalammalla. Kipsilevyn takana on pieni ilmatila ja toinen levy, todennäköisesti lastulevy. Lämmöneristys lienee levyn takana, mutta avaus oli liian korkealla eristenäytteen saamiseksi.

**Kuva 39**  
Yläpohjan avaus eteistilan 03 puolella.

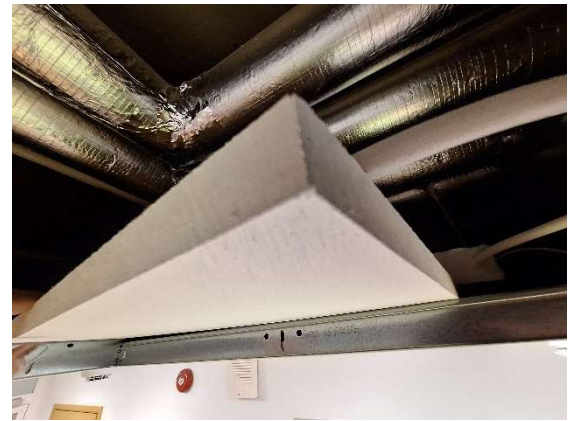
Alapohjatilassa ei havaittu kuitulähteitä. Äänenvaimennuslevyjen reunat olivat käsitellyjä.

**Kuva 42**  
Äänenvaimennuslevyjen reunat on käsitelty.

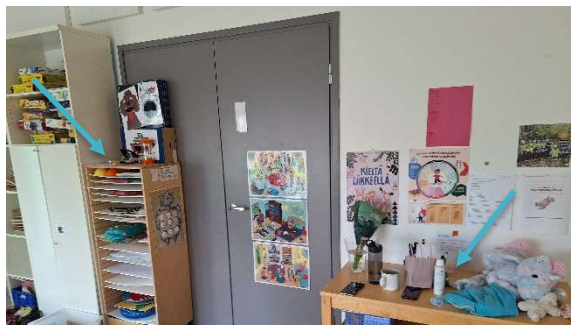
**Kuva 43**

Tila 04. Kuitunäyte MK1.1 nukkarin oven vasemmalta puolen ja MK1.2 oven oikealta puolen pöydältä.

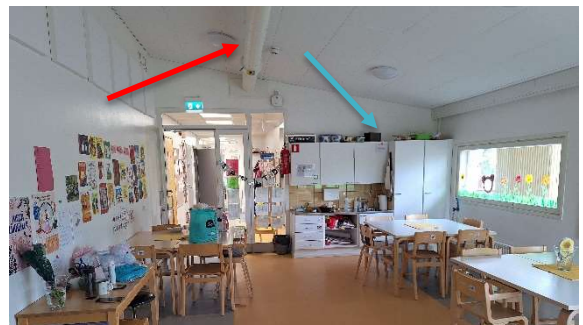
**Kuva 44**

Kuitunäyte MK1.3 yläkaapin päältä tilan etuosasta. Tuloilmaputki on osoitettu punaisella nuolella.

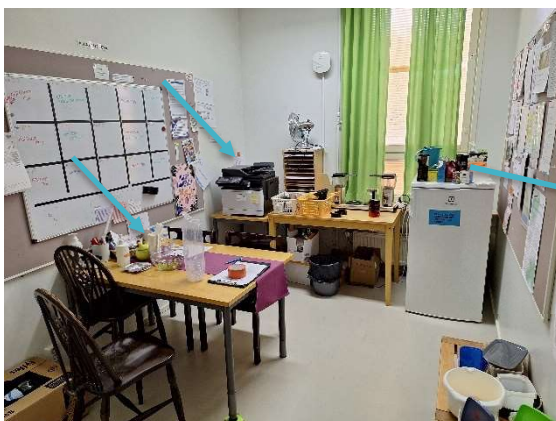
Saatujen analyysivastauksen perusteella tasopinnoille laskeutuneen pölyn mineraalikuitupitoisuudet ovat pääsääntöisesti alhaiset. Poikkeuksena on tilan 07 jääkaapin päältä ikkunan vierestä otettu näyte, joka ylittää Asumisterveysasetuksen toimenpiderajan 0,2 kuitua/cm<sup>2</sup>.

**Kuva 45**  
Tilan 07 kuitunäytteet.

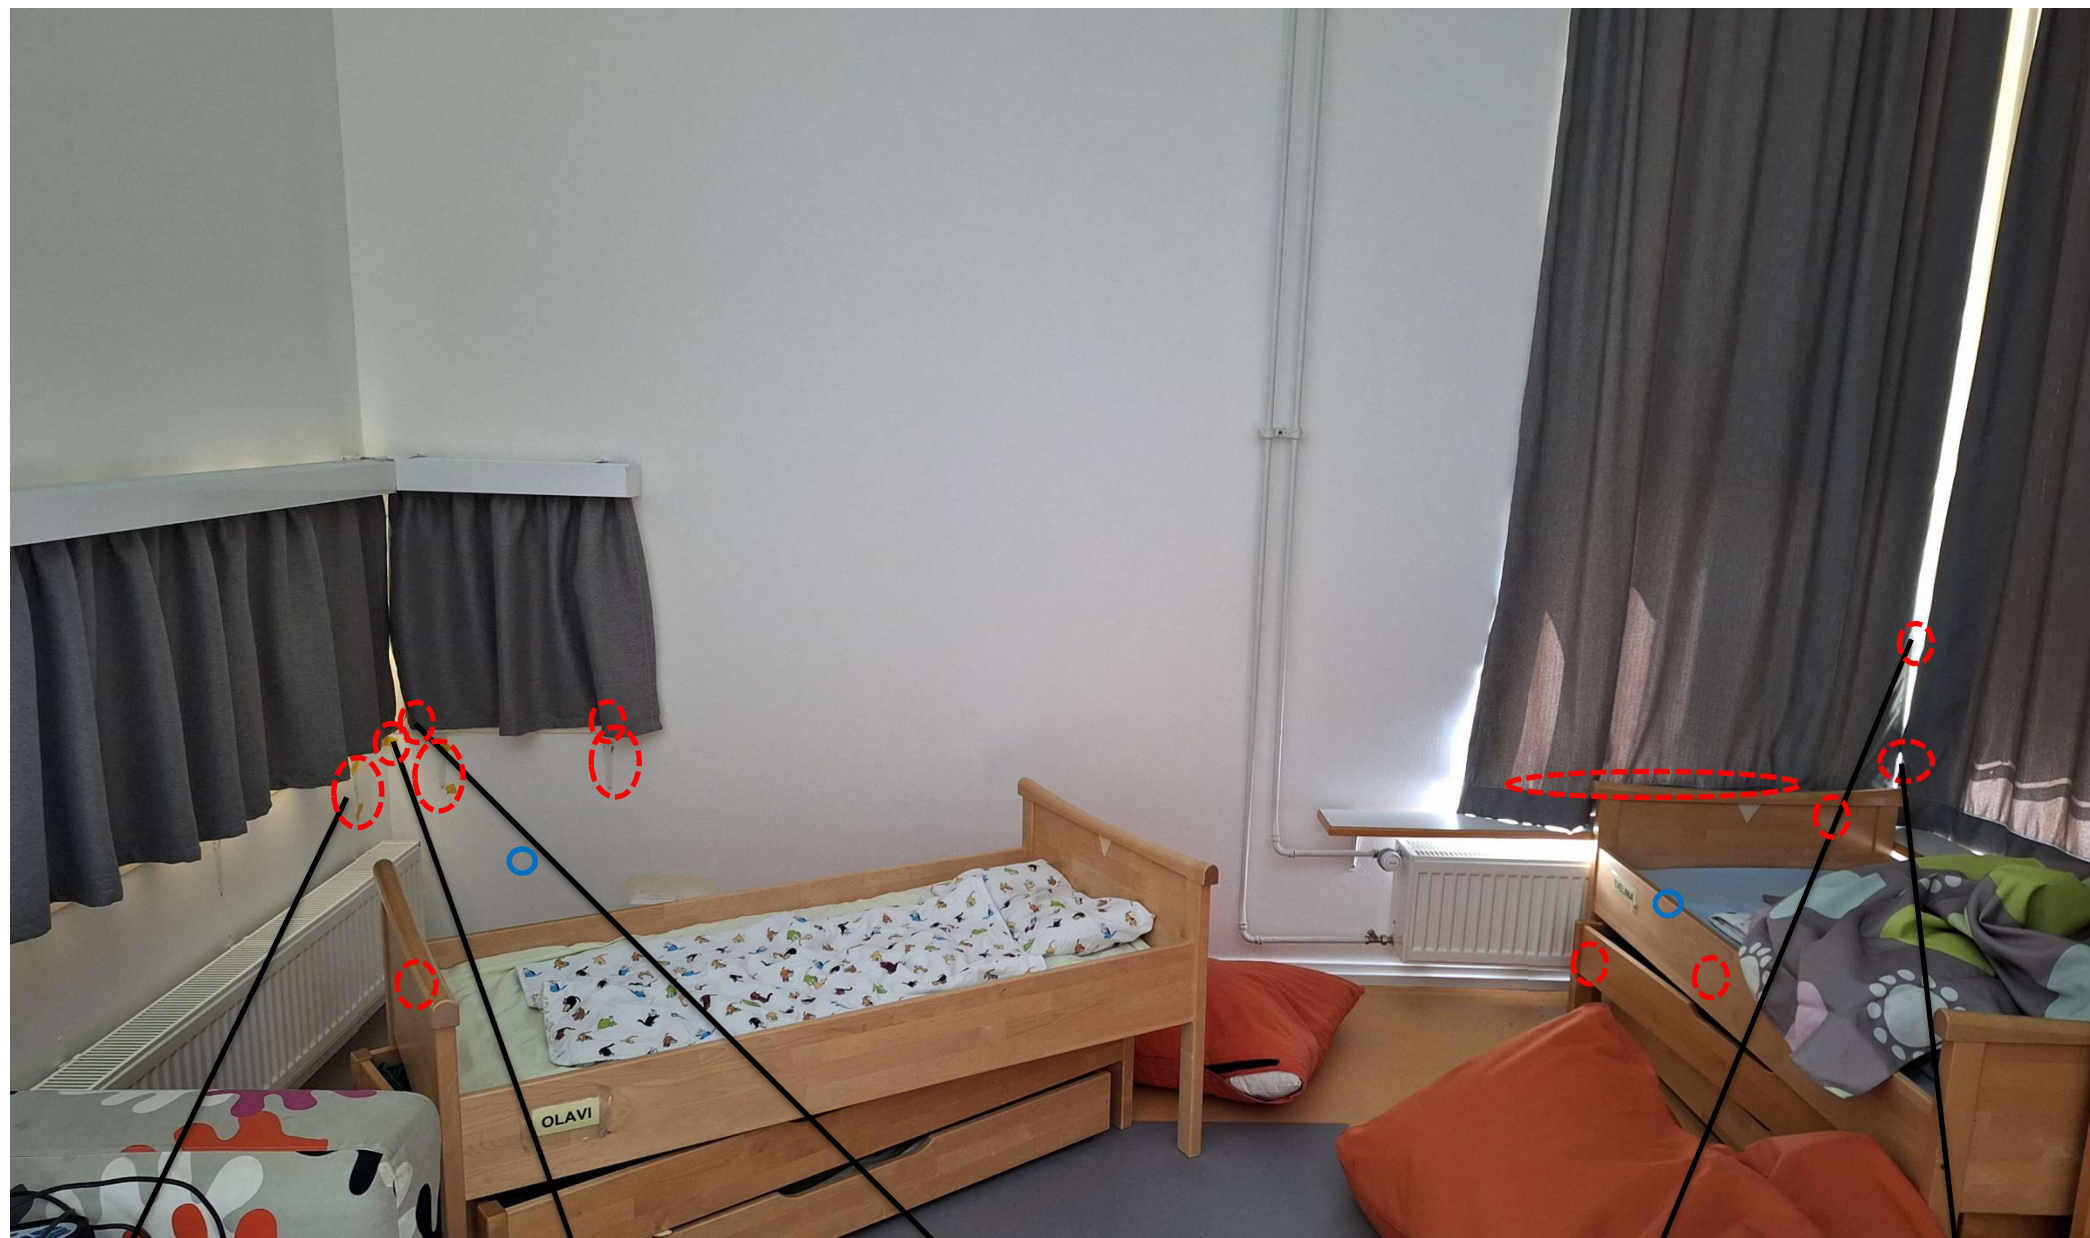
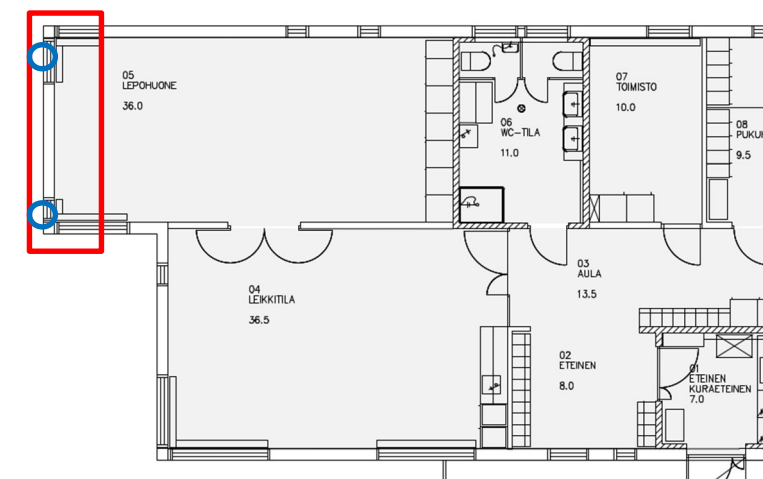
Kohtalaisia ilmavuotoja oli vasemman ikkunan alta ruuvien rei'istä ja yhdestä ulkoseinäkulman halkeamakohtasta sekä oikean ikkunan alalistan ja patterikannakkeen (oikea) kohdalta sekä yhdestä pienestä reiästä ikkunalistan vieressä..

Kohtalaista vuotoa ruuvien rei'istä sekä ulkokulman halkeamasta ikkunoiden välistä. Ylempänä oleva halkeama ei vuotanut.

Kohtalaista vuotoa ikkunoiden välistä ulkoseinän halkeamasta

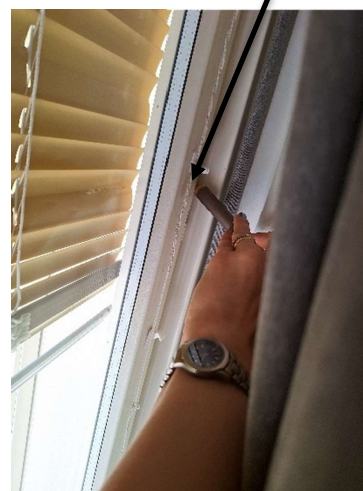
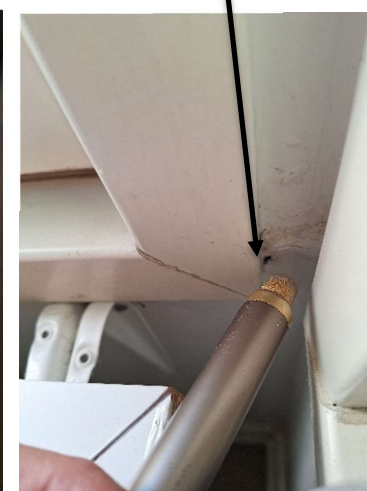
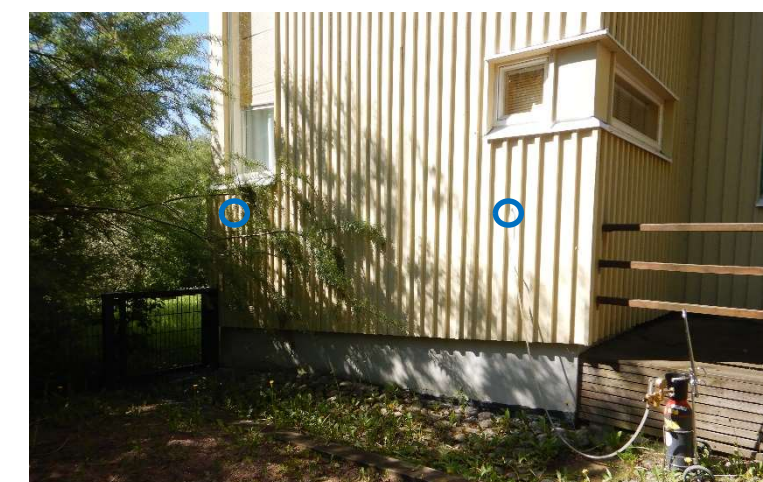
Syöttökohdat ulkoa käsin kuvattuna.

Selvää vuotoa ikkunoiden sisäkulmista sekä oikean ikkunan lasien välistä. Kohtalaista ilmavuotoa oikean ikkunan vieressä olevasta pienestä reiästä.

Merkkiainekoe on tehty Formier 5 -kaasulla ja Sensistor XRS9012 -analysaattorilla. Tila 05 alipaineistettiin alipainestuspuhaltimella. Tilan ja ulkoilman paine-ero oli alussa -4...-6 Pa (vasen ikkuna) ja toisen kokeen (oikea) aikana yli -10 Pa.

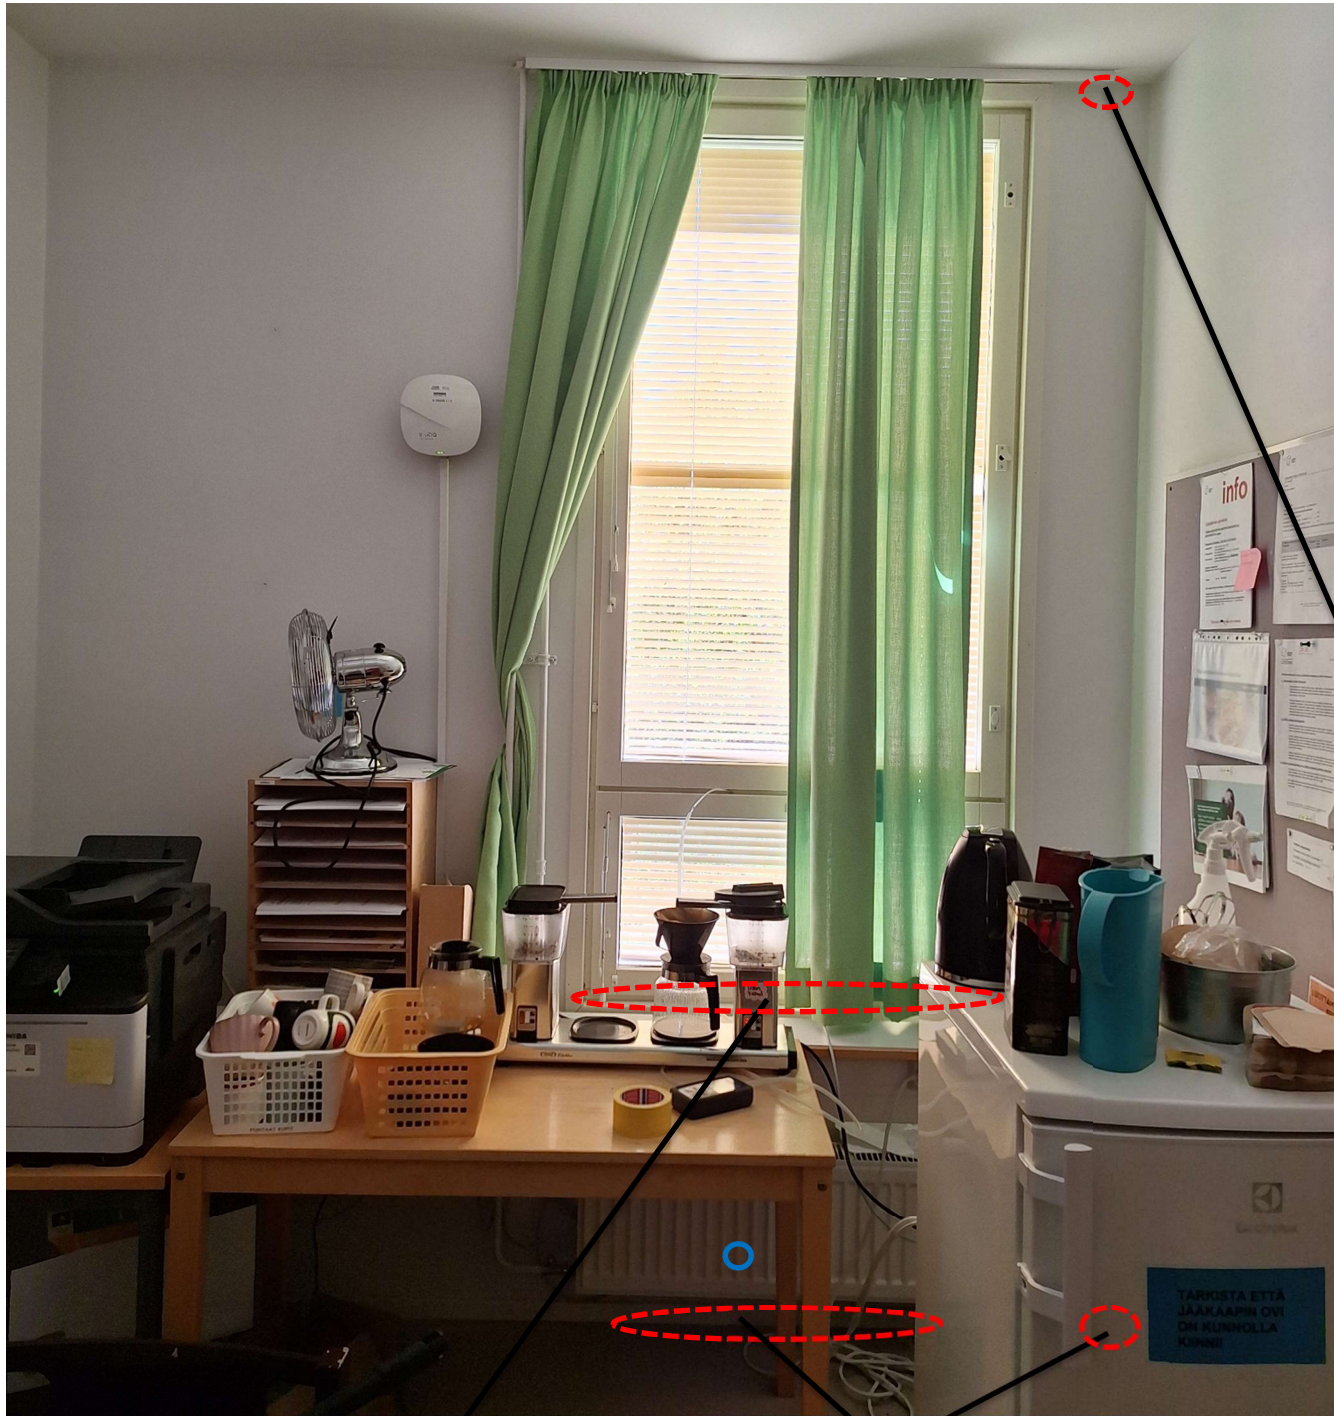
Jatkuvaa ja selvää ilmavuotoa ikkunan alaosa

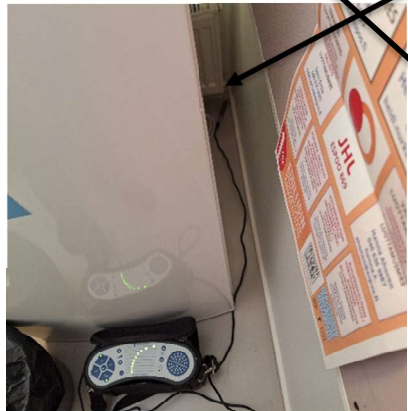
Selvää ilmavuotoa kulmasta.

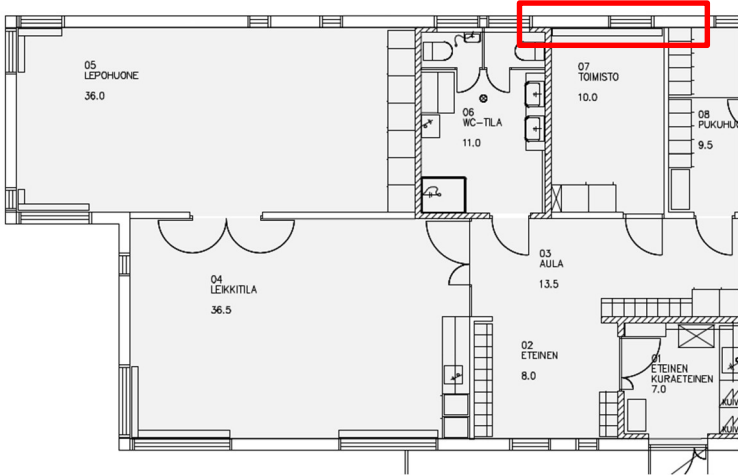
Merkitseminen syötettiin eristetilaan nopeudella 3 l/min viiden minuutin ajan.

Selviä ilmavuotoja oli ikkunan alaosa sekä lattian liittymäkohdista (pienempi alue ja kulmaus). Lisäksi lievä yksittäinen ilmavuotokohta yläpohjan ja ulkoseinän liittymässä.

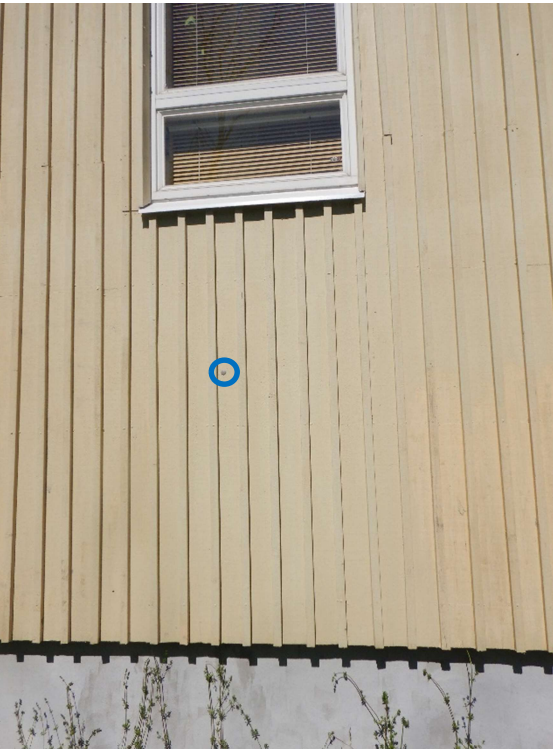
Syöttökohta ulkona.

Merkitseminen on tehty Formier 5 -kaasulla ja Sensistor XRS9012 -analysaattorilla. Tila 07 alipaineistettiin alipainestuspuhaltimella. Tilan ja ulkoilman paine-ero oli -10...-15 Pa.

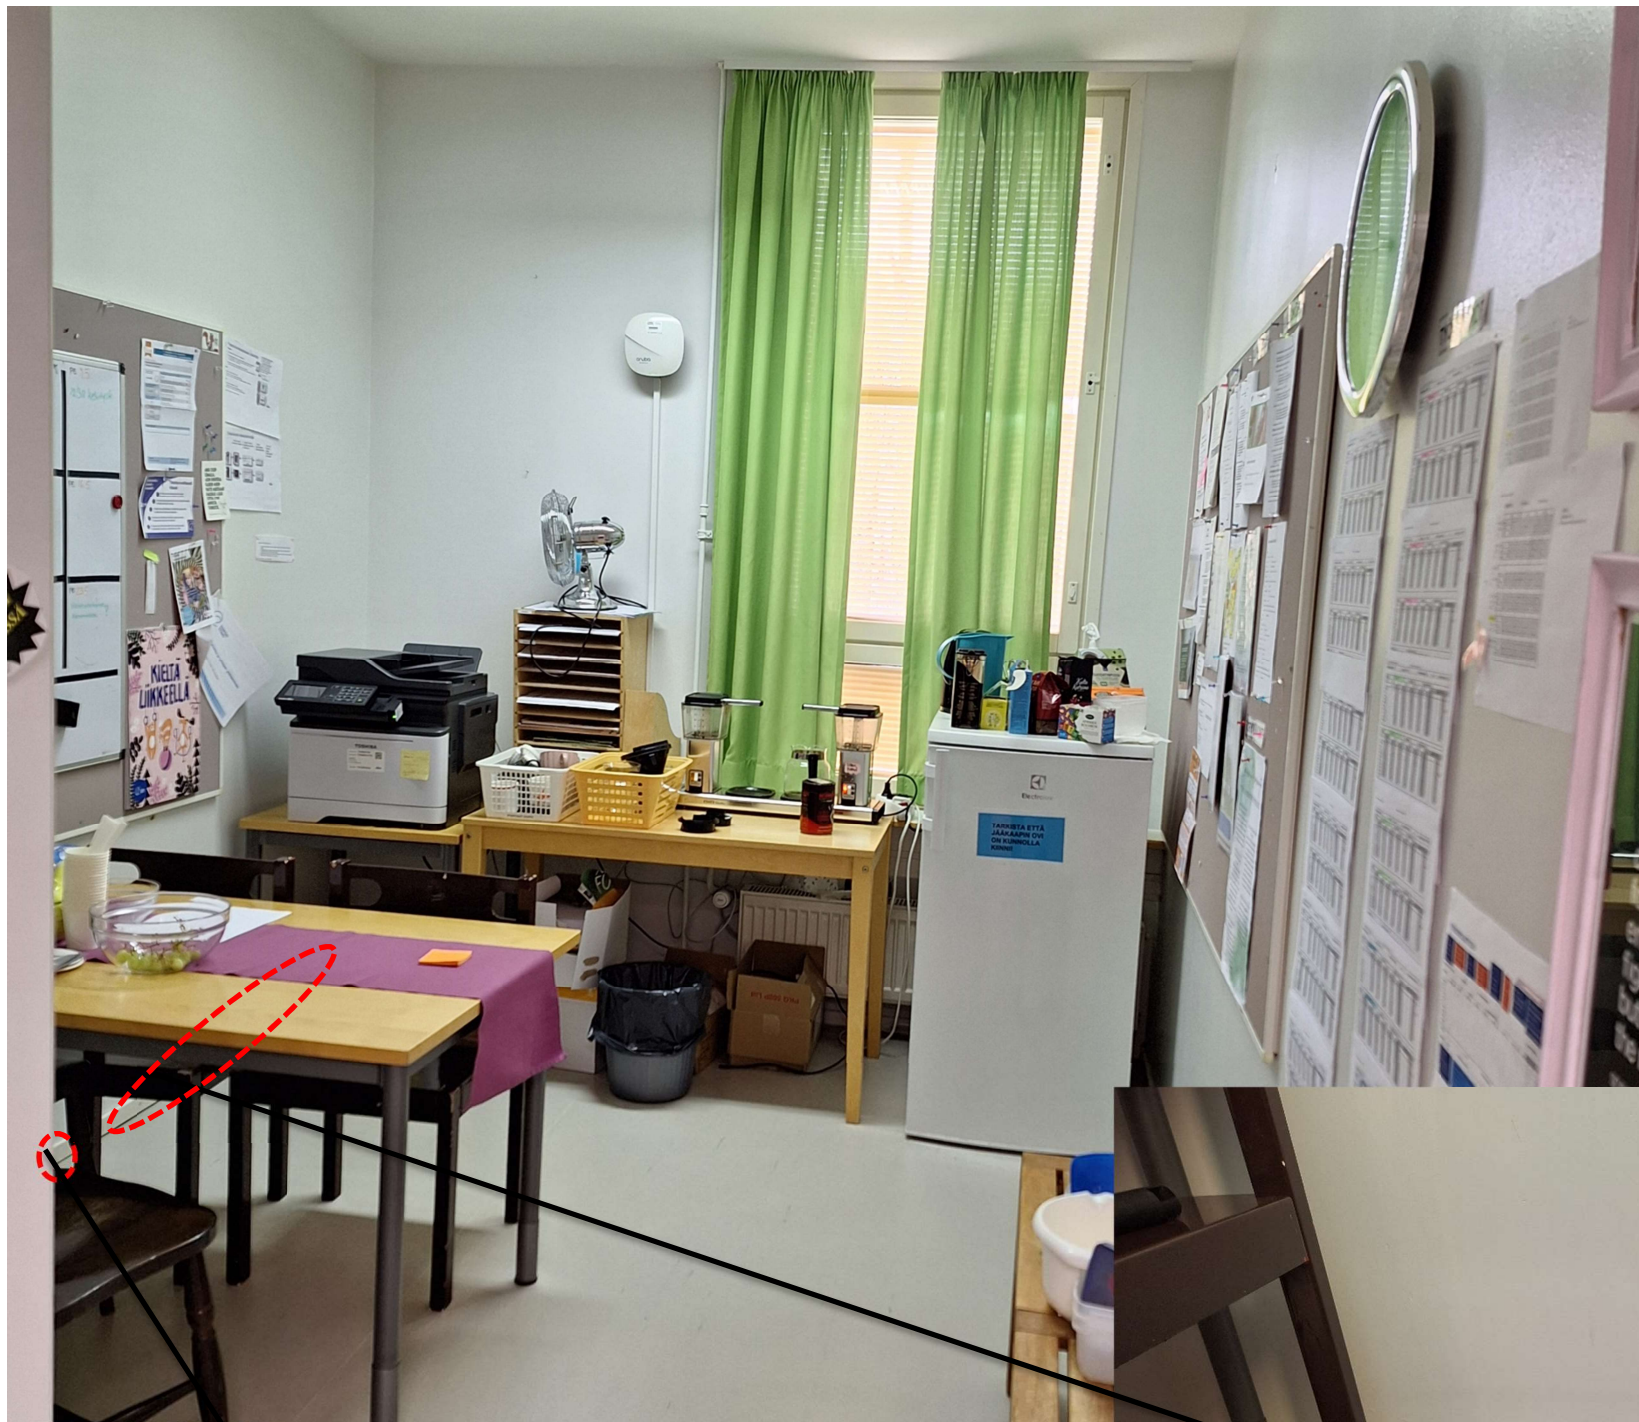
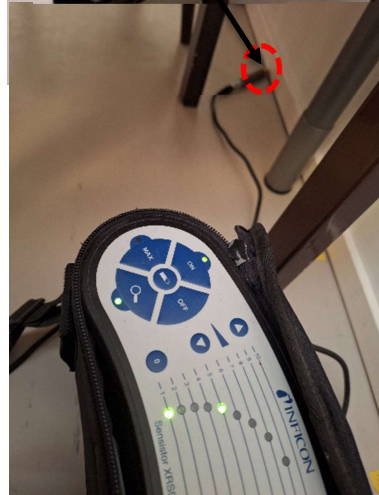
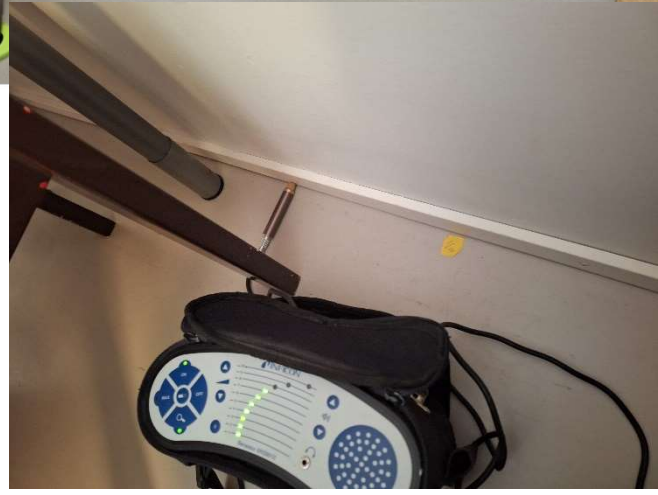
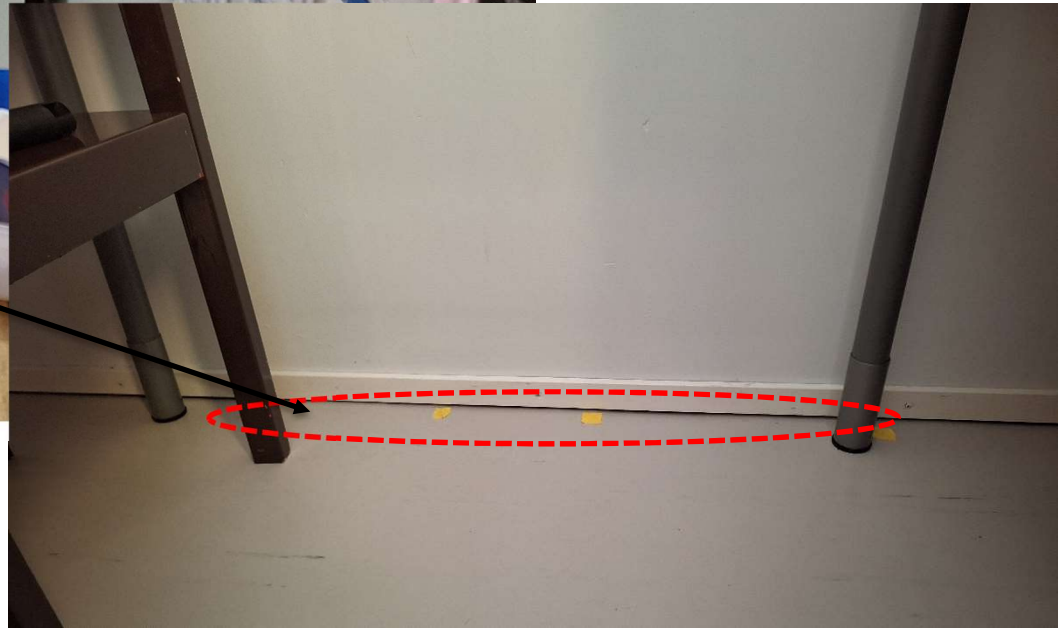
Selvää vuotoa alapohjan ja väliseinän liittymässä syötettäessä viemärin juureen. Yksittäinen lievä vuotopiste tilan kahvipöydän alla.

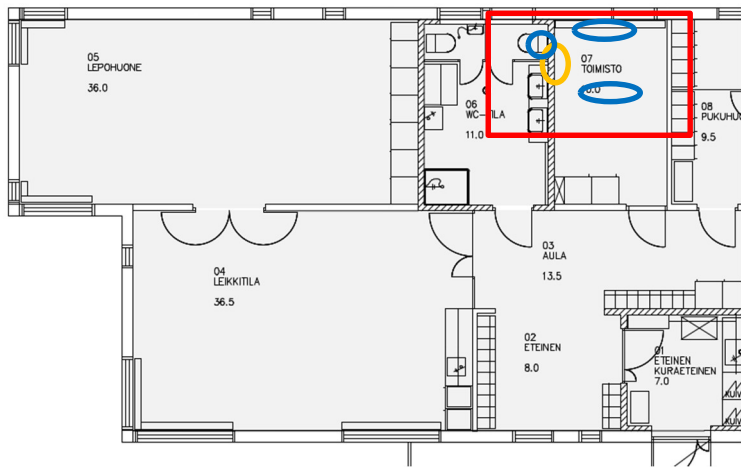
Merkkikaasua syötettiin alapohjatilassa viemärin juureen, sokkelin ja ontelolaatan liittymäkohtiin sekä ontelolaattojen liittymäkohtiin nopeudella 3 l/min yhteensä noin kymmenen minuutin ajan.
