ESPOON KAUPUNKI  
Tilapalvelut-liikelaitos  
Kunnossapitopalvelut  
Tarkastusryhmä

30.6.2025

**Suurpellon päiväkoti**  
Kohdenumero **3673**  
Poppelikuja 4, 02250 Espoo

## SISÄILMATARKASTUS

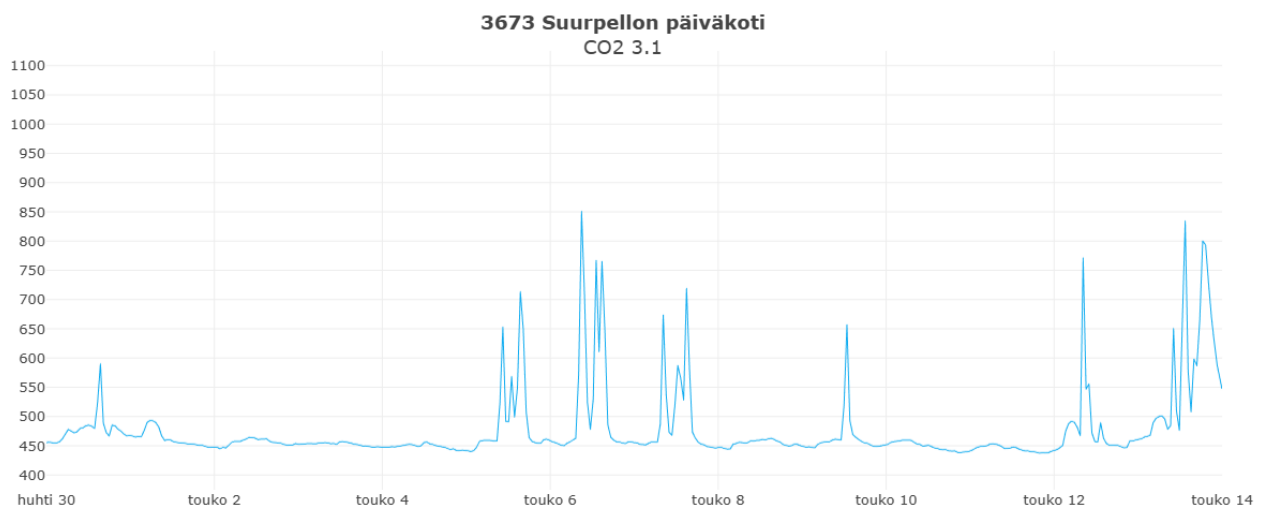
**CO<sub>2</sub> (=hiilidioksidipitoisuus)**

CO<sub>2</sub>-pitoisuudet nousivat päivisin käytön aikana maksimissaan noin 850 ppm tasolle. Käytön ulkopuolella CO<sub>2</sub>-pitoisuudet olivat pääsääntöisesti ulkoilmaa vastaavalla tasolla noin 400 ppm.

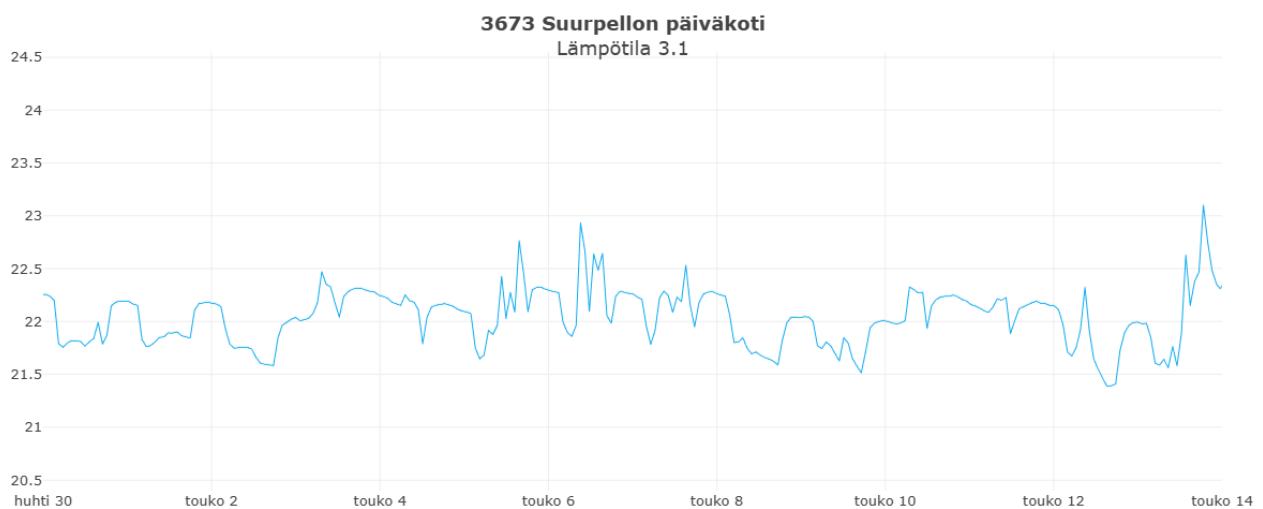
**Lämpötila**

Lämpötila vaihteli noin 21.5–23°C:een välillä ulkolämpötilamuutoksia seuraten. Lämpötilojen huiput ajoittuivat pääsääntöisesti ilta- ja aamukäyttöihin.

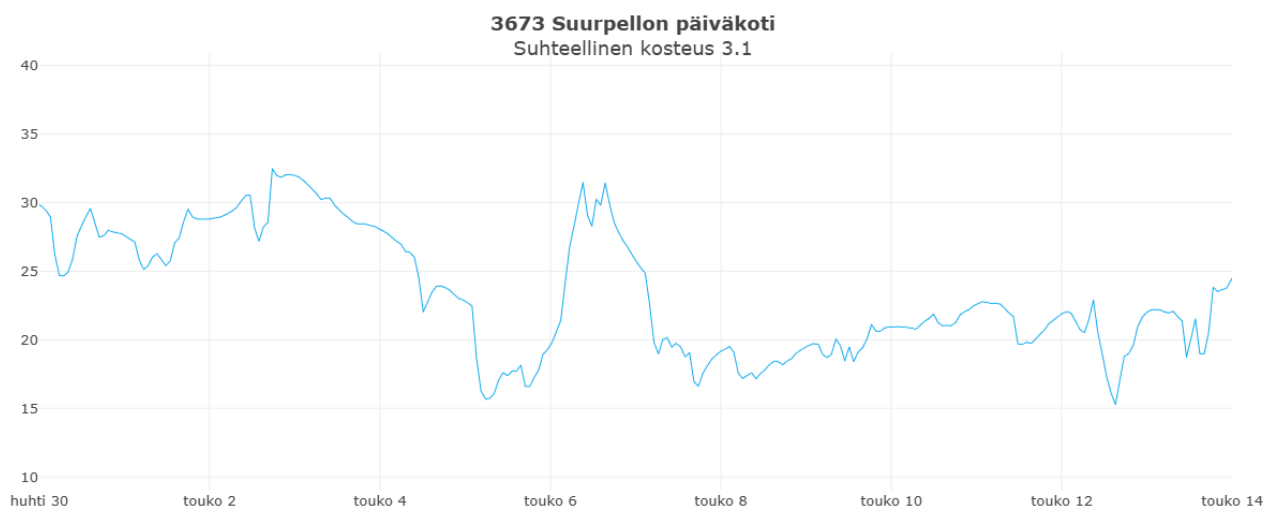
## Suhteellinen kosteus

Suhteellinen kosteus vaihteli noin 15–33 RH% välillä.

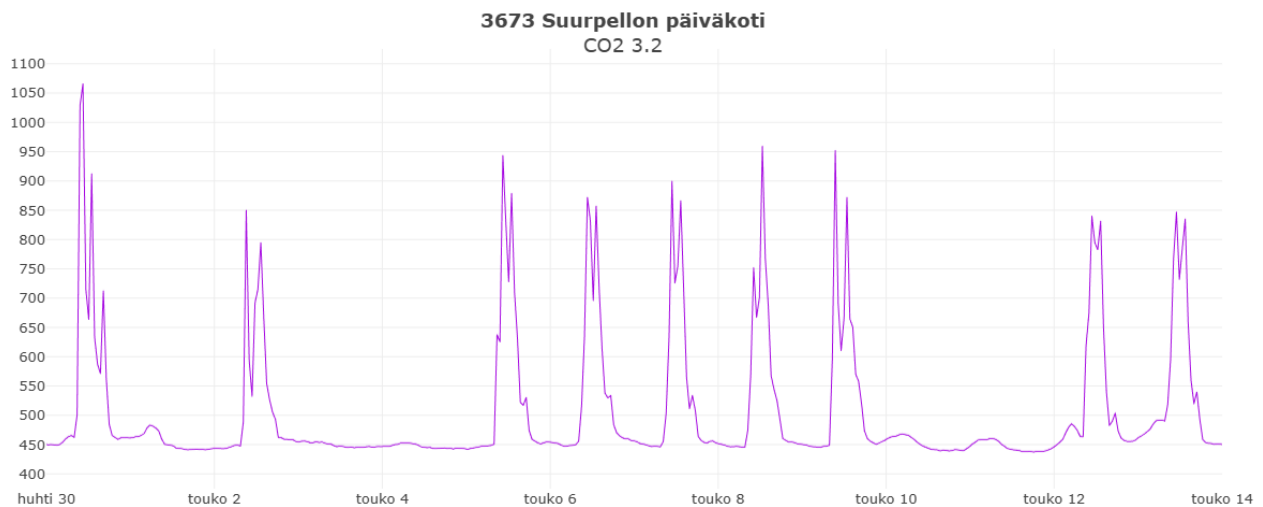
**CO<sub>2</sub>** (=hiilidioksidipitoisuus)

CO<sub>2</sub>-pitoisuudet nousivat päivisin käytön aikana maksimissaan noin 1050 ppm tasolle. Käytön ulkopuolella CO<sub>2</sub>-pitoisuudet olivat pääsääntöisesti ulkoilmaa vastaavalla tasolla noin 400 ppm.

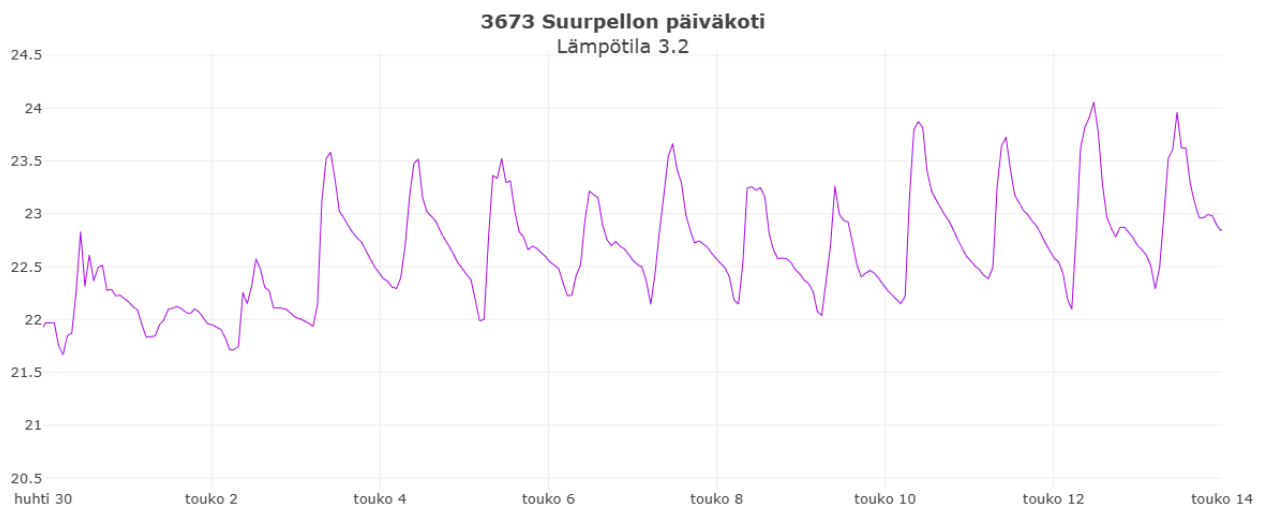
**Lämpötila**

Lämpötila vaihteli noin 21.5–24 °C:een välillä ulkolämpötilamuutoksia seuraten. Lämpötilojen huiput ajoittuivat pääsääntöisesti iltapäiväaikoihin.

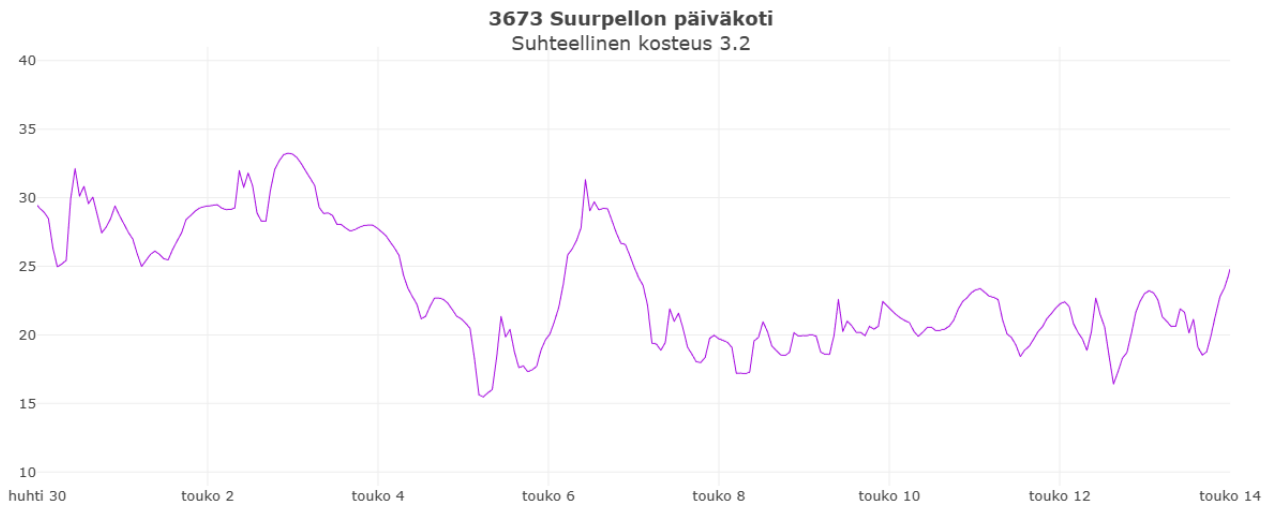
## Suhteellinen kosteus

Suhteellinen kosteus vaihteli noin 16–34 RH% välillä.

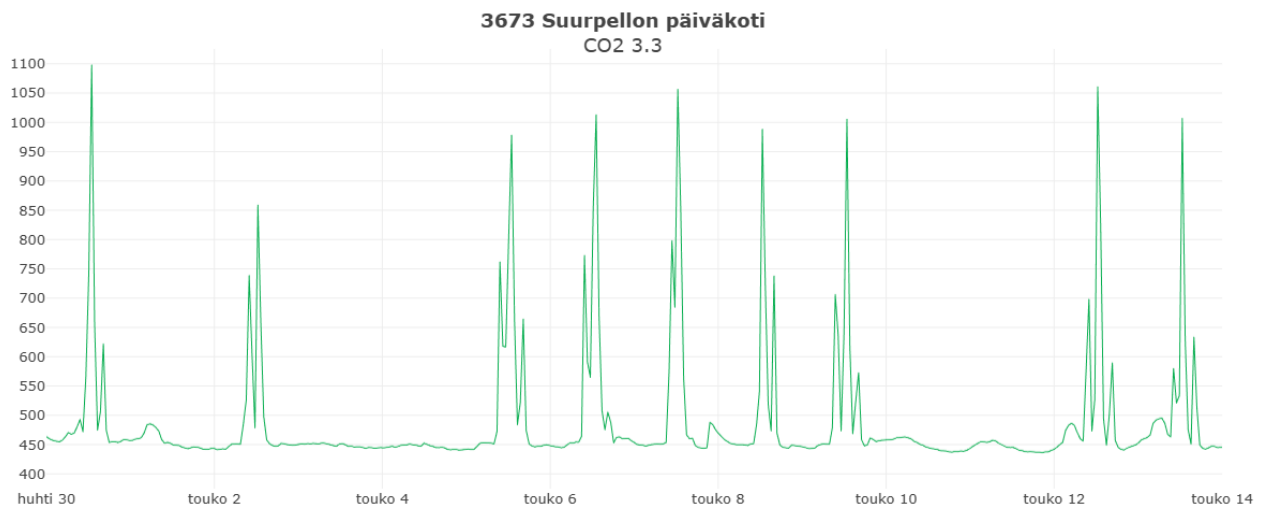
**CO<sub>2</sub>** (=hiilidioksidipitoisuus)

CO<sub>2</sub>-pitoisuudet nousivat päivisin käytön aikana maksimissaan noin 1100 ppm tasolle. Käytön ulkopuolella CO<sub>2</sub>-pitoisuudet olivat pääsääntöisesti ulkoilmaa vastaavalla tasolla noin 400 ppm.

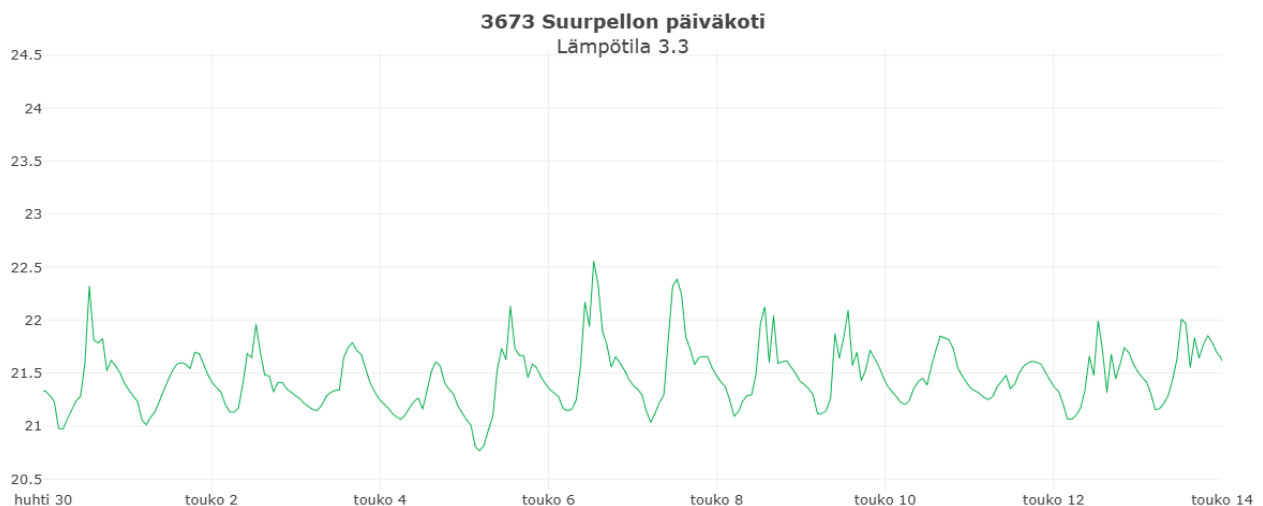
**Lämpötila**

Lämpötila vaihteli noin 20.5–22.5°C:een välillä ulkolämpötilamuutoksia seuraten. Lämpötilojen huiput ajoittuivat pääsääntöisesti ilta- ja aamukäyttöihin.

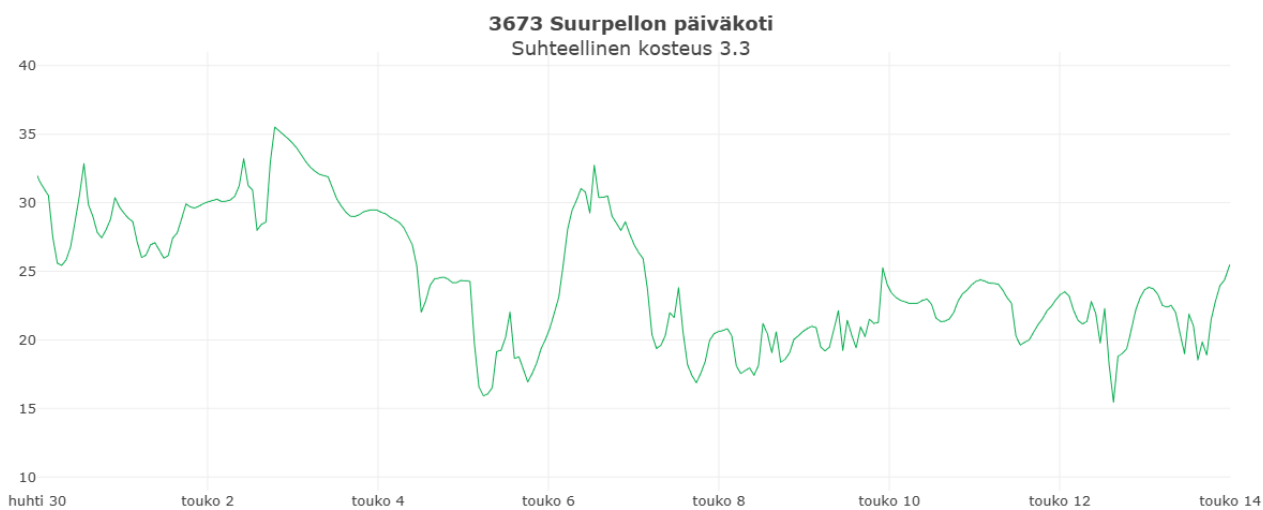
## Suhteellinen kosteus

Suhteellinen kosteus vaihteli noin 16–35 RH% välillä.

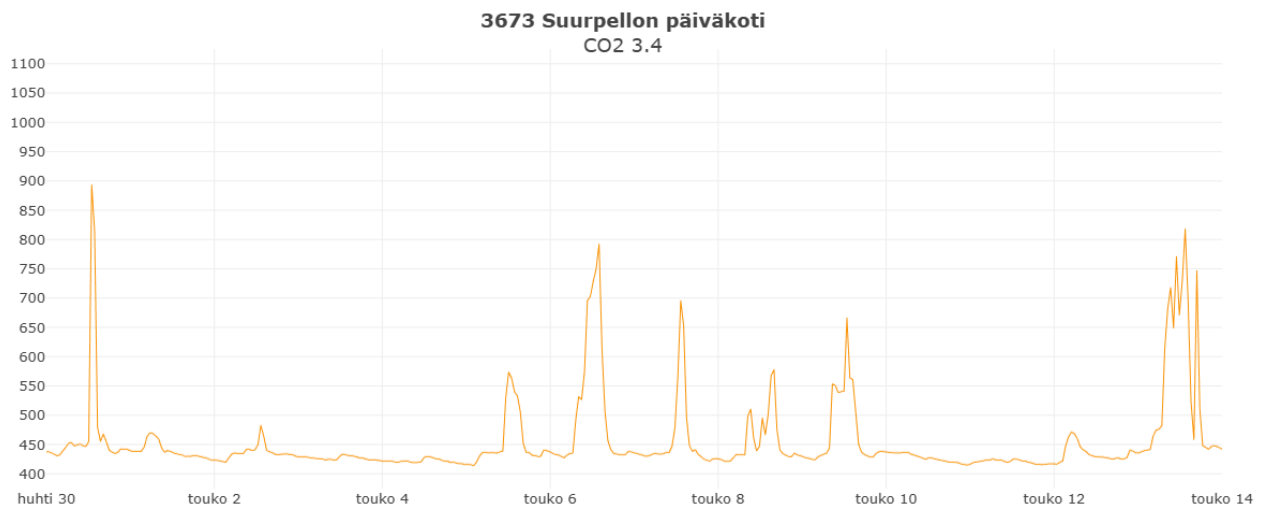
**CO<sub>2</sub>** (=hiilidioksidipitoisuus)

CO<sub>2</sub>-pitoisuudet nousivat päivisin käytön aikana maksimissaan noin 900 ppm tasolle. Käytön ulkopuolella CO<sub>2</sub>-pitoisuudet olivat pääsääntöisesti ulkoilmaa vastaavalla tasolla noin 400 ppm.

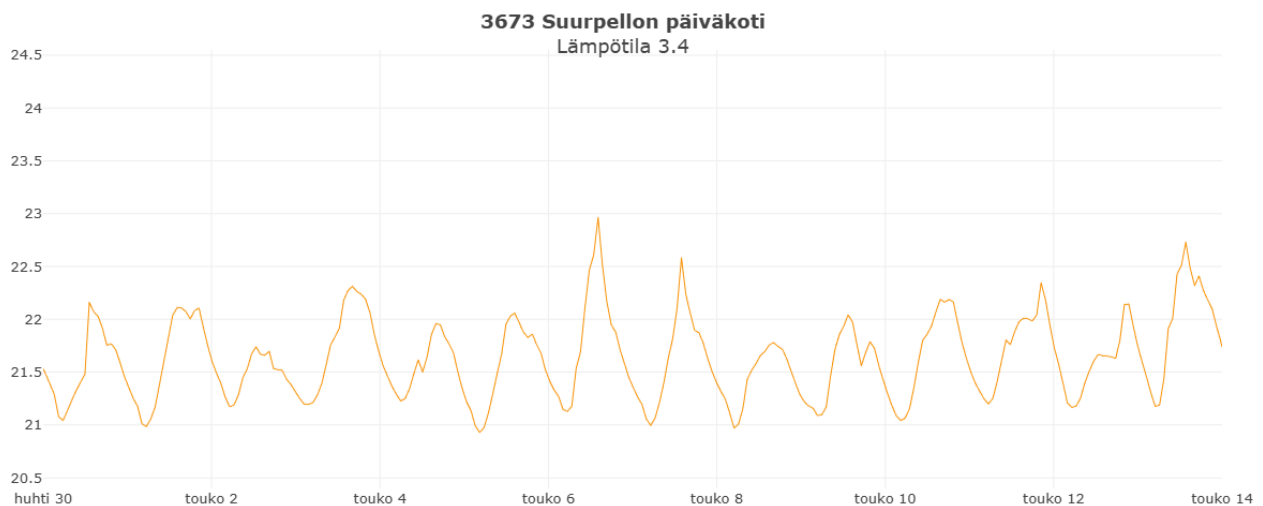
**Lämpötila**

Lämpötila vaihteli noin 21–23°C:een välillä ulkolämpötilamuutoksia seuraten. Lämpötilojen huiput ajoittuivat pääsääntöisesti iltapäiväaikoihin.

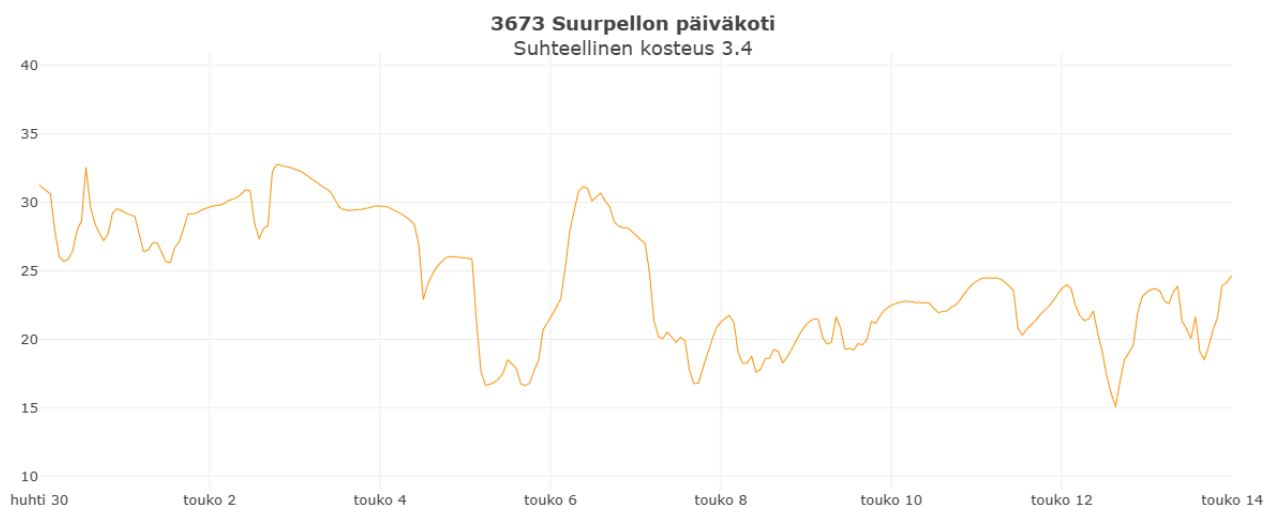
## Suhteellinen kosteus

Suhteellinen kosteus vaihteli noin 15–36 RH% välillä.

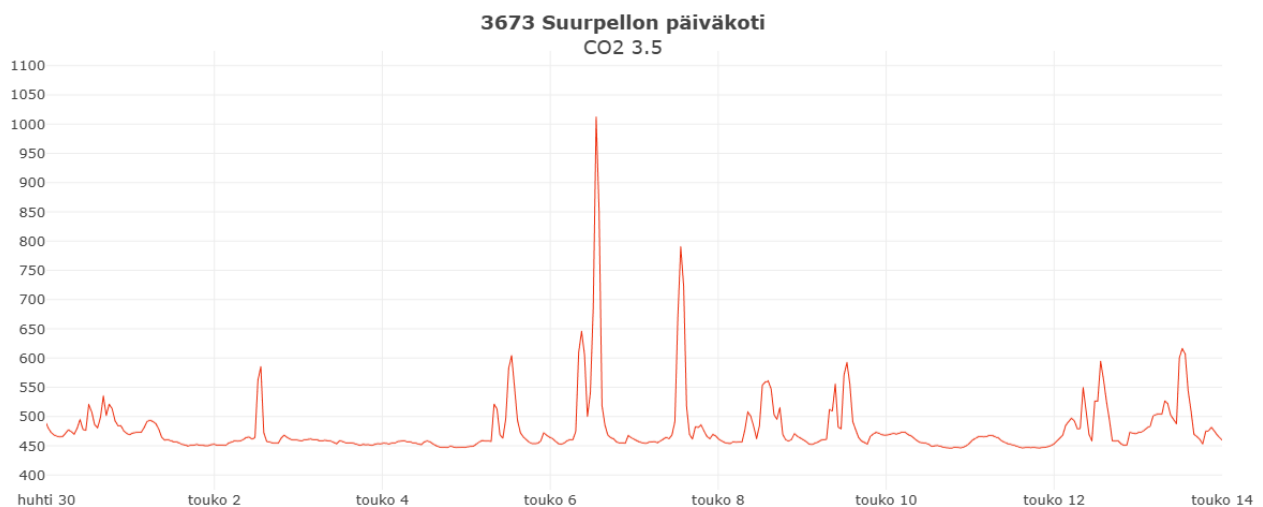
**CO<sub>2</sub>** (=hiilidioksidipitoisuus)

CO<sub>2</sub>-pitoisuudet nousivat päivisin käytön aikana maksimissaan noin 1000 ppm tasolle. Käytön ulkopuolella CO<sub>2</sub>-pitoisuudet olivat pääsääntöisesti ulkoilmaa vastaavalla tasolla noin 400 ppm.

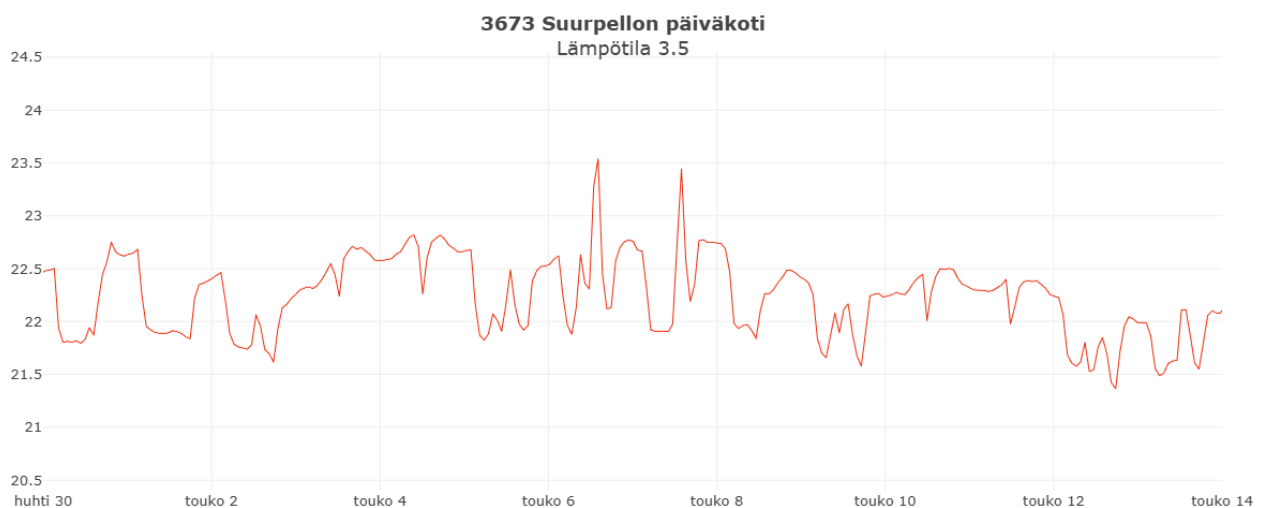
**Lämpötila**

Lämpötila vaihteli noin 21.5–23.5°C:een välillä ulkolämpötilamuutoksia seuraten. Lämpötilojen huiput ajoittuivat pääsääntöisesti ilta- ja aamukäyttöihin.

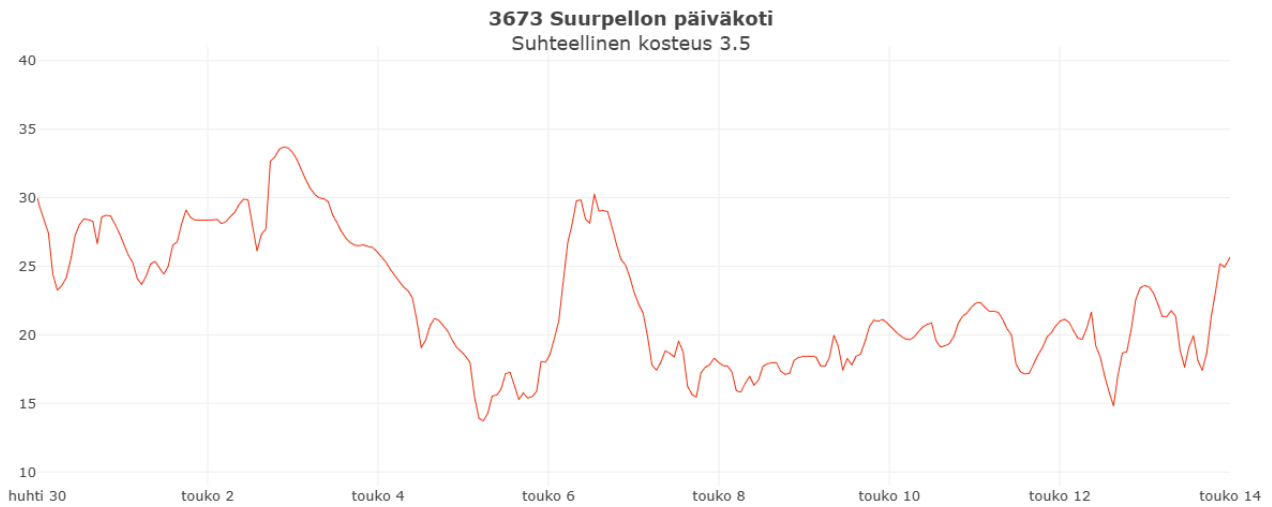
## Suhteellinen kosteus

Suhteellinen kosteus vaihteli noin 14–34 RH% välillä.

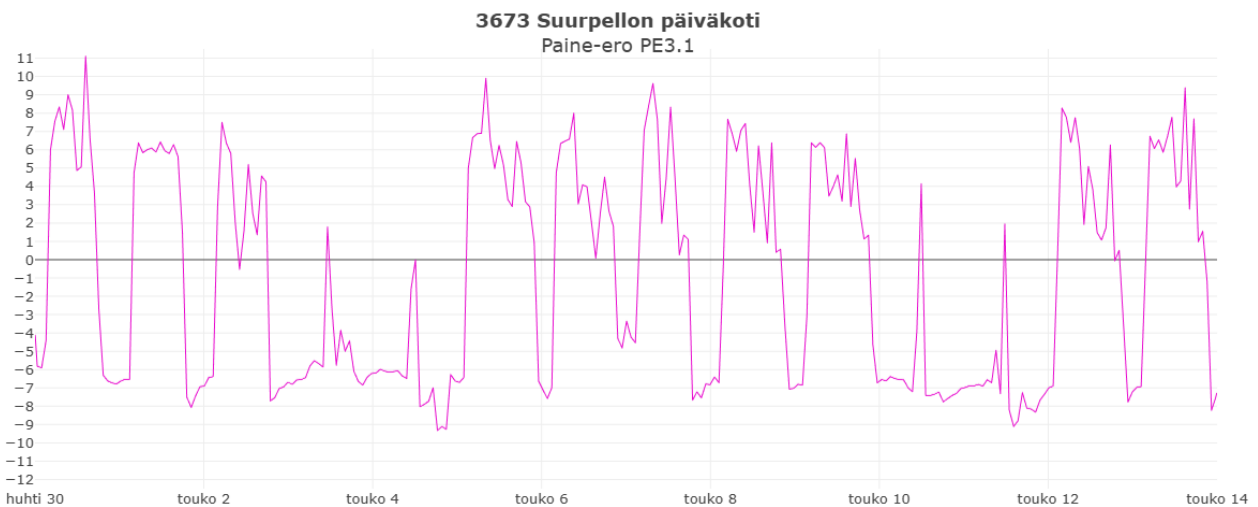
**Paine-ero PE3.1 / Lepohuoneen 217 ja ulkoilman välillä**

Huoneen paine-ero vaihteli noin + 11 ja – 9 Pa välillä ulkoilmaan nähden. Positiivinen mittausarvo Huone on ylipaineinen ja negatiivinen mittausarvo Huone on alipaineinen ulkoilmaan nähden. Alipaine oli suurimmillaan toiminnan ulkopuolella.

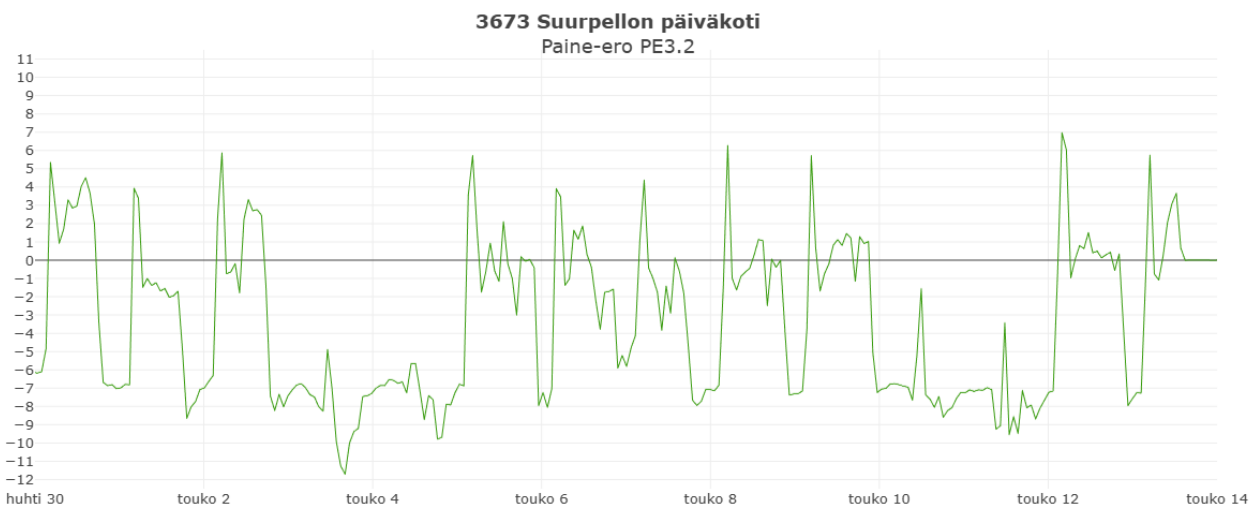
**Paine-ero PE3.2 / Toimiston 219 ja ulkoilman välillä**

Huoneen paine-ero vaihteli noin + 7 ja – 12 Pa välillä ulkoilmaan nähden. Positiivinen mittausarvo Huone on ylipaineinen ja negatiivinen mittausarvo Huone on alipaineinen ulkoilmaan nähden. Alipaine oli suurimmillaan toiminnan ulkopuolella.

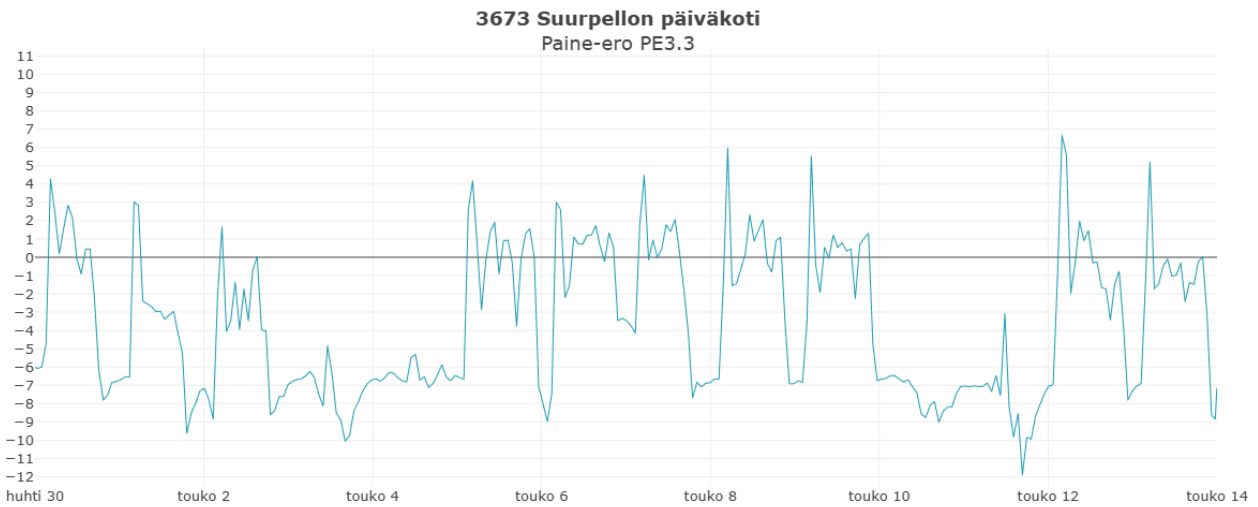
## Paine-ero PE3.3 / Lepohuoneen 213 ja ulkoilman välillä

Huoneen paine-ero vaihteli noin + 7 ja – 12 Pa välillä ulkoilmaan nähden. Positiivinen mittausrvo Huone on ylipaineinen ja negatiivinen mittausrvo Huone on alipaineinen ulkoilmaan nähden. Alipaine oli suurimmillaan toiminnan ulkopuolella.
