# RAKENNE- JA KOSTEUSTEKNINEN KUNTOTUTKIMUS

Espoon kaupunki

Merisaappaan koulu

**Kohde:** Merisaappaan koulu  
**Osoite:** Merisaapas 6, 02320 Espoo  
**Raportti:** 38 sivua + liitteet  
**Tekijä:** Olavi Hauta  
**Päiväys:** 15.9.2025

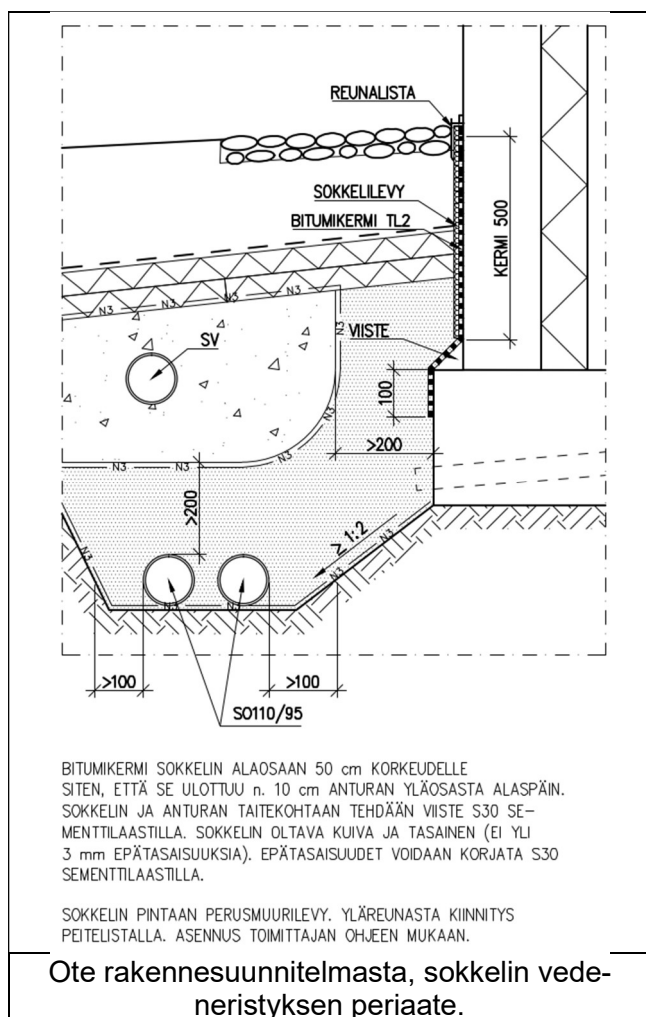
Asunnon vierustalla kasvaa kasvillisuutta, joka on hyvin lähellä ulkoseinärakenteita.

Rakennusten vierustat ovat pääosin toimivia kaadoiltaan ja materiaaleiltaan. Koulurakennuksen takasivulla rinne kaataa osin rakennusta kohden, mikä voi lisätä rakennuksen kosteusrasitusta kohdalla. Asunnon osalta ei havaittu mukulakiveystä tai sokkelin eristystä, ja kasvillisuutta kasvoi ohjearvoja lähempänä rakennusta.

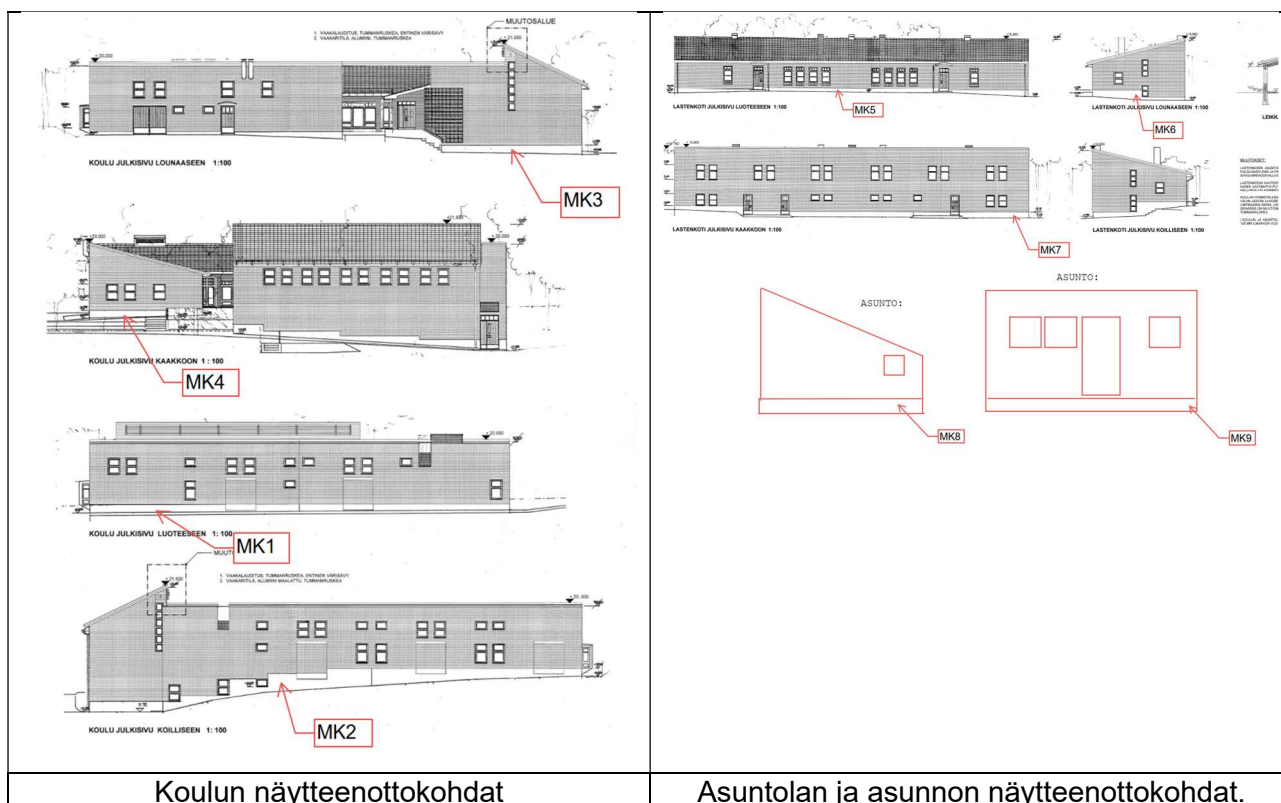
Betoninäyte MK4 oli koulun sokkelista ja MK6 asuntolan sokkelista. Betonin laatu todetaan tyydyttäväksi tai hyväksi, eikä niissä ohuthietutkimuksessa havaittu rapautumaa tai muuta vaurioitumista.

Koulun näytteenottokohdat

Asuntolan ja asunnon näytteenottokohdat.

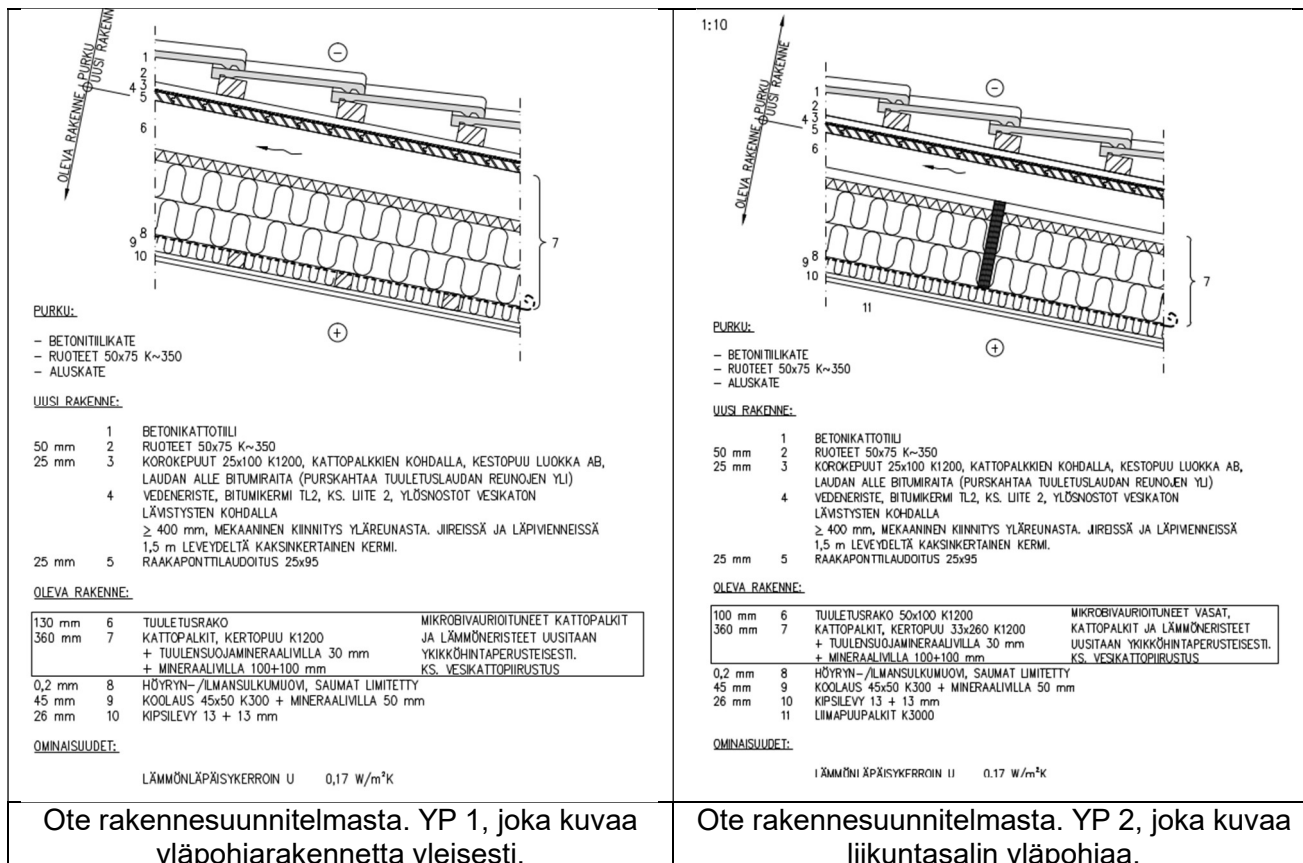
Yläpohjarakenteet ovat kaikissa rakennuksissa puurakenteisia ja mineraalivillalla eristettyjä. Vesikatemateriaalina on tiili. Eristevahvuuksissa ja vedeneristeen alla olevissa tuuletusväleissä on eroavaisuuksia. Asuntolan yläpohjassa on tuulensuojavilla, mitä ei muissa rakennuksissa ole.
