ESPOON KAUPUNKI  
Tilapalvelut-liikelaitos  
Kunnossapitopalvelut  
Tarkastusryhmä

1.7.2025

**Kauklahden päiväkoti**  
Kohdenumero **3005**  
Hansakallionkuja 1, 02780 Espoo

## **SISÄILMATARKASTUS**

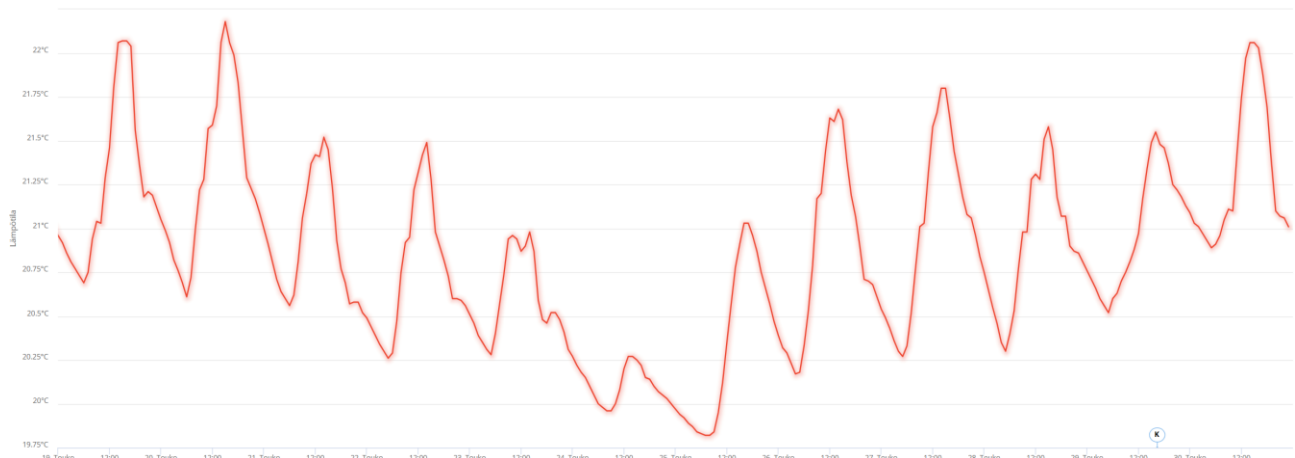
### Kohteen sisälämpötilojen keskiarvo 19. – 30.5.2025 Leanheat-ohjausjärjestelmän mittaamana

Leanheat-ohjausjärjestelmän aikaohjaukset ovat yö pudotus klo 16:00-9:00 tavoite 18.5°C ja viikonloppu- ja lomapudotukset klo 16:00-9:00 tavoite 18°C.

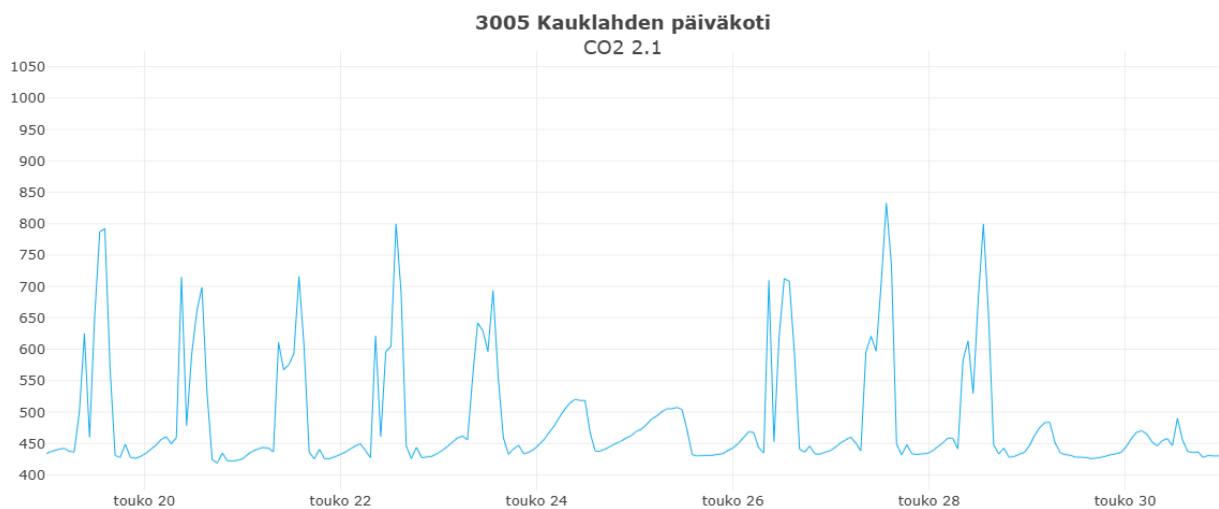
### CO<sub>2</sub> (=hiilidioksidipitoisuus)

CO<sub>2</sub>-pitoisuudet nousivat päivisin käytön aikana maksimissaan noin 850 ppm tasolle. Käytön ulkopuolella CO<sub>2</sub>-pitoisuudet olivat pääsääntöisesti ulkoilmaa vastaavalla tasolla noin 400 ppm.

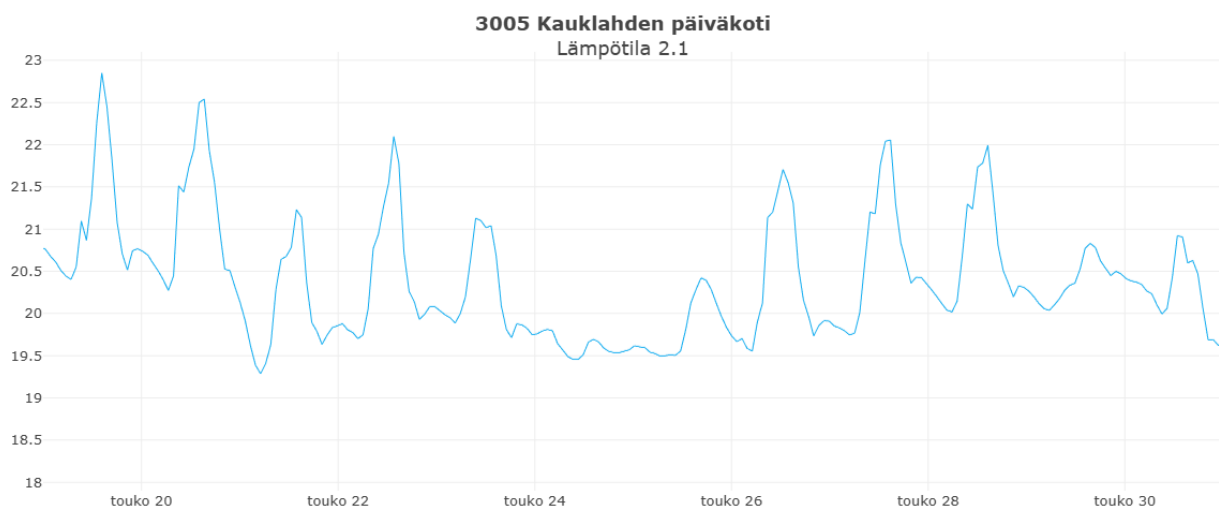
### Lämpötila

Lämpötila vaihteli noin 19.5–23°C:een välillä ulkolämpötilamuutoksia seuraten. Lämpötilojen huiput ajoittuivat pääsääntöisesti iltapäiväaikoihin.

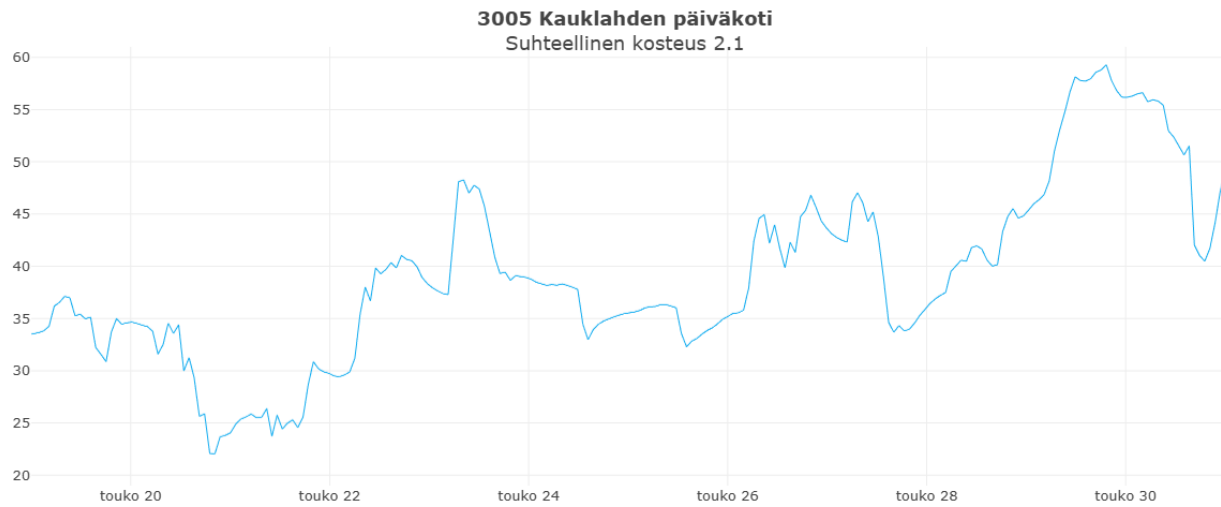
## Suhteellinen kosteus

Suhteellinen kosteus vaihteli noin 23–59 RH% välillä.

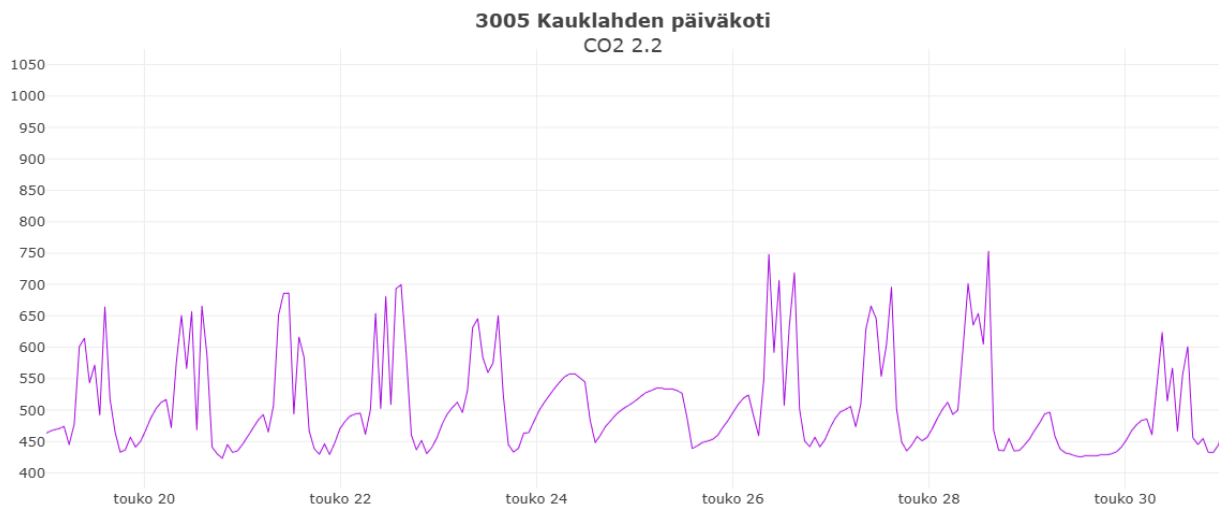
**CO<sub>2</sub>** (=hiilidioksidipitoisuus)

CO<sub>2</sub>-pitoisuudet nousivat päivisin käytön aikana maksimissaan noin 750 ppm tasolle. Käytön ulkopuolella CO<sub>2</sub>-pitoisuudet olivat pääsääntöisesti ulkoilmaa vastaavalla tasolla noin 400 ppm.

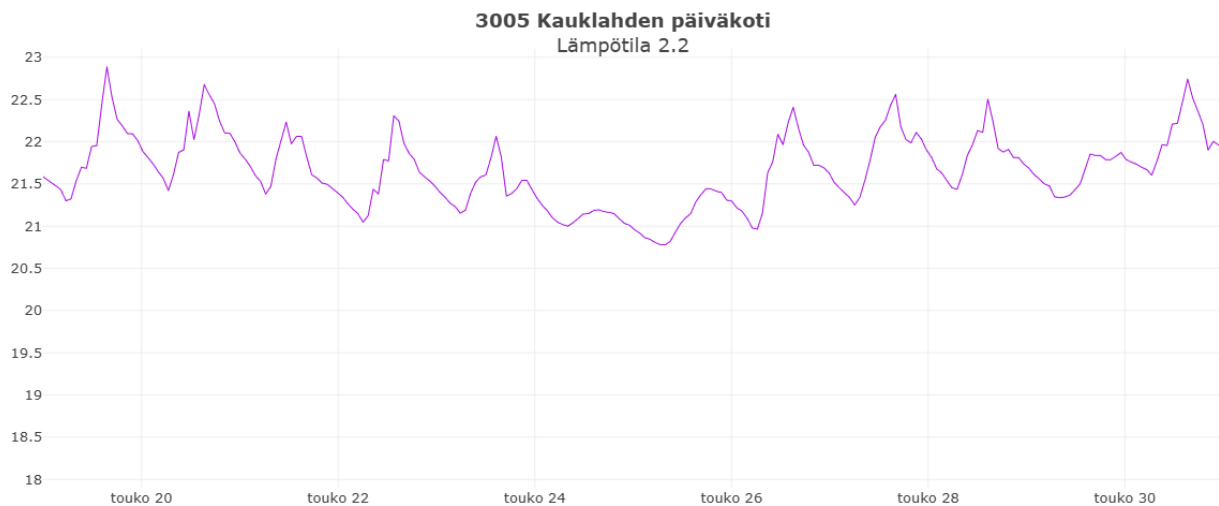
**Lämpötila**

Lämpötila vaihteli noin 21–23 °C:een välillä ulkolämpötilamuutoksia seuraten. Lämpötilojen huiput ajoittuivat pääsääntöisesti ilta- ja aamukäyttöihin.

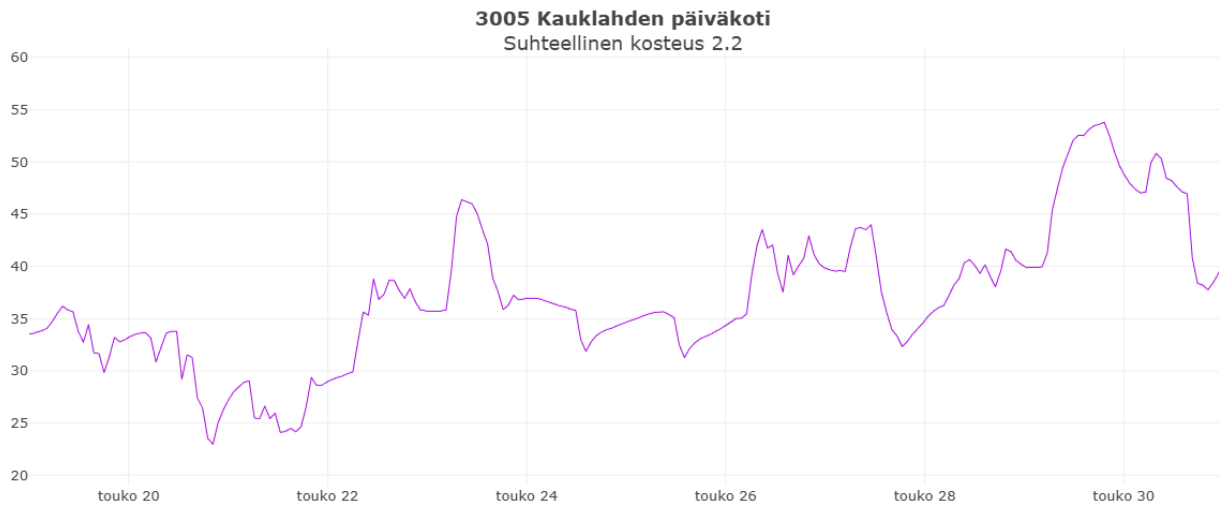
## Suhteellinen kosteus

Suhteellinen kosteus vaihteli noin 24–54 RH% välillä.

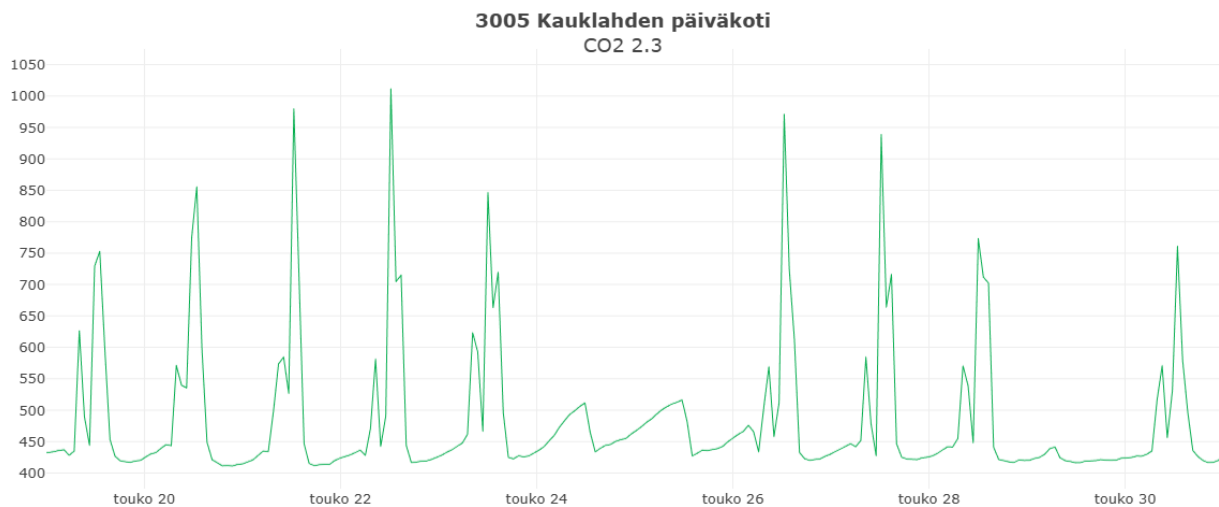
**CO<sub>2</sub>** (=hiilidioksidipitoisuus)

CO<sub>2</sub>-pitoisuudet nousivat päivisin käytön aikana maksimissaan noin 1000 ppm tasolle. Käytön ulkopuolella CO<sub>2</sub>-pitoisuudet olivat pääsääntöisesti ulkoilmaa vastaavalla tasolla noin 400 ppm.

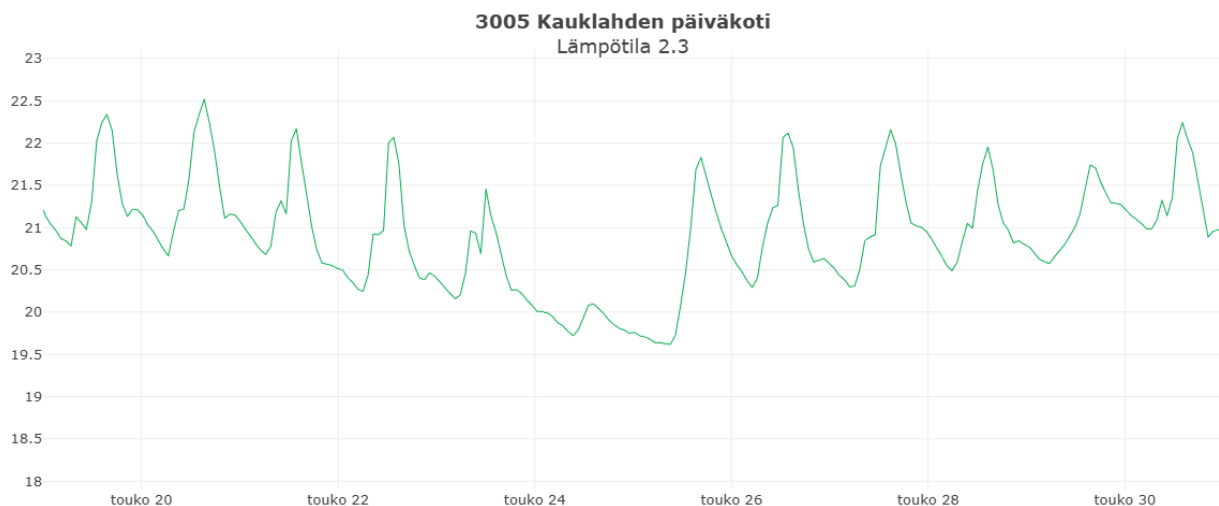
**Lämpötila**

Lämpötila vaihteli noin 19.5–22.5 °C:een välillä ulkolämpötilamuutoksia seuraten. Lämpötilojen huiput ajoittuivat pääsääntöisesti iltopäiväaikoihin.

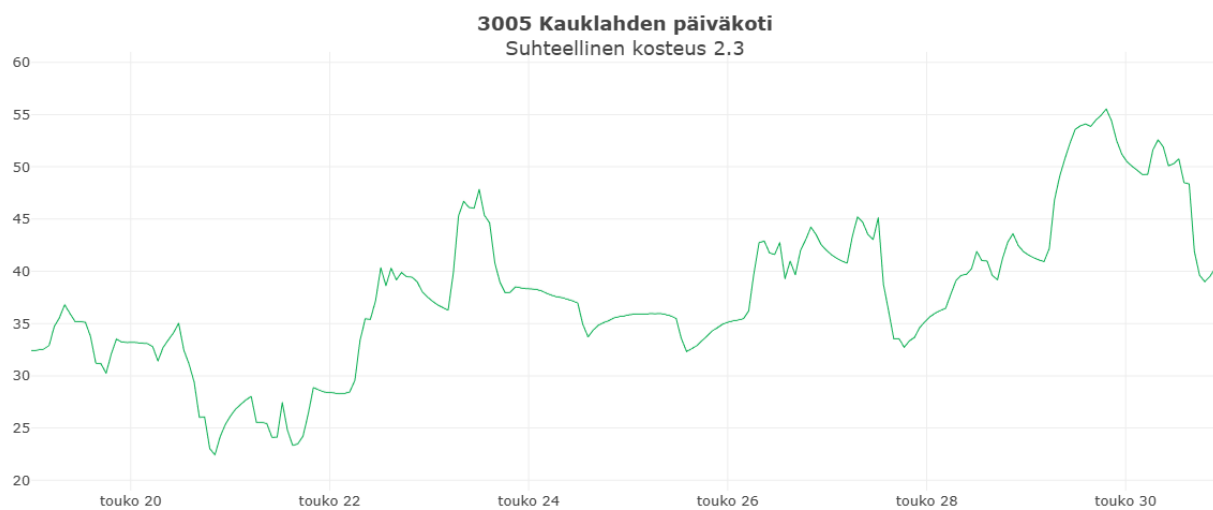
## Suhteellinen kosteus

Suhteellinen kosteus vaihteli noin 23–55 RH% välillä.

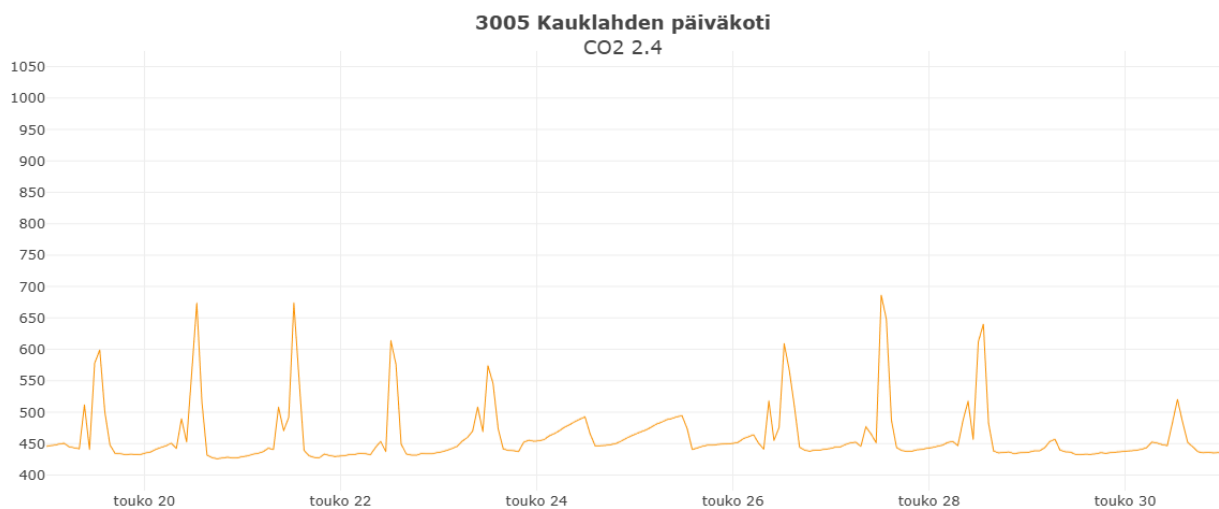
**CO<sub>2</sub>** (=hiilidioksidipitoisuus)

CO<sub>2</sub>-pitoisuudet nousivat päivisin käytön aikana maksimissaan noin 700 ppm tasolle. Käytön ulkopuolella CO<sub>2</sub>-pitoisuudet olivat pääsääntöisesti ulkoilmaa vastaavalla tasolla noin 400 ppm.

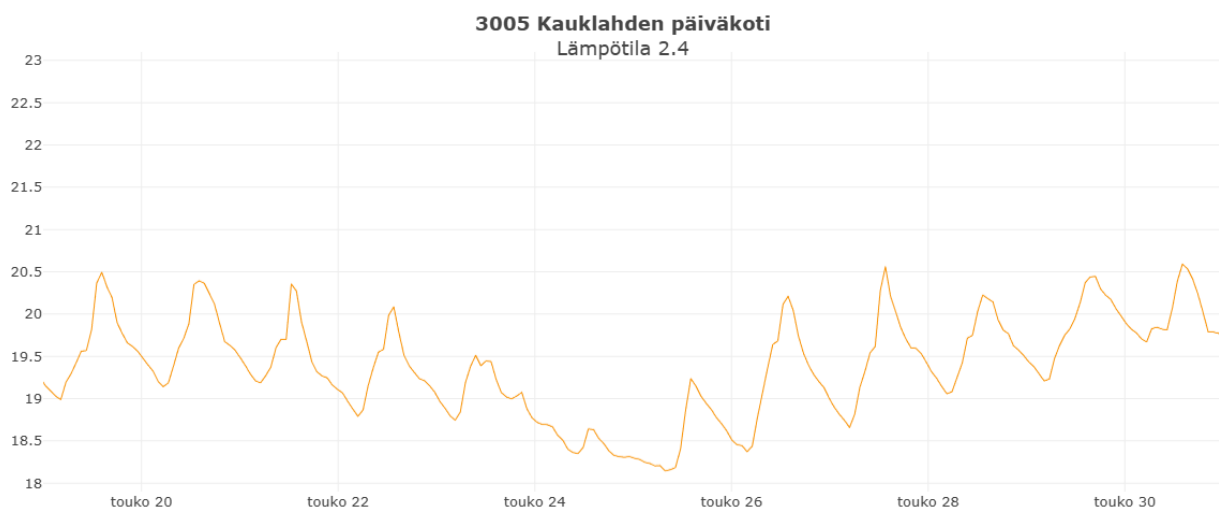
**Lämpötila**

Lämpötila vaihteli noin 18–20.5 °C:een välillä ulkolämpötilamuutoksia seuraten. Lämpötilojen huiput ajoittuivat pääsääntöisesti iltopäiväaikoihin.

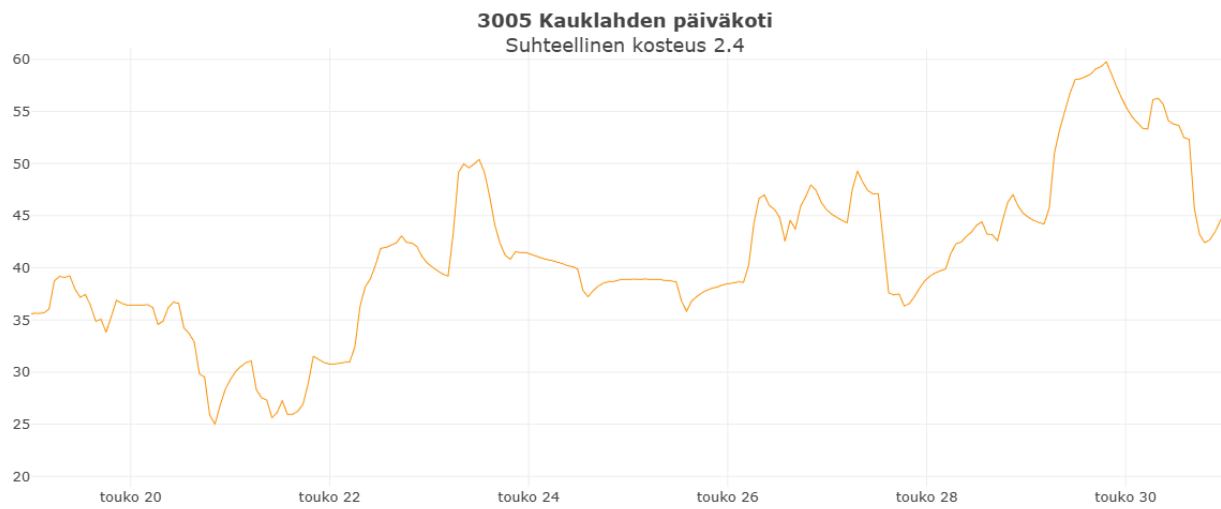
## Suhteellinen kosteus

Suhteellinen kosteus vaihteli noin 25–60 RH% välillä.

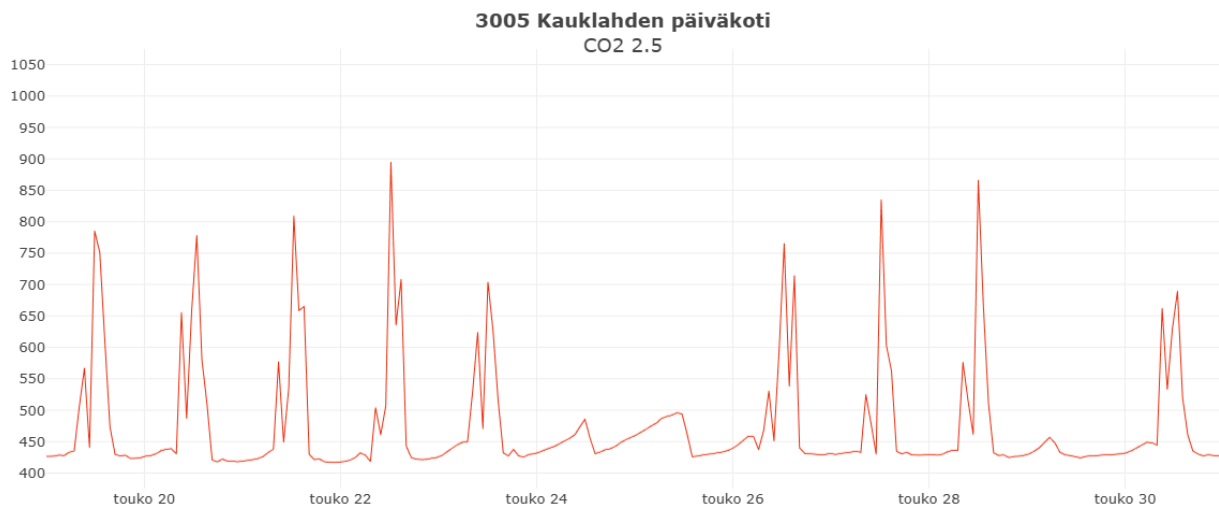
**CO<sub>2</sub>** (=hiilidioksidipitoisuus)

CO<sub>2</sub>-pitoisuudet nousivat päivisin käytön aikana maksimissaan noin 900 ppm tasolle. Käytön ulkopuolella CO<sub>2</sub>-pitoisuudet olivat pääsääntöisesti ulkoilmaa vastaavalla tasolla noin 400 ppm.

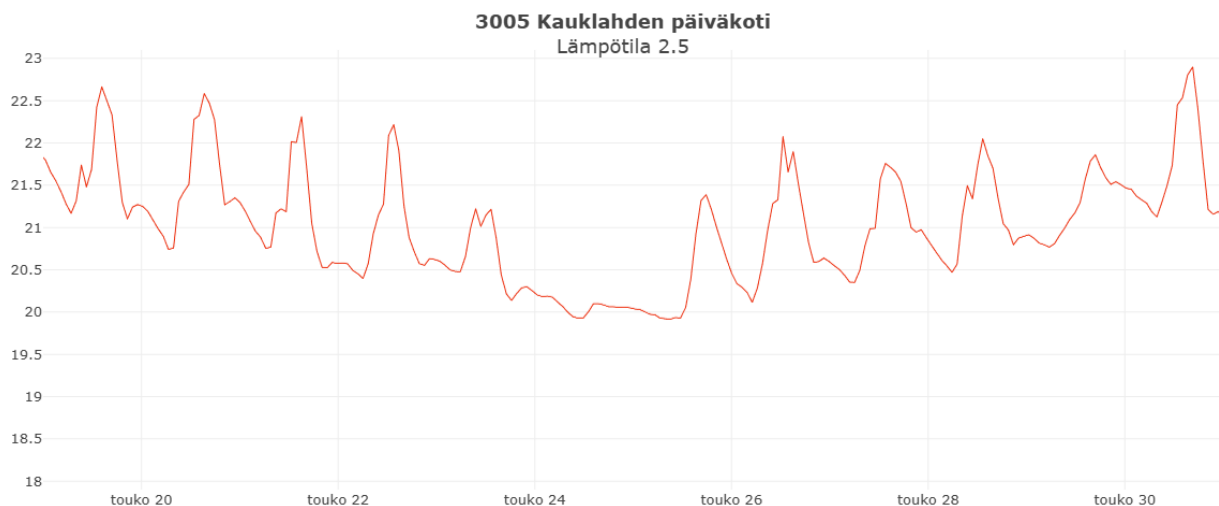
**Lämpötila**

Lämpötila vaihteli noin 20–23°C:een välillä ulkolämpötilamuutoksia seuraten. Lämpötilojen huiput ajoittuivat pääsääntöisesti iltapäiväaikoihin.

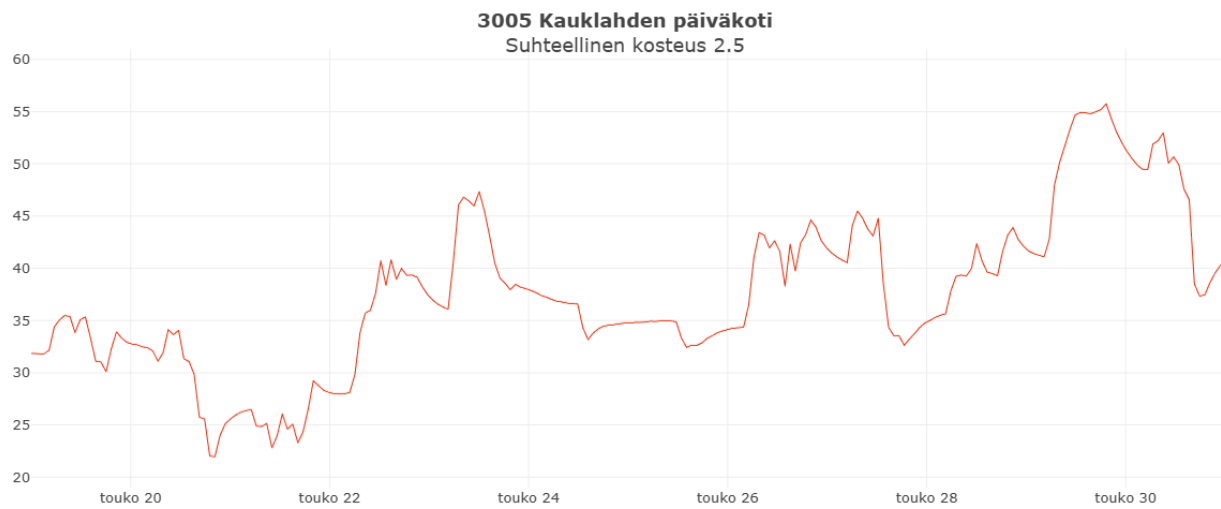
## Suhteellinen kosteus

Suhteellinen kosteus vaihteli noin 22–55 RH% välillä.

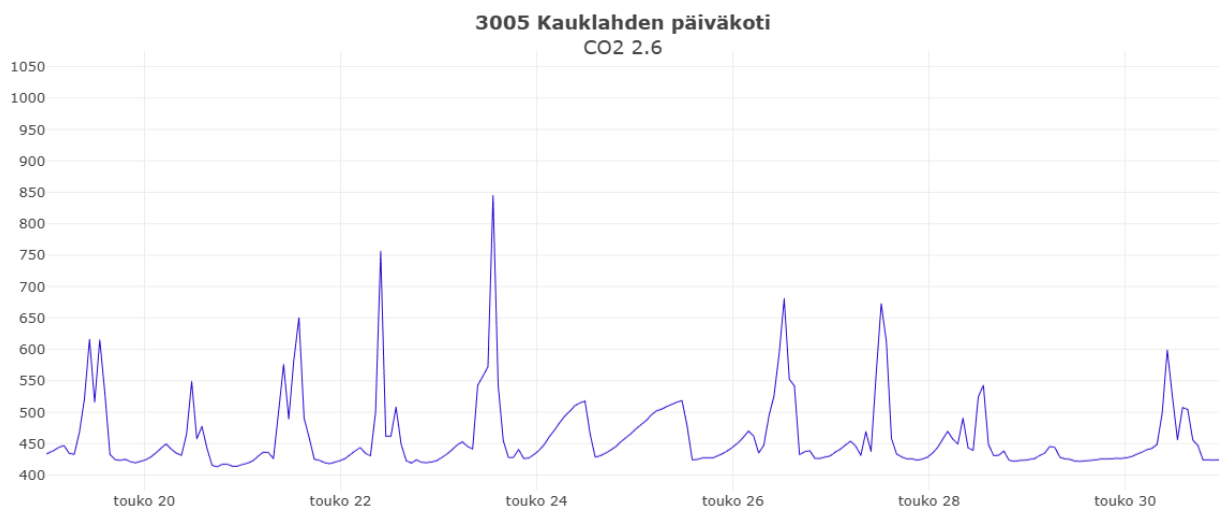
**CO<sub>2</sub>** (=hiilidioksidipitoisuus)

CO<sub>2</sub>-pitoisuudet nousivat päivisin käytön aikana maksimissaan noin 850 ppm tasolle. Käytön ulkopuolella CO<sub>2</sub>-pitoisuudet olivat pääsääntöisesti ulkoilmaa vastaavalla tasolla noin 400 ppm.

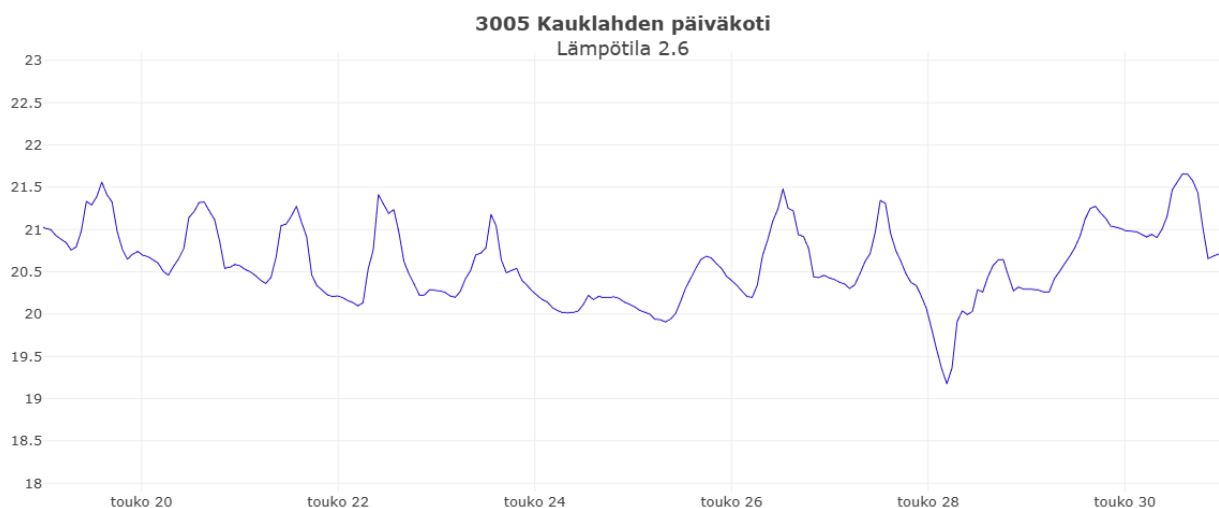
**Lämpötila**

Lämpötila vaihteli noin 19–22 °C:een välillä ulkolämpötilamuutoksia seuraten. Lämpötilojen huiput ajoittuivat pääsääntöisesti ilta- ja aamukäyttöihin.

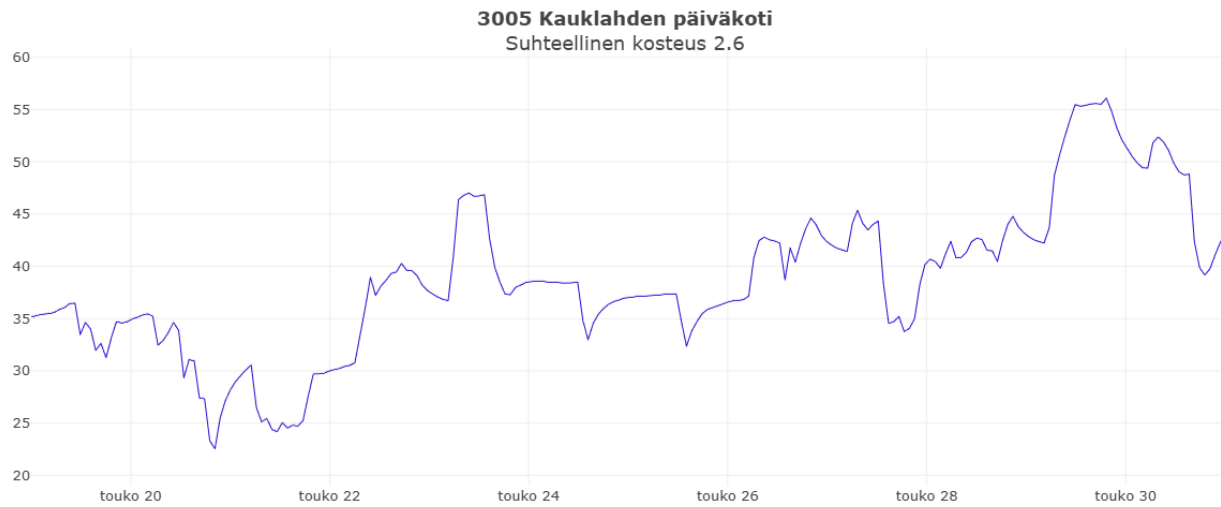
## Suhteellinen kosteus

Suhteellinen kosteus vaihteli noin 23–56 RH% välillä.

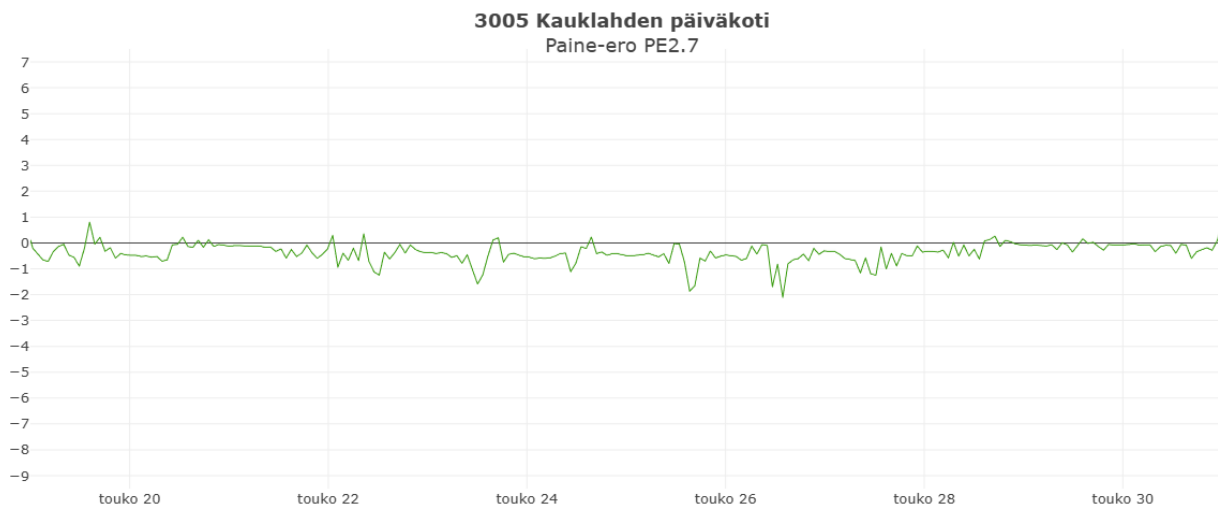
### Paine-ero PE2.7 / Monitoimitilan 108 ja ulkoilman välillä

Huoneen paine-ero vaihteli noin + 1 ja – 2 Pa välillä ulkoilmaan nähden. Positiivinen mittausarvo Huone on ylipaineinen ja negatiivinen mittausarvo Huone on alipaineinen ulkoilmaan nähden.

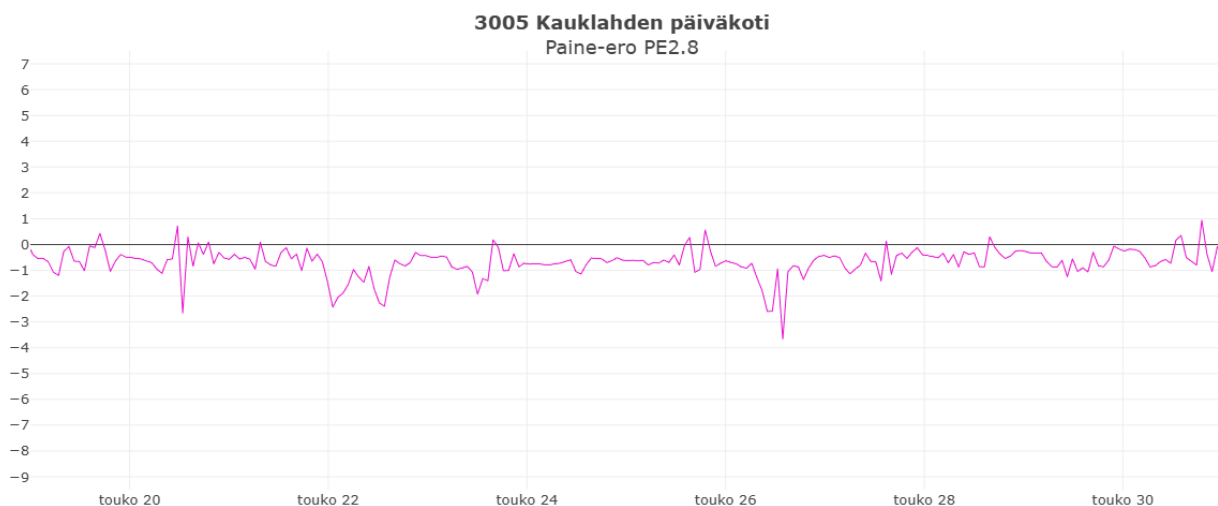
### Paine-ero PE2.8 / Lepohuoneen 122 ja ulkoilman välillä

Huoneen paine-ero vaihteli noin + 1 ja – 4 Pa välillä ulkoilmaan nähden. Positiivinen mittausarvo Huone on ylipaineinen ja negatiivinen mittausarvo Huone on alipaineinen ulkoilmaan nähden.

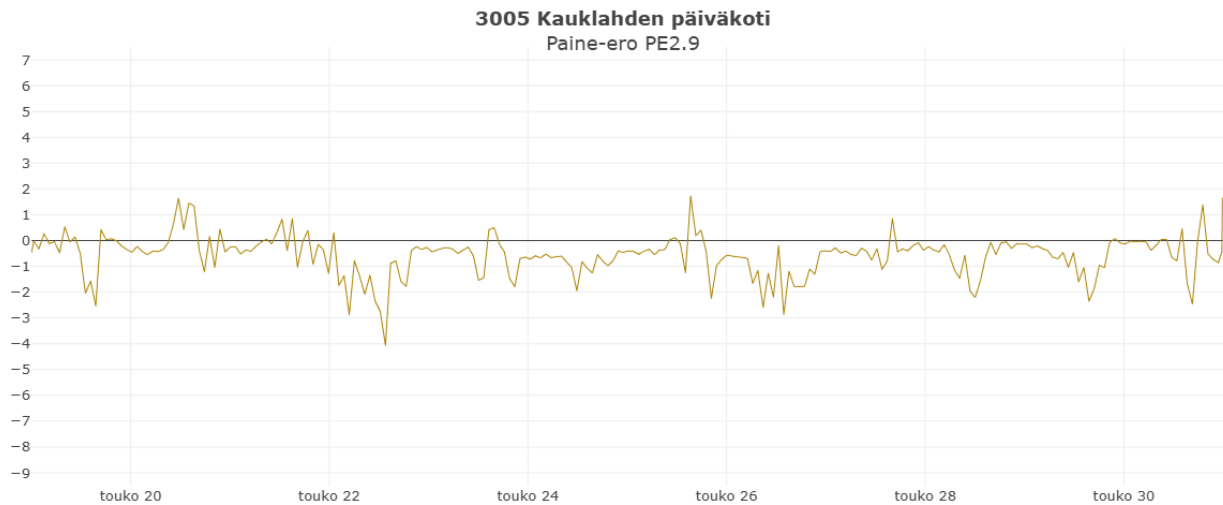
### Paine-ero PE2.9 / Lepohuoneen 129 ja ulkoilman välillä

Huoneen paine-ero vaihteli noin + 2 ja – 4 Pa välillä ulkoilmaan nähden. Positiivinen mittausrarvo Huone on ylipaineinen ja negatiivinen mittausrarvo Huone on alipaineinen ulkoilmaan nähden.

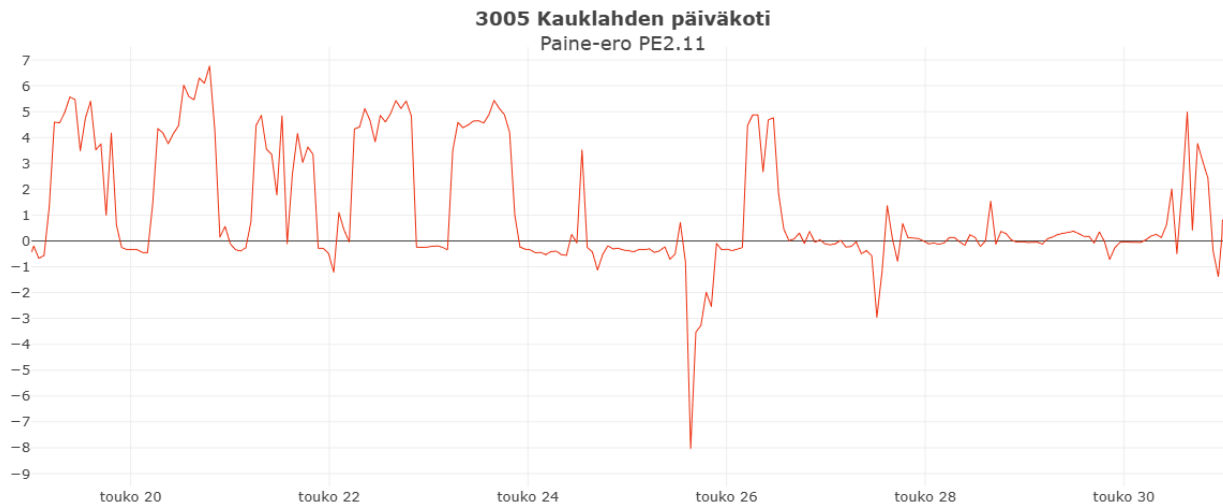
### Paine-ero PE2.11 / Liikuntatilan 102 ja ulkoilman välillä

Huoneen paine-ero vaihteli noin + 7 ja – 8 Pa välillä ulkoilmaan nähden. Positiivinen mittausrarvo Huone on ylipaineinen ja negatiivinen mittausrarvo Huone on alipaineinen ulkoilmaan nähden.

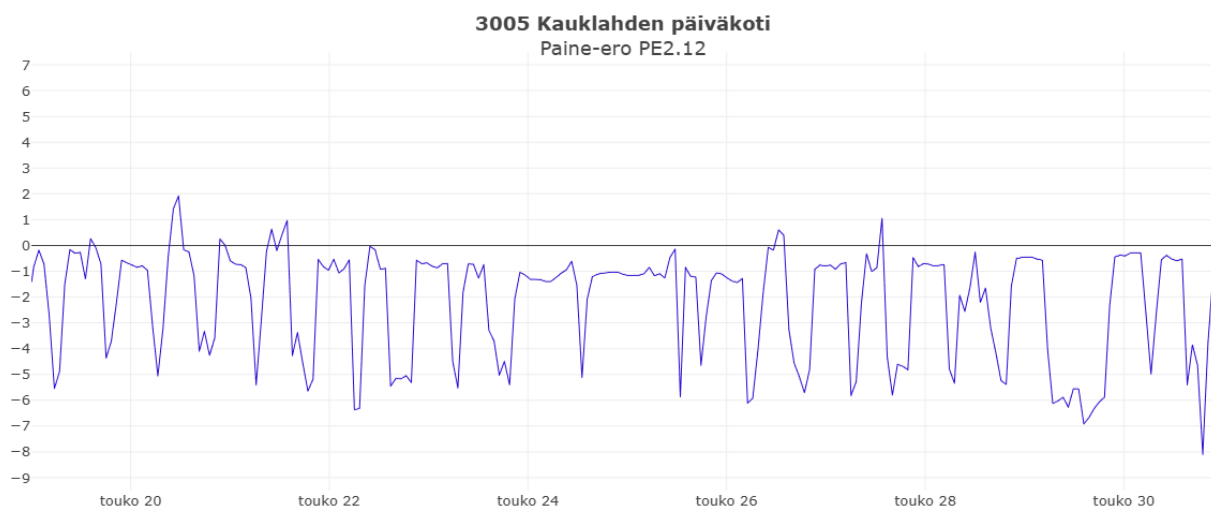
## Paine-ero PE2.12 / Keittiön 145 ja ulkoilman välillä

Keittiön paine-ero vaihteli noin + 2 ja – 8 Pa välillä ulkoilmaan nähden. Positiivinen mittausarvo Keittiö on ylipaineinen ja negatiivinen mittausarvo Keittiö on alipaineinen ulkoilmaan nähden. Alipaine oli suurimmillaan arki päivisin toiminnan aikana silloin kun ikkunat ovat kiinni.
