# Tutkimusraportti

Kosteus- ja sisäilmatekninen kuntotutkimus

## 3067 Koivumankkaan päiväkoti

30.12.2024

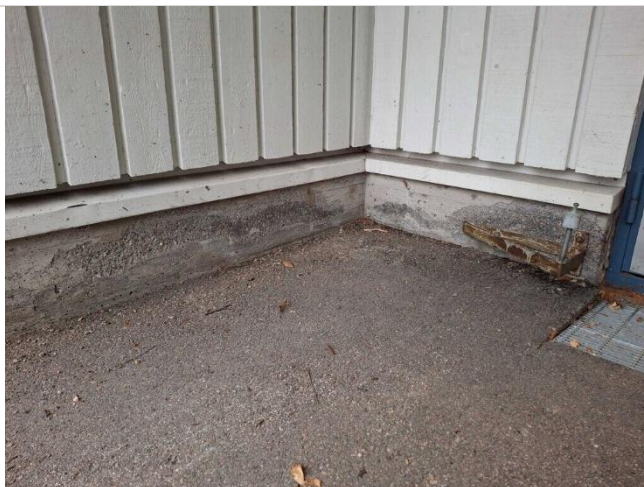
**Kuva 4.** Betonisokkelin pinta oli paikoin rapautunut.

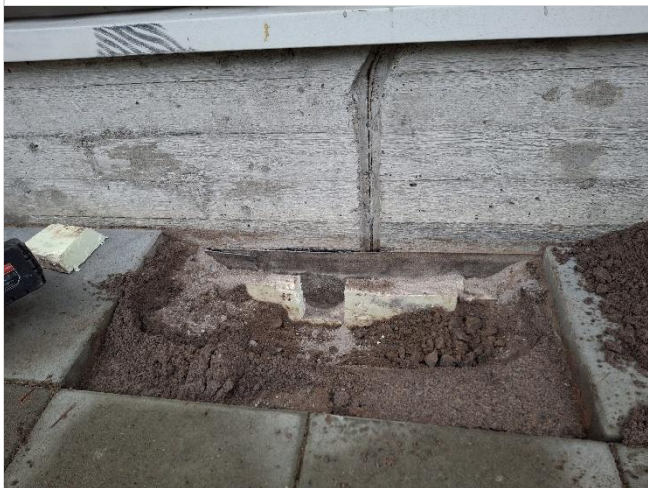
**Kuva 5.** Sokkelin viereen kaivettiin kuoppa, jonka kautta tarkastettiin sokkelin routa- ja vedeneristykset.

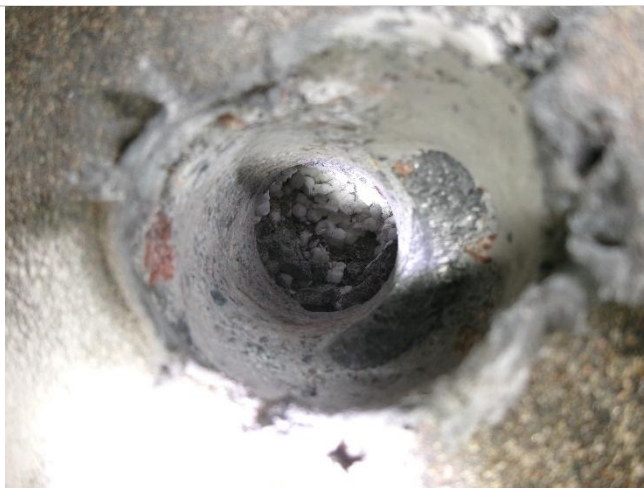
**Kuva 6.** Sokkeli on noin 60 mm paksua teräsbetonia ja sokkelihalkaisussa on 50-70 mm EPS lämmöneristeenä.

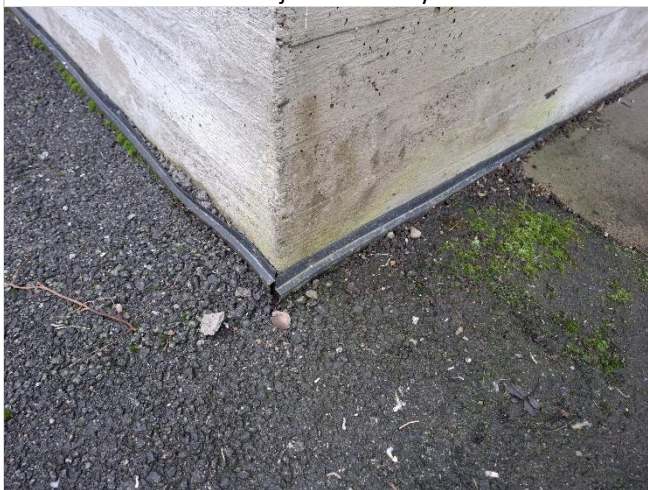
**Kuva 7.** Sokkelin vedeneristeen yläpeitelista on useista kohdista irti alustasta.

Sokkelin vedeneristys on asennettu noin 30 vuotta rakennuksen valmistumisen jälkeen, joten sokkeliin on saatanut kohdistua pitkäaikaista kosteusrasitusta useiden vuosien ajan ennen vedeneristyksen asentamista. Tarkastetussa kohdassa havaittiin vedeneristeen toimivan vaakasuunnassa tavanomaisesti, mutta eristeen yläpinta oli paikoin maanpinnan alapuolella ja yläreunalista puuttui. Reunalista oli pitkiltä matkoilta irti alustasta, eikä toimi suunnitellulla tavalla.

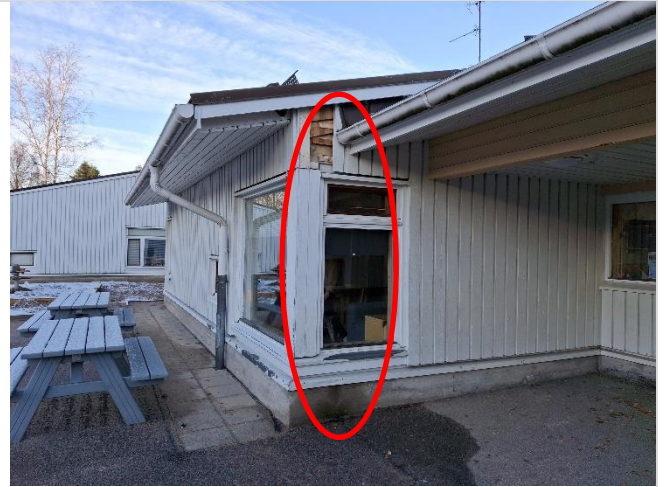
**Kuva 10.** Tilan 137 ulkokulmassa sadevesikourun päästä tip-puu vettä ulkoseinärakenteita päin.

Kattosadevedet pääsivät kahdessa kohdassa kastelemaan sokkeliä ja molemmissa kohdissa ulkoseinärakenteissa havaittiin vaurioita. Kts. Ulkoseinät 3.3.

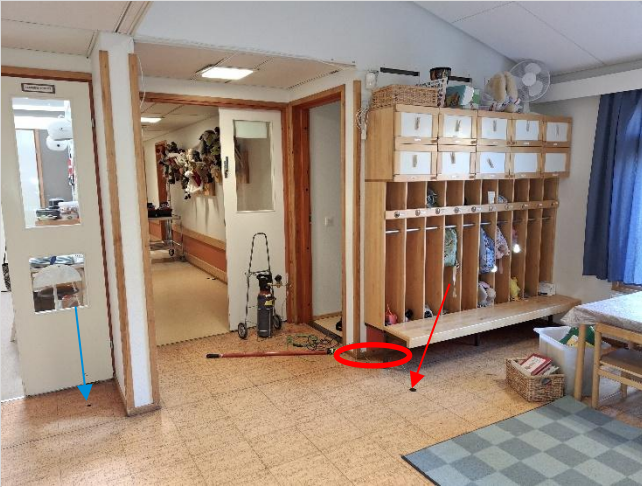
**Kuva 11.** Aulatilassa 138 (MA2) merkkiaine kulkeutui alapohjalaatan alta pieneltä alalta väliseinäliittymän kohdalta. Sinisen nuolen kohdalla oli laatan reunavahvistus.

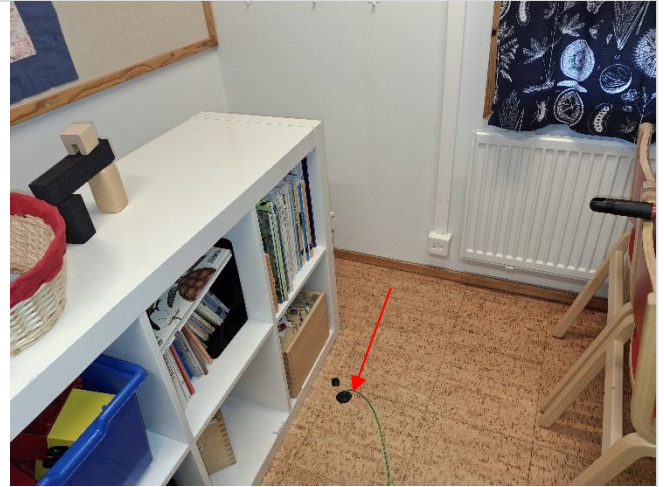
**Kuva 12.** Leikkitila 156 valittiin merkkiainekokeeseen (MA1), koska tilassa ei ollut seinille nostettua muovimattoja. Merkkiaine ei kulkeutunut alapohjan rakenneliittymistä sisäilmaan.

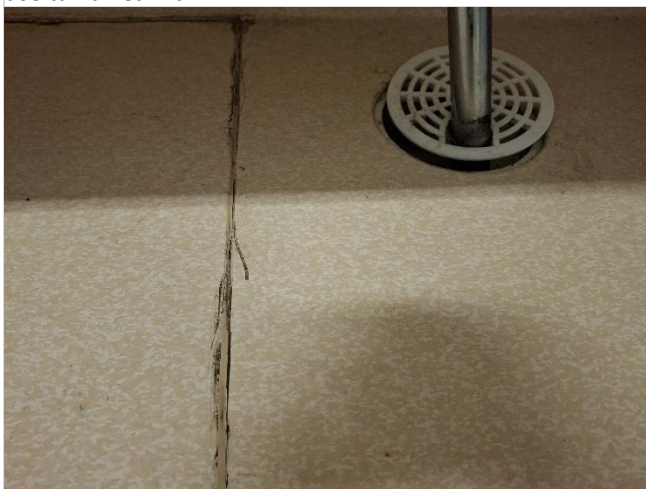
**Kuva 15.** Useassa kosteassa tilassa havaittiin puutteita muovimattojen saumoissa, kuva wc-tilasta 158.

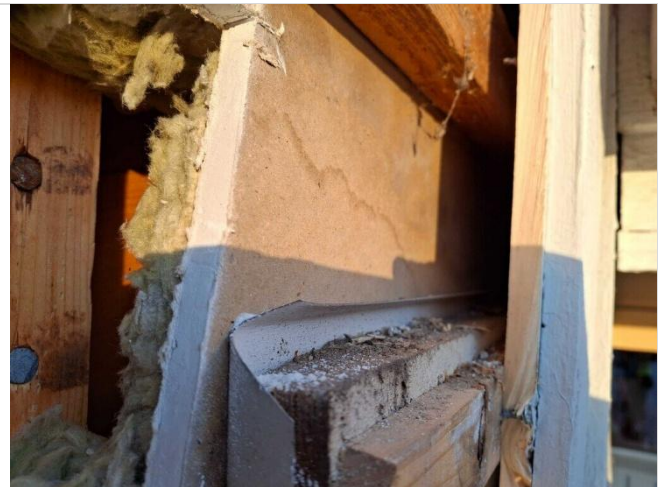
**Kuva 30.** RA 11 kohdalla vesikourun päästä tiputellut vesi oli kastellut tuulensuojalevyä ja julkisivulaudoituksen rakenteita. Lämmöneristeestä kerätyssä materiaalinäytteessä M11 ei ollut mikrobikasvua. Rännivesi kasteli myös sokkelia ja seinän alaosaan tehdystä rakenneavauksesta RA7 kerätyssä näytteessä MA6 havaittiin analyysissä mikrobikasvua.

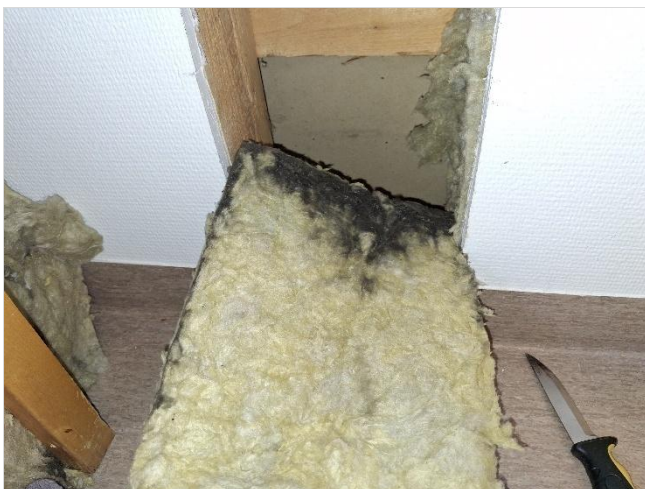
**Kuva 31.** Mineraalivilla lämmöneristeissä havaittiin runsaasti ilmavuotojälkiä etenkin ulkoseinä-lattialiitoksien kohdalla. Kuva rakenneavaus RA1:stä tilasta 103. Lämmöneristeen sisäpinnasta kerätyssä materiaalinäytteessä **MA1** havaittiin mikrobikasvua.

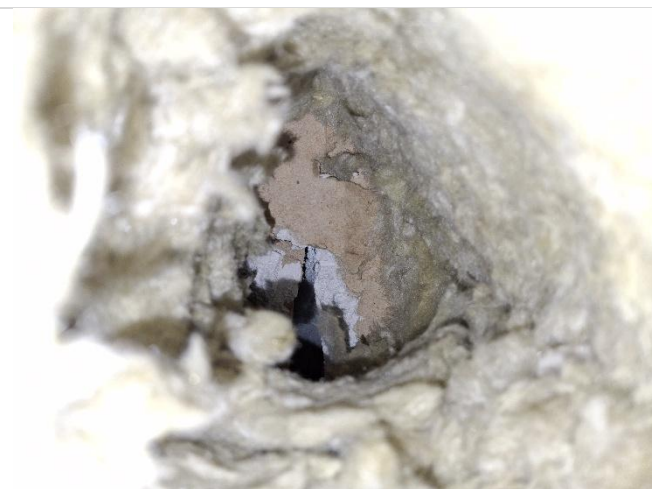
**Kuva 32.** Tuulensuojalevyn takana ei havaittu ilmarakoa. Kuvasa sosiaalitalan ulkoseinän yläosaan tehty rakenneavaus RA3. Lämmöneristeen sisäpinnasta kerätyssä materiaalinäytteessä **MA3** havaittiin mikrobikasvua.

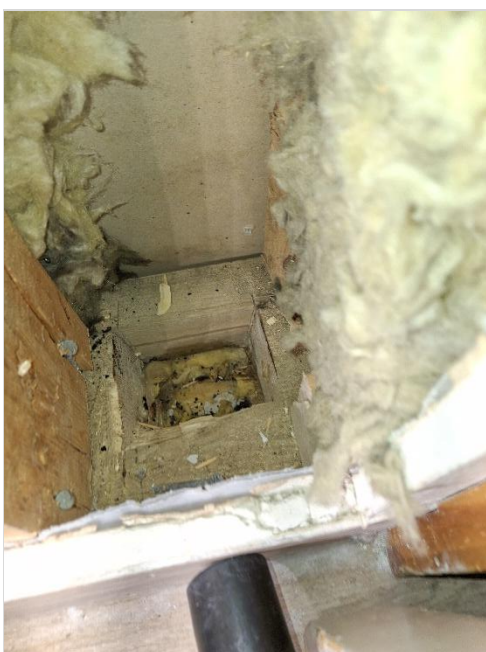
**Kuva 33.** Rakenneavaus RA6 tehtiin tilan 162 ulkoseinän alaosaan. Ulkopuolella havaittiin, että kattoliitoksessa sadevesikourun päästä tiputteli vettä ulkoseinälaudoitusta päin. Tuulensuojalevyn alaosa, alaohjauspuun alaosa ja sen alla oleva villakaistale olivat märät. Materiaalinäytteissä **MA6** ja **MA7** havaittiin mikrobikasvua.

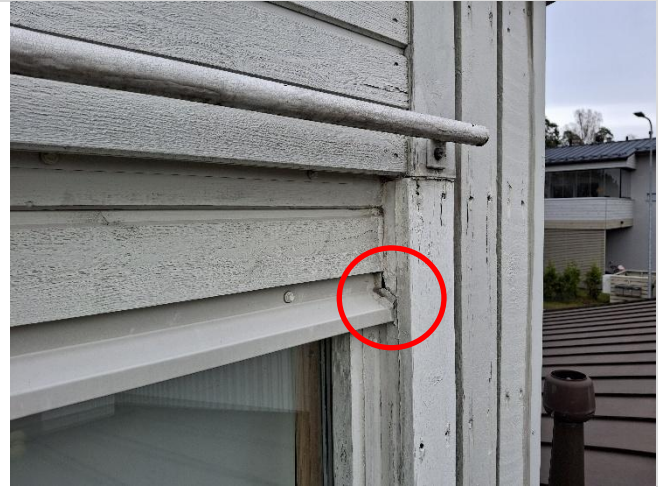
**Kuva 36.** Ikkunapellitysten tiiviydessä havaittiin puutteita. Kuva parven ikkunoista.

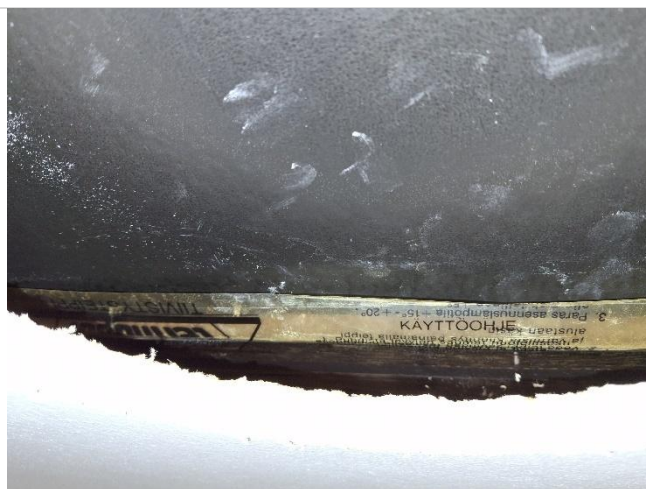
**Kuva 41.** Höyrynsulkuna on 13 mm puukuitulevy, jonka saumat on teipattu. Avatussa kohdassa (RA2) havaittiin, että teippaus oli osin irti.

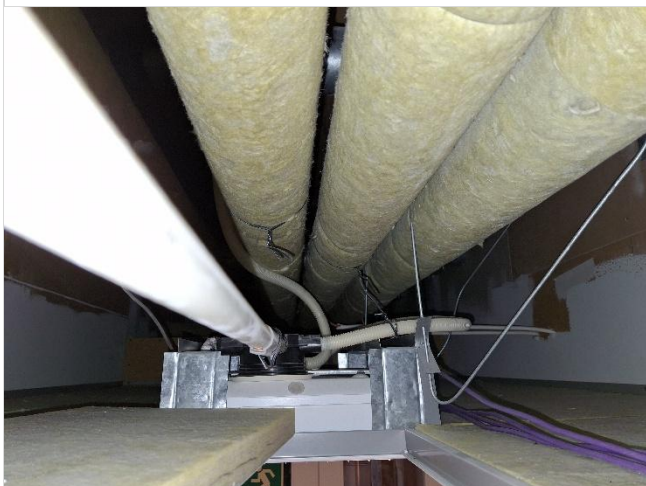
**Kuva 42.** Käytävien kohdalla katot on alas laskettu mineraalivilla levyin. Tilassa on runsaasti mineraalikuitulähteitä.

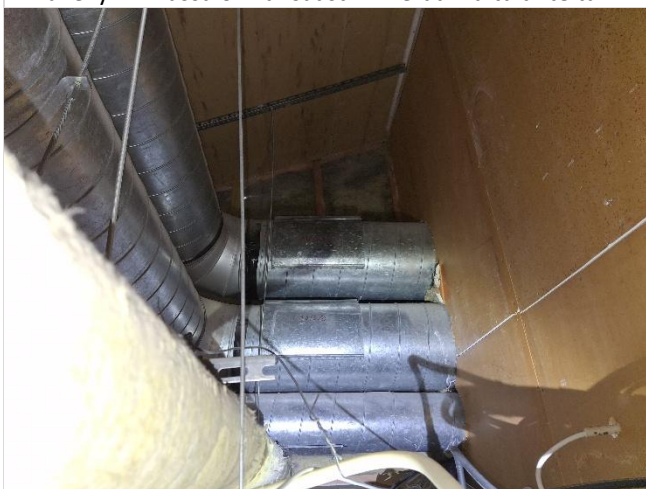
**Kuva 44.** Käytävän 191 kohdalla tehtiin huomio seinän yläosan lämmöneristeiden ilmavuotojäljistä.

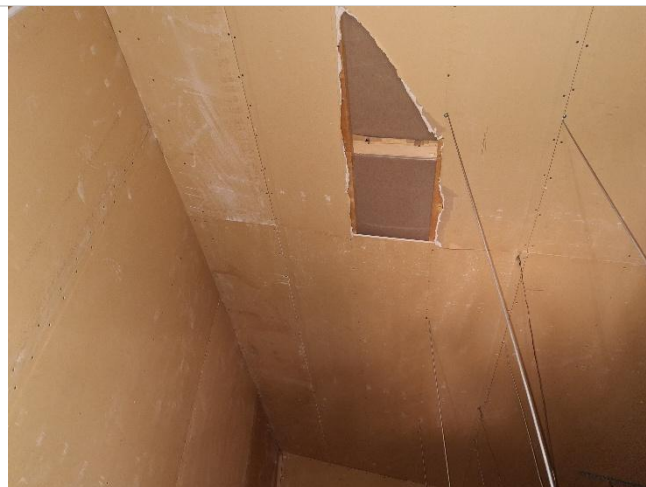
**Kuva 47.** Katon kipsilevytyksissä oli reikiä. Kuva on eteisestä 153.

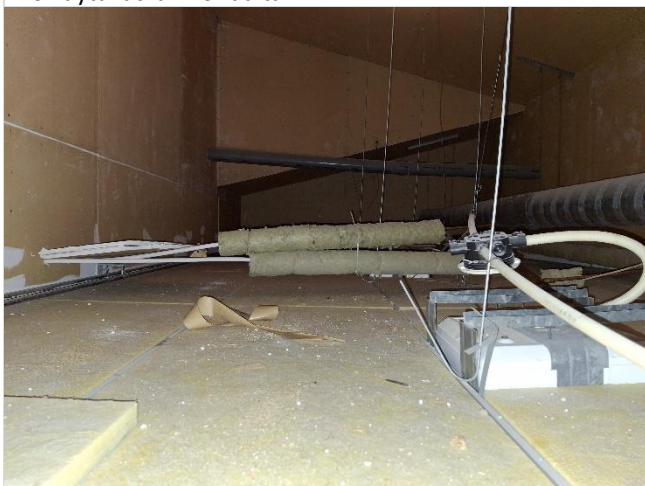
**Kuva 48.** Käytävän alas laskujen päällä havaittiin paljon epäpuhtauksia.

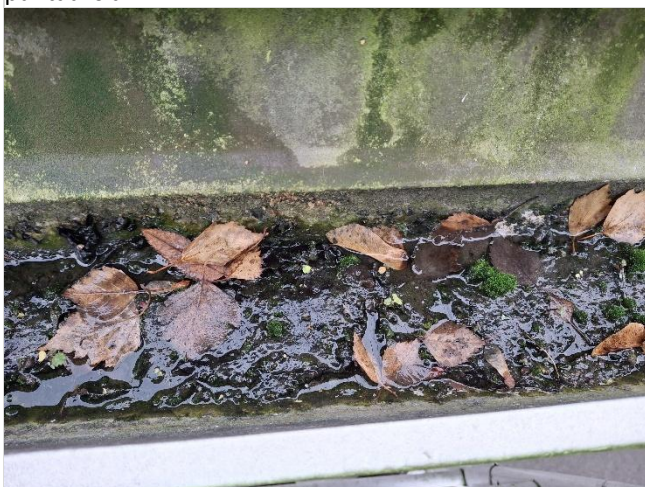
**Kuva 50.** Vesikourut olivat olleet pitkään puhdistamatta, kuvassa tilanne 31.10.2024.

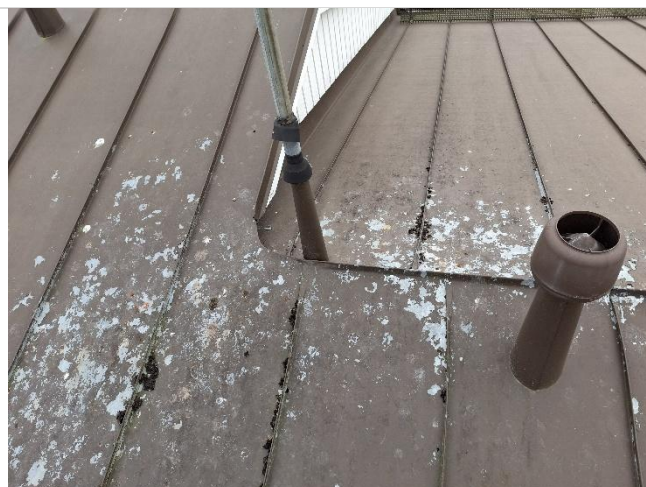
**Kuva 51.** Vesikaton maalipinta oli paikoin irronnut, todennäköisesti linnun ulosteet vaikuttaneet asiaan.

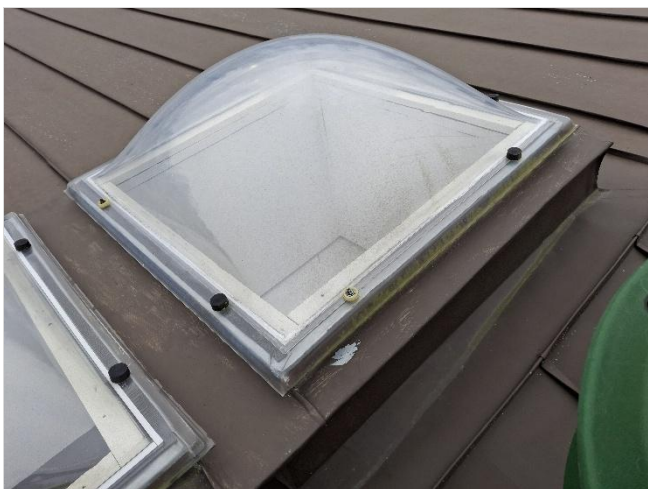
**Kuva 52.** Kattokuvut olivat kohtalaisen hyvässä kunnossa. Vuotojälkiä ei havaittu. Kiinnikkeiden suojakumeja on irronnut.

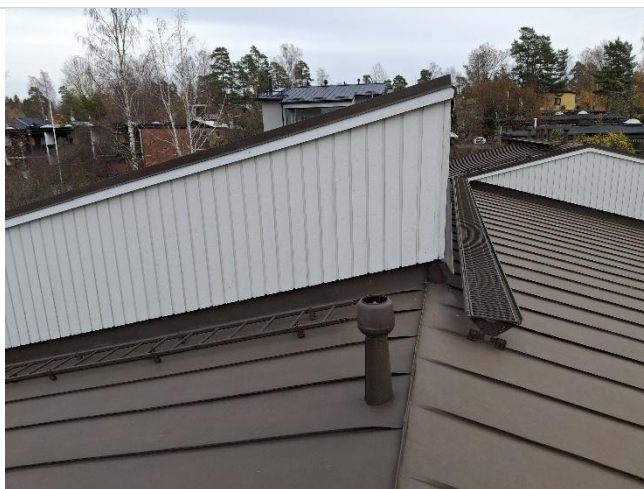
**Kuva 53.** Vesikattovarusteet olivat hyvässä kunnossa.

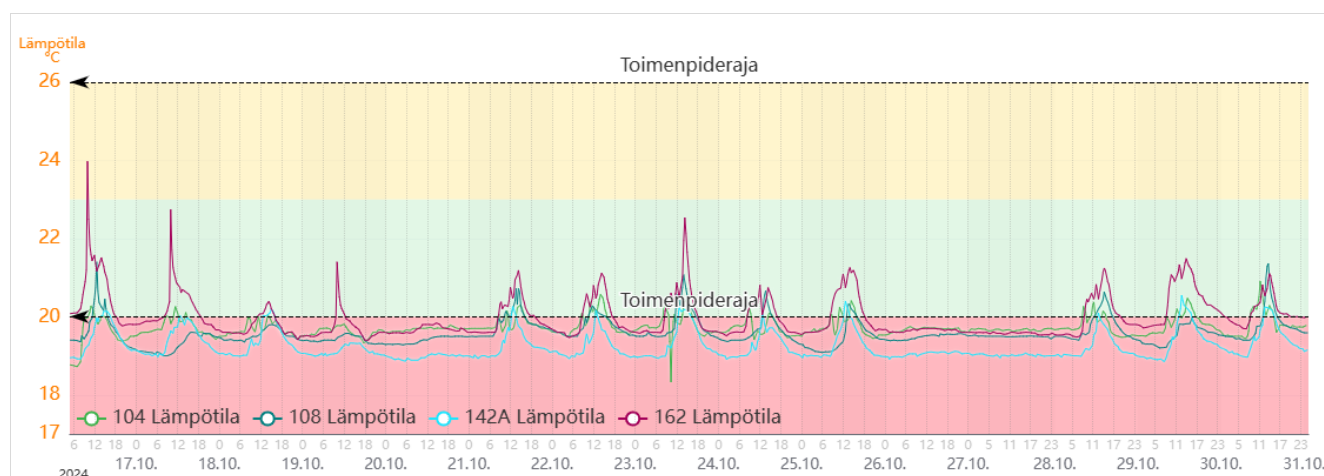
Sisäilman lämpötilojen keskiarvot olivat neljässä tilassa alle asumisterveysasetuksen toimenpiderajan (lämmityskaudella 20–26 °C) ja kaikissa tiloissa lämpötila alitti hetkellisesti toimenpiderajan, mutta 2 viikon keskiarvo jäi yli 20 °C. Tilojen välillä ei ollut suuria lämpötilaeroja.

**Kuva 57.** Mittausrakkaafit tiloista, joissa mittausjakson keskiarvo alittaa asumisterveysasetuksen toimenpiderajan 20 °C.

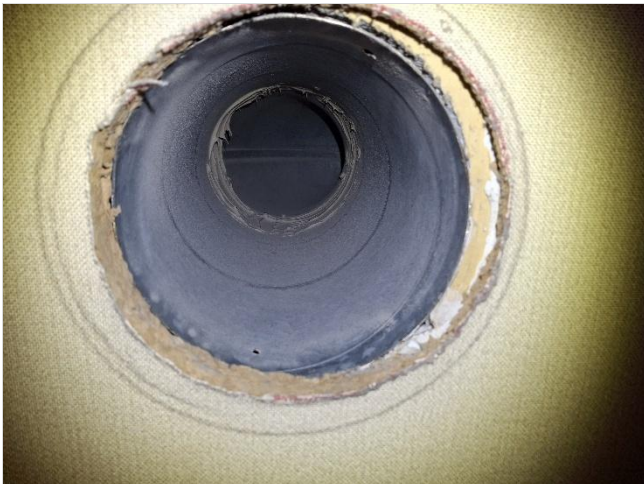
**Kuva 63.** Poistoilmakanavat olivat kohtalaisen puhtaat tarkastetuilta osin.

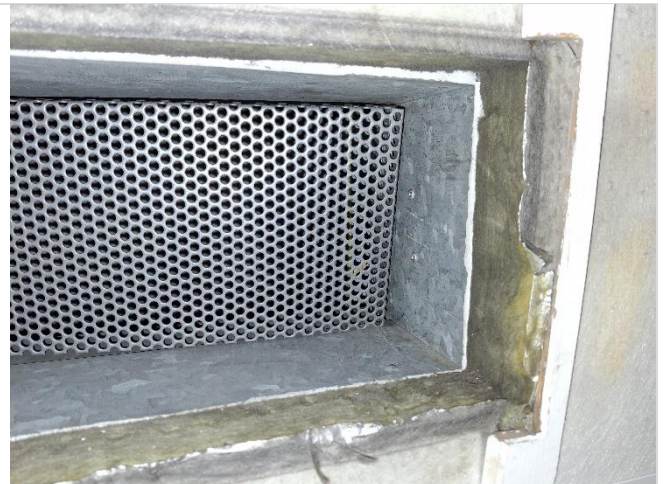
**Kuva 64.** Tuloilmakanavien päätelaitteissa havaittiin avonimia mineraalivillapintoja, joista voi irrota mineraalikuivia sisäilmaan.

Ilmanvaihtokone on käyttökänsä päässä ja uusittaneen peruskorjauksen yhteydessä. Tuloilmakanavien mineraalikuivilähteet tulee poistaa remontin yhteydessä.

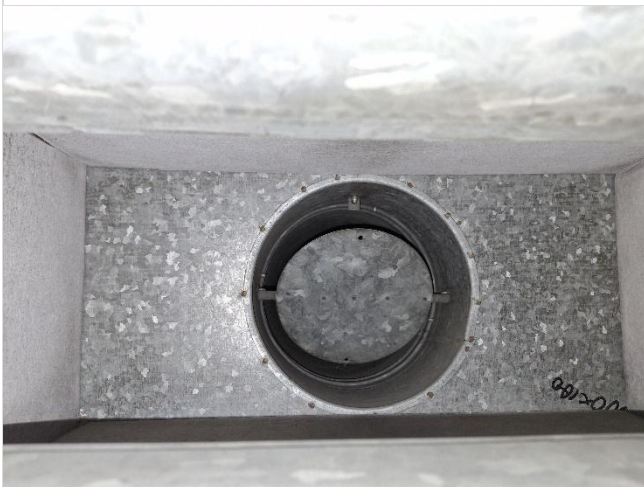
**Kuva 65.** Ilmanvaihtokanavien säätöpellit ovat vanhanaikaiset.

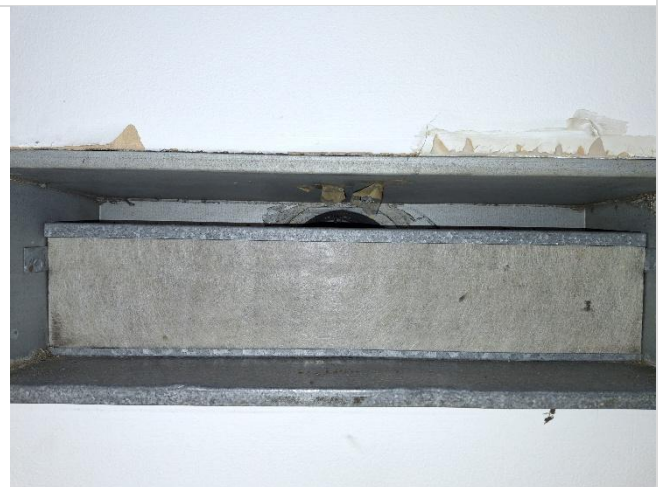
**Kuva 66.** Iv-kanavan sisällä (edessä näkyvän suodattimen takana) oli irrallinen säätöpelti ja likainen äänenvaimennin.

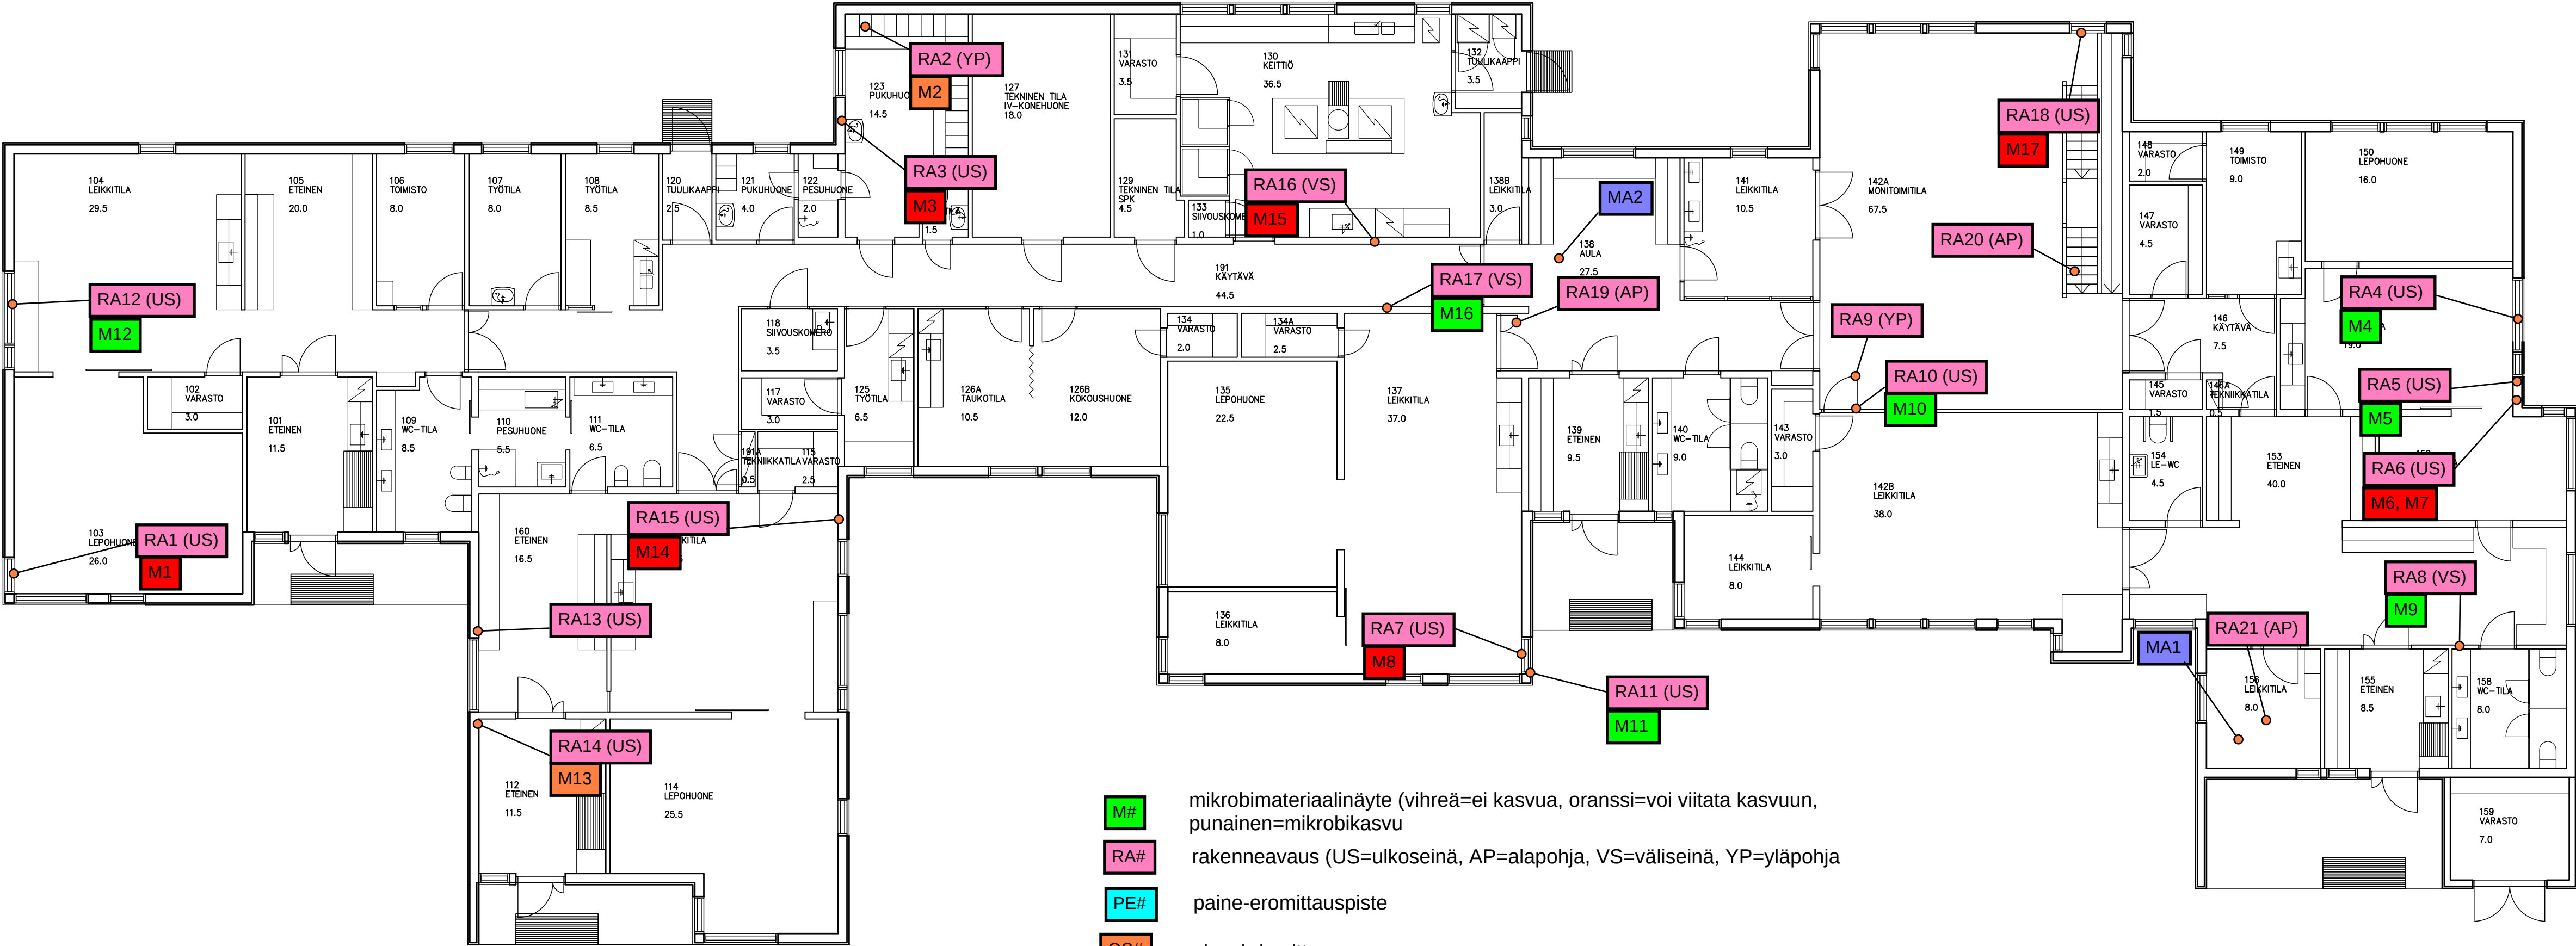
- M# mikrobimateriaalinäyte (vihreä=ei kasvua, oranssi=voi viitata kasvuun, punainen=mikrobikasvu)
- RA# rakenneavaus (US=ulkoseinä, AP=alapohja, VS=väliseinä, YP=yläpohja)
- PE# paine-eromittauspiste
- OS# olosuhtemittaus
- VOC# BULK-VOC materiaalinäyte
- VK# Viilto-mittaus
- PR# Porareikämittaus
- MA# Merkkiainekoe

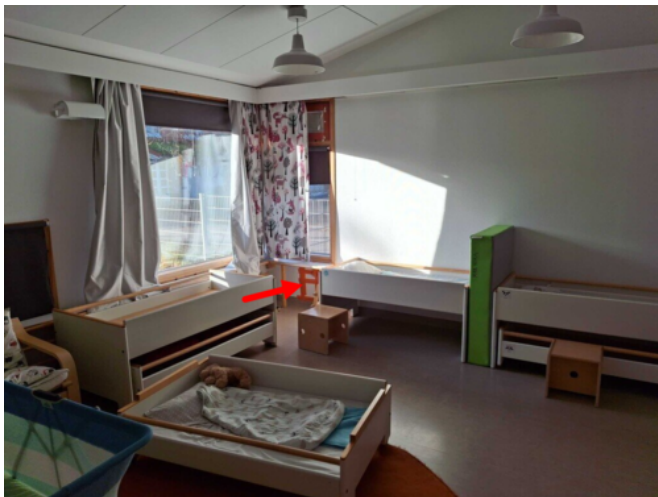
| Tila | Avauksen numero | Rakenneosa | Avaustyyppi |
|---|---|---|---|
| Alaohjaus puu 12-13<br>p% | | <p>Ikkunan alaosassa sisäpuolella on kosteusjälkiä. Ulkopuolella ikkunapuitteen alaosassa kasvaa sammalta ja puuaines on lahonnut.</p> <p>Sisäpuolella seinäpinnassa ei ole vauriojälkiä.</p> <p>Alaohjauspuu on painekyllästetty. Alaohjauspuu sijaitsee noin 120 mm lattiapinnan alapuolella. Sen alla on pussitettu mineraalivillakaistale. Tarkastetussa kohdassa pussi oli ehjä ja villa oli puhdasta. Mineraalivillakaistaleen alla on huopa. Huovan alla on sokkelihalkaisu. Lattiavalun ja EPS-eristeen välissä on ohut kovalevy.</p> <p>Eristevillojen alaosassa havaittiin voimakas ilmavuotojälki. Tuulensuoja kipsilevy on puhdas, sen takana on noin sentin ilmarako ennen betonisokkeliä.</p> | |

**Kuva 1** RA1 sijaitsi lepohuoneen ulkonurkassa ikkunan alla.

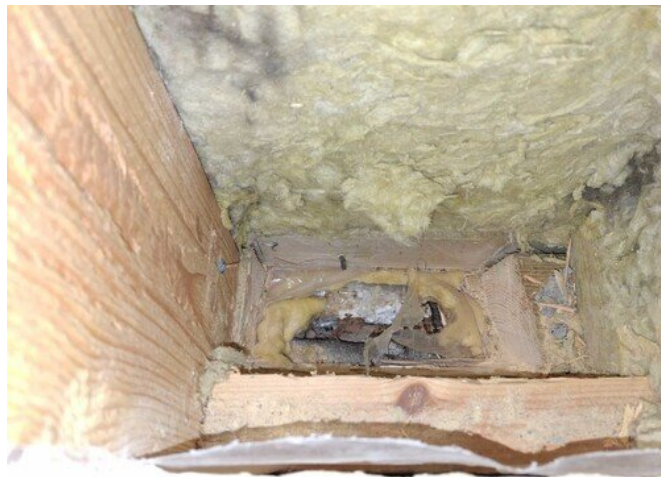
**Kuva 2** Alaohjauspuu sijaitsee noin 120 mm lattiapinnan alapuolella.

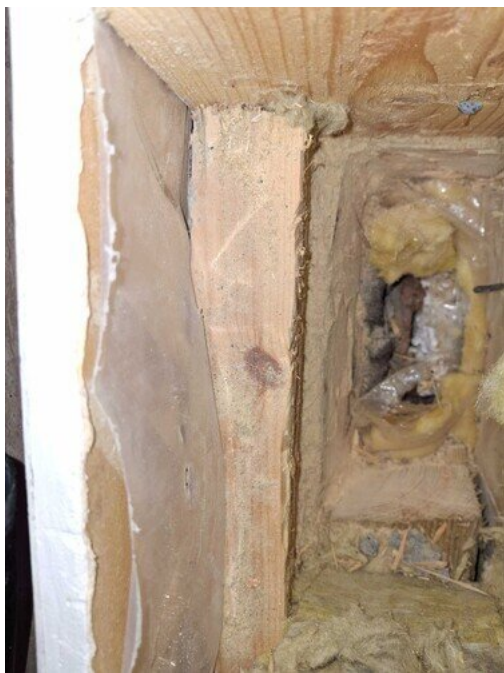
**Kuva 3** Höyrynsulkumuovi loppuu lattianrajan kohdalla ja on auki alaosasta.

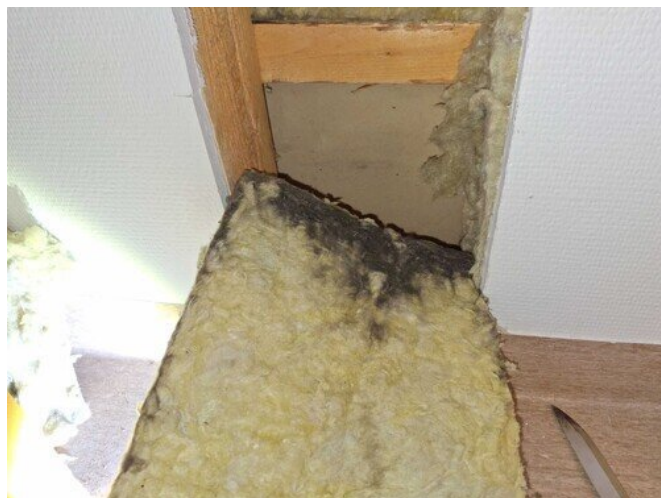
**Kuva 4** RA1 kohdalla eristevillojen alaosa oli voimakkaasti tummunut.

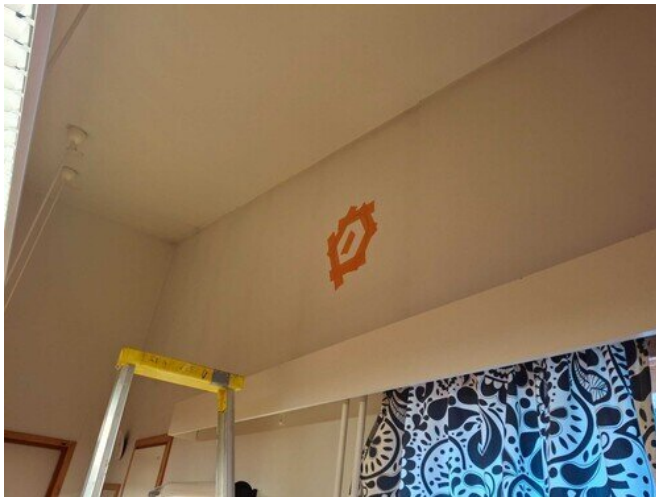
| Tila | Avauksen numero | Rakenneosa | Avaustyyppi |
|---|---|---|---|
| | | Kipsilevyssä havaittiin sisäpinnassa pullistuma. Voi olla asennuksesta johtuvaa. Ulkopuolella kattorakenne liittyy ulkoseinärakenteeseen. Höyrynsulku oli ok. Lämmöneristettä oli 150 mm, tuulensuoja kipsilevy oli halki, kohdassa on mahdollisesti sauma. Avatussa kohdassa havaittiin 20-25 mm rako ja sen takana kattopellityksen ylösnosto. | |

**Kuva 6** RA3 tehtiin sosiaalitilaan kohtaan, jossa vesikatto liittyy ulkoseinään.

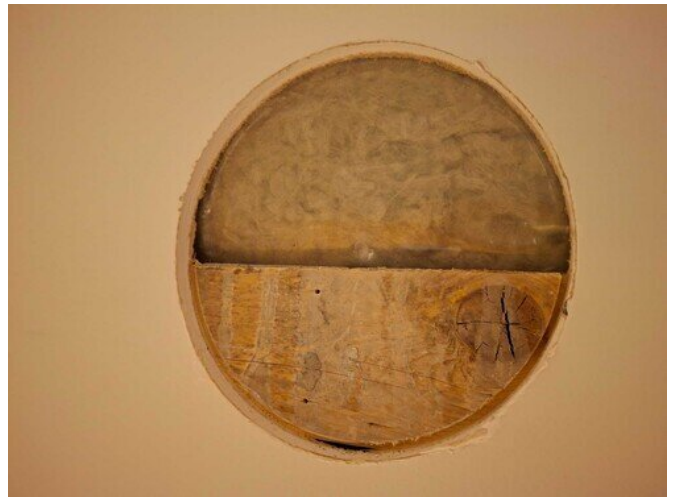
**Kuva 7** Laudan pinnassa oli tasoitetta.

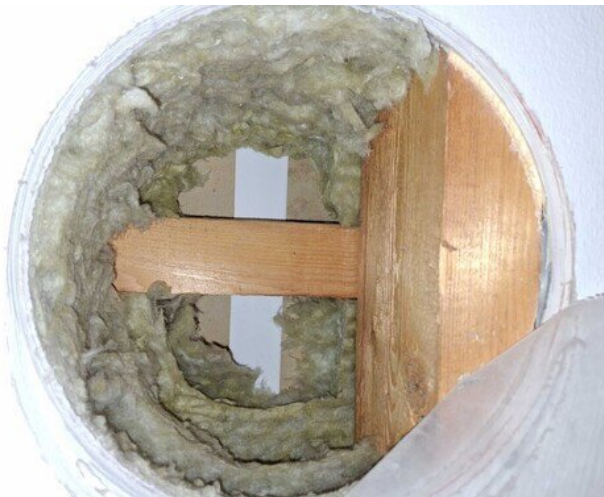
| Tila | Avauksen numero | Rakenneosa | Avaustyyppi |
|---|---|---|---|
| Koolauspuu 12-13 p% | | Rakenteissa ei havaittu viitteitä vaurioista. | |

**Kuva 9** RA4 ei havaittu viitteitä vaurioista.

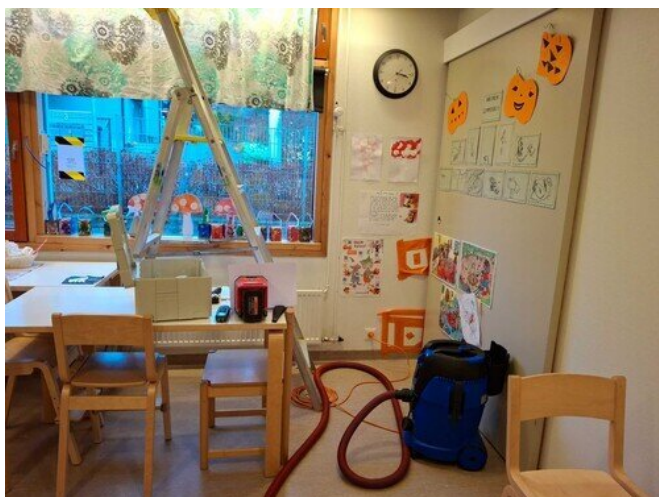
| Tila | Avauksen numero | Rakenneosa | Avaustyyppi |
|---|---|---|---|
| Runkopuu 10 p% | | Ulkoseinärakentessa ei havaittu vaurioita, eikä materiaalinäytteessä ollut mikrobikasvua. | |

**Kuva 10** Rakenneavaukset RA5 ja RA6 sijoitettiin erkkerin viereen sisänurkkaan kohtaan, jossa havaittiin kattosadevesien pääsevän kastelemaan ulkoseinärakenteita.

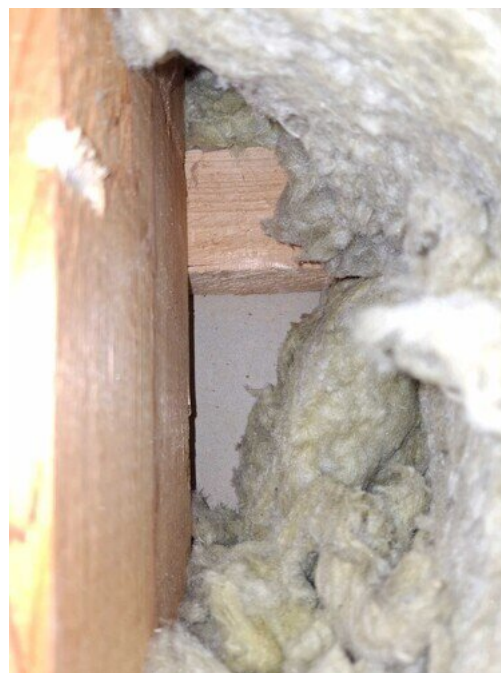
**Kuva 11** RA5 ei havaittu viitteitä vaurioista.

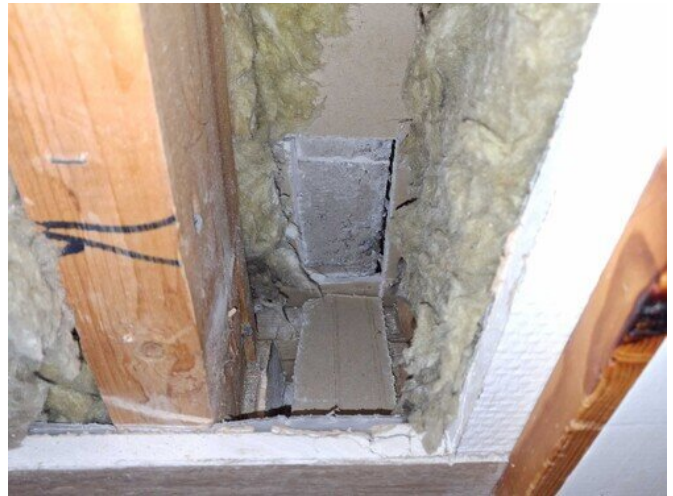
**Kuva 13** Tuulensuojalevyn ja sokkelin välissä ei ollut ilmarakoa.

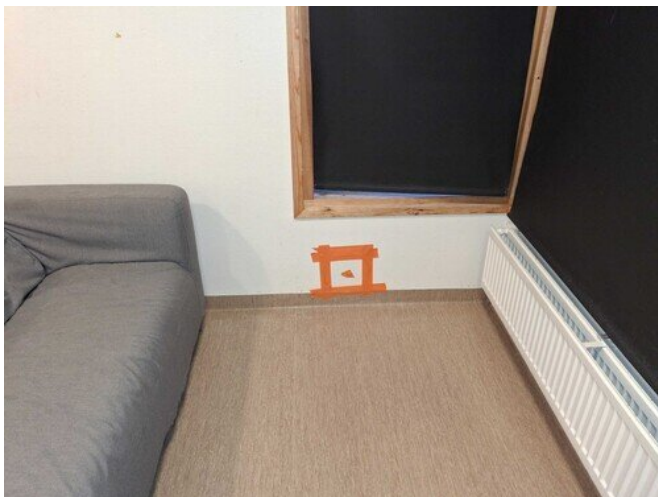
**Kuva 14** RA7 tehtiin ulkoseinän alaosaan ikkunan alle.

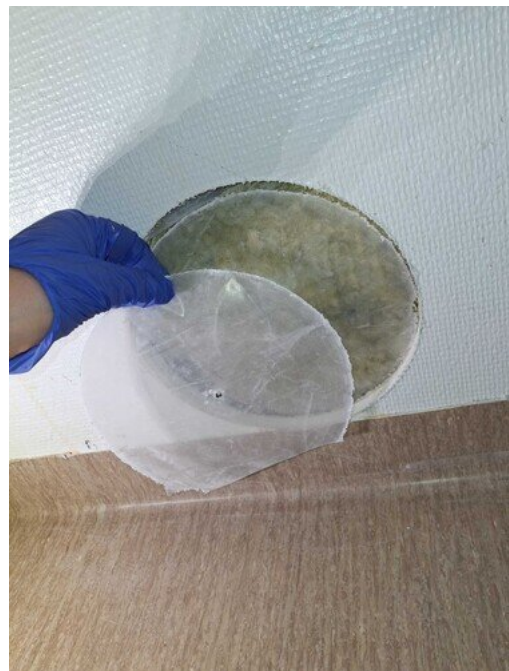
**Kuva 15** Kohdassa oli tuplahöyrynsulku.

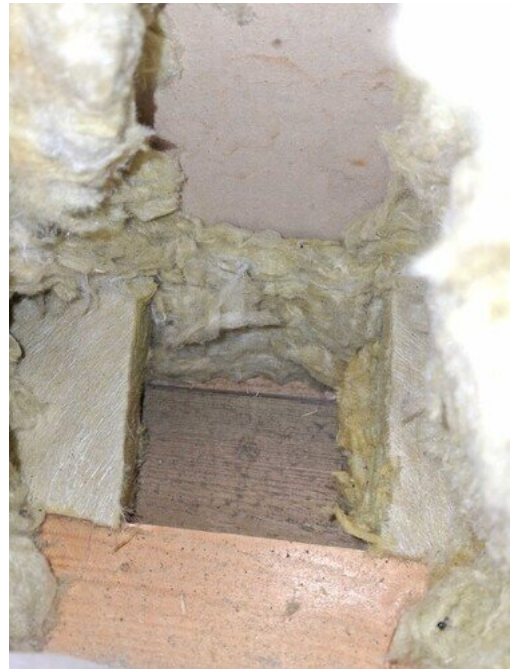
**Kuva 17** Alaohjauspuun päällä oli 50 mm kovavilla, kuten muuallakin ulkoseinän alaosassa. Alaohjauspuun pinnasta mitattiin tavanomaisia kosteuslukemia.

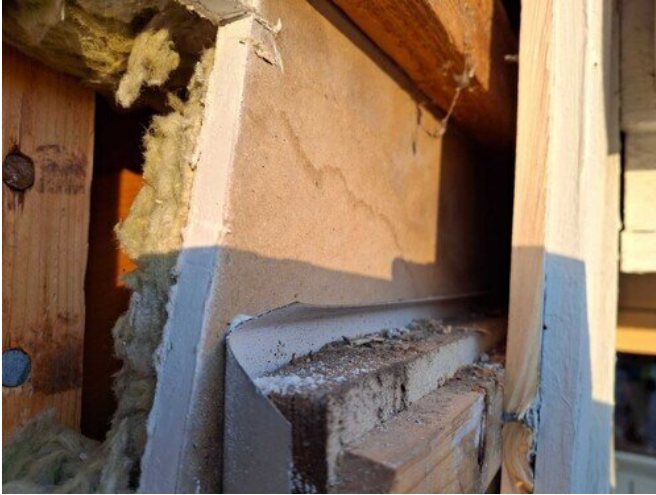
| Tila | Avauksen numero | Rakenneos | Avaustyyppi |
|---|---|---|---|
| | | Räystä lyhyt. Vesikourun pää on vuotanut. Laudoitus vaurioitunut. Tuulensuoja kipsilevyn ulkopinnassa kasvustoa. Mineraalivillassa hieman tummentumaa. Lämmöneristeen asennuksessa puutteita ulkoseinä-kattoliitoksessa. Runkopuissa ei havaittu vaurioita. | |

**Kuva 21** Vettä on päässyt vuotamaan ikkunan yläpellityksen molemmin puolin.

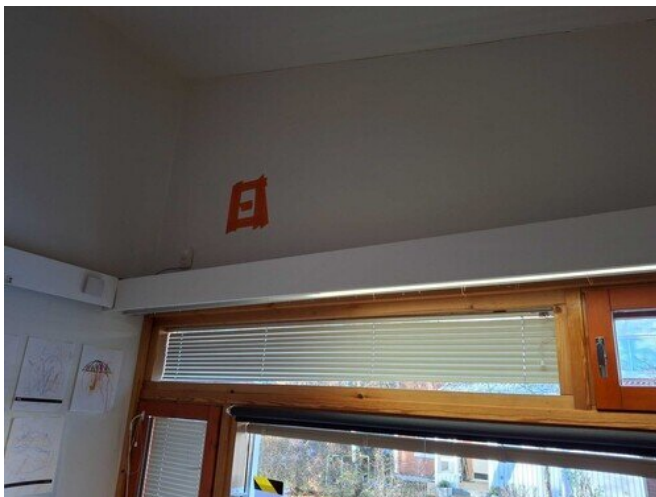
| Tila | Avauksen numero | Rakenneosa | Avaustyyppi |
|---|---|---|---|
| Tuulensuoja 13-15 p% runkopuu alle 10 p% | | Rakenteet siistit. Lämmöneristeet asennettu pienistä paloista huolimattomasti. | |

**Kuva 22** RA12 tehtiin rakennuksen päätyy ulkoseinän yläosaan.

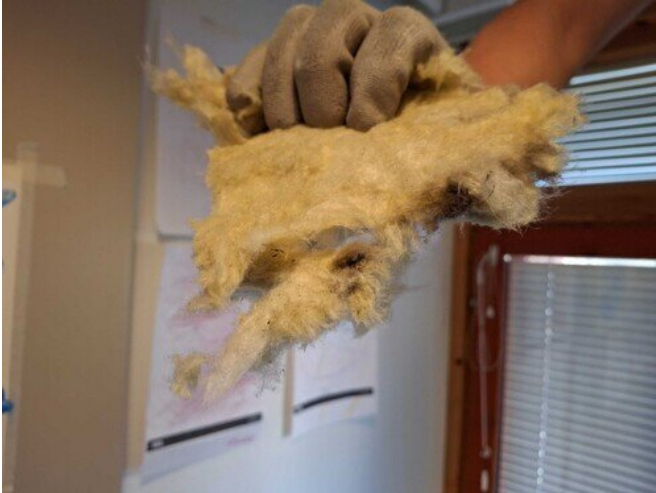
**Kuva 24** Villassa ulkoreunassa tummentumaa.

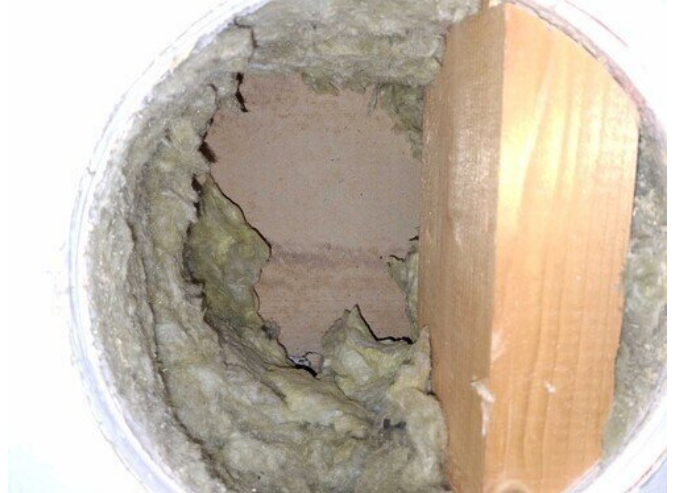
**Kuva 25** Tuulensuojalevy hieman rikki. Levyssä on tummentumaa ja villoissa kohdassa, jossa on ilmavuoto on tummentumaa.

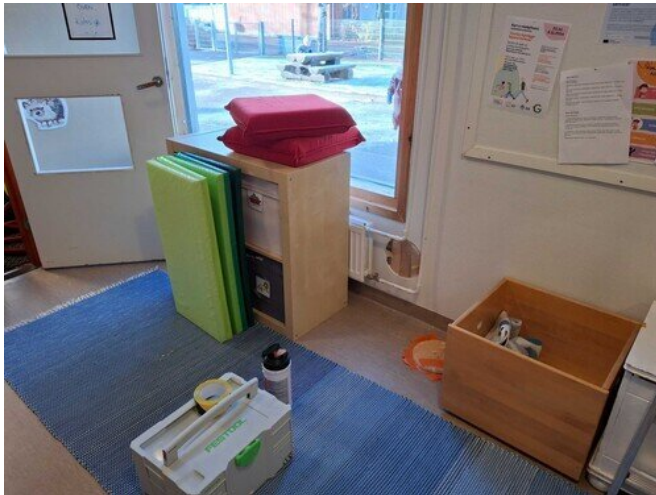
| Tila | Avauksen numero | Rakenneosa | Avaustyyppi |
|---|---|---|---|
| | | Avaus osui runkopuiden kohdalle. Kipsilevy takaosassa hieman tummentumaa. Höyrynsulku limittyy. Runkopuiden välissä ei ole eristettä. | |

**Kuva 26** RA13 tehtiin ikkunan alle seinän alaosaan. Kohdassa oli 3 vierekkäistä runkopuuta.

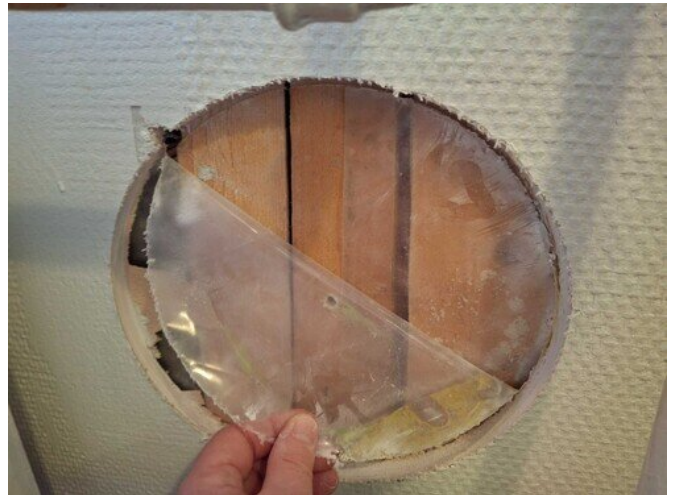
**Kuva 27** Kolme vierekkäistä runkotolppaa. Höyrynsulku limittyi. Avauksesta ei nähty oliko lämmöneristettä runkotolppien takana.

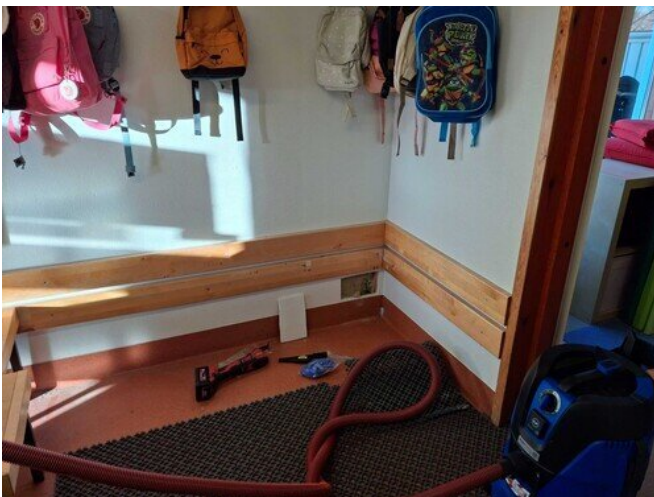
| Tila | Avauksen numero | Rakenneosa | Avaustyyppi |
|---|---|---|---|
| Kipsilevy 14-17 p%<br>alaohjauspuu 10-14 p% | | Lämmöneristeen alaosassa alaohjauspuun kohdalla runsaasti tummentumaa.<br>Höyrynsulku menee alaohjauspuun taakse. | |

**Kuva 28** Rakenneavaus RA14 tehtiin kuraeteiseen kohtaan, jossa havaittiin ulkopuolella sokkelissa sauma.

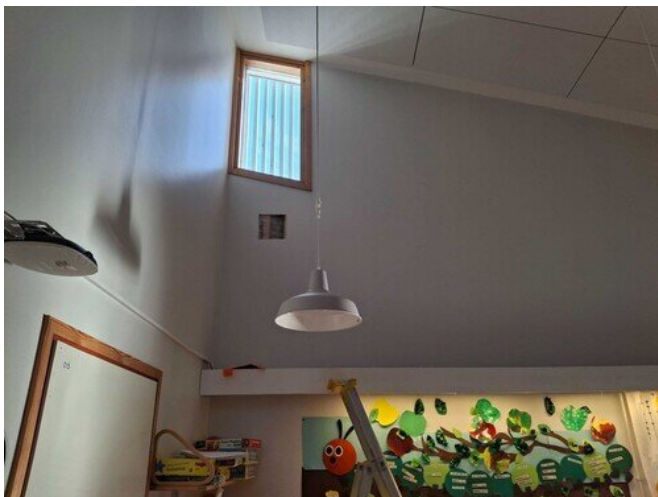
| Tila | Avauksen numero | Rakenneosa | Avaustyyppi |
|---|---|---|---|
| | | Noin 10 cm vaakapuu, jota vasten rakenteet ovat aistinvaraisesti arvioiden ok. Tuulensuoja levystä tulee nauloja lävitse. | |

**Kuva 32** RA15 tehtiin ulkoseinän yläosaan ikkunan alle.

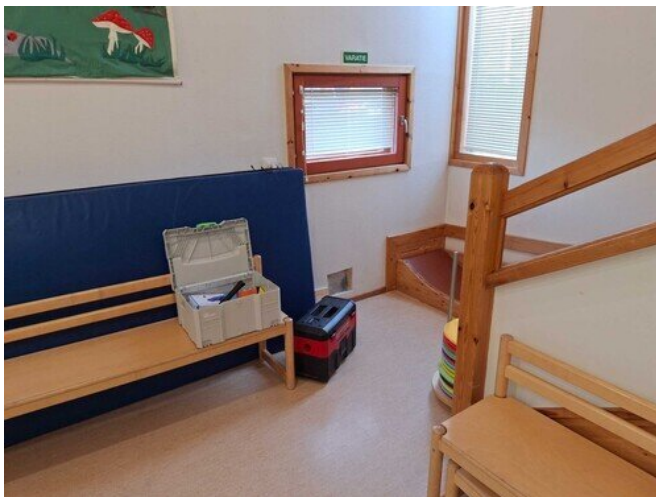
| Tila | Avauksen numero | Rakenneosa | Avaustyyppi |
|---|---|---|---|
| Ao puu 10-13 p%<br>runkopuu 12 p% | | Lämmöneristeissä erittäin paljon tummentumia. | |

**Kuva 34** Rakenneavaus RA18 tehtiin monitoimitilan ulkoseinän alaosaan.

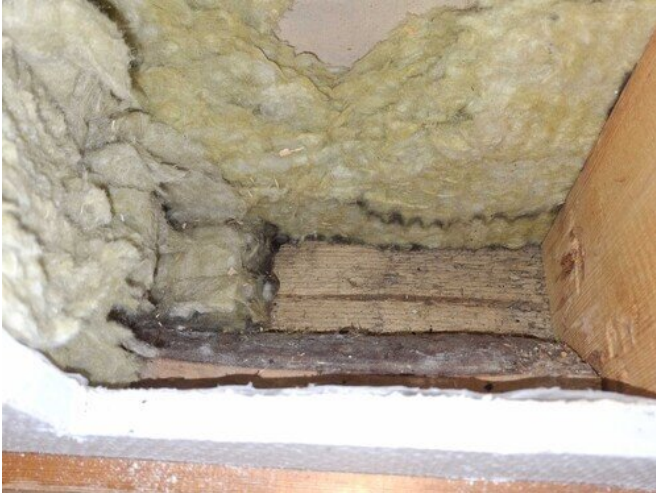
**Kuva 36** Ilmavuoto on peräisin alaohjauspuiden välissä olevasta raoista.

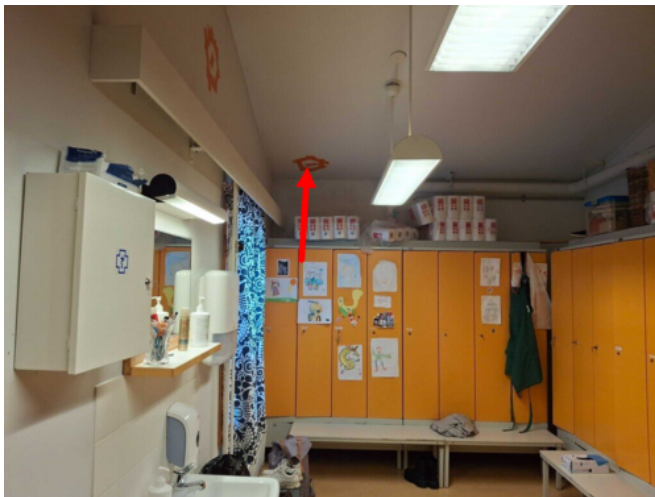
| Tila | Avauksen numero | Rakenneosa | Avaustyyppi |
|---|---|---|---|
| | | Höyrynsulkuna toimivan puukuitulevyn saumat on teipattu, RA2 kohdalla havaittiin, että teippi on huonosti liimaantunut ja avauksen kohdalla sauma oli epätiivis. Muutoin avauksessa ei havaittu viitteitä vaurioista. | |

**Kuva 37** Rakenneavaus RA2 tehtiin sosiaalitilaan rakennuksen ulkonurkkaan.

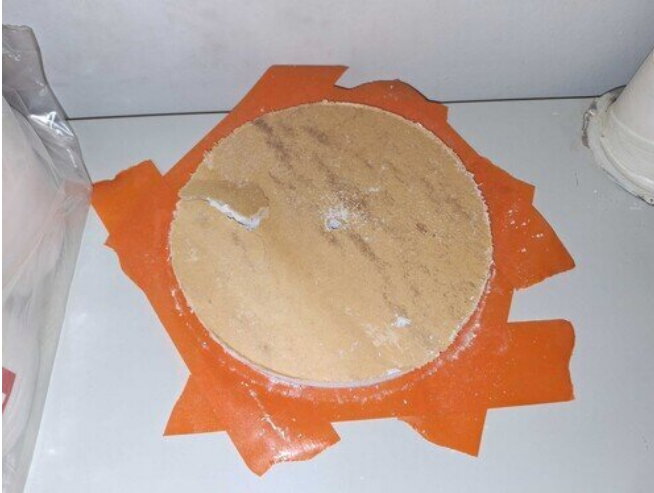
**Kuva 39** Kipsilevyssä hieman värjäytymää takapinnalla.

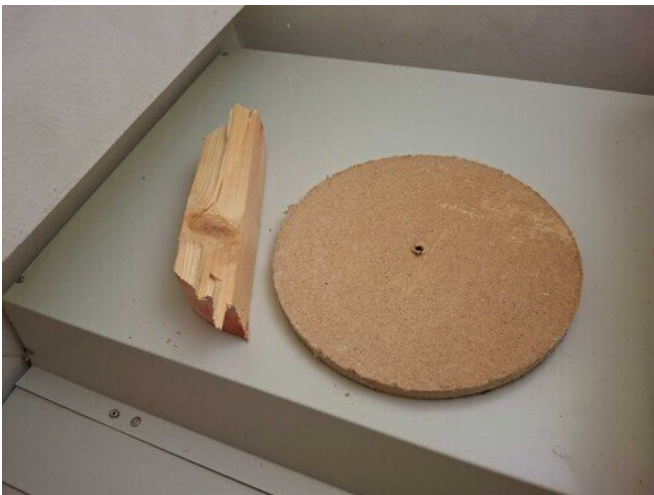
**Kuva 41** Puukuitulevyn takapinta ja puurakenteet olivat puhtaita.

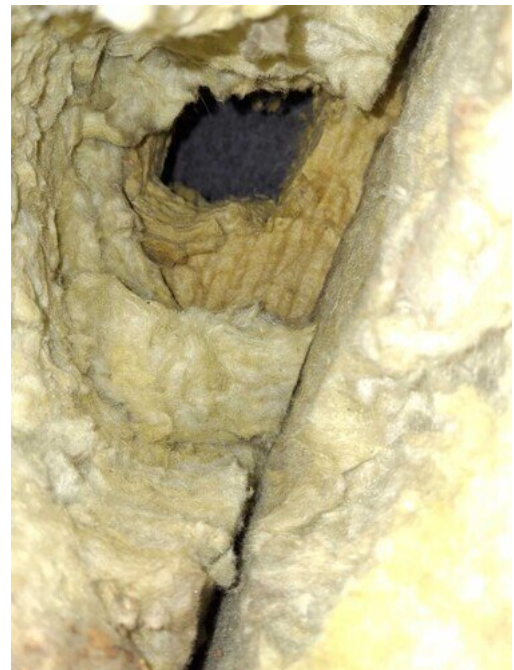
**Kuva 42** Lämmöneristekerrosten päällä oli ilmarako ja aluskate.
