# Tutkimusraportti

Kosteus- ja sisäilmatekninen kuntotutkimus

## 3067 Koivumankkaan päiväkoti

30.12.2024

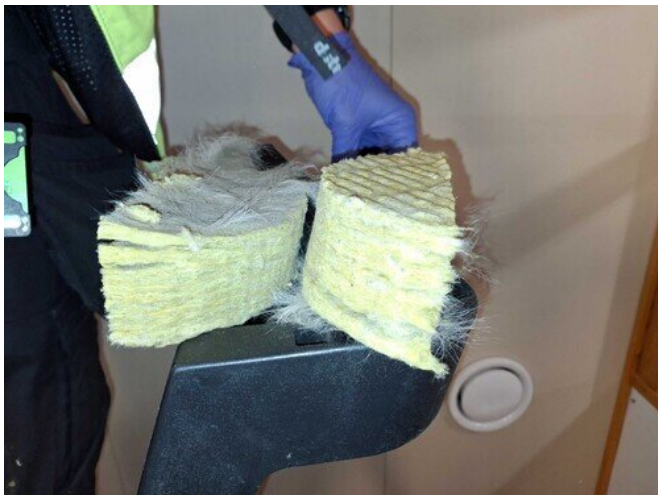
| Tila | Avauksen numero | Rakenneosa | Avaustyyppi |
|---|---|---|---|
| | | Panelointi ok, kipsilevy ja höyrynsulku levy ok. Mineraalivilla puhdasta. | |

**Kuva 43** Lämmöneristeet olivat hyväkuntoiset.

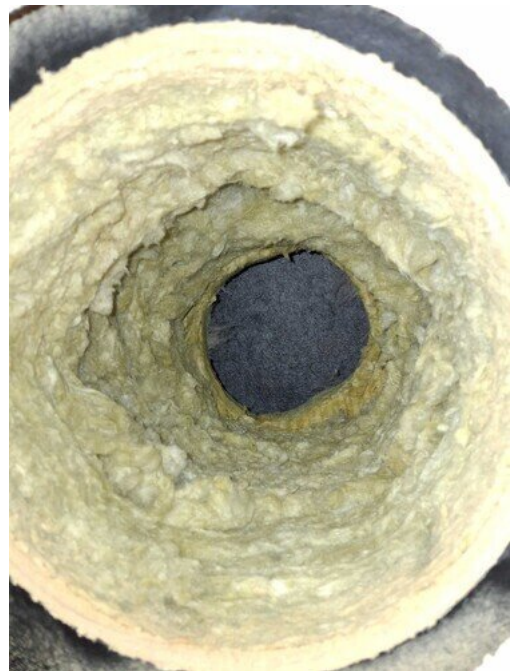
**Kuva 44** Viitteitä vaurioista ei havaittu.

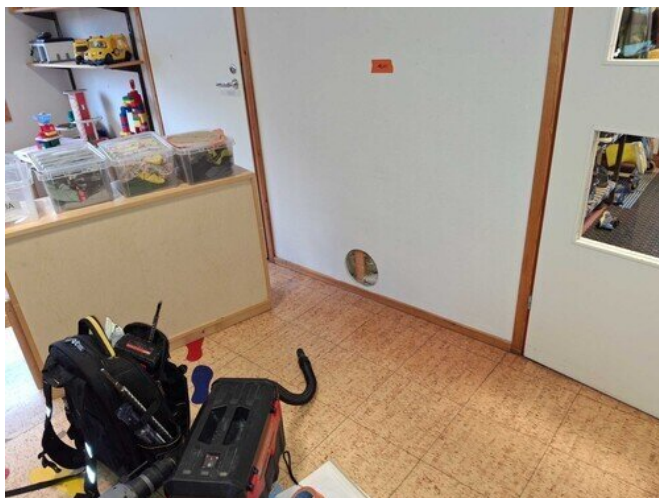
| Tila | Avauksen numero | Rakenneos | Avaustyyppi |
|---|---|---|---|
| Alle 10 p% | | Ao puu on lattialaatan yläpinnan alapuolella. Alaohjaus puu on kiinnitetty harjateräksellä betonilaattaan. | |

**Kuva 45** RA8 tehtiin väliseinään wc-tilan ja märkätilan kohdalle.

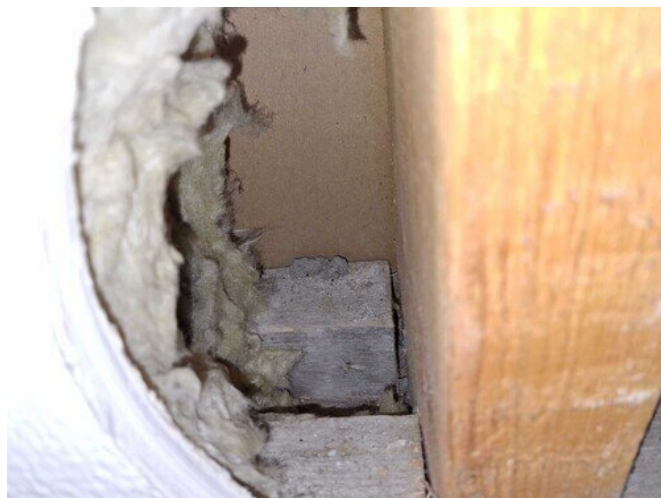
**Kuva 46** Väliseinän alaohjauspuu sijaitsee lattiaalaan alapuolella.

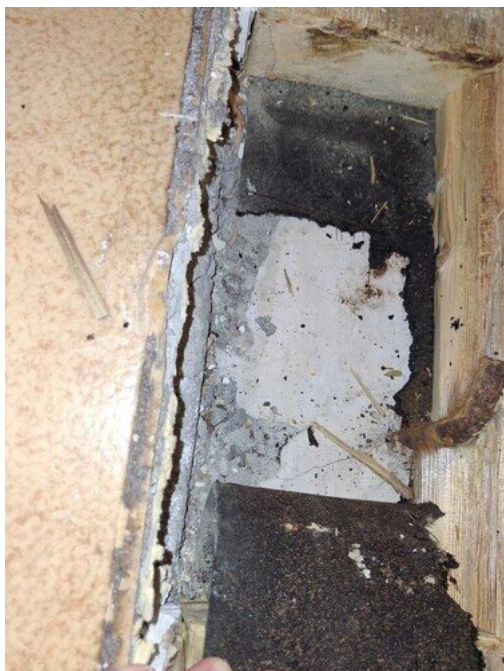
| Tila | Avauksen numero | Rakenneosa | Avaustyyppi |
|---|---|---|---|
| Alaohjauspuu alle 10 p% | | Alaohjauspuu painekyllästetty alla on huopa. Alin ao puu alaosa 60 mm lattiapinnan alapuolella. Kipsilevy alaosa menee lattiavalun ja alemman alaohjauspuun väliin. Kipsilevy ok kunnossa. | |

**Kuva 49** Toisella puolella käytävää ei havaittu vaurioita.

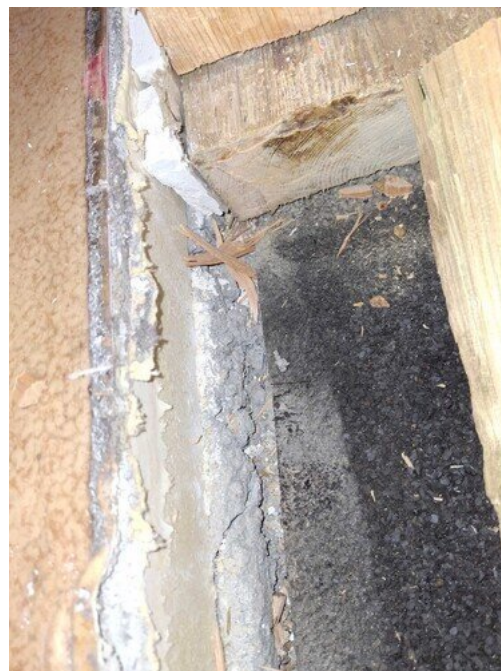
**Kuva 50** Kuvassa väliseinän ja alapohjan rakenteita.
