ESPOON KAUPUNKI  
Tilapalvelut-liikelaitos  
Kunnossapitopalvelut  
Tarkastusryhmä

15.9.2025

**Eestinkallion koulu**  
Kohdenumero **4088**  
Viittakorpi 7, 02280 Espoo

## SISÄILMATARKASTUS

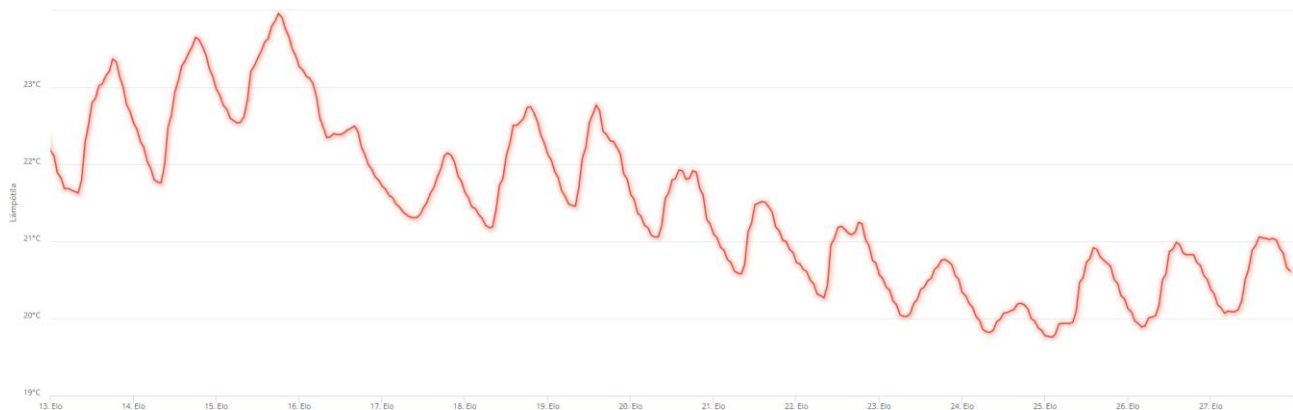
### Kohteen sisälämpötilojen keskiarvo 13. – 27.8.2025 Leanheat-ohjausjärjestelmän mittaamana

Leanheat-ohjausjärjestelmän aikaohjaukset eivät ole käytössä.

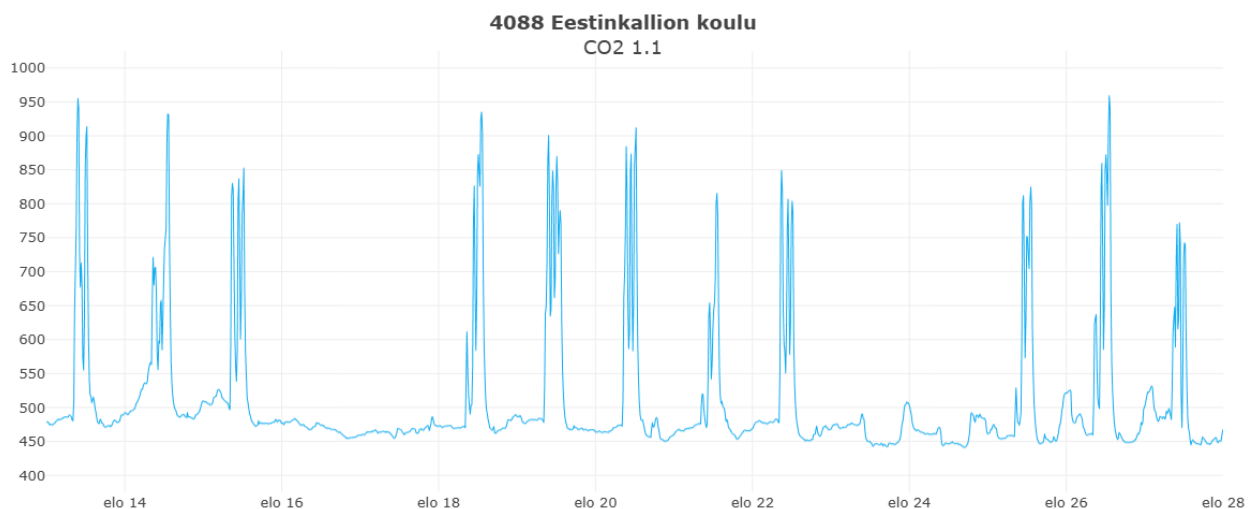
**CO<sub>2</sub>** (=hiilidioksidipitoisuus)

CO<sub>2</sub>-pitoisuudet nousivat päivisin käytön aikana maksimissaan noin 950 ppm tasolle. Käytön ulkopuolella CO<sub>2</sub>-pitoisuudet olivat pääsääntöisesti ulkoilmaa vastaavalla tasolla noin 400 ppm.

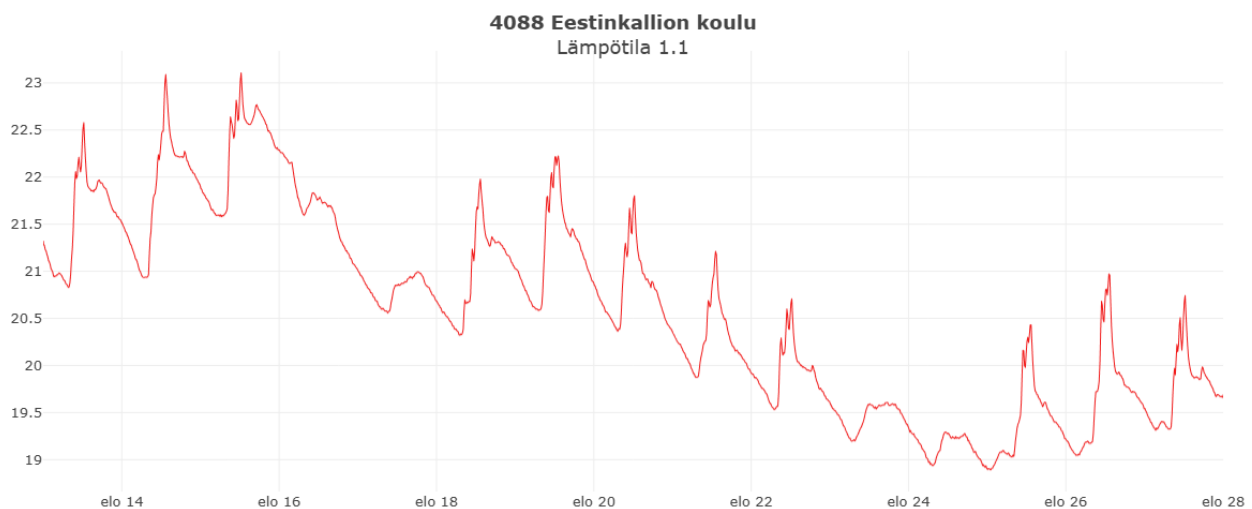
**Lämpötila**

Lämpötila vaihteli noin 19–23 °C:een välillä ulkolämpötilamuutoksia seuraten. Lämpötilojen huiput ajoittuivat pääsääntöisesti iltopäiville..

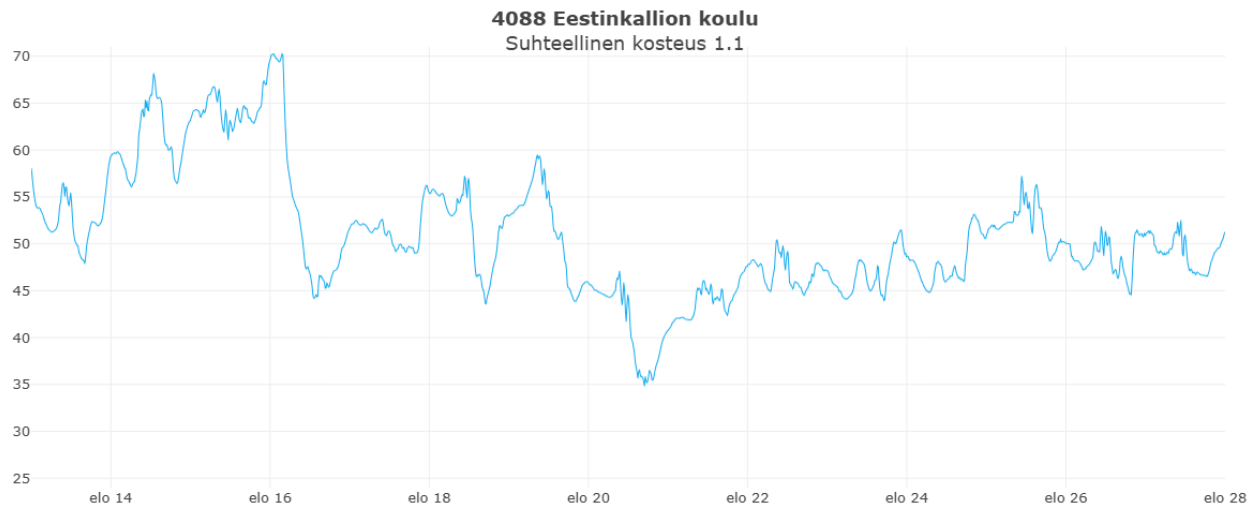
## Suhteellinen kosteus

Suhteellinen kosteus vaihteli noin 35–70 RH% välillä.

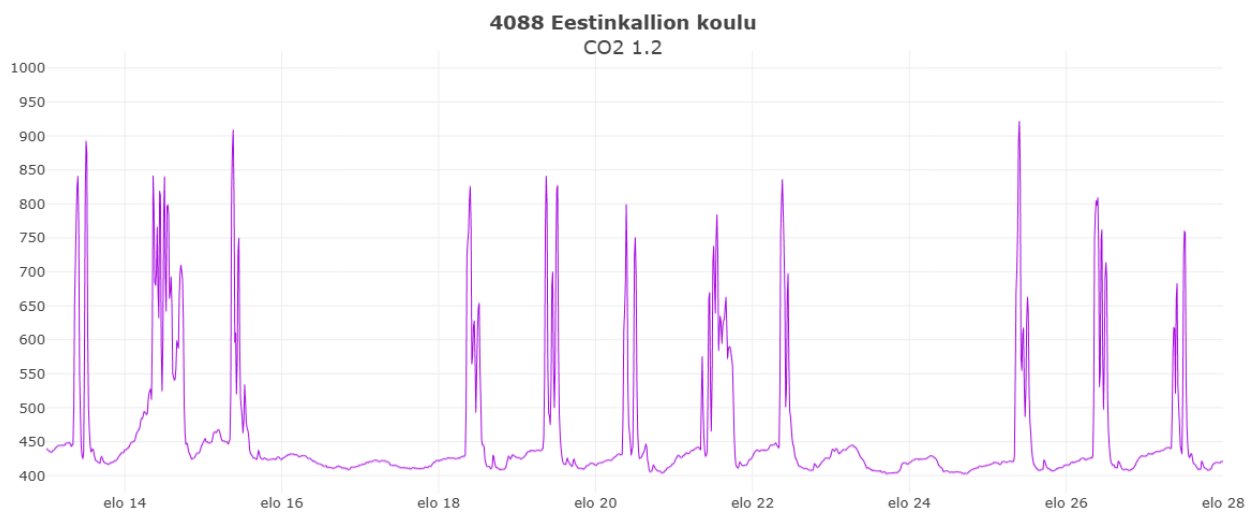
**CO<sub>2</sub>** (=hiilidioksidipitoisuus)

CO<sub>2</sub>-pitoisuudet nousivat päivisin käytön aikana maksimissaan noin 950 ppm tasolle. Käytön ulkopuolella CO<sub>2</sub>-pitoisuudet olivat pääsääntöisesti ulkoilmaa vastaavalla tasolla noin 400 ppm.

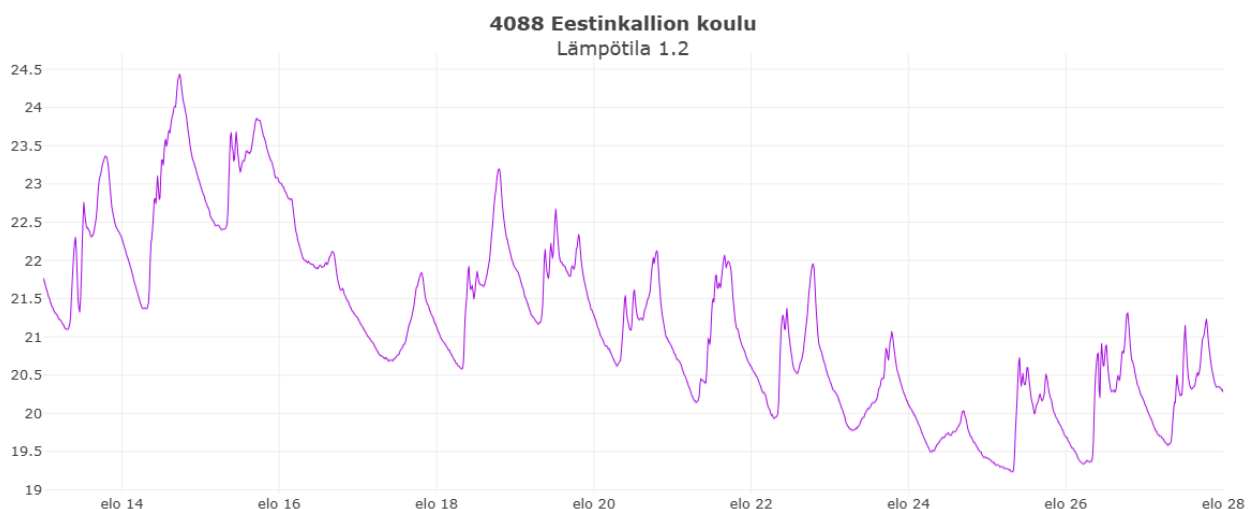
**Lämpötila**

Lämpötila vaihteli noin 19–24.5 °C:een välillä ulkolämpötilamuutoksia seuraten. Lämpötilojen huiput ajoittuivat pääsääntöisesti iltopäiville.

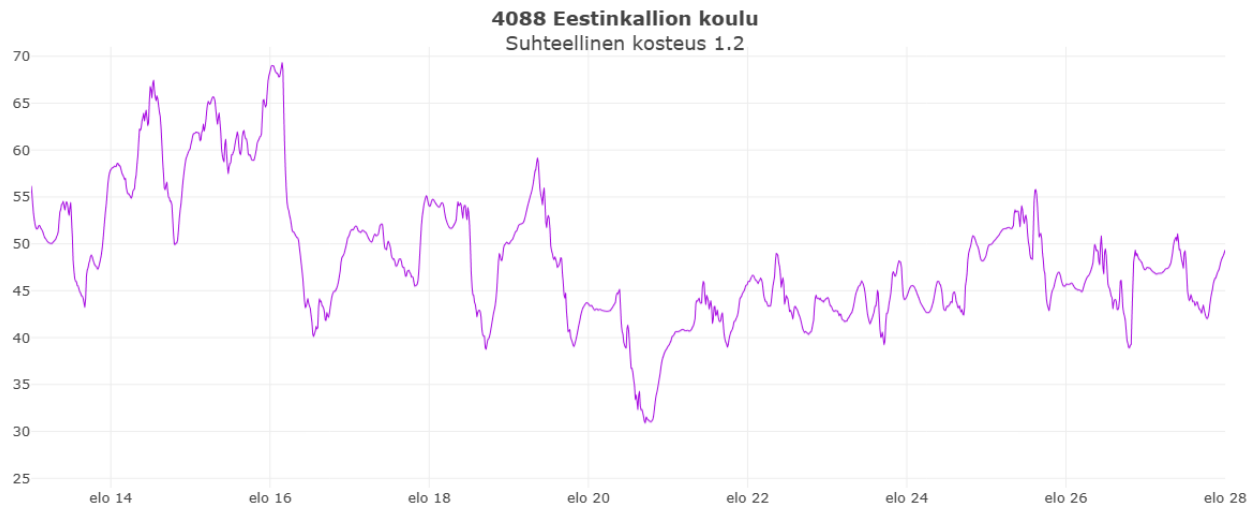
## Suhteellinen kosteus

Suhteellinen kosteus vaihteli noin 31–69 RH% välillä.

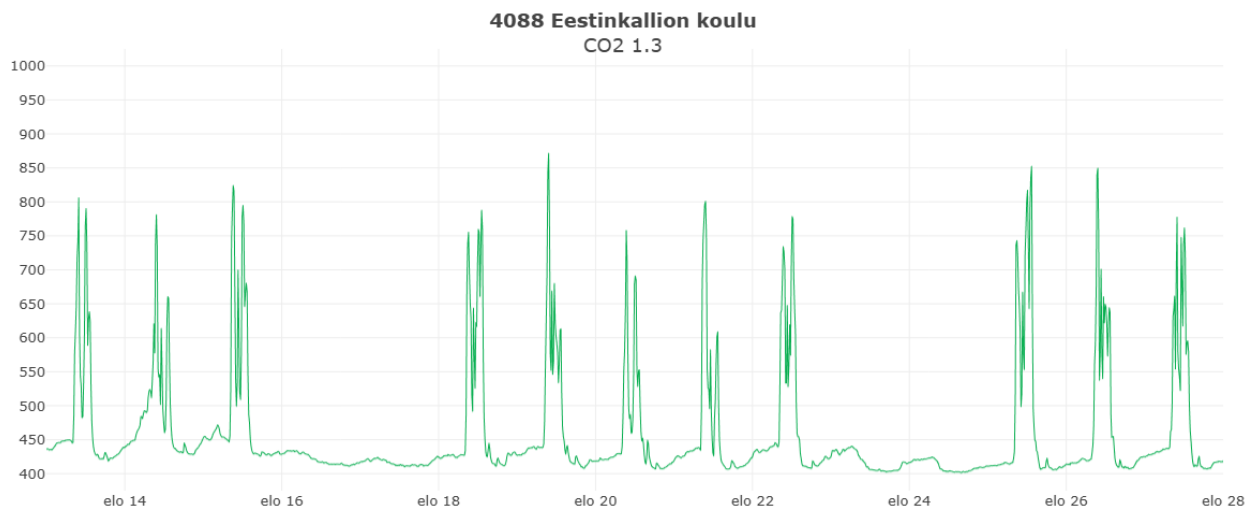
**CO<sub>2</sub>** (=hiilidioksidipitoisuus)

CO<sub>2</sub>-pitoisuudet nousivat päivisin käytön aikana maksimissaan noin 900 ppm tasolle. Käytön ulkopuolella CO<sub>2</sub>-pitoisuudet olivat pääsääntöisesti ulkoilmaa vastaavalla tasolla noin 400 ppm.

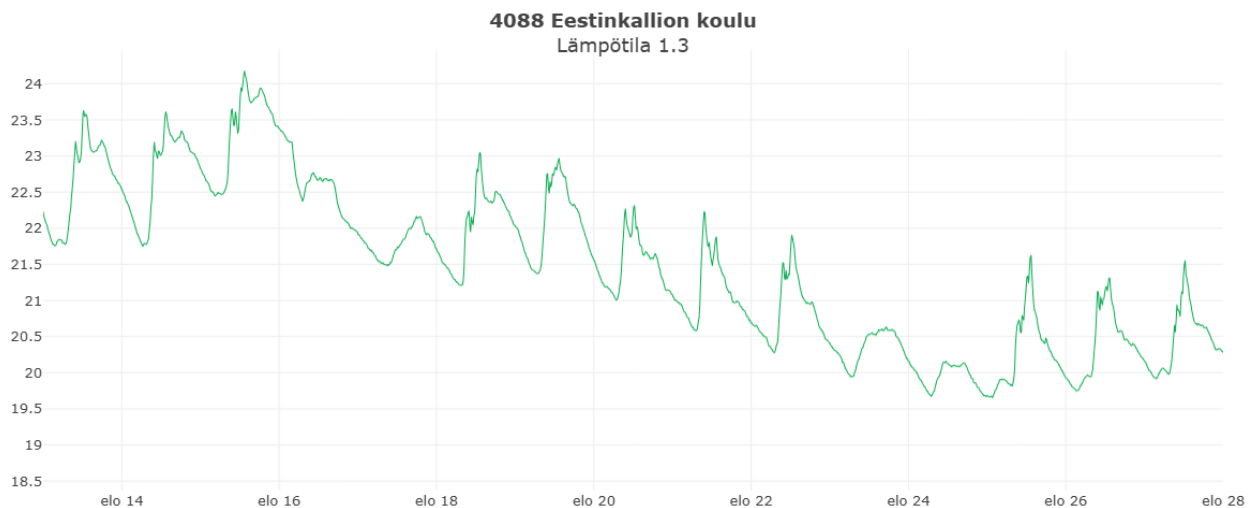
**Lämpötila**

Lämpötila vaihteli noin 19.5–24°C:een välillä ulkolämpötilamuutoksia seuraten. Lämpötilojen huiput ajoittuivat pääsääntöisesti iltopäiville.

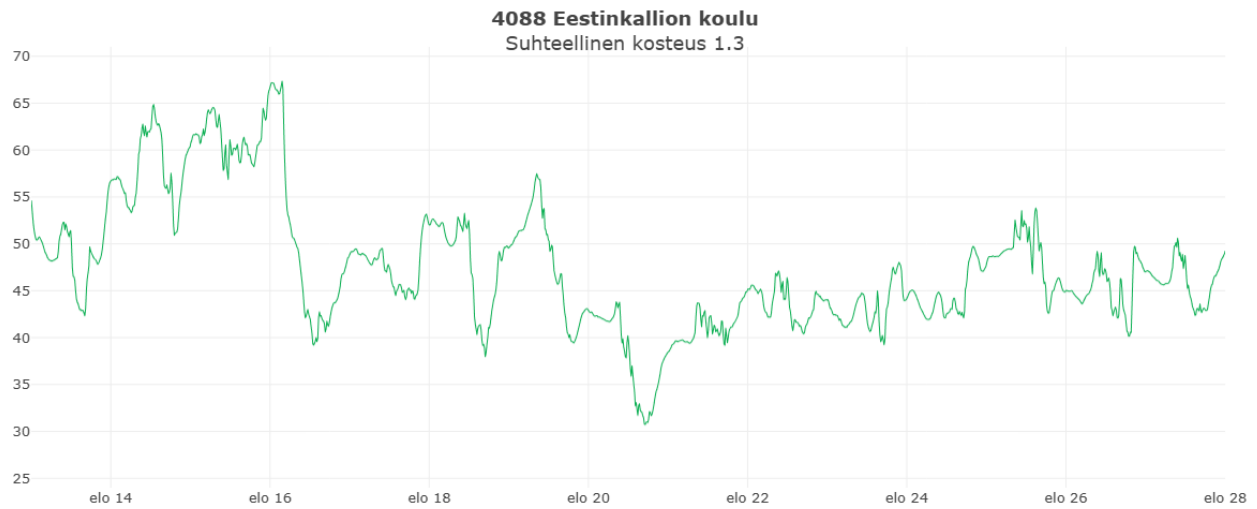
## Suhteellinen kosteus

Suhteellinen kosteus vaihteli noin 31–67 RH% välillä.

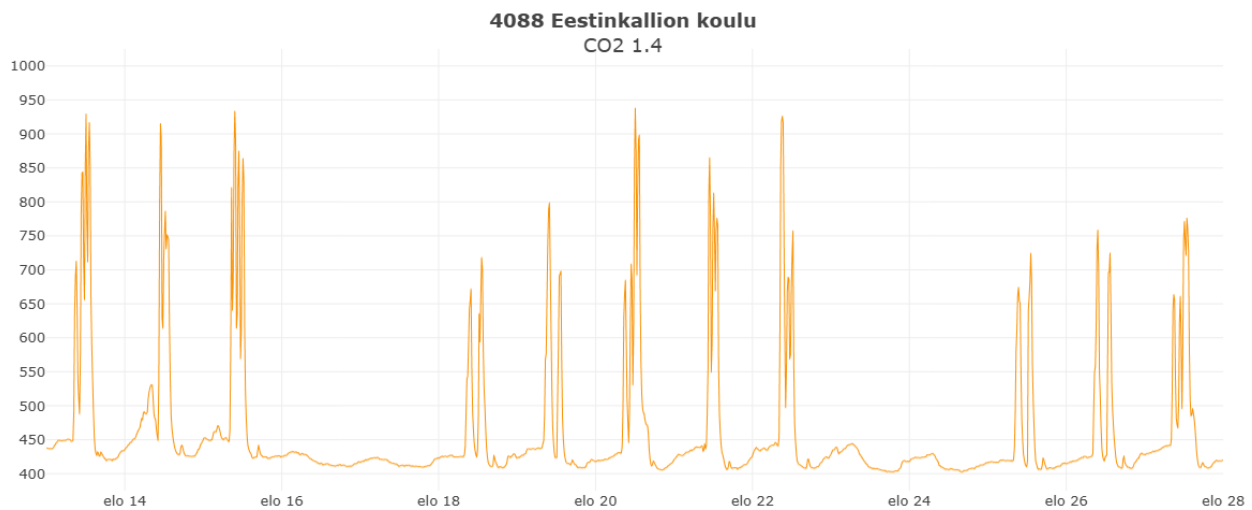
**CO<sub>2</sub>** (=hiilidioksidipitoisuus)

CO<sub>2</sub>-pitoisuudet nousivat päivisin käytön aikana maksimissaan noin 950 ppm tasolle. Käytön ulkopuolella CO<sub>2</sub>-pitoisuudet olivat pääsääntöisesti ulkoilmaa vastaavalla tasolla noin 400 ppm.

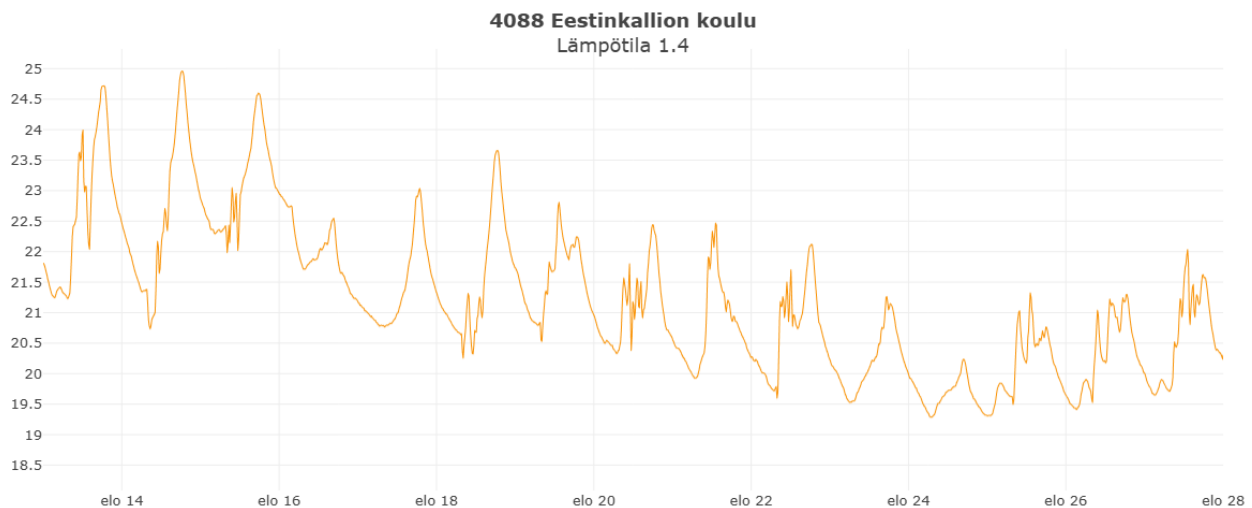
**Lämpötila**

Lämpötila vaihteli noin 19.5–25 °C:een välillä ulkolämpötilamuutoksia seuraten. Lämpötilojen huiput ajoittuivat pääsääntöisesti iltopäiville.

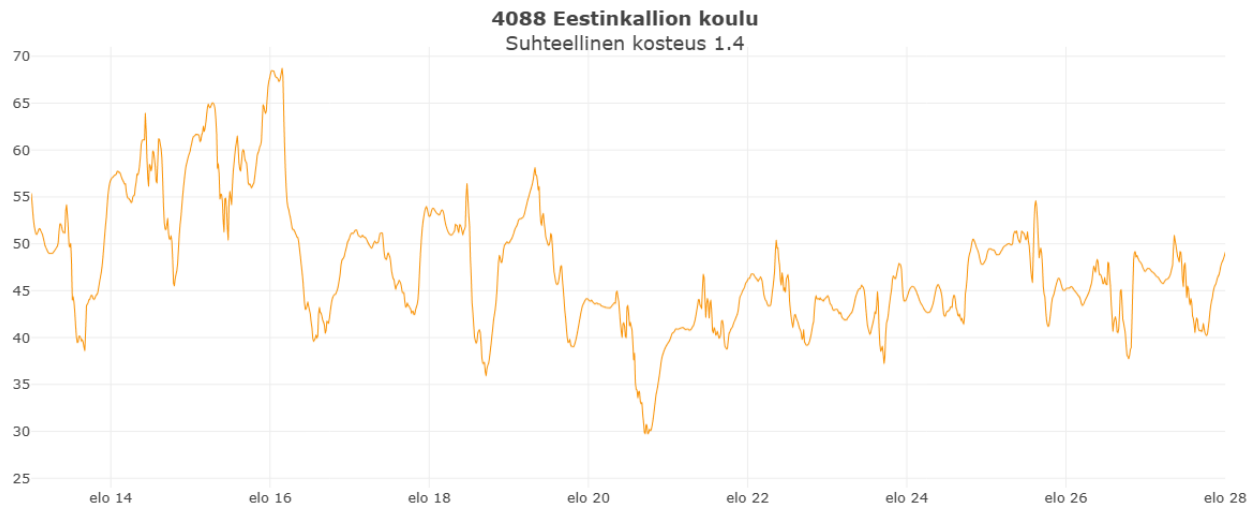
## Suhteellinen kosteus

Suhteellinen kosteus vaihteli noin 30–68 RH% välillä.

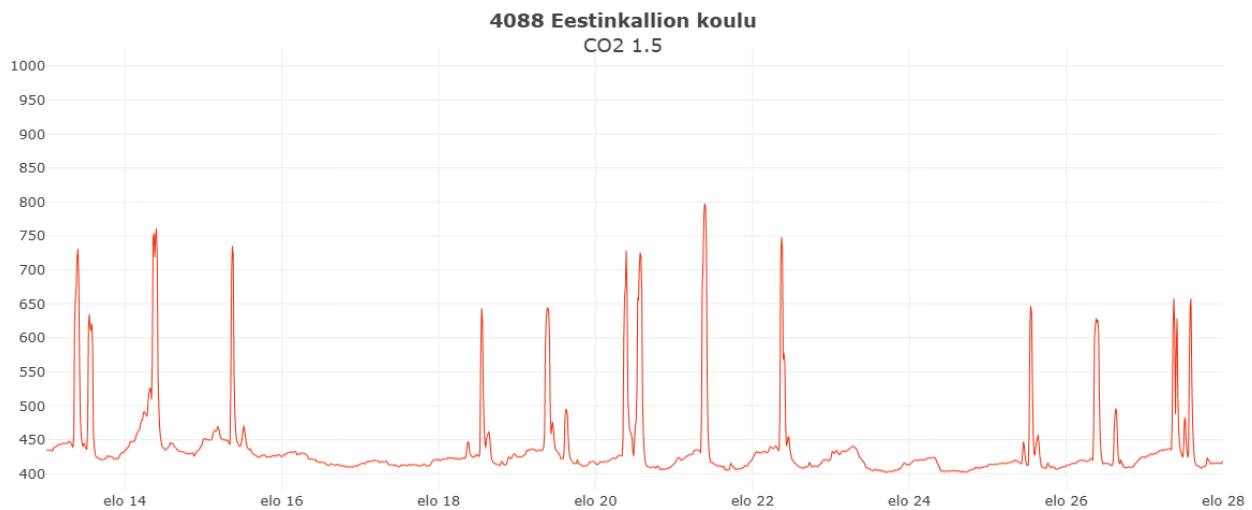
**CO<sub>2</sub>** (=hiilidioksidipitoisuus)

CO<sub>2</sub>-pitoisuudet nousivat päivisin käytön aikana maksimissaan noin 800 ppm tasolle. Käytön ulkopuolella CO<sub>2</sub>-pitoisuudet olivat pääsääntöisesti ulkoilmaa vastaavalla tasolla noin 400 ppm.

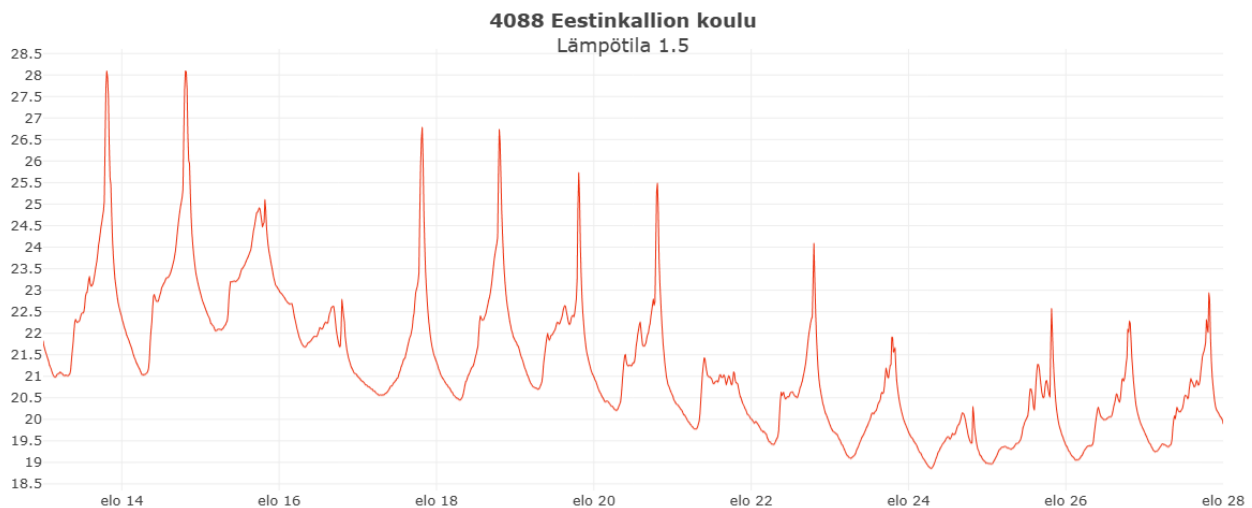
**Lämpötila**

Lämpötila vaihteli noin 19–28 °C:een välillä ulkolämpötilamuutoksia seuraten. Lämpötilojen huiput ajoittuivat pääsääntöisesti iltopäiville.

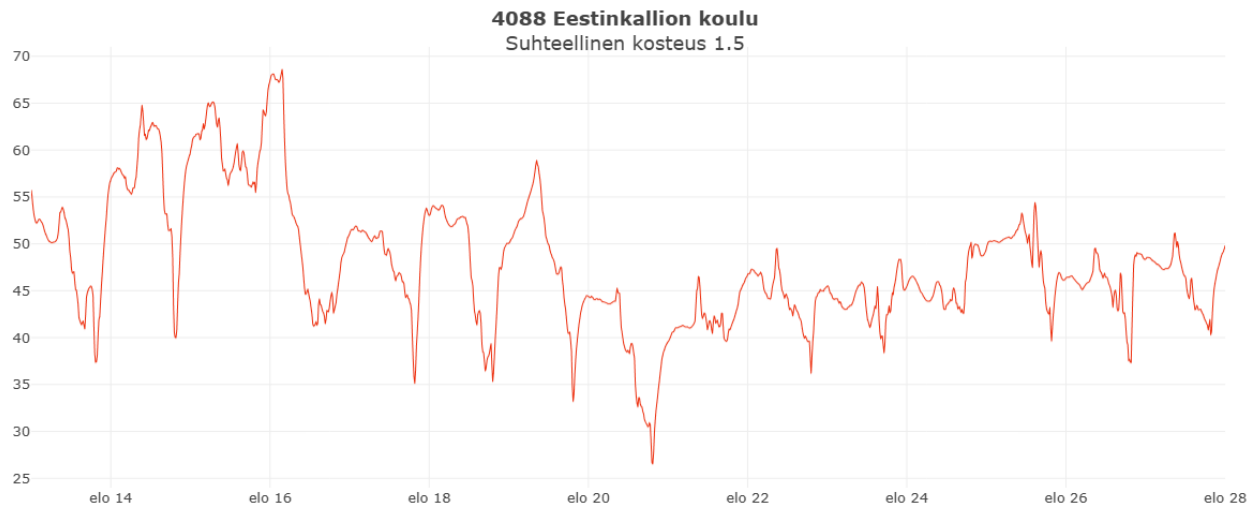
## Suhteellinen kosteus

Suhteellinen kosteus vaihteli noin 26–68 RH% välillä.

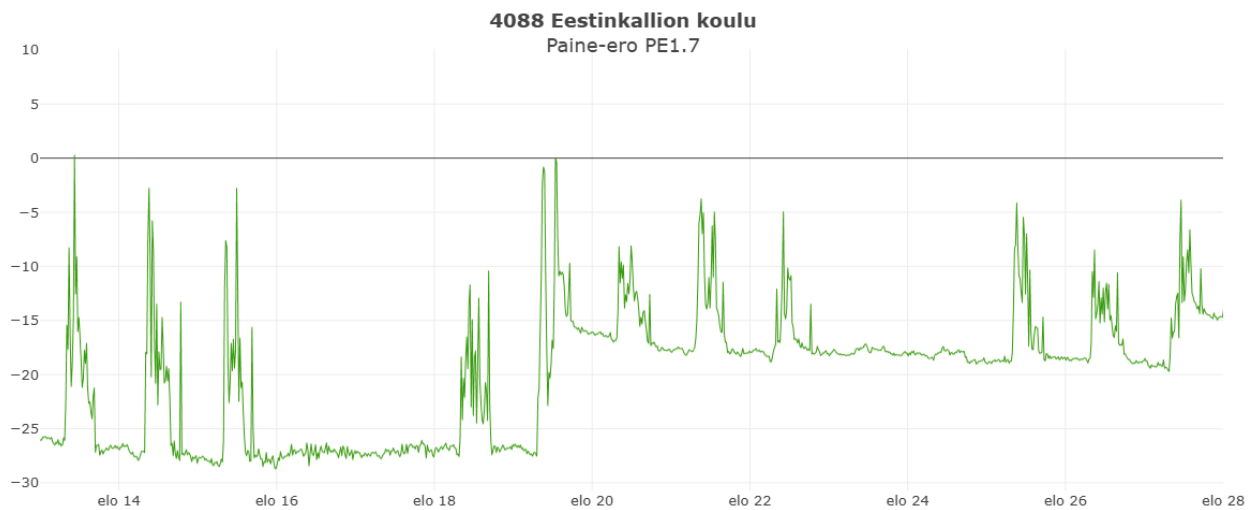
### Paine-ero PE1.7 / Luokan 052 ja ulkoilman välillä

Huoneen paine-ero vaihteli noin  $\pm 0$  ja  $-27$  Pa välillä ulkoilmaan nähden. 19.8 on painesuhteissa tapahtunut muutos. Positiivinen mittausarvo Huone on ylipaineinen ja negatiivinen mittausarvo Huone on alipaineinen ulkoilmaan nähden. Alipaine oli suurimmillaan arki päivisin toiminnan ulkopuolella.

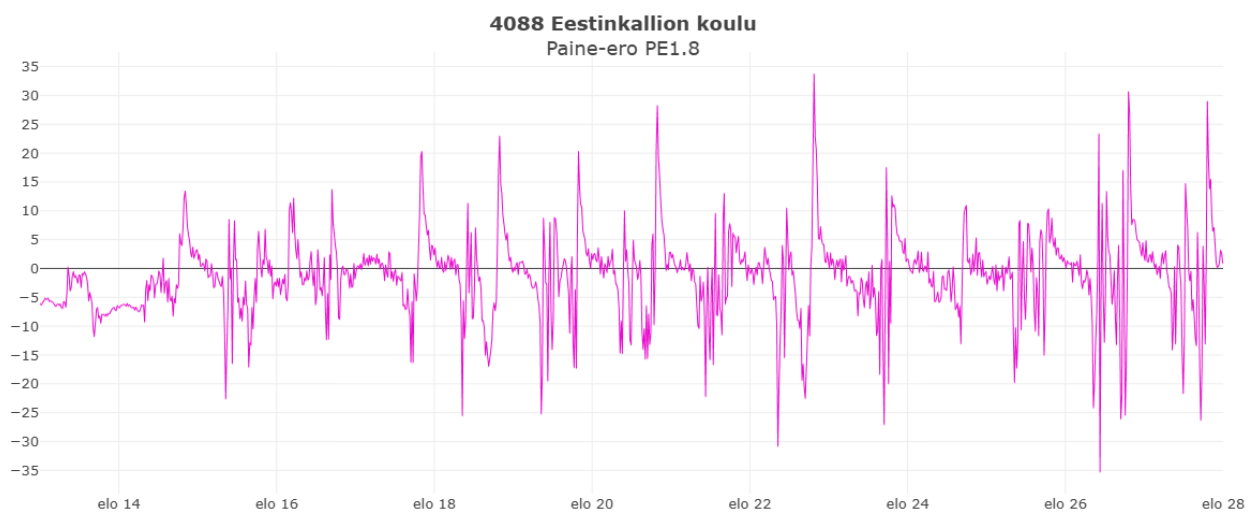
### Paine-ero PE1.8 / Luokan 048 ja ulkoilman välillä

Huoneen paine-ero vaihteli noin  $+30$  ja  $-25$  Pa välillä ulkoilmaan nähden. Positiivinen mittausarvo Huone on ylipaineinen ja negatiivinen mittausarvo Huone on alipaineinen ulkoilmaan nähden.

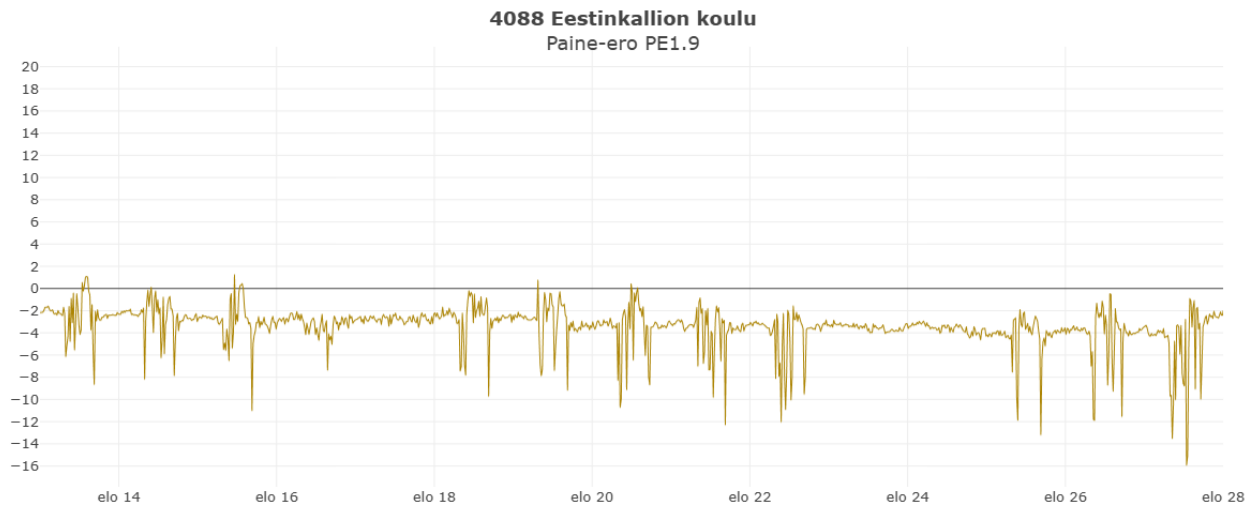
### Paine-ero PE1.9 / Luokan 109 ja ulkoilman välillä

Huoneen paine-ero vaihteli noin 0 ja – 12 Pa välillä ulkoilmaan nähden. Positiivinen mittausrarvo Huone on ylipaineinen ja negatiivinen mittausrarvo Huone on alipaineinen ulkoilmaan nähden.

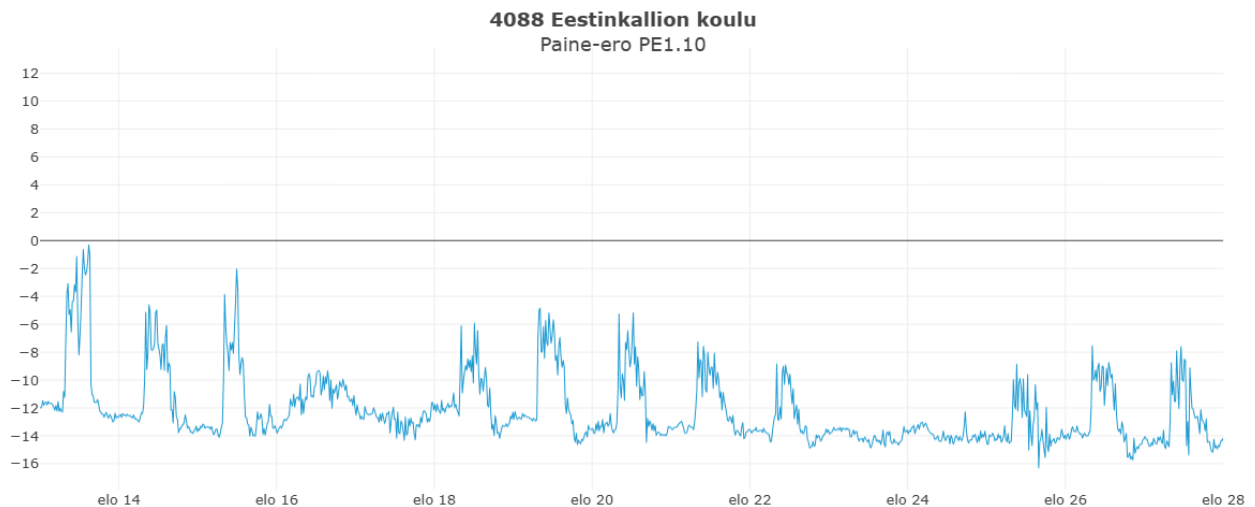
### Paine-ero PE1.10 / Luokan 203 ja ulkoilman välillä

Huoneen paine-ero vaihteli noin + 1 ja – 12 Pa välillä ulkoilmaan nähden. Positiivinen mittausrarvo Huone on ylipaineinen ja negatiivinen mittausrarvo Huone on alipaineinen ulkoilmaan nähden. Alipaine oli suurimmillaan arki päiuisin toiminnan ulkopuolella silloin kun ikkunat ovat kiinni.
