ESPOON KAUPUNKI  
Tilapalvelut-liikelaitos  
Kunnossapitopalvelut  
Tarkastusryhmä

## **Kaitaan koulu/ Hyljelahden toimipiste**

Kohdenumero **4112**

## **SISÄILMATARKASTUS**

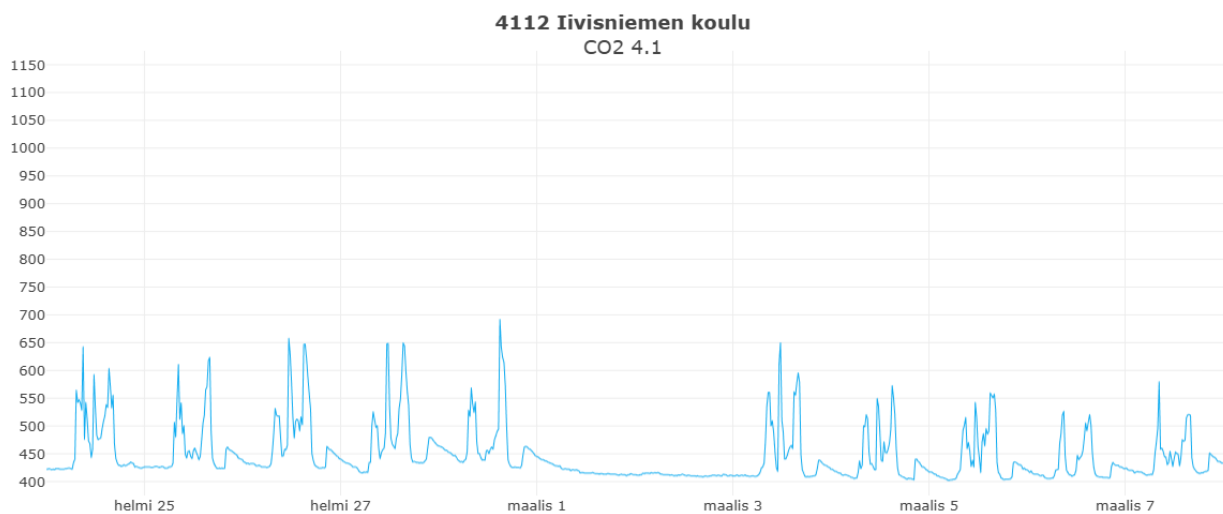
**CO<sub>2</sub>** (=hiilidioksidipitoisuus)

CO<sub>2</sub>-pitoisuudet nousivat päivisin käytön aikana maksimissaan noin 700 ppm tasolle. Käytön ulkopuolella CO<sub>2</sub>-pitoisuudet olivat pääsääntöisesti ulkoilmaa vastaavalla tasolla noin 400 ppm.

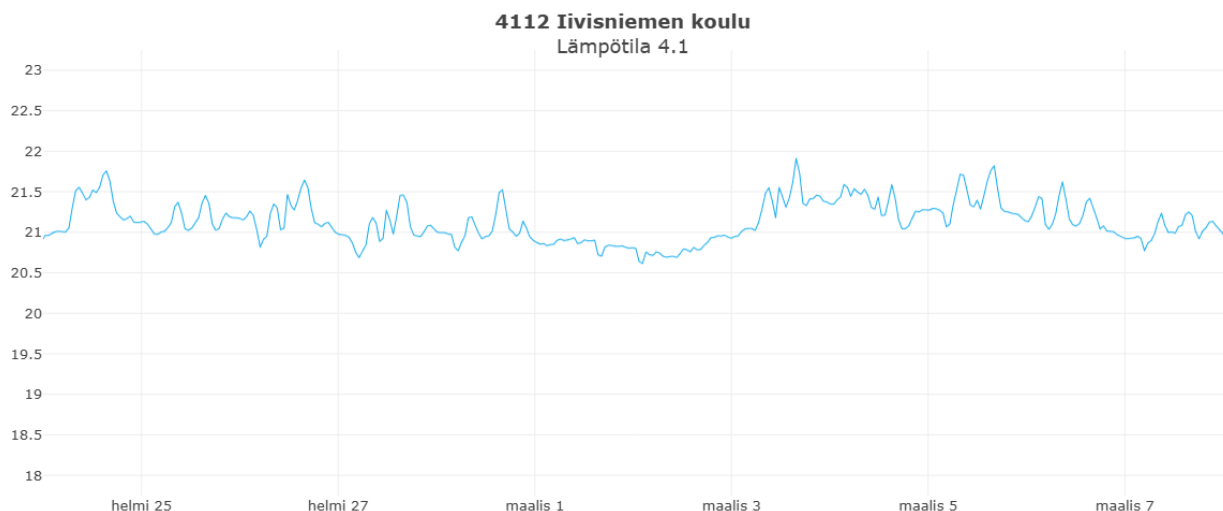
**Lämpötila**

Lämpötila vaihteli noin 20.5–22°C:een välillä ulkolämpötilamuutoksia seuraten. Lämpötilojen huiput ajoittuivat pääsääntöisesti ilta- ja aamukohtiin.

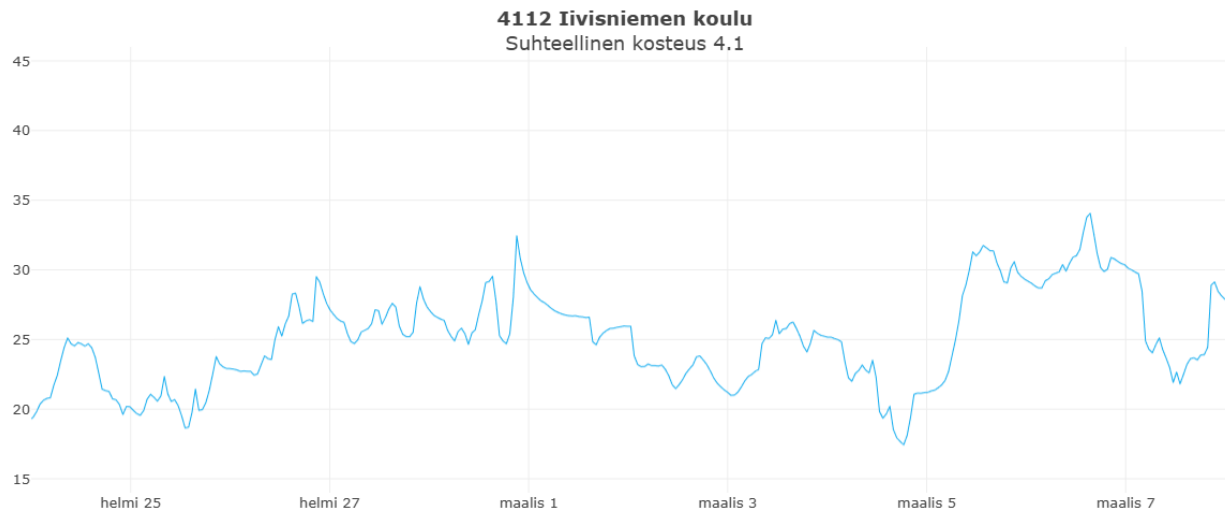
## Suhteellinen kosteus

Suhteellinen kosteus vaihteli noin 17–34 RH% välillä.

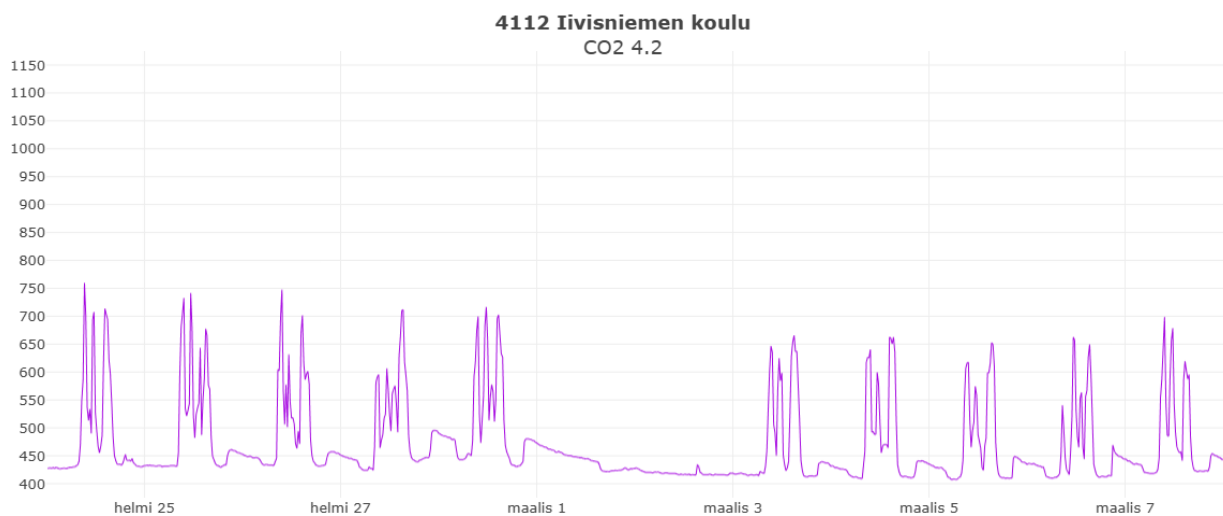
**CO<sub>2</sub>** (=hiilidioksidipitoisuus)

CO<sub>2</sub>-pitoisuudet nousivat päivisin käytön aikana maksimissaan noin 750 ppm tasolle. Käytön ulkopuolella CO<sub>2</sub>-pitoisuudet olivat pääsääntöisesti ulkoilmaa vastaavalla tasolla noin 400 ppm.

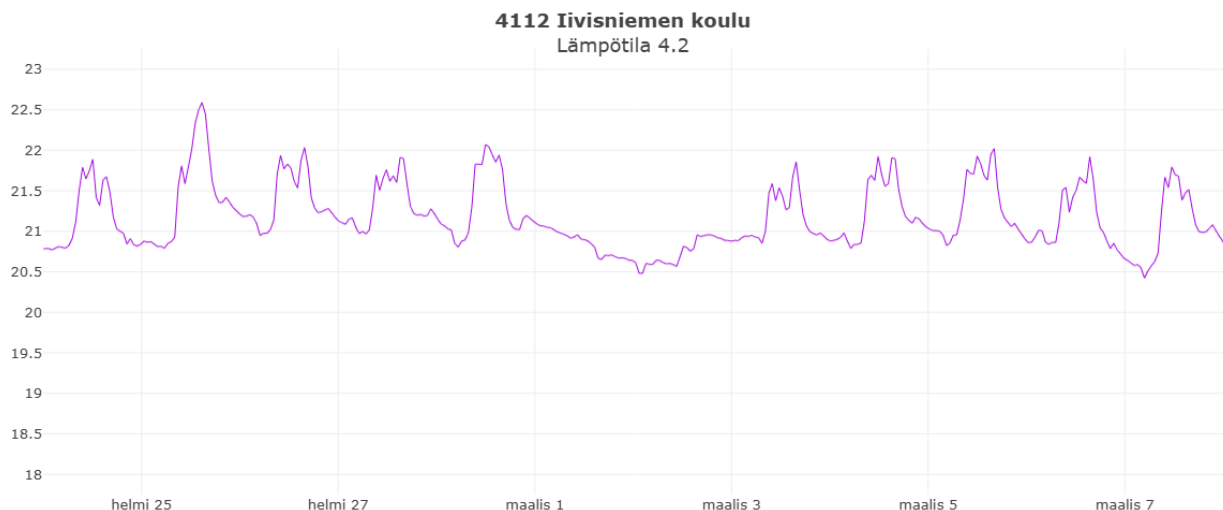
**Lämpötila**

Lämpötila vaihteli noin 20.5–22.5°C:een välillä ulkolämpötilamuutoksia seuraten. Lämpötilojen huiput ajoittuivat pääsääntöisesti iltapäiväaikoihin.

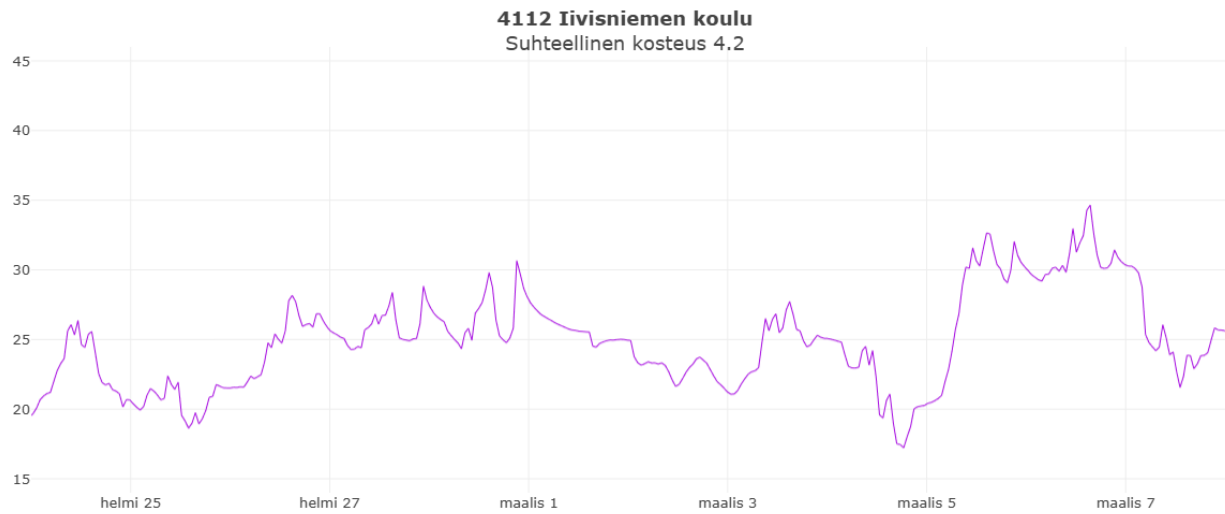
## Suhteellinen kosteus

Suhteellinen kosteus vaihteli noin 17–35 RH% välillä.

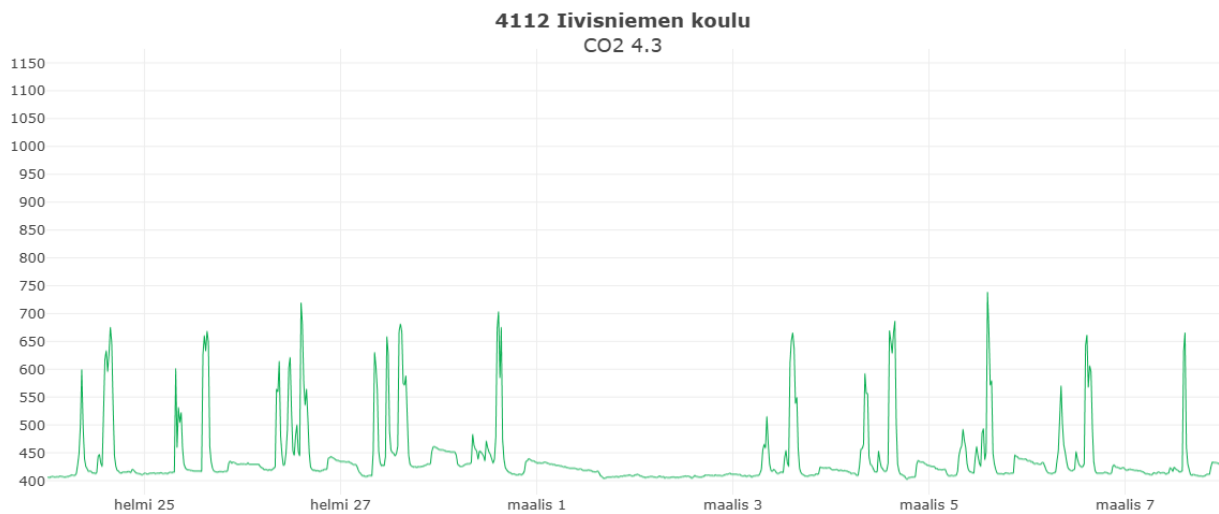
**CO<sub>2</sub>** (=hiilidioksidipitoisuus)

CO<sub>2</sub>-pitoisuudet nousivat päivisin käytön aikana maksimissaan noin 750 ppm tasolle. Käytön ulkopuolella CO<sub>2</sub>-pitoisuudet olivat pääsääntöisesti ulkoilmaa vastaavalla tasolla noin 400 ppm.

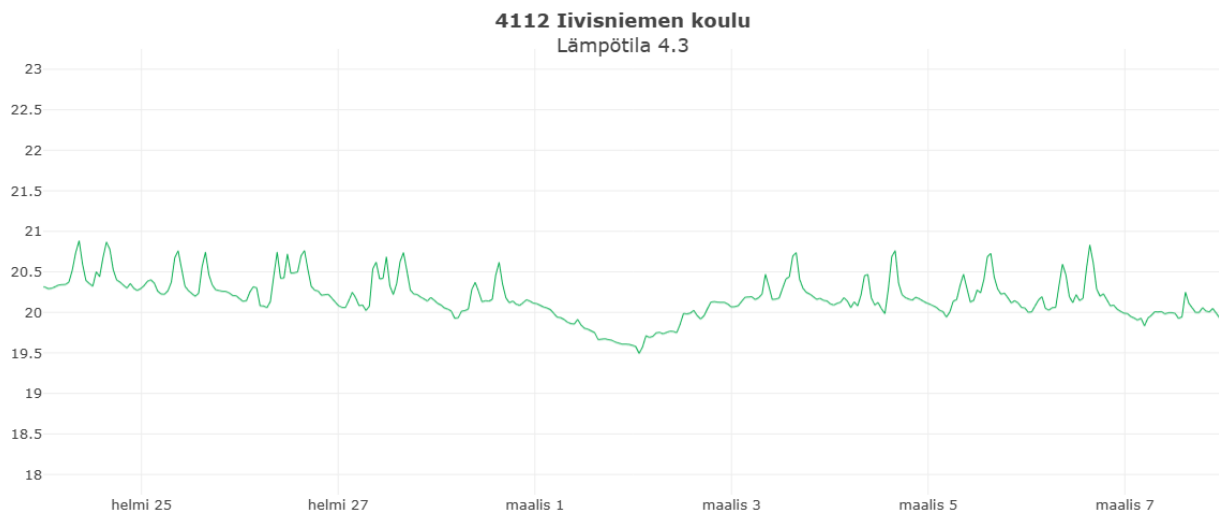
**Lämpötila**

Lämpötila vaihteli noin 19.5–21 °C:een välillä ulkolämpötilamuutoksia seuraten. Lämpötilojen huiput ajoittuivat pääsääntöisesti iltapäiväaikoihin.

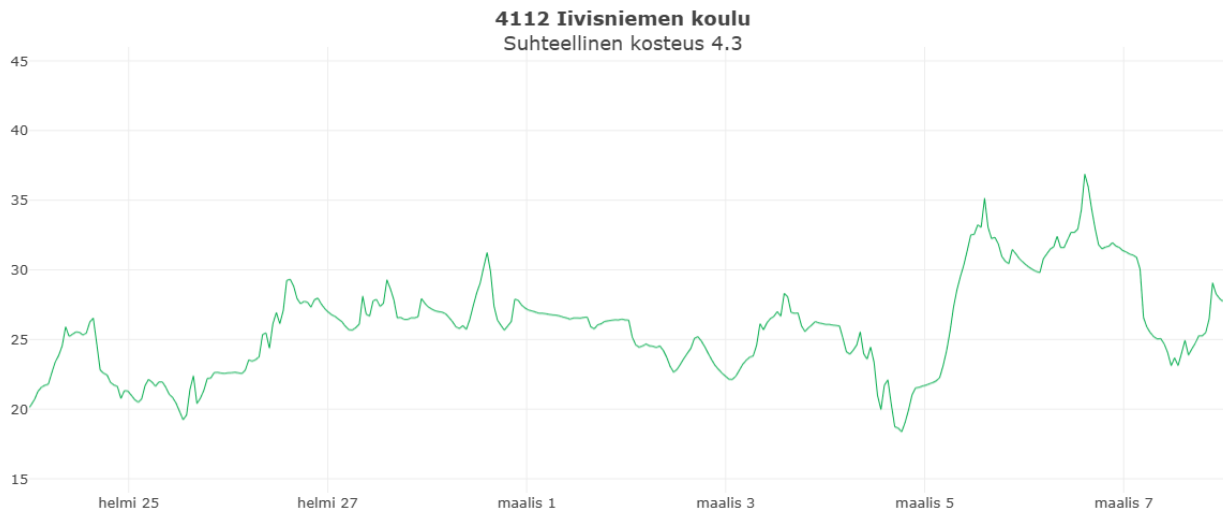
## Suhteellinen kosteus

Suhteellinen kosteus vaihteli noin 19–37 RH% välillä.

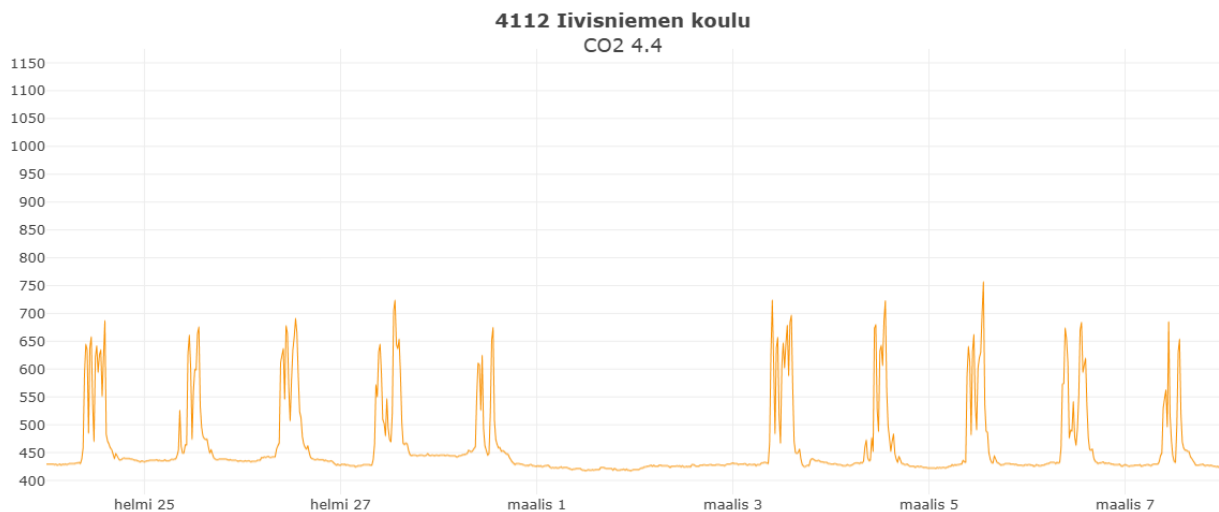
**CO<sub>2</sub>** (=hiilidioksidipitoisuus)

CO<sub>2</sub>-pitoisuudet nousivat päivisin käytön aikana maksimissaan noin 750 ppm tasolle. Käytön ulkopuolella CO<sub>2</sub>-pitoisuudet olivat pääsääntöisesti ulkoilmaa vastaavalla tasolla noin 400 ppm.

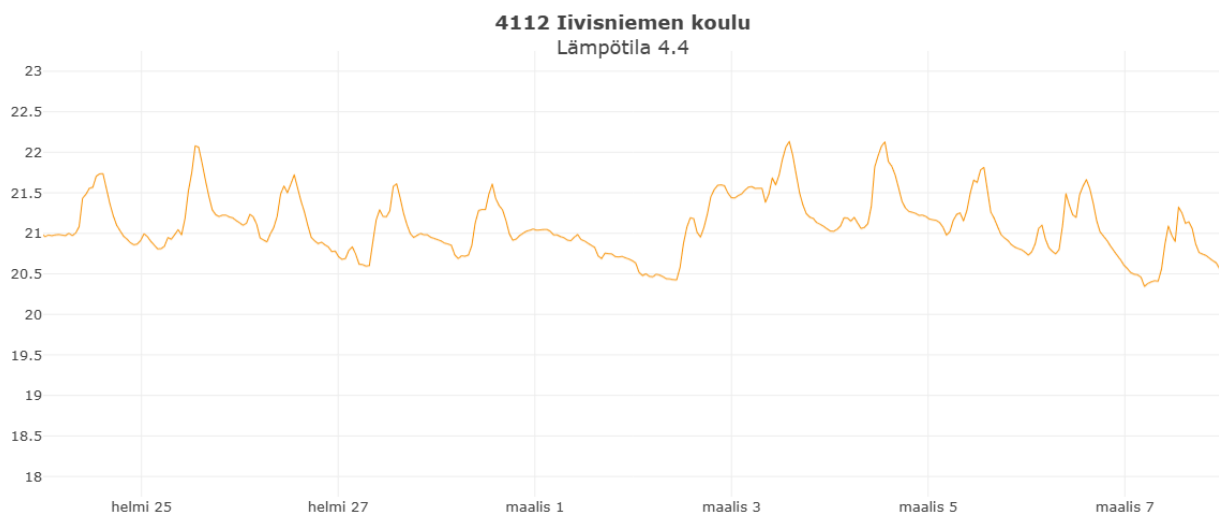
**Lämpötila**

Lämpötila vaihteli noin 20.5–22°C:een välillä ulkolämpötilamuutoksia seuraten. Lämpötilojen huiput ajoittuivat pääsääntöisesti iltapäiväaikoihin.

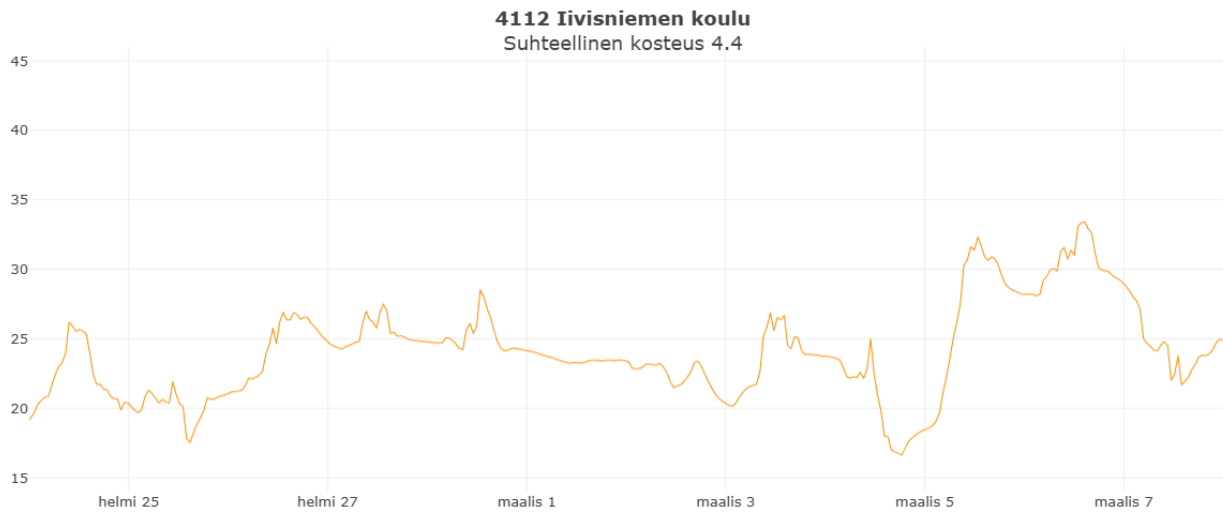
## Suhteellinen kosteus

Suhteellinen kosteus vaihteli noin 16–33 RH% välillä.

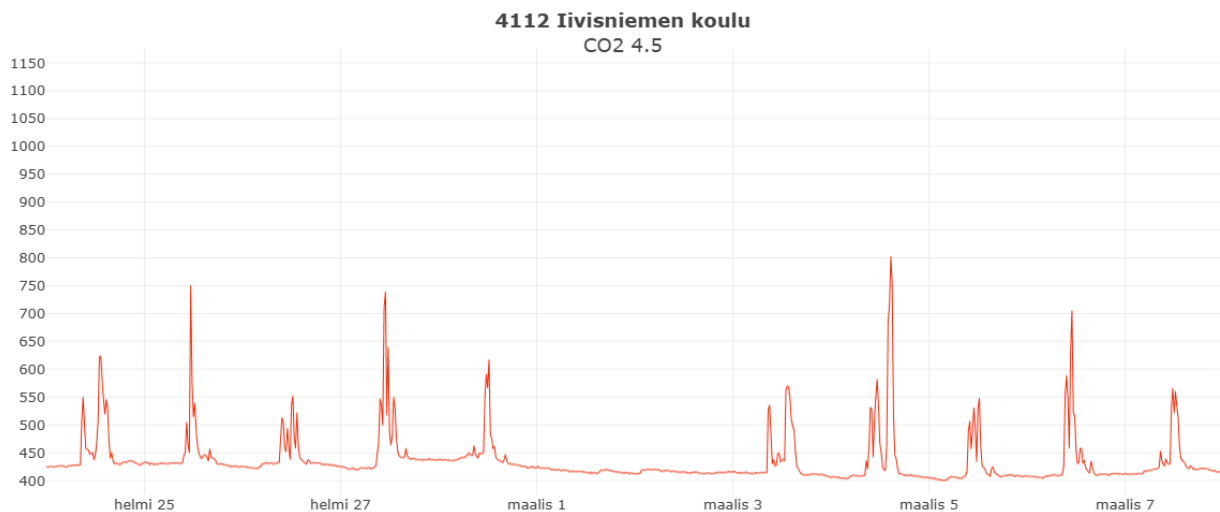
**CO<sub>2</sub>** (=hiilidioksidipitoisuus)

CO<sub>2</sub>-pitoisuudet nousivat päivisin käytön aikana maksimissaan noin 800 ppm tasolle. Käytön ulkopuolella CO<sub>2</sub>-pitoisuudet olivat pääsääntöisesti ulkoilmaa vastaavalla tasolla noin 400 ppm.

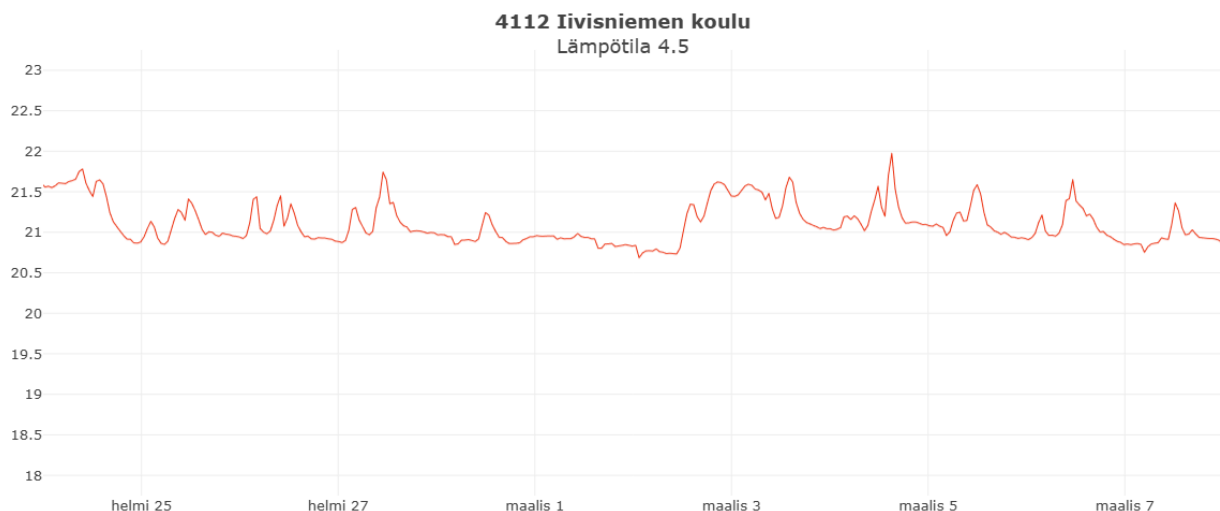
**Lämpötila**

Lämpötila vaihteli noin 20.5–22°C:een välillä ulkolämpötilamuutoksia seuraten. Lämpötilojen huiput ajoittuivat pääsääntöisesti iltapäiväaikoihin.

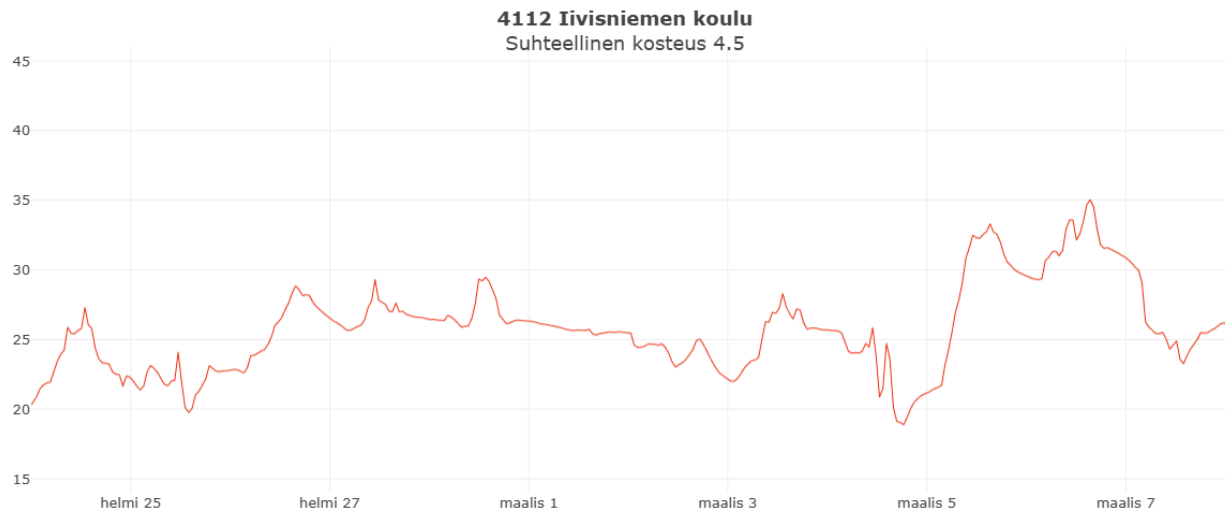
## Suhteellinen kosteus

Suhteellinen kosteus vaihteli noin 19–35 RH% välillä.

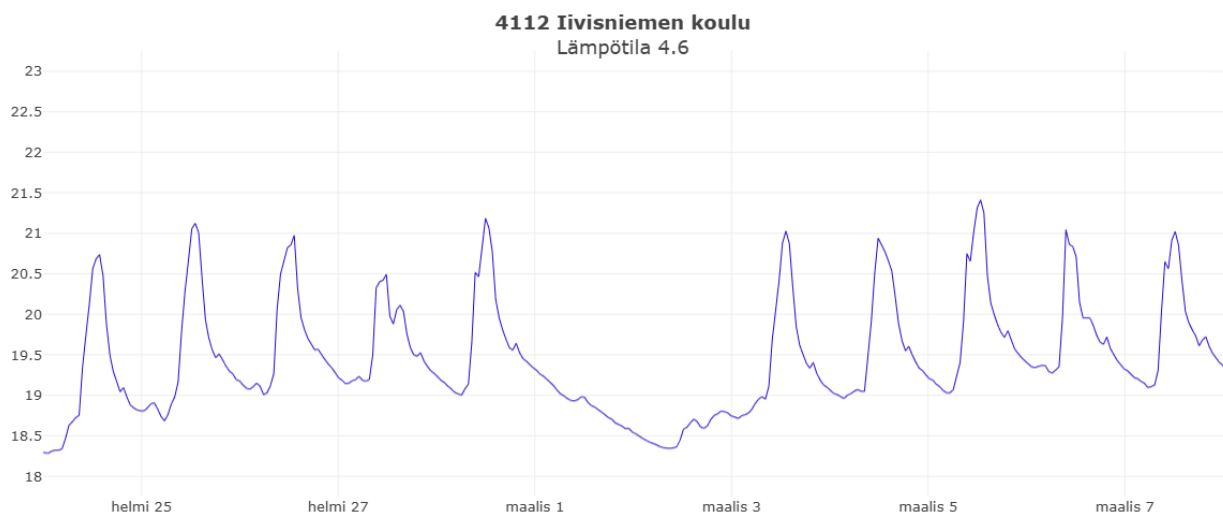
**Lämpötila**

Lämpötila vaihteli noin 18–21.5°C:een välillä ulkolämpötilamuutoksia seuraten. Lämpötilojen huiput ajoittuivat pääsääntöisesti iltapäiväaikoihin.

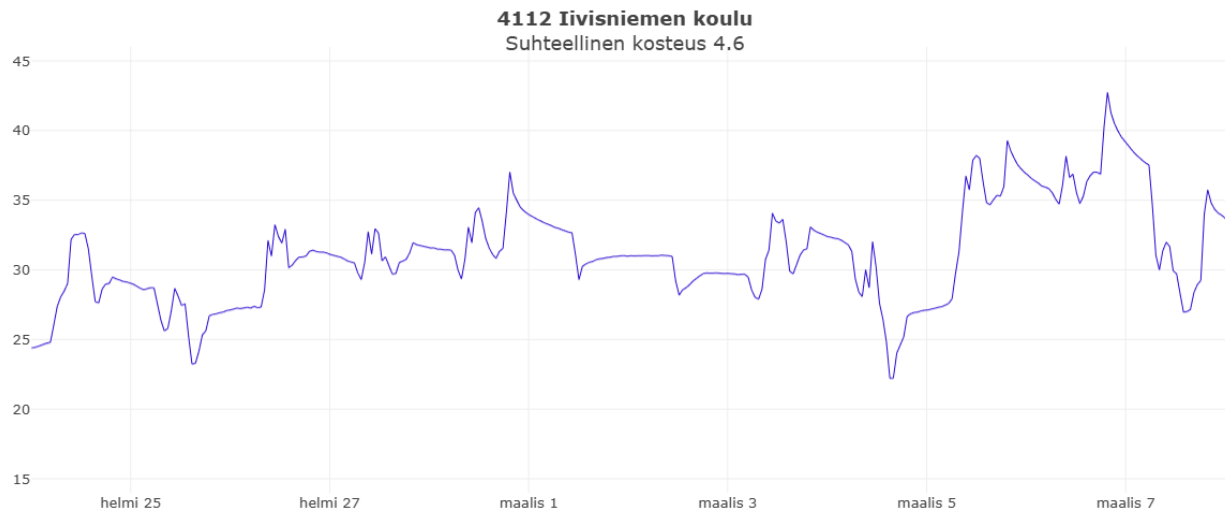
## Suhteellinen kosteus

Suhteellinen kosteus vaihteli noin 22–43 RH% välillä.

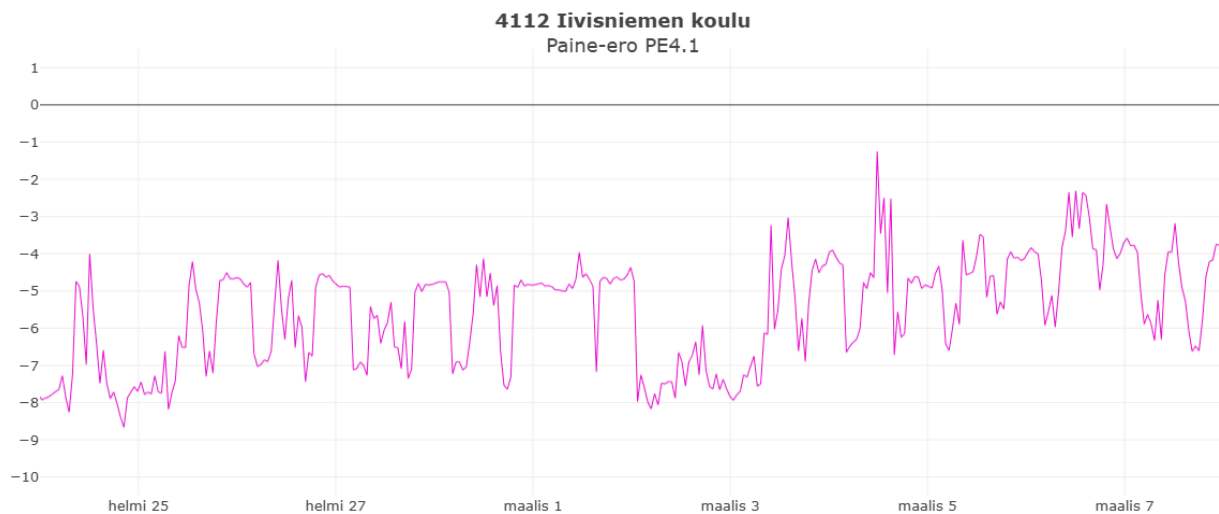
### Paine-ero PE4.1 / Monitoimitilan 1.21 ja ulkoilman välillä

Huoneen paine-ero vaihteli noin – 1 ja – 9 Pa välillä ulkoilmaan nähden. Positiivinen mittausarvo Huone on ylipaineinen ja negatiivinen mittausarvo Huone on alipaineinen ulkoilmaan nähden.

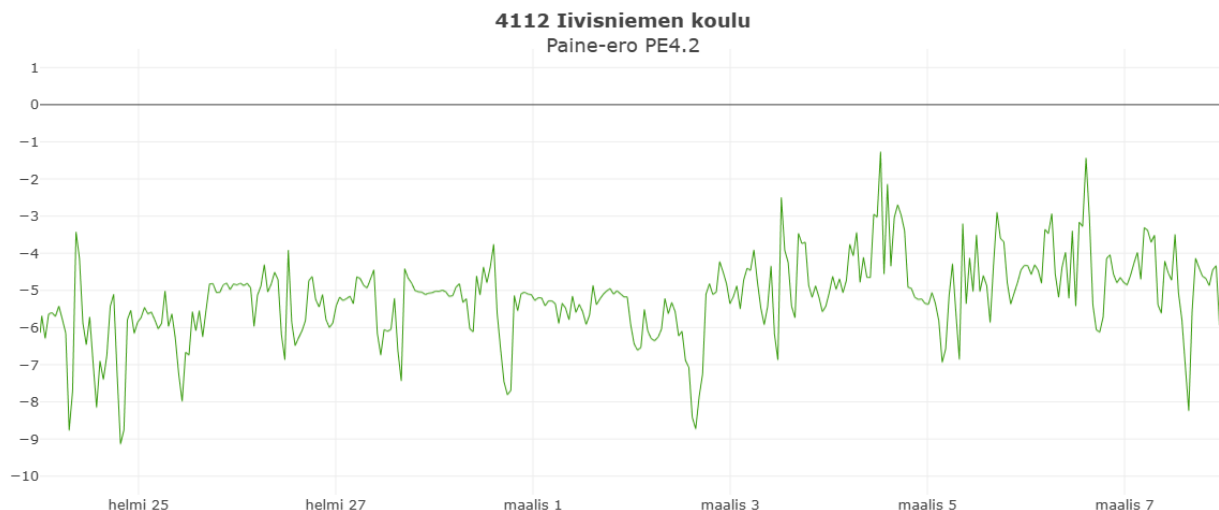
### Paine-ero PE4.2 / Luokan 1.32 ja ulkoilman välillä

Huoneen paine-ero vaihteli noin – 1 ja – 9 Pa välillä ulkoilmaan nähden. Positiivinen mittausarvo Huone on ylipaineinen ja negatiivinen mittausarvo Huone on alipaineinen ulkoilmaan nähden.

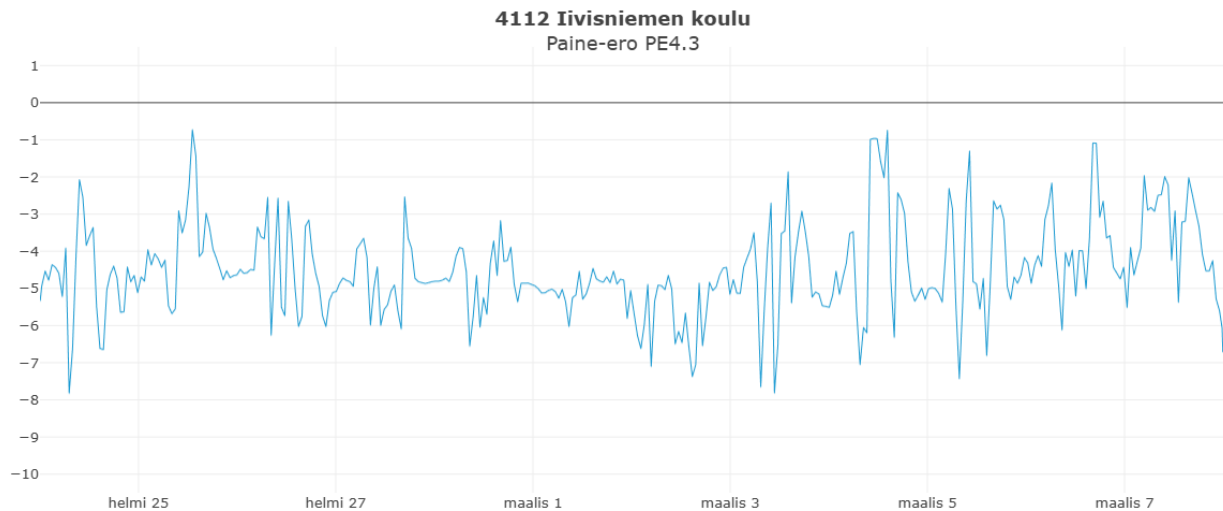
### Paine-ero PE4.3 / Luokan 1.31 ja ulkoilman välillä

Huoneen paine-ero vaihteli noin – 1 ja – 8 Pa välillä ulkoilmaan nähden. Positiivinen mittaussarvo Huone on ylipaineinen ja negatiivinen mittaussarvo Huone on alipaineinen ulkoilmaan nähden.

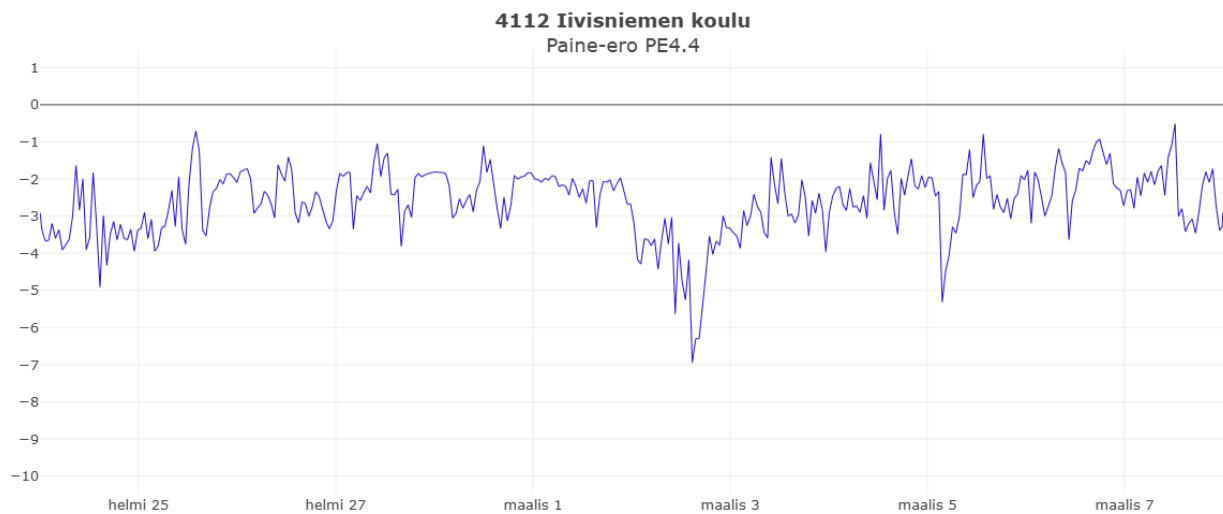
### Paine-ero PE4.4 / Luokan 2.33 ja ulkoilman välillä

Huoneen paine-ero vaihteli noin – 1 ja – 7 Pa välillä ulkoilmaan nähden. Positiivinen mittaussarvo Huone on ylipaineinen ja negatiivinen mittaussarvo Huone on alipaineinen ulkoilmaan nähden.
