## **NIIPPERIN PÄIVÄKOTI**

Brado Oy

Kuntotutkimus

**30.10.2025**

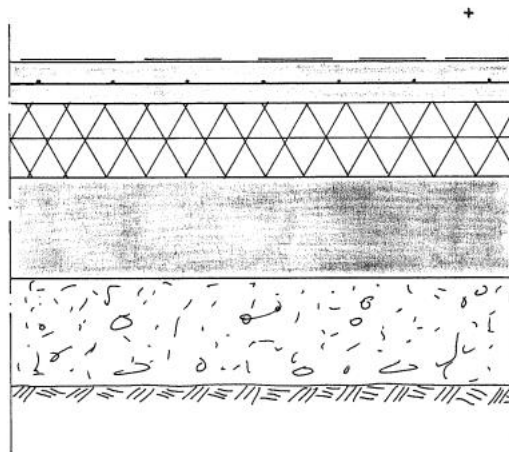
AP 1 Kuva 1:

Alapohjarakenne.

Alapohjarakenteeseen tehtiin yhteensä viisi rakenneavausta. Rakenne oli kaikissa avauksissa samankaltainen ja rakennesuunnitelmien mukainen. Kaikilla avauskohdilla alemman betonilaatan pintakosteusarvot olivat huomattavan korkeita, kosteusarvot olivat välillä 110-140. Mittalaitteen betonirakenteelle tavanomainen kosteusarvo on alle 80.

Pintalaatan ja eristeiden uusiminen on suositeltavaa kantavan laatan pinnan puhdistamiseksi sekä rakenteen kosteusteknisen toimivuuden parantamiseksi. Rakenteen huomattavan kosteusrasituksen vuoksi rakenteen korjaaminen pitkäaikaisesti kestävällä tavalla on haasteellista.

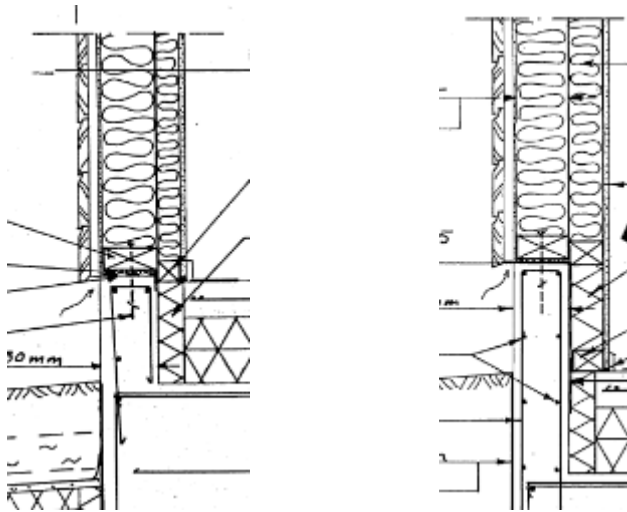
**Kuva 9:**

Ulkoseinäleikkauksia. Oikeanpuoleisessa leikkauksessa valesokkeli-rakenne keittiön osalla.

Havaintojen perusteella ulkoseinän muovi on löyhästi limitetty PUR-eristeen taakse ja liitoskohdalla on ainakin osin käytetty polyuretaanivaahtoa. Liitos ei havaintojen perusteella ole tiivis. PUR-levyn ulkopuolella olevan reunanoston pintakosteusarvot olivat poikkeuksetta selkeästi märän puolella, arvot välillä 120 – 140. Tavanomaisena pidettävä raja-arvo on käytetyllä mittarilla 80. Irrotetuissa PUR-levyissä oli havaittavissa voimakas kemikaalimainen haju ja muutamien kohdin näkyvää mikrobikasvustoa. PUR-levystä ja sen alapinnassa olleesta rakennusjätteestä otettiin näytteet mikrobi ja VOC-analyysiin, näytteet MIB2, MIB3 sekä VOC7. Mikrobinäytteissä havaittiin selvä mikrobivaurio ja VOC-näytteen tuloksen perusteella PUR-levyssä vaikuttaa olevan alkanut kemiallinen hajoaminen. Mikrobinäytteiden tulokset on käsitelty tarkemmin kappaleessa 0 ja VOC-näytteiden tulokset kappaleessa 7.

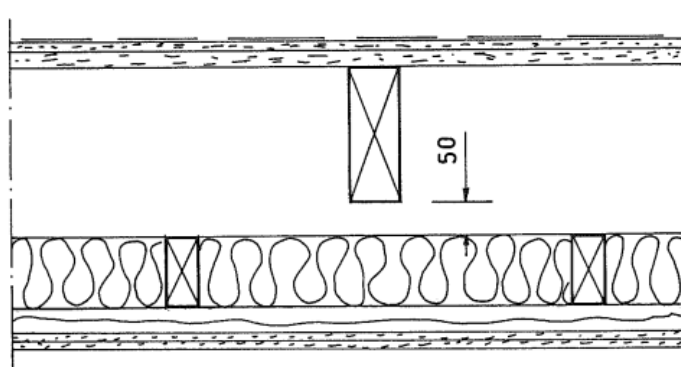
**Kuva 30:**

Välipohjan rakenne-  
tyyppi

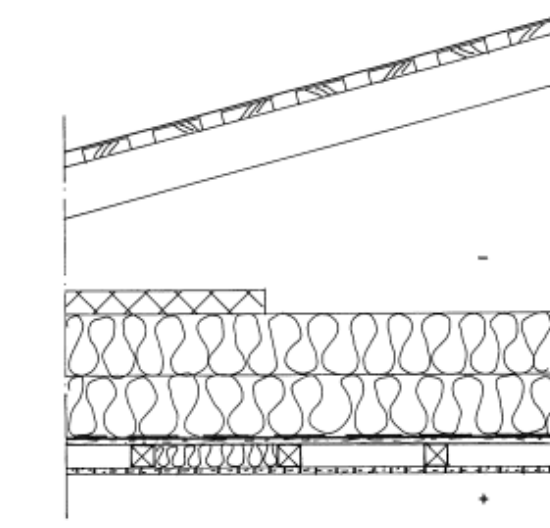
**Kuva 36:**

Yläpohjarakenne:

- sinkitty teräspelti
- ruoteet k150, 22 mm
- kattotuolit (ullakko-tila), reuna-alueilla tuulensuojamine-raalivilla 50 mm, mineraalivilla, 125 mm + 125 mm
- höyrynsulku
- gyproc, 13 mm
- koolaukset k300, 45 mm
- sisäverhous, 13 mm

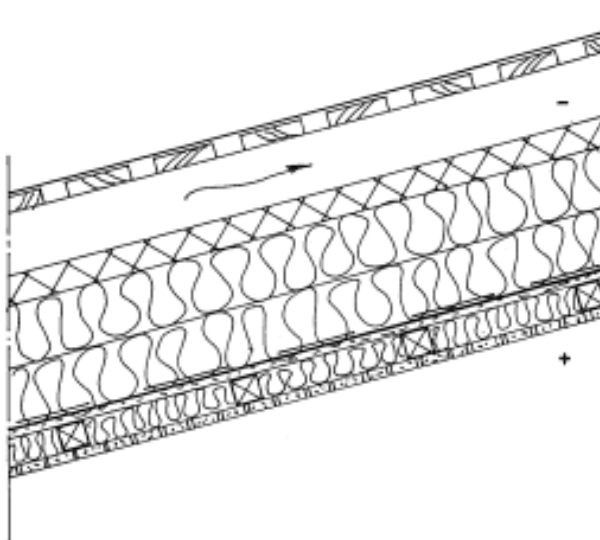
**Kuva 37:**

Yläpohjarakenne lappeen suuntaisesti eristetyissä rakenteissa:

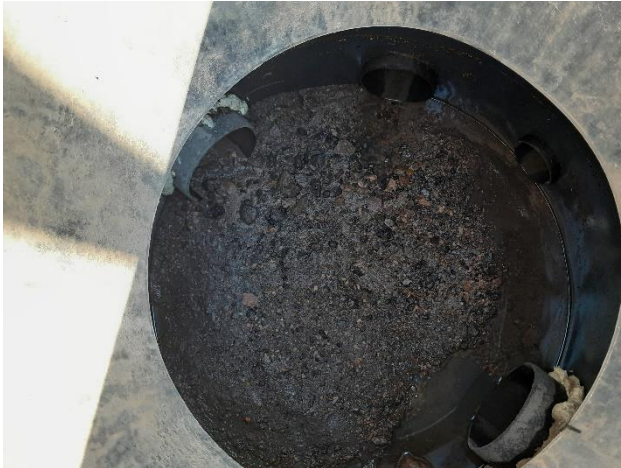
**Kuva 54:**

Sadeveden tarkastuskaivon sakkapesä täynnä hiekkaa.

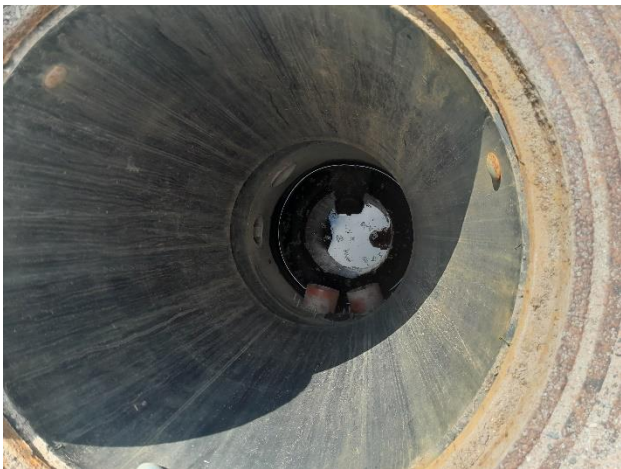
**Kuva 55:**

Perusvesikaivossa useampi tuleva viemäri ilman padotusventtiiliä. Ei ole selvää, onko sadevesiä johdettu kaivoon ilman salaojien padotusventtiiliä? Lähtevän viemärin padotusventtiilistä ei varmaa havaintoa.

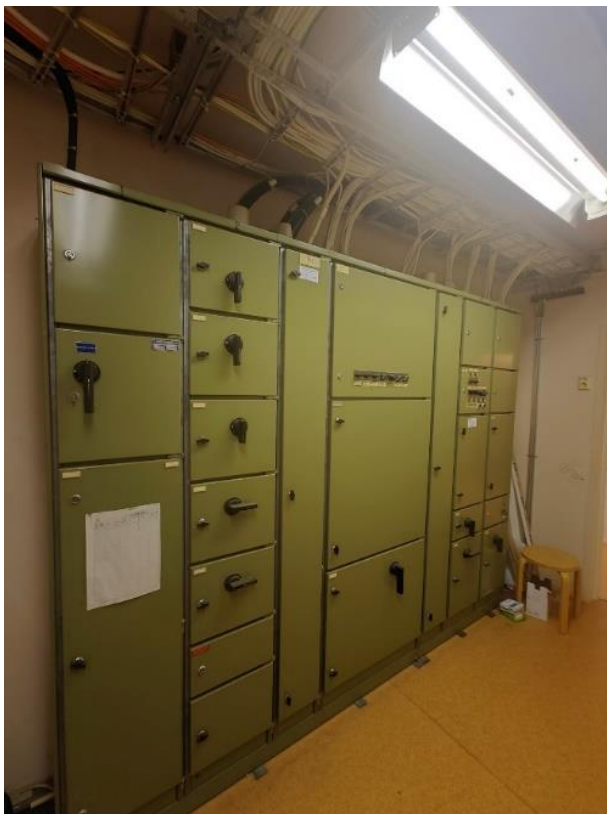
**Kuva 61:**

Sähköpääkeskukselle on tehty sähkölaitteiston määräaikaistarkastus 23.5.2014. Seuraava tarkastus on määrä tehdä keskuksessa olleen merkinnän mukaan viimeistään v. 2029. Sähkölaitteistojen lakisäätteiset määräaikaistarkastukset tulisi kuitenkin suorittaa 10 vuoden välein.

Sähköpääkeskustila on siisti ja siellä ei ole säilytyksessä ylimääristä tavaraa (palo-kuorma). Sähkökuvat suositellaan digitoitavan ja niille on hyvä hankkia erillinen säilytyskaappi/hylly. Kahvavarokkeiden vaihtamista varten tulisi hankkia suojakäsineellä varustettu vaihtokahva.

Sähköpääkeskus

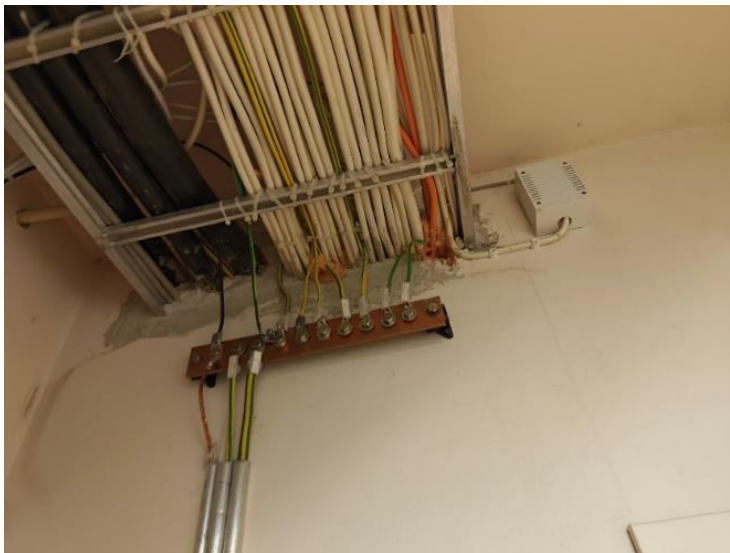
**Kuva 68:**

Maadoitukset on tehty rakennusajankohdan mukaisia määräyksiä noudattaen. Tarkastuksessa ei havaittu IV-koneiden ja vesiputkien maadoitusta.

Päämaadoituskisko.

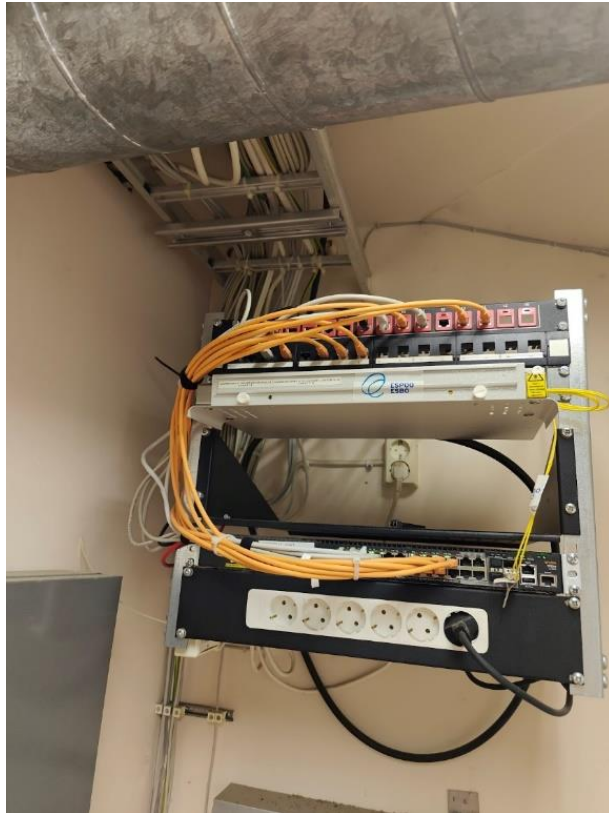
**Kuva 69:**

Kiinteistöön on toteutettu osittainen yleiskaapelointiverkko WLAN-tukioasemille ja toimistoiloihin CAT6 -kaapeloinnilla.

Erillisessä teknisessä tilassa oleva yleiskaapelointijakamo.

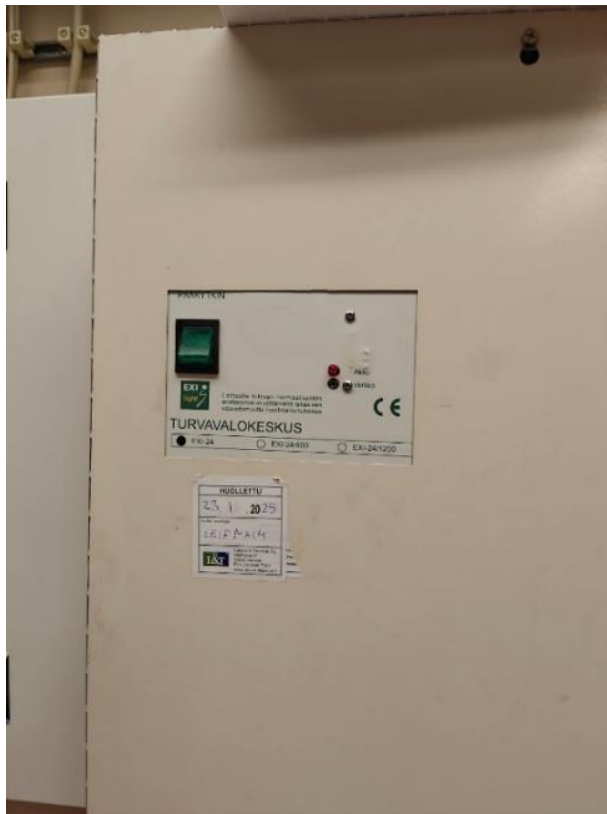
**Kuva:**

Kiinteistöön on toteutettu erillinen paloilmoitinjärjestelmä ja turvavalaistusjärjestelmä (opasvalaisimet). Paloilmais- ja turvavalokjärjestelmä on huollettu asianmukaisesti. Paloilmaisjärjestelmää ei ole liitetty hätäkeskukseen.

Turvaalokeskus

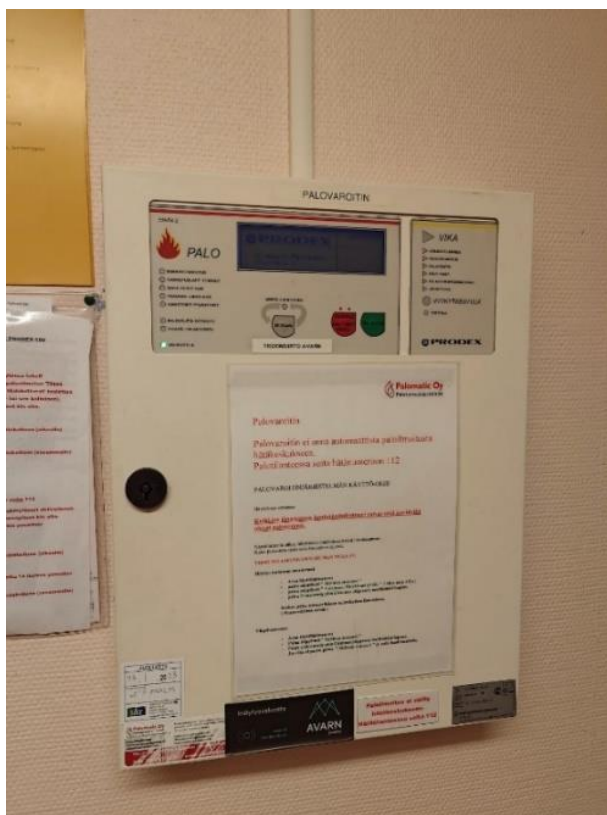
**Kuva:**

Paloilmaisinkeskus.

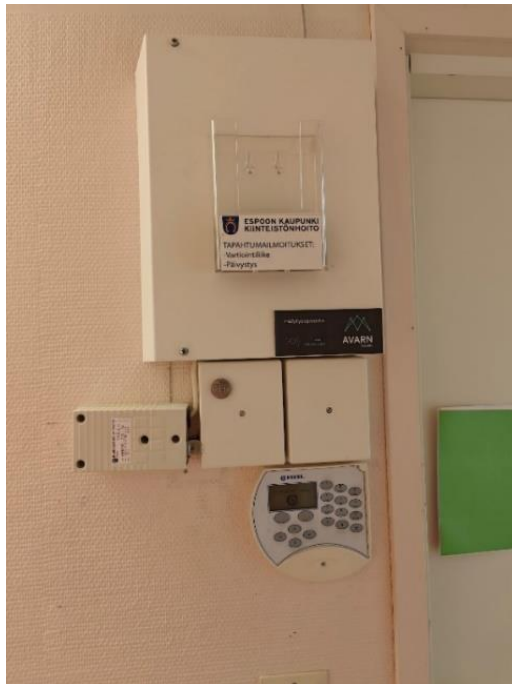
**Kuva 70:**

Kiinteistössä on HHL-rikosilmoitinjärjestelmä sekä kameravalvontajärjestelmä.

HHL-rikosilmoitinjärjestelmä.

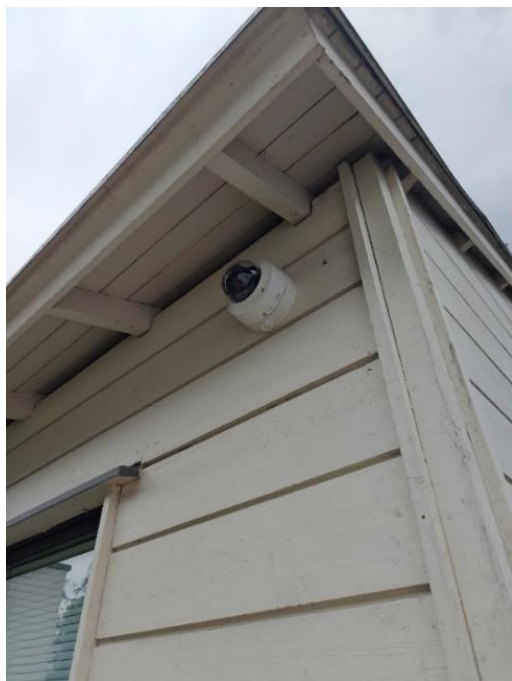
**Kuva 71:**

Piha-alueen valvontakamera.

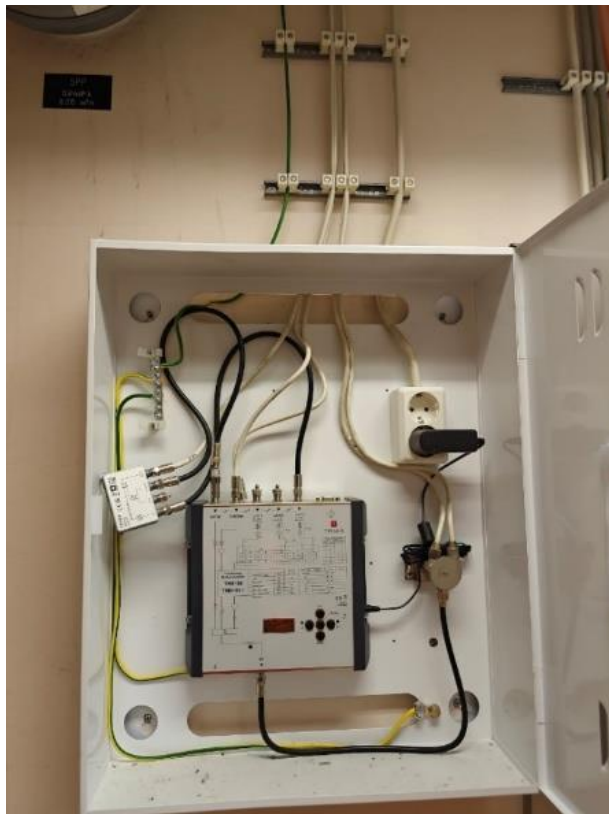
**Kuva 72:**

Kiinteistössä on kohtuullisessa kunnossa oleva TV-antennijärjestelmä. TV-antennipisteiden määrä on havaintojen perusteella vähäinen.

TV-Antennivahvistinkeskus.

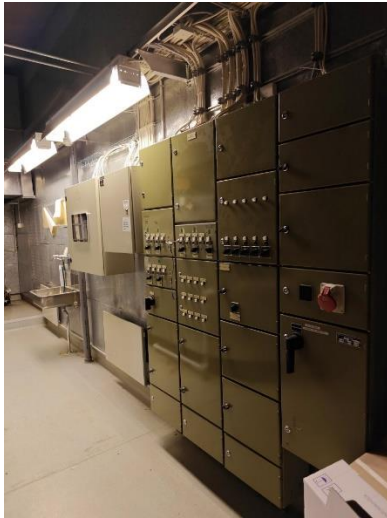
**Kuva 73:**

Kiinteistössä on kiinteistöautomaatiojärjestelmä, jossa ei havaittu tarkastushetkellä puutteita.

IV-keskustila, jossa rakennusautomaatiojärjestelmien ohjauskeskukset.
