ESPOON KAUPUNKI  
Tilapalvelut-liikelaitos  
Kunnossapitopalvelut  
Tarkastusryhmä

## **Saunalahden lastentalo**

Kohdenumero **3243**

## **SISÄILMATARKASTUS**

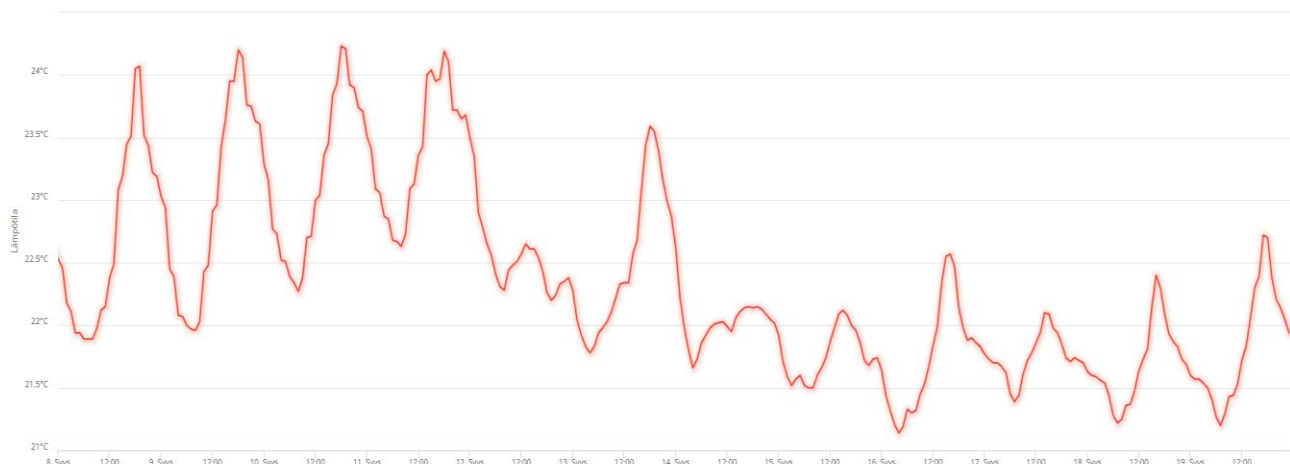
### Kohteen sisälämpötilojen keskiarvo 8. – 19.9.2025 Leanheat-ohjausjärjestelmän mittaamana

- Mittausjakson aikana havaittiin, että huonelämpötilat nousivat erityisesti etelään ja länteen suuntautuvissa huoneissa päiväsaikaan. Auringonpaiste vaikutti merkittävästi sisälämpötiloihin, etenkin jakson alussa, jolloin ulkolämpötila ylitti päivisin 20 °C. Tämä johti selkeään sisälämpötilan nousuun, mikä korostui erityisesti aurinkoisina päivinä.

Leanheat-ohjausjärjestelmän aikaohjaukset ovat yö pudotus klo 16:00-9:00 tavoite 19.8°C ja viikonloppu- ja lomapudotukset klo 16:00-9:00 tavoite 19.3°C.

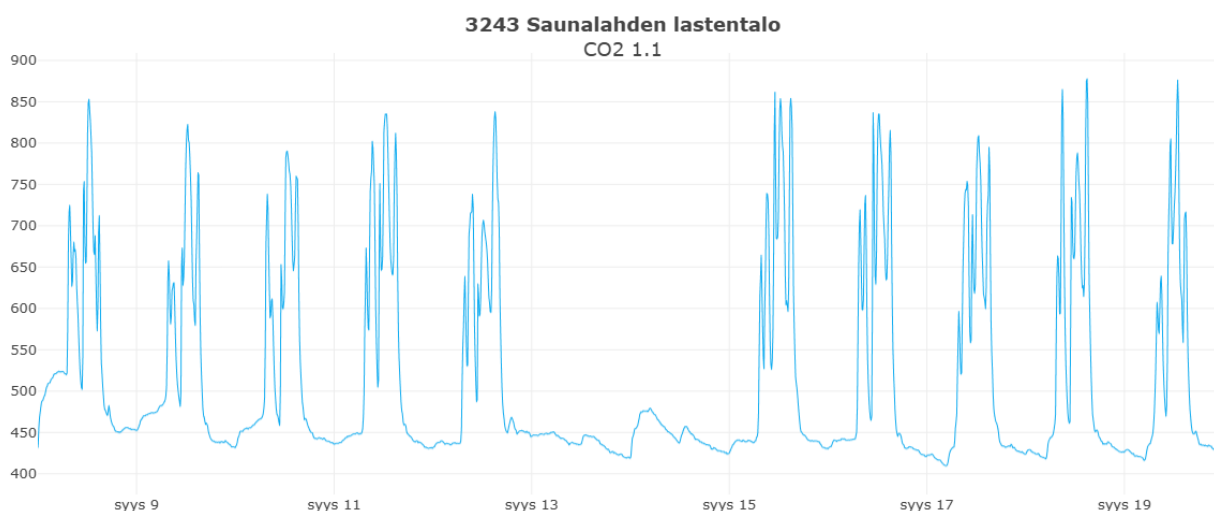
**CO<sub>2</sub> (=hiilidioksidipitoisuus)**

CO<sub>2</sub>-pitoisuudet nousivat päivisin käytön aikana maksimissaan noin 900 ppm tasolle. Käytön ulkopuolella CO<sub>2</sub>-pitoisuudet olivat pääsääntöisesti ulkoilmaa vastaavalla tasolla noin 400 ppm.

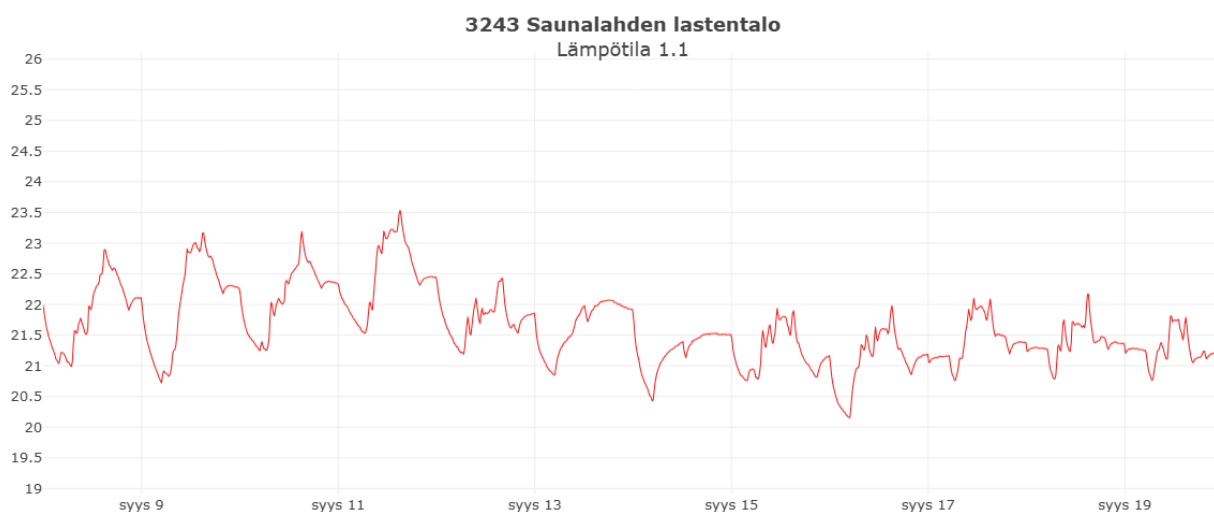
**Lämpötila**

Lämpötila vaihteli noin 20–23.5°C:een välillä ulkolämpötilamuutoksia seuraten. Lämpötilojen huiput ajoittuivat pääsääntöisesti ilta- ja aamu-aikoihin.

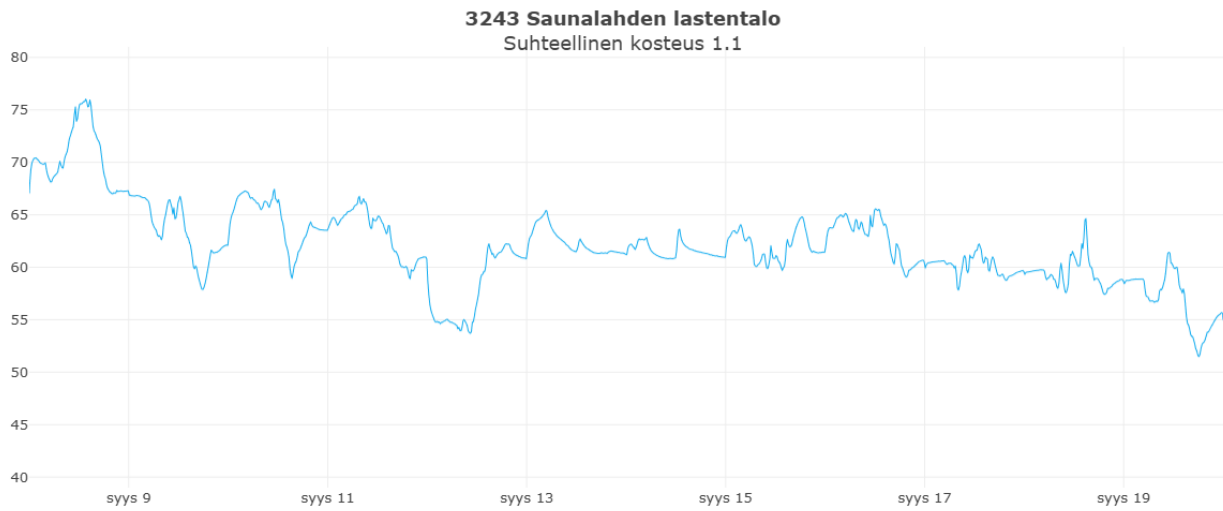
## Suhteellinen kosteus

Suhteellinen kosteus vaihteli noin 52–71 RH% välillä.

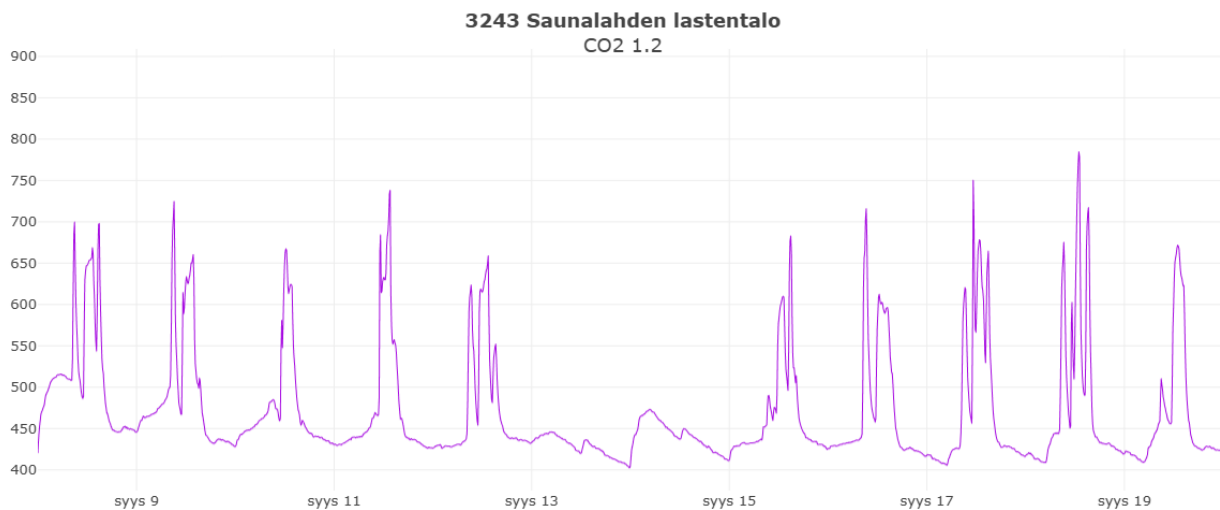
**CO<sub>2</sub>** (=hiilidioksidipitoisuus)

CO<sub>2</sub>-pitoisuudet nousivat päivisin käytön aikana maksimissaan noin 800 ppm tasolle. Käytön ulkopuolella CO<sub>2</sub>-pitoisuudet olivat pääsääntöisesti ulkoilmaa vastaavalla tasolla noin 400 ppm.

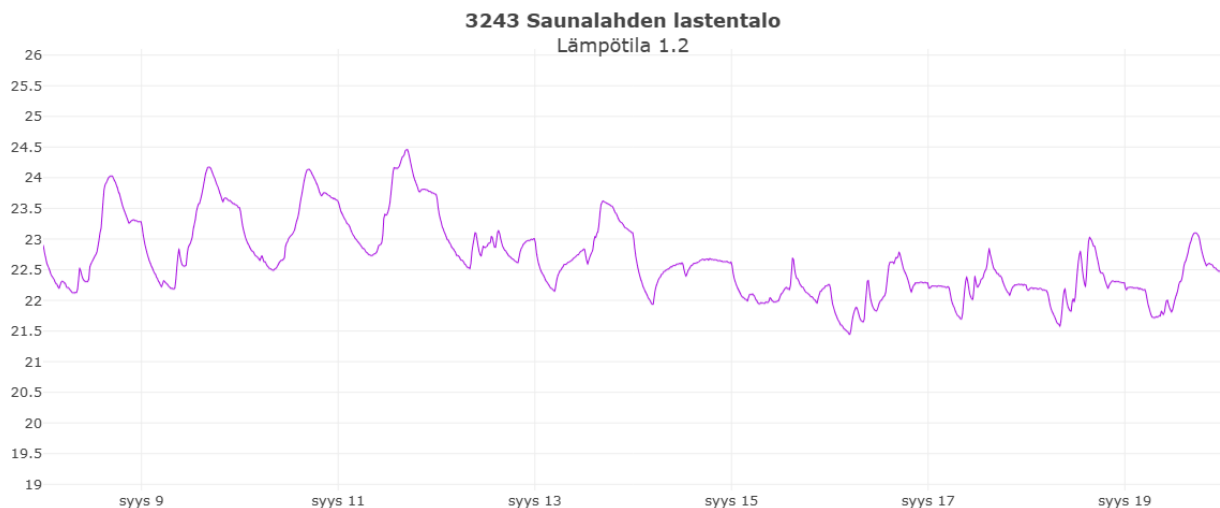
**Lämpötila**

Lämpötila vaihteli noin 21.5–24.5 °C:een välillä ulkolämpötilamuutoksia seuraten. Lämpötilojen huiput ajoittuivat pääsääntöisesti ilta- ja aamukäyttöihin.

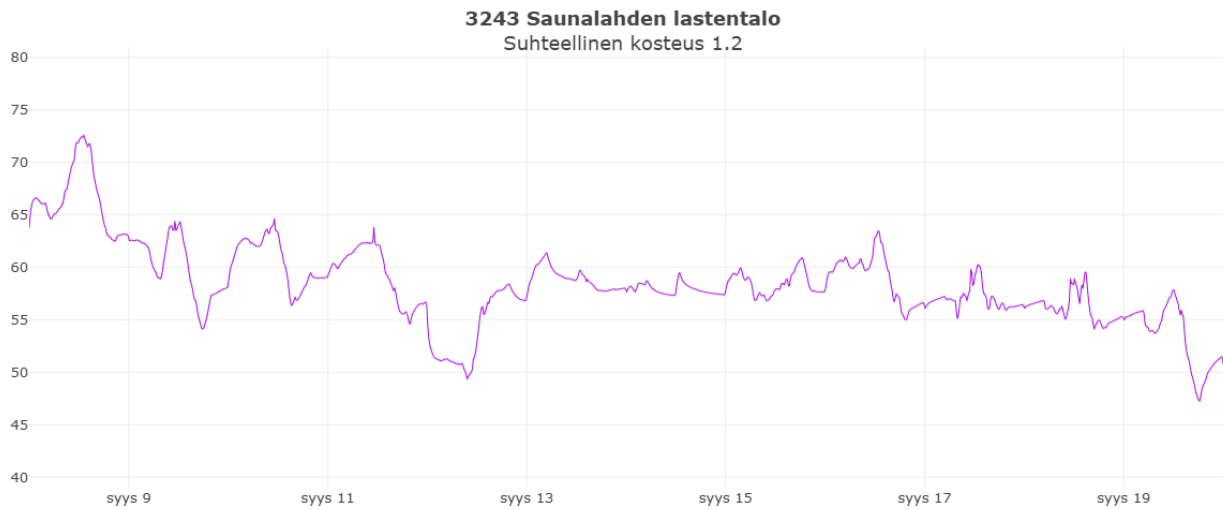
## Suhteellinen kosteus

Suhteellinen kosteus vaihteli noin 47–72 RH% välillä.

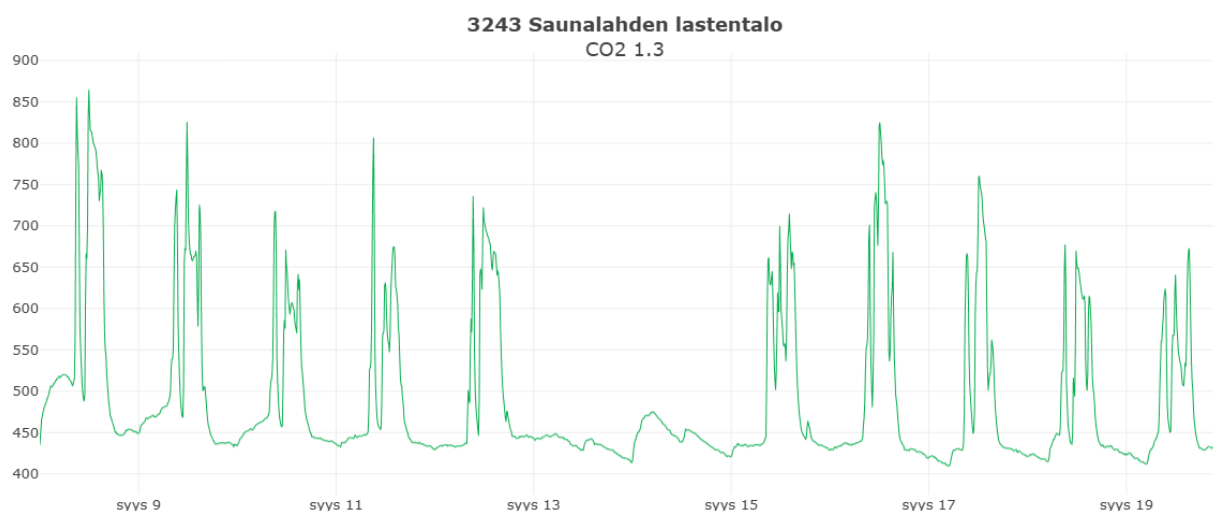
**CO<sub>2</sub>** (=hiilidioksidipitoisuus)

CO<sub>2</sub>-pitoisuudet nousivat päivisin käytön aikana maksimissaan noin 850 ppm tasolle. Käytön ulkopuolella CO<sub>2</sub>-pitoisuudet olivat pääsääntöisesti ulkoilmaa vastaavalla tasolla noin 400 ppm.

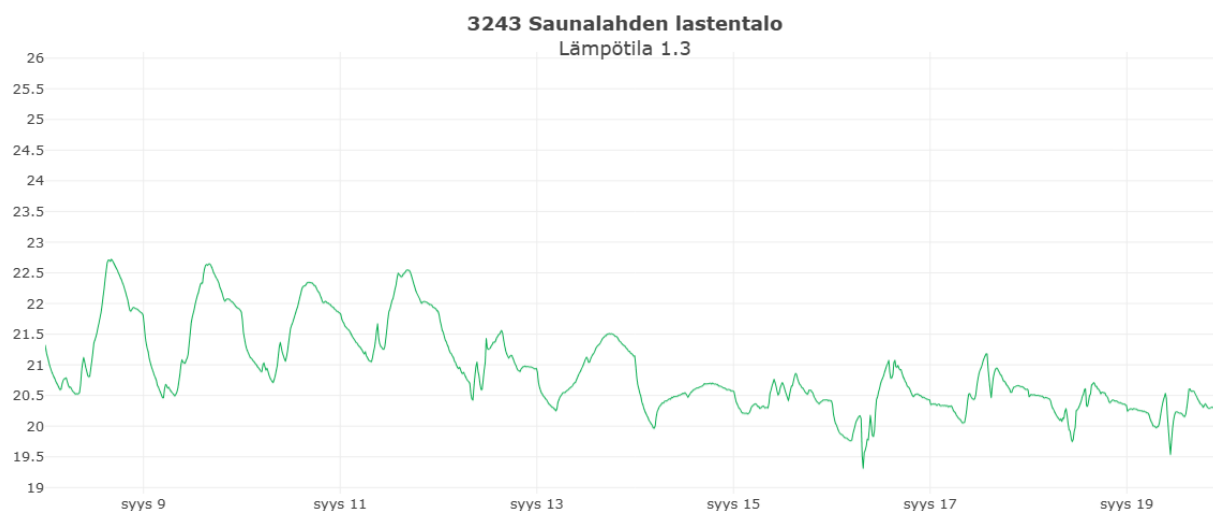
**Lämpötila**

Lämpötila vaihteli noin 19.5–23°C:een välillä ulkolämpötilamuutoksia seuraten. Lämpötilojen huiput ajoittuivat pääsääntöisesti iltapäiväaikoihin.

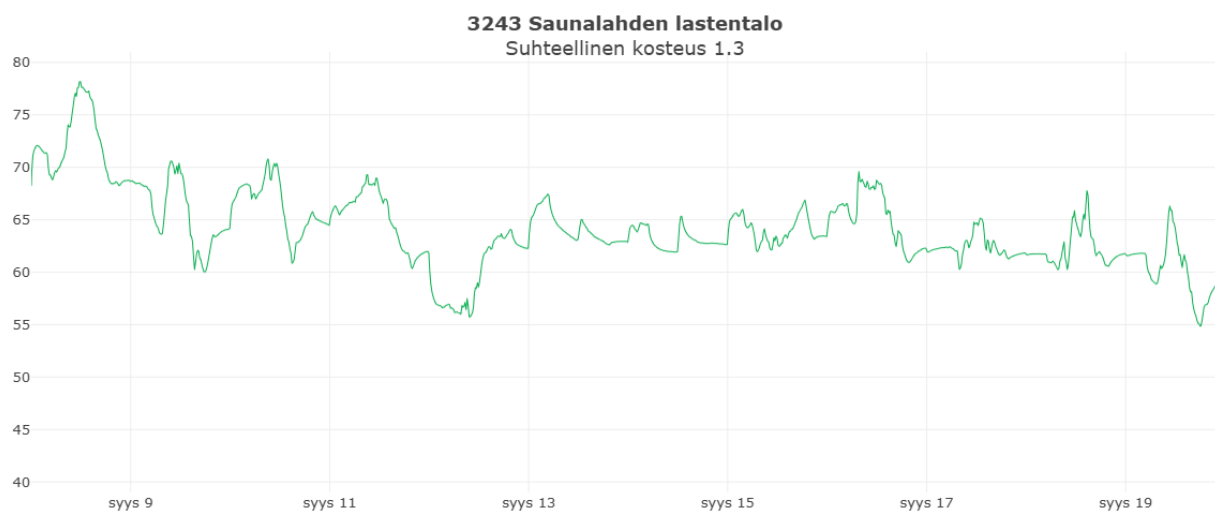
## Suhteellinen kosteus

Suhteellinen kosteus vaihteli noin 55–78 RH% välillä.

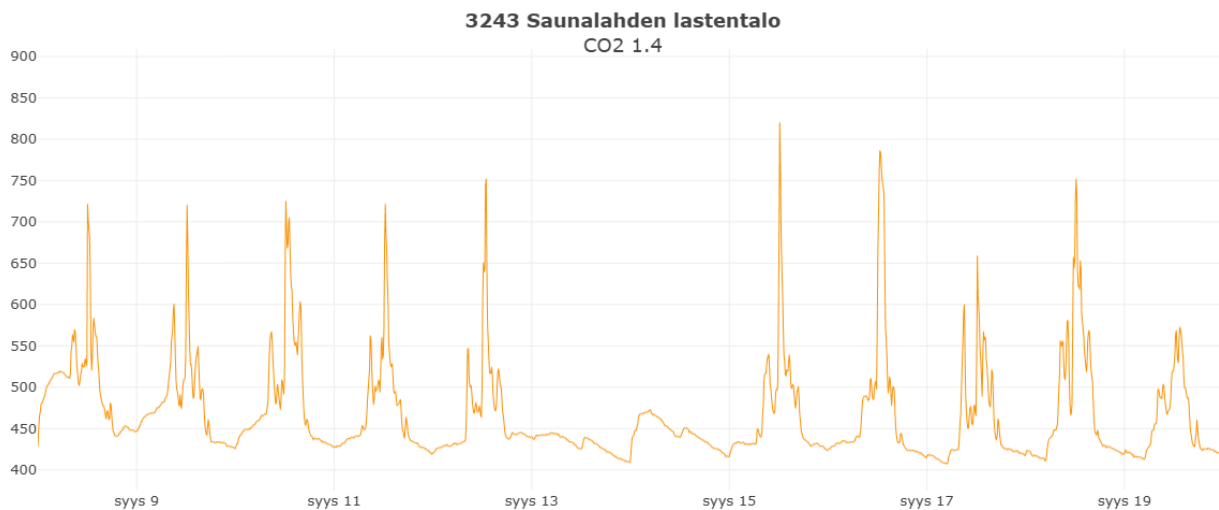
**CO<sub>2</sub>** (=hiilidioksidipitoisuus)

CO<sub>2</sub>-pitoisuudet nousivat päivisin käytön aikana maksimissaan noin 850 ppm tasolle. Käytön ulkopuolella CO<sub>2</sub>-pitoisuudet olivat pääsääntöisesti ulkoilmaa vastaavalla tasolla noin 400 ppm.

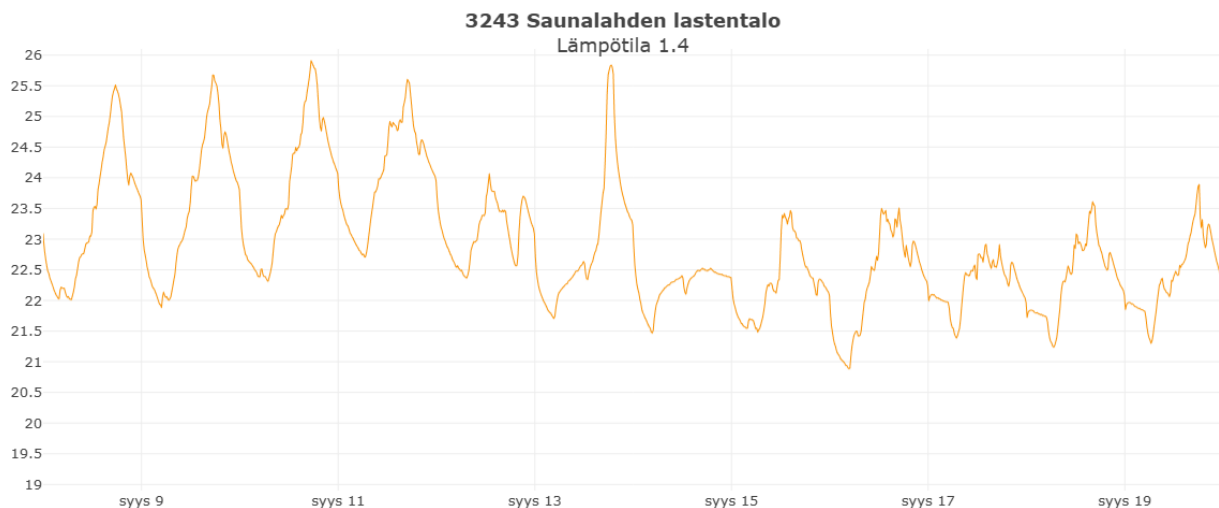
**Lämpötila**

Lämpötila vaihteli noin 21–26 °C:een välillä ulkolämpötilamuutoksia seuraten. Lämpötilojen huiput ajoittuivat pääsääntöisesti ilta- ja aamukäyttöihin.

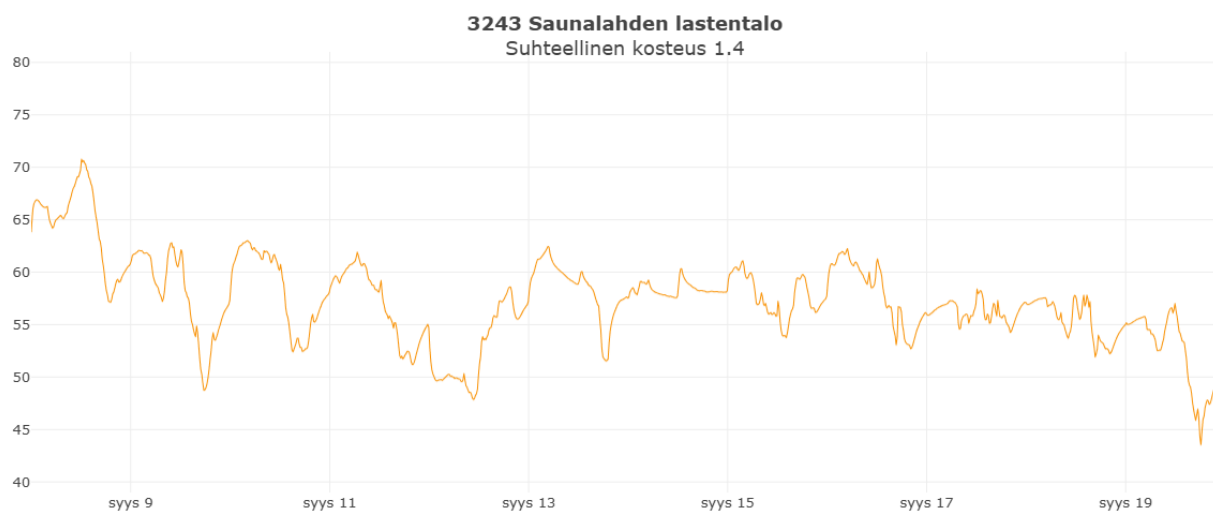
## Suhteellinen kosteus

Suhteellinen kosteus vaihteli noin 44–71 RH% välillä.

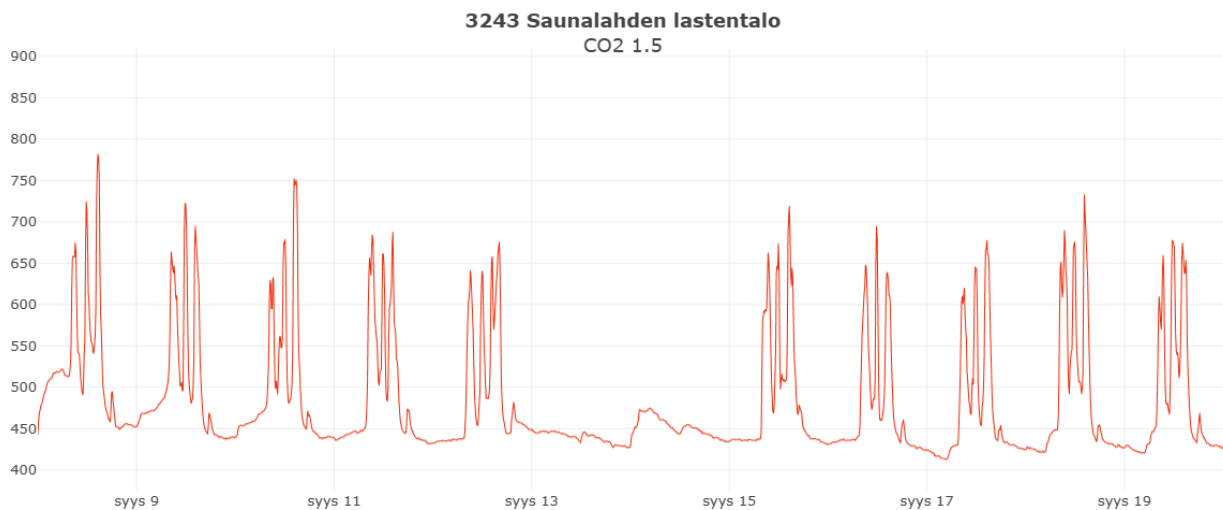
**CO<sub>2</sub>** (=hiilidioksidipitoisuus)

CO<sub>2</sub>-pitoisuudet nousivat päivisin käytön aikana maksimissaan noin 800 ppm tasolle. Käytön ulkopuolella CO<sub>2</sub>-pitoisuudet olivat pääsääntöisesti ulkoilmaa vastaavalla tasolla noin 400 ppm.

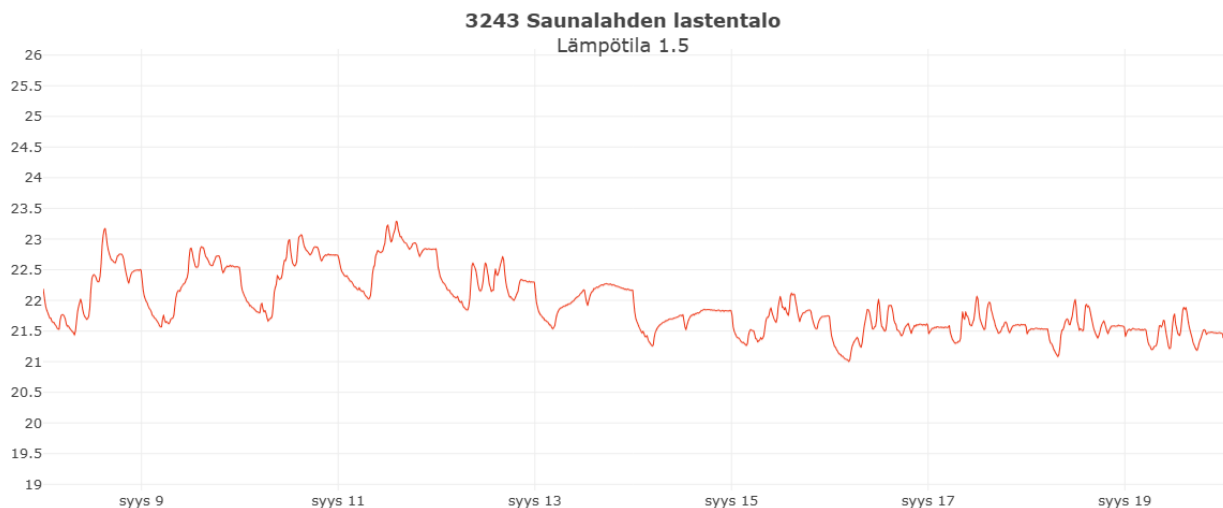
**Lämpötila**

Lämpötila vaihteli noin 21–23.5°C:een välillä ulkolämpötilamuutoksia seuraten. Lämpötilojen huiput ajoittuivat pääsääntöisesti iltapäiväaikoihin.

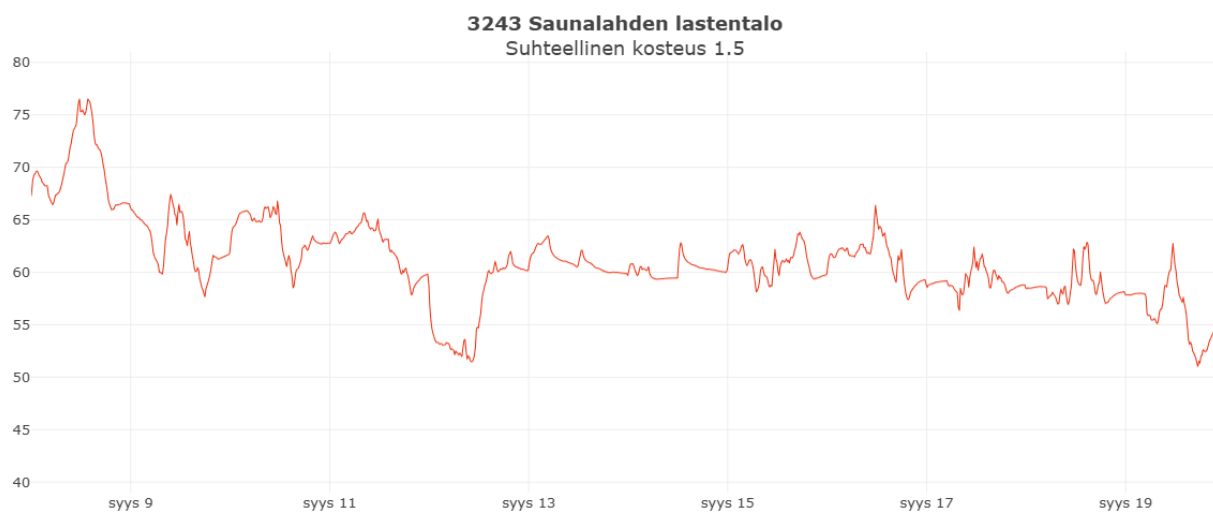
## Suhteellinen kosteus

Suhteellinen kosteus vaihteli noin 52–76 RH% välillä.

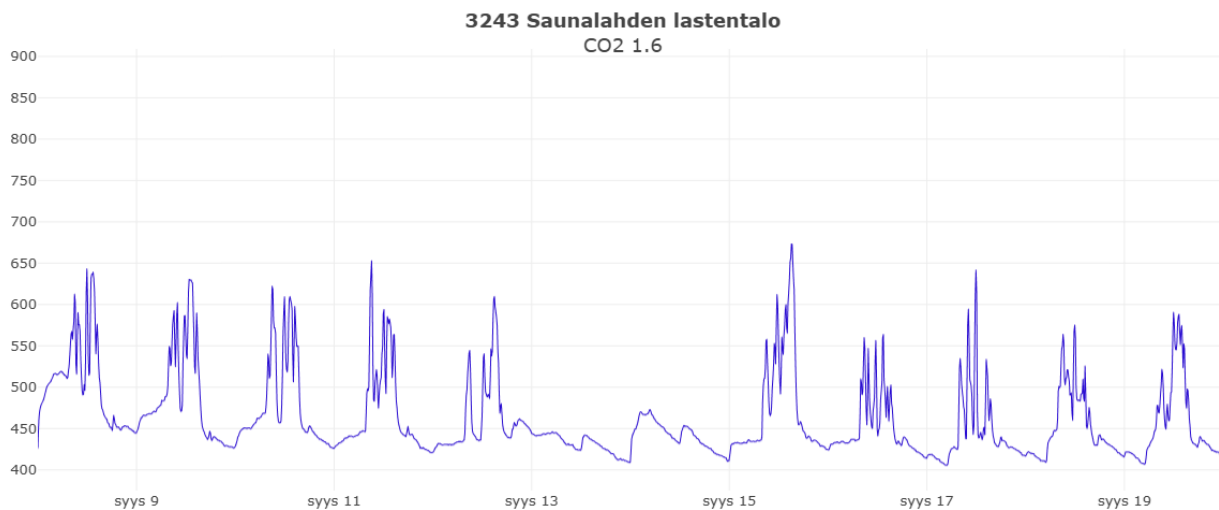
**CO<sub>2</sub>** (=hiilidioksidipitoisuus)

CO<sub>2</sub>-pitoisuudet nousivat päivisin käytön aikana maksimissaan noin 650 ppm tasolle. Käytön ulkopuolella CO<sub>2</sub>-pitoisuudet olivat pääsääntöisesti ulkoilmaa vastaavalla tasolla noin 400 ppm.

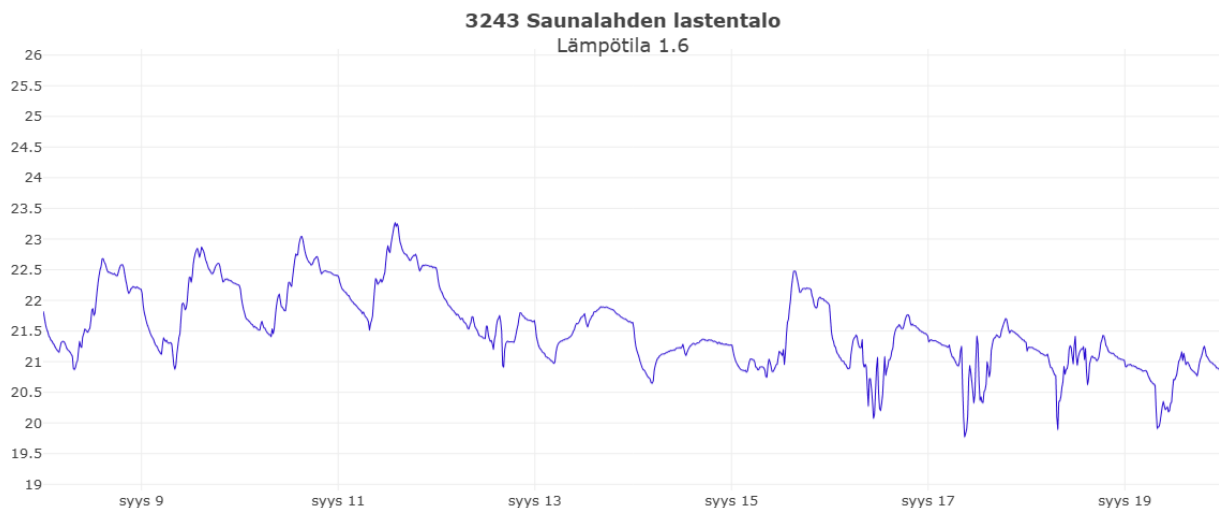
**Lämpötila**

Lämpötila vaihteli noin 21–23.5 °C:een välillä ulkolämpötilamuutoksia seuraten. Lämpötilojen huiput ajoittuivat pääsääntöisesti ilta- ja aamukohtiin.

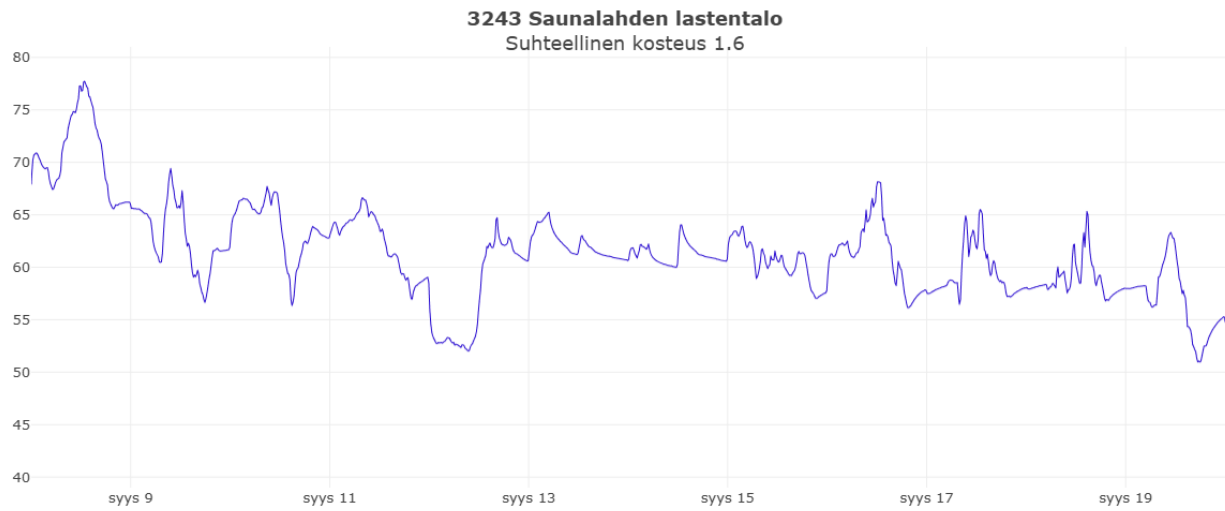
## Suhteellinen kosteus

Suhteellinen kosteus vaihteli noin 53–77 RH% välillä.
