ESPOON KAUPUNKI  
Tilapalvelut-liikelaitos  
Kunnossapitopalvelut  
Tarkastusryhmä

## **Mankkaanpuron koulu**

Kohdenumero **4019**

## **SISÄILMATARKASTUS**

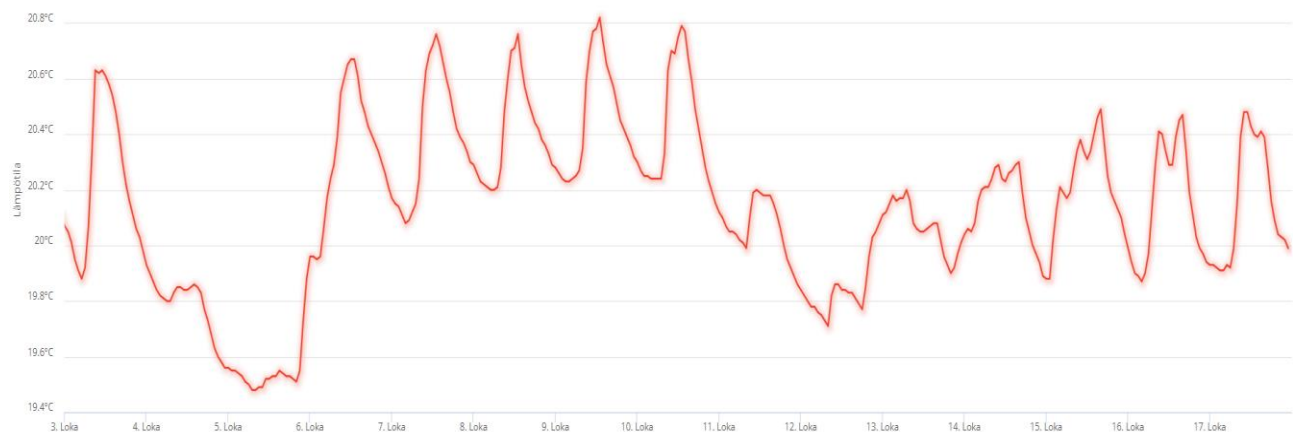
### Kohteen sisälämpötilojen keskiarvo 3. – 17.10.2025 Leanheat-ohjausjärjestelmän mittaamana

Leanheat-ohjausjärjestelmän aikaohjaukset ovat yö pudotus klo 16:00-9:00 tavoite 18.5°C ja viikonloppu- ja lomapudotukset klo 16:00-7:00 tavoite 18°C.
