ESPOON KAUPUNKI  
Tilapalvelut-liikelaitos  
Kunnossapitopalvelut  
Tarkastusryhmä

27.11.2025

**Mikkelän koulu**  
Kohdenumero **4093**  
Lanttikatu 7, 02770 Espoo

## SISÄILMATARKASTUS

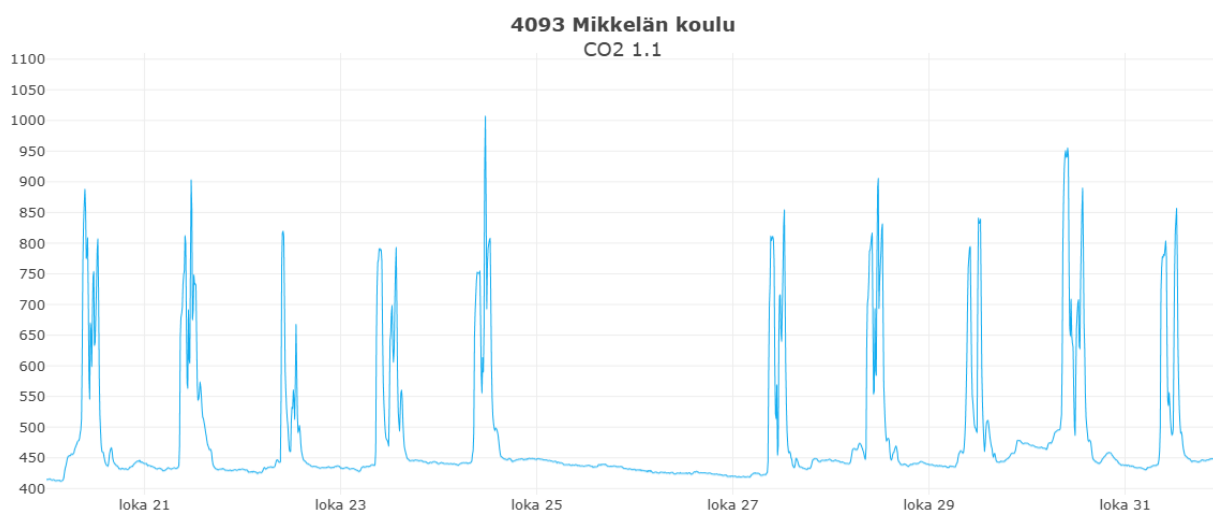
**CO<sub>2</sub> (=hiilidioksidipitoisuus)**

CO<sub>2</sub>-pitoisuudet nousivat päivisin käytön aikana maksimissaan noin 1000 ppm tasolle. Käytön ulkopuolella CO<sub>2</sub>-pitoisuudet olivat pääsääntöisesti ulkoilmaa vastaavalla tasolla noin 400 ppm.

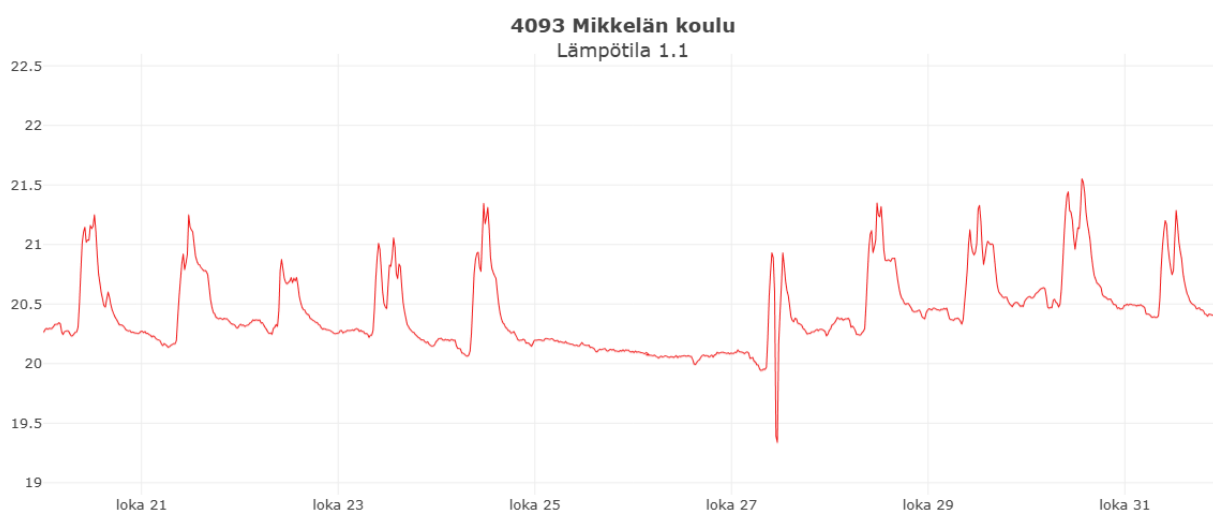
**Lämpötila**

Lämpötila vaihteli noin 19.5–21.5 °C:een välillä ulkolämpötilamuutoksia seuraten. Lämpötilojen huiput ajoittuivat pääsääntöisesti iltapäiväaikoihin.

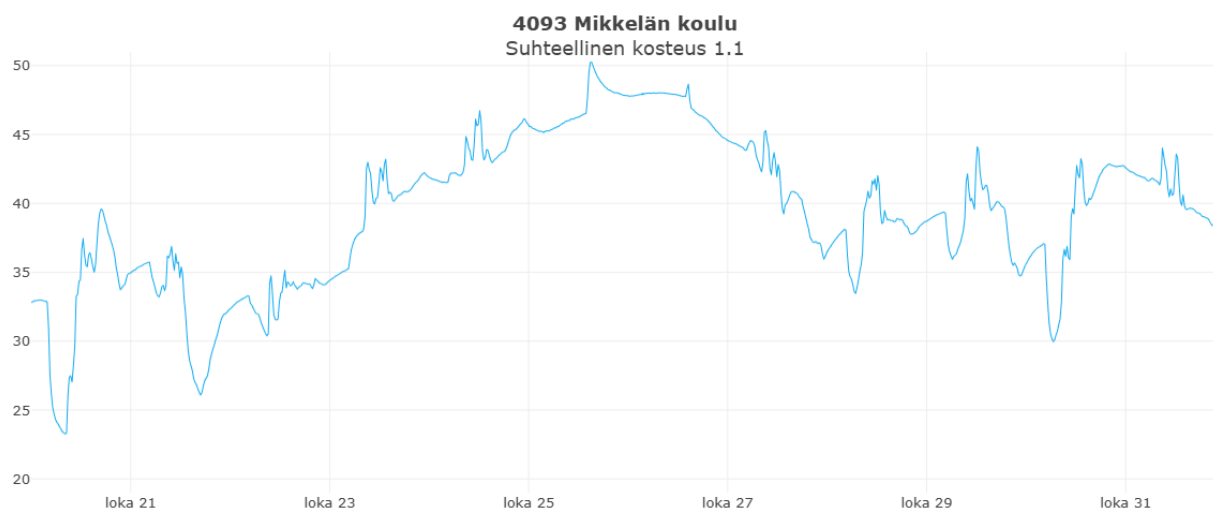
## Suhteellinen kosteus

Suhteellinen kosteus vaihteli noin 23–51 RH% välillä.

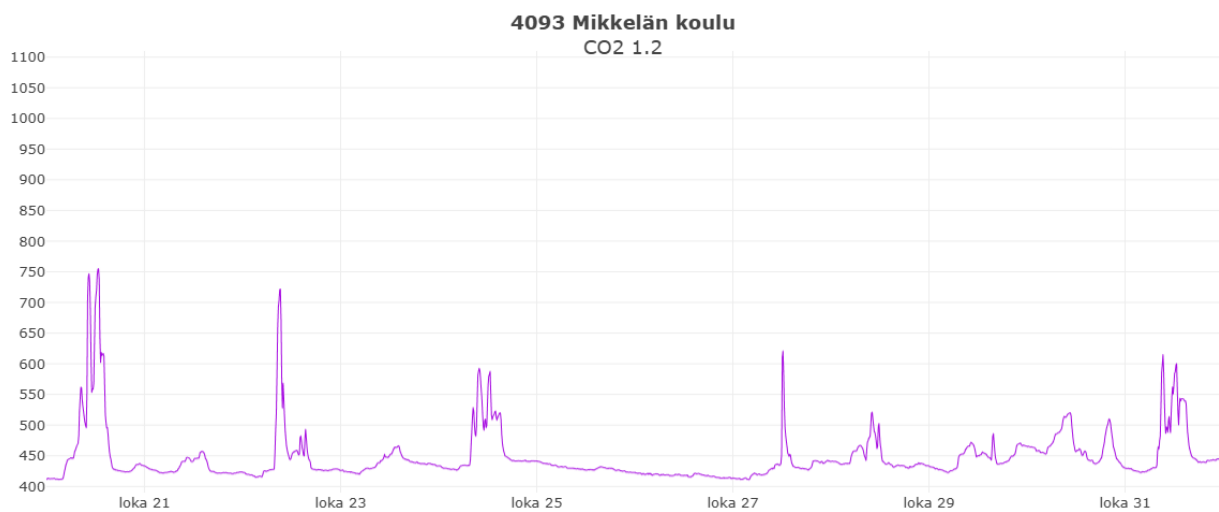
**CO<sub>2</sub>** (=hiilidioksidipitoisuus)

CO<sub>2</sub>-pitoisuudet nousivat päivisin käytön aikana maksimissaan noin 750 ppm tasolle. Käytön ulkopuolella CO<sub>2</sub>-pitoisuudet olivat pääsääntöisesti ulkoilmaa vastaavalla tasolla noin 400 ppm.

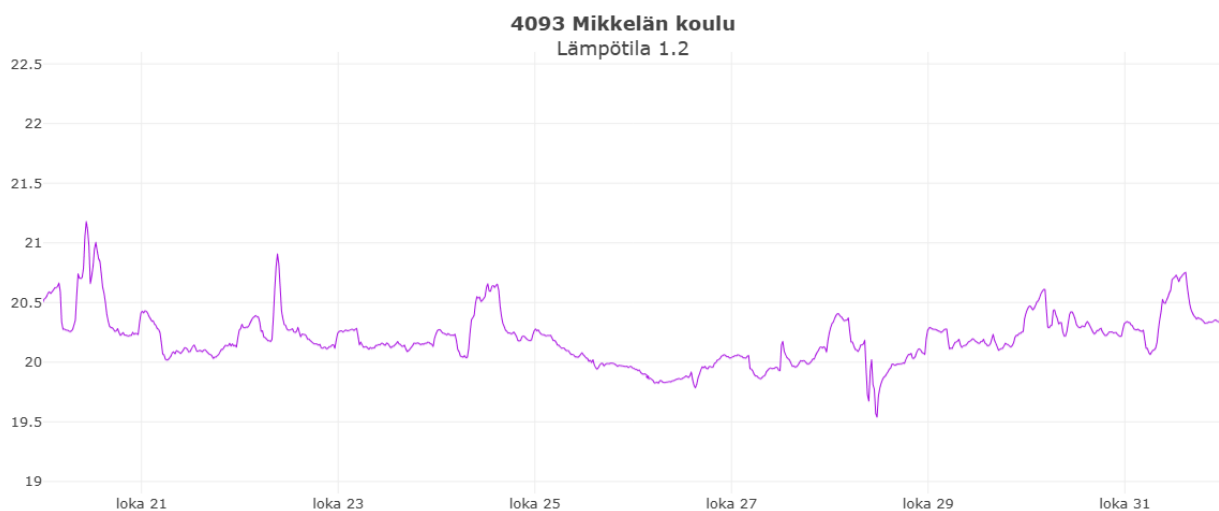
**Lämpötila**

Lämpötila vaihteli noin 19.5–21 °C:een välillä ulkolämpötilamuutoksia seuraten. Lämpötilojen huiput ajoittuivat pääsääntöisesti iltapäiväaikoihin.

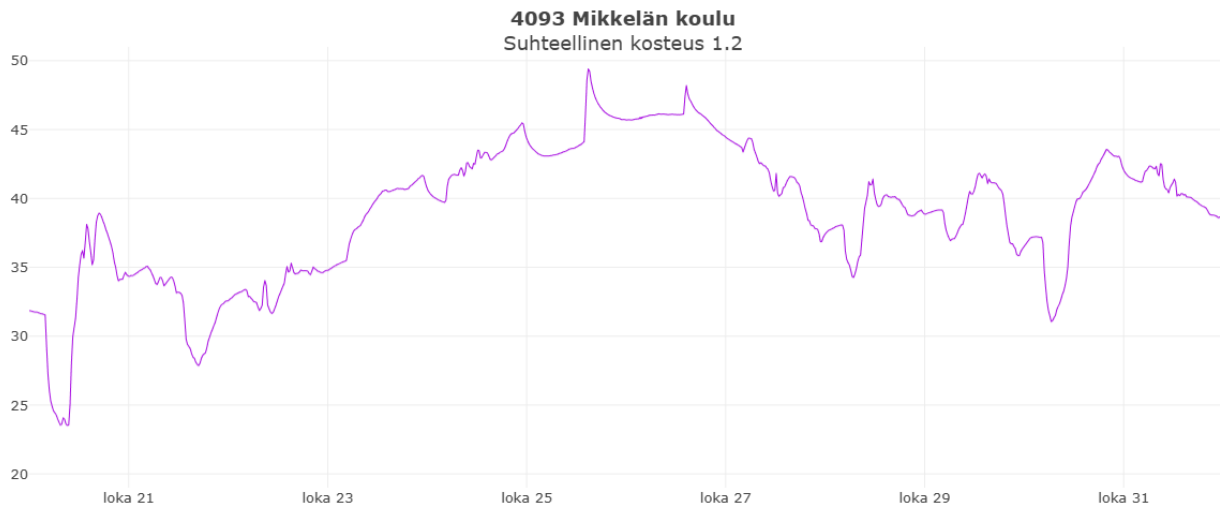
## Suhteellinen kosteus

Suhteellinen kosteus vaihteli noin 24–49 RH% välillä.

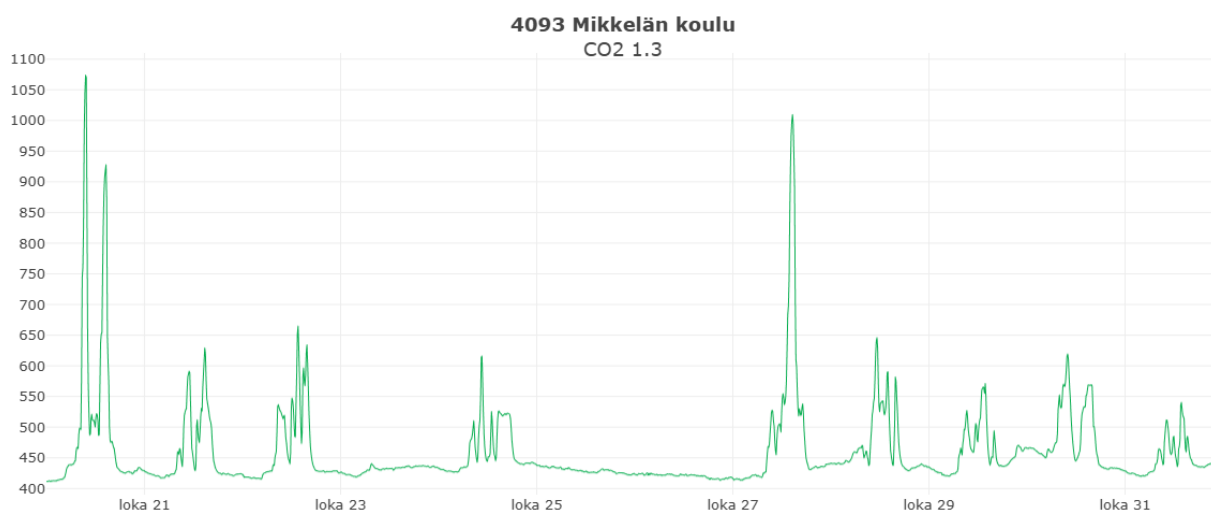
**CO<sub>2</sub>** (=hiilidioksidipitoisuus)

CO<sub>2</sub>-pitoisuudet nousivat päivisin käytön aikana maksimissaan noin 1050 ppm tasolle. Käytön ulkopuolella CO<sub>2</sub>-pitoisuudet olivat pääsääntöisesti ulkoilmaa vastaavalla tasolla noin 400 ppm.

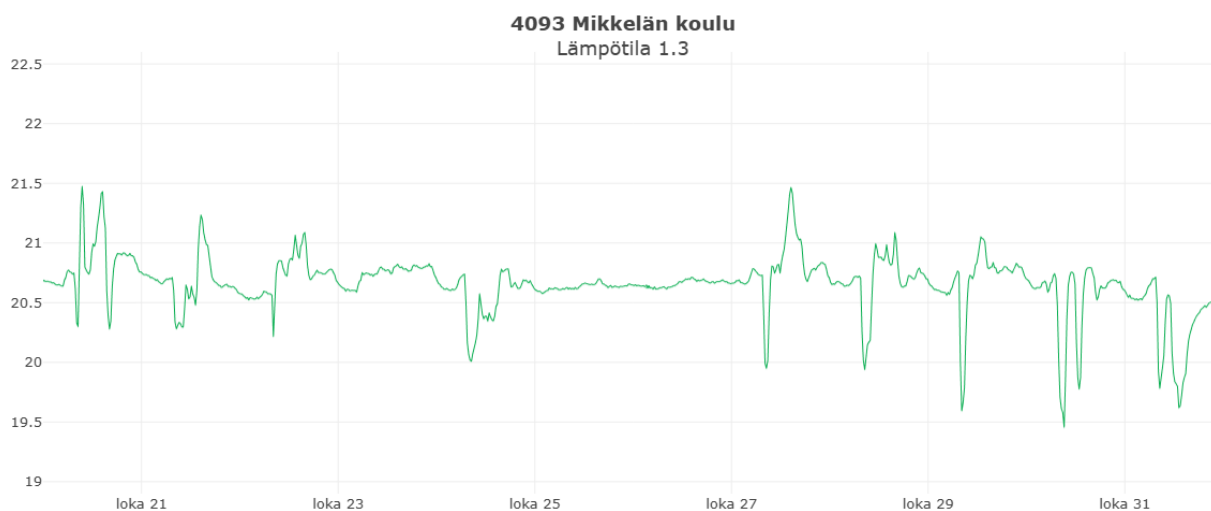
**Lämpötila**

Lämpötila vaihteli noin 19.5–21.5 °C:een välillä ulkolämpötilamuutoksia seuraten. Lämpötilojen huiput ajoittuivat pääsääntöisesti ilta- ja aamukohtiin.

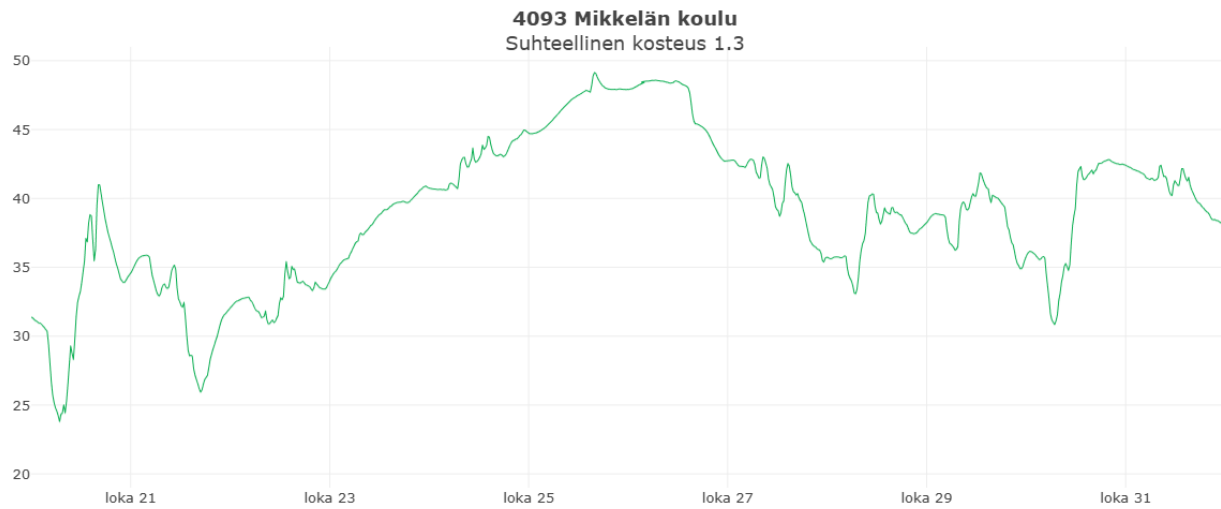
## Suhteellinen kosteus

Suhteellinen kosteus vaihteli noin 24–49 RH% välillä.

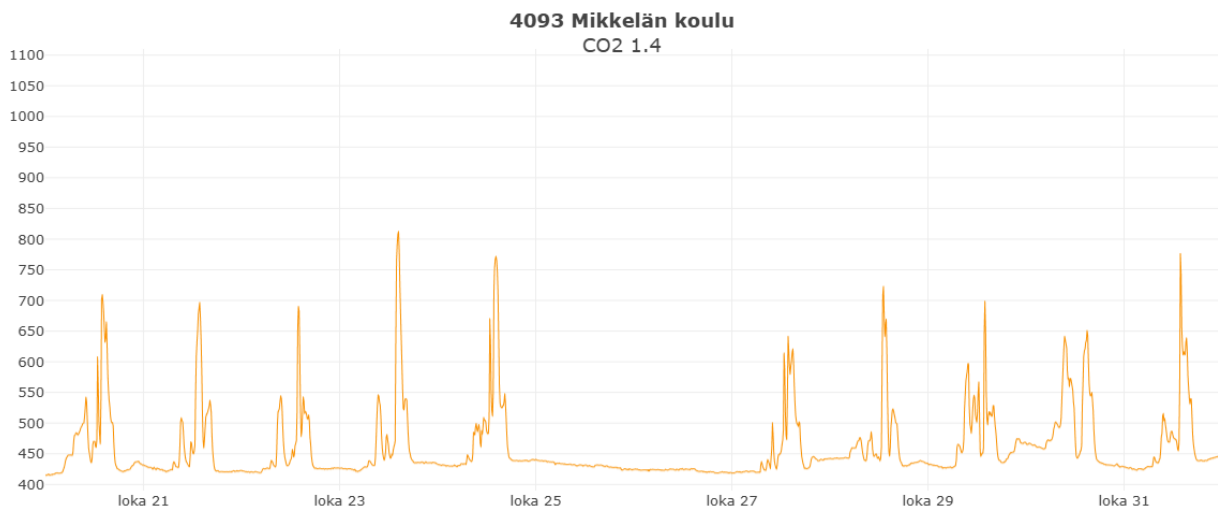
**CO<sub>2</sub>** (=hiilidioksidipitoisuus)

CO<sub>2</sub>-pitoisuudet nousivat päivisin käytön aikana maksimissaan noin 800 ppm tasolle. Käytön ulkopuolella CO<sub>2</sub>-pitoisuudet olivat pääsääntöisesti ulkoilmaa vastaavalla tasolla noin 400 ppm.

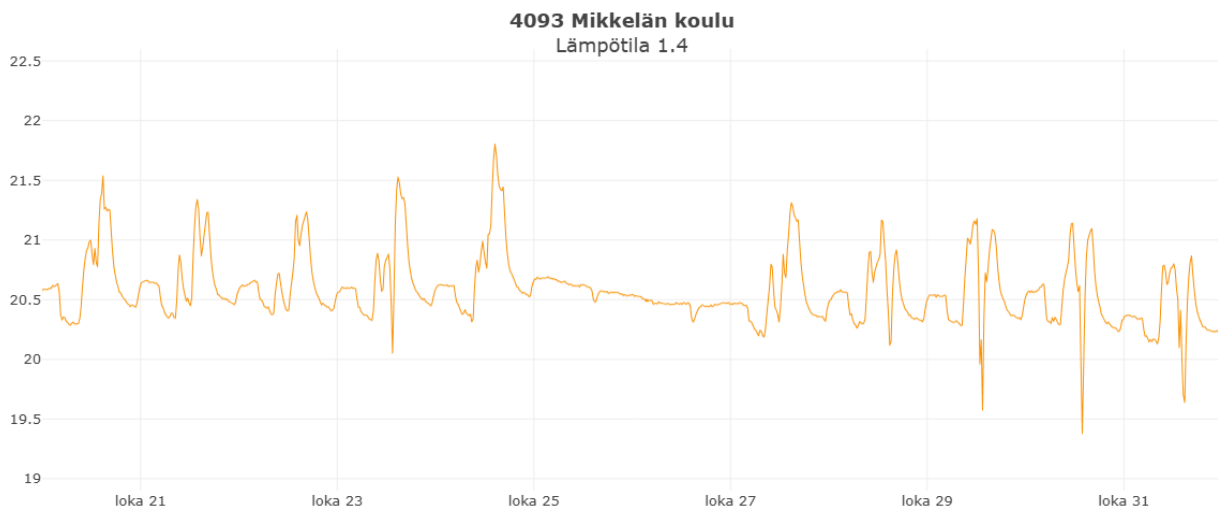
**Lämpötila**

Lämpötila vaihteli noin 19.5–22 °C:een välillä ulkolämpötilamuutoksia seuraten. Lämpötilojen huiput ajoittuivat pääsääntöisesti iltapäiväaikoihin.

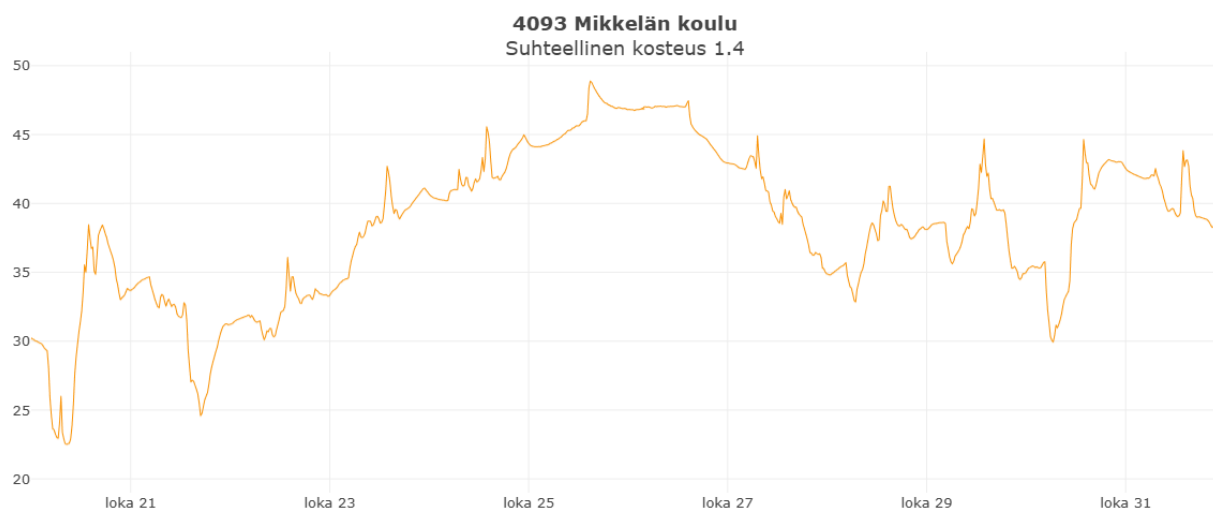
## Suhteellinen kosteus

Suhteellinen kosteus vaihteli noin 23–48 RH% välillä.

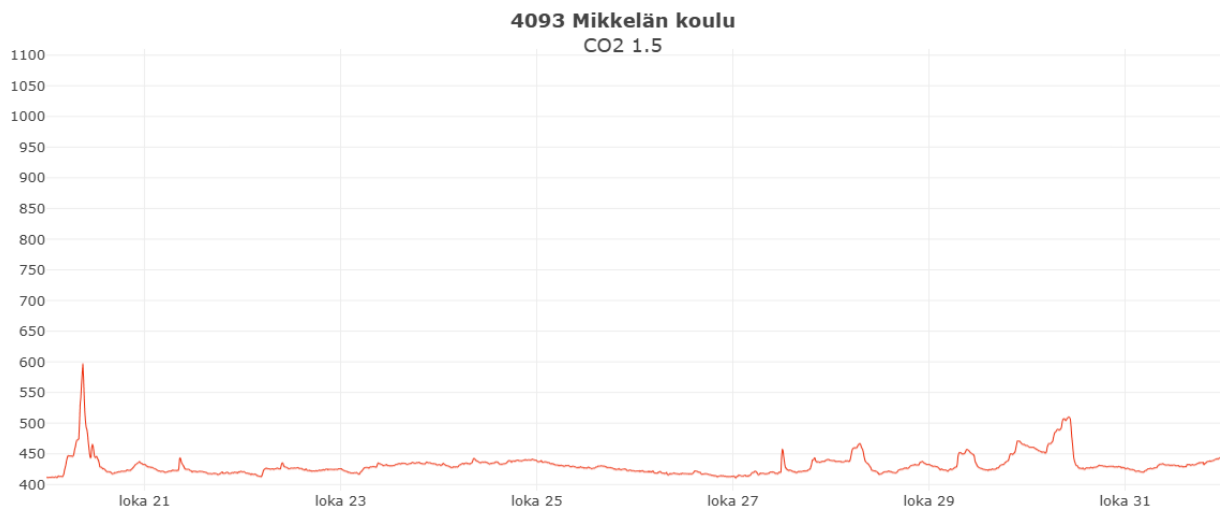
**CO<sub>2</sub>** (=hiilidioksidipitoisuus)

CO<sub>2</sub>-pitoisuudet nousivat päivisin käytön aikana maksimissaan noin 600 ppm tasolle. Käytön ulkopuolella CO<sub>2</sub>-pitoisuudet olivat pääsääntöisesti ulkoilmaa vastaavalla tasolla noin 400 ppm.

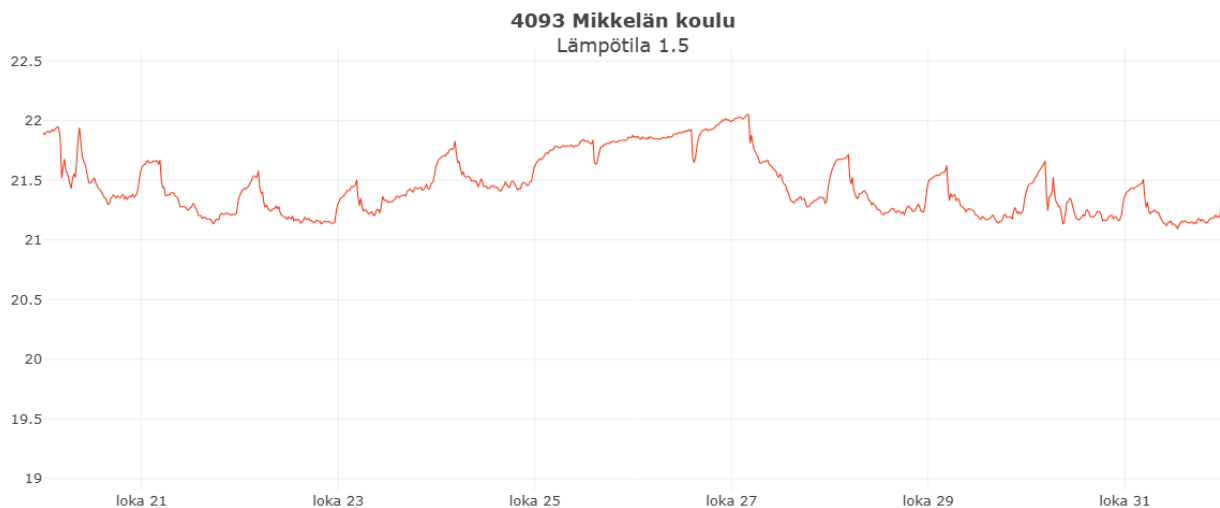
**Lämpötila**

Lämpötila vaihteli noin 21–22°C:een välillä ulkolämpötilamuutoksia seuraten. Lämpötilojen huiput ajoittuivat pääsääntöisesti ilta- ja aamukäyttöihin.

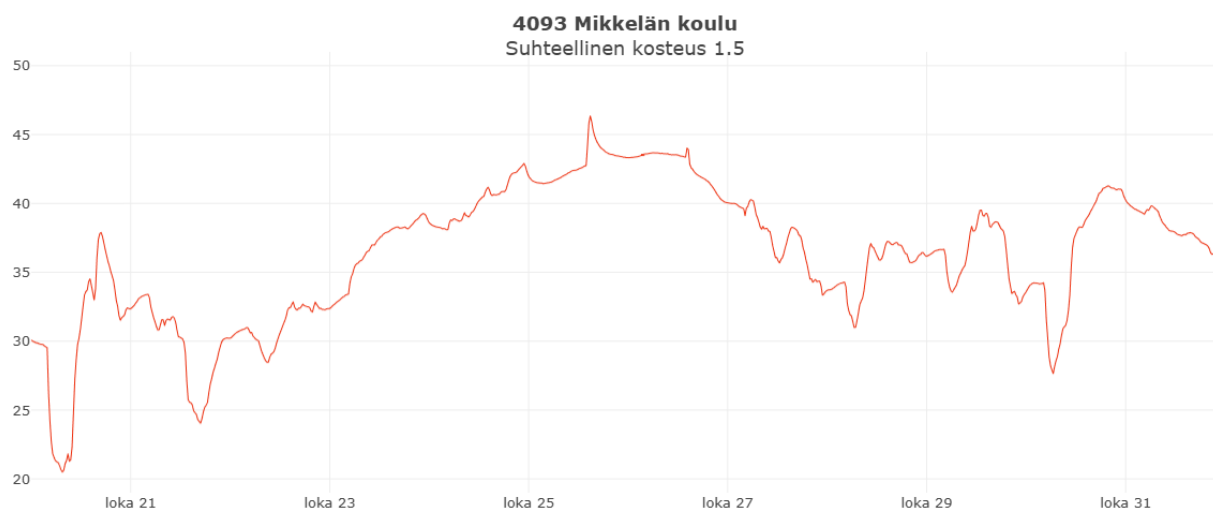
## Suhteellinen kosteus

Suhteellinen kosteus vaihteli noin 21–46 RH% välillä.

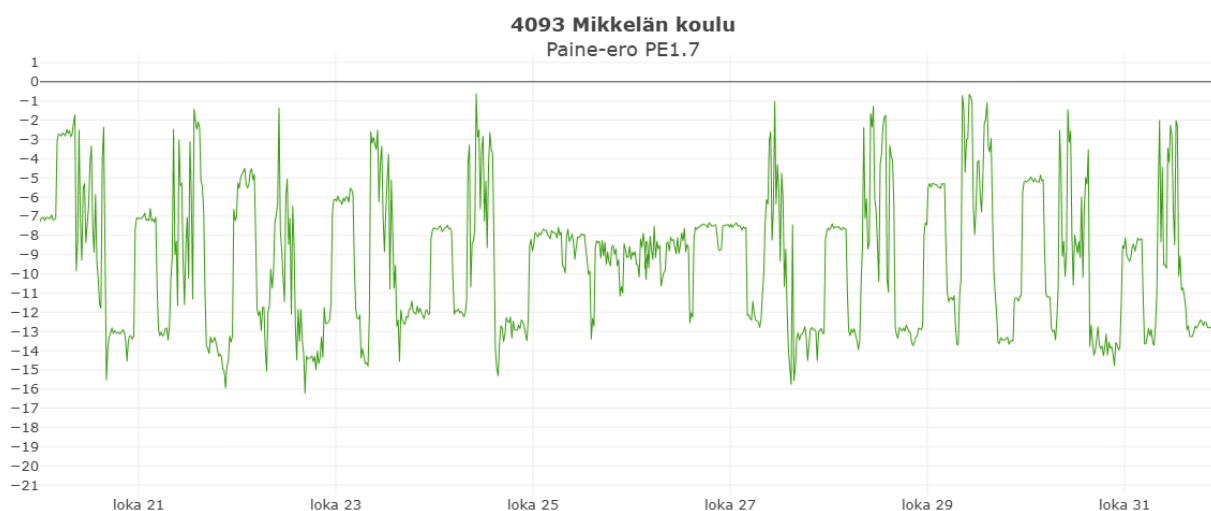
### Paine-ero PE1.7 / Luokan 224 ja ulkoilman välillä

Huoneen paine-ero vaihteli noin – 0 ja – 16 Pa välillä ulkoilmaan nähden. Positiivinen mittausarvo Huone on ylipaineinen ja negatiivinen mittausarvo Huone on alipaineinen ulkoilmaan nähden. Alipaine oli suurimmillaan toiminnan ulkopuolella.

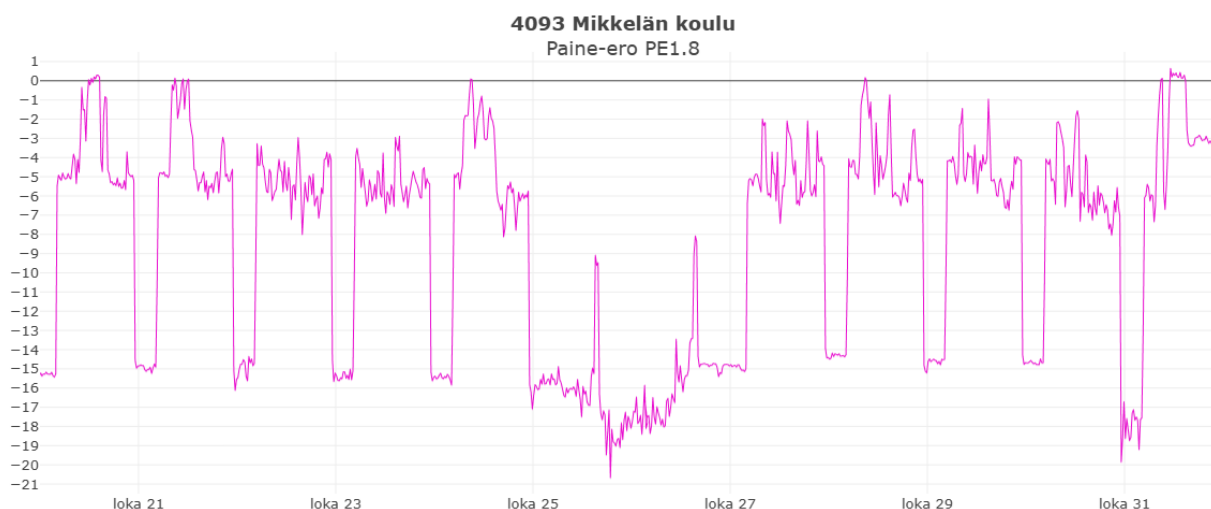
### Paine-ero PE1.8 / Toimiston 204 (Rehtori) ja ulkoilman välillä

Huoneen paine-ero vaihteli noin + 0 ja – 21 Pa välillä ulkoilmaan nähden. Positiivinen mittausarvo Huone on ylipaineinen ja negatiivinen mittausarvo Huone on alipaineinen ulkoilmaan nähden. Alipaine oli suurimmillaan toiminnan ulkopuolella.

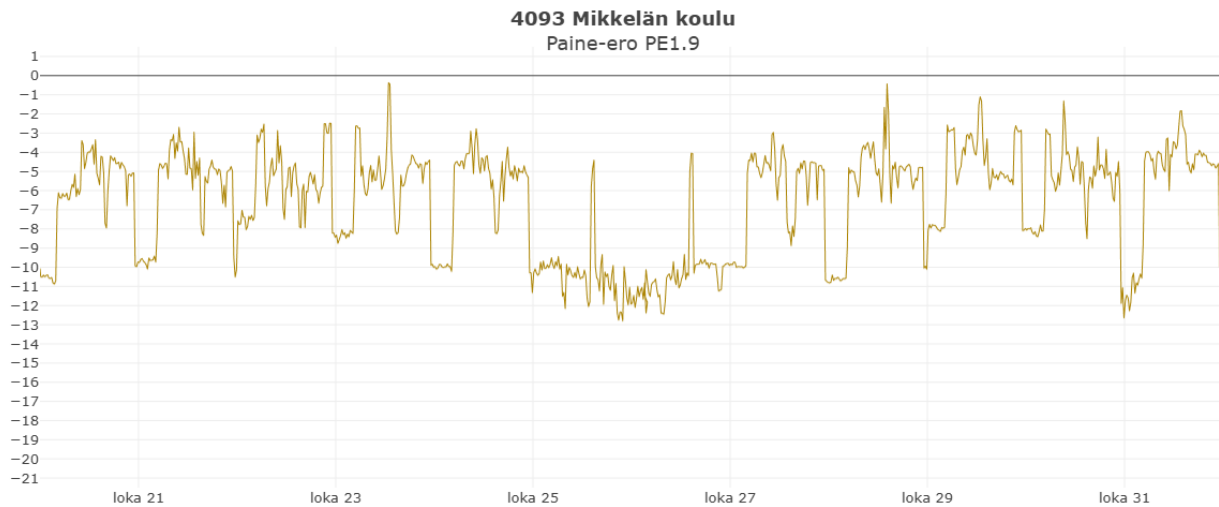
### Paine-ero PE1.9 / Luokan 118 ja ulkoilman välillä

Huoneen paine-ero vaihteli noin  $-0$  ja  $-13$  Pa välillä ulkoilmaan nähden. Positiivinen mittaussarvo Huone on ylipaineinen ja negatiivinen mittaussarvo Huone on alipaineinen ulkoilmaan nähden. Alipaine oli suurimmillaan toiminnan ulkopuolella.

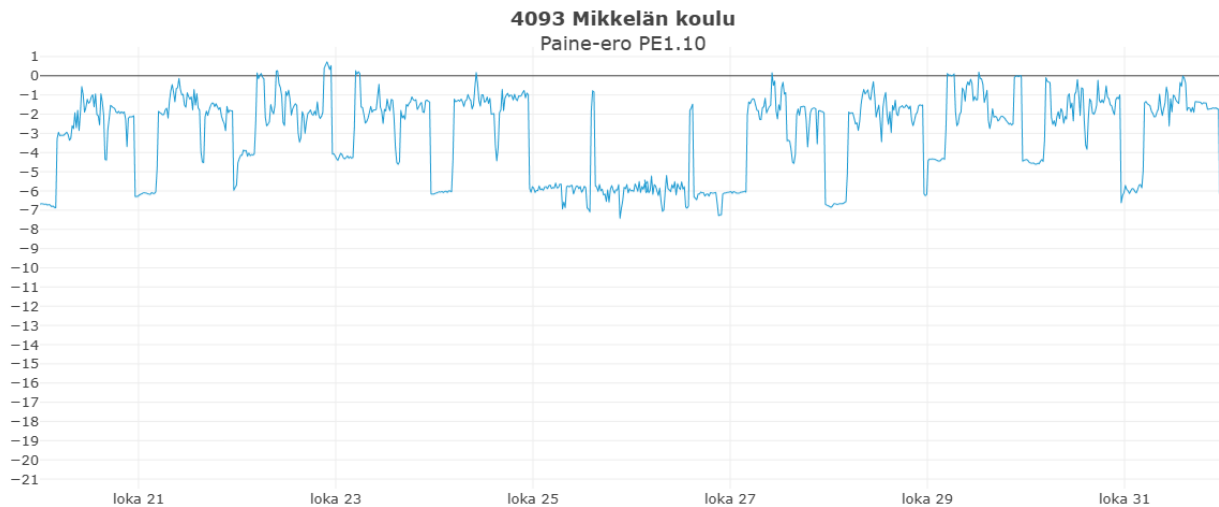
### Paine-ero PE1.10 / Käytävän 104 ja alustatilan välillä

Huoneen paine-ero vaihteli noin  $+0$  ja  $-7$  Pa välillä ulkoilmaan nähden. Positiivinen mittaussarvo Huone on ylipaineinen ja negatiivinen mittaussarvo Huone on alipaineinen ulkoilmaan nähden. Alipaine oli suurimmillaan toiminnan ulkopuolella.
